**ANÁLISE DE UM TALUDE ROMPIDO EM SOLO RESIDUAL
DE ARENITO: RS122/ SÃO SEBASTIÃO DO CAÍ-RS**

Trabalho de Diplomação apresentado ao Departamento de Engenharia Civil da Escola de Engenharia da Universidade Federal do Rio Grande do Sul, como parte dos requisitos para obtenção do título de Engenheira Civil

Porto Alegre
Dezembro 2017

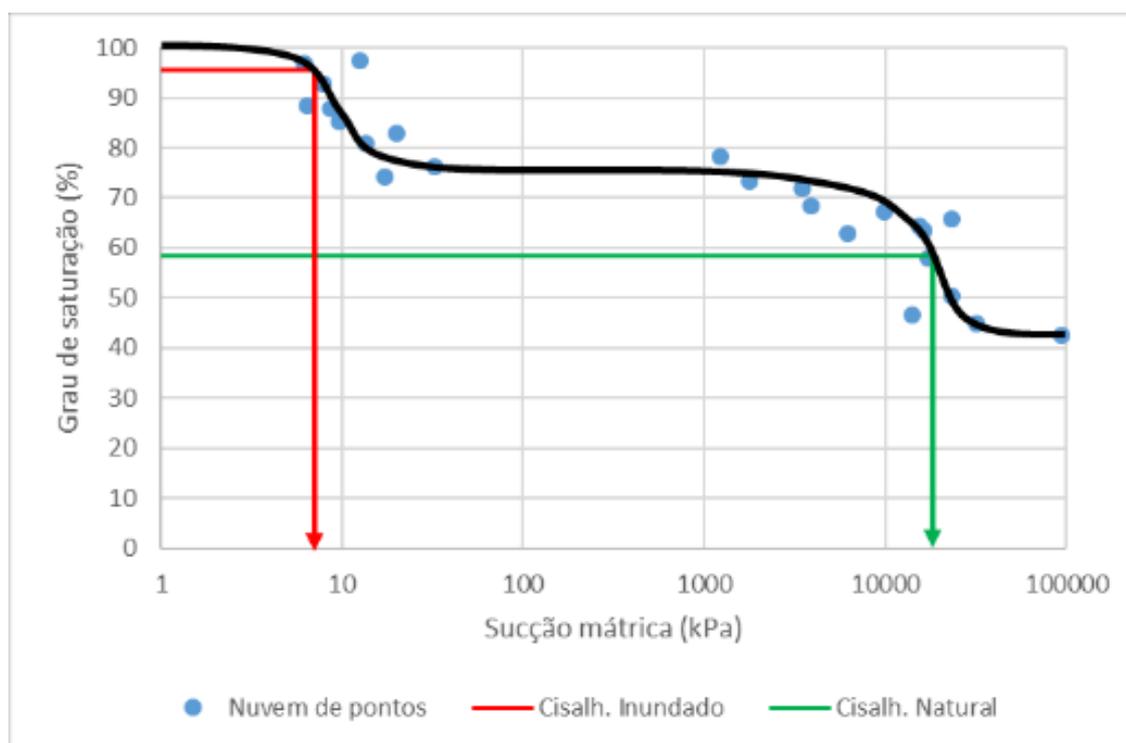
Figura 29 Trecho da curva de retenção (linha preta) obtida dos ensaios de papel filtro, com indicação da sucção mátrica estimada para as duas condições de ensaios de cisalhamento direto (inundado e natural).

Também está indicado na Figura 29 o grau de saturação em que foram realizados os ensaios de cisalhamento direto. Em vermelho, está marcado o ponto referente ao ensaio de cisalhamento direto inundado, enquanto em verde a amostra se encontrava no estado natural. É possível observar que o ensaio inundado está posicionado no trecho da curva acima da queda abrupta da sucção mátrica, enquanto o ensaio natural se encontra no trecho da curva em que a sucção mátrica é alta. Com isso, é possível compreender o fenômeno observado no item 6.3.3, em que há uma queda no intercepto coesivo com a inundação da amostra. O intercepto coesivo encontrado para a amostra inundada do ensaio de cisalhamento direto deve-se somente à resistência devida à sucção mátrica.

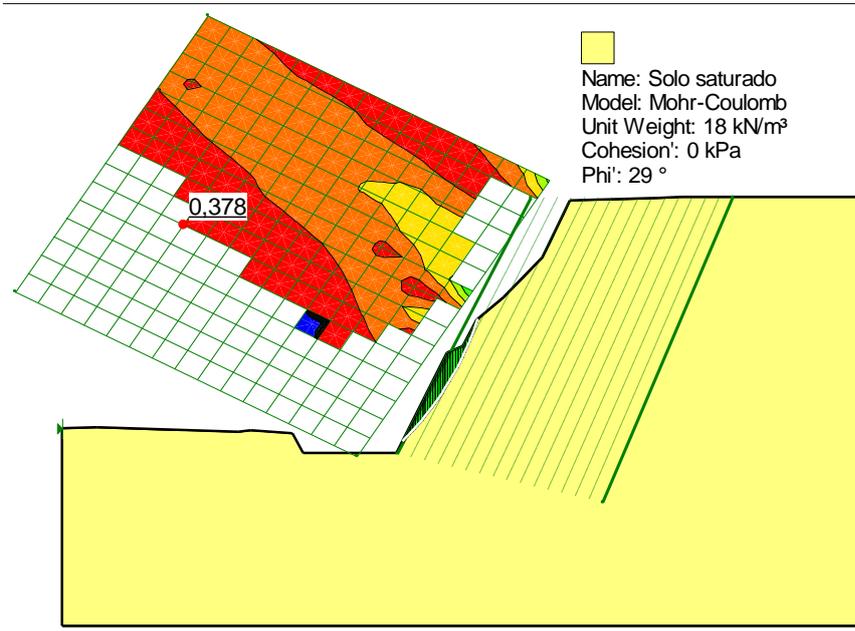
Figura 30 Análise de estabilidade do talude de corte com parâmetros saturados do solo

É notável a diferença no fator de segurança encontrado para cada análise. Enquanto a análise que considera os parâmetros naturais do solo encontrou um alto fator de segurança de 1,848, a análise com parâmetros saturados apontou um fator de segurança de 0,378, ou seja, a ruptura ocorreria para escavações muito menores. Convém ressaltar que a superfície de ruptura da análise com parâmetros saturados da Figura 30 é bastante superficial, o que permitiria extrapolar para uma ruptura planar.

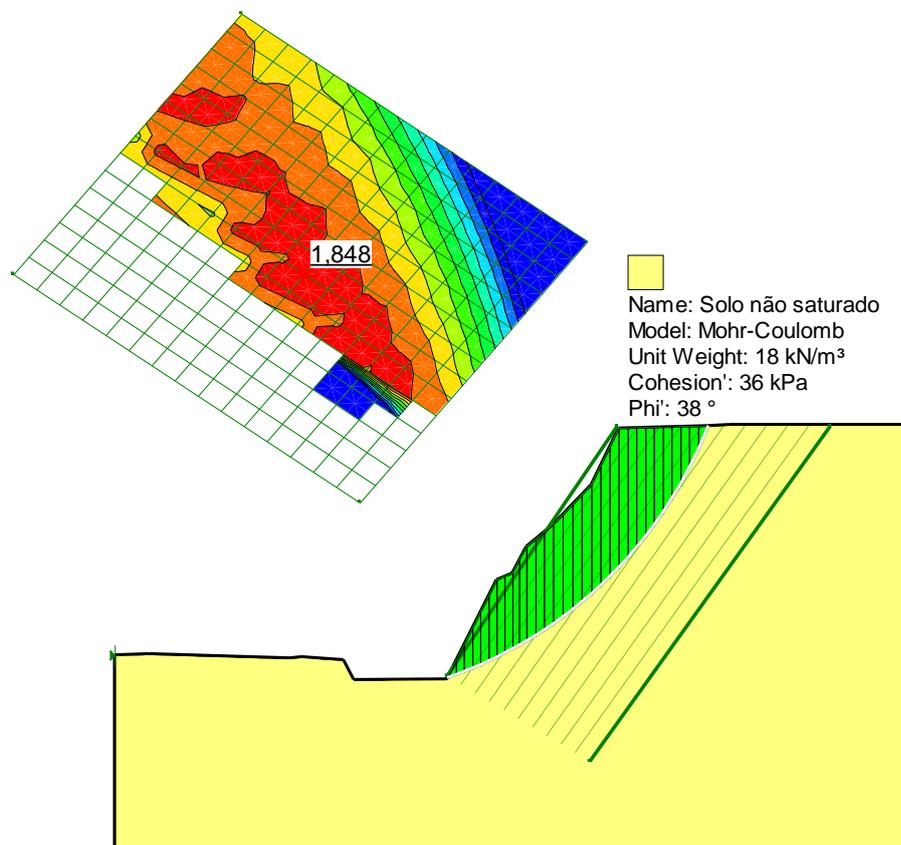
Figura 31 Análise de estabilidade do talude de corte com parâmetros não saturados do solo

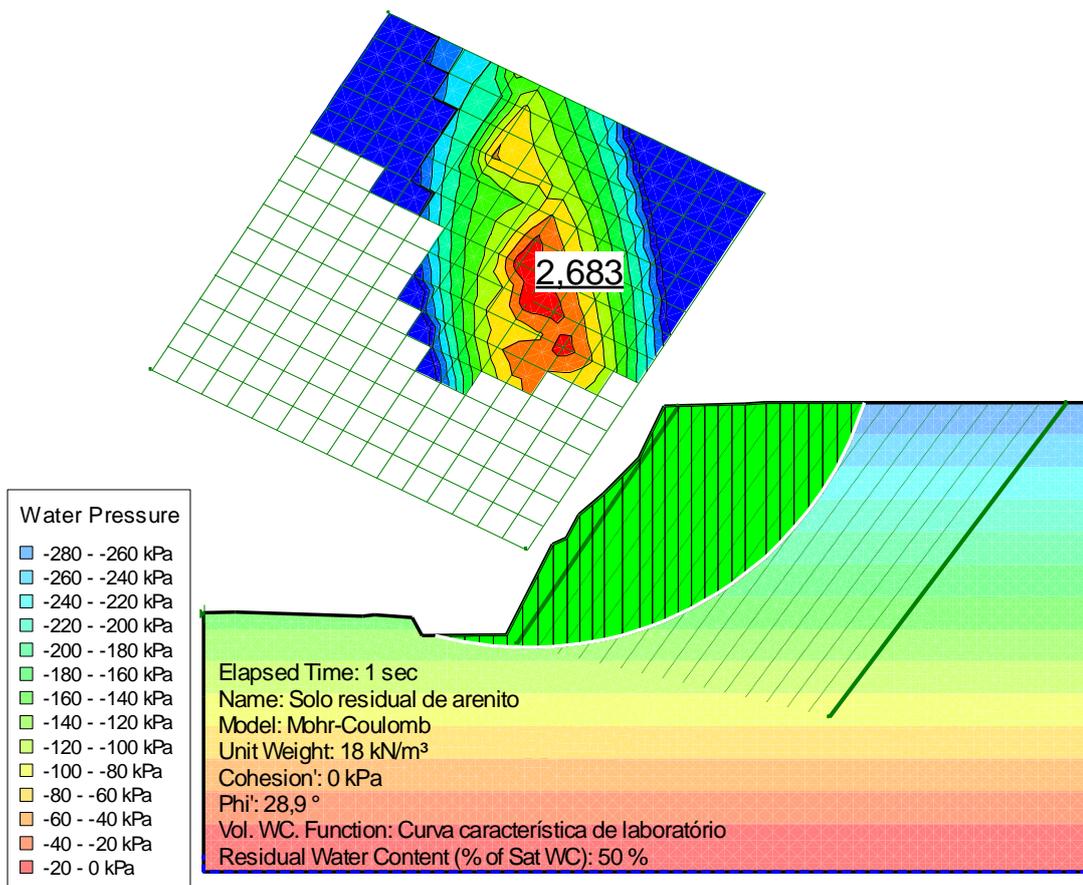
Figura 32 Estabilidade do talude anterior à chuva

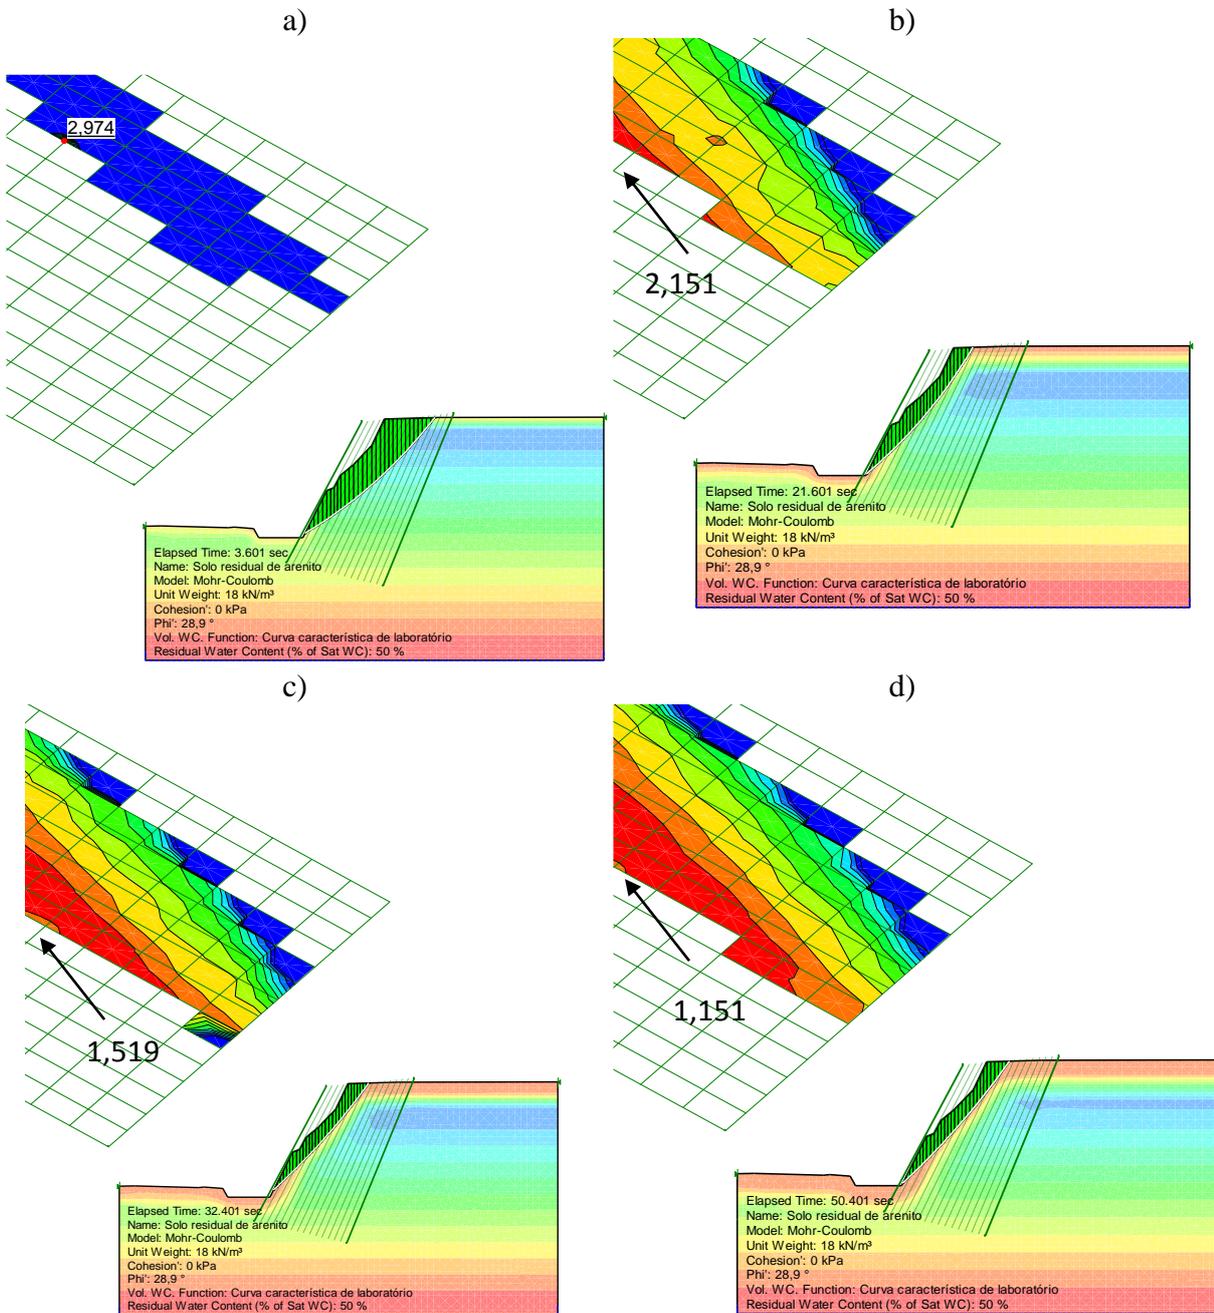
Figura 33 Análise de estabilidade do talude a) após 1h de chuva, com FS=2,974; b) após 6h de chuva, com FS=2,151, c) após 9h de chuva, com FS= 1,519 e d), após 14h de chuva com FS=1,151.

Percebe-se nas imagens que a superfície de ruptura se aproxima da superfície do talude ao longo do tempo, ficando gradativamente mais rasa. Conforme seria esperado, o fator de segurança decresce com a continuidade da chuva, devido ao aprofundamento da frente de saturação. O momento em que a frente de saturação atingiu uma profundidade crítica, quando a análise de estabilidade resultou em fator de segurança próximo de 1,0, foi após 19h de chuva contínua. A Figura 35 apresenta o gráfico do fator de segurança em função do tempo de infiltração da superfície que rompe às 19h, enquanto a Figura 36 apresenta o fator de segurança da superfície crítica de cada passo da análise transiente em função do tempo de infiltração.

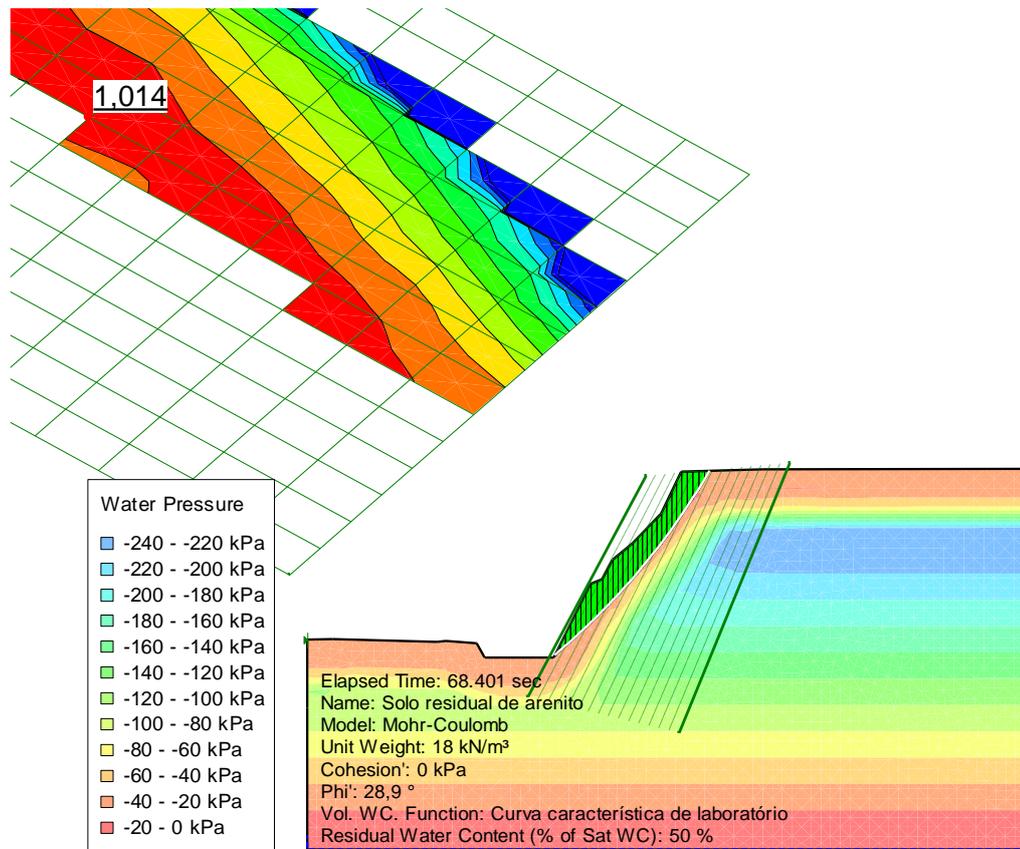
Figura 34 Resultado da análise de estabilidade com FS próximo a 1, encontrado após 19h de infiltração

Análises de infiltração transiente simuladas no Seep/W mostraram o efeito do aprofundamento da frente de saturação com a continuidade de uma precipitação ao longo do tempo. A partir dessas análises, foram realizadas outras análises de estabilidade no Slope/W, para verificar a segurança à ruptura do talude ao longo do tempo. Os resultados apontaram que o fator de segurança decaiu gradativamente com o tempo, atingindo a unidade, e portanto a condição de ruptura, após 19 horas de chuva.

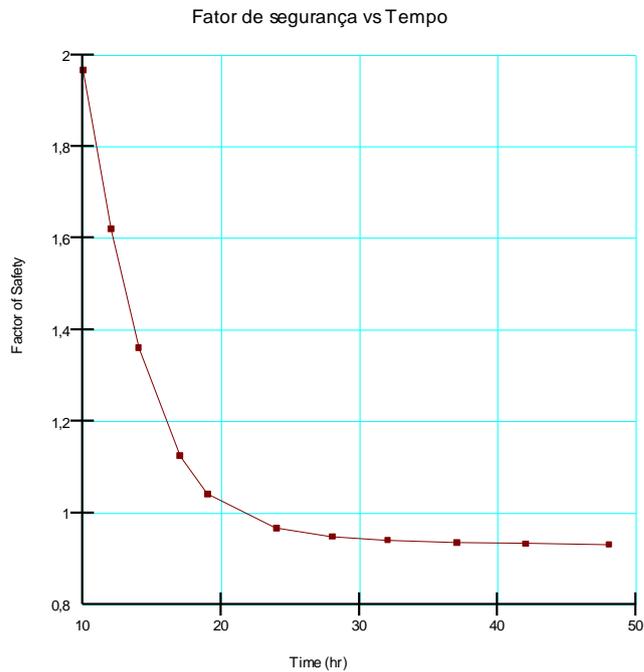
Figura 35 Gráfico do fator de segurança da superfície crítica equivalente ao fator de segurança = 1,0 no tempo=19h, em função do tempo de infiltração

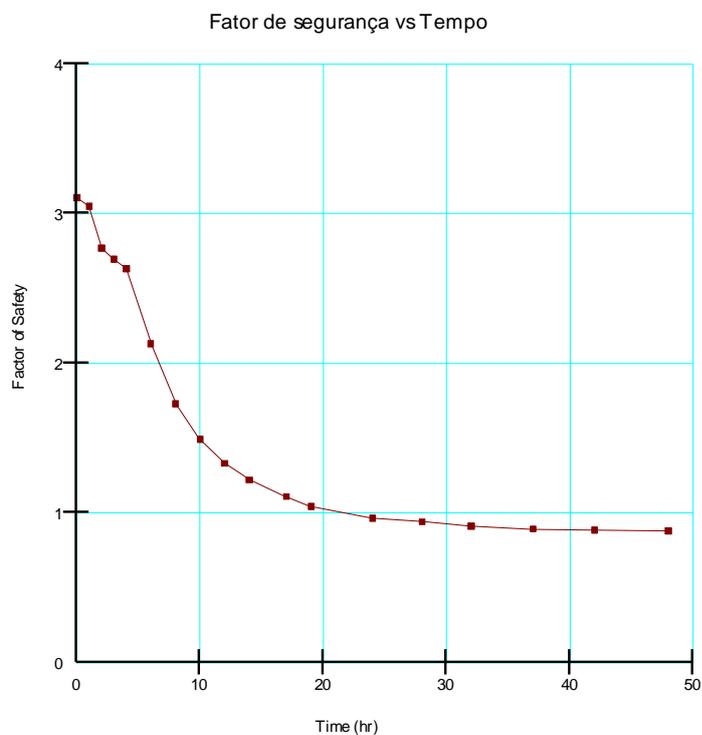
Figura 36 Gráfico do fator de segurança da superfície crítica de cada passo da análise, em função do tempo de infiltração
