**ANÁLISE EXPERIMENTAL DE CAPACIDADE DE CARGA  
RESIDUAL E SPALLING EM PILARETES DE CONCRETO  
ARMADO COM CONCRETOS DE DIFERENTES CLASSES  
DE RESISTÊNCIA EM SITUAÇÃO DE INCÊNDIO**

Trabalho de Diplomação apresentado ao Departamento de  
Engenharia Civil da Escola de Engenharia da Universidade Federal  
do Rio Grande do Sul, como parte dos requisitos para obtenção do  
título de Engenheiro Civil

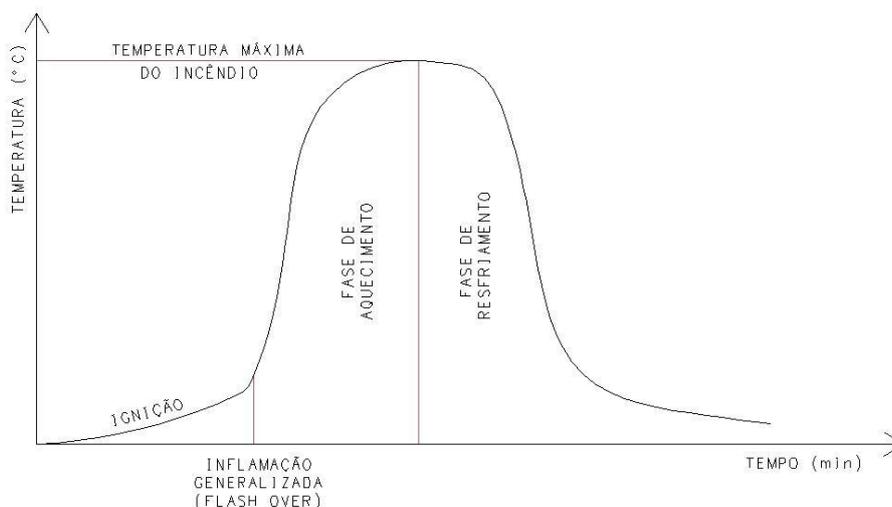
Conforme Costa (2002a) e Lima (2005), os incêndios podem ser caracterizados por três estágios básicos: a ignição, o aquecimento e o resfriamento. No primeiro, ocorre o início do fogo, com aumento gradativo da temperatura. Nesta etapa as características do compartimento não têm grande influência na inflamação, visto que, neste período, o fogo permanece concentrado nas superfícies combustíveis onde se iniciou. E, por ser uma etapa inicial, não há risco de colapso estrutural, apenas apresentando danos localizados ao patrimônio, e apresentando ameaça à vida somente pela presença de calor e pela inalação de gases e fumaça. O marco entre esta etapa e o aquecimento é a presença da inflamação generalizada que ocorre quando os gases do ambiente atingem 600°C, também chamada de “flashover”.

Figura 3 - Curva demonstrativa dos estágios de um incêndio

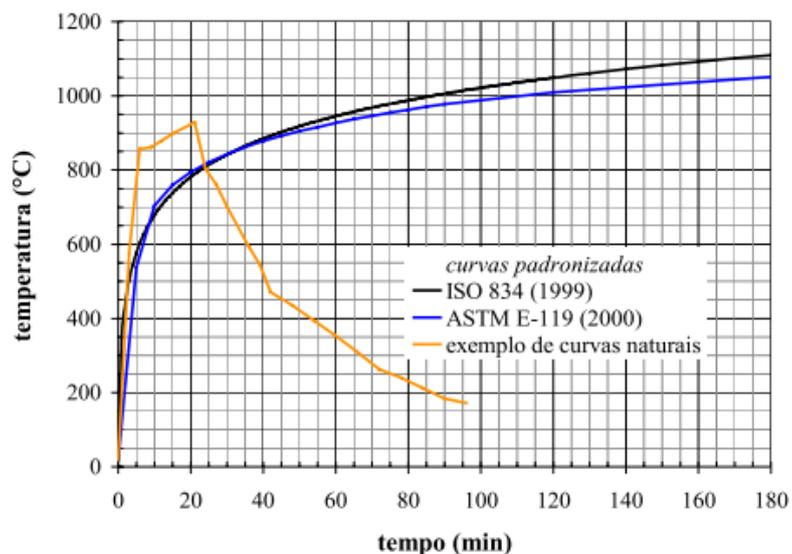
$$\theta_g = \theta_0 + 345 \log_{10}(8 \times t + 1) \quad (1)$$

Figura 4 – Curvas de incêndio

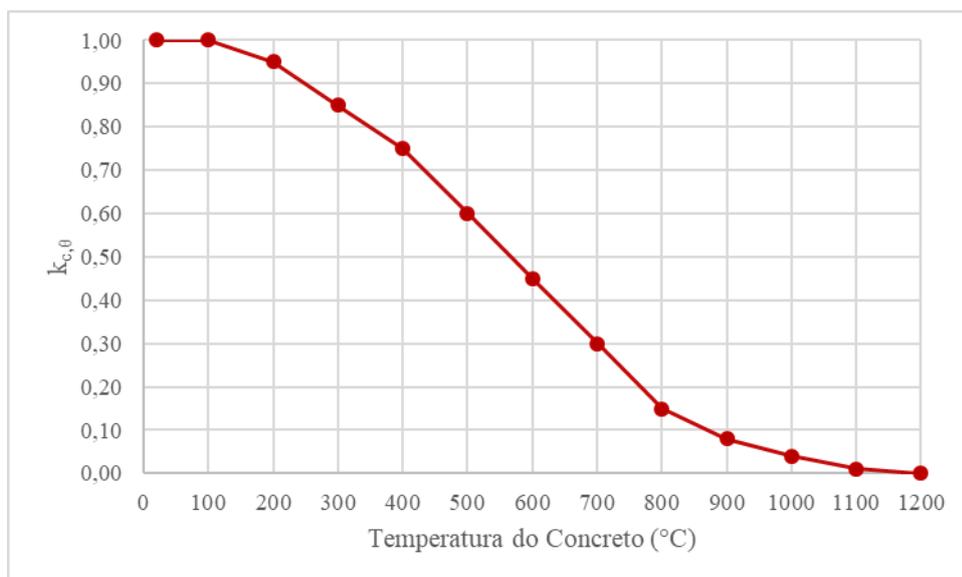
Com temperaturas entre 300 e 600°C, a coloração varia de tons rosados à avermelhados, com perda de resistência de aproximadamente 50%. Entre 600 e 950°C, o concreto passa a apresentar tom acinzentado com pontos avermelhados, mostrando-se altamente friável e manifesta uma grande sucção de água devido ao aumento da fissuração, o que impacta fortemente na resistência do material. Até os 1000°C, a cor altera-se para amarelo alaranjado e começa o processo de sinterização do concreto, que é intensificado quando as temperaturas variam entre os 1000 e 1200°C. Nesta etapa, o concreto apresenta tonalidade amarelada clara e tem resistência residual praticamente nula (CÁNOVAS, 1998). Essa alteração na resistência à compressão do concreto também pode ser conhecida através de um coeficiente de redução dado pela NBR 15200 (ASSOCIAÇÃO BRASILEIRA DE NORMAS TÉCNICAS, 2012), aqui apresentado em modelo gráfico na figura 5.

Figura 5 – Fator de redução da resistência do concreto em função da temperatura

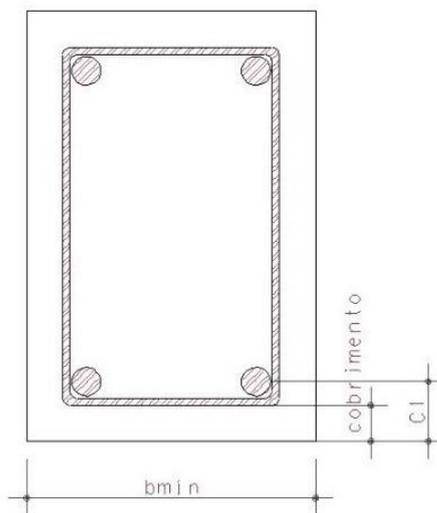
Figura 6 – Cobrimento x Dimensões mínimas para TRRF

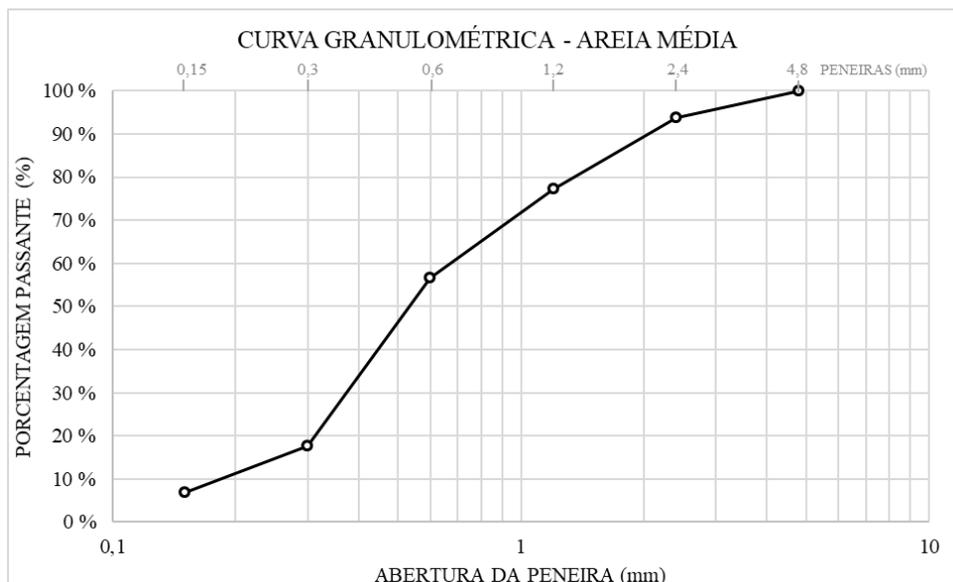
O agregado miúdo empregado foi areia média oriunda do Rio Jacuí com curva granulométrica representada na figura 7. A tabela 9 apresenta alguns dados adicionais sobre a composição granulométrica deste agregado.

Figura 7 – Curva granulométrica do agregado miúdo – Areia Média

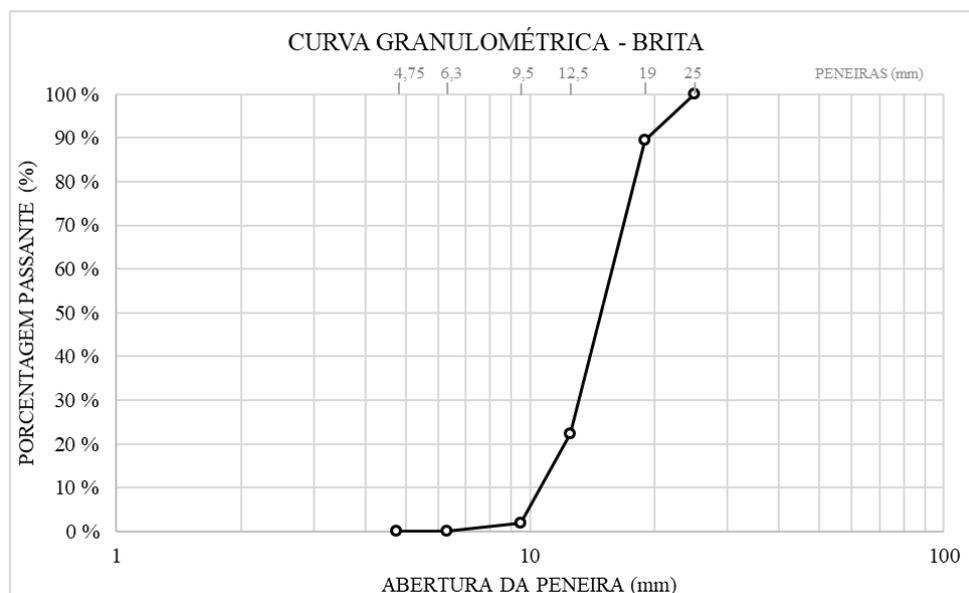
O agregado graúdo utilizado para as concretagens foi pedra britada de origem basáltica representada pela curva granulométrica da figura 8. Alguns dados adicionais sobre a composição granulométrica da brita são apresentados na tabela 10.

Figura 8 – Curva granulométrica do agregado miúdo – Brita

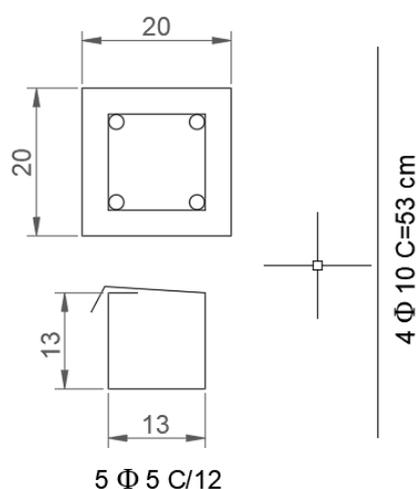
NBR 6118 (ASSOCIAÇÃO BRASILEIRA DE NORMAS TÉCNICAS, 2014) e estão apresentados de forma esquemática na figura 9. As capacidades de carga teóricas dos pilaretes foram calculadas conforme as recomendações da NBR 6118 (ASSOCIAÇÃO BRASILEIRA DE NORMAS TÉCNICAS, 2014), considerando pilares curtos e com compressão centrada, e foram encontrados os valores de 1345,3 kN, 2037,54 kN e 3180,96 kN, para os pilaretes dos traços BIDI 1, BIDI 2 e BIDI 3, respectivamente.

Figura 9 – Detalhamento da armadura

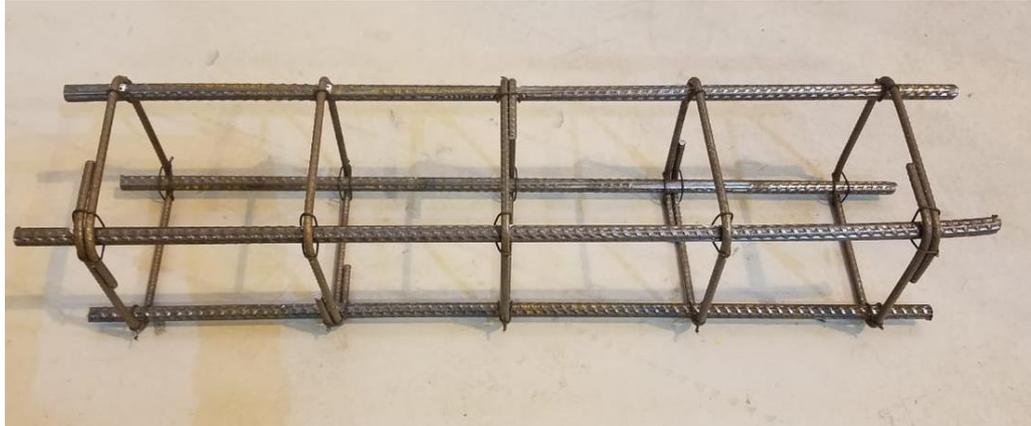
A primeira etapa para a montagem das armaduras é a medição e marcação do posicionamento dos estribos nas barras longitudinais. Distribuiu-se os estribos conforme as marcações de modo que o fechamento da ferragem não ocorresse na mesma posição para estribos consecutivos. Com a distribuição inicial realizada, procedeu-se a amarração das primeiras barras longitudinais nos vértices internos de um dos lados dos estribos. Com as armaduras devidamente amarradas aos estribos, virou-se a armadura de modo a permitir a amarração das outras duas barras longitudinais aos estribos. Quando finalizada a montagem, visualizada na figura 10, foram então posicionados os espaçadores, fabricados em argamassa, em faces opostas do elemento. No sentido do comprimento do pilar, foram colocados dois espaçadores garantindo o cobrimento próximo a base e outros dois próximos ao topo, conforme a figura 11.

Figura 10 – Armadura montada

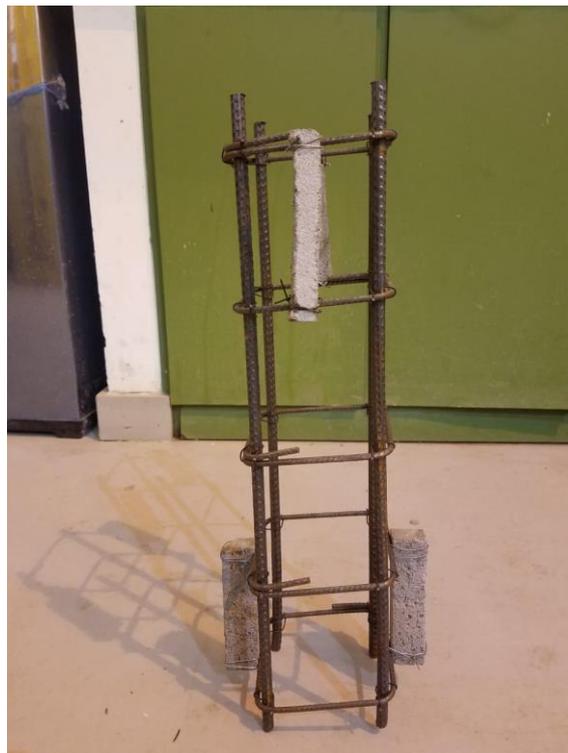
Figura 11 – Armadura com espaçadores

As amarrações, tanto das armaduras quanto dos espaçadores, foram realizadas com arame queimado número 18.

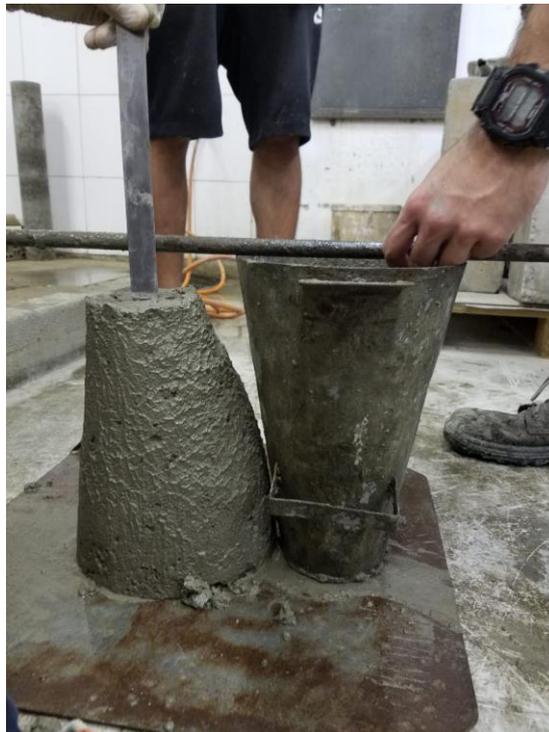
Com a quantidade de corpos de prova e suas dimensões já definidas, assim como os traços a serem utilizados, calculou-se o consumo de concreto para a moldagem, totalizando 0,14 m<sup>3</sup> de material. Com os dados de consumo, foi possível calcular as quantidades individuais de cada material para a realização da mistura. Definidas estas, os materiais foram separados e pesados, conforme a figura 12. A concretagem foi executada em betoneira de eixo inclinado com tambor de capacidade de 400 litros. O tempo requerido em mistura foi determinado de forma visual, buscando um composto consistente e homogêneo. Ao término da mistura, foi realizado o teste de abatimento de tronco de cone, mais conhecido como *slump test*, com o objetivo de avaliar a consistência da mistura, mostrado na figura 13.

Figura 13 – Ensaio de abatimento de tronco de cone

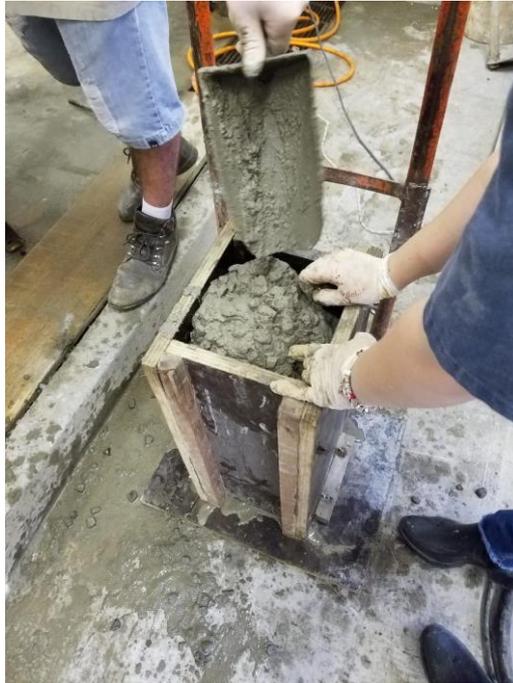
O concreto produzido foi lançado nas formas cilíndricas e prismáticas, conforme visto na figura 14, que já haviam sido preparadas com uma fina camada de desmoldante e com a ferragem dos pilaretes já posicionada nas suas devidas formas. O adensamento foi feito com mesa vibratória para os corpos de prova cilíndricos e com vibrador de imersão nos pilares.

Figura 14 – Lançamento do concreto

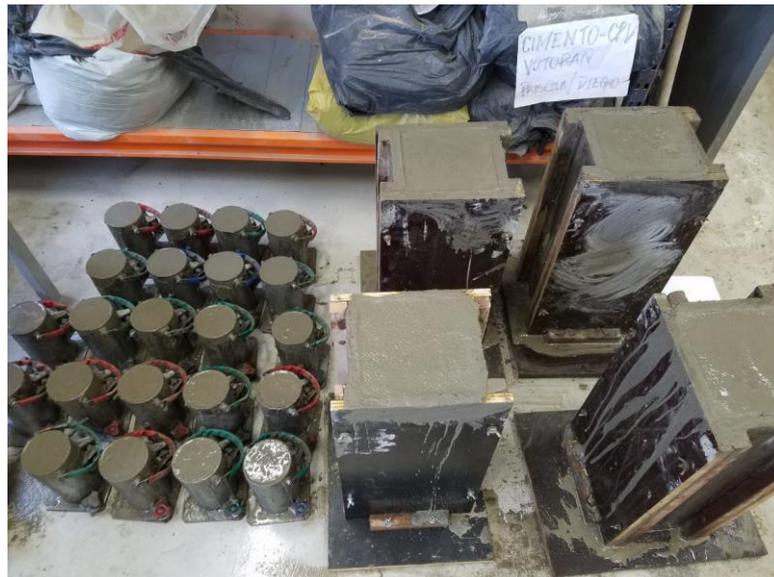
Finalizada a moldagem, os corpos de prova tiveram sua superfície arrasada, conforme a figura 15, e foram armazenados sob uma manta plástica.

Figura 15 – Arrasamento dos corpos de prova

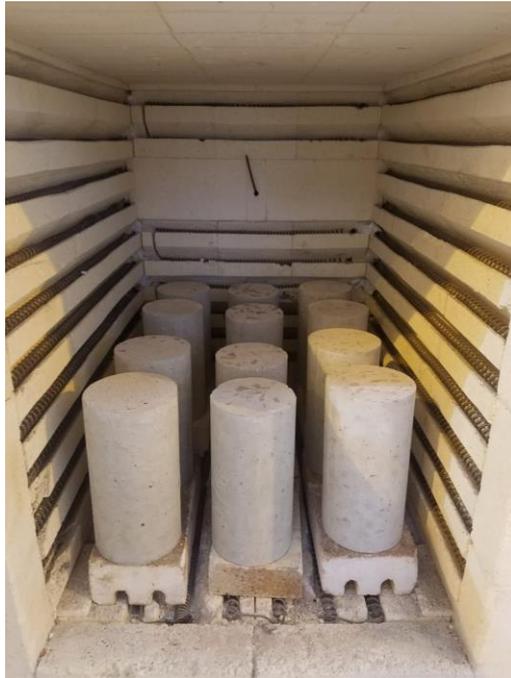
A exposição dos pilares às altas temperaturas foi executada em forno, com aquecimento através de resistências, que simula as temperaturas que ocorrem em um incêndio. Com capacidade de alcançar temperaturas de até  $1340^{\circ}\text{C}$  e potência de 12 kW/h, o forno utilizado conta com controlador eletrônico que permite a programação da taxa de aquecimento e do patamar de temperatura a ser mantido. Devido às suas dimensões, cada um dos pilaretes foi ensaiado individualmente, enquanto os corpos de prova cilíndricos foram submetidos em apenas uma leva, conforme figura 16.

Figura 16 – Ensaio às altas temperaturas dos corpos de prova cilíndricos

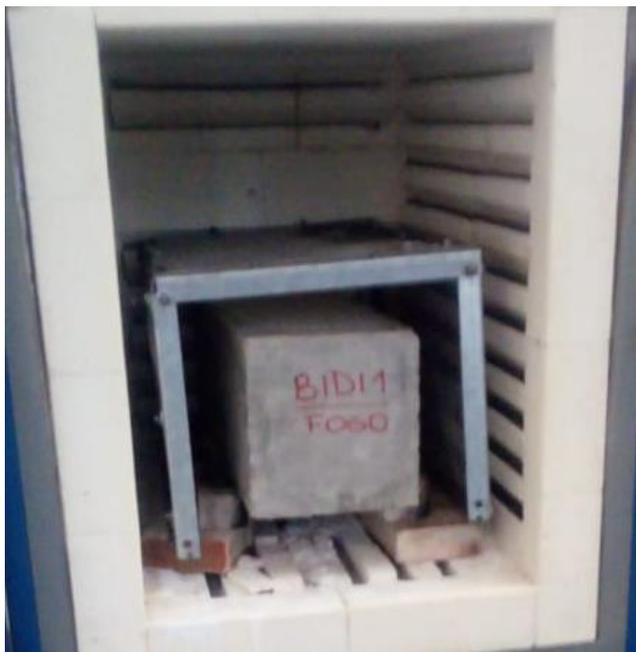
O posicionamento dos prismas dentro do forno foi feito com ajuda de empilhadeira, posicionando os mesmos na horizontal sobre alguns tijolos maciços, para que o pilar não encostasse nas resistências do forno, evitando danificá-las. Pelo mesmo motivo, foi posicionada uma gaiola com telas metálicas, evitando que possíveis pipocamentos no concreto afetassem o ensaio. O posicionamento final pode ser visualizado na figura 17. O posicionamento dos corpos de prova no forno não deve ter influenciado nos resultados obtidos, devido à presença de resistências em todas as faces internas do forno. O controle de temperatura foi realizado através do próprio controlador do forno, que apresenta a temperatura instantânea interna.

Figura 17 – Posicionamento do prisma no forno

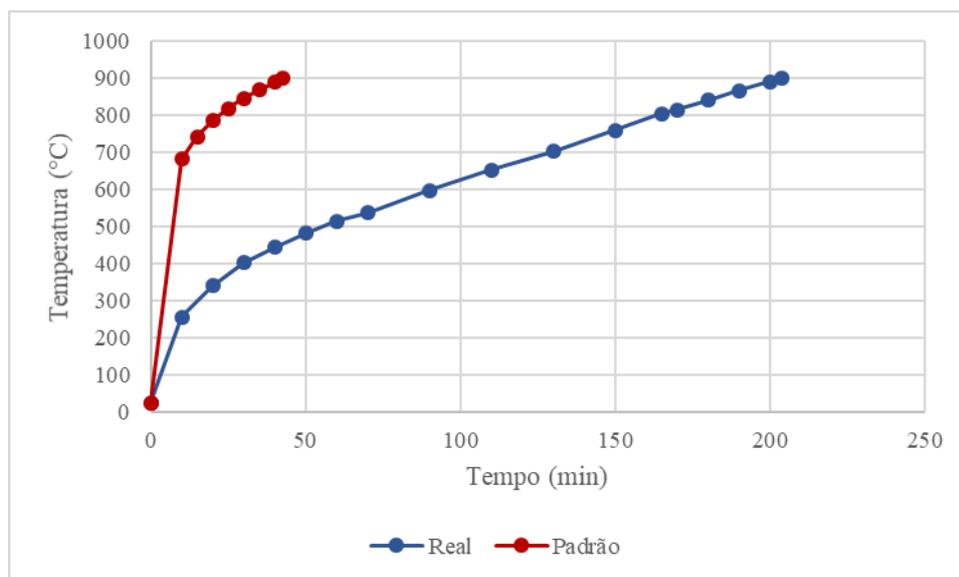
O forno foi programado para ter aquecimento conforme a curva padrão de incêndio da NBR 5628 (ASSOCIAÇÃO BRASILEIRA DE NORMAS TÉCNICAS, 2001), no entanto, a taxa de aquecimento real foi de, aproximadamente,  $17,1^{\circ}\text{C}/\text{min}$  nos 20 minutos iniciais e  $2,8^{\circ}\text{C}/\text{min}$  durante o restante do tempo até que fosse alcançado o patamar de  $900^{\circ}\text{C}$ , que pode ser visto na figura 18. Foram necessários 204 minutos para que a temperatura fosse elevada até os  $900^{\circ}\text{C}$ , demonstrando que a capacidade de aquecimento do forno tem desempenho inferior ao esperado pela NBR 5628 (ASSOCIAÇÃO BRASILEIRA DE NORMAS TÉCNICAS, 2001), que descreve os procedimentos de ensaio para a determinação da resistência ao fogo de elementos estruturais.

Figura 18 – Comparativo entre a curva de aquecimento padrão e a curva real

Após a temperatura atingir o patamar desejado de  $900\pm 5^{\circ}\text{C}$ , esta foi assegurada por 1 hora, conforme TRRF definido previamente. Esta temperatura foi selecionada por representar as temperaturas comumente atingidas em incêndios de edificações convencionais. Ao fim do ensaio, o forno foi desligado e os elementos sofreram resfriamento natural dentro do próprio forno. Quando os corpos de prova voltavam a apresentar temperaturas semelhantes à temperatura ambiente, estes eram retirados do forno e armazenados, na horizontal, sobre estrados de madeira.

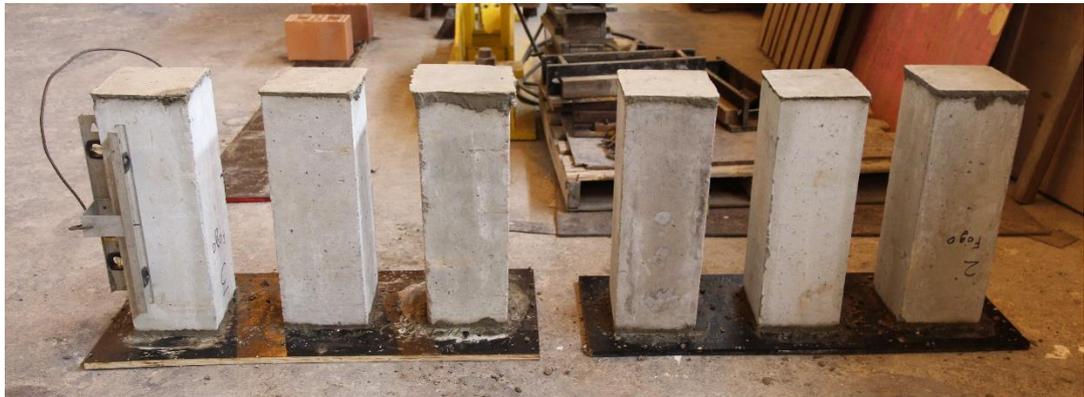
Os ensaios de controle tecnológico da resistência à compressão do concreto foram realizados com 4 corpos de prova cilíndricos por idade ensaiada, somando mais 4 corpos de prova para a verificação da resistência residual dos cilindros expostos às altas temperaturas. Este ensaio foi executado para os três diferentes concretos aos 7, 28 e 56 dias. A capacidade de carga, plena e residual, foi ensaiada apenas aos 56 dias nos corpos de prova prismáticos de concreto armado com diferentes classes de resistência de concreto. A planificação da superfície foi realizada buscando uma distribuição uniforme das forças e evitando grandes variações nos resultados. Essa foi executada no modo de retificação para os cilindros e capeamento com argamassa de alta resistência para os prismas. O processo de capeamento pode ser observado na figura 19, enquanto o posicionamento para a ruptura dos corpos de prova é demonstrado na figura 20.

Figura 19 – Processo de capeamento dos pilaretes

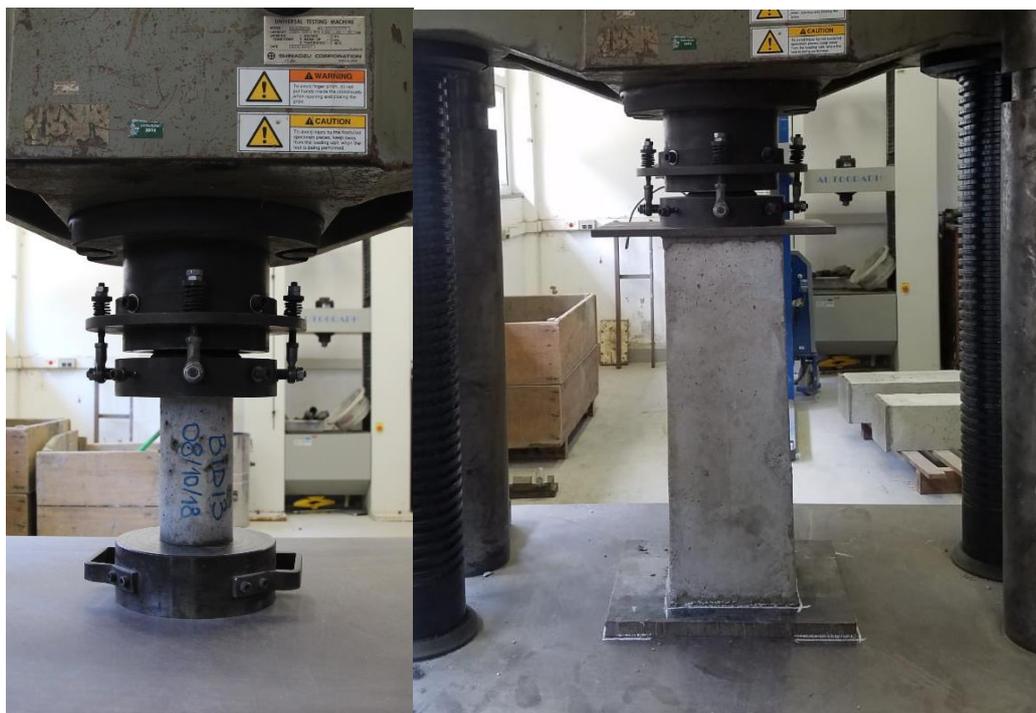
Figura 20 – Rompimento dos corpos de prova cilíndricos e prismáticos

A prensa hidráulica em que foram realizados os rompimentos é da fabricante SHIMADZU, com capacidade de 2000 kN de carga. O método utilizado para os ensaios partiu das recomendações da NBR 5739 (ASSOCIAÇÃO BRASILEIRA DE NORMAS TÉCNICAS, 2018), com taxa de aplicação de carga de 0,45 MPa/seg para todos os ensaios.

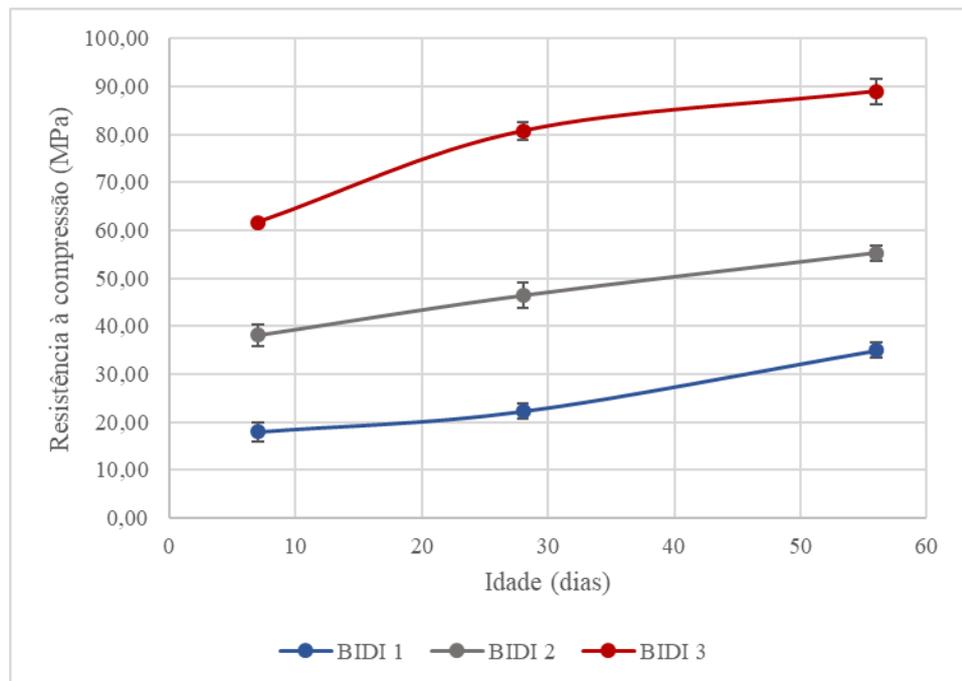
Figura 21 – Curvas de crescimento da resistência à compressão inicial

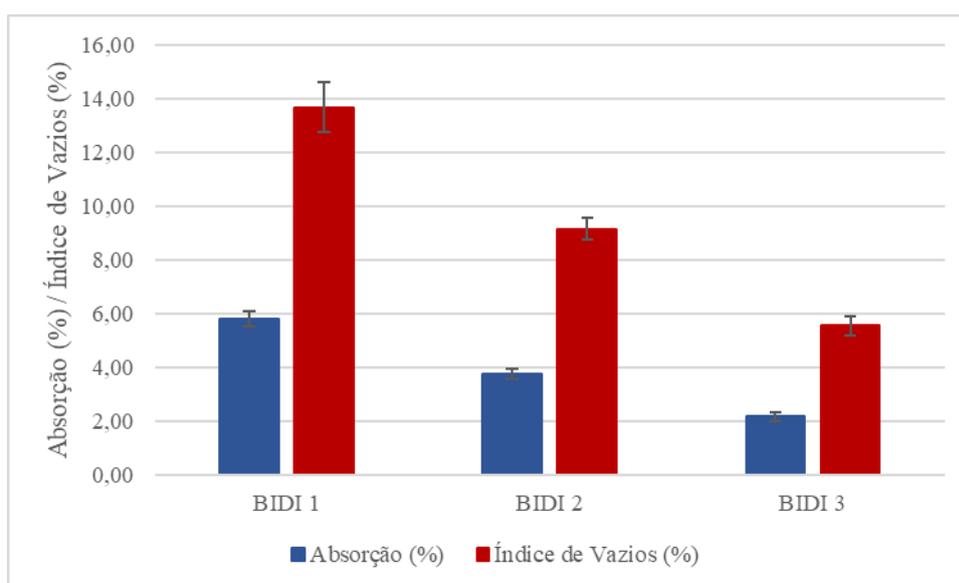
Os resultados do ensaio de massa específica, absorção e índice de vazios encontram-se na tabela 13, sendo que os resultados de absorção e índice de vazios também podem ser observados na figura 22. Houve uma redução de aproximadamente 60%, entre os traços BIDI 1 e BIDI 3, nos resultados de absorção e índice de vazios. O que comprova, como o esperado, que o traço de maior resistência também apresenta, relativamente, um menor volume de poros permeáveis. Percebe-se um aumento de até 10% nos resultados de massa específica seca e saturada entre os traços BIDI 1 e BIDI 3, o que ocorre devido a uma maior compacidade do traço de maior resistência.

Figura 22 – Absorção e índice de vazios

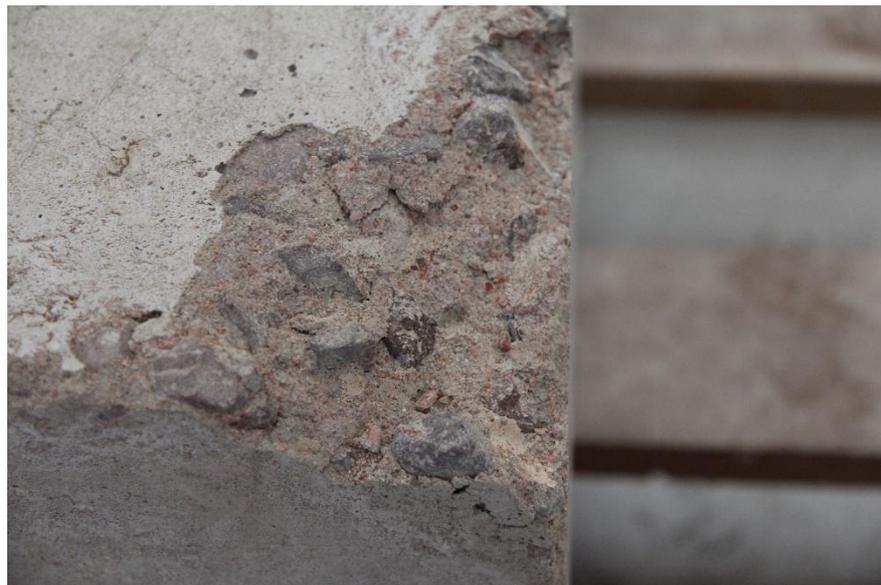
Os pilaretes do traço BIDI 1 não sofreram com spalling, no entanto, se tornaram extremamente frágeis, perdendo partes de sua seção durante o manuseio dos mesmos. Pode-se perceber que os agregados sofreram alterações na sua coloração, tornando-se rosados. Estes dois fatos podem ser observados na figura 23.

Figura 23 – Detalhe – Perda de seção e coloração rosada

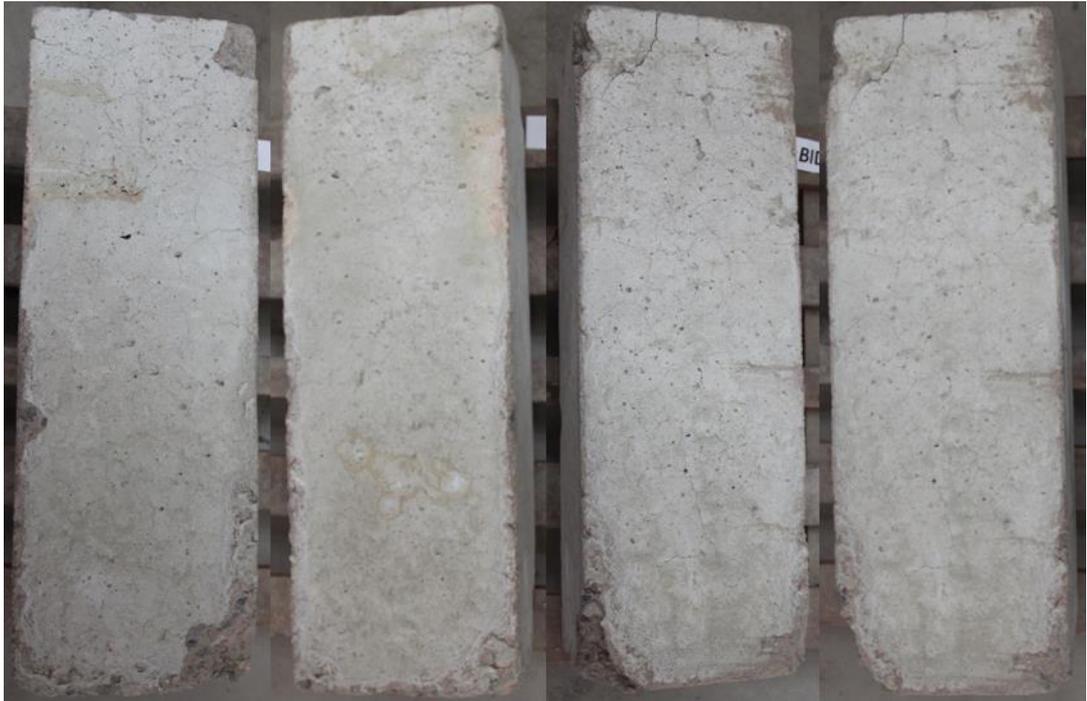
Apresentado na figura 24, encontra-se o pilarete 1 do traço BIDI 1. Este sofreu perda de seção devido à fragilidade do material após a exposição às altas temperaturas. Além de apresentar fissuração leve em todas as faces, observou-se algumas fissuras maiores próximas às extremidades do prisma, conforme detalhado na figura 25.

Figura 24 – Faces do pilarete BIDI 1 – PF 1 pós-exposição

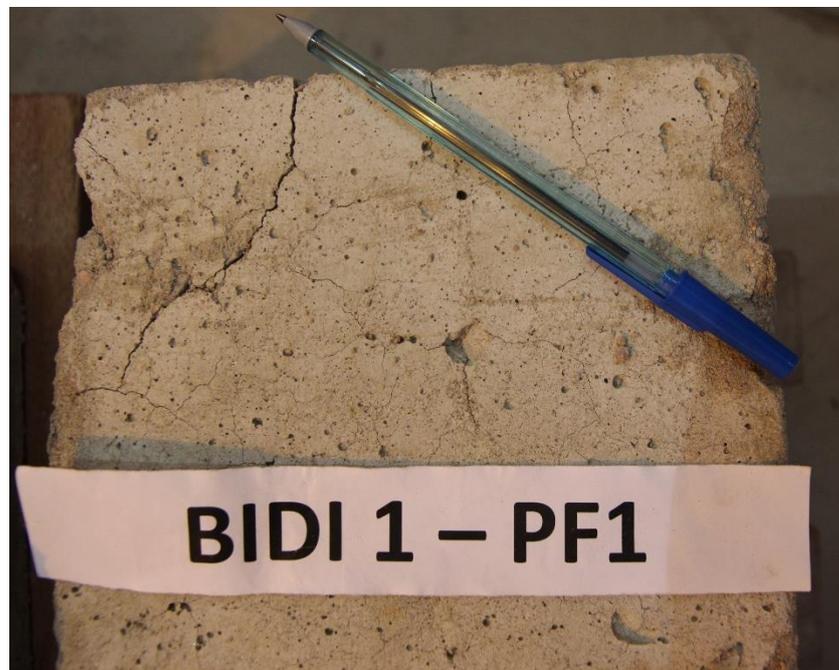
Figura 25 – Detalhe - Fissuração

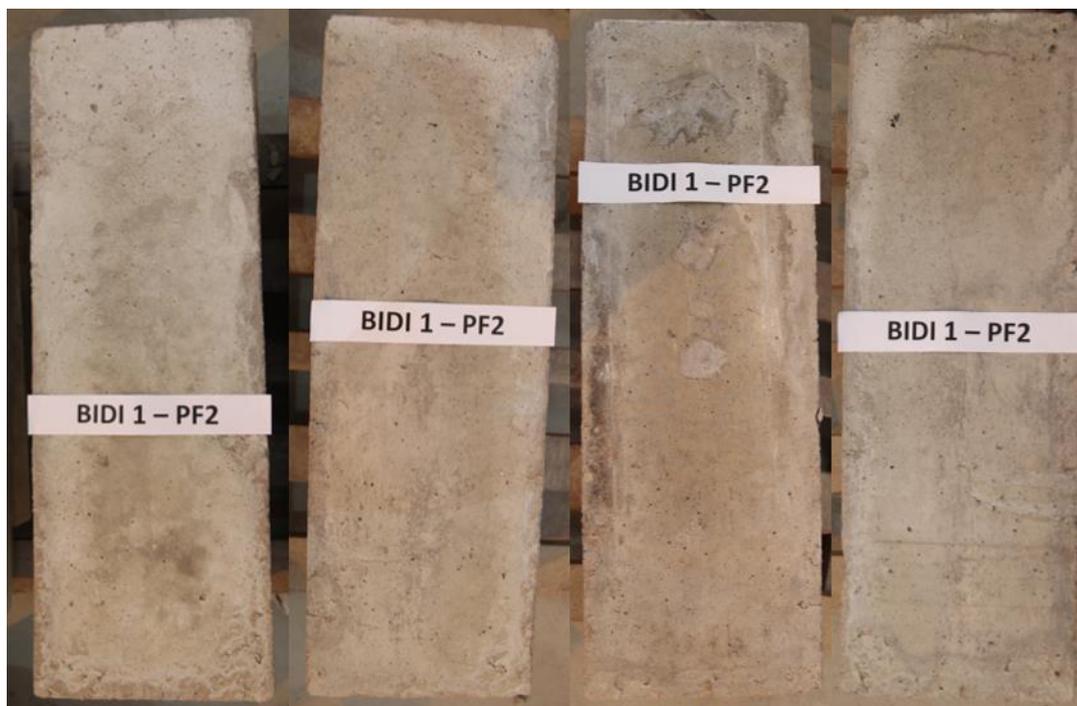
Na figura 26, pode ser visto o pilarete 2 do traço BIDI 1. Este também apresentou leve fissuração em todas as faces. O mais interessante, no entanto foi a variação na coloração das faces do prisma, que apresentou alguns manchamentos escuros e alguns em tons rosados.

Figura 26 – Faces do pilarete BIDI 1 – PF 2 pós-exposição

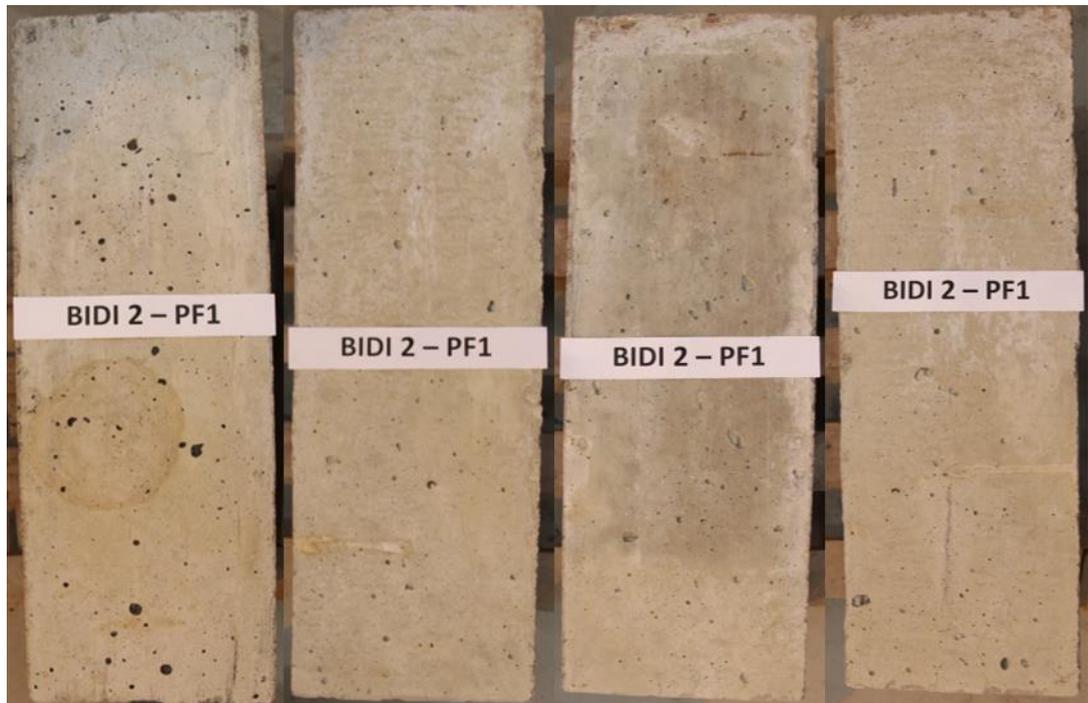
Na figura 27, pode ser visto o pilarete 1 do traço BIDI 2. Este sofreu com alguns pontos de spalling, no qual foram perdidas pequenas quantidades de material. Também podem ser observadas pequenas fissuras e alguns manchamentos. Estas manifestações são evidenciadas nas figuras 28 e 29, que trazem em detalhe alguns trechos do pilarete.

Figura 27 – Faces do pilarete BIDI 2 – PF 1 pós-exposição

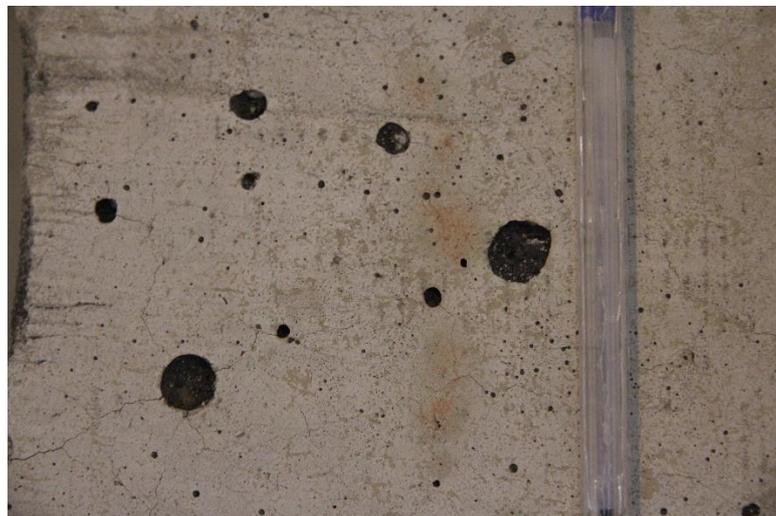
Figura 28 – Evidências de spalling, fissuração e manchamento

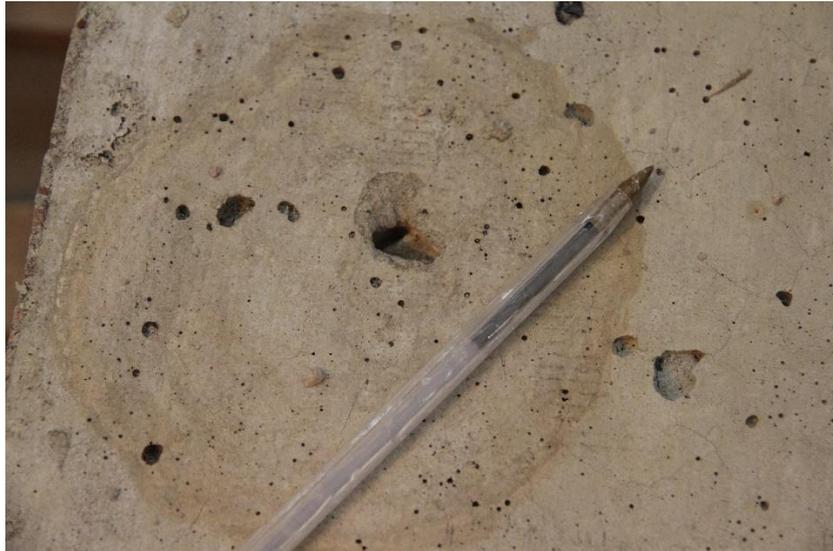
Figura 29 – Manchamento e pontos de spalling

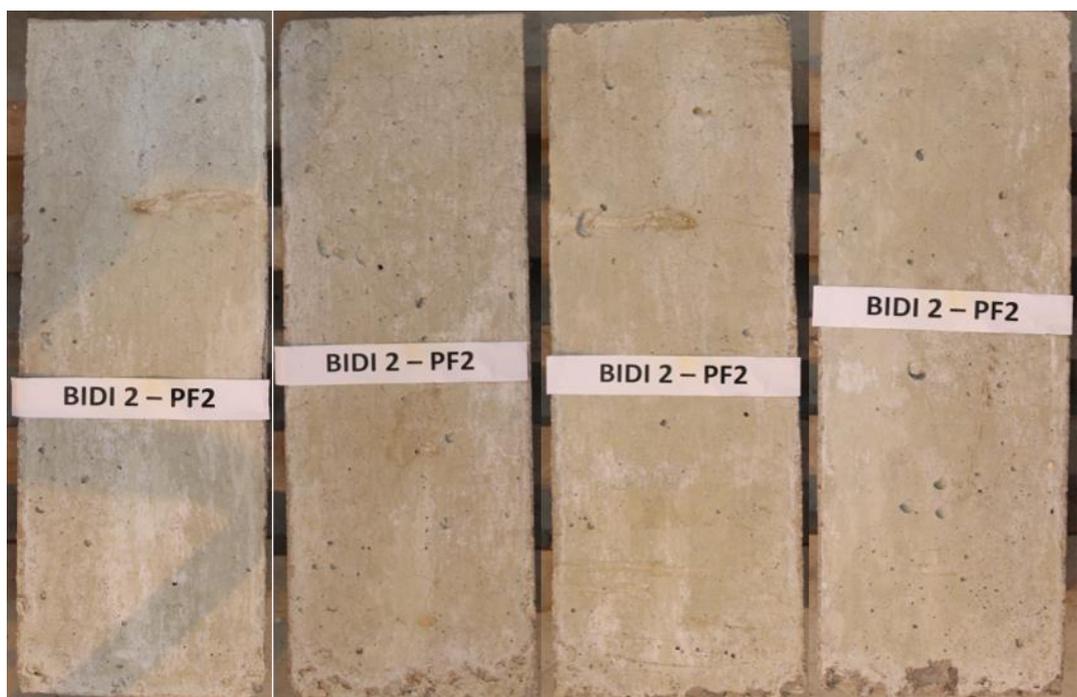
Na figura 30, pode ser visto o pilarete 2 do traço BIDI 2. Este, de modo semelhante ao outro pilarete executado com o mesmo concreto, sofreu com pontuais deslocamentos e pipocamentos, apresentando também algumas manchas rosadas e avermelhadas e leve fissuração em toda a sua superfície.

Figura 30 – Faces do pilarete BIDI 2 – PF 2 pós-exposição

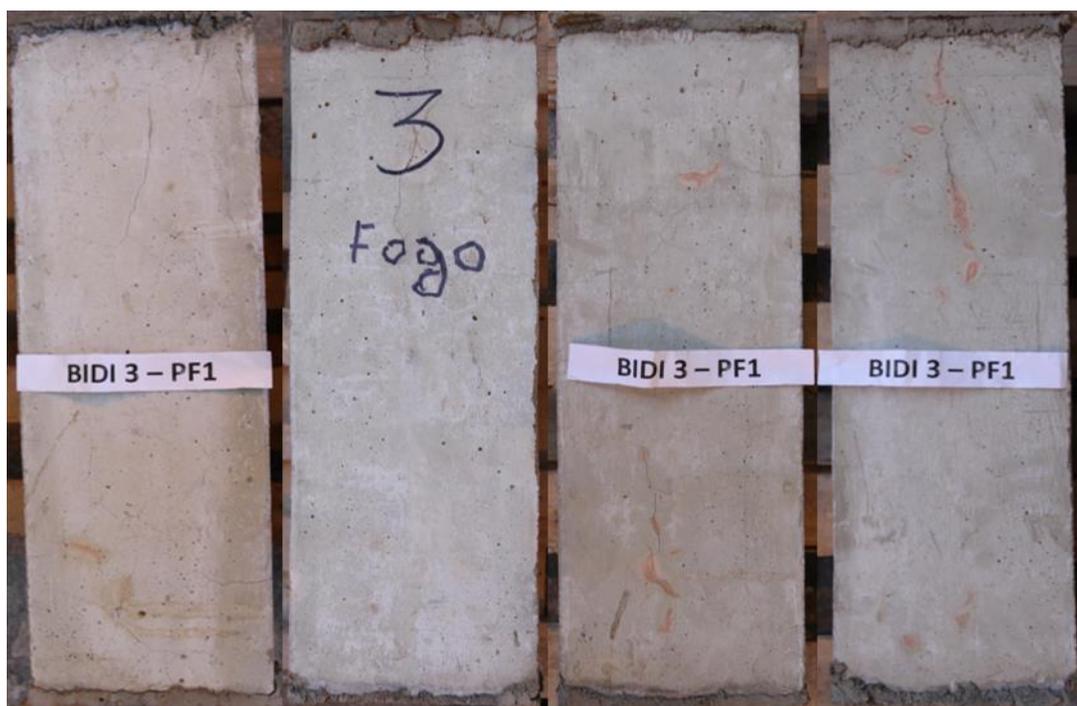
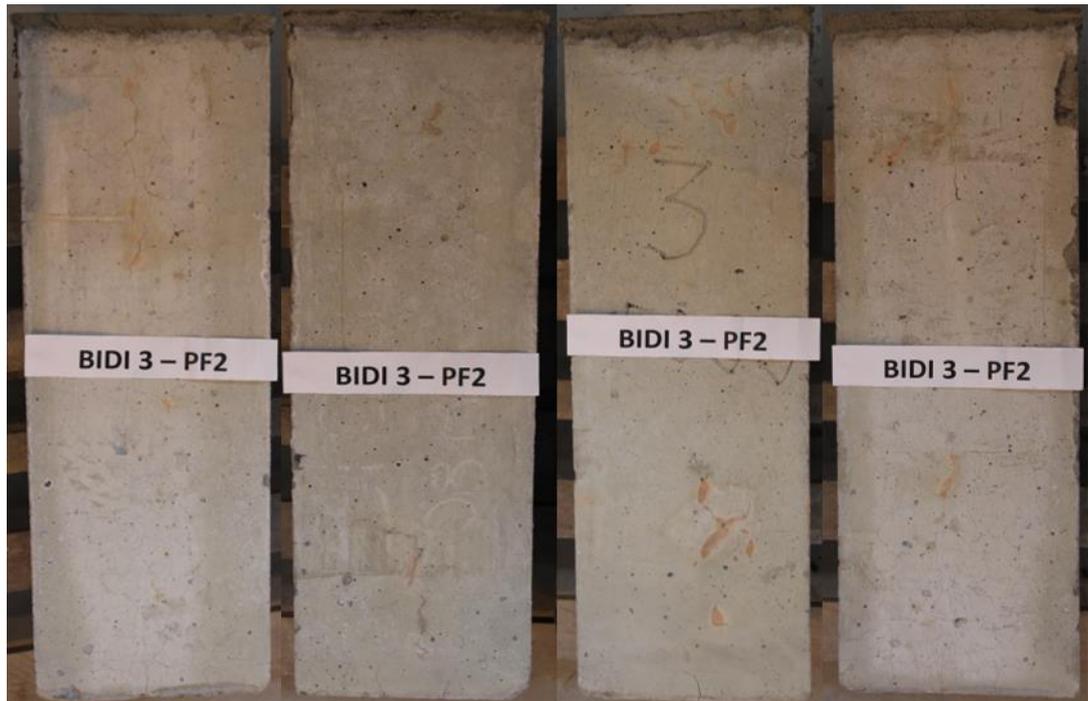
A análise visual dos prismas executados com o concreto de mais alta resistência, comprovou a ausência de grandes deslocamentos ou pipocamentos do concreto. Foram encontradas maiores alterações de tonalidade, com diversos pontos se tornando rosados. As figuras 31 e 32 apresentam as faces dos pilaretes que utilizaram traço BIDI 3.

Figura 31 – Faces do pilarete BIDI 3 – PF 1 pós-exposição

Figura 32 – Faces do pilarete BIDI 3 – PF 2 pós-exposição

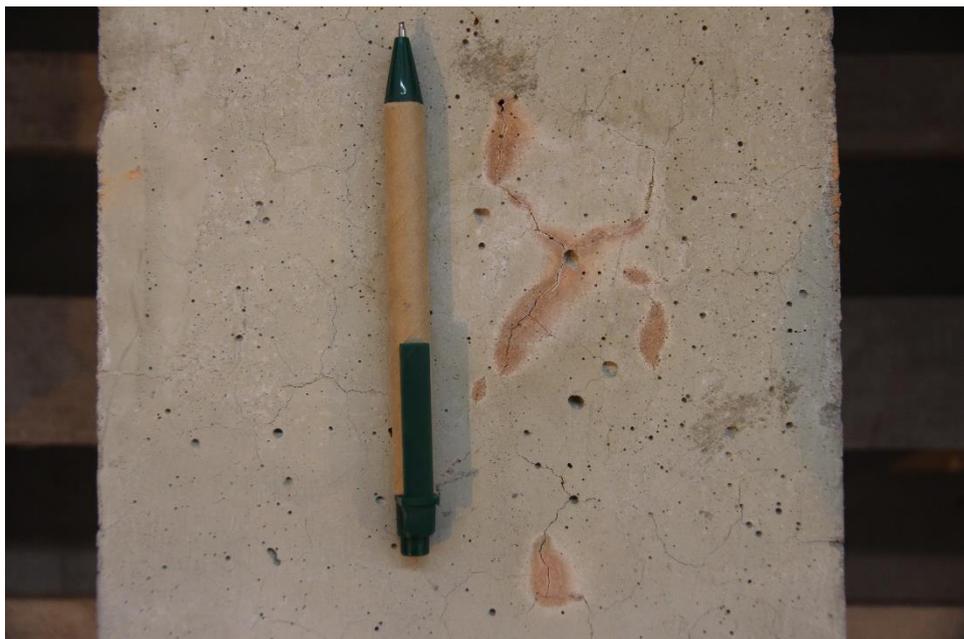
Nas figuras 33 e 34, observam-se as fissuras, de diferentes aberturas, assim como a alteração da coloração local do concreto e um pequeno deslocamento em uma aresta do prisma.

Figura 33 – Detalhe – Fissuração e alteração da coloração do concreto

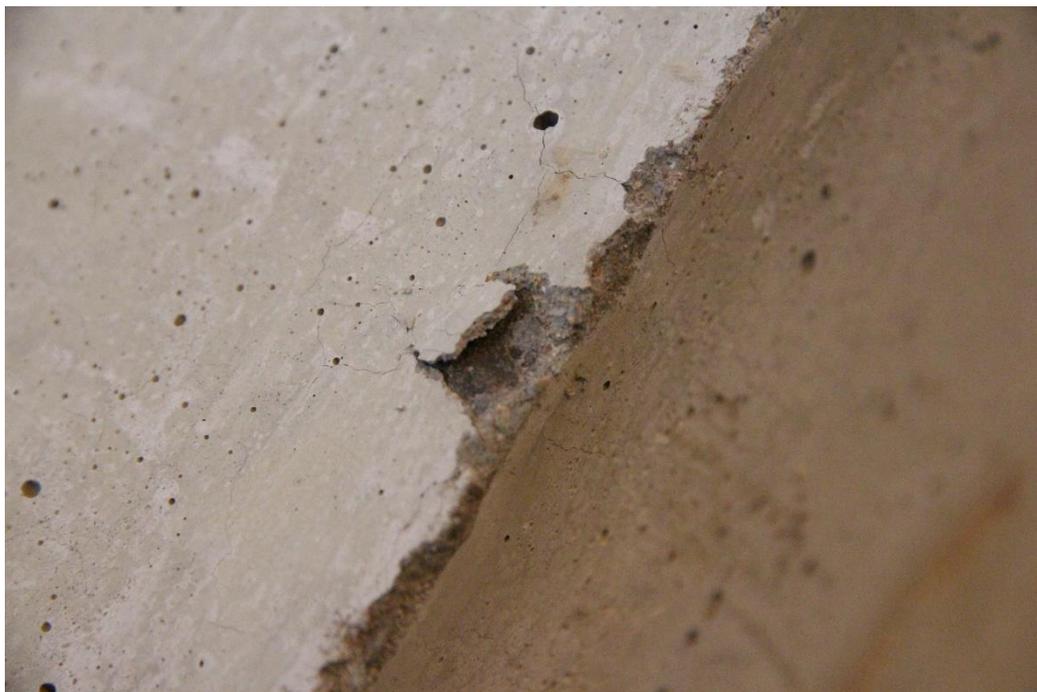
Figura 34 – Detalhe – Pequeno deslocamento

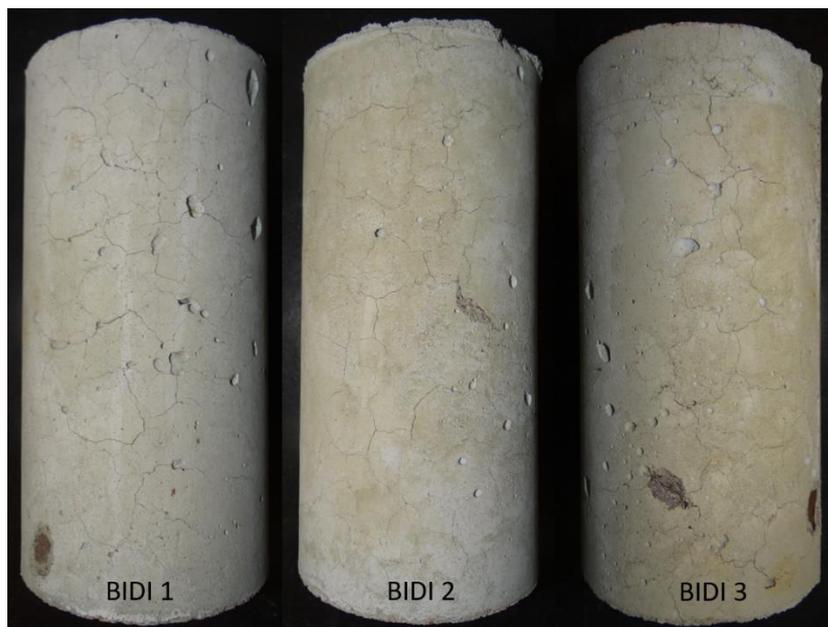
Devido à ausência de grandes deslocamentos, optou-se por realizar mais um ensaio para avaliar se a umidade era um fator determinante para que houvesse uma perda significativa das seções por spalling. Corpos de prova cilíndricos dos diferentes traços utilizados nesta pesquisa foram mantidos em imersão em água por 5 dias, com o objetivo de saturar os poros permeáveis dos cilindros. Após os 5 dias, estes foram ensaiados às altas temperaturas, conforme descrito no método do trabalho. A análise visual destes corpos de prova após à elevação da temperatura confirmou os resultados que já haviam sido obtidos, pois, mesmo apresentando grandes taxas de umidade, nenhum dos traços apresentou grandes perdas por deslocamentos e pipocamentos, conforme a figura 35.

Figura 35 – Avaliação de spalling em corpos de prova saturados

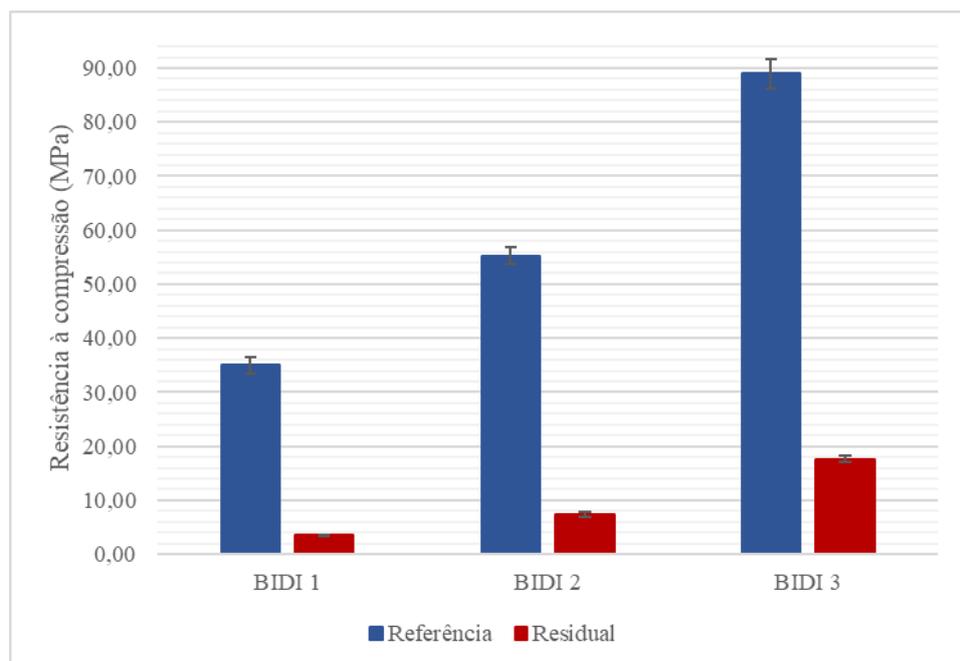
Figura 36 – Comparativo de resistência à compressão dos cilindros aos 56 dias

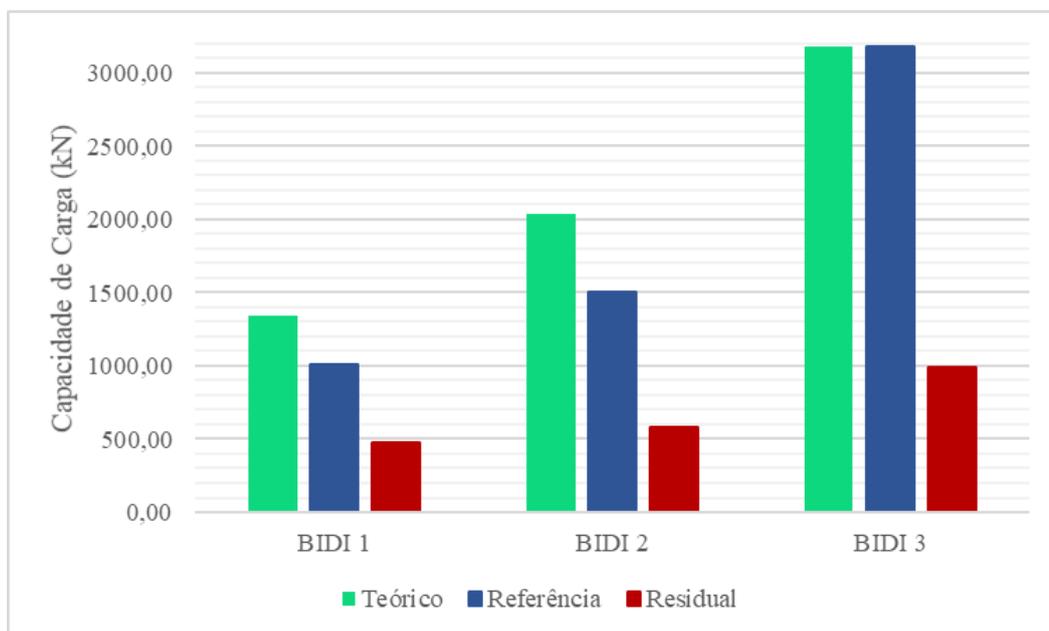
A perda de capacidade de suporte do prisma de concreto convencional obteve os menores valores, beirando 53% de redução com relação ao referência, enquanto os prismas executados com concreto de intermediária resistência obtiveram aproximadamente 62% de redução. Os pilaretes do traço BIDI 3 apresentaram a maior redução, cerca de 69% de perda na capacidade resistente, no entanto esta foi calculada relativa aos valores teóricos de capacidade de carga dos prismas devido à impossibilidade da ruptura dos corpos de prova. Essa variação pode ser observada na figura 37, juntamente com os valores teóricos para cada traço.

Figura 37 – Comparativo de capacidade de carga dos prismas aos 56 dias

É importante ressaltar que, devido ao fato de que o rompimento dos pilaretes de referência do traço BIDI 3 não ter sido possível, o valor da capacidade de carga dos mesmos foi estimado, não havendo, então, variação em sua média. E que, devido aos valores com divergência de aproximadamente 50% nas capacidades de carga residuais dos pilaretes ensaiados do traço BIDI 1, foi considerado apenas a capacidade potencial, ou seja, o maior dos valores, para a média.
