MINISTÉRIO DA EDUCAÇÃO
UNIVERSIDADE FEDERAL DO RIO GRANDE DO SUL
Escola de Engenharia

ESTUDO COMPARATIVO DA RESISTÊNCIA À FADIGA DOS AÇOS
INOXIDÁVEIS AUSTENÍTICOS ASTM F 138 E ASTM F 745

Trabalho de Diplomação

Porto Alegre
2007

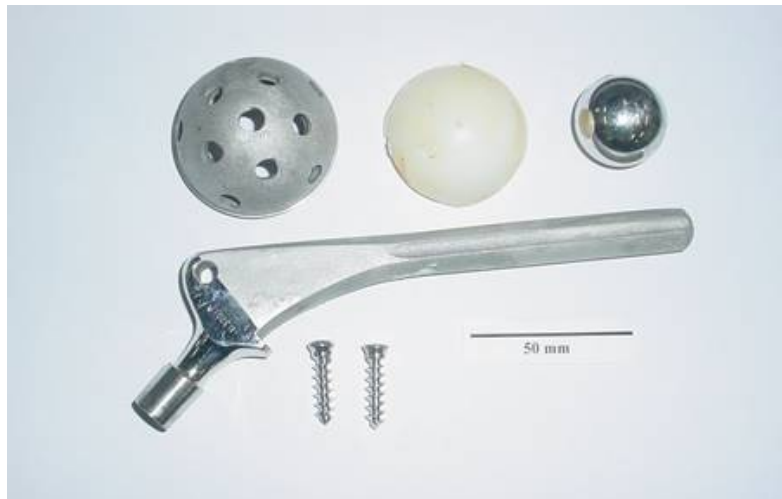
Figura 2.4 Componentes da substituição total de quadril.

Existem no mercado vários modelos de próteses de quadril, como as do tipo Haste Muller, Haste Charnley, Haste Bio Thompson, entre outros (BIOMECANICA 2007). A figura 2.4 mostra uma prótese de substituição total de quadril.

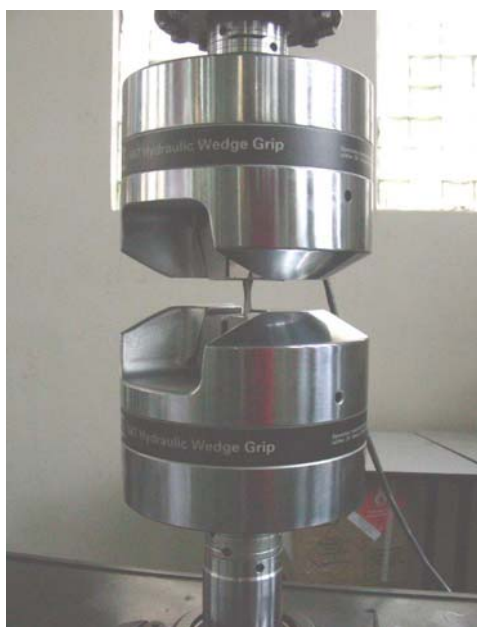
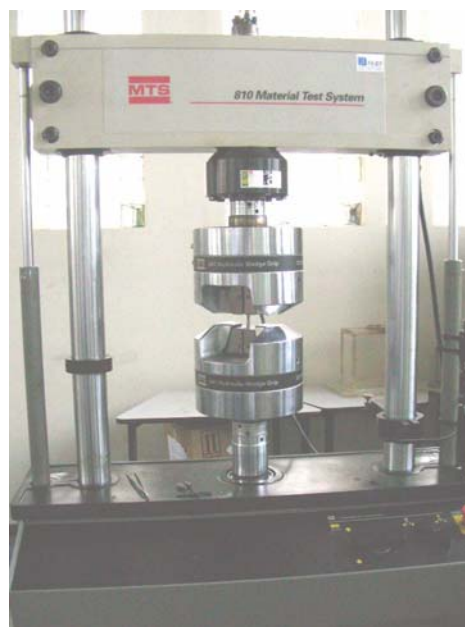
Figura 3.3 Ensaio realizado na máquina servo-hidráulica MTS utilizando corpos de prova de aço inoxidável austenítico ASTM F 745.

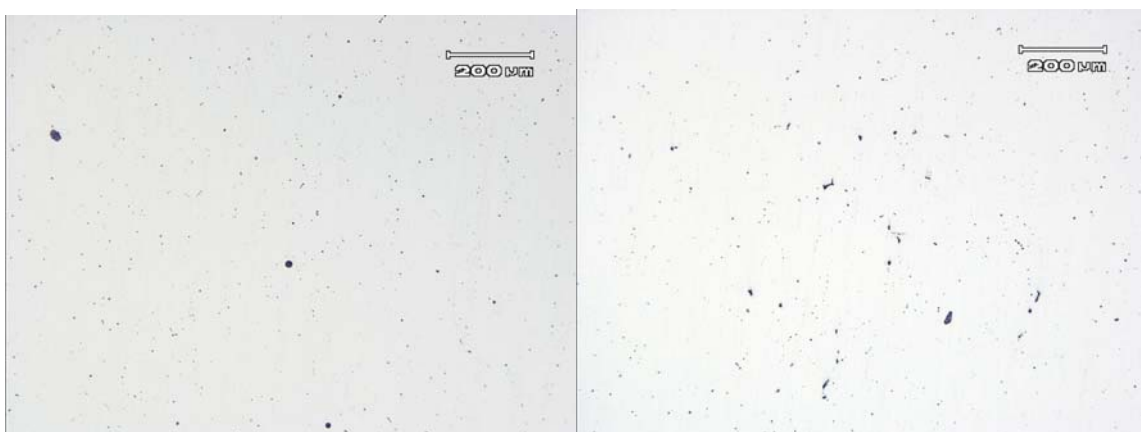
Figura 4.2 Micrografias à esquerda mostrando inclusões de óxidos do tipo D3 série fina e a direita mostrando microrechupes provenientes do processo de fundição.

A microestrutura se apresentou dendrítica bruta de fusão, formada por matriz austenítica e com ferrita delta, conforme mostrado na figura 4.1. Foram observadas também a presença de microrrechupes e inclusões de óxido globular, tipo D3 série fina classificadas de acordo com a norma ASTM E 45-81 e algumas inclusões maiores dispersas em baixa quantidade, como mostrado na figura 4.2. Essas inclusões são provenientes do processo de fundição.

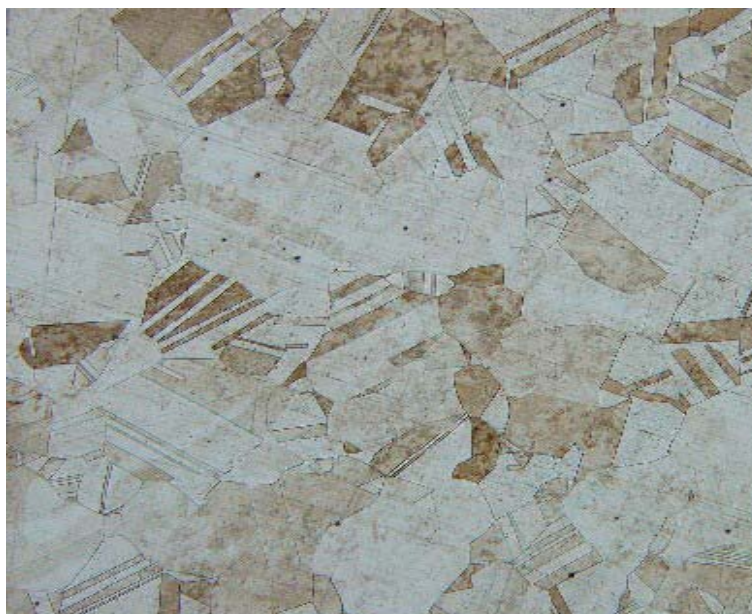
Figura 4.3 Microestrutura formada por grãos equiaxiais. Aumento: 500x

A microestrutura apresentou grãos equiaxiais e baixo nível de inclusões. O aço ASTM F 138 sofre um processo de refusão sob alto vácuo, ou seja, um refino secundário via processos de refusão com solidificação controlada que reduz o nível de inclusões apresentado pelo material acompanhado por um refino de grão (PECANTET). O material não apresentou ferrita delta na microestrutura.
