**ANÁLISE DOS PROCEDIMENTOS DE MANUTENÇÃO DE
EDIFICAÇÕES HISTÓRICAS APÓS RESTAURAÇÃO: ESTU-
DO DE CASO DA IGREJA NOSSA SENHORA DAS DORES.**

Trabalho de Diplomação apresentado à Comissão de Graduação do curso de Engenharia Civil da Escola de Engenharia da Universidade Federal do Rio Grande do Sul, como parte dos requisitos para obtenção do título de Engenheiro Civil.

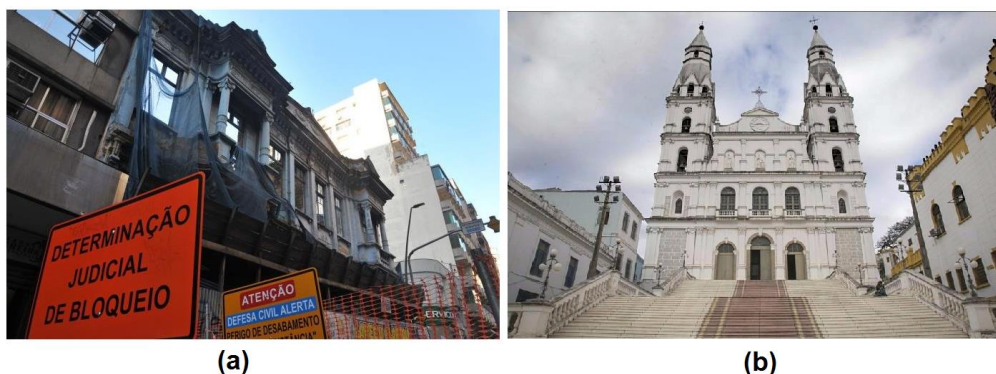
Figura 1 - Casa Azul e Igreja Nossa Senhora das Dores

É notória, entretanto, a falta de conscientização para esta necessidade quando nos deparamos com imóveis antigos em estado de deterioração e oferecendo situações de risco às pessoas, tal como acontece com a edificação Casa Azul³ (Figura 1a), situada na própria capital, na esquina com as ruas Riachuelo e Marechal Floriano Peixoto, bairro Centro Histórico.

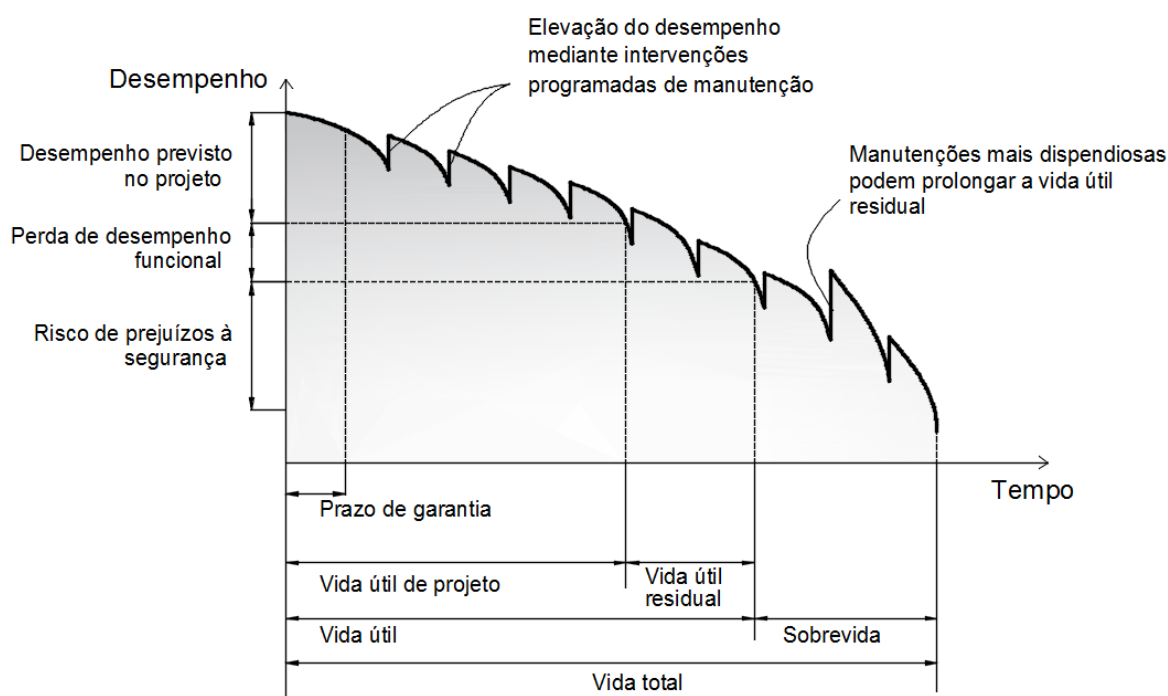
Figura 3 - Desempenho ao longo do tempo de um sistema construtivo

Observa-se na Figura 3 que a manutenção feita continuamente no tempo tende a retardar a perda de desempenho da edificação, prolongando o seu tempo de vida útil (VU), a fim de que se chegue ou se aproxime da vida útil de projeto (VUP)⁴. As descontinuidades da curva indicam sucessivas intervenções realizadas no objeto, onde cada elevação aponta um acréscimo de desempenho. Caso não haja essas contínuas intervenções, a edificação

Por esta razão, é necessário que haja uma gestão de manutenção qualificada e atuante, pois, do contrário, haverá um comprometimento da edificação, no que diz respeito ao desempenho e integridade de sua estrutura. Como consequência, o custo do reparo será elevado devido ao grau da falha. A influência da manutenção no desempenho pode ser observada na Figura 3 a seguir.

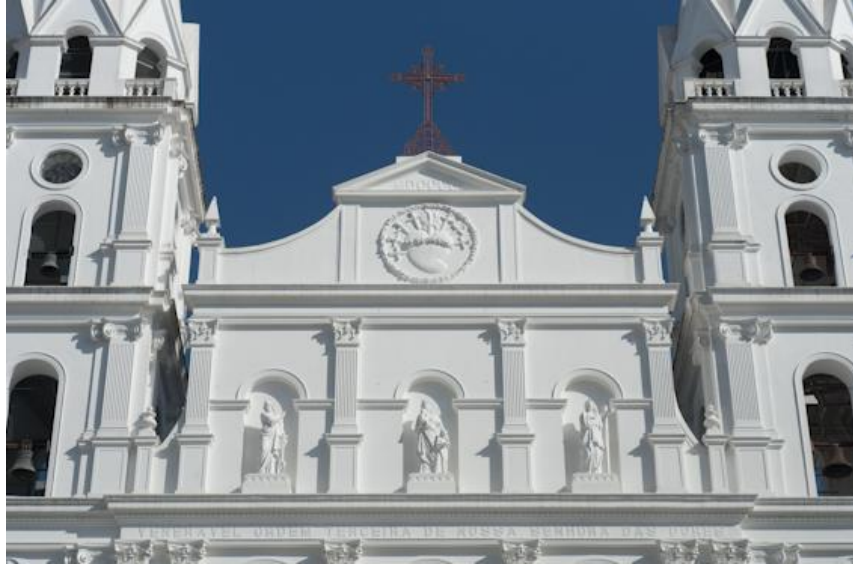
Figura 12 - Frontão da Igreja Nossa Senhora das Dores

Após o quarto nível, as torres apresentam uma estrutura de dois níveis e passam a ter características da arquitetura *neogótica*⁸, com planta octogonal e cobertura com inclinação aguda.
