**PROMOÇÃO DE ROTAS ACESSÍVEIS: ANÁLISE DAS CONDIÇÕES DAS
CALÇADAS NA ÁREA URBANA DE COTIPORÃ/RS**

Trabalho de conclusão de curso de Especialização apresentado ao Programa de Pós-Graduação em Administração da Universidade Federal do Rio Grande do Sul, como requisito parcial para a obtenção do título de Especialista em Gestão Pública.

Elaborar um diagnóstico dos problemas existentes nos passeios públicos, em caminhos estratégicos propostos, do Município de Cotiporã/RS.

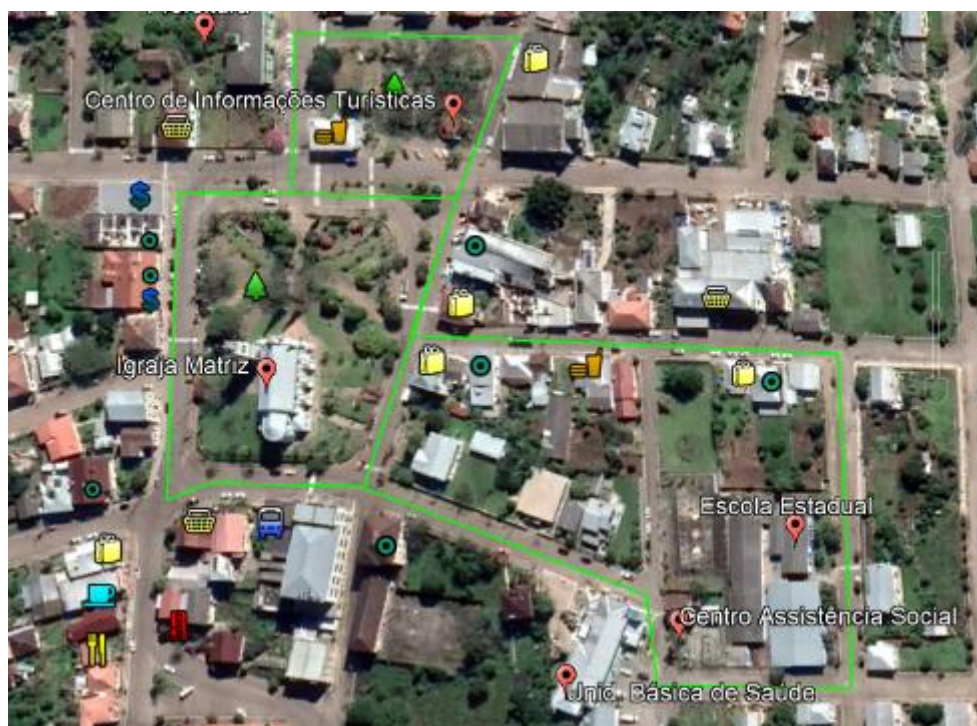
Figura 16 – Rota N° 2

A Rota N° 2, conforme figura 16, engloba a praça central, Praça Maurício Cardoso, onde está localizada a Igreja Matriz, e os diversos estabelecimentos importantes do seu entorno (comércios, serviços, bancos e rodoviária). Faz parte dessa mesma rota o entorno da Praça Don Fortunatto Odorizzi, onde está o prédio do Centro de Informações Turísticas do Município e o Centro Administrativo Municipal. Em sentido leste à Igreja, a rota percorre as ruas onde estão o principal supermercado da Cidade, bem como a Escola Estadual de Ensino Médio Professor Jacintho Silva, a Unidade Básica de Saúde Municipal e o Centro de Assistência Social (CRAS), locais de extrema necessidade de acessibilidade integral.

A figura abaixo ilustra, em verde, todo o traçado da Rota N° 2 e os espaços e estabelecimentos envolvidos por ela. As informações sobre a extensão total da Rota e por rua, bem como número de lotes são possíveis observar na tabela 2:

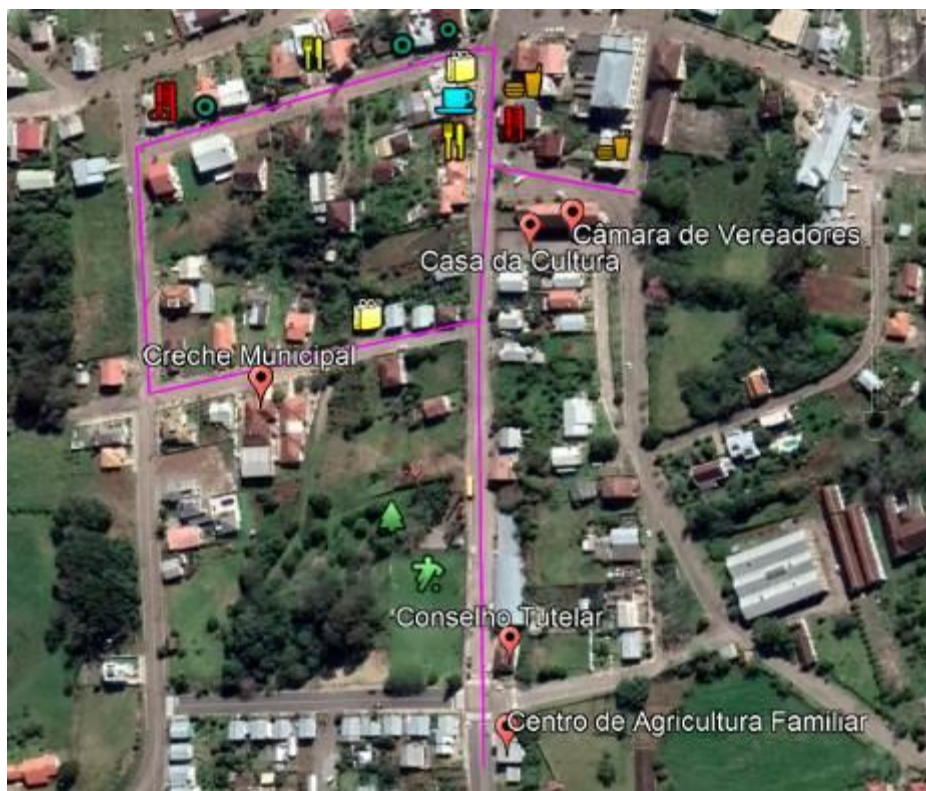
Figura 17 – Rota N° 3

A terceira e última rota acessível proposta para o presente estudo, Rota N° 3, envolve outros importantes locais do Município, como o Centro de Agricultura

Familiar, o Conselho Tutelar, a Creche Municipal Amor e Carinho, a Câmara de Vereadores e a Casa da Cultura, que abriga o Museu e o Anfiteatro Municipal e a Biblioteca Pública. A Rota ainda passa por diversos estabelecimentos comerciais e de serviços e pelo Parque Prefeito Leonel Antônio Paludo, onde ocorrem os campeonatos anuais de futebol 7 e volêi de areia.

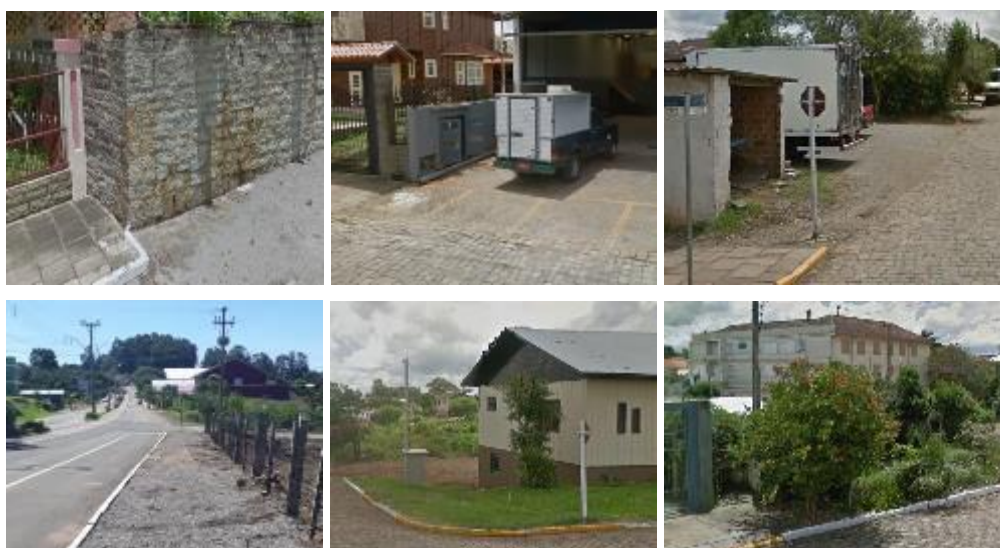
Figura 20 – Imagens de passeios inexistentes/superfícies inadequadas:

A análise do revestimento como primeiro o parâmetro analisado exclui as calçadas de pavimento inexistente ou inadequado da análise específicas dos parâmetros seguintes, uma vez que estas 49 calçadas devem ser adequadas integralmente (respeitando todos os parâmetros técnicos necessários) para serem acessíveis. Cabe mencionar que em nenhuma das calçadas de pavimentação inadequada foram observados problemas de largura insuficiente e/ou obstáculos que comprometam a acessibilidade e necessitem intervenções específicas, casos analisados no item a seguir.

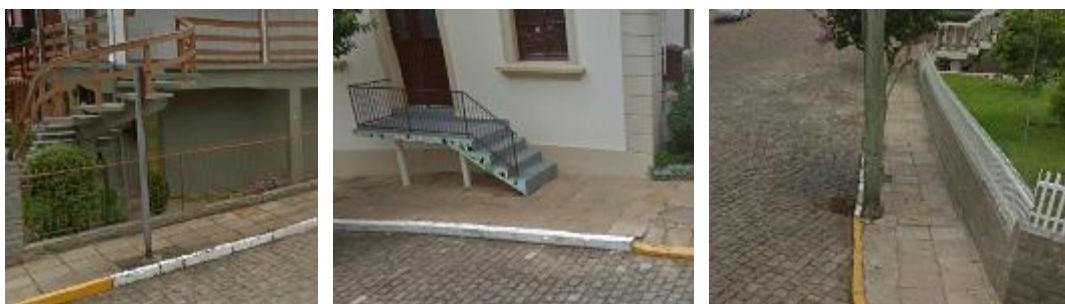
Assim, no estudo das rotas acessíveis de Cotiporã, respeitando a normalização, consideramos todo passeio com a partir de 1,20m de largura livre sem obstáculos, independentemente de sua largura total, como acessível. Também foi considerado acessível os casos consolidados com obstáculos onde a largura de passagem possui 90cm, que é o mínimo aceitável para o deslocamento em linha reta de uma pessoa em cadeira de rodas. Também não foram consideradas obrigatórias adequações nos passeios com obstáculos de até 40cm de extensão que tiverem largura de passagem de 80cm. As figuras a seguir trazem fotos que ilustram alguns casos encontrados de faixa livre com obstáculo considerados acessíveis e inacessíveis, respectivamente:

Figura 21 – Imagens de casos acessíveis: larguras de passagem suficiente

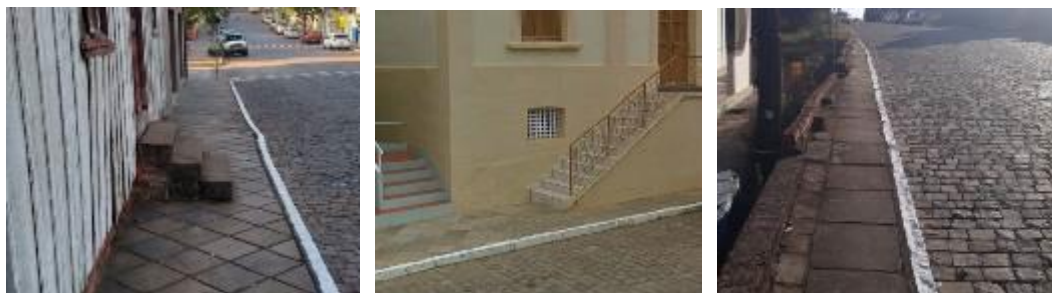
Figura 22 – Imagens de casos de inacessibilidade: larguras de passagem insuficiente

Mesmo somando uma porcentagem baixa, os quatorze passeios considerados inacessíveis devido sua largura de passagem requerem estudos específicos e, portanto, o mapeamento deles é muito relevante. Na maioria dos casos observados, há a necessidade de intervenção na pista de rolamento, como deslocamento do meio fio ou previsão de rampas para desvio dos obstáculos. São casos claros onde a Administração Municipal necessitará projetar e acompanhar as adequações necessárias.

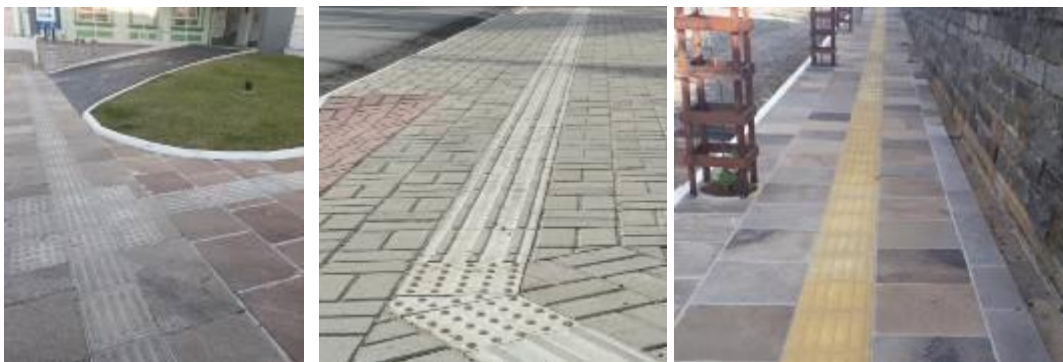
O gráfico acima traz o percentual de calçadas já pavimentadas que não possuem sinalização tátil (89,6%), ou seja, percentual de passeios que deverão ter sua pavimentação existente adequada a esse parâmetro. Toda a sinalização tátil existente dentro das rotas acessíveis é constituída de piso tátil, não sendo observada a instalação de relevos táteis nas calçadas. A figura 25 mostra alguns dos vinte passeios pertencentes às rotas analisadas que possuem sinalização tátil.

Figura 25 – Imagens de passeios com sinalização tátil

Os relevos táteis, bem como as placas táteis emborrachadas específicas para áreas externas, são alternativas para a adequação de pisos já pavimentados, embora não sejam tão duráveis quanto os pisos táteis de concreto e porcelanato. Dependendo das condições do passeio, deve-se avaliar o melhor custo benefício de intervenção.

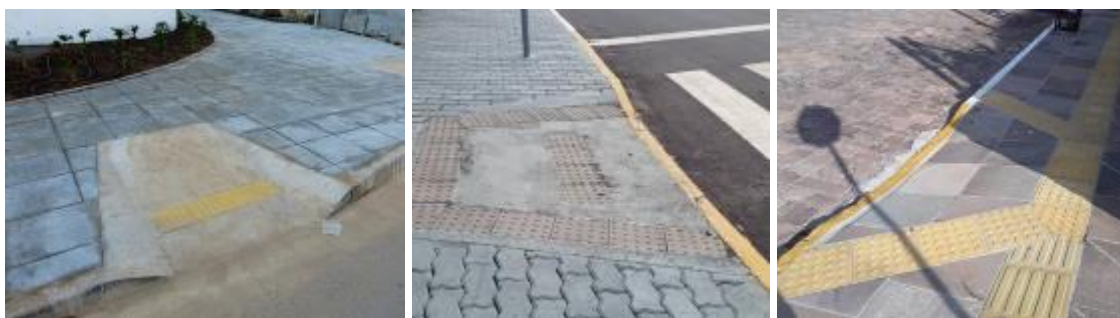
O rebaixamento das calçadas deve ser construído junto às faixas de pedestres e esquinas, conforme estabelece a NBR 9050. Atualmente existem, dentro das rotas propostas, apenas três faixas de pedestres que não estão localizadas próximas a esquinas, porém todas correspondem a faixas elevadas, caso onde a faixa de segurança possui o mesmo nível das calçadas e não há a necessidade de rampas. Por essa razão, o parâmetro referente ao rebaixamento de calçadas está restrito, no presente estudo, apenas às esquinas pertencentes às rotas acessíveis.

Figura 26 – Imagens de rebaixamento de esquinas

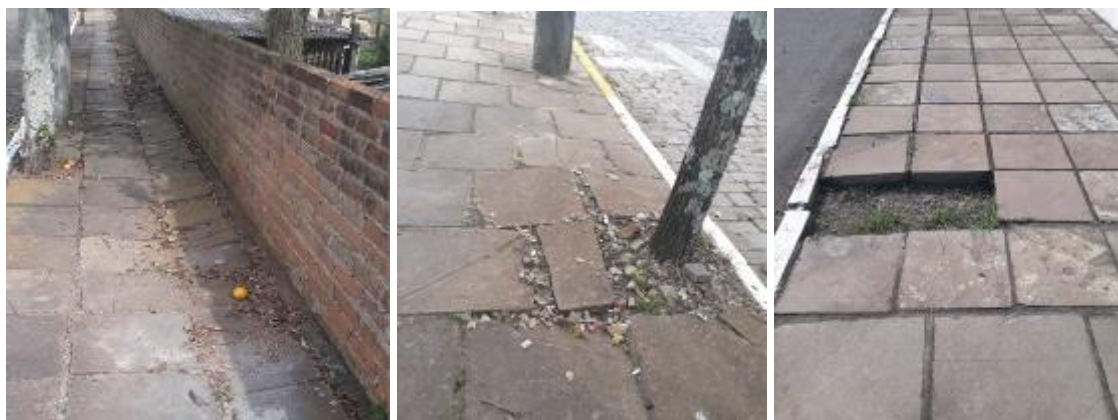
Vinte e uma das 193 calçadas com pavimento adequado apresentam irregularidades em sua extensão. Positivamente, é um critério de baixa ocorrência nas rotas acessíveis propostas (10,3%), porém é um problema onde a chance de acidentes é bem elevada e deve ter prioridade de adequação. Os casos de elevações do pavimento por causa das raízes das vegetações, devem ser estudados individualmente, pois em alguns deles a simples ampliação do canteiro (desde que não interfira na faixa livre) pode resolver o problema. As imagens a seguir

são de algumas das irregularidades encontradas, respectivamente nas rotas N° 1, N° 2 e N° 3.

Figura 29 – Imagens de irregularidades nas calçadas

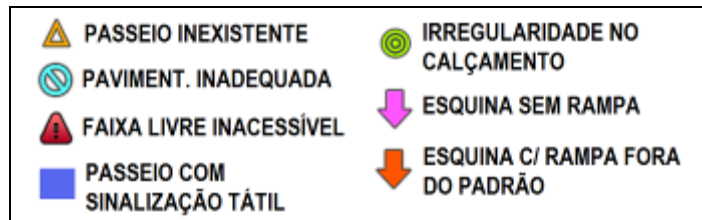
Figura 31 – Legenda do mapeamento

encontrados. No caso da sinalização tátil, foram hachurados os passeios públicos que não apresentam problemas quanto a esse parâmetro. As figuras 31 e 32 trazem, respectivamente, a legenda do mapeamento e o mapeamento de todos os dados no Programa Google Earth.

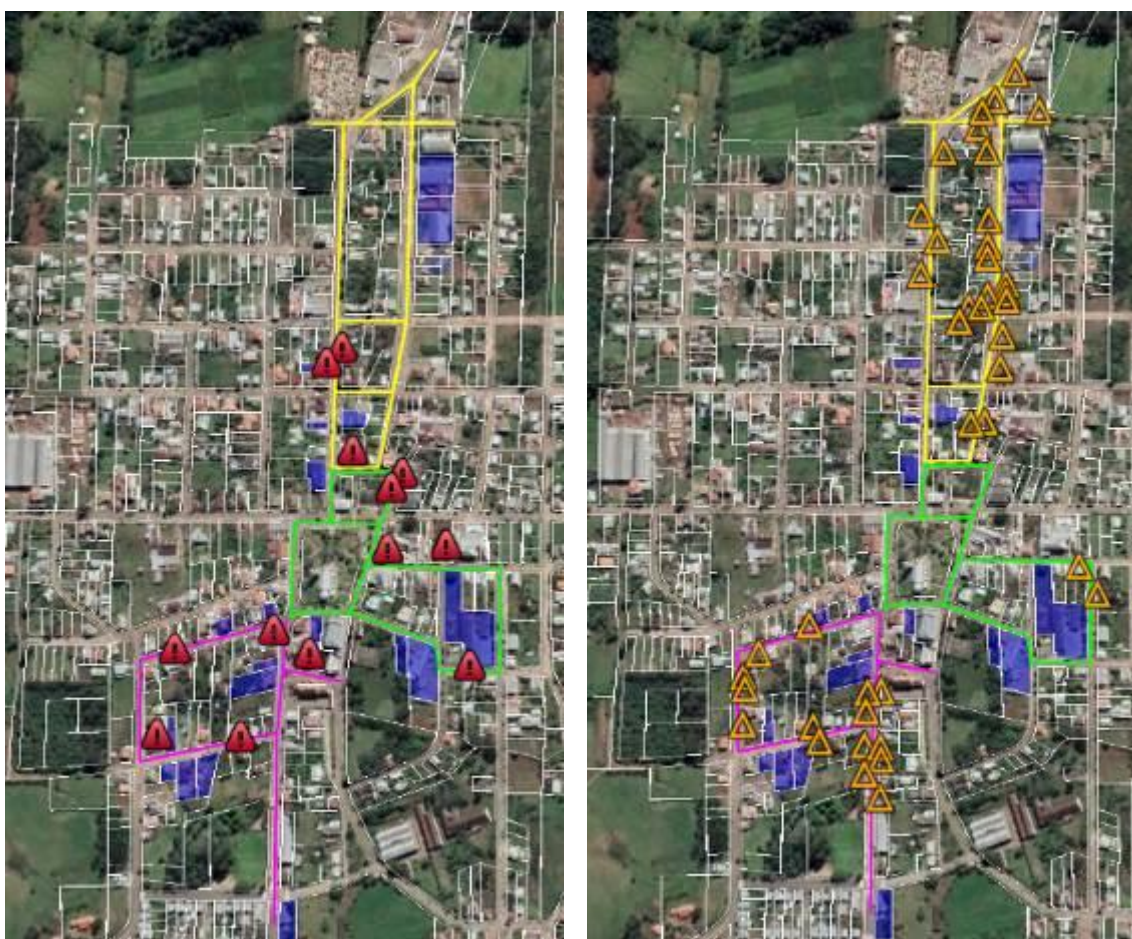
Figura 33 – Mapeamento de todas as informações coletadas

A visualização dos dados pode ser alterada pelo usuário, que pode escolher quais informações quer visualizar. Nas imagens a seguir temos os exemplos onde apenas as faixas livres inacessíveis e os passeios inexistentes, respectivamente, estão selecionados para visualização.

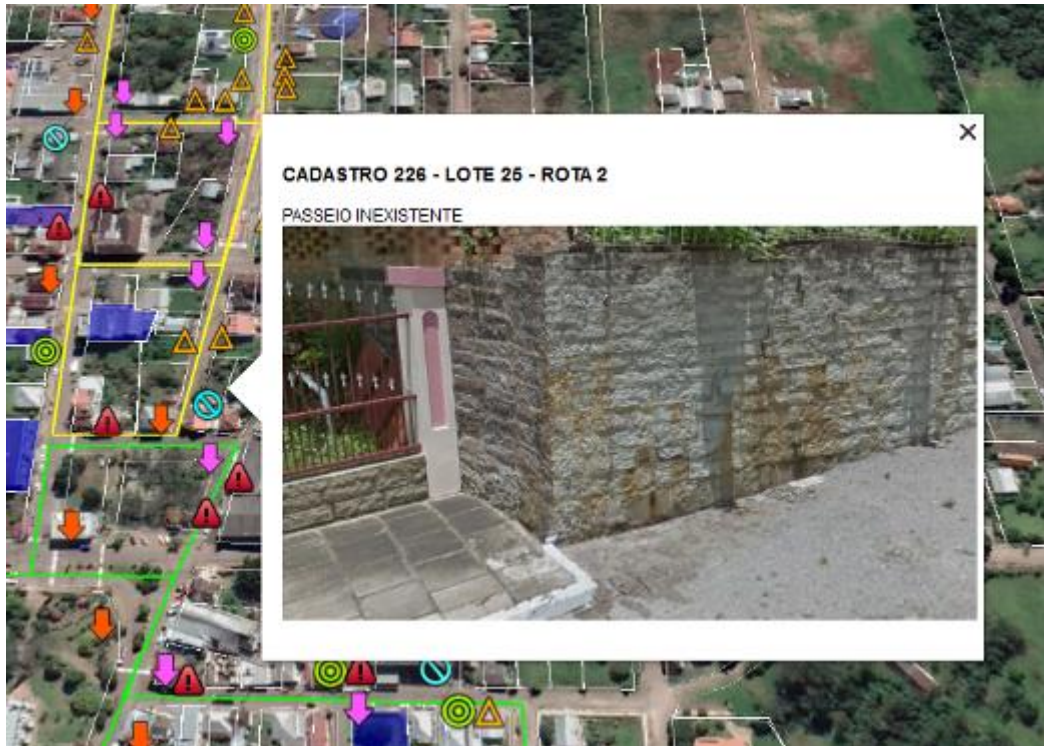
O mapeamento também traz informações individuais de cada calçada, bastando clicar em cima do lote que se quer analisar. Essa informações podem ser atualizadas conforme o andamento das intervenções e adequações forem ocorrendo. As figuras 34 e 35 ilustram as informações individuais de duas calçadas.

Figura 34 – Informações individuais da calçada – exemplo lote 25
