AVALIAÇÃO DA DEGRADAÇÃO DE MÓDULOS FOTOVOLTAICOS DE SILÍCIO  
CRISTALINO EM SISTEMAS CONECTADOS À REDE ELÉTRICA

Tese de Doutorado

Porto Alegre  
2020

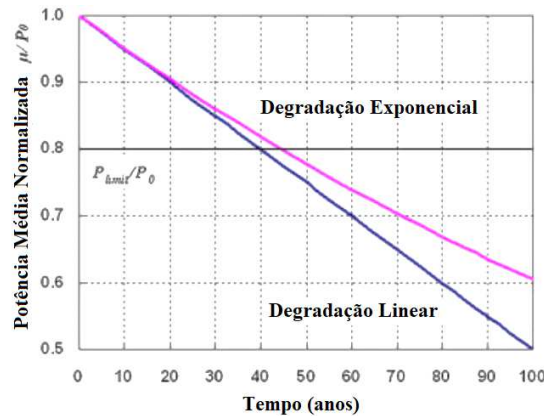
Figura 2.9 Degradação linear e exponencial para 0,5%/ano de degradação inicial (VÁZQUEZ; REY-STOLLE, 2008).

No entanto, deve-se apontar que ambas as tendências exibem evolução muito semelhante durante os primeiros 10 a 20 anos, se forem assumidas taxas de degradação anuais iniciais das mesmas ordens, com isso, observa-se que a taxa de degradação linear é uma estimativa mais pessimista, como mostra a Figura 2.9.

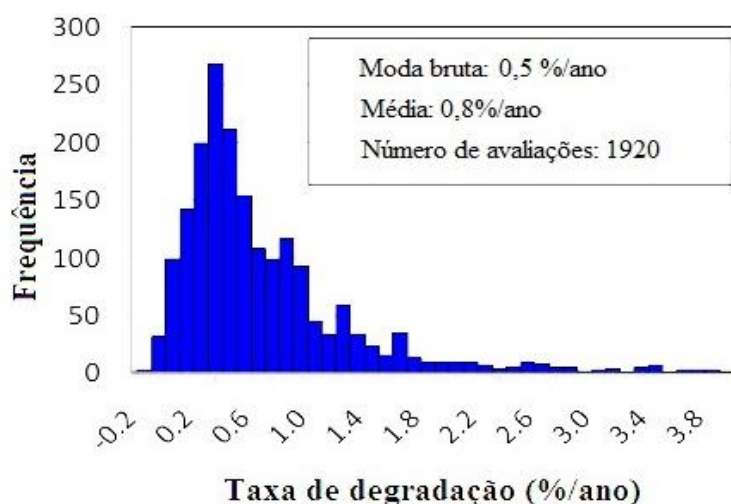
Figura 3.1 Histograma da taxa de degradação da potência de módulos fotovoltaicos coletados (adaptado de Jordan e Kurtz, 2013).

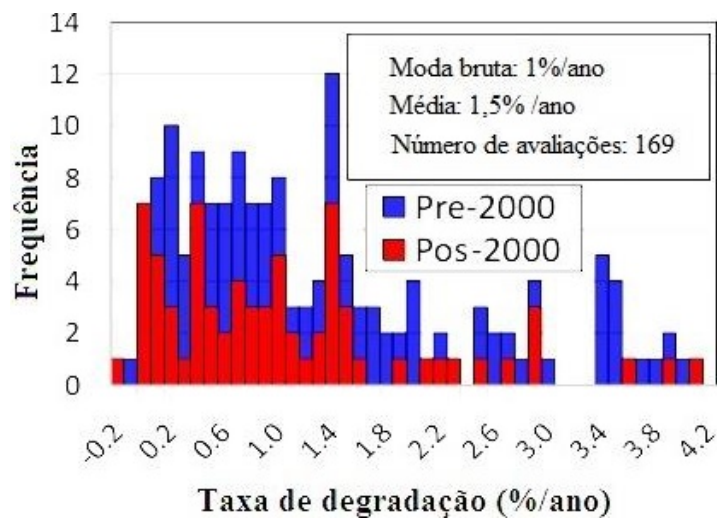
Figura 3.2 Histograma da taxa de degradação de módulos fotovoltaicos de filmes finos coletados na pesquisa (adaptado de Jordan e Kurtz, 2013).

A Figura 3.2 mostra taxas de degradação dos módulos de filmes finos. Nota-se que quando se compara com o silício cristalino, a distribuição do c-Si aproxima-se mais de uma distribuição de Weibull. Também se atribui este comportamento como observado na Figura 3.2 aos efeitos transitórios que acontecem nas tecnologias e às particularidades de degradação envolvendo diferentes tecnologias de filmes finos.

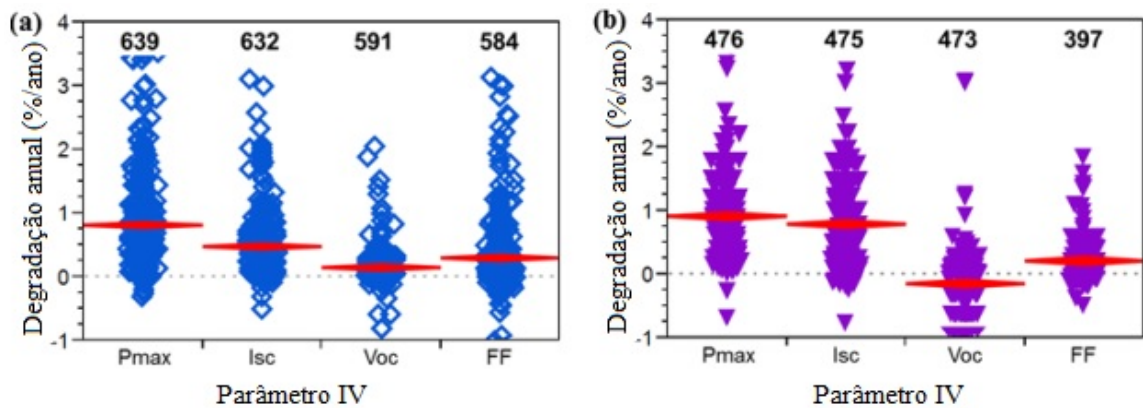
Figura 3.3 Degradação dos parâmetros da curva I-V em módulos de (a)m-Si e (b)p-Si, o número do topo representa a quantidade de dados (adaptado de Jordan et al., 2012).

Adicionalmente, Jordan et al. (2012) apresentam diagrama da variação dos parâmetros das curvas I-V dos dispositivos fotovoltaicos. A Figura 3.3 mostra as taxas anuais de perdas da potência, da corrente de curto-circuito, da tensão de circuito aberto e do fator de forma nos módulos de c-Si, divididos nas tecnologias m-Si e p-Si. Observa-se maior declínio na potência e sobre a corrente, enquanto que a tensão pronuncia-se minimamente, esta é uma informação importante para o adequado dimensionamento de inversores (JORDAN; WOHLGEMUTH; KURTZ, 2012).

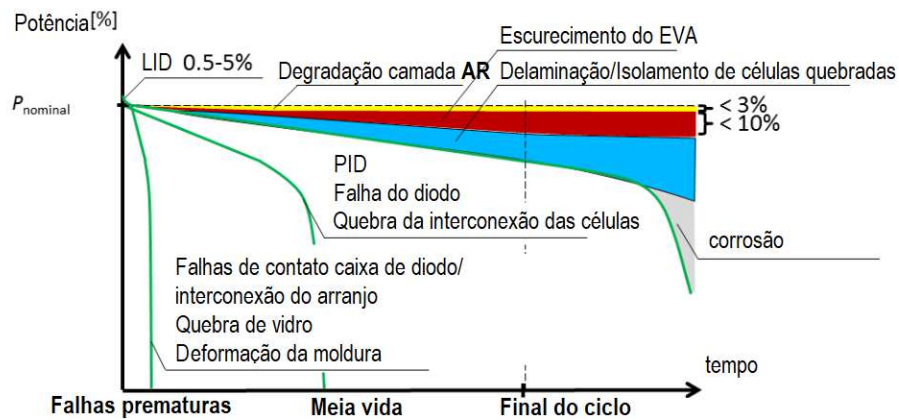
Figura 3.4 Típicos cenários da degradação dos módulos fotovoltaicos de c-Si (KÖNTGES et al., 2014).

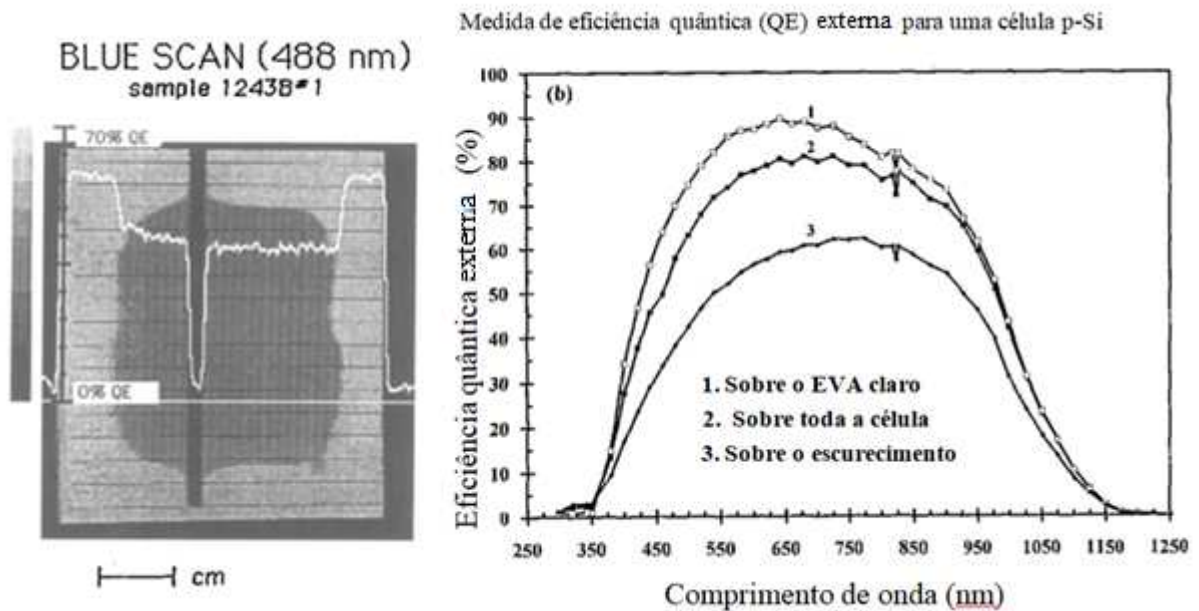
Figura 3.5 Resultado de uma varredura usando laser de OBIC de feixe azul de 488 nm em uma célula solar com escurecimento na região central do dispositivo e sem escurecimento pelas bordas (à esquerda); (à direita): eficiência quântica externa determinada sobre o EVA sem escurecimento (1), sobre toda a célula (2) e sobre o EVA escurecido (PERN; GLICK; CZANDERNA, 1996).

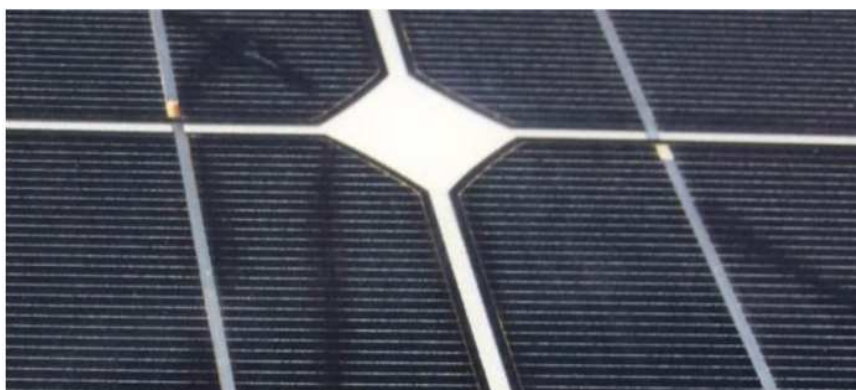
Figura 3.13 Célula manifestando trilhas de caracol (JORDAN et al., 2017).

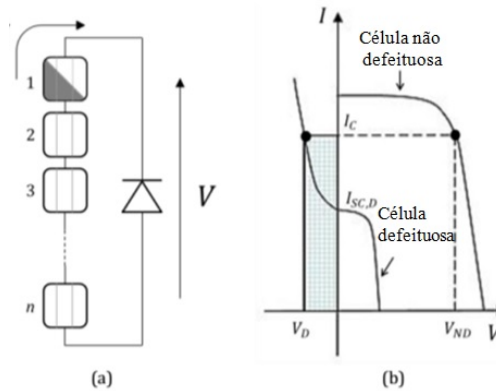
Figura 3.15 (a) Ligação elétrica de  $n$  células originalmente idênticas protegidas por um diodo de derivação. Uma das células é afetada por poeira, sombreamento ou qualquer defeito interno que limita sua corrente de curto-circuito. (b) curvas I-V da célula afetada e uma não afetada. A corrente imposta pelas células não defeituosas faz a célula defeituosa funcionar no segundo quadrante, dissipando energia e gerando um hot-spot (MORETÓN, 2016).

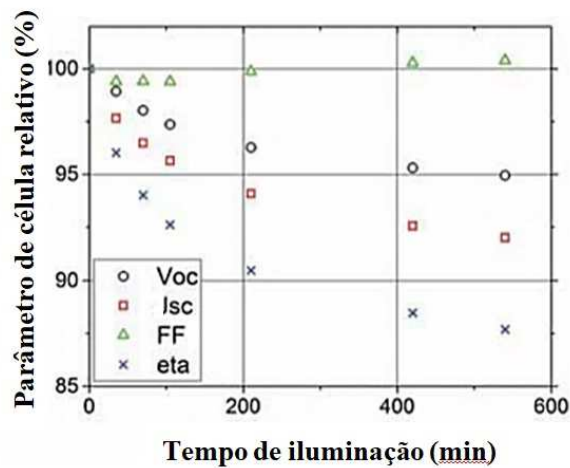
Figura 3.20 Típica degradação mc-PERC LID de uma célula iluminada a ‘um sol’ e temperatura de 75 °C (LUKA; HAGENDORF; TUREK, 2016).

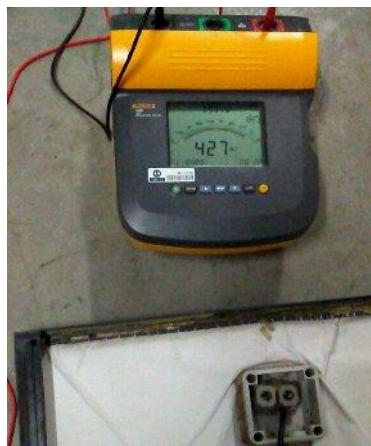
Figura 4.2 Teste de isolamento elétrico realizado com equipamento com a rotina de ensaio de isolamento programada.

Para proceder este ensaio, os terminais do módulo são conectados em curto-circuito. Estes então são conectados ao terminal positivo de um aparelho medidor de isolamento de corrente contínua. O terminal negativo 2 do aparelho é fixado a moldura metálica. O equipamento de ensaio aplica a tensão até o valor resultante de 1000 V somados duas vezes a máxima tensão suportada pelo sistema (tipicamente 1000 V), resultando em 3000 V, na taxa de 500 V/s. Mantém-se esta tensão por dois minutos, então é medida a resistência de isolamento.

Os requisitos que o ensaio deve cumprir são os seguintes: para módulos com área maior que 0,1 m<sup>2</sup>, o produto da resistência de isolamento medida pela área do módulo não deve ser inferior a 40 MΩ.m<sup>2</sup>. No estudo já realizado, primariamente, as medições de resistência foram conduzidas tanto com os procedimentos descritos pela norma utilizando fontes de tensão e resistores, quanto com o equipamento mostrado na Figura 4.2. Ao observar-se que as medidas foram semelhantes, decidiu-se utilizar os dados do equipamento Fluke 1555 10 kV. Neste equipamento, as tensões de teste selecionáveis em incrementos, os valores medidos podem ser armazenados na memória. O dispositivo é capaz de realizar medição de resistência de isolamento <5% dentro da faixa da medida. No LABSOL foi utilizada a mesma metodologia descrita pela IEC 61215. No entanto a fonte de tensão não era automatizada. O equipamento em questão é INSTRUM Hipot Tester 5 kV 5 mA.

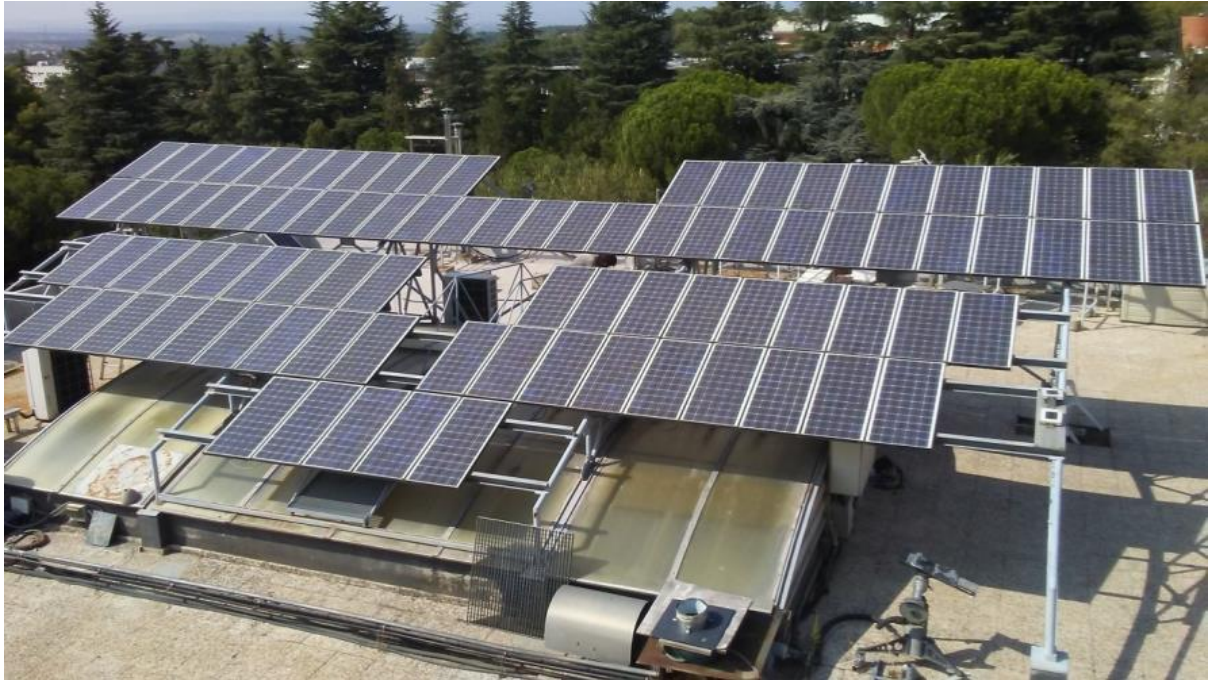
Figura 4.3 Gerador de 7 kWp com 24 anos de operação caracterizado no estudo.

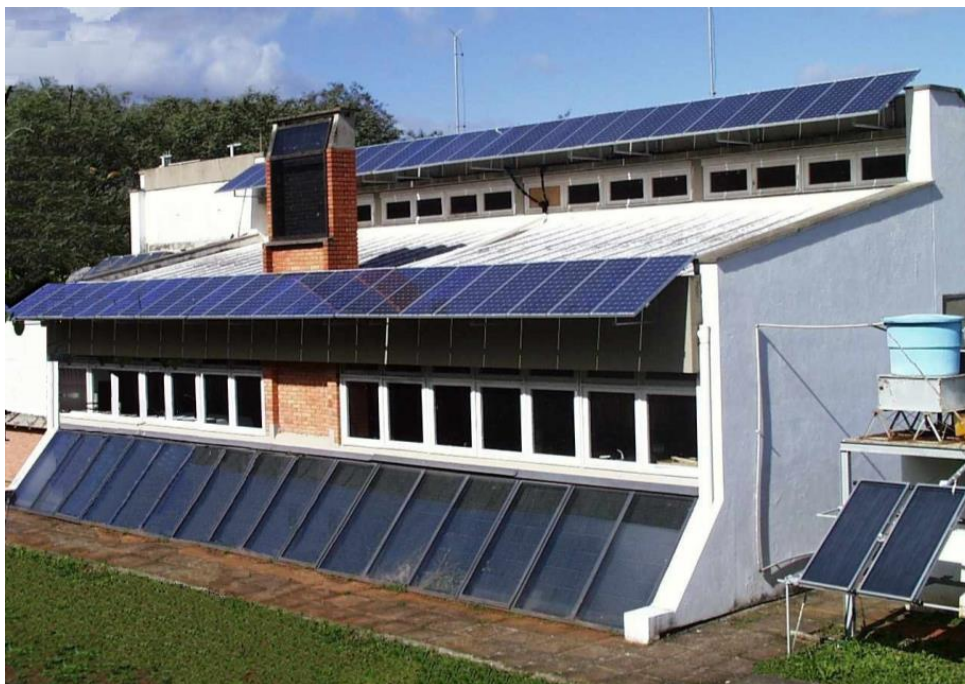
Figura 4.7 Fachada norte do LABSOL mostrando o gerador fotovoltaico de 4,8 kWp.

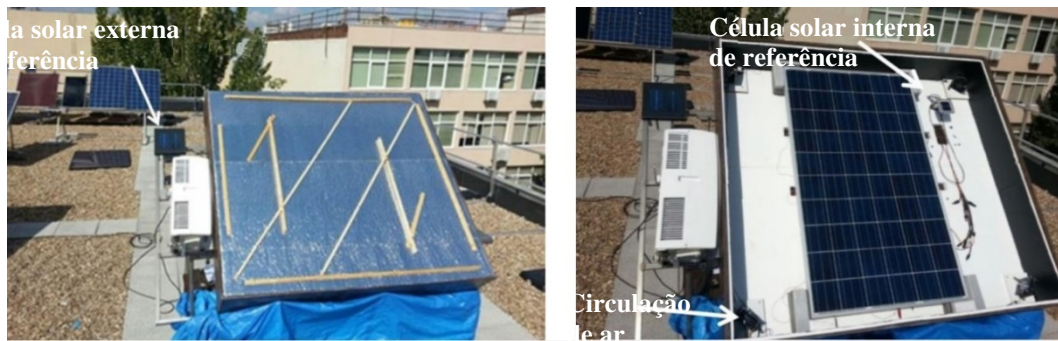
Figura 5.6 ‘Solar Box’ utilizada para obter curvas I-V em condição controlada (adaptado de Carrilo et al., 2017).

O módulo 971513 foi utilizado tanto como sensor de temperatura quanto de irradiância. Por usar-se o módulo como sensor de referência, outros procedimentos foram realizados para precisa calibração do módulo. Na avaliação dos coeficientes  $\alpha$ ,  $\beta$  e  $\gamma$ , o módulo foi colocado em caixa de madeira termicamente isolada com poliestireno e equipada com um sistema de ar condicionado padrão. A caixa é montada em uma estrutura metálica que pode ser posicionada manualmente em azimute e inclinação. Uma célula solar externa de referência coplanar à caixa indica a primeira aproximação à irradiância incidente enquanto a caixa ainda está fechada. O procedimento de calibração consiste em posicionar o módulo fotovoltaico dentro da caixa de forma que exista máxima circulação de ar, promovendo temperatura homogênea. Então, a caixa é orientada até que a célula externa (na esquerda da Figura 5.6) indique um valor de irradiância próximo a  $1000 \text{ W/m}^2$ .

O aparato para o procedimento de ensaio é apresentado na Figura 5.6. De forma a minimizar as correções e incertezas, buscou-se irradiância muito próxima de  $1000 \text{ W/m}^2$  e que a temperatura entre o ponto mais quente e o ponto mais frio do módulo fotovoltaico diferísse menos de  $3^\circ\text{C}$  no início do procedimento (ao testar as características do STC) e por menos de  $7^\circ\text{C}$  durante o processo (ao testar os coeficientes de temperatura). Isso garante com que as medidas estejam em conformidade com os padrões das normas, buscando a condição mais homogênea possível.

As curvas I-V são obtidas pelo traçador de curvas I-V, registrando várias curvas de um módulo em diferentes temperaturas. Os dados da célula de referência e dos sensores PT1000 são armazenados de forma síncrona usando um registrador (digitalização de 20 bits). A média dos valores de temperatura, corrigidos em  $+3^\circ\text{C}$  para compensar a queda na temperatura da

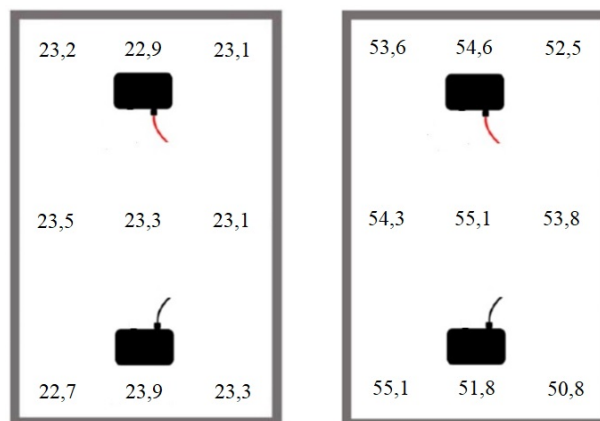
Figura 5.7 Evolução de temperatura do módulo (em °C) no início da captura e ao final.

Com o registrador capturando os dados de irradiância pela célula solar interna e as temperaturas registradas por sensores de temperatura do tipo PT1000 colados na superfície posterior do módulo, realizam-se curvas I-V até o patamar de estabilização de temperatura do módulo. O patamar de estabilização de temperatura no dia do teste foi alcançado com 53,4 °C. A Figura 5.7 mostra a evolução da temperatura no início do teste e ao final. O patamar inicial era na ordem dos 23,2 °C.

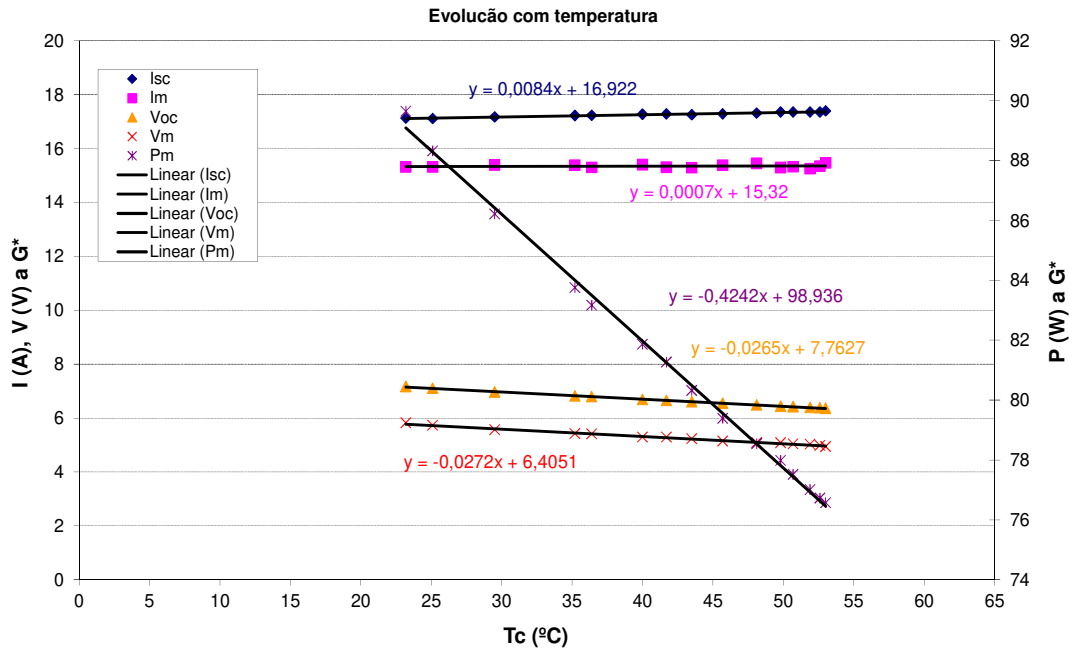
Figura 5.8 Variação dos parâmetros da curva I-V do módulo de referência para obtenção dos coeficientes de temperatura.

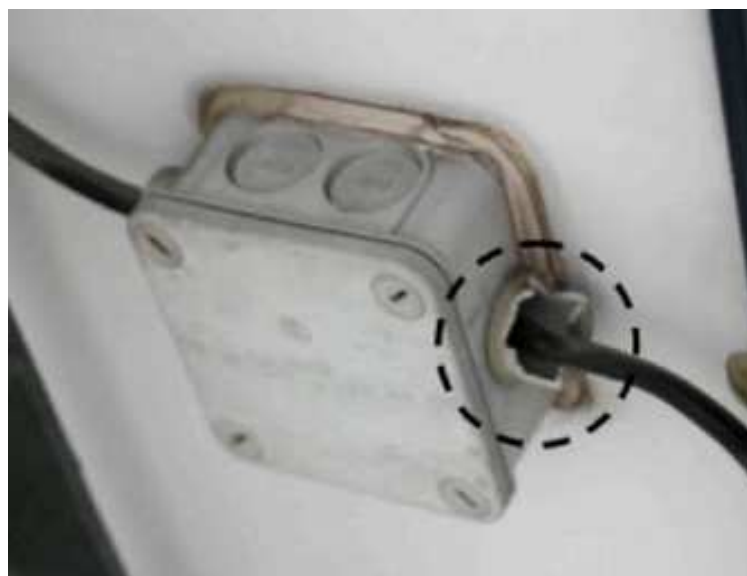
Figura 5.20 Trinca das caixas terminais dos módulos depois de 13 anos de operação (LORENZO et al., 2013).

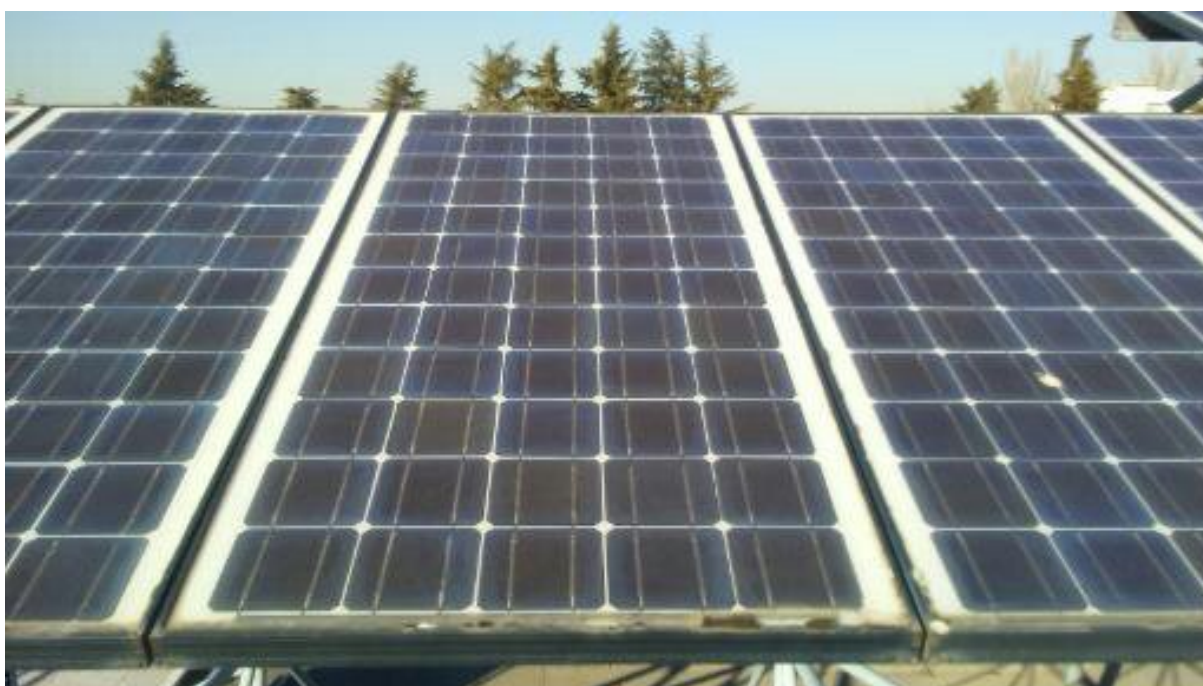
Figura 5.21 Estado geral dos módulos antes da limpeza realizada para caracterização. Observa-se o escurecimento afetando os módulos atuando não homogeneamente sobre as células. No módulo a direita observa-se a sujeira causada por pássaros.

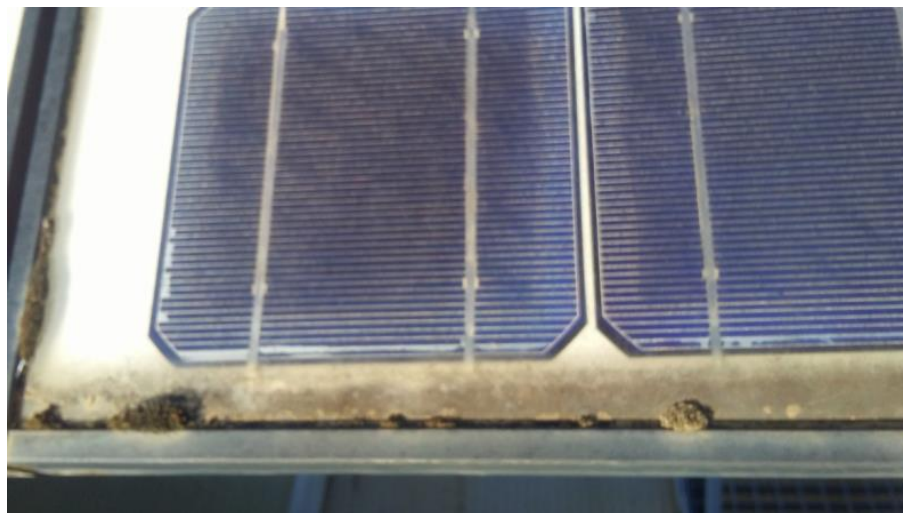
Figura 5.22 Foto aproximada da região inferior do módulo, indicando a decomposição da junta de silicone. Além da observação do fenômeno de escurecimento que se pronuncia no centro da célula, nas periferias observa-se o *milkpattern*, como processo de delaminação frontal, não registrado nas análises anteriores e provavelmente surgiu no espaço entre medidas. O efeito abrasivo no vidro também é observado.

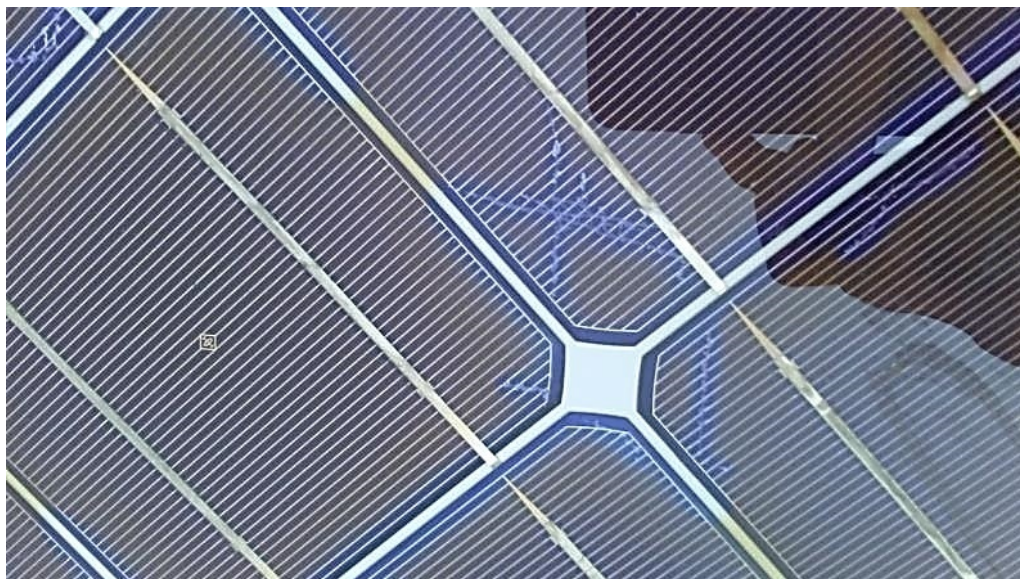
Figura 5.24 Região do módulo apresentando escurecimento e trincas.

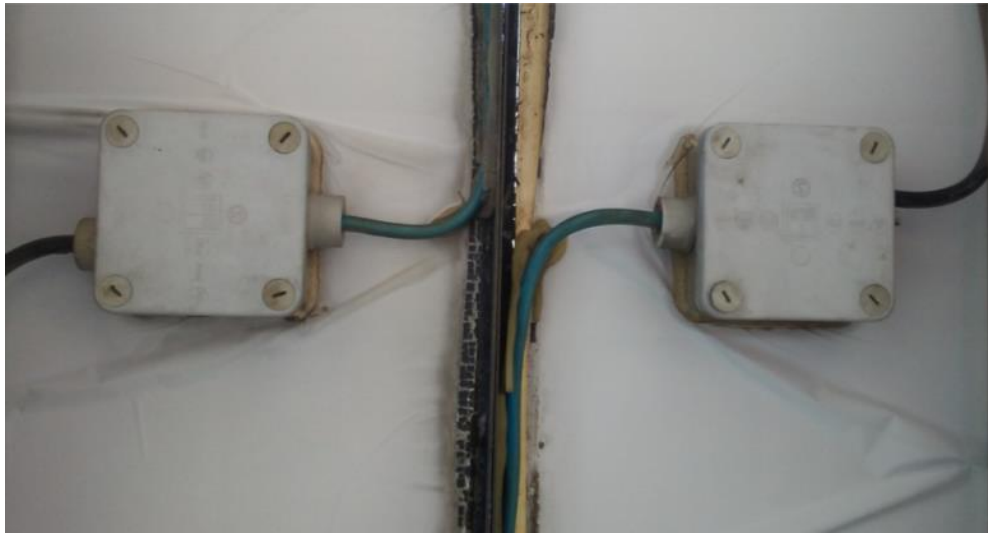
Figura 5.25 Falha da junta de silicone dos módulos e delaminação do filme posterior.

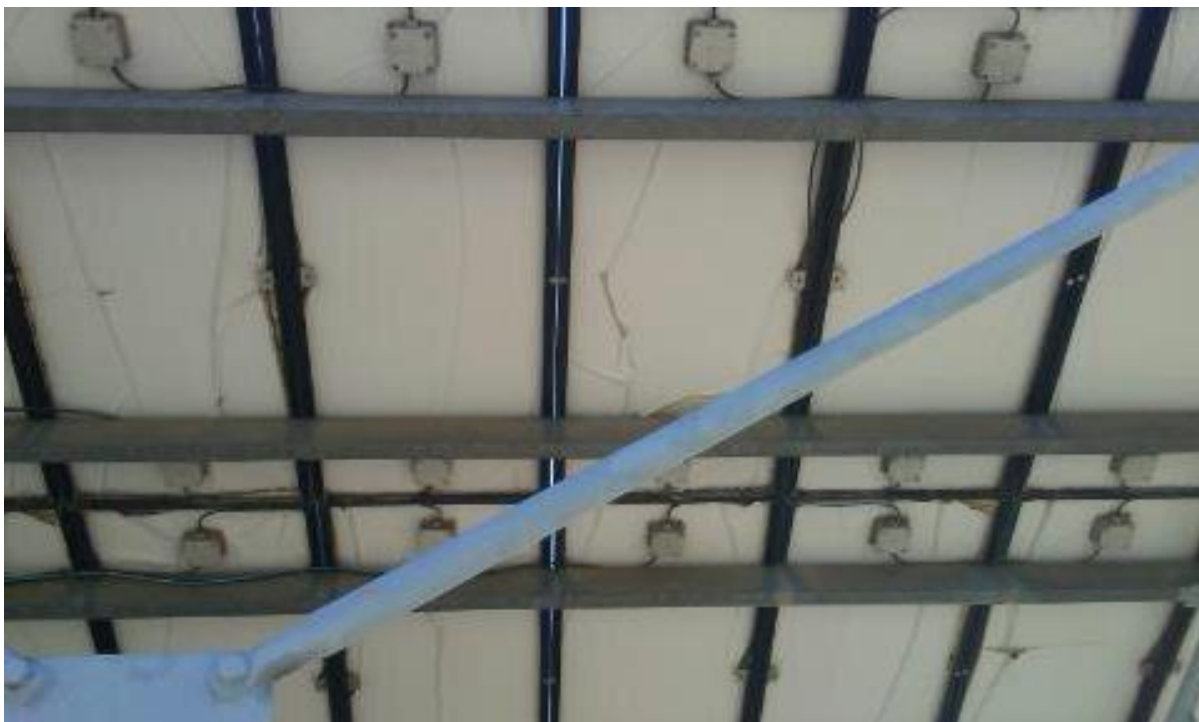
Figura 5.27 Visão posterior geral do gerador.

mostra a desintegração da junta de silicone na parte posterior do módulo, bem como a grave delaminação das extremidades, sem afetar as caixas terminais. A Figura 5.26 mostra estas caixas danificadas com maiores problemas causados pela degradação do polímero protetor do fio, pela exposição ao ambiente provocando até mesmo superaquecimentos. Na Figura 5.27 e na Figura 5.28 uma visão geral da delaminação e do estado geral das caixas terminais dos módulos é apresentado.

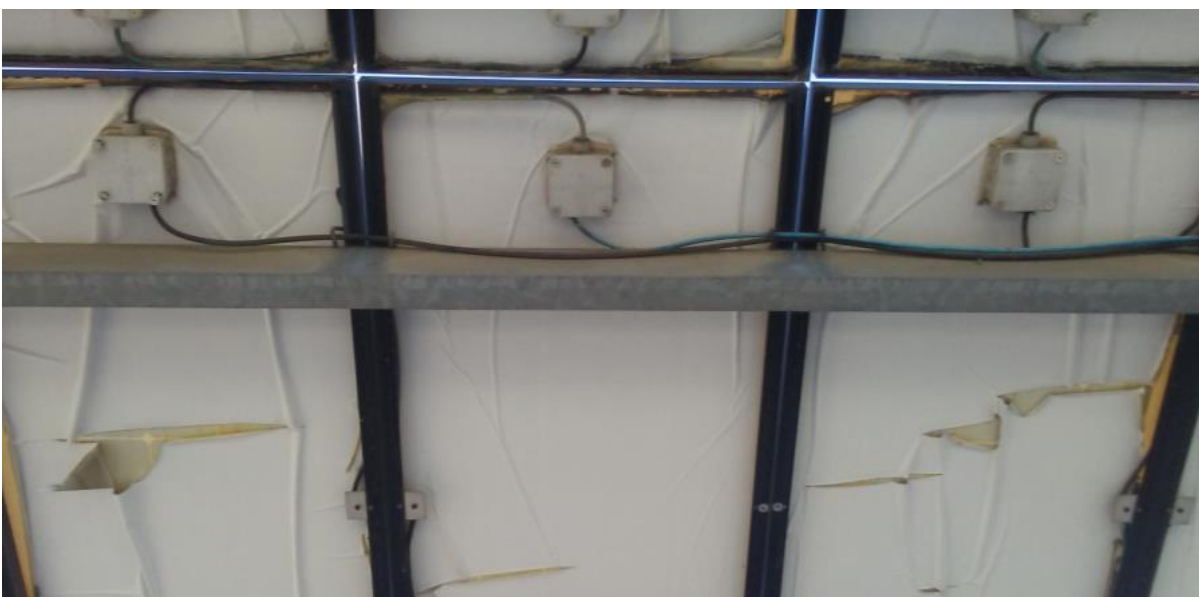
Figura 5.28 Módulos apresentando delaminação posterior grave.

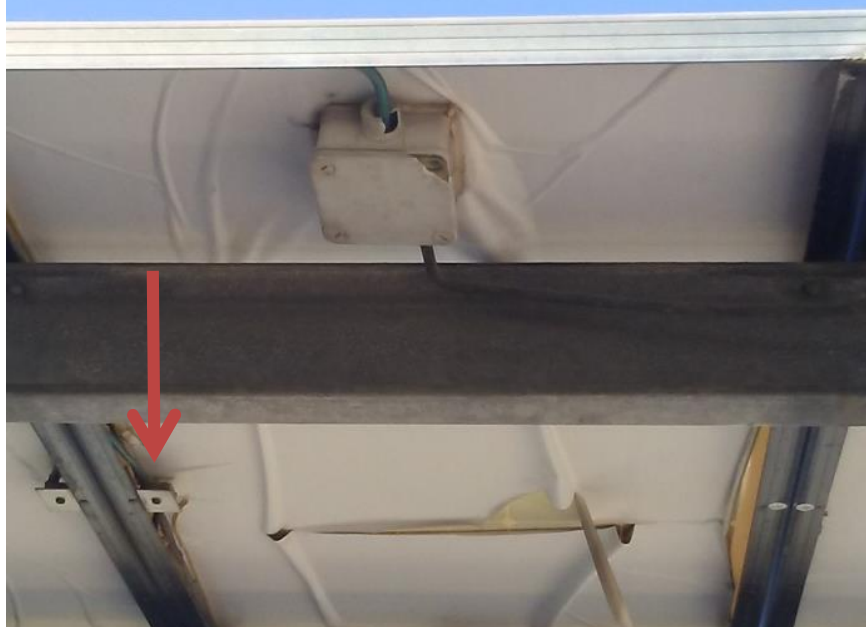
Figura 5.29 Caixa de conexão pouco danificada, indicação do diodo de derivação (pela seta vermelha) além de forte delaminação na área da caixa.

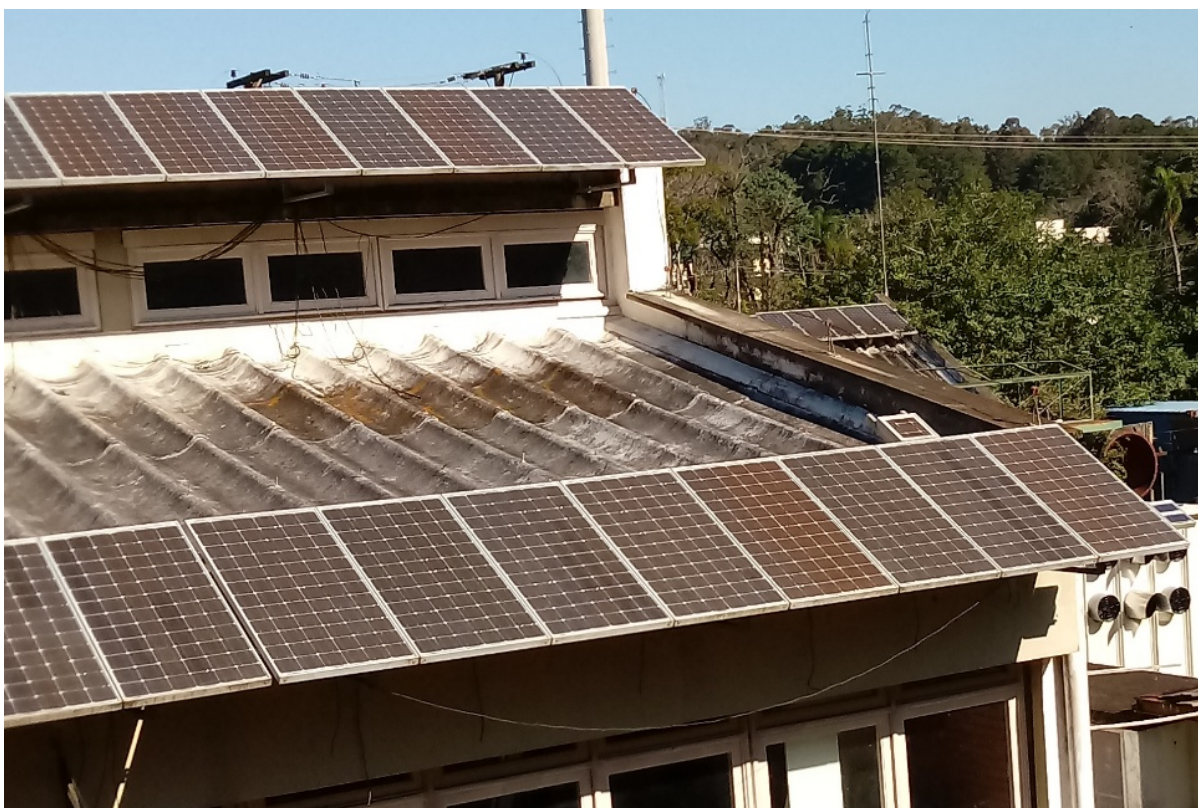
Figura 6.7 Registro da imagem do arranjo oeste no dia da avaliação termográfica.

Dando sequência ao procedimento experimental, realizou-se a avaliação por imagens termográficas dos módulos da instalação. A Figura 6.7 exibe registro de imagem no dia da avaliação termográfica, conduzido sob céu limpo e durante o meio dia solar. A Figura 6.8 mostra o registro termográfico realizado na parte frontal dos módulos dos arranjos inferiores sendo (a) do arranjo inferior oeste e (b) leste. O padrão de temperaturas observado repetiu-se nos outros módulos do sistema. Durante os dias da inspeção, a temperatura não variou mais que 3 °C entre as células dos módulos, sendo a região das caixas de terminais as mais quentes. Dada a distribuição homogênea de temperaturas nos módulos, o fato de medir a temperatura em um único ponto do módulo não implicou em erros significativos na sua caracterização elétrica. Devido às baixas tensões de trabalho, não se cogitou a existência de PID, que também poderia se manifestar através de tendência não uniforme na temperatura de operação.

É possível observar a célula de referência instalada acima do módulo OI7 tanto representada na Figura 6.7 quanto no canto superior da Figura 6.8 (a). Na Figura 6.8 (b) é possível observar uma região mais quente em um dos módulos. Este módulo é o LI6 que apresentou a uma região inativa conforme a sua curva I-V (Figura 6.5).

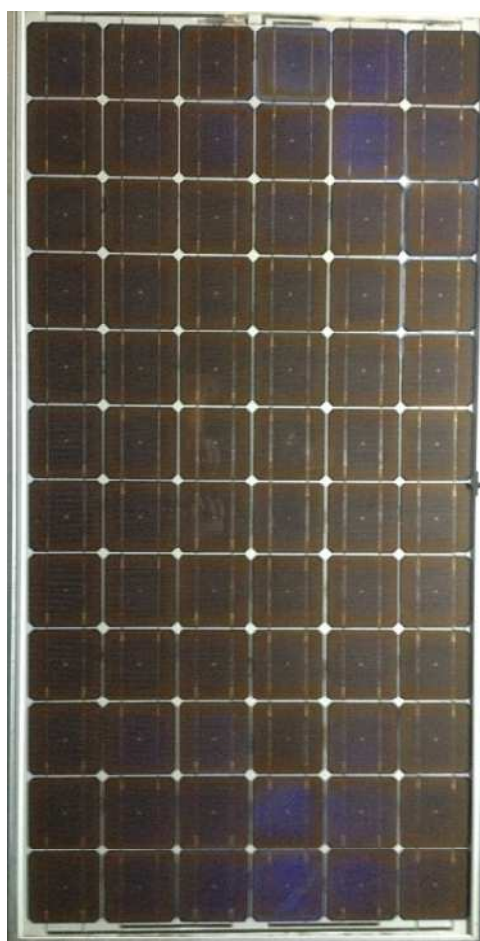
Figura 6.16 Imagem frontal do módulo LI6.
