O uso da digitalização tridimensional no mapeamento de danos dos ladrilhos hidráulicos do Paço dos Açorianos de Porto Alegre [RS]

The use of the three-dimensional scanning of hydraulic tile damage mapping in “Paço dos Açorianos”, Porto Alegre [state of Rio Grande do Sul, Brazil]

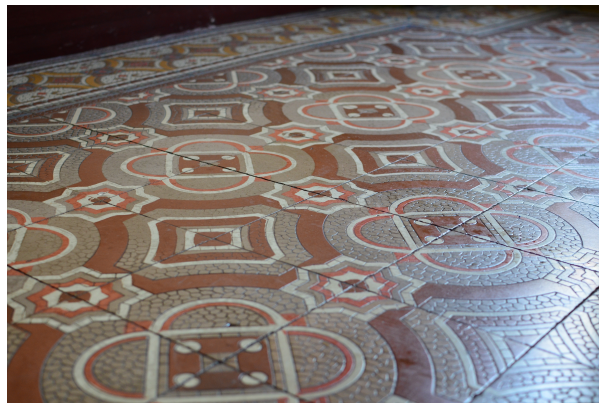
do segundo andar e melhorando o resfriamento dos ambientes através da instalação de um ar condicionado central. Analisando os elementos que foram restaurados na reforma de 2003, observou-se que os ladrilhos hidráulicos do *hall* de entrada não foram recuperados ou substituídos, mesmo diante do elevado grau de desgaste em diversas áreas do piso (Figura 6).

Figura 6. Ladrilhos do hall de entrada do Paço dos Açorianos. Fonte: elaborado pelos autores (2019).

Os ladrilhos hidráulicos analisados possuem uma característica que é pouco encontrada nos tipos utilizados em área interna, como um superficial baixo-relevo no contorno das formas. Ladrilhos com essa característica para ambientes internos não são mais fabricados, devido à complexidade na confecção da base, dos moldes e do próprio produto. A ausência do relevo evidencia o desgaste da superfície, que em algumas áreas é perceptível a inexistência da textura e um elevado desgaste da camada de face superior.

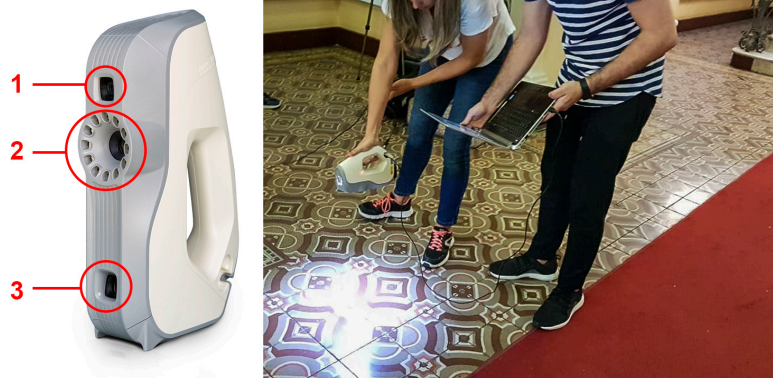
O *scanner* Artec EVA funciona com uma sequência de projeções de luz (até 16 fps) que incidem no objeto e a digitalização é feita através de uma câmera embutida (Figura 7). O aparelho é portátil e operado manualmente acoplado a um *notebook*, sendo necessário movimentos contínuos para que o *software* consiga sobrepor as regiões entre os *frames*.

Figura 7. À esquerda, os sensores do *scanner* 3D Artec EVA – projetor de luz (1), câmera para a captura de texturas (2), sensor de captura tridimensional (3). À direita, uma fotografia do escaneamento dos ladrilhos do Paço dos Açorianos. Fonte: elaborado pelos autores (2019).

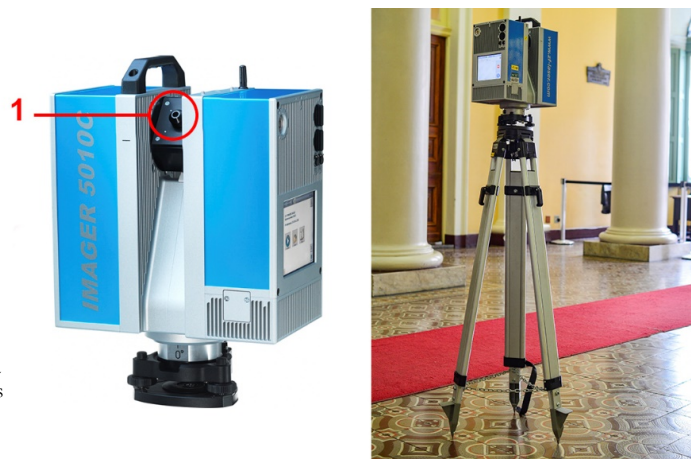
O *scanner* a laser 3D terrestre Z + F Imager 5010C possui uma câmera HDR integrada para captura de cores com um campo esférico de visão e um sistema vertical com um espelho giratório (que atinge uma frequência rotacional de até 50 rps), no eixo horizontal possui um dispositivo que gira em torno do seu eixo vertical (Figura 8). Os dados digitalizados podem ser armazenados no disco rígido interno ou nos dois dispositivos USB removíveis e integrados.

Figura 8. À esquerda, uma câmera com sistema giratório para captura esférica (1) e à direita, fotografia do escaneamento dos ladrilhos do Paço dos Açorianos. Fonte: elaborado pelos autores (2019).

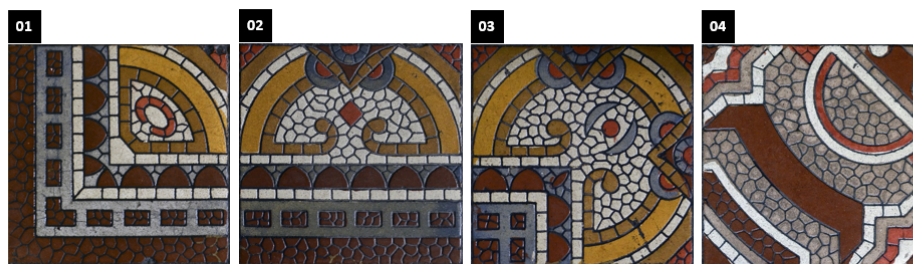
Foram identificados quatro tipos de ladrilhos que compõem o piso do hall de entrada da edificação. Os tipos (01), (02) e (03) fazem parte da borda do salão e o tipo (04) em conjunto por multimódulos, formam a maior parte do piso (Figura 9). Tendo identificado os tipos de ladrilhos existentes, foram digitalizados parte deles que variavam com desgaste leve, moderado e intenso (Figura 10).

Figura 9. Tipos de ladrilhos hidráulicos localizados no salão principal do Paço dos Açorianos. Fonte: elaborado pelos autores (2019).

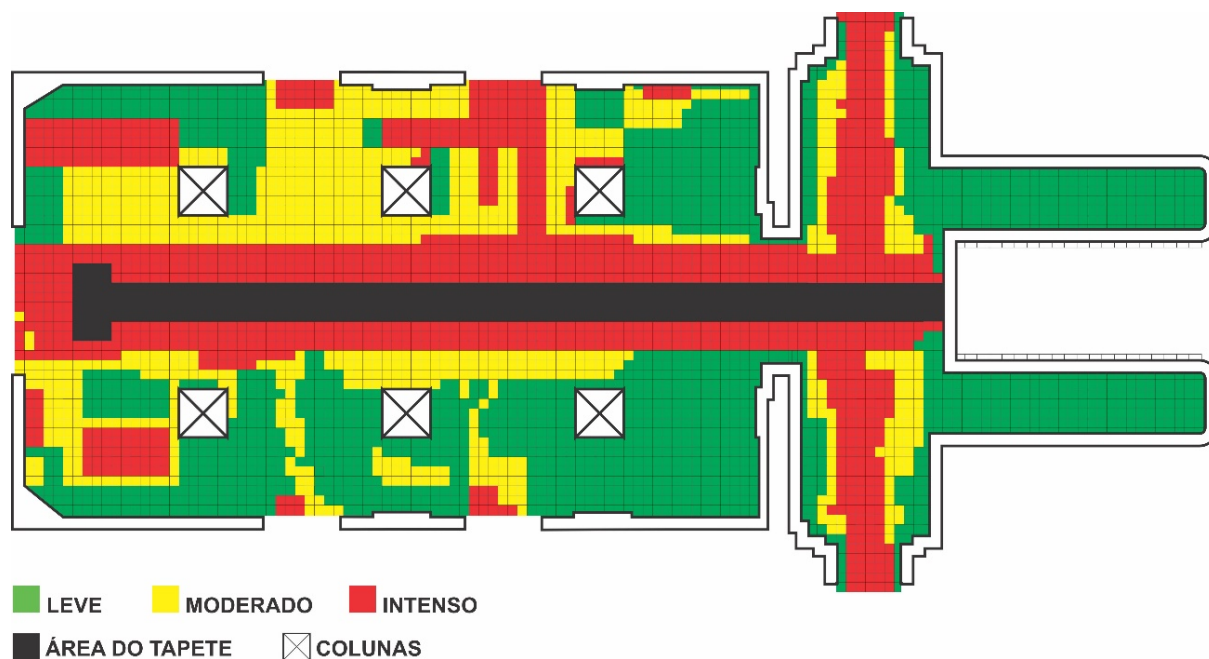
Com a digitalização feita pelo Z+F *Scanner*, pode-se realizar um panorama sobre o desgaste do piso do *hall* de entrada da edificação. Por meio das imagens geradas em alta resolução e em conjunto com a observação de campo, pode-se perceber as áreas onde há um desgaste mais intenso, moderado e leve (Figura 13).

Figura 13. Mapa de danos especificando as áreas de desgaste do piso. Fonte: elaborado pelos autores (2019).

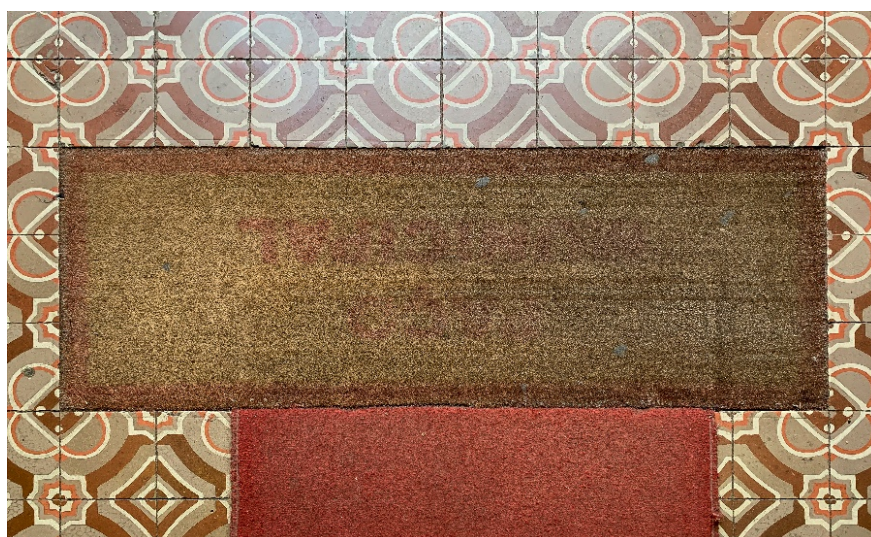
Assim, percebeu-se que as áreas de desgaste aconteceram de uma maneira orgânica e não-linear e, previsivelmente, nos perímetros de grande fluxo de pessoas transitando, bem como nas áreas de abertura e fechamento de portas e corredores, o desgaste se tornou mais intenso. Nas áreas em preto do mapa, estão inseridas o tapete que se estende até a escadaria principal que dá acesso ao primeiro andar. Como esta área está coberta, não foi possível avaliar o desgaste do piso. Na entrada, onde parte do tapete se expande na horizontal, foi feito um recorte no piso e retirado parte dos ladrilhos para encaixe do carpete (Figura 14).

Figura 14. Área de recorte do piso com o carpete. Fonte: elaborado pelos autores (2019).

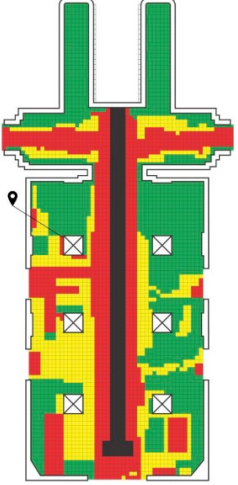
Figura 15. Ficha de identificação de danos. Fonte: elaborado pelos autores (2019).

DESCRIÇÃO DO ESTADO DA PEÇA		
<p> Origem: 1903; Causa: fricção pela passagem e fluxo de pessoas; Natureza: desgaste por abrasão e pela degradação do tempo; Agentes: fatores endógenos e exógenos; Danos: infiltração; Sintoma: surgimento de manchas + desgaste da superfície + desgaste das laterais + perda da camada pigmentada; Extensão: áreas de grande fluxo de passagem; Condutas: substituição da peça. </p>

A segunda parte da ficha contém a área do salão onde a peça foi selecionada para a digitalização, uma fotografia do ladrilho e sua imagem digitalizada em 3D. A terceira parte contém informações descrevendo o estado atual da peça, bem como a origem dos danos, causa, natureza, agentes que provocaram o desgaste, danos, sintoma, extensão do dano e conduta de resolução do problema. Assim, foram feitas no total três fichas, de modo normalizado e com uma página cada, para rápida compreensão dos dados: uma para o ladrilho digitalizado com intenso desgaste, a segunda para o ladrilho com desgaste moderado e por último, a ficha com o ladrilho de leve desgaste.
