**REVISTA DE GEOGRAFIA  
(UFPE)**

## **ARENIZAÇÃO E EROSÃO HÍDRICA NO SUDOESTE DO RIO GRANDE DO SUL: ANÁLISE DOS AGENTES CONDICIONANTES E CONSIDERAÇÕES BÁSICAS PARA INTERVENÇÕES MECÂNICO-VEGETATIVAS**

*Carmem Lucas Vieira<sup>1</sup>, Roberto Verdum<sup>2</sup>*

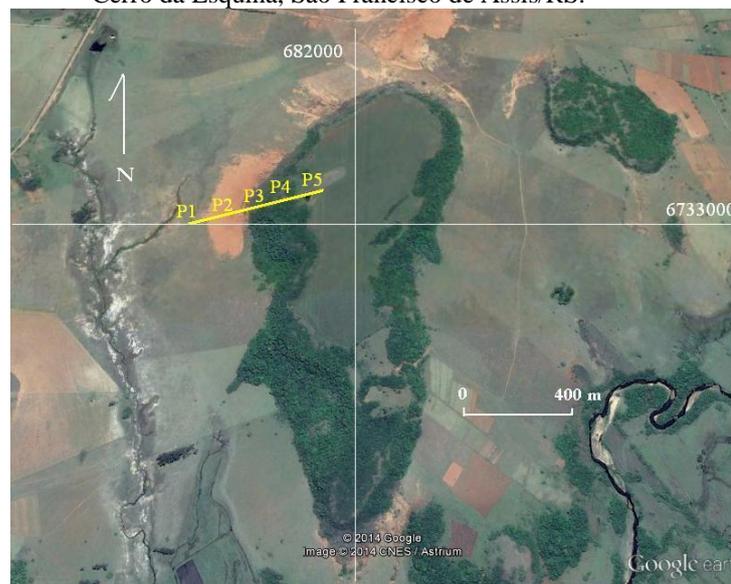
Figura 5: Transecto e localização dos diferentes compartimentos geomorfológicos na área de estudo, no Cerro da Esquina, São Francisco de Assis/RS.

P1: borda do vale fluvial; P2: porção a jusante da rampa com formação do areal; P3: porção a montante da rampa com a formação das ravinas; P4: vertente com a presença de matacões e P5: topo do cerro. (Fonte: Adaptado de Silva, 2009).

O processo erosivo relacionado ao trabalho de pesquisa se desenvolveu sobre um relevo ondulado de colina, a partir do ponto de contato entre a base de uma Formação arenítica e os sedimentos arenosos inconsolidados depositados na vertente (Figuras 4, 5 e 6).

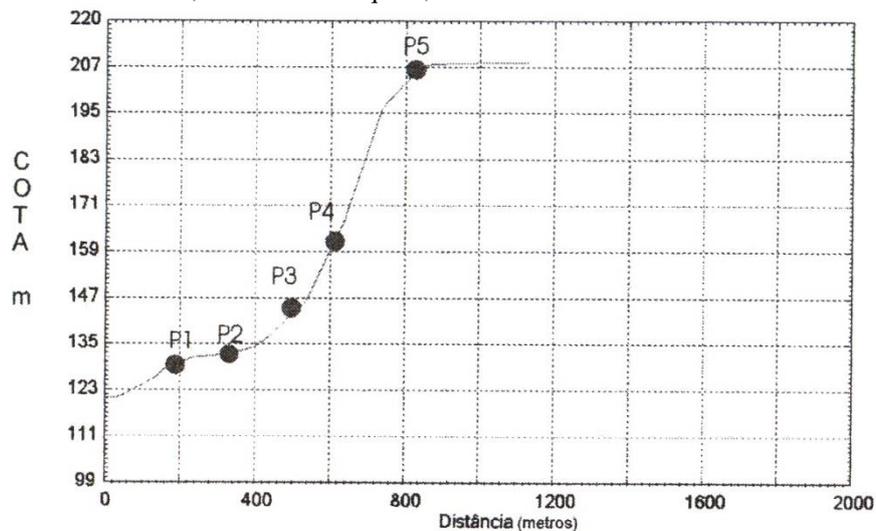
Figura 6: Perfil topográfico com a localização dos diferentes compartimentos geomorfológicos na área de estudo, no Cerro da Esquina, São Francisco de Assis/RS.

P1: borda do vale fluvial; P2: porção a jusante da rampa com formação do areal; P3: porção a montante da rampa com a formação das ravinas; P4: vertente com a presença de matações e P5: topo do cerro. (Fonte: Adaptado de Silva, 2009).

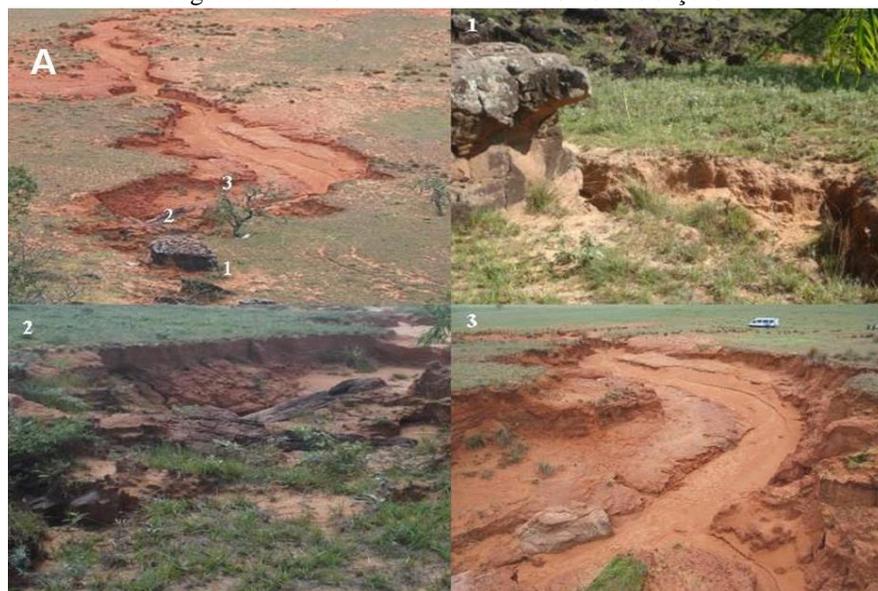
Figura 7. A: Vista aérea da ravina e suas três seções.

1. Detalhe da localização da seção inicial; 2. Seção com enrocamento; 3. Seção com canal principal e taludes livres. Fotos: Carmem Lucas Vieira (05/01/2012).

Classificou-se a ravina em seções longitudinais e setores transversais para melhor identificação dos locais colonizados pela vegetação nativa e monitoramento da dinâmica erosiva. Como seções, têm-se três divisões principais (Figura 7A):

- 1ª seção – ponto inicial da ravina: 10 metros, partindo do ponto inicial de aprofundamento do sulco, situado a 2 metros do cerro e de modo adjacente a um grande fragmento rochoso situado à margem direita da ravina.
- 2ª seção – ponto de enrocamento: compreendeu 23 metros, sendo formado por uma sucessão de degraus de arenito expostos pela remoção de material inconsolidado, anteriormente depositados sobre os mesmos.

- 3ª seção – canal principal e taludes livres: início ao final do enrocamento perfazendo 11 metros no sentido montante-jusante da feição erosiva.

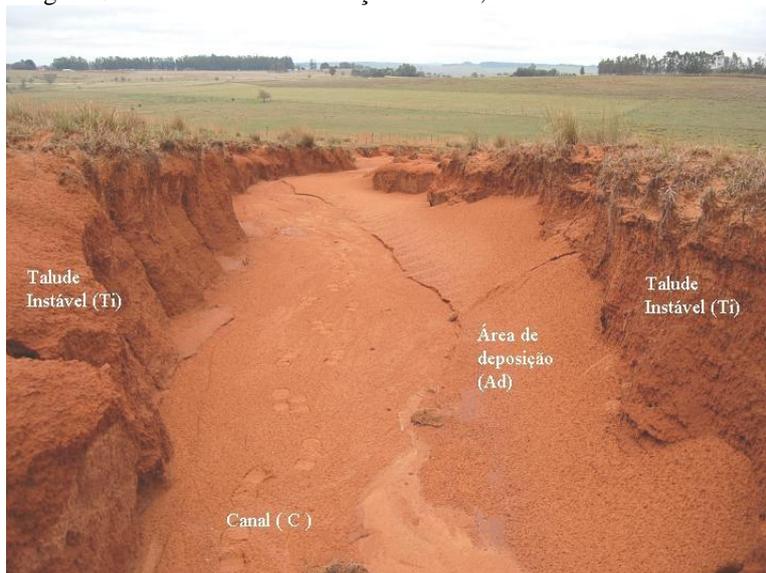
Figura 8: Detalhe interno da feição erosiva, demonstrando os setores.

Talude instável (Ti), Área de deposição (Ad) e Canal principal de escoamento da água (C). Foto: C.L.Vieira (05/01/2012).

Para fins de uniformização em relação à classificação, os setores no interior da ravina foram denominados como: Área de Contribuição Superficial (Ac); Taludes Estáveis (Te); Taludes Instáveis (Ti); Áreas de Deposição (Ad) e Canal (C), segundo metodologia de Ferreira e Ferreira (2009), adaptada (Figura 8).

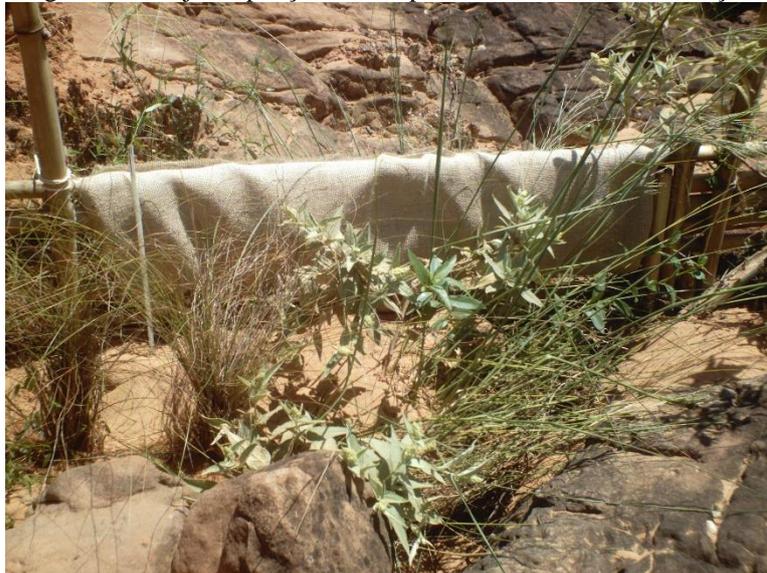
Figura 12: Conjunto paliçada nº 4, após três meses de sua instalação.

Os biorretentores foram cobertos por sedimentos carregados de montante, sendo estes posteriormente colonizados por espécies ruderais nativas, após a fixação do sedimento na base das estruturas.
