**ESTUDO DE CASO DE EXECUÇÃO DE EDIFICAÇÃO DE
SISTEMA MISTO DE ALVENARIA ESTRUTURAL E AÇO:
ANÁLISE DA TÉCNICA CONSTRUTIVA E SUAS
PARTICULARIDADES**

Trabalho de Conclusão de Curso apresentado à Comissão de
Graduação do Curso de Engenharia Civil da Escola de
Engenharia da Universidade Federal do Rio Grande do Sul,
como parte dos requisitos para obtenção do título de Engenheiro
Civil

O principal objetivo do estudo é analisar uma estrutura mista composta de aço e alvenaria. O trabalho apresentará um estudo de caso de execução de uma edificação comercial de estrutura mista composta de cobertura metálica apoiada em paredes de alvenaria estrutural de bloco de concreto aparente e pilares metálicos.

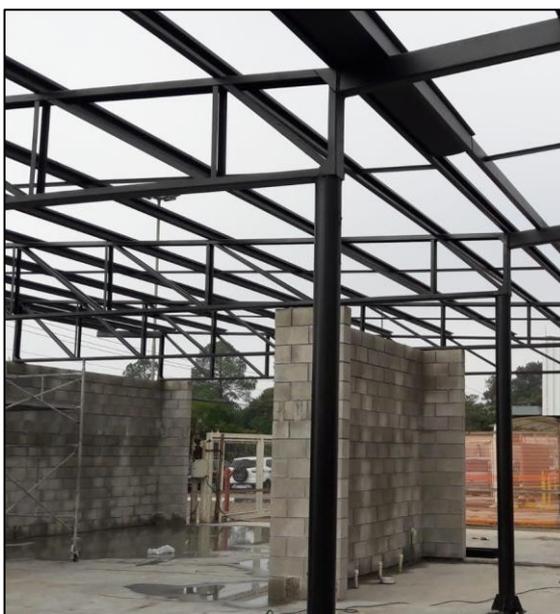
Figura 1 - Edificação com sistema misto de aço e alvenaria estrutural

O sistema misto de aço e alvenaria estrutural, onde a alvenaria estrutural trabalha em conjunto com lajes, vigas ou pilares metálicos, é empregado para alcançar efeitos estéticos desejados por arquitetos, principalmente com alvenaria de bloco de concreto aparente e vigas e pilares metálicos, e engenheiros, que buscam executar obras de forma rápida e economicamente vantajosa.

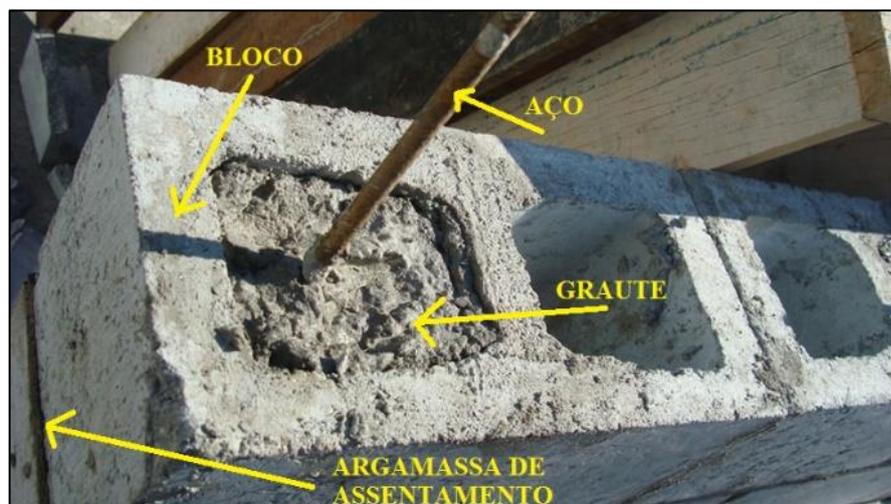
Figura 3 - Elementos que compõem alvenaria estrutural

A alvenaria com função estrutural, é normalizada pelas três partes da NBR 16868: Alvenaria estrutural: projeto, execução e controle de obras e métodos de ensaio (2020). O sistema de alvenaria estrutural é composto de quatro elementos básicos: blocos, argamassa de assentamento, graute e aço (figura 3).

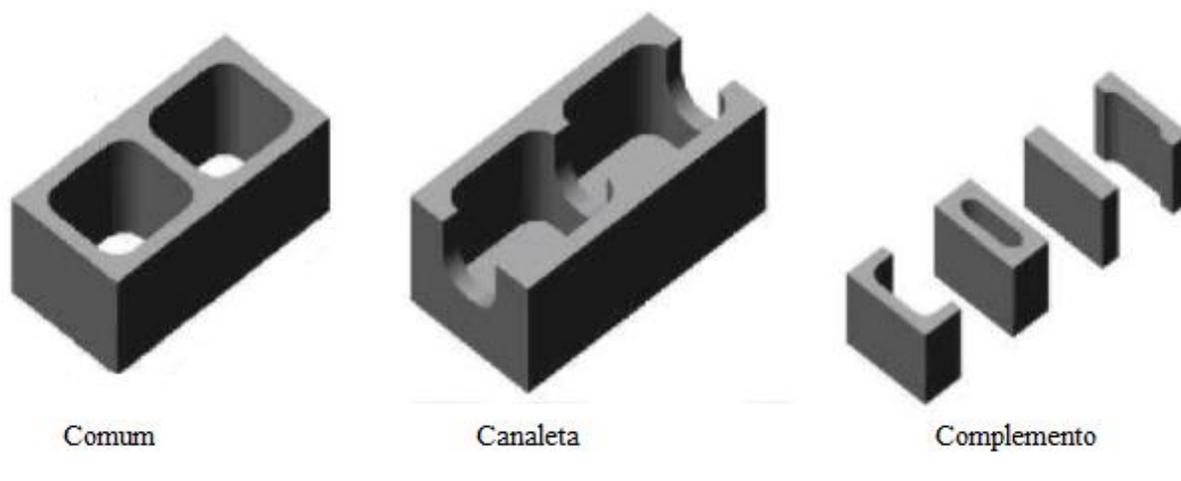
Figura 4 – Tipos de blocos vazados de concreto simples

No mercado consumidor são encontrados três tipos básicos de blocos vazados de concreto simples: bloco comum, bloco canaleta e bloco compensador, apresentados na figura 4. O bloco de tipo comum é o mais utilizado na execução de uma parede, já o canaleta serve para facilitar a execução de pilaretes, cintas, contravergas e vergas, que são elementos muito presentes na alvenaria estrutural. Por último, existe o bloco compensador, que tem a finalidade de compensar e ajustar a modulação da alvenaria, atingindo, desse modo, a racionalização do sistema.

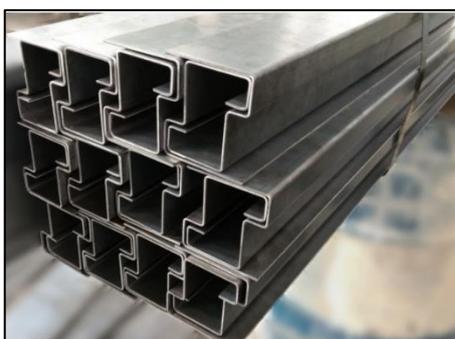
Figura 7 - Perfil dobrado a frio

Os perfis estruturais metálicos são classificados em três grandes grupos, conforme sua fabricação: dobrado a frio, laminado ou soldado. Os perfis dobrados a frio (figura 7) são industrializados através da dobra a frio de chapas dúcteis. Os perfis laminados (figura 8) são produzidos com o aço preaquecido e ganham sua forma após passar pelo processo de laminação, que é a redução da área de seção transversal dos elementos de aço, através de rolos tracionados. Já os classificados como soldados (figura 9), são fabricados pela junção de chapas com a utilização de solda (PFEIL; PFEIL, 2009).

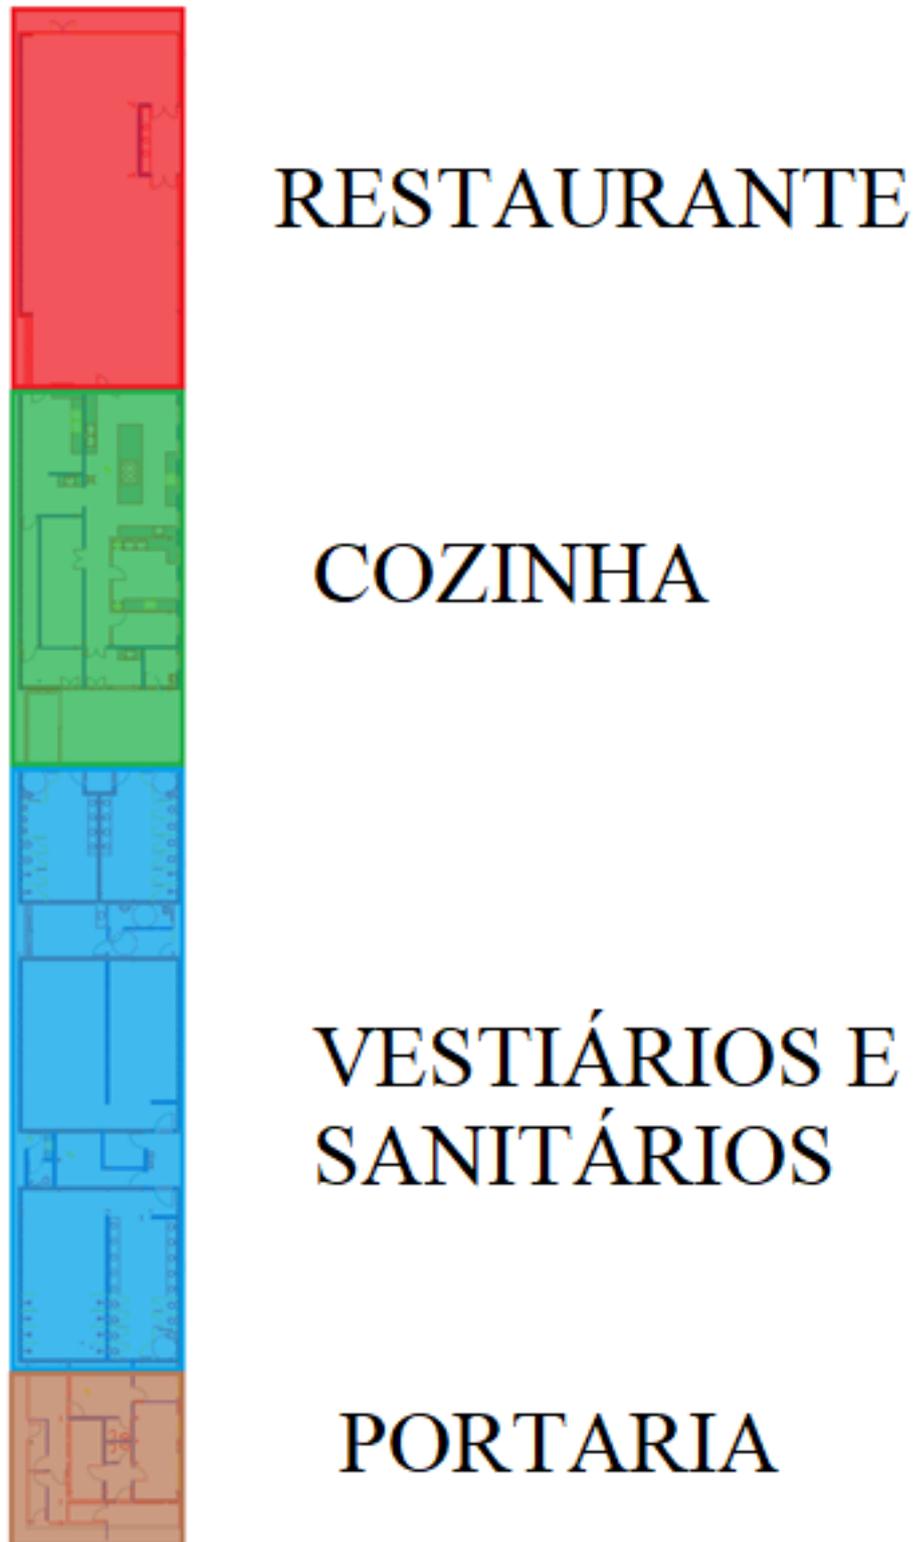
Figura 11 - Ilustração dos ambientes da edificação

A edificação foi construída com alvenaria estrutural armada de blocos vazados de concreto simples da família 20 x 40cm, pilares de aço e cobertura metálica, com tesouras, terças e contraventamentos em aço e telha sanduíche termoacústica de poliuretano (PUR) (figura 12 e 13).

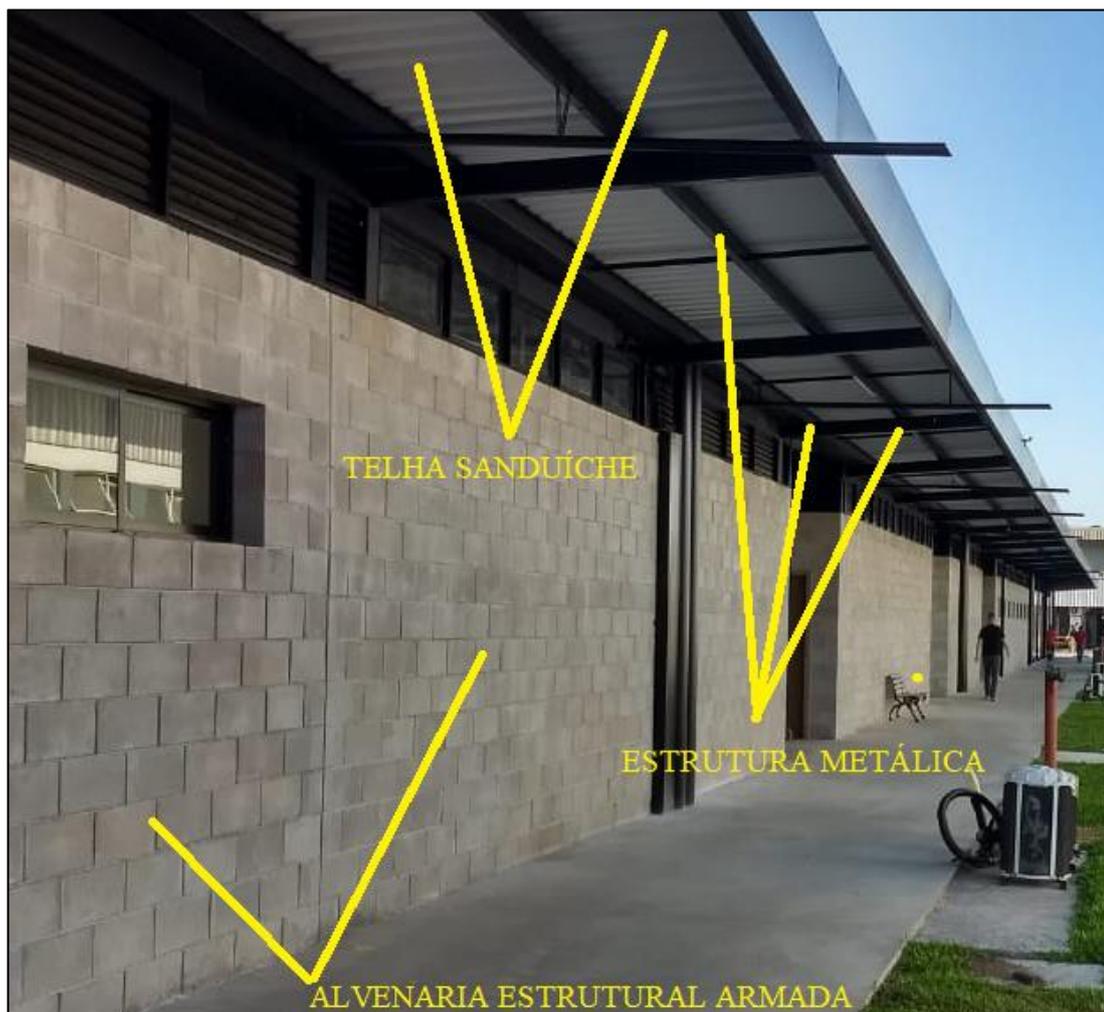
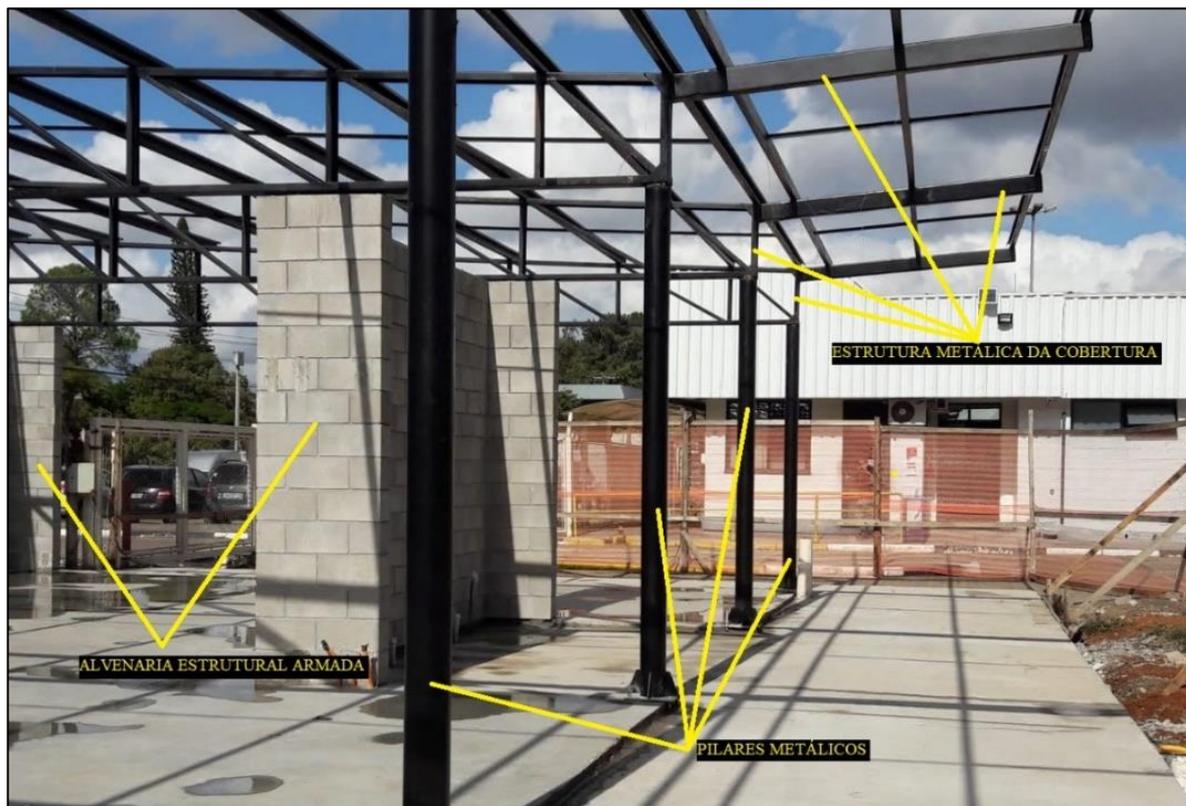
Figura 12 - Foto da fachada oeste da edificação

Figura 13 - Foto da construção da fachada oeste da edificação

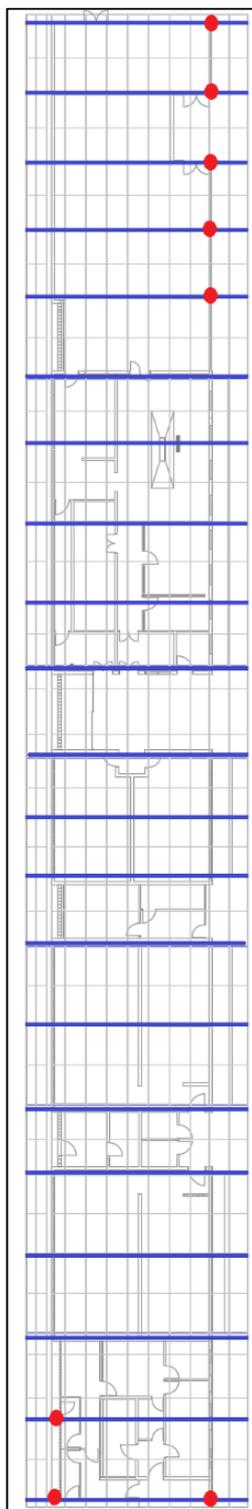
Figura 16 - Localização dos pilares e das tesouras no projeto

Os pilares metálicos da edificação têm a seção circular, com 15cm de diâmetro, e totalizando apenas 8 ao longo da edificação, espaçados entre 5,00m e 4,30m, e apoiados em chapas quadradas de seção 30x30cm. Por escolha arquitetônica, esses pilares estão localizados na entrada do restaurante e na portaria da edificação.

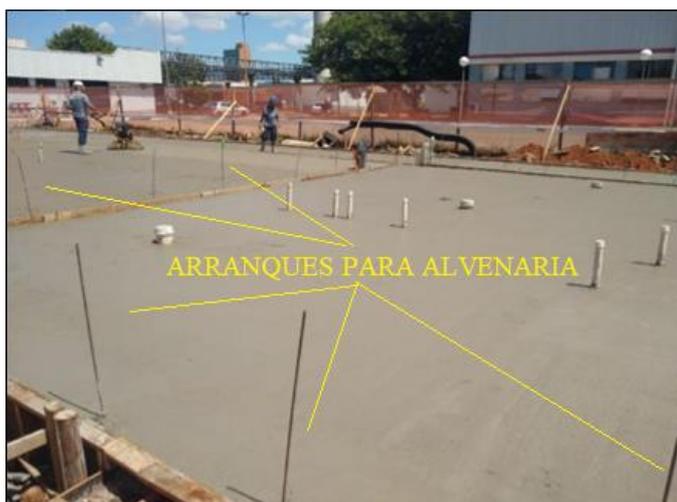
Figura 18 - Laje sendo concretada com os arranques da alvenaria posicionados

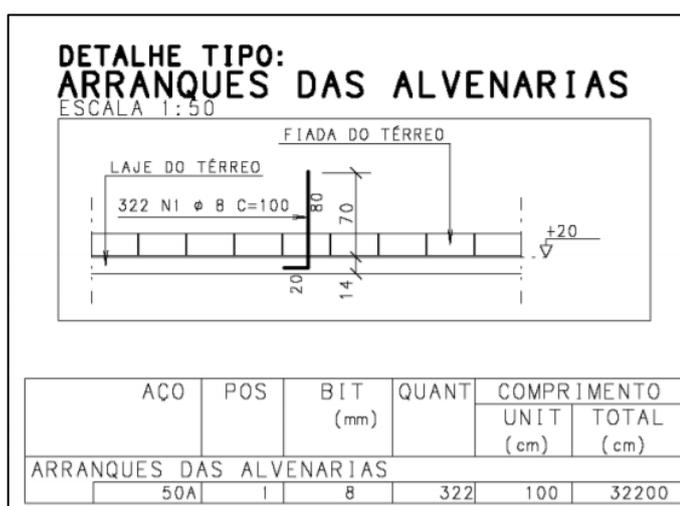
Figura 19 - Detalhe do projeto estrutural dos arranques para alvenaria

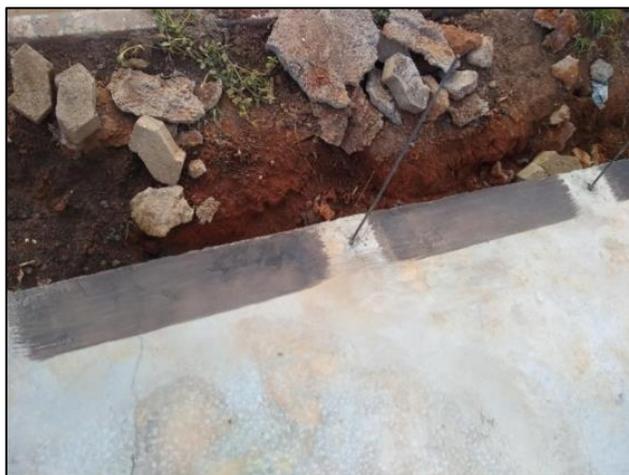
Figura 22 - Impermeabilização com emulsão asfáltica

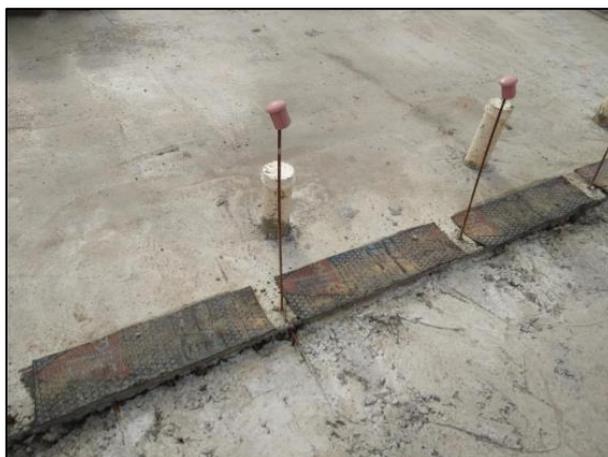
Figura 23 - Impermeabilização com manta asfáltica

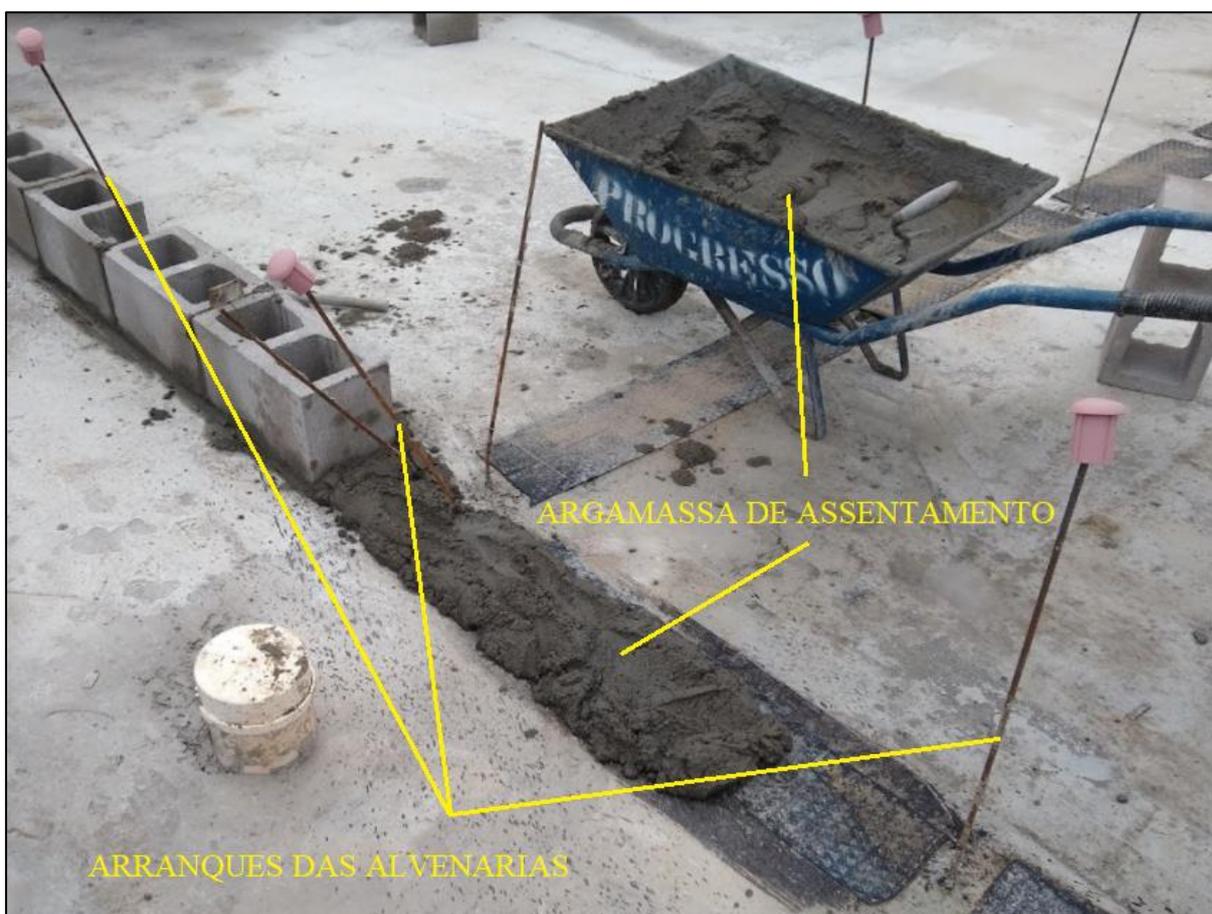
Figura 24 - Assentamento da primeira fiada da alvenaria

Para a marcação da primeira fiada dos trechos, foi necessário eliminar todo e qualquer desnível da superfície na qual a alvenaria será apoiada. A NBR 16868-2 (ABNT, 2020) cita que a variação de nível da face superior da laje construída, que receberá a alvenaria, não pode ser

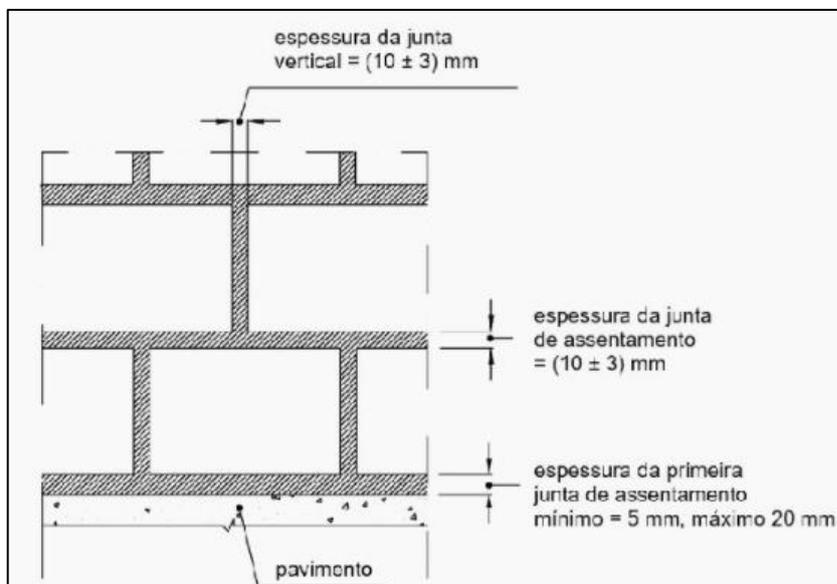
A espessura da primeira junta horizontal de argamassa de assentamento deve ficar entre 5mm e 20mm, conforme NBR 16868-2 (ABNT, 2020) (figura 25). A partir da primeira junta, as demais, horizontais ou verticais, devem ter 10mm de espessura, com variação permitida de 3mm. Essas medidas eram verificadas com uma régua métrica. Outro fator importante para a

Figura 25 - Variações máximas da espessura das juntas de assentamento

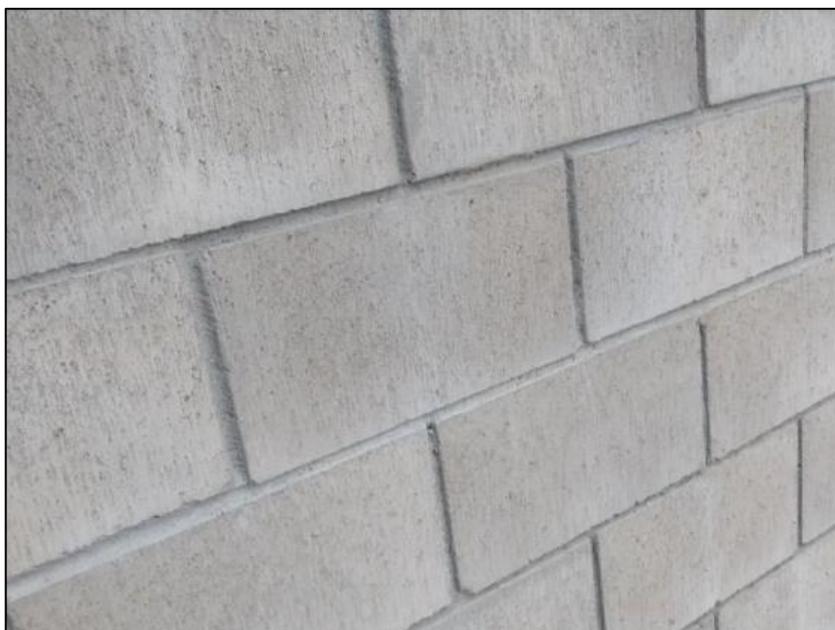
arquitetura foi a junta de assentamento, que foi executada com acabamento rebaixado, utilizando uma ferramenta confeccionada na obra, por opção dos arquitetos (figura 26).

Figura 26 - Alvenaria de bloco aparente com junta de assentamento rebaixada

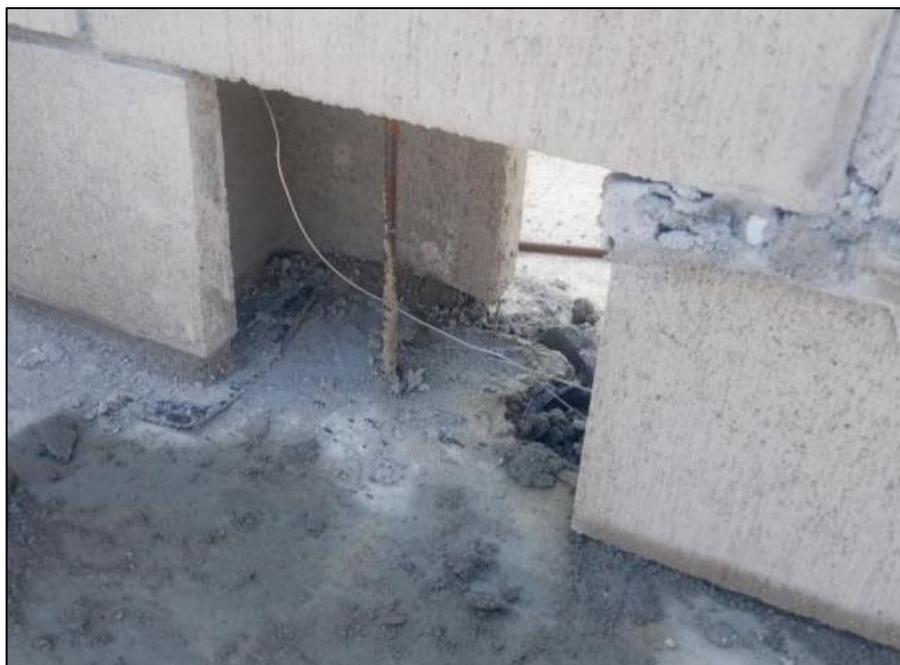
Onde existiam pontos a serem grauteados na alvenaria estrutural, fez-se um corte no bloco (voltado para o lado onde o acabamento não é em bloco aparente) com uma serra circular. Esse corte é chamado de janela de inspeção (figura 27) ou de visita e serve para limpeza antes do grauteamento, para remover poeira e corpos estranhos, e inspeção depois do grauteamento, para garantir que o vão foi ocupado por graute. Alguns fornecedores têm um bloco especial para janelas de inspeção, que dispensam cortes.

Figura 27 - Janela de inspeção na alvenaria

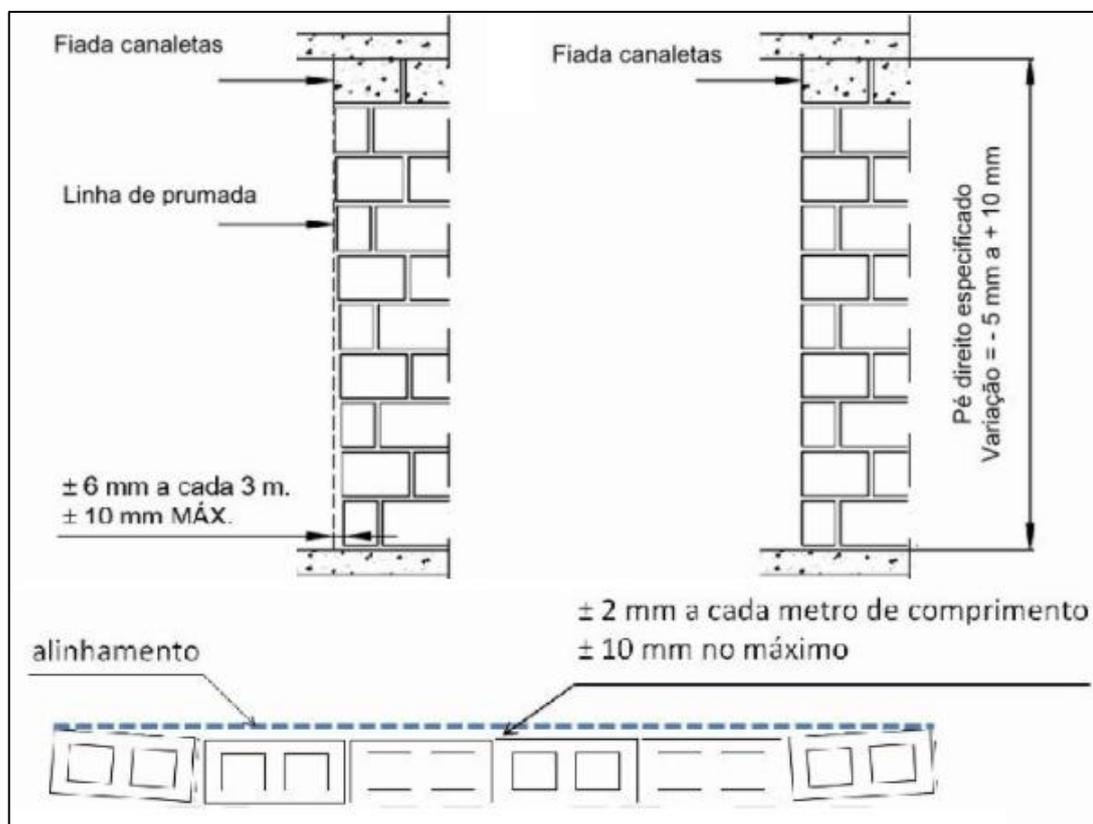
Figura 28 - Valores máximos de desaprumo e desalinhamento

Após a execução da primeira fiada, executou-se mais 7 (sete) fiadas, até atingir a cinta, que devem seguir a paginação dos projetos, conforme mostrado na figura 20, utilizando argamassa de assentamento industrializada e dois tipos de bloco: inteiro e meio. Nessa etapa, utilizou-se régua de nível, esquadro e linha-guia em cada fiada, com o propósito de elevar a parede em nível e em prumo. O desaprumo e o desalinhamento máximos permitidos obedeceram a valores vistos na NBR 16868-2 (ABNT, 2020).

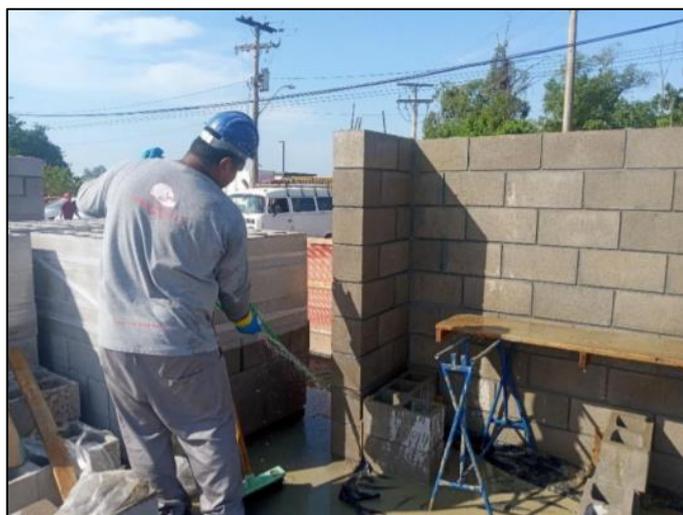
Figura 29 - Limpeza dos furos antes do grauteamento

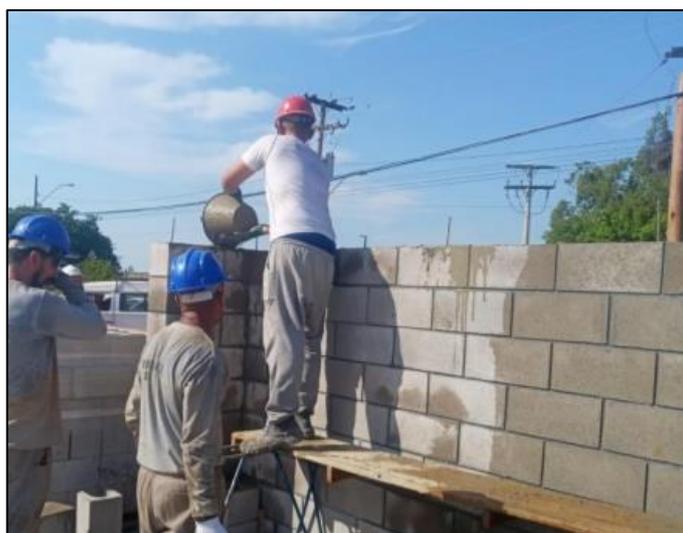
Figura 30 - Lançamento de graute com balde

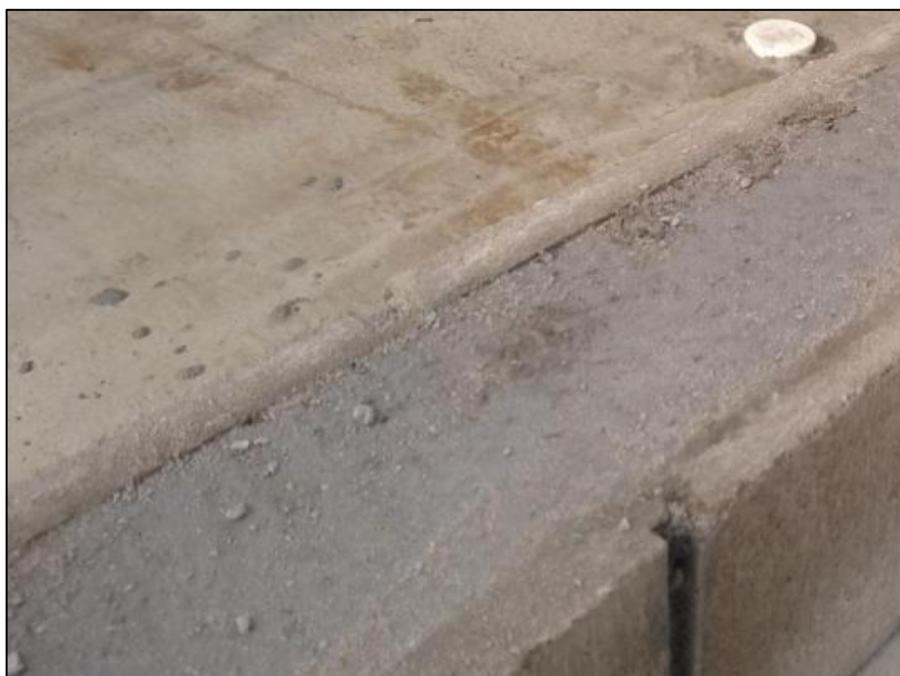
Figura 31 – Canaleta grauteada

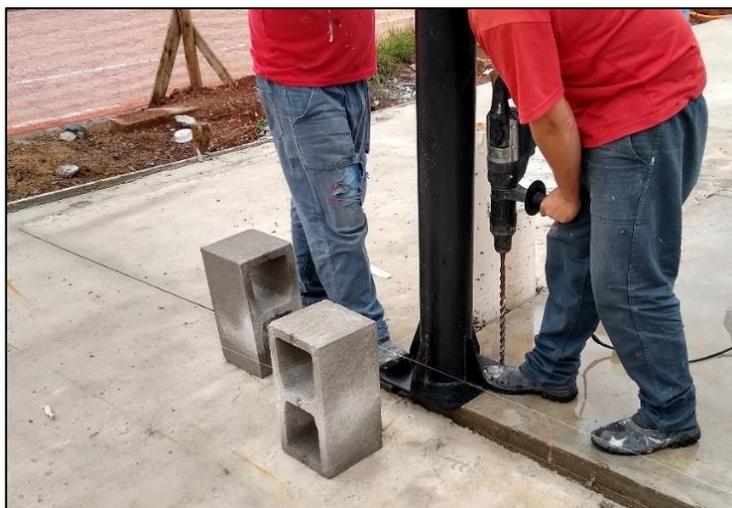
Figura 32 – Perfuração da laje para chumbar pilares metálicos

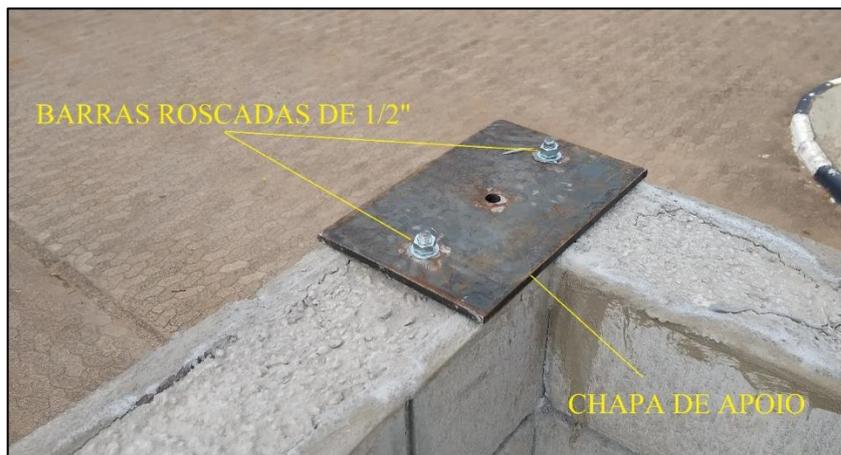
Figura 33 - Chapa de apoio de tesouras treliçadas fixada na alvenaria

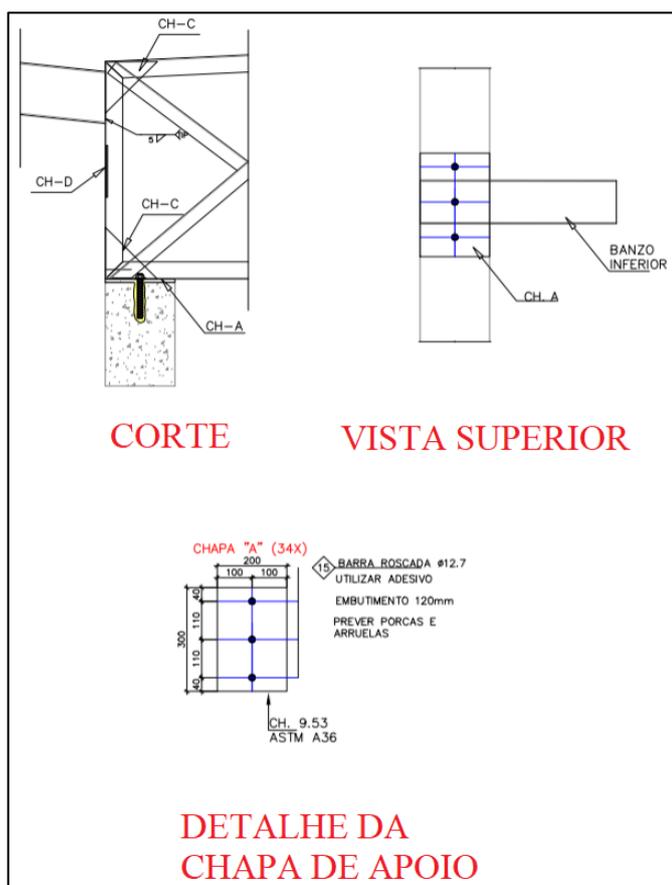
Figura 34 - Detalhe da chapa de apoio das tesouras treliçadas

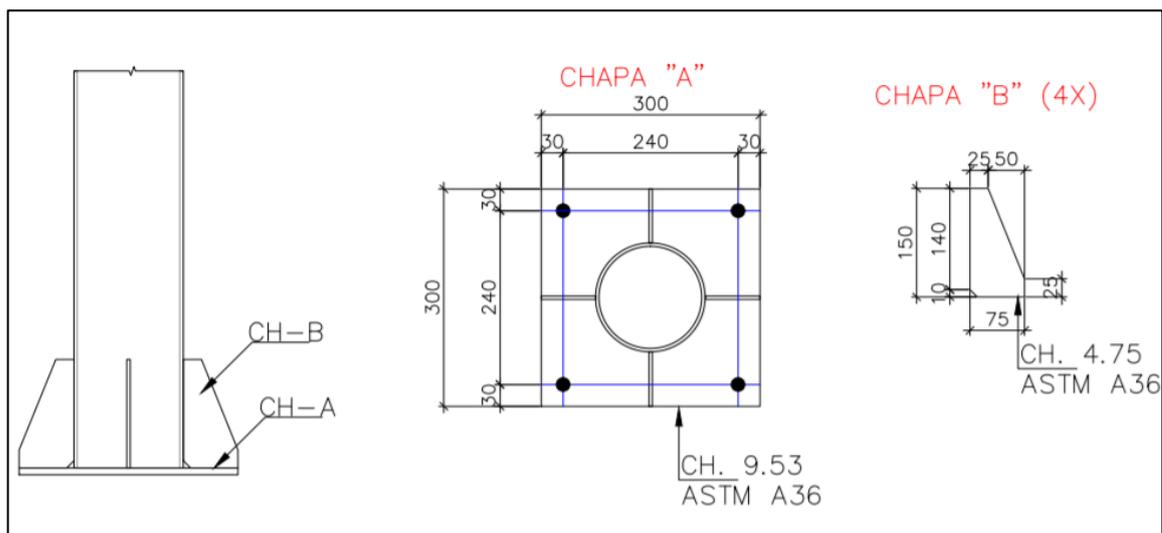
Figura 35 - Detalhe da chapa de apoio dos pilares

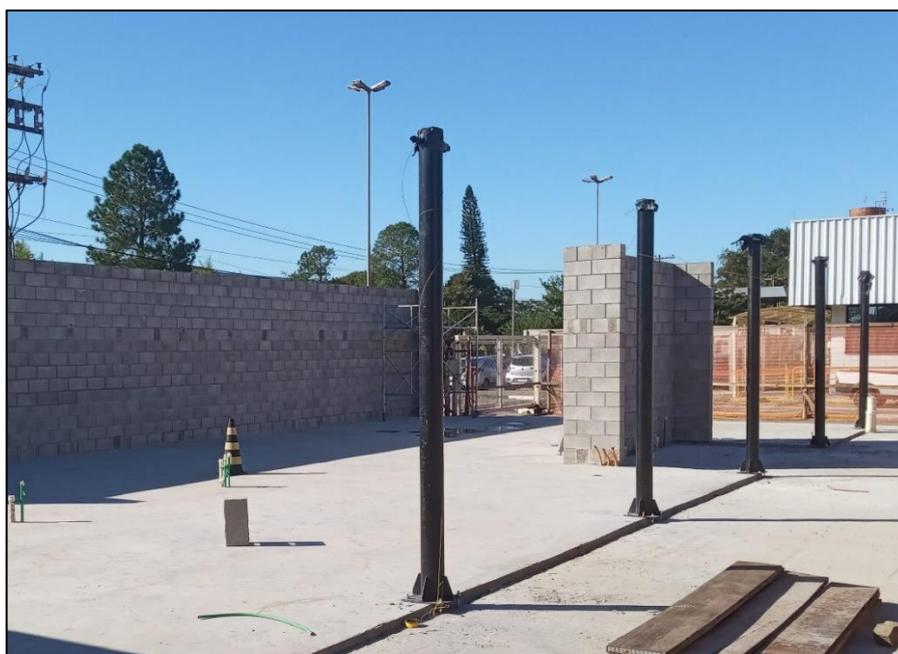
Figura 36 - Pilares metálicos localizados na entrada do restaurante

Após instalação dos pilares (figura 36) e de 42 chapas de apoio para as tesouras treliçadas (34 fixadas na alvenaria e 8 fixadas no topo de pilares), pode-se instalar o módulo das tesouras metálicas (figura 37 e 38), que chegava na obra praticamente pronto. Importante ressaltar que os pilares poderiam ser montados antes da conclusão da alvenaria, isso não foi feito, pois houve atraso na produção das peças metálicas.

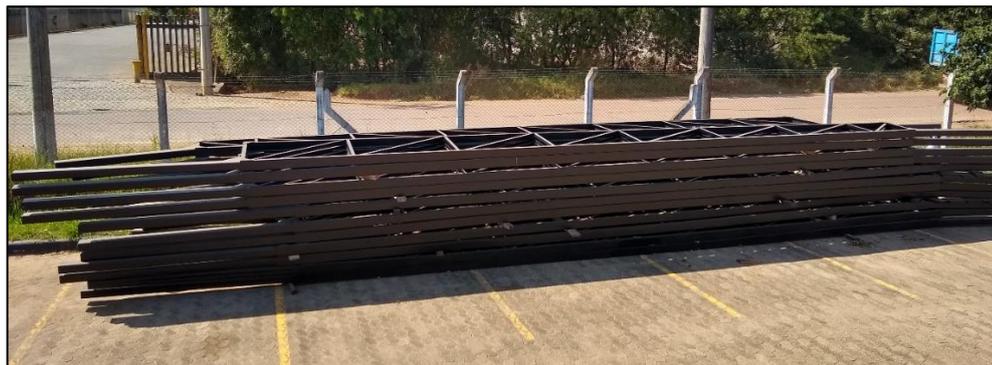
Figura 37 - Módulo das tesouras treliçadas na obra

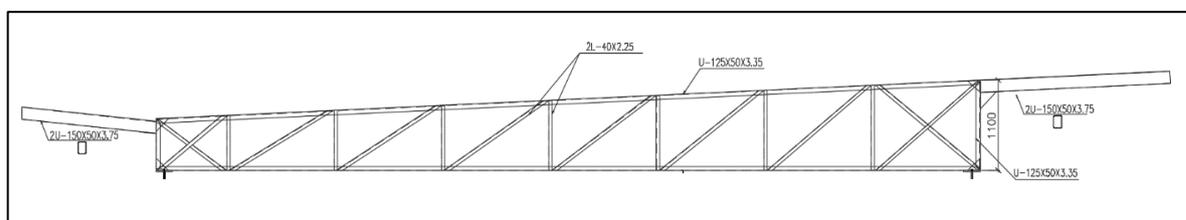
Figura 38 - Detalhe do módulo da tesoura treliçada

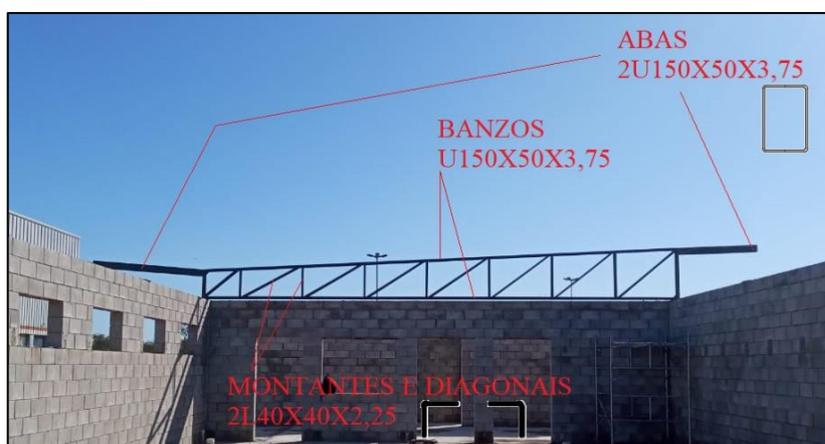
O módulo das tesouras metálicas era formado por perfis U e L, ambos laminados, ASTM A36 (figura 39). Os perfis U tem a dimensão de 150x50x3,75mm, que formam as duas abas e os banzos superior e inferior. Já os perfis L, que compõem os montantes e as diagonais, têm a dimensão de 40x40x2,25mm.

Figura 39 - Perfis que compõem o módulo da tesoura treliçada

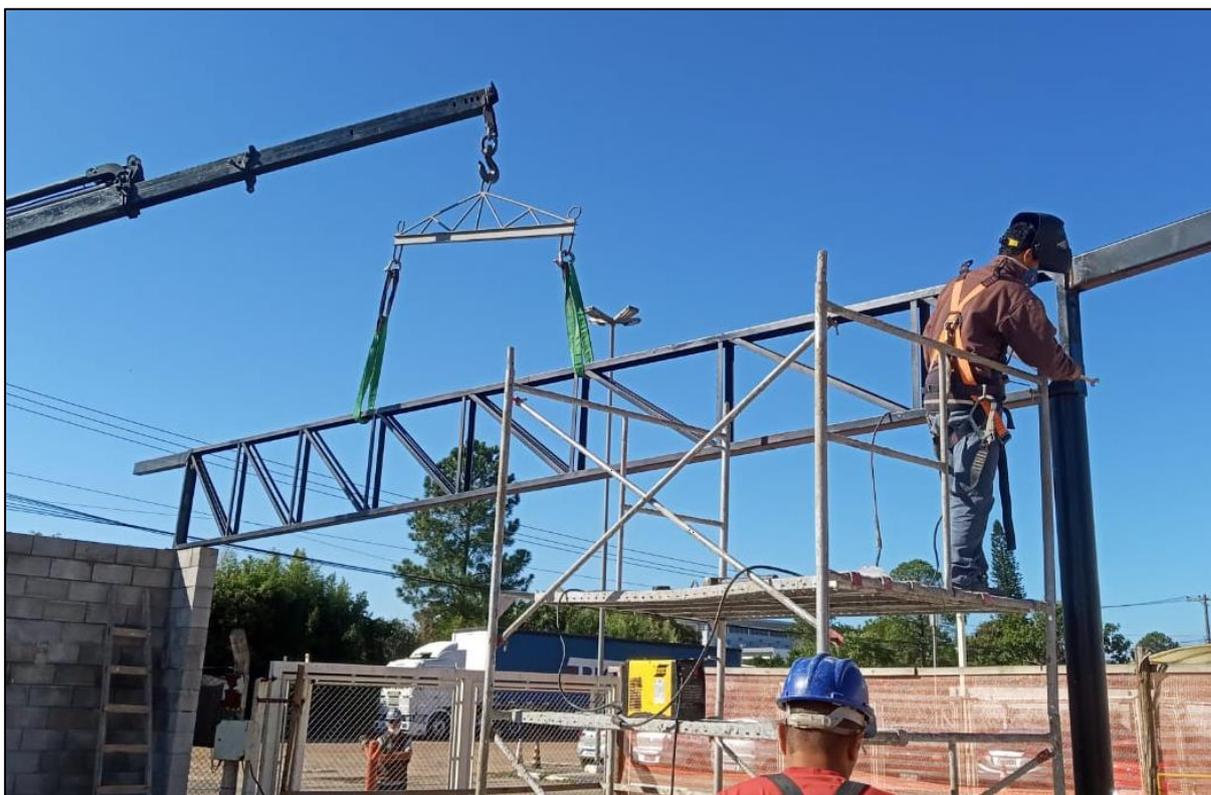
Como o módulo já estava montado, utilizou-se *munck* com balancim travessa para sua elevação e posicionamento nos locais indicados em projeto, conforme figura 40. Após o *munck* posicionar o módulo, um soldador realizava a soldagem da tesoura nas chapas chumbadas, também ilustrado na figura 40. O alinhamento e a posição de cada elemento foram conferidos pela obra, através de nível a laser e alinhamentos do gabarito do canteiro.

Figura 40 - Elevação do módulo da tesoura treliçada e soldagem

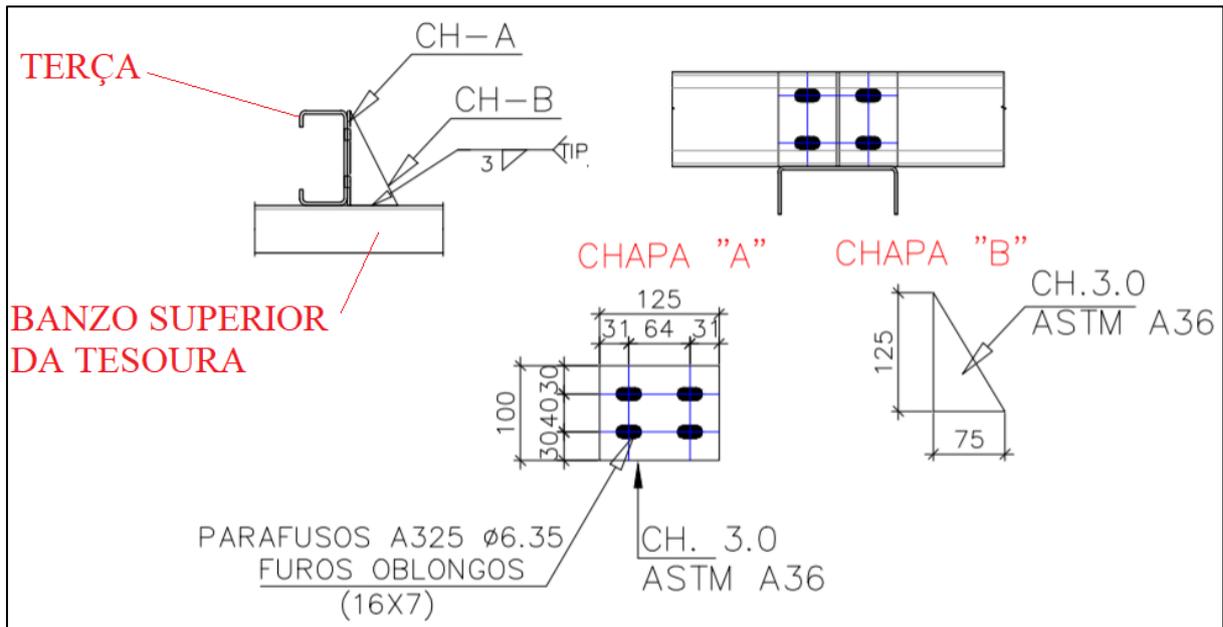
Depois de soldar todas as 21 tesouras treliçadas, partiu-se para execução das terças metálicas, que têm a função de servir de apoio para as telhas, distribuir o peso para as tesouras e contribuir com o contraventamento. A cada tesoura, foram distribuídas 14 terças (perfil C 125x50x20x3,35mm), soldadas e parafusadas, distanciadas entre 62 e 130cm, conforme detalhe estrutural na figura 41. A inspeção dessa e de quaisquer soldas realizadas no canteiro de obras foi estritamente visual. Entretanto, a NBR 8800 (ABNT, 2008) recomenda que a inspeção deve ser feita de acordo com os requisitos do Código de Soldagem Estrutural Aço da Sociedade Americana de Soldagem, por um inspetor de soldas.

Figura 41 - Detalhe estrutural das terças

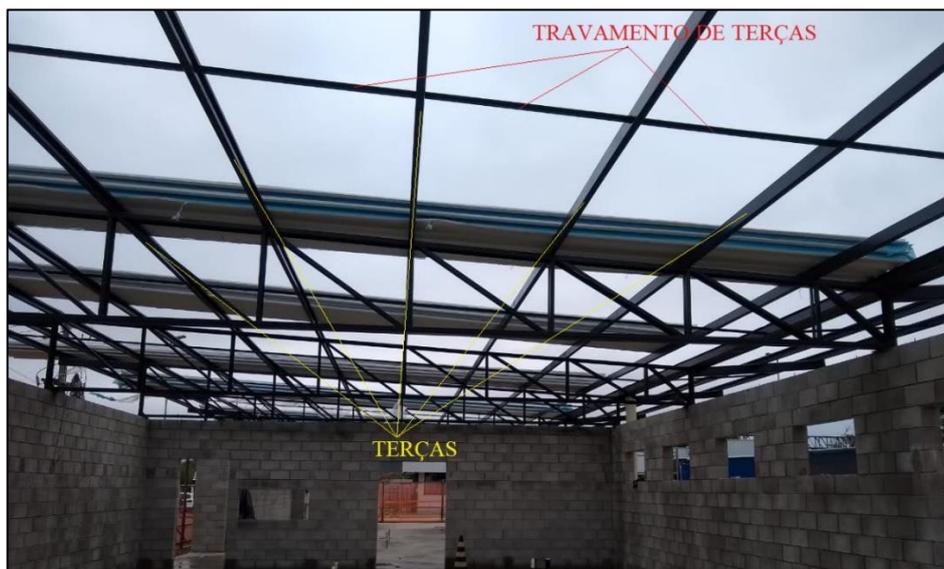
Ao final da execução das terças, soldou-se seus respectivos travamentos (figura 42), que são cerca de 180 unidades, a fim de aumentar a rigidez da estrutura, reduzir deslocamentos horizontais e fornecer estabilidade à estrutura. Para esses travamentos foi dimensionado o perfil L 30x30x2,0mm.

Figura 42 - Terças e travamentos

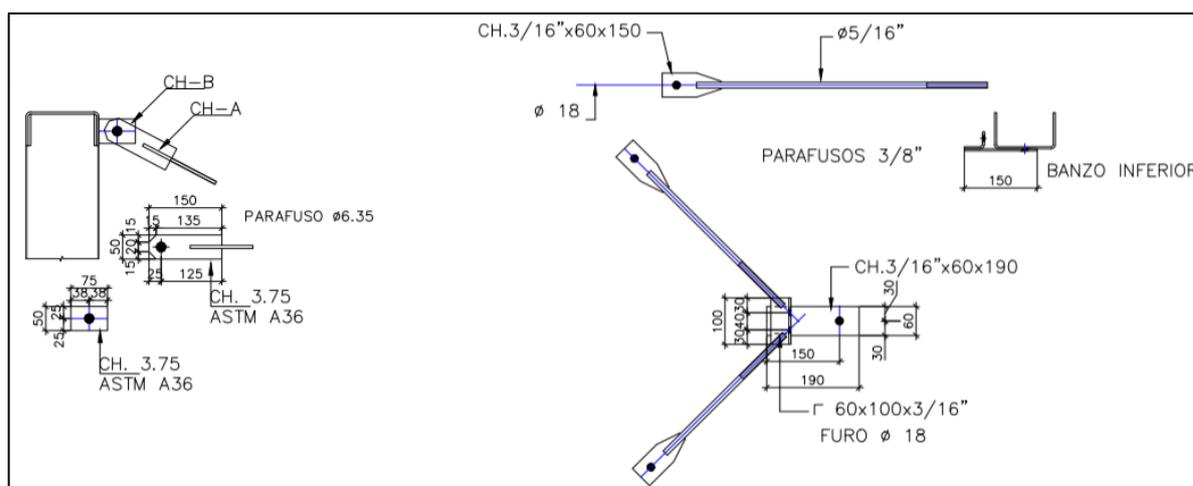
Figura 43 - Detalhe dos contraventamentos

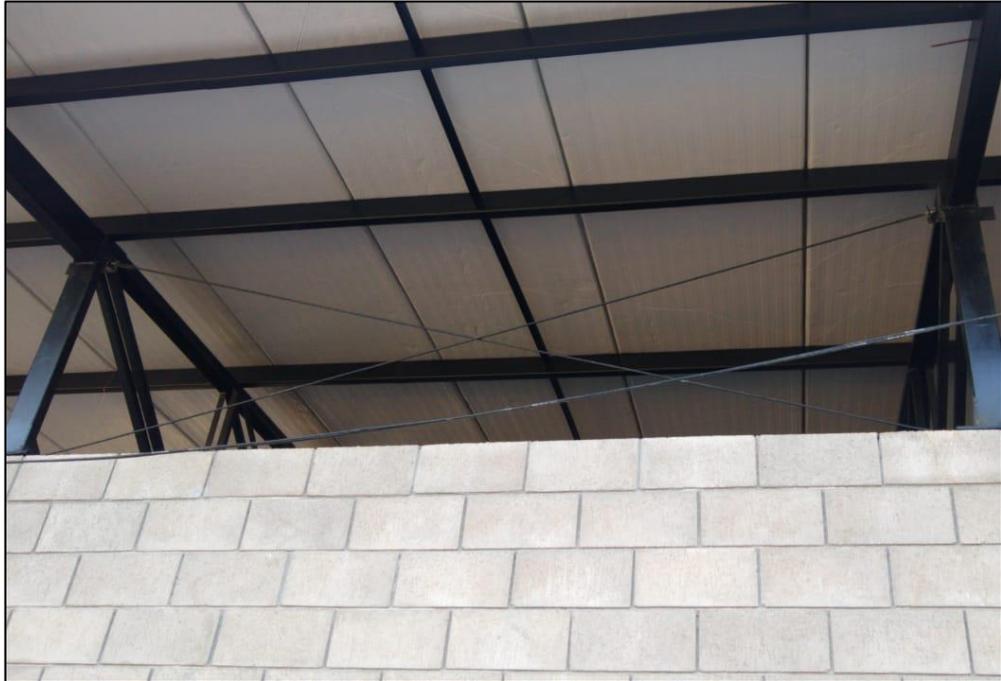
Figura 44 - contraventamentos das tesouras treliçadas

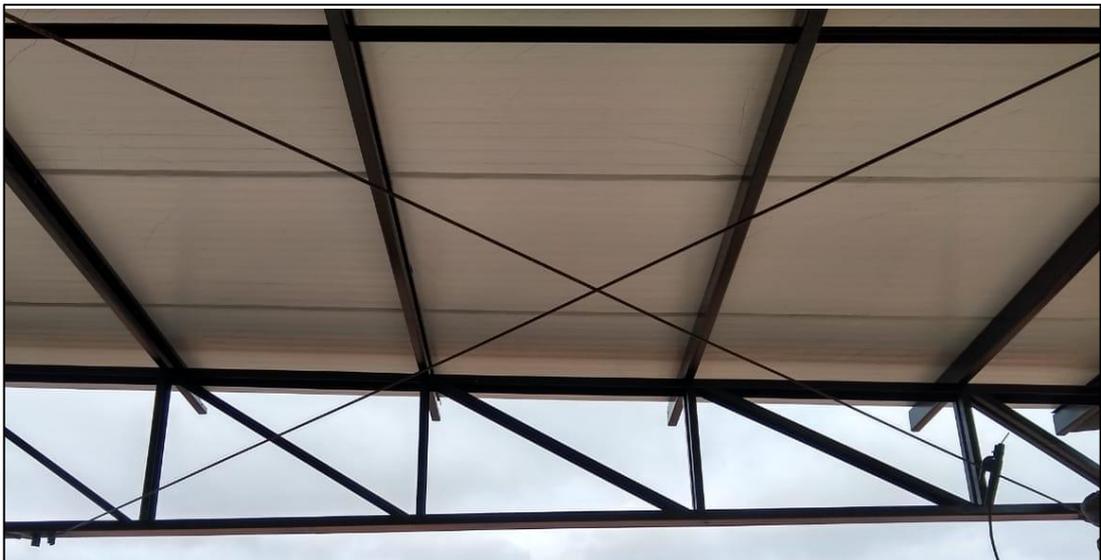
Com a execução dos travamentos das terças, foi possível executar duas frentes de trabalho. A primeira foi o telhamento, utilizando telha sanduíche termoacústica de poliuretano (PUR), que, segundo o fabricante, garante estanqueidade, isolamento térmica e grande rigidez contra impactos. Já a segunda, foi a execução de contraventamento das tesouras treliçadas e contraventamento horizontal no banzo inferior das tesouras treliçadas.

Figura 45 - Contraventamentos horizontais nos banzos inferiores das tesouras treliçadas

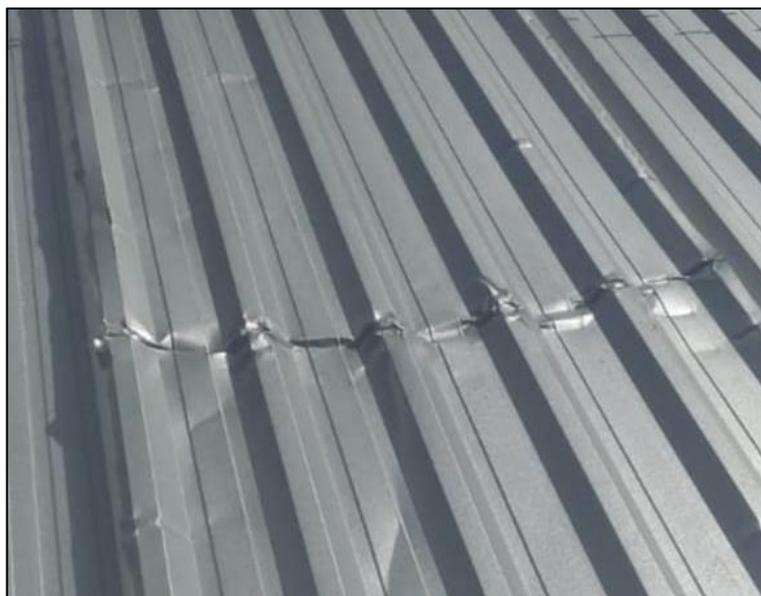
Figura 47 - Telha amassada

Nos dois casos, a caução contratual foi bem utilizada pela construtora, pois ela utilizou essa garantia a fim de conquistar toda qualidade necessária dos serviços.

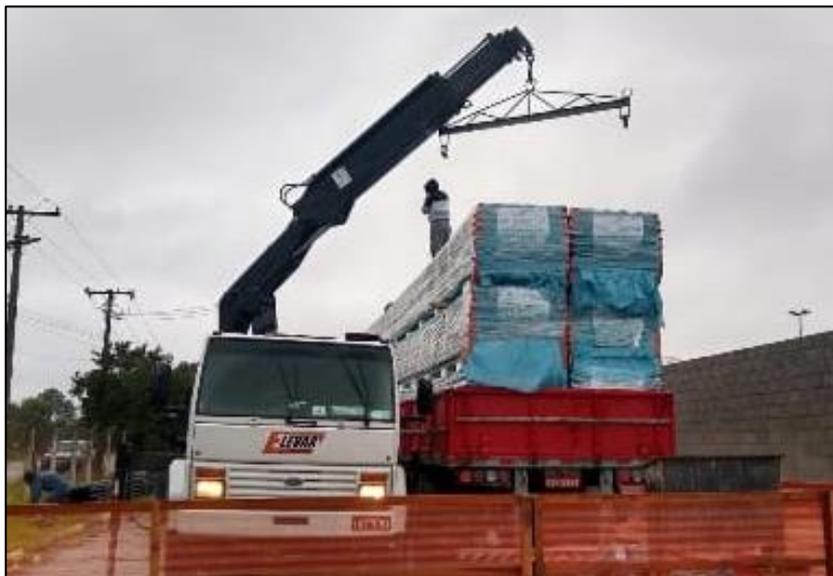
Figura 48 - Processo de descarga de materiais na obra

Para a construtora, realizar a descarga dessa maneira, utilizando dois equipamentos, não a prejudicava, uma vez que o contrato tinha um valor certo e fechado. Já para a contratada, isso implicava no acréscimo do custo de locação de equipamentos. Caso a contratada utilizasse apenas caminhões *munck*, com a finalidade de transportar (frete) – da fábrica até a obra – e içar – descarregar os materiais no canteiro – poderia ter economizado cerca de R\$1.800,00, provenientes da não necessidade de caminhão de carga. Essa economia é demonstrada na tabela abaixo:
