**UNIVERSIDADE FEDERAL DO RIO GRANDE DO SUL
ESCOLA DE ENGENHARIA
DEPARTAMENTO DE ENGENHARIA CIVIL**

**VERIFICAÇÃO DO DESEMPENHO ENTREGÁVEL QUANTO AO USO
E OPERAÇÃO PARA SISTEMAS DE PISO E HIDROSSANITÁRIOS:
ESTUDO DE CASO DE UM EDIFÍCIO MULTIFAMILIAR PARA
TERCEIRA IDADE**

Trabalho de Diplomação apresentado ao Departamento de
Engenharia Civil da Escola de Engenharia da Universidade Federal
do Rio Grande do Sul, como parte dos requisitos para obtenção do
título de Engenheiro Civil

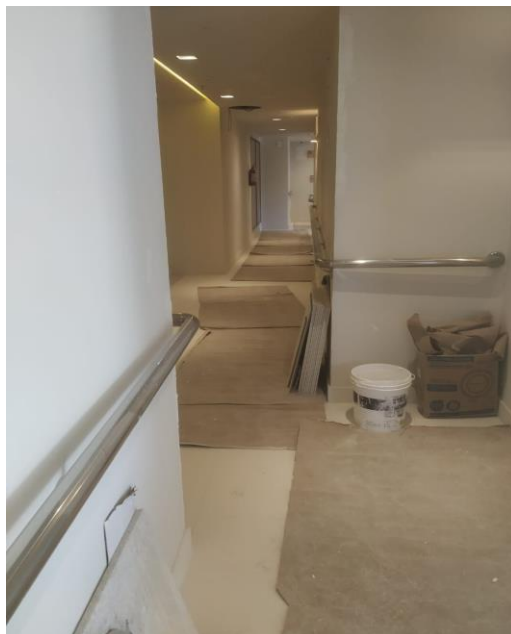
Figura 14- Detalhe dos corrimãos da circulação tipo

Área Privativas	Áreas comuns
<p>a) Possuem soleiras rampeadas na porta de entrada e na porta dos banheiros. Dessa forma, tanto acidentes por tropeços são evitados como o acesso com cadeira de rodas é facilitado;</p> <p>b) Possuem botões anti pânico localizados no flat e no banheiro para que, em caso de emergência, o morador possa acionar a portaria;</p> <p>c) Possuem uma rede de sprinkler com sensor de fumaça para evitar princípio de incêndio;</p> <p>d) A fechadura da porta de entrada é digital. Assim, caso o morador perca a chave, a entrada será facilitada. Outra necessidade pensada para este item, é o acesso urgente de algum enfermeiro ou familiar no flat;</p> <p>e) Possui esperas elétricas para piso aquecido e toalheiro elétrico no banheiro, caso os moradores queiram melhorar o conforto térmico.</p>	<p>a) Possui elevador maca para acolher moradores que eventualmente possam estar enfermos;</p> <p>b) Possui rede densa de sprinklers e detectores de fumaça para evitar princípio de incêndio;</p> <p>c) Possui corrimãos em todas as circulações tipo. (Figura 14)</p>

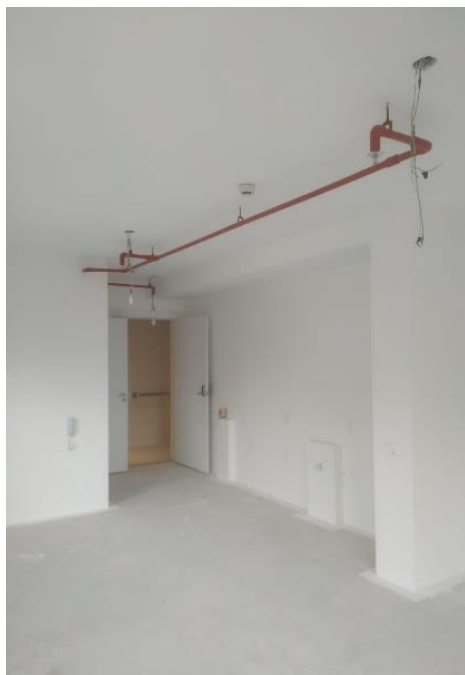
Figura 23 - Foto do flat, onde pode ser visto a laje

De acordo com o Quadro 10, o “*flat*” da unidade privativa deverá ser analisado apenas para o critério: desníveis abruptos.

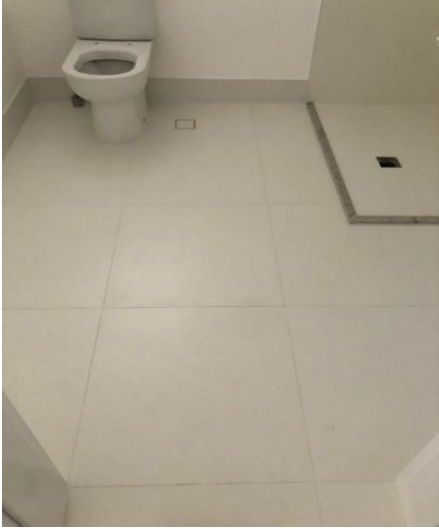
<p>1) Existem frestas maiores que 4 mm entre os rejuntas e encontro dos pisos</p> <p>Não foi observada frestas perceptíveis. Como pode ser corroborado na Figura (a) do Quadro 11.</p>

<p>(a)</p>
<p>1) Os pisos apresentam alguma irregularidade pontiaguda, passível de corte.</p> <p>Não foi observada, pela inspeção visual, nenhuma elevação pontiaguda ou irregular do piso.</p>

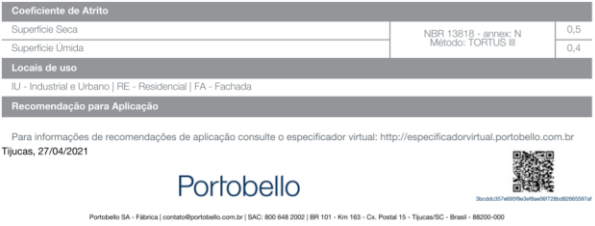
Quadro 15 - Vistoria referente ao critério de coeficiente de atrito para os pisos da circulação tipo do setor B. Sendo que (a) mostra o laudo técnico do piso Mineral Off White da Portobello, e (b) mostra o código do porcelanato utilizado

Instruções	Imagens									
<p>1) O ambiente exige piso antiderrapante com coeficiente de atrito acima de 0,4</p> <p>Sim, porque será, em caso de sinistro, a principal rota de fuga de todos que estiverem na torre. Como o ambiente possui instalação de <i>sprinklers</i>, no momento que houver acionamento da água, os pisos das circulações passam a ser áreas molhadas. Exigindo um coeficiente de atrito mínimo de 0,4.</p>	<p>(a)</p>

<table><tr> <th colspan="3">Coeficiente de Atrito</th> </tr><tr> <td>Superfície Seca</td> <td>NER 13818 - annex N</td> <td>0,5</td> </tr><tr> <td>Superfície Úmida</td> <td>Método: TORTUS III</td> <td>0,4</td> </tr></table>

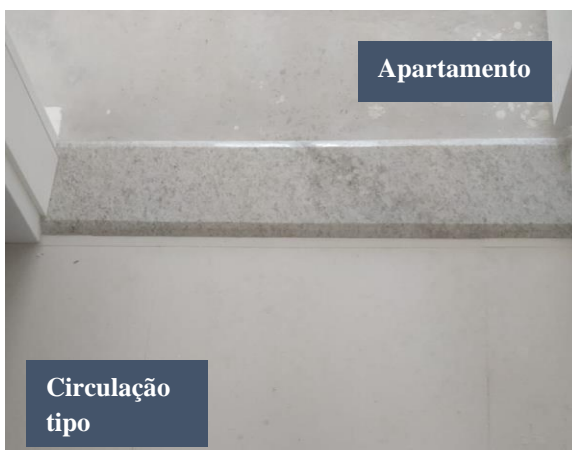
<p>(a)</p>
<p>2) Encontro entre pisos e soleiras tem desnível maior que 5 mm</p> <p>Sim, a soleira encontra-se mais alta que o piso conforme figura</p>	
<p>3) Se a pergunta 2 for sim, existe uma rampa entre o piso e a soleira</p> <p>Sim, existe. Como mencionado no capítulo 6, um dos objetivos comerciais deste empreendimento foi torná-lo acessível ao seu público-alvo. Portanto, tanto as soleiras da porta do banheiro como da porta de saída são rampeadas para facilitar o trânsito de cadeirantes.</p>

<p>(b)</p>
<p>4) Se a pergunta 3 for "sim", a extensão da rampa possui largura mínima igual a 90 cm</p> <p>Sim, a extensão das rampas é 1,13 cm conforme mostra o recorte da planta</p>

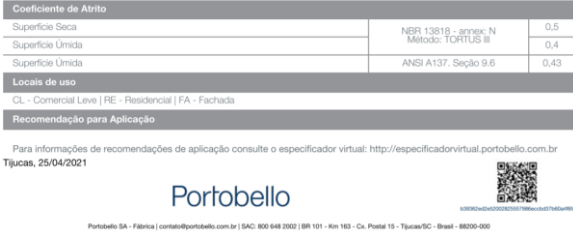
Quadro 18 - Verificação referente ao critério de coeficiente de atrito para o piso do ambiente circulação de serviços. Sendo (a) o laudo do ensaio técnico de Tortus III disponibilizado pela Portobello, e (b) uma foto em que mostra os pisos utilizados

Instruções	Imagens
<p>1) O ambiente exige piso antiderrapante com coeficiente de atrito acima de 0,4.</p> <p>Sim, porque será, em caso de sinistro, o último ambiente da rota de fuga a ser percorrido até a área externa, para todos que estiverem no edifício. Como o ambiente possui instalação de <i>sprinklers</i>, no momento que houver acionamento da água, os pisos da circulação passam a ser áreas molhadas. Exigindo um coeficiente de atrito mínimo de 0,4.</p>	<p style="text-align: center;">(a)</p>

<p>Fonte: Fonte: Portobello, 2021. Disponível em: <https://www.portobello.com.br/produtos/pietra-di-firenze/field-tile/pietra-di-firenze-nude/90x90-natural/27267>. Acesso em: 27 de abril de 2021</p>
<p>2) O piso indicado em projeto tem coeficiente de atrito maior que 0,4.</p> <p>Sim. Segundo o laudo técnico retirado do site da Portobello e adicionado ao anexo C deste trabalho, a partir do ensaio de Tortus III pôde se determinar que o coeficiente de atrito para superfícies úmidas é 0,4, e para superfícies secas é 0,5. A Figura (a) deste Quadro, é um recorte do manual em que mostra os valores obtidos pelo ensaio.</p>

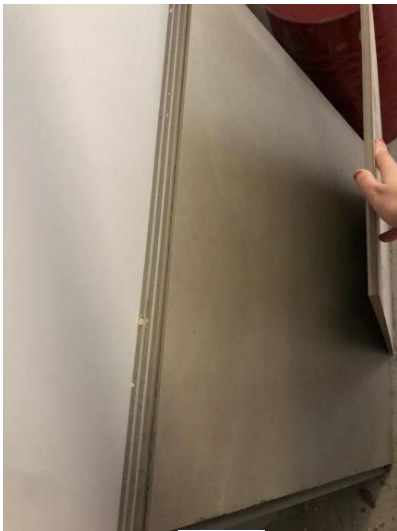
<p>3) O piso instalado é o mesmo que o indicado em projeto</p> <p>Sim. O piso indicado foi o Pietra di Firenze Ret Natural da Portobello com código de produto 27267E. A especificação pode ser consultada no laudo técnico que está no anexo C. Não foi possível tirar uma foto das caixas armazenadas no depósito, porque, pelo que foi informado, só haviam as 5 unidades de peças mostrada da Figura (b) deste Quadro.</p>

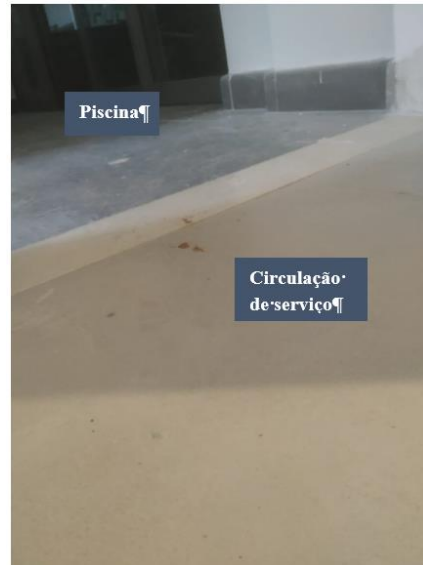
Não foi observado desnível, conforme mostra a figura

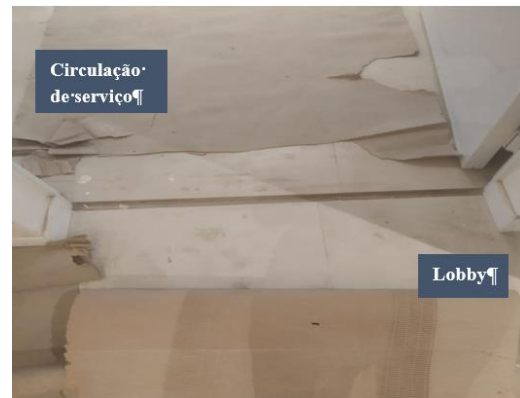
2.3) Bit de acesso ao lobby

Este bit, também, até o momento da visita, não havia sido instalado. Conforme mostra a figura (b)

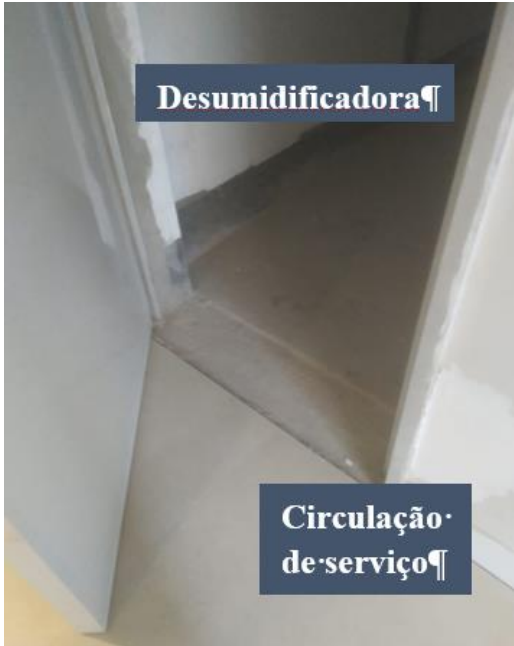
<p>Desumidificadora</p> <p>Circulação de serviço</p> <p>(e)</p>

2.6) Soleira de acesso à desumidificadora (Figura (e)): Até o momento da visita, esta soleira não havia sido instalada conforme corrobora a Figura (e)

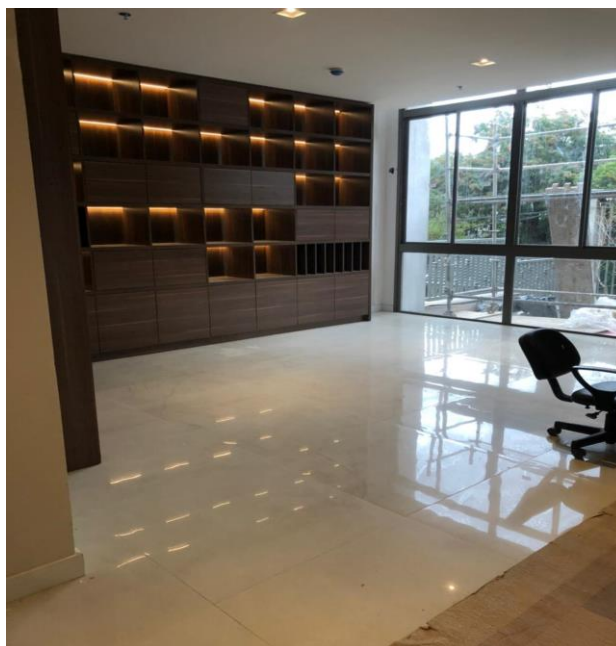
Figura 34 - Pisos do lobby de entrada

Instruções
<p>1) Existem frestas maiores que 4 mm entre os rejuntas e encontro dos pisos.</p> <p>Não foi observada frestas perceptíveis. Como pode ser corroborado na Figura 34. A única fresta observada foi na soleira do lavabo PNE, que não havia recebido rejunte até o momento da visita. (Quadro 19 (h))</p>
<p>1) Os pisos apresentam alguma irregularidade pontiaguda, passível de corte.</p> <p>Não foi observada, pela inspeção visual, nenhuma elevação pontiaguda ou irregular do piso.</p>

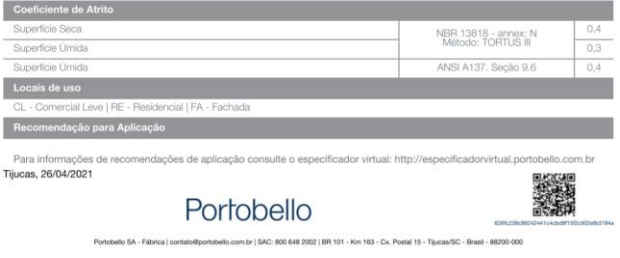
<p>Exigindo um coeficiente de atrito mínimo de 0,4.</p>	
<p>2) O piso indicado em projeto tem coeficiente de atrito maior que 0,4</p> <p>Não. Segundo o laudo técnico retirado do site da Portobello e adicionado ao anexo D deste trabalho, a partir do ensaio de Tortus III pôde se determinar que o coeficiente de atrito para superfícies úmidas é 0,3, e para superfícies secas é 0,4. A Figura (a) deste Quadro abaixo é um recorte do laudo em que mostra os valores obtidos pelo ensaio.</p>	<p>(a)</p>

Infelizmente, a vistoria foi tardia e problemas sérios quanto à segurança não foram evitados, como por exemplo a especificação de pisos com coeficientes de atrito menores que 0,4 em ambientes em que há um sistema denso de *sprinklers*: Se houver princípio de incêndio e os *sprinklers* forem acionados nestes ambientes, a probabilidade de queda dos idosos durante a fuga aumenta. É importante mencionar que para alterar estes pisos nesta etapa de entrega da obra, geraria um grande volume de retrabalhos, custos consideráveis e atrasos de entrega.

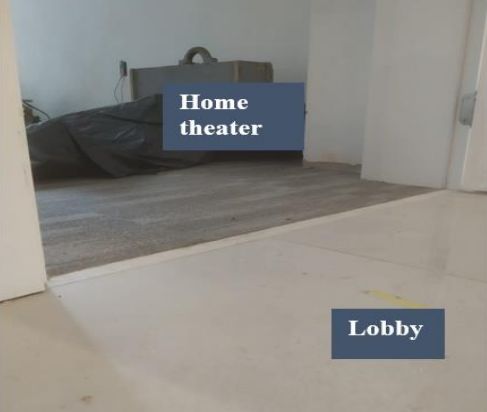
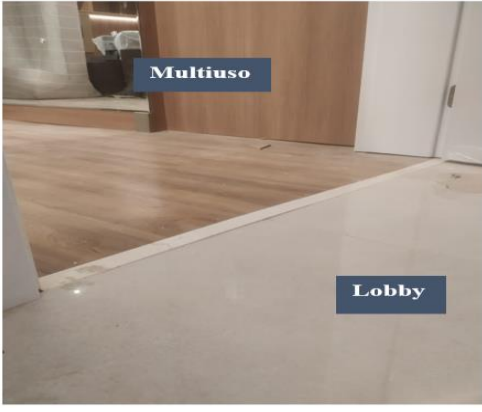
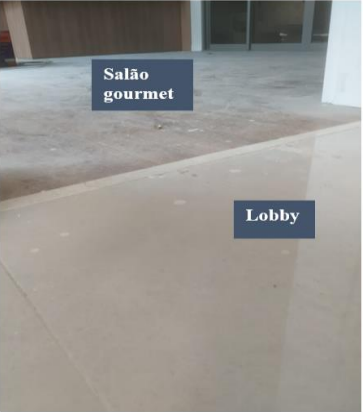
Quadro 22 - Verificação quanto ao critério desníveis abruptos do lobby. Sendo (a) soleira de divisa entre lobby e Hometheater, (b) soleira entre lobby e espaço multiuso, (c) soleira entre lobby e gourmet, (d) soleira entre lobby e lounge da churrasqueira, (e) soleira entre lobby e gestão saúde, (f) soleira entre lobby e lavabo masculino, (g) soleira entre lobby e lavabo feminino, (h) soleira entre lobby e lavabo PNE (i) soleira entre lobby e espaço bistrô e (j) soleira entre lobby e espaço frutífero

<p>1) Encontro entre pisos tem desnível maior que 5 mm</p> <p>Não, pelo que pode ser inspecionado visualmente não havia “garrotes” entre os</p>	
-------------------------------------------------------------------------------------------------------------------------------------------------	--

<p>pisos, que fossem perceptíveis. Logo, não havia desníveis superiores a 5 mm.</p>	
<p>2) Encontro entre pisos e soleiras tem desnível maior que 5 mm</p> <p>Como o ambiente possui 11 soleiras, foi necessário fazer a inspeção de todas. A fim de organizar essa avaliação, elas foram nomeadas conforme a sala que fazem divisa com a circulação de serviço.</p> <p>2.1) Soleira de acesso ao <i>home theater</i> (a):</p> <p>Não há desnível acima de 5 mm</p> <p>2.2) Soleira de acesso ao <i>multiuso</i> (b):</p> <p>Não há desnível acima de 5 mm</p> <p>2.3) Soleira de acesso ao <i>salão gourmet</i> (c):</p> <p>Não há desnível superior a 5 mm</p> <p>2.4) Soleira de acesso ao <i>lounge</i> da churrasqueira (d):</p> <p>O trilho da porta de correr está instalado antes da soleira, em relação ao <i>lobby</i>. Tem desnível, mas pode se considerar que este ambiente está sinalizado pela porta</p>

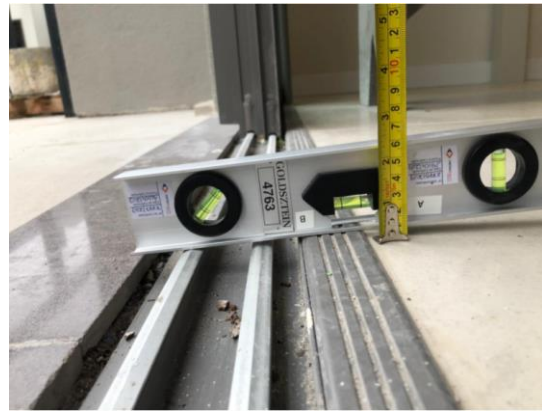
(d)

Não há desnível entre a o piso do *lobby* e a soleira de acesso ao espaço frutífero.

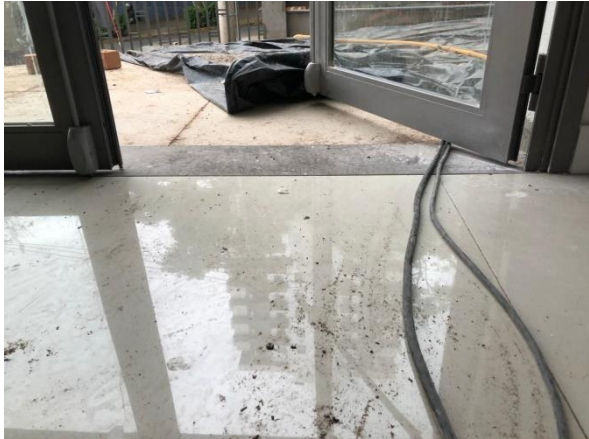
<p style="text-align: center;">(j)</p>
<p>3) Se a pergunta 2 for sim, existe uma rampa entre o piso e a soleira. Para as soleiras dos lavabos feminino e masculino, que apresentaram desníveis superiores a 5 mm, não foi feito rampas.</p>	
<p>4) Se a pergunta 3 for "sim", a extensão da rampa possui largura mínima igual a 90 cm. Não se aplica.</p>	
<p>5) Existem declives em relação ao plano de circulação. Não.</p>	
<p>Pergunta 6 e 7 não se aplica.</p>	
<p>8) O ambiente possui rampa com inclinação superior à 8,33% Não há rampas.</p>

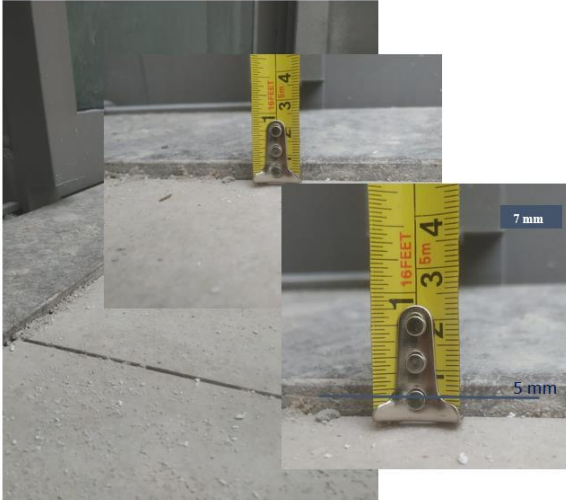
Instruções	Imagens
<p>1) Encontro entre pisos tem desnível maior que 5 mm.</p> <p>Não, pelo que pode ser inspecionado visualmente não havia “garrotes” entre os pisos, que fossem perceptíveis. Logo, não havia desníveis superiores a 5 mm.</p>	
<p>2) Encontro entre pisos e soleiras tem desnível maior que 5 mm</p> <p>Sim, a soleira possui um desnível de 7 mm</p>

<p>(a)</p>
<p>3) Se a pergunta 2 for sim, existe uma rampa entre o piso e a soleira.</p> <p>Não foi executado rampa para compensar o desnível</p>	
<p>4) Se a pergunta 3 for "sim", a extensão da rampa possui largura mínima igual a 90 cm.</p> <p>Não se aplica</p>	
<p>5) Existem declives em relação ao plano de circulação.</p> <p>Sim, trata-se de uma sacada</p>

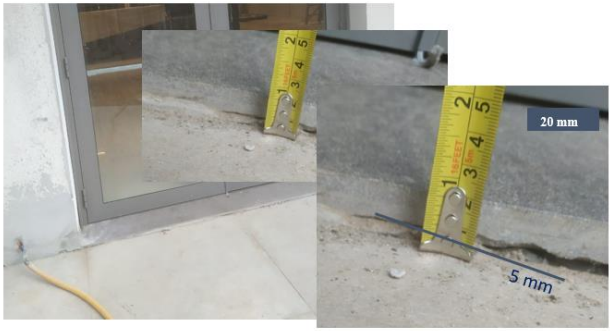
Instruções	Imagens
<p>1) Encontro entre pisos tem desnível maior que 5 mm. Não, pelo que pode ser inspecionado visualmente não havia “garrotes” entre os pisos, que fossem perceptíveis. Logo, não havia desníveis superiores a 5 mm.</p>

<p>2) Encontro entre pisos e soleiras tem desnível maior que 5 mm.</p> <p>Sim, a soleira possui um desnível de 20 mm.</p>

<p>3) Se a pergunta 2 for sim, existe uma rampa entre o piso e a soleira.</p> <p>Não existe rampa para esta soleira</p>	
<p>4) Se a pergunta 3 for "sim", a extensão da rampa possui largura mínima igual a 90 cm.</p> <p>Não se aplica.</p>	
<p>5) Existem declives em relação ao plano de circulação.</p> <p>Foi possível observar declives em toda a extensão do piso que faz divisa com o espaço onde será feito o paisagismo.</p> <p>Na figura 85, é possível enxergá-los.</p>

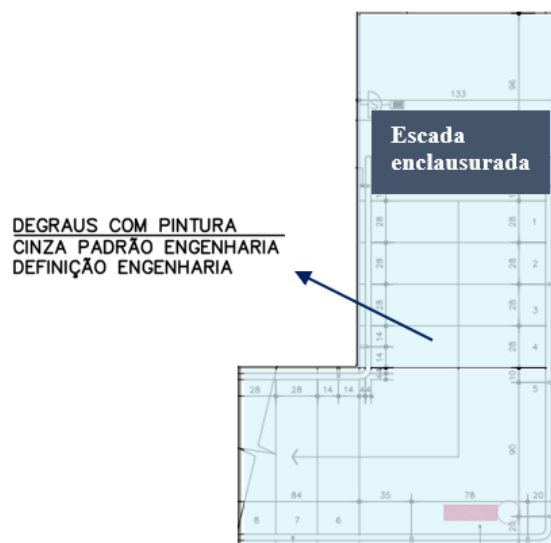
Figura 43 - Indicação do piso da escada enclausurada na planta baixa

- Piso é a própria laje regularizada com pintura
- Não há soleiras

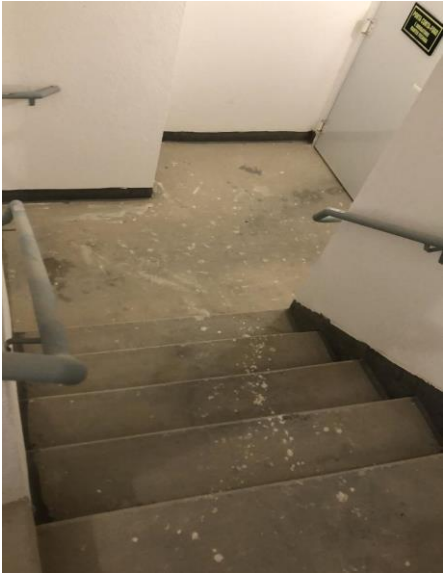
Inspeções	Imagens
<p>1) O ambiente exige piso antiderrapante com coeficiente de atrito acima de 0,4.</p> <p>Sim, porque é escada</p>

<p>(a)</p>
<p>2) O piso indicado em projeto tem coeficiente de atrito maior que 0,4.</p> <p>Esta avaliação é inconclusiva. Seria necessário ensaiar amostras da laje, o que está fora do alcance deste trabalho. No entanto, sabe-se que a superfície de contato do concreto é mais rugosa que as superfícies, por exemplo, dos pisos mencionados anteriormente que obtiveram coeficiente</p>

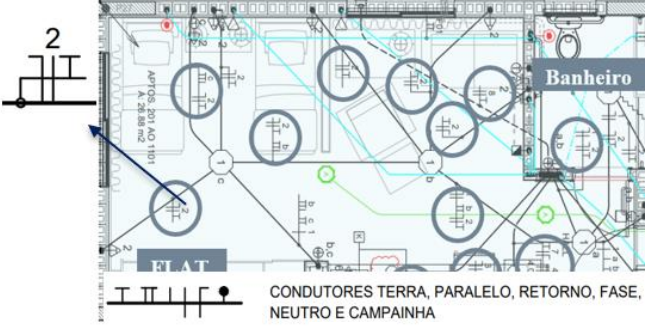
Instruções	Imagens
<p>1) As instalações elétricas possuem fio terra.</p> <p>Sim, conforme mostra a planta baixa do projeto elétrico, todas as ramificações elétricas possuem um fio terra². A figura 90 sinaliza a representação do fio terra.</p>

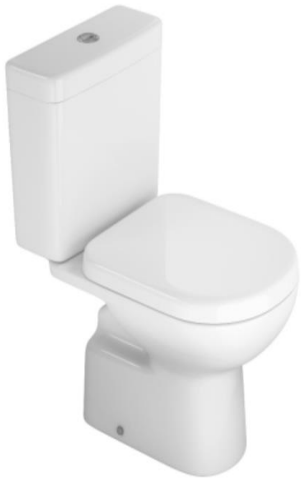
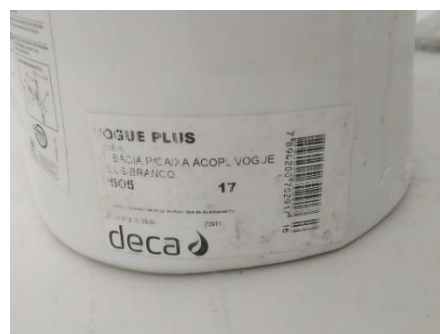
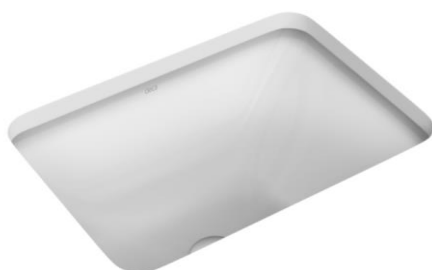
Quadro 38 - Vistoria referente ao critério de segurança quanto os aparelhos sanitários. (a) Bacia sanitária Deca Vogue Plus P.505.17. (b) Bacia sanitária e caixa acoplada especificadas instaladas no banheiro. (c) Caixa acoplada Deca CD.01.F17. (d) Imagem do código da bacia instalada. (e) Cuba Deca L. 375. (f) Monocomando para lavatório Deca Smart 2875c71. (g) Cuba e monocomando instalados. (h) Monocomando de chuveiro instalado. (i) Monocomando de chuveiro Deca Smart 2993.C71.034

Instruções
<p>1) As louças instaladas foram as indicadas em projeto.</p> <p>Sim. Segundo projeto, a bacia sanitária, a cuba e os metais são da Deca. Para corroborar se de fato foi instalado o que foi especificado, foi feito um comparativo com as imagens dos catálogos da Deca e as fotos tiradas <i>in loco</i>. Não foi encontrado no site da Deca o monocomando de chuveiro da linha Smart.</p>
<p>2) As louças sanitárias possuem cantos vivos.</p> <p>Não. Pelo que pode se observar pela inspeção visual, não possuía cantos vivos.</p>
<p>3) As louças sanitárias possuem superfícies ásperas.</p> <p>Não. Pelo que pode se observar pela inspeção visual e pela inspeção do tato, não possuía superfícies ásperas.</p>
Imagens
<p>Fonte: Fonte: Deca,2021. Disponível em: <https://www.deca.com.br/produto/bacia-para-caixa-acoplada-branco-p50517>. Acesso em: 28 de abril de 2021</p> <div style="display: flex; justify-content: space-around;"><div style="text-align: center;">

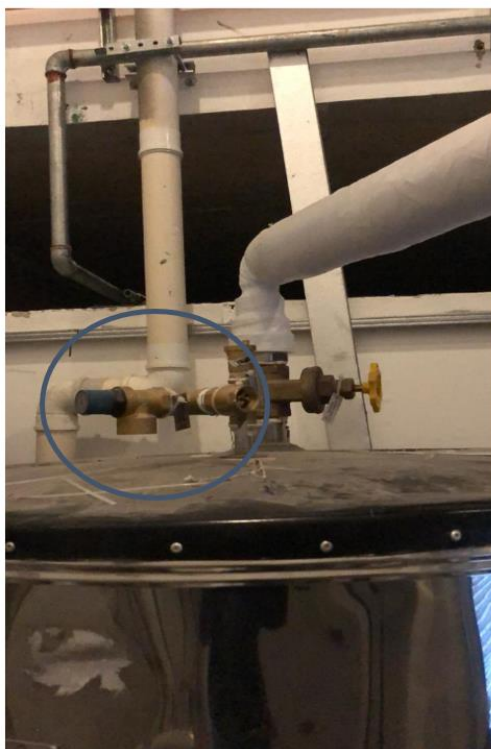
Instruções
<p>1) Aquecedores de acumulação a gás possuem válvula de alívio, em caso de sobrepressão. Sim. Conforme sinaliza a imagem (a) deste Quadro.</p>
<p>2) Aquecedores de acumulação a gás possuem dispositivo de segurança em caso de temperatura excedente. Sim. Este modelo de acumulador possui quadro de comando com termostato de controle e de segurança, além de um termomanômetro, conforme imagem (b) deste Quadro.</p>
Imagens

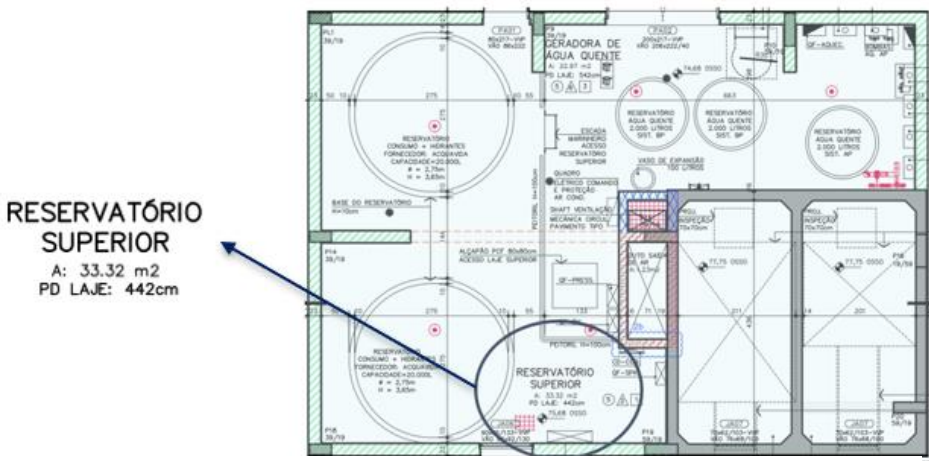
Instruções
1) O volume bruto do local onde o aparelho de aquecimento instantâneo está instalado é maior ou igual a 6 m ³ Sim, o volume do reservatório superior é 147,27 m ³ .
Imagens

<p>RESERVATÓRIO SUPERIOR A: 33,32 m² PD LAJE: 442cm</p> <p>Fonte: Projeto arquitetônico</p> <p>(a)</p>
