**AVALIAÇÃO DAS MANIFESTAÇÕES PATOLÓGICAS MAIS RECORRENTES
EM CONDOMÍNIOS VERTICAIS NO MUNICÍPIO DE PORTO ALEGRE: ESTUDO
DE CASO A PARTIR DE LAUDOS TÉCNICOS DE INSPEÇÃO PREDIAL**

Trabalho de Diplomação apresentado à Comissão de
Graduação do Curso de Engenharia Civil da Escola de
Engenharia da Universidade Federal do Rio Grande
do Sul, como parte dos requisitos para obtenção do
título de Engenheiro Civil.

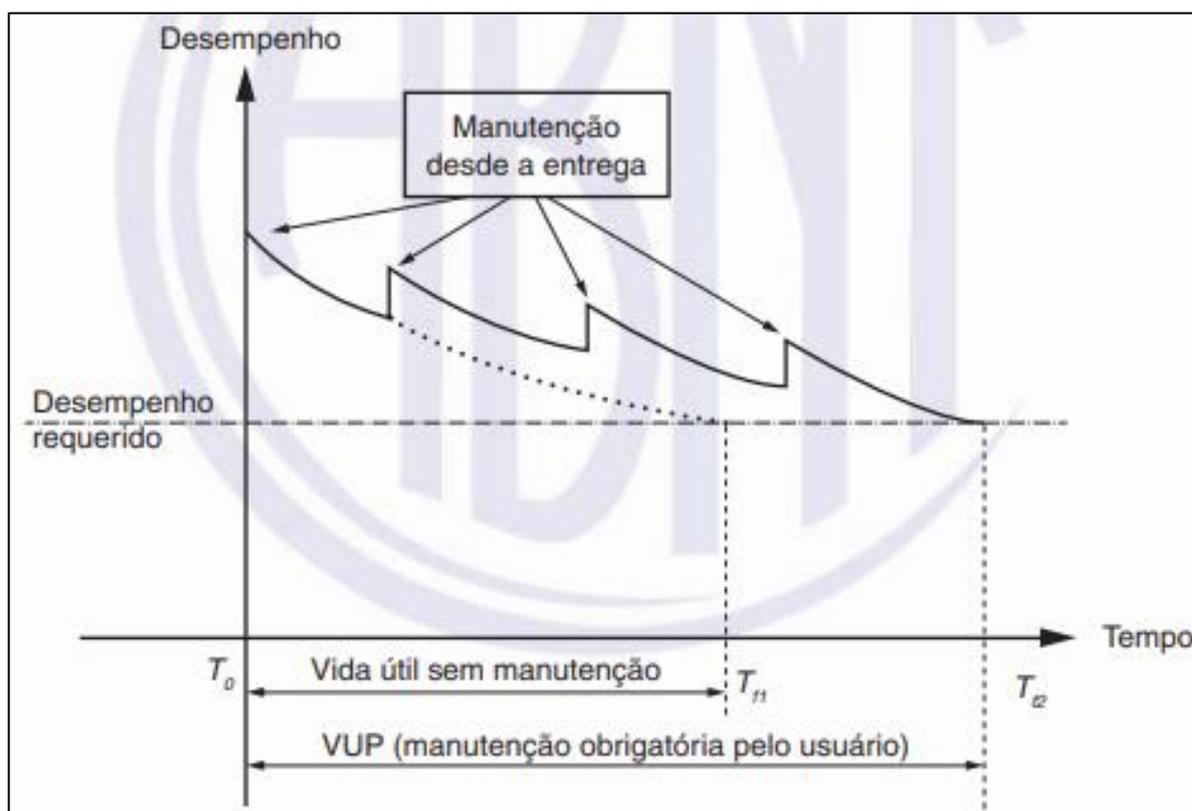
Figura 1 – Desempenho ao longo da vida útil

A Figura 1 ilustra a importância da manutenção para que se possa atingir a vida útil para qual o sistema foi projetado. Na próxima seção será destacada importância de um diagnóstico preciso para a elaboração do plano de manutenção.

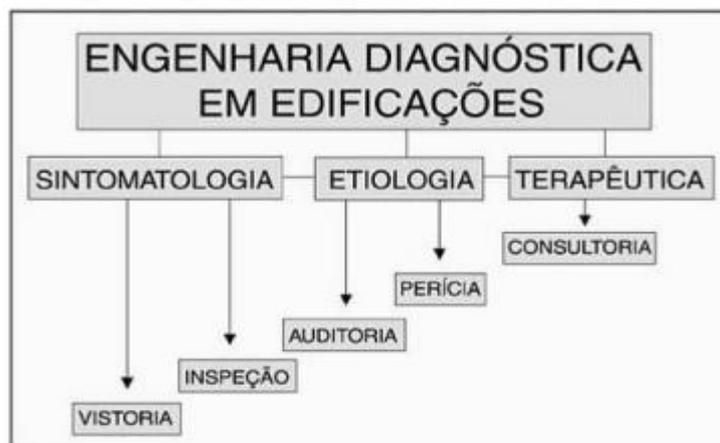
Figura 3 – Sequência das ferramentas diagnósticas

Na Figura 3 fica evidenciado que o autor define as ferramentas sintomatológicas como sendo de caráter mais visual, diferente da auditoria e perícia que tem um caráter mais técnico, se valendo de documentos, normas, etc. Finalmente a consultoria tem um caráter terapêutico pois faz recomendações e soluções para os problemas diagnosticados nas etapas anteriores.

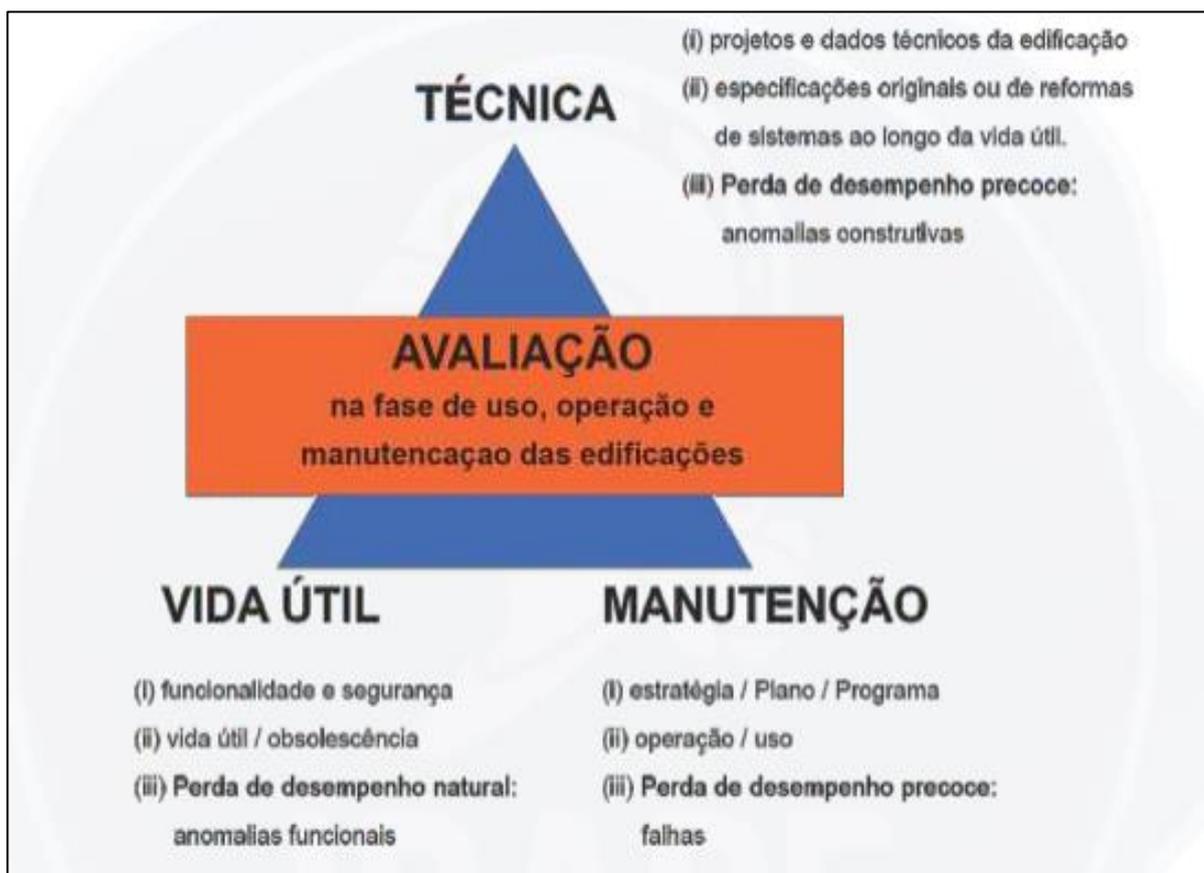
Figura 4 – Pilares da inspeção predial.

A Figura 4 ilustra a importância de se realizarem constantes avaliações, nas diversas fases da vida útil de um edifício, levando em consideração as técnicas e requisitos mínimos para se alcançar uma determinada vida útil por meio de programas de manutenção.

Em seu boletim técnico (PUJADAS, 2019) afirma que a inspeção predial está sustentada por três “pilares”: Pilar I – Requisitos e Característica Técnicas; Pilar II – Vida útil e Obsolescência e Pilar III – Manutenção, Uso e Operação.

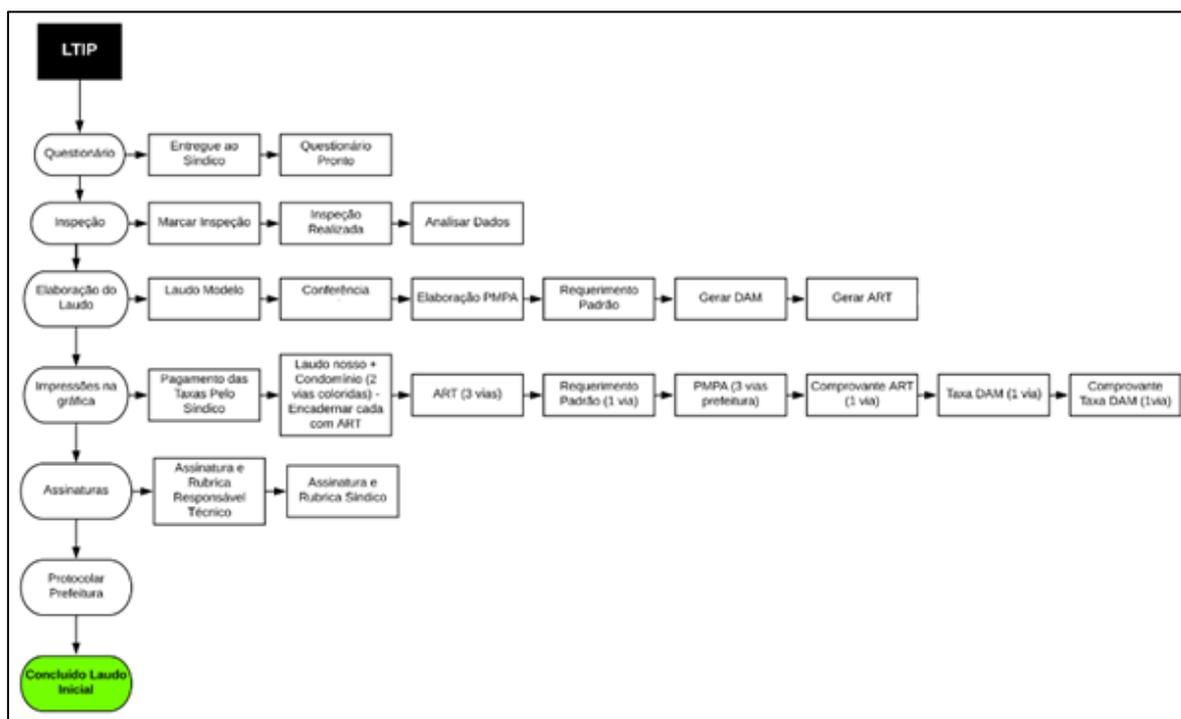
Figura 5 – Processo de elaboração do LTIP

A Figura 5 ilustra o passo a passo da elaboração do Laudo Técnico de Inspeção Predial, desde a entrega dos questionários aos moradores, passando pela vistoria, elaboração do laudo, geração de documentos oficiais como a Anotação de Responsabilidade Técnica (ART) e Documento de Arrecadação Municipal (DAM), impressão do material, coleta de assinatura dos responsáveis e, por fim, o protocolo do laudo junto a Prefeitura Municipal de Porto Alegre (PMPA).

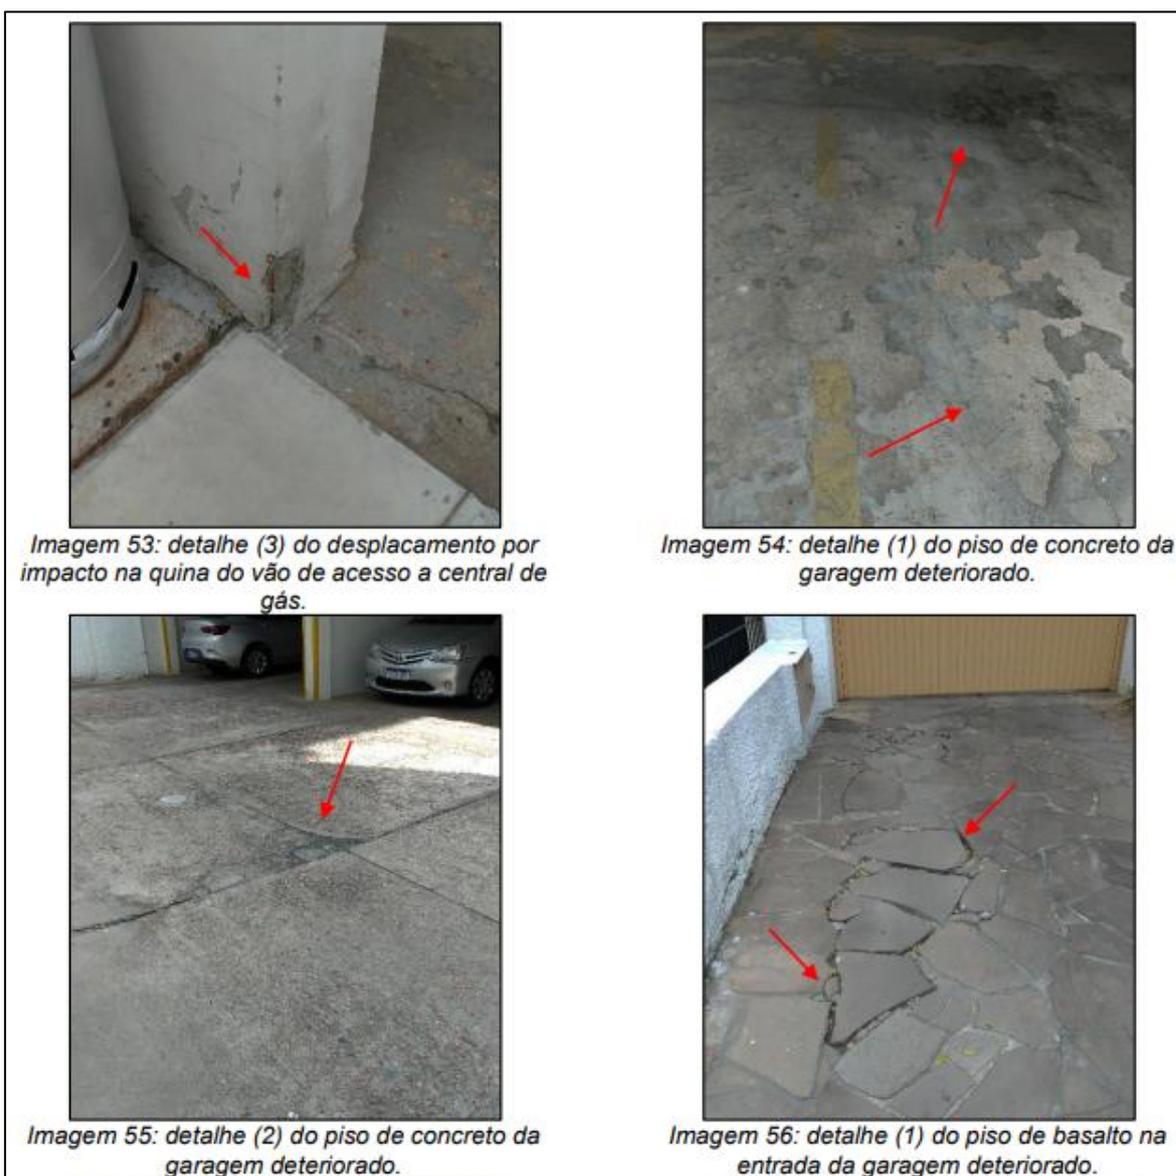
Figura 7 – Detalhe das imagens que compõe o modelo de laudo.

Para as mesmas manifestações patológicas exemplificadas há uma seção mais abaixo no corpo do laudo que descreve as recomendações técnicas a serem adotadas para a mitigação das manifestações patológicas encontradas, conforme mencionado previamente, por vezes a recomendação técnica indica a elaboração de laudos ou estudos complementares como por exemplo em situações em que o prédio não possui sistema de proteção contra descargas atmosféricas (SPDA) em que recomenda-se que obtenha um laudo de um engenheiro eletricitista, este por sua vez pode atestar a dispensa deste sistema no prédio devido a cobertura de prédios vizinhos ou, pode recomendar o projeto e instalação de um sistema adequado.

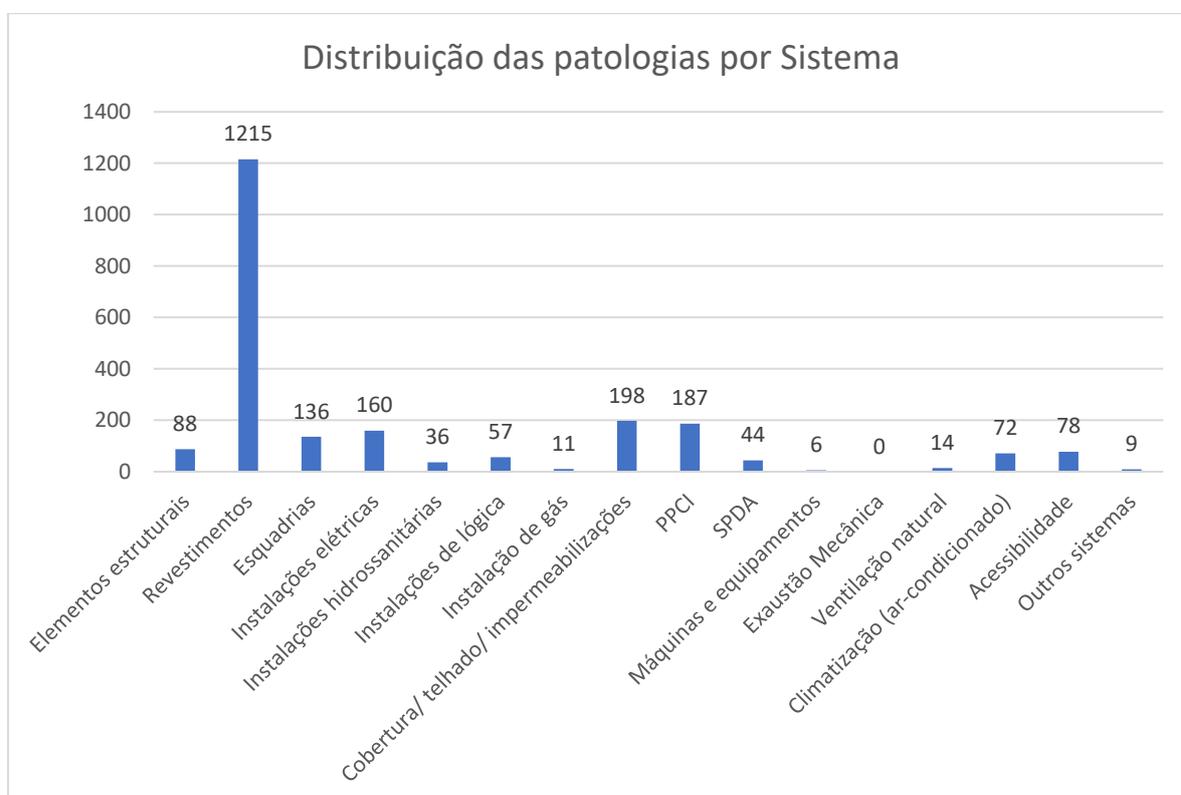
Figura 9 – Distribuição das manifestações patológicas por sistema

A Figura 9 ilustra as manifestações mais recorrentes nos condomínios objeto do estudo, ficando evidente o elevado número de manifestações patológicas relacionadas com o Sistema de Revestimentos, concentrando 52,6% das manifestações patológicas em um único sistema dos 13 (treze) analisados. Para entender a representatividade destas manifestações foi feito o cruzamento ilustrado pela Figura 10.

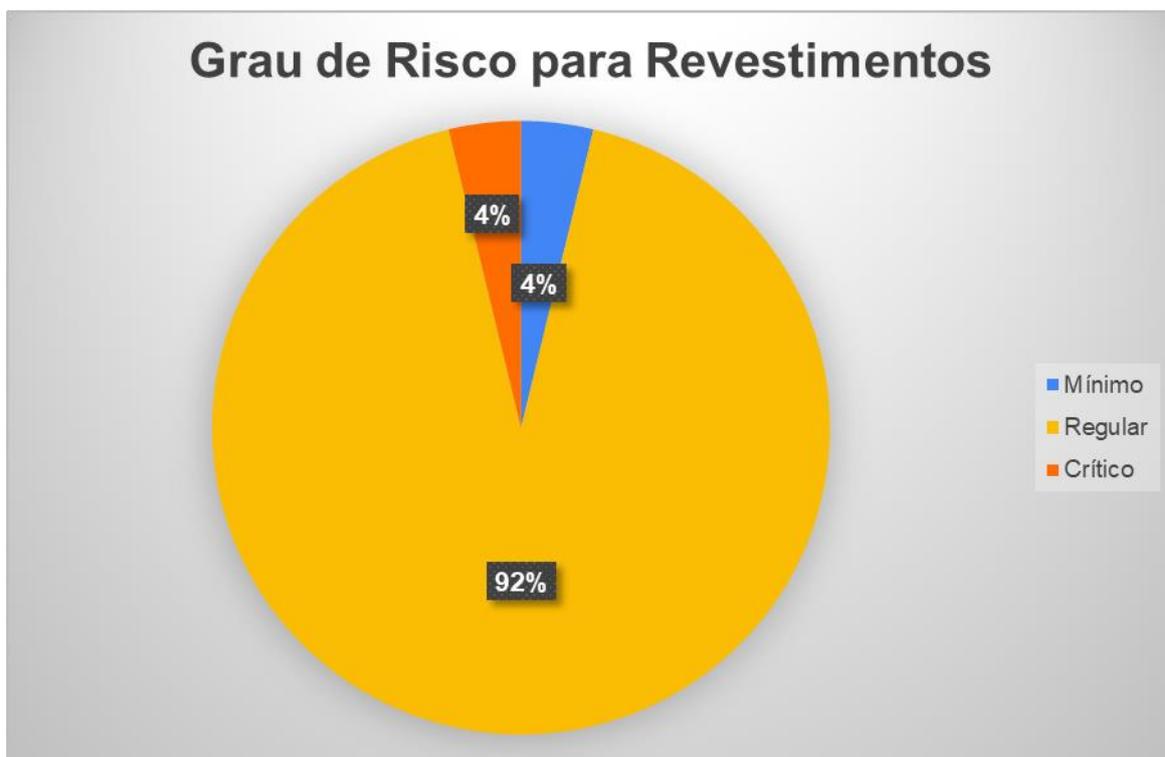
Figura 10 – “Grau de Risco” para o sistema de revestimentos.

Apesar de ser o sistema com mais manifestações patológicas dentre todos os analisados, os Revestimentos de modo geral não apresentam risco crítico, a Figura 10 ilustra que 94% das manifestações deste sistema estão classificadas como regulares e 4% como risco mínimo. Sendo assim, a partir da análise dos dados coletados, constatou-se que as manifestações patológicas mais recorrentes têm o “Grau de Risco” quase que em sua totalidade regular ou mínimo.

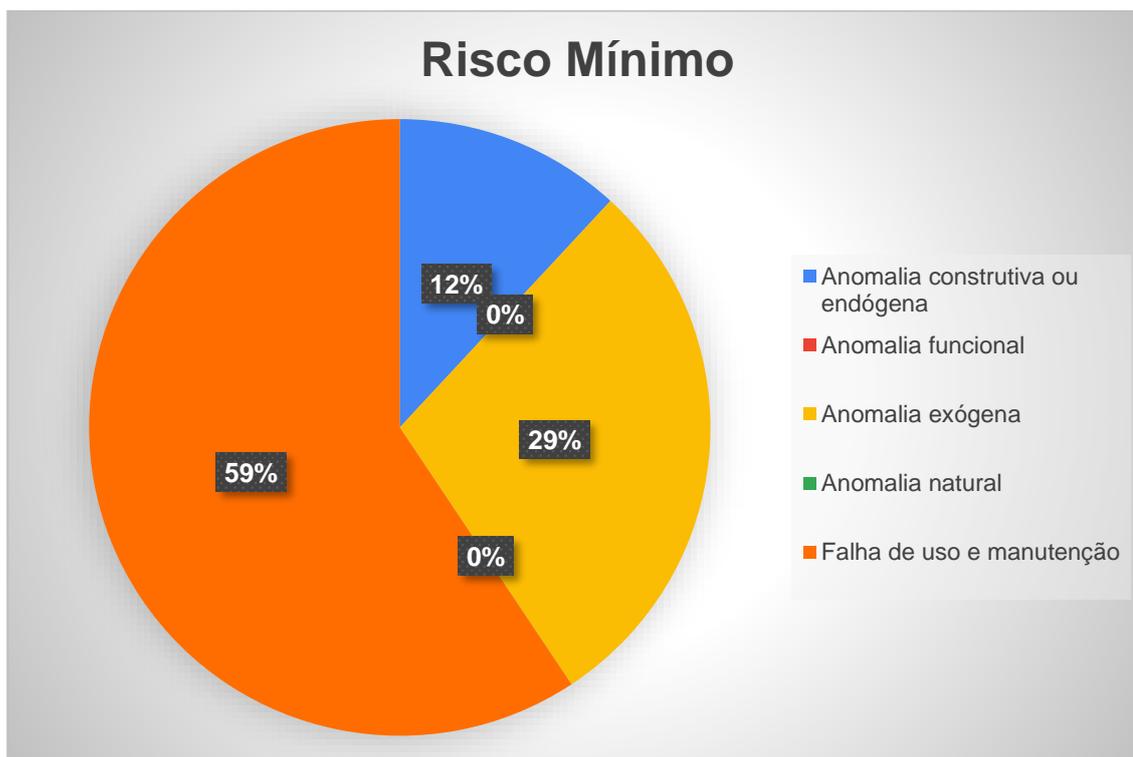
Figura 11 – “Classificação dos Sistemas” com “Grau de Risco” mínimo.

Conforme a Figura 11, 59% dos sistemas classificados como “Grau de Risco” mínimo são originadas por falhas de uso e manutenção, 29% têm classificação atribuída a anomalias exógenas, 12% têm relação direta com anomalias construtivas ou endógenas e, por fim, não houve registros de patologias de risco mínimo ocasionadas por anomalias funcionais ou naturais.

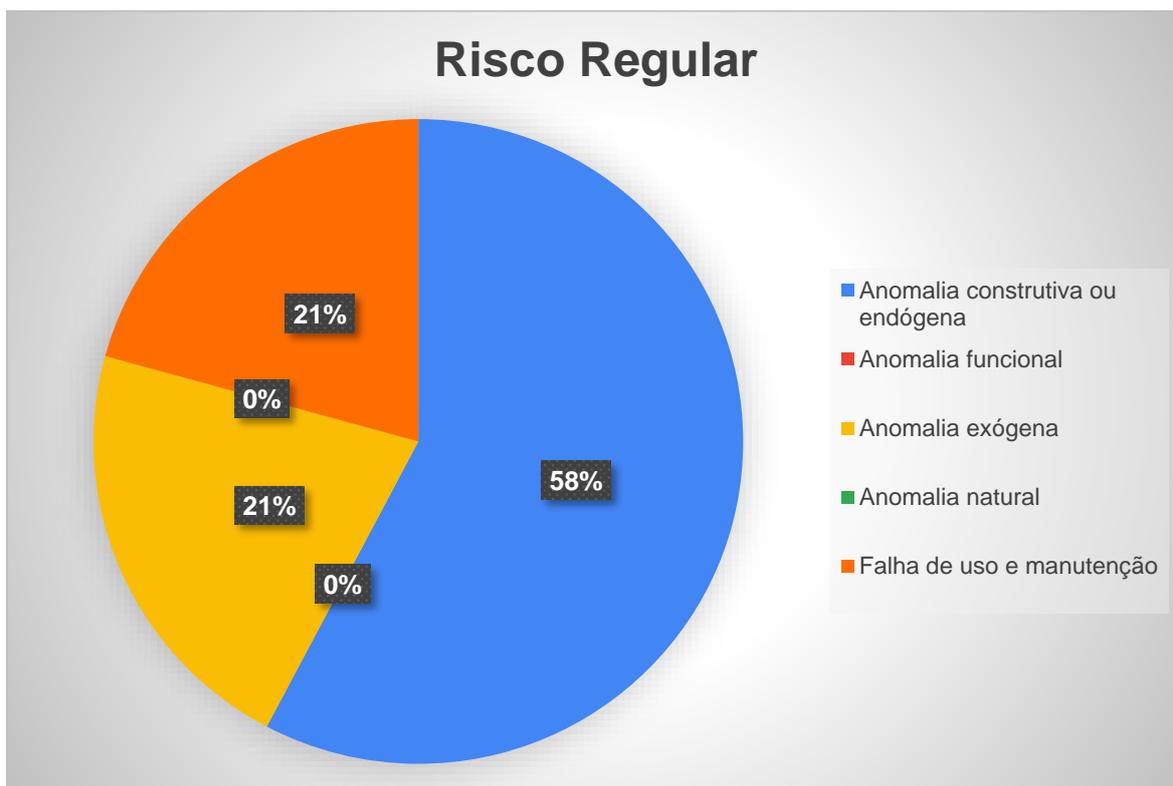
Figura 12 – “Classificação dos Sistemas” com “Grau de Risco” regular.

De acordo com a figura 12, 58% dos sistemas foram classificados como “Grau de Risco” regular têm origem relacionada com anomalias construtivas ou endógenas, 21% têm origem atribuída a anomalias exógenas, 21% tem relação direta com falhas de uso e manutenção e, de mesmo modo que no risco mínimo, não houve registros de patologias de risco regular ocasionadas por anomalias funcionais ou naturais.

Dando seguimento foi realizado o mesmo cruzamento de dados, mas desta vez fixando a variável “Grau de Risco” como regular, de modo que se gerou a Figura 12.

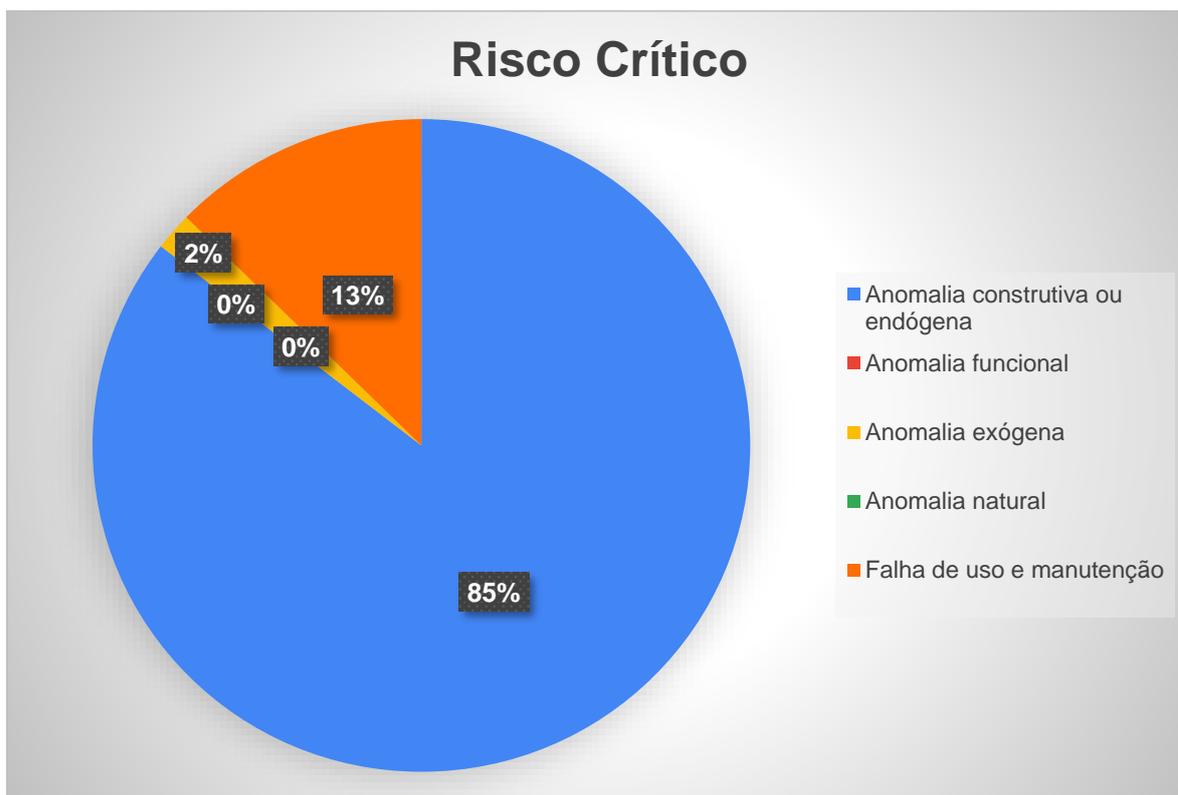
Figura 13 – “Classificação dos Sistemas” com “Grau de Risco” crítico.

Como se observa na Figura 13, 85% dos sistemas classificados com “Grau de Risco” crítico têm origem relacionada com anomalias construtivas ou endógenas, 2% têm origem ligada a anomalias exógenas, 13% têm relação com falhas de uso e manutenção e, de mesmo modo que nos riscos mínimo e regular, não houve registros de patologias de risco crítico ocasionadas por anomalias funcionais ou naturais.

E finalmente segue a Figura 13 que relaciona “Classificação do Sistema” com “Grau de Risco” crítico de deterioração.
