**Indicadores para Avaliação de Anomalias em Fachadas com  
Revestimento de Argamassa**

Porto Alegre  
novembro 2021

Tese de doutorado apresentada ao Programa de Pós-Graduação em  
Engenharia Civil: Construção e Infraestrutura da Universidade  
Federal do Rio Grande do Sul, como parte dos requisitos para  
obtenção do título de Doutora em Engenharia

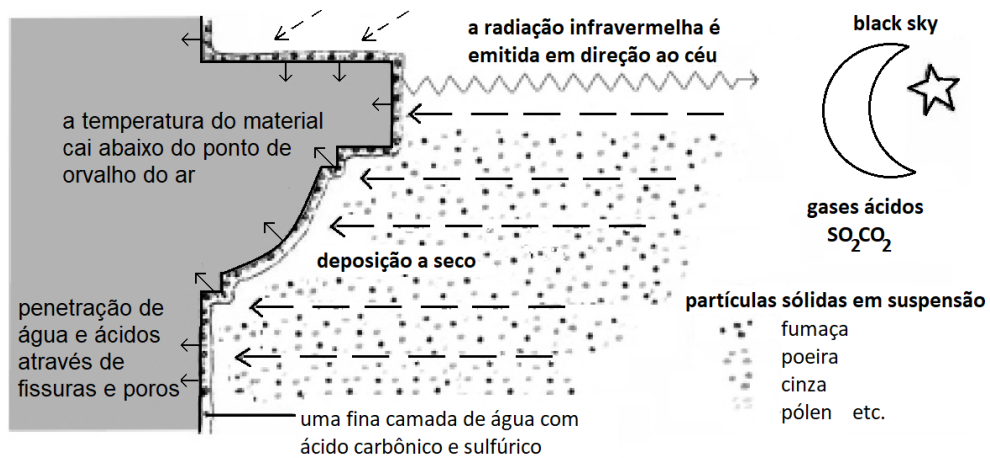
Figura 6 - Condensação Noturna.

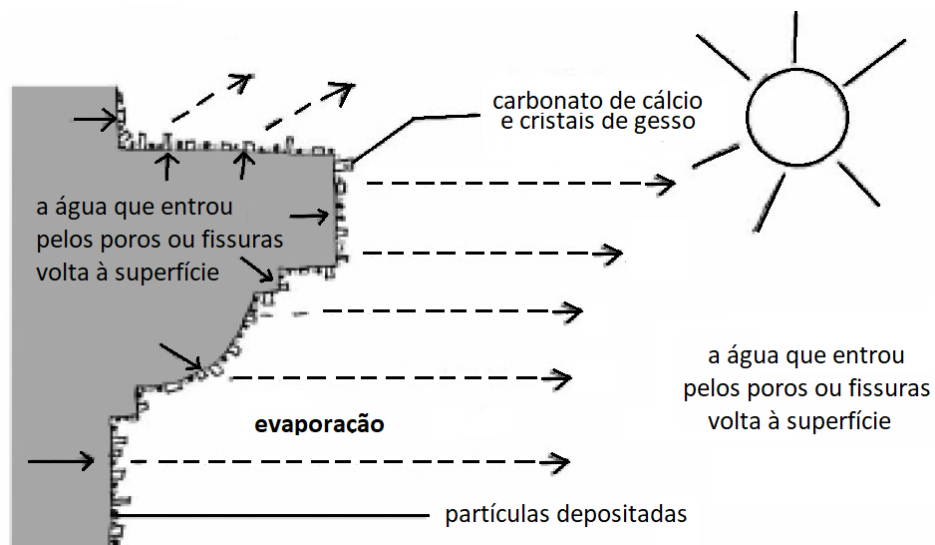
Figura 7 - Molhamento - ciclo de secagem, fase de evaporação.

Este processo acaba consolidando as partículas sólidas na superfície e os ciclos de molhagem e secagem tendem a aumentar a espessura da camada escura, no entanto, as áreas expostas à água da chuva podem ser lavadas e, se estiverem corroídas, podem ser danificadas (Figura 8) (SENESI *et al.*, 2018; TORRACA, 2009).

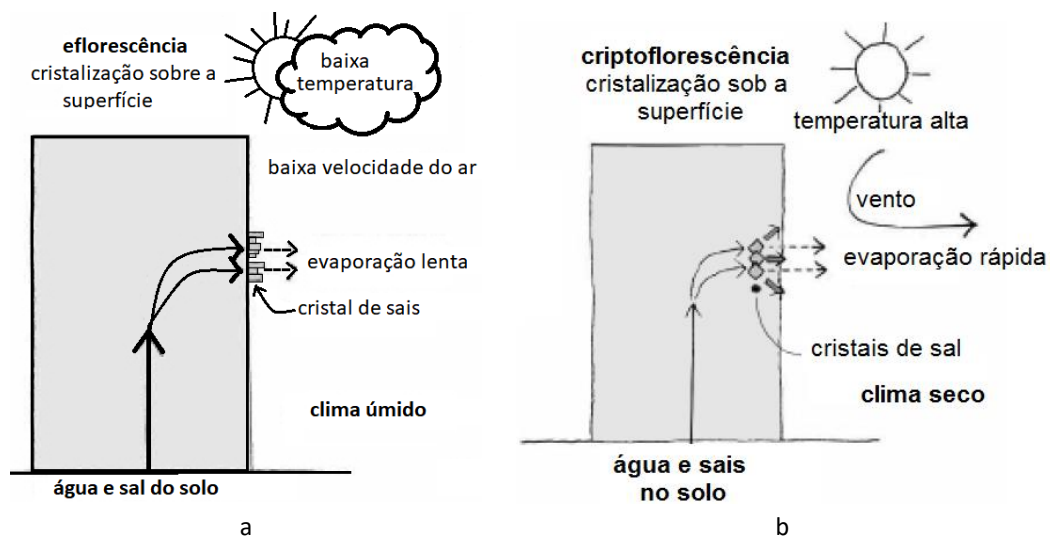
Figura 11 - Cristalização dos sais provenientes do solo

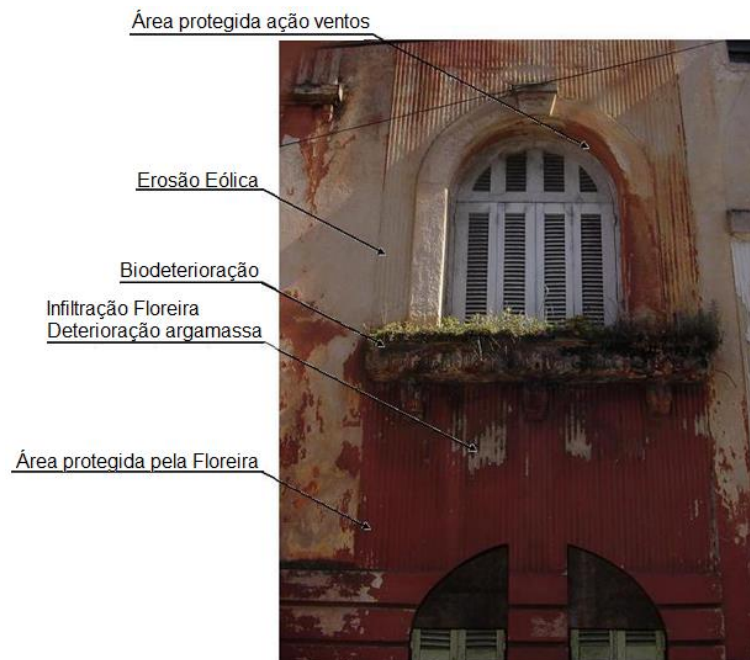
Figura 16 – Influência dos detalhes construtivos na preservação das fachadas

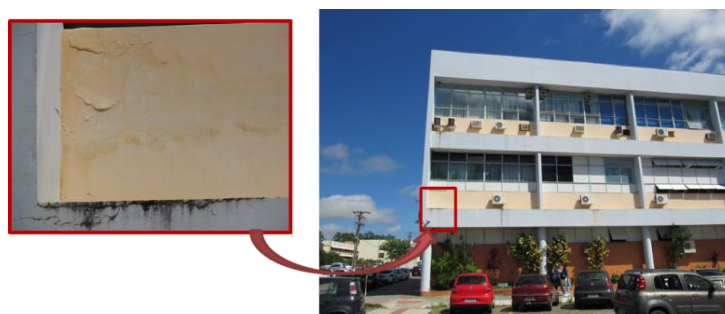
Figura 20 - Mancha de umidade no edifício 07 da UFSM, que comporta o Centro de Tecnologia

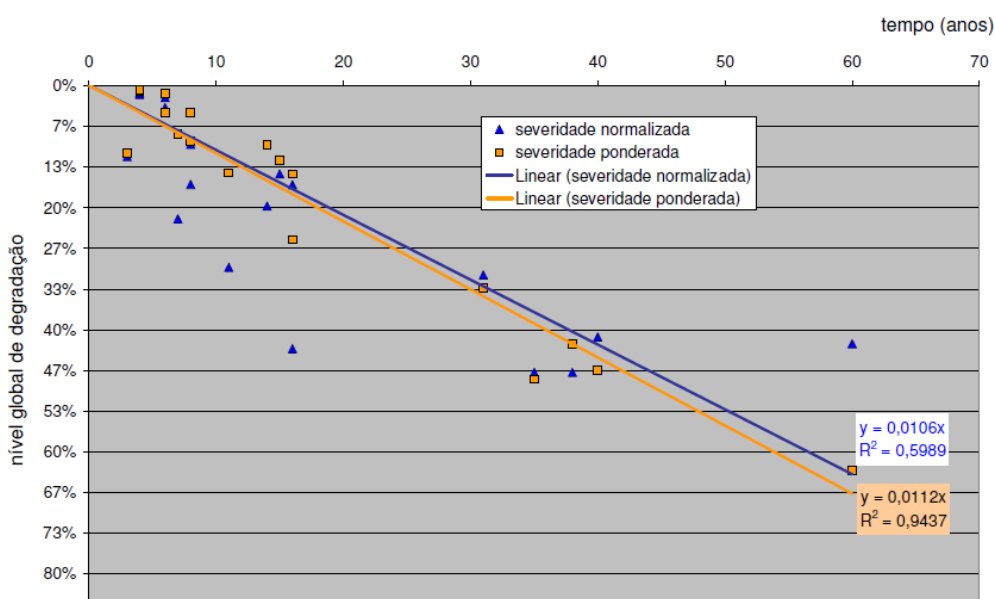
Figura 37 - Degradação global de fachadas com revestimento de argamassa, ao longo do tempo.

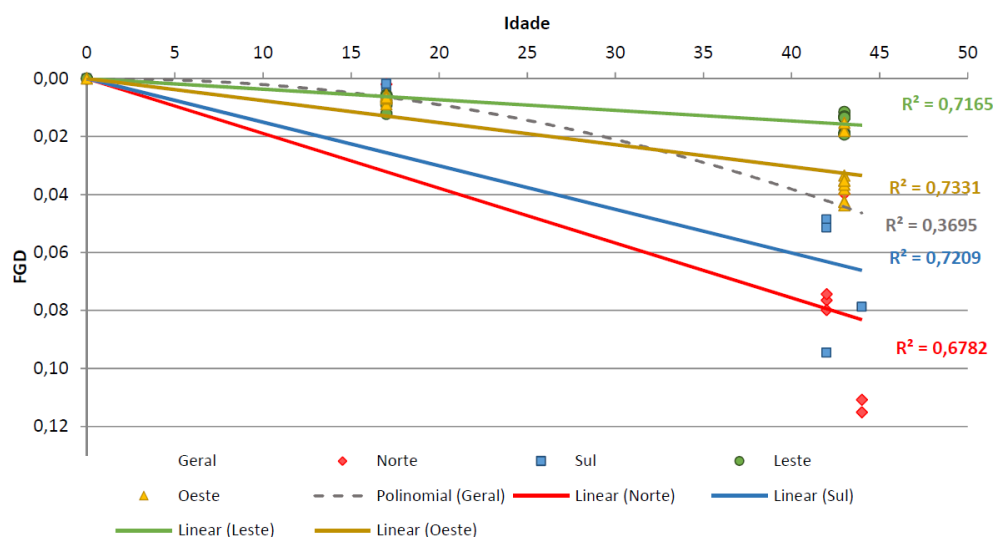
Figura 38 - Comportamento da degradação para diferentes orientações ao longo do tempo (Fator Geral de Danos vs. Idade)

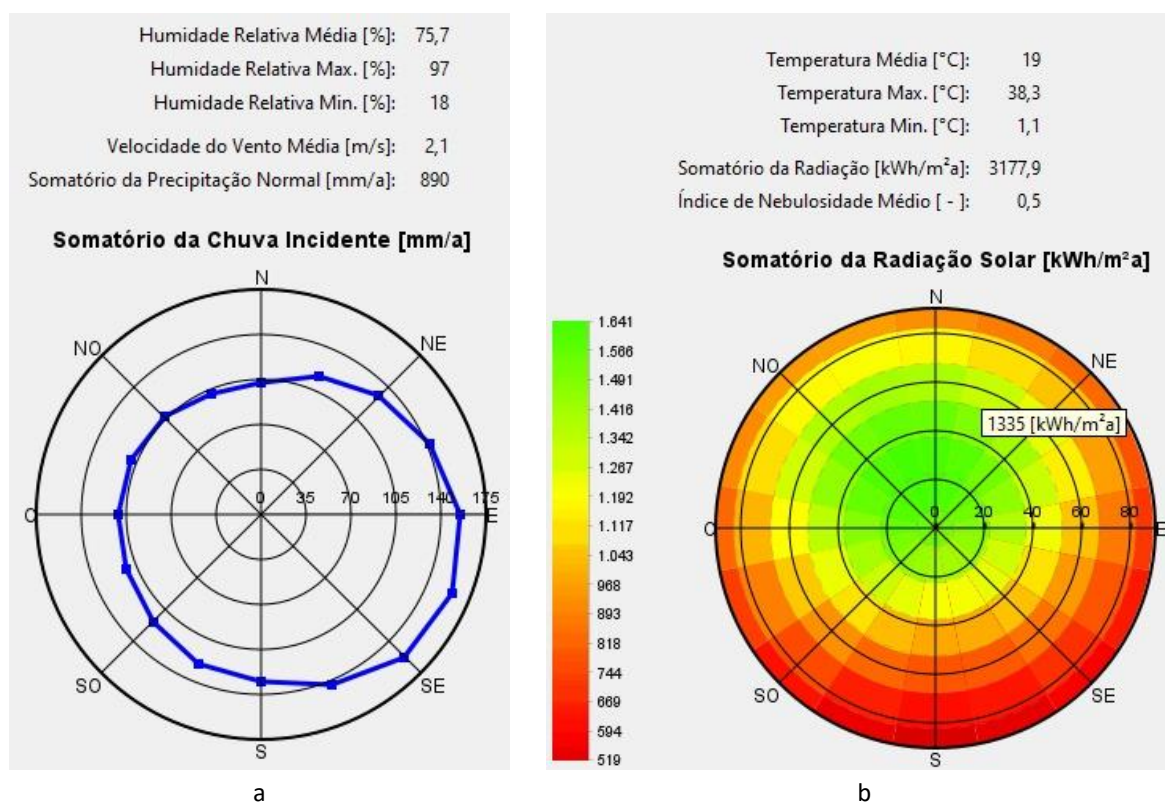
Figura 61 – Somatório da chuva dirigida e da radiação solar para a cidade de Santa Maria.

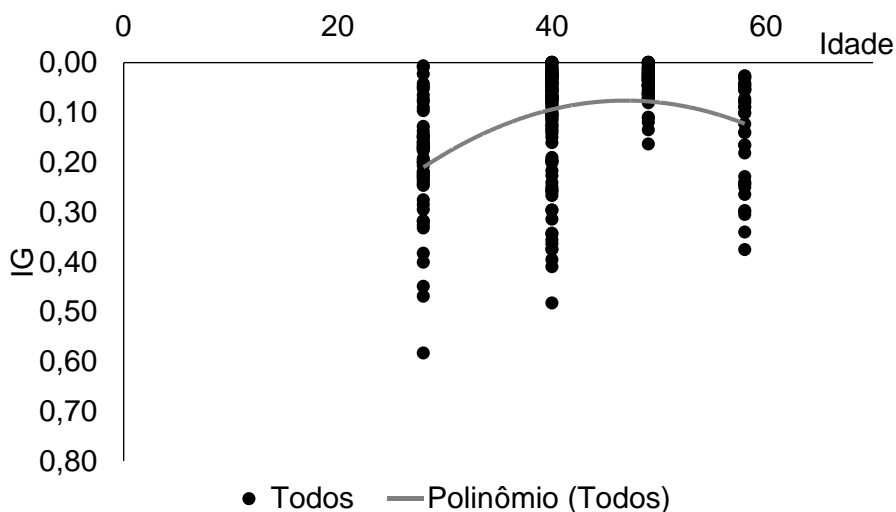
Figura 76 - Gráfico do Índice de Gravidade (IG) vs. idade para todas as amostras.

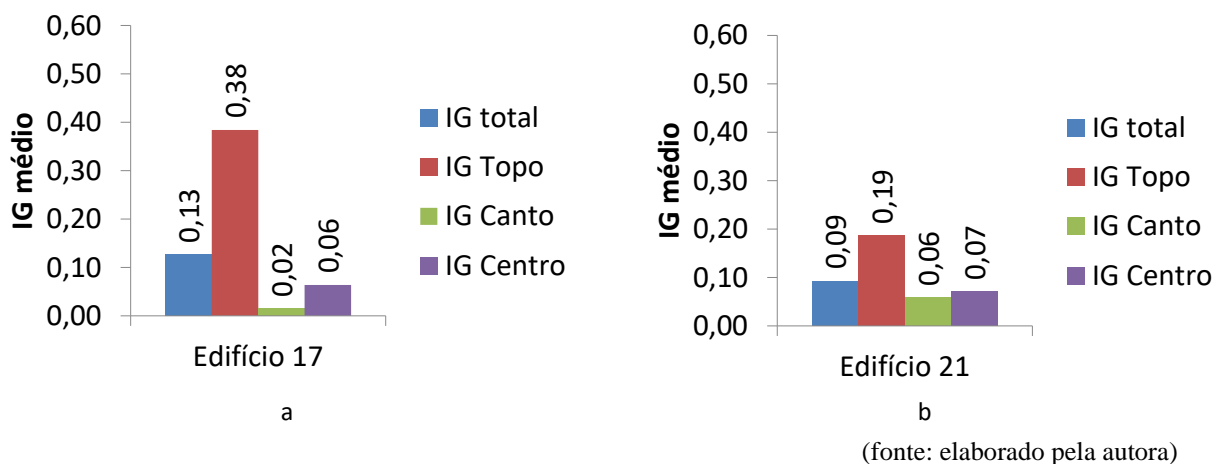
Figura 85 - Índice de Gravidade (IG) total médio por edifício e para cada região. (a) edifício 17 (40 anos); (b) edifício 21 (40 anos).
