ANÁLISE EM MICROSCOPIA ELETRÔNICA DE VARREDURA DE BROCAS
CIRÚRGICAS DE IMPLANTODONTIA

Trabalho de Conclusão de Curso apresentado ao Curso de Graduação em Odontologia da Faculdade de Odontologia da Universidade Federal do Rio Grande do Sul, como requisito parcial para obtenção do título de Cirurgiã-Dentista.

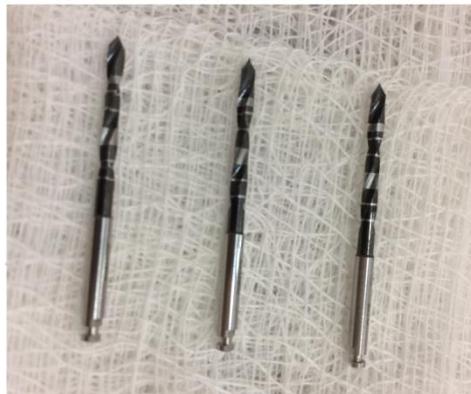
Figura 1

Brocas Neodent

Foram selecionadas três marcas de brocas cirúrgicas de implante para a realização deste estudo. As brocas utilizadas no estudo foram das marcas Neodent, Conexão e Intraoss. O controle utilizado neste estudo foi a imagem do baseline de cada broca. Foram utilizadas 3 brocas para cada um dos grupos selecionados, totalizando 9 brocas. Todas as brocas foram doadas por representantes das marcas. Selecionamos as brocas de numeração 2.0 devido a superfície de corte ser na porção apical e lateral.

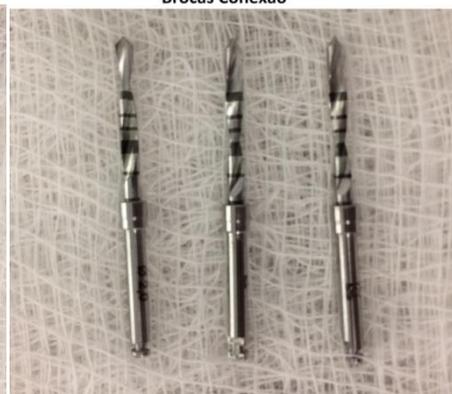
Figura 2

Brocas Conexão

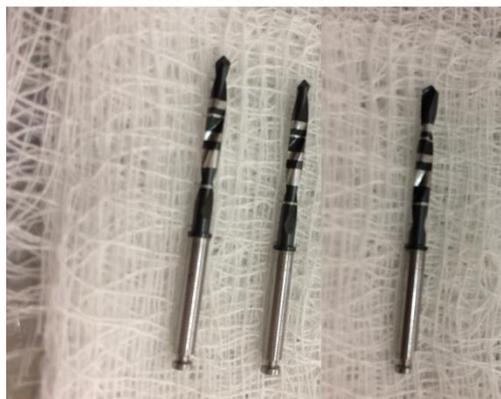
Figura 3

Brocas Intraoss

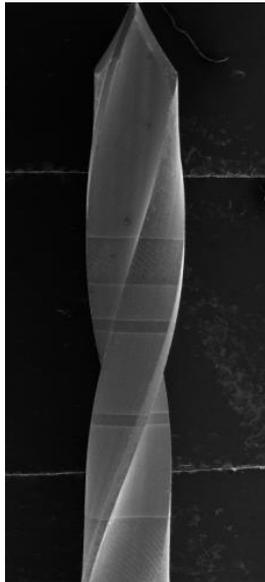
Figura 8 – Imagem de microscopia eletrônica de varredura mostrando as características da ponta ativa da broca Neodent, sem qualquer tipo de uso, em um aumento de 15x.

As brocas da marca Neodent apresentam um aspecto homogêneo entre si. Na figura 8, onde há imagem do MEV de toda a extensão da ponta ativa da broca, em uma magnificação de 15x, podemos observar linhas mais escuras que servem de guia para o operador durante as perfurações. Já na figura 9, que é uma imagem de toda a ponta ativa após as 60 perfurações, podemos descrever que há um aspecto de desgaste ao longo da broca. Podemos observar na figura 10 que a parte mais incisal da ponta ativa da broca é mais pontiaguda que as demais marcas. Na figura 17 podemos observar na concavidade da lâmina que há acúmulo de material orgânico, carbono e oxigênio, constatado pelo EDS.

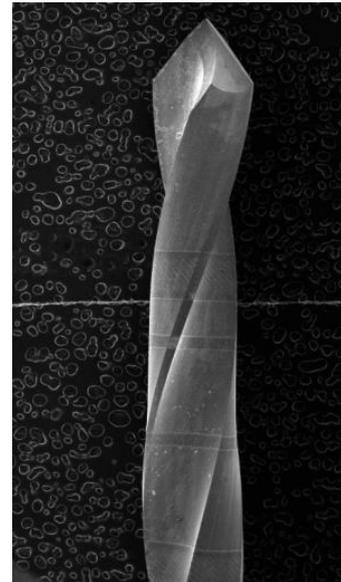
Figura 9 – Imagem de microscopia eletrônica de varredura mostrando a broca Neodent após 60 perfurações e 5 ciclos de limpeza e autoclave, em um aumento de 15x.

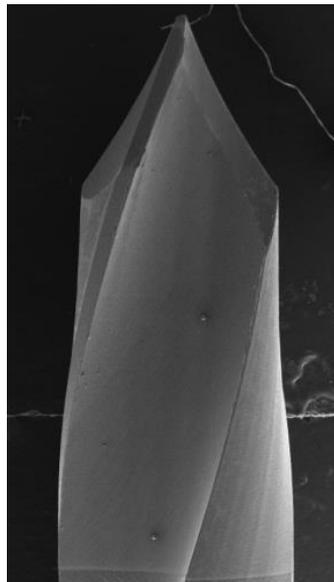
Figura 10 – Terço incisal da broca Neodent, sem nenhum uso, no aumento de 35x.

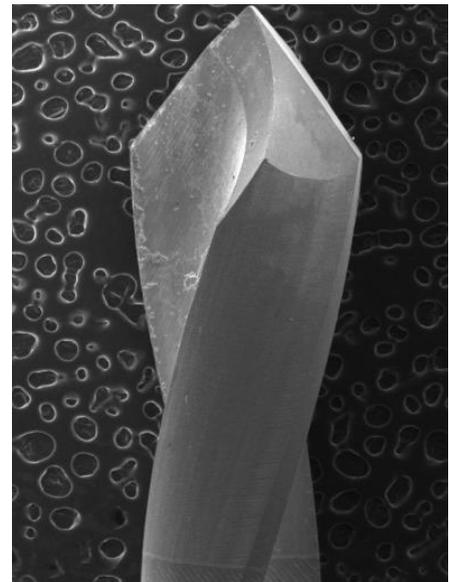
Figura 11 – Terço incisal da broca Neodent, após 60 perfurações e 5 ciclos de limpeza e autoclavagem em um aumento de 35x.

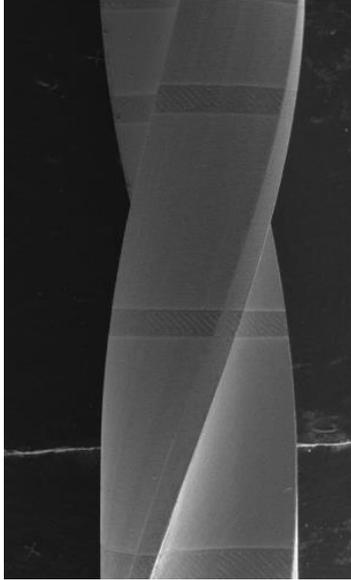
Figura 12 – Terço medial da broca Neodent, sem nenhum uso, no aumento de 35x.

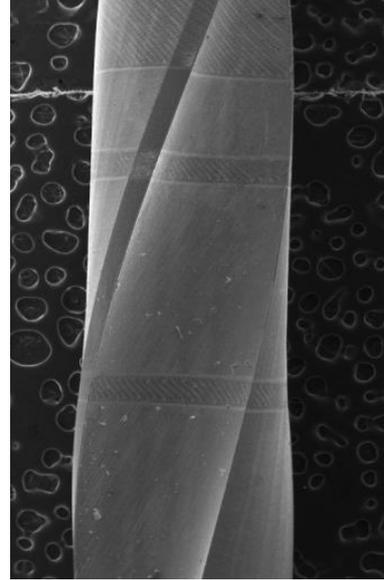
Figura 13 – Terço medial da broca Neodent, após 60 perfurações e 5 ciclos de limpeza e autoclavagem em um aumento de 35x.

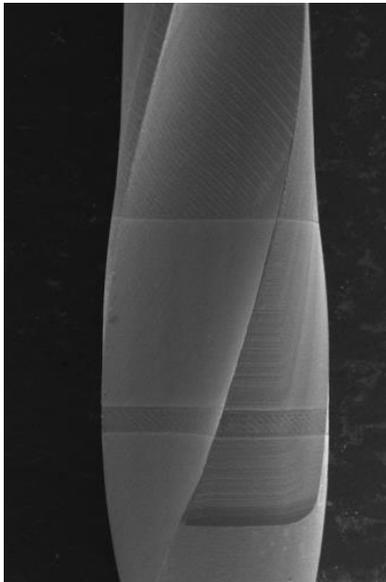
Figura 14 – Terço cervical da broca Neodent, sem nenhum uso, no aumento de 35x.

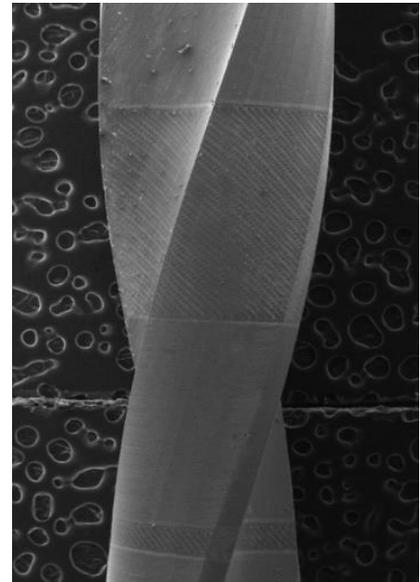
Figura 15 – Terço cervical da broca Neodent, após 60 perfurações e 5 ciclos de limpeza e autoclavagem em um aumento de 35x.

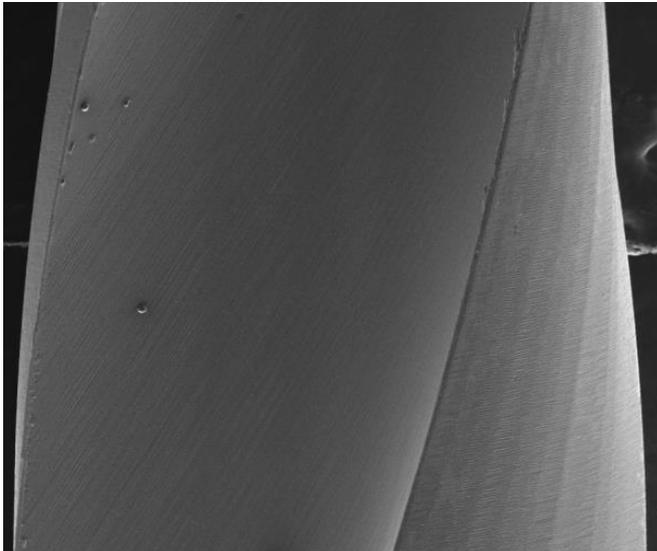
Figura 16 – Corte próximo ao terço incisal da broca Neodent, sem nenhum uso, no aumento de 100x.

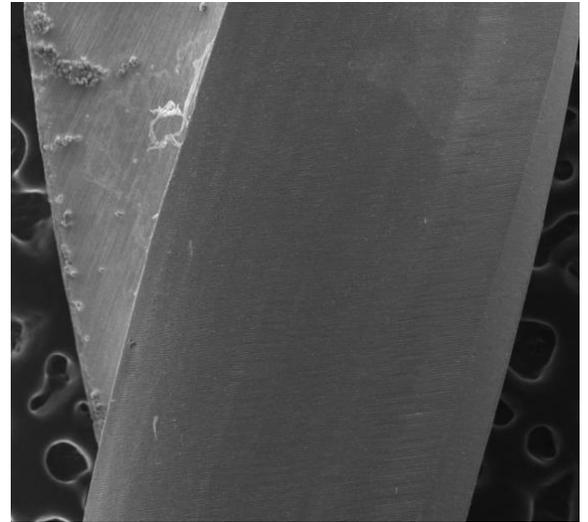
Figura 17 – Corte próximo ao terço incisal da broca Neodent, após 60 perfurações e 5 ciclos de limpeza e autoclavagem, no aumento de 100x.

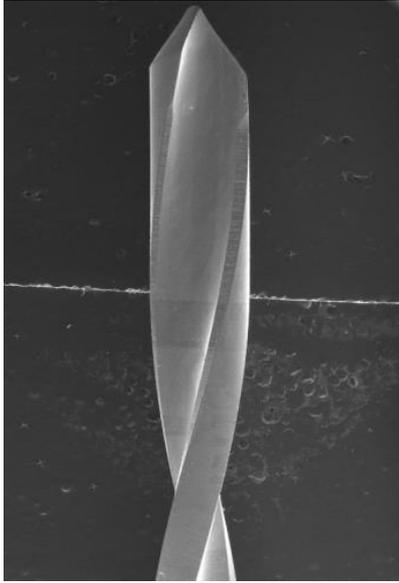
Figura 18 – Imagem de microscopia eletrônica de varredura mostrando a broca Conexão sem qualquer tipo de uso, em um aumento de 15x.

Todas as brocas da marca Conexão apresentaram-se de forma padrão nas imagens do MEV tanto no baseline quanto no T1. Pode-se observar nas imagens do baseline que a broca tem sua ponta ativa toda homogênea, sem irregularidades. Suas lâminas de corte apresentam ranhuras que são observadas com maior detalhes na figura 26, que é antes de realizar as osteotomias, na qual sua magnificação é de 100x. Essas ranhuras perdem um pouco de nitidez após os 60 usos, como podemos observar na figura 27 com a mesma magnificação de 100x. Nas figuras 20 e 21 observamos que o ápice da ponta ativa tem um formato mais arredondado.

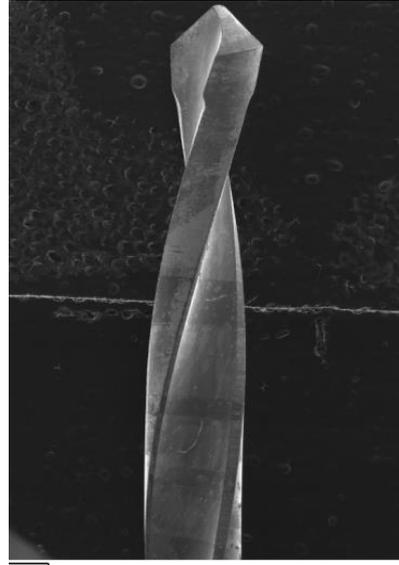
Figura 19 – Imagem de microscopia eletrônica de varredura mostrando a broca Conexão após 60 perfurações e 5 ciclos de limpeza e autoclave, em um aumento de 15x.

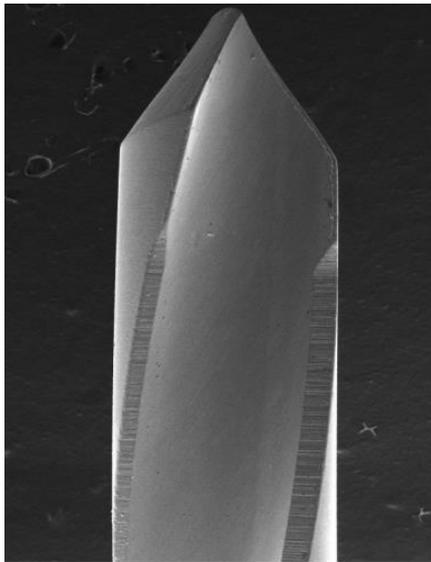
Figura 20 – Terço incisal da broca Conexão, sem nenhum uso, no aumento de 35x.

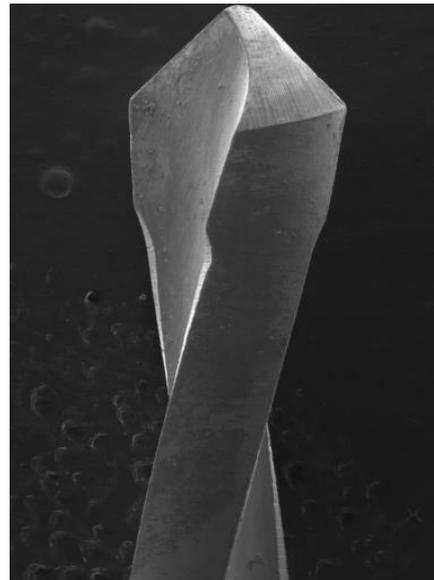
Figura 21 – Terço incisal da broca Conexão, após 60 perfurações e 5 ciclos de limpeza e autoclavagem em um aumento de 35x.

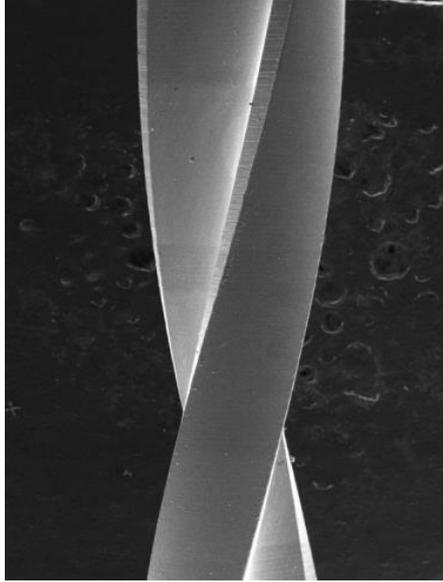
Figura 22 – Terço medial da broca Conexão, sem nenhum uso, no aumento de 35x.

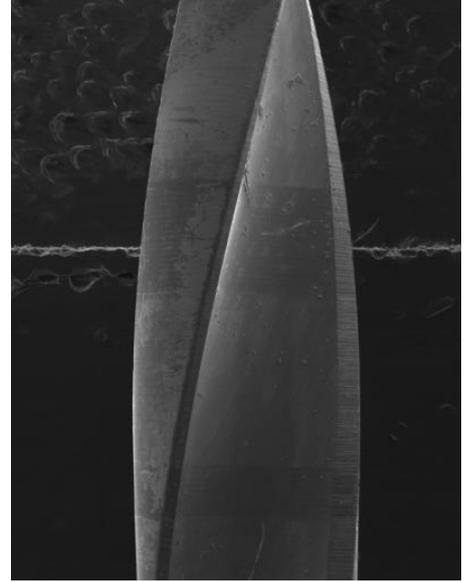
Figura 23 – Terço medial da broca Conexão, após 60 perfurações e 5 ciclos de limpeza e autoclavagem em um aumento de 35x.

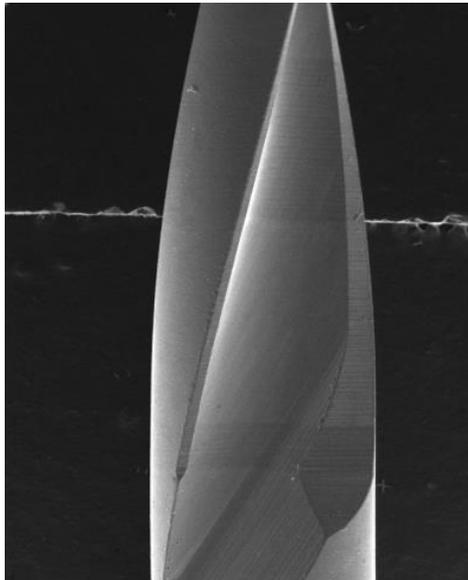
Figura 24 – Terço cervical da broca Conexão, sem nenhum uso, no aumento de 35x.

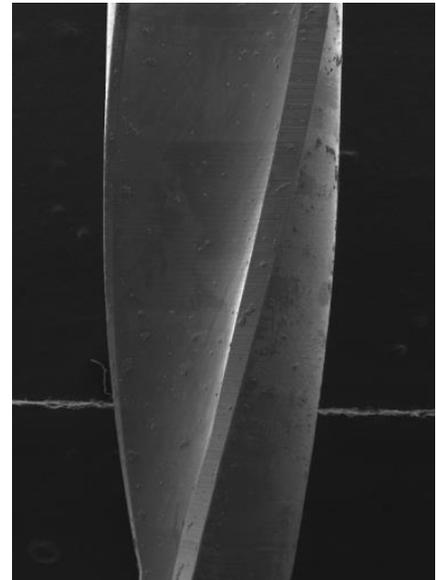
Figura 25 – Terço cervical da broca Conexão, após 60 perfurações e 5 ciclos de limpeza e autoclavagem em um aumento de 35x.

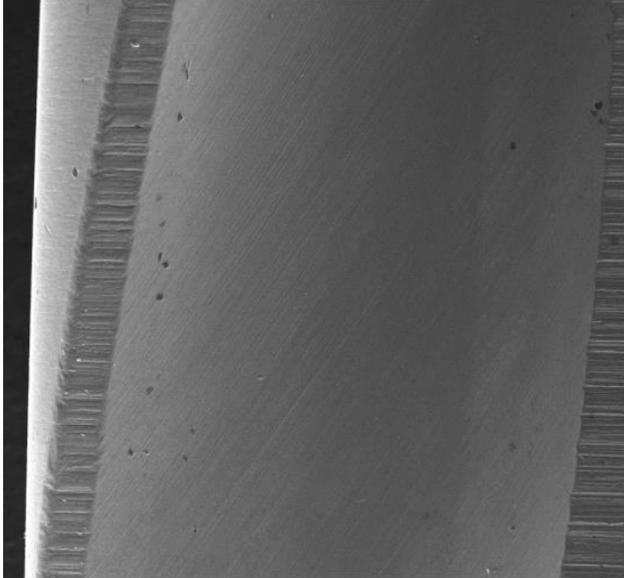
Figura 26 – Corte próximo ao terço incisal da broca Conexão, sem nenhum uso, no aumento de 100x

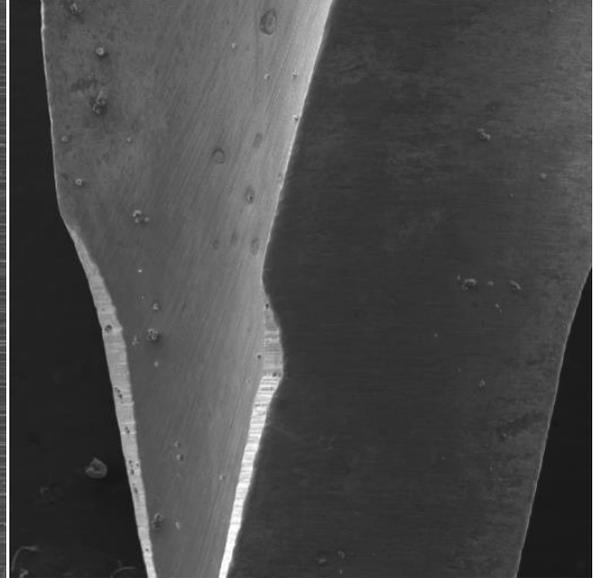
Figura 27 – Corte próximo ao terço incisal da broca Conexão, após 60 perfurações e 5 ciclos de limpeza e autoclavagem, no aumento de 100x.

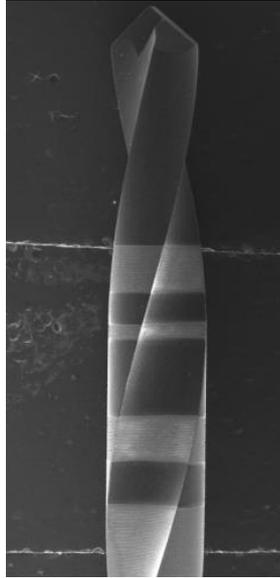
Figura 28 – Imagem de microscopia eletrônica de varredura mostrando a broca Intraoss sem qualquer tipo de uso, em um aumento de 15x.

As brocas da marca Intraoss foram as que tiveram um resultado de desgaste mais acentuado, embora mesmo assim, não seja um desgaste muito notável. Na figura 28 podemos observar também as linhas que servem de guia para a perfuração durante a osteotomias. Na figura 30 nota-se a diferença no torneamento do ápice de sua ponta ativa. Na imagem com magnificação em 100x (figura 37) observamos seu aspecto homogêneo nas arestas que entram em contato com o tecido ósseo durante a perfuração. Já nas lâminas de corte podemos observar que há um acúmulo de metal. Ao analisarmos as imagens pós 60 perfurações e 5 ciclos de limpeza e autoclavagem conseguimos visualizar que há uma diferença nas superfícies em que ocorre o atrito durante as perfurações. No ápice de sua ponta ativa conseguimos observar que há deformações em suas lâminas assim como na imagem de magnificação 100x, onde há ranhuras mais aparentes em toda a porção da broca que fora captada.

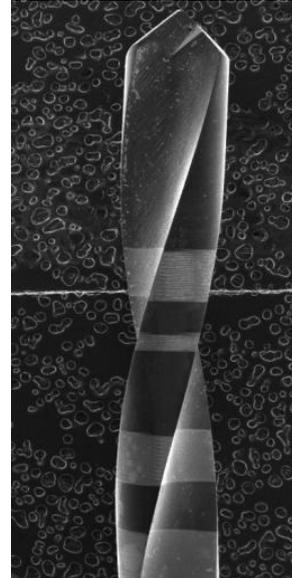
Figura 29 – Imagem de microscopia eletrônica de varredura mostrando a broca Intraoss após 60 perfurações e 5 ciclos de limpeza e autoclave, em um aumento de 15x.

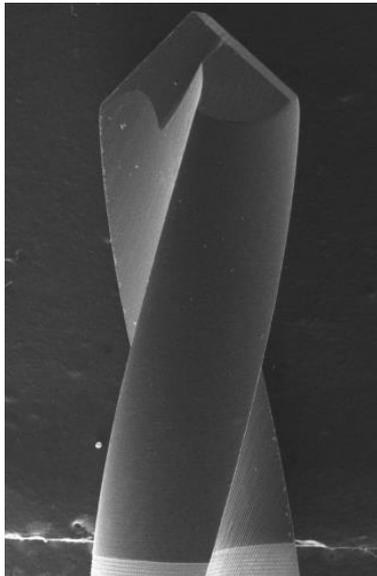
Figura 30 – Terço incisal da broca Intraoss, sem nenhum uso, no aumento de 35x.

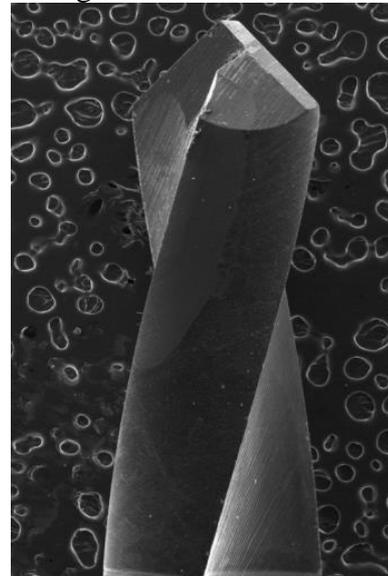
Figura 31 – Terço incisal da broca Intraoss, após 60 perfurações e 5 ciclos de limpeza e autoclavagem em um aumento de 35x.

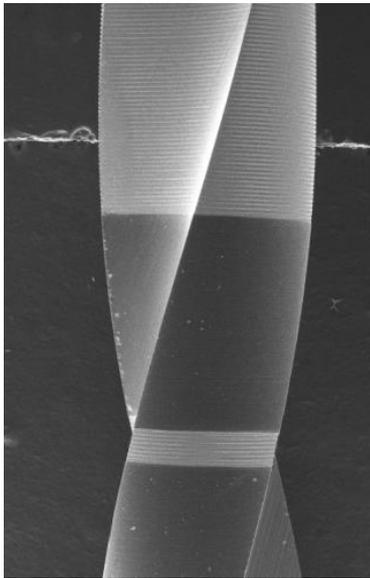
Figura 32 – Terço medial da broca Intraoss, sem nenhum uso, no aumento de 35x.

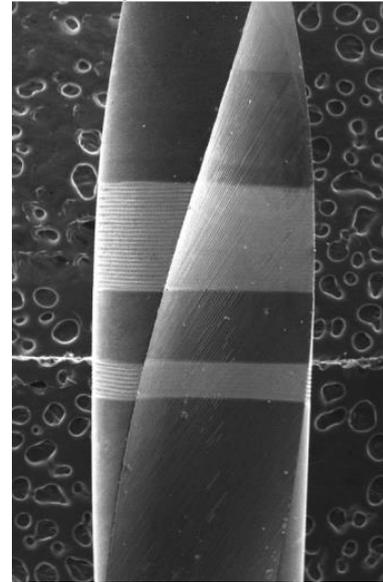
Figura 33 – Terço medial da broca Intraoss, após 60 perfurações e 5 ciclos de limpeza e autoclavagem em um aumento de 35x.

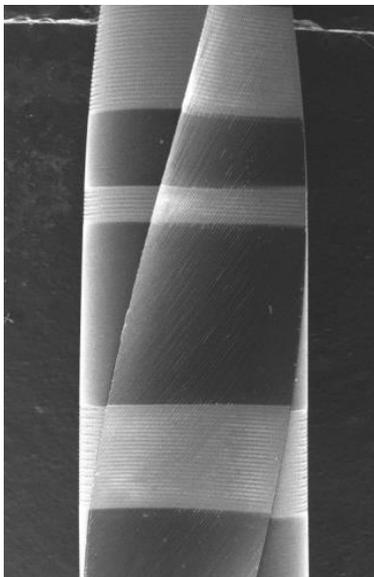
Figura 34 – Terço cervical da broca Intraoss, sem nenhum uso, no aumento de 35x.

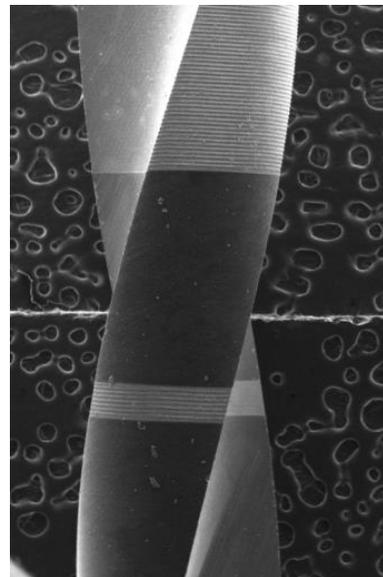
Figura 35 – Terço cervical da broca Intraoss, após 60 perfurações e 5 ciclos de limpeza e autoclavagem em um aumento de 35x.

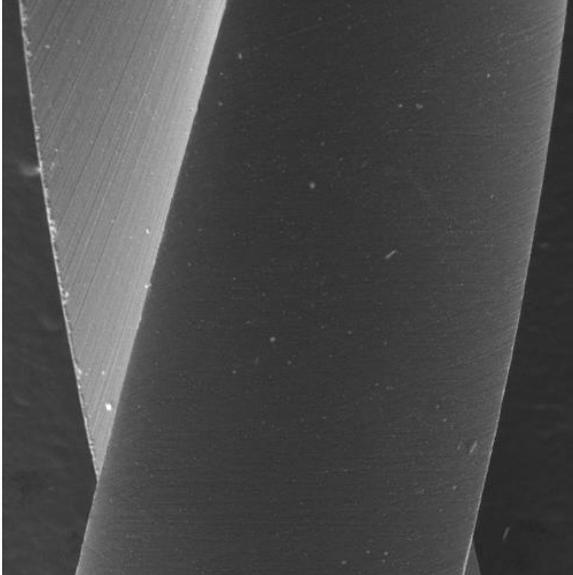
Figura 36 – Corte próximo ao terço incisal da broca Intraoss, sem nenhum uso, no aumento de 100x.

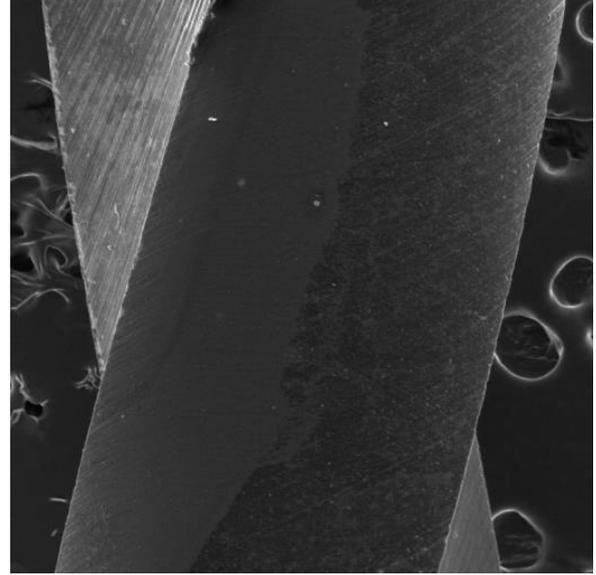
Figura 37 – Corte próximo ao terço incisal da broca Intraoss, após 60 perfurações e 5 ciclos de limpeza e autoclavagem, no aumento de 100x.

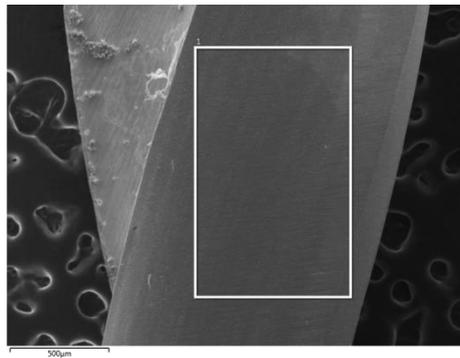
Figura 38 - Mostra a imagem obtida com EDS da região previamente selecionada

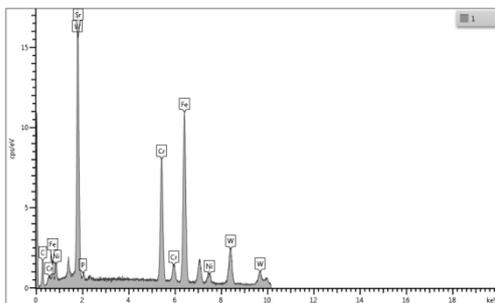
BASELINE

Figura 39 - Mostra espectro com picos de elementos químicos encontrados na região selecionada.

Figura 41 - Tabela com percentual dos elementos químicos encontrados no EDS.

Result Type	Weight %
Spectrum Label 1	
C	31.03
P	0.17
Cr	12.85
Fe	25.35
Ni	2.30
Sr	1.17
W	27.12
Total	100.00

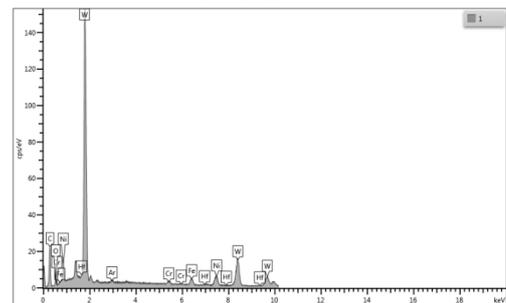
FINAL

Figura 40 - Mostra espectro com picos de elementos químicos encontrados na região selecionada .

Figura 42 - Tabela com percentual dos elementos químicos encontrados no EDS.

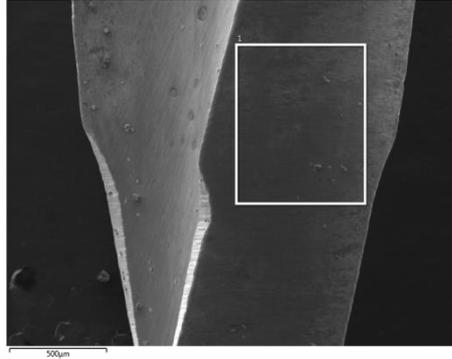
Figura 43- Mostra a imagem obtida com EDS da região previamente selecionada.

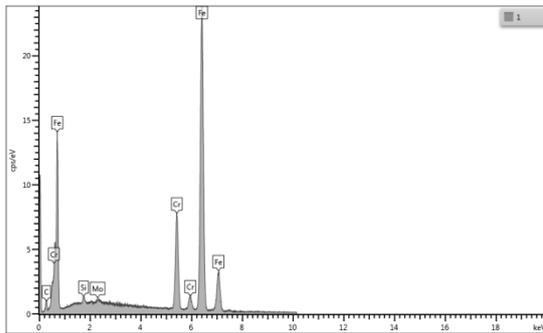
BASELINE

Figura 44 - Mostra espectro com picos de elementos químicos encontrados na região selecionada.

Figura 46 - Tabela com percentual dos elementos químicos encontrados no EDS.

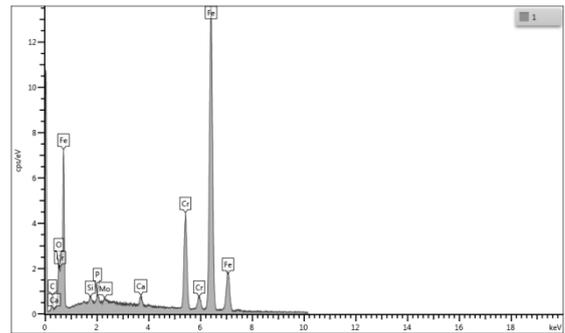
FINAL

Figura 45 - Mostra espectro com picos de elementos químicos encontrados na região selecionada.

Figura 47 - Tabela com percentual dos elementos químicos encontrados no EDS.

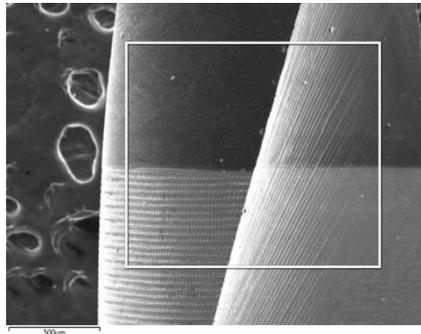
Figura 48- Mostra a imagem obtida com EDS da região previamente selecionada.

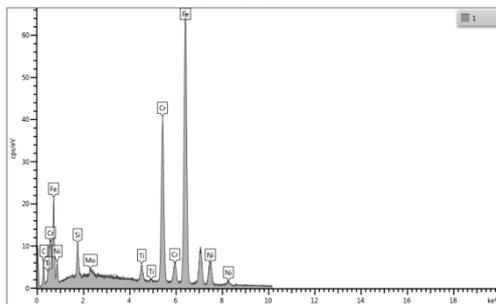
Figura 49 - Mostra espectro com picos de elementos químicos encontrados na região selecionada.

Figura 51- Tabela com percentual dos elementos químicos encontrados no EDS.

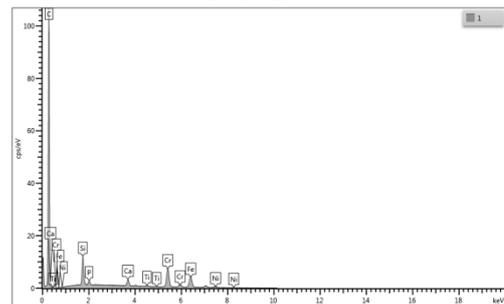
Figura 50 - Mostra espectro com picos de elementos químicos encontrados na região selecionada.
