ESTABILIDADE DAS MANGUEIRAS DE PVC EM DIFERENTES AMBIENTES: ALTA TEMPERATURA, INTEMPÉRIE E COMPOSTAGEM

Gabriel P. Lazzaron^{1*}, Ruth M. C. Santana¹

1 – Laboratório de Materiais Poliméricos (LAPOL), Departamento de Engenharia de Materiais, Universidade Federal do Rio Grande do Sul (UFRGS), Porto Alegre, RS,

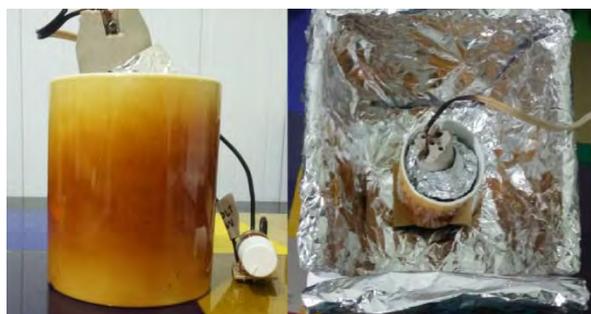
Figura 1: À esquerda o esquema de aquecimento lâmpada incandescente, caneca e dimer. À direita, o anteparo de confinamento.

Envelhecimento térmico: Foi preparado um sistema de aquecimento envolvendo uma lâmpada incandescente de 60 W protegida por um corpo cerâmico e integrado a um dimer para se ter o controle da potência. Uma caixa com 200 mm de aresta e volume total de 8dm³ foi empregada para montagem do ambiente de isolamento, a lâmpada incandescente foi colocada dentro do anteparo cerâmico para garantir apenas a interferência térmica nas amostras como mostrada na figura 2. Três corpos de prova foram expostos 12 horas/dia dentro da estufa com temperatura de 80°C.

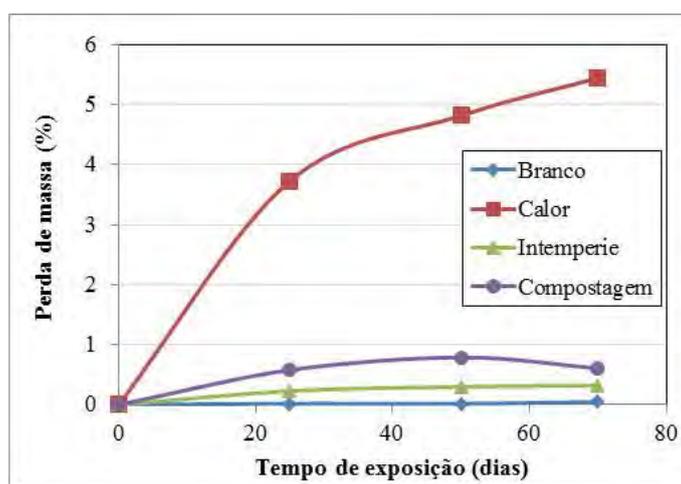
A figura 2 mostra a porcentagem de perda de peso das amostras em função do tempo de exposição em diferentes ambientes. Ao analisar os resultados, é possível notar que houve perda de peso em todas as amostras.

Figura 2: Perda de massa das amostras expostas em diferentes ambientes em função do tempo de exposição.

Porém, os corpos de prova submetidos ao envelhecimento térmico apresentaram valores significativamente maiores em comparação aos demais. As perdas de massa chegaram até 5,45% do no período total de exposição de 70 dias, 4,82% para 50 dias de exposição e 3,73% em 25 dias. Este resultado era esperado, devido a susceptibilidade do PVC à degradação térmica. O aumento do

A redução da massa das mangueiras nos demais ambientes não seguiu o mesmo patamar ficando em valores bem inferiores. Como foi observado com os resultados das amostras submetidas à intempérie, onde os valores foram de 0,23%, 0,30%, 0,32% para 25, 50 e 70 dias de exposição respectivamente. São os menores valores em comparação com os demais, ficando acima apenas da amostra padrão que perdeu 0,05% do seu peso original em 70 dias.

O mesmo se observa às amostras postas em solo de compostagem, houve redução da massa inicial em 0,58%, 0,79% e 0,61% para os períodos de 25, 50 e 70 dias, respectivamente. Quanto às condições climáticas, no período de exposição das amostras de intempérie nos primeiros 25 dias, houve as menores temperaturas, além de menores incidências de chuva. Nesse período observou-se maior proporção de perda de massa do que nos demais período de exposição. Ou seja, amostras de 50 e 70 dias expostas em períodos maiores à intempérie não seguiram com perdas de massa proporcionais ao tempo condicionamento devido a fatores climáticos que desaceleraram os mecanismos de degradação como maiores períodos de chuva e dias parcialmente nublados. Mas o mesmo comportamento não foi observado nas amostras de compostagem, pois não mostram relação entre o aumento da porcentagem de perda de peso com o tempo.

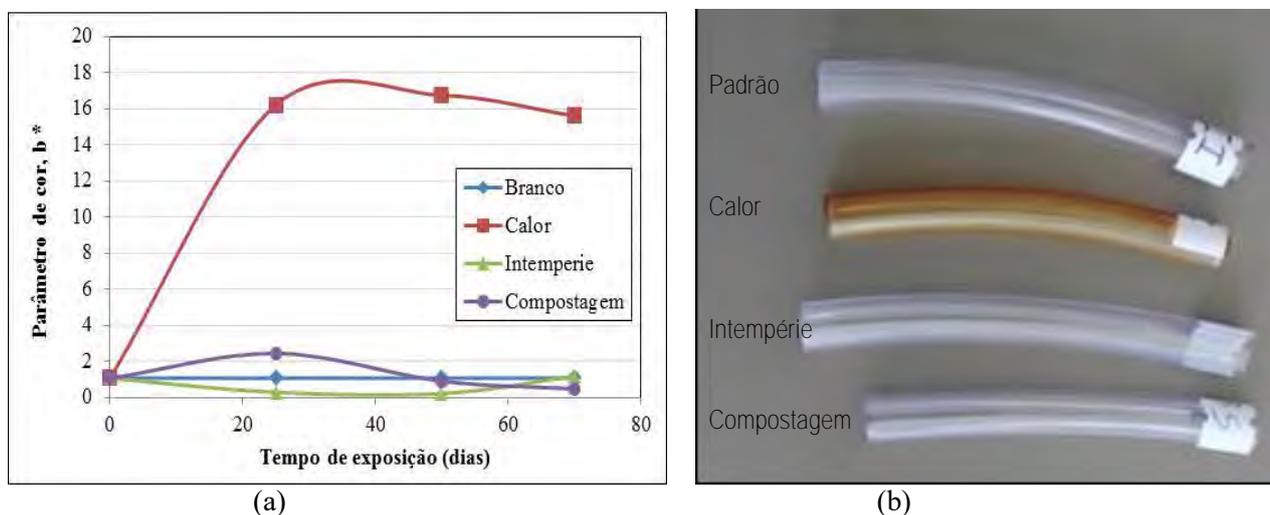
Na figura 3 são apresentados os resultados da mudança de cor de algumas amostras em função do tempo e tipo de ambiente. Na Figura 3-a são apresentados o parâmetro b^* , positivo que corresponde a cor amarelo, onde é possível visualizar que as amostras expostas ao calor apresentaram os valores mais altos, quando comparados às demais amostras que permaneceram muito próximos do valor do padrão, condizente com a translucidez da mangueira de PVC cristal (b próximo de zero). O fenômeno da desidrocloração é macroscopicamente comprovado pelo amarelecimento do polímero PVC [3]. Na figura 3-b, verifica-se a clara diferença na tonalidade do amarelo para as amostras degradadas com aplicação de calor frente às demais.

Figura 3: Resultados da cor das amostras em função do tempo de exposição para cada ambiente ensaiado: (a) o parâmetro b^* , (b) Imagem comparativa da amostra padrão com as amostras após envelhecimento.

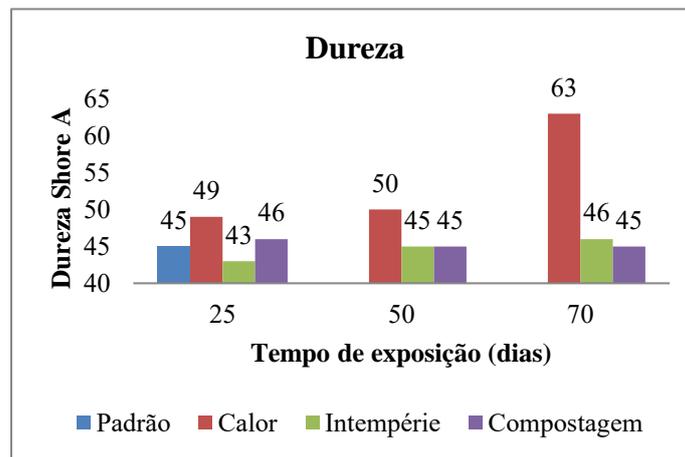
Também foi verificada mudança na diminuição da flexibilidade para as amostras submetidas à exposição no calor, resultado que pode ser devido à perda de plastificante pela migração (exudação) deste a superfície pela alta temperatura. A figura 4 mostra os resultados da dureza das amostras na escala Shore A, evidenciando um acréscimo pronunciado para amostras expostas ao calor.

Figura 4: Resultados da dureza das amostras em função do tempo de exposição para cada ambiente ensaiado.

A exsudação de plastificante no PVC ocorre através de dois processos principais: a difusão do plastificante de dentro para fora da membrana de superfície do PVC, e a evaporação do plastificante fora da membrana do PVC, além disso, a presença do plastificante baixa o valor da Temperatura de transição vítrea [4,5].
