- 215 Processamento de imagem como ferramenta para análise de manifestações patológicas em edificações históricas
Fernanda Lamego Guerra, Laís Zucchetti, Caroline Giordani, Angela Borges Masuero, Denise C. Coitinho Dal Molin

Resumo

Keywords: Damages; Historical building; Image processing; Thermography; Moisture

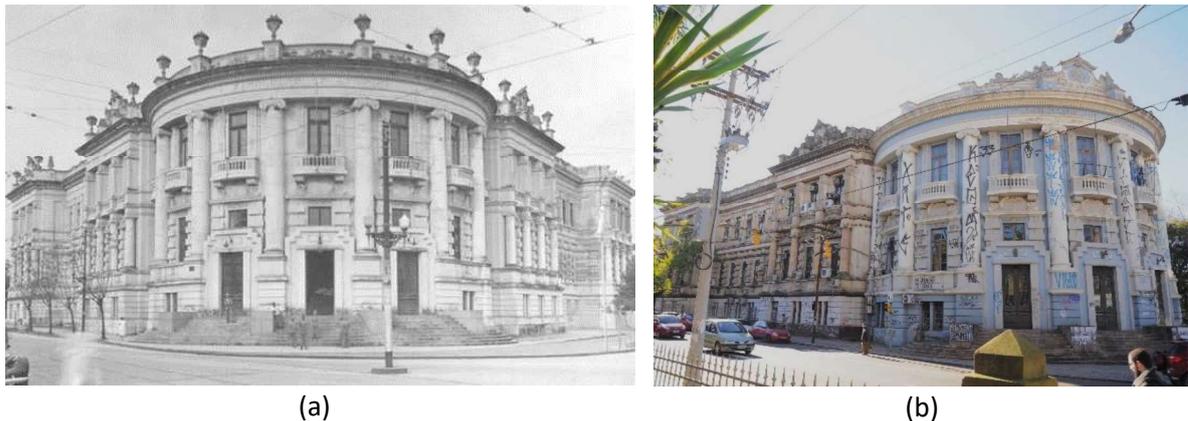
Figura 1: Prédio do Instituto de Ciências Básica da Saúde (ICBS): (a) imagem obtida em 1919. Fonte: 20/11/2019 | Correio do Povo); (b) imagem do ICBS em 2018. Fonte: Acervo pessoal.

Uma das edificações analisadas é o Instituto de Ciência Básicas da Saúde (ICBS), coordenadas (30°02'02,24" S; 51°13'16,74" O), que pertence à primeira geração de edifícios históricos da Universidade Federal do Rio Grande do Sul (UFRGS), em Porto Alegre, Brasil (Figura 1). O ICBS teve sua construção iniciada em 1913 e inauguração em 1924. Possui uma fachada em formato circular, em estilo neoclássico do início do século XX. A edificação foi declarada patrimônio cultural do Estado do Rio Grande do Sul e está protegida pela Lei Estadual nº 11.525 de 15 de setembro de 2000 (RIO GRANDE DO SUL, 2000).

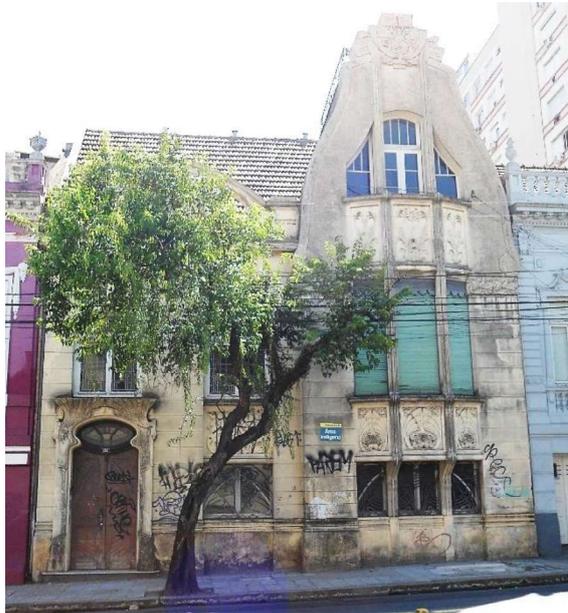
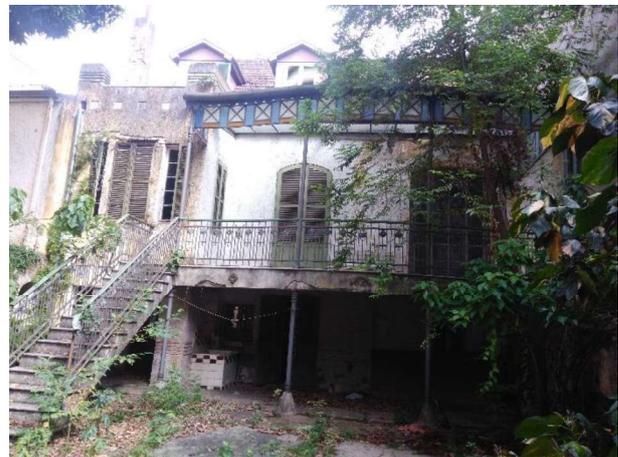
Figura 2: Casa Godoy: (a) Fachada Frontal (orientação sul); (b) Fachada Posterior (orientação norte).

A segunda edificação em análise neste estudo é a Casa Godoy, coordenadas (30°01'45" S; 51°13'00,77" O), construída em 1907, na cidade de Porto Alegre, Estado do Rio Grande do Sul, Brasil (Figura 2). É uma edificação de importância cultural e histórica para cidade devido à conservação de grande parte de seu estado original e riqueza de detalhes arquitetônicos em estilo *Art Nouveau*, protegida a nível municipal pela Lei do Tombamento - Lei Complementar 275 de 6 de abril de 1992 (PORTO ALEGRE, 1992), sob processo nº 1.023125.96.9 de 26 de novembro de 1996.

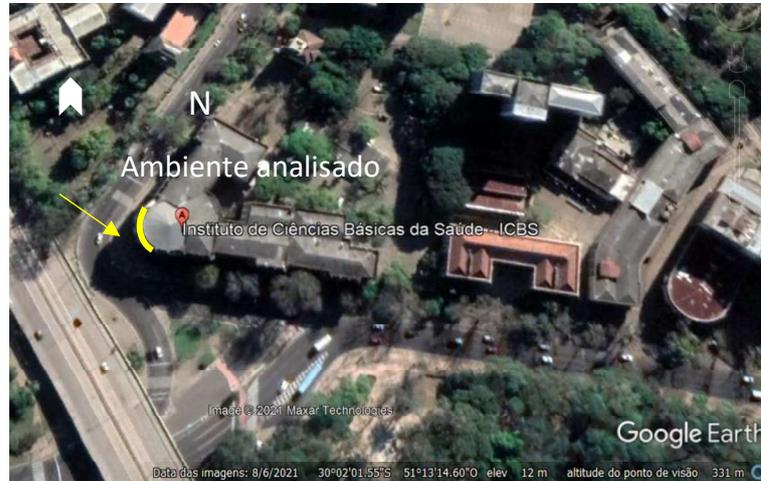
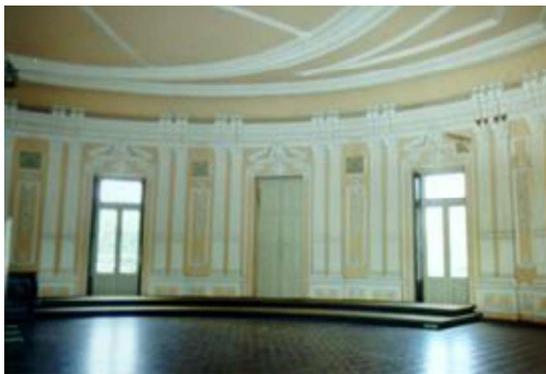
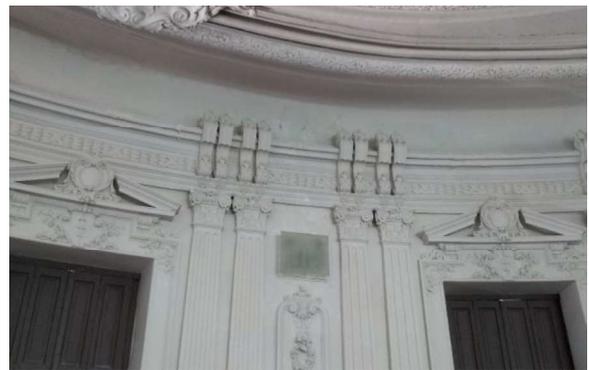
O método de processamento de imagens para análise da MP identificada no prédio do ICBS foi aplicado nos registros termográficos obtidos da superfície superior interna do ambiente indicado na Figura 3(a) e, em aproximação, na Figura 3(b).

Figura 3: Local de obtenção dos termogramas em ambiente interior do prédio do ICBS: (a) imagem aérea com a localização da edificação; (b) imagem geral do ambiente analisado; (c) aproximação do local de obtenção dos termogramas. Fonte: Sokolowski et al. (2018)

A infiltração proveniente do extravasamento da água das calhas, subdimensionadas em período de forte chuva, conforme descrito em Sokolowski *et al.* (2018), pôde ser facilmente detectada e mapeada nas imagens obtidas por termografia, permitindo a aplicação do método quantitativo descrito a seguir.

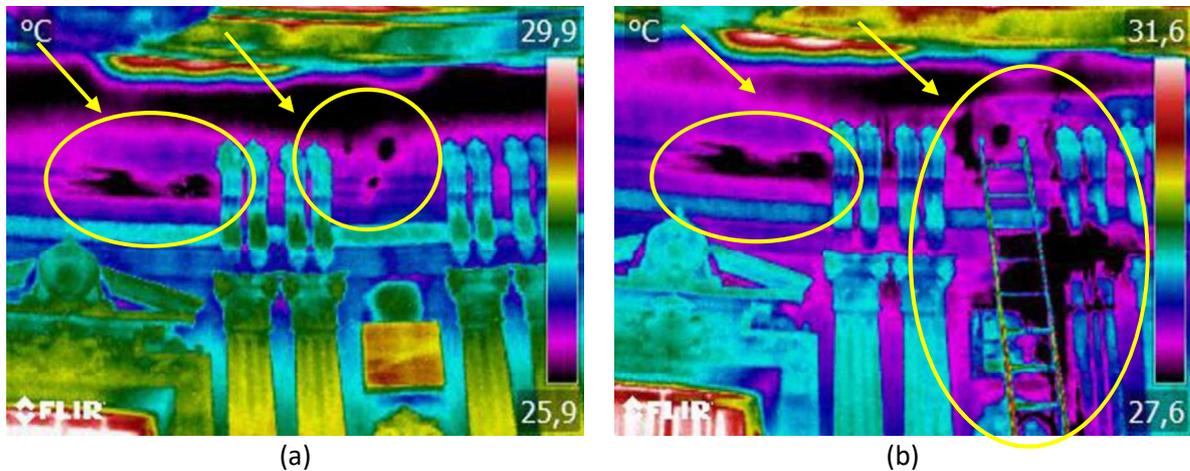
A Figura 4(a, b) mostra uma sequência de imagens termográficas obtidas no local em análise, com amplitude de temperatura fixada em 4°C, realizadas em um mesmo dia. Para o presente estudo, considerou-se como área a ser quantificada os trechos localizados logo acima e logo abaixo do friso horizontal da superfície, conforme destacado na Figura 4. Desta forma, foi delimitada uma área fixa para todas as imagens para realização da quantificação das manchas por infiltração.

Figura 4: Imagens termográficas obtidas para análise de infiltração: (a) mancha inicial; (b) evolução da mancha ao longo do dia. Fonte: Sokolowski *et al.* (2018)

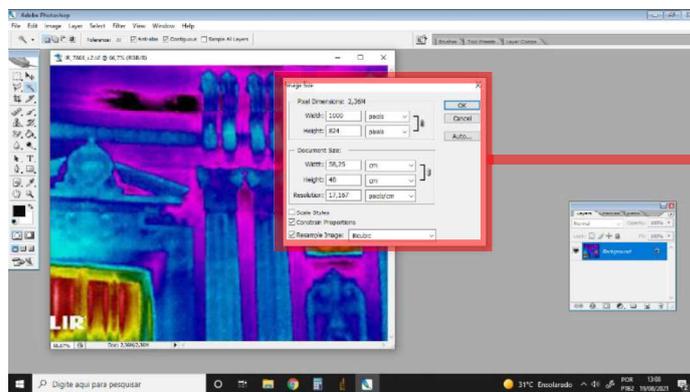
- file > open: as imagens termográficas selecionadas foram abertas lado a lado, permitindo a visualização comparativa para a realização do recorte;
- ferramenta “crop tool”: localização do ponto exato para recortar, considerando a área a ser quantificada a mancha;
- image > image size: as imagens selecionadas foram ajustadas para a mesma quantidade de pixels, conforme ajustes mostrados na Figura 5.

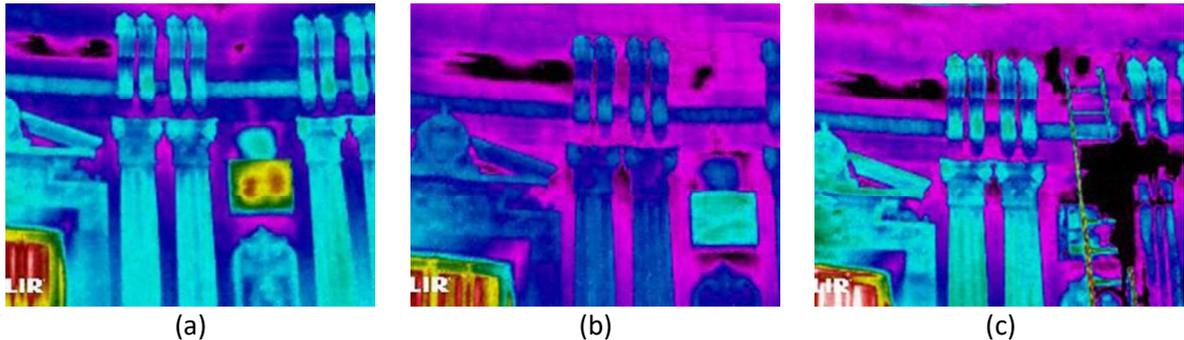
A Figura 6 mostra a sequência de imagens selecionadas para realização da quantificação da evolução da mancha de umidade. Na Figura 6 (c) foi preciso desconsiderar a sobreposição de uma escada disposta logo à frente da superfície avaliada. Esta correção foi possível através da ferramenta “*clone stamp tool*” no Photoshop®.

Figura 6: Termogramas selecionados a partir da análise no prédio do ICBS: (a) mancha inicial; (b) aumento da extensão da mancha; (c) mancha máxima verificada. Fonte: Elaborado pelos autores.

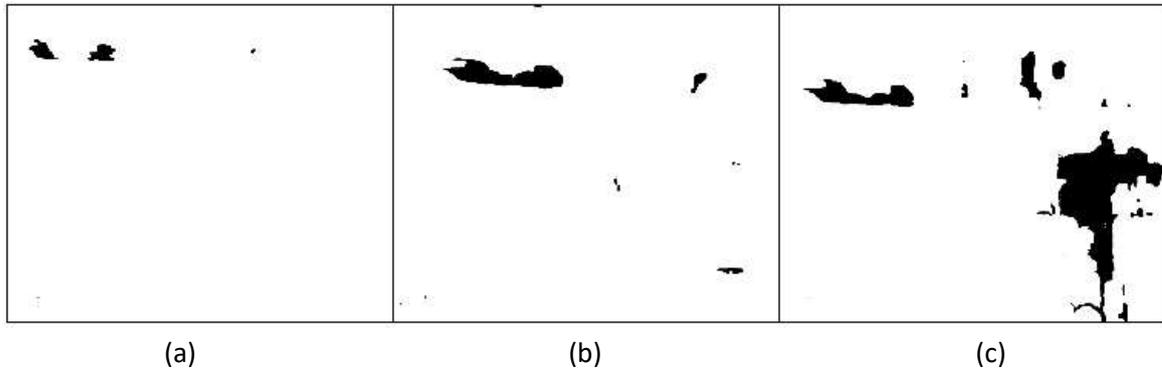
A Figura 7 mostra o rastreamento da área a ser quantificada a partir da seleção do pixel 50 para cada uma das três imagens, que correspondem à evolução do ingresso de umidade no interior do da edificação.

Figura 7: Rastreamento de pixels pretos para quantificação da mancha, desconsiderando-se o manchamento próximo da escada: (a) mancha inicial; (b) aumento da extensão da mancha; (c) mancha máxima verificada.

- a) Image>adjust>color threshold;
- b) configurações em HSB e seleção do pixel 50, correspondente à área da mancha a ser quantificada;
- c) comando *select*;
- d) *analyse>measure*>área da imagem (determinação da área da mancha em pixels);
- e) correlação com área total da imagem e quantificação da mancha.

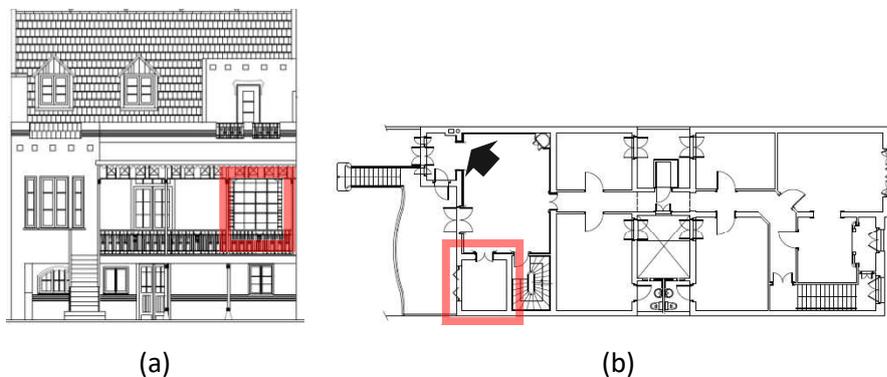
Para o estudo realizado na Casa Godoy, foi avaliada a evolução da mancha provocada por crescimento biológico na laje superior de um ambiente localizado no segundo pavimento da edificação, destacado na fachada posterior e na planta baixa na Figura 8 (a e b), respectivamente.

Figura 8: Casa Godoy: (a) fachada posterior (Norte); (b) planta baixa do segundo pavimento. Fonte: Elaborado pelos autores.

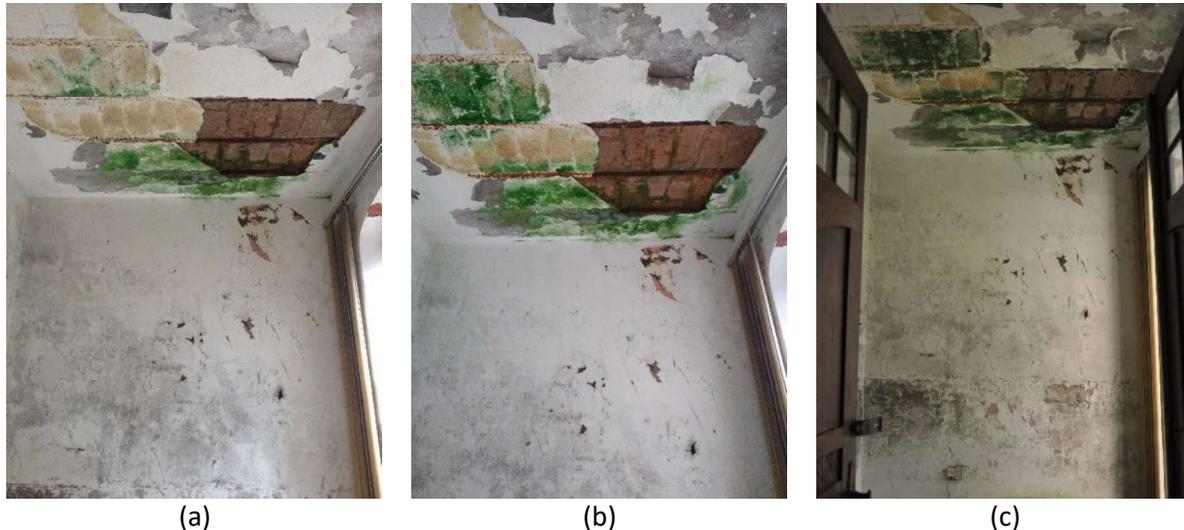
A mancha verificada resulta de falhas no sistema de cobertura e evidencia a importância quanto à viabilização de medidas de intervenção e manutenção que permitam a conservação de edificações de valor histórico, visto que estas tendem a ter seus problemas agravados no decorrer do tempo, com perda de material e intensificação da complexidade dos problemas. A Figura 9 mostra as imagens obtidas para o ambiente analisado em três diferentes momentos, sendo a primeira obtida em março de 2016, a segunda em novembro de 2016 e a terceira aproximadamente um ano após, em março de 2017.

Figura 9: Evolução de manifestação patológica na Casa Godoy: (a) imagem obtida em março de 2016; (b) imagem obtida em novembro de 2016 e (c) imagem obtida em março de 2017.

apresentava uma área comprometida que correspondia a 9,11% do total de pixels da área em avaliação, enquanto que, após 8 meses, foi observado um aumento de 20% na área degradada. No registro final, de março de 2017, visualiza-se um comprometimento de 65% da área analisada pela manifestação patológica.

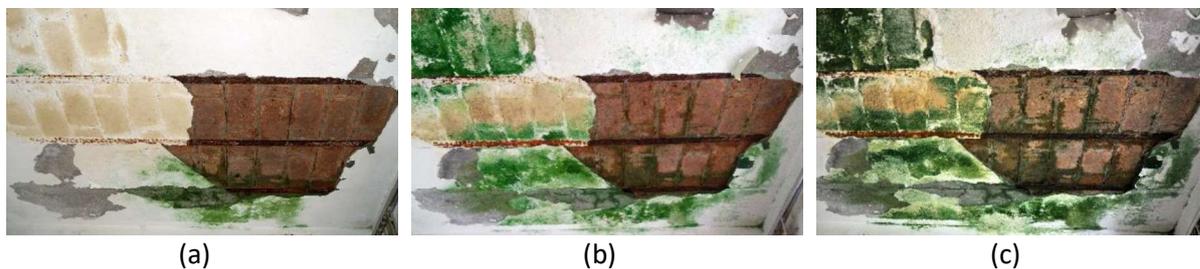
- d) *file > open*: as três imagens sequenciais foram abertas lado a lado, permitindo a visualização comparativa para a realização dos ajustes;
- e) ferramenta *crop tool*: localização do ponto exato para recortar, considerando o enquadramento das três imagens sequenciais selecionadas;
- f) *duplicate layer*;
- g) *edit > free transform*: ajuste manual das imagens, de forma a deixá-las na mesma perspectiva, considerando um mesmo ponto de observação;
- h) *Image > adjustment > brightness/contrast*: ajuste de iluminação e contraste para equalização das imagens (Figura 10);
- i) *image > image size*: as três imagens sequenciais foram ajustadas para a mesma quantidade de pixels, conforme Figura 11.

Figura 10: Imagens sequenciais após tratamento para equalização em Photoshop®: (a) imagem obtida em março de 2016; (b) imagem obtida em novembro de 2016 e (c) imagem obtida em março de 2017. Fonte: Elaborado pelos autores.

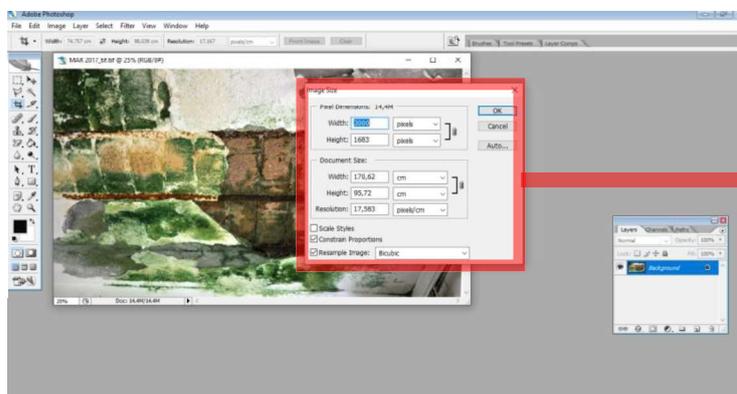
Pixels Dimensions	
Width	3.000pixels
Height	1.683pixels
Document Size	
Width	170,62cm
Height	95,72cm
Resolution	17,583pixels/cm

Figura 11: Ajustes do tamanho das imagens da Casa Godoy. Fonte: Elaborado pelos autores.

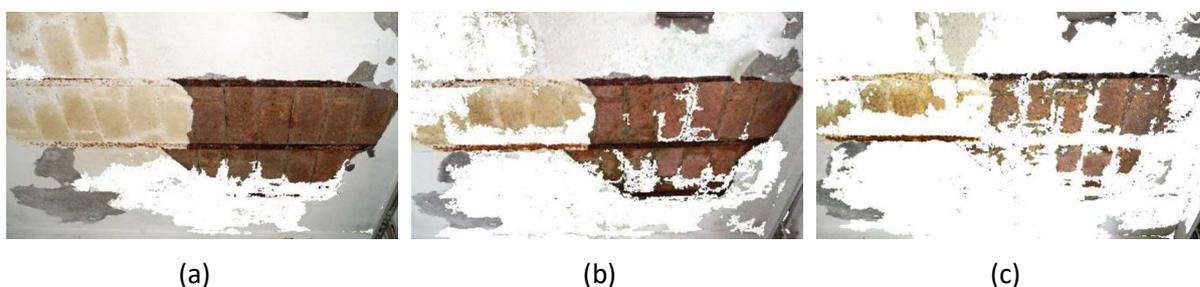
Finalizada a etapa de ajuste e equalização, para cada imagem foi realizada novamente a duplicação da camada e, em seguida, o rastreamento da mancha de interesse para a quantificação com o auxílio da ferramenta “*Magic wand tool*”. Toda a área mapeada com o manchamento foi deletada (Figura 12), possibilitando a obtenção de uma área de fundo detectável no software Image J®. Para a obtenção de melhor precisão no rastreamento da mancha, a imagem era ampliada por quadros até ser possível a visualização de pixels para seleção e exclusão da zona de interesse.

Figura 12: Imagens sequenciais após rastreamento e exclusão da região da mancha: (a) março de 2016; (b) novembro de 2016 e (c) março de 2017, Fonte: Elaborado pelos autores.

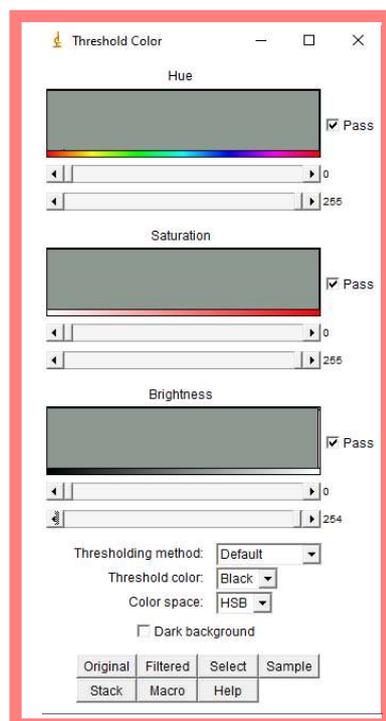
- file > open* (foi selecionada a imagem em que havia sido removida a mancha a ser quantificada);
- image > adjust > color threshold*: Foi realizada a configuração conforme mostrado na Figura 13.

Threshold color	
Hue	0-255
Saturation	0-255
Brightness	0-254
Threshold Method	Default
Threshold color	Black
Color Space	HSB

Figura 13: Parâmetros de ajuste de imagem em espaço de cor HSB. Fonte: Elaborado pelos autores.

Ao ajustar-se o parâmetro brilho (*brightness*) no espaço de cor HSB para o intervalo de 0-254 foi possível transformar toda a área sem manchas em uma camada única composta por pixels pretos, conforme apresentado na Figura 14 para todas as imagens. A partir desta etapa, foi possível quantificar o espaço correspondente aos pixels pretos com o auxílio da ferramenta “*wand (trace) tool*”, utilizando o comando “*analyse > measure*”. Subtraindo-se a área de pixels pretos mensurada da área total da imagem, obteve-se o valor da área da mancha de interesse.

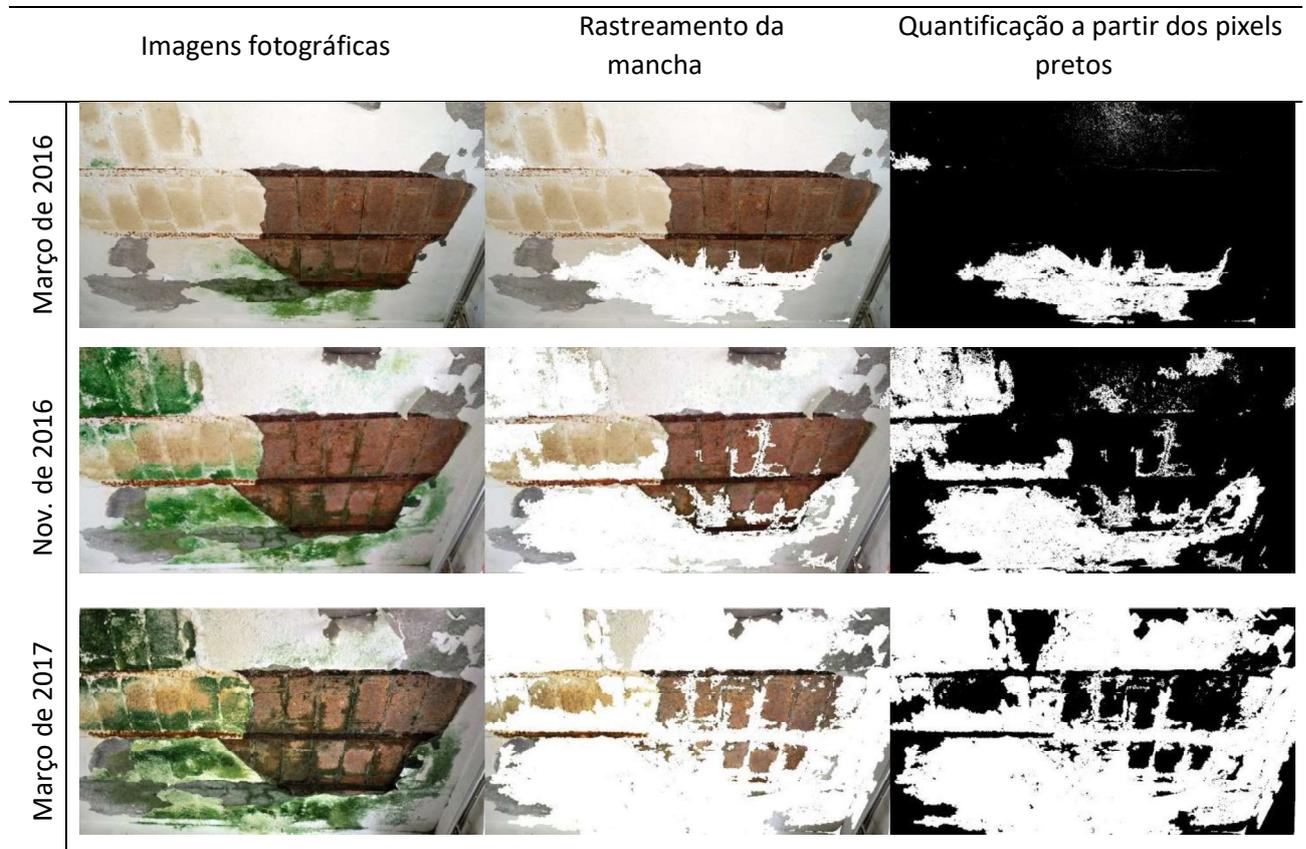
Figura 14: Sequenciamento de imagens com processamento no Image J®. Fonte: Elaborado pelos autores.
