**ANÁLISE DE DADOS DE TRANSIENTES OBTIDOS POR  
INSTRUMENTAÇÃO EM SISTEMA DE RECALQUE DE  
ÁGUA NA CIDADE DE PORTO ALEGRE**

Trabalho de Diplomação apresentado ao Departamento de Engenharia Civil da Escola de Engenharia da Universidade Federal do Rio Grande do Sul, como parte dos requisitos para obtenção do título de Engenheira Civil

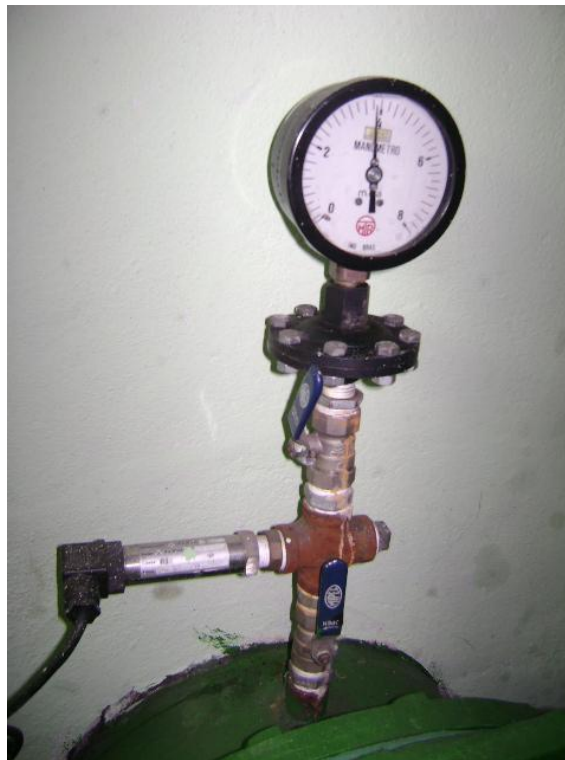
Figura 2: Manômetro MTR instalado dentro da estação elevatória. Fonte: Elaborado pela autora.

Para fins de controle operacional, são feitas as leituras das pressões dos manômetros pelo operador da estação elevatória. Este controle pode ocorrer por telemetria, onde é feito o controle da pressão através de sensores instalados junto aos manômetros. Na figura 2, mostra um sensor de pressão instalado junto ao manômetro. O controle do nível dos reservatórios também é fundamental, sendo que geralmente os reservatórios possuem controlador de nível, que determinam o ligar e/ou desligar de um grupo motor/bomba (GMB) de uma estação elevatória.

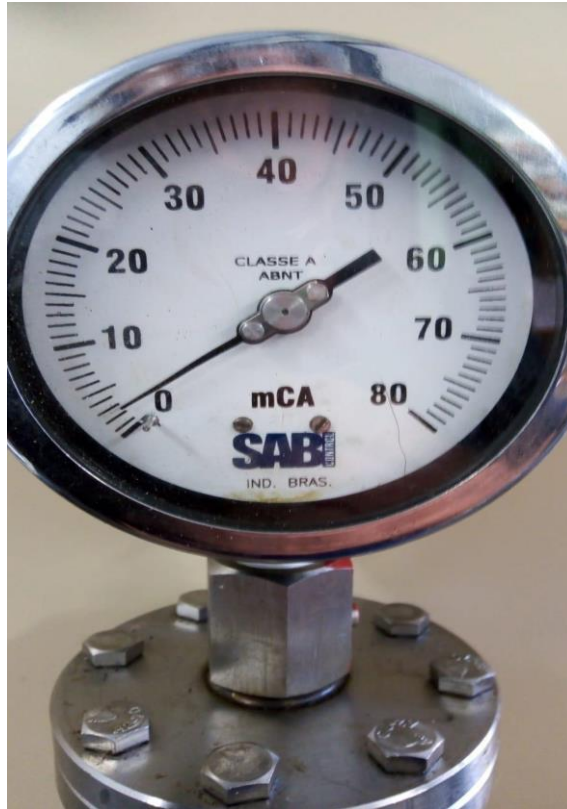
Figura 3: Manômetro com tubo Bourdon SABI, escala de 0 -80 mca. Fonte: Elaborado pela autora.

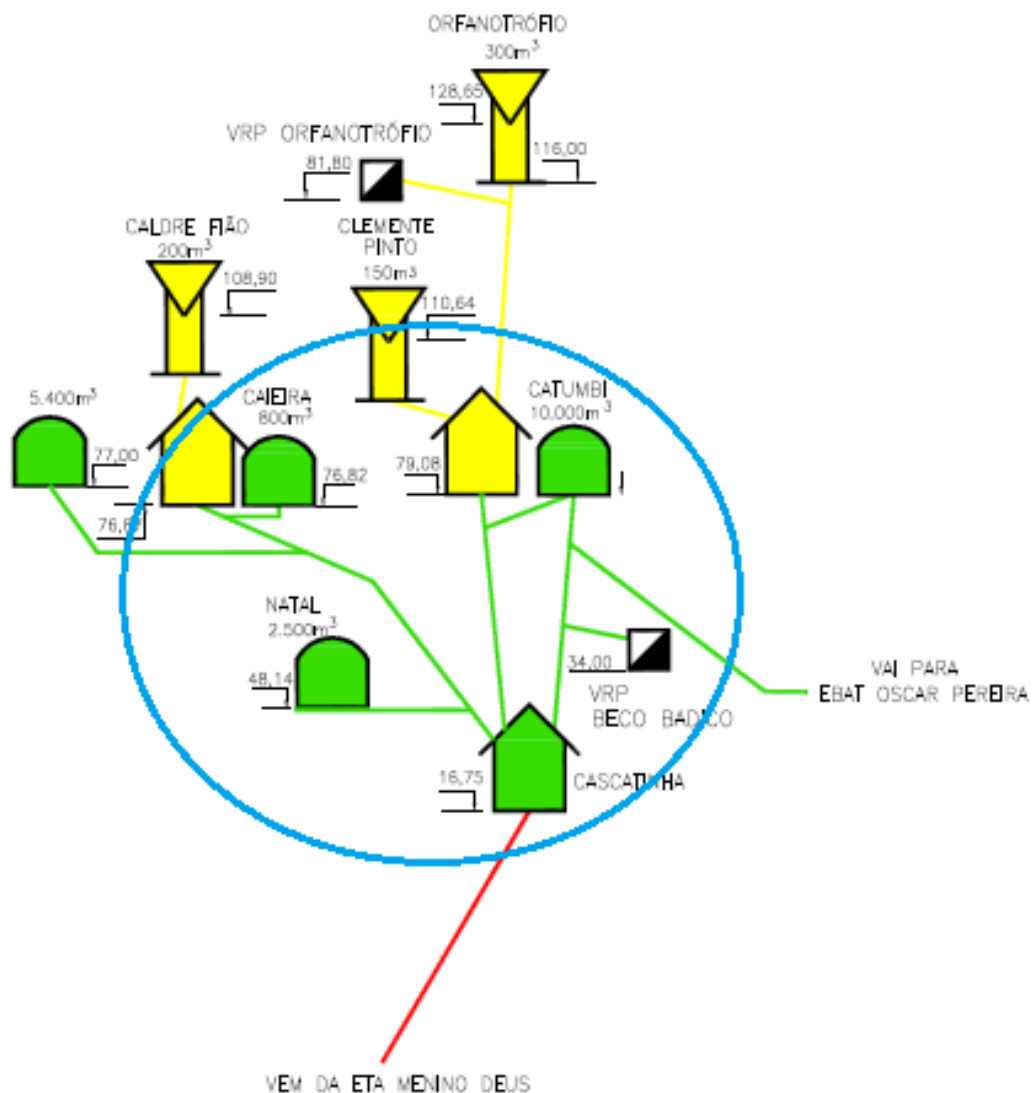
Figura 6: Esquema vertical com o bombeamento a partir da EBAT Cascatinha, o círculo azul indica a estação elevatória e as duas tubulações de recalque em estudo. Fonte: DMAE.

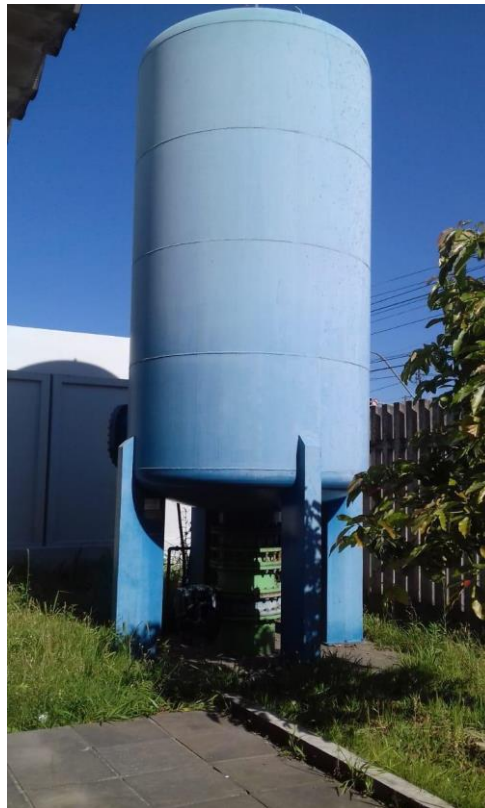
No recalque da EBAT Cascatinha para o reservatório Caieira, existe um reservatório hidropneumático, figura 7, denominado vaso de pressão, que não estava em operação, devido a manutenção, quando da realização do presente trabalho.

Figura 7: Reservatório hidropneumático, vaso pressão, localizado na EBAT Cascatinha na tubulação de recalque para o reservatório Caieira. Fonte: Elaborada pela autora.

Na figura 23, está indicado em laranja o local onde foi instalado o medidor de vazão na tubulação de recalque da EBAT Cascatinha/RES Catumbi. E na figura 7, está indicado o TAP em que foi instalado o medidor de vazão para o sistema de recalque EBAT Cascatinha/RES Caieira.

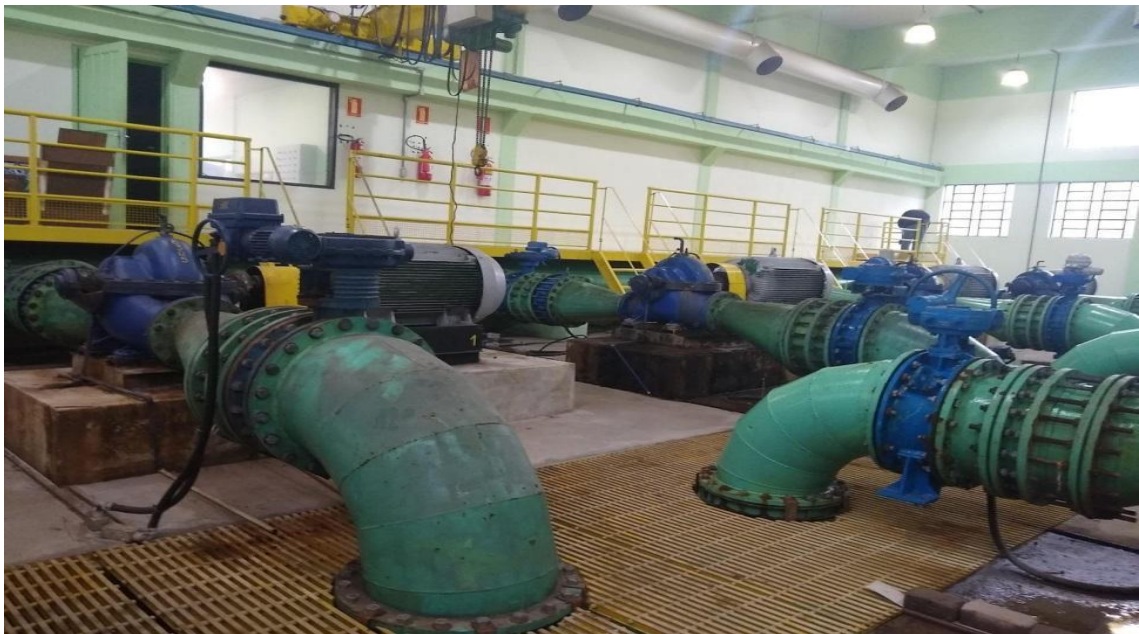
A estação elevatória Cascatinha possui sete grupos motor bomba, sendo quatro para a linha de recalque do reservatório Catumbi e três para o reservatório Caieira.

Figura 10: Arranjo geral dos grupos motor/bomba da EBAT Cascatinha. Fonte: Elaborado pela autora.

As tabelas 4 e 5 apresentam as principais características das elevatórias Cascatinha para o reservatório Catumbi e Cascatinha para o reservatório Caieira, respectivamente. Cabe salientar que os grupos não operam ao mesmo tempo em sua totalidade, varia conforme a demanda e nível dos reservatórios. Na figura 10, se visualiza o arranjo geral da disposição dos grupos dentro da elevatória. No anexo D, se observa a planta mecânica da EBAT Cascatinha, com as disposições dos grupos e das válvulas.

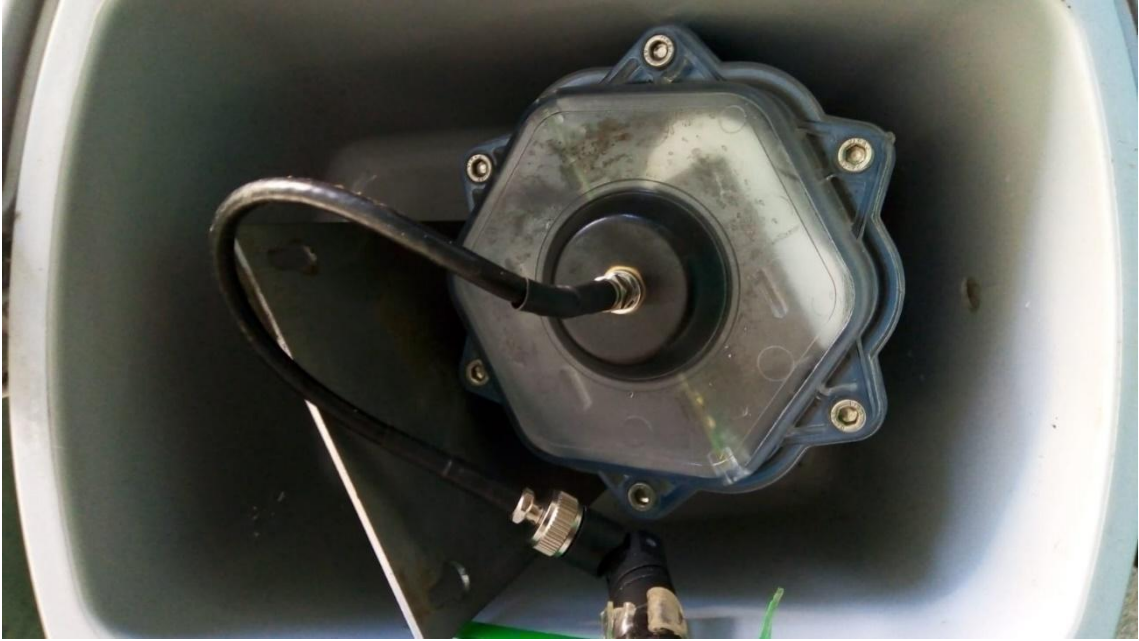
Nas figuras 13 e 14, é possível visualizar o datalogger utilizado, ele é da marca Microcom, modelo Nemos N200+. Possui proteção IP68, comunicação GSM, quatro entradas digitais e duas analógicas.

Figura 13: Foto da frente do datalogger utilizado. Fonte: Elaborado pela autora.

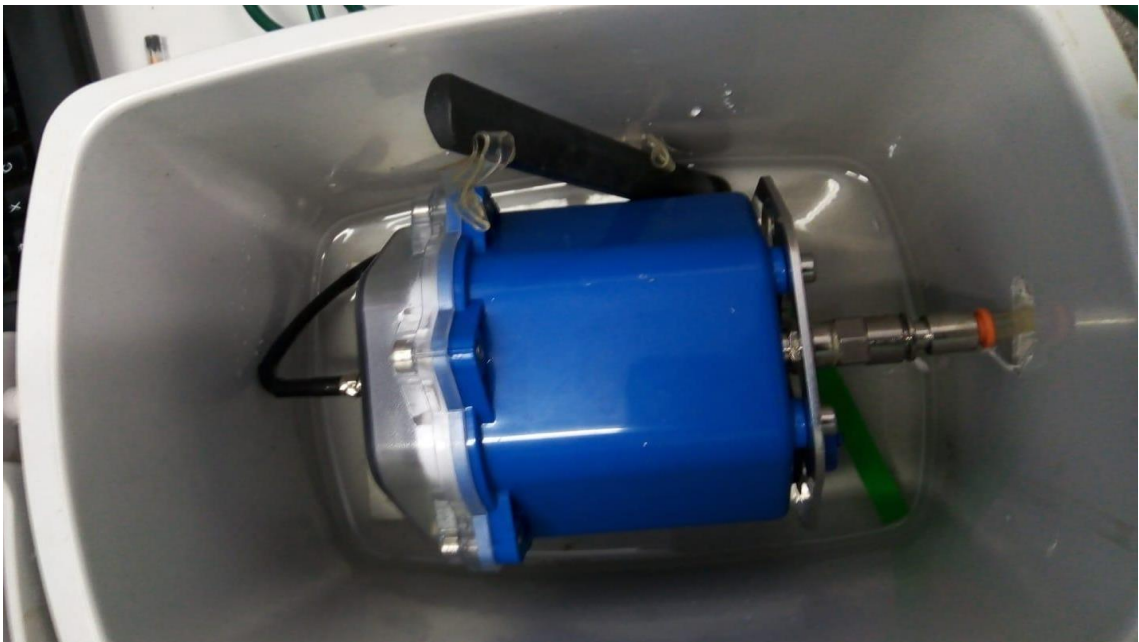
Figura 14: Foto de cima do datalogger utilizado. Fonte: Elaborado pela autora.

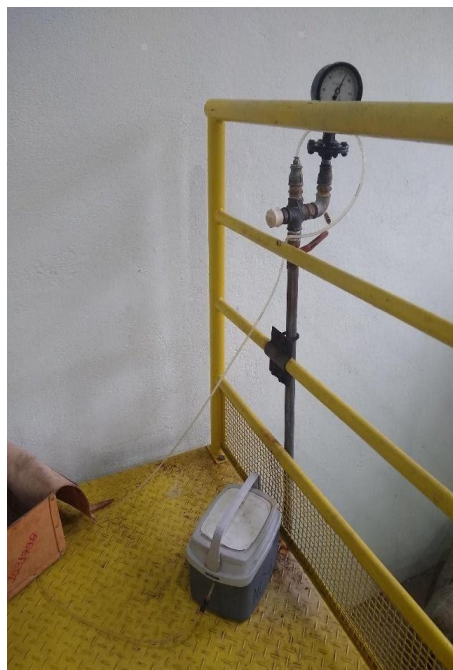
Figura 18: Datalogger instalado no recalque da EBAT Cascatinha/RES Catumbi. Fonte: Elaborado pela autora.

Para aplicação no estudo utilizamos os datalogger instalados juntos às esperas dos manômetros da EBAT Cascatinha nas tubulações de recalque para os reservatórios Catumbi e Caieira, respectivamente. Nas fotos 18, 19 e 20 é possível identificar os dataloggers e manômetros instalados na EBAT Cascatinha.

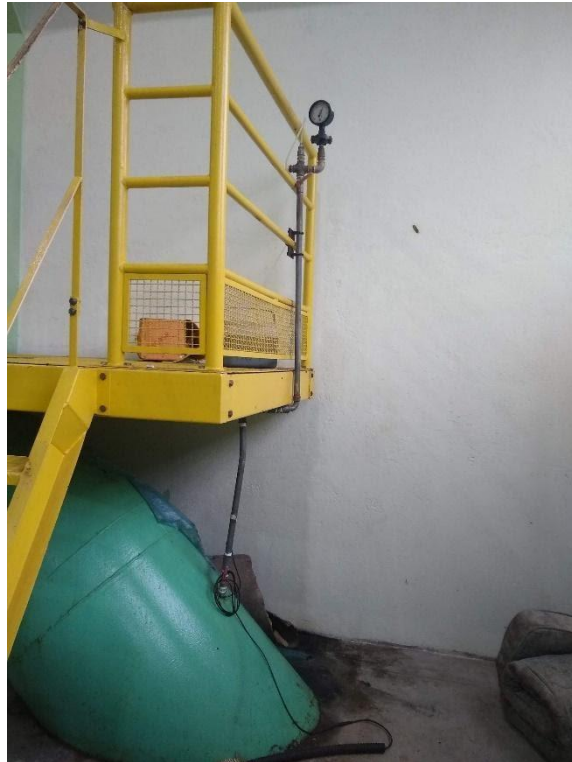
Figura 19: Datalogger instalado no recalque da EBAT Cascatinha/RES Catumbi. Fonte: Elaborado pela autora.

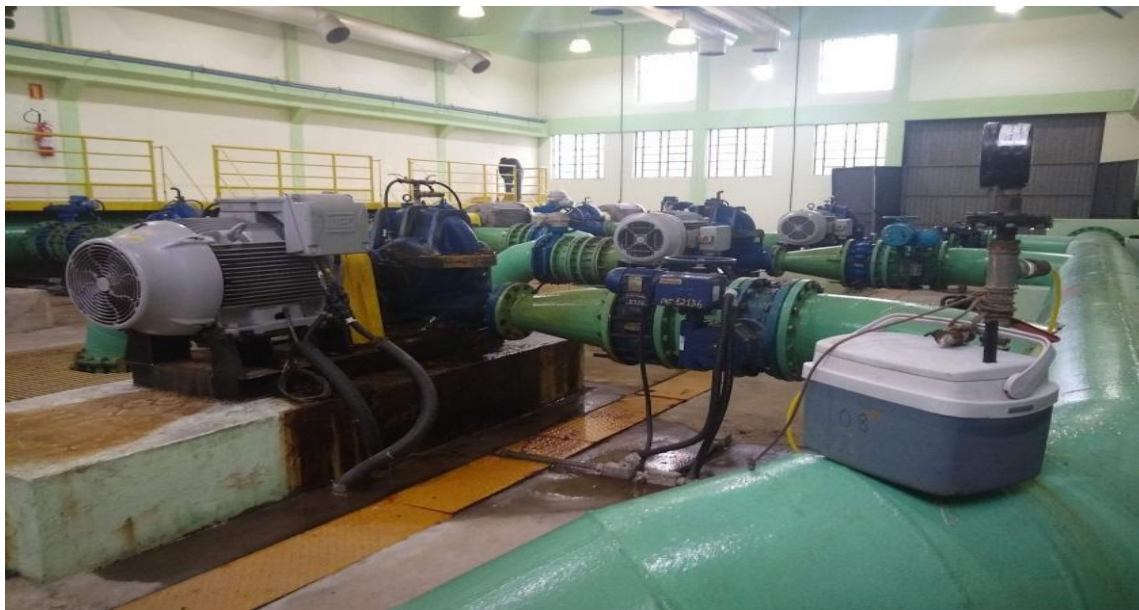
Figura 20: Datalogger instalado no recalque da EBAT Cascatinha/RES Caieira. Fonte: Elaborado pela autora.

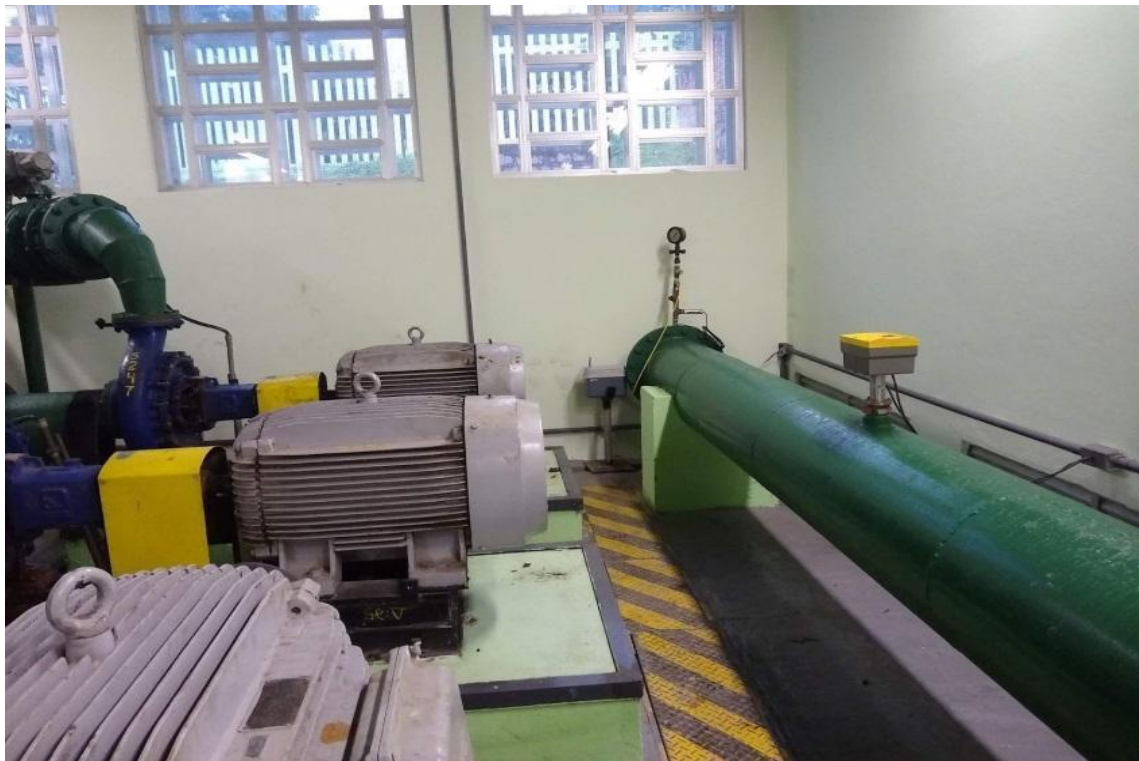
Na EBAT Oscar Pereira, também, foi utilizado datalogger de pressão, com configuração de leitura a cada 3 minutos e de transientes. Na seguinte figura 21, identificamos o datalogger instalado na tubulação de recalque da EBAT Oscar Pereira para o reservatório Primeiro de Maio.

Figura 21: Datalogger instalado no recalque da EBAT Oscar Pereira/RES Primeiro de Maio. Fonte: Elaborado pela autora.

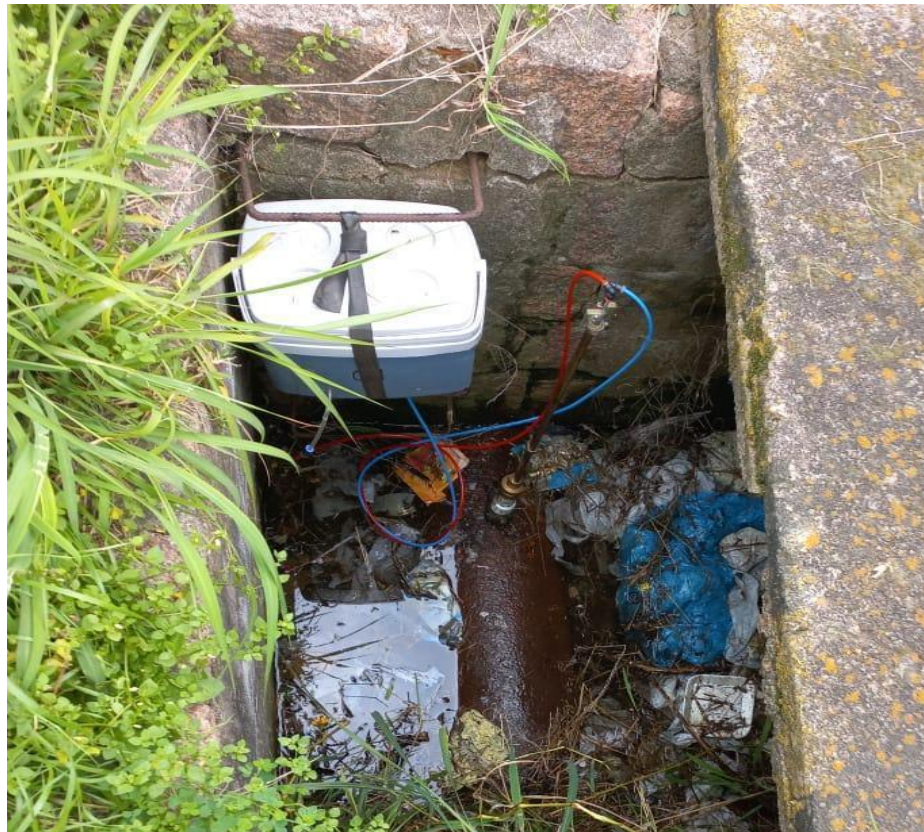
Nas estações pitométricas estão instalados registros de derivação, na superfície do tubo, denominadas de TAP. Para a medição da vazão neste dispositivo, são utilizados em conjunto tubo pitot e datalogger de vazão. Na figura 22, demonstramos um exemplo do dispositivo citado, que foi instalado na EP da EBAT Gioconda, localizado na zona norte de Porto Alegre.

Figura 22: Exemplo de datalogger instalado com tubo pitot. Fonte: Elaborado pela autora.

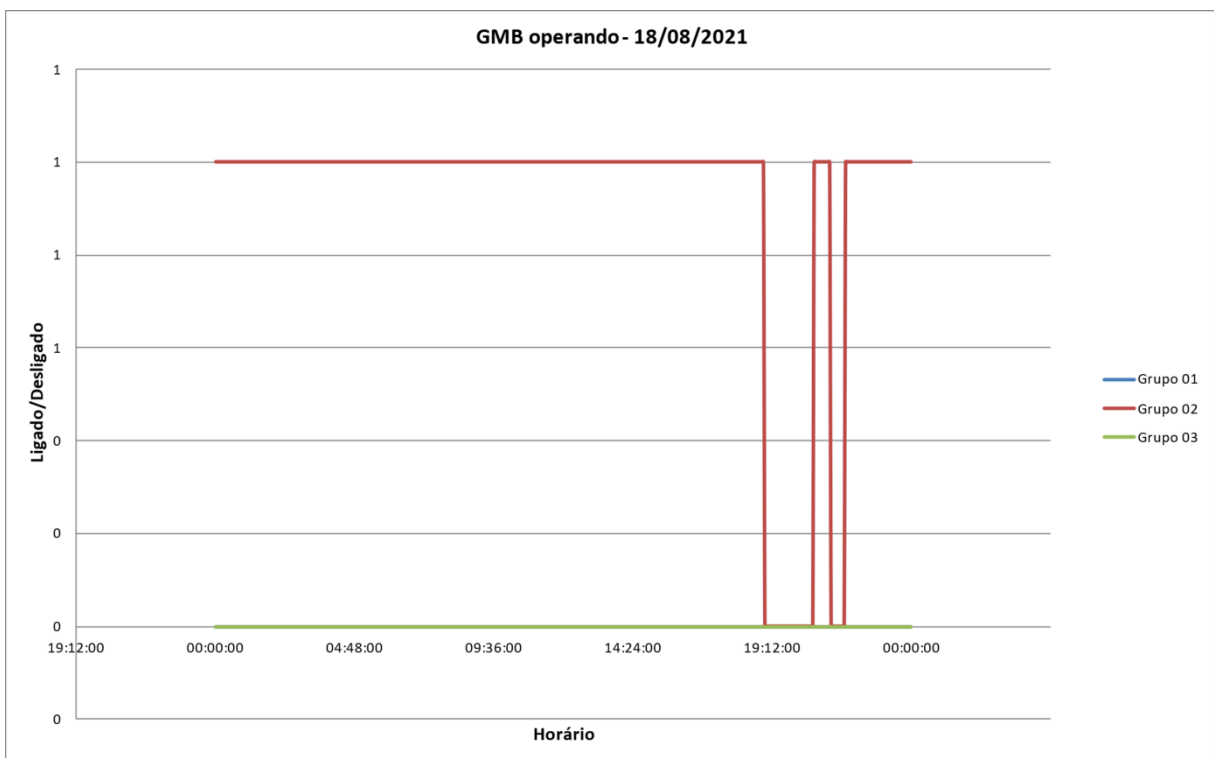
No gráfico da figura 28, se observa que o grupo 02 foi o único acionado, linha vermelha, os grupos 01 e 03, linhas azul e verde, respectivamente, ficaram desligados durante o dia. Comparando-se com os horários de ocorrência, evidenciamos o que foi mencionado anteriormente, que os transientes ocorreram devido ao desligamento do grupo e à retomada do bombeamento.

Figura 28: Gráfico dos grupos ligados (1) e desligados (0) da EBAT Oscar Pereira/RES Primeiro de Maio – 18/08/2021. Fonte: DMAE.

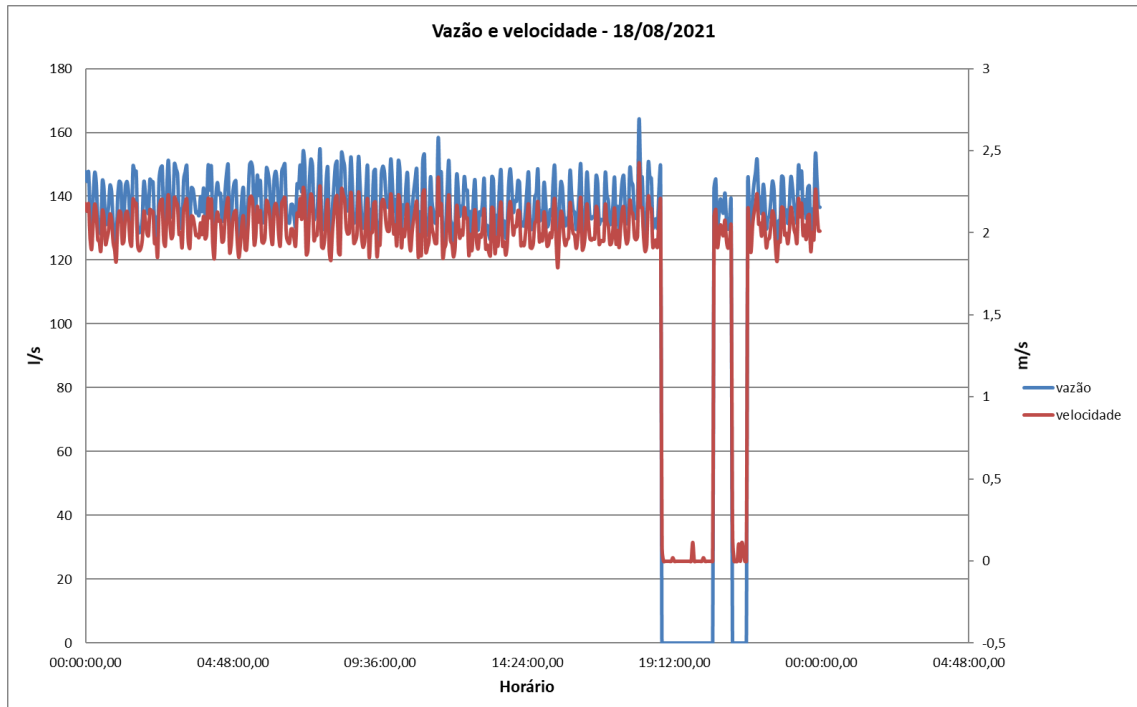
Figura 29: Gráfico da vazão e velocidade da EBAT Oscar Pereira/RES Primeiro de Maio – 18/08/2021. Fonte: DMAE.

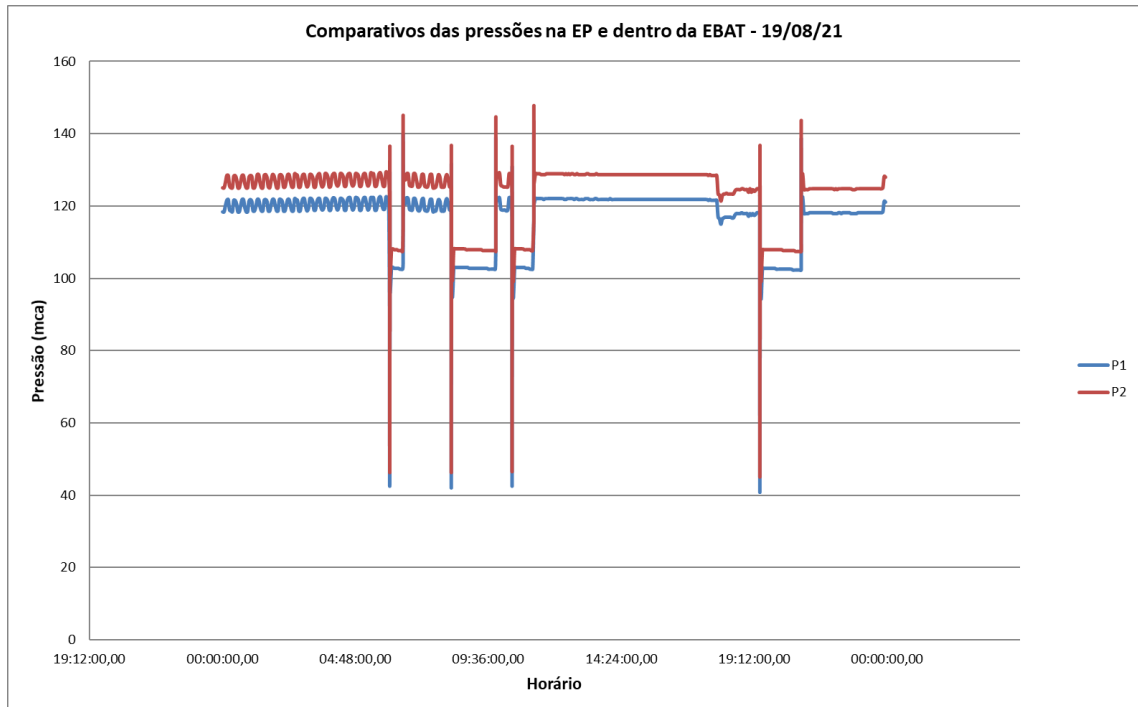
No dia 19/08/21, o comportamento nos dois pontos segue o mesmo padrão. A figura 30, mostra que há uma variação de pressão em torno de 6 e 7 mca, quando o bombeamento ocorre em regime permanente. Houve maiores ocorrências de perturbações no bombeamento e em determinado momento do dia a pressão se manteve praticamente constante. Nesta figura também se identificam oscilações de pressões mais elevadas, correspondentes às manobras de acionamento e desligamento.

Figura 30: Gráfico comparativo das pressões nos dois pontos de coleta de dados da EBAT Oscar Pereira/RES Primeiro de Maio (P2) e na EP (P1) – 19/08/2021. Fonte: Elaborado pelo autor com dados do DMAE.

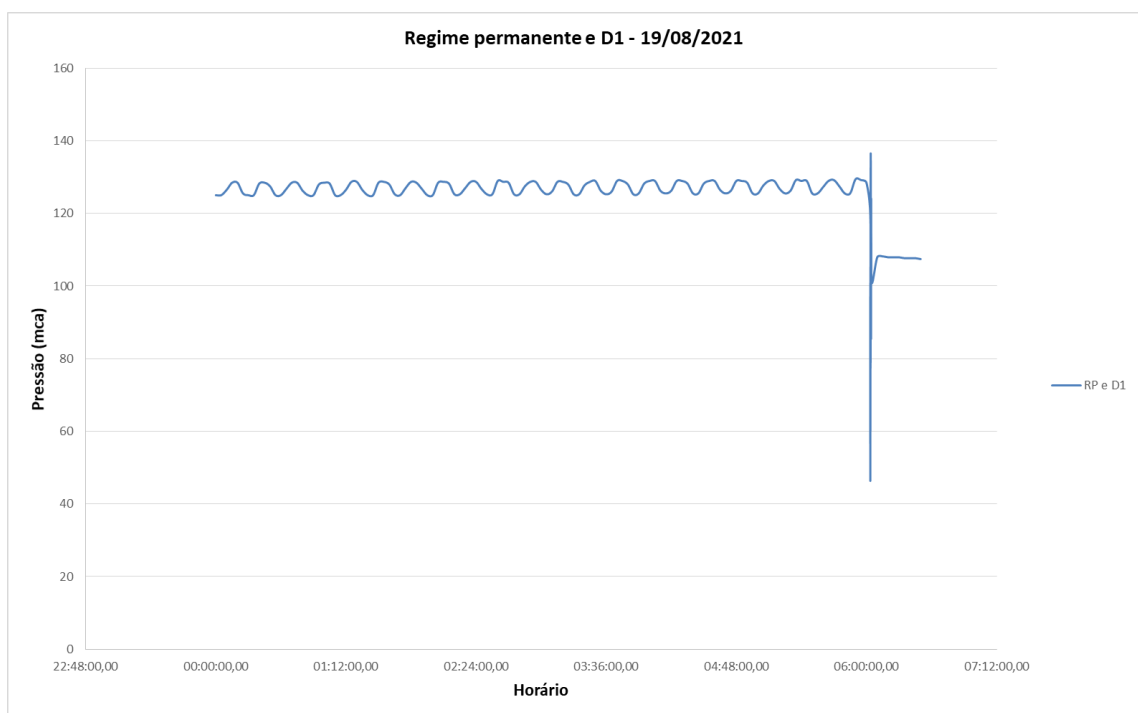
Na figura 31, temos como exemplo o evento D1, primeira ocorrência de transiente no dia, onde se observa com detalhes a sua ocorrência.

Figura 31: Gráfico da pressão em regime permanente e do transiente hidráulico D1 da EBAT Oscar Pereira/RES Primeiro de Maio –19/08/2021. Fonte: Elaborado pelo autor com dados do DMAE.

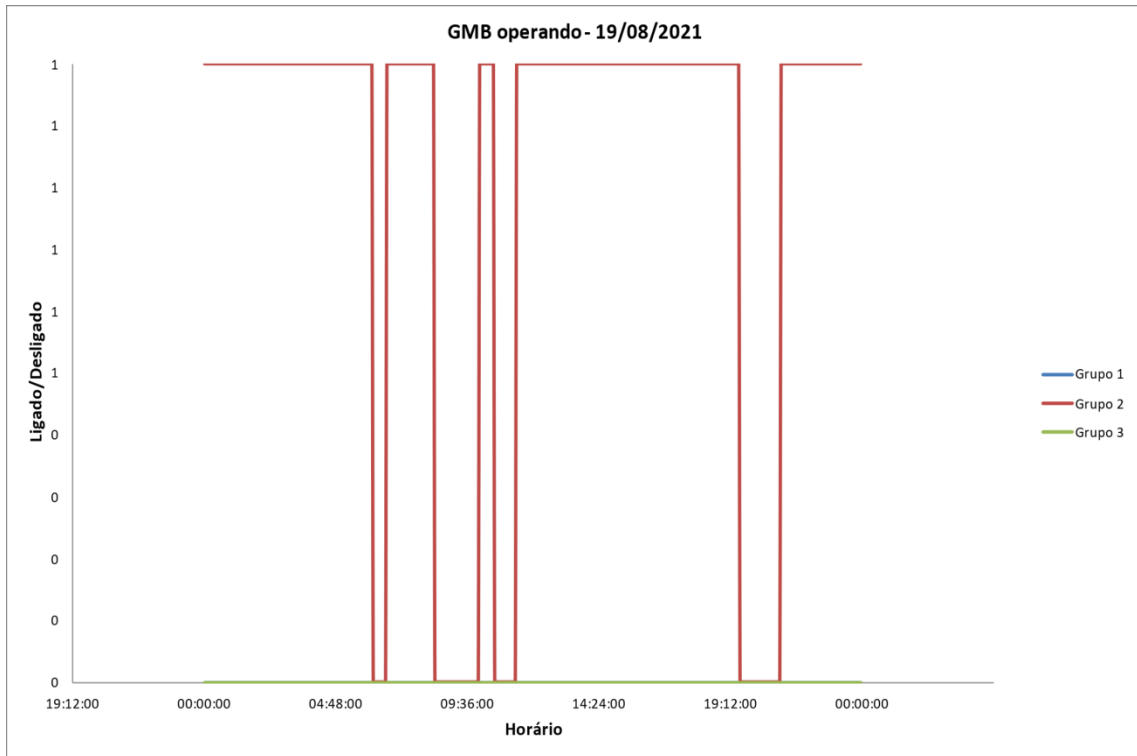
Às 06:31:13,32 (L1), há o acionamento do grupo 02, onde há um aumento brusco da pressão, de 107,454 mca no regime permanente para 114,052 mca correspondendo à partida da bomba, ocorrendo a aceleração da coluna líquida de zero até a velocidade de escoamento permanente. Neste momento, observam-se oscilações de pressões. Nos outros eventos de transientes o ciclo se repete.

Figura 33: Gráfico dos grupos ligados (1) e desligados (0) da EBAT Oscar Pereira/RES Primeiro de Maio – 19/08/2021. Fonte: DMAE.

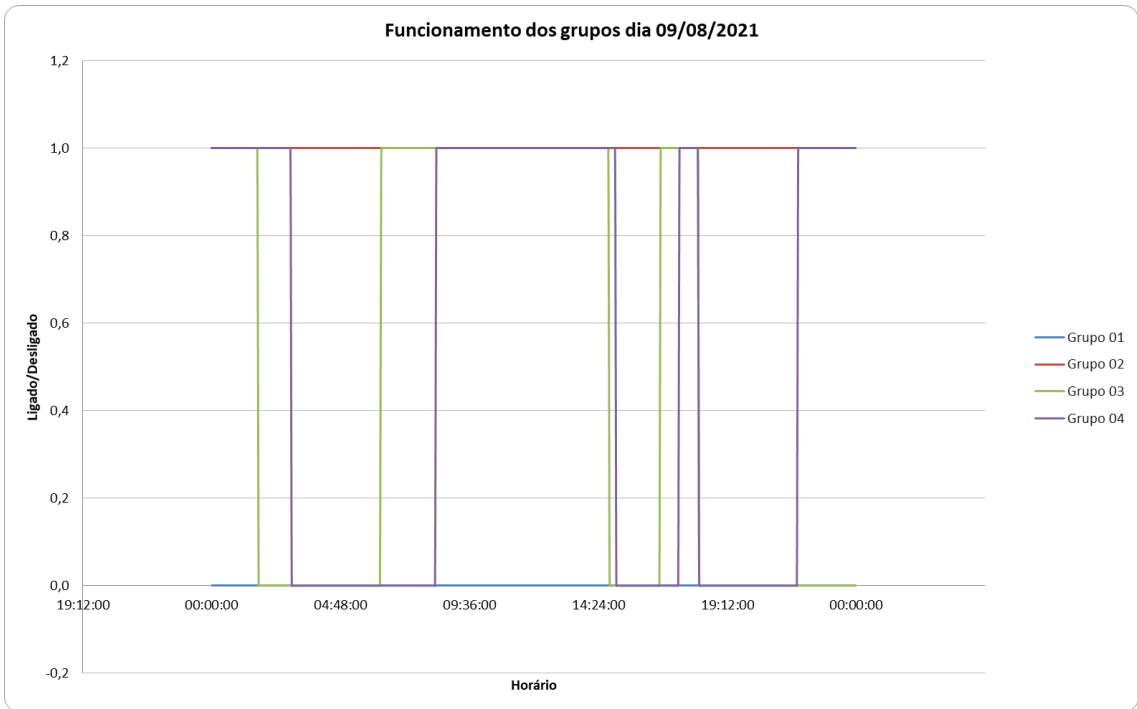
Durante o dia o grupo 01 (azul) não foi ligado, o grupo 02 (vermelho) se manteve ligado e os grupos 3 (verde) e 4 (roxo) foram acionados e desligados conforme a necessidade do sistema.

Figura 44: Gráfico dos grupos ligados (1) e desligados (0) da EBAT Cascatinha/RES Catumbi – 09/08/2021. Fonte: DMAE.

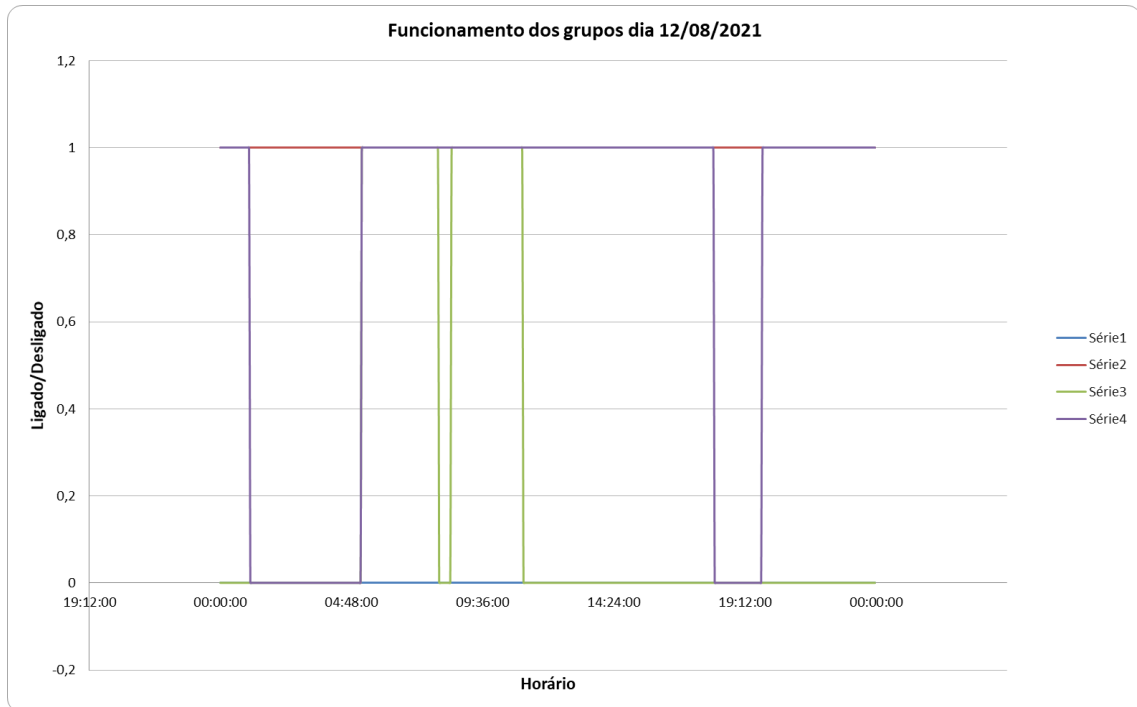
Durante o dia o grupo 01 não foi ligado, o grupo 02 se manteve ligado e os grupos 3 e 4 foram ligados e desligados conforme a necessidade do bombeamento.

Figura 49: Gráfico dos grupos ligados (1) e desligados (0) da EBAT Cascatinha/RES Catumbi – 12/08/2021.  
Fonte: DMAE.

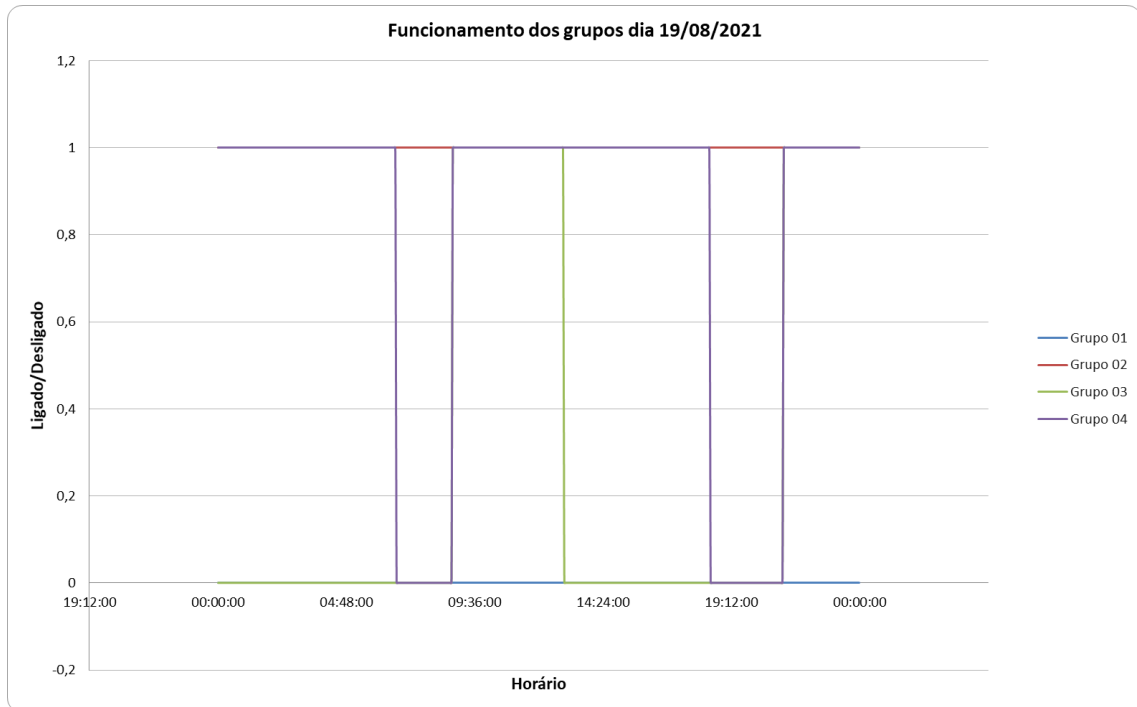
Figura 54: Gráfico dos grupos ligados (1) e desligados (0) da EBAT Cascatinha/RES Catumbi – 19/08/2021.  
Fonte: DMAE.

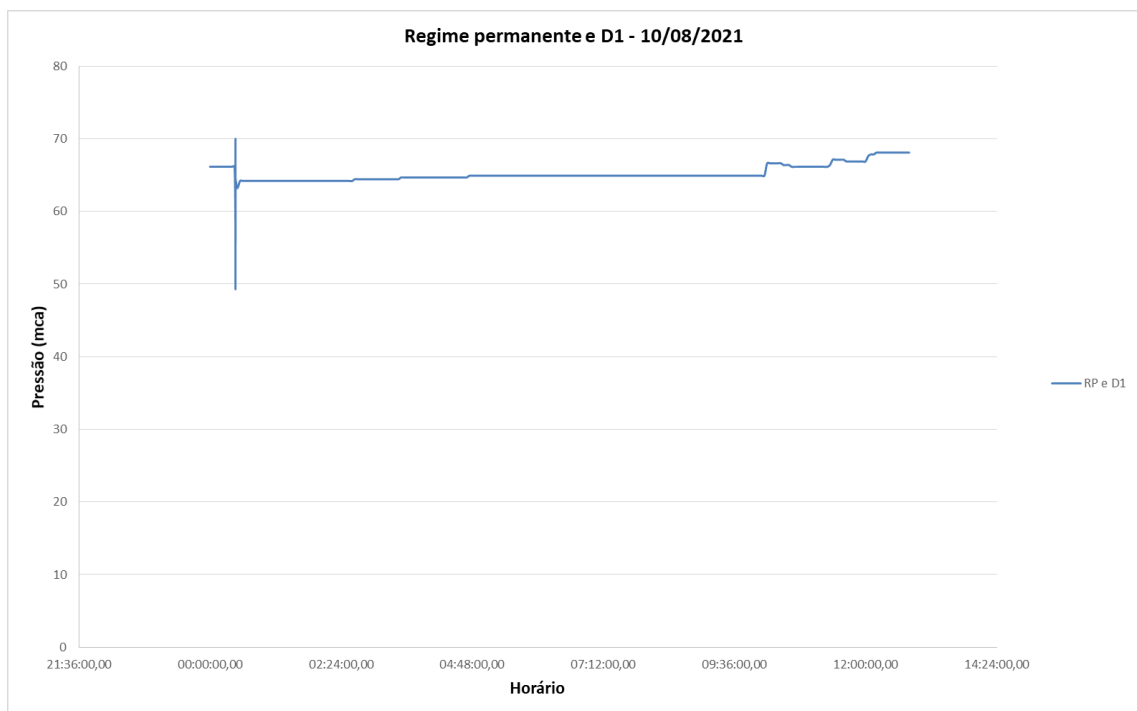
Figura 67: Gráfico da pressão em regime permanente e do transiente hidráulico D1 da EBAT Cascatinha/RES Caieira – 09/08/2021. Fonte: Elaborado pelo autor com dados do DMAE.
