**LEVANTAMENTO E ADEQUAÇÃO DA ACESSIBILIDADE NO  
CAMPUS VALE DA UFRGS**

Trabalho de diplomação apresentado à Comissão de Graduação do curso de Engenharia Civil da Escola de Engenharia da Universidade Federal do Rio Grande do Sul, como requisito parcial para a obtenção do título de Engenheiro Civil.

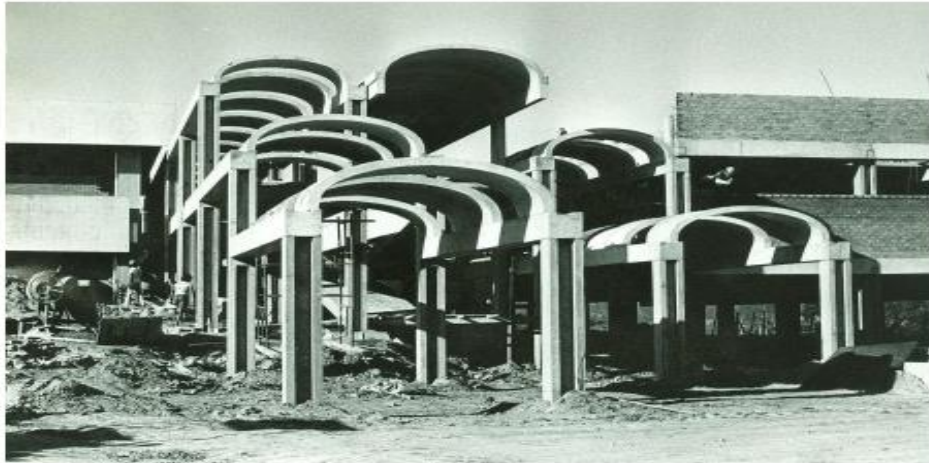
Figura 2 - Campus do Vale em construção

Campus do Vale inaugurou, no Rio Grande do Sul, um modelo construtivo não convencional, baseado em peças de concreto, pré-moldadas no próprio canteiro de obras, que trouxe mais velocidade à execução do projeto – Foto: acervo Museu UFRGS

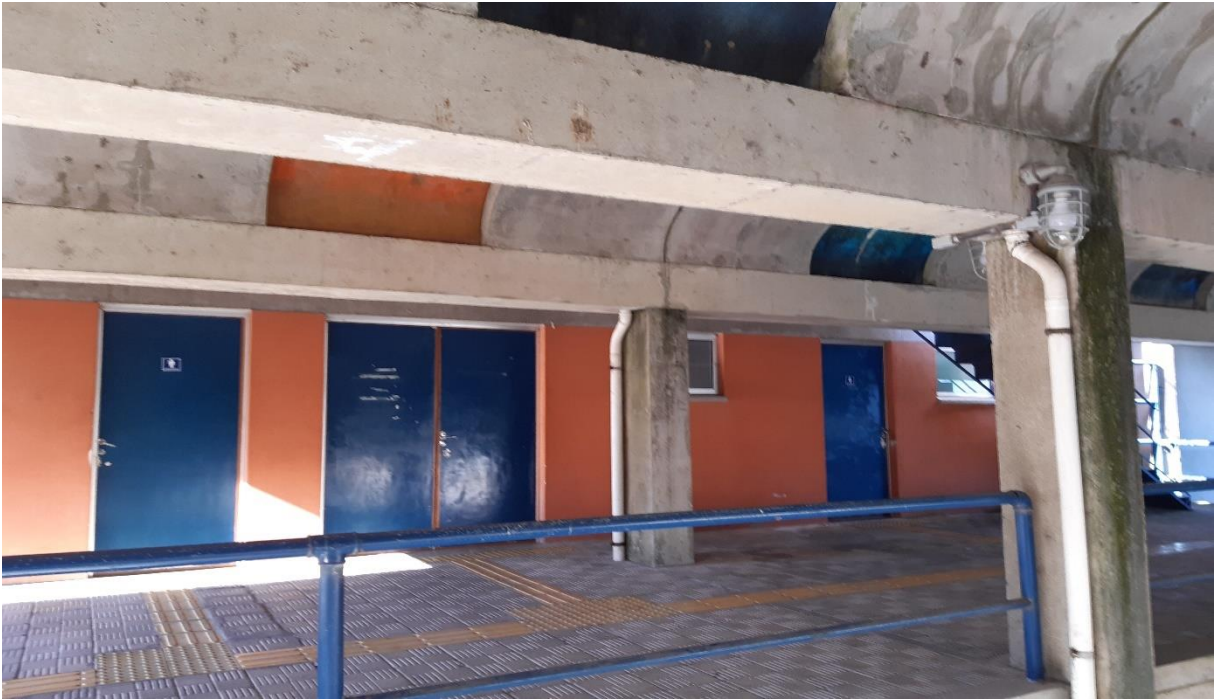
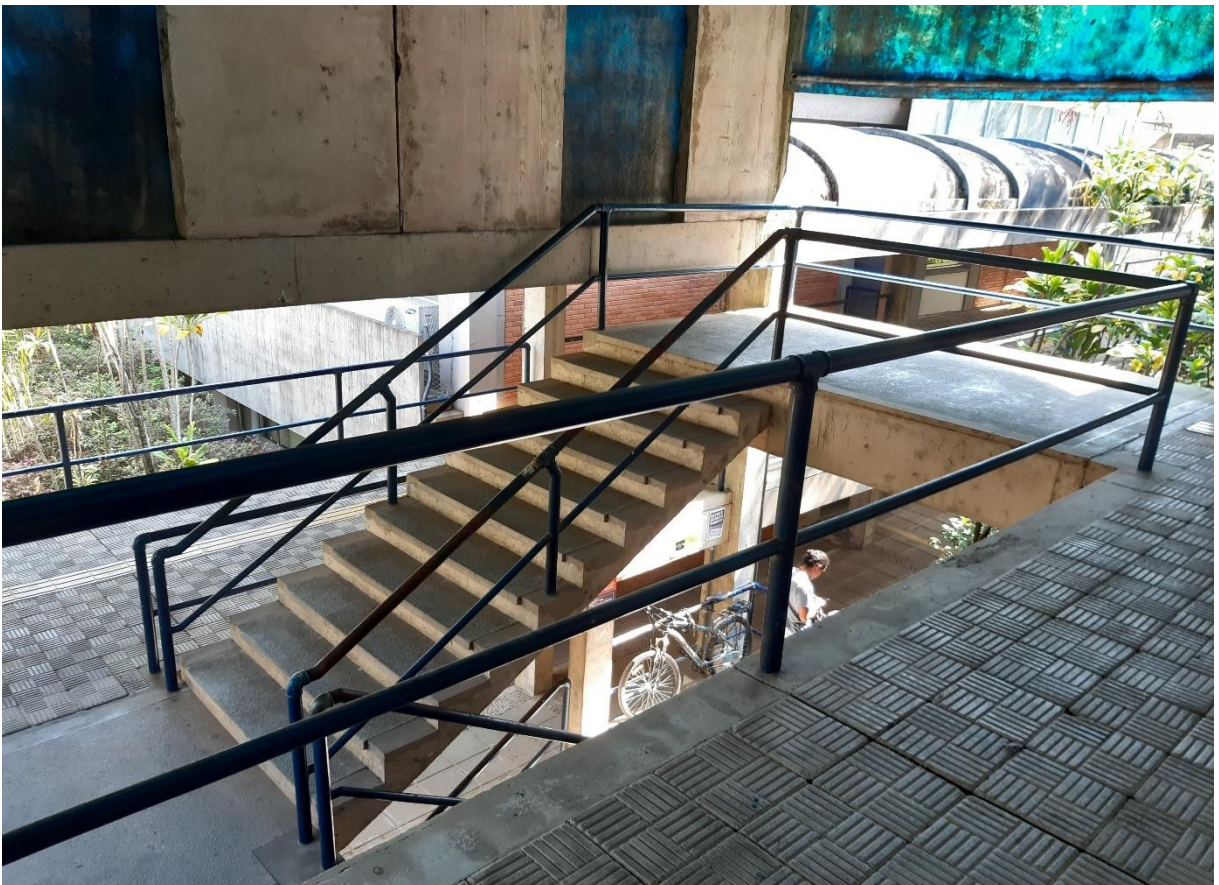
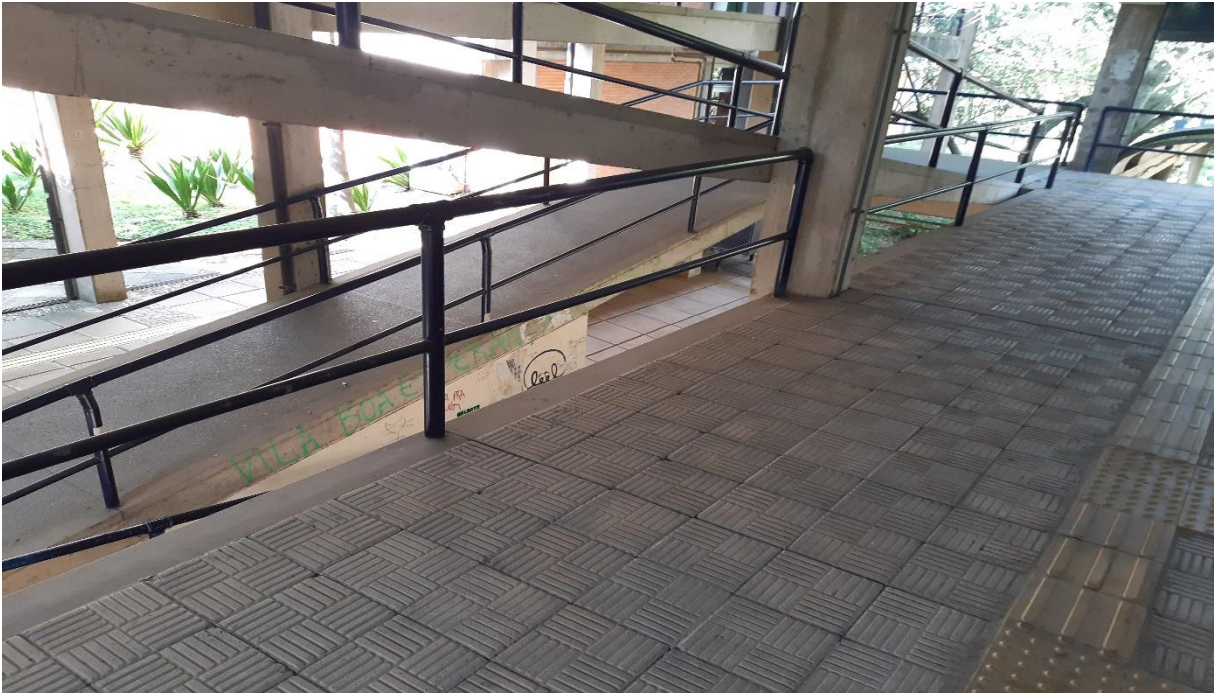
Contam ainda com unidades de serviços onde estão localizadas escadarias, rampas e grande parte dos sanitários (43451, 43452, 43453, 43461, 43463, 43464 e 43465), conforme figuras 45, 46 e 47.

Os acessos frente aos prédios contam com sinalização tátil, ainda inexistente nas escadas. Os sanitários estão localizados nas unidades de serviços e nos prédios 43413, 43422 e 43436. São treze banheiros entre feminino e masculino, além de dois unissex. Há banheiros acessíveis masculino e feminino no térreo do prédio 43413 e unissex no pavimento térreo do prédio 43452. Além destes, há ainda dois banheiros masculino e feminino parcialmente acessíveis no térreo do prédio 43463. Considera-se parcialmente acessíveis sanitários com dimensões e acessos adequados mas com itens de acessibilidade a serem acrescentados, tais como barras de apoio.

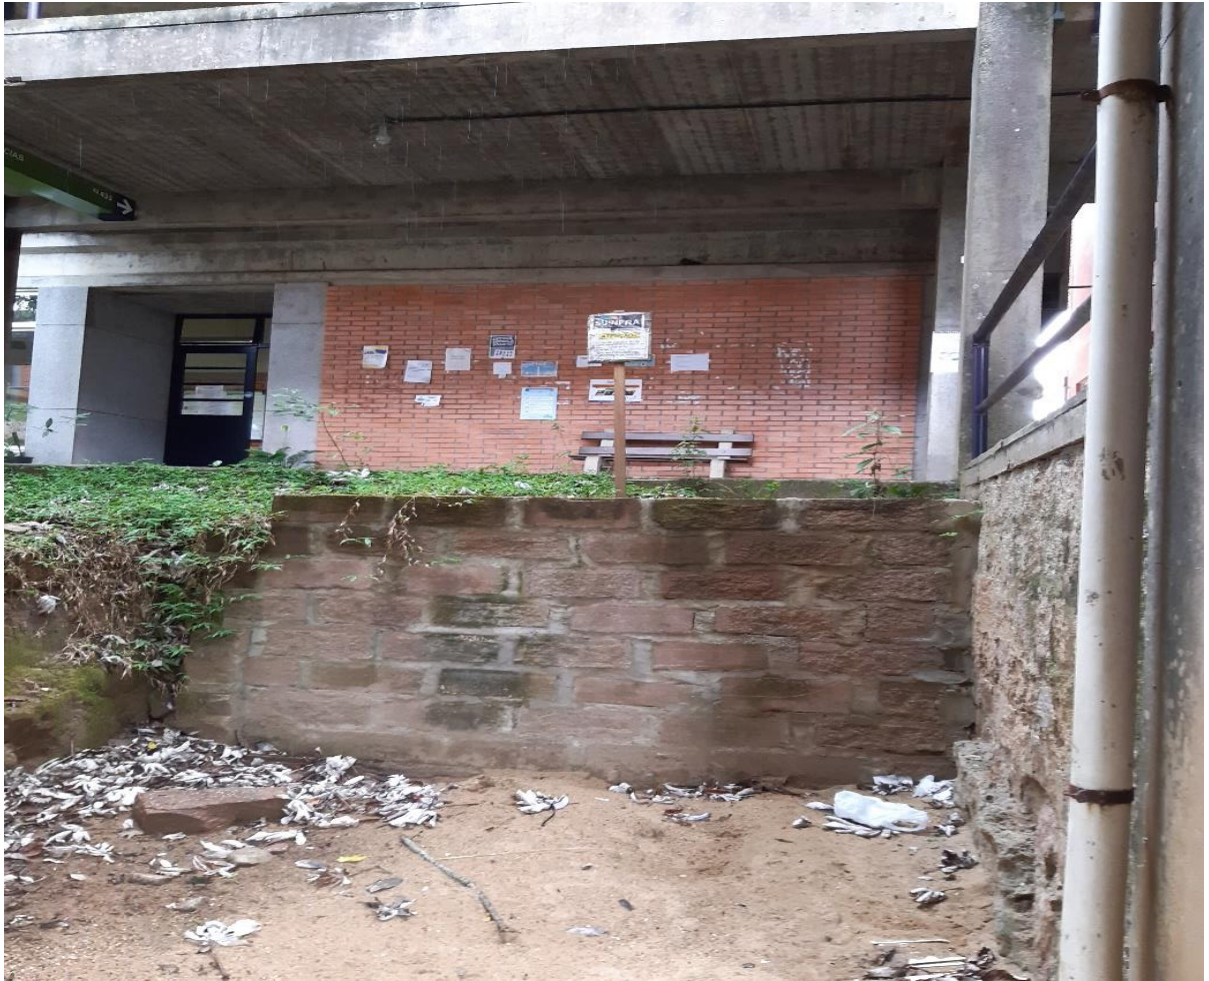
Figura 48 - Local de futura instalação de plataforma elevatória entre 43421 e 43422

As rampas de acesso têm inclinação muito superior ao estabelecido pela NBR 9050 (ABNT, 2015) de 8,33 %. Não há espaço para adequações e a única solução possível é a instalação de plataformas elevatórias. Estudos prévios apontaram a necessidade de 7 plataformas na área 1, algumas já com local escolhido para futuras instalações, conforme figuras 48 e 49.

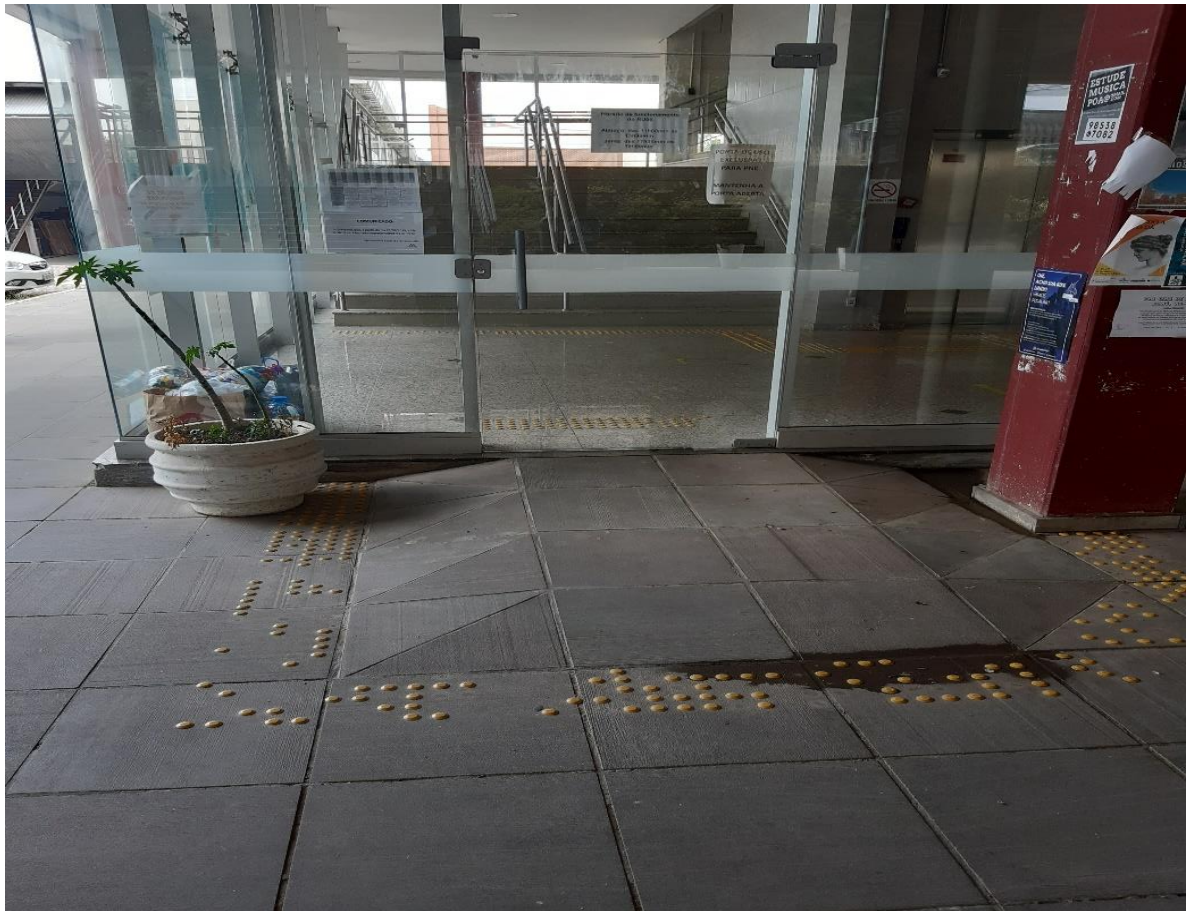
Figura 50 - Acesso ao RU 6

Existe nesta área um restaurante e lanchonete, o prédio 43466, com acessos adequados a cadeirante mas sem banheiro acessível; e uma edificação recente, o Restaurante Universitário (RU 6), com acessos internos adequados, pisos táteis, elevador, sem rota acessível até a parada de ônibus e com um estacionamento informal e irregular que dificulta o acesso por um dos lados, conforme figuras 50 e 51.

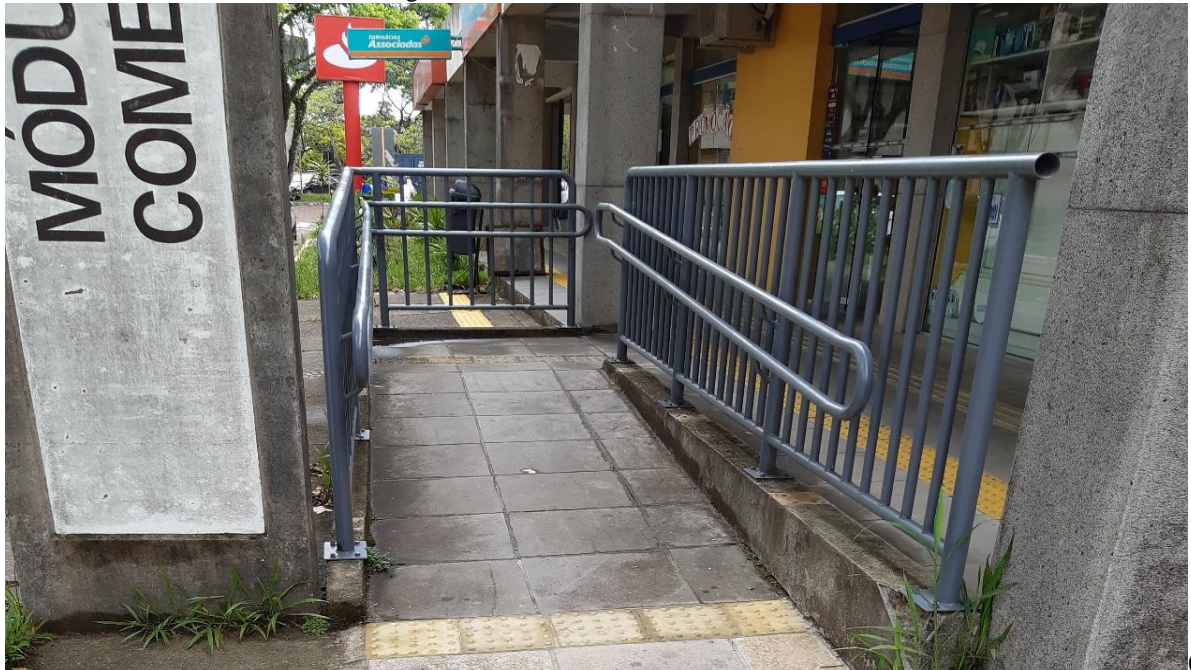
Figura 56 - Acesso ao módulo comercial

O módulo comercial, com agências bancárias, restaurantes e lanchonetes tem recebido obras permanentes de instalação de pisos táteis, conforme figura 56.

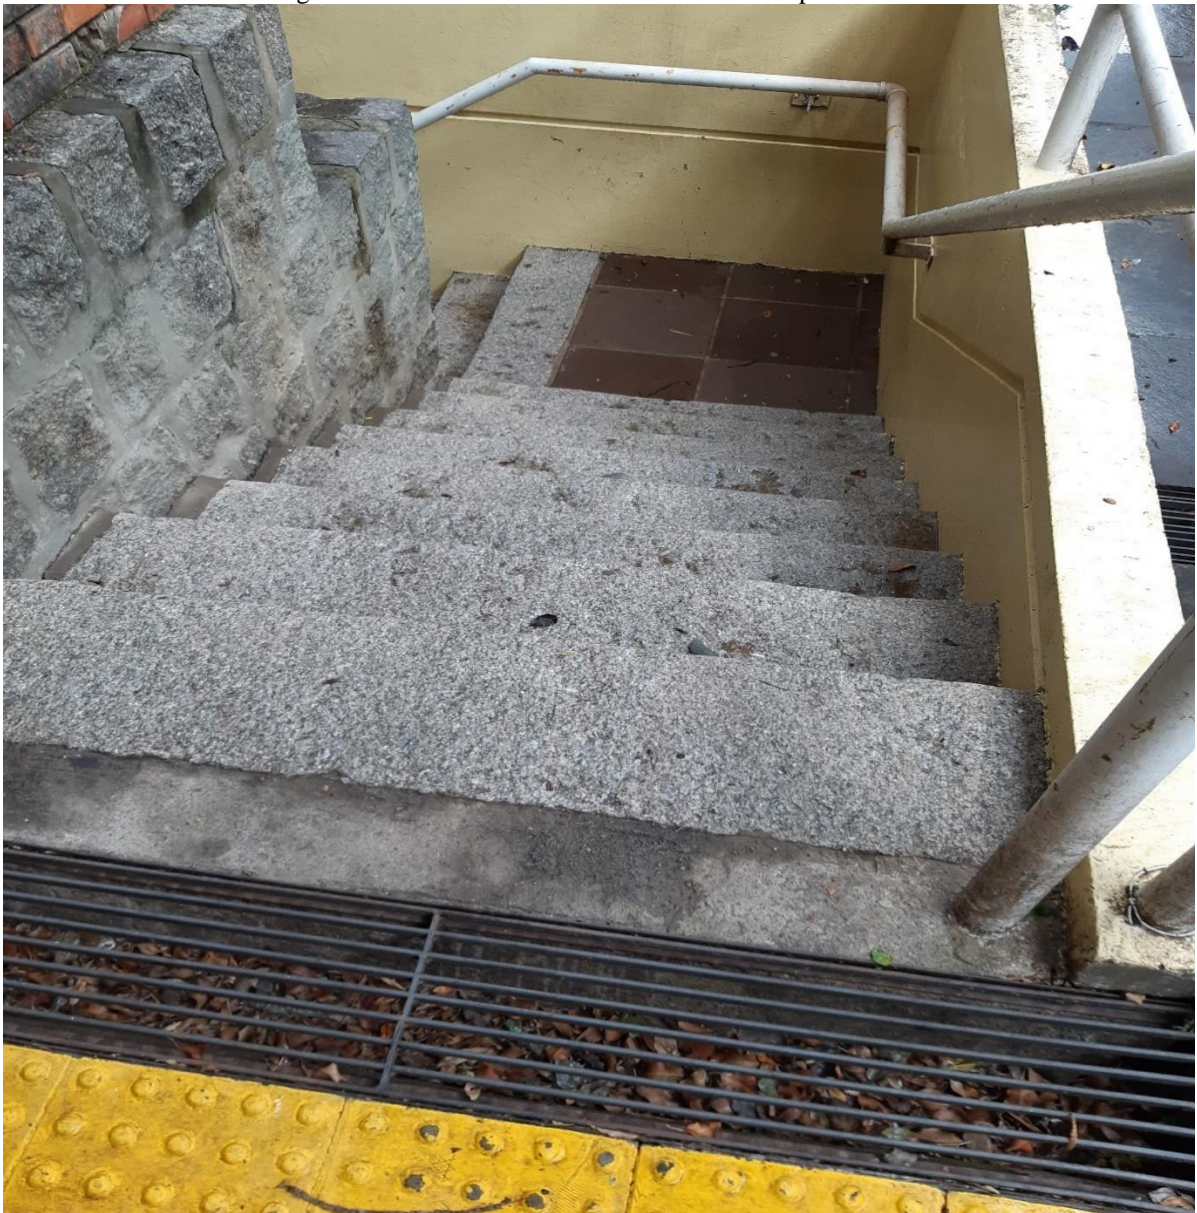
Figura 57 – Acesso ao restaurante no subsolo do prédio 43211

Esta edificação é a única nas áreas 2 e 3 com plataforma elevatória. Seus acessos possuem piso tátil e vias acessíveis a cadeirantes. Há um restaurante no subsolo com acesso via escadas identificadas com piso tátil e guarda-corpo lateral, necessitando de adequações à norma NBR 9050:2015, conforme figura 57. Possui dois pavimentos e banheiro feminino e masculino acessível no térreo. Localização nas figuras 52 e 53.

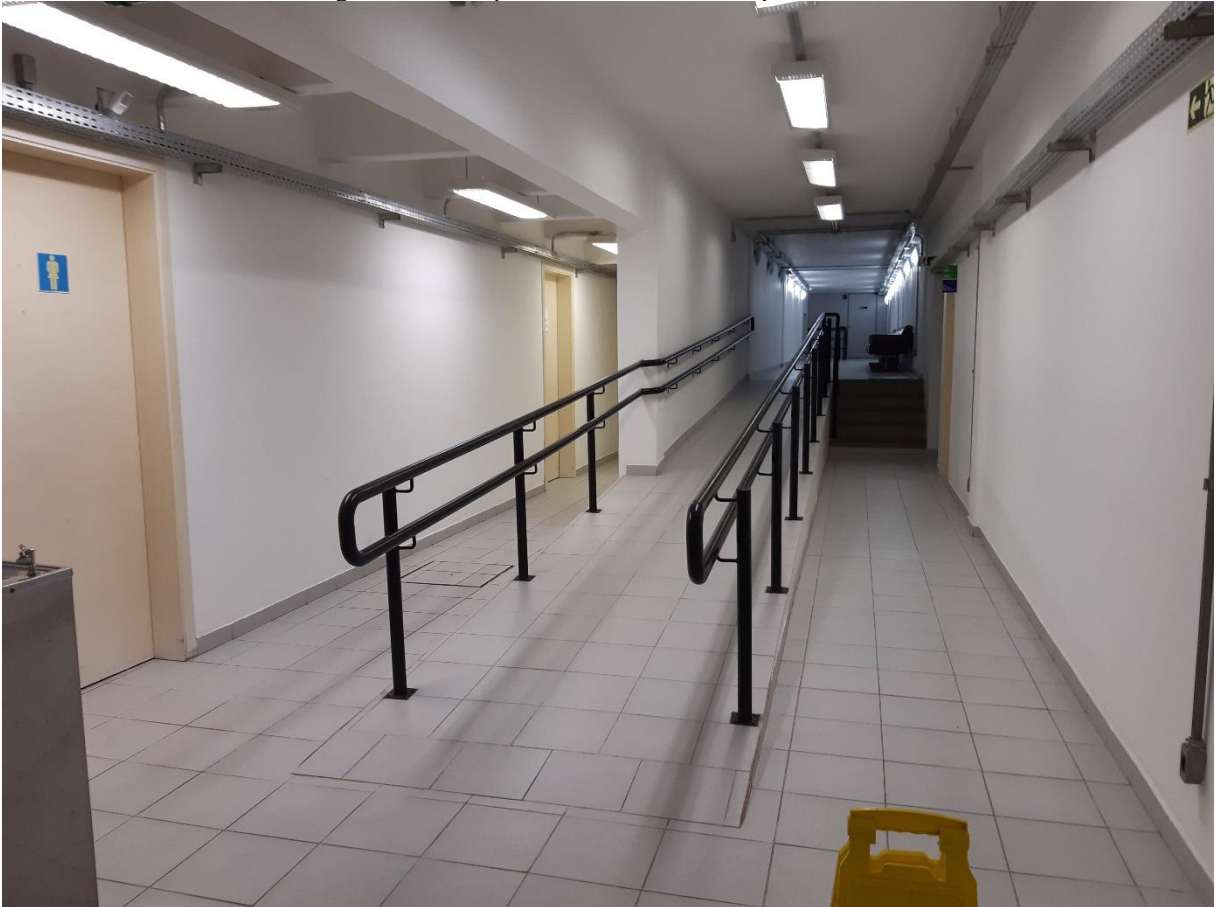
Figura 58 – Rampa interna no subsolo do prédio 43212

Mesma arquitetura do edifício da Letras, mas, com subsolo com auditório e rampa acessível com guarda-corpos, conforme figura 58. Há banheiros em todos os pavimentos, mas, os únicos acessíveis a cadeirantes localizam-se no subsolo, com acesso via escadas. Nesta edificação é necessário a instalação de plataforma elevatória com acesso do subsolo ao segundo pavimento. Localização nas figuras 52 e 53.

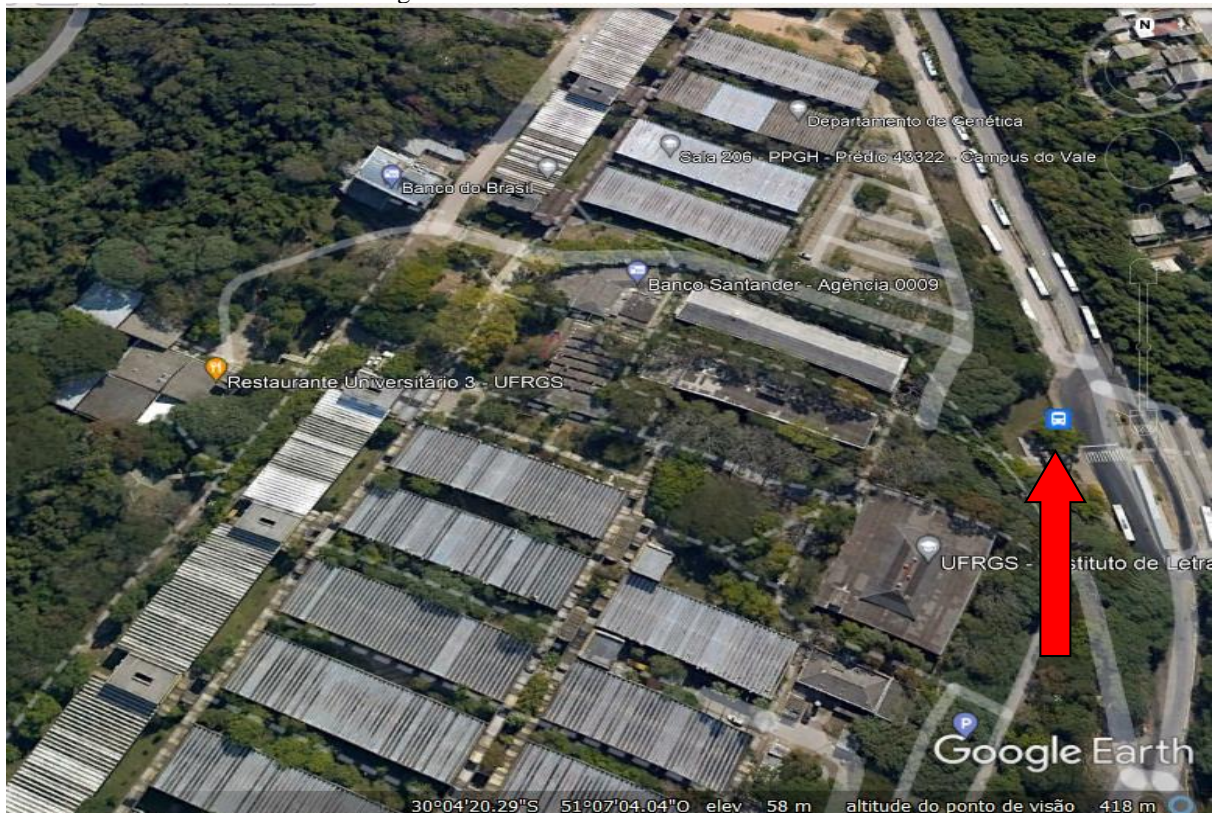
Figura 59 – Parada de ônibus da área central

A se destacar nesta área que o acesso principal junto à via pública e o terminal de coletivos dá-se via um longo aclive com escadarias. Aqui será necessário um grande investimento para criar uma rota acessível da parada ao ponto central.

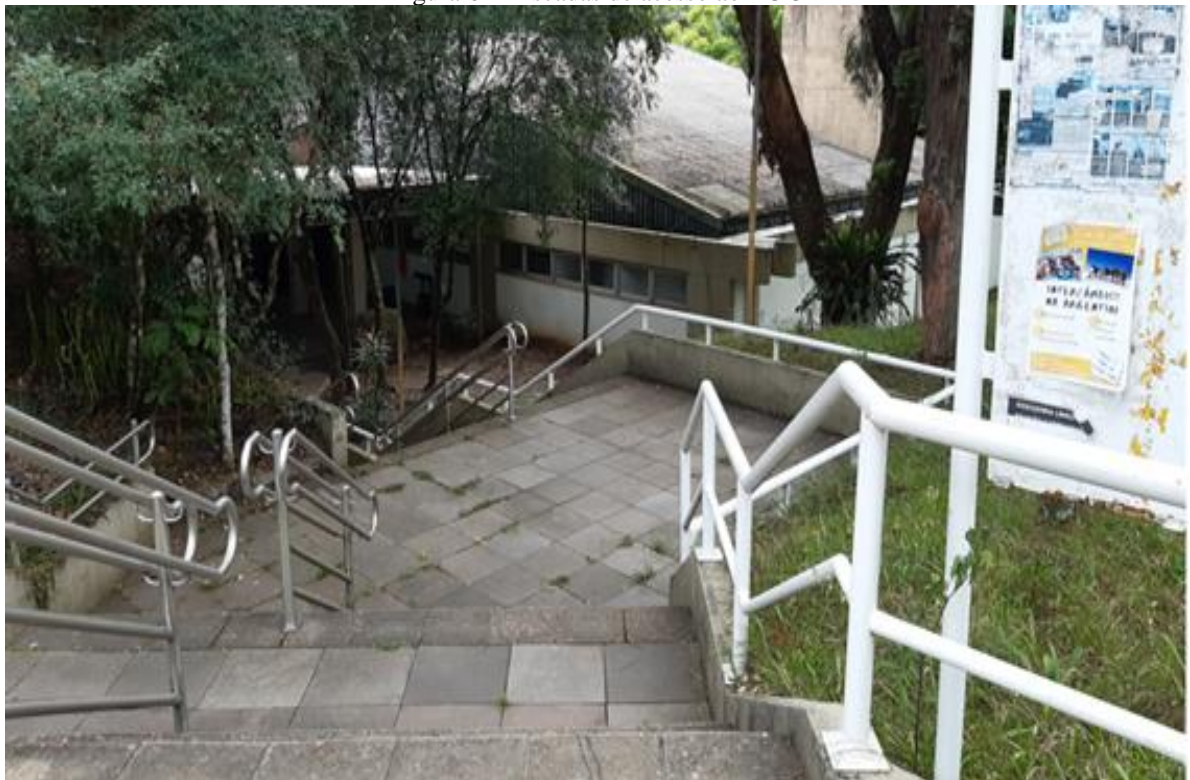
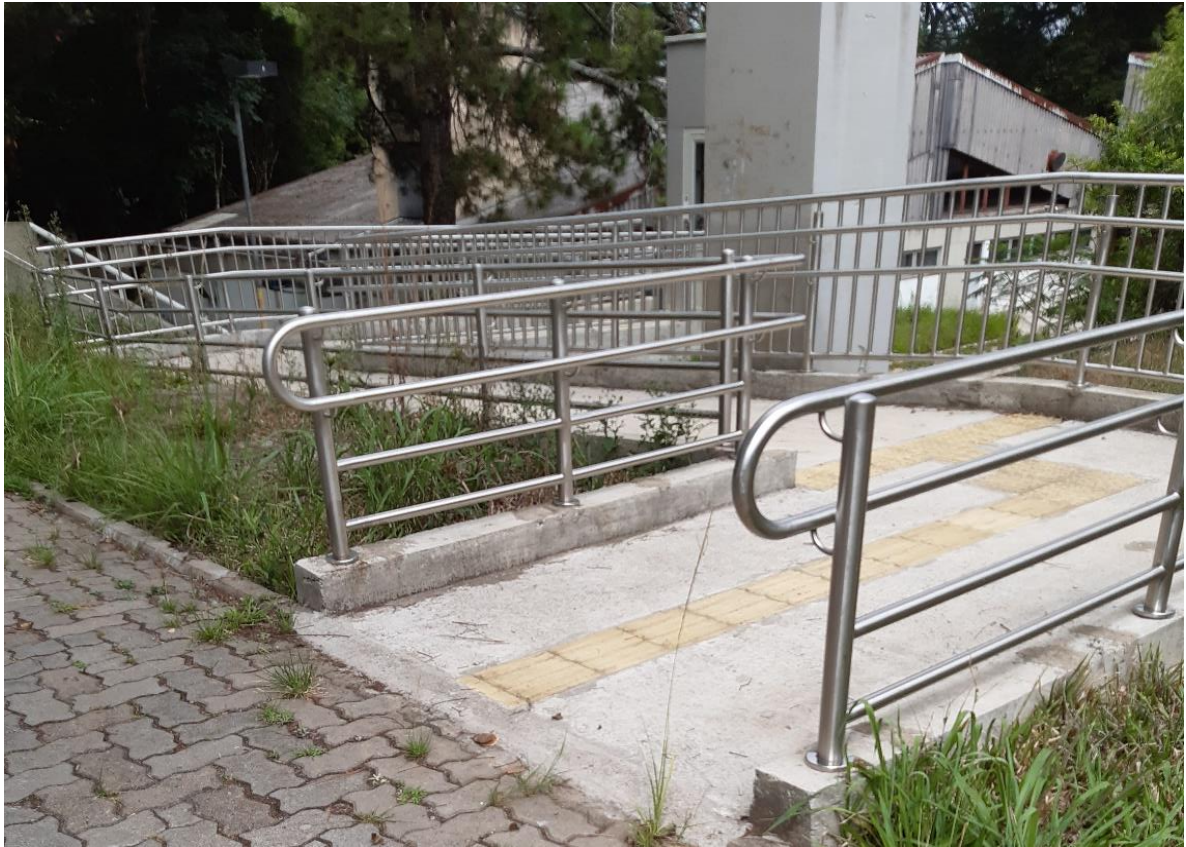
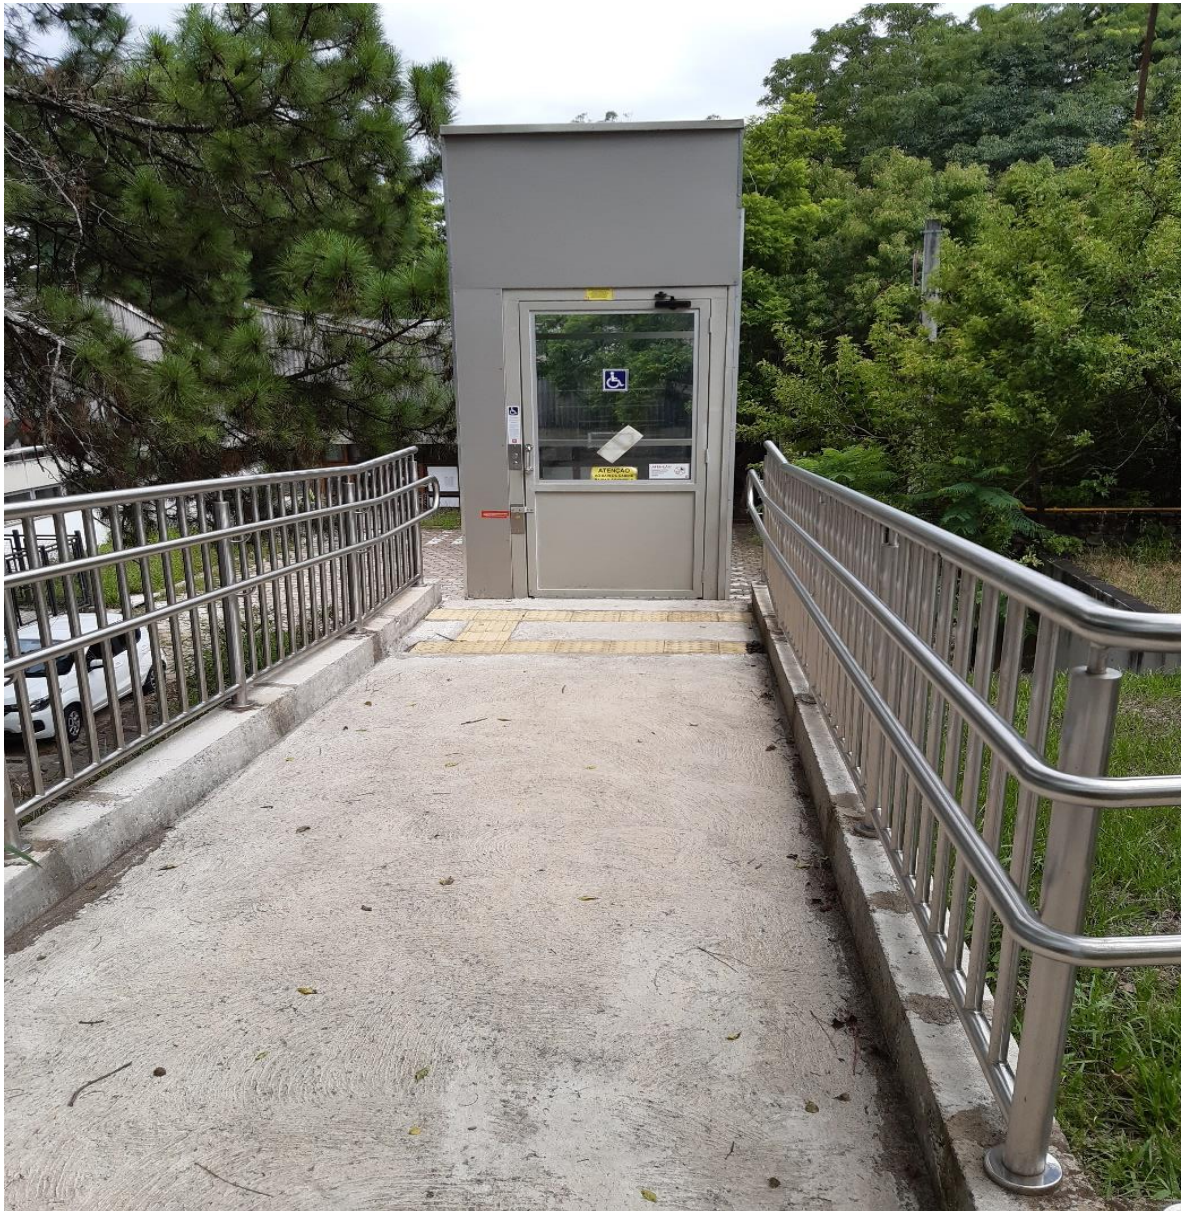
Da primeira leva de edificações, passou recentemente por reformas que possibilitaram a inclusão de itens essenciais de acessibilidade conforme figuras 61 a 63. Localização na figura 60.

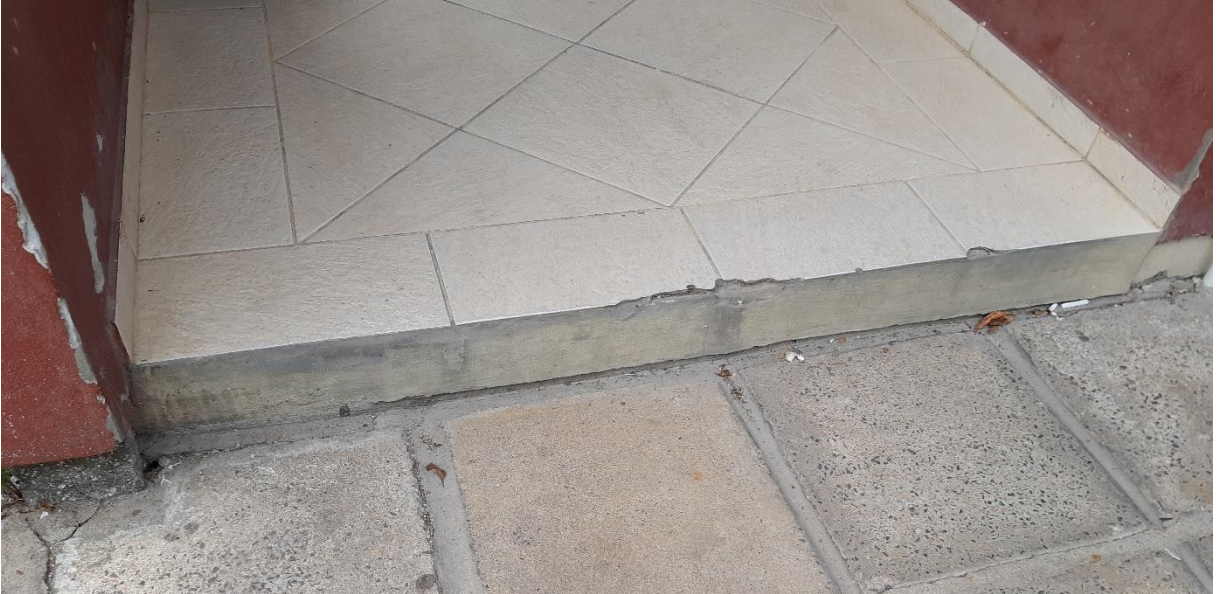
Figura 64 – Acesso à Prefeitura Universitária

Possui um amplo estacionamento próprio com vaga para cadeirante, rota de acesso plana e sem sinalização tátil. Não há banheiros acessíveis e as portas possuem degraus de cerca de 10 cm, conforme figura 64, necessitando de rampas que minimizem este fato. Localização na figura 60.

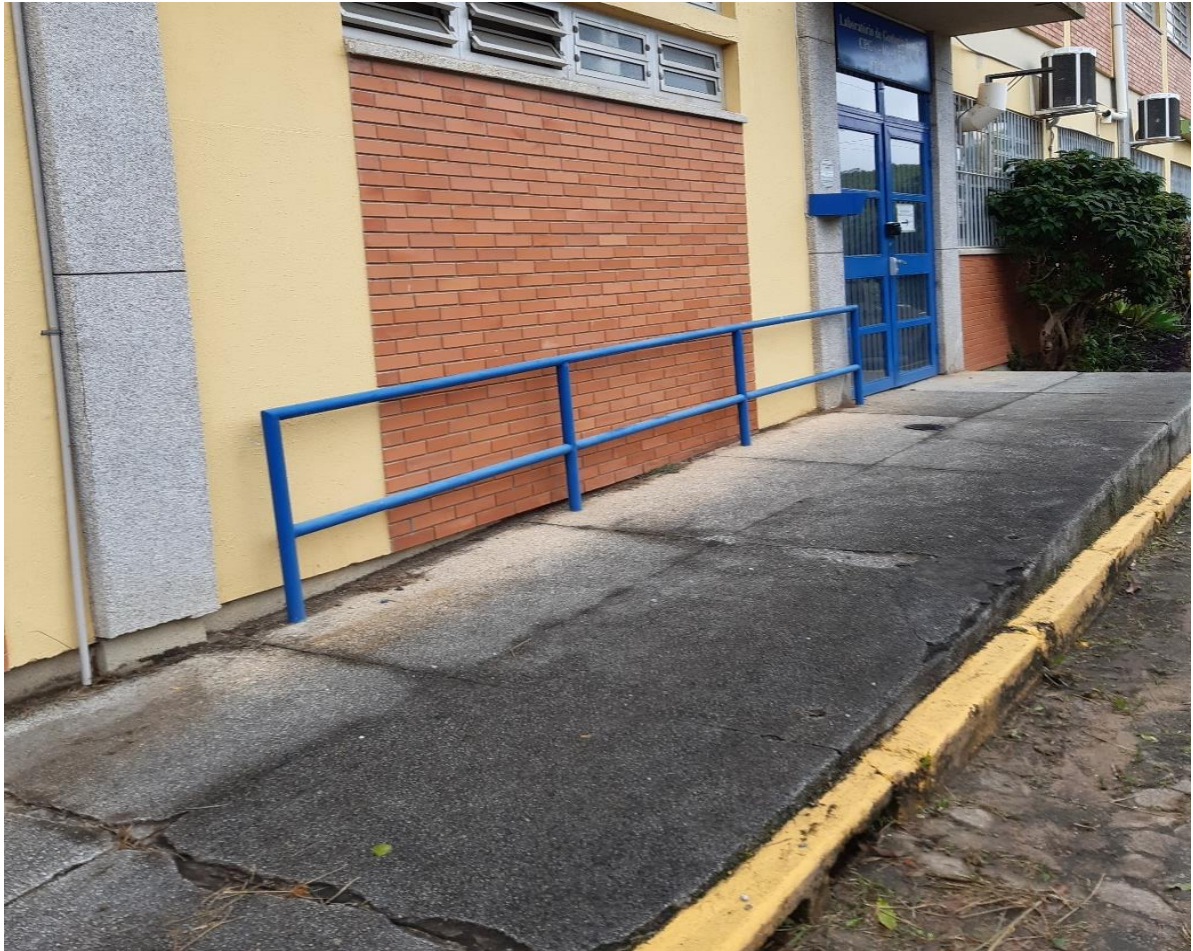
Figura 65 – Acesso ao prédio 43129

Possui o laboratório de geologia isotópica. Não há banheiros acessíveis. Possui uma rampa de acesso com boa declividade, mas necessitando de pequenas reformas no piso e guarda-corpos laterais, conforme figura 65.

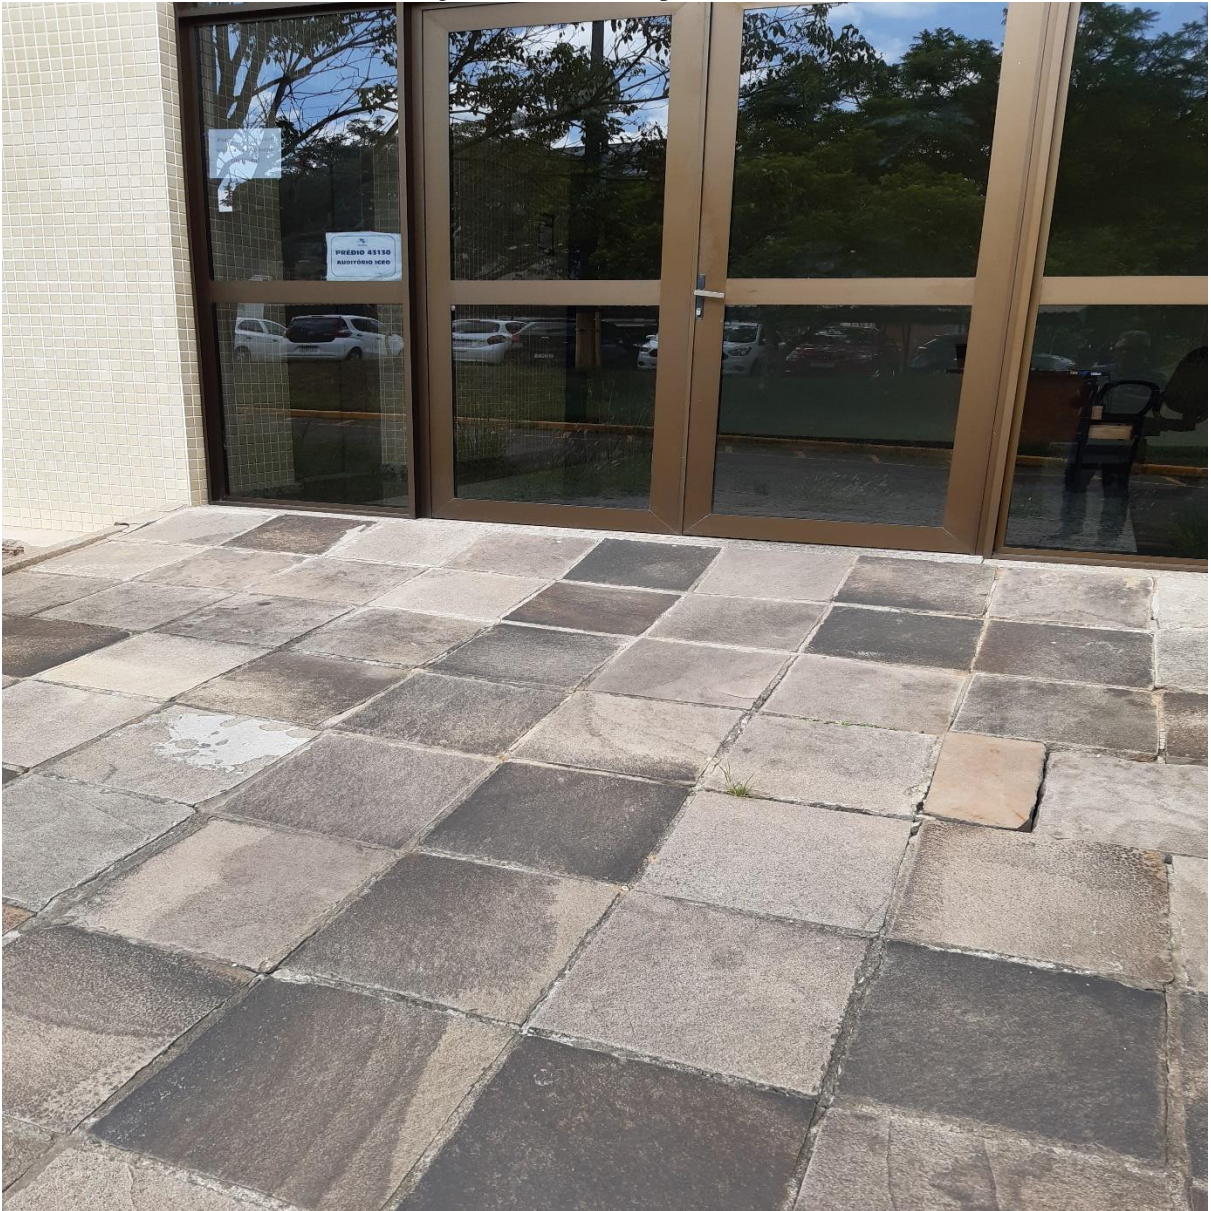
Figura 66 – Acesso ao prédio 43130

É uma edificação de fase mais recente, já que não aparece nos registros fotográficos das primeiras edificações. A entrada é acessível, sem obstáculos, com uma porta de dimensões compatíveis com o sugerido pela norma NBR 9050:2015, conforme figura 66. Há um elevador interno e banheiro acessível no segundo pavimento. Necessita de pequenas adequações na calçada junto à via principal de acesso, com acréscimo de rampa acessível.

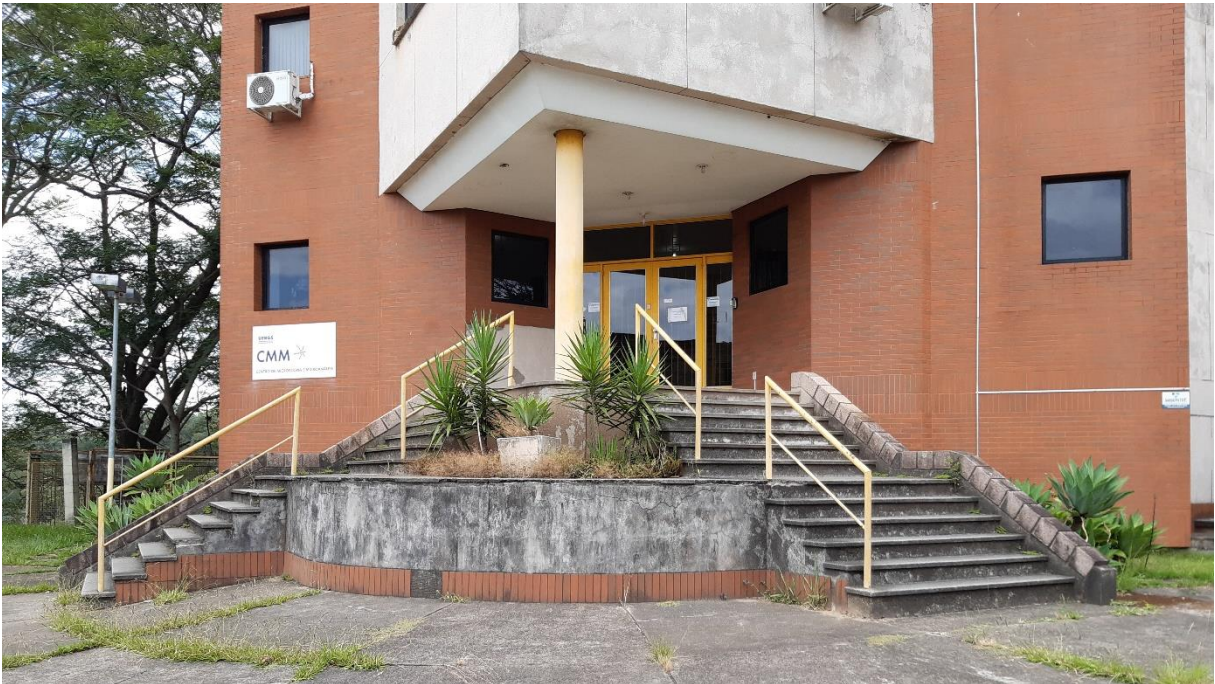
Figura 67 – Acesso ao prédio 43177

É uma construção mais recente e com elevador interno. Possui estacionamento próprio com vagas para idosos e cadeirantes. Não há banheiros acessíveis e os acessos à edificação se dá em vários níveis de escadas. Aqui, faz-se necessário uma plataforma elevatória e adequação no degrau de acesso á porta principal, conforme figura 67.

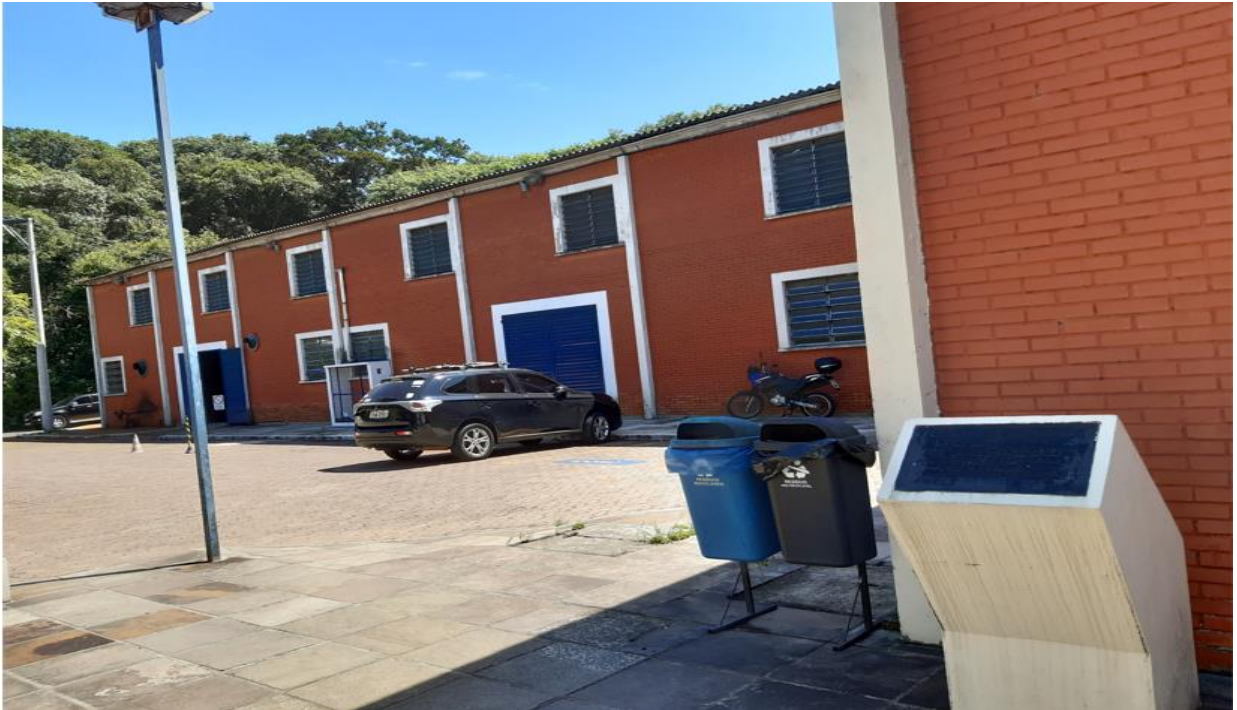
Figura 70 – Acesso ao prédio 43807

É uma grande edificação com vários laboratórios. Passou recentemente por uma série de obras em sua área central. O acesso ao nível da via teve a calçada adequada a cadeirantes, conforme figura 70. São cinco banheiros masculinos e femininos e nenhum acessível.

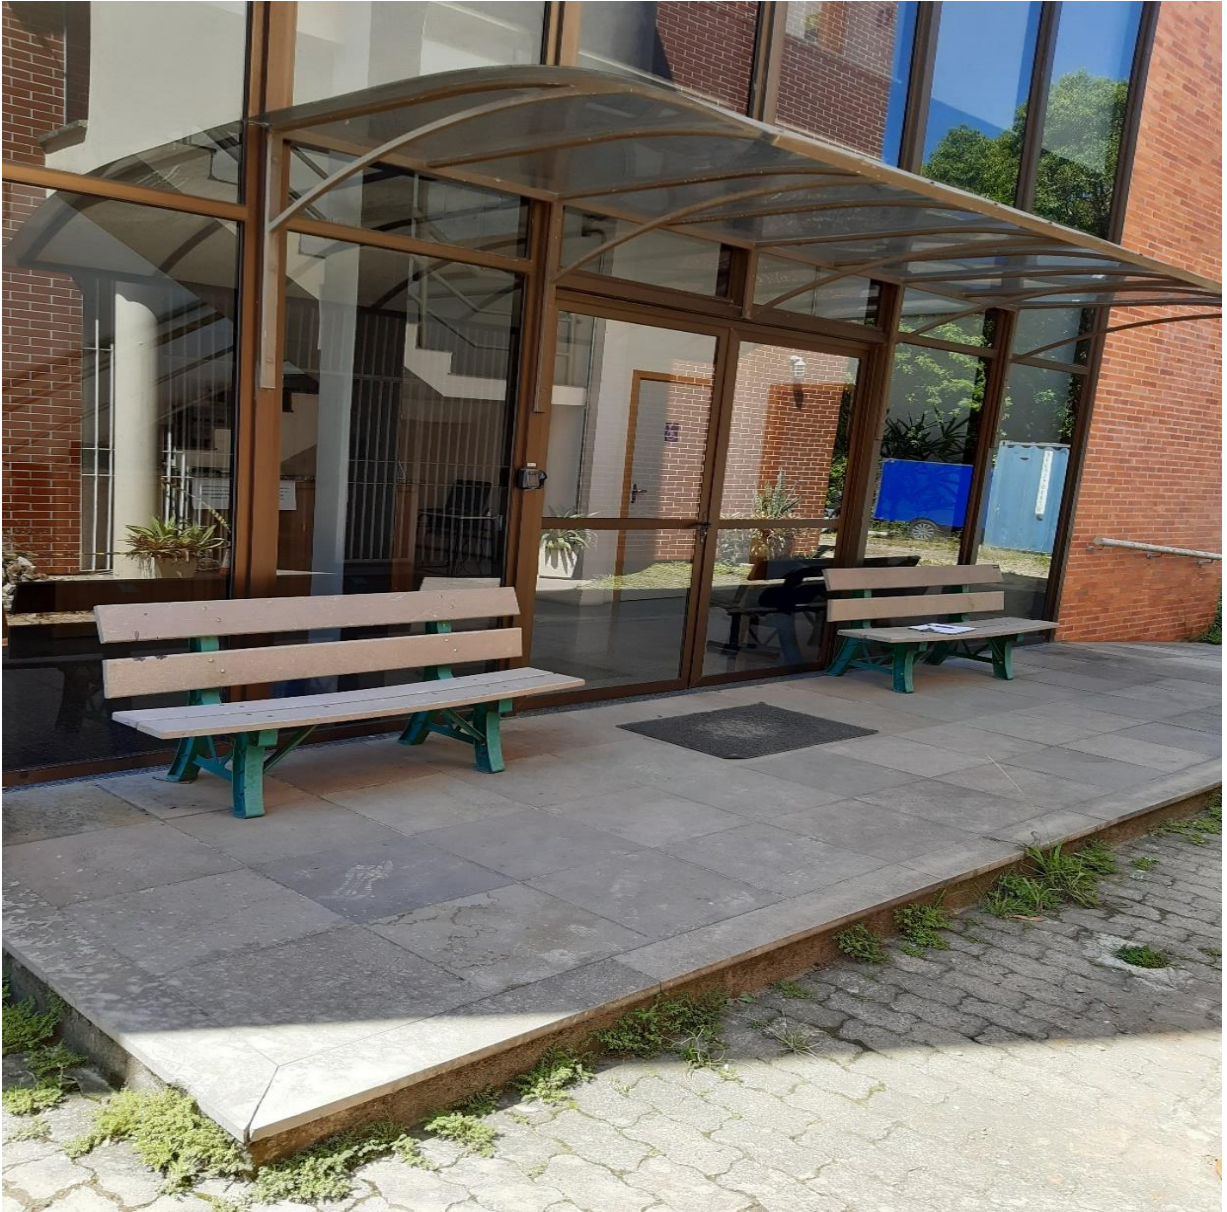
Figura 71 – Acesso ao prédio 43817

É uma edificação de 3 pavimentos. Possui elevador de com porta e espaço adequado à norma NBR 9050:2015. Há um banheiro acessível unissex no térreo e banheiros femininos e masculinos acessíveis no terceiro pavimento. O acesso à edificação é ao nível da calçada, porém, esta possui um degrau, conforme figura 71.

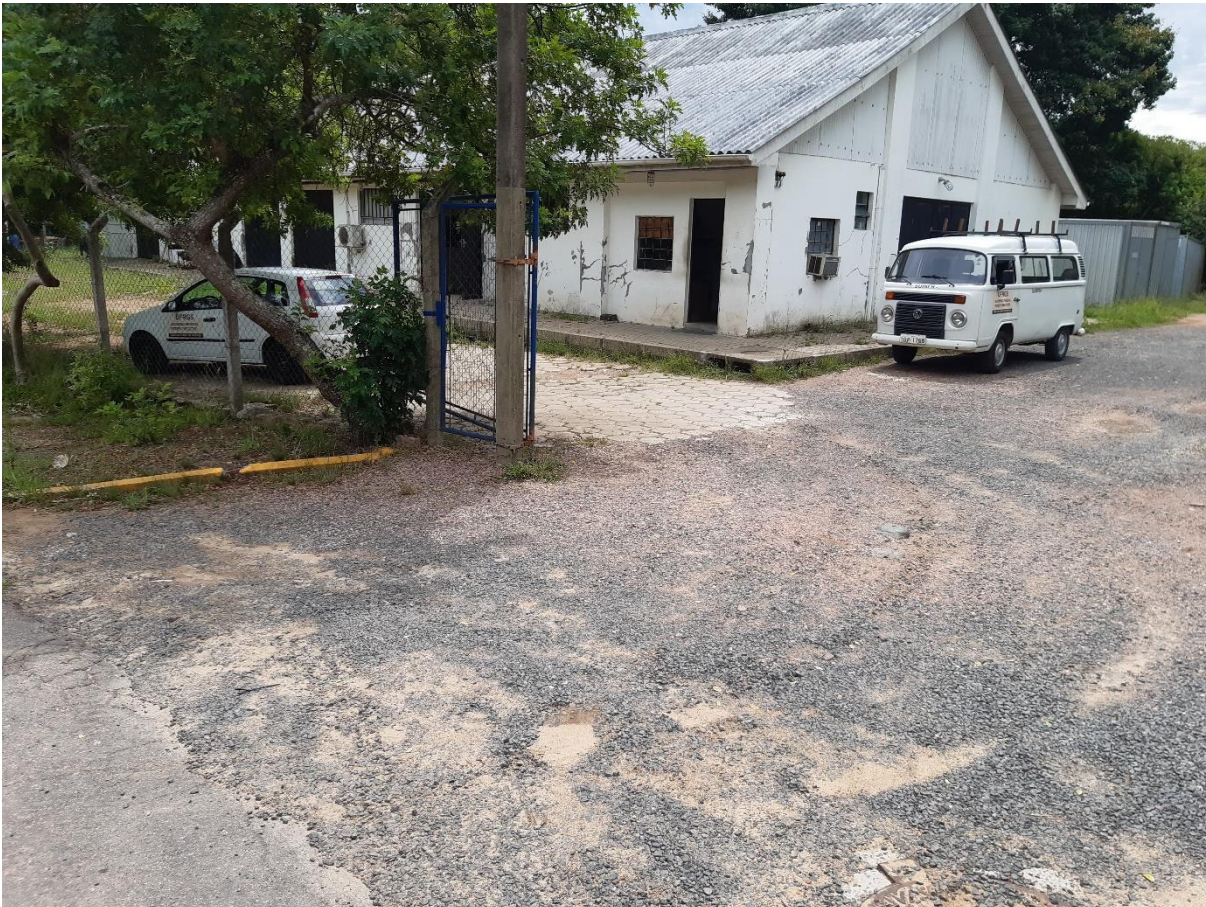
Figura 74 – Prédio 43803

É uma edificação simples, conforme figura 74, com área de estacionamento e rampas de acesso veicular e uma rampa central acessível. Não existem pisos táteis e o único banheiro é unissex e não acessível. É também garagem veicular da SUINFRA e possui um laboratório de Mecânica.
