**LEVANTAMENTO E ADEQUAÇÃO DA ACESSIBILIDADE NO  
CAMPUS VALE DA UFRGS**

Trabalho de diplomação apresentado à Comissão de Graduação do curso de Engenharia Civil da Escola de Engenharia da Universidade Federal do Rio Grande do Sul, como requisito parcial para a obtenção do título de Engenheiro Civil.

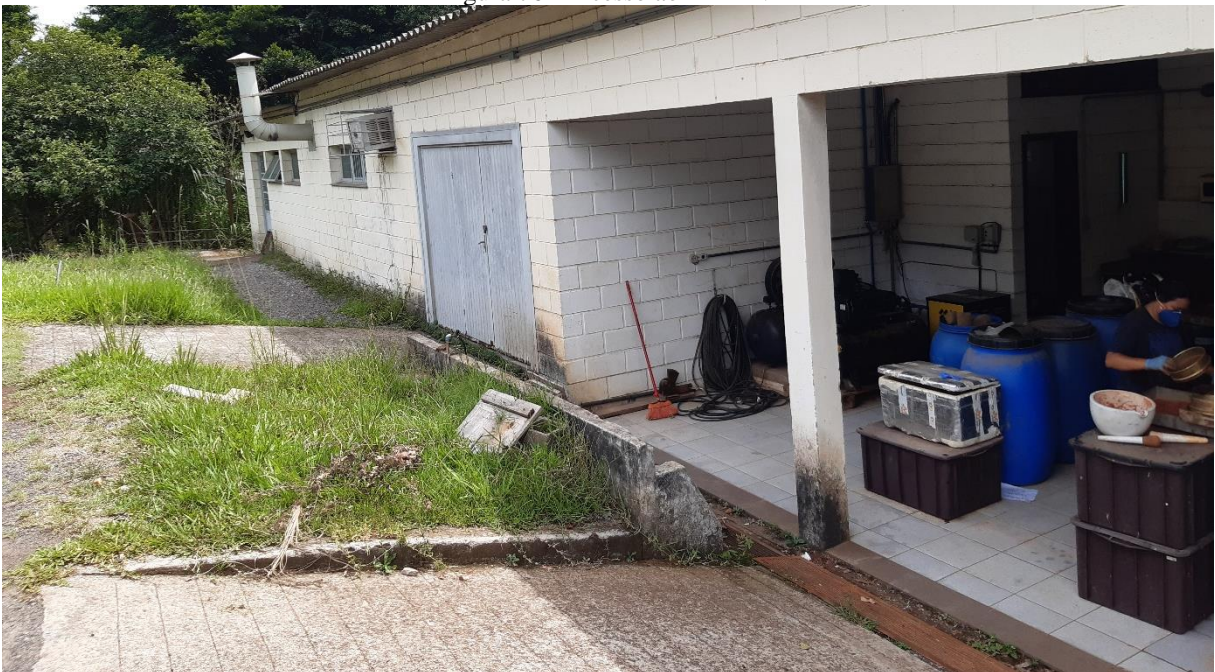
Figura 76 – Acesso ao LAPAV

O Laboratório de Pavimentação ocupa a última parte desta área. Há um terreno usado em pesquisas e duas edificações em alvenaria. Há estacionamento sem vaga para cadeirante. O primeiro prédio é um laboratório. O acesso dá-se via rampa com declividade de 5 %, conforme figura 76.

O prédio anexo ao laboratório tem um acesso sem rampa e outro com degrau de 10 cm, necessitando adaptação via rampa acessível. Há banheiros feminino e masculino, nenhum acessível.

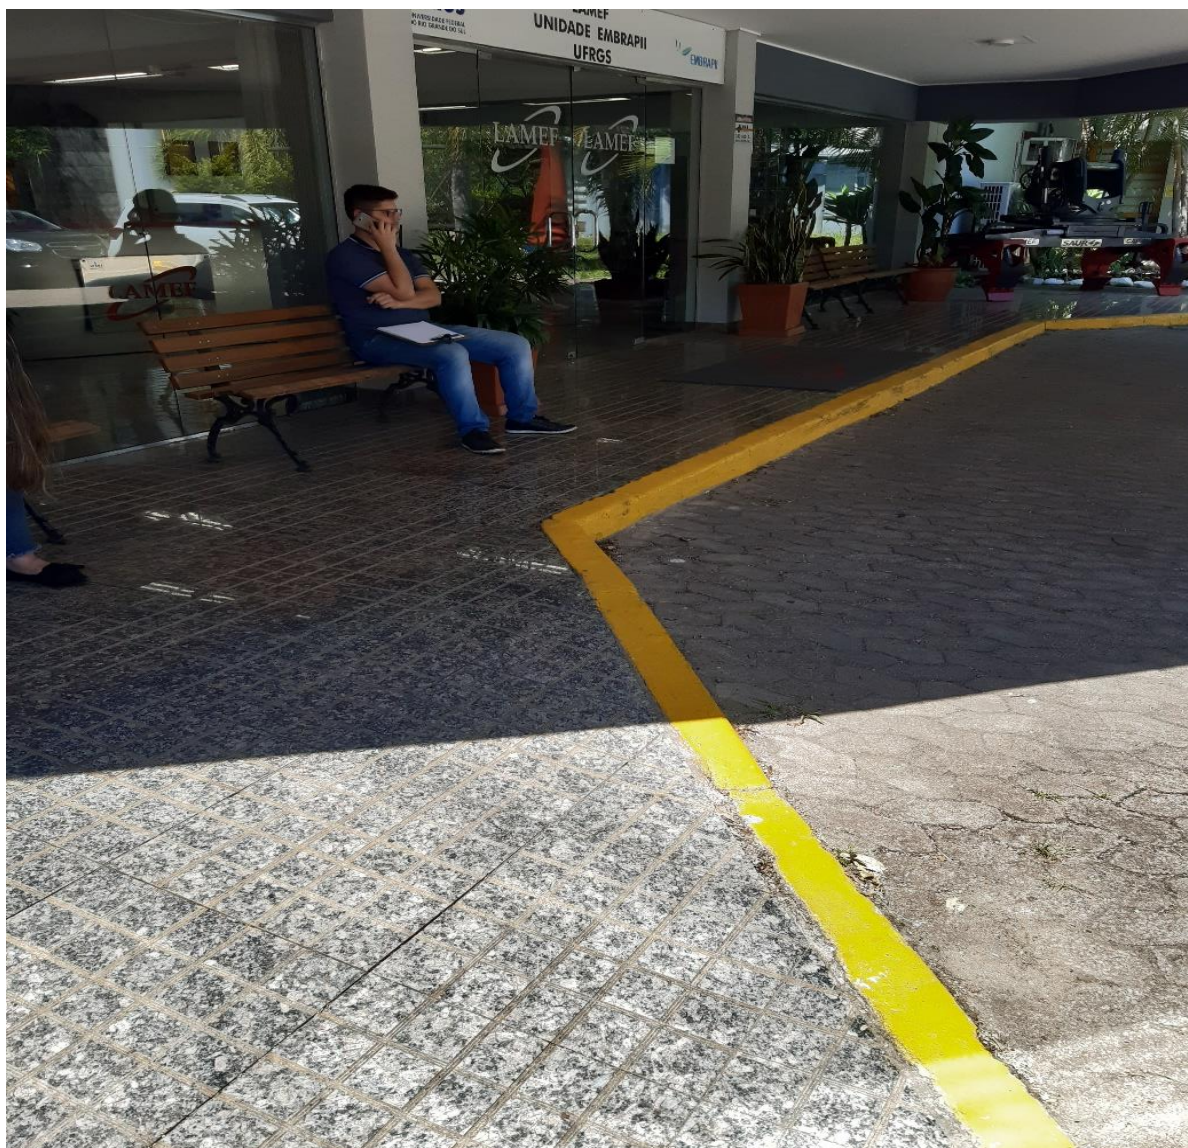
Figura 77 – Acesso ao LAMEF

O Laboratório de Metalurgia Física é uma edificação de construção recente. É a mais próxima do pórtico de entrada da Universidade. Há um amplo estacionamento bem pavimentado e sem vaga de cadeirante. O acesso à edificação tem uma rampa acessível junto à porta principal, porém, com obstáculos típicos como o banco e floreiras, conforme figura 77. Há uma área interna no saguão reservada para instalação de uma plataforma elevatória. Existe um banheiro feminino e masculino acessível no segundo pavimento. Localização na figura 73.

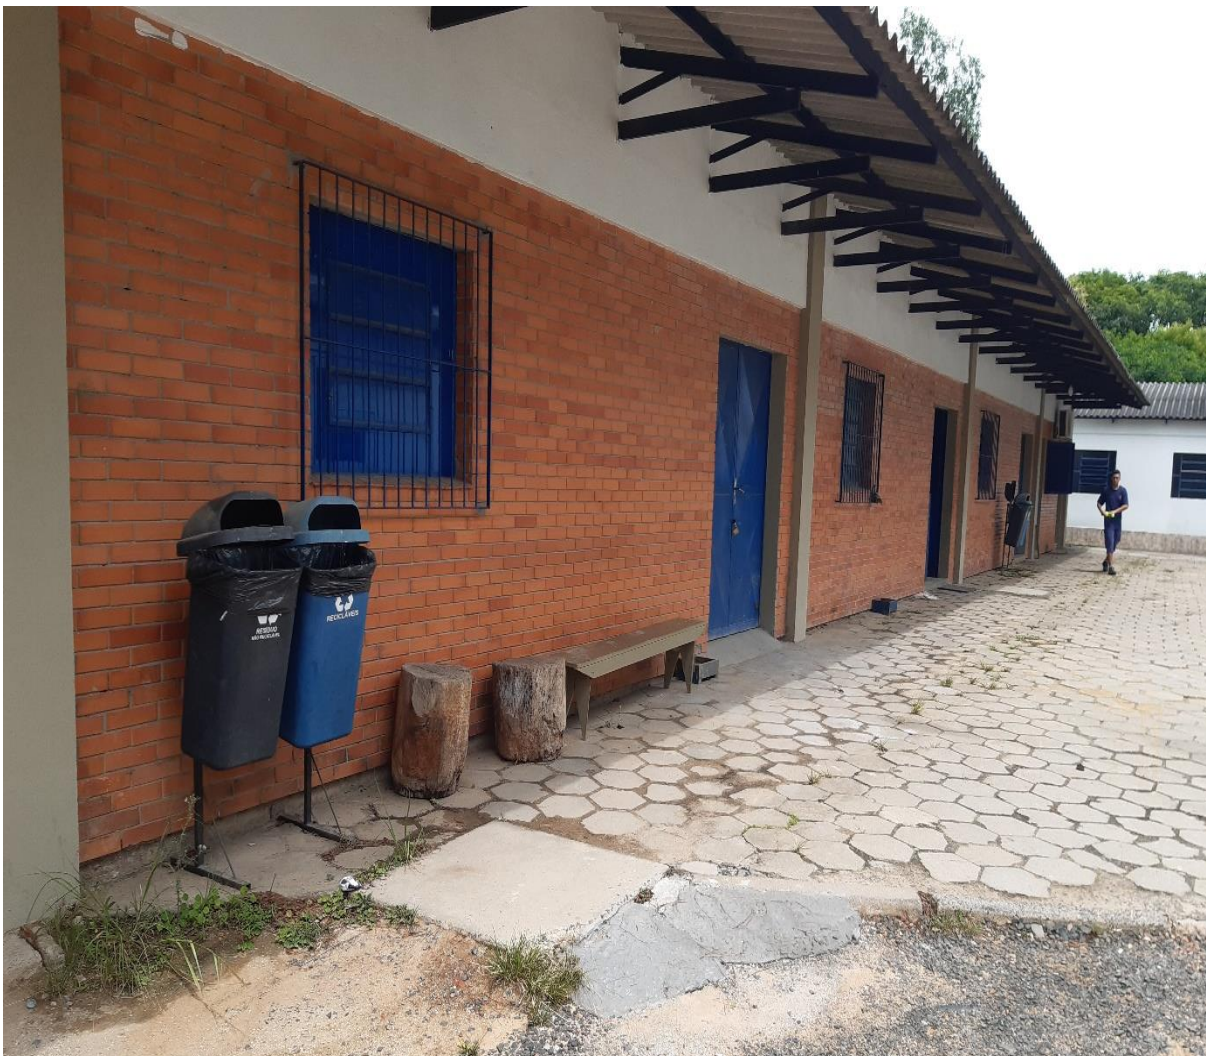
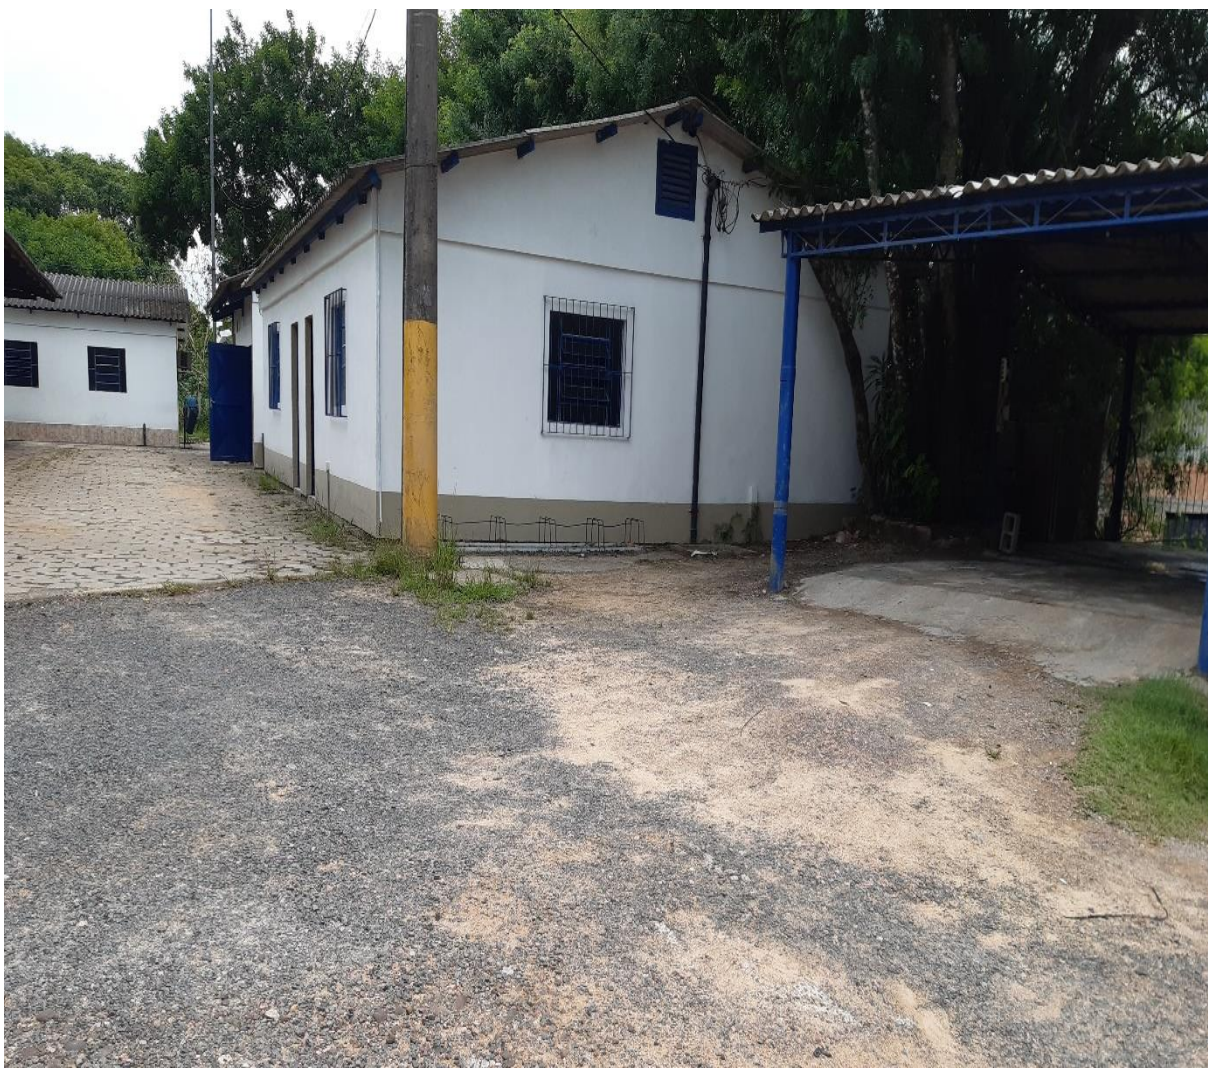
Há ainda, ao lado do Colégio de Aplicação quatro edificações compondo uma Unidade de Serviços identificadas com número único. Localiza-se ali o Departamento de Materiais, Vidraçaria, Ferramentaria, Supervisão e dois amplos vestiários. São seis banheiros femininos e masculinos e nenhum acessível. O acesso à via não é pavimentado. Algumas unidades possuem rampas na entrada, outras degraus de 10 cm. Segue, na sequência, uma visão dos acessos às edificações nas figuras 78 e 79. Localização das edificações na figura 73.

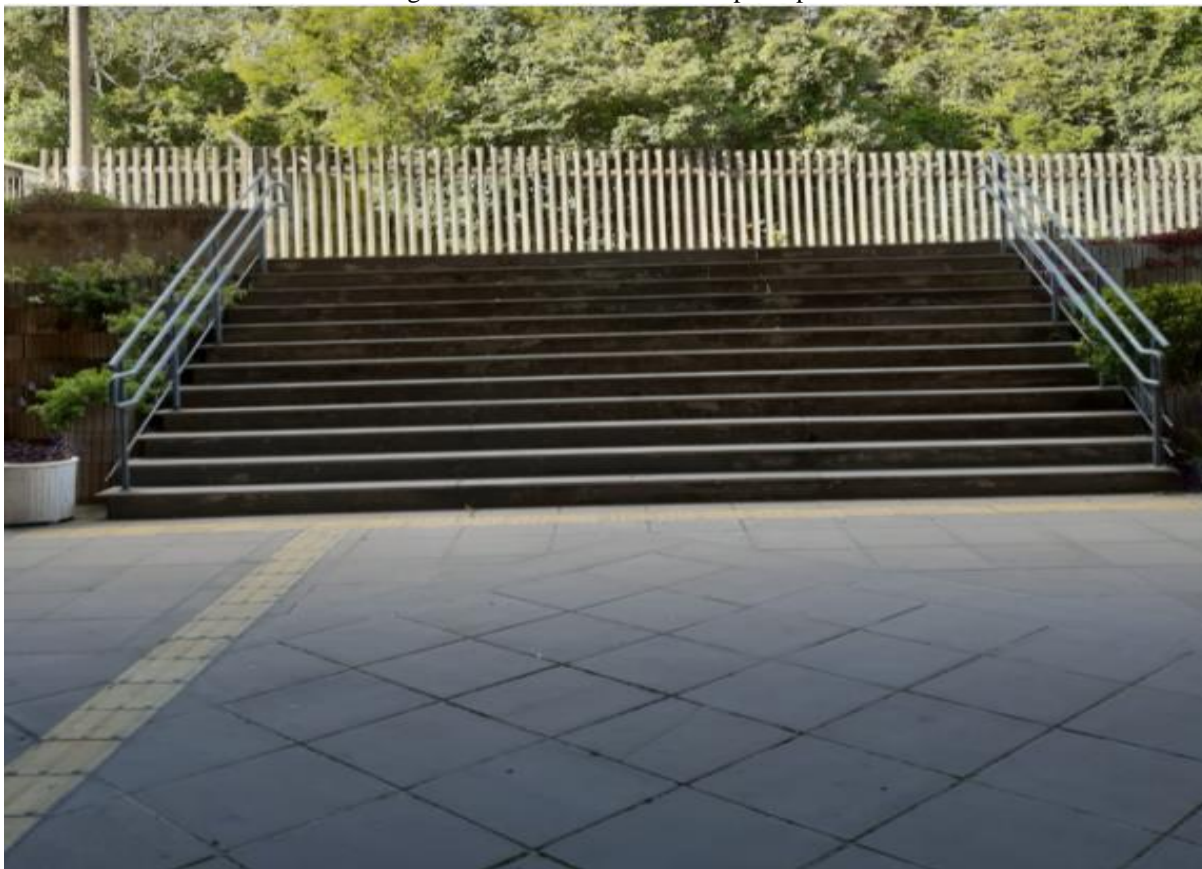
Figura 82 – Escadaria de acesso principal

Há uma escadaria de acesso à entrada principal contígua à via pública e a parada de ônibus. A figura 82 é o panorama atual. Como intervenção necessária a instalação de piso tátil de sinalização e direcional, conforme figura 83 e apêndice B.

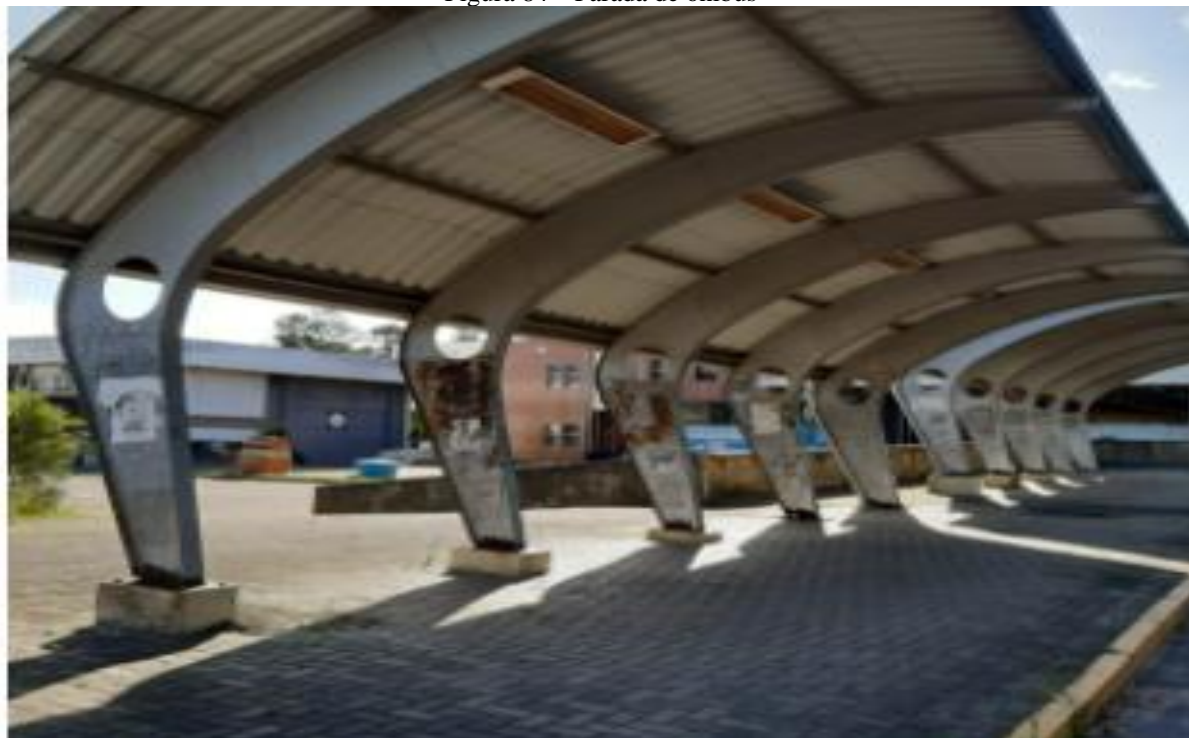
Figura 84 – Parada de ônibus

Acréscimo de sinalização tátil de alerta indicativa de proximidade com o meio-fio e nas guias de calçadas da parada de ônibus, sinalização direcional indicativa do acesso à rampa acessível que conduz à área interna do Campus. A situação atual é representada na figura 84. A figura 85 são as intervenções necessárias, também disponíveis no apêndice C.

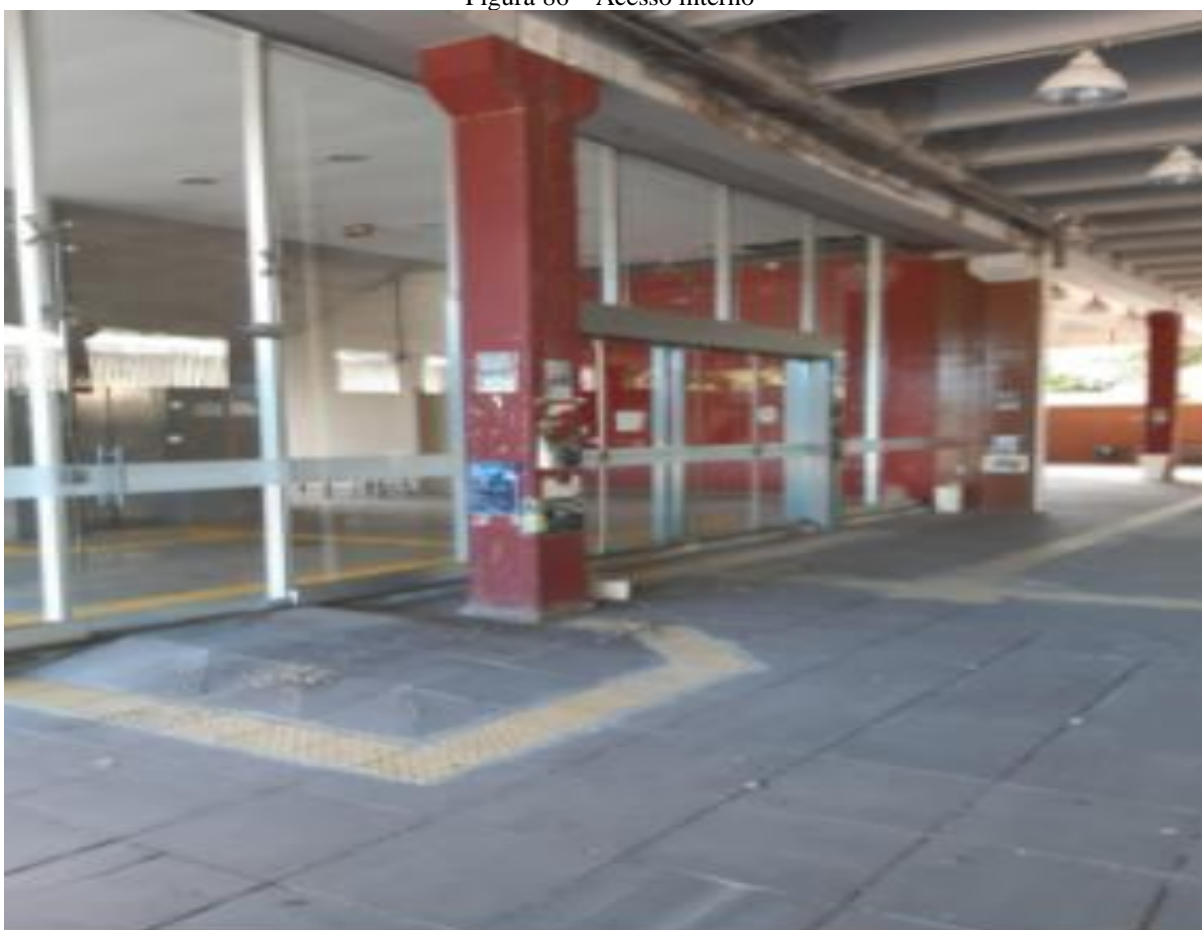
Figura 86 – Acesso interno

Esta intervenção produz adequações no acesso interno ao RU, da escadaria principal junto à via pública às portas de acesso ao elevador e escadarias internas. Já existe sinalização tátil no acesso à escadaria que conduz à parada de ônibus. Na parte interna é necessário acréscimo de sinalização tátil frente à porta principal. É acrescentado uma rampa acessível para vencer o desnível de 50 cm até o estacionamento com vagas para cadeirantes, explicitada nas determinações 04 e 05. A figura 86 é uma representação da situação atual e a figura 87 das intervenções necessárias, também disponível no apêndice D.

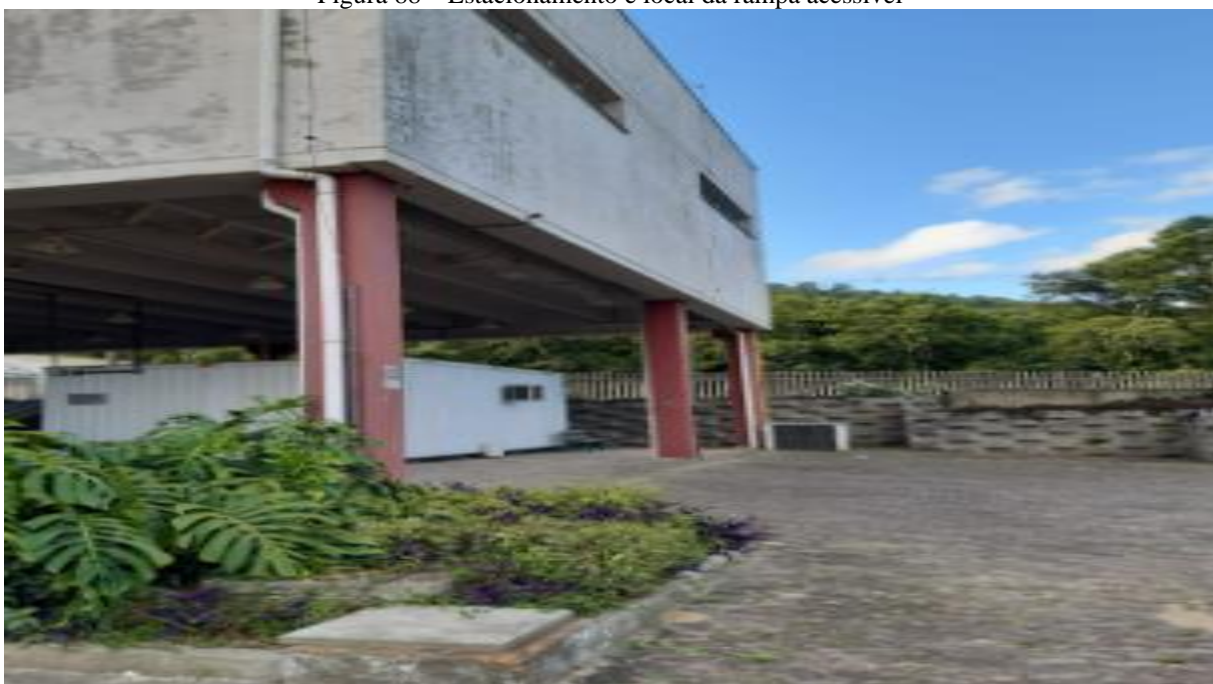
Figura 88 – Estacionamento e local da rampa acessível

Há um estacionamento junto à lateral sul do RU sem nenhuma vaga para cadeirante. A agravar esta situação a criatividade de alguns usuários ao avançar o espaço para a área sombreada interna. Aqui, a intervenção sugerida é a criação de vagas para cadeirantes e rota acessível até o RU. A situação atual e as intervenções necessárias estão explicitadas nas figuras 88 a 91 e apêndices E e F.

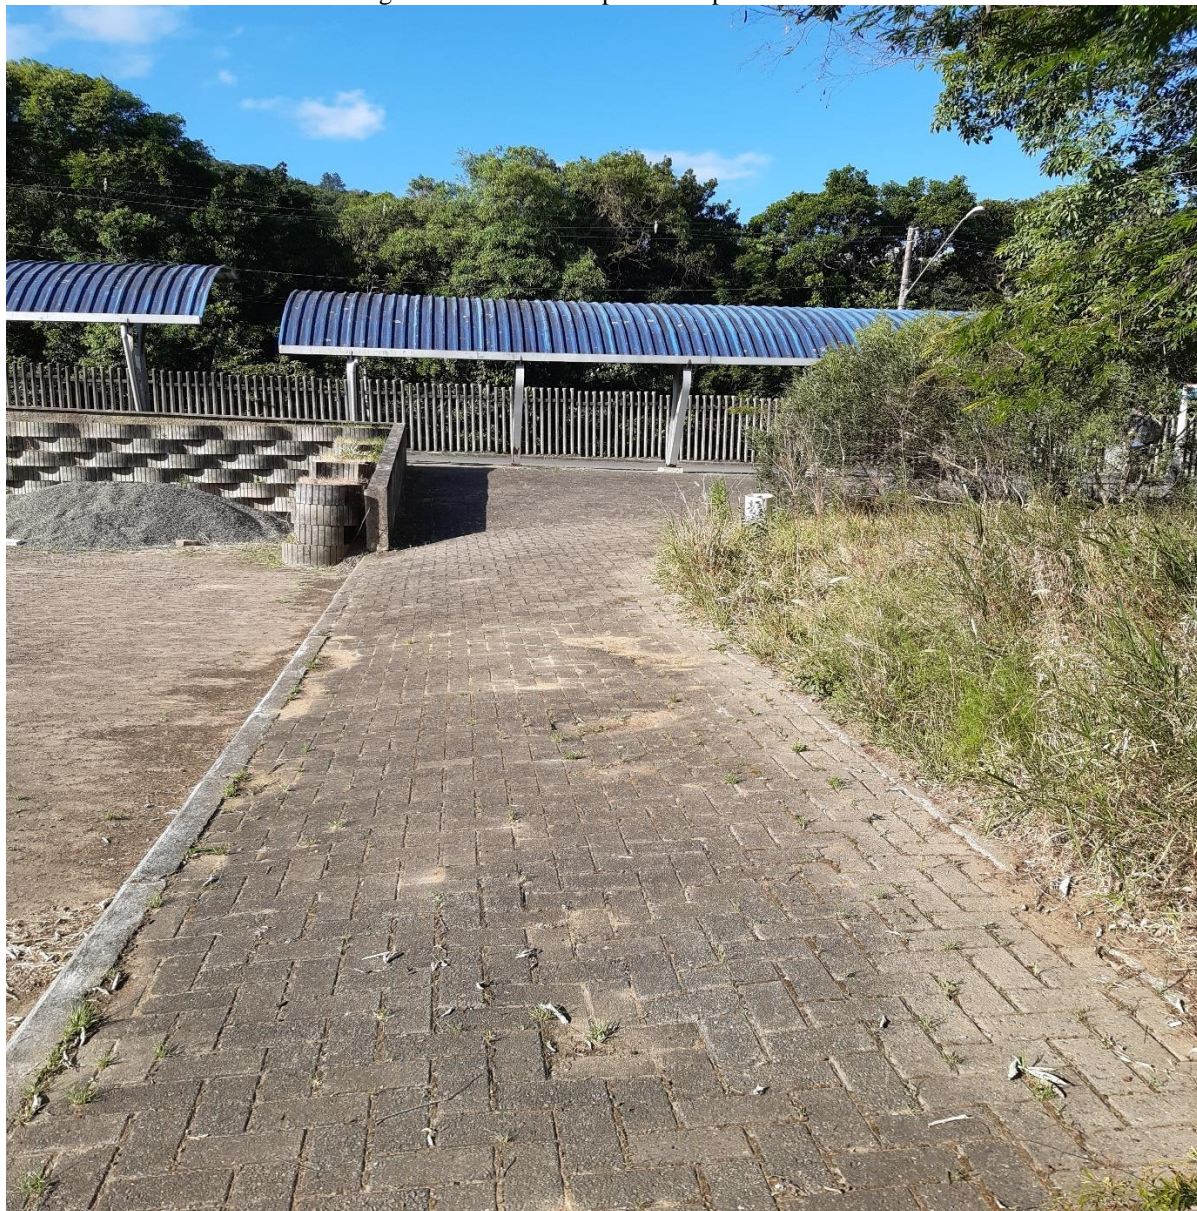
Figura 92 – Acesso da parada ao prédio 43435

Um dos problemas maiores ao cadeirante e deficiente visual que acessa o Campus via coletivos é a falta de uma rampa acessível da parada de ônibus ao prédio 43435 do Instituto de Biociências e à rota de acesso às entradas principais dos pavilhões que está localizada entre esta edificação e o prédio 43436 do Laboratório de Ensaios e Modelos Estruturais (LEME), conforme figura 92. A via atual tem piso irregular, um desnível de 2 m sem rampa com inclinação de até 8,33 %. Neste sentido é acrescentado uma solução de rampa acessível com a inclinação de 8,33 %, recomendada pela NBR 9050 (ABNT, 2015), três lances de oito metros de comprimento, patamares intermediários de 1,2 m, três m de largura, conforme figura 93, também disponível no apêndice G.

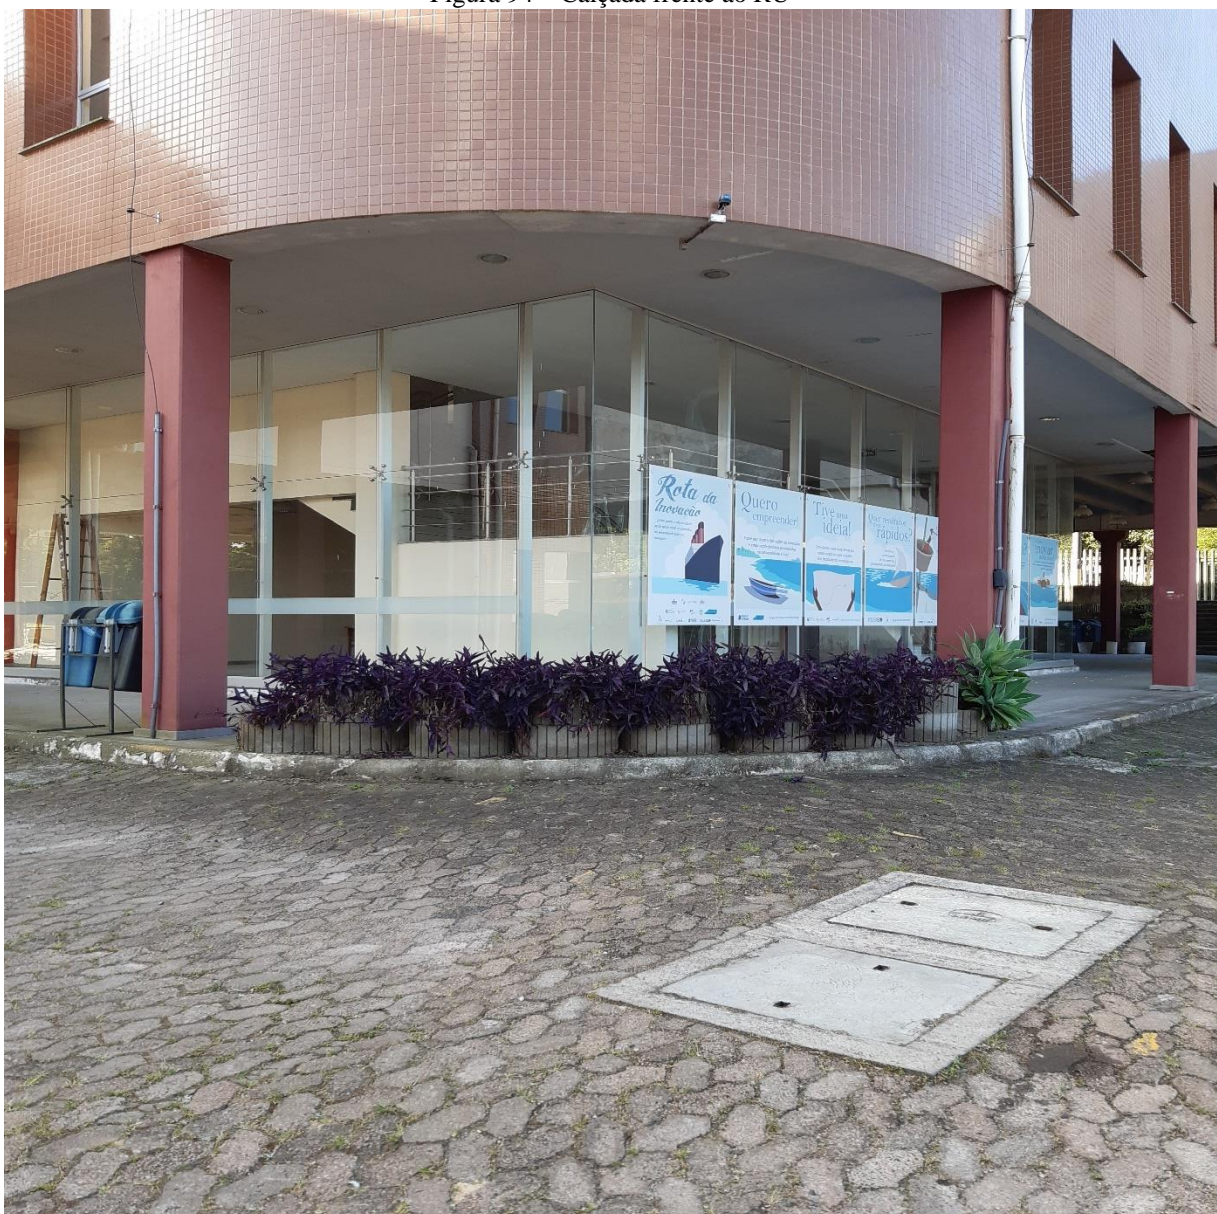
Figura 94 – Calçada frente ao RU

Há uma rota acessível dos fundos do prédio 43436 – LEME até o RU. A intervenção necessária é o rebaixo de calçada de 15 cm no acesso ao RU com acréscimo de uma rampa com inclinação de 5 %. A situação atual está explicitada na figura 94 e a solução proposta na figura 95 e apêndice H.

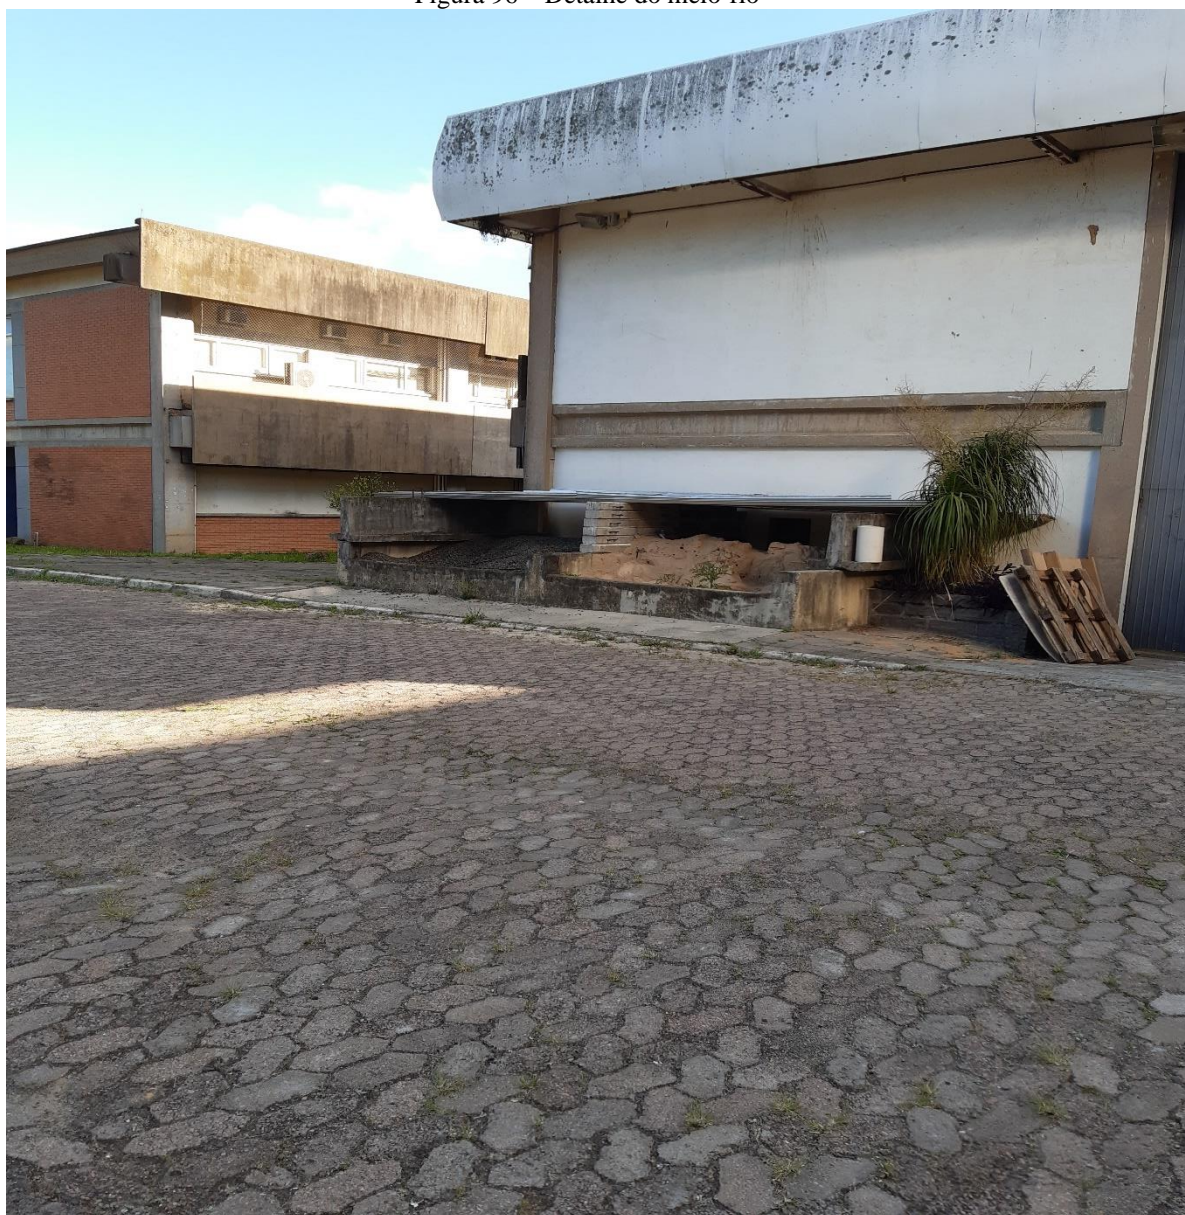
Figura 96 – Detalhe do meio-fio

Há uma via de acesso veicular que circunda os fundos dos prédios 43435 e 43436 (LEME) e a lateral norte deste último. Aqui serão várias intervenções, da determinação 08 a 10. As adequações da determinação 08 é o rebaixo do meio-fio e a inclusão de faixa de segurança no acesso entre o LEME e o RU. A situação atual está explicitada na figura 96 e as adequações nas figuras 81, 97 e apêndices A e I.

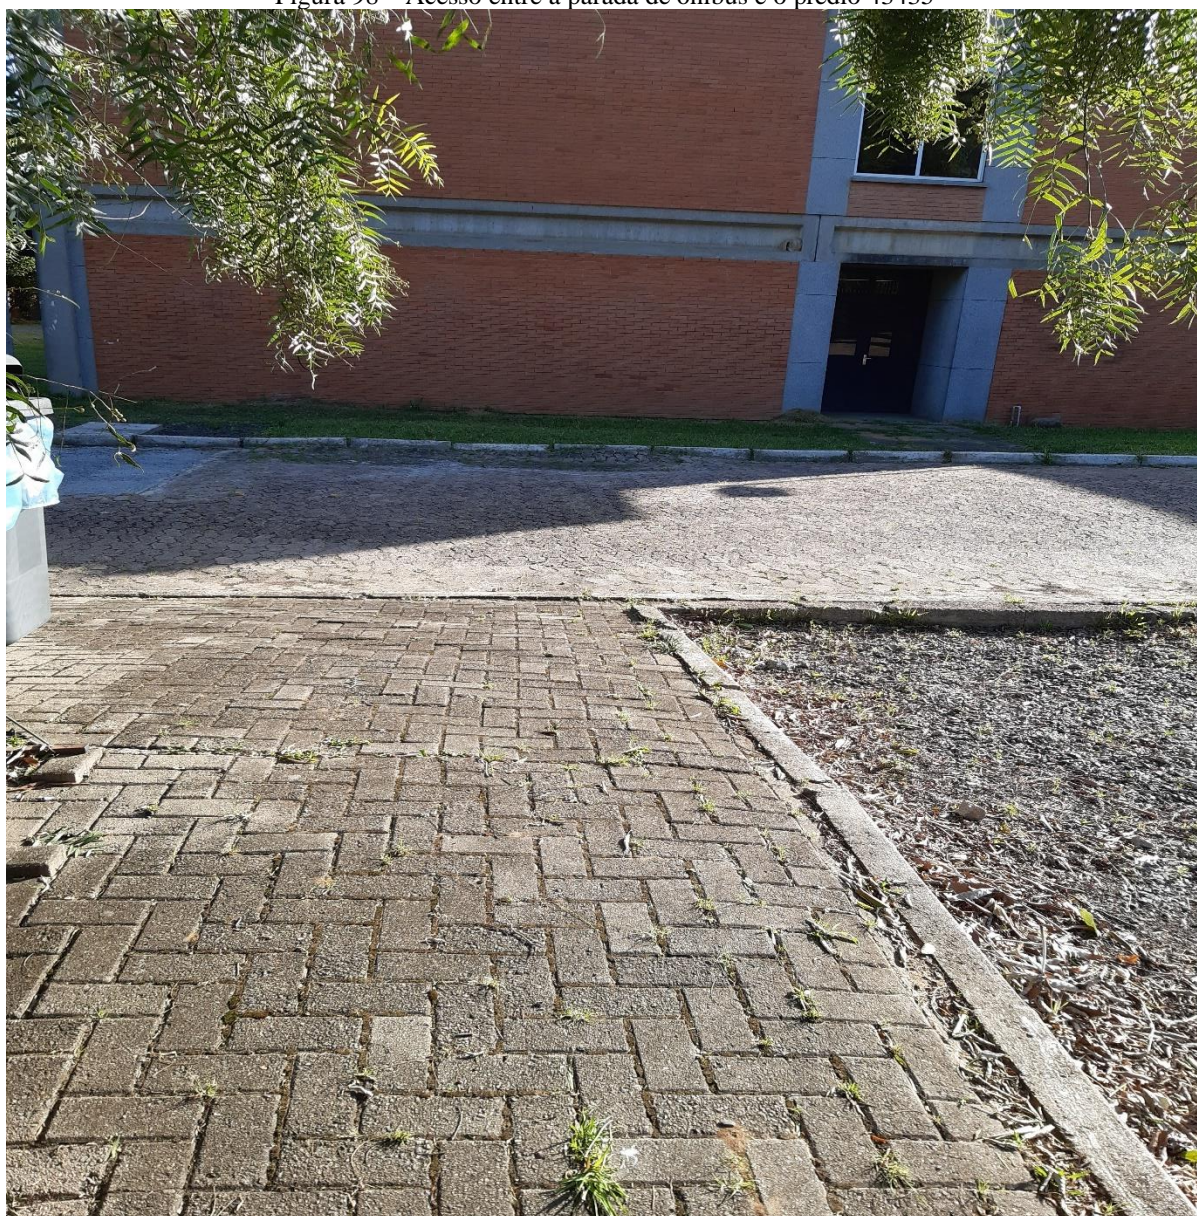
Figura 98 – Acesso entre a parada de ônibus e o prédio 43435

No acesso da via principal entre a parada de ônibus e o Prédio 43435 faz-se necessário a adequação da faixa elevada de transposição da via veicular, além de adequação da via que conduz da parada de ônibus ao prédio 43435. A situação atual está explicitada na figura 98 e as adequações estão explicitadas nas figuras 81, 99 e apêndices A e J.

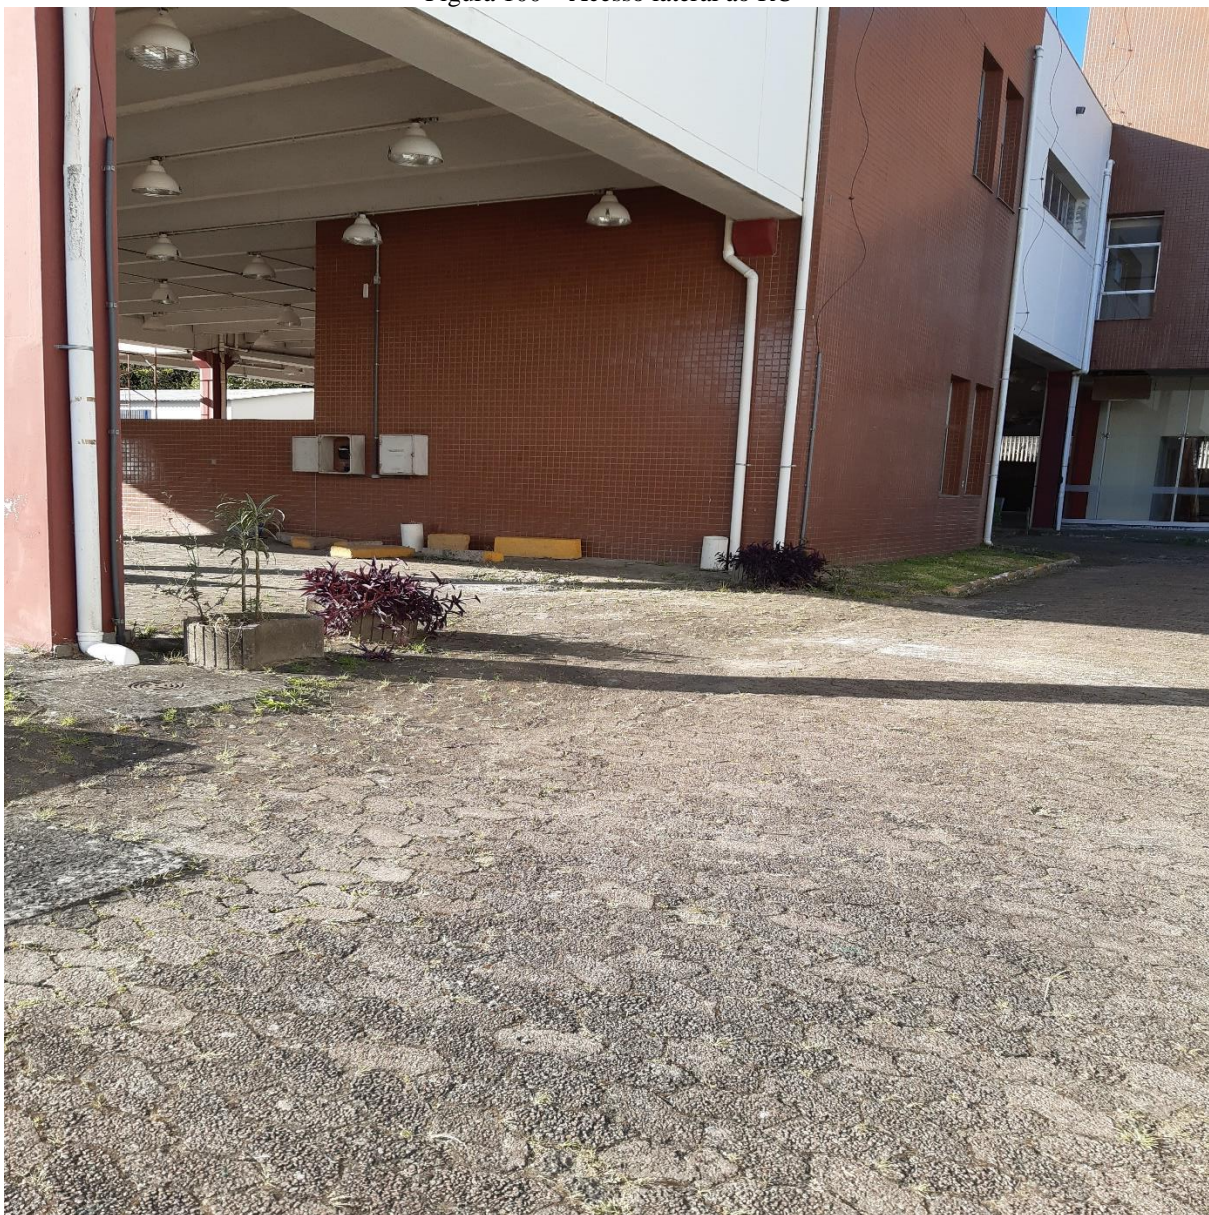
Figura 100 – Acesso lateral ao RU

Para transposição da via veicular entre a lateral norte do prédio 43436 (LEME) e o acesso lateral sul do RU faz-se necessário adequações com o rebaixo de calçada. A situação atual está explicitada na figura 100 e a solução proposta nas figura 81, 101 e apêndices A e K.

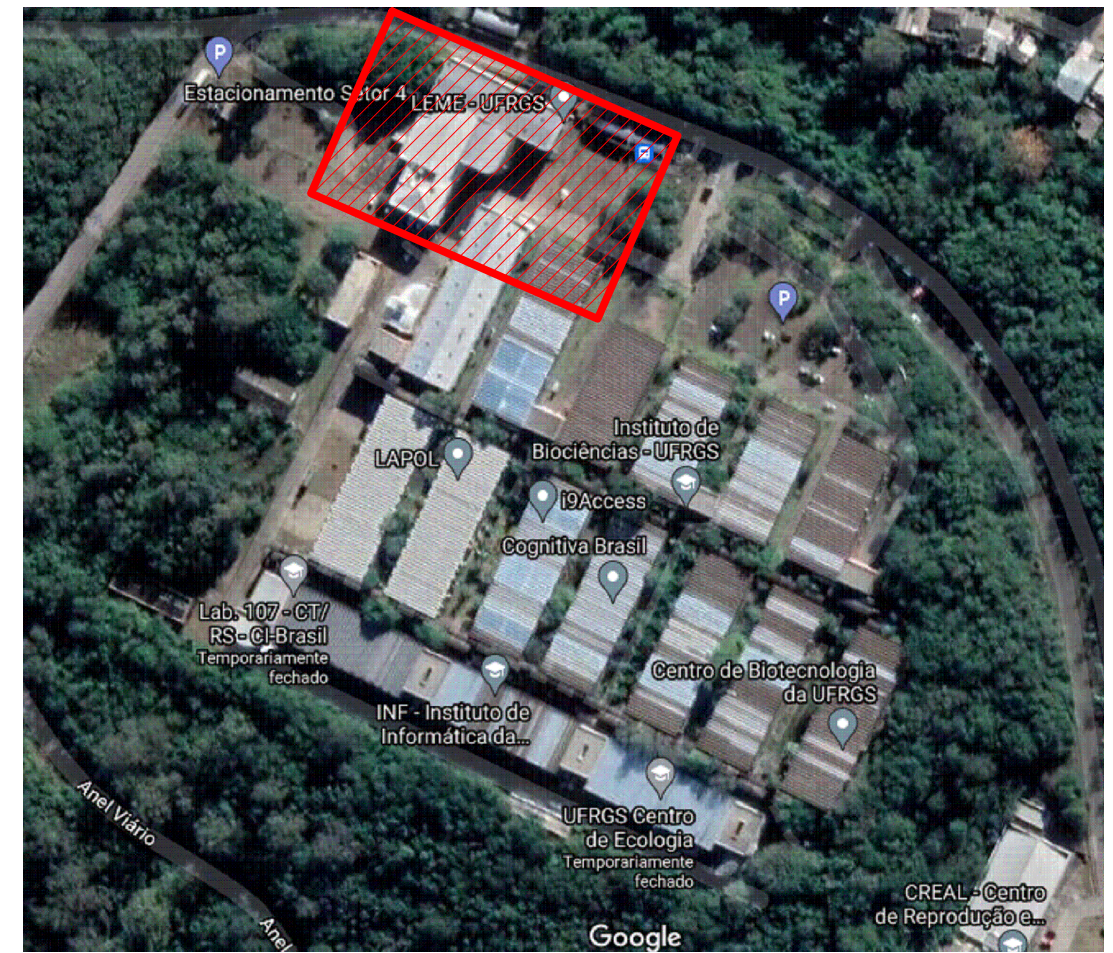
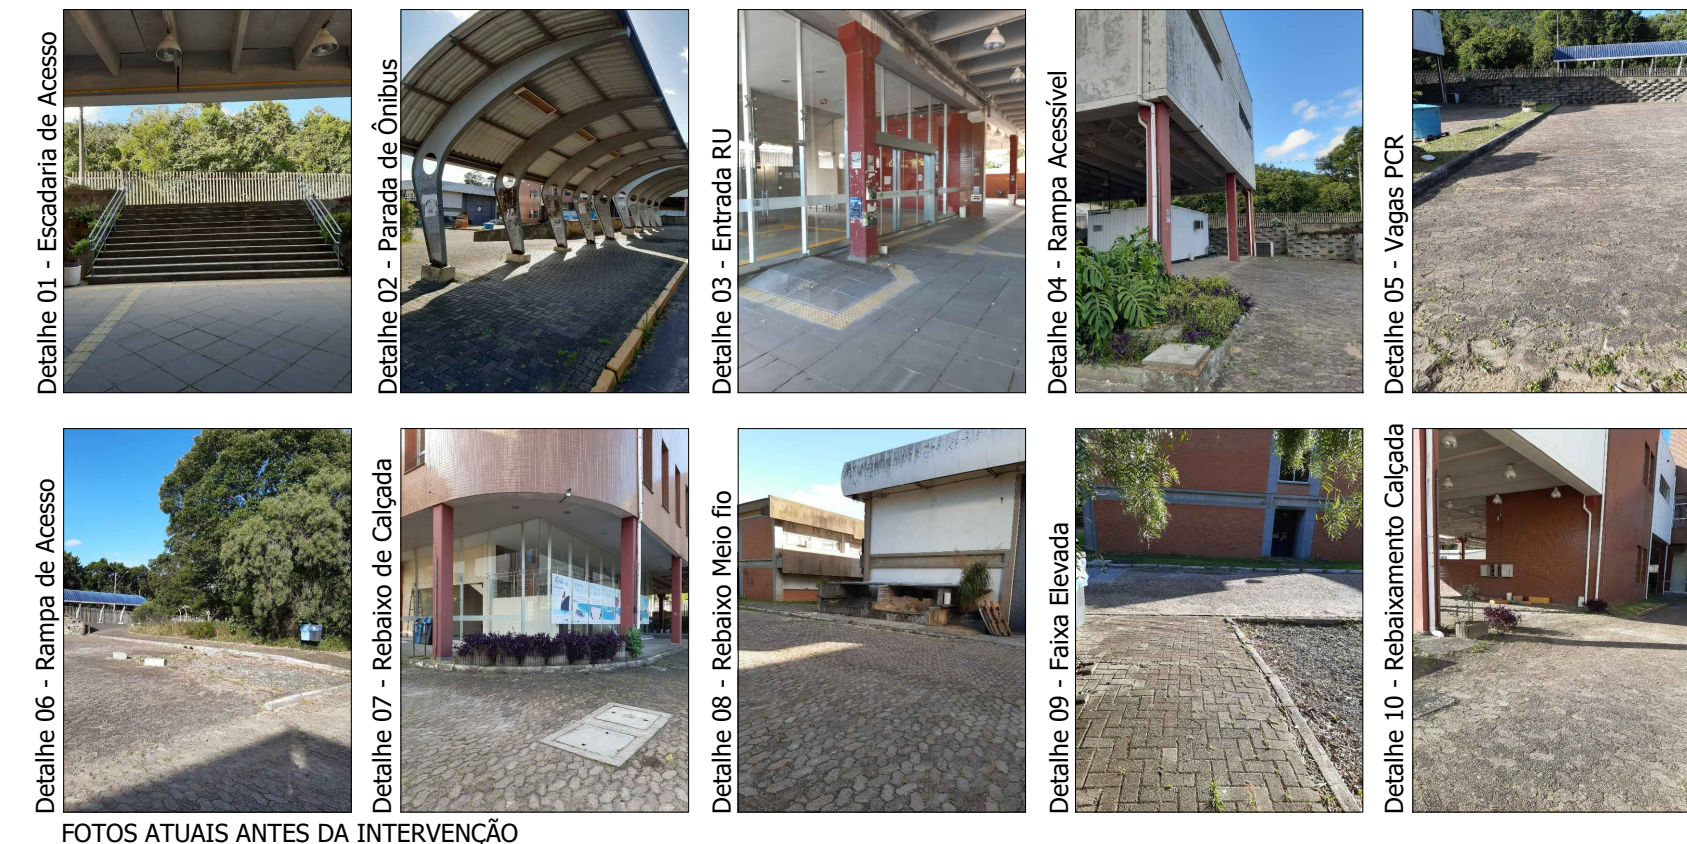
PLANTA BAIXA - ADEQUAÇÃO DA ACESSIBILIDADE  
Esc. 1/200

FOTOS ATUAIS ANTES DA INTERVENÇÃO

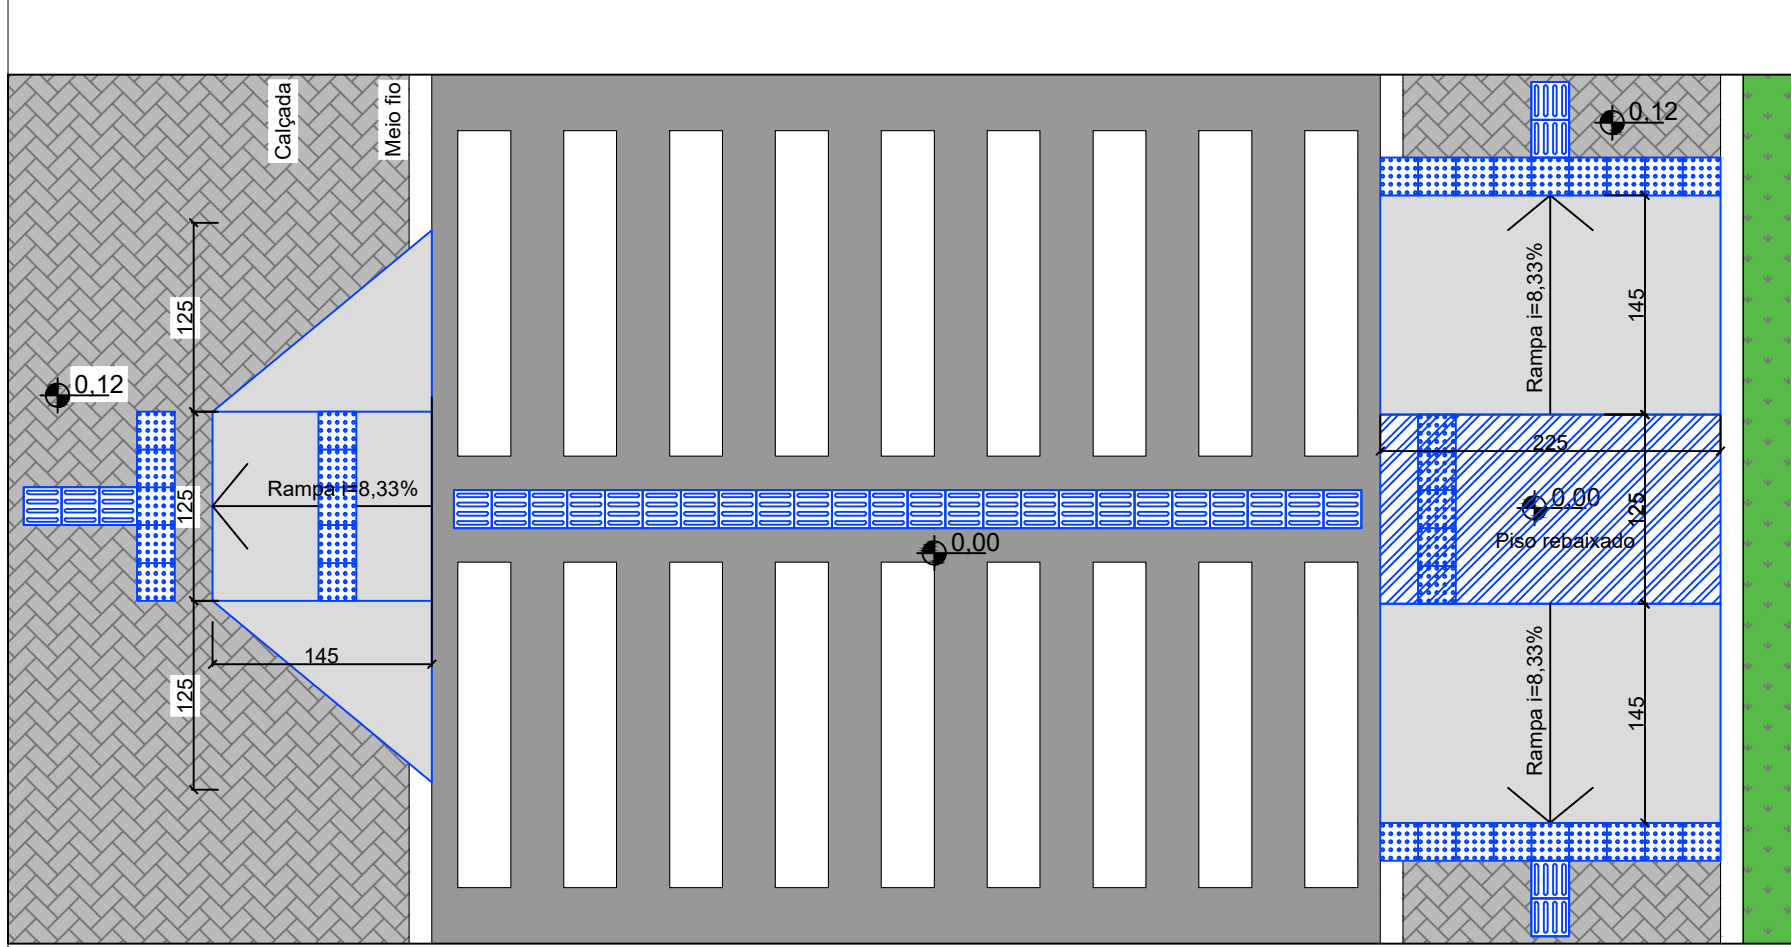
**APÊNDICE K – DETERMINAÇÃO 10**

Det. 10 - Rebaixamento de Calçada  
Esc. 1/50
