UNIVERSIDADE FEDERAL DO RIO GRANDE DO SUL
ESCOLA DE ENGENHARIA - CURSO DE ENGENHARIA MECÂNICA
TRABALHO DE CONCLUSÃO DE CURSO

AVALIAÇÃO DOS PROCESSOS DE CONFORMAÇÃO E DE BRASAGEM NO
DESEMPENHO DE UM CONECTOR DE LINHA HIDRÁULICA DE MÁQUINA
AGRÍCOLA.

Ana Paula dos Santos Cavalheiro

Porto Alegre, abril de 2023

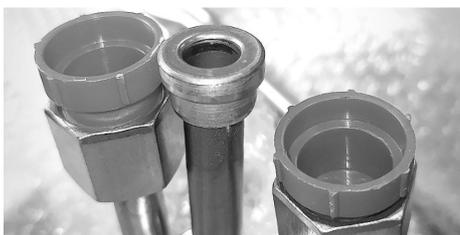
Figura 1 - Conectores de tubos hidráulicos.

De acordo com Relatório Interno (Empresa Confidencial, 2023), tratores são classificados por modelos de acordo com a potência nominal do motor, que pode variar entre 60 e 400 CV. O dimensionamento do sistema hidráulico de cada trator leva em consideração a potência nominal, a pressão de trabalho, e as demandas de fluxo necessárias para os implementos agrícolas, que segundo a Norma ISO 10448:2021 (ISO, 2021), deve ser de 0 l/min a 50 l/min com pressão máxima de 20,5 MPa no engate rápido traseiro. Além de bombas, de filtros e de mangueiras, grande parte dos circuitos hidráulicos é composta por tubos metálicos rígidos. Esses tubos são conectados através de conectores, que permitem o acoplamento e a vedação ao longo do circuito. Na Fig. 1 tem-se a imagem dos conectores estudados neste trabalho.

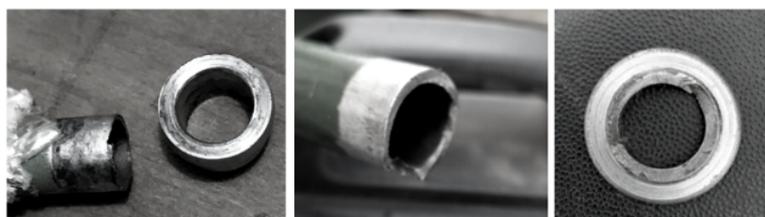
Figura 2 - Evidência de quebra total do conector do tubo hidráulico.

Uma falha no sistema hidráulico implica na parada total do equipamento, o que impacta diretamente na produtividade do usuário. Por isso, torna-se essencial a análise e a avaliação dos processos de fabricação dos componentes que integram o circuito hidráulico, e principalmente, como esses processos impactam no desempenho desses componentes. Segundo Relatório Interno (Empresa Confidencial, 2023), no decorrer do último período de operações, o conector destes componentes fabricados por conformação a frio apresentou falhas de campo, em que a extremidade do conector apresentou uma trinca ou a quebra total, ocasionando vazamento no sistema. Na Fig. 2 tem-se a evidência de um caso de falha por quebra total do conector. Sendo as principais hipóteses de causa raiz: o processo de fabricação do conector ou a condição de montagem do componente.

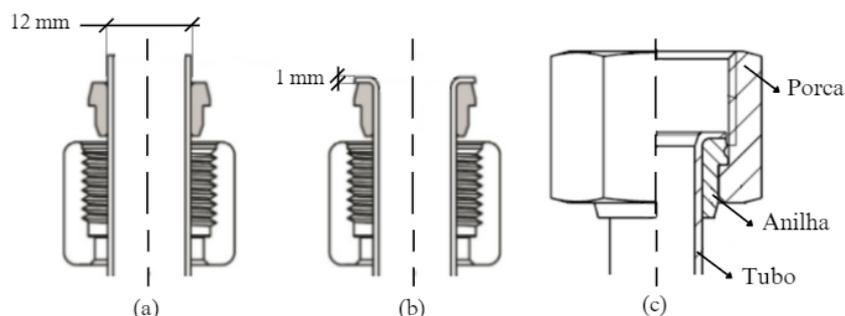
Figura 3 - Configuração antes (a), após a conformação a frio (b) e detalhamento (c).

De acordo com Relatório (Fornecedor Confidencial, 2022), o processo de fabricação do conector conformado consiste na conformação a frio do tubo. O processo

inicia pela inserção da porca e da anilha ao tubo, sendo a conformação da extremidade do tubo feita em etapa única por método rotativo, fazendo-se uso de punção e de matriz. Ao final tem-se a montagem do tubo à uma anilha e porca através de um flange na extremidade do tubo. Na Fig. 3 é apresentada a configuração tubo/anilha antes e após a conformação, caracterizado pela presença da flange no produto final.

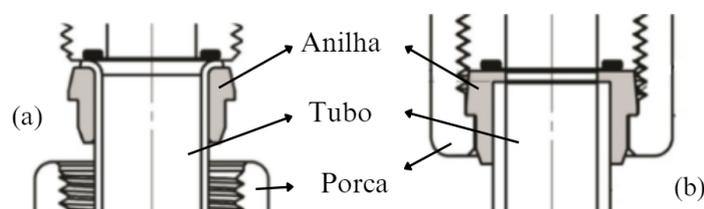
Figura 4 - Vista em corte: detalhamento dos conectores conformado (a) e brasado (b).

Os componentes apresentam conectores nas duas extremidades, para fins de conexão ao circuito hidráulico. A diferença expressiva consiste no processo de fabricação utilizado para confecção de uma flange na extremidade do tubo, que tem a função de apoio para fixação da anilha dos conectores. A anilha, de ambos os componentes, é feita de aço de baixo carbono, SAE 1008 a SAE 1012, usinada em torno CNC. É responsável por fixar a porca na extremidade do tubo. Na Fig. 4 tem-se a vista em corte de ambos os componentes, o que permite a visualização em detalhes das diferenças mencionadas anteriormente.

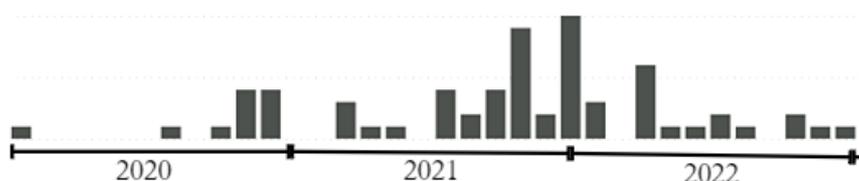
Figura 5 - Distribuição de falhas de campo das linhas hidráulicas por mês de fabricação dos tratores para o período correspondente entre janeiro de 2020 à dezembro de 2022.

O estudo do problema físico teve foco na aquisição de informações de eventos ocorridos em campo, a partir de Relatório Interno (Empresa Confidencial,2023) e na verificação de hipóteses das falhas. O campo apresentou a ocorrência de eventos, de mesmo modo de falha, o que sugere a mesma causa raiz. Na Fig. 5, pode-se observar a distribuição desses eventos ocorridos de acordo com o mês de fabricação dos tratores. É importante mencionar que, em virtude do tipo de falha e da aplicação do produto, houve dificuldade em reunir evidências, com peças e fragmentos sendo ocultados pela terra.

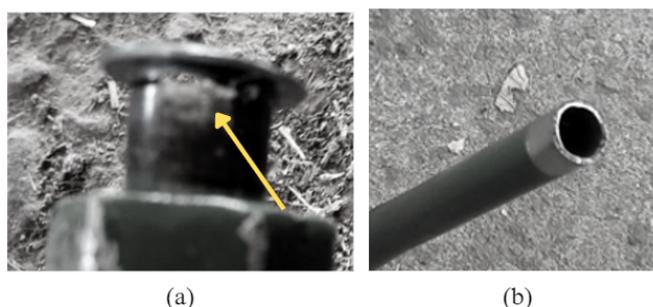
Figura 6 - Casos de ruptura de tubos em campo: em (a) trinca localizada próxima à região de dobra para conformação da flange e em (b) ruptura total.

As falhas de campo foram casos de vazamento devido a ruptura parcial ou total, que ocorreram durante o uso do equipamento, como pode ser visto na Fig. 6 (a) a presença de uma trinca localizada na região de dobra para conformação da flange, indicando a ruptura parcial. Já na Fig. 6 (b) tem-se a ruptura total, sendo a marcação no tubo sem tinta o indicativo da posição de acomodação da anilha, o que sugere que a quebra também foi localizada na região próxima da flange.

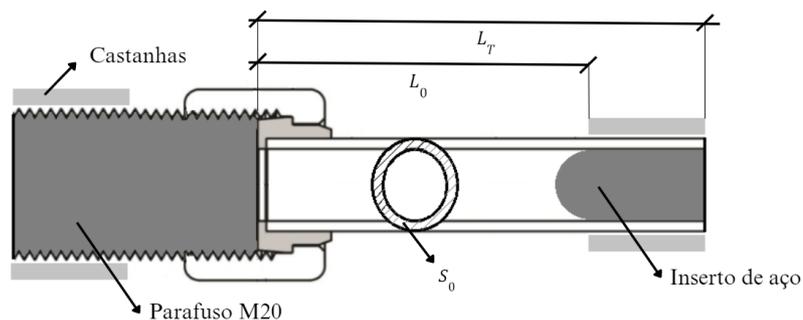
Figura 8 - Detalhamento da fixação dos corpos prova na máquina de tração

A Norma orienta que as extremidades do corpo de prova sejam ajustadas de modo que garanta a fixação nas castanhas (garras) do equipamento. A fixação está detalhada na Fig.8, sendo que, na extremidade da porca foram utilizados parafusos de aço classe 8.8 DIN 961 M20x1,5x50. Já na outra extremidade, a castanha foi diretamente fixada no tubo. Para fins de evitar a ruptura do tubo devido ao aperto da castanha, foram alocados insertos dentro dos tubos, obtidos a partir da usinagem de parafusos de aço classe 10.9 DIN 961 M12x1,5x55. Foi realizado o abaulamento da aresta, para evitar a concentração de tensão no local que viesse a acarretar na ruptura do tubo. Sendo L_T o comprimento total da amostra, L_0 o comprimento inicial efetivo da amostra e S_0 a área da seção transversal inicial.

Para a realização dos testes, foi utilizado o equipamento Microcomputer Controlled Electronic Universal Testing Machine, modelo WDW-100E da marca Shijin. Equipamento disponível no Laboratório do GMap da Universidade Federal do Rio Grande do Sul.

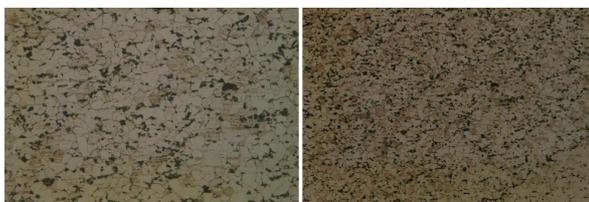
Figura 9 - Microestrutura do material obtida por análise metalográfica, aumento de 20x e 10x.

a) Material do tubo em conformidade com a DIN EN 10305-1:2016: segundo resultado encontrado a condição de não-conformidade foi descartada, pois a microestrutura, vista na Fig. 9, caracterizado pela colônia de perlita formada por inclusões de ferrita em cementita, está de acordo com o material especificado em norma para o aço carbono previsto para o projeto.

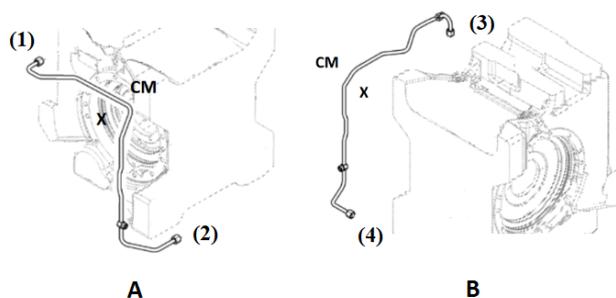
Figura 10 - Esboço de posicionamento de montagem.

Foi verificado que ambas as linhas hidráulicas apresentam apenas dois pontos de fixação na montagem, coincidentes com seus respectivos conectores. Sendo a fixação superior nos conectores (1) e (3) e a fixação inferior nos conectores (2) e (4), conforme Fig. 10. Isso sugere uma condição de montagem em balanço, o que pode ocasionar uma concentração excessiva de tensões justamente nos conectores (2) e (4) que apresentam as falhas.

A partir da hipótese de concentração excessiva de tensões em virtude do processo atual de montagem, foram consideradas alterações no modo de fixação e na ordem de montagem. De forma a eliminar a sobrecarga nos conectores, sugere-se o uso de componentes adicionais, um suporte e abraçadeiras. Nessa nova configuração de montagem, inicialmente deve-se realizar a instalação e o aperto do suporte de fixação. Posteriormente deve-se instalar o tubo, realizando o apontamento dos conectores, mas ainda sem aplicação do torque final. Então, deve-se realizar a instalação e o aperto das abraçadeiras, e por fim, realizar o torque indicado para os conectores de conexão do tubo. Esse processo de montagem evitaria que a linha de óleo fosse tensionada devido ao aperto dos elementos de fixação.

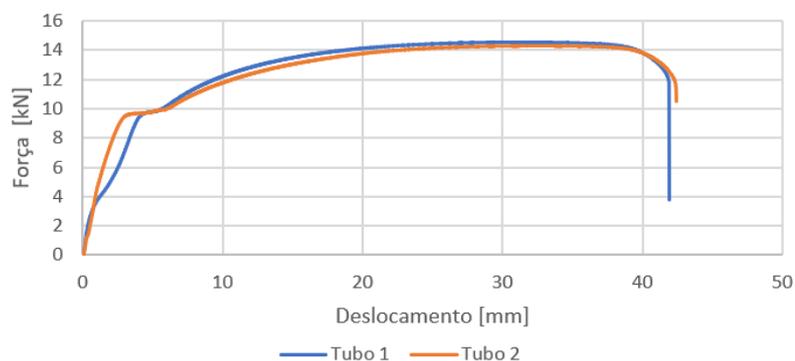
Figura 12 - Curva Força [kN] x Deslocamento [mm]: resultados obtidos para as amostras do tubo.

Segundo os resultados obtidos, as curvas se mostraram similares, com pequena diferença nos instantes iniciais do teste, que pode estar relacionado ao ajuste físico entre a amostra e as garras de fixação do equipamento.

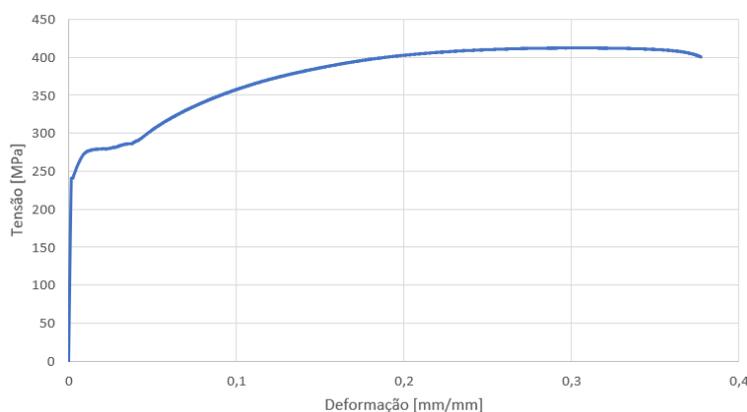
Figura 13 - Tensão [MPa] x Deformação [mm/mm]: curva de escoamento do tubo.

Da curva mostrada na Fig. 13, pode-se observar pontos característicos do material, como a máxima tensão à tração, a tensão de escoamento e a tensão de ruptura. A curva se apresentou em um perfil bastante comum para materiais dúcteis, conforme o esperado, com escoamento em torno de 245 MPa, próximo do valor previsto para o material, de 235 MPa, observado para deformação de 0,002 [mm/mm]. O valor de tensão máxima encontrado, 415 MPa, está dentro da faixa prevista para o material, visto na Tabela 1 da seção 2.1, que varia entre 360 e 480 MPa.

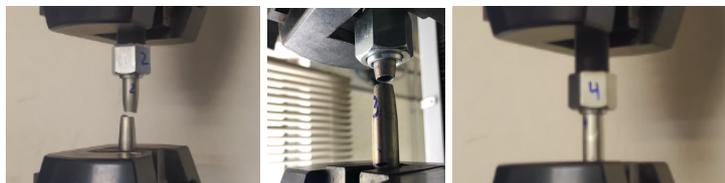
Figura 14 - Amostras #2, #3 e #4, com conectores conformados, sendo testadas.

O que se observou foi a ruptura por escoamento do tubo, com alguma variação de posição ao longo do eixo axial do tubo, como é possível notar na Fig. 14, em que a ruptura da amostra #2 é localizada na parte central da amostra, enquanto que na amostra #3 é mais próxima da extremidade do conector. Os resultados obtidos para as amostras de conectores são mostrados nas Fig. 15, Fig. 16, Fig. 17 e na Tabela 4 são apresentados valores máximos e médios de força de ruptura para os ensaios realizados.

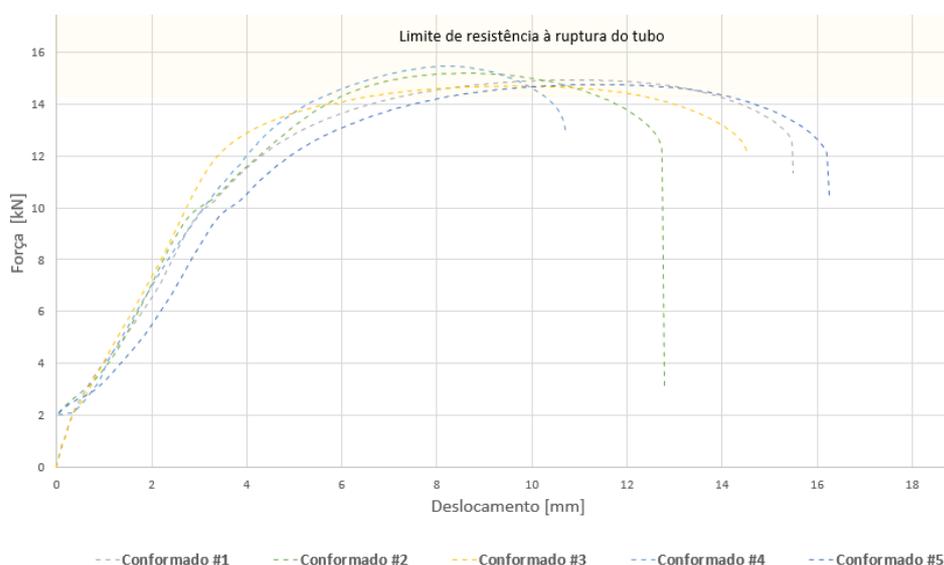
Figura 15 - Curva Força [kN] x Deslocamento [mm]: resultados obtidos para as amostras de conectores conformados.

Para as amostras de conectores conformados, Fig. 15, os resultados obtidos para a força de ruptura foram ligeiramente superiores à da força máxima de ruptura obtida para o tubo, com valores variando entre 14,68 kN e 15,56 kN, sendo o valor médio de 15,00 kN. Entre as amostras de conectores conformados foi observada considerável variação no deslocamento. A amostra do conector conformado #5, suportou o menor deslocamento, de 10,73 mm, enquanto a amostra do conector conformado #1, suportou o maior, de 16,24 mm.

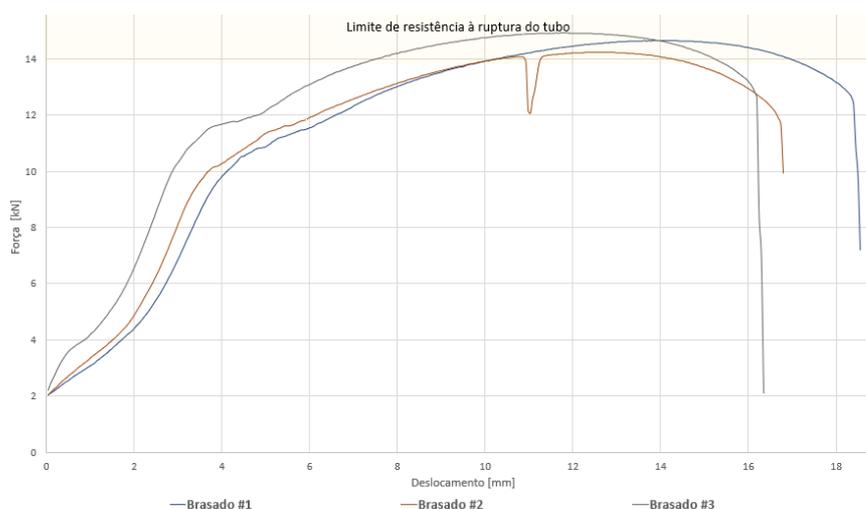
Figura 16 - Curva Força [kN] x Deslocamento [mm]: resultados obtidos para as amostras de conectores brasados.

Para as amostras de conectores brasados, como pode ser visto na Fig. 16, os resultados obtidos para a força de ruptura próximos dos encontrados para os tubos, com valores variando entre 14,24 kN e 14,94 kN, sendo o valor médio de 14,61 kN. Em termos de deslocamento, os valores foram bastante superiores aos encontrados para os conectores

conformados. A amostra do conector brasado #3, suportou 16,35 mm, enquanto a amostra do conector brasado #1, suportou 18,55 mm. A amostra do conector brasado #2, apresentou uma queda brusca na força de ruptura, atingindo 12,06 kN para um deslocamento de 11,03 mm. Esse comportamento não foi observado em nenhuma outra amostra, conforme pode ser visto na Fig. 17, e pode estar relacionado a um escorregamento do corpo de prova em relação às garras de fixação do equipamento. Importante mencionar que a análise de conectores brasados resultou em apenas 3 amostras válidas, visto que outras 2 foram comprometidas devido problemas de fixação entre amostra e garras de fixação da máquina de ensaios.

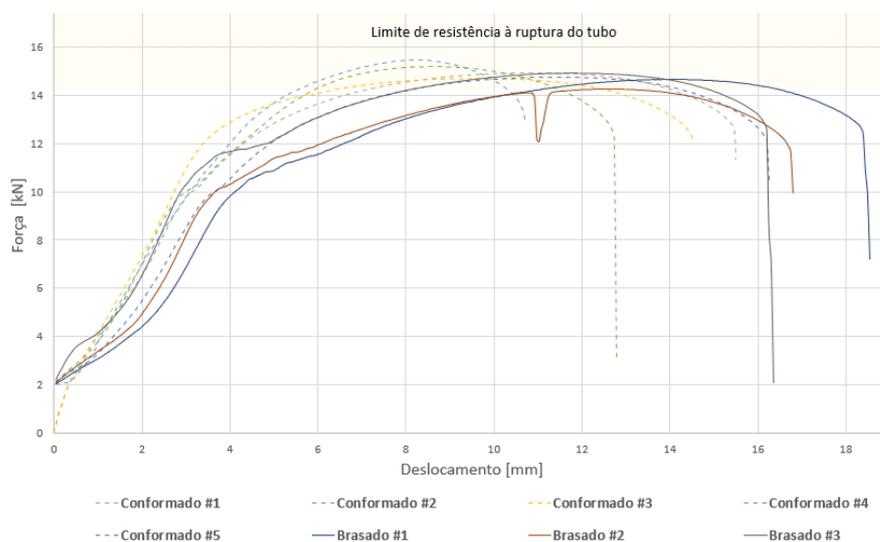
Figura 17 - Curva Força [kN] x Deslocamento [mm]: resultados obtidos para as amostras de conectores testadas.

Em termos de força máxima de ruptura, quando comparados os resultados encontrados para os tubos e para os conectores, os valores foram bastante próximos, como pode ser visto na Tabela 5.

Como pode ser visto, todos os conectores apresentaram valor para forças de ruptura na zona de força de ruptura do próprio tubo. Isso indica que tanto a configuração de conector com flange conformada a frio, quanto a configuração de conector com anilha fixada por brasagem ao tubo, não oferecem ponto de fragilidade ao conjunto. De fato, sendo a montagem submetida a esforços de tração, o esperado é que a ruptura se daria no tubo, devido ao escoamento e estrição do mesmo. Este resultado complementa a hipótese levantada para causa raiz devido à montagem sob tensão, validando que os esforços responsáveis pela falha não são de natureza normal ou axial.
