UNIVERSIDADE FEDERAL DO RIO GRANDE DO SUL
ESCOLA DE ENGENHARIA - CURSO DE ENGENHARIA MECÂNICA
TRABALHO DE CONCLUSÃO DE CURSO

COMPARAÇÃO DO DESGASTE DE UM MANCAL DE ROLAMENTOS COM UM
MANCAL DESLIZANTE EM UM MOTOR DO CICLO 2-TEMPOS

Monografia apresentada ao
Departamento de Engenharia Mecânica da
Escola de Engenharia da Universidade
Federal do Rio Grande do Sul, como parte
dos requisitos para obtenção do diploma de
Engenheiro Mecânico.

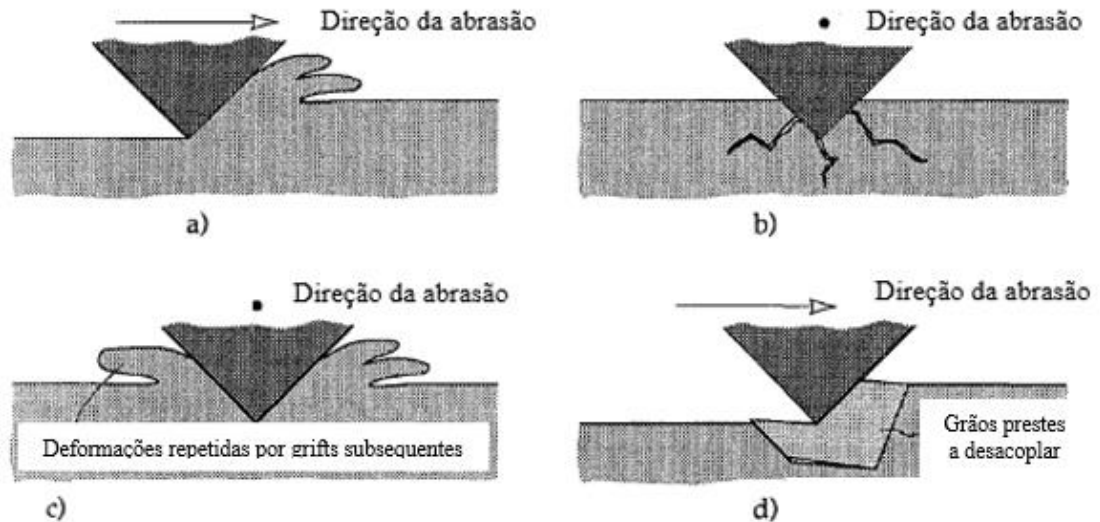
Figura 2: Mecanismos de desgaste abrasivo classificados como (a) microcorte, (b) microfratura, (c) fadiga por contato repetitivo e (d) arrancamento dos grãos. – Adaptado de Batchelor (1993)

mecanismos de abrasão em quatro modos (Figura 2): microcorte, microfratura, fadiga por contato repetitivo e arrancamento dos grãos.

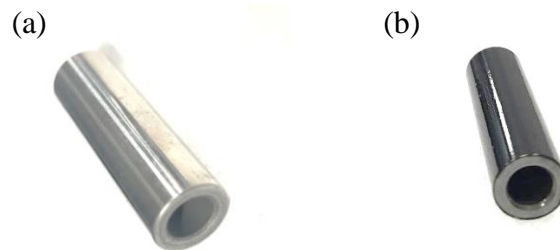
Figura 7: Representação dos pinos de aço 100Cr6 (a) sem revestimento e (b) com revestimento DLC.

O pino do pistão é o componente que conecta a biela ao pistão. Os pinos do pistão testados em ambos os mancais são do mesmo material (aço 100Cr6), porém os pinos do mancal de deslizamento foram revestidos com DLC (Figura 7-b). O pino revestido com DLC foi usinado de modo a compensar a espessura da camada de revestimento. Ambos os pinos possuem diâmetro externo de 10 mm, diâmetro interno de 6 mm e comprimento de 32 mm.

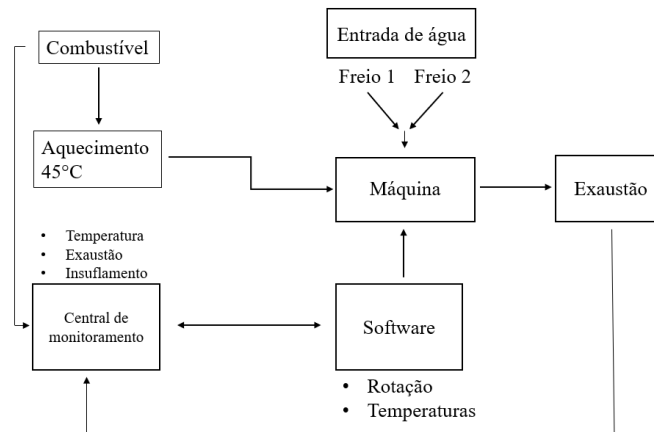
Figura 9: Representação esquemática da cabine de testes.

Para análise do desempenho quanto ao desgaste dos dois tipos de mancais, foram avaliados os resultados de uma máquina montada com cada configuração de mancal em teste de durabilidade em bancada (Figura 9). Primeiramente, o teste consiste em rodar as máquinas em um ciclo de amaciamento de 3 horas, a fim de estabilizar o atrito e assentar os componentes em contato. Após o amaciamento, a máquina operou em ciclos de rotação lenta (5 segundos) e alta (25 segundos), até atingir 500 horas de teste.

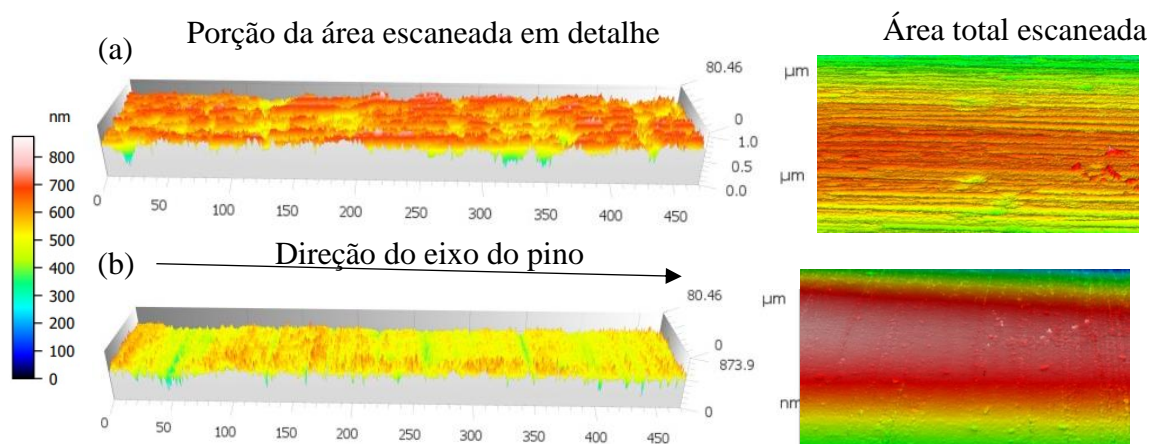
Figura 12: Interferometria do pino do pistão nas regiões de contato com o (a) pistão e com a (b) gaiola de agulhas.

A Figura 12 mostra a interferometria realizada com o microscópio confocal. Na região do pino em contato com o pistão (Figura 12-a) é possível enxergar com mais evidência os riscos de abrasão severos na direção do eixo do pino. Também há a presença de crateras na superfície, evidenciando a presença de adesão com arrancamento de material.

A interferometria da região do pino em contato com a gaiola de agulhas (Figura 12-b) mostra que a abrasão foi mais atenuada que na região em contato com o pistão, com os riscos orientados no sentido de rotação do pistão. Há presença de crateras na superfície por conta da fadiga superficial.

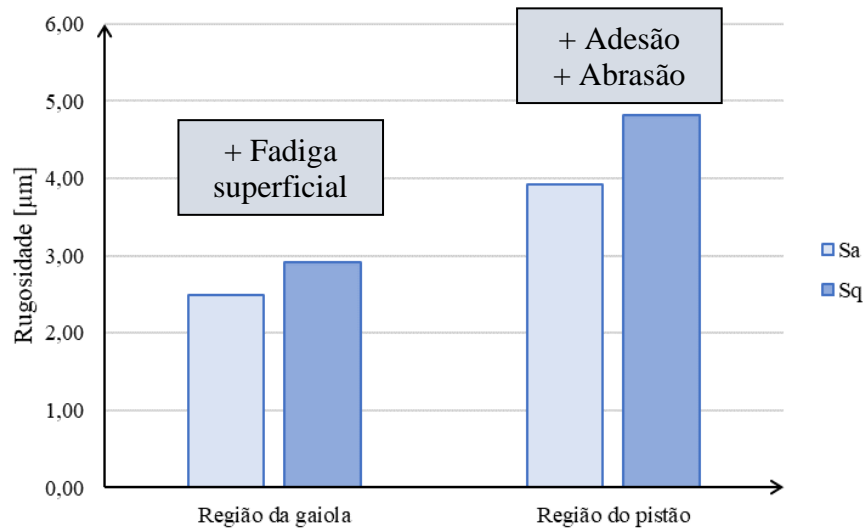
Figura 13: Rugosidade média (S_a) e RMS (S_q) do pino do pistão após o teste.

Ao analisar os parâmetros de rugosidade de superfície do pino em ambas as regiões de contato (Figura 13) é observado que o aumento da abrasão está relacionado a um aumento da rugosidade média (S_a), conforme já visto por Mondin (2021). O valor de rugosidade RMS (S_q) acompanha o aumento da rugosidade média, porém com valores levemente maiores, indo ao encontro daquilo que já tinha sido pontuado na literatura (Hutchings, 2017).

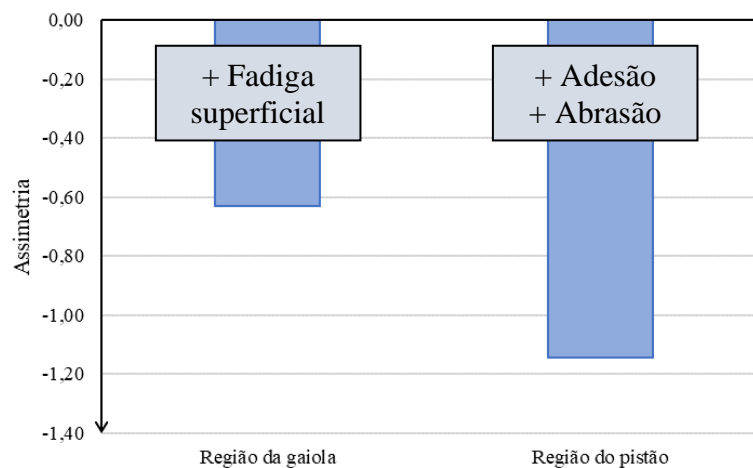
Figura 14: Assimetria (S_{sk}) do pino do pistão após o teste.

A Figura 14 mostra a assimetria (S_{sk}) das regiões do pino em contato com a gaiola de agulhas e com o pistão. Ocorre um aumento na assimetria conforme a abrasão torna-se mais severa e aumenta a adesão, indicando que maior quantidade material é removida da superfície do pino e, por consequência, há não só o alargamento dos vales, mas também o aumento da profundidade.

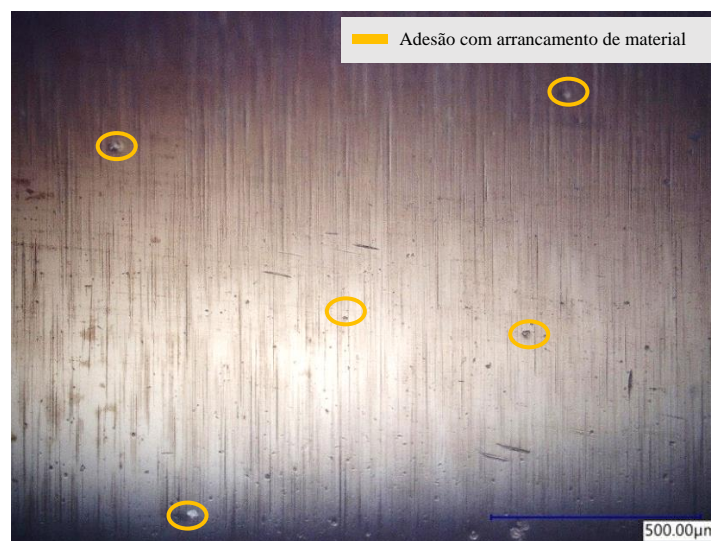
Figura 16: Microscopia óptica do pino do pistão revestido com DLC na região de contato com o pistão (ampliação de 200×).

A Figura 16 mostra a superfície do pino do pistão revestido com DLC na região de contato com o pistão (aumento 200×). A grande quantidade de riscos orientados no sentido de rotação do pino indica de forma clara que a abrasão é o mecanismo de desgaste predominante. Nessa região, há também o fenômeno de adesão com arrancamento de material, indicado por pequenas crateras na superfície. Não há fadiga superficial por só haver contato deslizante.

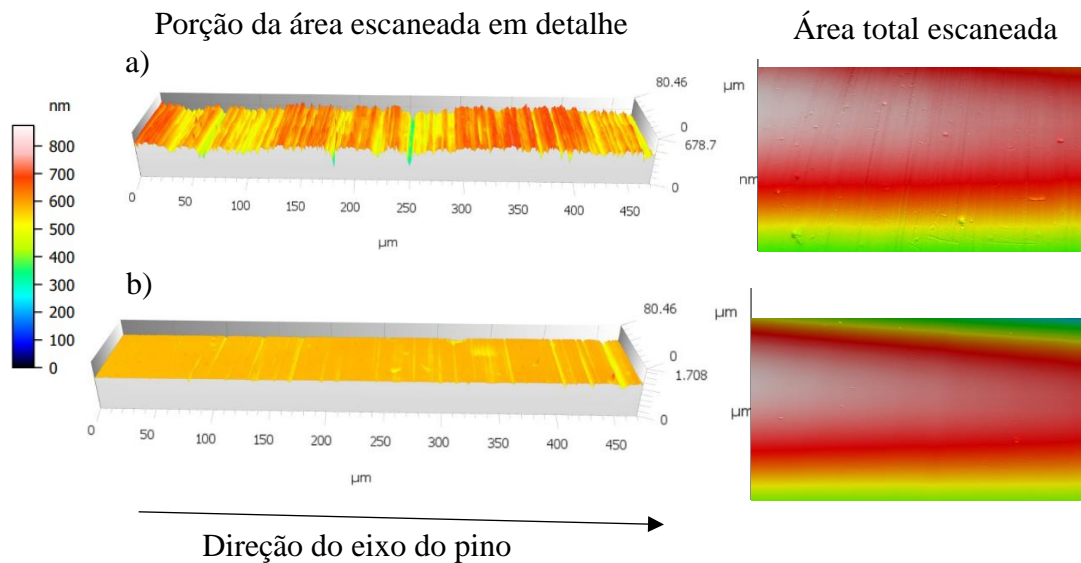
Figura 18: Interferometria do pino do pistão nas regiões de contato com (a) o pistão e com (b) a biela.

A interferometria mostrada na Figura 18 ilustra a predominância dos riscos de abrasão em ambas as regiões. Na região de contato com a biela (Figura 18-b) a profundidade e a quantidade de riscos são menores, conforme observado na microscopia óptica.

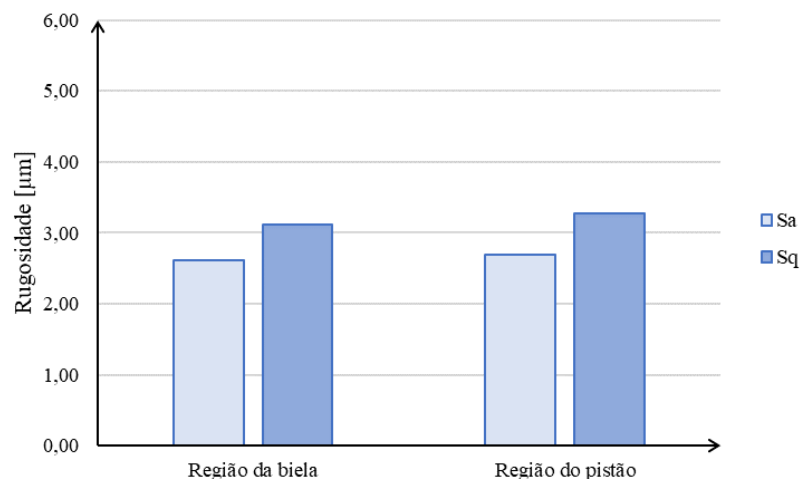
Figura 19: Rugosidade média (S_a) e RMS (S_q) do pino do pistão após o teste.

A rugosidade média do pino do pistão (Figura 19) não apresentou diferença significativa entre as regiões de contato com o pistão e com a biela, corroborando para o que já tinha sido concluído na análise qualitativa das microscopias. Assim como ocorreu na configuração com mancal de rolamentos, a rugosidade RMS (S_q) é ligeiramente maior que a rugosidade média (S_a), conforme observado por (Hutchings, 2017).
