**AVALIAÇÃO DA COLMATAÇÃO DE UM TRECHO
EXPERIMENTAL DE CONCRETO PERMEÁVEL
PRODUZIDO COM AGREGADOS RECICLADOS DE
CONCRETO**

Porto Alegre
Maio de 2021

Trabalho de Conclusão de Curso apresentado à Comissão de Graduação do Curso de Engenharia Civil da Escola de Engenharia da Universidade Federal do Rio Grande do Sul, como parte dos requisitos para obtenção do título de Engenheiro Civil

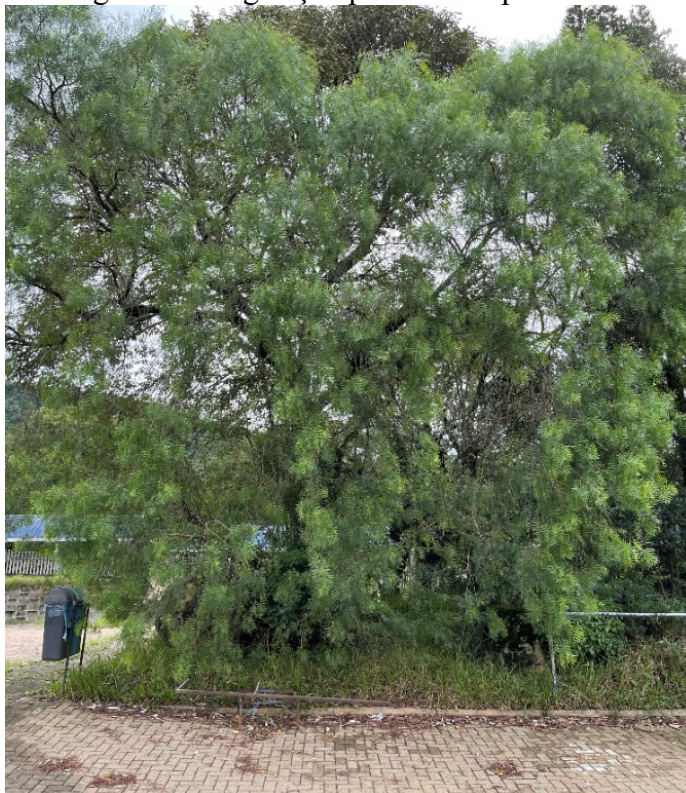
Figura 4 – Vegetação próxima ao pavimento

O local em que o pavimento se situa é de fácil acesso. Contudo, no lado oposto à via (aproximadamente 4 metros distante do pavimento) se encontram algumas vegetações, conforme figuras 4 e 5, o que tende a produzir bastante sujeira. Observa-se queda frequente de

suas folhas próximo ao local, intensificando o processo de colmatação do pavimento. Estas folhas representam boa parte da sujeira presente na região.

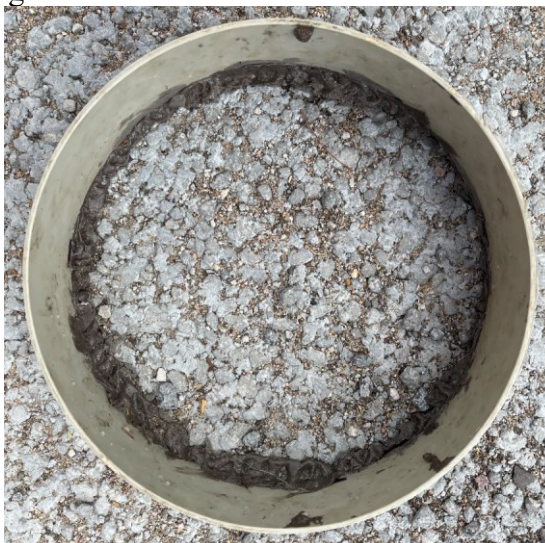
Figura 6 – Selagem interna com massa de calafetar no anel de infiltração

Foi realizado um ensaio de infiltração em cada um dos pontos a cada mês, com o objetivo de acompanhar a infiltração no pavimento nestes pontos ao longo do tempo. O ensaio, conforme dita a ASTM C1701/C1701M (ASTM, 2017), foi executado com a utilização de um anel de infiltração com 30 cm de diâmetro, colocado nos pontos adotados. O anel foi selado com massa de calafetar em sua base tanto interna quanto externamente, preenchendo-se os vazios oriundos das irregularidades do pavimento, evitando que a água vaze e se movimente horizontalmente. As irregularidades na superfície do pavimento permeável são muito frequentes em função principalmente da característica porosa do material. O procedimento descrito pode ser visualizado nas Figuras 6 e 7.

Verificou-se que a precisão dos resultados é profundamente influenciada pela selagem. Para garantir a qualidade dos dados, este procedimento foi, então, realizado com bastante cuidado. A realização da pré-molhagem prevista anteriormente às medições necessárias para o cálculo da infiltração propriamente dita, permitiu identificar os locais de perda de água do anel, e assim melhorar a sua estanqueidade, garantindo resultados mais confiáveis.

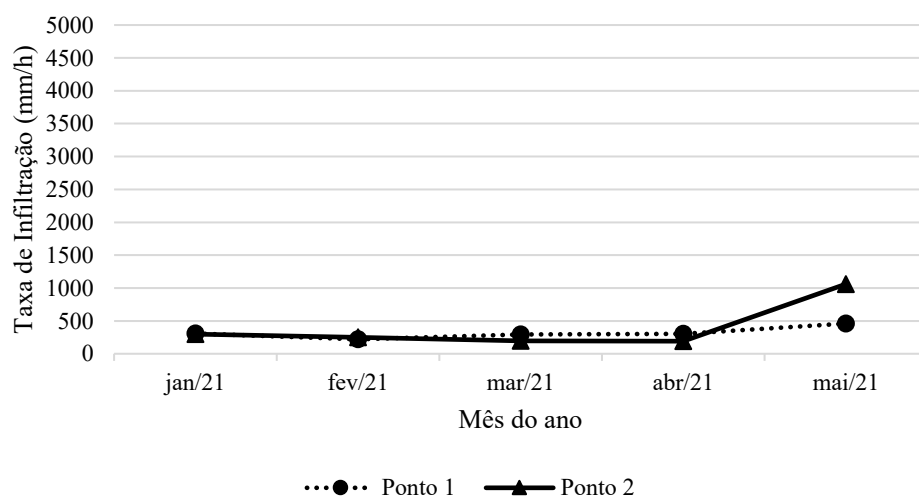
Figura 8 - Gráfico da taxa de infiltração para a faixa 1, em mm/h

Os resultados obtidos no pavimento ao longo dos meses podem ser verificados nos gráficos expostos a seguir. O gráfico da figura 8 apresenta os dados de taxa de infiltração da faixa 1 do pavimento, aplicando-se o método de manutenção de jato de água de alta pressão seguido de sucção. Este trecho possuía desde o início dos ensaios as menores taxas de infiltração de todo o pavimento, o que pode ser motivado por ser a primeira faixa em que os carros acessam o trecho. Sendo a primeira faixa, as sujidades depositadas na mesma são levadas pelo fluxo de veículos. Em sua estrutura, foi verificada uma elevada presença de sedimentos finos compostos por argila, que são extremamente mais prejudiciais que sedimentos grossos, como é o caso de areia, em termos de redução de sua permeabilidade (Haselbach, 2006b).

O jato de água de alta pressão tem a capacidade de descolar e retirar os sedimentos de argila e também os detritos de concreto acumulados no pavimento ao longo do tempo, proveniente do seu processo de perda por abrasão. Enquanto isso, o equipamento de sucção tem a função de sugar os detritos que restam no pavimento. Comparativamente ao estudo de Strieder (2021), esta faixa possuía uma taxa de infiltração média de 3.721 mm/h, medida logo após a construção do pavimento. Porém, os pontos utilizados para os ensaios de infiltração realizados pela autora, tanto nesta como nas demais faixas, não são os mesmos que utilizados neste estudo, o que já motiva uma variabilidade.

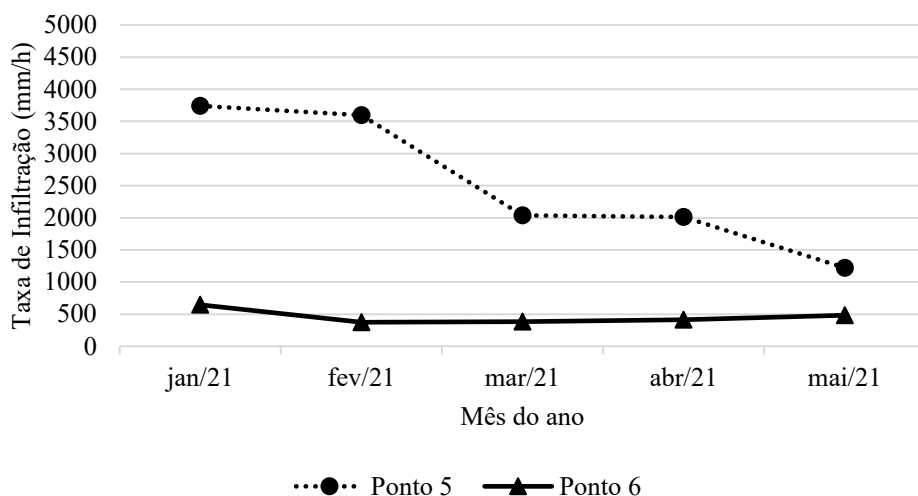
Figura 11 - Gráfico da taxa de infiltração para a faixa 3, em mm/h

A figura 11 apresenta os dados de infiltração da faixa 3 do pavimento, aplicando-se o método de manutenção de molhagem com posterior varredura. Não foi observada nenhuma melhora nas taxas de infiltração do pavimento com a aplicação deste método. Inclusive, para o ponto 5, houve até mesmo a piora da taxa de infiltração. Este resultado está de acordo aqueles obtidos por Baladès et al. (1995), que demonstraram que este método acarretou a piora das taxas de infiltração nos pavimentos permeáveis por eles estudados. Para esta faixa, Strieder (2021) atestou uma taxa de infiltração de 7.022 mm/h logo após a construção do pavimento. Assim como na Figura 9, além da queda da taxa de infiltração ao longo do tempo, observa-se a divergência entre os resultados dos pontos 5 e 6.

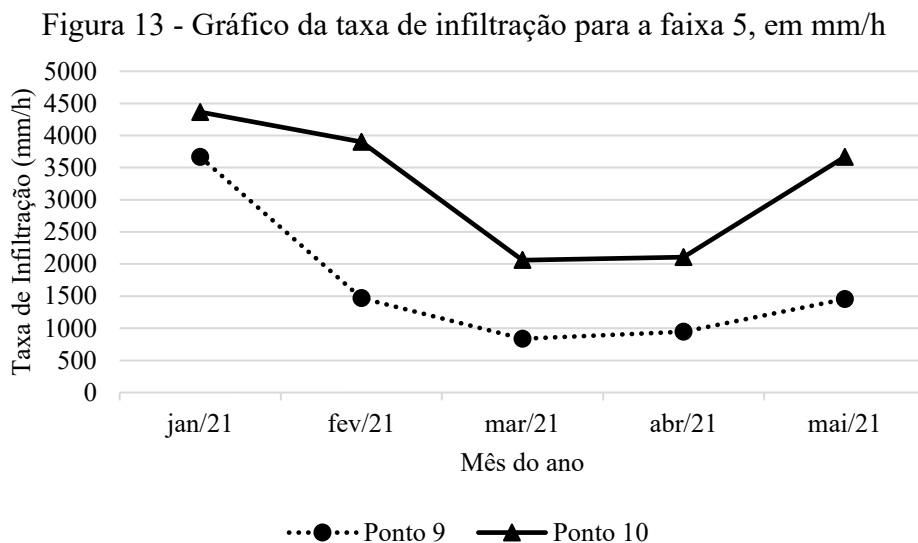
A figura 13 representa os dados de infiltração da faixa 5 do pavimento, aplicando-se o método de manutenção de sucção. De ponto de vista visual, esta faixa possuía o maior processo abrasivo em relação às demais faixas. A manutenção com o uso de sucção se mostrou efetiva para a

retirada dos detritos de concreto proveniente do seu processo de degradação por abrasão. Em comparação com o estudo realizado por Strieder (2021), esta faixa possuía uma taxa de infiltração média de 18.485 mm/h, medida logo após a construção do pavimento.

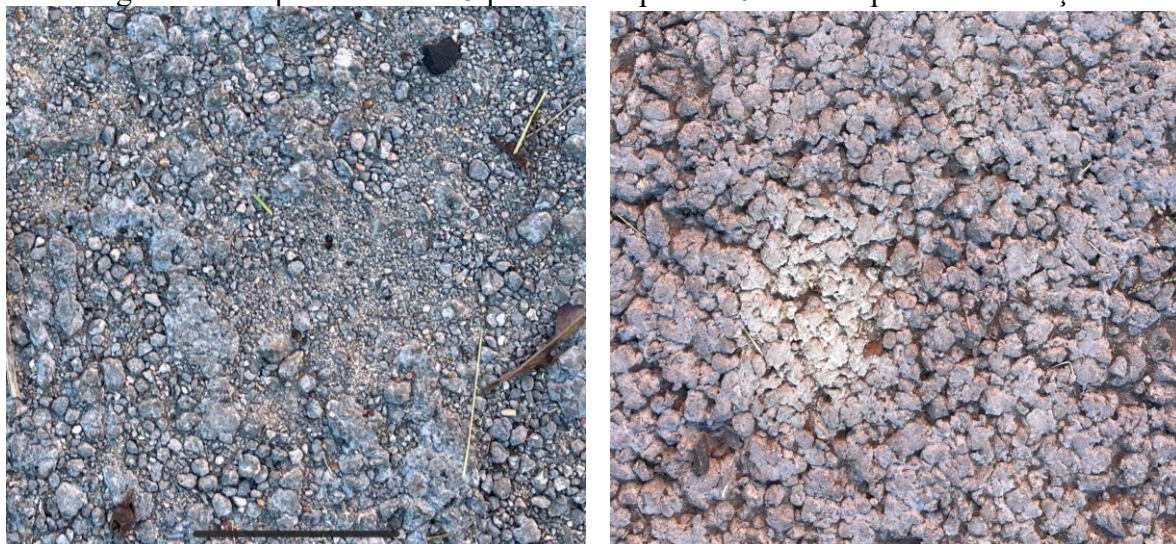
Figura 14 - Aspecto da faixa 5 próxima ao ponto 10 antes e após a manutenção

Para uma análise comparativa visual, são expostas, na figura 14, o aspecto da faixa 5 próximo ao ponto 10, em que a primeira imagem demonstra a situação do pavimento antes do processo de manutenção com o uso de sucção, e a segunda imagem demonstra a situação após aplicado o método. É possível verificar uma elevada redução de sedimentos de concreto proveniente de processos abrasivos sobre o pavimento.

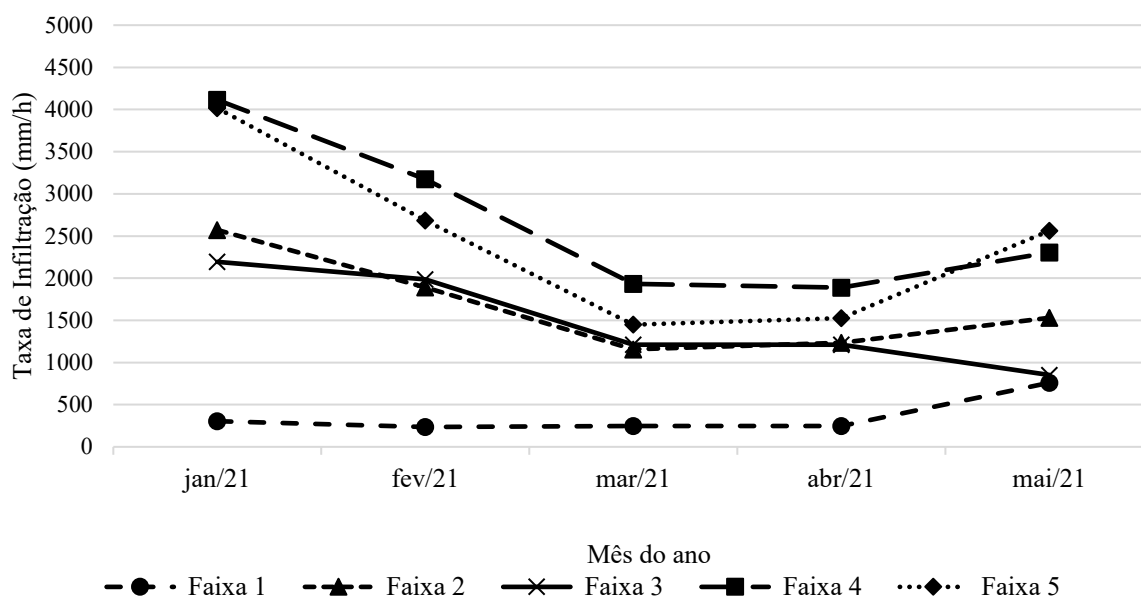
Figura 15 - Taxa de infiltração média por faixa, em mm/h

De forma sintética, foi calculada a média de taxa de infiltração para cada uma das faixas, sendo expostos seus valores e resultados na tabela 1 e figura 15.

De forma geral, verificou-se: (a) redução das taxas de infiltração das faixas do pavimento nos meses iniciais da análise. Assim, com os resultados obtidos, pode-se afirmar que em um pavimento de concreto permeável com porosidade de cerca de 20% e espessura de média de 18 cm, o processo de colmatação age de forma rápida desde o início da liberação do pavimento ao uso, o que requer que este pavimento receba manutenção rotineira e preventiva desde o início, reduzindo o agravamento do seu processo de colmatação. (b) apenas o método de jato de água de alta pressão com posterior sucção conseguiu garantir ao pavimento uma taxa de infiltração maior do que a verificada no primeiro ensaio, conforme dado obtido na faixa 1, correspondendo a uma infiltração 150% superior. (c) o método de manutenção com o uso de sucção se mostrou efetivo na limpeza dos detritos provenientes do processo de abrasão do pavimento, comprovado pelo resultado obtido no ensaio da faixa 5. (d) todas as faixas tiveram aumento de sua taxa de infiltração, com exceção da faixa de número 3, ocorrendo a diminuição da taxa de infiltração após feita a manutenção com molhagem e posterior varrição. Entretanto, apenas o ponto 10 possui a taxa de infiltração superior a 1 mm/s, ou seja, 3600 mm/h, parâmetro determinado pela norma NBR 16416 (ABNT, 2015) para pavimentos recém construídos.
