**UNIVERSIDADE FEDERAL DO RIO GRANDE DO SUL
ESCOLA DE ENGENHARIA
DEPARTAMENTO DE ENGENHARIA CIVIL**

**LAJE ZERO EM EDIFICAÇÕES DE MÚLTIPLOS
PAVIMENTOS: COMPARAÇÃO COM O SISTEMA
CONSTRUTIVO TRADICIONAL**

Trabalho de Diplomação apresentado ao Departamento de
Engenharia Civil da Escola de Engenharia da Universidade Federal
do Rio Grande do Sul, como parte dos requisitos para obtenção do
título de Engenheiro Civil

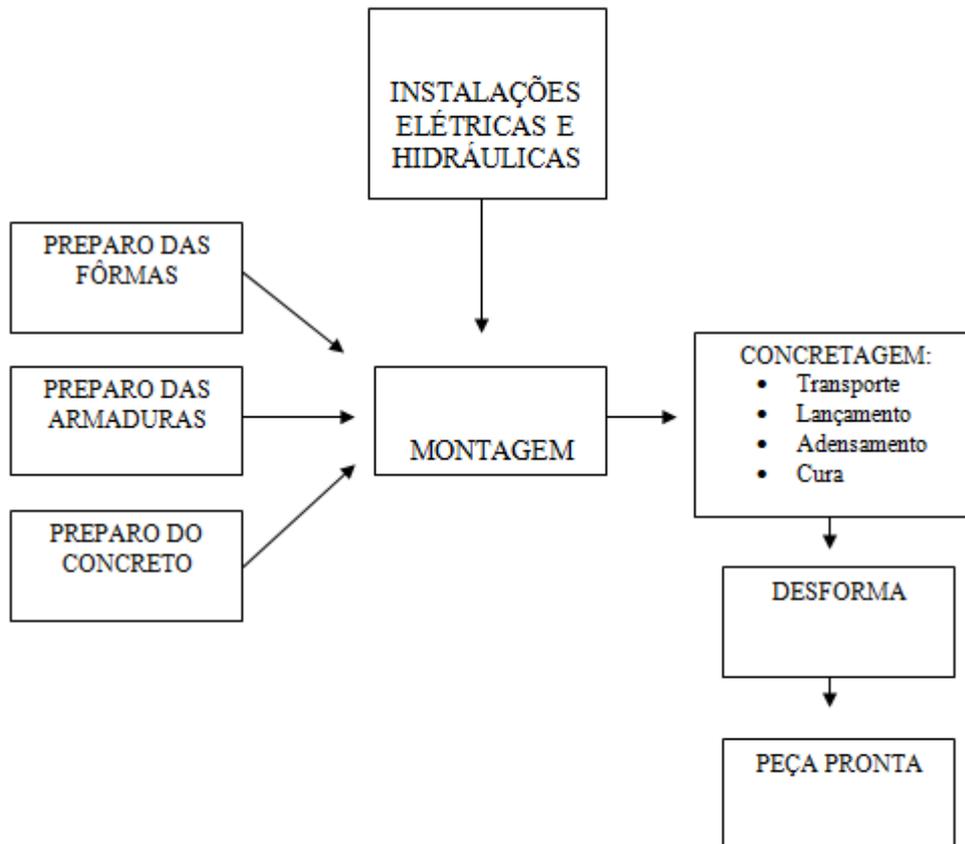
Figura 4: representação esquemática da produção de lajes em concreto armado (SOUZA; MELHADO, 2002, p. 25)

fôrmas e escoramento, como a colocação de armadura, instalações embutidas (elétricas, hidráulicas, etc.), transporte do concreto e concretagem. Souza e Melhado (2002) ilustram o processo básico de produção de uma laje maciça em concreto armado com um diagrama, mostrado na figura 4.

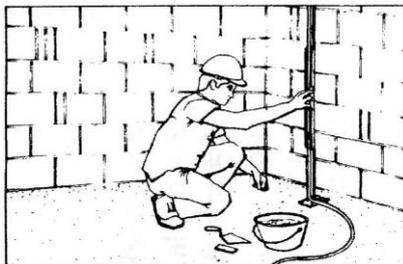
Figura 5: nivelamento e execução das taliscas (BARROS 1995, p. 23)

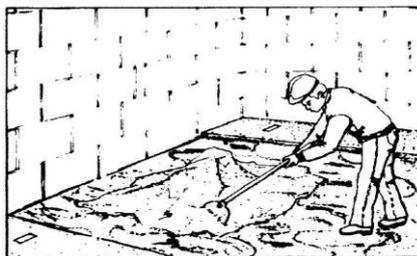
Figura 6: preenchimento com auxílio de enxada (BARROS, 1995, p. 23)

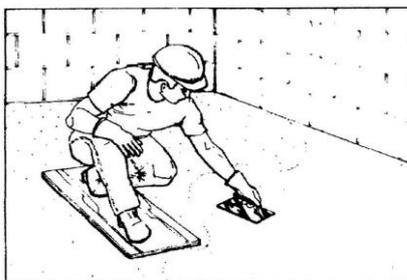
- r) sarrafeamento da argamassa com uso de régua metálica apoiada sobre as taliscas;
- s) preenchimento de zonas com falhas e sarrafeamento destas;
- t) desempeno da argamassa com uso de uma desempenadeira de madeira ou alumínio, alisando-a para se obter o acabamento final. Ilustrado na figura 7.

Figura 7: alisamento da superfície com uma desempenadeira metálica (BARROS, 1995, p. 23)

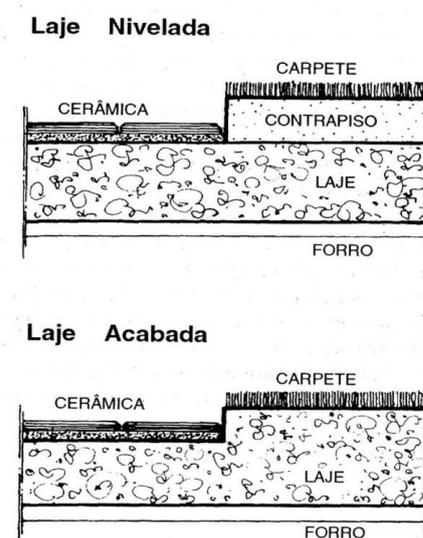
A utilização do sistema de lajes acabadas, porém, não implica somente a alteração do acabamento de sua camada de superfície, e sim, cuidados extras ao sistema construtivo tradicional de execução de lajes. Isto significa que devem ocorrer transformações durante o processo de produção de lajes em concreto armado, quando se escolhe por um processo de racionalização.

Figura 8: ilustração modelo de lajes niveladas e acabadas (SOUZA; MELHADO, 2002, p. 19)

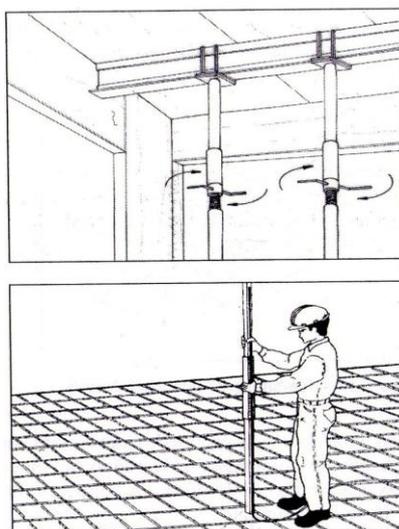
Um projeto para a produção é imprescindível, especialmente para o escoramento, que é normalmente definido na própria obra, podendo ser subdimensionado ou superdimensionado, causando deformações ou gastos excessivos. A implantação de técnicas mais avançadas também é válida, como utilização de chapas de compensado plastificadas, escoras metálicas com controle de altura (figura 9) e controle do nivelamento através de aparelhos eletrônicos de alta precisão, pois auxiliam na não deformação do sistema de fôrmas do edifício, elemento fundamental para a execução das lajes zero (SOUZA; MELHADO, 2002).

Figura 9: escoramentos metálicos com ajuste de altura (SOUZA; MELHADO, 2002, p. 65)

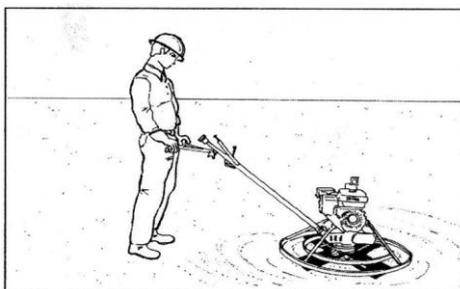
- a) aplicação sobre a superfície do concreto o rolo assentador de agregados;
- b) aplicação das desempenadeiras manuais de cabo longo, realizada sempre transversalmente ao adotado para o sarrafeamento;
- c) aplicação da acabadora de superfície (helicóptero) a partir do momento em que for possível caminhar sobre o concreto e deixar apenas uma leve marca na bota do operário, conforme figura 11;
- d) aplicação de desempenadeiras de aço manuais de cabo curto para retocar a superfície;
- e) um dia após a concretagem, realização do controle de recebimento, para verificação do resultado obtido quanto ao nivelamento e planeza da laje;
- f) desforma, tomando particular cuidado com o reescoramento, para evitar deformações na laje nivelada anteriormente.

Figura 11: aplicação de desempenadeira motorizada do tipo **helicóptero** (SOUZA; MELHADO, 2002, p. 71)

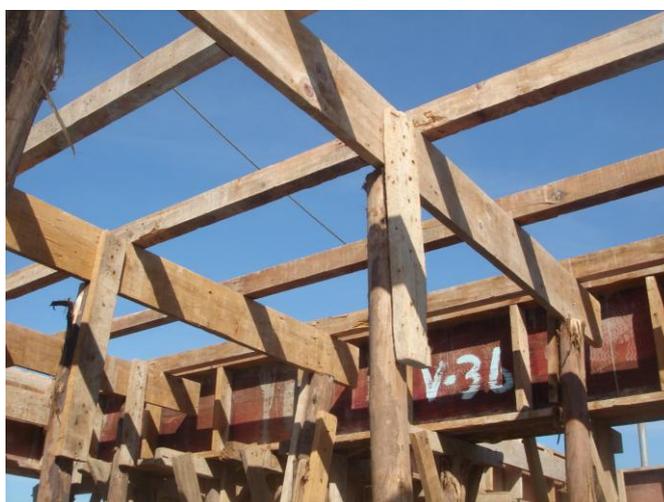
As formas da laje foram executadas com painéis de compensado resinado de espessura 10 mm, porém anteriormente foi feita uma estrutura para receber os painéis, conhecida como **barroteamento**. Esta se deu com a colocação de escoras de madeira eucalipto, suportando guias de madeira *pinus* (15,0 x 2,5 cm) chamadas de **madres**. As **madres** foram fixadas nas escoras com uso de sarrafos, ligando as duas peças, conferindo estabilidade ao conjunto. Sobre essas guias foram apoiados, em direção oposta, caibros de madeira *pinus* (7,0 x 5,0 cm), como ilustrado na figura 12.

Figura 12: detalhe do barroteamento

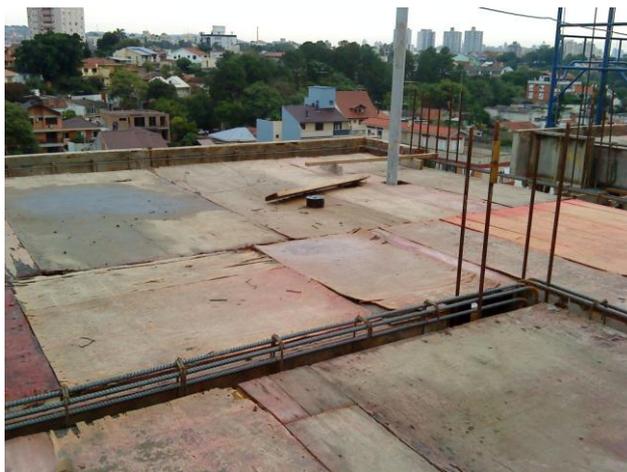
Após a execução do barroteamento de todo o pavimento, foram colocadas as chapas de compensado, apoiadas diretamente sobre os caibros e fixadas com uso de pregos comuns. Sob as escoras foram colocadas cunhas de madeira, para possibilitar ajuste na altura das escoras e para compensar eventuais diferenças de tamanho entre estas. O espaçamento entre as escoras foi de aproximadamente um metro. Os cortes e ajustes dos compensados foram feitos no próprio pavimento, com o uso de uma serra circular móvel. Os painéis de laje do pavimento inferior foram desformados e transportados por corda para o pavimento no qual a fôrma estava sendo utilizada para serem novamente utilizados. A tarefa de montagem das formas de laje de um pavimento teve duração de cinco dias de trabalho, sendo executada por dois carpinteiros. Enquanto isso, outros dois carpinteiros fizeram o trabalho de desforma e transporte do material. A disposição das chapas de compensado pode ser visualizada na figura 13.

Figura 13: disposição dos assoalhos

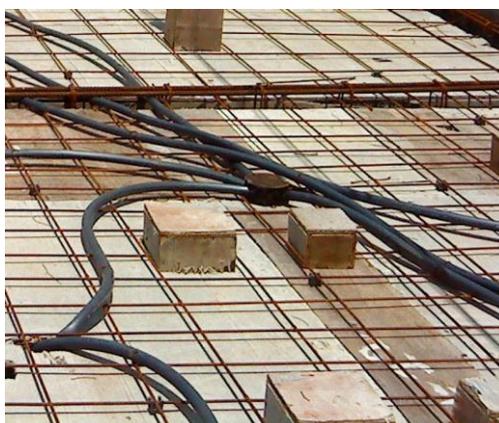
Após a colocação das armaduras positivas, a laje foi liberada para a colocação das tubulações elétricas embutidas. Nesta obra, foram utilizadas mangueiras flexíveis de cores azul e preto, colocadas diretamente sobre as armaduras positivas, amarradas com uso de arames, sem uso de espaçadores. As mangueiras foram colocadas na laje de acordo com o projeto elétrico da edificação, fazendo a ligação entre os diversos pontos de iluminação e atravessando lajes e vigas, para tubulações embutidas em paredes ou forros. Esta atividade durou cerca de dois dias de trabalho, sendo realizada por apenas um eletricista. A figura 14 mostra a laje com armadura positiva, passagens hidráulicas e instalações elétricas.

Figura 14: detalhe que mostra as passagens hidráulicas, armadura positiva e eletrodutos

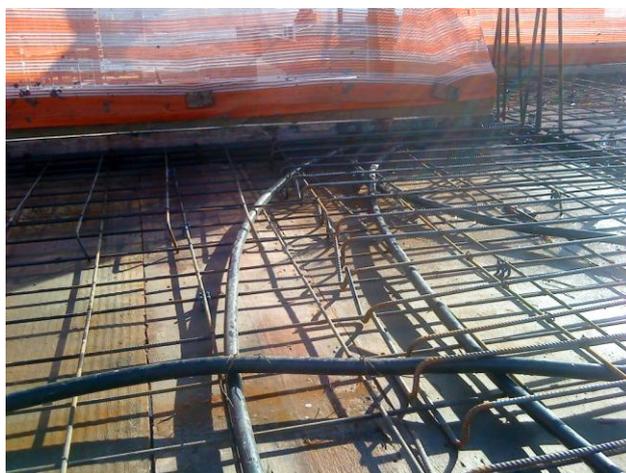
Assim que as tubulações elétricas foram colocadas, o mesmo ferreiro que colocou as armaduras positivas passou a trabalhar na colocação das armaduras negativas da laje. Para garantir que a armadura negativa ficasse em sua posição de projeto, as barras foram duplamente dobradas nas pontas, servindo como espaçador desta, substituindo o uso de peças adicionais para este fim. A atividade de colocação dos negativos teve duração de aproximadamente cinco horas de trabalho. A armadura negativa pode ser visualizada na figura 15.

Figura 15: armadura negativa da laje

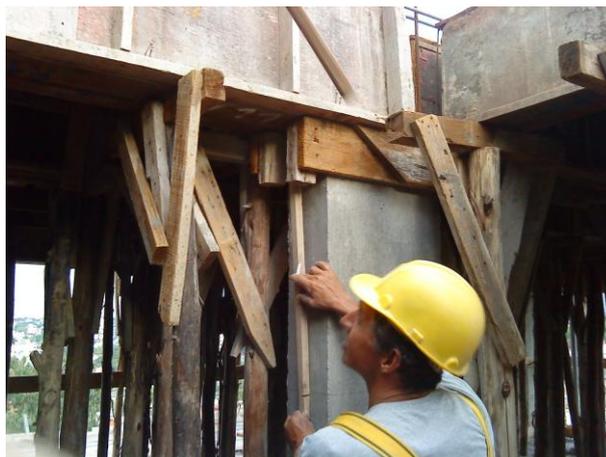
O nivelamento de fôrmas de lajes e vigas foi feito durante a colocação das armaduras negativas. Inicialmente, com uso de mangueira de nível, foi marcada uma cota conhecida nos pilares, com lápis. Após foi esticada uma linha de nylon entre eles, no nível das marcações. Com o uso de uma peça de madeira, foi feita uma **galga**, uma espécie de gabarito que marcava na peça a distância que a fôrma deveria estar das marcações para atender o pé-direito de projeto. Com isso, foi-se medindo a distância da linha até a forma em pontos do fundo das vigas e lajes, conferindo as medidas. A altura da fôrma era alterada através da movimentação das cunhas sob as escoras, com uso de um martelo. O nivelamento da fôrma, ilustrado na figura 16, teve duração de dois dias de trabalho, sendo realizado pelo mestre de obra e dois carpinteiros.

Figura 16: execução do nivelamento das fôrmas

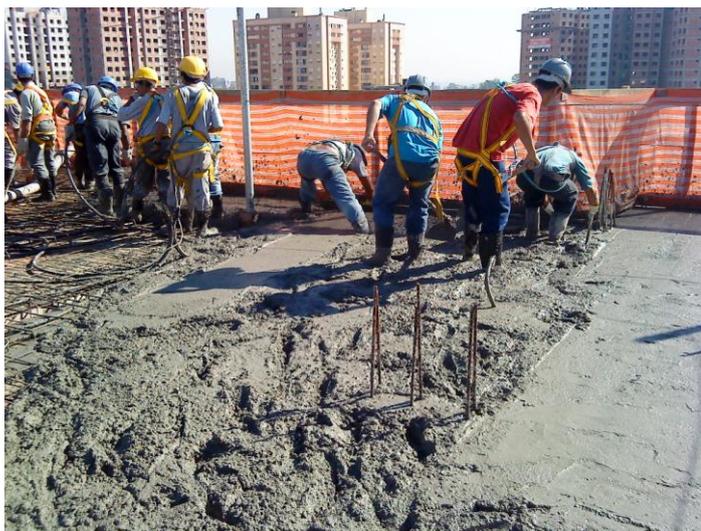
Após, foram se formando as mestras a partir de dois pontos de nivelamento. As mestras foram feitas do próprio concreto, formando faixas de mesma espessura, posicionadas lado a lado, com uma distância de aproximadamente um metro e meio. A seguir, com uso de régua metálicas, o concreto entre as mestras foi sendo reguado, fazendo com que todo ele ficasse no nível destas. Este processo foi repetido até o preenchimento de toda a laje, vigas e escada. A concretagem teve fim após o sarrafeamento do concreto lançado pelo último caminhão. A atividade de concretagem teve duração de seis horas. Trabalharam nesta atividade oito serventes e quatro pedreiros. A figura 17 mostra o concreto sendo reguado.

Figura 17: sarrafeamento do concreto através das mestras

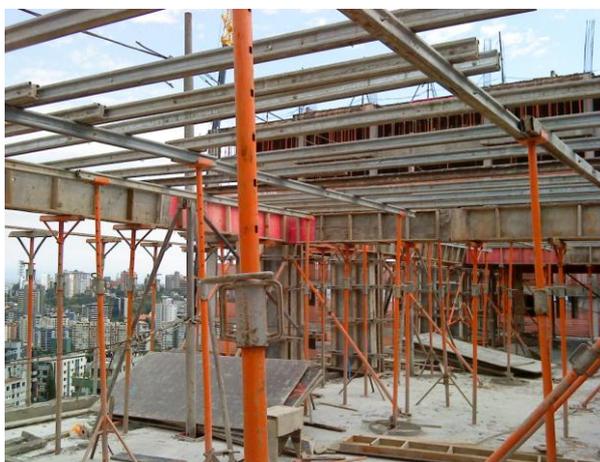
Figura 18: execução do **barroteamento**

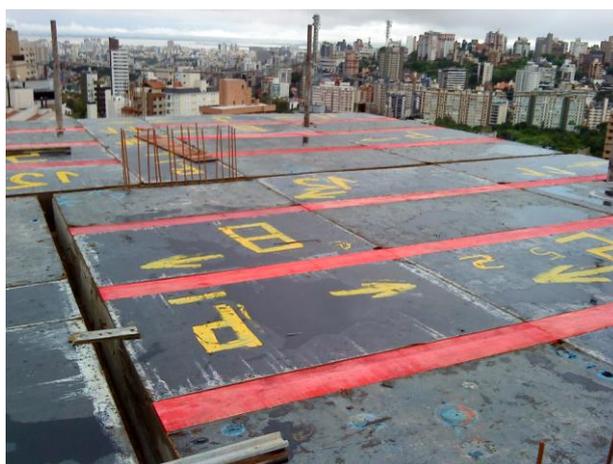
Figura 19: detalhe do assoalho

Entre os painéis inteiros ficaram lacunas, onde posteriormente foram colocadas as tiras de reescoramento. Estas foram formadas por tiras de madeira de largura 15 cm, cortadas de painéis inteiros de compensado resinado 18 mm. As tiras de reescoramento foram retiradas do pavimento quatro andares abaixo e colocadas nos espaços deixados entre os painéis inteiros, possuindo função muito importante na desforma da laje. Trabalharam na montagem dos painéis de laje 18 carpinteiros, com duração de cinco horas.

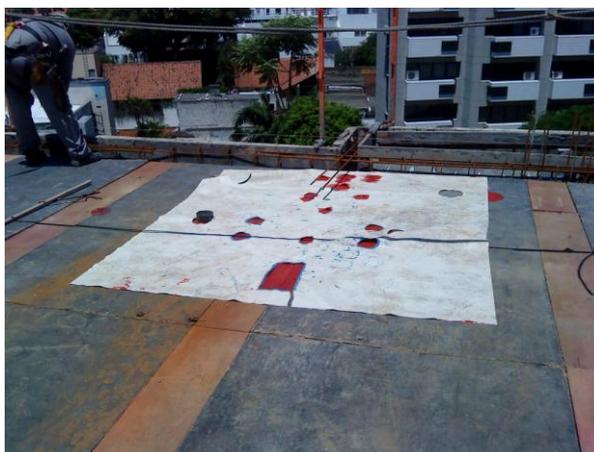
A atividade de marcação de pontos hidráulicos começou com a colocação dos tapetes tipo decorflex em panos de lajes pré-determinados, orientados por pilares e vigas próximos. Nos tapetes estavam recortados os furos correspondentes às passagens hidráulicas em cozinhas ou banheiros, que deveriam ser deixadas na laje. Os tapetes foram, então, esticados nos locais desejados e o assoalho da laje foi pintado com tinta vermelha nos espaços furados, de modo que quando tirassem os tapetes permanecessem as marcações. Isto dispensou a utilização de trenas para tirar as medidas do projeto de furação. A maioria dos pontos no assoalho já estava pintada do pavimento anterior, mas mesmo assim foram conferidos com o uso do tapete e repintados, quando necessário. A colocação do tapete pode ser visualizada na figura 20. Nesta etapa foi conferido se o caminho da tubulação de gás estava correto, pois este também já estava pintado na fôrma da laje.

Figura 20: uso do tapete para marcação de passagens hidráulicas

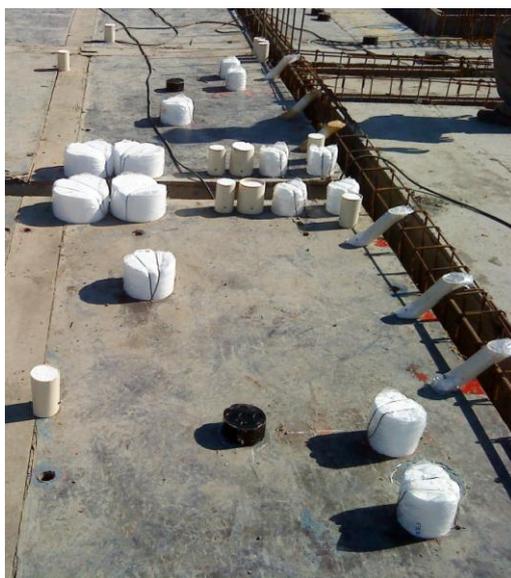
Após todas as marcações executadas, teve início a colocação dos acessórios que garantem as passagens hidráulicas. Os acessórios são tubos de PVC e cilindros de poliestireno expandido (isopor) para as passagens de esgoto cloacal, pluvial, ventilação, água fria e água quente. Estes materiais foram fixados nas posições anteriormente pintadas, diretamente sobre o

assoalho, com uso de fita gomada e arames. Após a colocação das passagens, foram fixados na forma os espaçadores utilizados para a colocação de esperas para a tubulação individual de gás, peças plásticas com ajuste na altura, colocadas somente nos locais onde passa esta tubulação. A figura 21 ilustra as passagens de instalações hidráulicas. Foi observado que a tarefa de marcação de pontos hidráulicos na laje e colocação das peças que garantem as passagens no concreto durou cerca de quatro horas. Nesta atividade trabalharam quatro instaladores hidráulicos.

Figura 21: detalhe das passagens hidráulicas

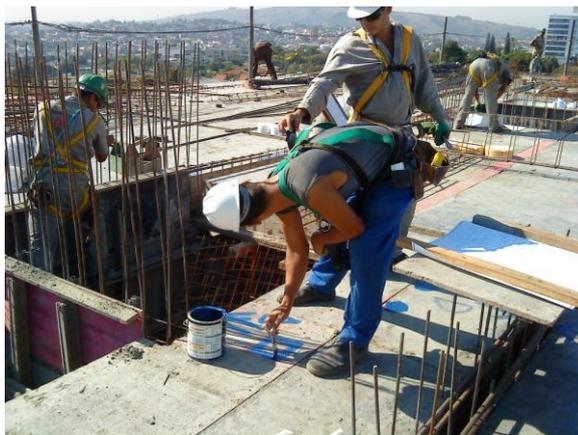
Na marcação dos pontos elétricos na laje também foi utilizado um projeto específico para marcação dos pontos em laje, o projeto de marcação de pontos elétricos. Este projeto demonstrava, através de cotas acumuladas, os pontos de iluminação de teto, caixas de passagem e mangueiras embutidas, conforme o projeto elétrico. Inicialmente, foi feita uma conferência do projeto com os pontos já pintados na fôrma de laje. Quando necessário, foram re-pintados com tinta azul, utilizando um pincel. A pintura dos pontos pode ser visualizada na figura 22. Os eletricitistas possuíam furadeira serra copo e extensão, na necessidade de furar a forma da laje em locais onde mangueiras tivessem que atravessá-la, porém, como os panos de laje já foram colocados conforme os pavimentos anteriores, este re-trabalho foi poucas vezes necessário.

Figura 22: marcação de pontos elétricos

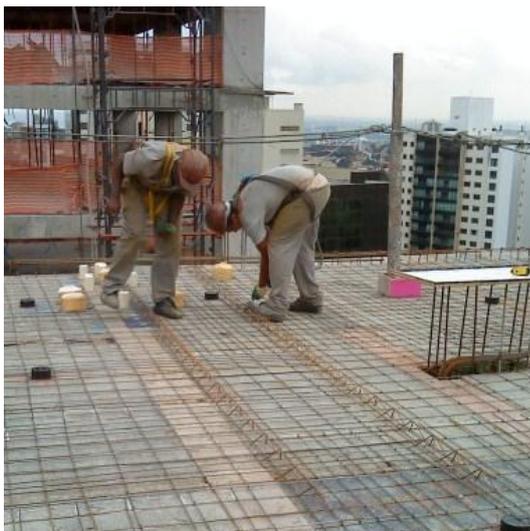
As barras foram colocadas nas duas direções concomitantemente e amarradas entre si com arames. Assim que era terminado um pano de laje, um ferreiro colocava os espaçadores e as treliças metálicas (figura 23), sendo estas peças utilizadas como espaçadores e barra de distribuição da armadura negativa. Como espaçador da armadura positiva foi utilizado um espaçador plástico do tipo cadeirinha, colocado em cada encontro de uma barra na longitudinal com uma transversal. Isto fez com que as armaduras positivas ficassem 1,5 cm afastadas da forma da laje, garantindo o cobrimento após a concretagem. As treliças foram colocadas nas áreas onde seriam colocadas as armaduras negativas, com espaçamento de aproximadamente um metro entre uma e outra, nas duas direções. A colocação das armaduras positivas e treliças teve duração de aproximadamente sete horas de trabalho, com 12 ferreiros trabalhando nesta atividade.

Figura 23: colocação de treliças metálicas

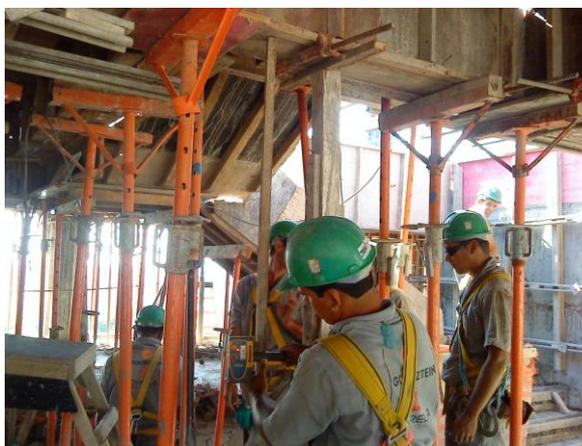
sensor ajustado em uma altura conhecida. Com isso, uma equipe de carpinteiros, situados no mesmo pavimento do aparelho, colocou o medidor em diversos pontos da forma e, com uma régua acoplada ao medidor, pôde saber quanto a forma tinha de ser deslocada para ficar com a medida de projeto, pois o aparelho emitia sinal visual e sonoro quando o medidor encontrava-se na mesma altura do sensor. Com isso, os carpinteiros foram regulando as alturas dos painéis de lajes e vigas, através de movimentação das escoras metálicas, que possuíam ferramentas de ajuste de altura em suas laterais. O trabalho de nivelamento foi conferido pelo encarregado da fôrma e mestre de obra. Esta tarefa durou aproximadamente seis horas, sendo a equipe que executou o nivelamento, formada por quatro carpinteiros. A figura 24 ilustra o nivelamento sendo executado.

Figura 24: nivelamento da fôrma

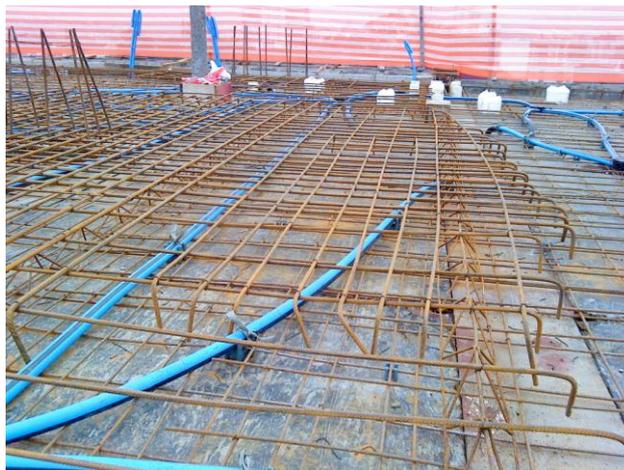
Independentemente do nivelamento da fôrma, iniciou-se a colocação da armadura negativa da laje, logo após a conclusão da colocação da armadura positiva. Neste momento, os eletricitistas já haviam colocado mangueiras em aproximadamente dois terços do pavimento. As barras da armadura negativa foram colocadas sobre as treliças metálicas, fixadas através de arames. A altura da treliça definiu a altura que a armadura negativa ficou do assoalho (10 cm). O serviço de colocação durou aproximadamente oito horas. Uma equipe de 12 ferreiros trabalhou na execução desta tarefa. A figura 25 mostra as armaduras negativas, apoiadas sobre as treliças.

Figura 25: detalhe da armadura negativa

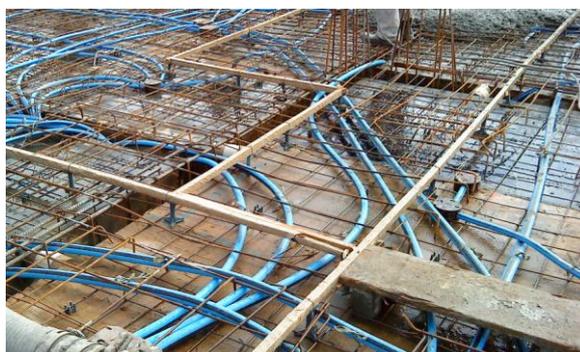
Foram deixadas esperas no concreto para garantir a passagem das tubulações de gás depois da laje concretada, por considerar que a colocação das tubulações antes da concretagem, além de considerar atraso e envolver mais uma equipe de mão de obra, estas correriam o risco de serem danificadas. O caminho foi feito com uso de **barrotilhos** (3,0 x 3,0 cm) e tábuas de madeira (30 x 2,5 cm). Os primeiros foram utilizados para tubulações individuais, dentro dos apartamentos, já as tábuas serviram para passagens coletivas, nos corredores do pavimento. Estas peças foram colocadas sobre os caminhos já pintados anteriormente no assoalho, sobre os espaçadores. Como espaçadores para as tabuas de madeira, foram utilizadas **rapaduras**, taliscas pré-fabricadas de concreto. A execução durou cerca de três horas. Trabalharam neste serviço três instaladores hidráulicos. As passagens para o caminho do gás podem ser visualizadas na figura 26.

Figura 26: detalhe das passagens para tubulação de gás

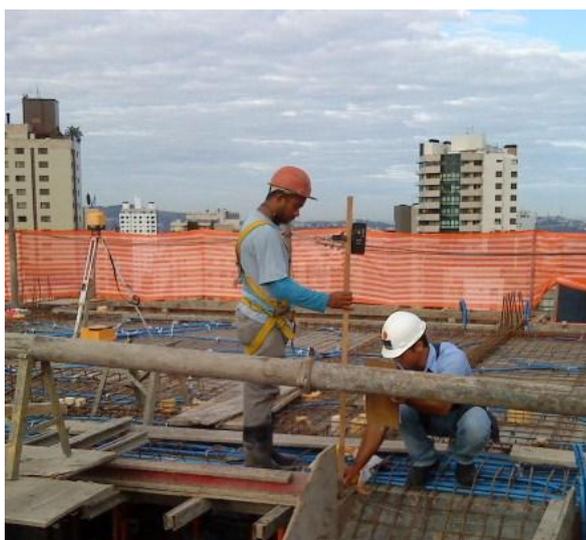
Antes da concretagem houve uma revisão de todos os itens que seriam utilizados nesta. Uma limpeza geral foi realizada, as telas de proteção de periferia e ganchos de bandeja de proteção contra quedas foram colocados (somente em pavimentos com bandejas) e a fôrma foi lavada com uso de uma mangueira. Foi observada uma preocupação em colocar os ganchos na posição onde seriam executadas paredes de alvenaria, para não prejudicar o acabamento do piso na hora da retirada das peças. Neste momento, a tubulação do concreto foi montada e o aparelho de nível laser foi nivelado com o ponto de partida do concreto, sempre no patamar da escada, conforme ilustrado na figura 27. Além disso, o engenheiro e o mestre de obra revisaram todas as atividades, preenchendo fichas de verificação dos serviços e, por fim, liberando a concretagem.

Figura 27: marcação do nível do concreto

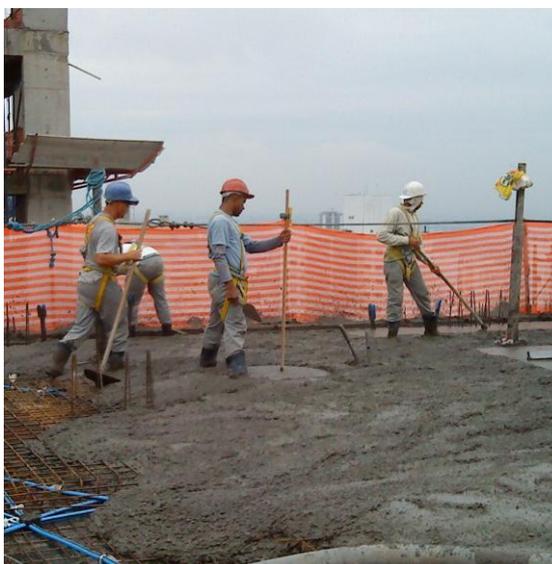
A seguir, foram moldados, por uma empresa terceirizada, corpos de prova de cada caminhão, a fim de se controlar a resistência à compressão em laboratório. Na laje, o concreto foi lançado após bombeamento por uma tubulação rígida fixada no interior da torre, da bomba até a laje. A equipe de carpinteiros foi responsável por segurar e conduzir o mangote da tubulação, além de realizar o adensamento com o vibrador. À medida que o concreto foi lançado e adensado, a equipe de nivelamento foi espalhando-o, com uso de enxadas, e executando os pontos de conferência do nível. Estes pontos foram círculos feitos de concreto, onde se nivelou a superfície com o auxílio do aparelho de nível laser, como ilustrado na figura 28.

Figura 28: execução dos pontos de conferência

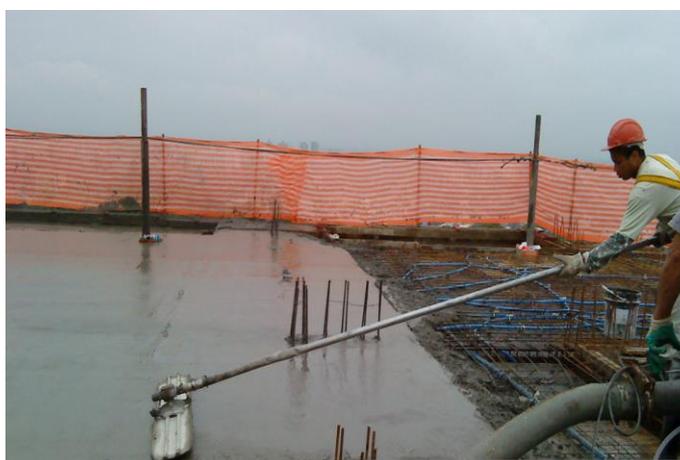
Figura 29: alisamento do concreto com *bullfloat*

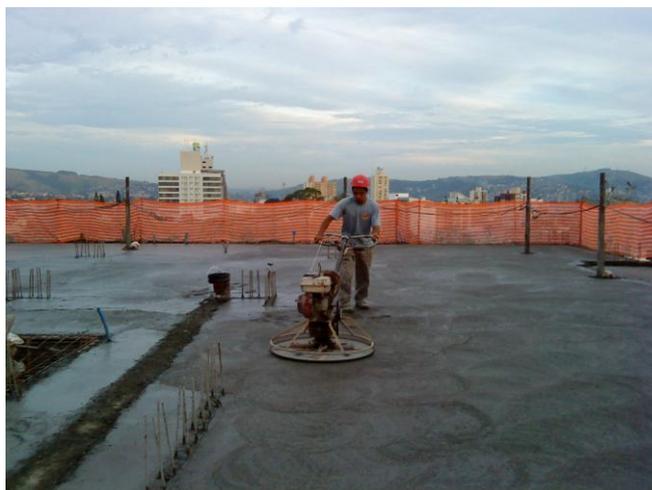
O acabamento da superfície começou a ser executado em pontos onde já era possível caminhar sobre o concreto, deixando pequenas marcas do sapato. Isto aconteceu quando o primeiro lote de concreto havia completado idade entre quatro horas ou cinco horas. Com isso, os operários iniciaram aplicando a desempenadeira motorizada com disco, popularmente conhecida como **enceradeira**. Foram realizadas duas aplicações em cada porção de concreto, com o objetivo de promover a assentamento do agregado graúdo, liberando a nata do concreto para a superfície, além de retirar qualquer irregularidade que possa ter ficado com a passagem do *bullfloat*. Porém, após a utilização deste equipamento, a superfície fica áspera, necessitando de mais uma etapa de acabamento. Para pontos de difícil acesso, como cantos de pilares, pontos próximos à escada e periferias, foram utilizadas as desempenadeiras de cabo curto (*handfloat*). As figuras 30 e 31 ilustram o processo de aplicação das desempenadeiras motorizada com disco e *handfloat*, respectivamente.

Figura 30: aplicação de desempenadeira motorizada com disco

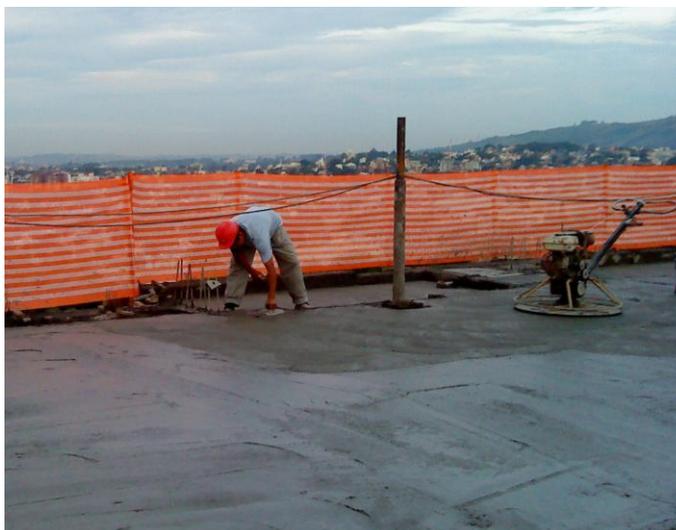
Figura 31: aplicação de desempenadeira de cabo curto nos cantos dos pilares

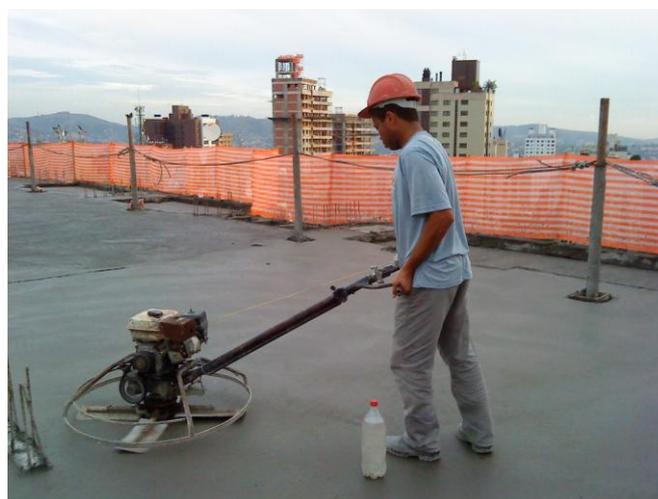
duração de aproximadamente 14 horas. Dois operários especializados em nivelamento trabalharam nesta atividade, que teve fim por volta das 2h da manhã. A figura 32 ilustra a aplicação do **helicóptero** na superfície.

Figura 32: aplicação de desempenadeira motorizada tipo helicóptero

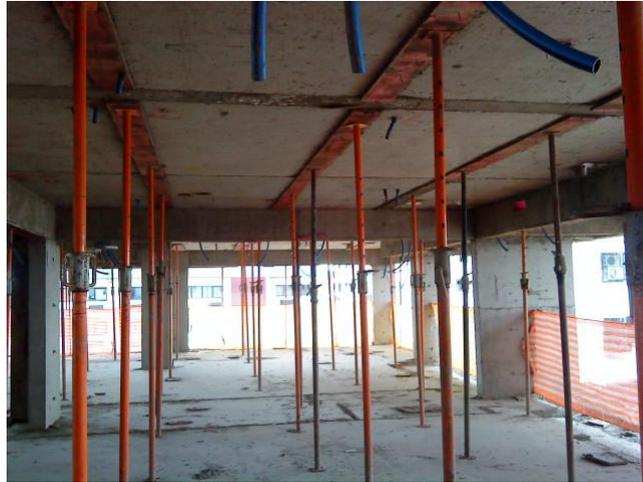
sendo a porcentagem do total, de cima para baixo a partir da última: 100%, 50%, 25% e 25%, conforme projeto de escoramento.

Figura 33: detalhe das tiras de reescoramento

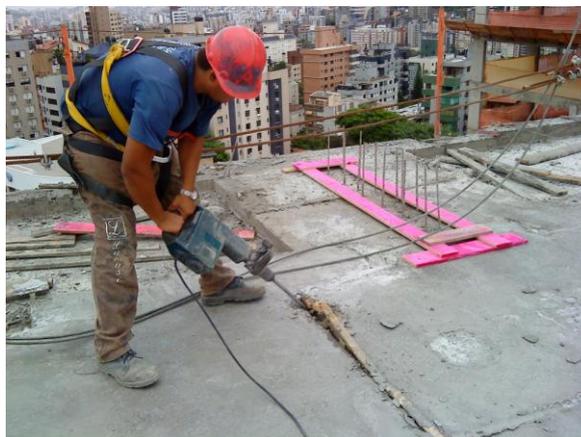
Neste mesmo dia aconteceu a retirada das passagens de madeira que formaram o caminho do gás, com uso de um martete motorizado. Nos espaços criados pela retirada, após aproximadamente três meses, foram instaladas as tubulação de gás e, posteriormente, arrematados com cimento e areia, no mesmo nível do concreto. O reescoramento e a retirada do caminho do gás tiveram duração de, respectivamente, uma e duas horas. Na tarefa de reescoramento trabalharam quatro carpinteiros, enquanto na retirada do caminho do gás, dois instaladores hidráulicos. A retirada do caminho do gás pode ser visualizada na figura 34.

Figura 34: retirada das passagens da tubulação de gás

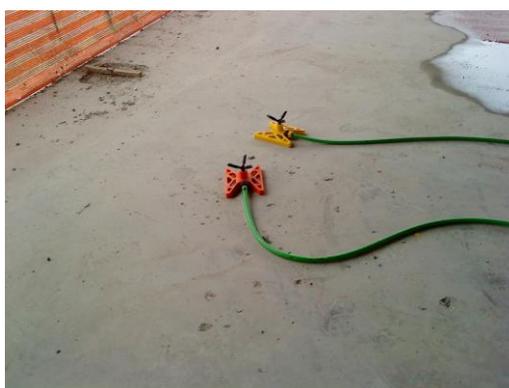
A cura da laje foi realizada por três noites seguidas após a concretagem, sendo feita através de um sistema de irrigação com aspersores. Uma tubulação vertical em PVC foi montada exclusivamente para levar água do térreo às lajes da torre, ligando-a em uma tubulação horizontal, montada um dia após a concretagem, composta por 12 peças de aspersão do tipo cruzetas e ramais feitos de mangueiras de plástico. Estas podem ser visualizadas na figura 35.

Figura 35: processo de cura do concreto

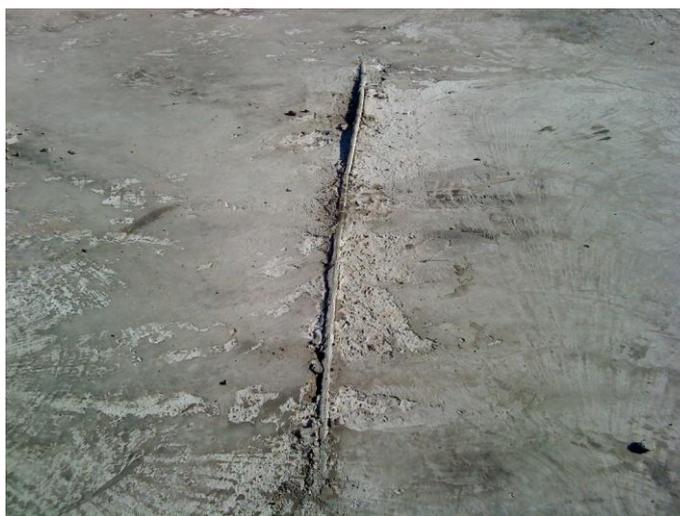
Quanto às armaduras da laje, a principal preocupação observada foi a garantia de que as barras da armadura negativa permanecessem em seus lugares, não sofrendo deslocamentos que as deixassem expostas após a concretagem. Por isso, foram utilizadas treliças metálicas como espaçadores na obra B, fornecendo maior rigidez ao sistema. O resultado obtido com as treliças foi muito bom, porém não eliminou o problema completamente. Em algumas lajes desta obra puderam ser observadas algumas pontas ou barras expostas (figura 36), embora menos do que na obra que utilizou o sistema tradicional, que não utilizou espaçadores.

Figura 36: verificação do não cobrimento da armadura negativa
