**UNIVERSIDADE FEDERAL DO RIO GRANDE DO SUL
ESCOLA DE ENGENHARIA
COMISSÃO DE GRADUAÇÃO DO CURSO DE ENGENHARIA CIVIL**

**ANÁLISE DAS PERDAS POR *MAKING-DO* NA EXECUÇÃO
DE REVESTIMENTO CERÂMICO INTERNO POR MEIO DE
METODOLOGIAS DE CONTROLE DA QUALIDADE E
PRODUÇÃO**

Trabalho de Conclusão de Curso apresentado à Comissão de
Graduação do Curso de Engenharia Civil da Escola de Engenharia
da Universidade Federal do Rio Grande do Sul, como parte dos
requisitos para obtenção do título de Engenheira Civil.

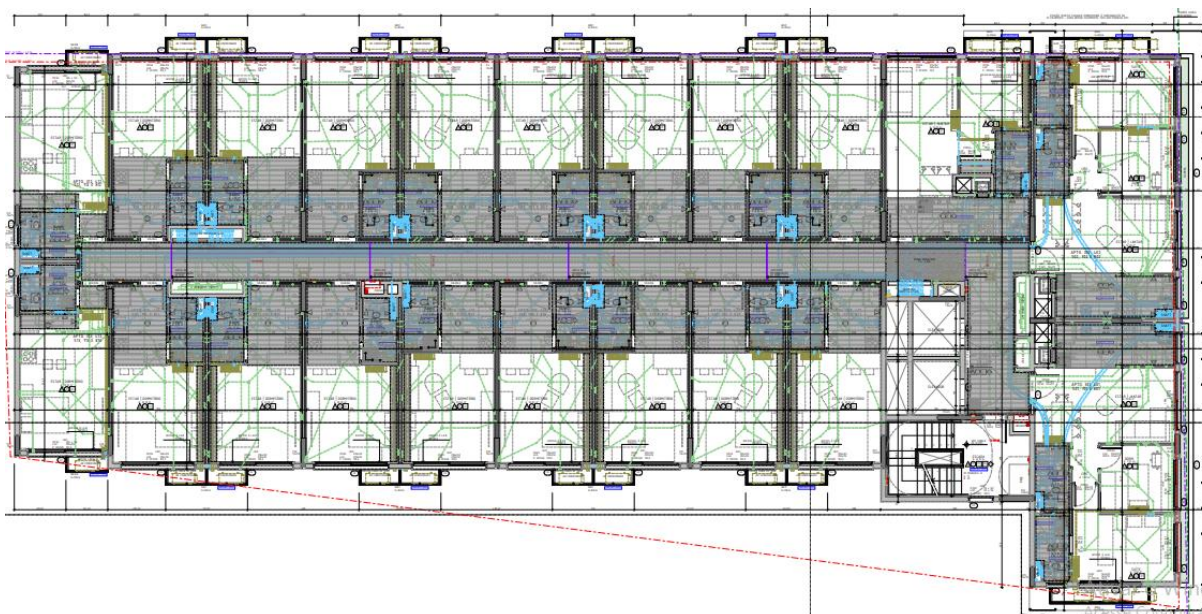
Figura 4 – Planta baixa pavimento tipo

A torre tem sua estrutura em concreto armado, vedação externa por blocos cerâmicos e divisórias internas em paredes de *drywall*. Cada pavimento tipo possui vinte e um apartamentos com áreas que variam entre 23,4 m² e 50,9 m², totalizando 159 unidades privativas (figura 4). A obra teve seu início em julho de 2021 e entrega prevista para agosto de 2023.

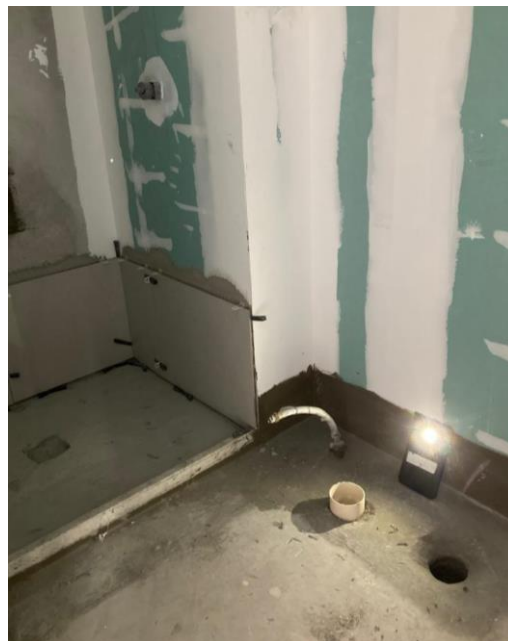
Figura 17 – Perda por *making-do* registrada na categoria “Instalações provisórias”

Exemplificando, a perda por *making-do* em “Instalações provisórias” refere-se ao episódio em que um ceramista estava executando o revestimento apenas com o auxílio da lanterna do seu celular, pois não dispunha do adequado refletor para uso (figura 17).

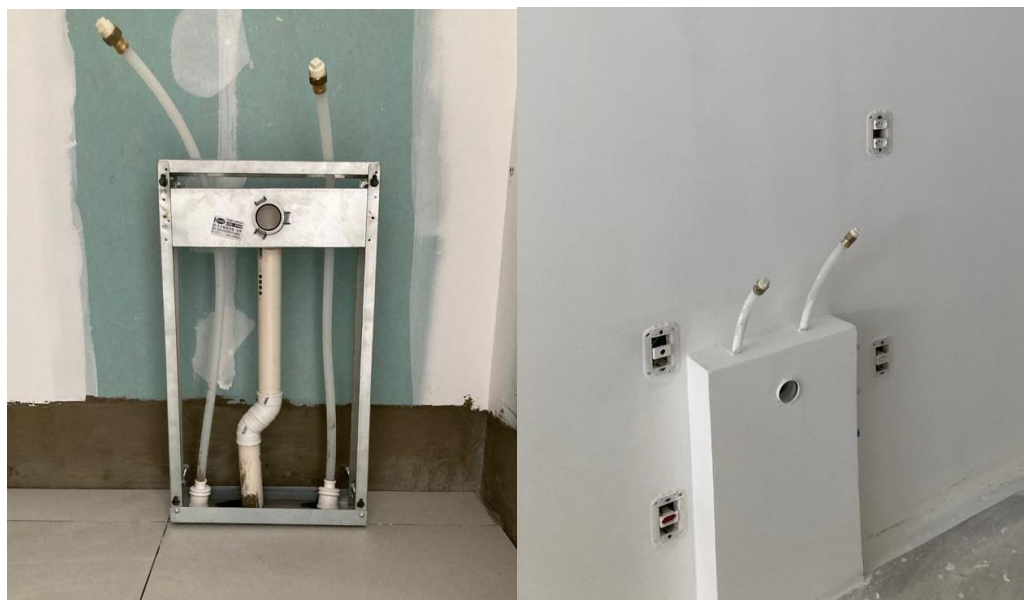
Figura 21 – Carenagem com e sem revestimento

acabamento das instalações hidráulicas dos banheiros e cozinhas, utilizou-se uma carenagem pré-fabricada em metal que receberia revestimento por placas de *drywall* após sua instalação nas unidades privativas (figura 21).

Definiu-se que as carenagens seriam instaladas e revestidas anteriormente à execução do revestimento cerâmico. Entretanto, por problemas burocráticos e de disponibilidade de mão de obra, a empreiteira contratada para instalação não cumpriu com os prazos e a execução da cerâmica iniciou sem as carenagens instaladas. Dessa forma, não foi possível assentar os rodapés cerâmicos, pois sem o revestimento da carenagem não seria obtido um bom acabamento da peça do rodapé no encontro com a futura placa de *drywall*. Essa foi uma perda por *making-do* classificada como “Sequenciamento”, com origens em “Serviços interdependentes” e “Mão de obra” causando impactos de “Não terminalidade” e “Aumento do trabalho em progresso”, pois o serviço ficou mais de trinta dias em aberto. Como essa situação ocorreu em dois pavimentos, obteve-se um índice de ocorrências bastante elevado e recebeu farol vermelho na matriz de avaliação de riscos (FIREMAN, 2012). A sugestão de não realizar o rodapé sem o revestimento da carenagem partiu dos ceramistas que, baseados em suas experiências, destacaram que o acabamento poderia não ficar totalmente satisfatório. Segundo Costella et al. (2009), essa é uma característica de desenvolvimento da engenharia de resiliência, já que houve

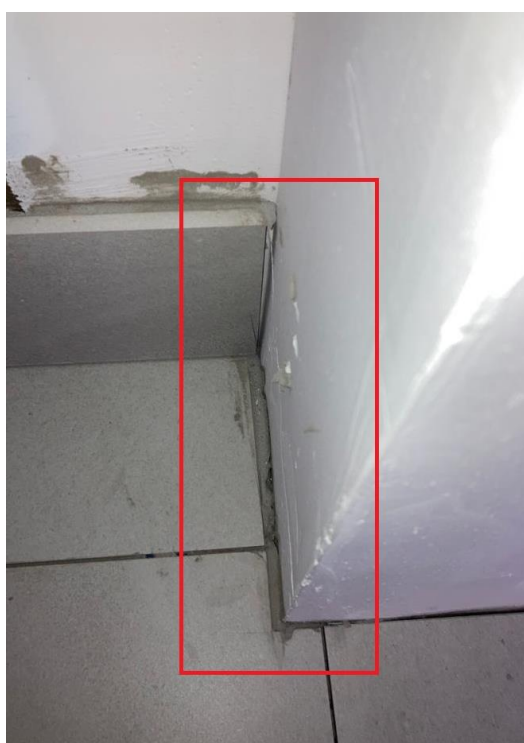
A partir do quarto pavimento foi possível iniciar a execução do revestimento cerâmico já com a carenagem instalada e revestida. Entretanto, nesse momento identificou-se uma perda por *making-do* caracterizada como “Ajuste de componentes”. No recebimento do pacote de trabalho, foi verificado que o encontro entre cerâmica e carenagem estava, em alguns casos, com recortes imprecisos e juntas muito largas, apresentando um acabamento insatisfatório (figura 23). Ainda, em determinadas unidades, a paginação da cerâmica neste encontro exigia filetes muito estreitos dificultando sua execução, visto que os trabalhadores não possuíam as ferramentas adequadas e, em alguns casos, a mão de obra não era especializada para tanto (figura 24). Além disso, nas situações em que era possível a execução, os ceramistas precisavam ajustar o recorte das peças cerâmicas para aperfeiçoar o acabamento, causando constantemente quebra de peças até obter um resultado satisfatório. Essa situação causou alto índice de perda de materiais e retrabalhos, já que quando identificado o erro era necessário retirar as peças de rodapés e realizar cortes em novas peças cerâmicas.

Figura 23 – Encontro cerâmica com carenagem com junta muito larga e imprecisa, diferenciando do encontro do rodapé

A terceira tipologia de perda tem relação com o encontro impreciso da cerâmica com o revestimento da carenagem e recebeu classe de severidade “Alta” (figuras 23 e 24). Foram problemas de falhas na compreensão do que era solicitado e que poderiam ser amenizados com treinamento mais especializado por parte da equipe de engenharia, mão de obra mais qualificada e também com acompanhamento mais assíduo para permitir um controle eficaz da produção, evitando perdas de material e retrabalhos, retratando custos não previstos e possíveis atrasos na conclusão da obra.

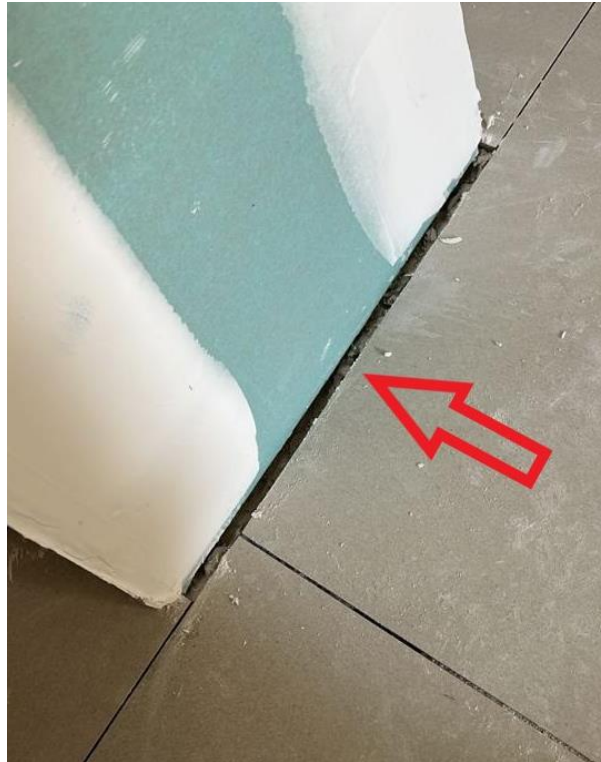
Figura 24 – Exigência de filete muito estreito

Após essa observação, analisou-se a situação por completo e concluiu-se que a melhor solução para reduzir as perdas referentes a esse acabamento seria alterar a ordem de execução, adotando a sequência apresentada na figura 25:

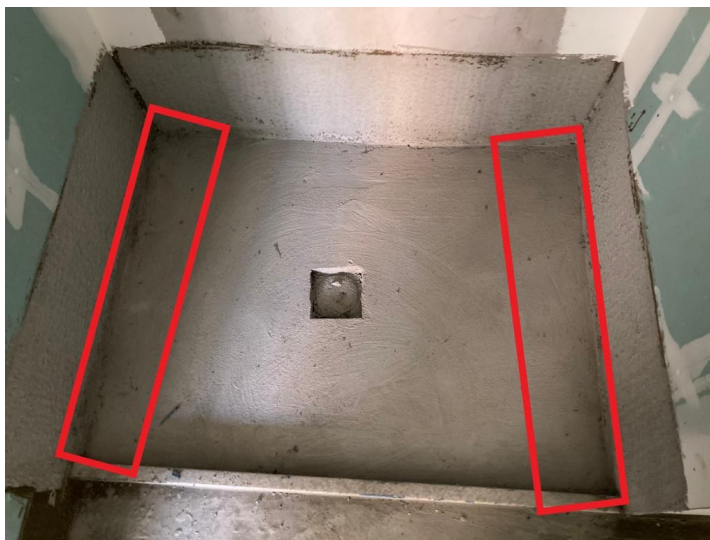
Figura 31 – Mapeamento das regiões que apresentam som cavo

Essa perda ocorreu por conta da área de trabalho que não estava adequada para a realização do pacote de trabalho e poderia ser evitada através do ajuste na informação a respeito dos serviços. Em reunião entre a equipe da obra e o setor de qualidade definiu-se que deve ser acrescida no procedimento executivo da impermeabilização a obrigatoriedade da verificação da qualidade e prazo de validade dos materiais e da conferência da ausência de som cavo, prática que passou a ser realizada nas demais áreas de trabalho do revestimento cerâmico antes de inicia-lo, construindo um mapeamento dos problemas, conforme figura 31.

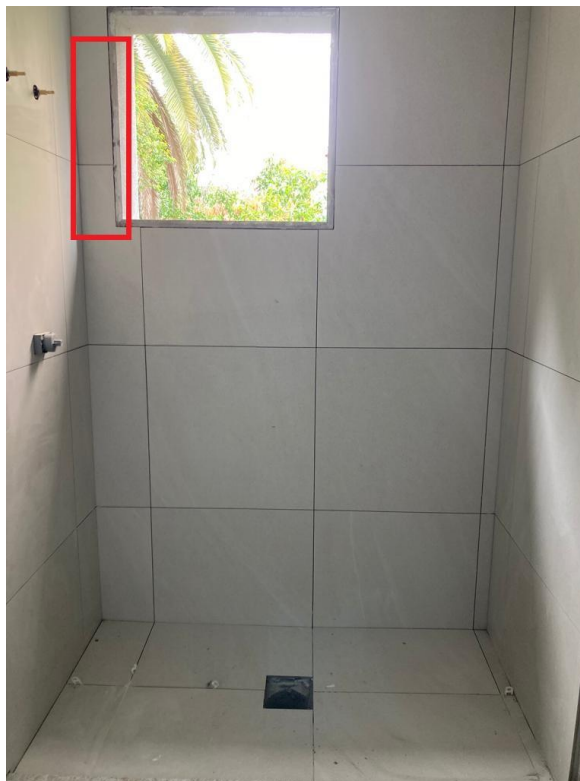
A segunda ocorrência de intervenção dos ceramistas foi relativa à paginação do apartamento final 12. De acordo com o projeto, o ralo do box do banheiro deveria estar localizado no encontro de quatro peças, porém, dessa forma, a cerâmica da parede apresentaria um filete no lado esquerdo da janela com menos de dois centímetros, dificultando sua execução e com alta probabilidade de perdas de material no momento do recorte, ocasionando retrabalhos. Sendo assim, sugeriu-se alterar o projeto para proporcionar um acabamento mais qualificado e uma execução mais facilitada. O ralo foi executado em duas peças cerâmicas, e não mais em quatro peças, eliminando o pequeno filete de cerâmica (figura 33).

Figura 33 – Banheiro final 12 com nova paginação, indicação no canto esquerdo superior do local onde seria registrado o filete caso fosse seguida a paginação de projeto
