## **ANÁLISE DE PAREDES DE ALVENARIA ESTRUTURAL ATRAVÉS DA TERMOGRAFIA INFRAVERMELHA**

### **RESUMO**

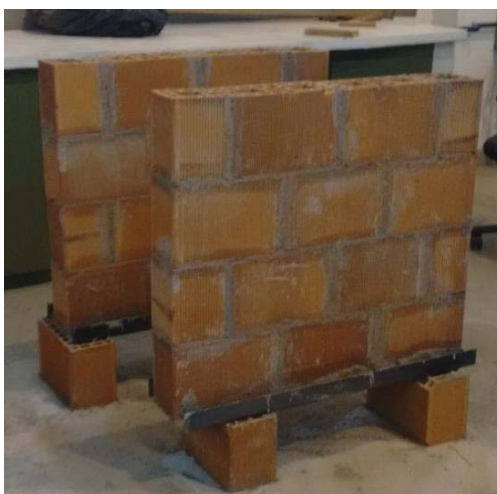
Figura 1: Exemplo de miniparedes ensaiadas.

Segundo a NBR 5628 (ABNT, 2001), ensaios de resistência ao fogo em paredes devem ser realizados em amostras de tamanho representativo. Para realização deste estudo, no entanto, foram utilizadas paredes de dimensões reduzidas (miniparedes) com 90 cm de altura por 80 cm de comprimento, devido às restrições dos equipamentos disponíveis em laboratório. A construção das amostras foi realizada por profissional qualificado, afim de manter o padrão de qualidade necessário. A configuração final pode ser vista na Figura 1.

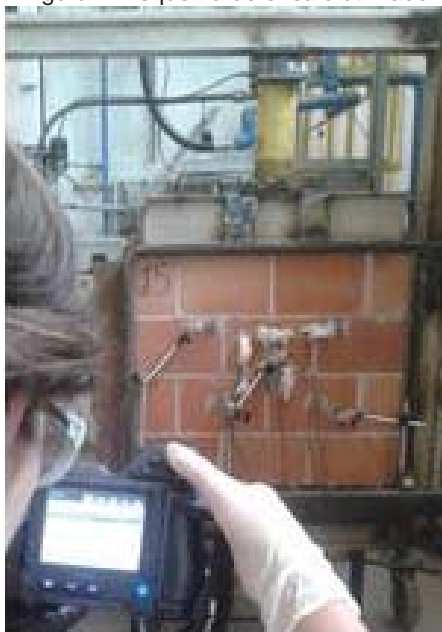
Figura 4: Esquema de ensaio utilizado

Previamente à realização do ensaio, aplicou-se um carregamento vertical de aproximadamente 90kN nas amostras, que foi mantido durante a exposição, a fim de simular as ações de serviço às quais uma alvenaria com função estrutural seria submetida, conforme pode ser visualizado na Figura 4.

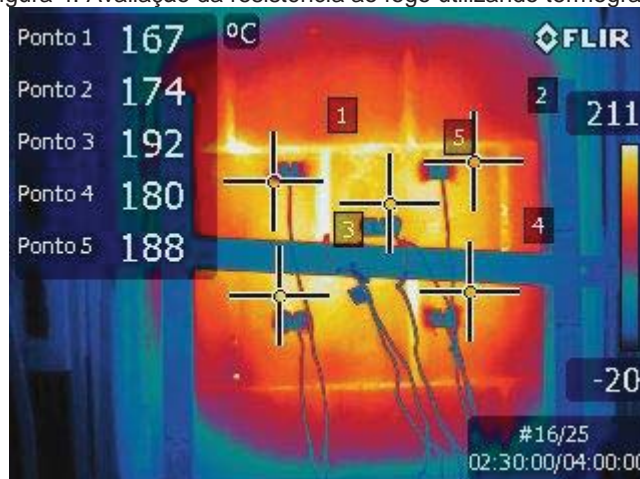
Figura 4: Avaliação da resistência ao fogo utilizando termografia.

A TI também pode ser utilizada para avaliação dos requisitos de resistência e estanqueidade ao fogo. Existem normas regulamentadoras nacionais e estrangeiras para a realização de ensaios para determinação da resistência ao fogo de paredes de alvenaria estrutural. No Brasil, tal ensaio é normatizado pela norma NBR 5628 (ABNT, 2001), que apresenta grande similaridade com as normas estrangeiras ASTM E 119 (ASTM, 2008) e ISO 834 (ISO, 1999). A Figura 4 ilustra o acompanhamento da temperatura na face não exposta. Os resultados da termografia foram compatíveis com os dados de temperatura registrado pelos termopares, indicando desta forma que essa técnica também pode ser utilizada para a avaliação quanto os requisitos determinados pela NBR 5628 (ABNT, 2001).
