MONITORAMENTO DE ESTRUTURAS DE CONCRETO ARMADO ATRAVÉS DE ENSAIOS ULTRASSÔNICOS

Anais do Congresso Brasileiro de Patologia das Construções CBPAT2016

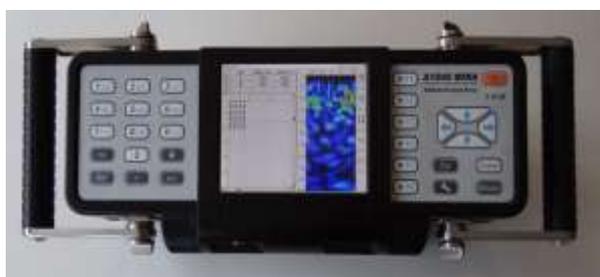
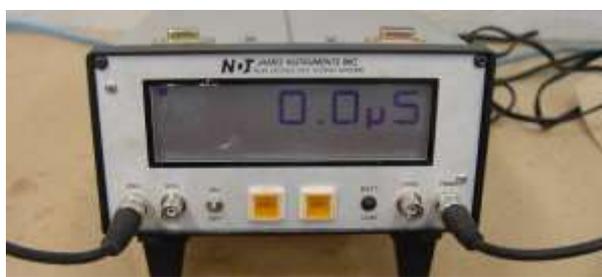
Figura 1: (a) Tomógrafo 3D e (b) Equipamento de VPU.

O tomógrafo utiliza ondas de cisalhamento e é um sistema capaz de gerar imagens 3D tomográficas de elementos de concreto, o que possibilita a detecção de falhas em estruturas desse material. O sistema é constituído de um console com 40 transdutores em uma matriz de 10 linhas, contendo quatro transdutores cada. Os transdutores são sensores piezoelétricos com uma frequência que pode ser controlada, variando de 25 a 80 kHz. Esses transdutores são retráteis e de ponto de contato seco.

O presente trabalho apresenta o resultado de estudos de caso que buscaram avaliar a utilização da tomografia ultrassônica e do ensaio de velocidade de propagação do pulso ultrassônico (VPU) para detectar defeitos internos em uma série de estruturas de concreto armado. O objetivo do estudo foi determinar se existiam falhas ou vazios nas estruturas que comprometessem o adequado funcionamento da estrutura. De forma a atingir esta finalidade, foram utilizados um tomógrafo 3D e um equipamento convencional de ensaio ultrassônico. A Figura 1 ilustra os dois equipamentos utilizados neste estudo.

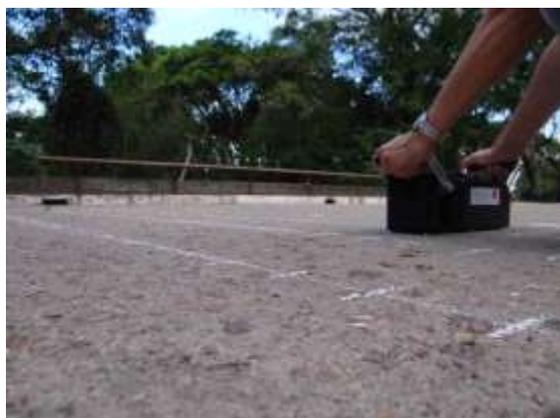
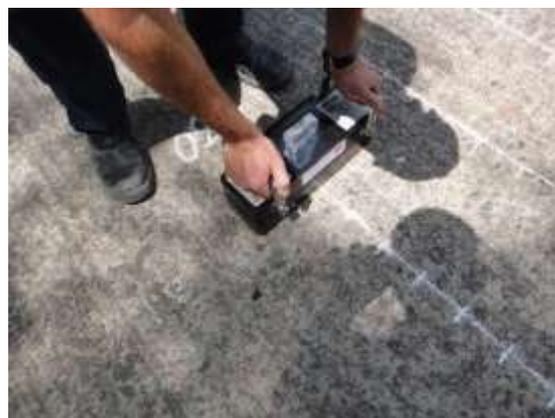
Figura 2: (a) e (b) Avaliação do tabuleiro da ponte através da Tomografia Ultrassônica.

Através da tomografia ultrassônica foi possível detectar defeitos internos na ponte. Para estes ensaios realizados neste estudo de caso foi utilizado um grid de leitura de 10 x 25 cm com uma frequência de 50kHz e uma velocidade de pulso de 3050 m/s.

Neste estudo utilizou-se a técnica de Tomografia Ultrassônica. O mesmo foi realizado para avaliar um tabuleiro da ponte localizada no Campus do Vale da Universidade Federal do Rio Grande do Sul. Para este propósito, foram determinadas uma série de regiões na ponte, a partir de uma Inspeção Visual. A Figura 2 ilustra a realização dos ensaios na ponte.

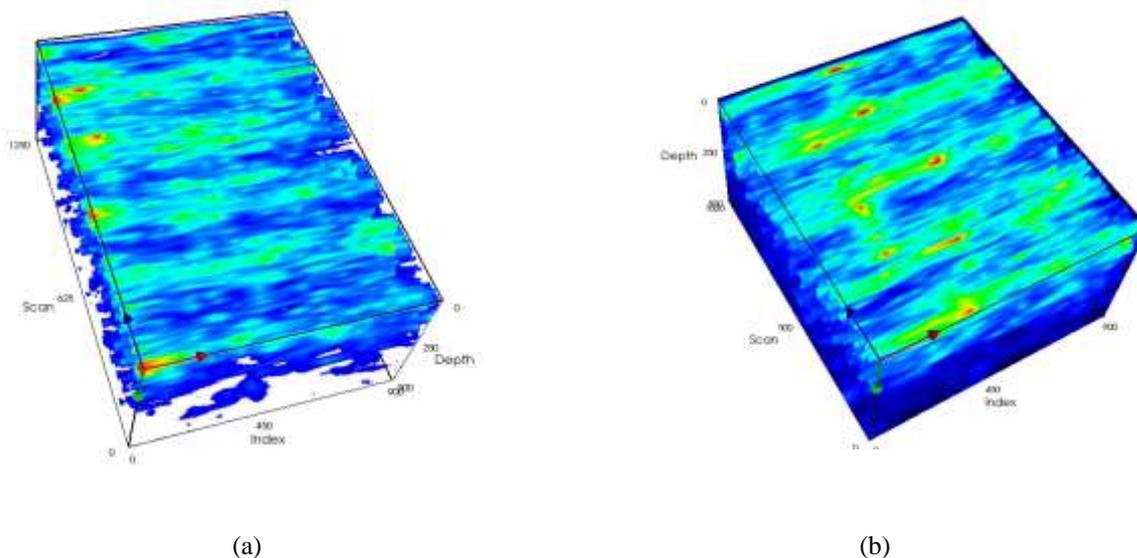
A Figura 3 mostra os resultados dos ensaios realizados. Em todas as imagens, é possível ver diferenças na homogeneidade do concreto do tabuleiro da ponte. Todas as figuras apresentam o mesmo padrão de imagens. A cor azul representa a homogeneidade no elemento estrutural de concreto, não apresentando falhas ou defeitos na leitura. No entanto, como pode ser visto nas imagens, as regiões superficiais são representados com pequenos defeitos de superfície (indicados pelos círculos vermelhos). Este fato ocorre devido à interrupção do impulso de ultrassons, que representa regiões com falhas.

Figura 3: (a) e (b) Avaliação do tabuleiro da ponte através da Tomografia Ultrassônica.

Após a aquisição dos dados em todas as linhas de varredura, os resultados foram inseridos no software gerando uma imagem 3D das interfaces de elementos refletidos. Com as imagens geradas pelo software é possível visualizar as diferentes interfaces presentes no tabuleiro da ponte.

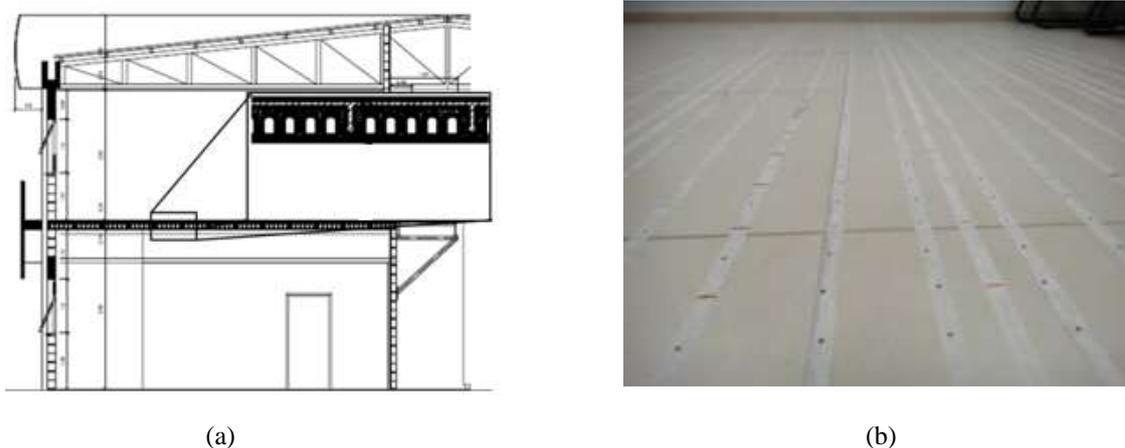
Este estudo de caso baseia-se na aplicação da tomografia MIRA para detectar a localização dos alvéolos de lajes pré-fabricadas utilizadas na estrutura de um edifício. A Figura 4(a) apresenta um corte esquemático das lajes analisadas e a Figura 4(b) demonstra o local e o posicionamento do *grid* onde foi realizada a leitura. Neste estudo de caso foi utilizada uma frequência de 70 kHz e velocidade de pulso de 3040 m/s.

Figura 4 – (a) corte esquemático das lajes e (b) demarcação do *grid* de leitura no piso.

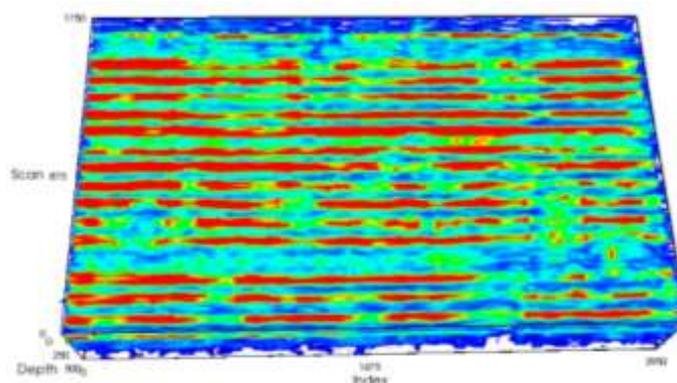
A Figura 5 apresenta a vista superior da tomografia da laje obtida com o *grid* de 5 x 10 cm, onde se pode observar nitidamente a localização dos alvéolos.

Figura 5 – Resultados da tomografia ultrassônica com *grid* de 5x10 cm.

Neste estudo, o objetivo foi analisar os níveis de detalhes captados pela tomografia 3D através da variação do *grid* utilizado. Dessa forma, foi utilizado um *grid* mais refinado, de 5 x 10 cm, que permite grande sobreposição de leituras para a interpolação dos dados. De forma complementar, também foram efetuadas leituras com um *grid* maior do que o recomendado.

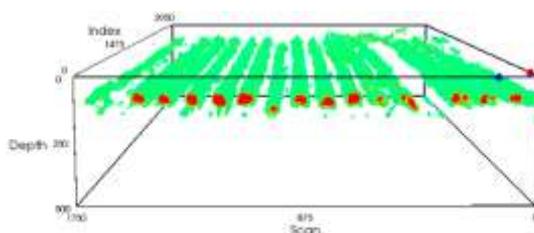
Na Figura 6 observa-se um corte transversal da laje. A imagem permite observar os alvéolos, seu espaçamento, formas e distância até a parte superior.

Figura 6 – Identificação dos alvéolos em corte, utilizando o *grid* de 5 x 10 cm.

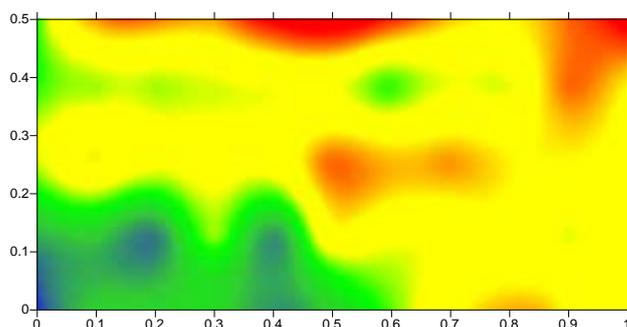
As Figuras 7 e 8 apresentam as imagens geradas com as leituras de VPU de blocos de fundação. As velocidades registradas variaram entre 2400 e 2800 m/s. Em geral o concreto apresenta uma qualidade regular, com registros de zonas mais compactas na parte inferior e zonas menos compactas na parte superior dos blocos, como esperado.

Figura 7 – Resultados do mapeamento dos dados do ensaio de pulso ultrassônico.

As variações de velocidade foram mapeadas graficamente através da utilização de um software de geração de curvas de nível, facilitando a visualização das variações na homogeneidade, compactidade e integridade de cada elemento.

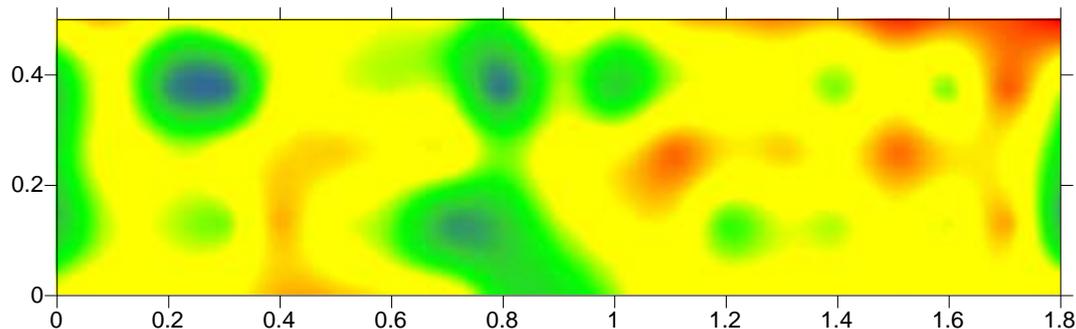
Figura 8 – Resultados do mapeamento dos dados do ensaio de pulso ultrassônico.

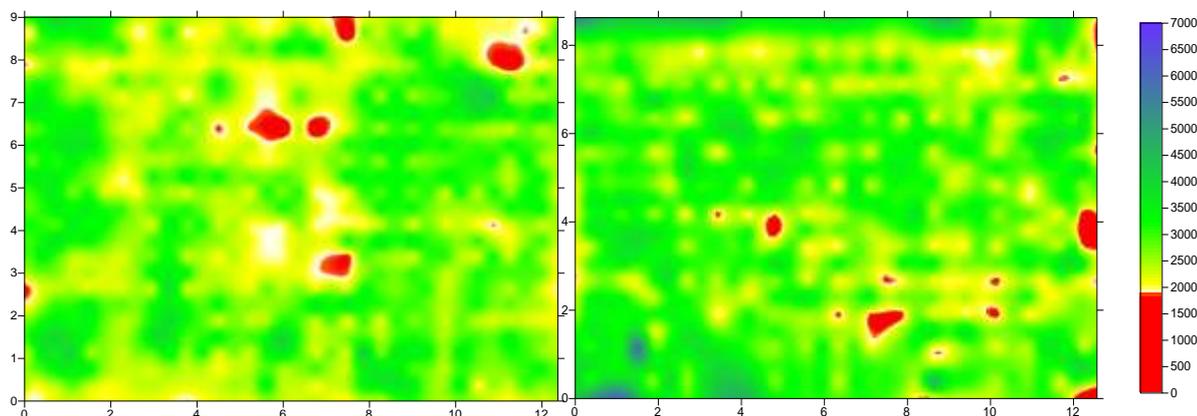
Analisando-se graficamente os resultados obtidos a partir das leituras de VPU pode-se observar o mapeamento das velocidades nos dois lados da estrutura A. Através da análise dos resultados obtidos, constatou-se que a condição geral da estrutura é boa, sendo registradas poucas regiões com valores de VPU menores que 2500 m/s. Todavia observam-se regiões na estrutura na qual são observados valores baixos de VPU. Estes valores indicam regiões que necessitam ser reparadas. A Figura 9 mostra a distribuição de velocidades nas duas faces da estrutura de concreto analisada.

Figura 9 – Mapeamento da VPU na estrutura A.

O objetivo principal deste estudo consistiu em verificar a homogeneidade do concreto através do mapeamento da distribuição da VPU ao longo das faces da estrutura analisada, de forma a identificar as zonas de baixa velocidade, nas quais é provável a existência de vazios e falhas de concretagem decorrentes de problemas de trabalhabilidade e/ou de adensamento do concreto.
