## UMA VERIFICAÇÃO DA RESISTÊNCIA E HOMOGENEIDADE DO CONCRETO EM EDIFICAÇÃO ANTIGA NA REGIÃO METROPOLITANA DE PORTO ALEGRE/RS

1º CONGRESSO BRASILEIRO DE  
**PATOLOGIA**  
**DAS CONSTRUÇÕES**

21 a 23 de maio de 2014 - Foz do Iguaçu - PR

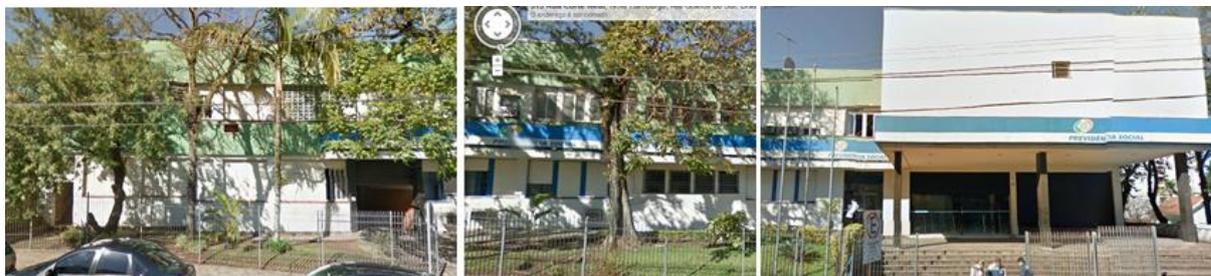
Figura 1: fachada da edificação

A obra constitui-se em uma edificação construída na década de 70, com estrutura em concreto armado, com andar térreo mais um pavimento e subsolo. A figura 1 apresenta a fachada da edificação em questão.

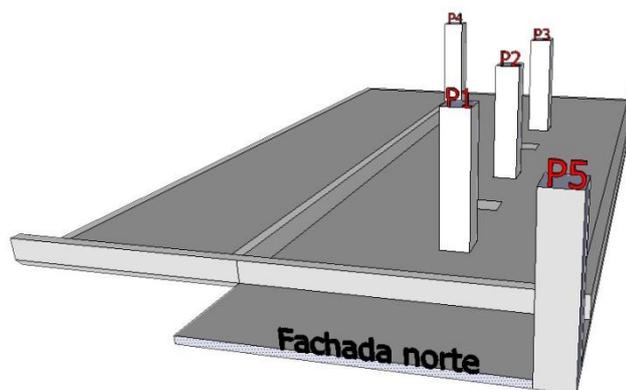
Figura 2: disposição dos pilares do térreo

Foram escolhidos para análise cinco pilares e uma viga do térreo, além de lajes e marquises. Neste trabalho não foram feitas verificações em blocos de fundação ou outros pontos que não os mencionados. A seguir estão descritos os pontos avaliados e na figura 2 está apresentada a disposição dos pilares 1 a 5:

- Ponto 1: Pilar 1 – térreo;
- Ponto 2: Pilar 2 – térreo;
- Ponto 3: Pilar 3 – térreo;
- Ponto 4: Pilar 4 - térreo
- Ponto 5: Pilar 5 - térreo (área externa);
- Ponto 6: Viga - 1º pavimento;
- Ponto 7: Laje 1 - 1º pavimento;
- Ponto 8: Laje 2 - 1º pavimento;
- Ponto 9: Laje 3 de cobertura - 1º pavimento;
- Ponto 10: Marquise 1 - fachada norte;
- Ponto 11: Marquise 2 - fachada sul.

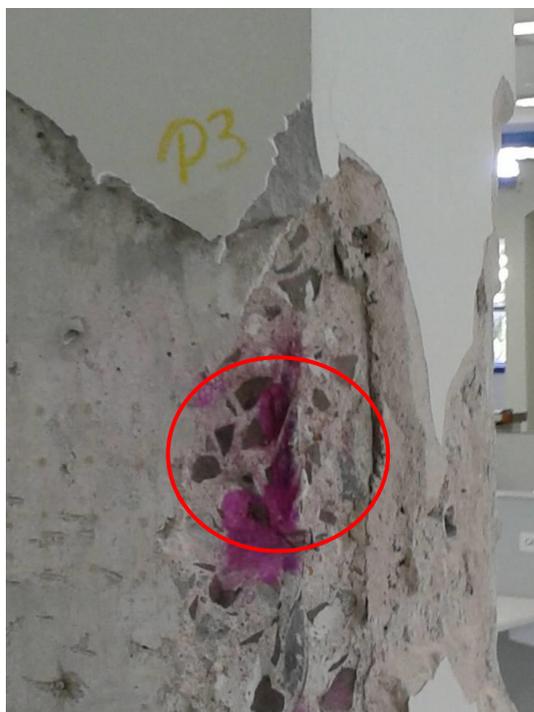
Com relação aos concretos analisados, os pontos apresentaram variações desde 12,70 MPa até 82,34 MPa, o que representa grande variabilidade. Cabe salientar que os resultados encontrados para os pontos 3, 4, 5 e 6, considerados elevados, podem ter sofrido influência de outros fatores (descritos na norma no apêndice informativo C), tais como carbonatação, umidade e idade do concreto. Sabe-se que a reação de carbonatação promove o endurecimento da camada superficial dos elementos através da formação do carbonato de cálcio ( $CaCO_3$ ). As figuras 2, 3, e 4 exemplificam a reação de carbonatação do concreto em alguns destes pontos estudados.

Figura 2: carbonatação ponto 3 - Pilar 3 no térreo

Nos pilares 3, 4 e 5, onde se verificou a presença de carbonatação, também foi possível observar indícios de corrosão da armadura. Não foram identificadas, no dia de realização dos ensaios, fissuras visíveis nos pilares internos, lajes e viga analisados. No entanto, na fachada norte, onde está localizado o pilar externo do térreo, identificado como ponto 5, foi possível verificar uma fissura a 45°, a qual pode ter ocorrido em função de recalque de fundações (vide figura 5). Em virtude disso, salienta-se a importância de se fazer um estudo geotécnico no local, para verificar as possíveis causas da manifestação patológica observada. Além do exposto, cabe ressaltar que as marquises analisadas mostraram algumas fissuras, bem como corrosão das armaduras.

Em análise visual as estruturas analisadas não demonstravam alto grau de degradação até o momento da vistoria. No entanto, como as análises realizadas são apenas estimativas da resistência dos elementos estruturais e devida a presença de carbonatação constatada em alguns dos elementos, seria necessário fazer a extração de testemunhos para uma análise mais aprofundada dos mesmos. Além disso, ensaios específicos relacionados à corrosão das armaduras e possíveis perdas de seção das mesmas podem ser necessários para auxiliar nas técnicas e medidas que serão tomadas para promover o restauro da edificação.

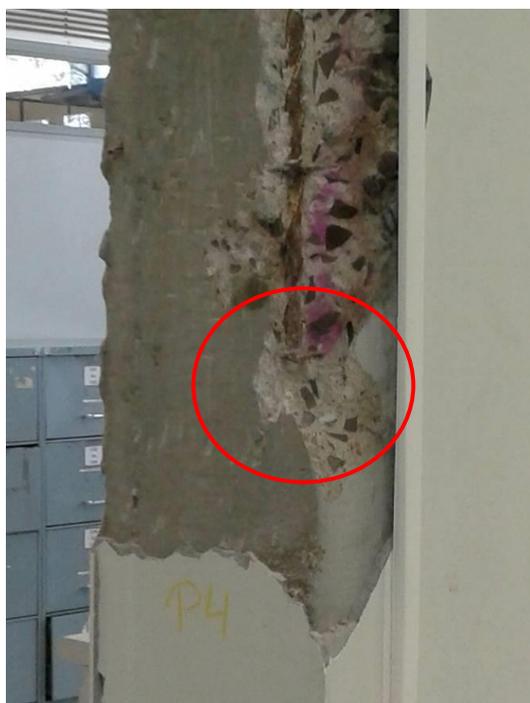
Figura 3: carbonatação ponto 4 - pilar 4 no térreo

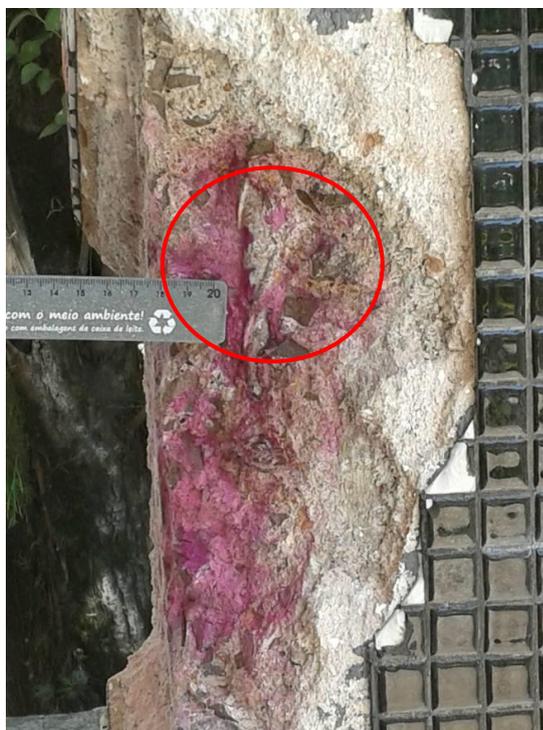
Figura 4: carbonatação ponto 5 – pilar 5 na área externa

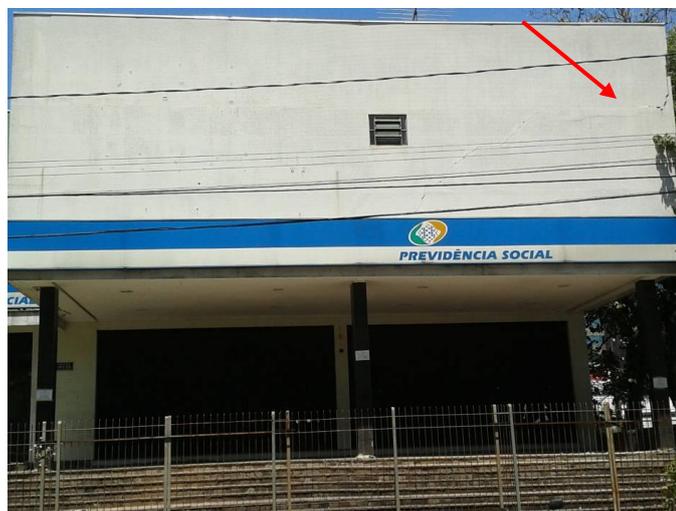
Figura 5: fissura a 45° ocasionada por recalque de fundações
