**ESTUDO DE CASO: EXECUÇÃO DE LAJE NERVURADA  
PROTENDIDA COM CORDOALHAS ENGRAXADAS EM UM  
EDIFÍCIO COMERCIAL DE PORTO ALEGRE.**

Trabalho de Conclusão de Curso apresentado à Comissão de  
Graduação do Curso de Engenharia Civil da Escola de Engenharia  
da Universidade Federal do Rio Grande do Sul, como parte dos  
requisitos para obtenção do título de Engenheiro Civil

Este estudo de caso aborda a execução de lajes nervuradas de concreto (moldadas *in loco* com moldes plásticos) protendidas com cordoalhas engraxadas em uma edificação comercial na cidade de Porto Alegre, além de contar com uma revisão bibliográfica acerca do tema. O processo de protensão com cordoalhas engraxadas envolve o tensionamento das cordoalhas após a concretagem da laje, gerando uma compressão no concreto e diminuindo as tensões de tração na laje, aumentando sua capacidade de suporte e minimizando as deformações finais. Sabe-se que o desenvolvimento dessas lajes partiu da necessidade de construir vãos maiores com redução na quantidade de pilares e vigas, diminuindo também o consumo de concreto e de aço. Ademais, o trabalho detalha as etapas executivas das lajes nervuradas protendidas, iniciando pela aprese

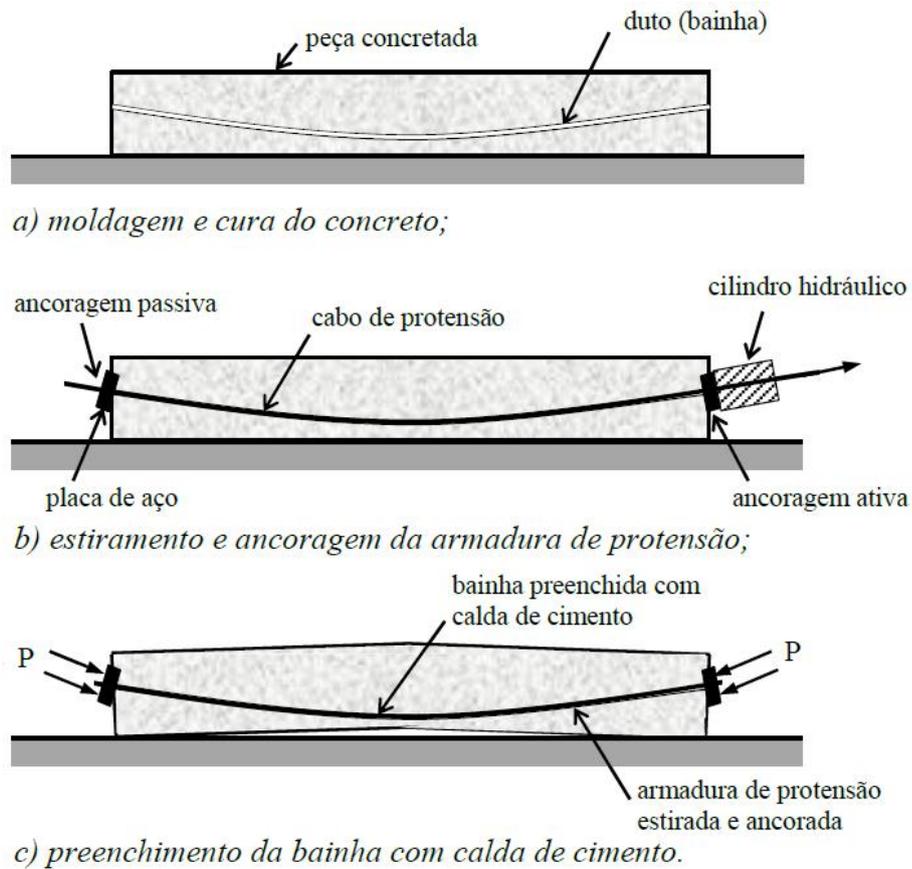
No que diz respeito ao tipo pós-tração com aderência posterior, pode ser definido como elementos protendidos nos quais o alongamento da armadura ativa acontece após o endurecimento do concreto, tendo como apoios partes internas do próprio elemento estrutural. São compostos por cordoalhas de aço especial que ficam isoladas do concreto em uma bainha metálica, a qual, no final do processo, recebe injeção de calda de cimento sob pressão, responsável pela aderência e por proteger as cordoalhas contra corrosão. As principais aplicações desse sistema são obras de médio e grande porte, com destaque para as de infraestrutura como pontes e viadutos. Ademais, o tensionamento dos cabos é feito com o uso de macacos hidráulicos e a transferência da força de protensão se dá através das ancoragens ativas e passivas, concretadas na peça. (CHOLFE E BONILHA, 2015).

Figura 2 - Sistema de protensão pós tensionado com aderência

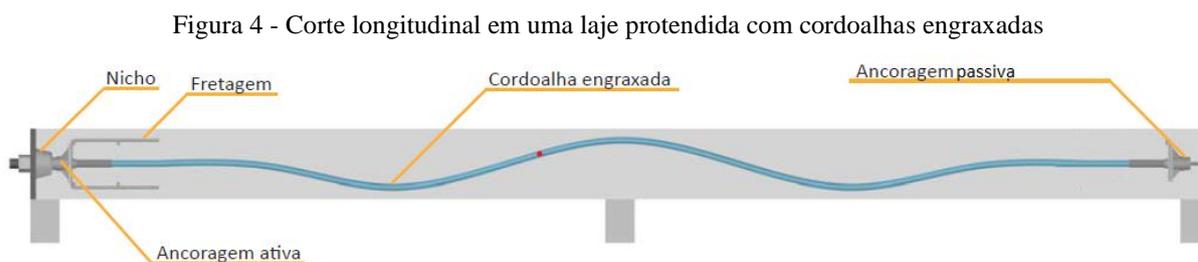
A fim de exemplificar o sistema, a Figura 4 ilustra um corte longitudinal em uma laje genérica com cordoalhas engraxadas.

Para Cauduro (2011), a camada de graxa nas cordoalhas funciona como uma excelente proteção contra a corrosão, além da bainha plástica extrudada proporcionar resistência e facilidade no manuseio. No canteiro, o posicionamento adequado das alturas dos cabos é facilitado com o uso de peças plásticas ou de aço (comumente chamadas de cadeirinhas). Já as ancoragens são relativamente simples e econômicas, compostas basicamente por placas fundidas, cunhas bipartidas e uma fôrma plástica padronizada para formar o nicho de entrada do bico do macaco. O macaco hidráulico é leve e permite o tensionamento de cordoalha em cordoalha em intervalos rápidos, além do processo não necessitar injeção de nata de cimento, simplificando a operação.

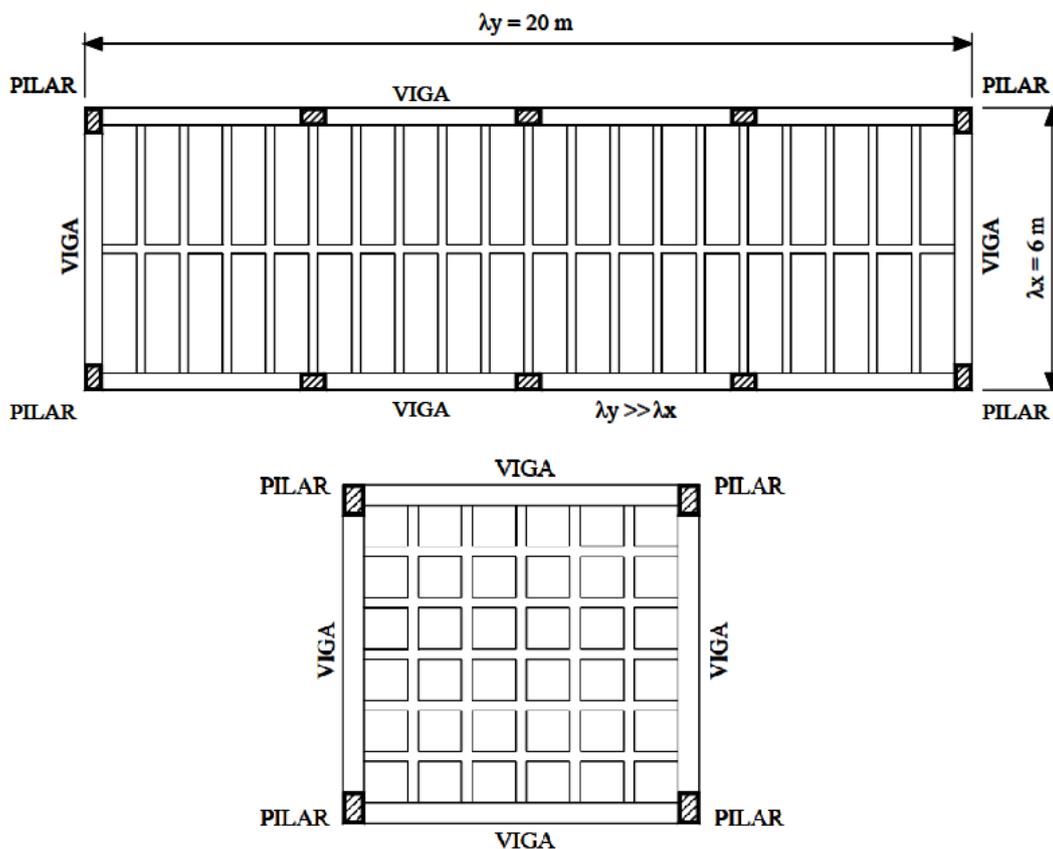
Figura 15 - Exemplificação de laje nervurada unidirecional (acima) e bidirecional (abaixo).

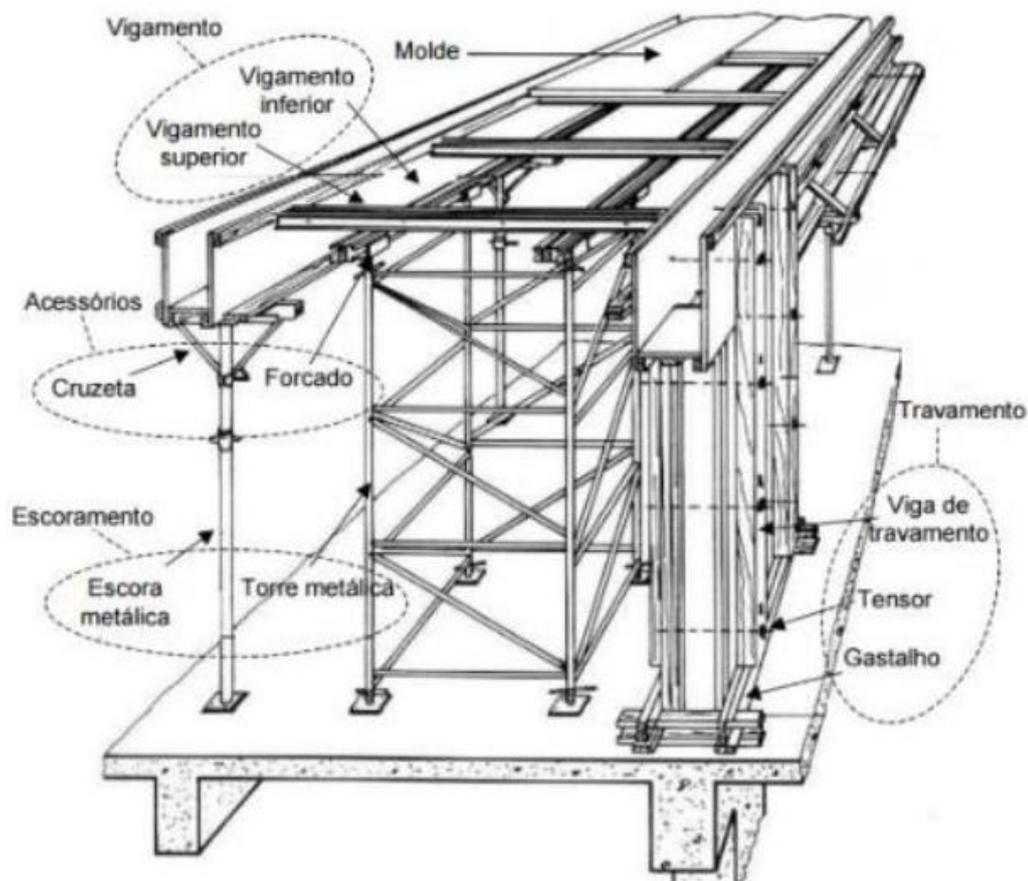
Figura 16 - Exemplo dos componentes do sistema de fôrmas.

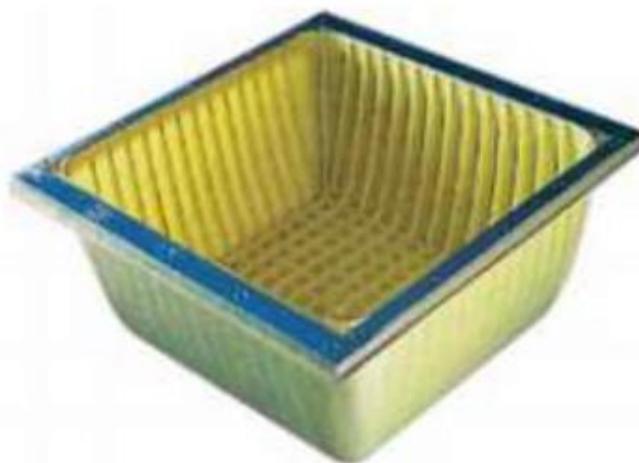
Com relação aos moldes plásticos (Figura 17), Silva (2005) os caracteriza como elementos de polipropileno reforçados internamente, conhecidos popularmente como “cubetas”, reaproveitáveis, com precisão dimensional e possibilidade de diferentes tamanhos padronizados, além de um acabamento final satisfatório. Ademais, são leves e de fácil manuseio, apoiados sobre o vigamento superior do cimbramento, dispensando o uso de assoalho. Possuem suas faces laterais levemente inclinadas para facilitar a desforma, que se torna um processo simples e manual, não necessitando de ar comprimido. Esse material normalmente é fornecido por empresas especializadas no ramo, que alugam moldes e sistemas

Figura 17 - Molde plástico em polipropileno – “cubeta” - bidirecional

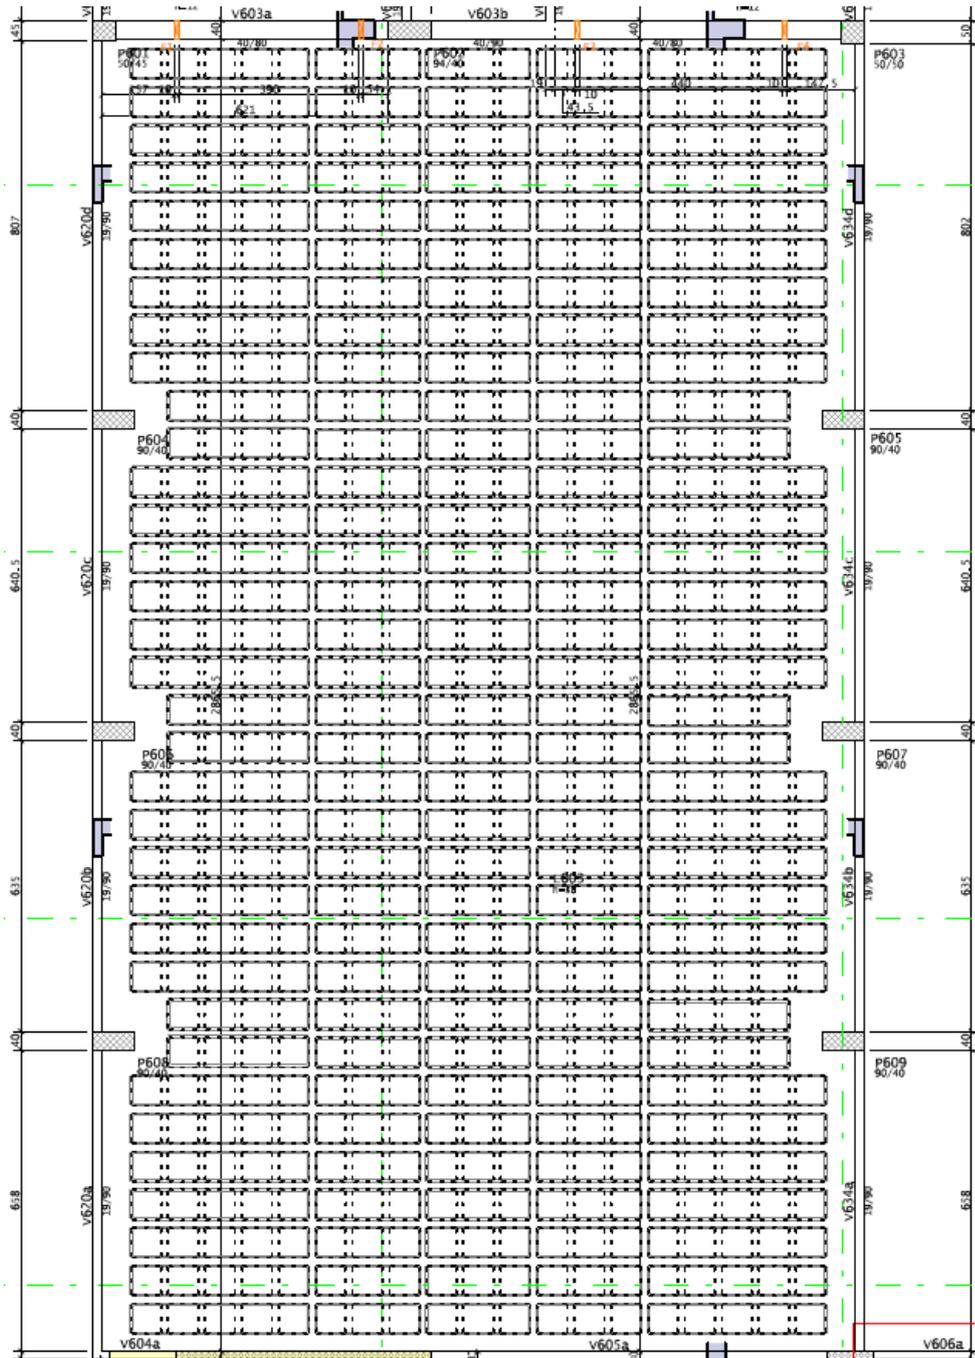
Figura 22 – Planta geométrica da laje do trecho C1

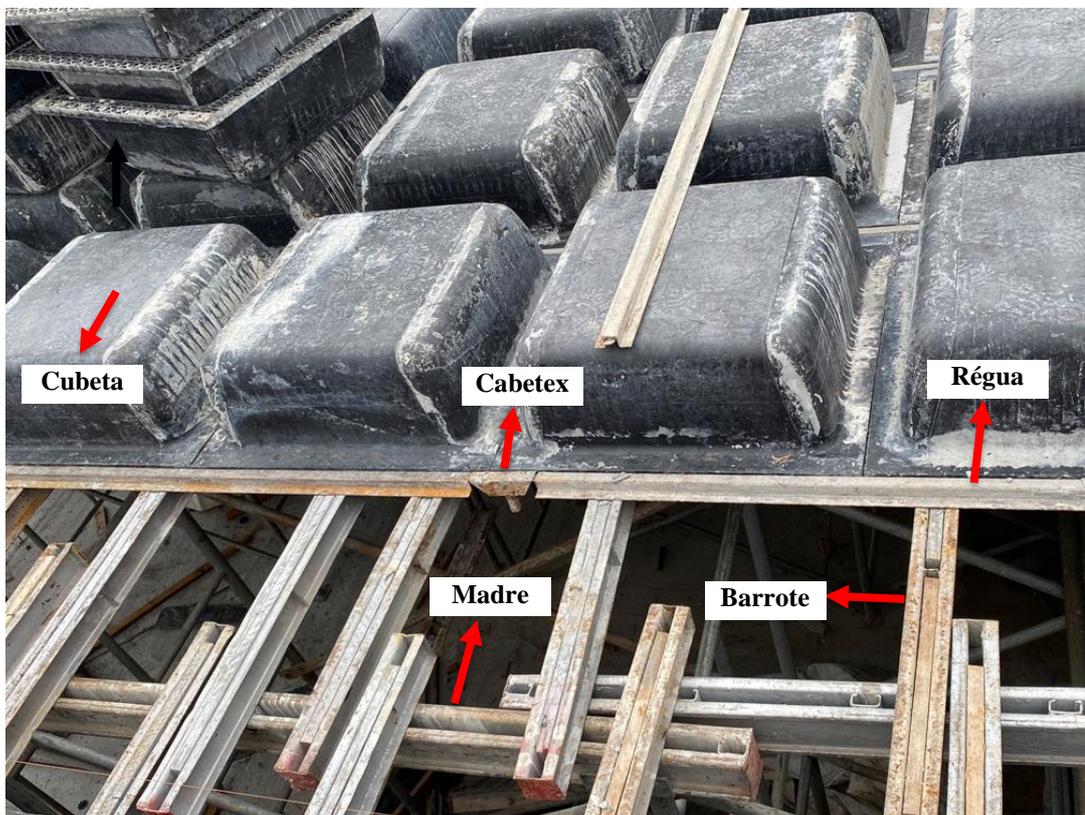
Figura 27 - Sistema de fôrma montado em obra

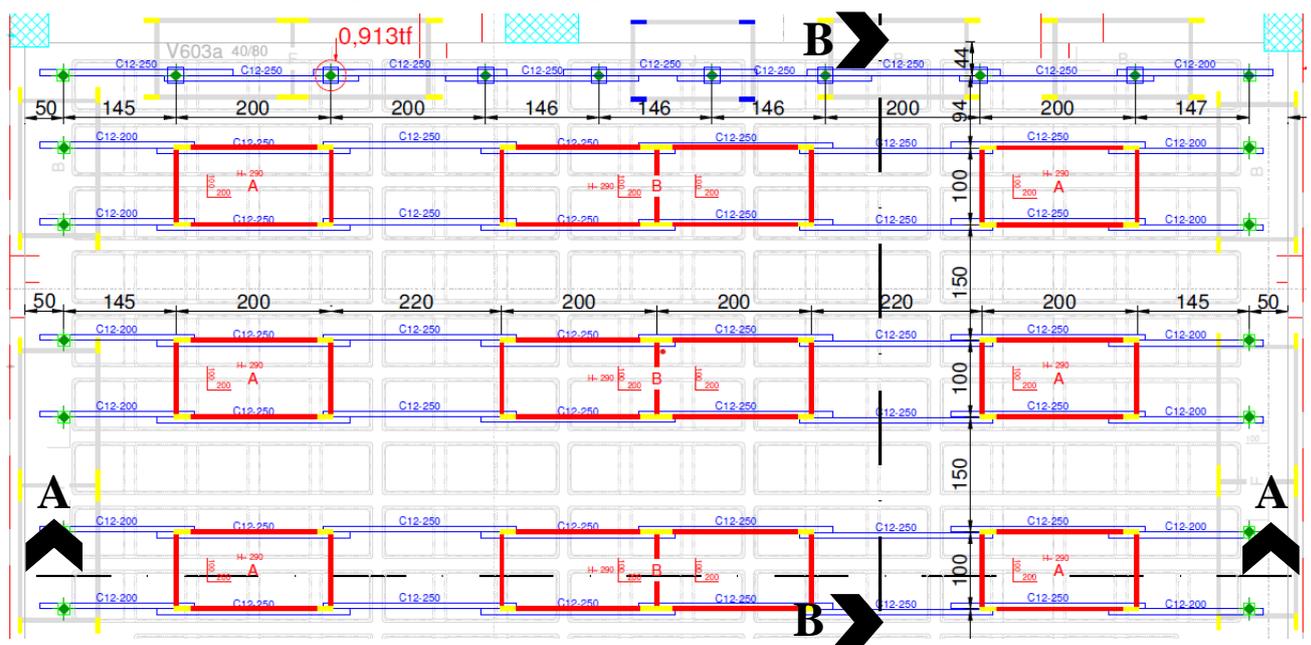
Figura 28 – Exemplo do projeto de escoramento – C1

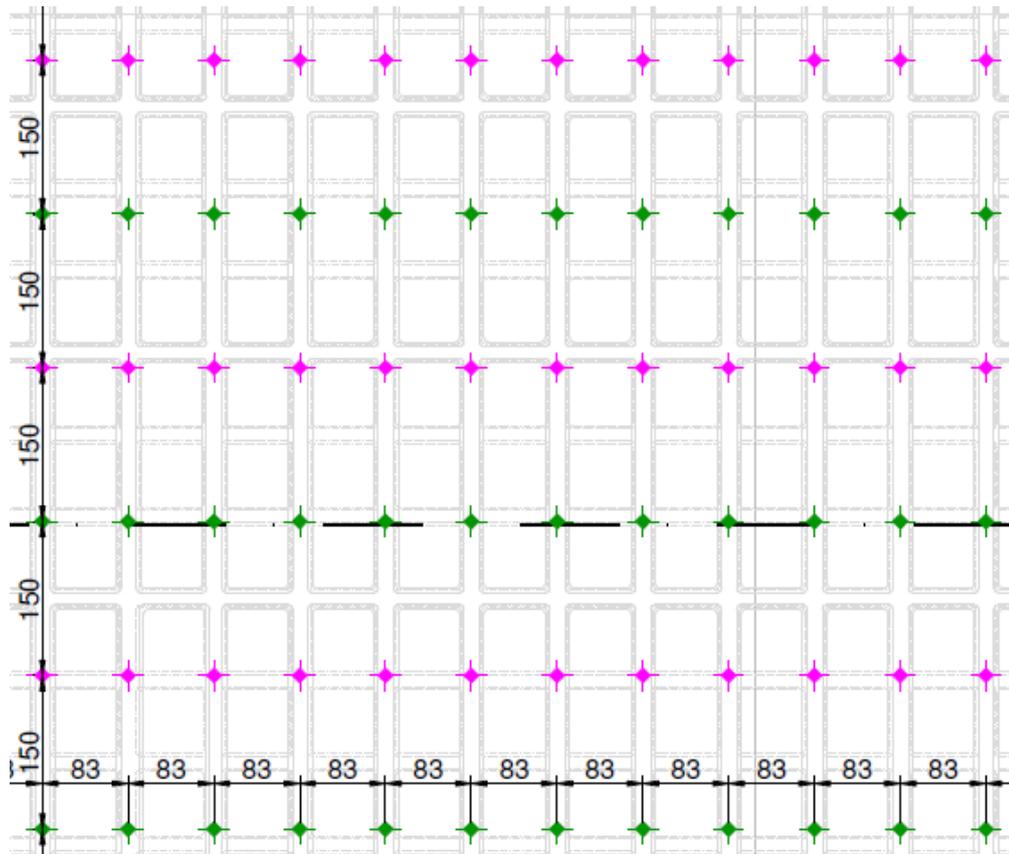
Figura 32 – Exemplo do projeto de reescoramento - C1

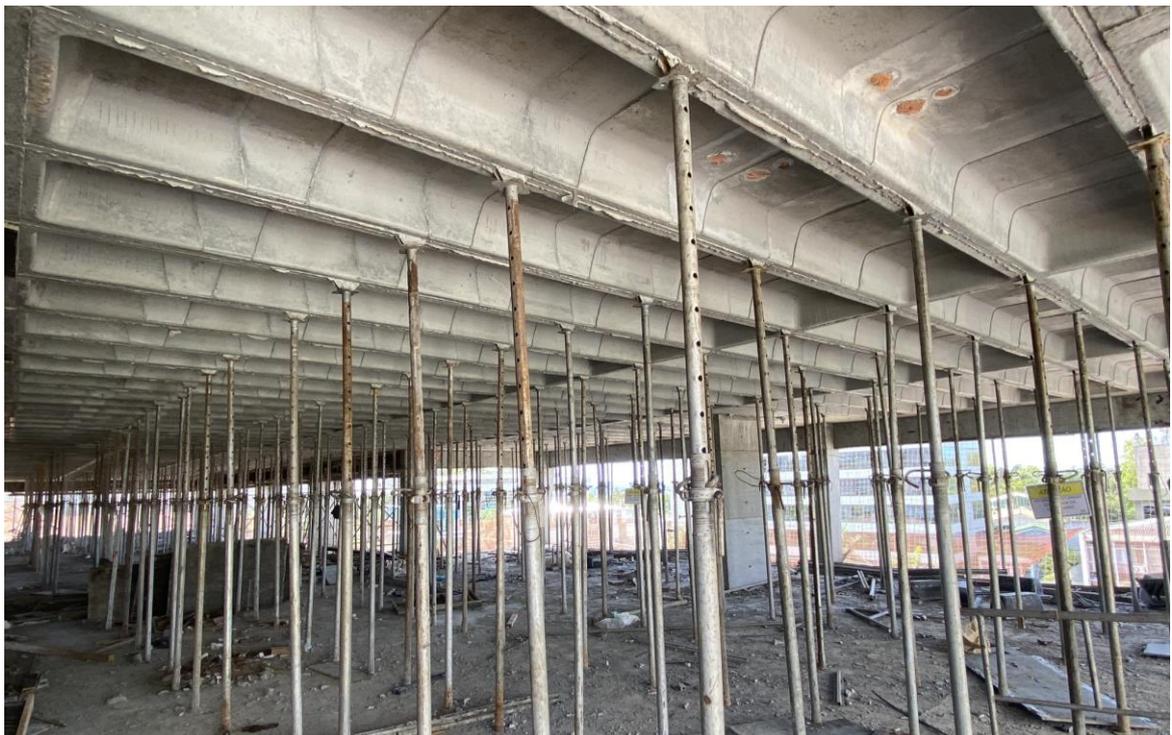
Figura 33 – Exemplo do reescoramento executado *in loco* – C1

Ademais, inicialmente propusera-se um esquema de reescoramento presente em 3 pavimentos abaixo daquele que continha as torres metálicas, com os 2 primeiros estando 100% reescorado e o último, mais distante da concretagem, 50% reescorado (por isso a diferenciação entre cores na Figura 32). Entretanto, por opção da construtora e a fim de mitigar riscos de fissuras e deformações indesejadas, decidiu-se manter os 3 pavimentos abaixo com 100% do reescoramento (Figura 34).

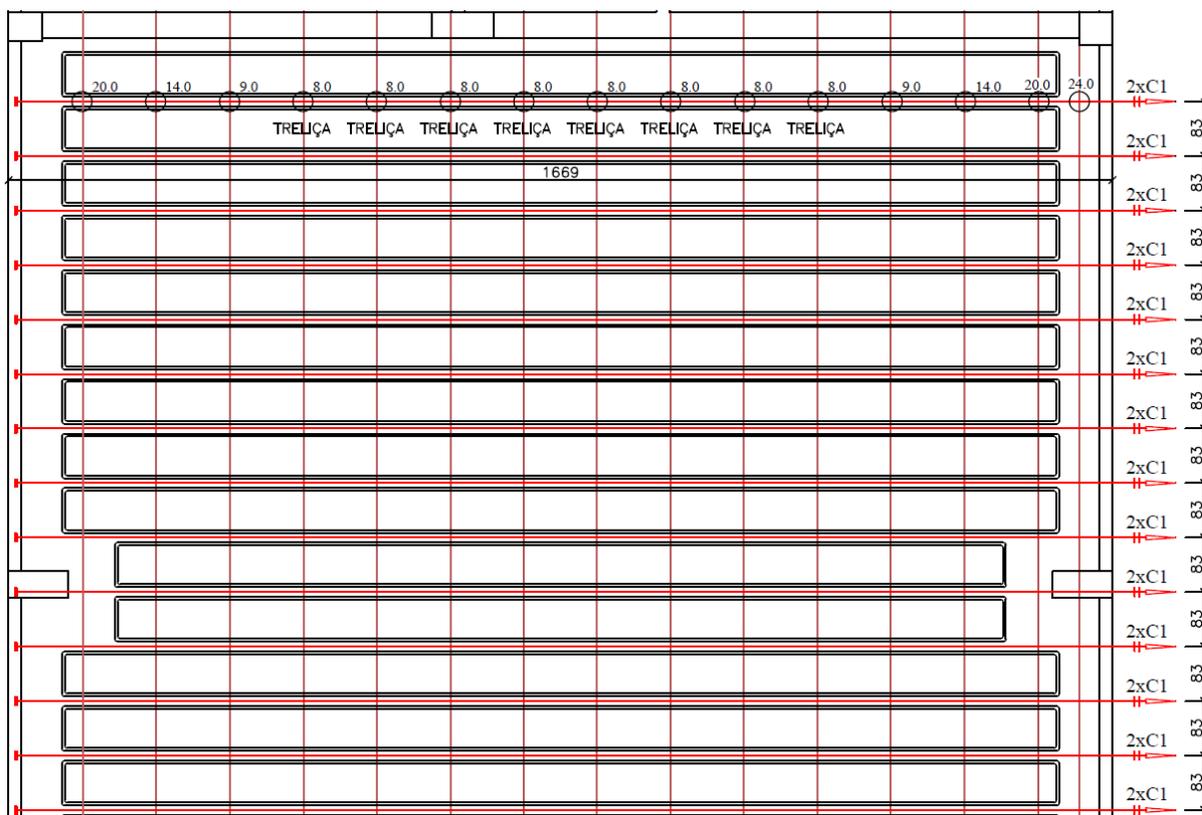
Figura 36 – Exemplo em planta do projeto de protensão – trecho C1

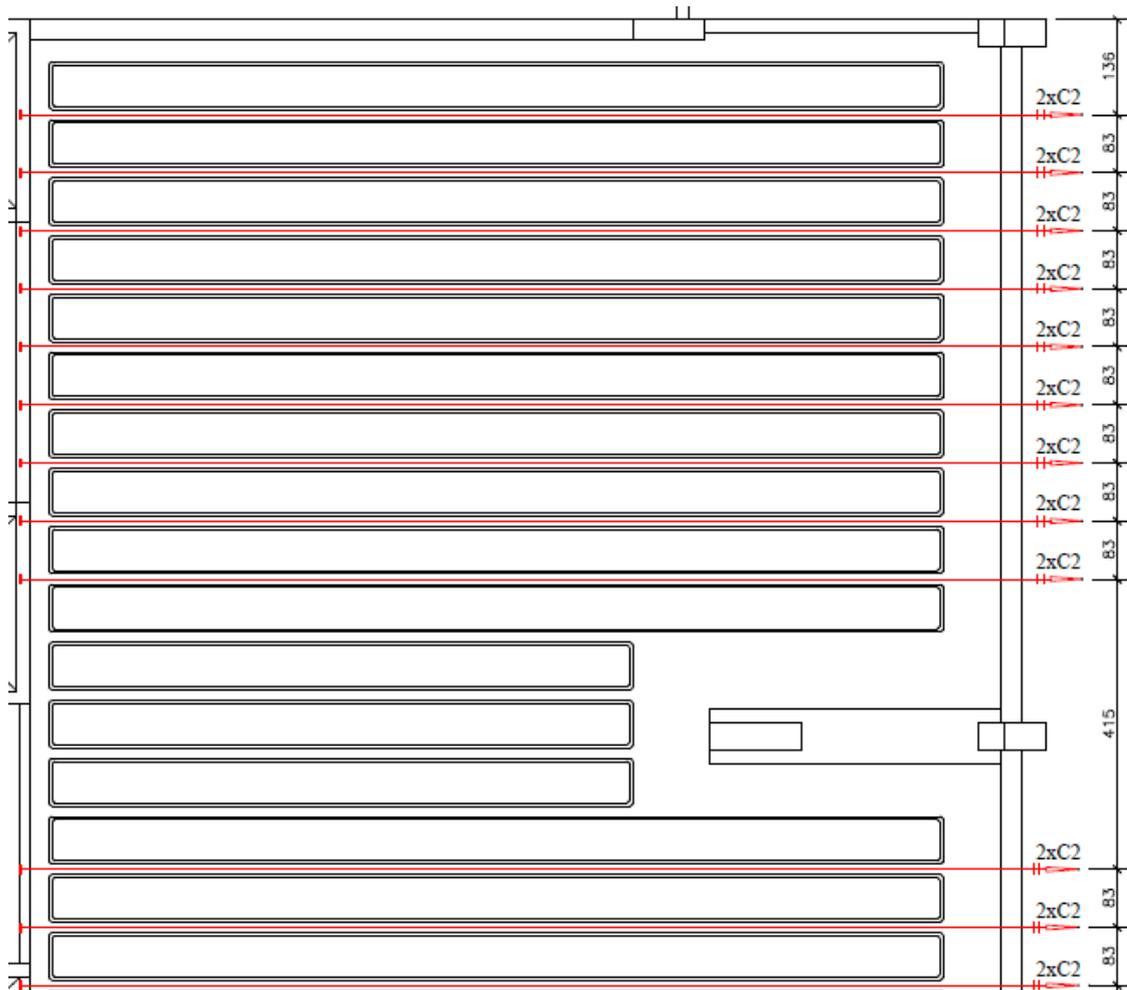
A Figura 37 ilustra o arranjo dos cabos em planta em uma parte do trecho C2 do 8º pavimento (indicado por linhas vermelhas nas quais “2xC2” representa o par de cordoalhas nas nervuras), juntamente com seu perfil longitudinal na Figura 38. Ambas figuras estão representadas em centímetro. Os cabos também partem, à esquerda, da ancoragem passiva (fixada em uma viga interna com 19cm de largura e 90cm de altura) e chegam, à direita, na ancoragem ativa (fachada principal da edificação), fixada na viga externa, que é inclinada, com 90cm de altura e uma largura variável que inicia em 19cm no fundo e acaba com 28cm no topo.

Figura 37 – Exemplo em planta do projeto de protensão – 8º pavimento - trecho C2

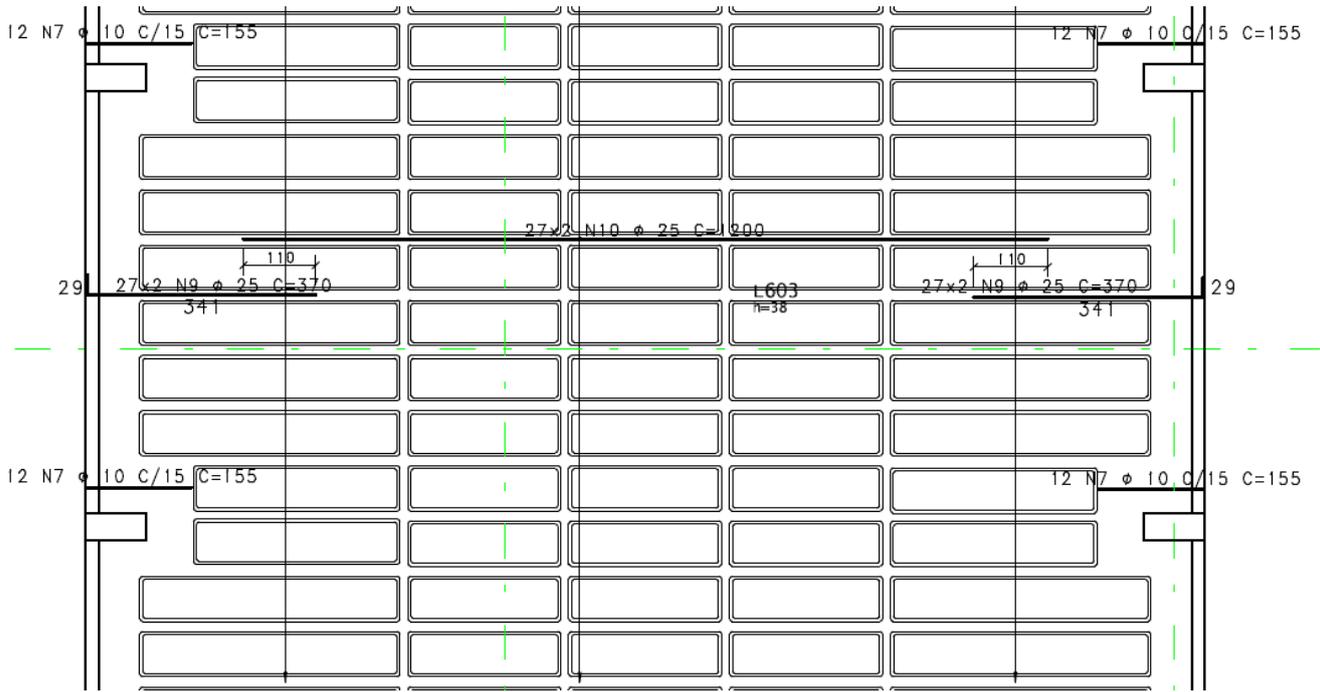
Figura 44 – Detalhamento de projeto da armadura transversal positiva – C1

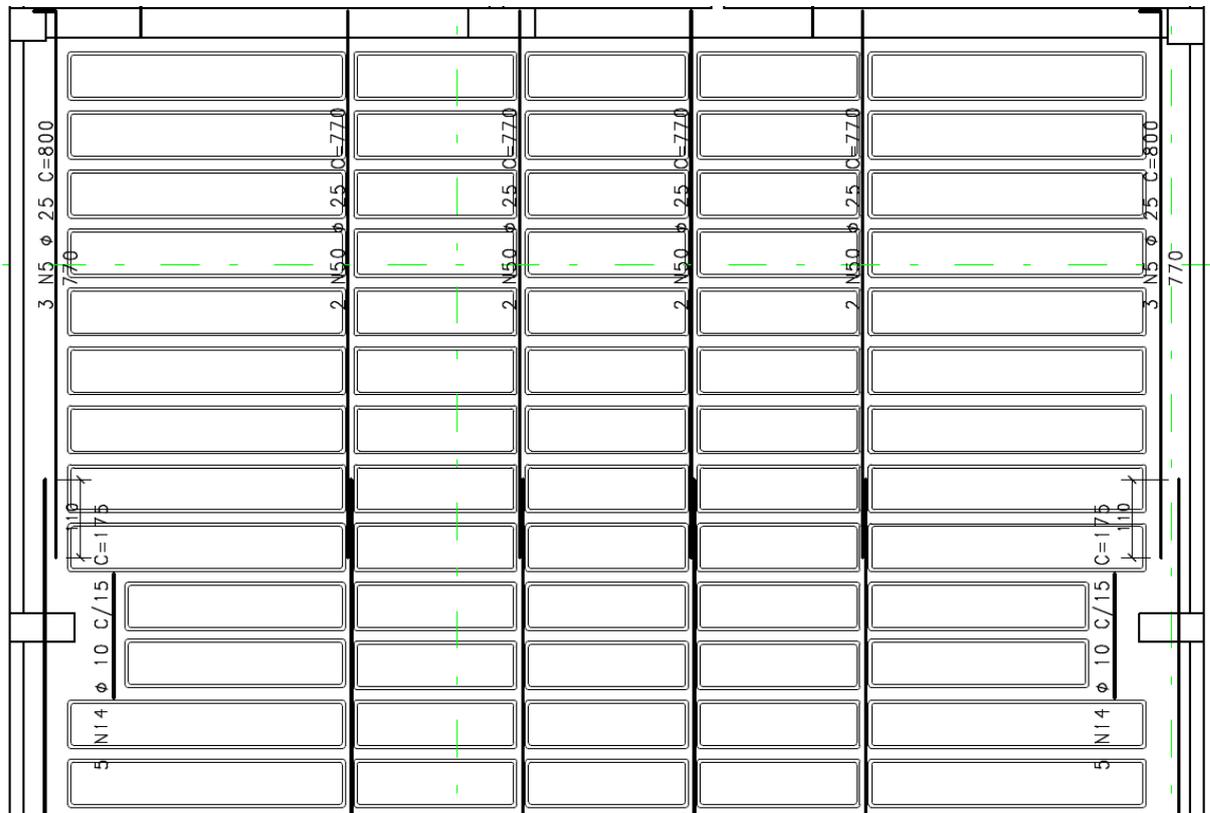
Figura 45 – Detalhamento de projeto da armadura longitudinal positiva – C1

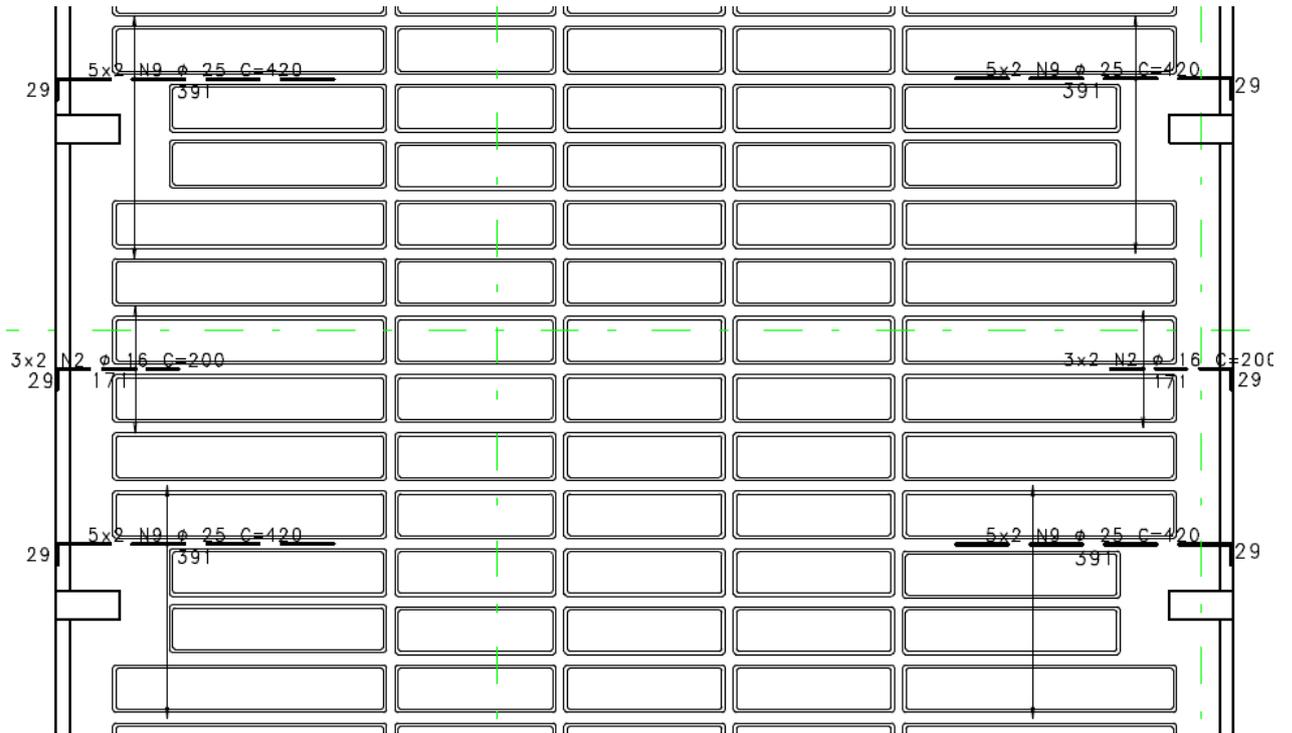
Figura 46 – Detalhamento de projeto da armadura transversal negativa – C1

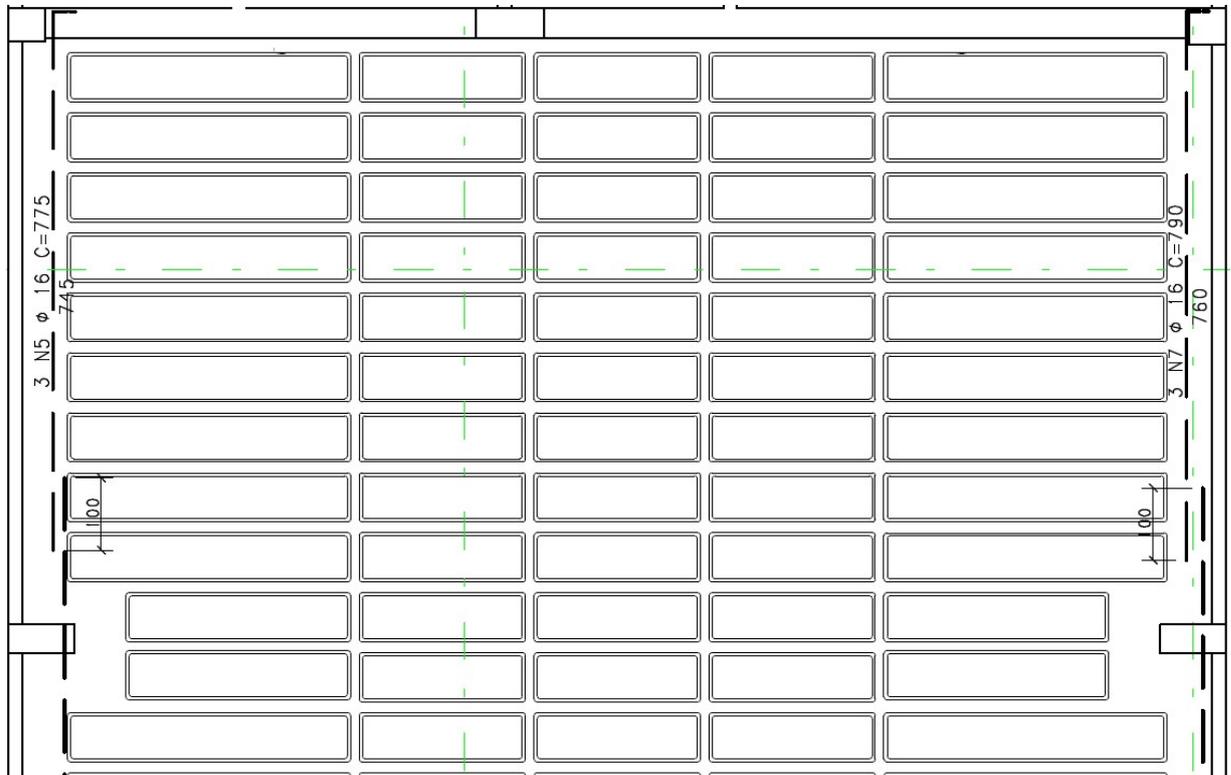
Figura 47 – Detalhamento de projeto da armadura longitudinal negativa – C1

Por fim, tratando da armadura de distribuição, foram dispostas telas do tipo Q138 em ambas as lajes, por toda sua área, com espaçamento longitudinal e transversal de 10cm e diâmetro do aço de 4,2mm. Para o transpasse entre telas adotou-se 20cm. Já nos estribos da laje (nas nervuras) foram utilizadas peças com diâmetro de 5mm, 6,3mm e 8mm.

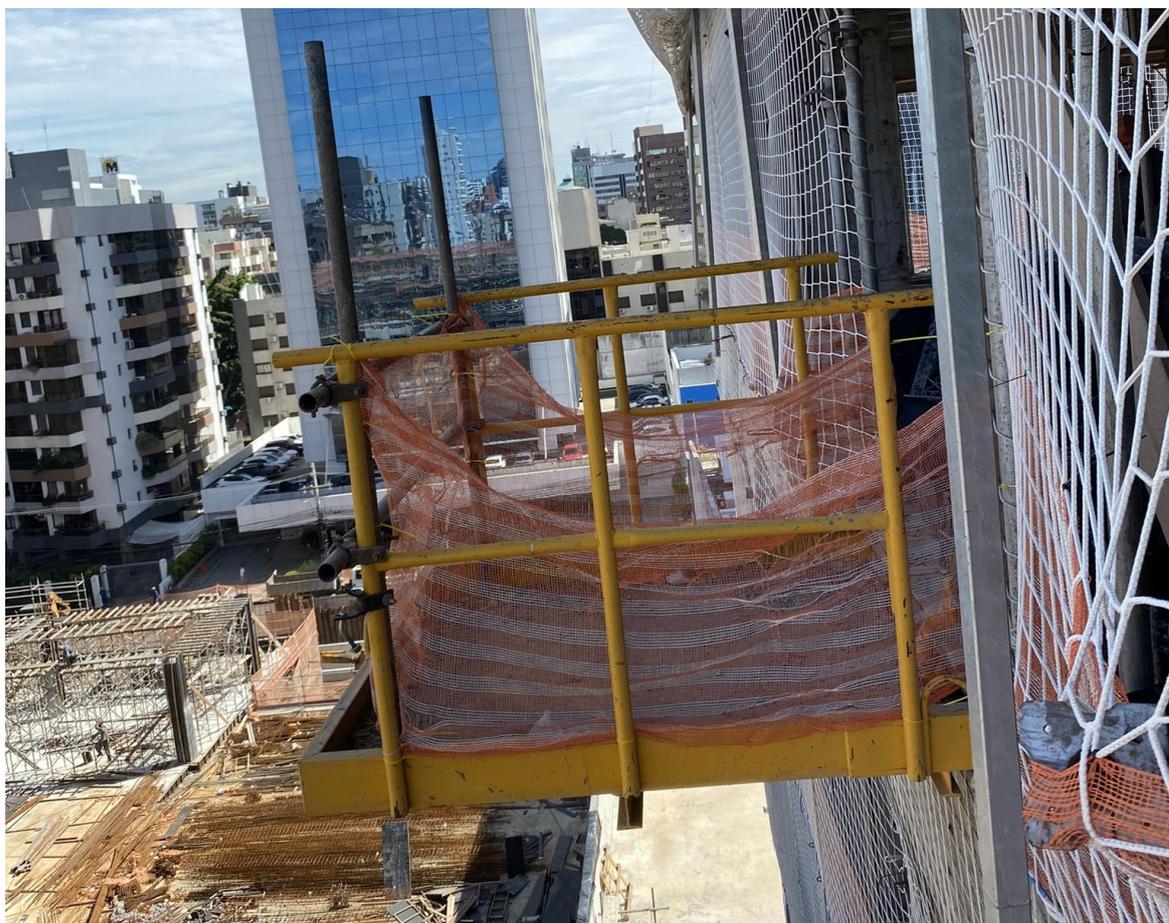
Figura 48 – Plataforma metálica utilizada para possibilitar o carregamento dos materiais

Ademais, pontua-se que a solução adotada com o uso da plataforma móvel foi satisfatória. Vale ressaltar que a mesma foi projetada por uma empresa especializada para resistir aos esforços referentes ao içamento e trazer segurança aos trabalhadores, que mesmo assim ficam presos pelo cinto de segurança em linhas de vida internas à edificação. Como desvantagem do sistema percebe-se a necessidade de agilidade dos trabalhadores responsáveis pelo processo a fim de torná-lo o mais breve possível, uma vez que todas as outras tarefas realizadas pela grua precisam ser paralisadas nesse período. Como sugestão para melhora seria a adoção de uma estrutura maior, com extensão para frente, na qual o container pudesse ser apoiado e não fosse necessário o uso da grua para seu suporte. Contudo, isso demandaria maior tempo de montagem e desmontagem da plataforma, além do aumento dos riscos e dos custos com materiais.

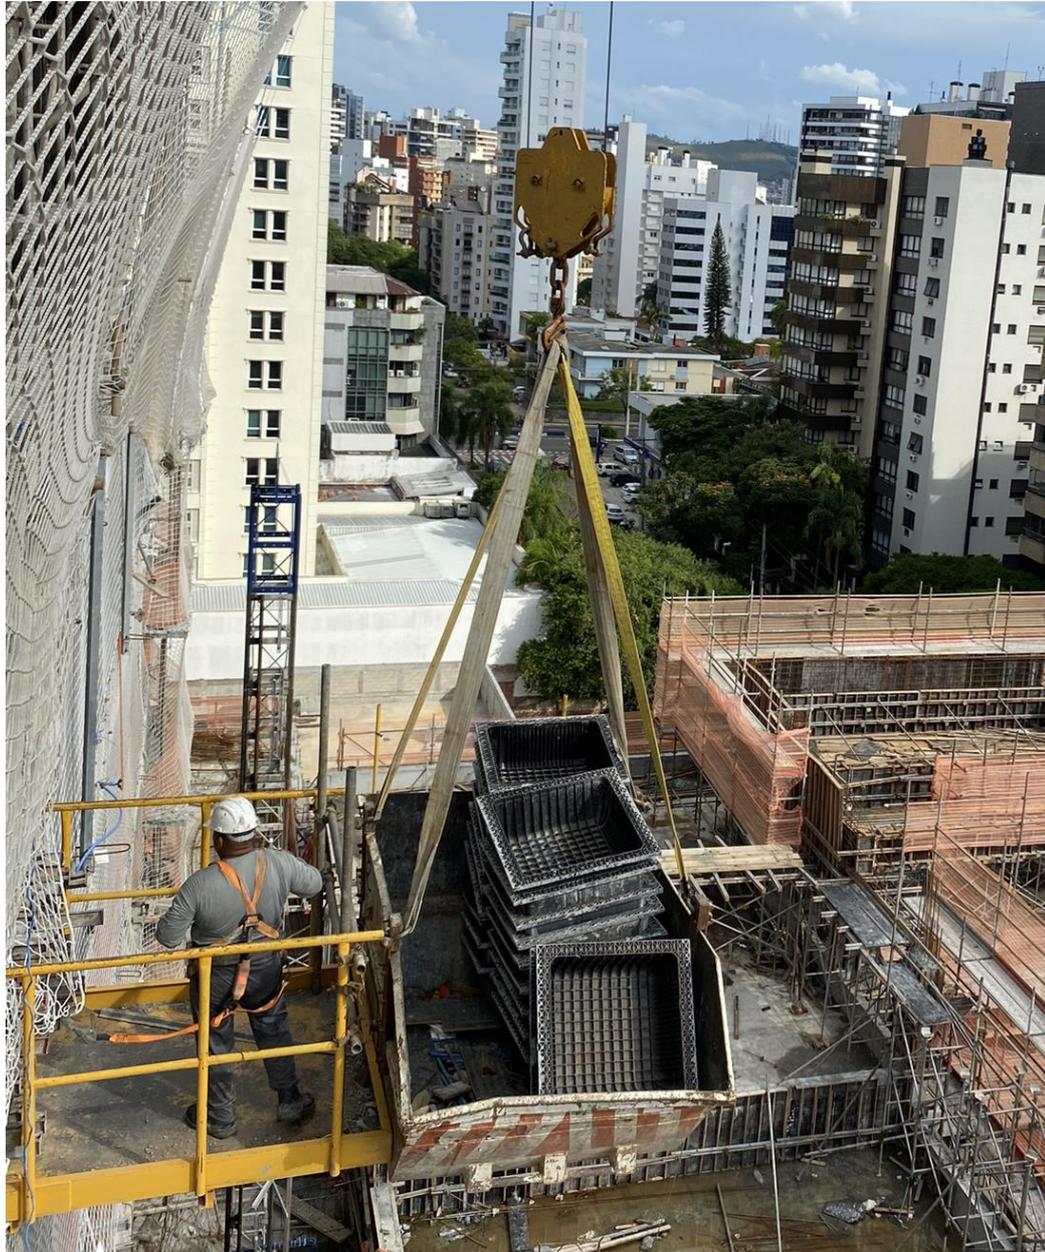
Figura 49 – Posição de carregamento das cubetas, com a grua suportando o container que é abastecido pelo trabalhador na plataforma metálica

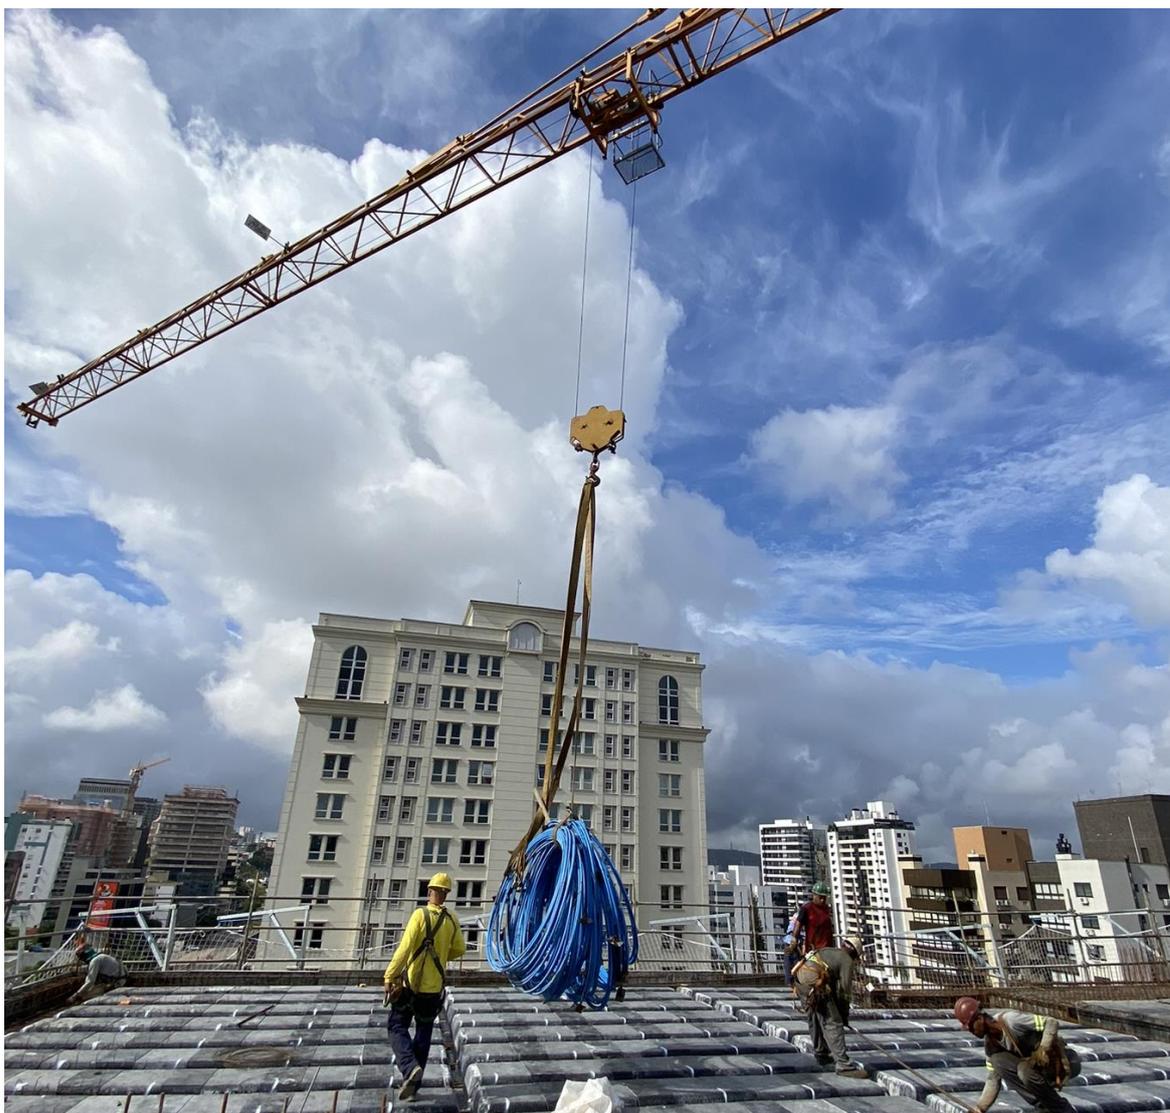
Figura 51 – Cabos de protensão sendo transportados até a laje em execução

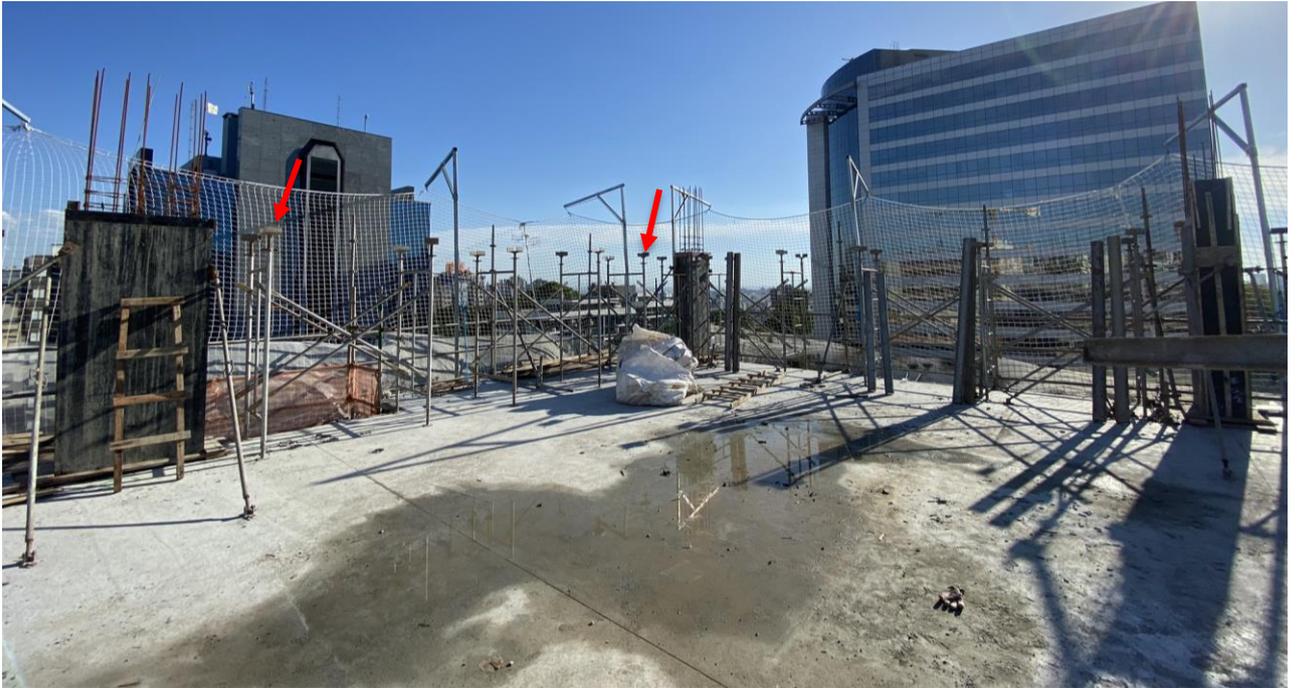
Figura 53 – Montagem do escoramento (torres de andaime) das vigas perimetrais – C1

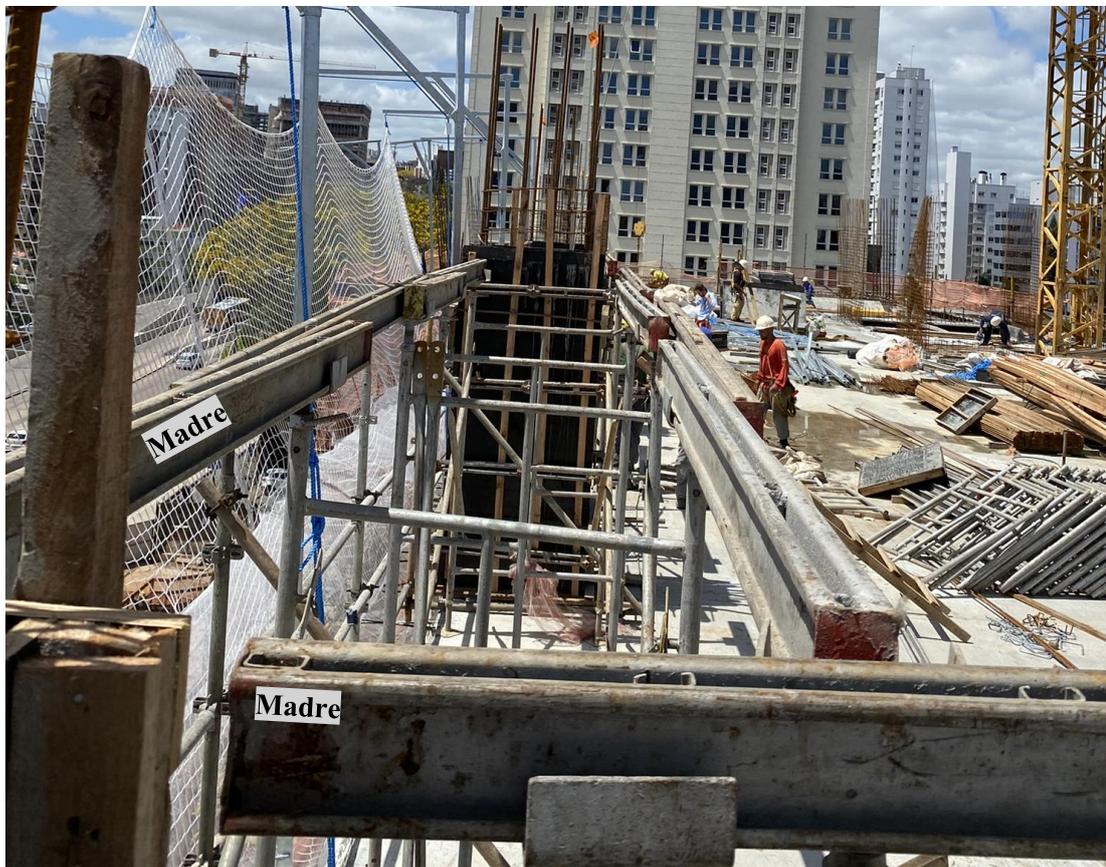
Figura 54 – Madres posicionadas nos forcados das torres de andaime – C1

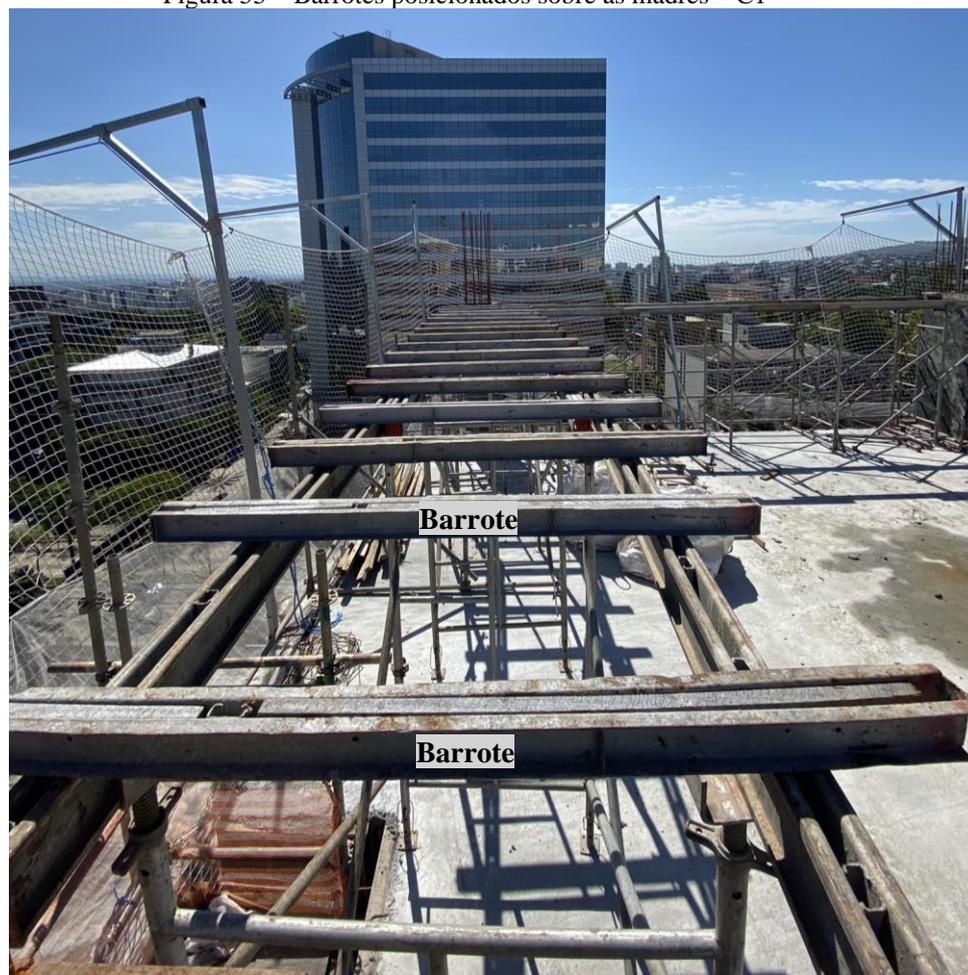
Figura 55 – Barrotes posicionados sobre as madres – C1
