**ESTUDO DE CASO: EXECUÇÃO DE LAJE NERVURADA  
PROTENDIDA COM CORDOALHAS ENGRAXADAS EM UM  
EDIFÍCIO COMERCIAL DE PORTO ALEGRE.**

Trabalho de Conclusão de Curso apresentado à Comissão de  
Graduação do Curso de Engenharia Civil da Escola de Engenharia  
da Universidade Federal do Rio Grande do Sul, como parte dos  
requisitos para obtenção do título de Engenheiro Civil

Este estudo de caso aborda a execução de lajes nervuradas de concreto (moldadas *in loco* com moldes plásticos) protendidas com cordoalhas engraxadas em uma edificação comercial na cidade de Porto Alegre, além de contar com uma revisão bibliográfica acerca do tema. O processo de protensão com cordoalhas engraxadas envolve o tensionamento das cordoalhas após a concretagem da laje, gerando uma compressão no concreto e diminuindo as tensões de tração na laje, aumentando sua capacidade de suporte e minimizando as deformações finais. Sabe-se que o desenvolvimento dessas lajes partiu da necessidade de construir vãos maiores com redução na quantidade de pilares e vigas, diminuindo também o consumo de concreto e de aço. Ademais, o trabalho detalha as etapas executivas das lajes nervuradas protendidas, iniciando pela aprese

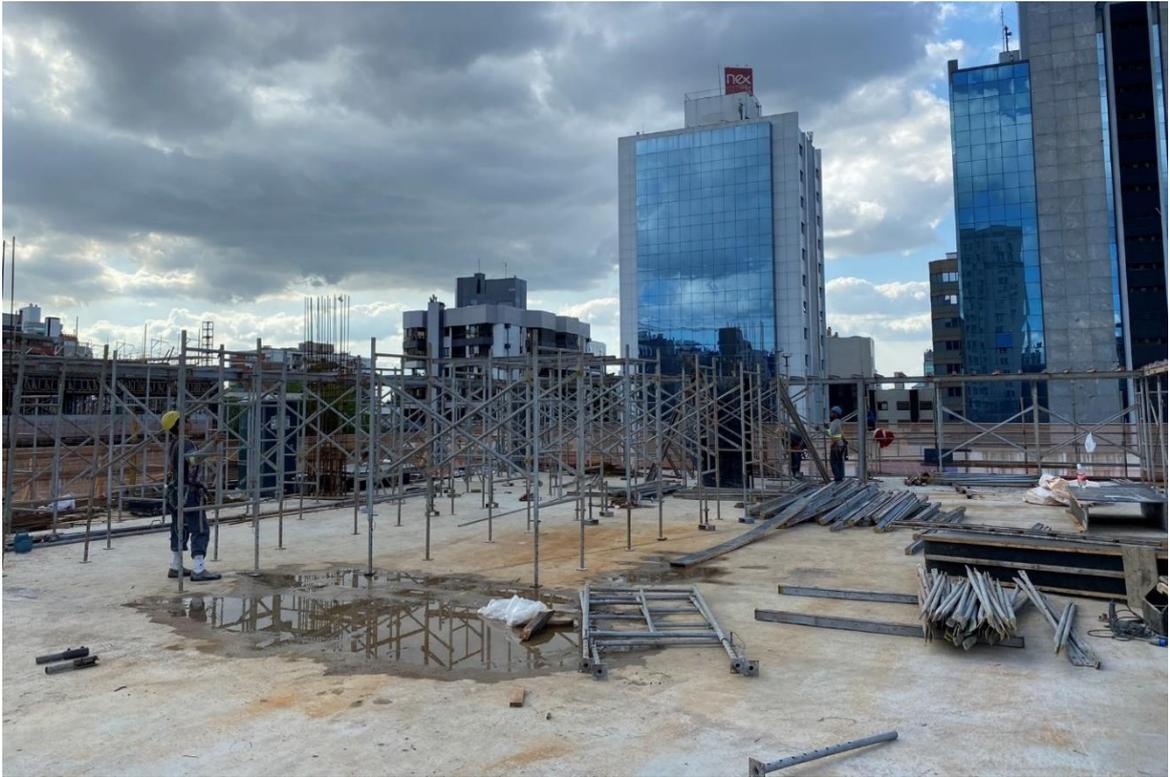
Figura 56 – Início da montagem do escoramento (torres de andaime) da laje – C1

Após o cimbramento das vigas ser disposto, inicia-se a montagem do cimbramento da laje, começando pelo posicionamento das torres de andaime (Figura 56 e Figura 57), depois das madres (Figura 58 e Figura 59) e, por fim, dos barrotes (Figura 60 e Figura 61). Ademais, destaca-se que o termo “barroteamento” é comumente utilizado em obra para se referir ao posicionamento dos barrotes.

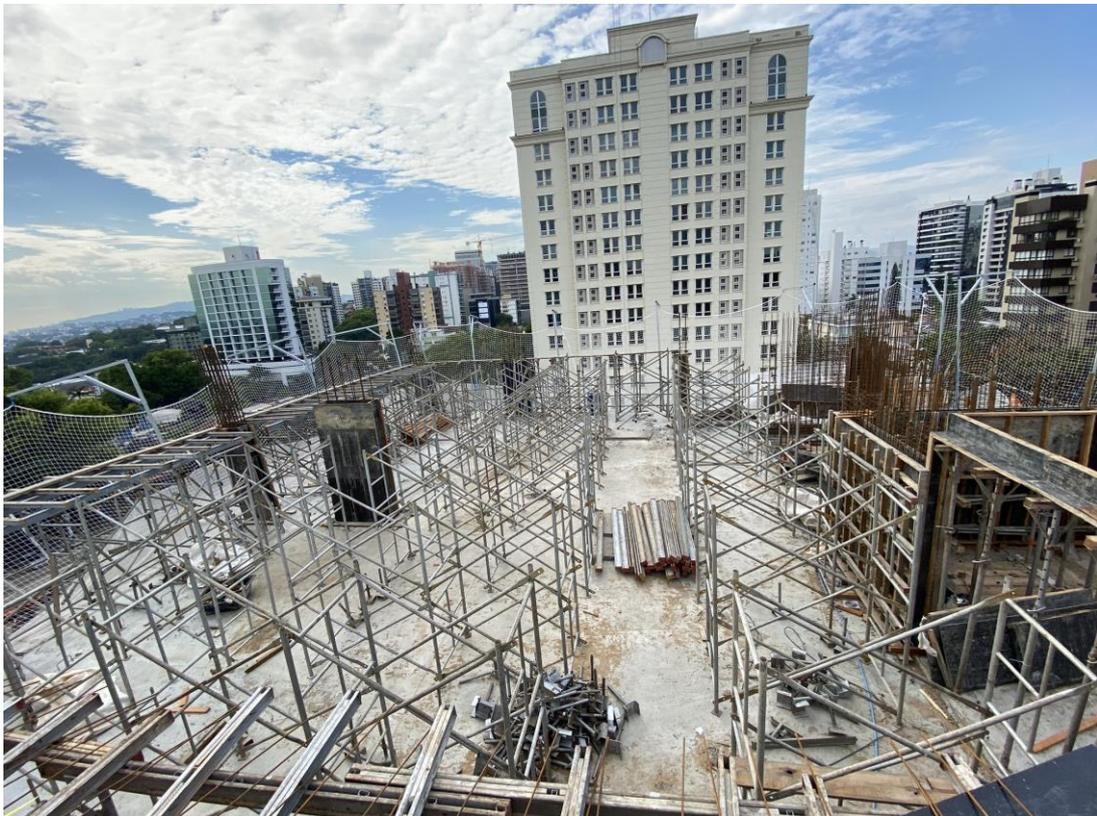
Figura 57 – Montagem do escoramento (torres de andaime) em finalização – C2

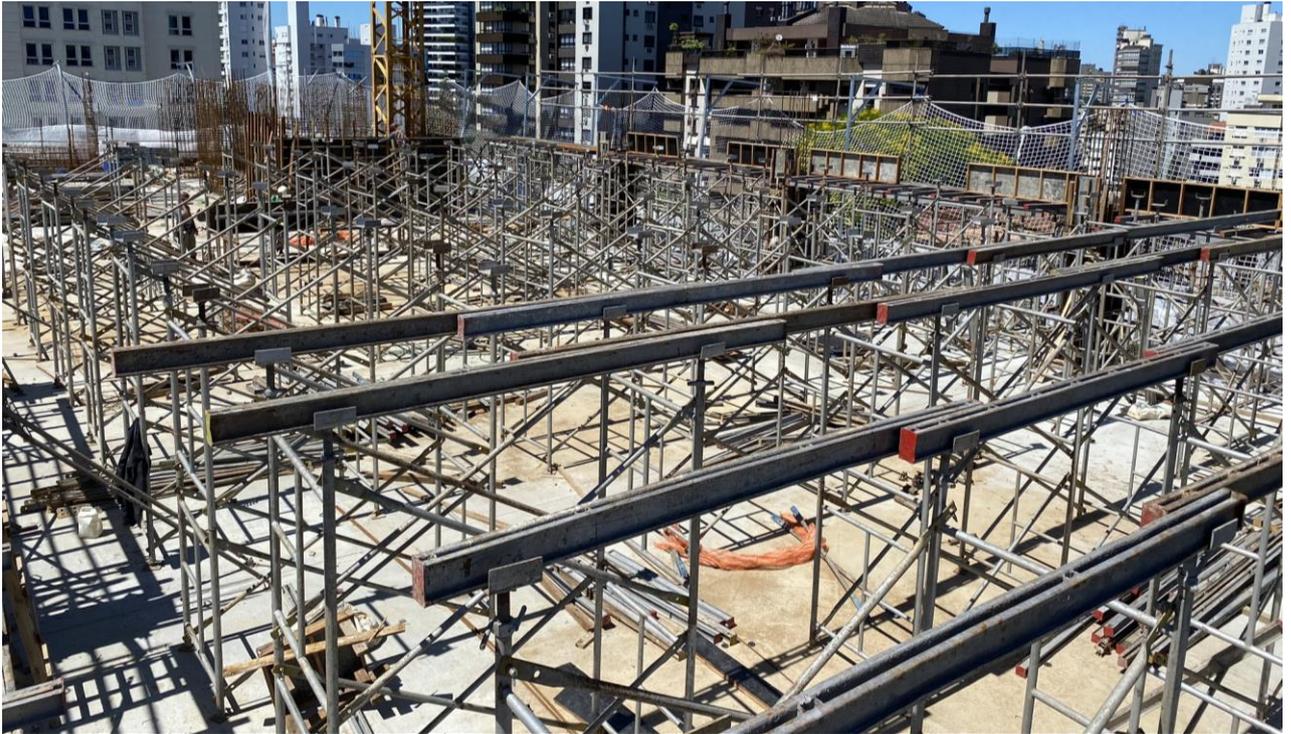
Figura 58 – Posicionamento das madres da laje em andamento – C1

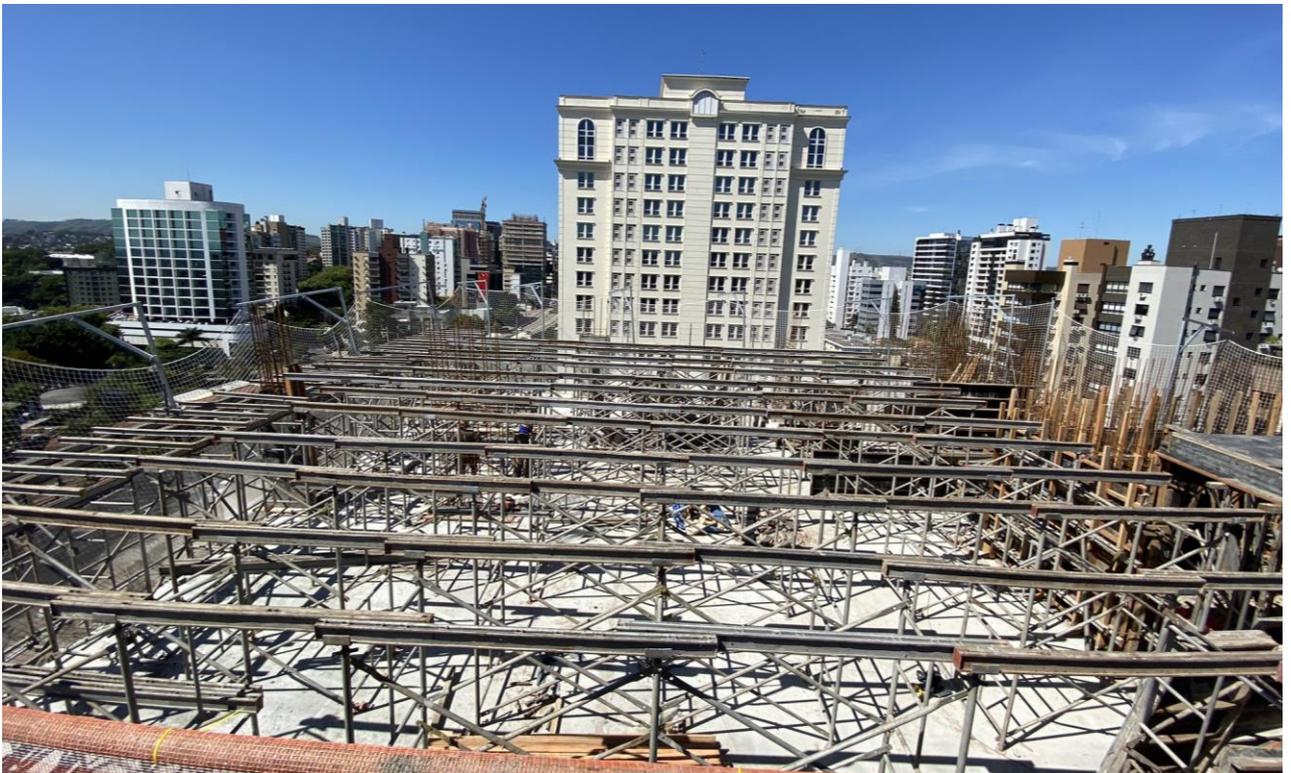
Figura 59 – Posicionamento das madres da laje finalizado – C2

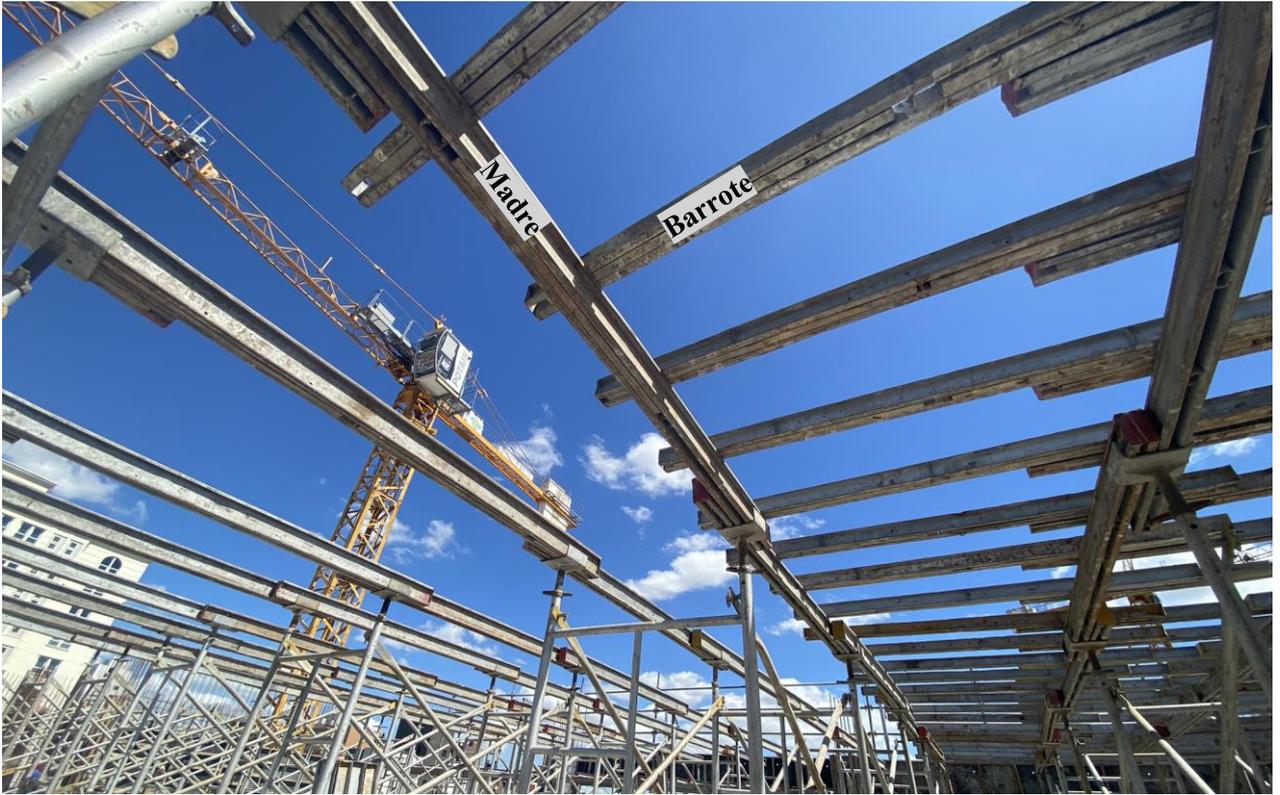
Figura 60 – Vista inferior do posicionamento dos barrotes em andamento – C1

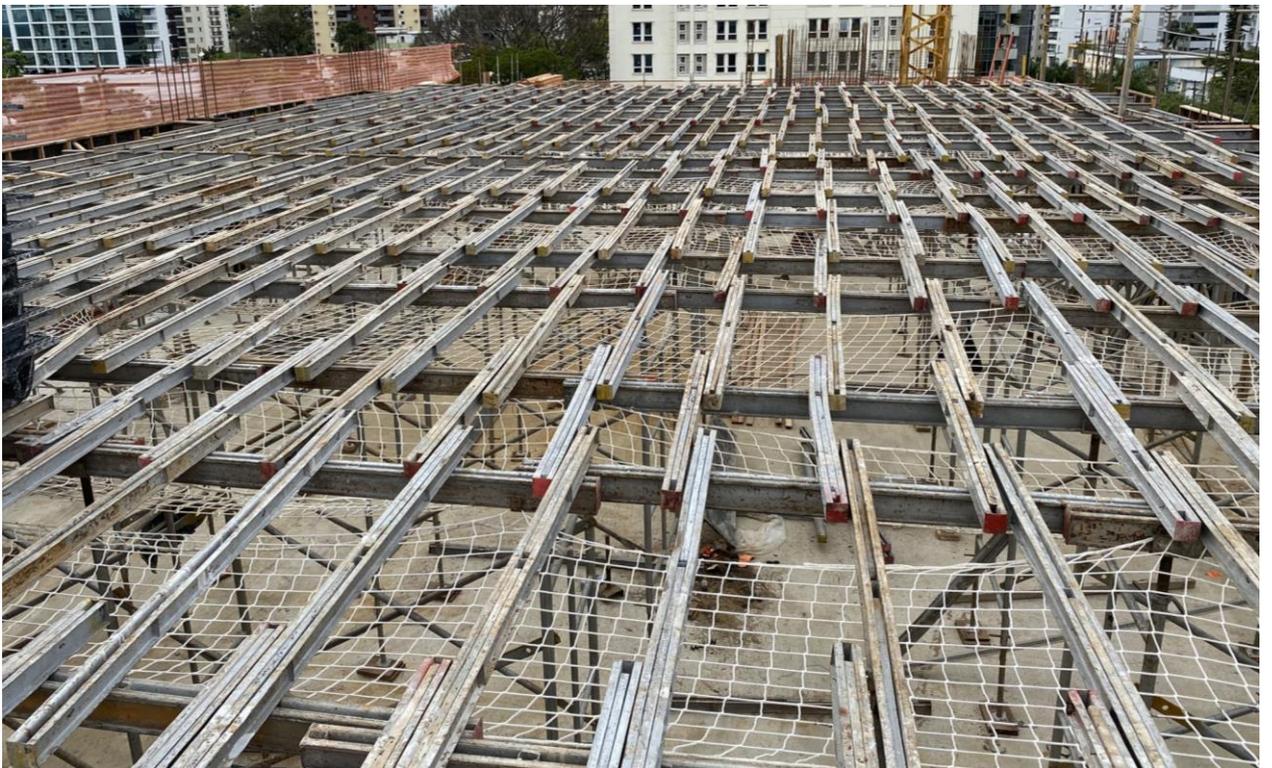
Figura 61 – Vista superior dos barrotes posicionados – C1

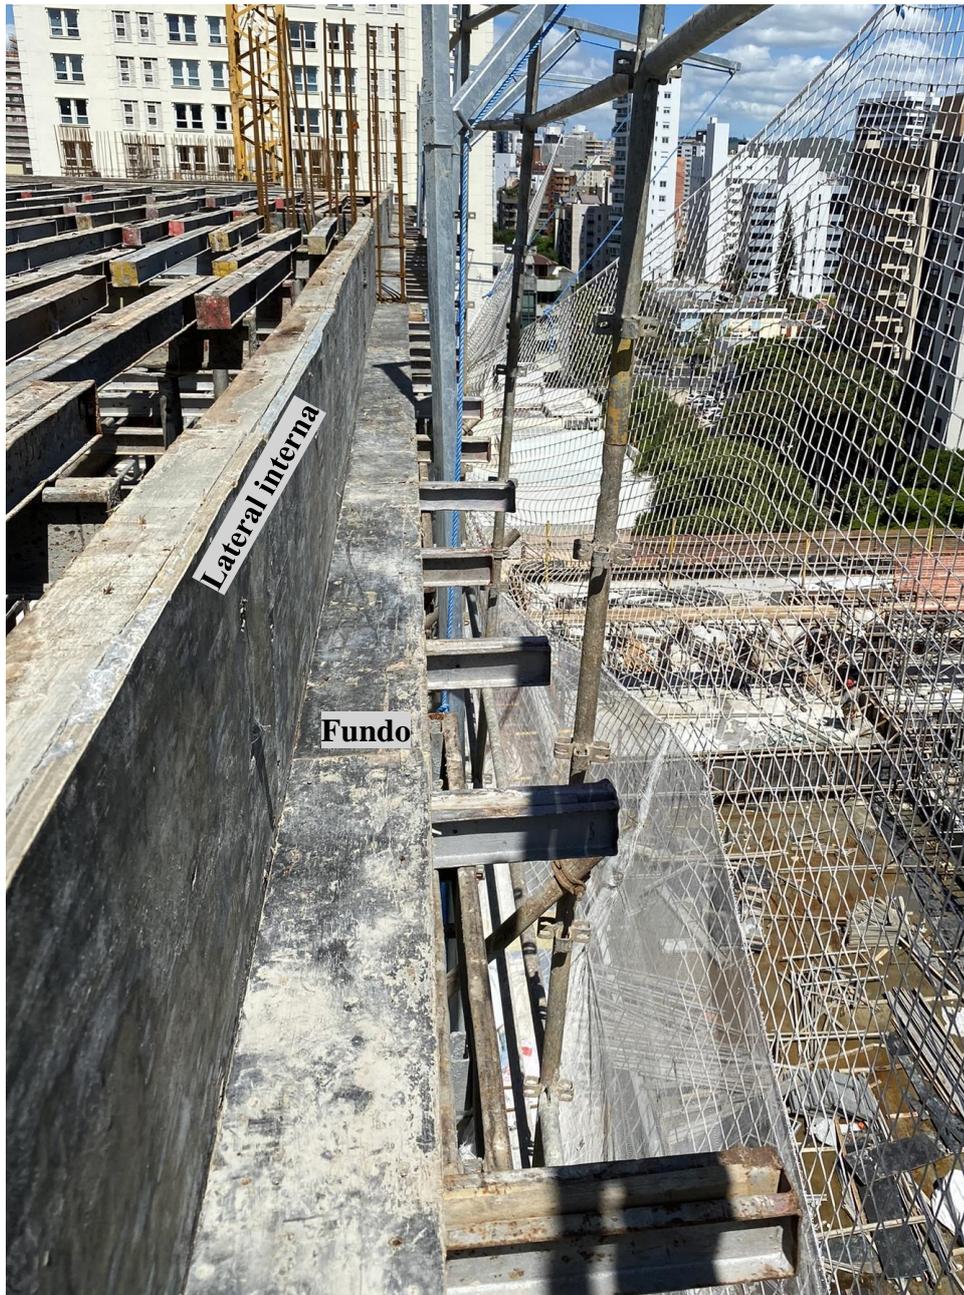
Figura 62 – Montagem do fundo e da lateral interna do molde das vigas – C1

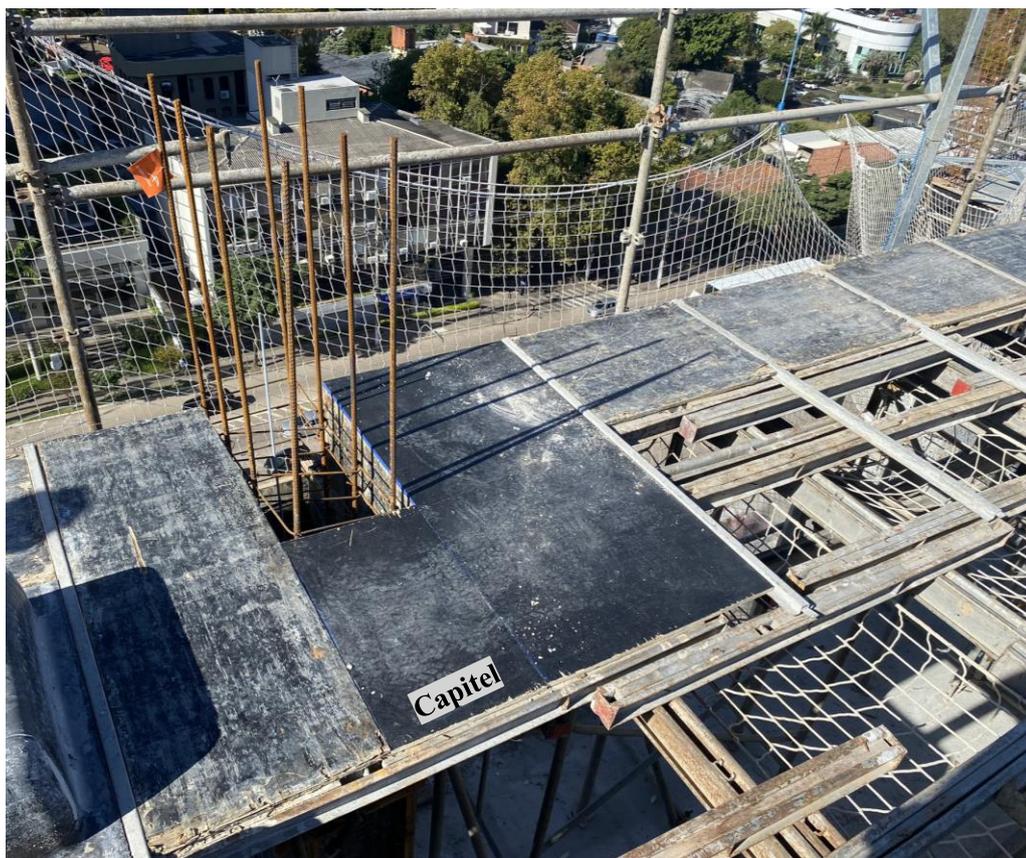
Figura 65 – Montagem do molde dos capitéis finalizada – C1

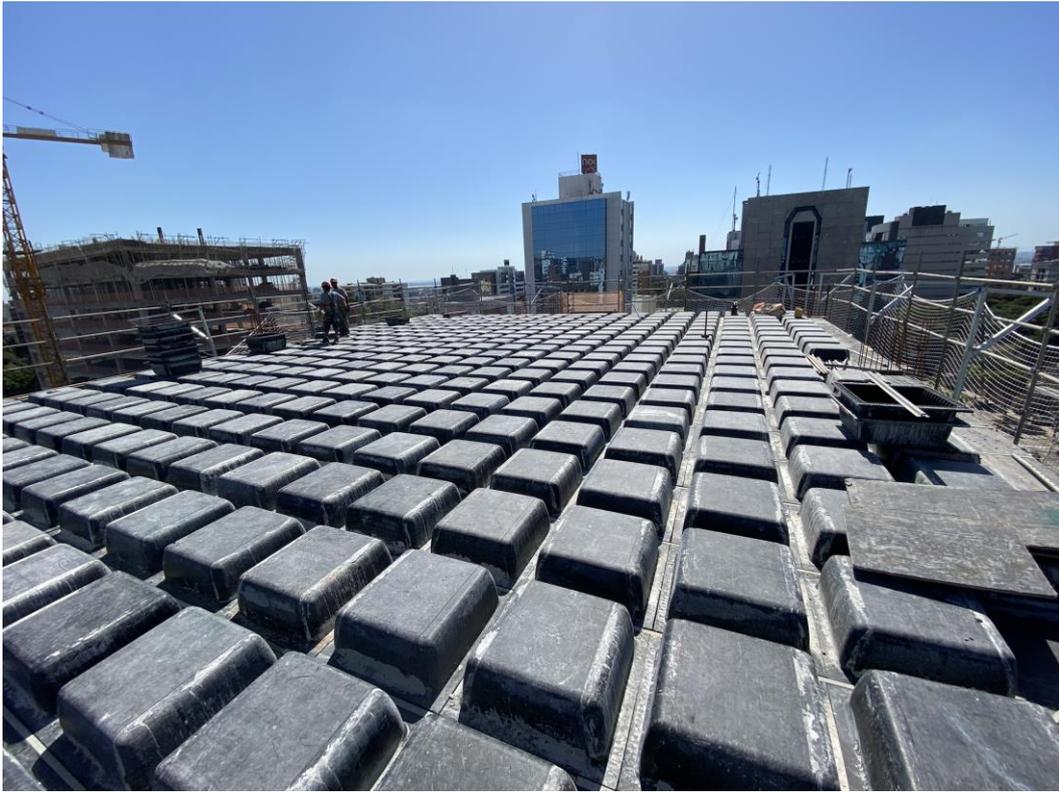
Figura 72 – Montagem das cubetas finalizada – C1

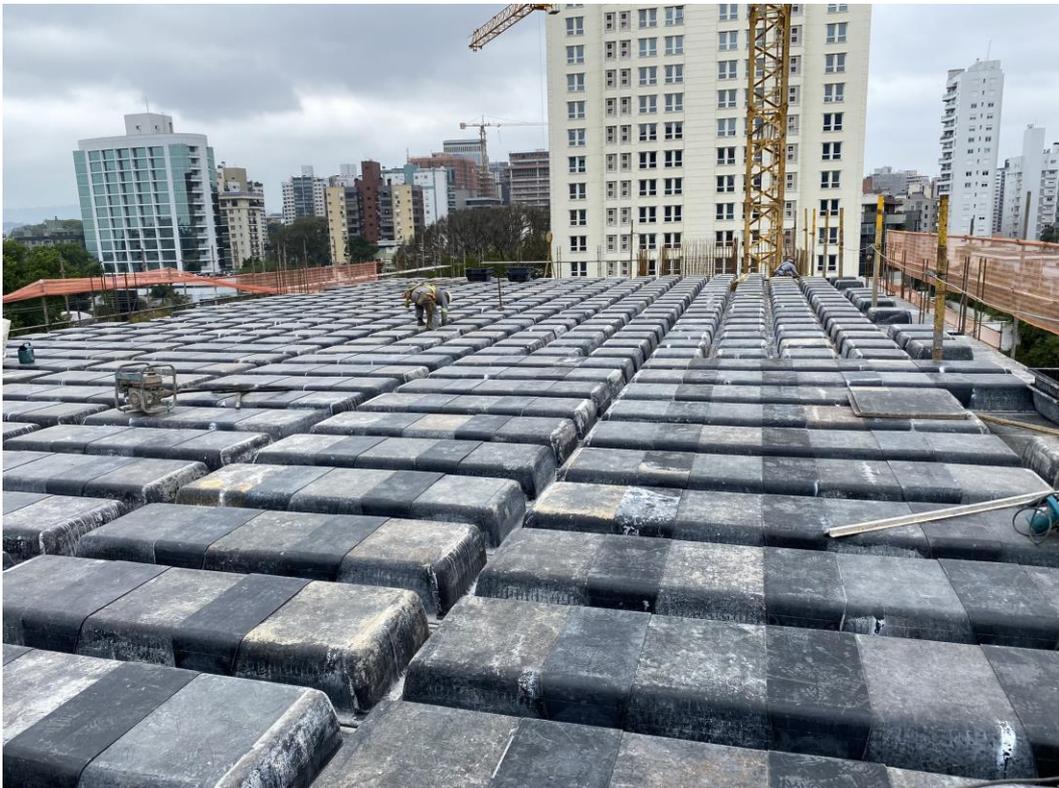
Figura 73 – Posicionamento dos tapa nervuras em execução – C1

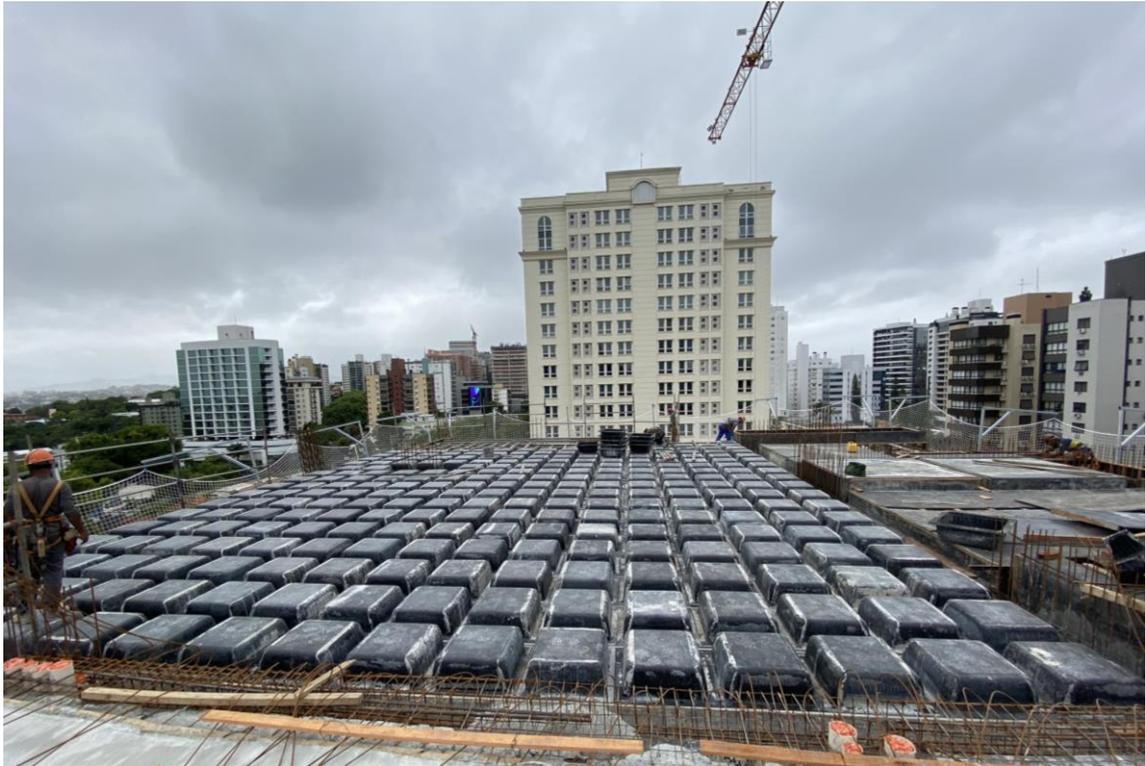
Figura 74 – Montagem das cubetas finalizada – C2

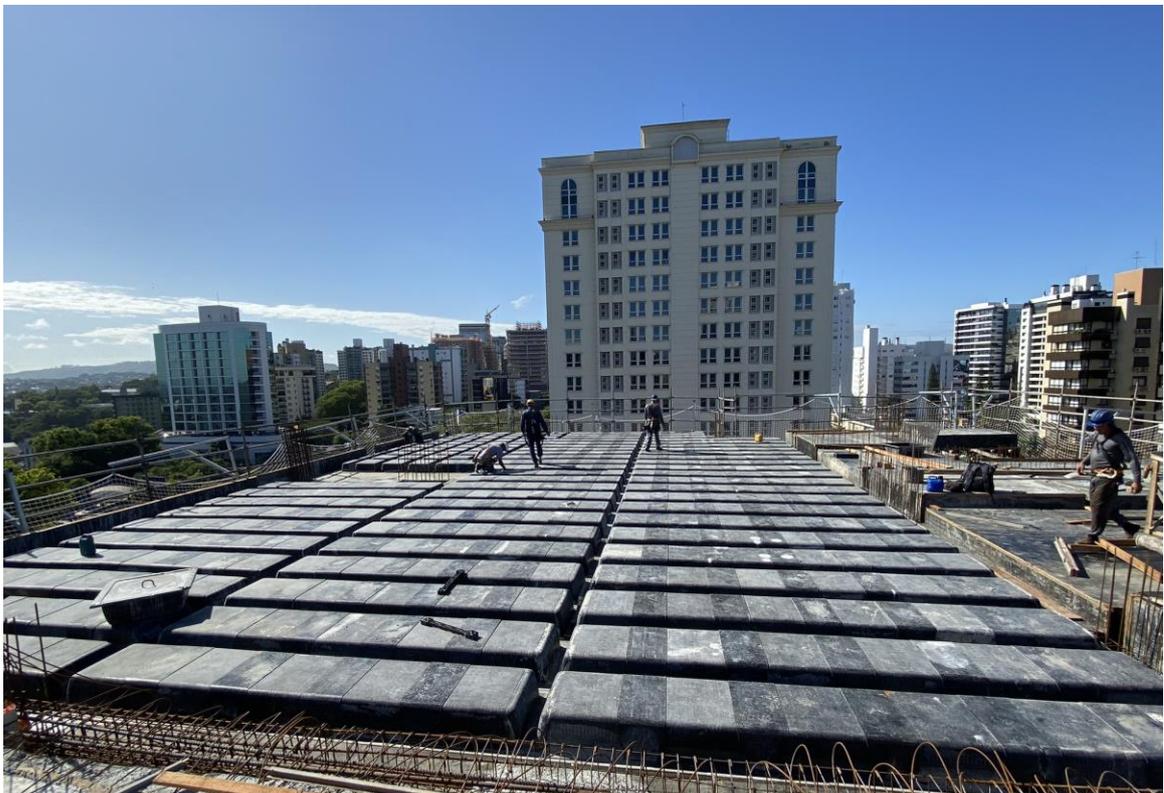
Figura 75 – Posicionamento dos tapa nervuras em fase final de execução – C2

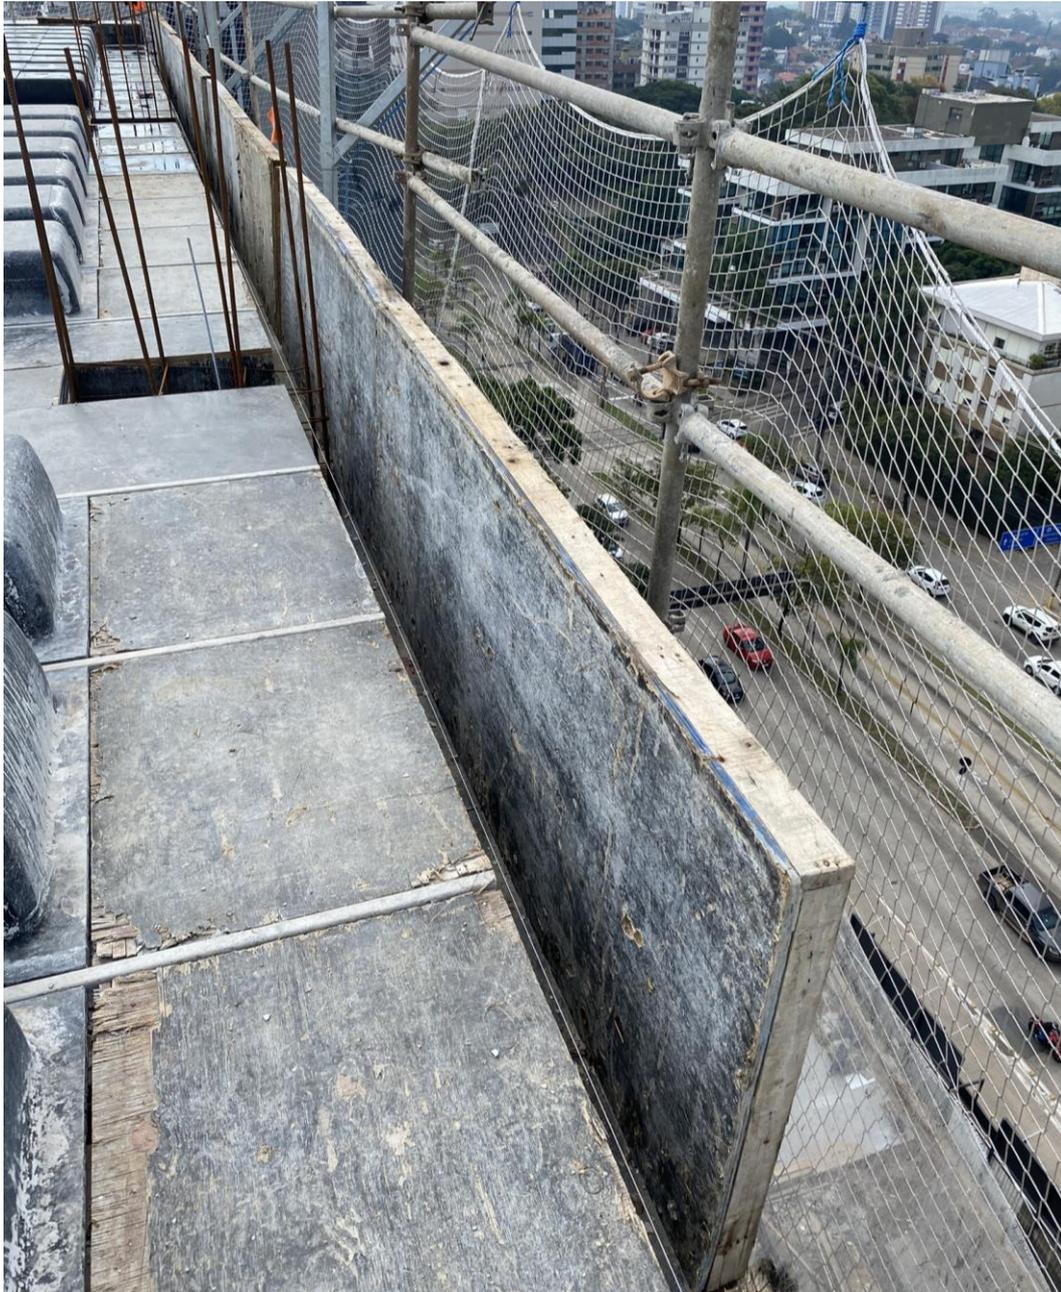
Figura 77 – Posicionamento dos painéis externos das vigas

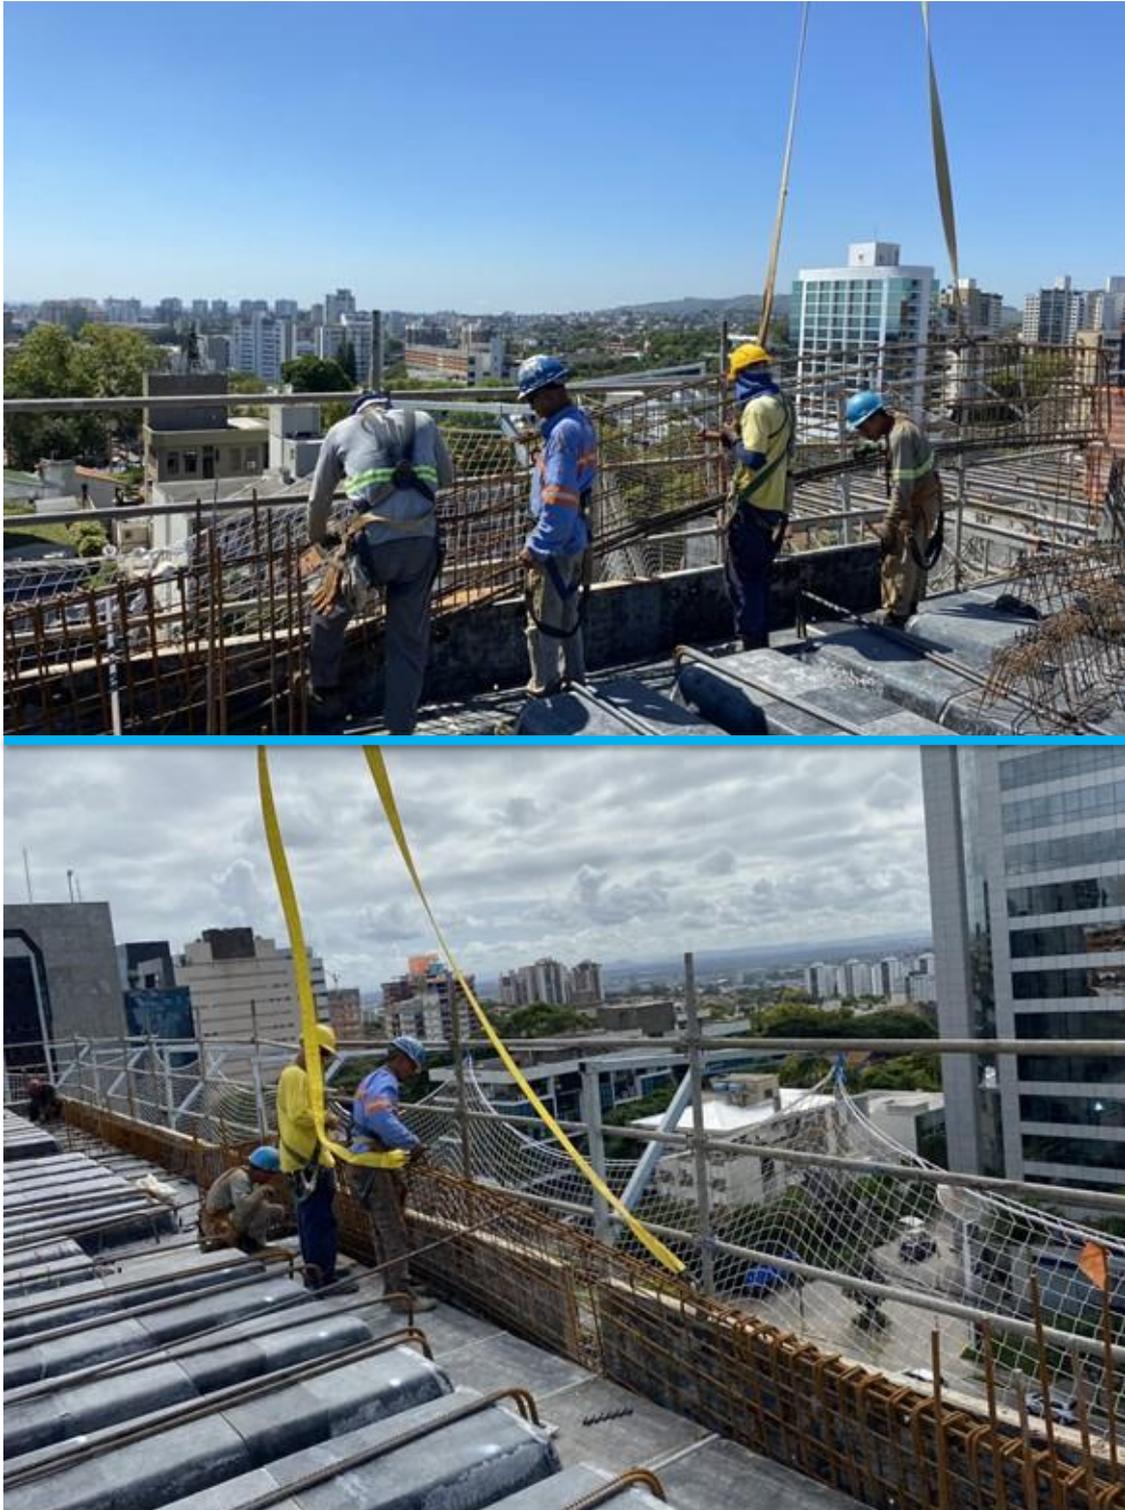
Figura 78 – Exemplificação do posicionamento do aço de viga com o auxílio da grua  
– C1

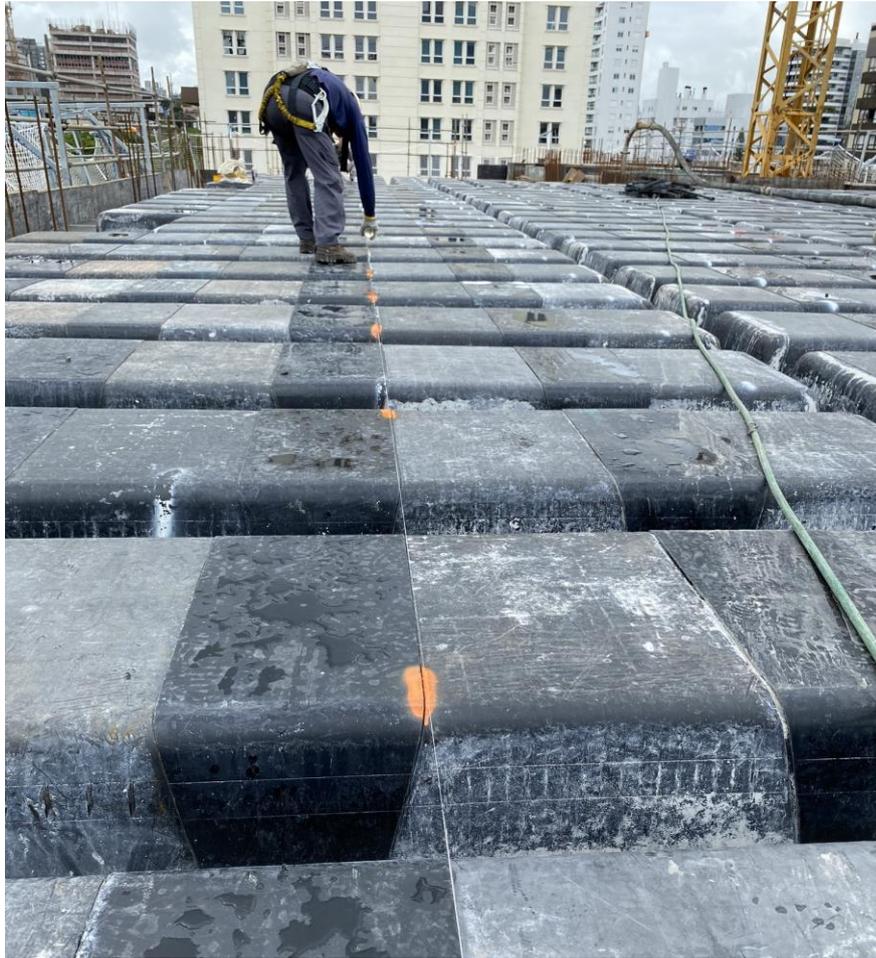
Figura 85 – Marcação horizontal dos suportes de fixação dos cabos – parte 2

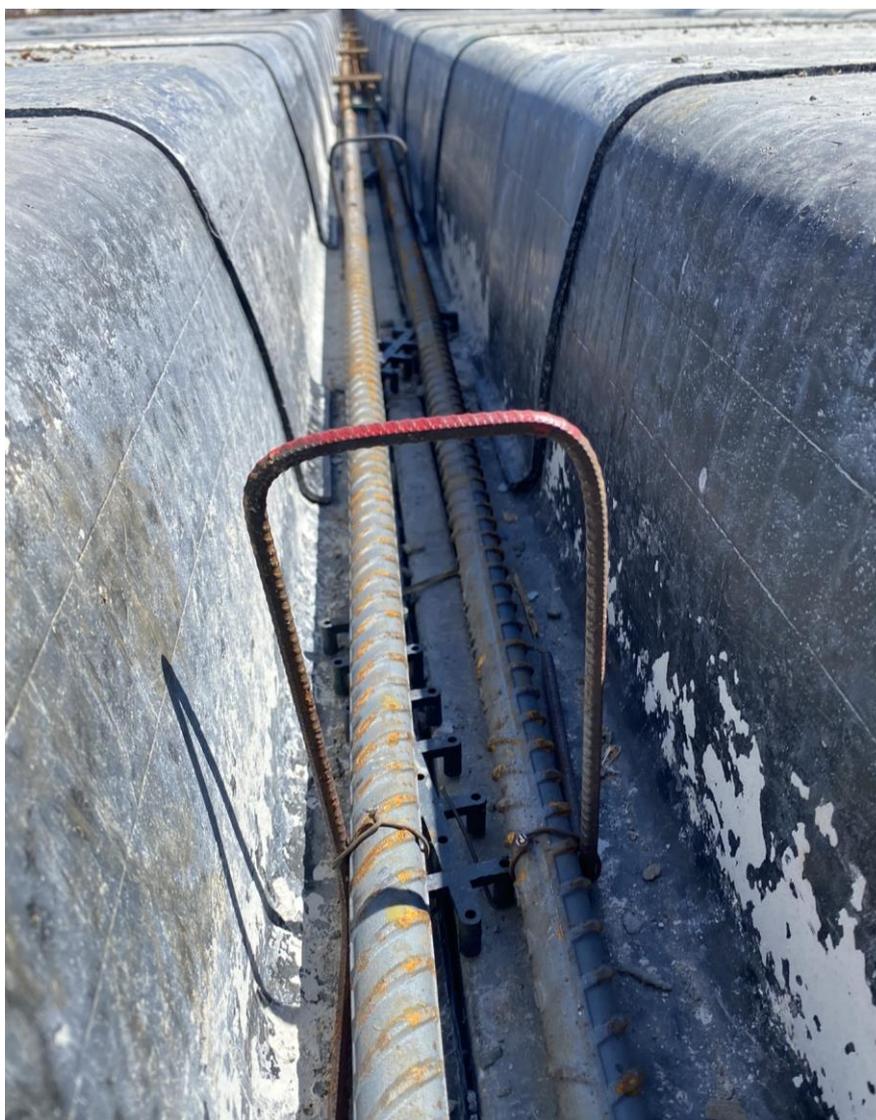
Figura 90 – Posicionamento e fixação dos suportes para os cabos (cadeirinhas)

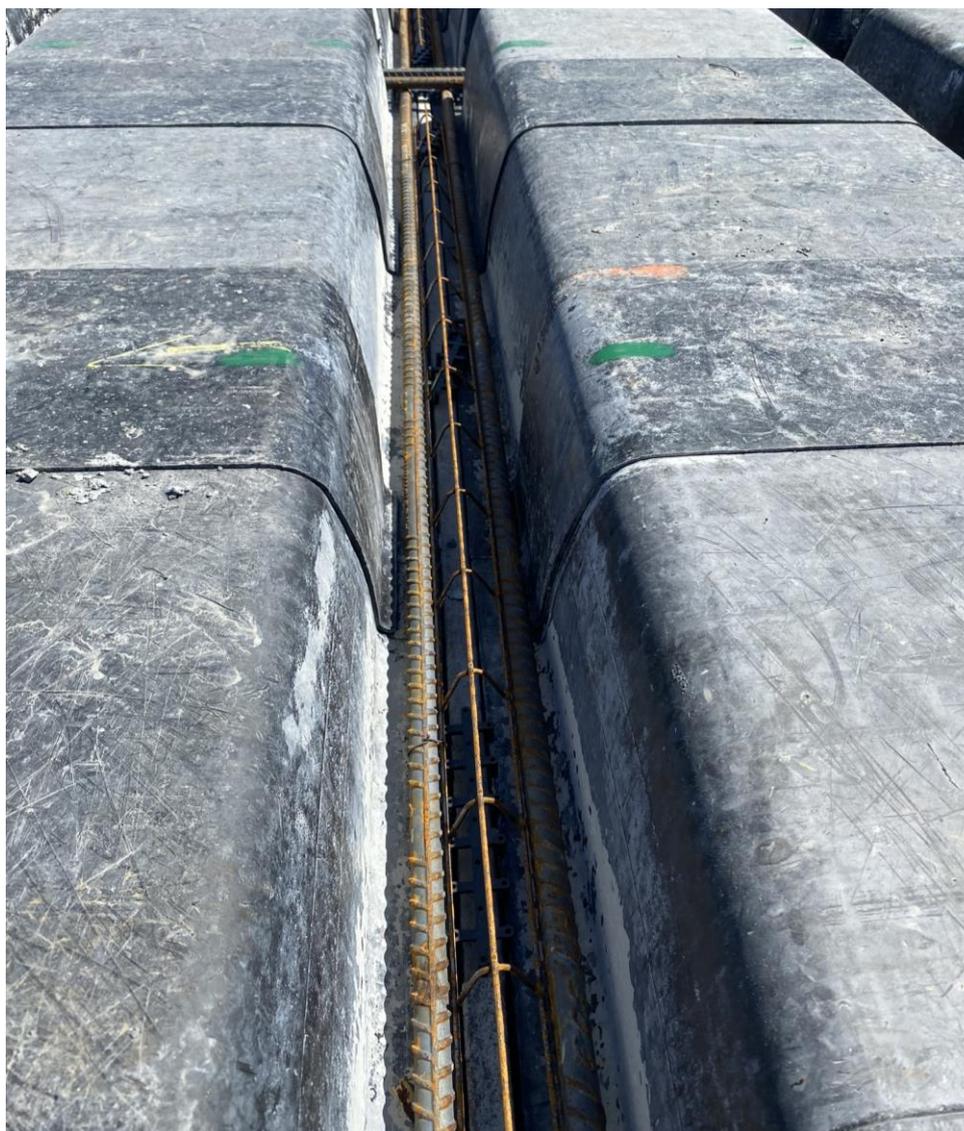
Figura 91 – Posicionamento e fixação dos suportes para os cabos (treliças)

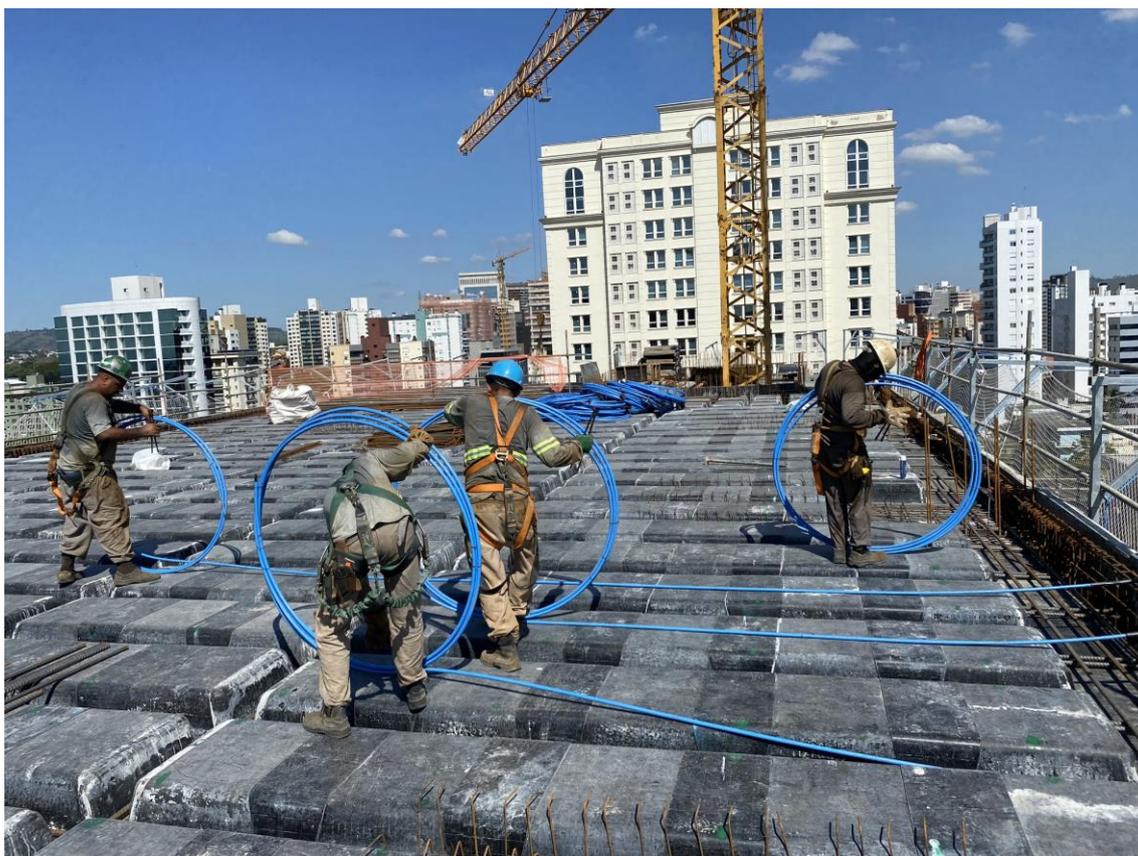
Figura 92 – Início da montagem dos cabos de protensão – C1

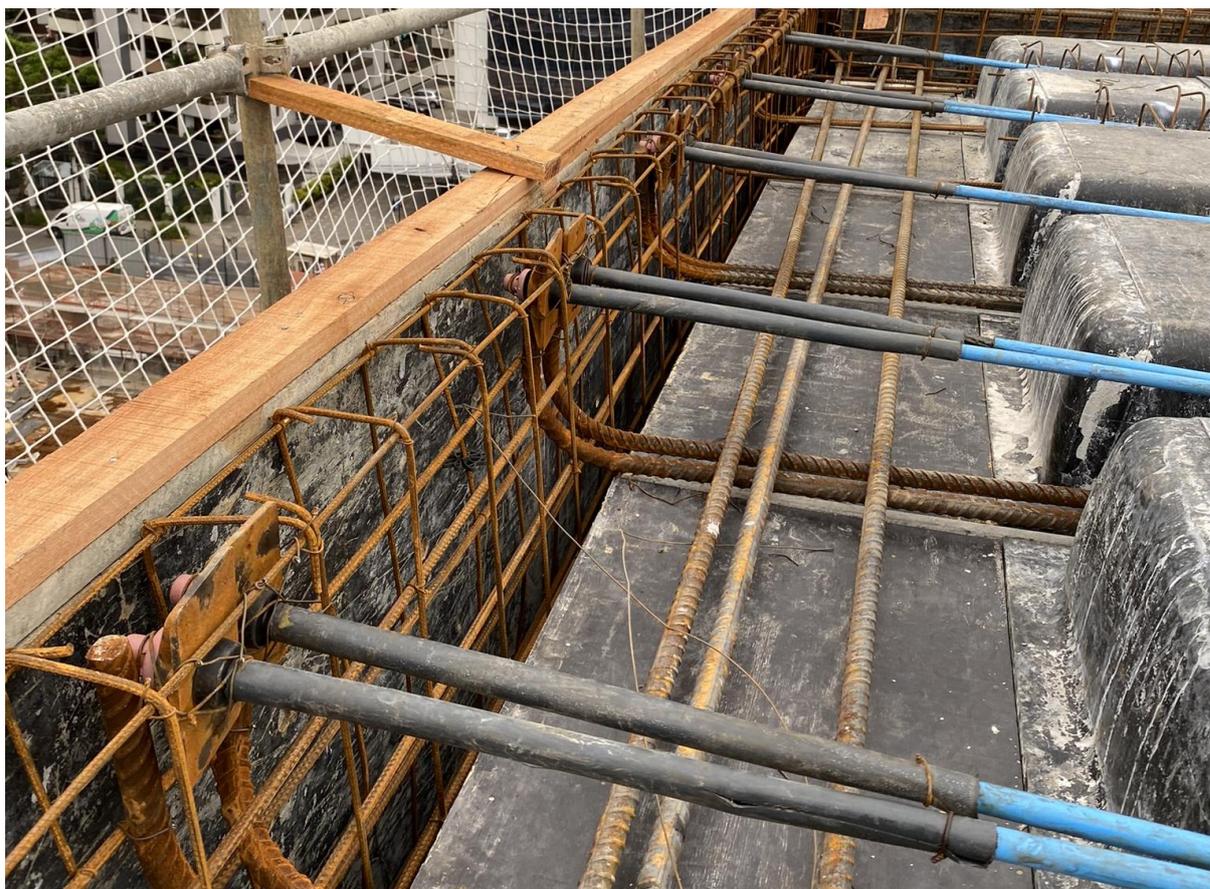
Figura 94 – Arranjo dos cabos na ancoragem passiva após finalização da montagem

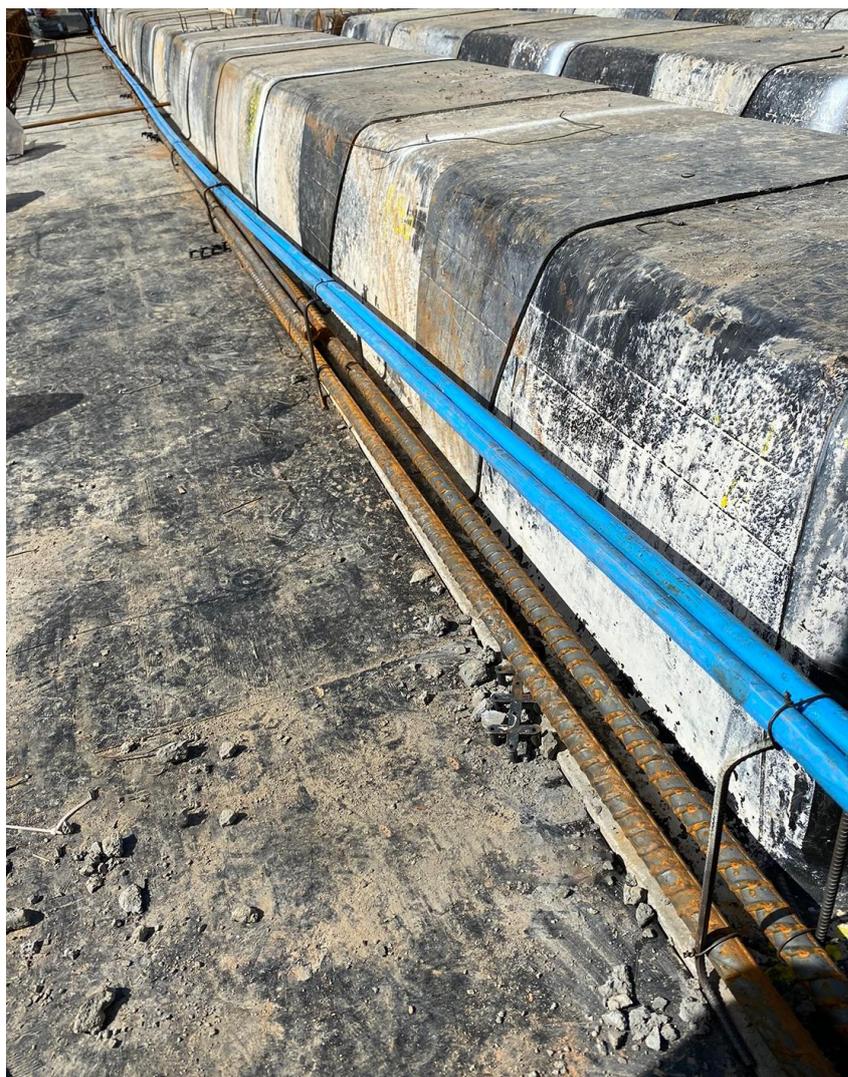
Figura 97 – Perfil longitudinal evidenciando a curvatura dos cabos de protensão

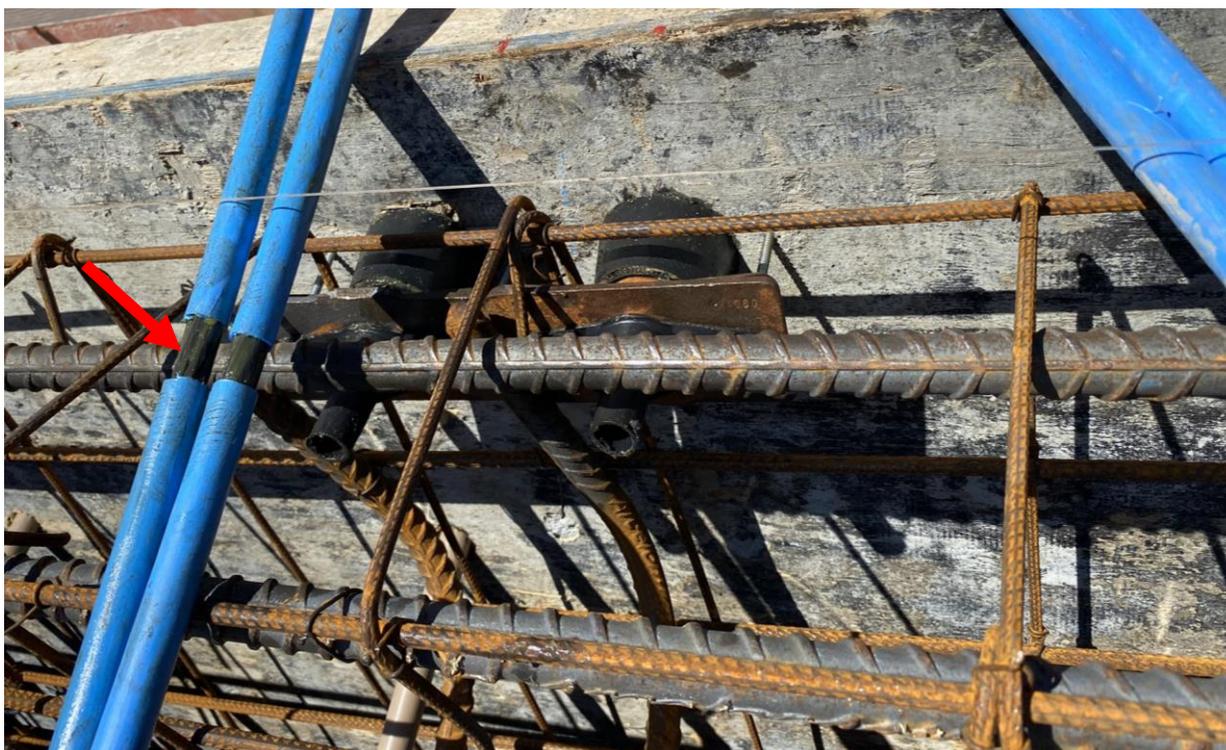
Figura 98 – Corte e remoção da bainha plástica protetora dos cabos

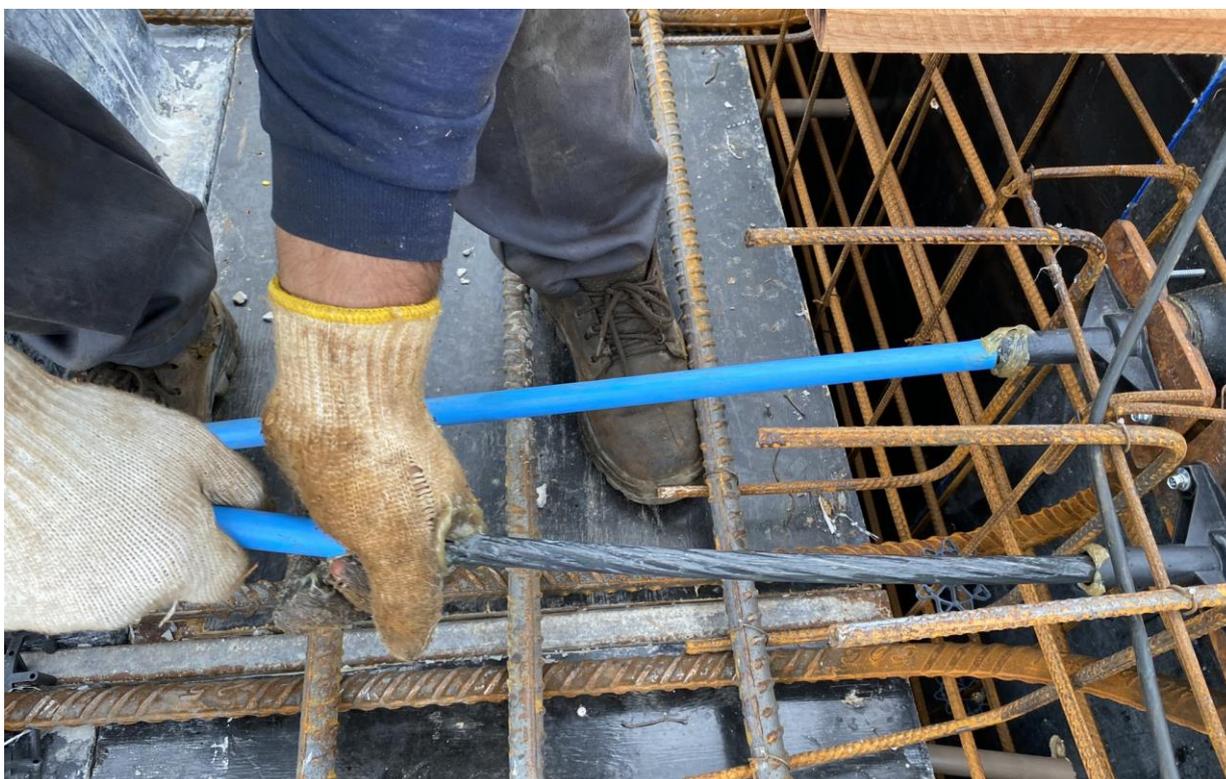
Figura 99 – Inserção das cordoalhas engraxadas expostas nos bicos da ancoragem ativa
