**ESTUDO DE CASO: EXECUÇÃO DE LAJE NERVURADA  
PROTENDIDA COM CORDOALHAS ENGRAXADAS EM UM  
EDIFÍCIO COMERCIAL DE PORTO ALEGRE.**

Trabalho de Conclusão de Curso apresentado à Comissão de  
Graduação do Curso de Engenharia Civil da Escola de Engenharia  
da Universidade Federal do Rio Grande do Sul, como parte dos  
requisitos para obtenção do título de Engenheiro Civil

Este estudo de caso aborda a execução de lajes nervuradas de concreto (moldadas *in loco* com moldes plásticos) protendidas com cordoalhas engraxadas em uma edificação comercial na cidade de Porto Alegre, além de contar com uma revisão bibliográfica acerca do tema. O processo de protensão com cordoalhas engraxadas envolve o tensionamento das cordoalhas após a concretagem da laje, gerando uma compressão no concreto e diminuindo as tensões de tração na laje, aumentando sua capacidade de suporte e minimizando as deformações finais. Sabe-se que o desenvolvimento dessas lajes partiu da necessidade de construir vãos maiores com redução na quantidade de pilares e vigas, diminuindo também o consumo de concreto e de aço. Ademais, o trabalho detalha as etapas executivas das lajes nervuradas protendidas, iniciando pela aprese

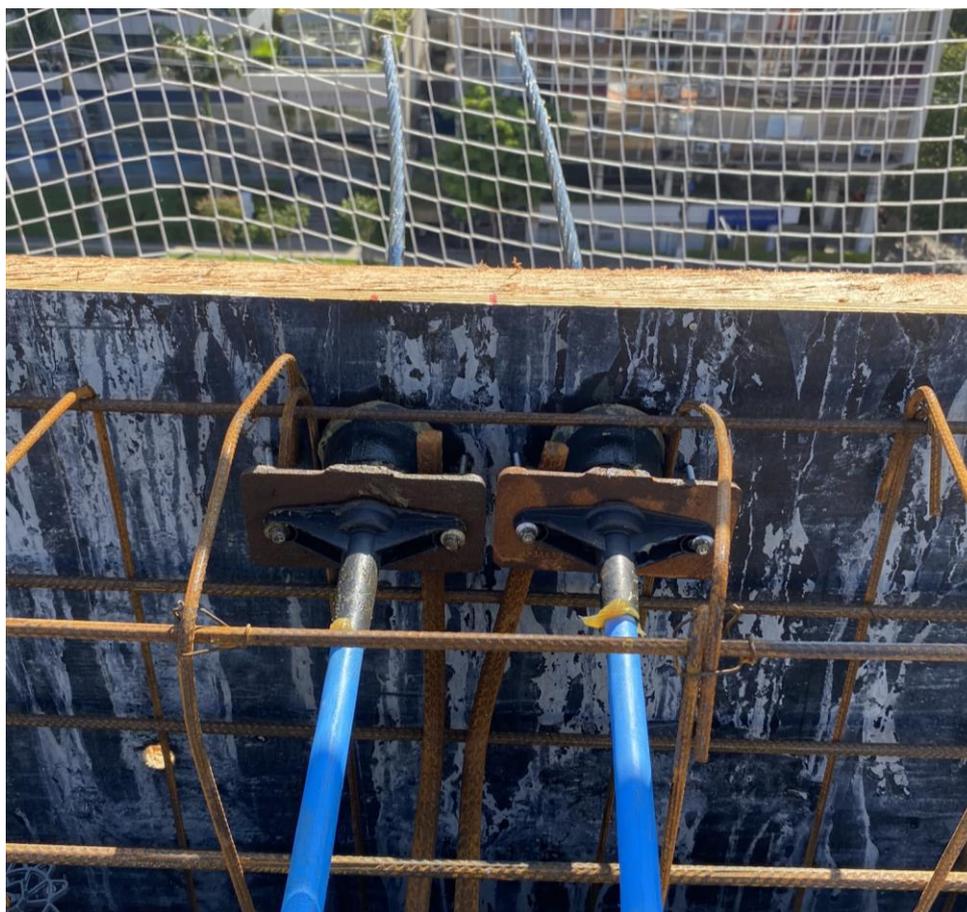
Figura 100 – Resultado da inserção dos cabos na ancoragem ativa

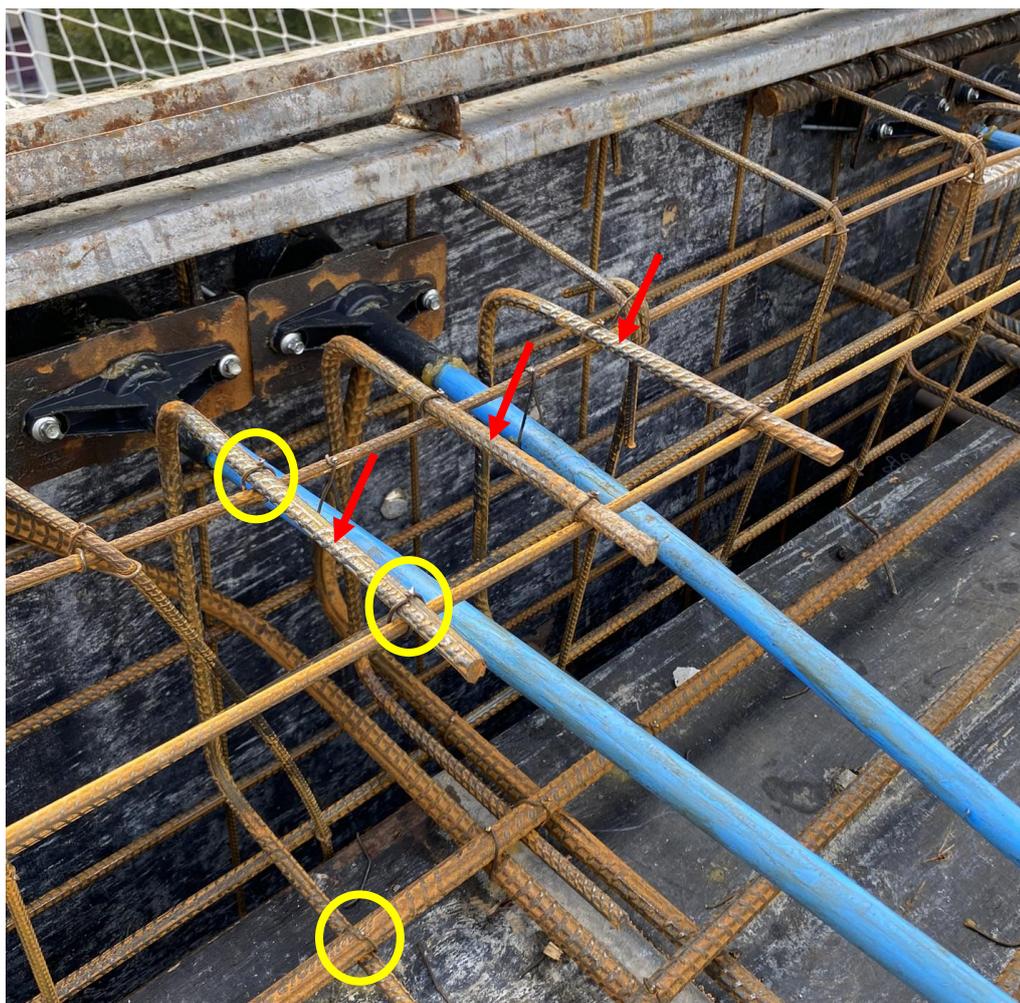
Figura 102 – Montagem da armadura de fretagem finalizada

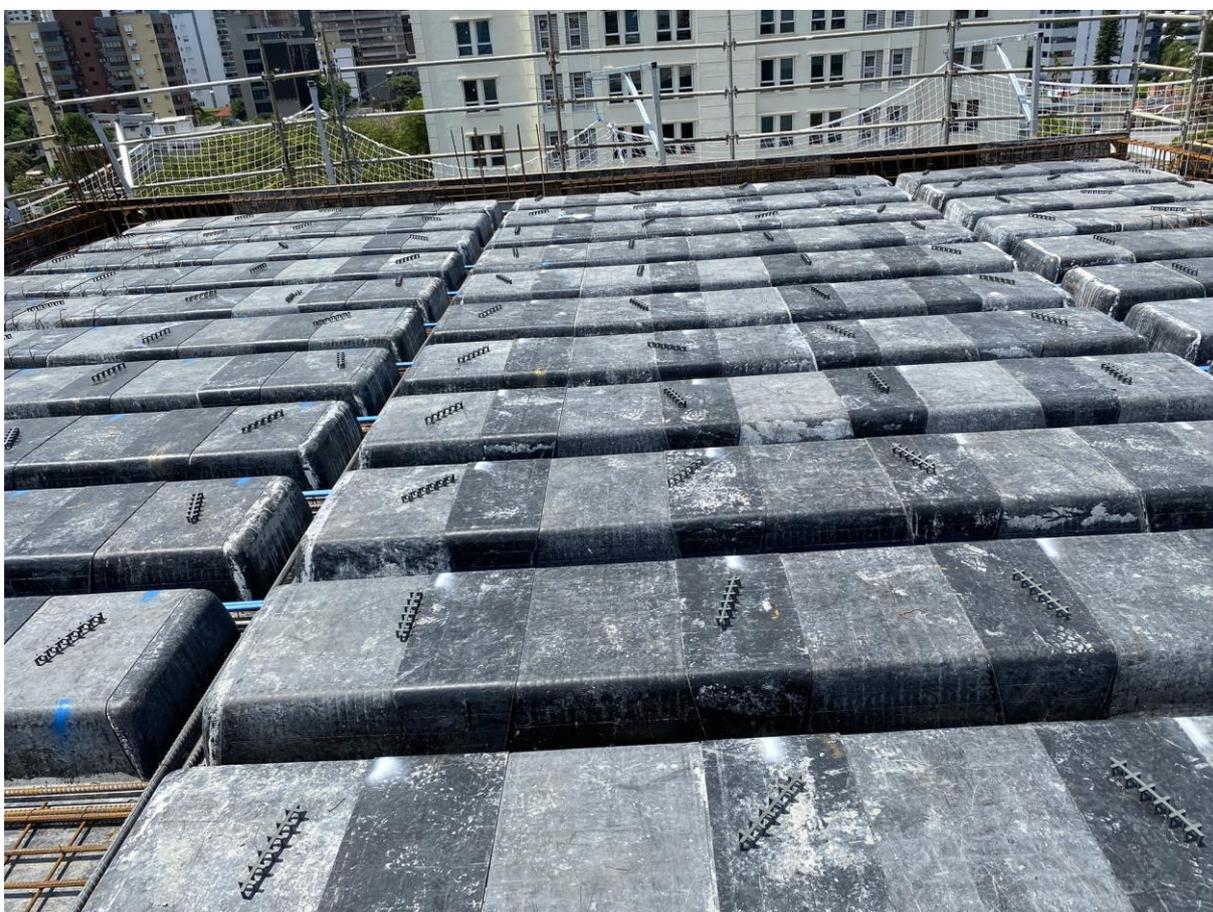
Figura 103 – Posicionamento dos espaçadores nas cubetas

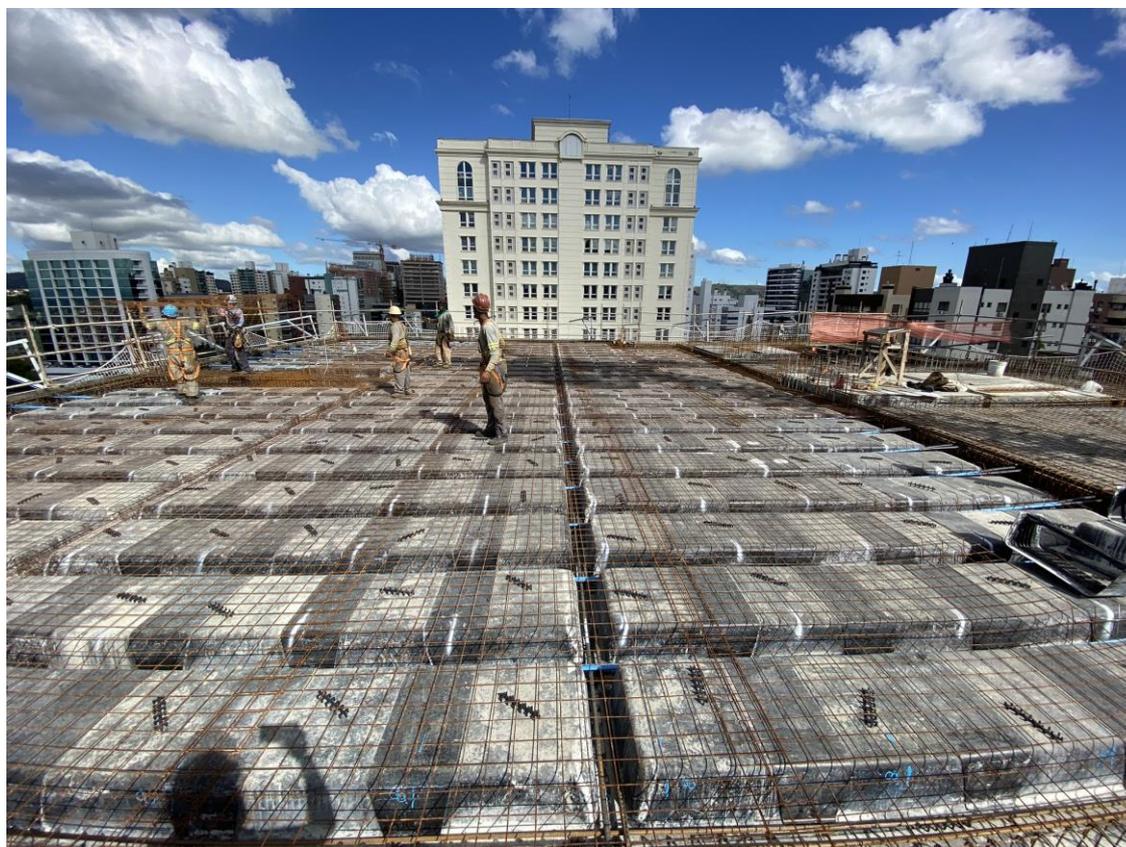
Figura 105 – Finalização do posicionamento das telas de distribuição

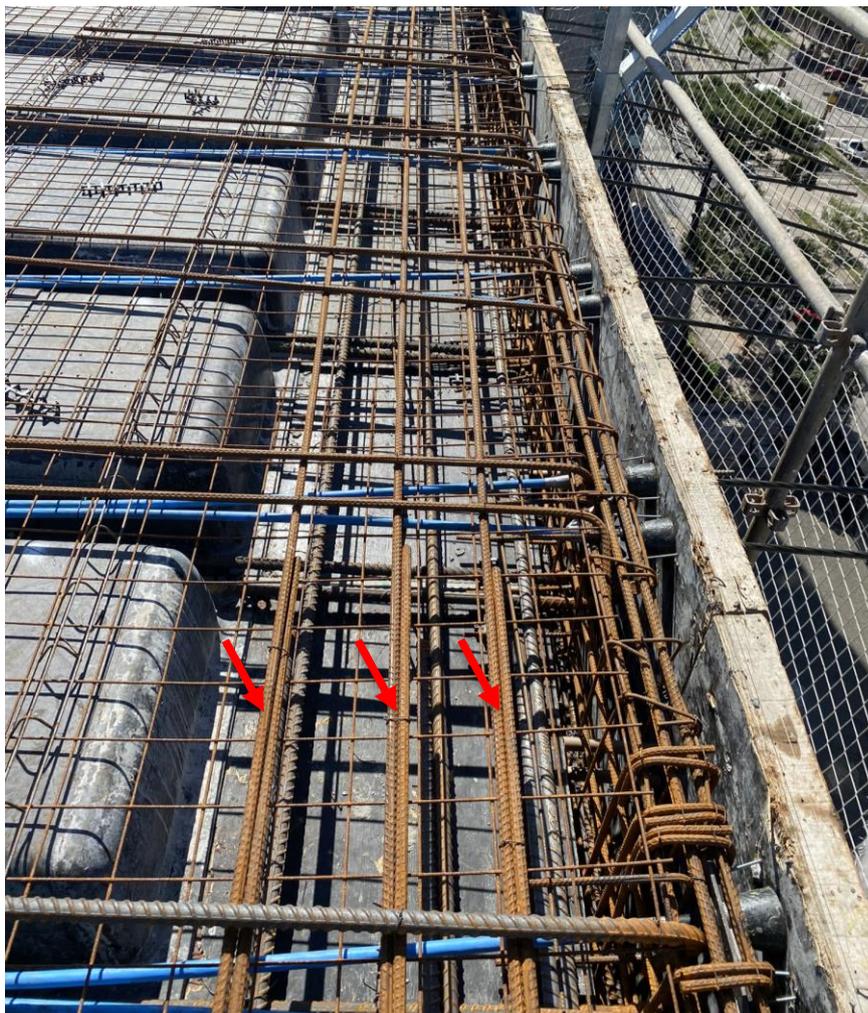
Figura 108 – Armadura negativa perimetral (na direção dos trechos maciços)

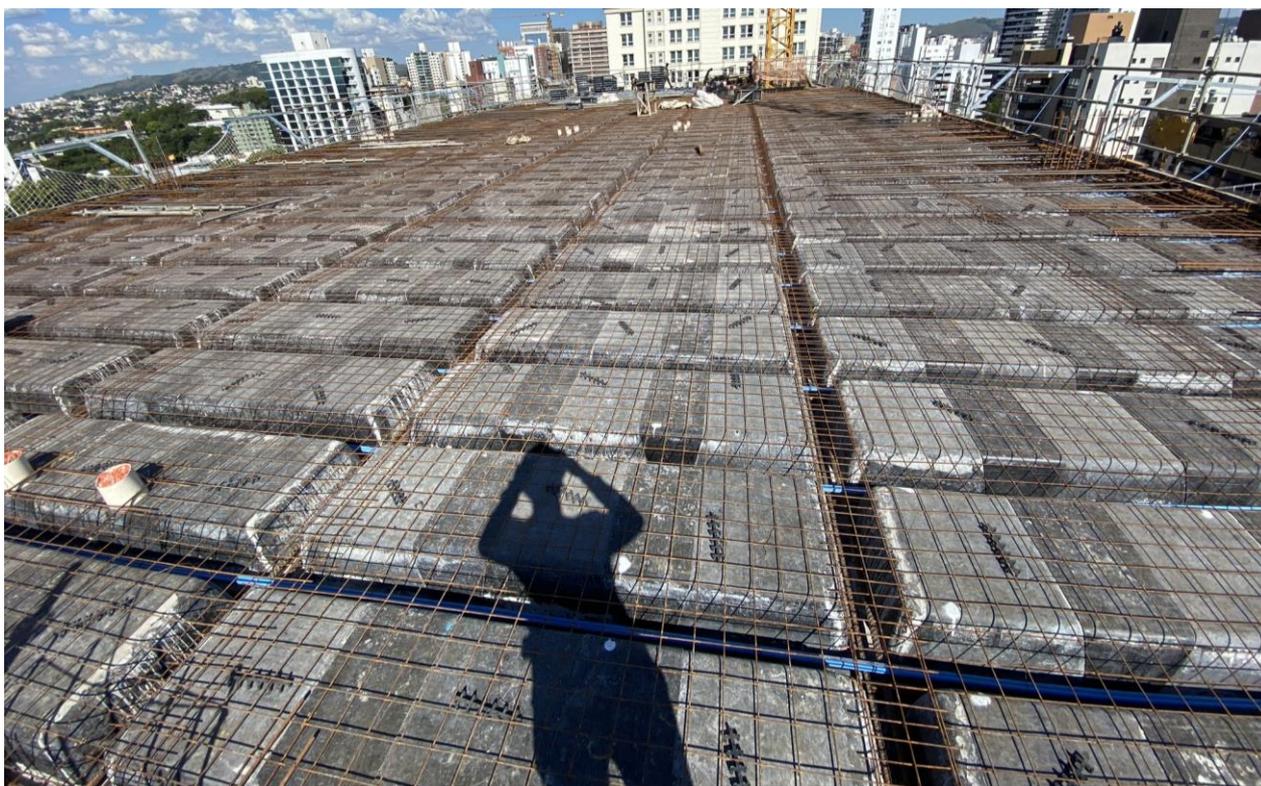
Figura 109 – Configuração final da montagem da laje antes da concretagem – C1

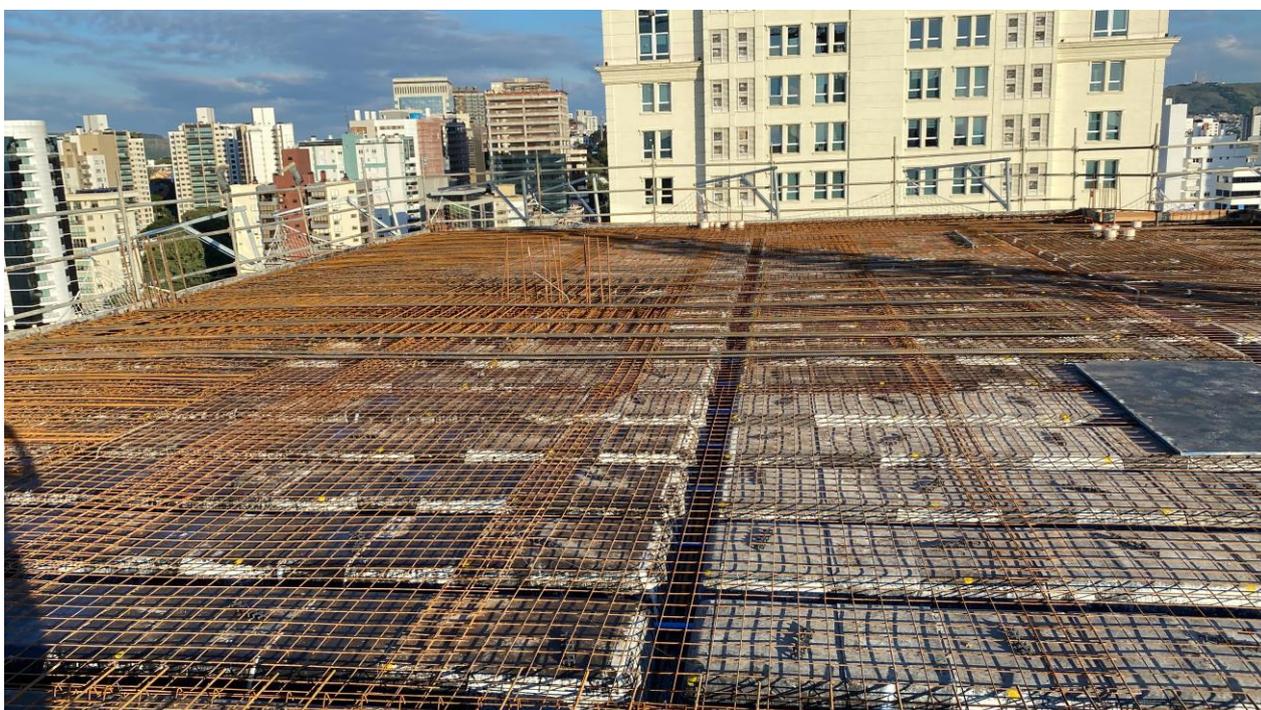
Figura 110 – Configuração final da montagem da laje antes da concretagem – C2

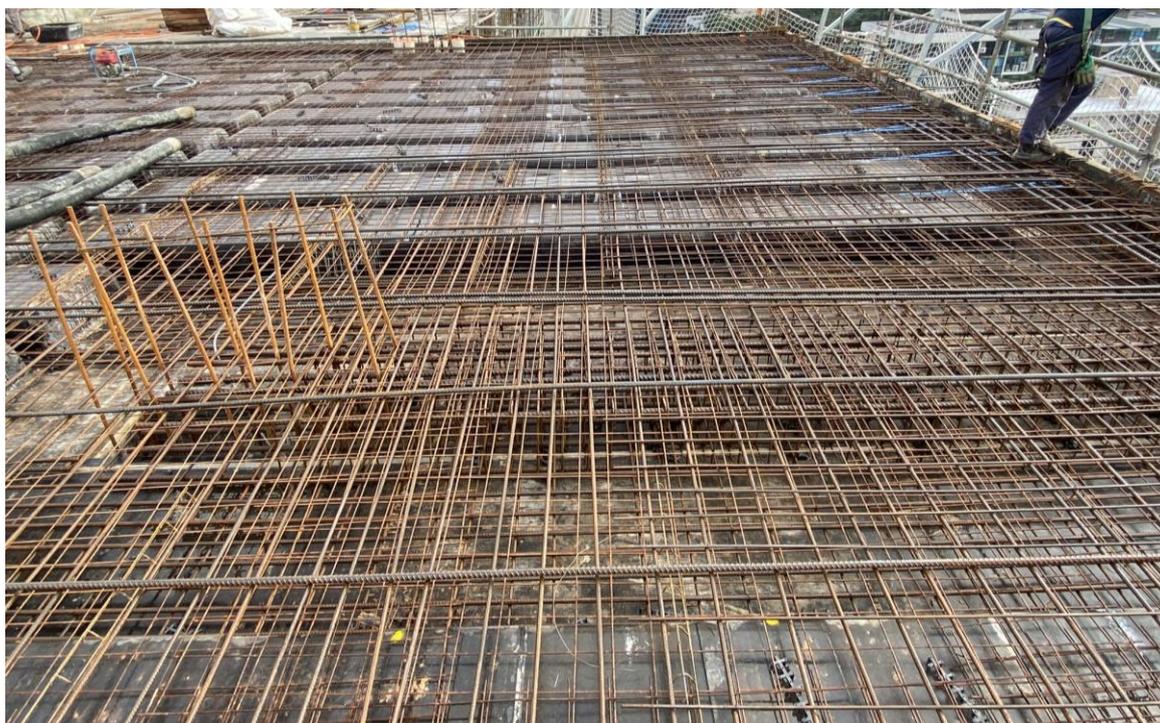
Figura 111 – Configuração final de trecho maciço antes da concretagem – C2

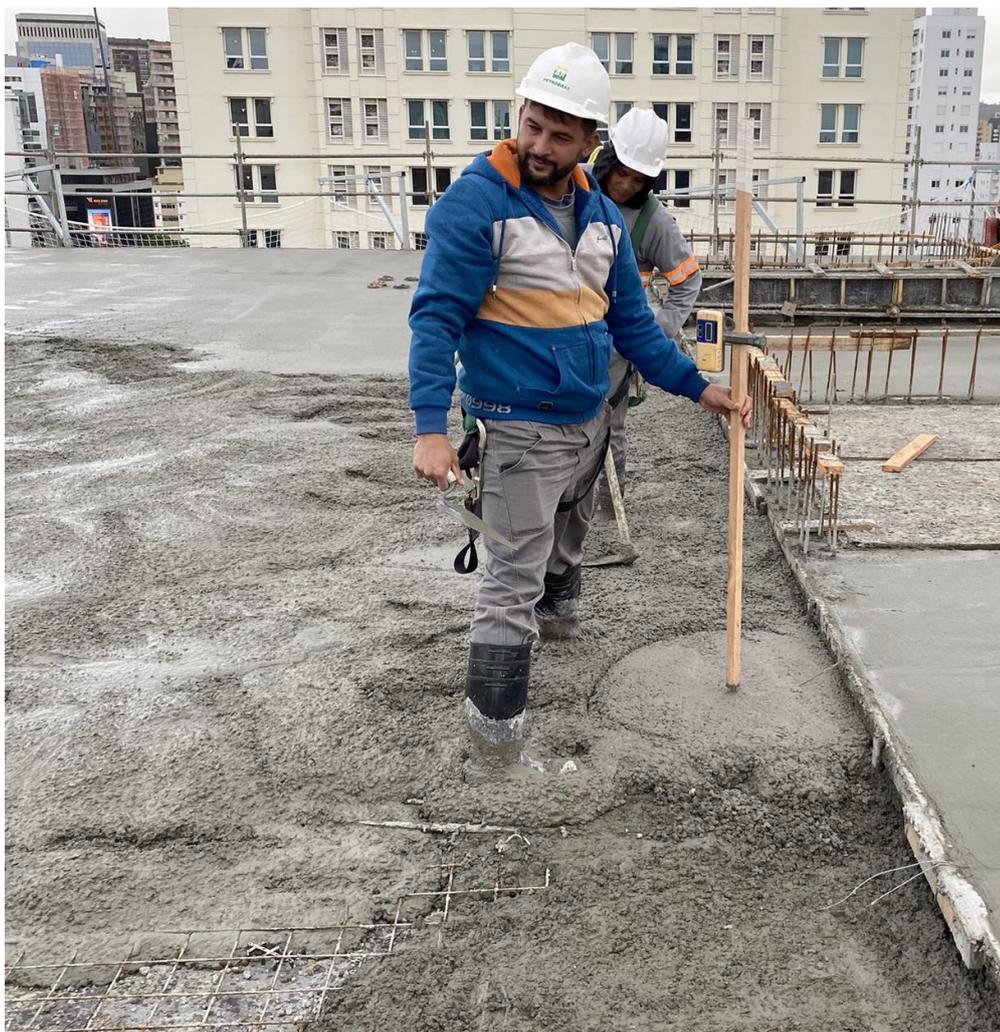
Figura 115 – Marcação dos pontos de referência de nível do concreto

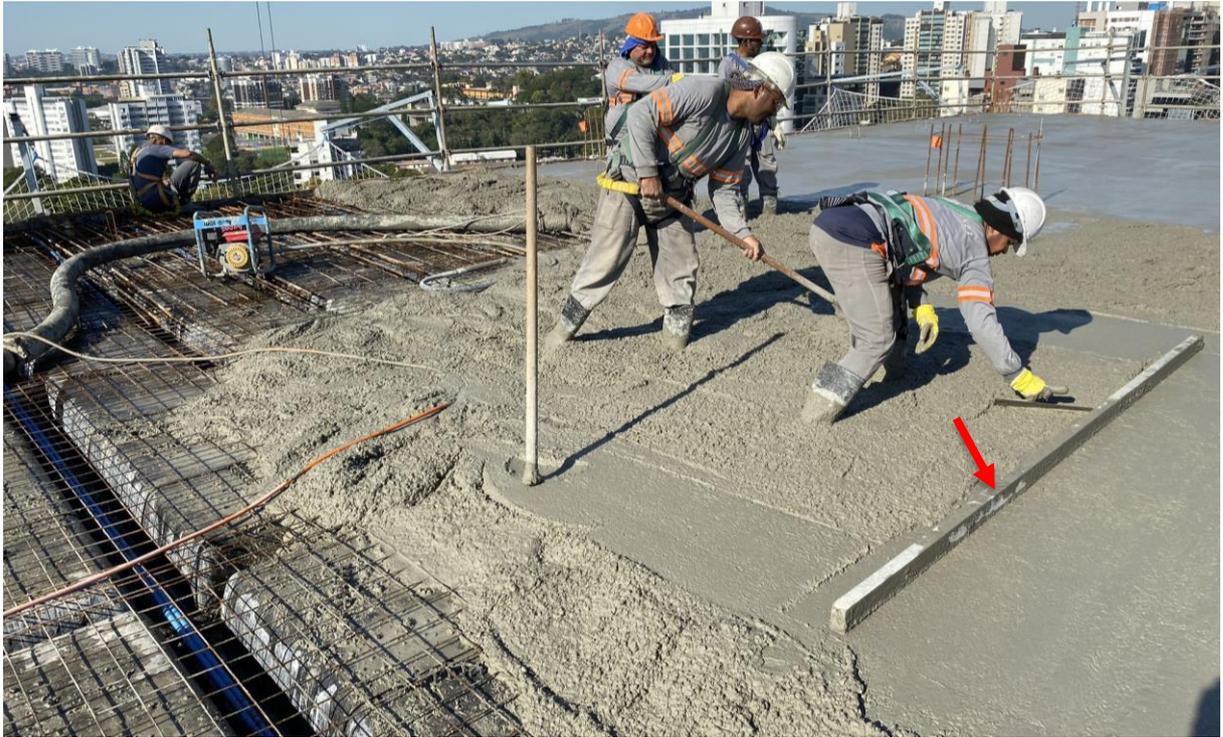
Figura 116 – Nivelamento do concreto com o uso de régulas metálicas

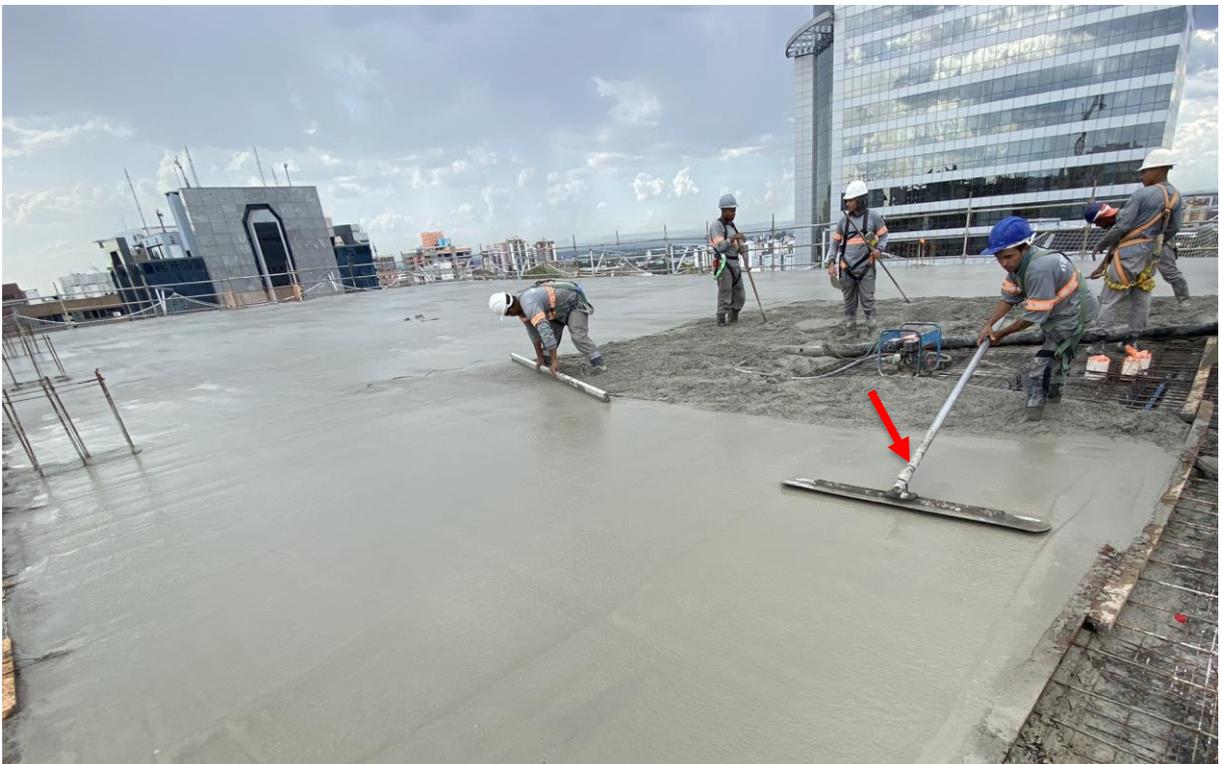
Figura 117 – Acabamento final floateado com o uso de float metálico

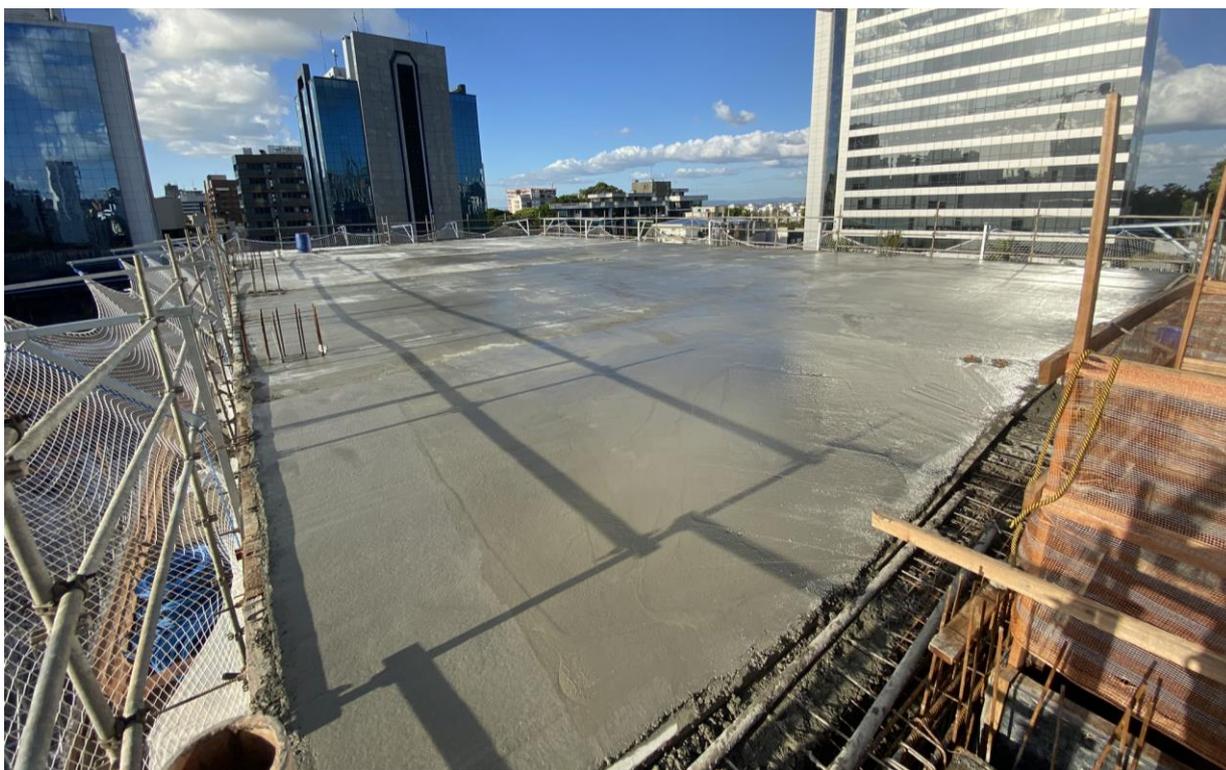
Figura 118 – Resultado final da laje após concretagem – C1

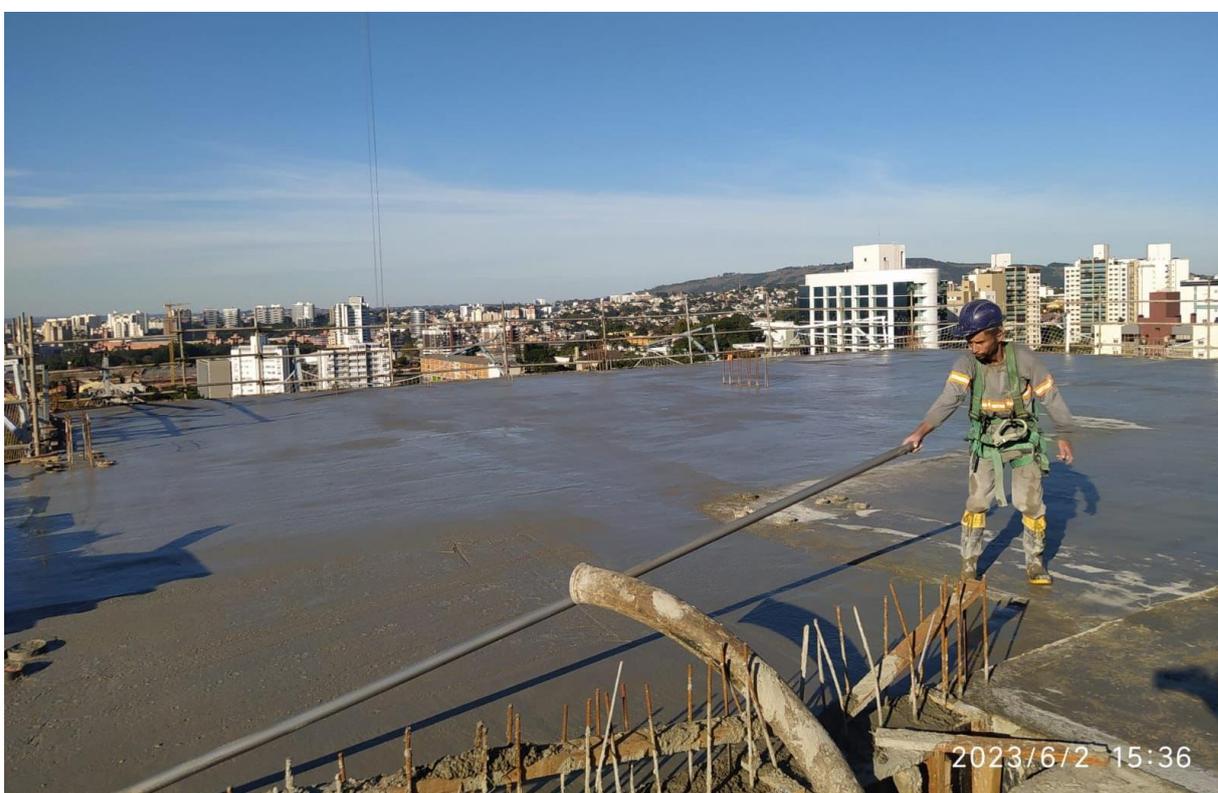
Figura 119 – Resultado final da laje após concretagem – C2

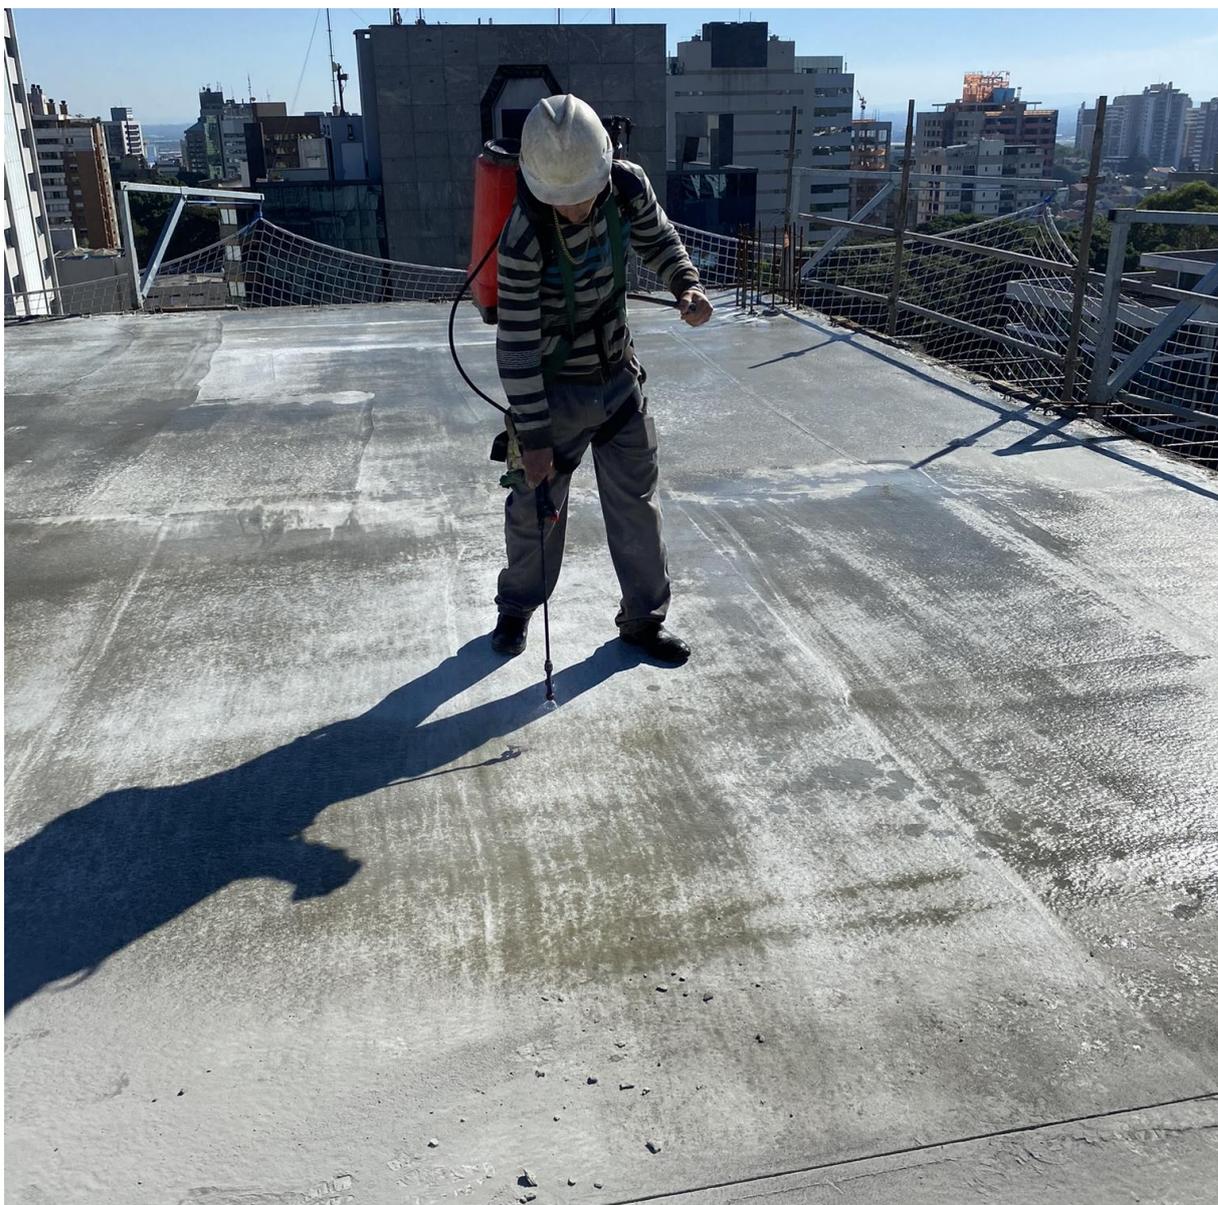
Figura 120 – Aplicação de produto para cura química do concreto

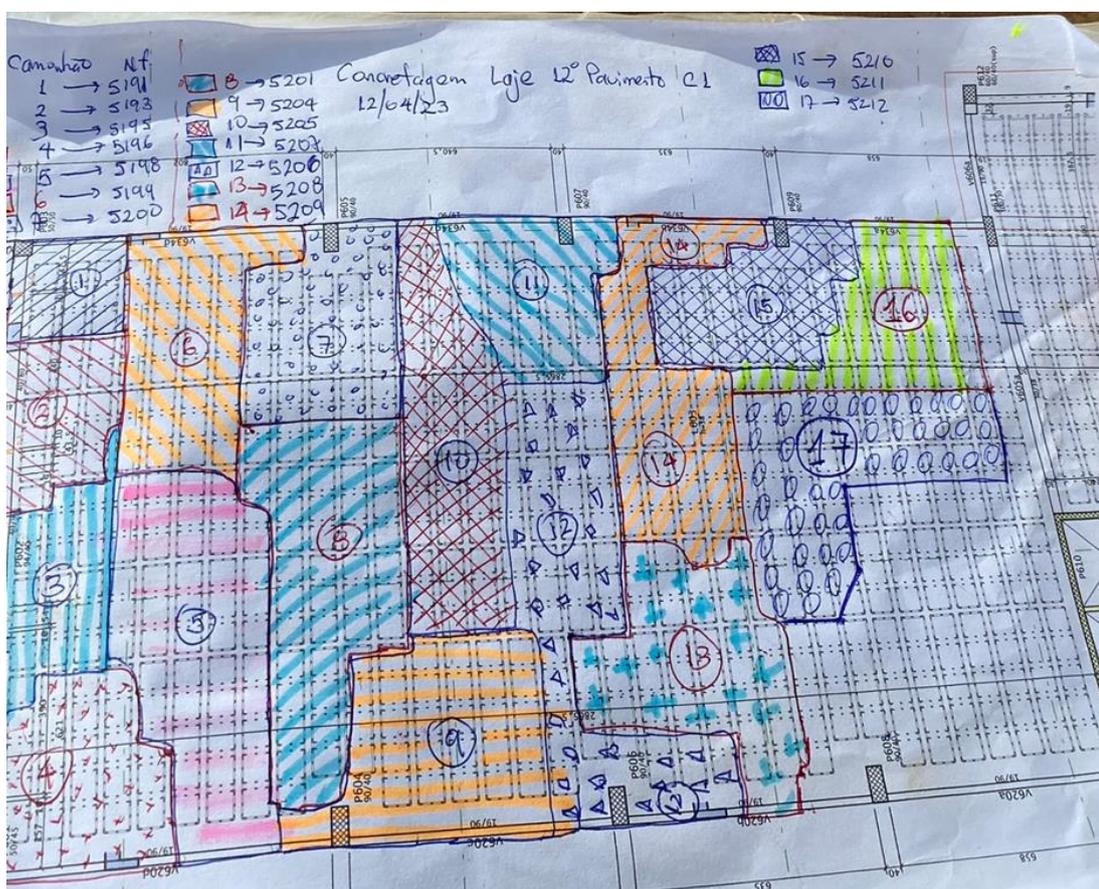
Figura 121 – Rastreabilidade do concreto de acordo com o caminhão correspondente  
– trecho C1

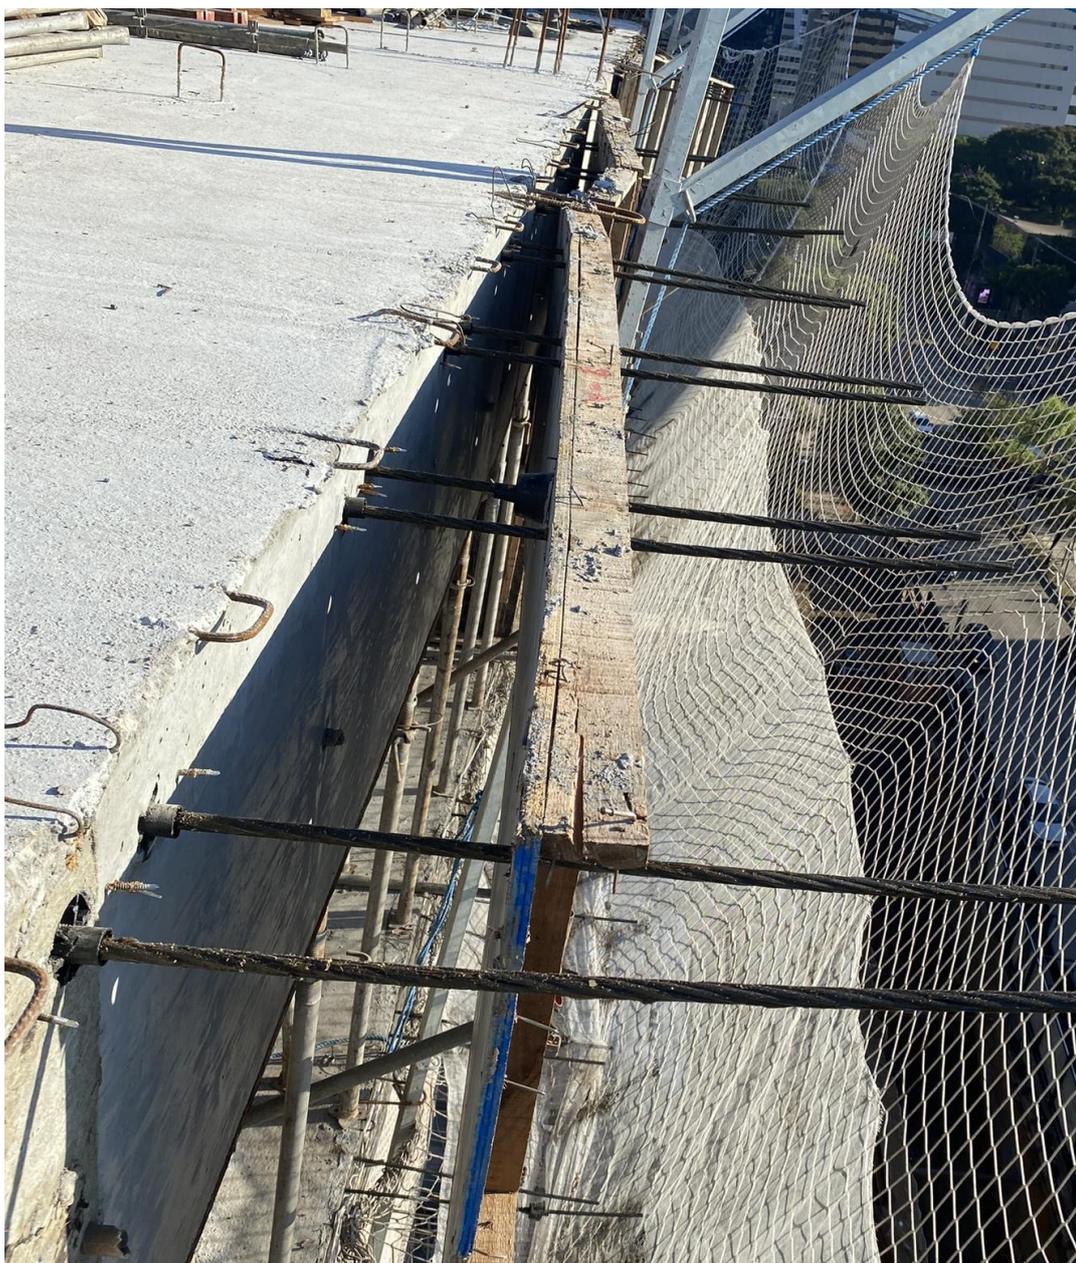
Figura 122 – Desforma dos painéis externos da viga na ancoragem ativa

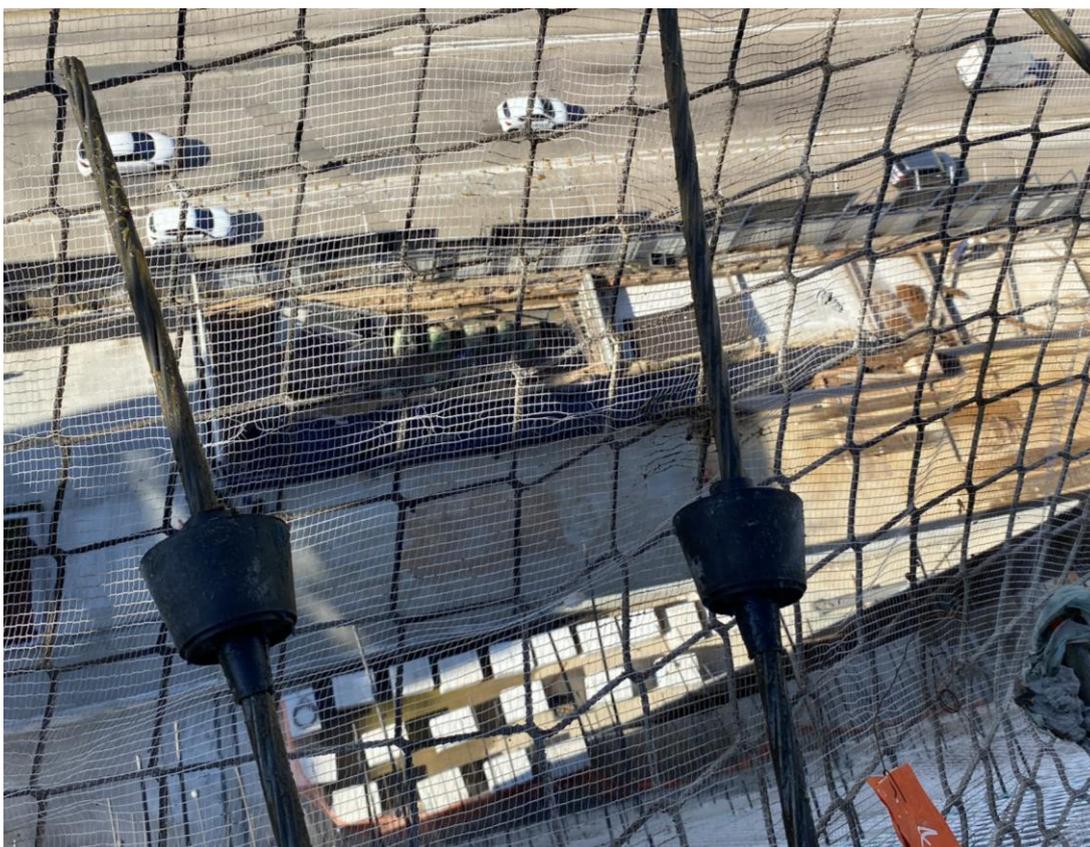
Figura 123 – Remoção dos nichos cônicos para possibilitar a protensão

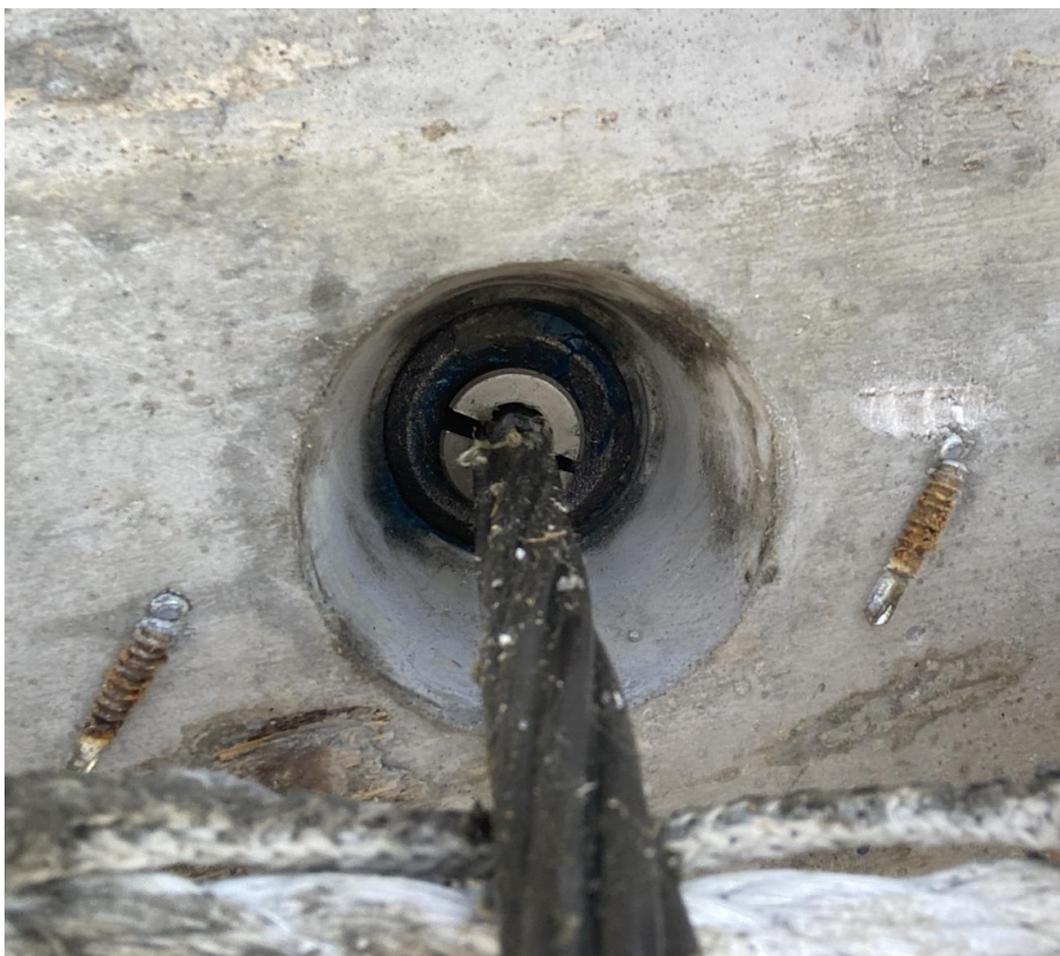
Figura 127 – Cordoalha após ser protendida e encunhada

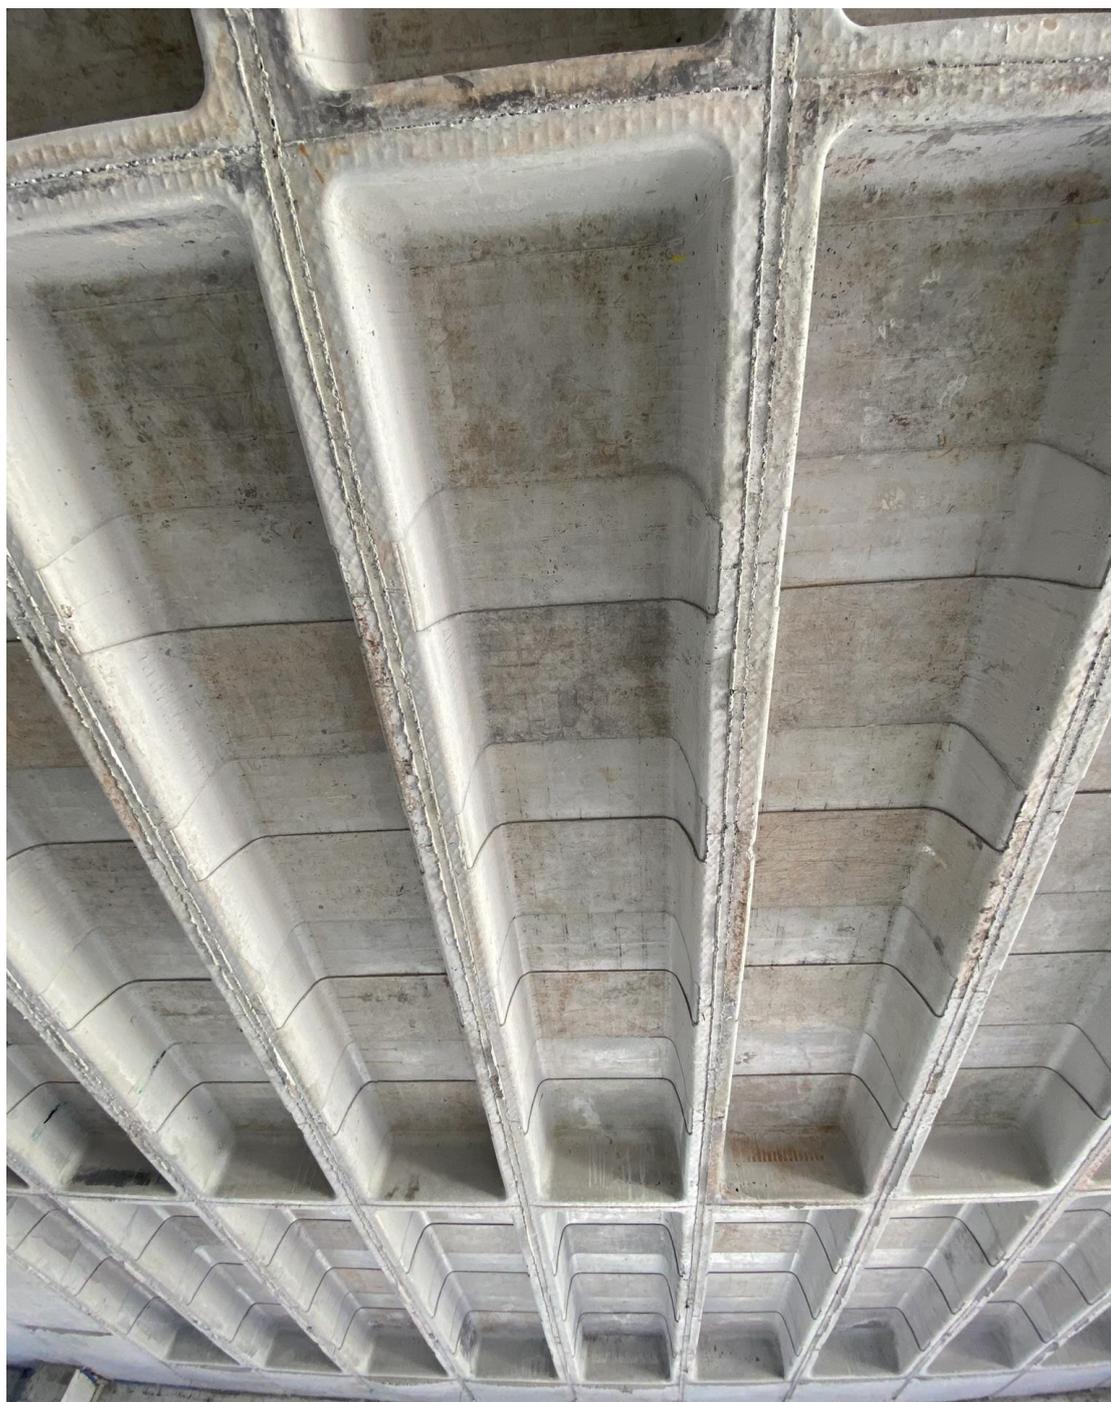
Figura 130 – Vista inferior do arranjo unidirecional em blocos formado pela laje nervurada – Trecho C1

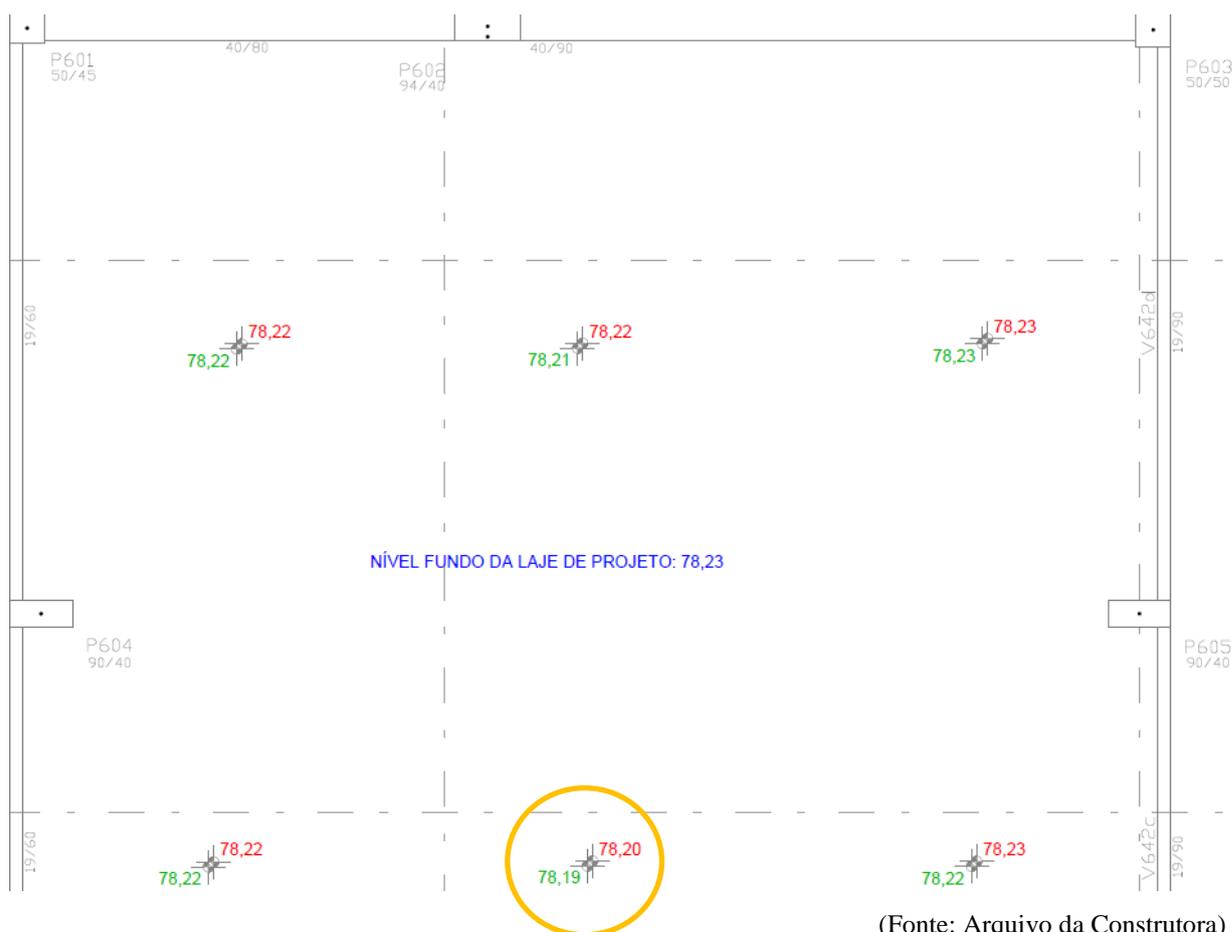
Figura 134 – Exemplificação da coleta de cotas pela equipe de topografia para análise da deformação da laje
