UNIVERSIDADE FEDERAL DO RIO GRANDE DO SUL
ESCOLA DE ENGENHARIA - CURSO DE ENGENHARIA MECÂNICA
TRABALHO DE CONCLUSÃO DE CURSO

ANÁLISE DO CONFORTO INTERNO DE ELEVADORES: UM ESTUDO DE CASO

GABRIEL FETZER DORNELES

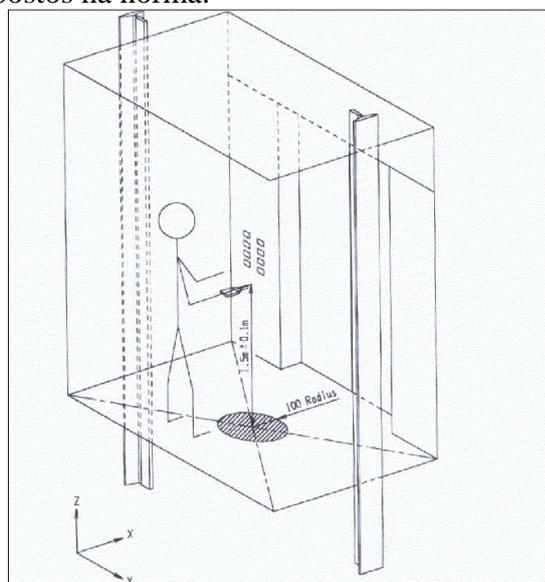
A medição da vibração é realizada no interior da cabine e com a ferramenta de medição posicionada no centro do piso da cabine, conforme Figura 1, então é realizada uma viagem completa no elevador partindo do primeiro piso inferior até o último pavimento. Para garantir uma análise correta dos dados após a medição, é imprescindível que a ferramenta faça a análise pelo ao menos meio segundo antes do elevador começar a fechar a porta no primeiro pavimento, e que finalize a análise pelo ao menos meio segundo após a completa abertura da porta no último pavimento. Isso irá garantir que durante a análise dos dados, sejam identificados com clareza os 4 limites de análise propostos na norma.

Figura 1 - Posição correta para medição de vibração na cabine (Fonte: ISO 18738:2003)

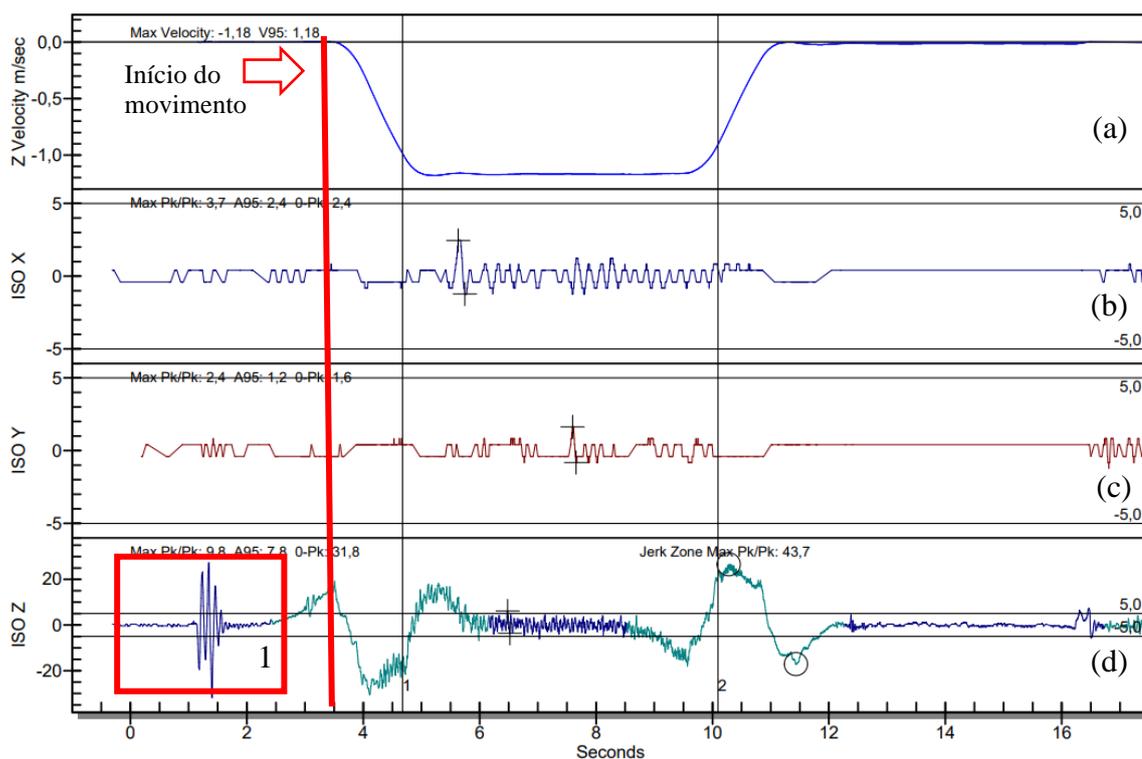
É possível visualizar, na Figura 2, a presença de uma aceleração repentina “1”, logo antes de o elevador iniciar o movimento. Essa perturbação é visualizada apenas no eixo Z, evidenciando que a causa seja algum componente que contribui para este movimento. Apesar de o intervalo analisado ocorrer antes do limite estipulado pela norma ISO 18738, a característica do problema faz com que uma análise mais abrangente seja necessária.

Figura 2 – Gráficos de aceleração (mg) x tempo (s). (a) Gráfico de velocidade no eixo Z. (b) Gráfico de vibração no eixo X. (c) Gráfico de vibração no eixo Y. (d) Gráfico de vibração no eixo Z.

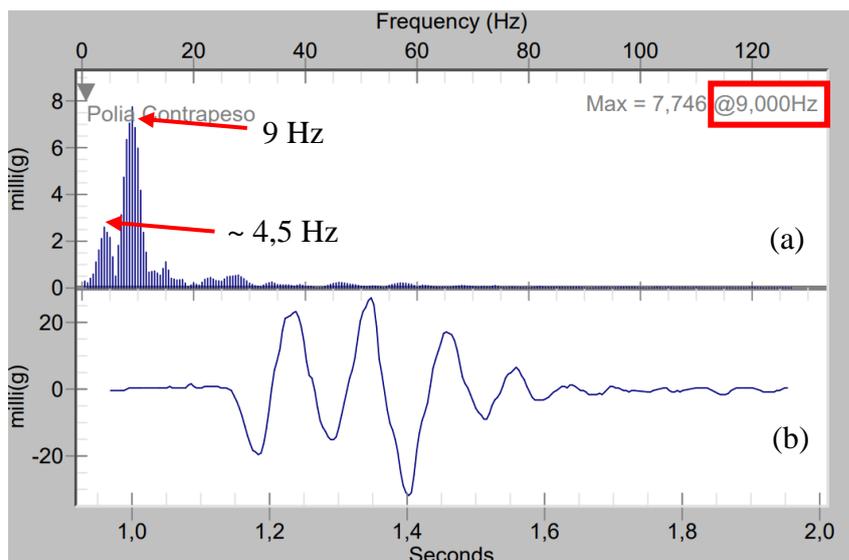
A análise de frequência das polias do elevador, mostradas na Tabela 5, não trouxe os resultados esperados, sendo os valores de frequência encontrados, para as polias do elevador, próximos de 1 Hz e o valor encontrado, para a rotação da máquina, ficando muito próximo da primeira frequência característica do sistema, porém longe da frequência principal identificada na análise do movimento, com valor de 9 Hz e identificada na Figura 3.

Figura 3 – (a) Gráfico FFT de aceleração (mg) x frequência (Hz). (b) Gráfico de vibração para o intervalo analisado em aceleração (mg) x tempo (s).

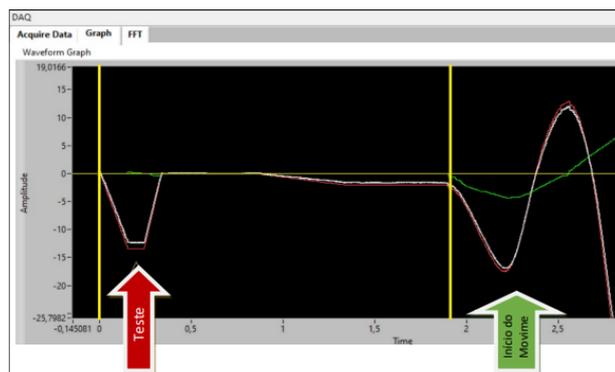
Analisando a corrente do elevador, verificou-se então a presença de um teste de verificação de corrente antes do movimento do motor. Assim, o teste realizado pelo motor provocava uma corrente no freio da máquina, que atrelada à folga existe neste modelo, fazia com que antes de iniciar o movimento, a cabine sofre-se uma vibração severa antes do início do movimento.

Figura 4 - Gráfico da análise de corrente em amplitude de corrente (A) x tempo (s).

Como medida de contenção foi solicitado que fosse removido este teste de corrente do programa do elevador. Esta aplicação é similar à utilizada em elevadores com sistema regenerativo de energia, onde não é aplicado o teste de corrente.

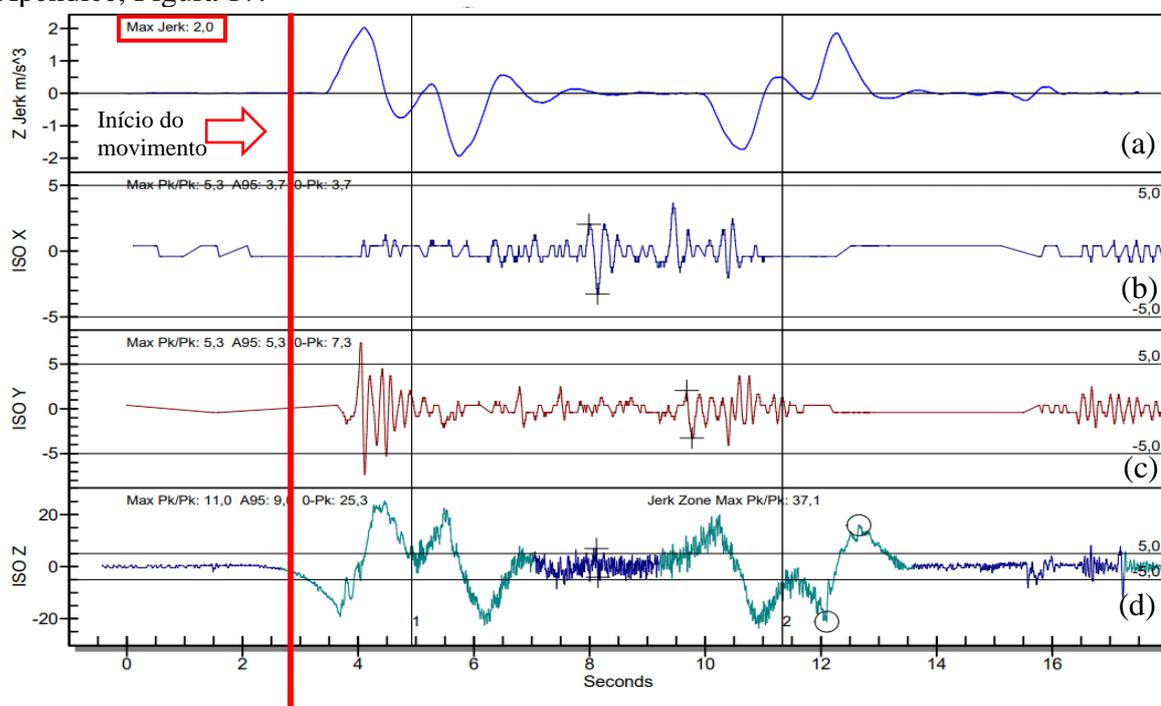
A análise final, Figura 5, evidenciou a ausência de movimento do elevador no período anterior ao movimento da cabine, além de apresentar um valor, segundo Howkins(2006), agradável, de 2 m/s^3 para o Jerk no eixo Z durante a viagem, conforme destacado no gráfico. Em paralelo, foi sugerido que fosse feita uma avaliação junto ao fabricante da máquina DAF270 para verificar se a soma da existência de folga entre o eixo do motor e a engrenagem do disco do freio, chaveta e outros componentes construtivos pode ser considerada normal ou torna-se um impeditivo para seguir utilizando este modelo de máquina neste modelo de elevador. A análise do gráfico sem a aplicação do filtro Butterworth 10 Hz, pode ser visualizada no Apêndice, Figura 17.

Figura 5 - Gráficos de aceleração (mg) x tempo (s). (a) Gráfico de Jerk no eixo Z. (b) Gráfico de vibração no eixo X. (c) Gráfico de vibração no eixo Y. (d) Gráfico de vibração no eixo Z.

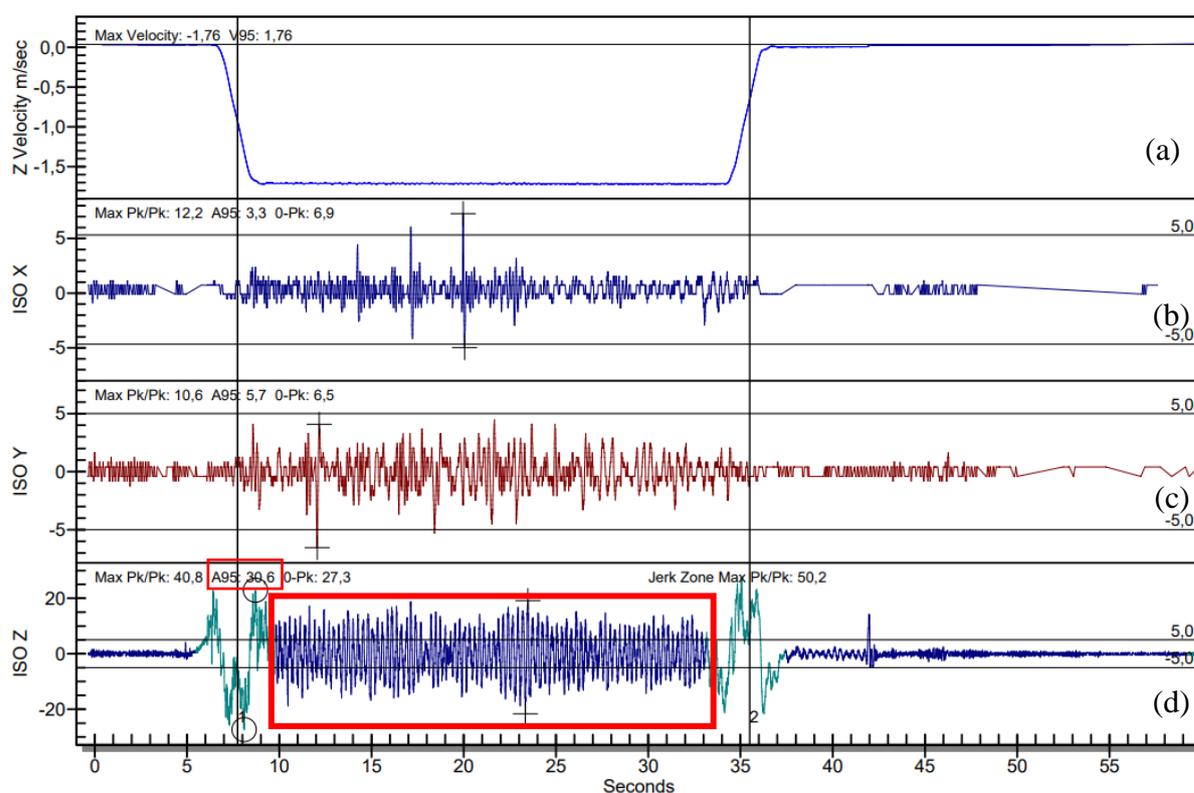
Analisando a Figura 6, é evidenciada a ocorrência de vibração ao longo de todo o percurso, principalmente através do valor de A95 no eixo Z, que apresentou uma magnitude de 30,6 mg, muito acima do máximo valor aceitável, descrito em 3.4.

Figura 6 - Gráficos de aceleração (mg) x tempo (s). (a) Gráfico de velocidade no eixo Z. (b) Gráfico de vibração no eixo X. (c) Gráfico de vibração no eixo Y. (d) Gráfico de vibração no eixo Z.

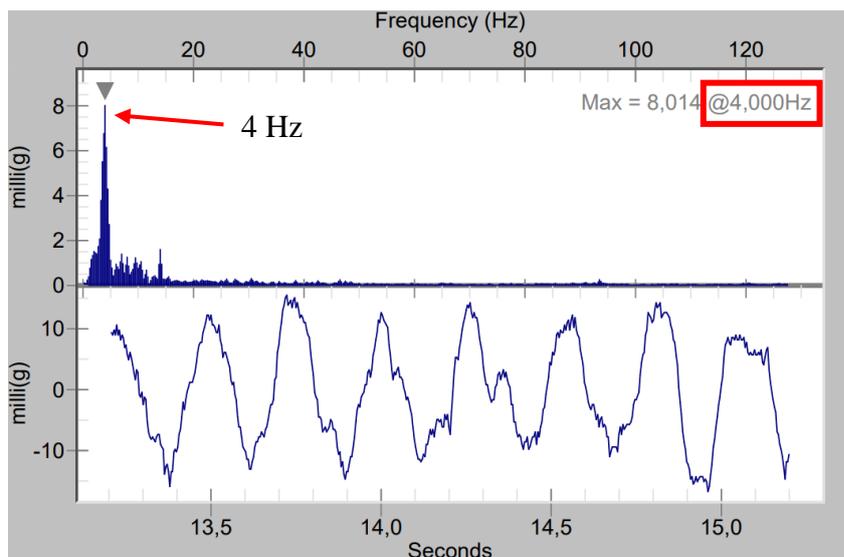
Na Figura 7 é possível visualizar a frequência analisada pela ferramenta (FFT) do software utilizado na análise, a qual foi definida com um valor de 4 Hz. Esse valor representa a frequência média das oscilações apresentadas durante o percurso de viagem.

Figura 7 - (a) Gráfico FFT de aceleração (mg) x frequência (Hz). (b) Gráfico de vibração para o intervalo analisado em aceleração (mg) x tempo (s).

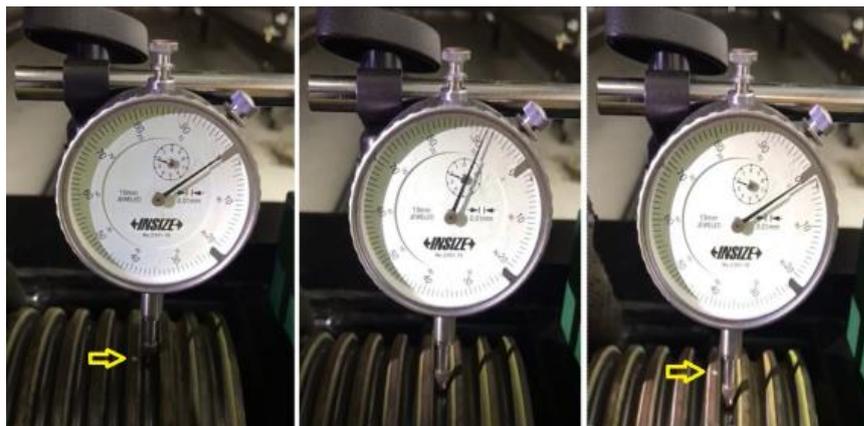
Analisando os canais da polia de contrapeso, ficou evidente a causa do problema. A análise com relógio comparador, mostrou que a polia possuía uma variação de 10 mm no raio ao longo de todo o canal, sendo a tolerância máxima especificada em projeto de 0,2 mm.

Figura 8 – Medição do raio da polia de contrapeso ao longo da circunferência utilizando um relógio comparador

Após a troca da polia de contrapeso e equalização dos cabos de tração foi feita uma nova análise no elevador utilizando a ferramenta EVA-625, buscando comparar os dados de vibração obtidos, em relação aos dados anteriores.

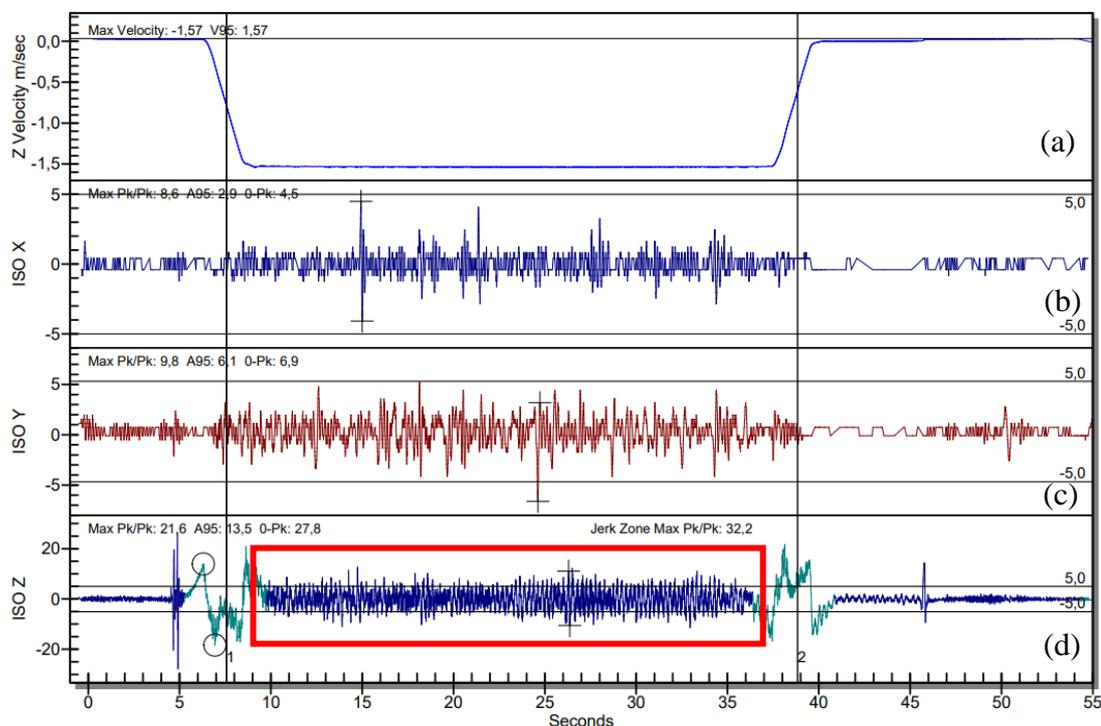
Após a análise, verificou-se uma diminuição significativa das vibrações em Z, evidenciada principalmente pela redução da magnitude de A95 neste eixo, passando dos anteriores 30,6 para 13,5, valor este que pode ser considerado aprovado com base nos padrões de grandes empresas que atuam na área de elevadores. A análise do gráfico sem a aplicação do filtro Butterworth 10 Hz, pode ser visualizada no Apêndice, Figura 17.

Figura 9 - Gráficos de aceleração(mg) x tempo (s). (a) Gráfico de velocidade no eixo Z. (b) Gráfico de vibração no eixo X. (c) Gráfico de vibração no eixo Y. (d) Gráfico de vibração no eixo Z.

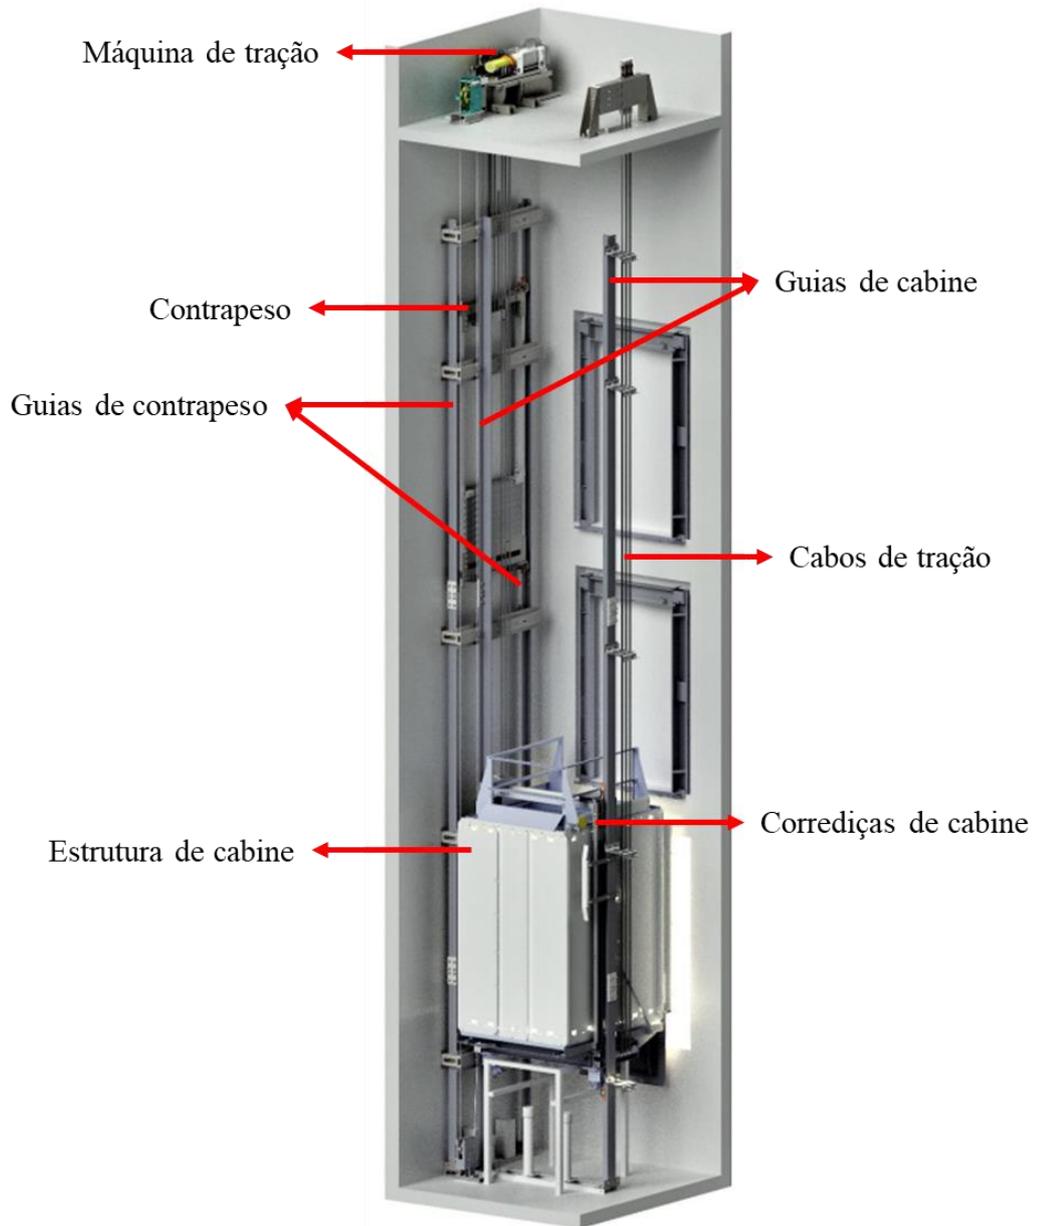
Figura 10 - Identificação dos componentes de um elevador na caixa de corrida. (Fonte: Adaptação de TK Elevadores, 2022)

Os cabos de tração possuem a única função de transmitir as forças da máquina para a cabine e contrapeso, sendo a sua instalação uma etapa bem delicada em qualquer instalação, em especial em elevadores com percurso muito grande. A quantidade de cabos instalados depende da capacidade dos esforços máximos aplicados e da disponibilidade de canais na polia da máquina utilizada. A visualização dos cabos de tração em conjunto com os demais componentes de um elevador pode ser observada na Figura 10, em anexo.

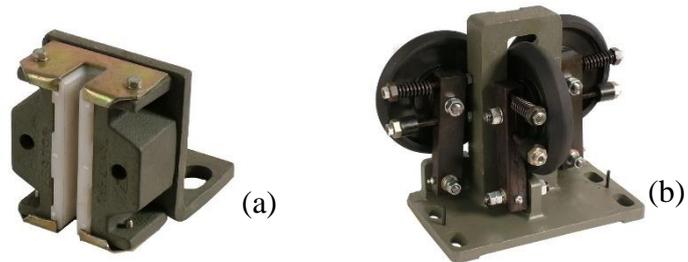
Figura 11 – (a) Corrediça deslizante. (b) Corrediça de rolo.

Em corrediças de rolo um defeito comum do desgaste do rolo pode torná-lo ovalado, gerando uma vibração cíclica em Z que pode ser calculada pela frequência de rotação do rolo, calculada a partir do seu diâmetro. Já no caso de corrediças deslizantes, os principais problemas decorrem da sua má instalação e, por consequência, desalinhamento entre guias, gerando vibrações horizontais em X e Y. Os modelos analisados de corrediças podem ser visualizados na Figura 11, em anexo.

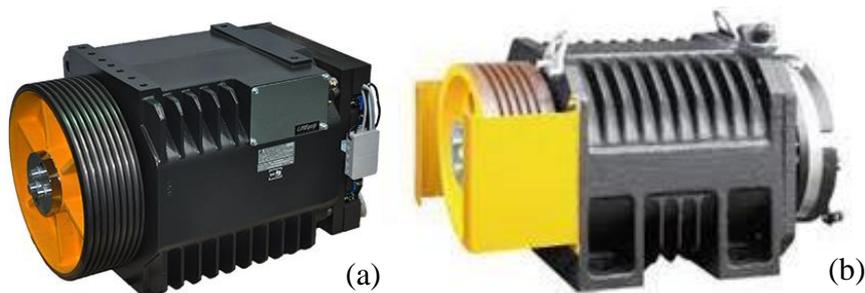
Figura 12 – (a) Máquina DAF-270. (b) Máquina ERS empresa Torindrive.

As máquinas de tração em elevadores são máquina elétricas que podem ou não serem engrenadas e cujo acionamento é feito por um inversor de frequência controlado pelo quadro de comando do elevador. A aceleração da máquina e velocidade de movimento do elevador são parametrizados pelo software do elevador e as curvas de aceleração devem ser ajustadas antes da entrega do elevador ao proprietário. Os modelos de máquina de tração utilizados para análise neste trabalho, podem ser analisados na Figura 12, em anexo.

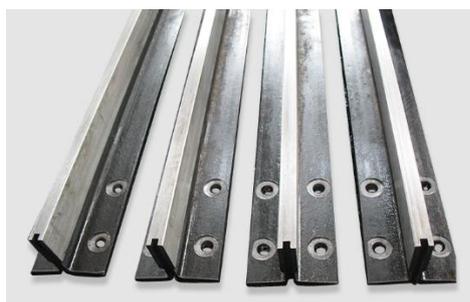
Figura 13 – Guias “T” para elevadores.

As guias são barras de metal com formato de “T” por onde a cabine e o contrapeso se deslocam na caixa de corrida. Cada uma têm um comprimento de 5 metros e são ligadas entre si através de emendas de guias. O conjunto de guias é fixo nas vigas estruturais da caixa de corrida do elevador. Alguns dos modelos mais comuns de guias podem ser observado em anexo, Figura 13.

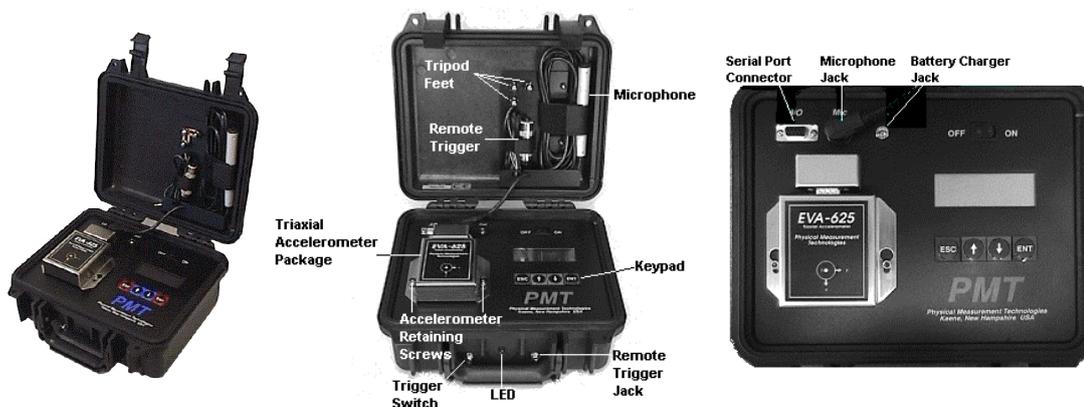
Figura 14 – Equipamento EVA-625 e seus componentes

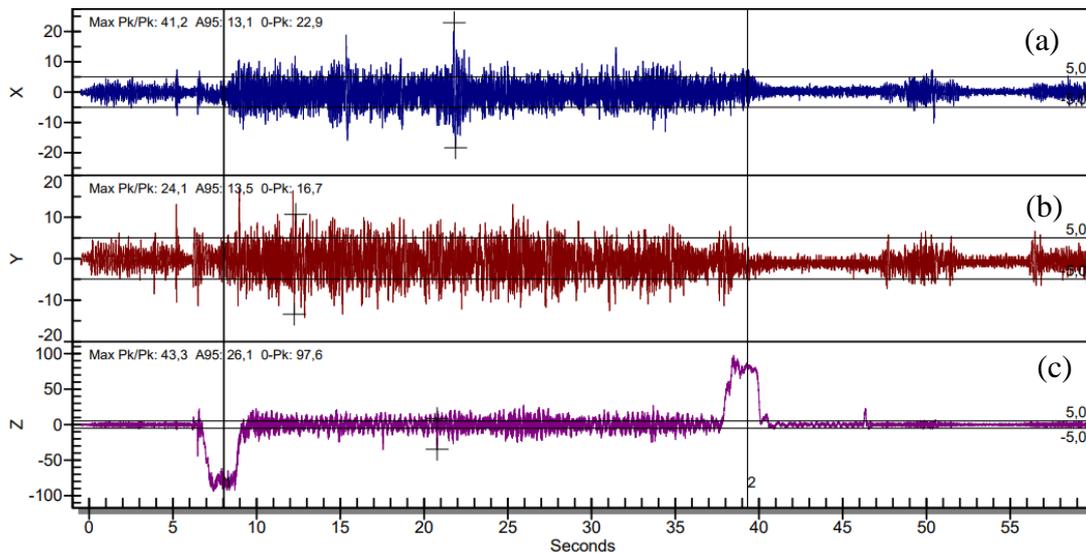
Figura 16 - Gráficos de aceleração (mg) x tempo (s) sem aplicação do filtro Butterworth 10 Hz. (a) Gráfico de vibração no eixo X. (b) Gráfico de vibração no eixo Y. (c) Gráfico de vibração no eixo Z.

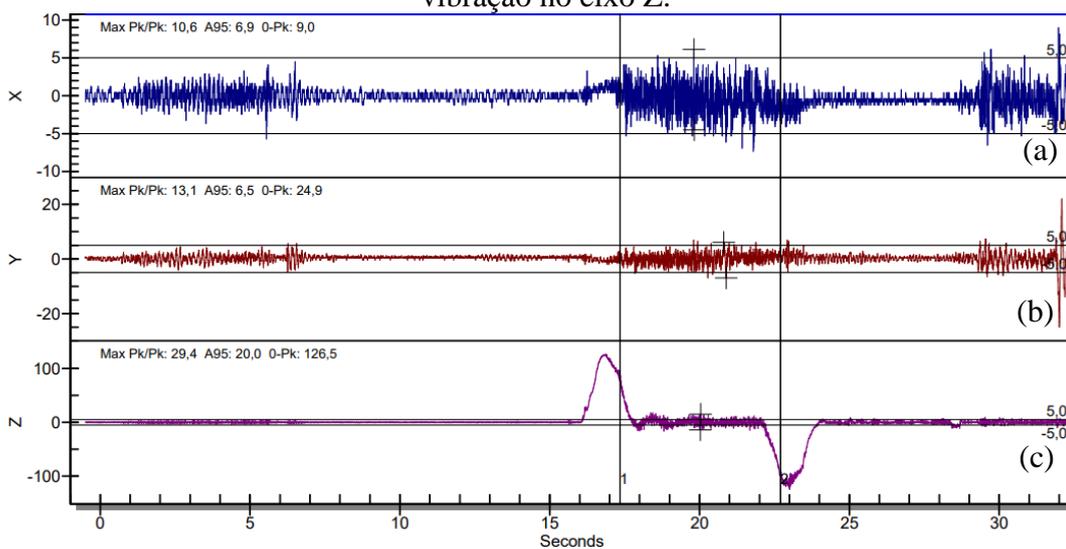
Figura 17 - Gráficos de aceleração (mg) x tempo (s) sem aplicação do filtro Butterworth 10 Hz. (a) Gráfico de vibração no eixo X. (b) Gráfico de vibração no eixo Y. (c) Gráfico de vibração no eixo Z.
