**APLICAÇÃO DE DRONE NA ENGENHARIA CIVIL:
ESTUDO DE CASO DE DESLIZAMENTO DE TALUDE**

Trabalho de Conclusão de Curso apresentado à Comissão de
Graduação do Curso de Engenharia Civil da Escola de
Engenharia da Universidade Federal do Rio Grande do Sul,
como parte dos requisitos para obtenção do título de
Engenheiro Civil

APLICAÇÃO DE DRONE NA ENGENHARIA CIVIL: ESTUDO DE CASO DE DESLIZAMENTO DE TALUDE		DATA: 16/11/2023
LOCAL: BR 116, KM 181, NOVA PETRÓPOLIS-RS	FACULDADE: UFRGS	ESCALA: INDICADA
AUTOR: ÉVERSON RODRIGUES MESIARA COSTA JÚNIOR		FOLHA: 1/4
PROF. ORIENTADOR: KARLA SALVAGNI HEINECK

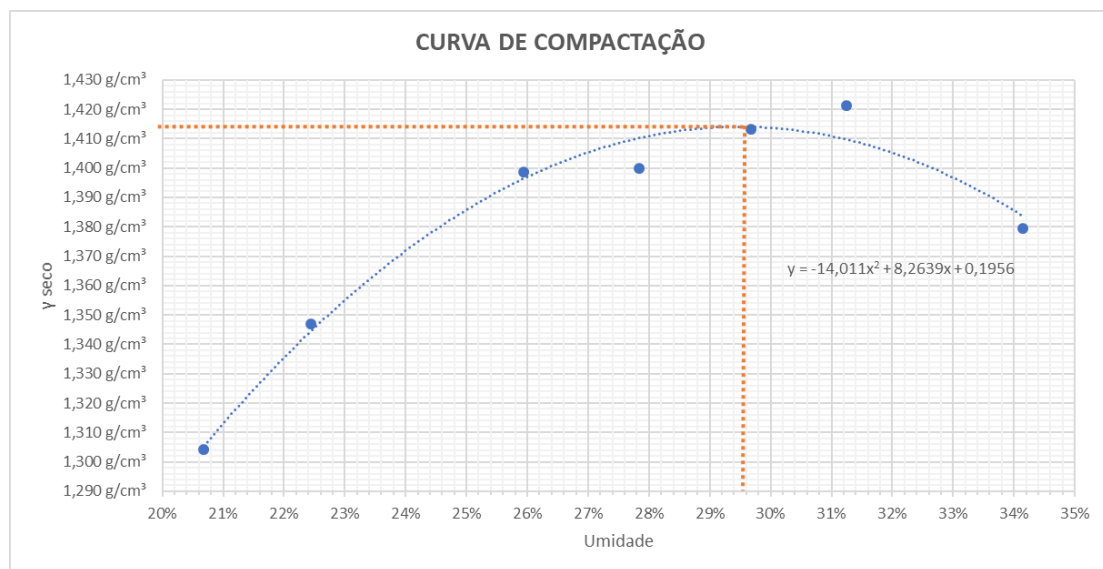
Figura 5 - Curva de compactação.

Plotando os pontos de densidade seca e umidade, foi gerada uma linha de tendência para representar a variação da compactação do solo, como demonstrado na Figura 5.

Calculando os vértices da função da linha de tendência;

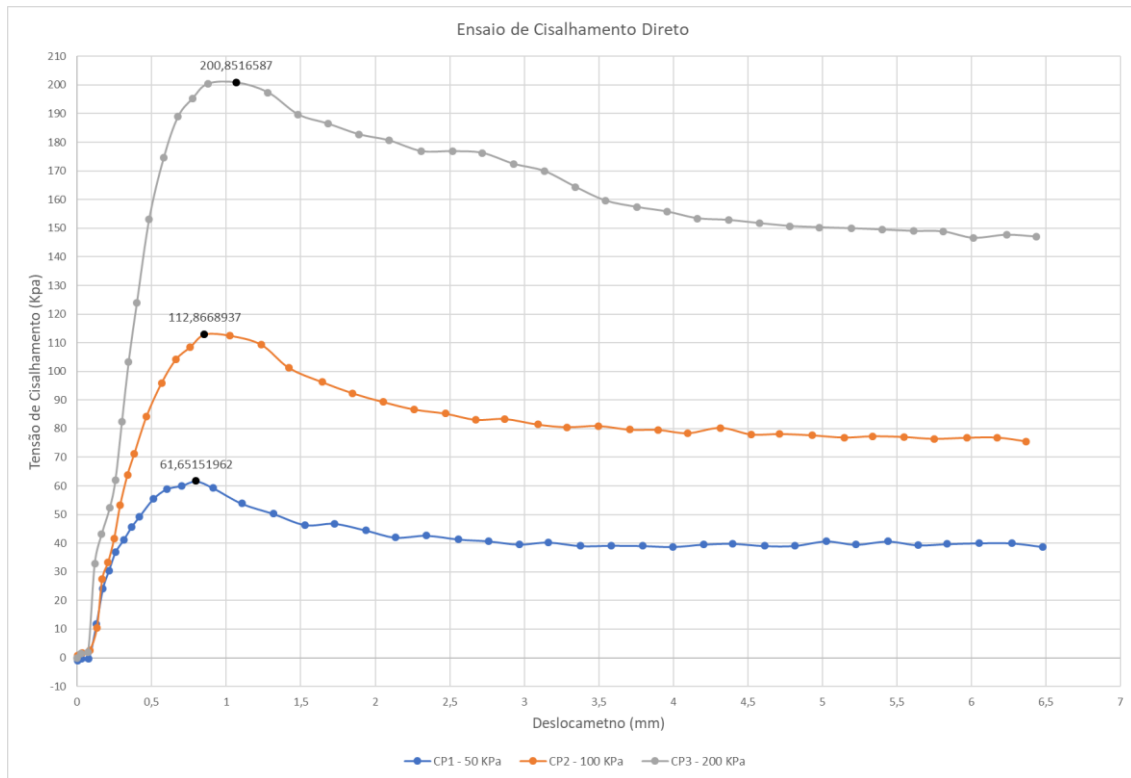
Figura 8 - Ensaio de Cisalhamento Direto

Este ensaio foi realizado conforme a norma ASTM D3080 - *Standard test method for direct shear test of soils under consolidated drained conditions*, para 3 tensões normais, 50 KPa, 100 KPa e 200 KPa, e está representado na Figura 8.

No primeiro ensaio, com tensão normal de 50 KPa, a tensão de cisalhamento é de 61,6 KPa e a tensão residual é de aproximadamente 40 KPa. O segundo ensaio, com a tensão normal de 100 KPa, a tensão de cisalhamento é de 112,8 KPa e a tensão residual é de aproximadamente 79 KPa. Já no terceiro ensaio, com tensão normal de 200 KPa, a tensão de cisalhamento obtida é de 200,8 KPa e a tensão residual é de aproximadamente 147 KPa.

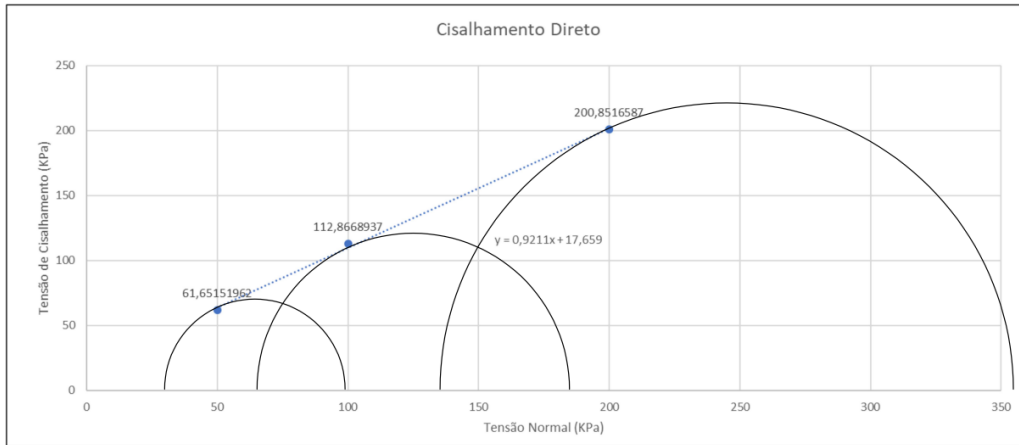
Figura 9 - Envoltória da Resistência de Ruptura

Calculando a envoltória das tensões de cisalhamento, foi obtida a equação da linha de tendência definida por: $\tau = 17,659 + 0,9211 \cdot \sigma$, Figura 9, onde τ é a tensão de cisalhamento e σ é a tensão normal no solo. Portanto, o ângulo de atrito (ϕ) é $42,6^\circ$, valor arredondado do arco tangente de 0,9211, e a coesão efetiva (c') vale aproximadamente 17,6 KPa.

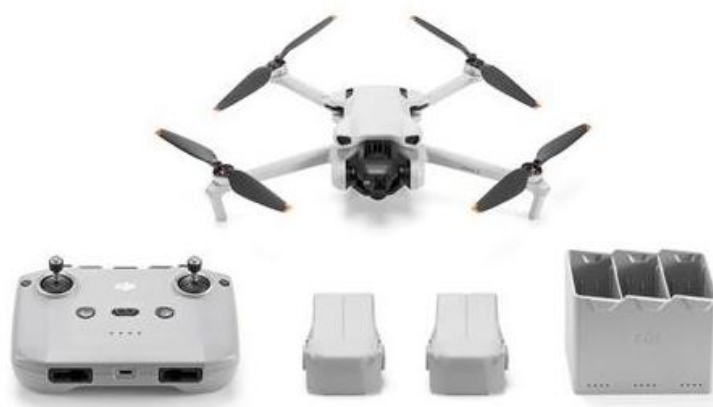
Figura 10 - Drone DJI Mini 3 Combo Fly More

O modelo de drone utilizado para capturar as imagens foi o Mini 3 da fabricante DJI como representado na Figura 10, que pertence ao autor, e suas especificações técnicas mais relevantes estão na Tabela 9.

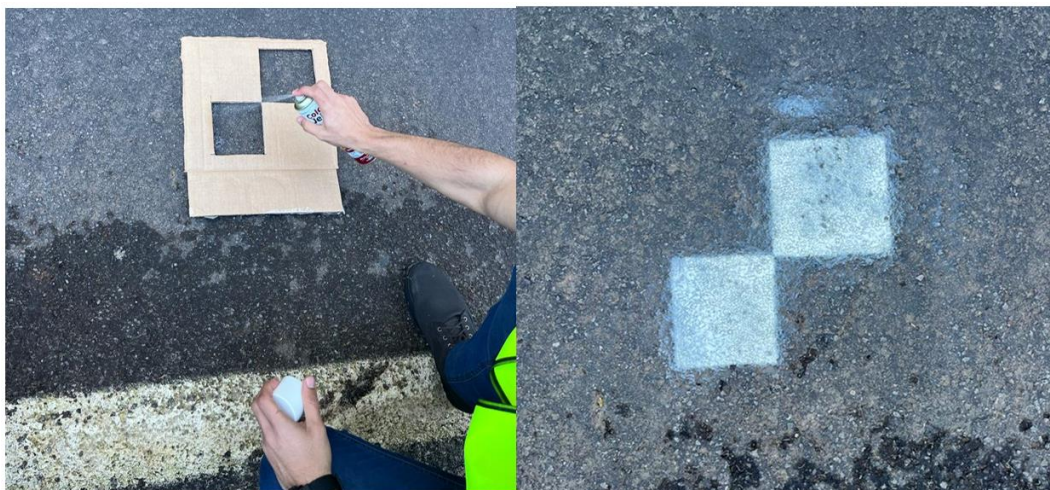
Figura 11 - Pintura das grades de controle.

de pontos com alguma informação conhecida, neste caso, a distância entre cada grade de controle.

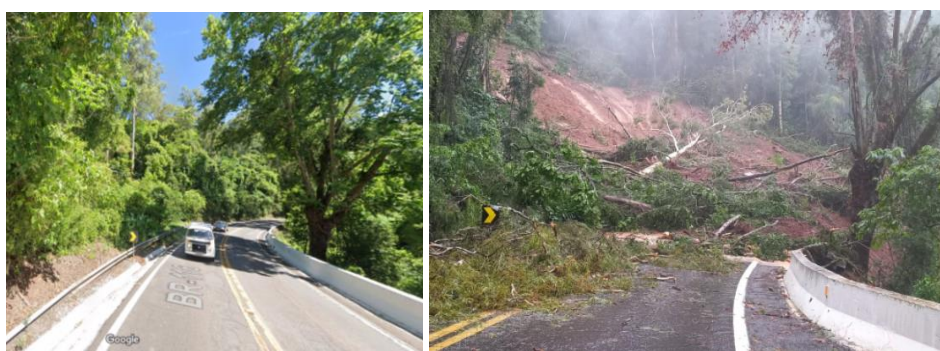
Figura 13 - Deslizamento de encosta BR 116 km 181.

A escolha deste local se deu pela magnitude do deslizamento ocorrido entre os dias 16 e 17 de junho de 2023, após a passagem de um ciclone extratropical. O cenário era desafiador para a engenharia civil, assim como mostrado nas imagens da Figura 13, já que os desníveis são elevados e o terreno está suscetível a novos deslizamentos. No âmbito social também apresenta complexidade, uma vez que além de representar risco para os usuários da rodovia, também pode ocasionar novas interrupções do fluxo normal de trânsito entre Nova Petrópolis e Caxias do Sul.

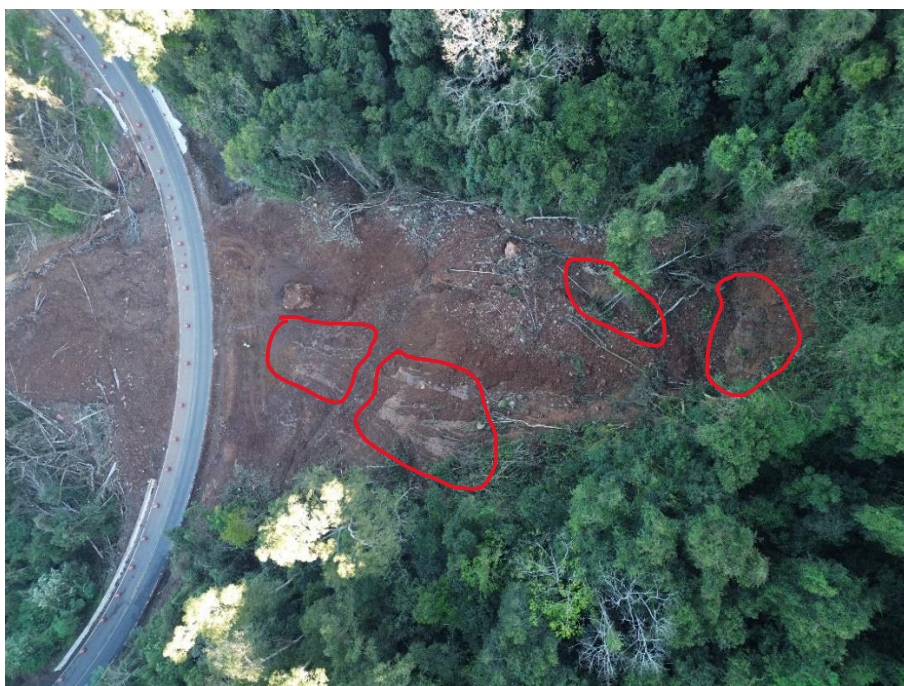
Figura 17 - Horizonte rochoso visível

O afloramento rochoso após o deslizamento fica evidente em outros trechos do deslizamento, Figura 17, evidenciando que o horizonte rochoso antes do evento era relativamente raso.

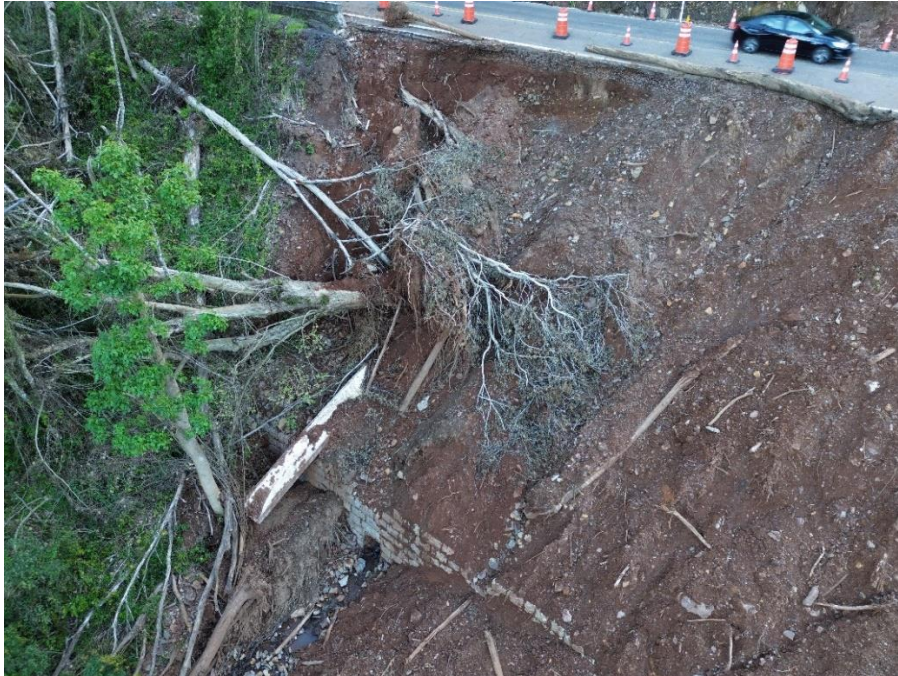
Figura 19 - Bueiro comprometido e defesa de concreto afetada

Foi possível identificar um bueiro que teve a capacidade de escoamento comprometida pela obstrução a montante com o solo deslizado. Além disso, também foi possível observar na Figura 19 que as defensas de concreto foram arrastadas, sendo possível identificar uma que ficou pendurada sobre a estrutura do bueiro.

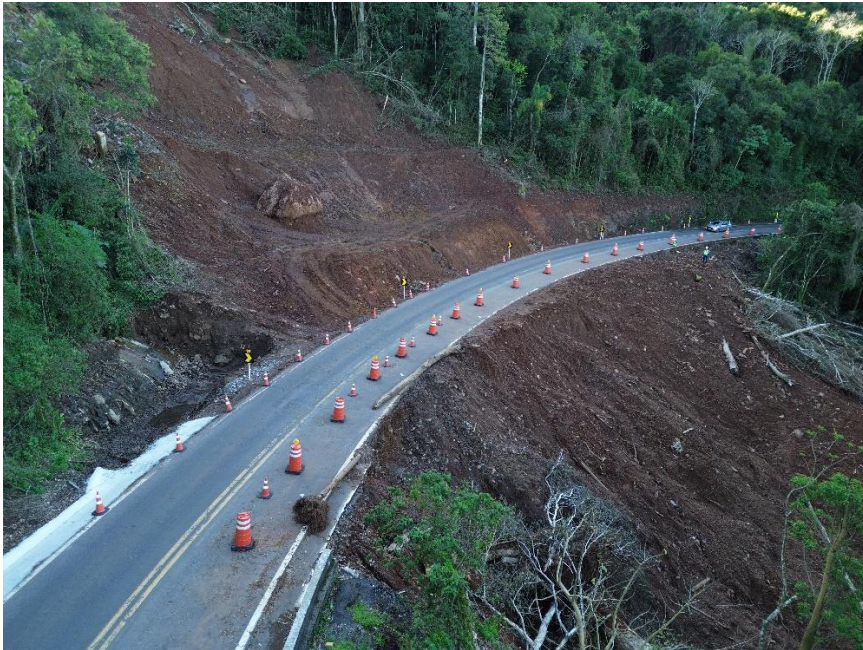
Figura 20 - Vista lateral do talude

O talude aparenta estar estável, sem sinais de trincas ou de movimentações de solo. Na Figura 20 é possível ver o sistema de bancadas que foi realizado na fase de desobstrução da via. Também é possível ver que o trânsito estava liberado apenas em uma faixa pois as defensas de concreto foram carregadas juntos com o fluxo de solo. Outro aspecto importante é a integridade do pavimento, que mesmo com grande movimentação de solo e rochas sobre ele, manteve-se em boas condições, apenas um pequeno trecho do aterro lateral foi comprometido.

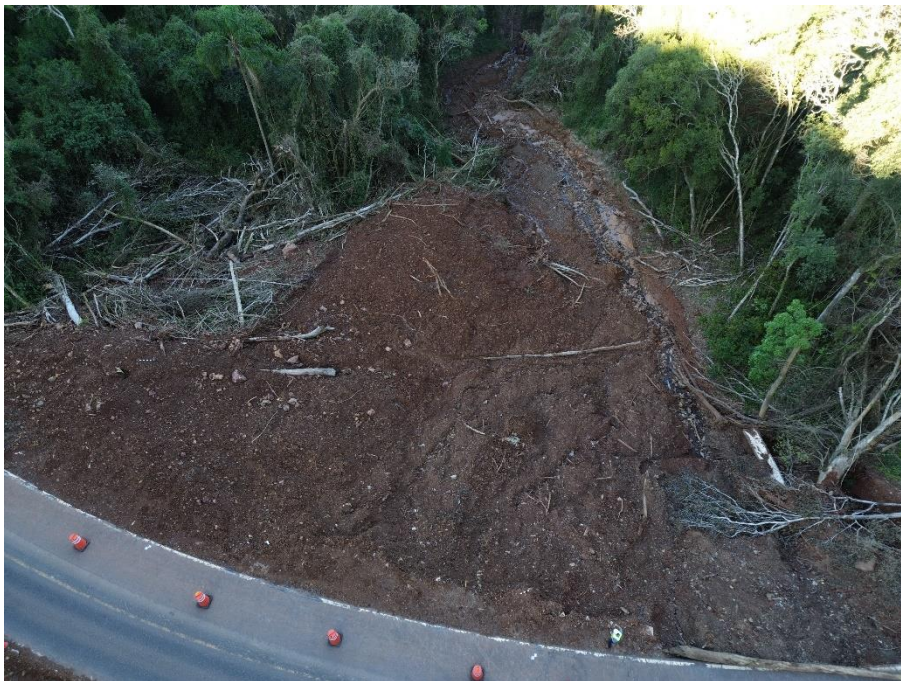
Figura 21 - Parte inferior do deslizamento

Na Figura 21, identificou-se o soterramento da parte inferior do talude, com bastante material sem compactação, material lenhoso e com escoamento superficial de água.

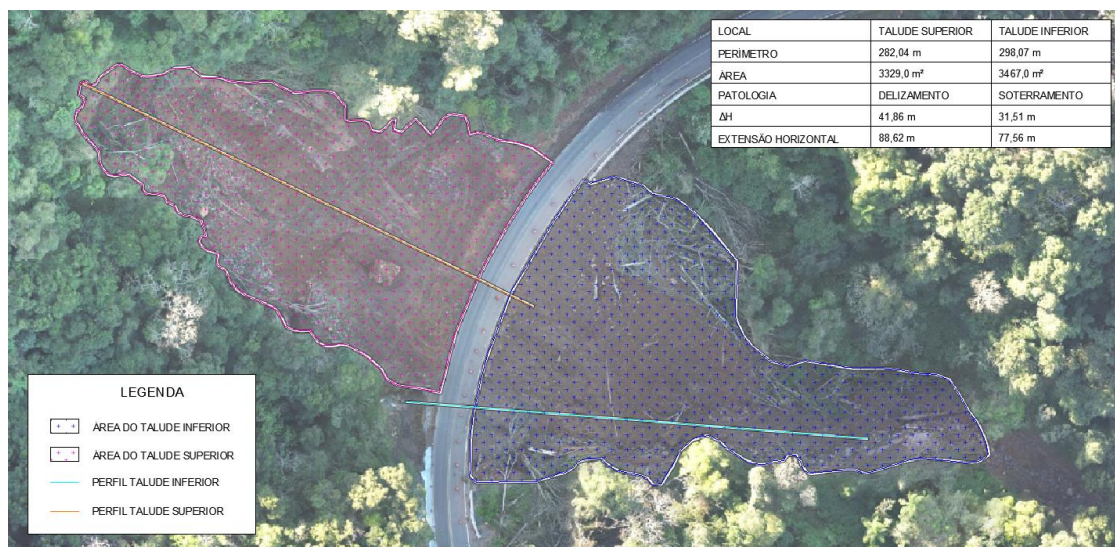
Figura 27 - Especificações dos taludes

A área afetada do talude superior foi de 3.329,0 m² e perímetro de 282,04 m, já o talude inferior possui área de 3.467,0 m² e 298,07 m de perímetro. A área total afetada foi de 6.796 m² e as inclinações mais críticas estão no talude superior, Figura 28, devido ao rompimento que formou uma escarpa íngreme e expôs parte de solo e leito rochoso com inclinações acentuadas.

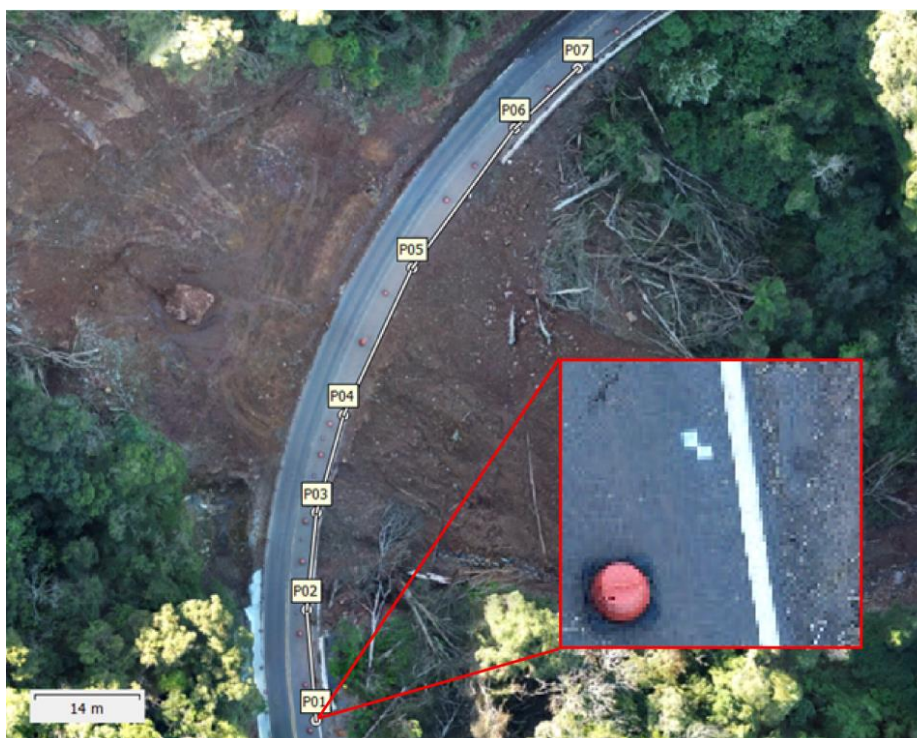
Figura 31 – Pontos de referências

Conforme a Tabela 10, foram comparadas as distâncias entre as quadrículas medidas no local e medidas no modelo de Ortomosaico. As diferenças encontradas são baixas, atingindo até 0,51% e com erro médio ponderado de 0,32% onde o peso utilizado para o cálculo foi a medida real.

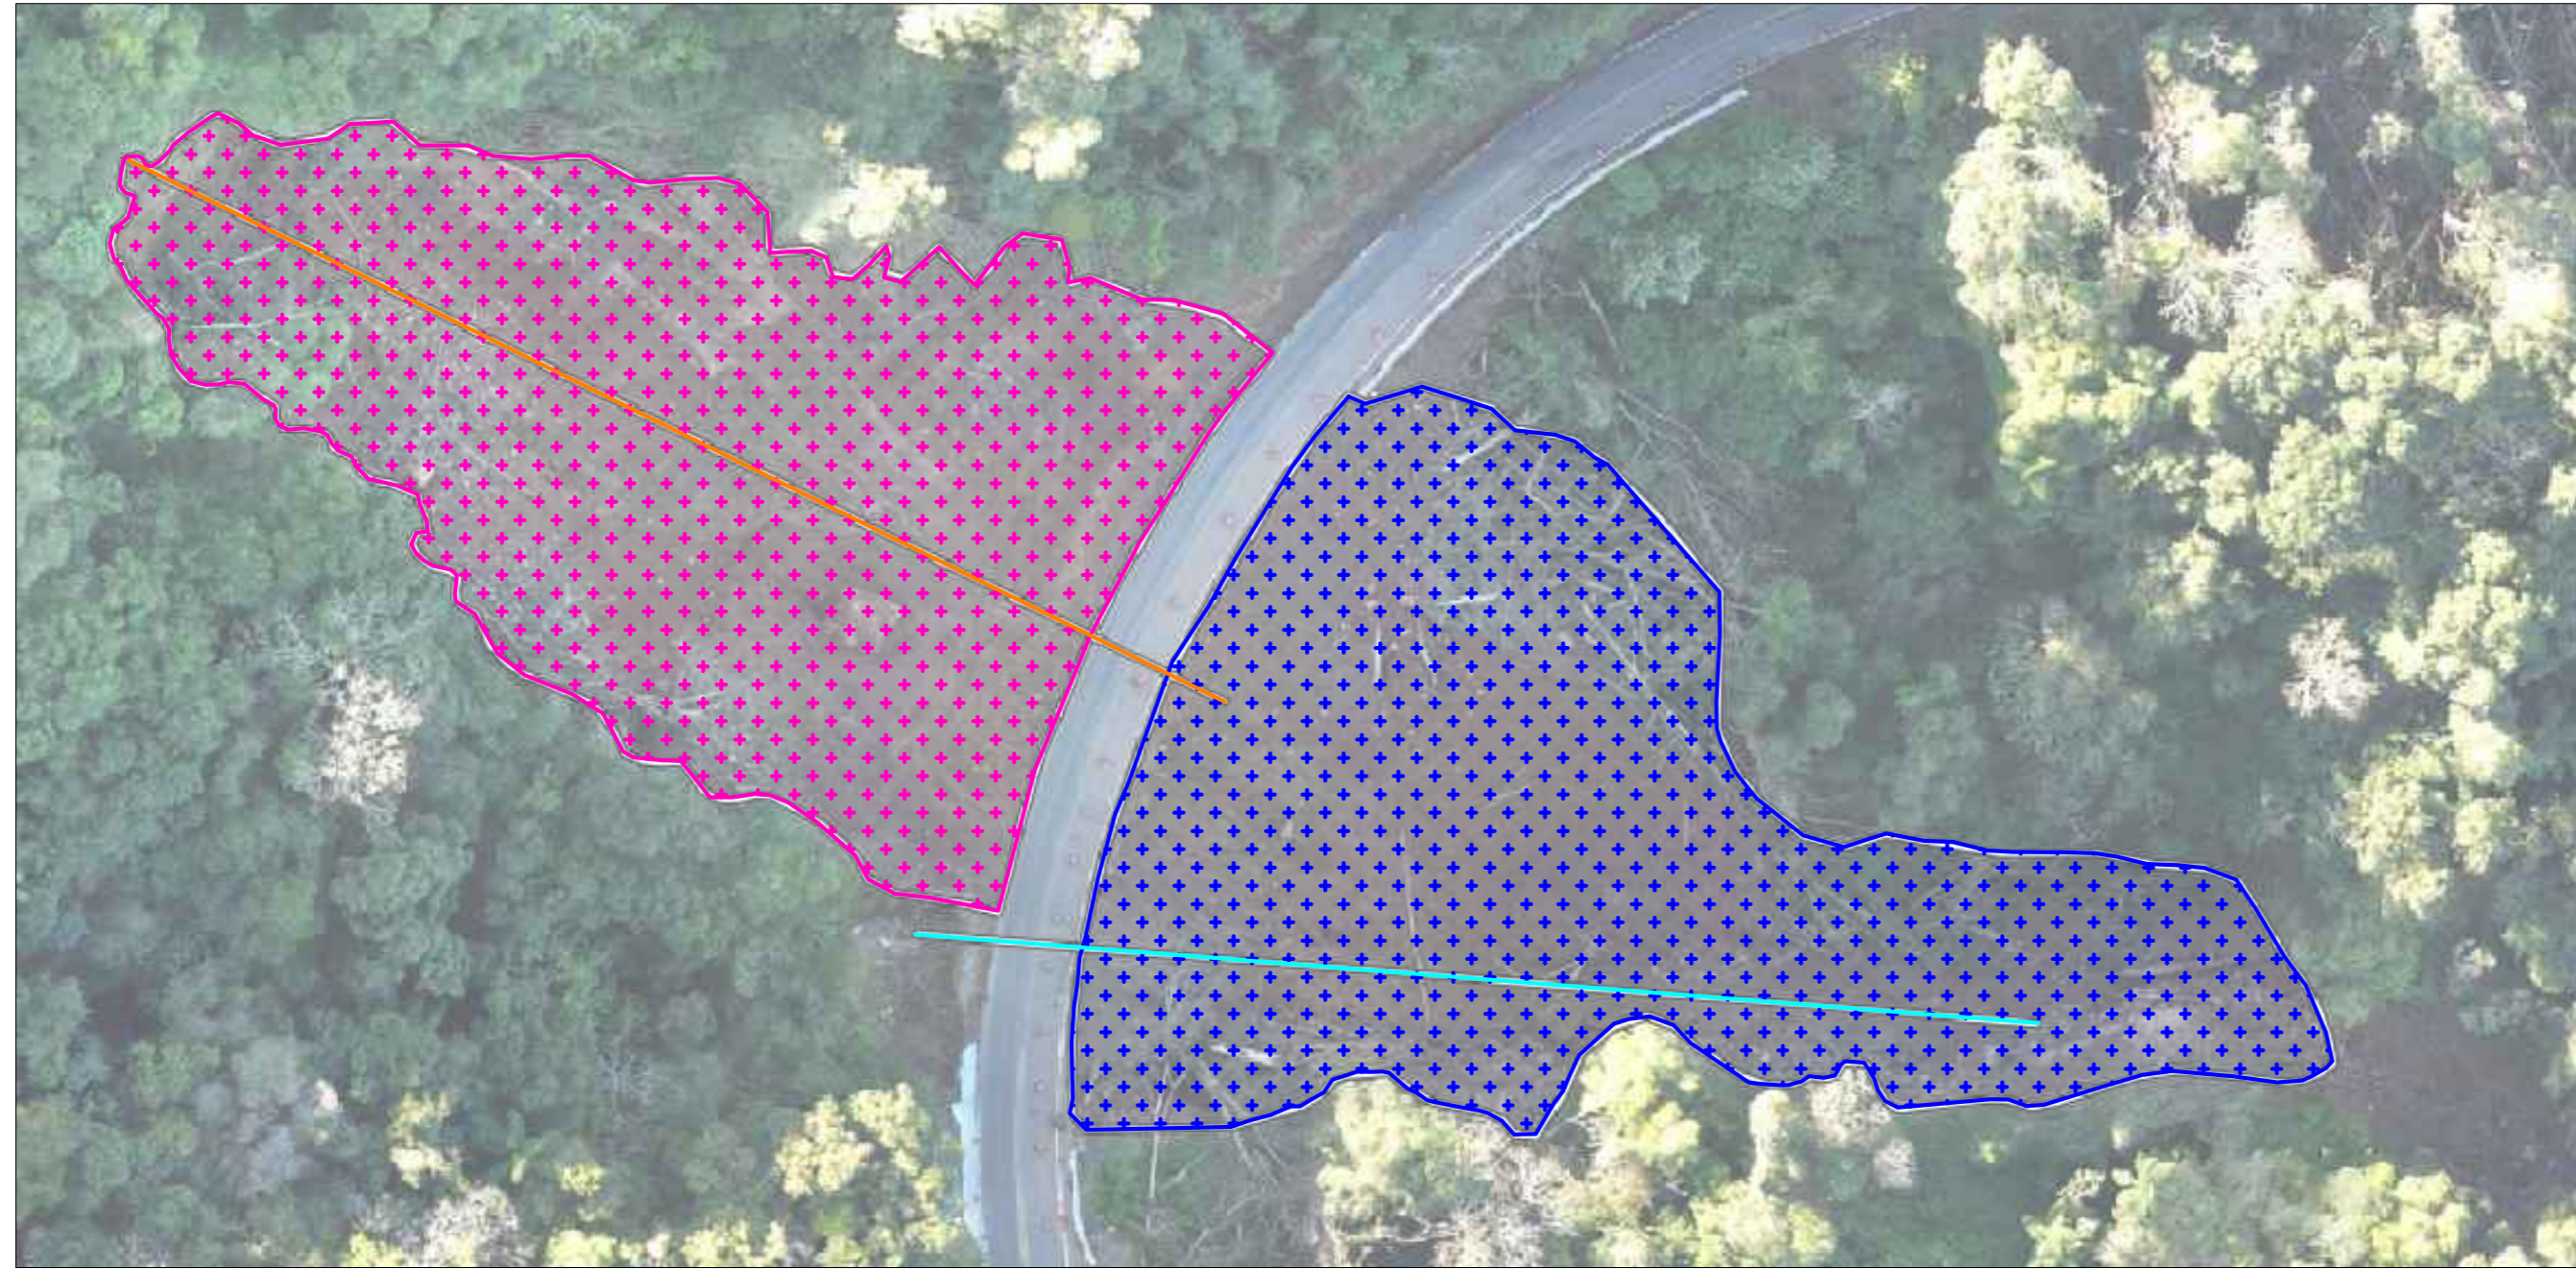
ESPECIFICAÇÕES DO TALUDE
SEM ESCALA

LOCAL	TALUDE SUPERIOR	TALUDE INFERIOR
PERÍMETRO	282,04 m	298,07 m
ÁREA	3329,0 m ²	3467,0 m ²
PATOLOGIA	DESLIZAMENTO	SOTERRAMENTO
ΔH	41,86 m	31,51 m
EXTENSÃO HORIZONTAL	88,62 m	77,56 m
