UNIVERSIDADE FEDERAL DO RIO GRANDE DO SUL
INSTITUTO DE PESQUISAS HIDRÁULICAS
PROGRAMA DE PÓS-GRADUAÇÃO EM RECURSOS HÍDRICOS E
SANEAMENTO AMBIENTAL

ESTUDO DA OCORRÊNCIA DE DANOS EM SUPERFÍCIES DE CONCRETO
ATRAVÉS DO FENÔMENO DA CAVITAÇÃO

Tese apresentada ao Programa de Pós-graduação em
Recursos Hídricos e Saneamento Ambiental da
Universidade Federal do Rio Grande do Sul, como
requisito parcial à obtenção do grau de doutora.

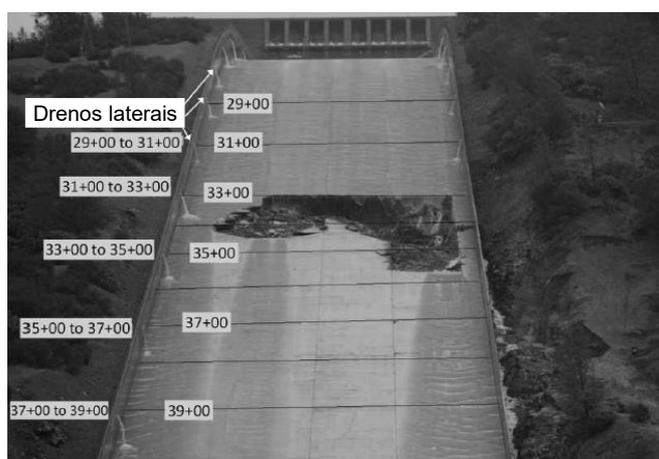
de drenagem da estrutura vertente, resultando em um longo histórico de reparos periódicos do concreto utilizado. Em fevereiro de 2017, durante um evento de cheias prolongadas, a passagem inicial de uma vazão de 1.840,0 m³/s iniciou o surgimento dos primeiros danos e erosões significativas na superfície de concreto do vertedouro da barragem de Oroville. Após a ocorrência das vazões de 354,0 m³/s (Figura 1-1a) e 2.830,0 m³/s, entre os dias de 8 e 16 de fevereiro, e o término das operações, em 19 de março, a estrutura foi totalmente inviabilizada devido ao avanço dos danos causados pela ação do escoamento de altas velocidades (Figura 1-1b) (WAHL *et al.*, 2019a).

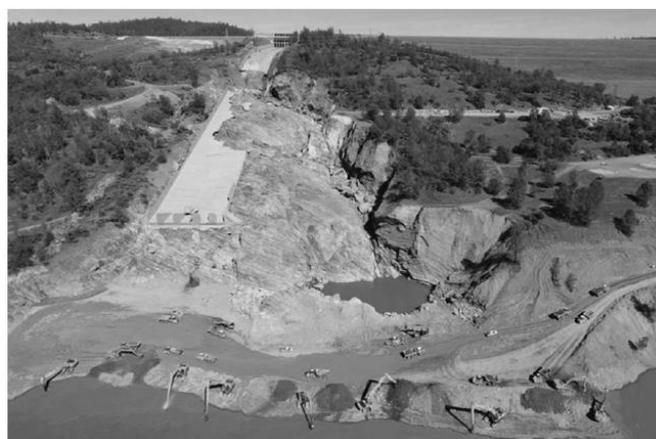
(b)

Figura 1-1: Danos iniciais observados no vertedouro da barragem de Oroville, após o fechamento das comportas em 07/02/17 (a), e; Danos finais apresentados ao longo da calha do vertedouro em maio/17 (b). Fonte: adaptado de Wahl *et al.*, (2019a)

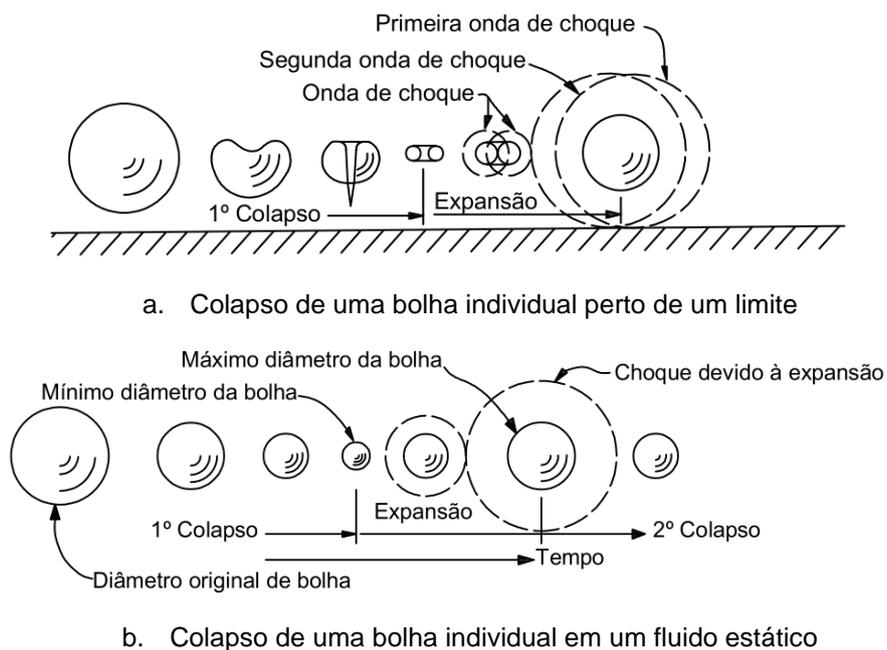
Figura 3-1: Dinâmica de colapso das bolhas de vapor, próximo a uma superfície (a); e em um fluido “estático” afastado da superfície (b). Adaptado de Falvey (1990).

A Figura 3-2 apresenta esquematicamente as conformações teóricas esperadas no colapso das cavidades, individuais ou em conjunto, ao longo do escoamento através da presença de gradientes hidráulicos de pressão. Na existência de um colapso em conjunto das bolhas de vapor no escoamento há a ocorrência de um acúmulo das ondas de choque formadas, concentrando a energia do conjunto em um único pico de pressão no escoamento (Figura 3-2b).

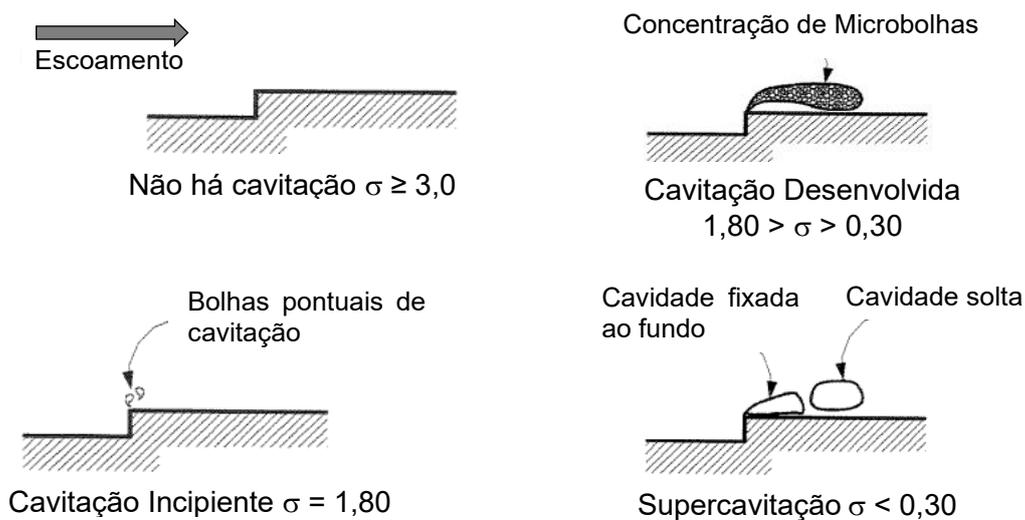
Figura 3-4: Índices de cavitação e os estágios de desenvolvimento da cavitação. Fonte: adaptado de Dalfré Filho (2002) e Falvey (1990).

Falvey (1990) descreve o estágio da cavitação através do parâmetro σ , o qual atribui aos menores índices de cavitação as situações mais críticas de desenvolvimento apresentadas pelo fenômeno (Figura 3-4).

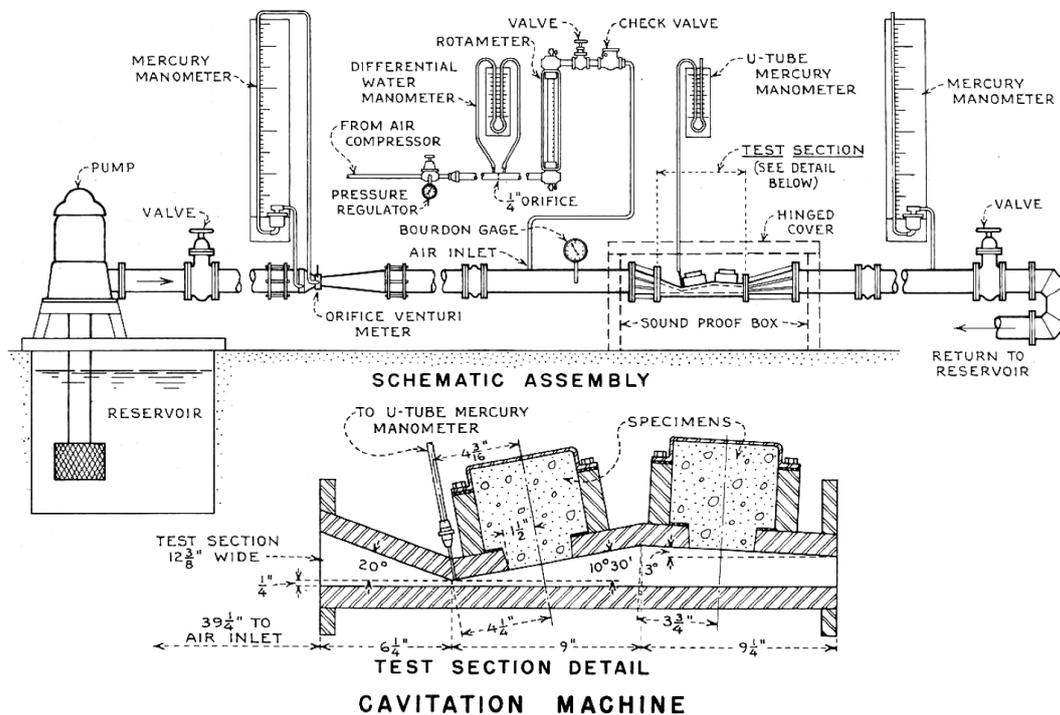
Figura 3-5: Circuito hidráulico da instalação da máquina de cavitação. Fonte: Peterka (1953).

contraída e de 11,6 m.c.a. a jusante. A instalação experimental utilizada no estudo de Peterka (1953) é apresentada na Figura 3-5.

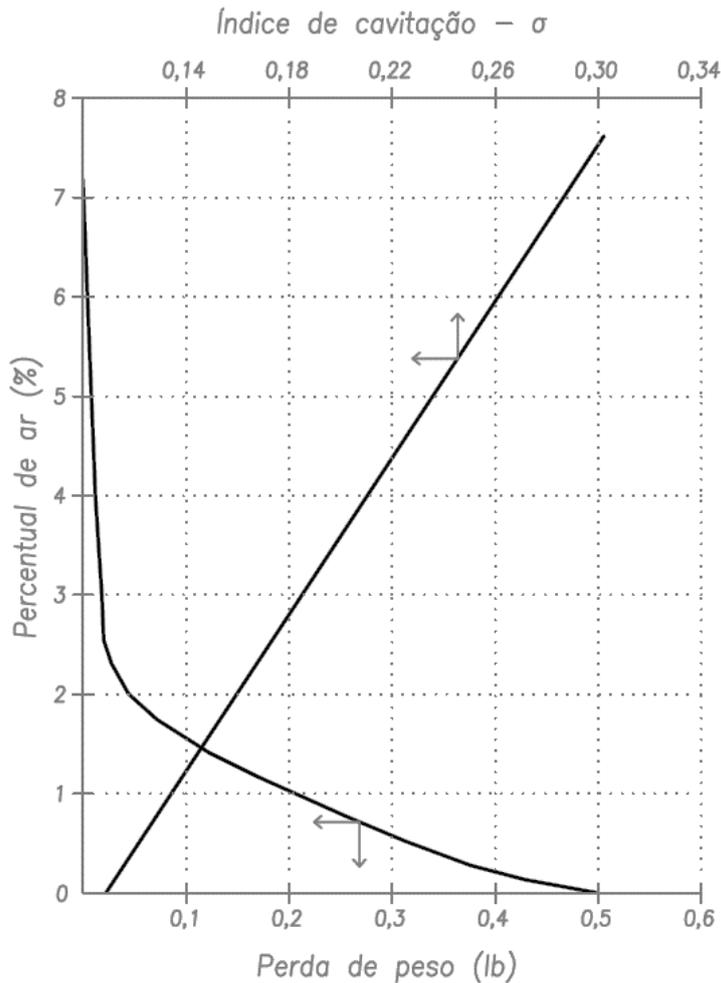
Figura 3-7: Relação obtida entre a concentração de ar e a perda de massa de corpos de prova de concreto. Fonte: Ferla (2020) adaptado de Peterka (1953).

Em concentrações superiores aos 7% não foram verificadas perdas de massa ou efeitos da cavitação. Observando as pressões médias ao longo do dispositivo Venturi, o autor definiu graficamente a relação existente entre os índices de cavitação e diferentes concentrações de ar no escoamento, confirmando assim, a tendência de redução de risco de dano por cavitação em escoamentos aerados.

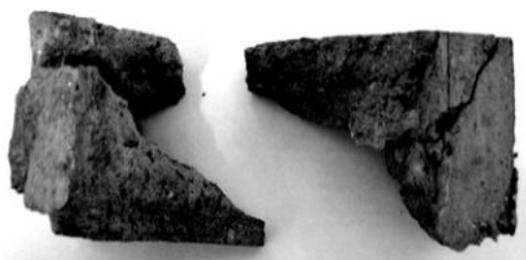
Figura 3-12: Concreto após 5 min de exposição, $\beta = 0\%$ e $V = 49,8$ m/s (DONG *et al.*, 2007).

Dong *et al.*, (2007) avaliaram a perda de material em corpos de prova em concreto durante a realização de dois ensaios distintos. O primeiro consistiu em expor o corpo de prova a ação do escoamento sem aeração a uma velocidade de 49,8 m/s durante um tempo de 5 min. O segundo, foi desenvolvido com a

mesma velocidade do escoamento, porém com uma demanda relativa de ar de 4,8% durante um período de 15 min. O f_{cm} do concreto utilizado foi de 15,7 MPa. A dimensão final dos blocos moldados foi de 0,14 m x 0,04 m x 0,06 m. Após os ensaios, o corpo de prova exposto à cavitação sem aeração perdeu 65% de seu peso inicial sendo totalmente danificado pela ação do escoamento (Figura 3-12). Já o segundo bloco, exposto ao fluxo aerado com $\beta = 4,8 \%$, desenvolveu erosões de menor intensidade do que as definidas para a primeira condição ensaiada (Figura 3-13).

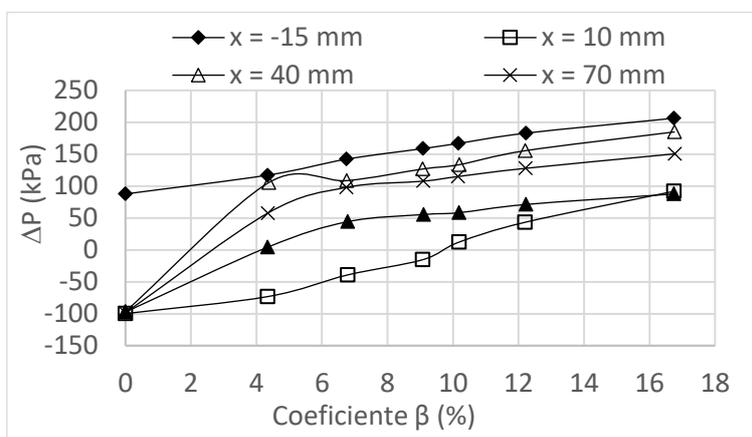
Figura 3-15: Variação obtidas entre as pressões médias extraídas da parte superior e inferior da saliência em estudo. Fonte: adaptado de Dong *et al.*, (2008).

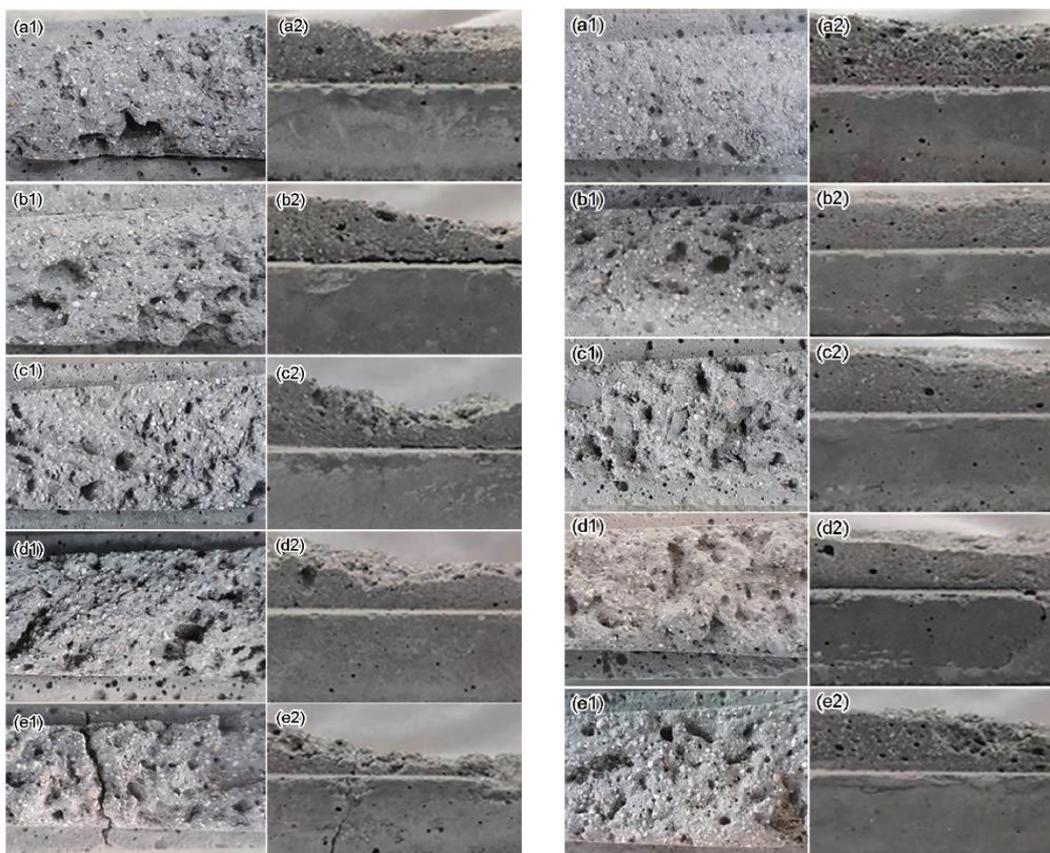
Onde: (a1 e a2) = d_{50} 0,08 mm; (b1 e b2) = d_{50} 0,25 mm; (c1 e c2) = 1,0 mm; (d1 e d2) = 2,0 mm, e; (e1 e e2) = d_{50} 3,0 mm
 (a) (b)

Os danos registrados por Dong *et al.*, (2023) nos blocos de concreto, por meio da análise de imagens extraídas pela microscopia eletrônica, são apresentados na Figura 3-19 para ambas as velocidades de fluxo consideradas. Os autores concluíram através dessas imagens que os danos por cavitação são intensificados com o aumento das partículas de areia, tornando as áreas dos danos e a quantidade de cavidades nos corpos de prova maiores com o aumento gradual dos diâmetros de areia d_{50} avaliados (DONG *et al.*, 2023).

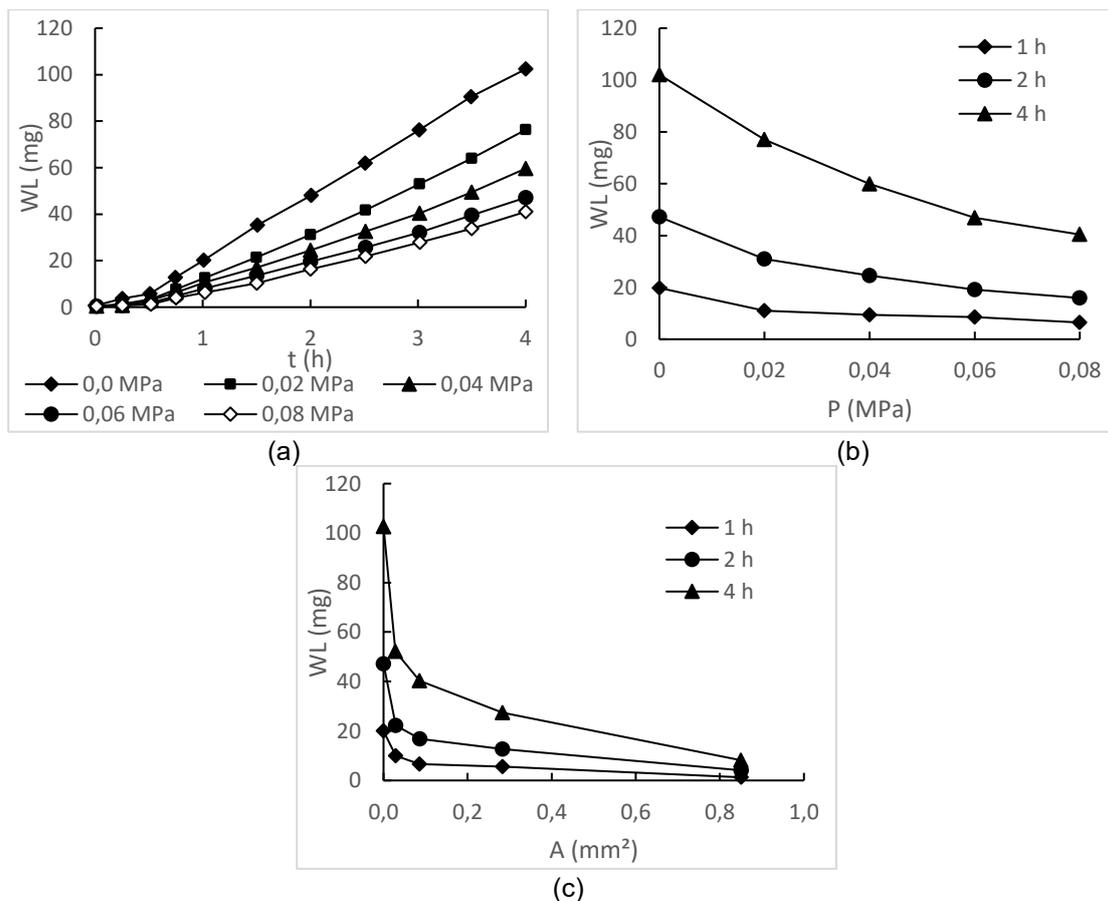
Figura 3-22: Resultado das variações de perda de massa (WL) das amostras em função do tempo (a); da pressão de entrada do ar no escoamento cavitante (b), e; da área do tubo de entrada do ar (c). Fonte: adaptado de Wu e Lou (2011).

Os danos e as relações obtidas entre os resultados das perdas de massa (WL) em função do tempo de ensaio, das pressões de ar inseridas ao sistema e das áreas de saída dos jatos são apresentadas na Figura 3-22. Os autores verificaram que o aumento do tempo de exposição das amostras de aço aos jatos gerou acréscimos às perdas de peso do material, porém a injeção de ar comprimido em maiores pressões e o aumento da área de saída dos jatos auxiliou na redução expressiva dessas perdas, principalmente nos ensaios de longa duração (t = 4 h) (WU e LOU, 2011).

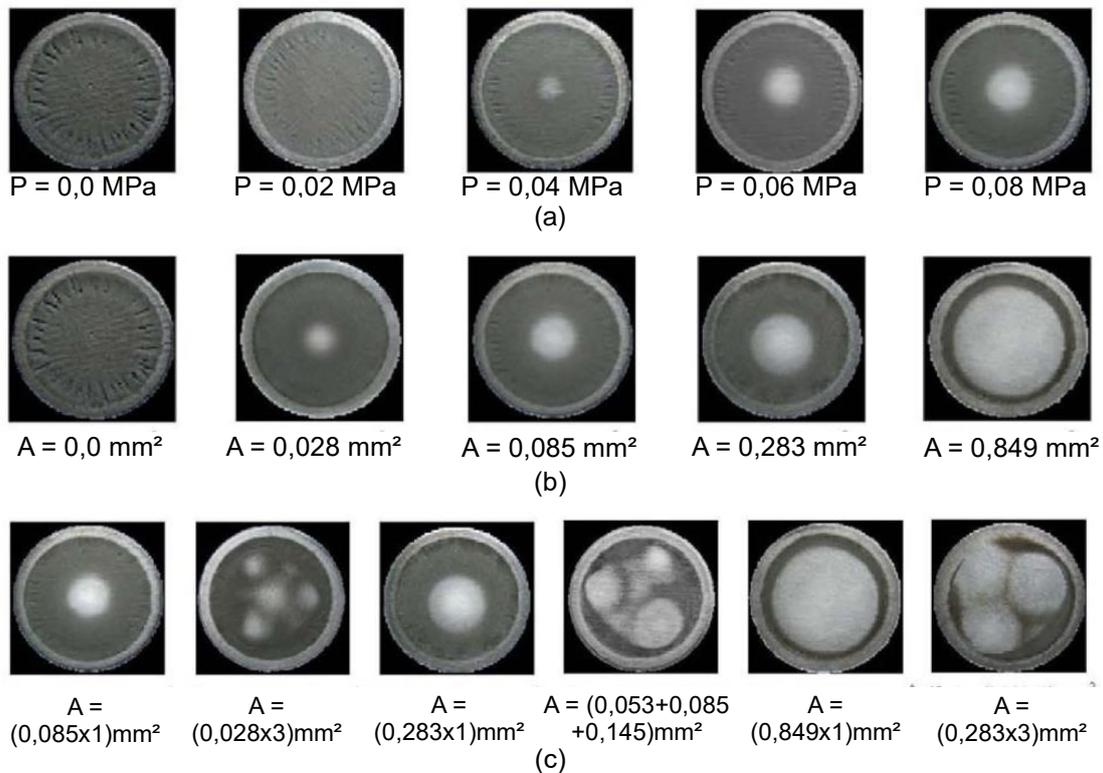
Figura 3-23: Imagens dos danos causados nas amostras de 16,0 mm de diâmetro alterando a pressão do ar (a), a área (b), e; o número das saídas dos jatos cavitante (c). Fonte: Wu e Lou (2011).

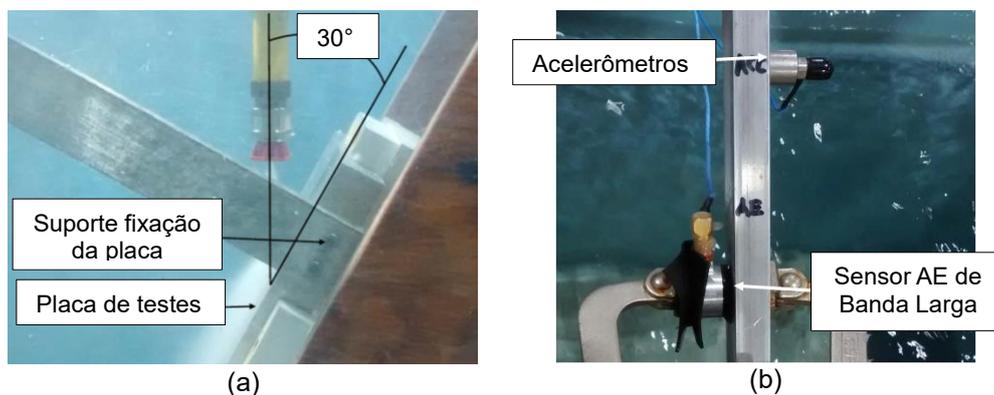
Figura 3-24: Instalação da placa de alumínio (a), e; posicionamentos do acelerômetro e do Sensor (AE) de banda larga (b). Fonte: adaptado de Mortesen (2017).

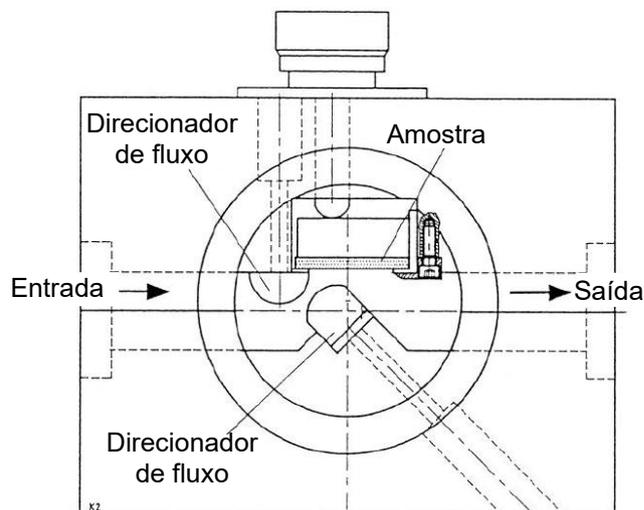
Figura 3-29: Estrutura básica da câmara de cavitação. Fonte: Adaptado de Momber (2000).

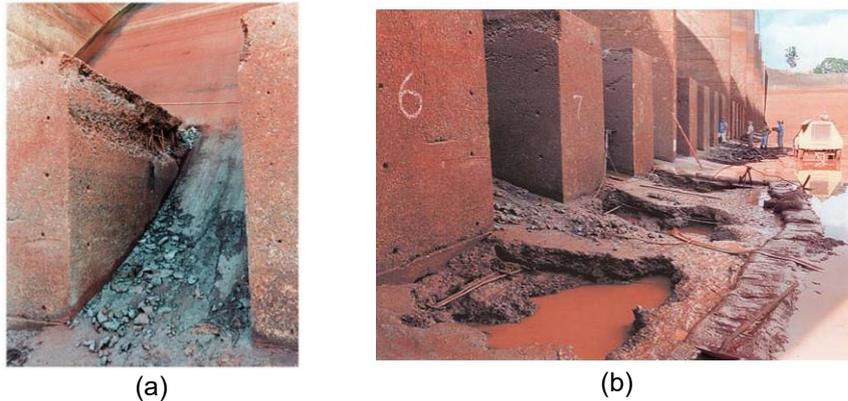
Figura 3-32: Danos da erosão causada pela cavitação na UHE de Porto Colômbia, nos *chutes blocks* existentes na calha, e: a jusante da laje do vertedouro. Fonte: Carvalho, 1997.

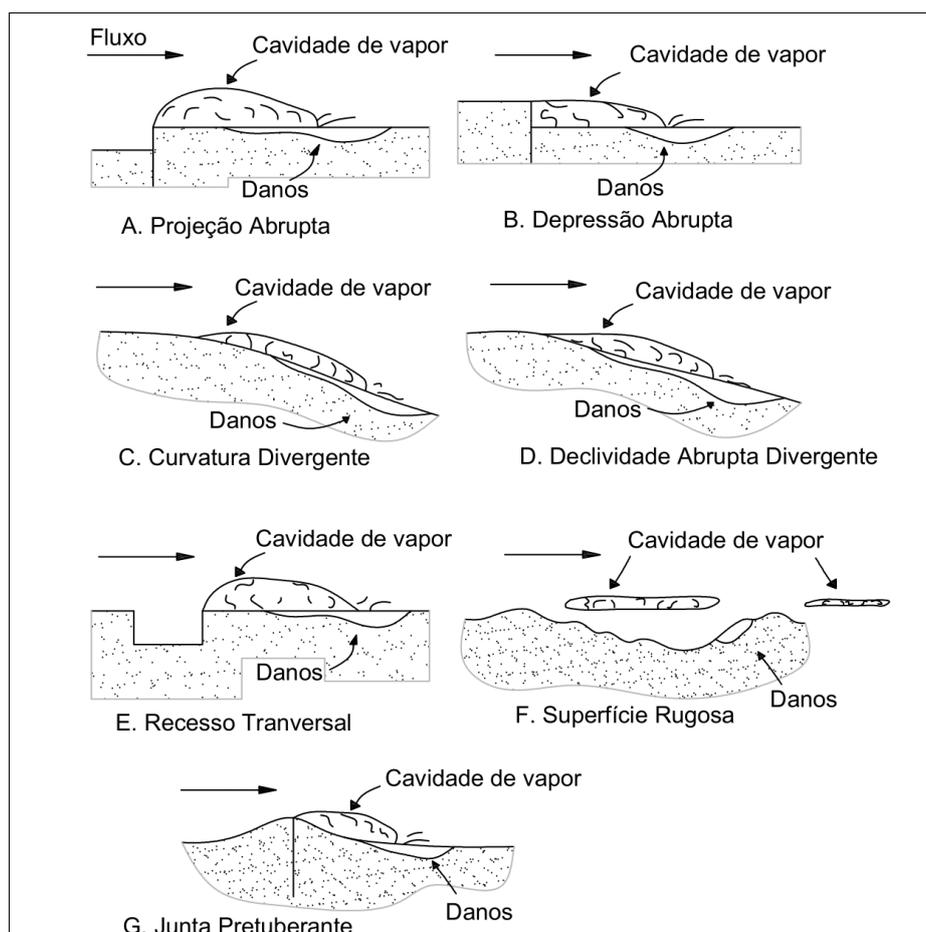
Figura 3-35: Tipos de irregularidades e as zonas de provável erosão por cavitação. Fonte: BRITO, 2011, adaptado de Falvey, 1990.

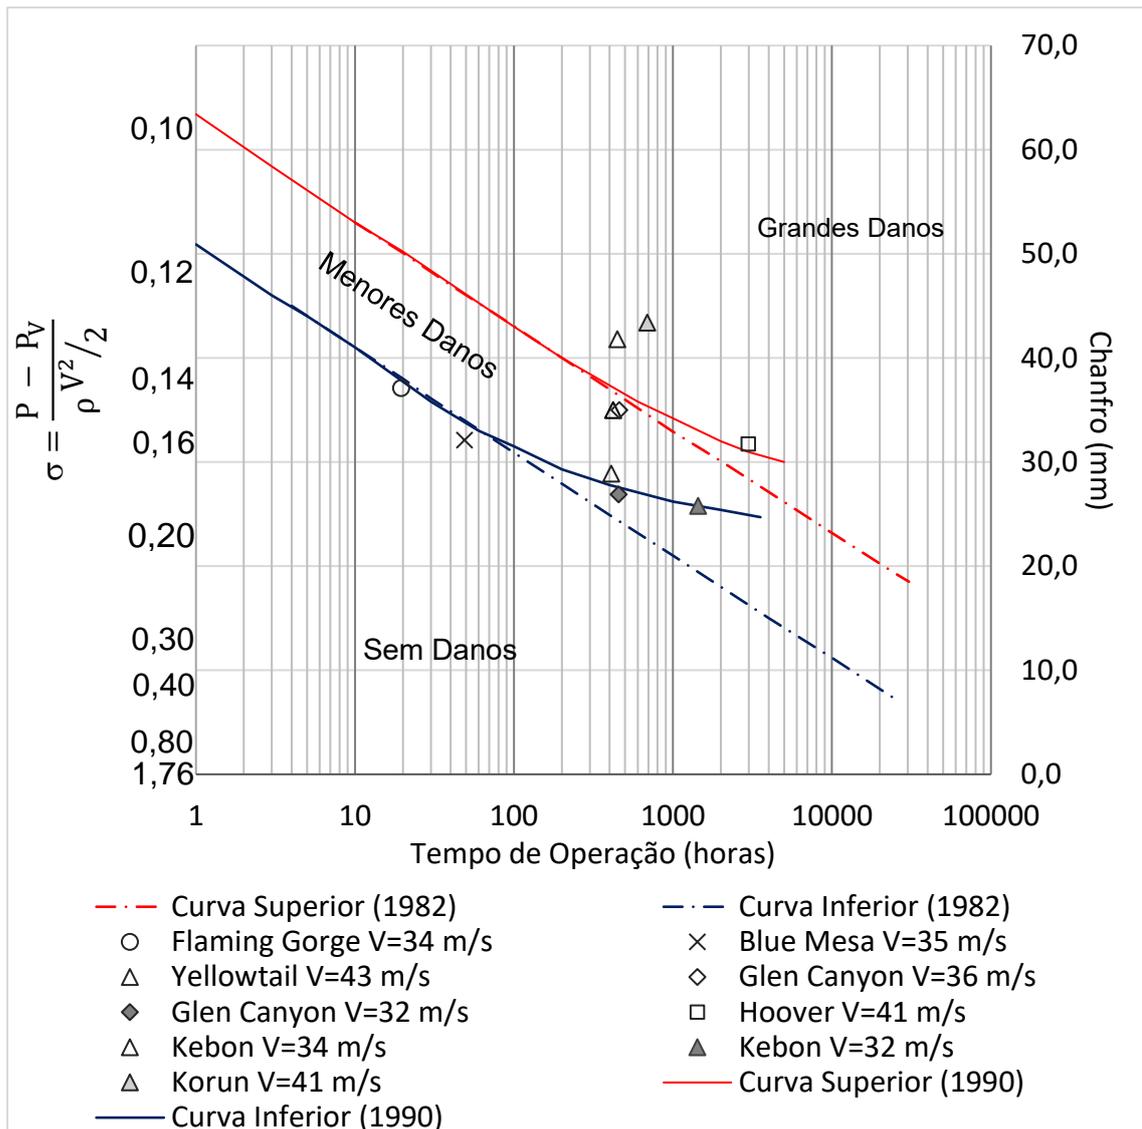
Figura 3-41: Gráfico obtidos através de danos verificados em estruturas vertentes. Fonte: adaptado de Falvey (1990).

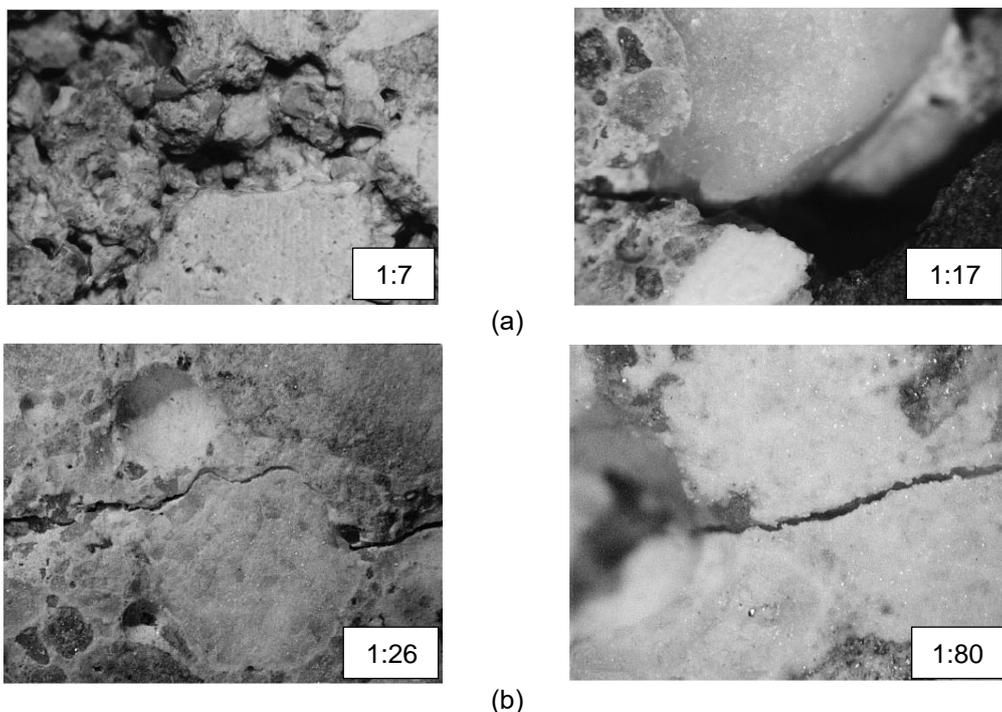
Figura 3-43:Imagens das microfissuras formadas nos concretos n° 1(a), e; n° 2 (b) após 10 s de ensaio. Fonte: Adaptado de Momber (2000).

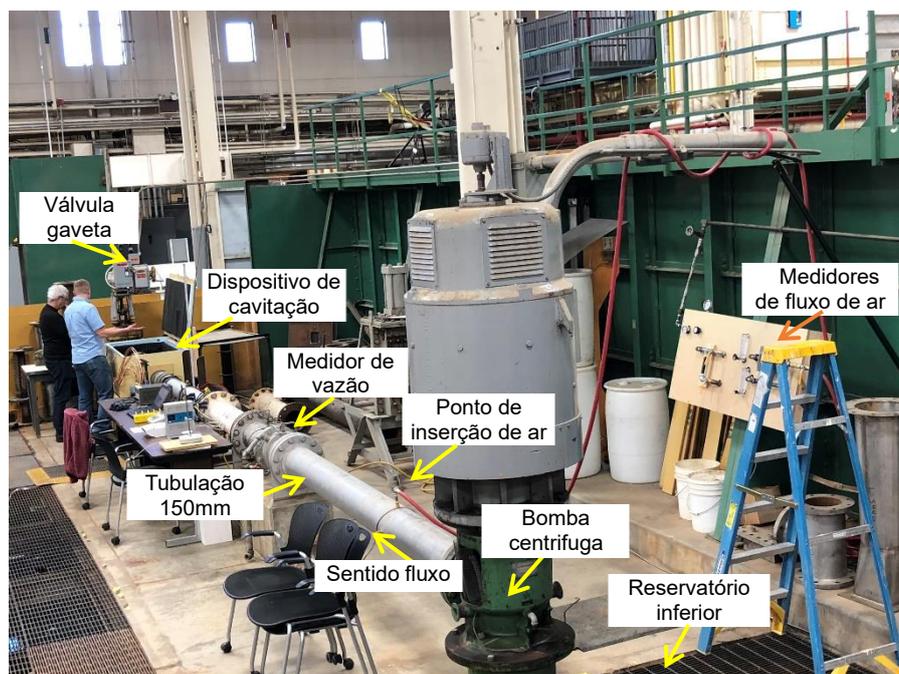
Figura 4-1: Instalação experimental do dispositivo de cavitação do US of Reclamation, em Denver no Colorado (EUA).

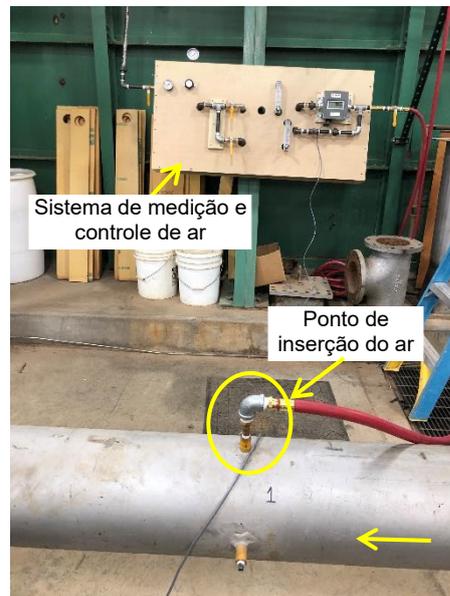
(b)

Figura 4-4: Compressor e reservatório de ar comprimido (a); circuito de medição e controle das vazões de ar, circulado em amarelo o ponto de inserção de ar ao circuito hidráulico (b), a flecha indica o sentido do escoamento.

Paralelamente ao circuito hidráulico, encontra-se o sistema de inserção de ar comprimido composto de uma tubulação principal conectada ao compressor de ar de 793 kPa e ao reservatório de 2,5 m³ de capacidade (Figura 4-4a). O ar comprimido é direcionado a um sistema de tubulações secundárias onde são ajustadas e quantificadas as vazões de ar antes de serem inseridas ao escoamento de água em um ponto a montante da instalação experimental (Figura 4-4b).

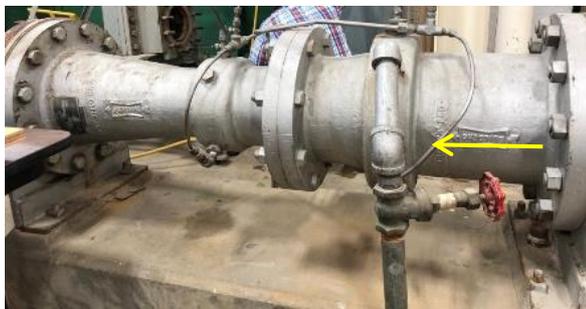
(a)

Figura 4-6: Medidor de vazão tipo *Venturi* instalado no circuito hidráulico do aparato experimental do USBR (a); manômetro de Mercúrio utilizado nas leituras de vazão (b), a seta indica o sentido do fluxo.

As vazões no circuito hidráulico foram medidas através de um dispositivo tipo *Venturi* instalado na tubulação principal (Figura 4-6a). As leituras foram realizadas por meio de um manômetro de Mercúrio que, conectado a constrição da tubulação, permitiu a determinação da vazão após a estabilização completa do fluido em seu interior (Figura 4-6b).

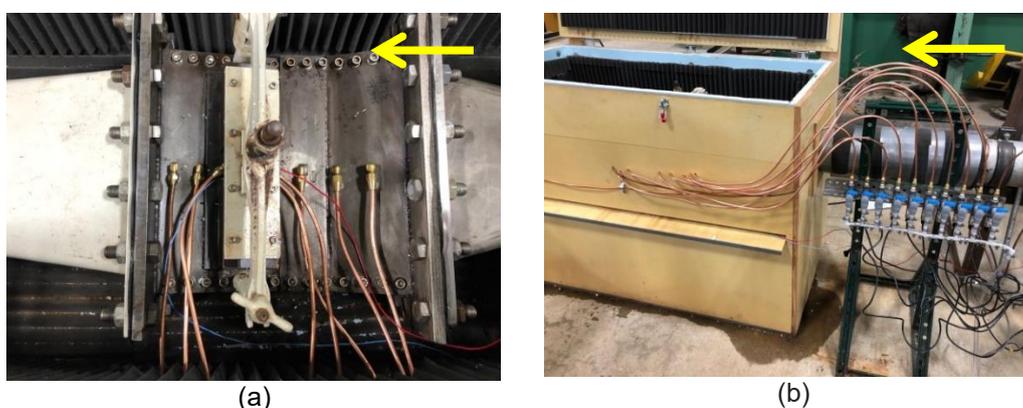
Figura 4-9: Conexões dos transdutores P1 ao P10, no dispositivo de cavitação e ao longo da tubulação principal, realizadas por meio de tubos de cobre. A seta amarela indica o sentido do escoamento no sistema.

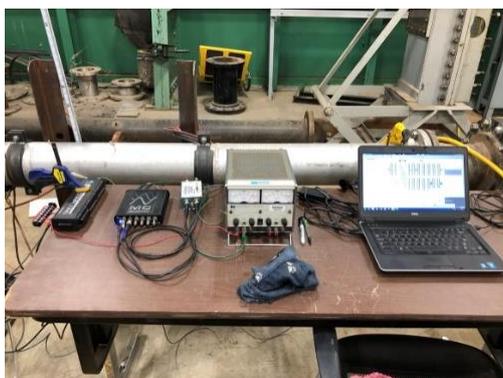
Figura 4-11: Sistema de aquisição de dados de pressão.

As pressões do escoamento foram coletadas através de uma central de aquisição de sinais (Figura 4-11). Os resultados possibilitaram a verificação das pressões médias distribuídas longitudinalmente no dispositivo de cavitação e

estabelecidas pelas leituras dos transdutores P2 ao P9. Também foram conduzidas as análises estatísticas das pressões instantâneas obtidas pelos sensores D₁ e D₂, valores máximos e mínimos além dos parâmetros estatísticos básicos, como média, desvio padrão, assimetria e curtose da amostra. Os dados dos sensores foram exportados em versão *.txt* para posterior análise através dos softwares *MatLab®* e *Microsoft Excel®*.

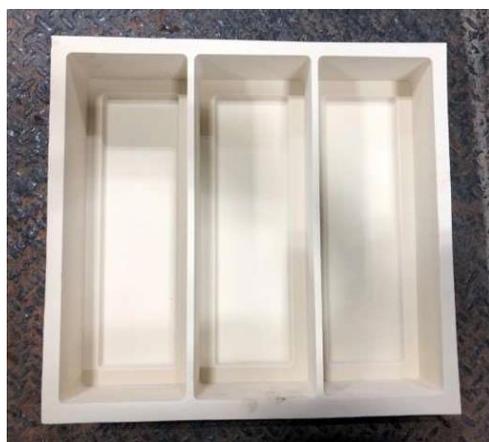
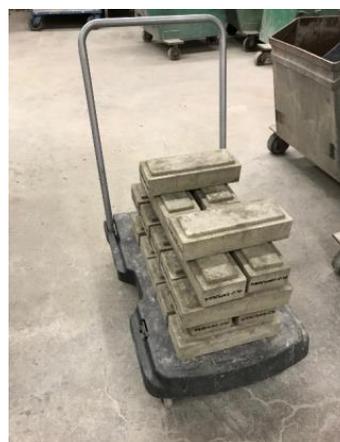
Figura 4-13: Formas utilizadas na moldagem dos corpos de prova de m concreto (a); Blocos de concreto finalizados após a cura de 28 dias (b).

Os corpos de prova de concreto foram moldados por meio de formas específicas de Poliestireno (Figura 4-13a) confeccionadas através de uma impressora 3D nas dimensões adequadas para o encaixe dos blocos no dispositivo do USBR.

Antes da inserção do concreto fresco, as formas recebiam uma camada de desmoldante a fim de se facilitar a remoção dos blocos após a cura inicial de 48 horas. Retirados os blocos dos moldes, os mesmos já identificados eram transferidos para uma câmara úmida, com temperatura de $\cong 22,0\text{ C}^\circ$ e umidade de 100% onde era finalizado o processo de cura do concreto, totalizando o período de 28 dias (Figura 4-13b).

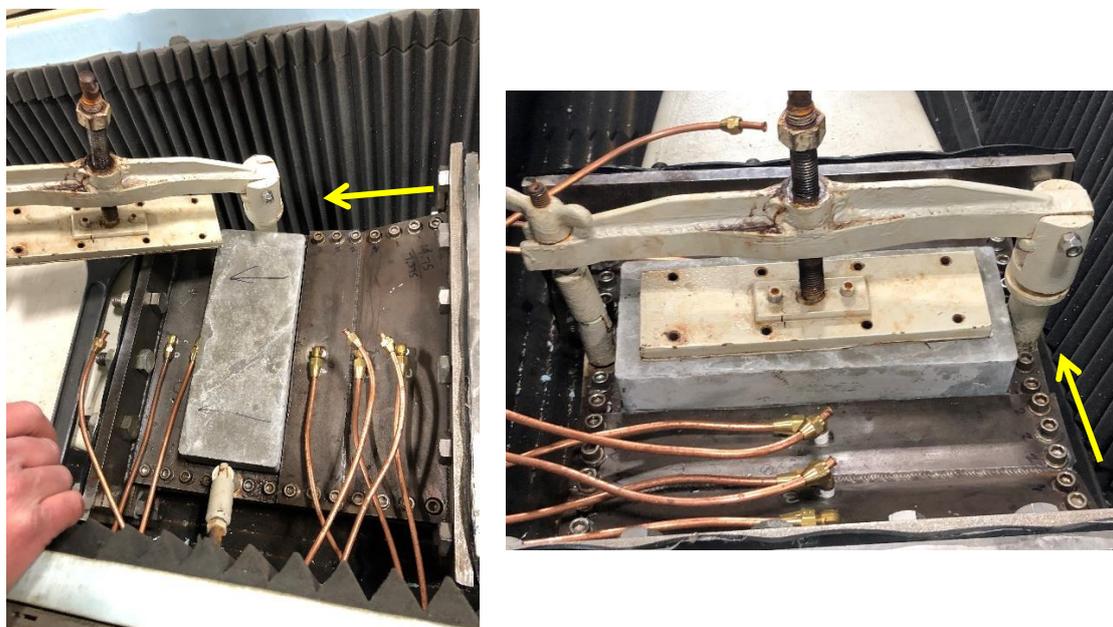
Figura 4-14: Posicionamento do bloco no dispositivo de cavitação, a seta indica o sentido do escoamento no sistema.

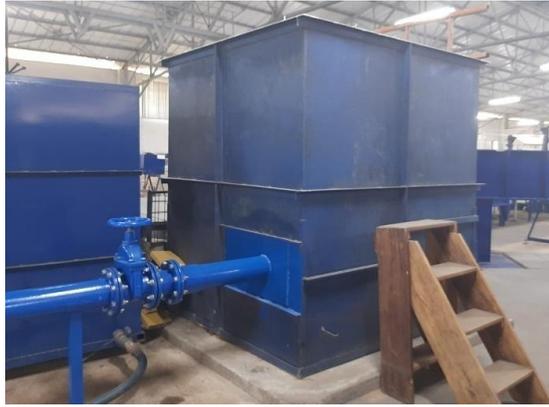
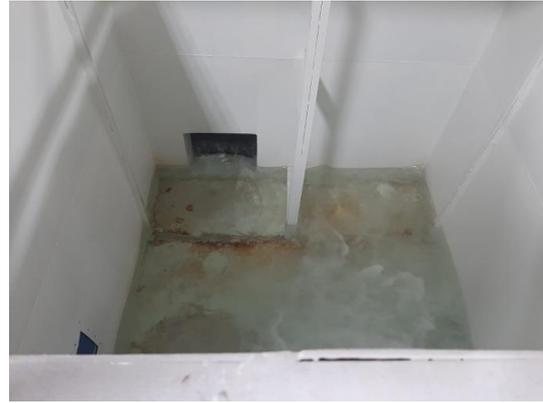
Obs.:vista interna do reservatório superior.

Figura 4-16: Reservatório superior readequado ao sistema para auxiliar na dissipação de energia do escoamento após a saída do circuito hidráulico.

O sistema de armazenamento de água é composto de dois reservatórios, sendo denominados inferior e superior. O reservatório superior caracteriza-se por ser um tanque apoiado em lajes de concreto armado, já existente no LOH/UFRGS, construído em aço galvanizado com de 2m de largura, 2m de comprimento e 2,44m de altura (Figura 4-16).

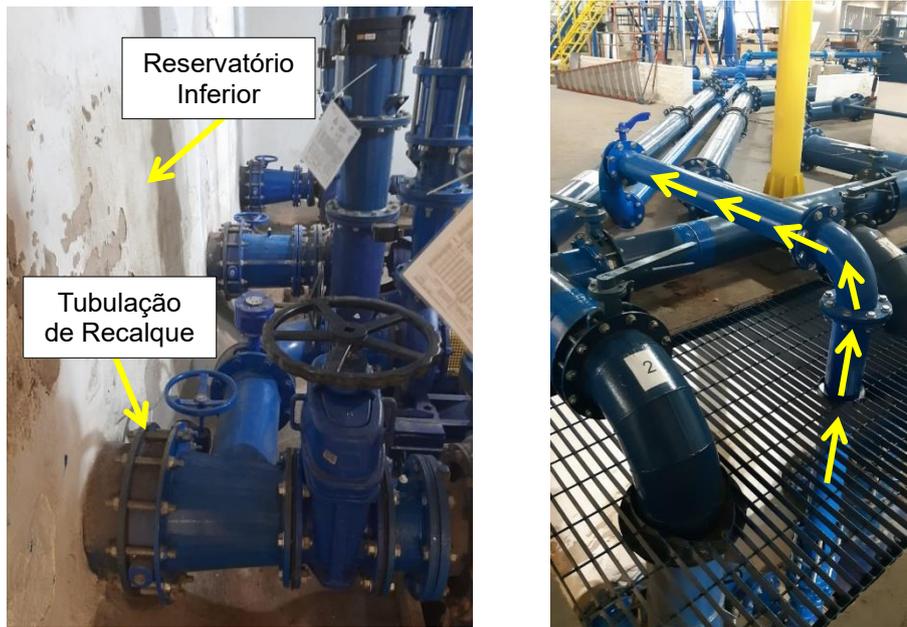
Figura 4-17: Disposição geral do sistema hidráulico implementado no LOH, as setas em amarelo indicam o sentido do fluxo.

O sistema de distribuição de água implementado para a instalação experimental do dispositivo de cavitação encontra-se disposto separadamente à rede de distribuição de água existente do LOH/UFRGS, conforme pode ser observado na Figura 4-17. De maneira geral, o sistema de distribuição é composto por tubulações fabricadas em ferro fundido, por válvulas borboletas, registros gavetas, curvas, conexões, dois sistemas *bypass* e um conjunto motobomba.

No segmento referente ao recalque, o diâmetro nominal da tubulação é de 150 mm, enquanto que o trecho de sucção caracteriza-se por uma tubulação de 200 mm (Figura 4-17).

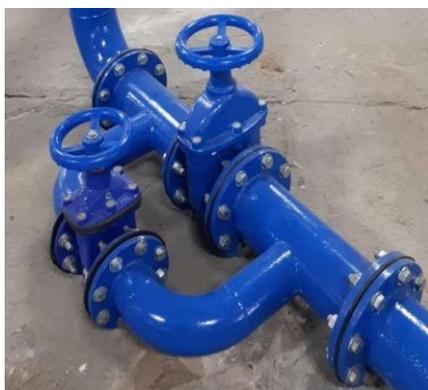
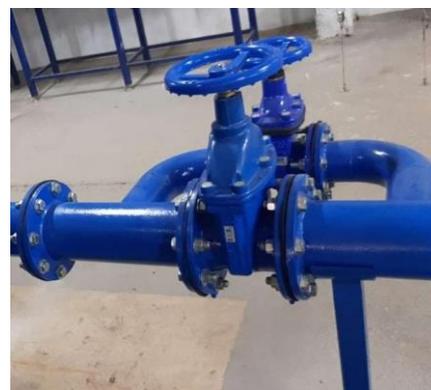
Figura 4-18: Detalhes do sistema *bypass*, à montante (a), e à jusante do dispositivo de cavitação (b) do LOH.

Foram implementados dois sistemas *bypass* em DN 100 mm no circuito hidráulico principal, conforme a Figura 4-18, cuja finalidade foi garantir as condições operacionais da máquina de cavitação em relação a vazão e às pressões necessárias para o correto funcionamento do dispositivo de cavitação.

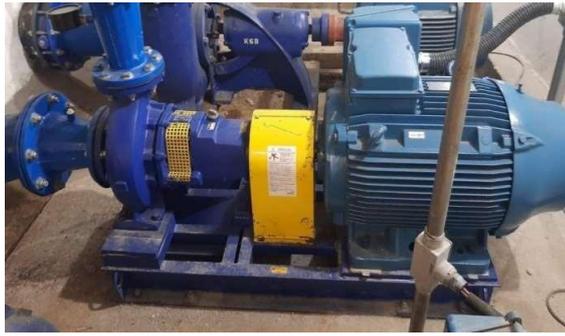
(a)

Figura 4-19: Conjunto motobomba de 100 CV (a), e; painel elétrico de acionamento com inversor de frequência de 60 Hz (b).

O conjunto motobomba é composto de uma bomba hidráulica (marca KSB) e um motor elétrico (marca WEG) de 100 CV de potência, acionados por um inversor de frequência de 60Hz, trifásico, caracterizado por uma tensão de operação de 220V (Figura 4-19).

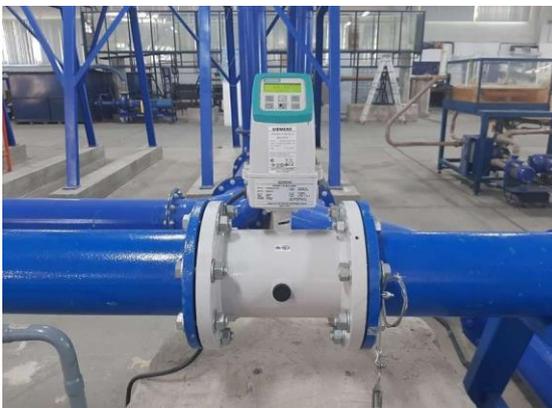
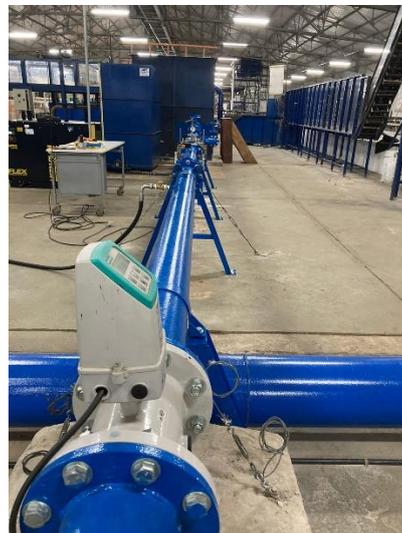
Figura 4-20: Medidor e transmissor eletromagnético de vazão de água.

Para a realização das medições de vazão de água na entrada do dispositivo de cavitação foram instalados no circuito hidráulico principal 1 (um) medidor e 1 (um) transmissor eletromagnético de vazão, ambos da marca *Siemens* (Figura 4-20), modelos MAG 6000 e MAG 5100W, com uma exatidão de $0,2\% \pm 2,5$ mm/s e $\pm 1,0$ mm/s, respectivamente.

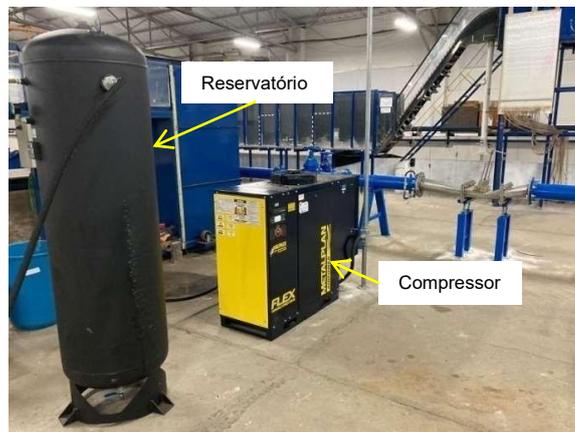
Figura 4-23: Sistema de geração e armazenamento de ar comprimido, reservatório e compressor de ar.

Os equipamentos de medição foram instalados em um quadro próprio, confeccionado pela equipe do LOH/IPH, de acordo com a Figura 4-22. A Figura 4-23 apresenta o sistema de geração e armazenamento do ar comprimido que antecede ao painel de instrumentação de ar.

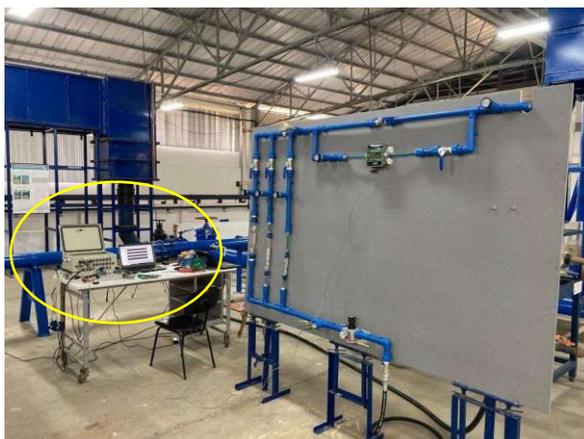
Figura 4-24: Sistema de aquisição de dados ao lado do painel de instrumentação de ar.

As leituras de vazões de ar foram realizadas simultaneamente nos dois diferentes tipos de medidores de ar, visto que cada equipamento possui uma faixa específica de leitura. Os rotâmetros permitem leituras diretas durante os ensaios, enquanto que o medidor digital de área variável permite a coleta instantânea das variações de leitura ao longo do tempo, quando conectado a central de aquisição de dados (Figura 4-24).

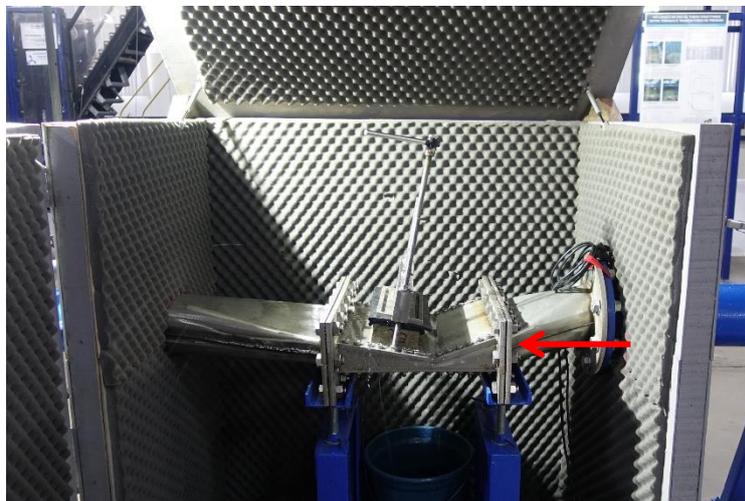
(c)

Figura 4-26: Desenho esquemático com as dimensões características da máquina de cavitação (a); versão "3D" do dispositivo (b), e; imagem do dispositivo construído e instalado no LOH/UFRGS (c), a flecha indica o sentido do fluxo

O dispositivo de cavitação da instalação experimental do LOH/UFRGS foi caracterizado inicialmente através das definições apresentadas por USBR (1963). A Figura 4-26, apresenta as dimensões características do dispositivo de cavitação, o desenho esquemático em “3D” e a versão construída e implementada no LOH/UFRGS. A seção contraída, onde são formadas as cavidades de vapor, possui 6,75 mm de altura e 311,5 mm de largura, proporcionando velocidades médias nesta seção da ordem de 30,0 m/s considerando uma vazão de água de 60,0 l/s.

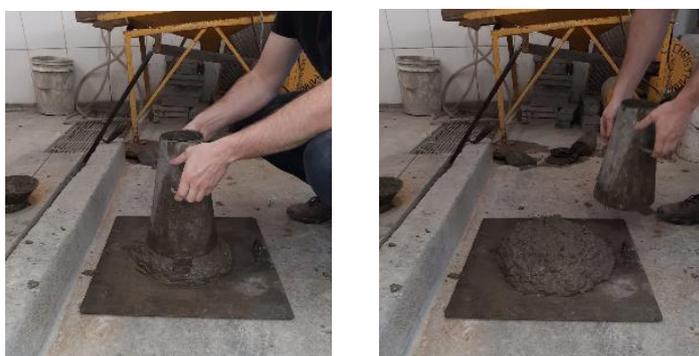
Figura 4-36: Realização do *Slump Test*.

iii) Transferência e mistura dos materiais, já pesados, através do uso de uma Betoneira de 400 l para uma total homogeneização do composto em estado fresco. Após a mistura, uma amostra de concreto era coletada para a determinação da consistência pelo abatimento do tronco de cone - *Slump Test*, segundo a ABNT NBR 16889/2020: “Concreto – Determinação da consistência pelo abatimento do tronco de cone”. Caso a altura do cone formado fosse inferior a 8,0 cm ou superior a 12,0 cm o composto era ajustado com a inserção de aditivos plastificantes e novamente homogeneizado. O *Slump Test* foi realizado a cada ajuste do composto até que fossem alcançados os limites de altura do cone conforme o estabelecido pela norma técnica vigente (Figura 4-36);

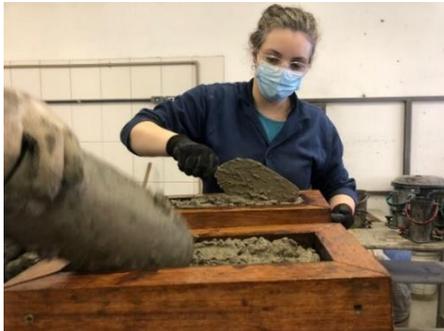
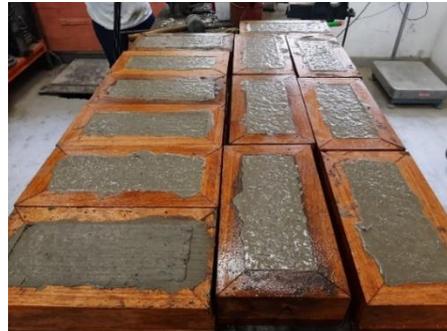
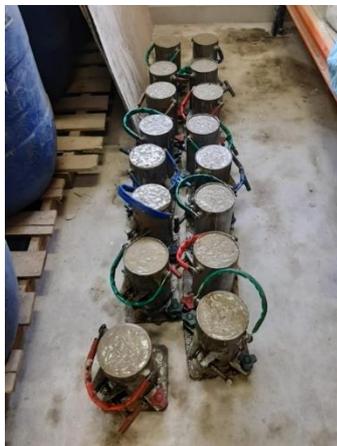
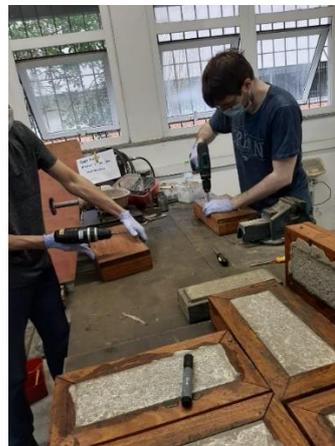
Figura 4-37: Processo de moldagem e retirada dos blocos e corpos de prova em concreto.

iv) Moldagem dos blocos de concreto e corpos de prova cilíndricos: o composto devidamente homogeneizado era transferido para as formas previamente lubrificadas com desmoldante. Conforme as formas foram preenchidas com o concreto fresco, os mesmos eram submetidos à vibração em mesa vibradora. Caso as formas apresentassem espaços vazios adicionava-se mais do composto e essas eram novamente vibradas. Por fim, acabamentos na superfície exposta do concreto eram realizados com o auxílio de colheres de pedreiro. As formas, agora com concreto eram

deixadas para cura inicial ao ar livre por 24 horas. Após este período, os blocos e CPs eram retirados das formas, identificados e transferidos para cura em câmara úmida (Figura 4-37);

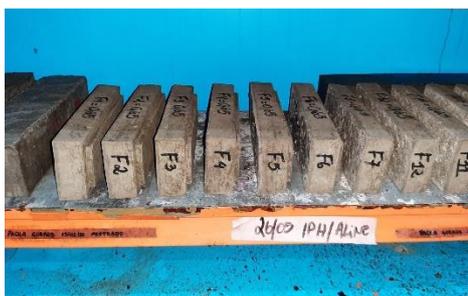
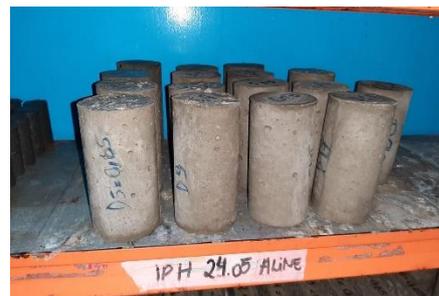
Figura 4-38: Armazenamento dos blocos e CPs em câmara úmida.

v) Em câmara úmida os blocos e CPs foram armazenados para que o processo de cura ocorresse em ambiente controlado, com temperatura de 22°/23°C e 100% de umidade, a fim de não desenvolverem fissuras por retração. Os blocos de concreto permaneciam nesse local até o período mínimo de 28 dias e, os corpos de prova eram retirados a medida em que atingissem a idade de rompimento necessária (Figura 4-38);

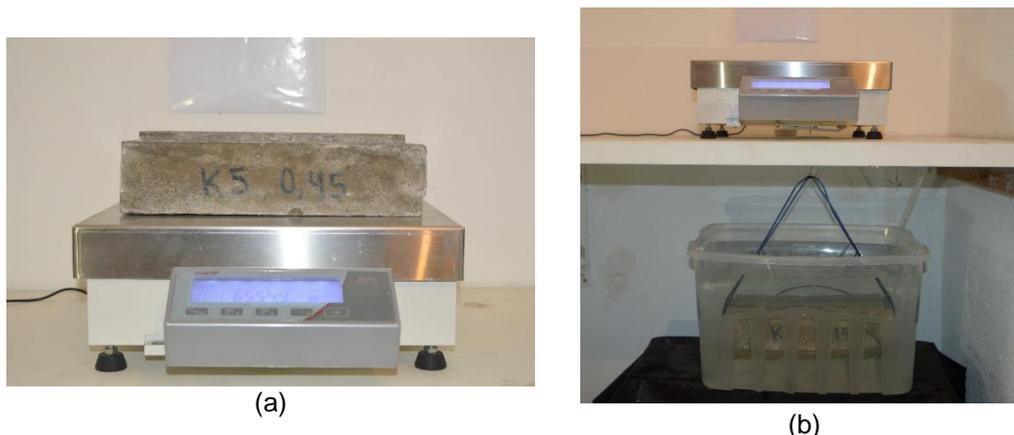
Figura 4-40: Pesagem ao ar livre (a), e pesagem hidrostática (b), dos blocos de concreto ensaiados.

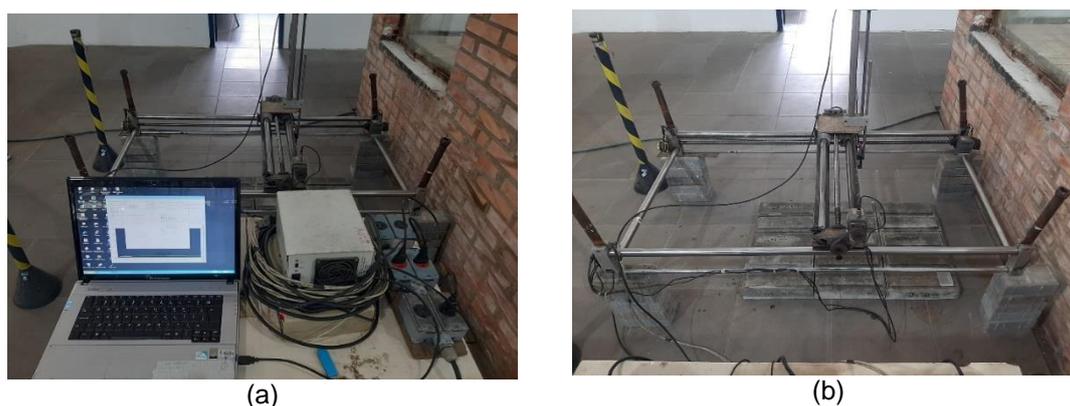
Figura 4-41: Sistema de aquisição dos pontos “x”, “y” e “z” (a), e Mesa de Coordenadas Automatizada com o Perfilador a Laser (b).
