UNIVERSIDADE FEDERAL DO RIO GRANDE DO SUL
INSTITUTO DE PESQUISAS HIDRÁULICAS
PROGRAMA DE PÓS-GRADUAÇÃO EM RECURSOS HÍDRICOS E
SANEAMENTO AMBIENTAL

ESTUDO DA OCORRÊNCIA DE DANOS EM SUPERFÍCIES DE CONCRETO
ATRAVÉS DO FENÔMENO DA CAVITAÇÃO

Tese apresentada ao Programa de Pós-graduação em
Recursos Hídricos e Saneamento Ambiental da
Universidade Federal do Rio Grande do Sul, como
requisito parcial à obtenção do grau de doutora.

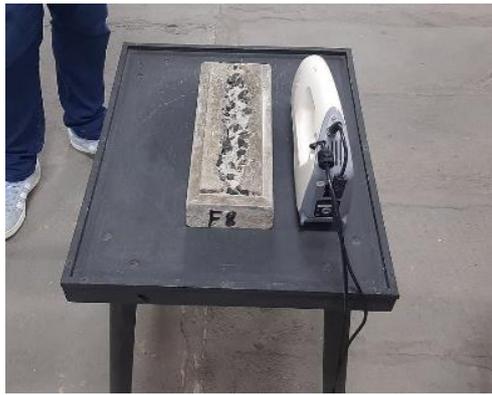
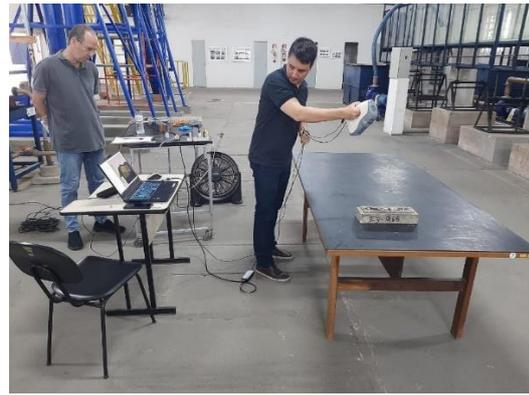
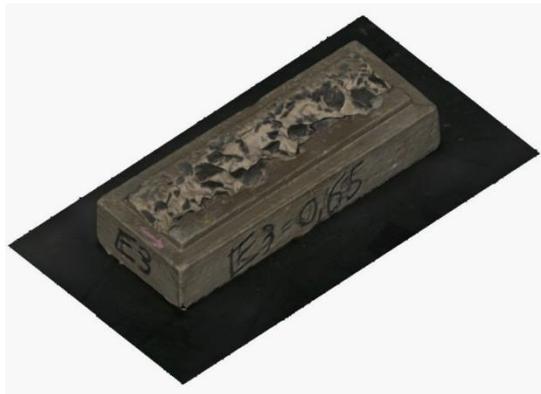
(c) Superfície 3D formada pela sobreposição de imagens e curvas de nível em extensão .dwg utilizadas na estimativa dos volumes erodidos.

Figura 4-44: Processo de escaneamento com o equipamento EVA e superfícies e informações extraídas dos blocos de concreto após o uso do software Artec Studio 16 Professional.

A metodologia do Escâner “3D” consiste na extração das superfícies dos blocos erodidos, através de sobreposições sucessivas de imagens fotográficas do objeto escaneado, das quais construíam-se um modelo digital em 3 (três) dimensões dos corpos de prova analisados (Figura 4-44). Os danos superficiais foram digitalizados com o uso de um Escâner 3D da marca Artec, modelo EVA de propriedade da Eletrobrás – FURNAS, cedido ao LOH para extração das superfícies danificadas dos 73 blocos de concreto ensaiados.

Os sólidos formados pela composição das imagens capturadas pela câmera do escâner 3D foram processados a partir do software do próprio equipamento (*Artec Studio 16 Professional*). Os arquivos obtidos possuem extensão *.dwg* compatíveis com o software *AutoCad®*, o que permitia a extração de curvas de nível com espaçamento de 0,5 mm da superfície erodida, permitindo a estimativa dos volumes e das áreas dos danos, conforme o apresentado na (Figura 4-44).

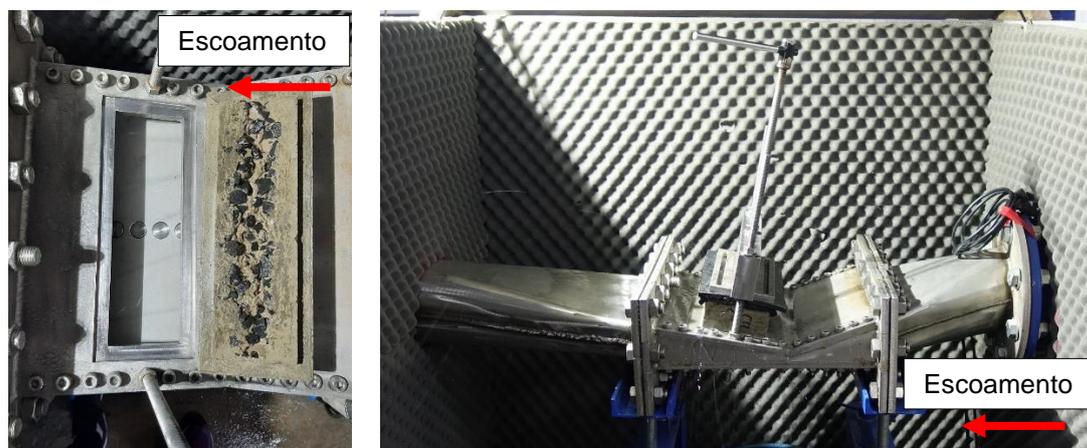
Figura 4-45: Posicionamento da amostra de concreto sobre o dispositivo de cavitação do LOH.

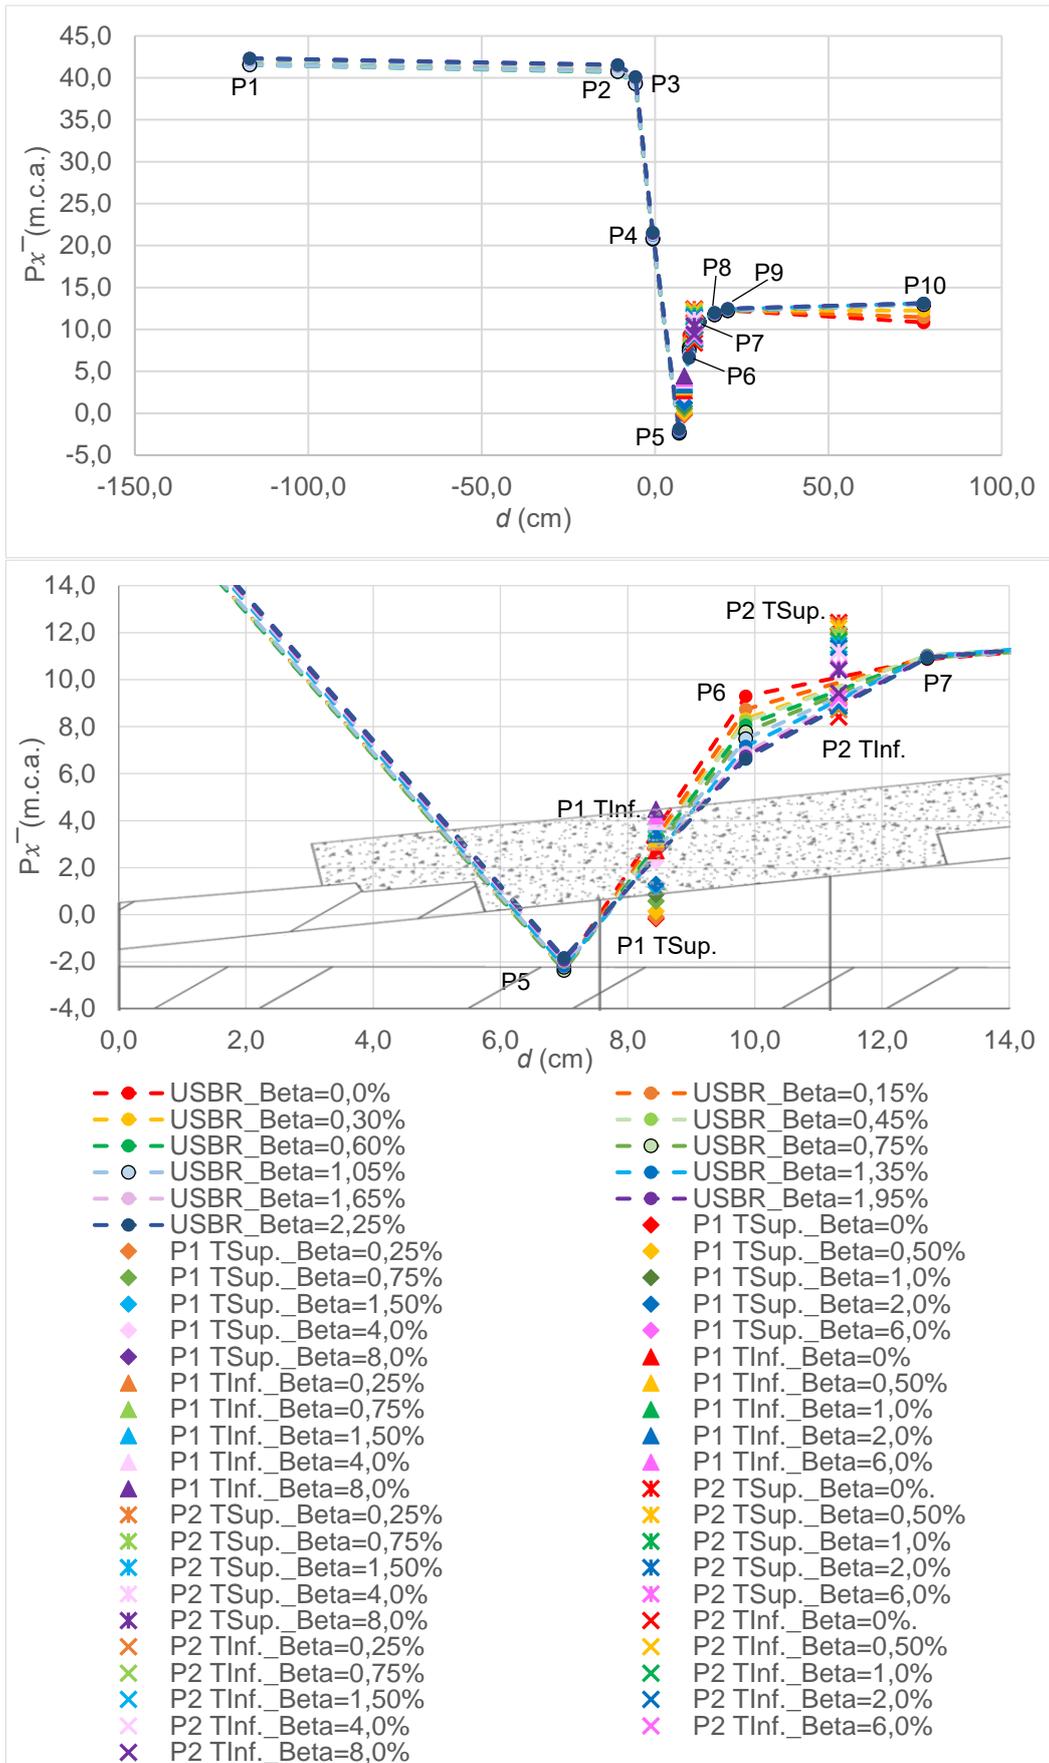
Figura 5-5: Comportamento das pressões médias ao longo dos dispositivos de cavitação, consideração a distância da seção de controle ($d=0$ cm), dados do USBR e LOH.

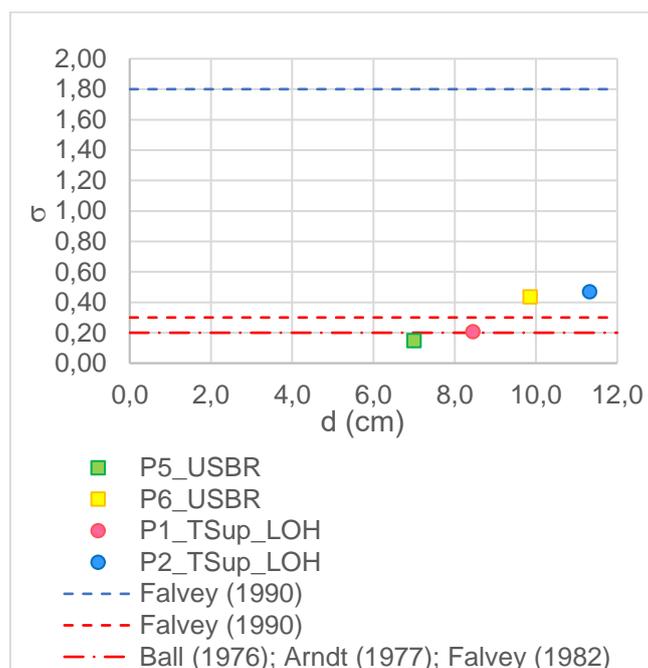
Figura 5-7: Comparativo entre os índices de cavitação estimados para os dispositivos de cavitação do LOH e do USBR.

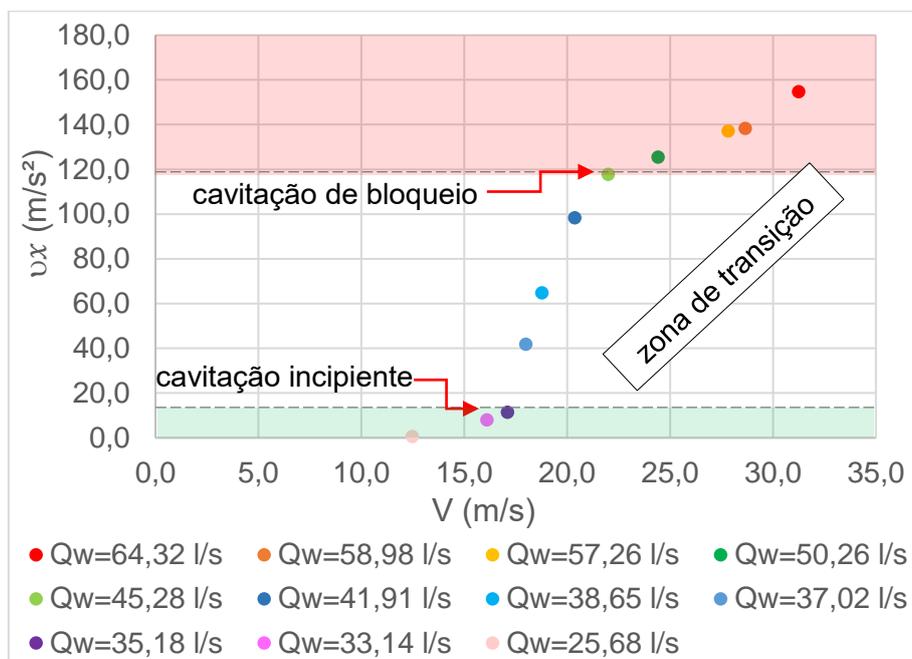
Figura 5-10: Desvios padrão das acelerações no eixo “z” extraídos para as velocidades de ensaios no dispositivo de cavitação do LOH.

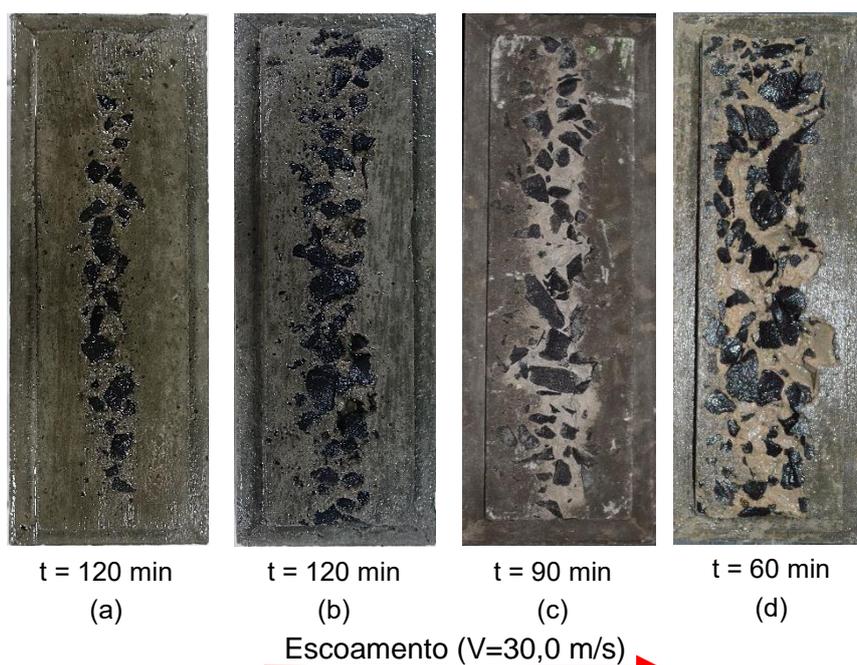
Figura 5-24: Blocos de concreto após exposição a máquina de cavitação do LOH/UFRGS sem a inserção de ar no escoamento ($\beta = 0\%$), relações a/c de: 0,35 (a); 0,45 (b); 0,50 (c), e; 0,65 (d).

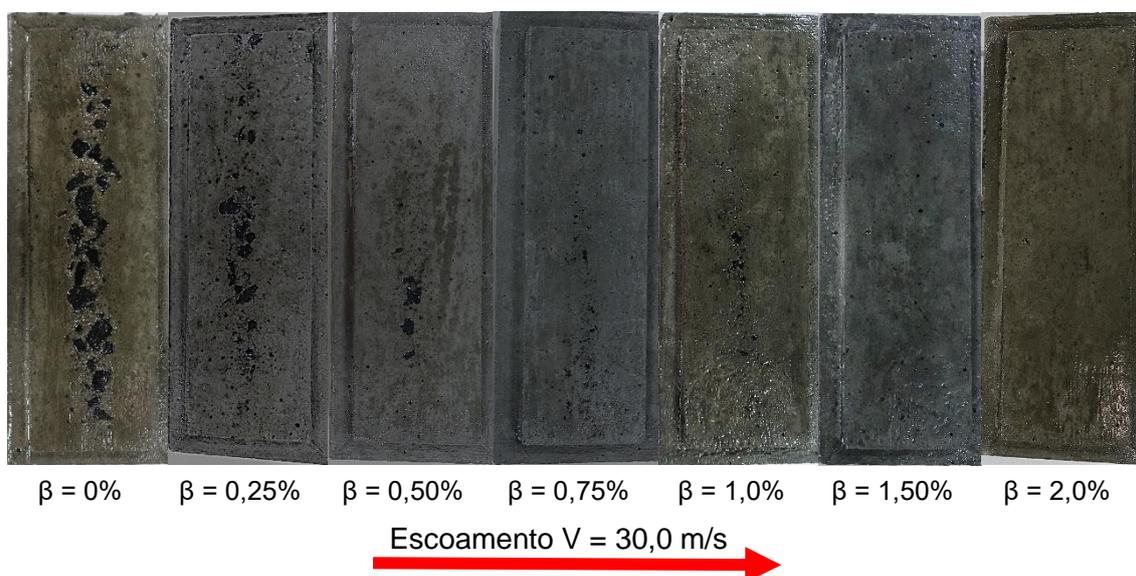
Figura 5-26: Blocos de concreto de relação a/c= 0,35, após 2 horas de ensaios no dispositivo de cavitação do LOH/UFRGS, para diferentes demandas relativas de ar.

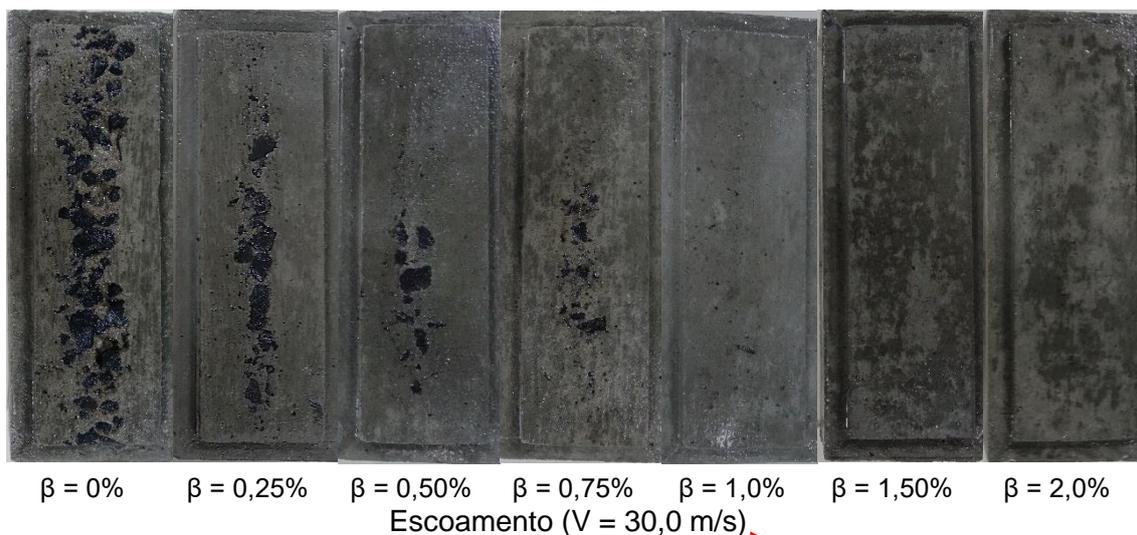
Figura 5-27: Blocos de concreto de relação $a/c = 0,45$, após 2 horas de ensaios no dispositivo de cavitação do LOH, para diferentes demandas relativas de ar.

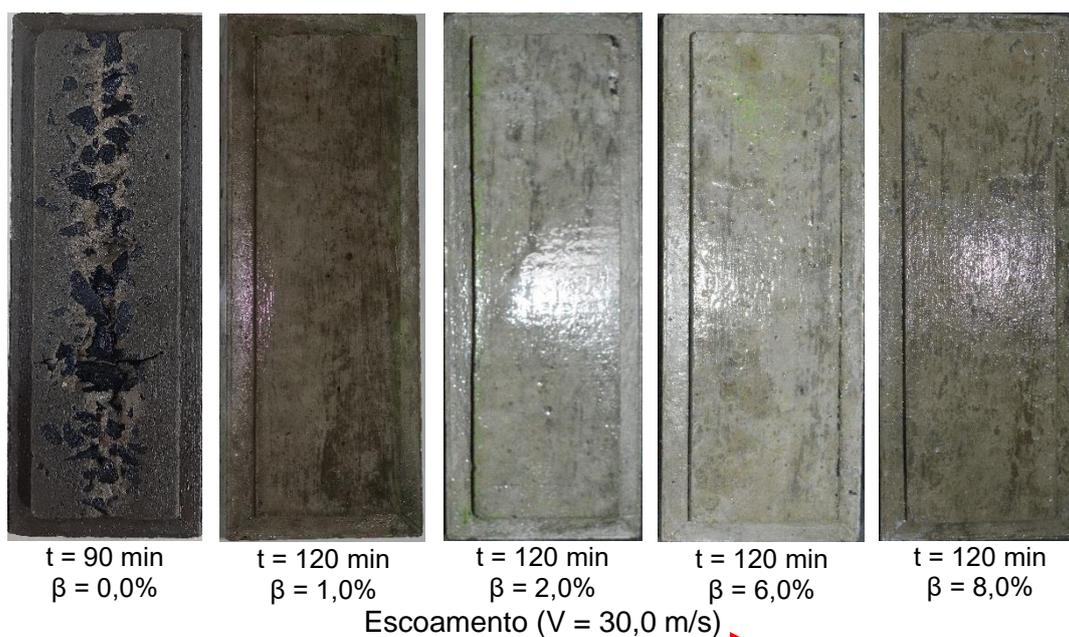
Figura 5-28: Blocos de concreto de relação $a/c = 0,50$, após ensaios no dispositivo de cavitação do LOH/UFRGS.

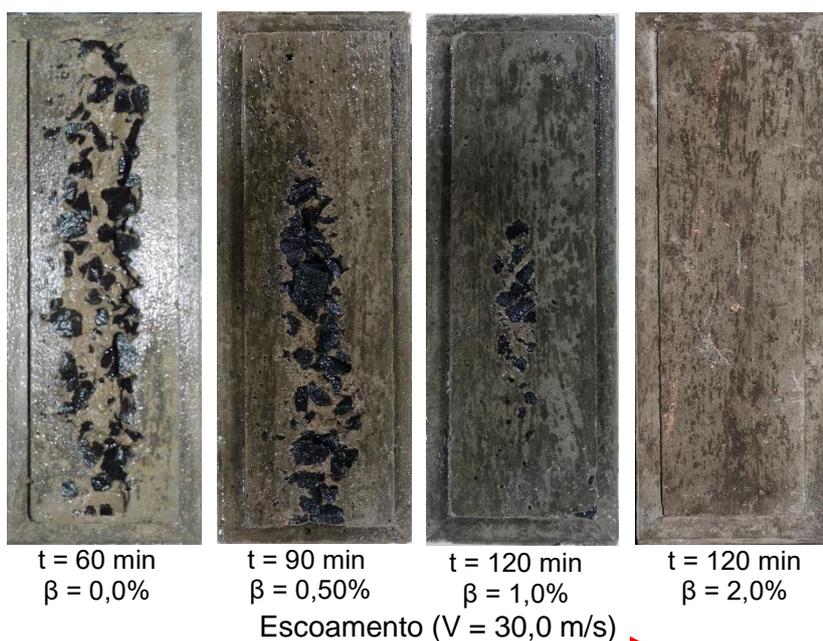
Figura 5-29: Blocos de concreto de relação a/c= 0,65, após ensaios no dispositivo de cavitação do LOH/UFRGS.

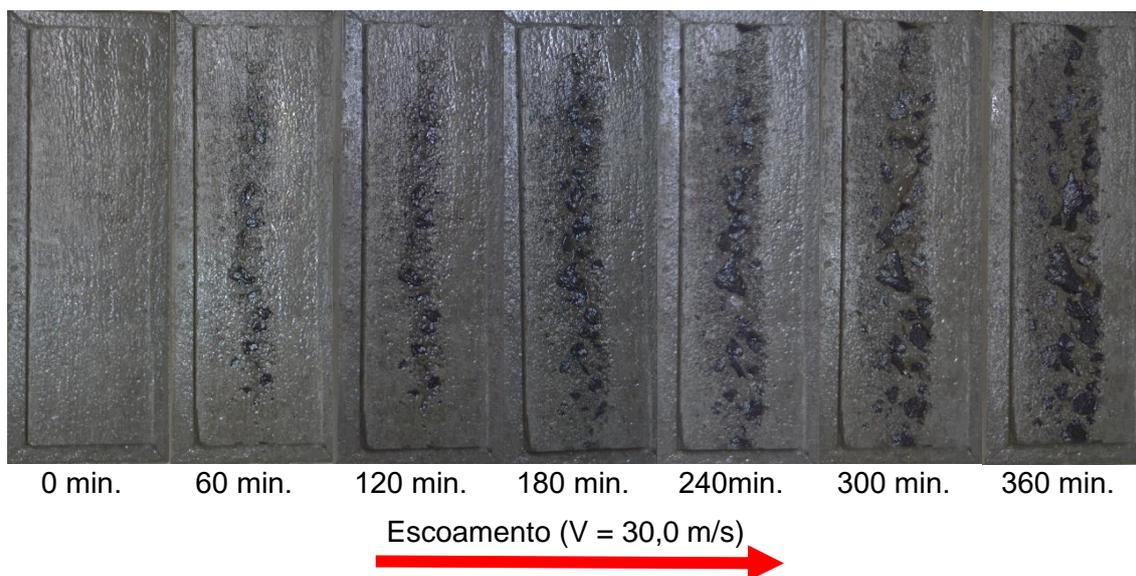
Figura 5-30: Ensaio de longa duração em bloco de concreto com relação a/c de 0,35, sem a inserção de ar no escoamento.

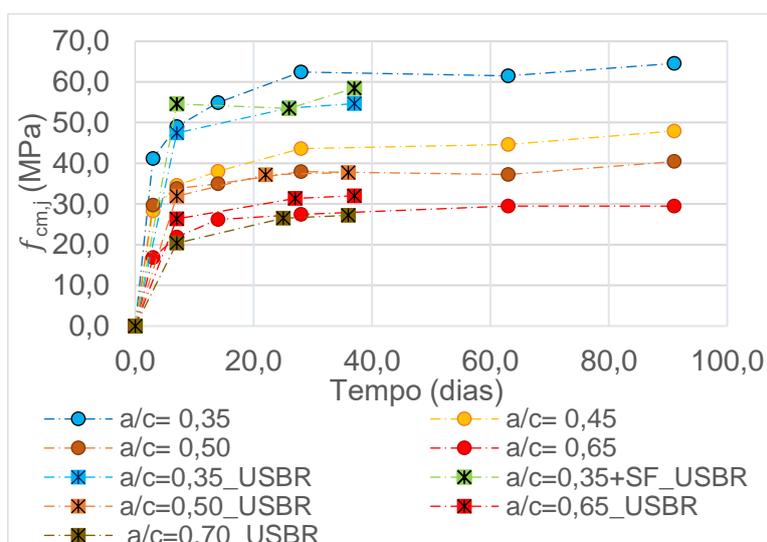
Figura 5-31: Comparativo entre as curvas de resistência média a compressão ($f_{cm,j}$) obtidas para os concretos utilizados nos ensaios do USBR e do LOH/UFRGS.¹⁰

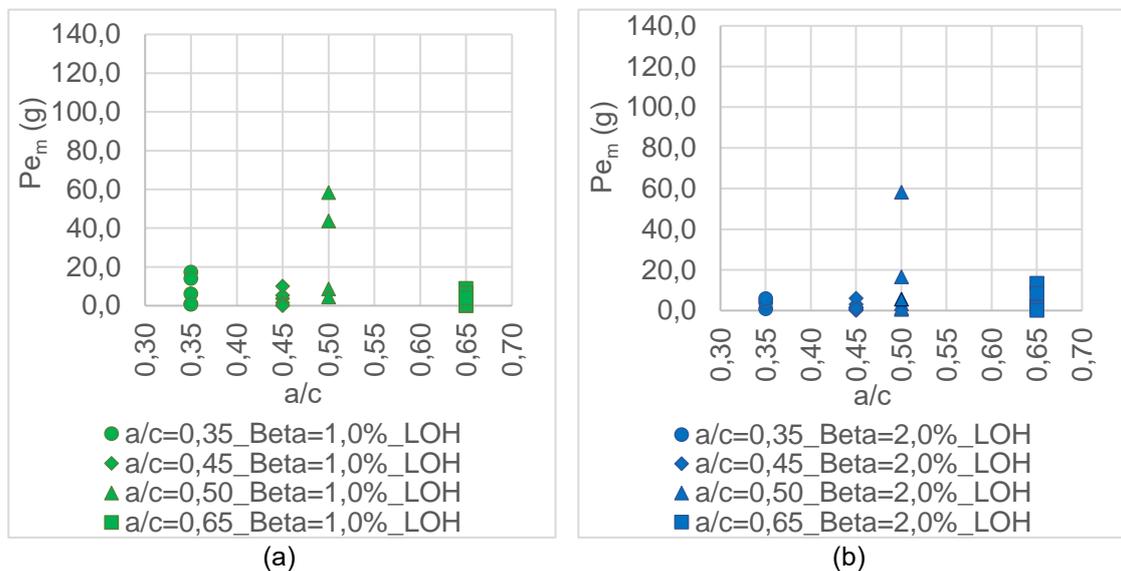
Figura 5-36: Resultados das perdas de massa registradas nos intervalos de 30 min. durante os ensaios de 2h de exposição ao dispositivo de cavitação do LOH, para as demandas relativas de ar de (a) 1,0%, e; (b) 2,0%.

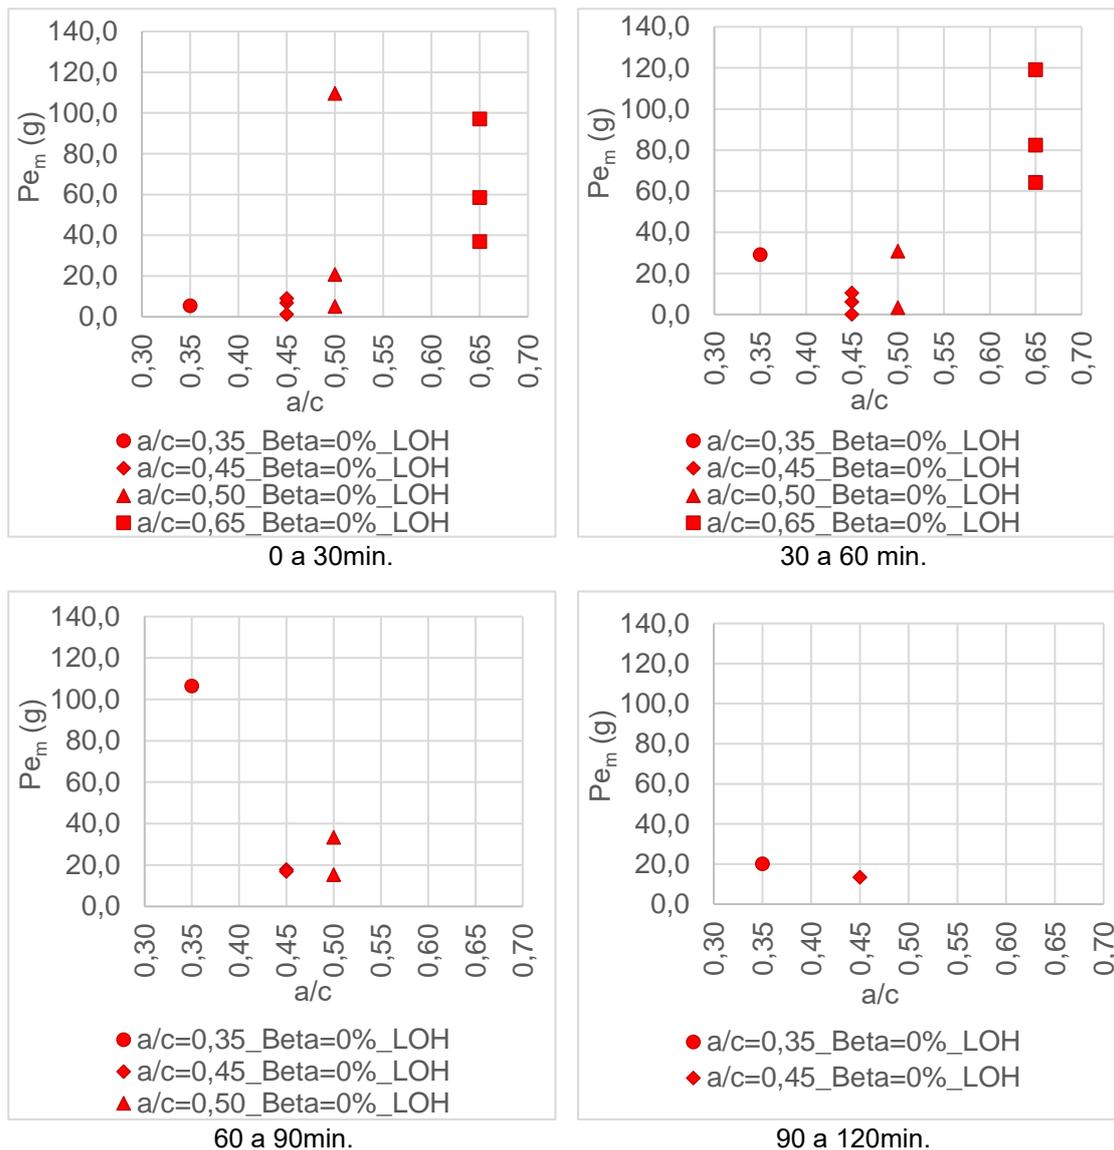
Figura 5-37: Resultados das perdas de massa analisados em ordem cronológica de ocorrência para os diferentes intervalos de tempo de exposição ao dispositivo de cavitação do LOH, demanda relativa de ar de 0%.

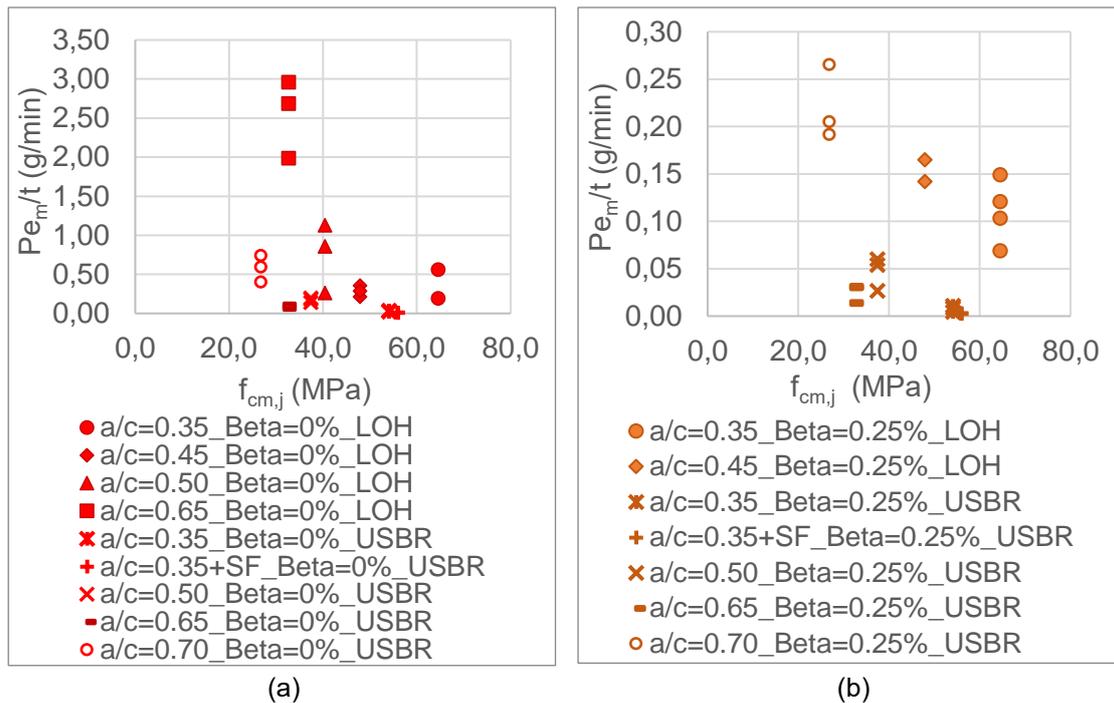
Figura 5-39: Comparativo entre as relações de perda de massa totais pelo tempo x a resistência média a compressão dos blocos de concreto após exposição aos dispositivos de cavitação do LOH e do USBR, $\beta = 0\%$ (a), e; $\beta = 0,25\%$ (b).^{12;13}

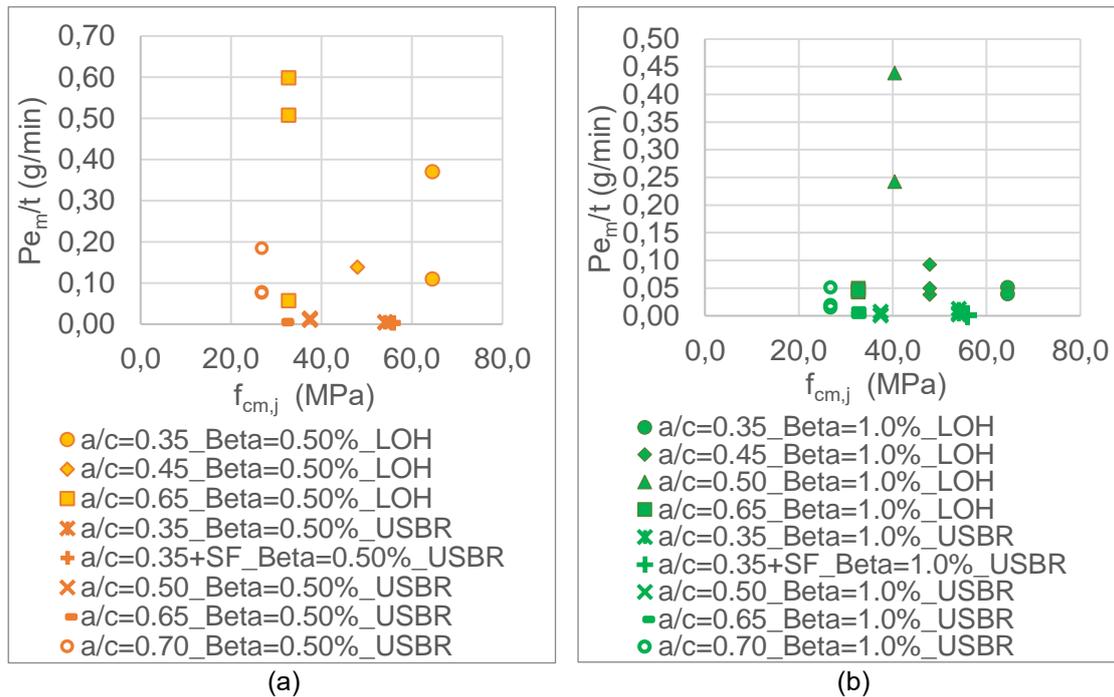
Figura 5-40: Comparativo entre as relações de perda de massa totais pelo tempo x a resistência média a compressão dos blocos de concreto após exposição aos dispositivos de cavitação do LOH e do USBR, $\beta = 0,50\%$ (a), e; $\beta = 1,0\%$ (b).^{14;15}

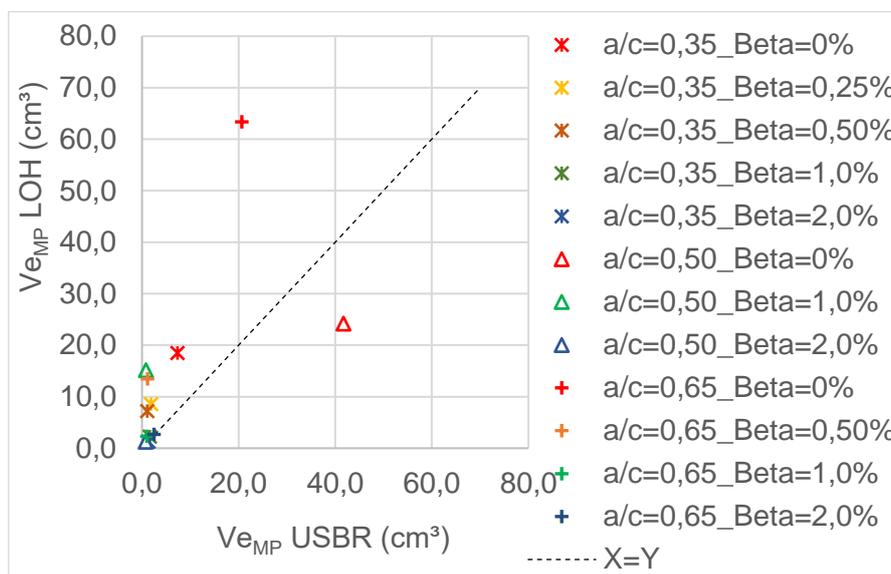
Figura 5-42: Comparativo entre os resultados dos volumes erodidos do USBR x LOH, definidos pela metodologia da pesagem.

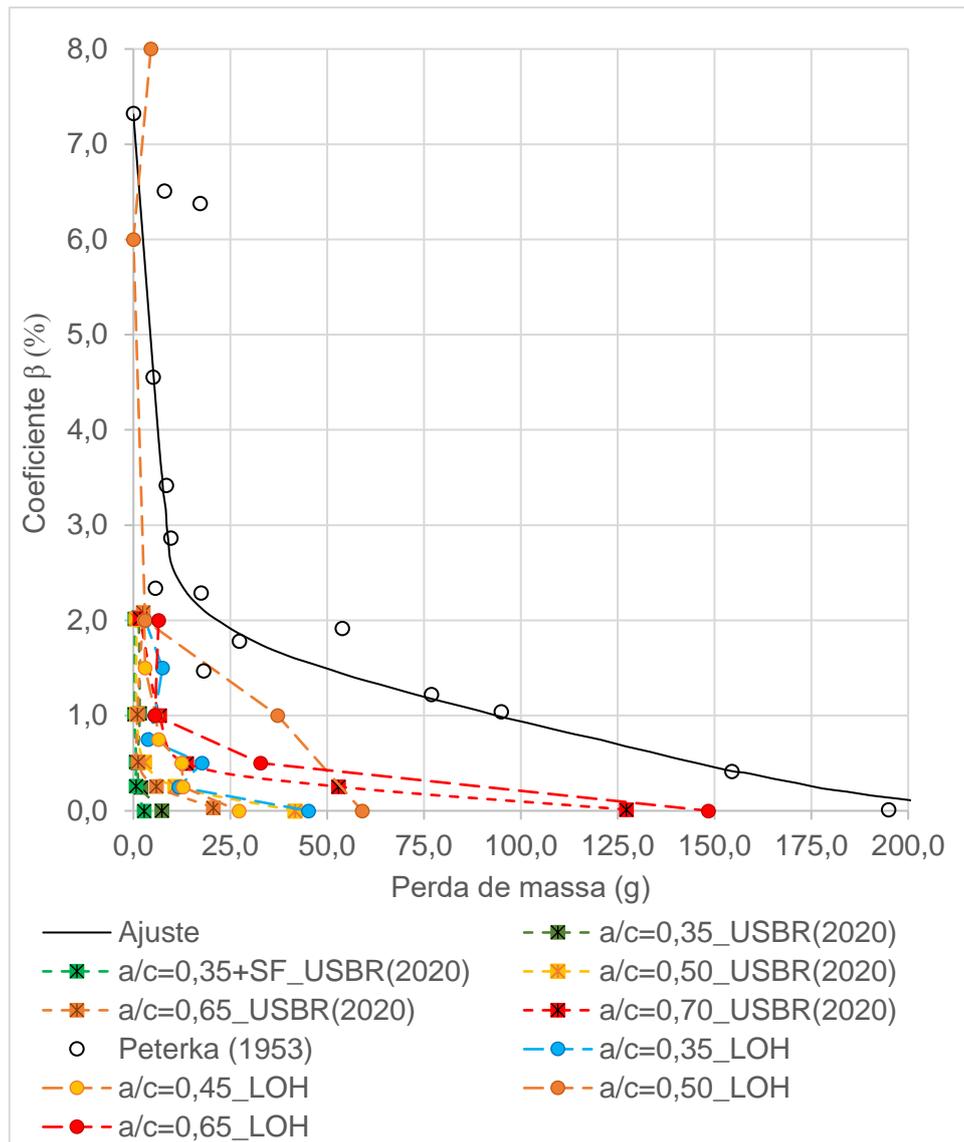
Figura 5-43: Gráfico de perda de massa x coeficiente Beta, adaptado de Peterka (1953) e Mortesen (2020).^{20,21,22,23}

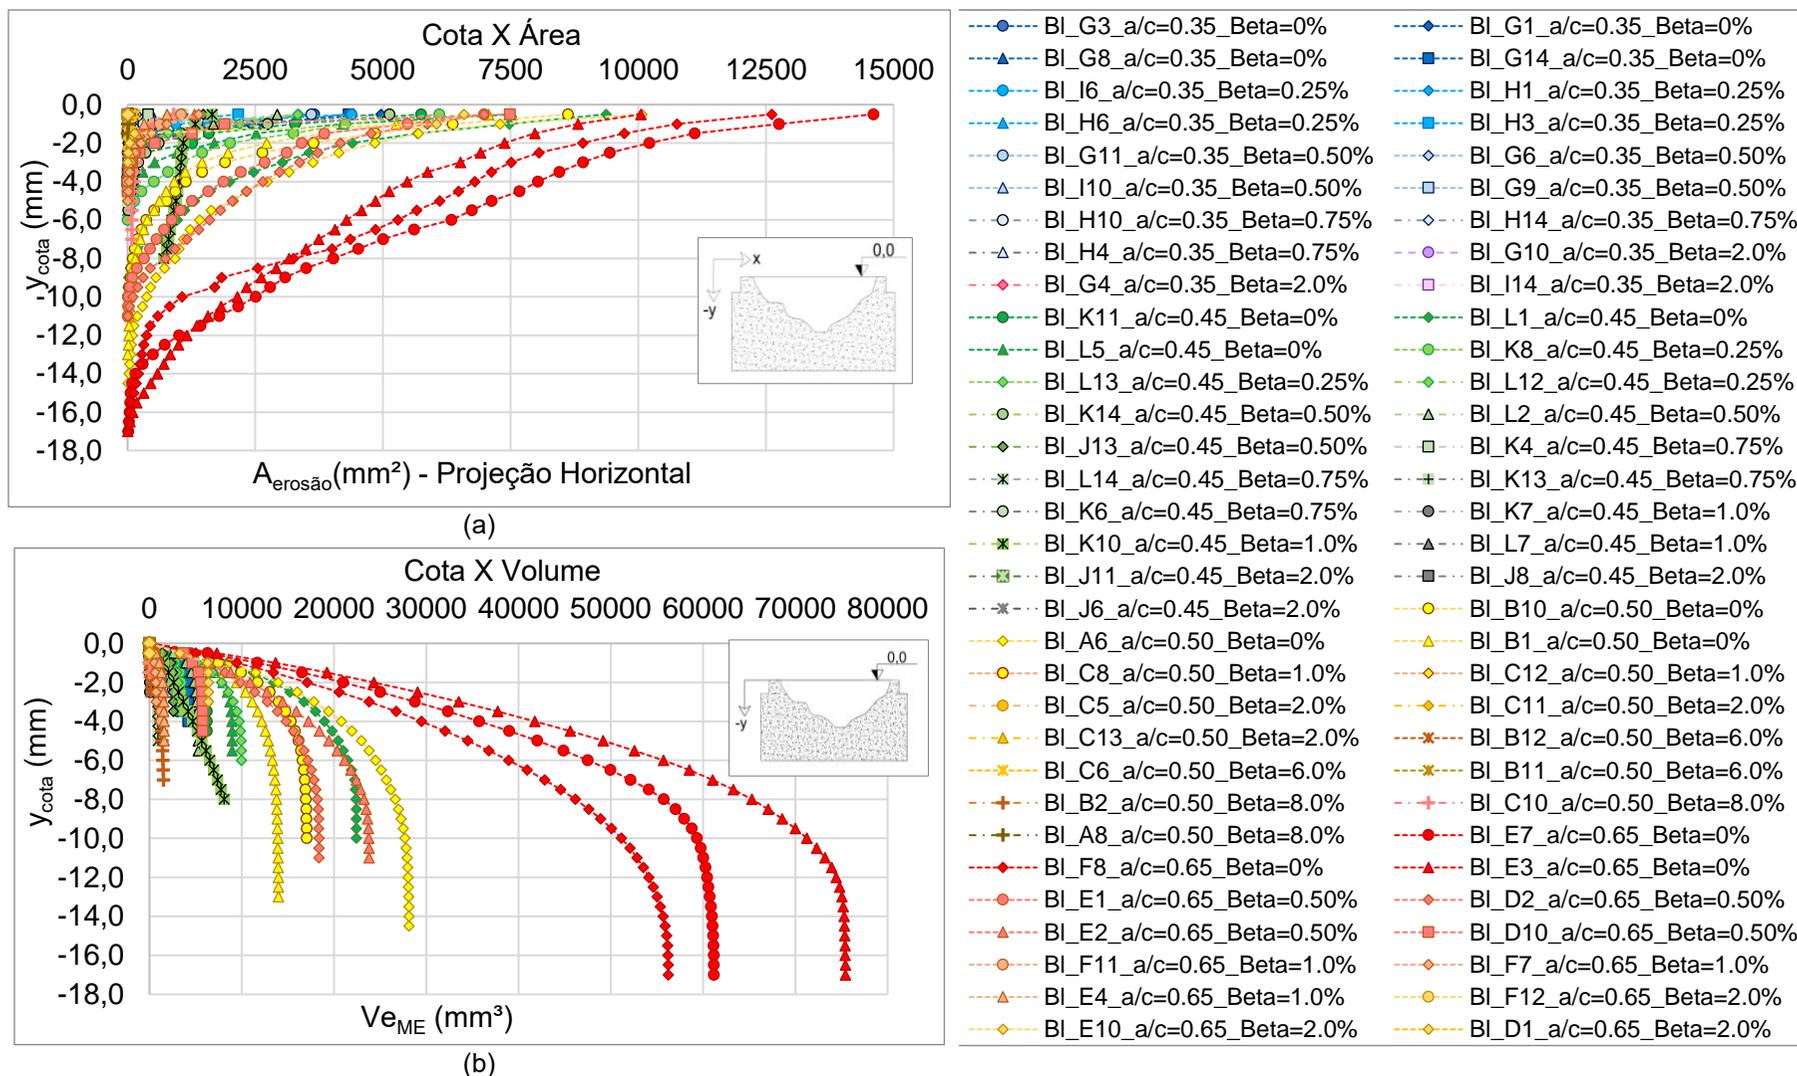
Figura 5-44: Curvas cota x área (a) e cota x volume (b) dos danos gerados nas superfícies dos blocos de concreto através do Escâner "3D", após exposição ao dispositivo de cavitação do LOH/UFRGS

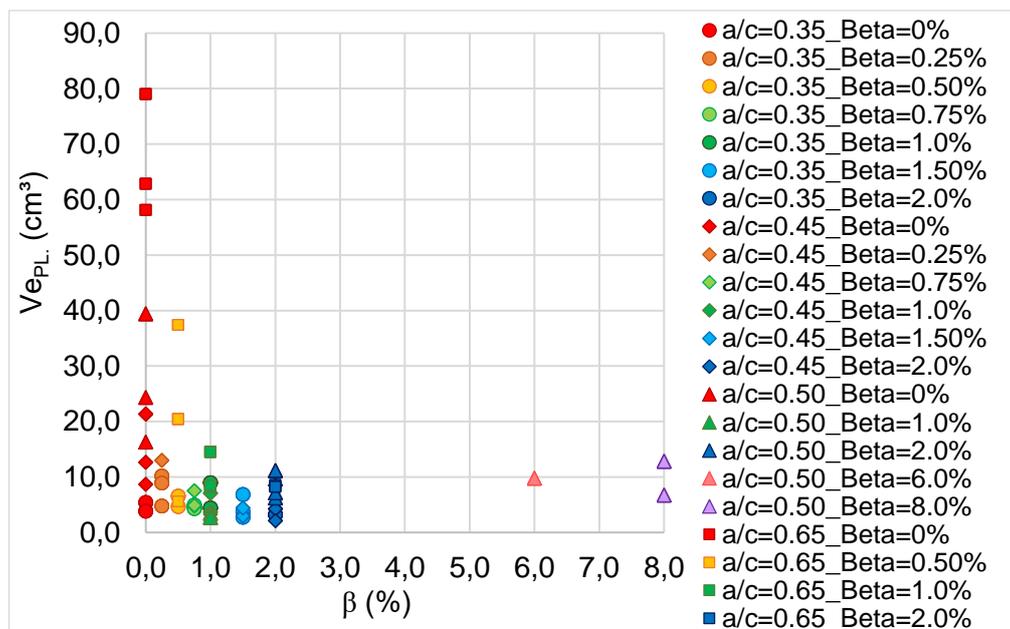
Figura 5-45: Volumes erodidos dos blocos de concreto após exposição ao dispositivo de cavitação do LOH, metodologia do Perfilador a Laser.

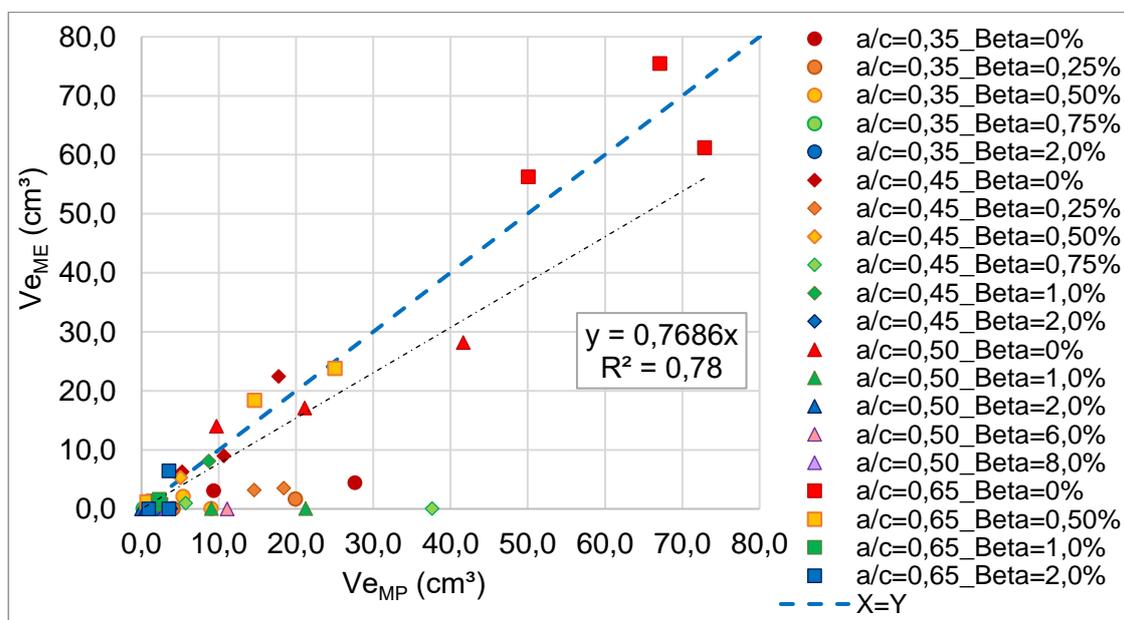
Figura 5-46: Comparativo entre os volumes erodidos, Escâner “3D” x Pesagem, blocos de concreto expostos ao dispositivo de cavitação do LOH.

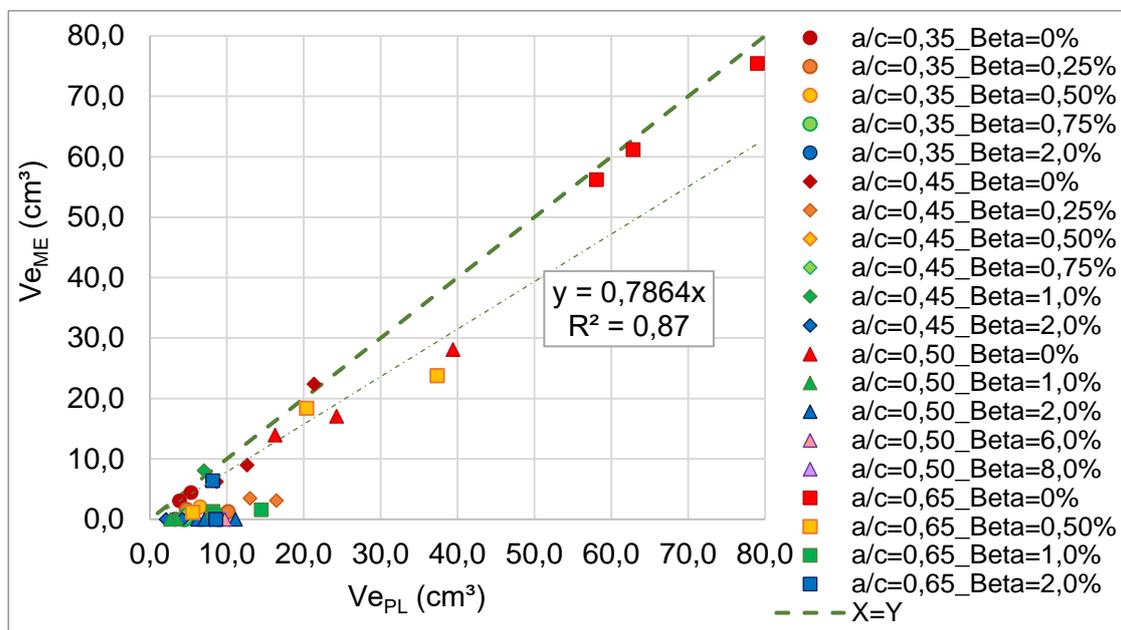
Figura 5-47: Comparativo entre os volumes erodidos, Escâner “3D” x Perfilador a laser, blocos de concreto expostos ao dispositivo de cavitação do LOH.

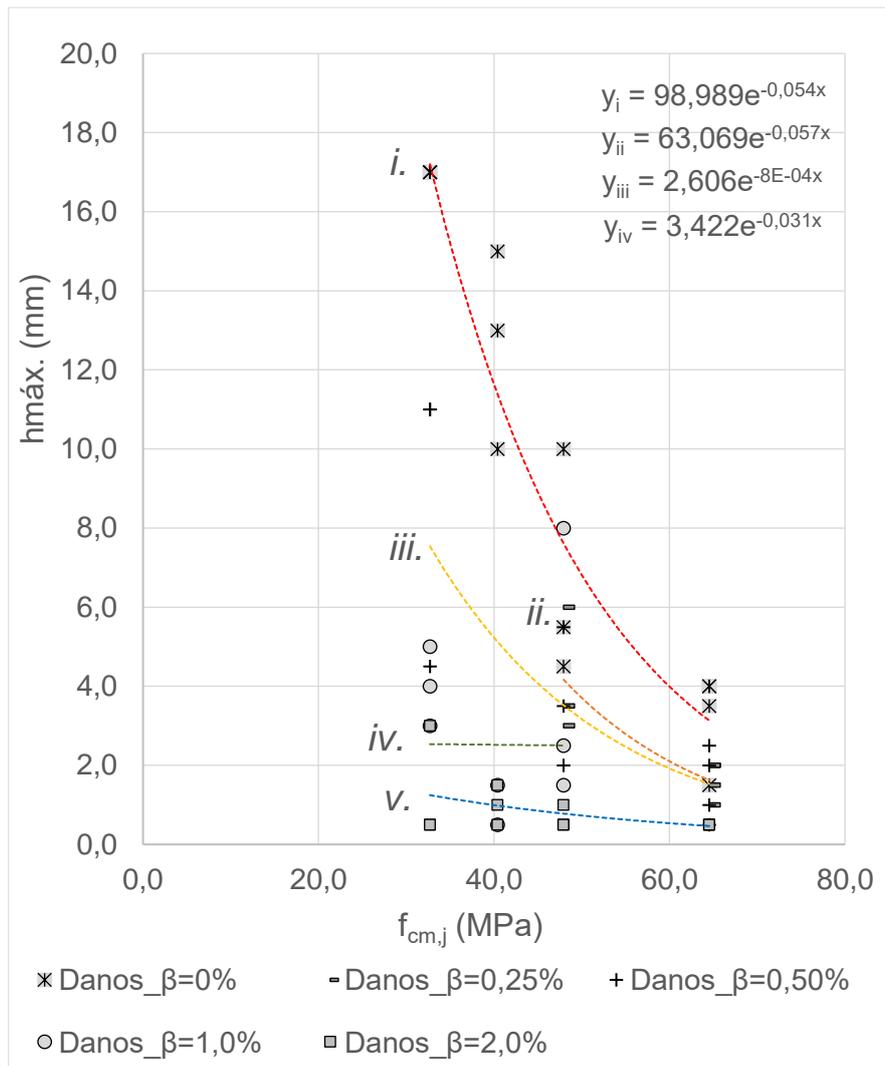
Figura 5-49: Profundidade máxima (hmáx.) das fossas de erosão x resistência média a compressão, blocos de concreto expostos ao dispositivo de cavitação do LOH, distintos β.

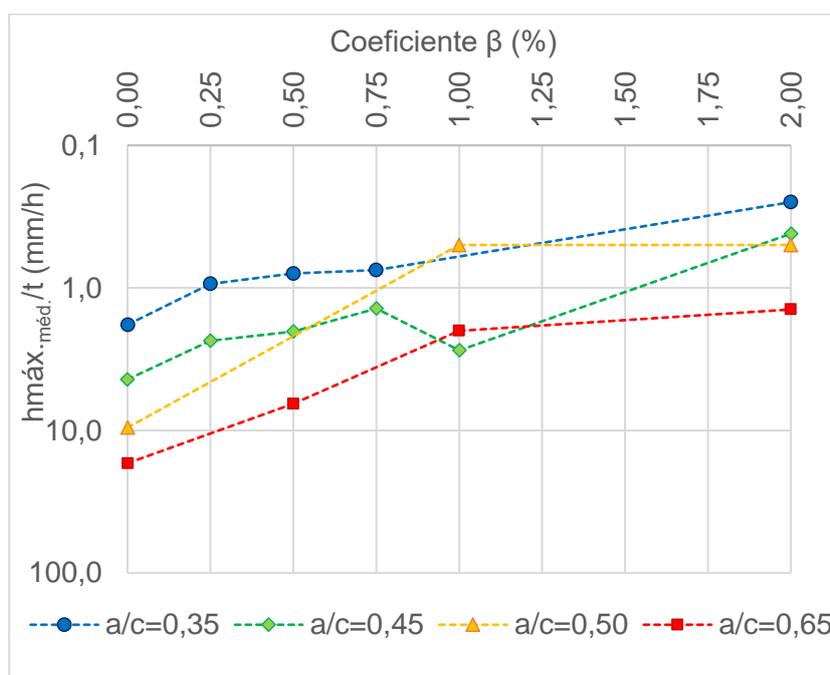
Figura 5-50: Valores médios das profundidades máximas dos danos em função do tempo de exposição ao fenômeno da cavitação ($h_{máx.méd.}/t$), considerando a inserção de distintos β .

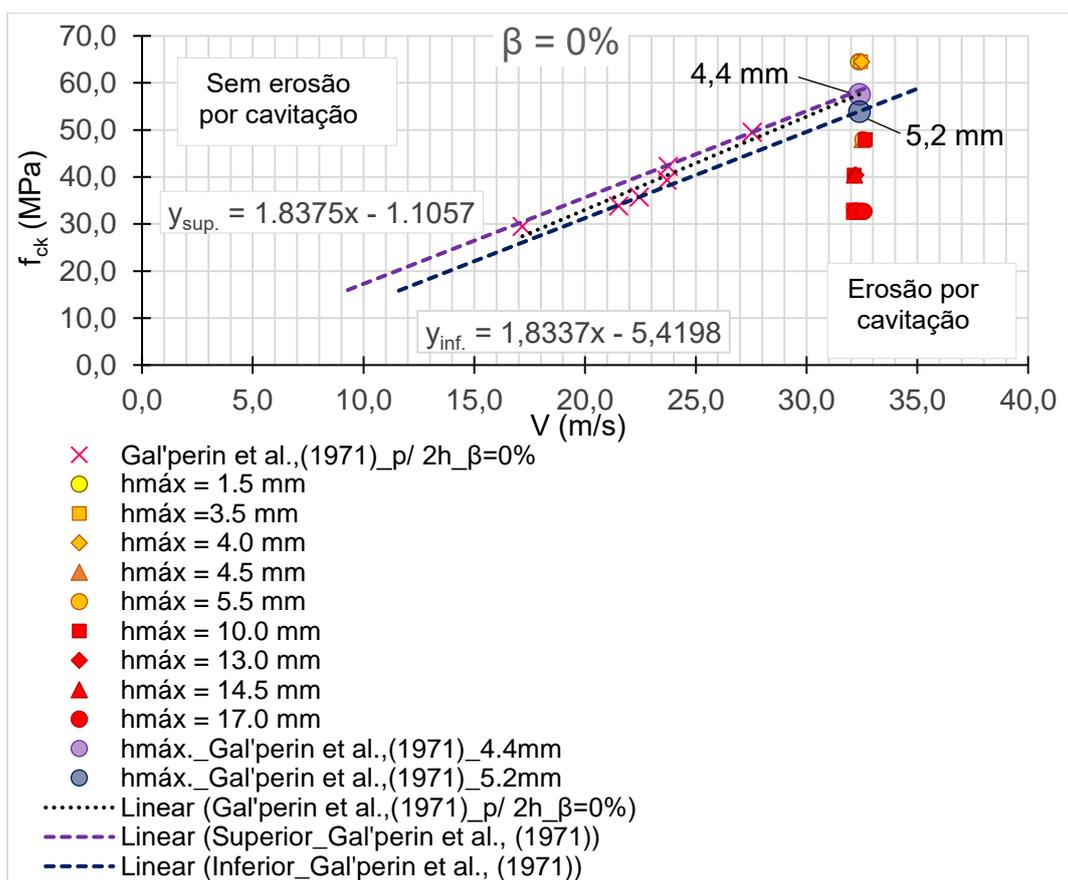
Figura 5-51:Proposta de modificação aos dados de Gal'perin *et al.*, (1971), para escoamentos com tempos de ocorrência de 2h e $\beta = 0\%$.²⁵

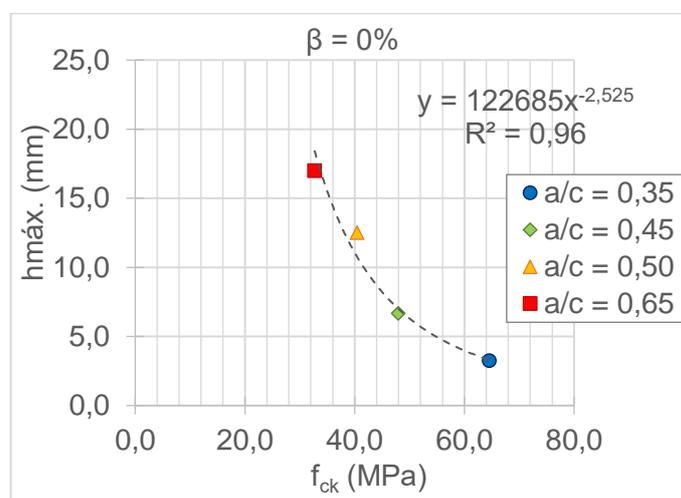
Figura 5-52: Relações entre as $h_{máx.}$ (médias) x resistências médias à compressão de projeto (f_{ck}) dos concretos ensaiados no LOH, para $\beta = 0\%$.

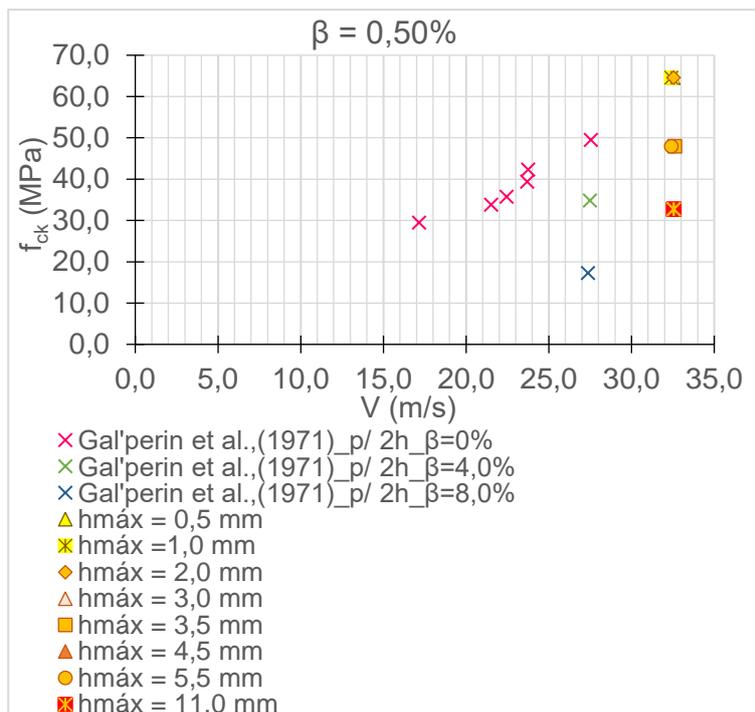
Figura 5-54: Proposta de modificação aos dados de Gal'perin *et al.*, (1971), para escoamentos com tempos de ocorrência de 2h e $\beta = 0,50\%$.²⁷

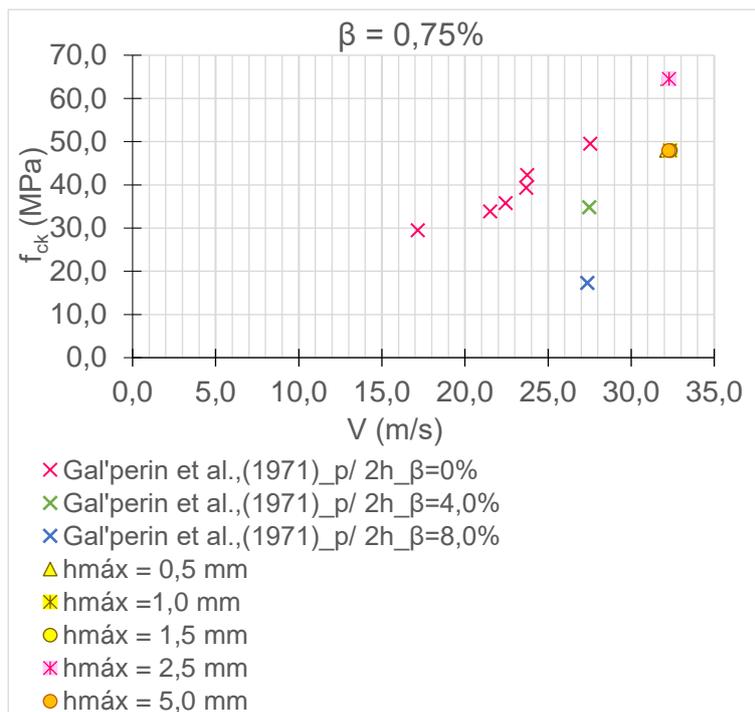
Figura 5-55: Proposta de modificação aos dados de Gal'perin et al., (1971), para escoamentos com tempos de ocorrência de 2h e $\beta = 0,75\%$.²⁸

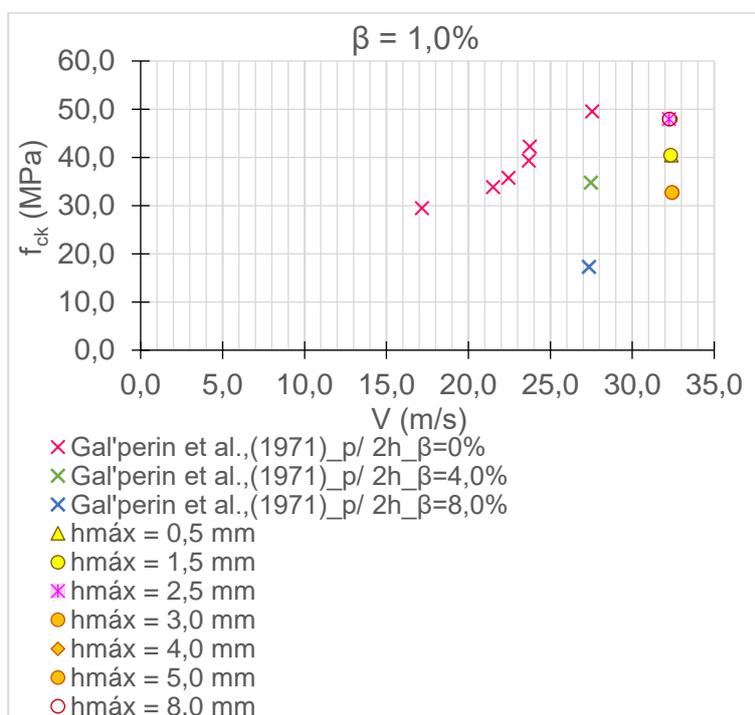
Figura 5-56: Proposta de modificação aos dados de Gal'perin et al., (1971), para escoamentos com tempos de ocorrência de 2h e $\beta = 1,0\%$.²⁹
