UNIVERSIDADE FEDERAL DO RIO GRANDE DO SUL
INSTITUTO DE PESQUISAS HIDRÁULICAS
PROGRAMA DE PÓS-GRADUAÇÃO EM RECURSOS HÍDRICOS E
SANEAMENTO AMBIENTAL

ESTUDO DA OCORRÊNCIA DE DANOS EM SUPERFÍCIES DE CONCRETO
ATRAVÉS DO FENÔMENO DA CAVITAÇÃO

Tese apresentada ao Programa de Pós-graduação em
Recursos Hídricos e Saneamento Ambiental da
Universidade Federal do Rio Grande do Sul, como
requisito parcial à obtenção do grau de doutora.

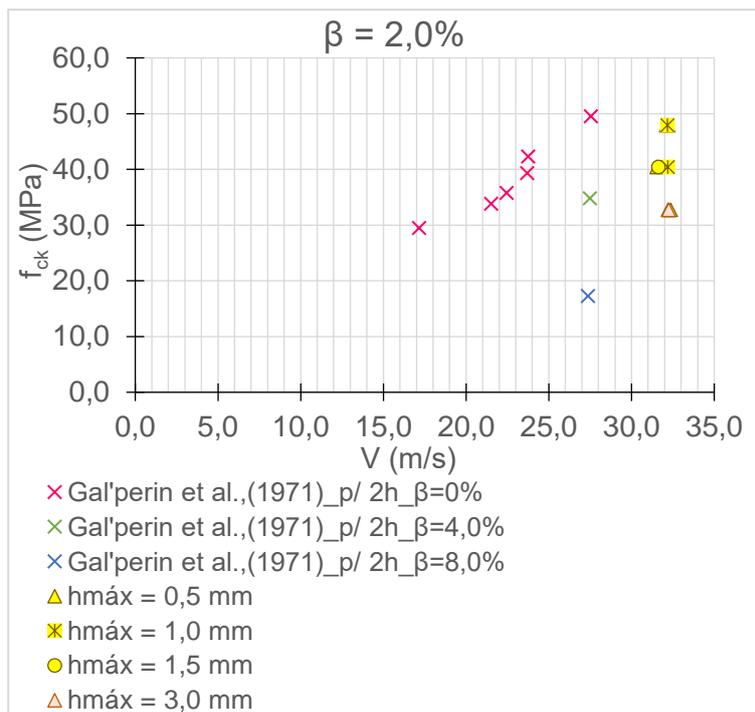
Figura 5-57: Proposta de modificação aos dados de Gal'perin et al., (1971), para escoamentos com tempos de ocorrência de 2h e $\beta = 2,0\%$.³⁰

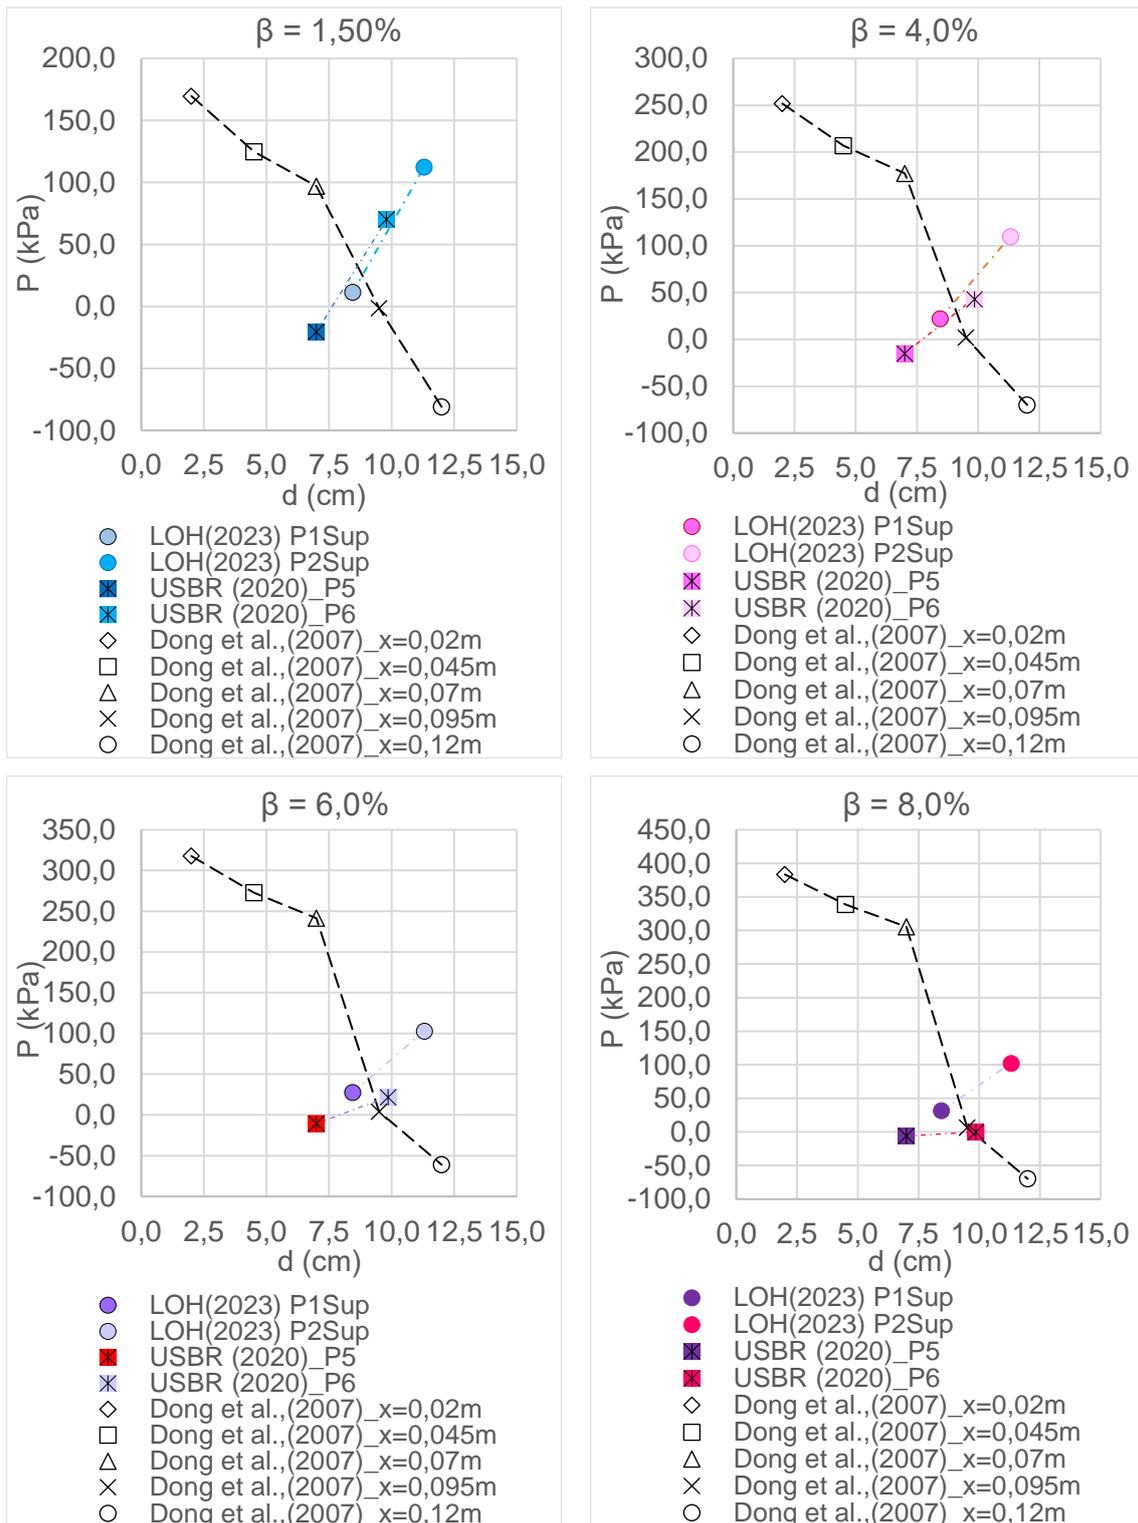
Figura B- 2:Comparativo entre as pressões médias x distâncias da seção de controle, para diferentes autores e dispositivos de cavitação.

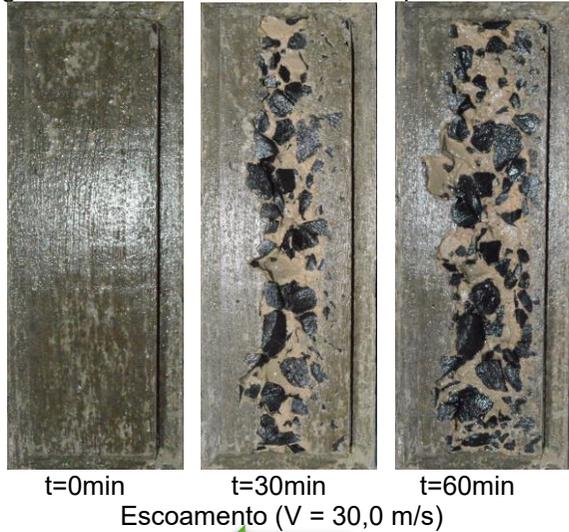
Figura C- 2: Bloco E7 – a/c = 0,65 – β = 0% - 60 min.

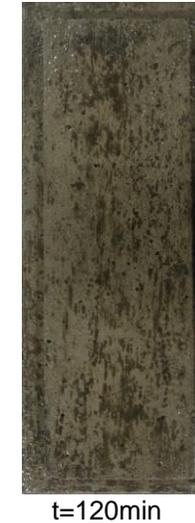
Figura C- 10: Bloco F12 – $a/c = 0,65 - \beta = 2,0\% - 120 \text{ min.}$

Obs.: Não apresentou danos na superfície do concreto após o ensaio.
Escoamento ($V = 30,0 \text{ m/s}$)

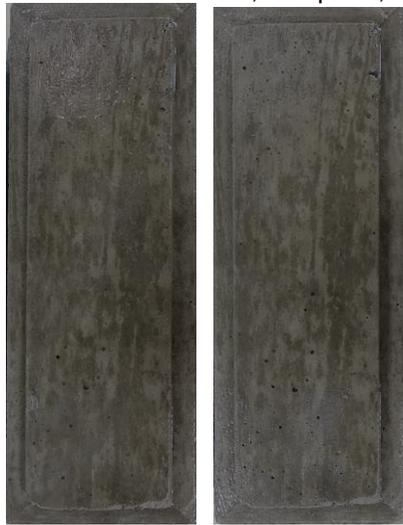
Figura C- 11: Bloco D1 – a/c = 0,65 – β = 2,0% - 30 min.

t=0min t=30min
Escoamento (V = 30,0 m/s)

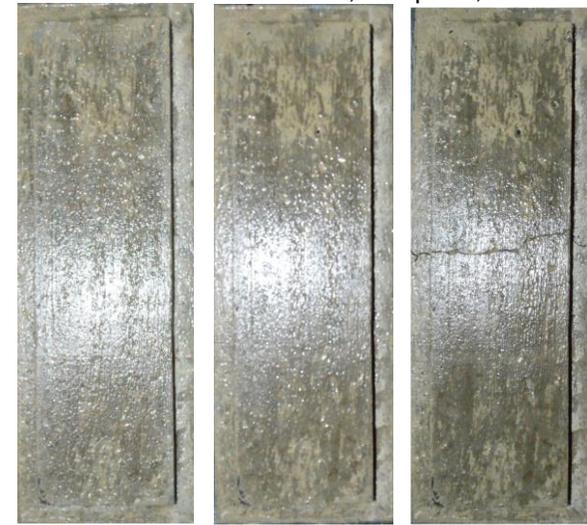
Figura C- 12: Bloco E10 – a/c = 0,65 – β = 2,0% - 60 min.

t=0min t=30min t=60 min
Escoamento (V = 30,0 m/s)

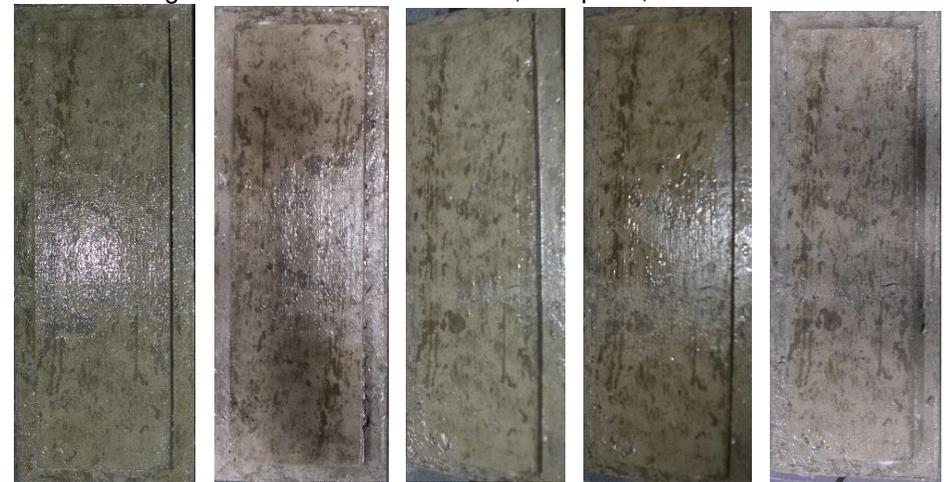
Figura D- 12: Bloco B2 – $a/c = 0,50$ – $\beta = 8,0\%$ - 120 min.

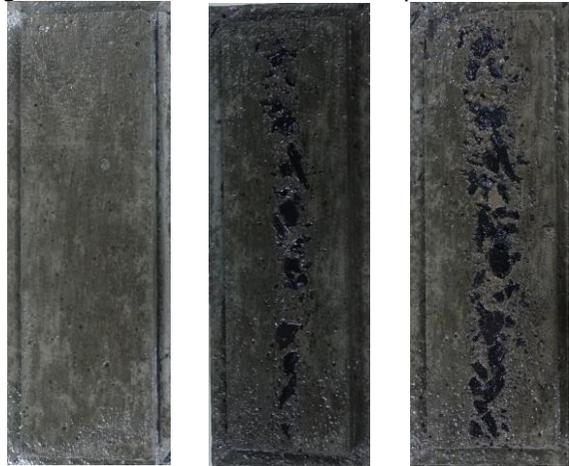
Figura E- 3: Bloco L5 - $a/c = 0,45\%$ - $\beta = 0\%$ - 60 min.

t=0min t=30min t=60min
Escoamento ($V = 30,0$ m/s)

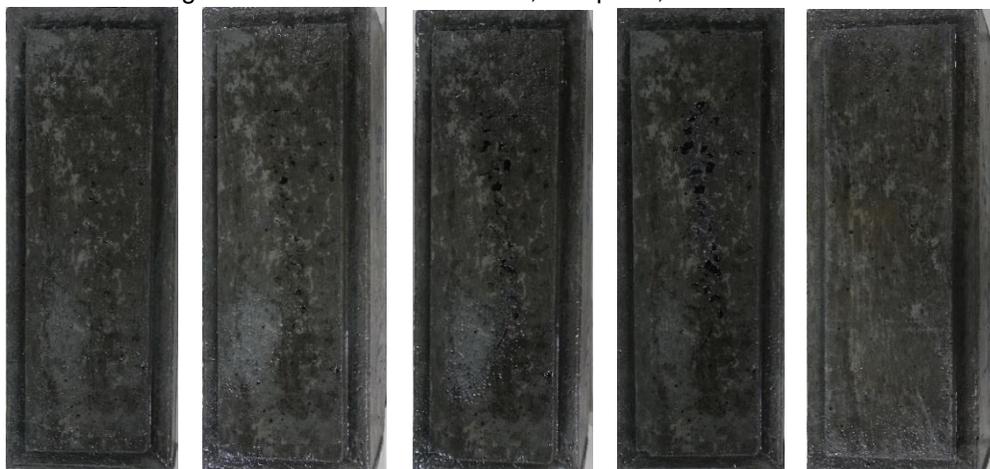
Figura E- 13: Bloco K4 – $a/c = 0,45$ – $\beta = 0,75\%$ - 120 min.

t=0min t=30min t=60min t=90min t=120min

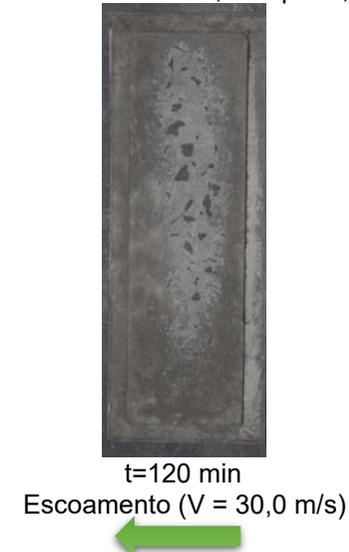
Figura F- 12: Bloco I10 – $a/c = 0,35$ – $\beta = 0,50\%$ - 120 min.

Obs.: Não foram realizados registros fotográficos dos danos para os intervalos menores do que 2 horas.

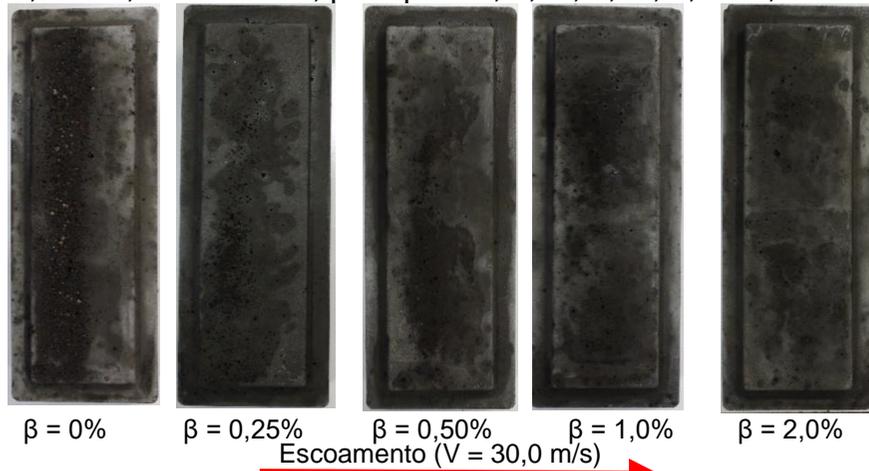
Figura G- 1: Blocos de concreto de relação a/c= 0,35, após 4 horas de ensaios no dispositivo de cavitação do USBR para diferentes β

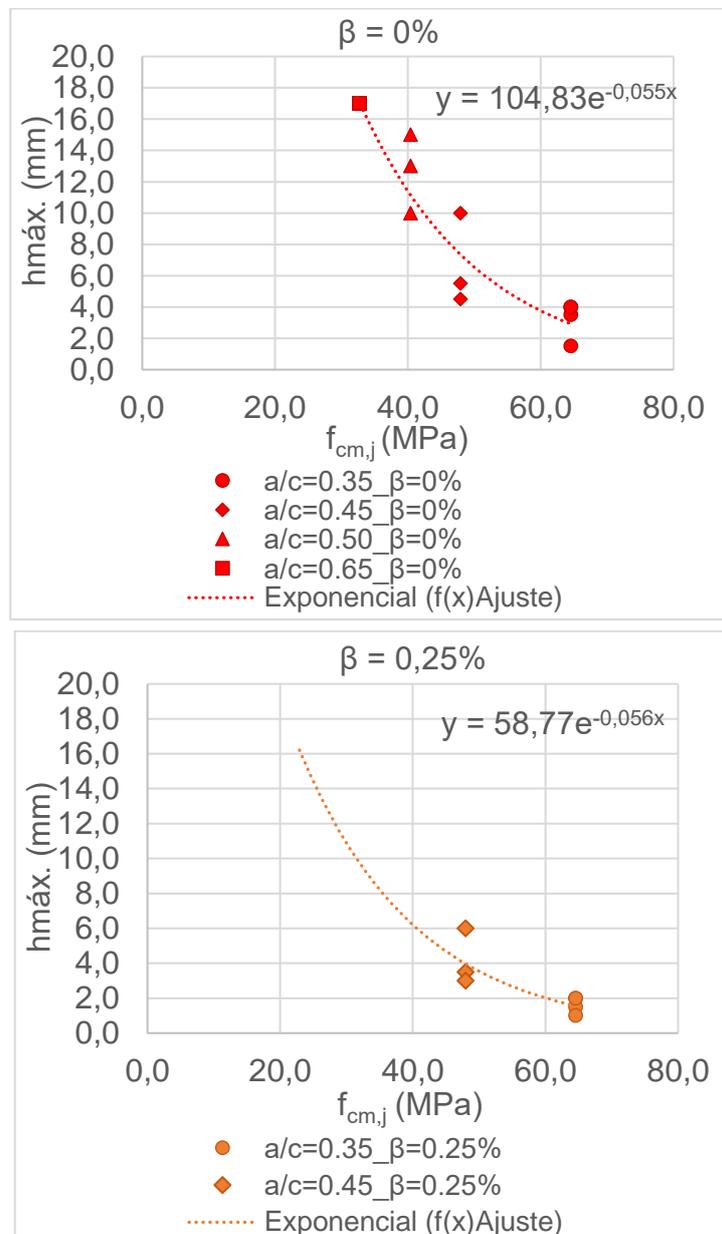
Figura L - 1: Resultados das profundidades máximas dos danos (hmáx.) x resistência média à compressão ($f_{cm,j}$), blocos de concreto do LOH, para diferentes β .

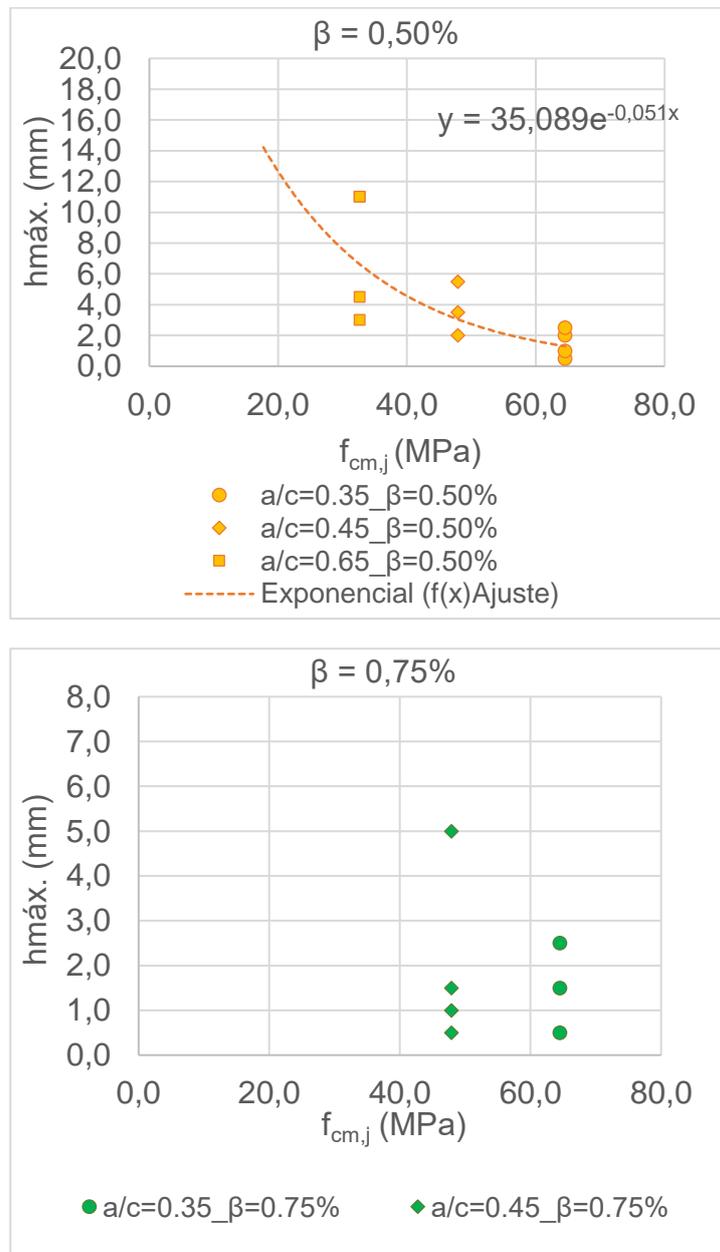
Figura L - 2: Resultados das profundidades máximas dos danos (hmáx.) x resistência média à compressão ($f_{cm,j}$), blocos de concreto do LOH, para diferentes β .³⁸

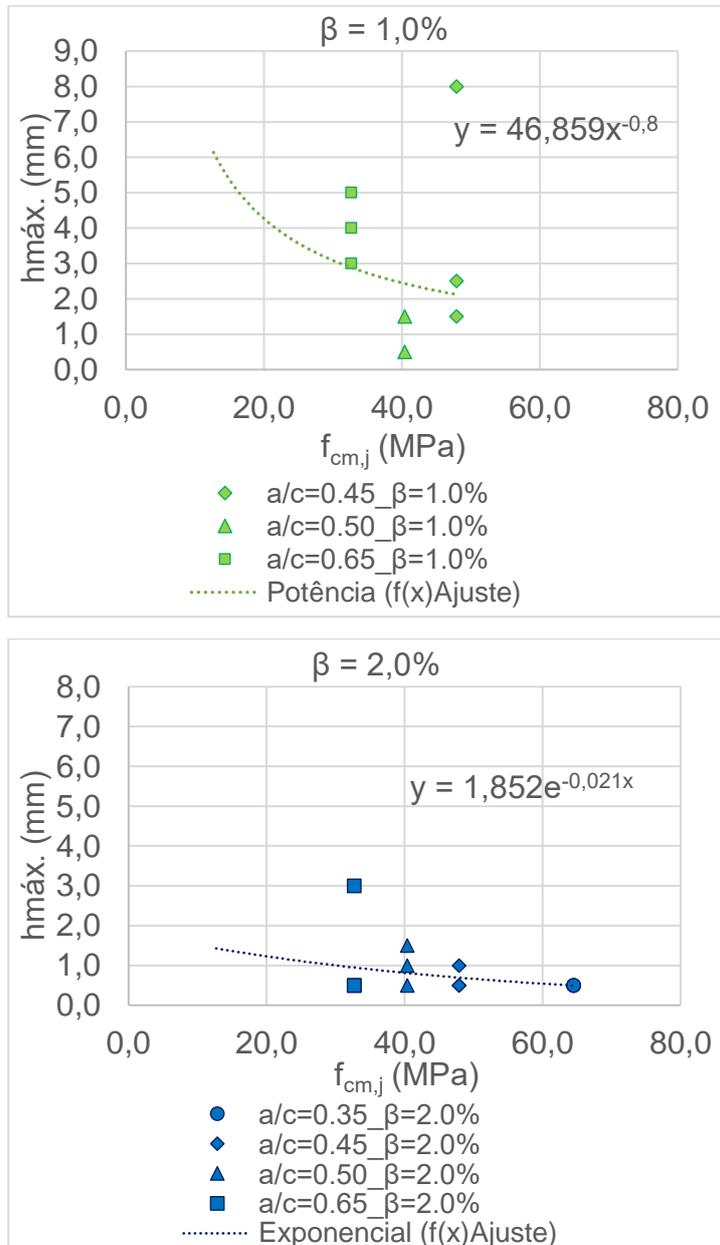
Figura L - 3: Resultados das profundidades máximas dos danos (hmáx.) x resistência média à compressão (f_{cm,j}), blocos de concreto do LOH, para diferentes β³⁹.
