**UNIVERSIDADE FEDERAL DO RIO GRANDE DO SUL
ESCOLA DE ENGENHARIA
DEPARTAMENTO DE ENGENHARIA CIVIL**

**Análise da eficiência do sistema de drenagem urbana de Porto
Alegre frente aos eventos extremos de chuva**

Trabalho de Conclusão de Curso apresentada à Comissão de
Graduação do curso de Engenharia Civil da Escola de
Engenharia da Universidade Federal do Rio Grande do Sul,
como parte dos requisitos para obtenção do título de
Engenheiro Civil

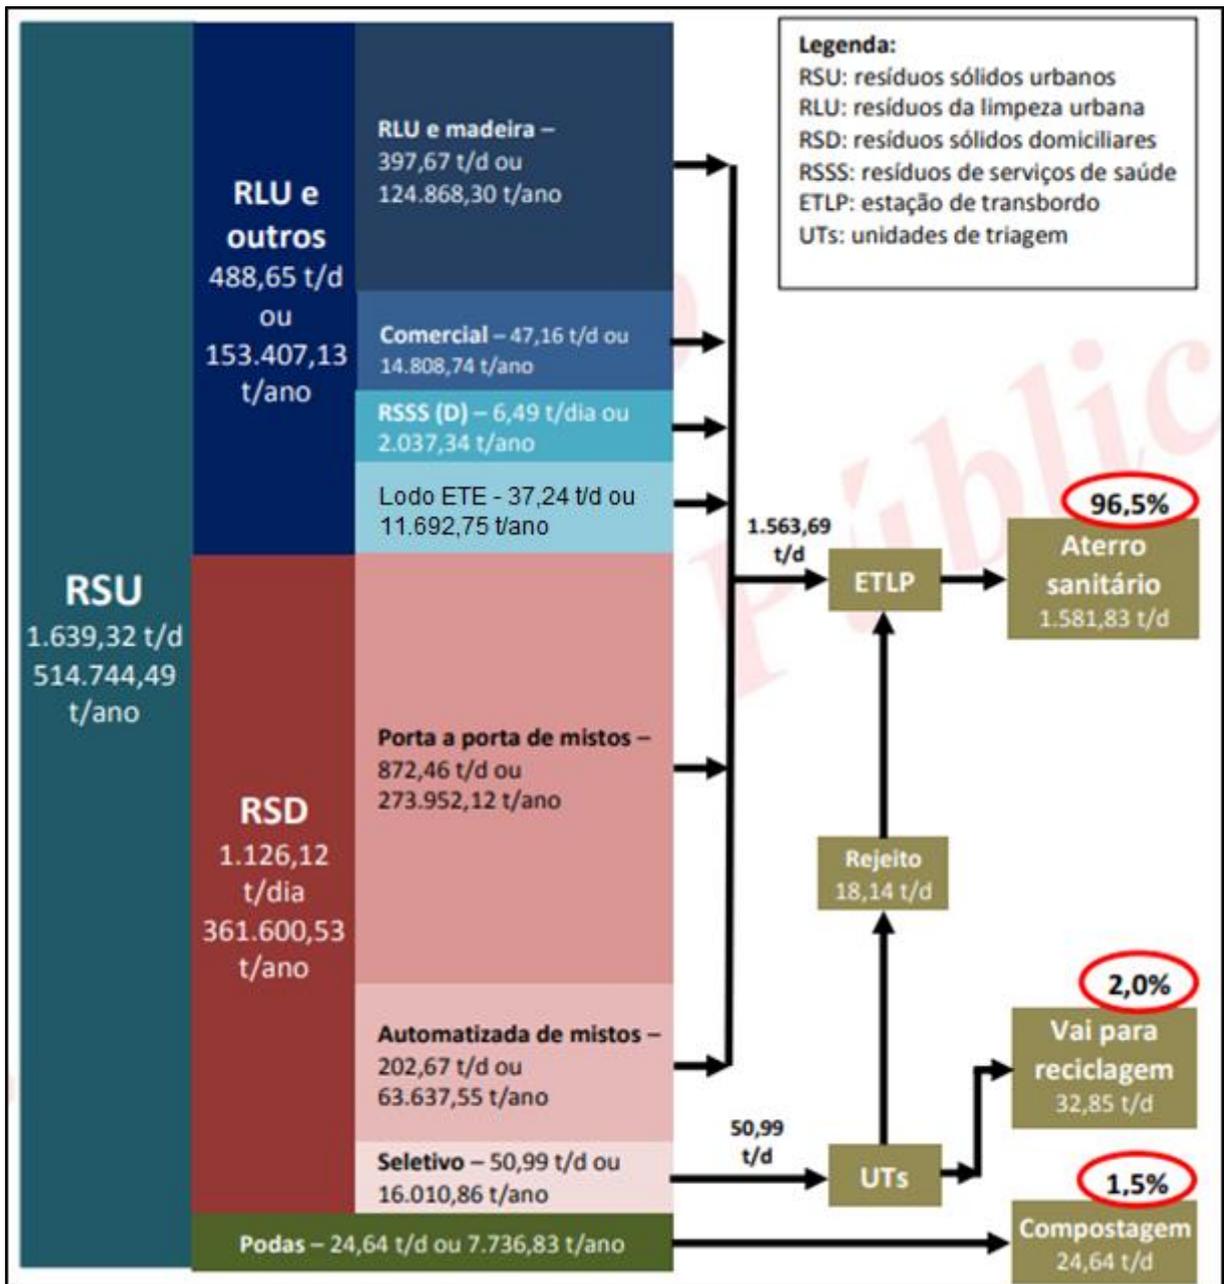
De acordo com o diagrama apresentado na figura a seguir, é possível compreender o sistema de gerenciamento de resíduos sólidos urbanos (RSU) em Porto Alegre, desde a geração até a destinação final.

Figura 3 - Diagrama destinação dos resíduos sólidos de Porto Alegre.

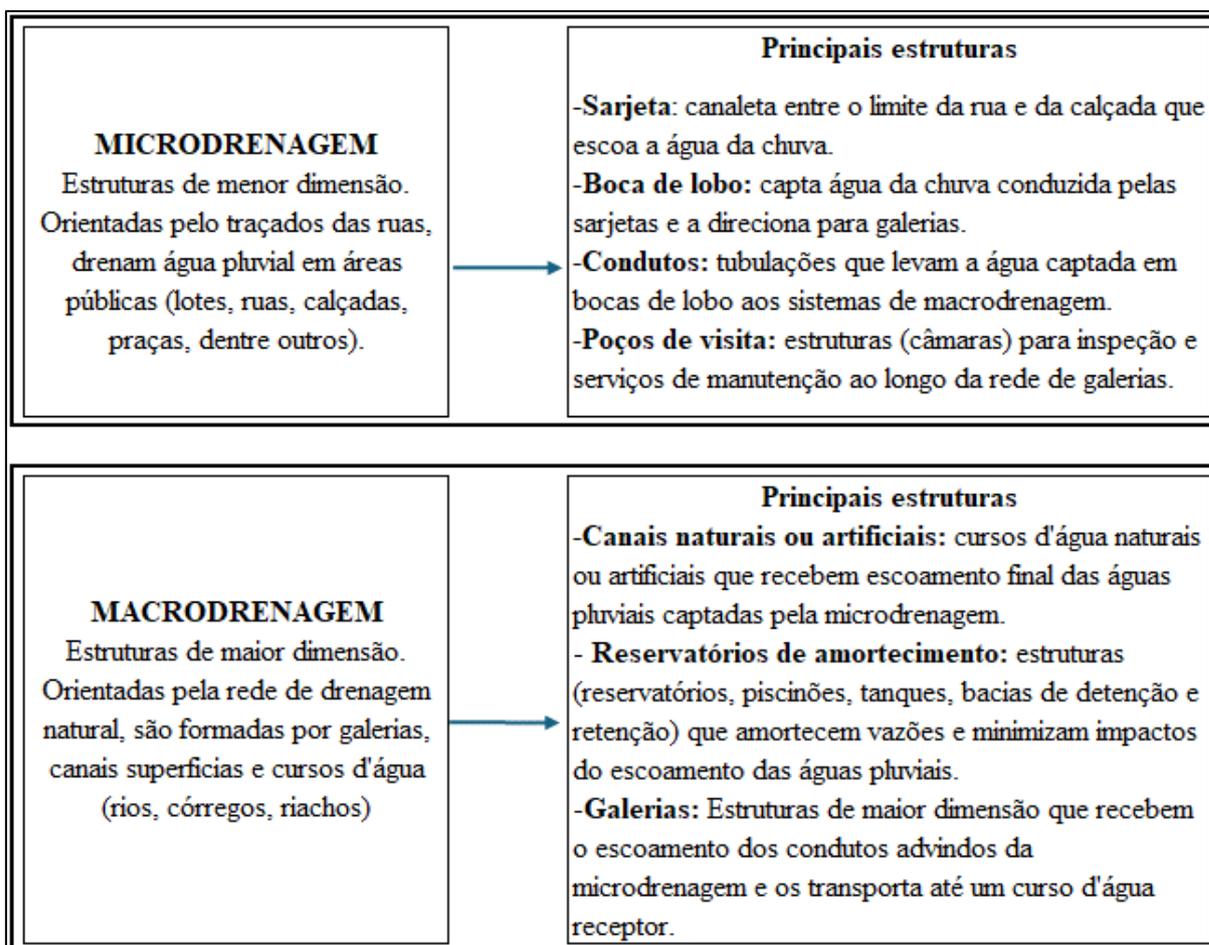
Além da classificação conforme o MDU (2005), o Sistema Nacional de Informações sobre Saneamento (SNIS) exemplifica as principais estruturas dos sistemas de drenagem urbanas, conforme segue na figura 4.

Figura 4 - Estruturas do sistema de drenagem urbana.

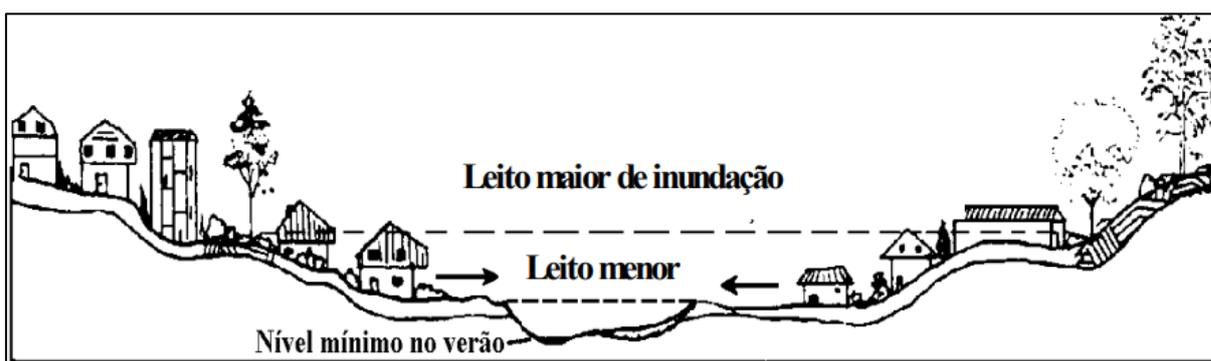
Quando se trata das inundações de áreas ribeirinhas, devemos lembrar que os rios geralmente possuem dois leitos, o menor e o maior. O primeiro deles compreende a parte do rio onde a água escoar na maior parte do tempo. O outro, é identificado por uma cota maior e escoar a água apenas com a subida do nível do rio. A inundação do leito maior, a qual é um processo natural conforme o ciclo hidrológico das águas, se torna um problema quando este é ocupado pela população (figura 5).

Figura 5 - Características dos leitos do rio

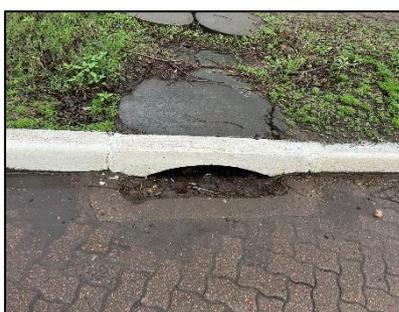
Figura 6 - Boca de guia simples.

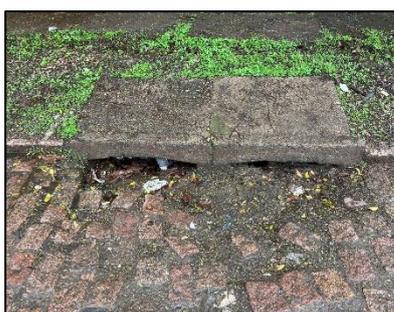
Figura 7 - Boca de guia dupla.

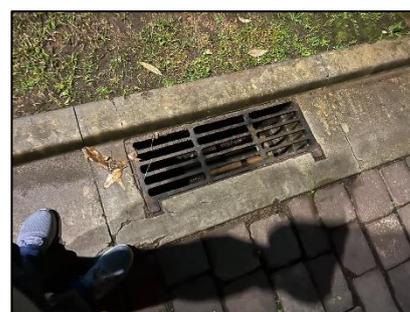
Figura 8 - Boca do tipo sarjeta.

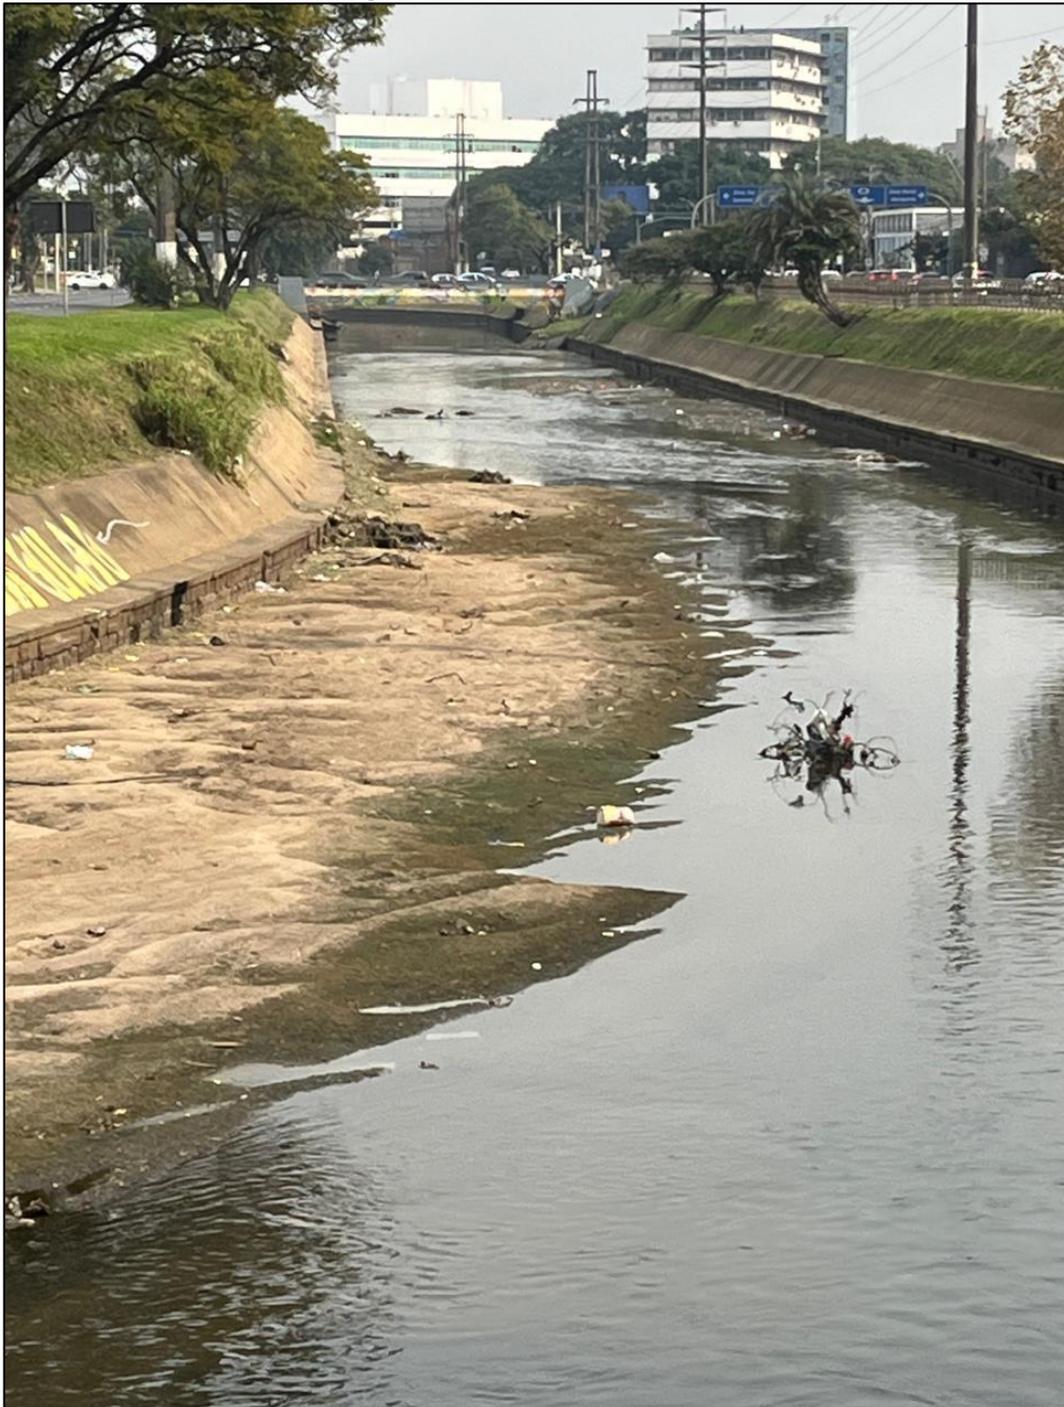
- a) **Canal do Arroio Dilúvio:** Um estudo realizado pela Secretaria Municipal de Serviços Urbanos (SMSUrb) em 2020, identificou o assoreamento como um dos principais problemas do Canal do Arroio Dilúvio, especialmente na foz, mas notável em diversos pontos, como é possível ver na figura 9, que deixa nítido o desvio do curso d'água, além de ter sua lâmina de água reduzida. Cabe registrar que o assoreamento da foz foi dragado, em operação concluída em 2024.

Figura 9 - Arroio Dilúvio assoreado.

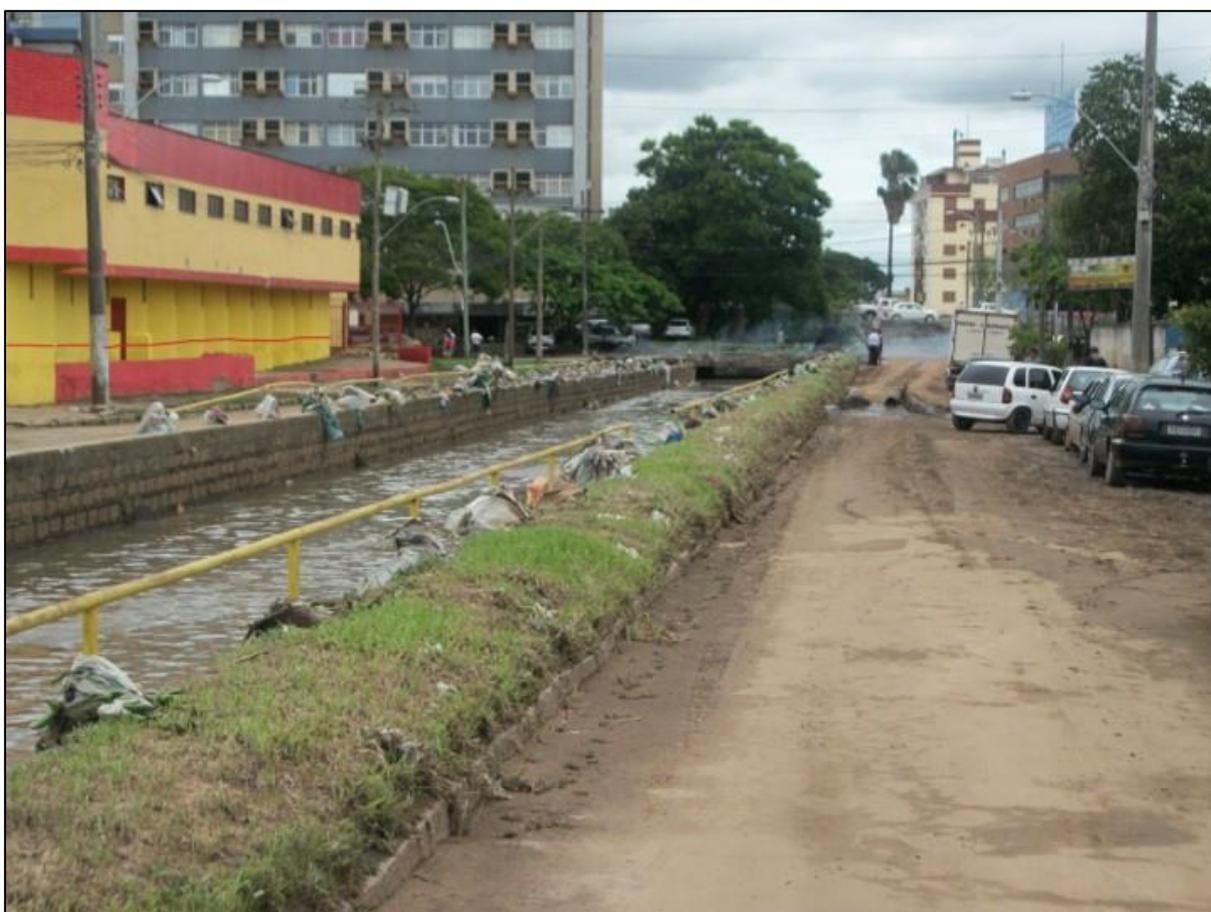
b) Canal do Arroio Passo das Pedras: localizado na zona norte da cidade de Porto Alegre, sofre com o assoreamento, o que contribui para o aumento do risco de alagamentos na região. A Secretaria Municipal do Meio Ambiente e da Sustentabilidade (SMAMAS) tem realizado ações de limpeza e desassoreamento no arroio, mas o problema persiste.

Figura 10 - Arroio Passo das Pedras após alagamento.

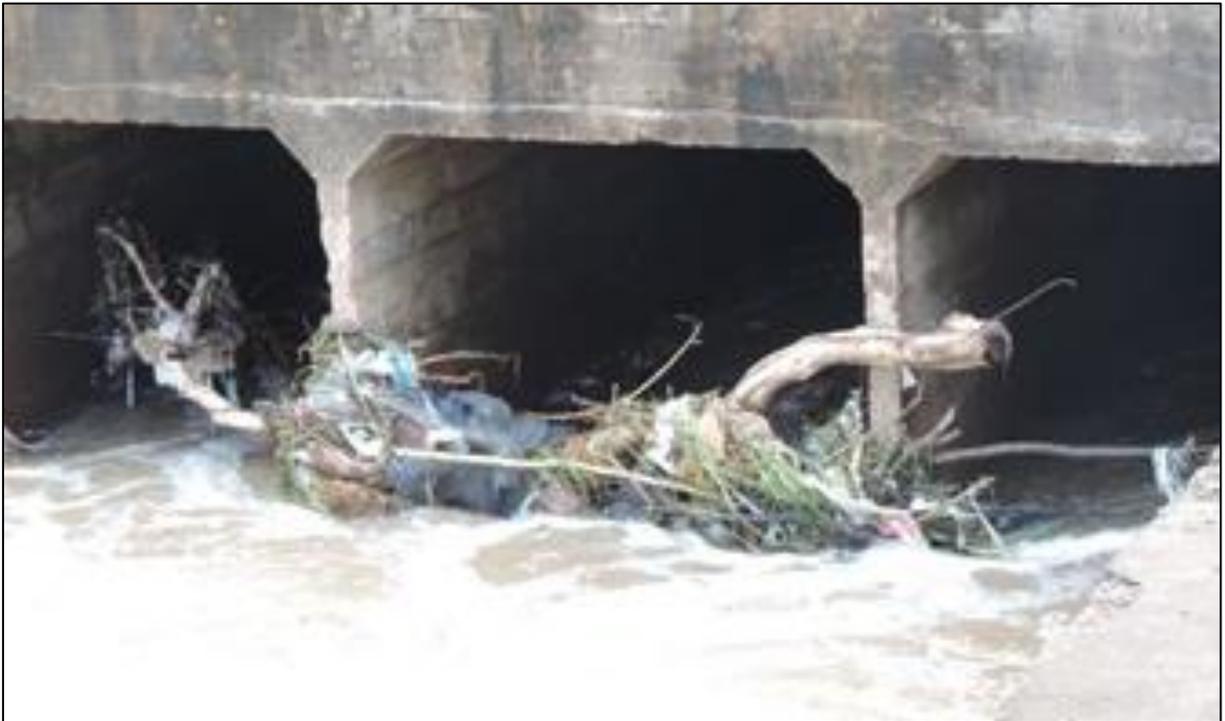
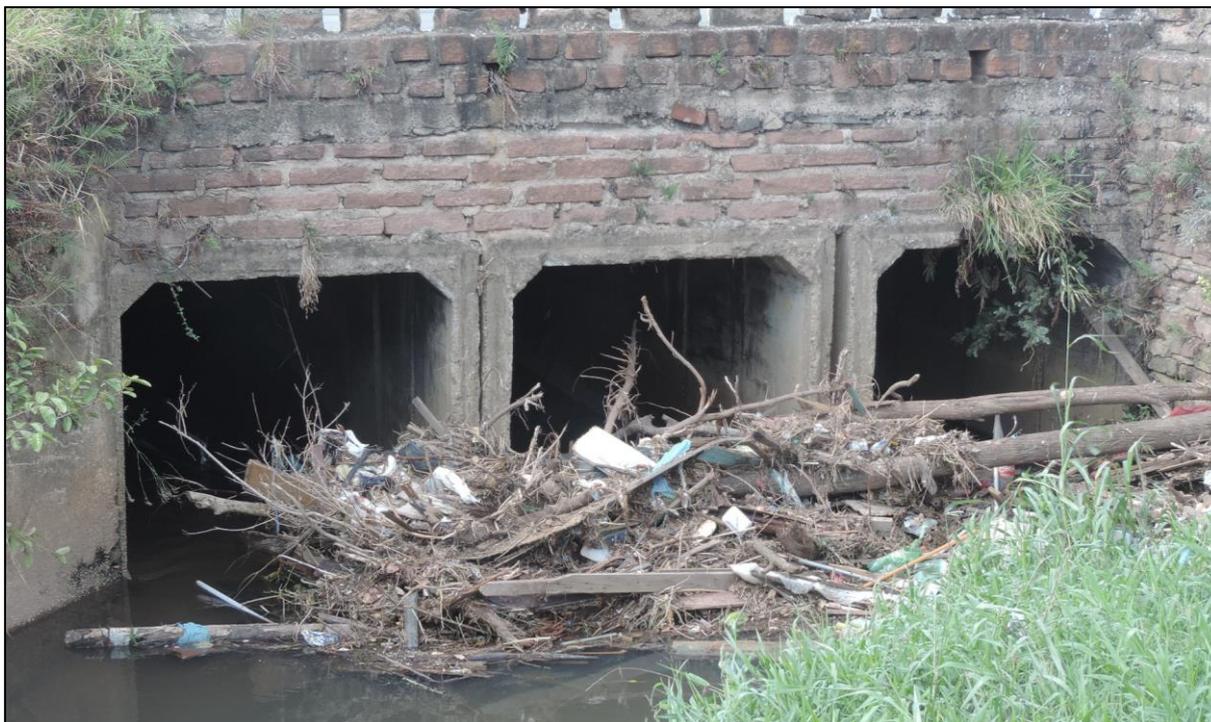
Figura 11 - Arroio Passinhos obstruído por vegetação e RS.

Figura 12 - Arroio Passinhos obstruído por vegetação e RS.

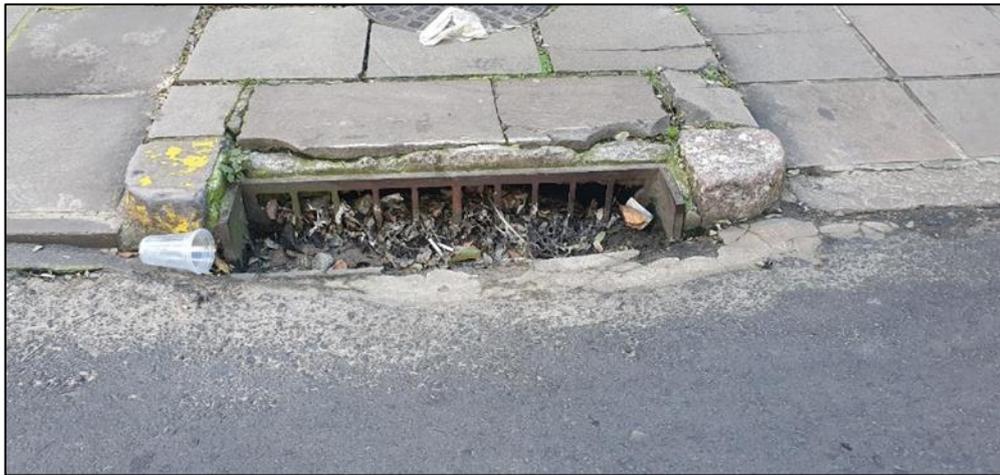
Figura 13 - BL gradeada obstruída.

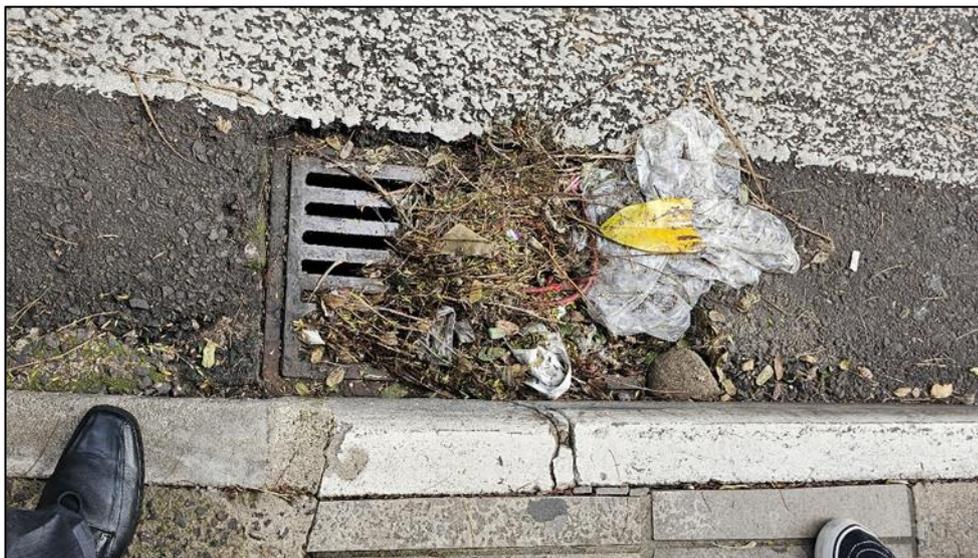
Figura 14 - BL do tipo sarjeta obstruída.

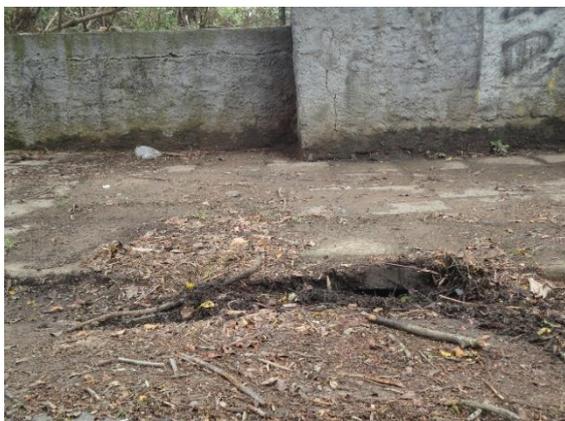
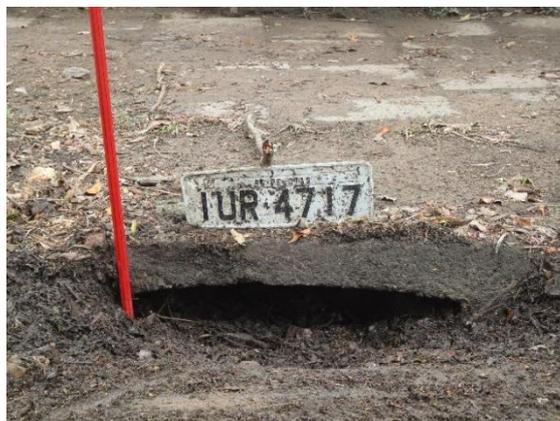
Quando da ausência de gradeamento, Gehling em 2016, presenciou uma BL completamente obstruída e quando fez a liberação da entrada dessa BL, deparou-se com o interior da caixa inteiramente cheia de resíduos, conforme mostram as figuras 15 e 16.

Figura 15 - BL completamente obstruída.

Figura 16 - BL após desobstrução da entrada.

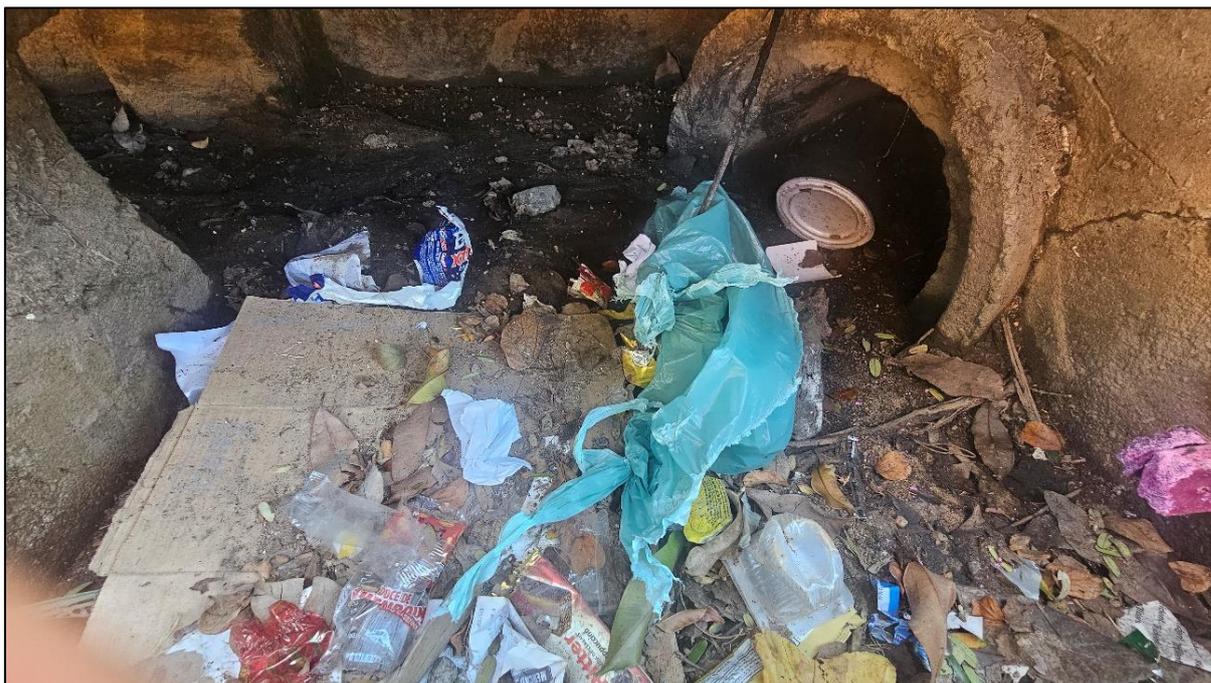
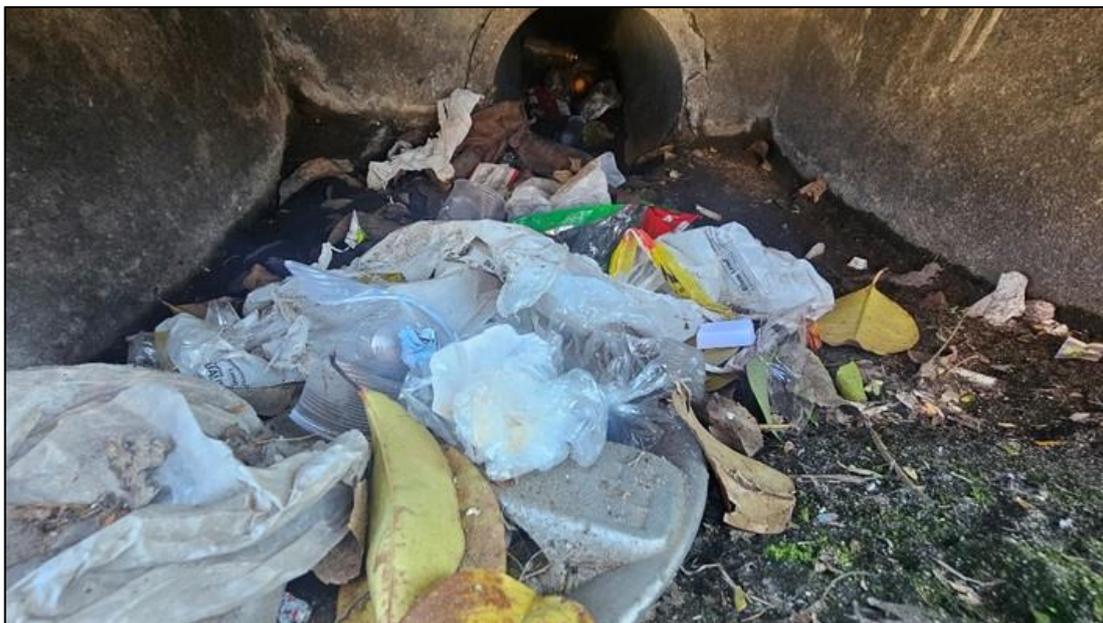
As duas imagens que seguem apresentam o interior de duas BL em fase inicial de retenção de resíduos. Em ambas nota-se a predominância de plásticos moles e embalagens plásticas rígidas. É intuitivo o destino que seguirão estes resíduos em caso de ocorrência de chuvas.

Figura 17 - BL 1 no bairro Alto Petrópolis.

Figura 18 - BL 2 no bairro Alto Petrópolis.

A armadilha proposta no item 7.2 foi concebida para permitir que resíduos, como os das duas figuras anteriores, passem pela entrada da BL. Mas ao ingressarem na caixa serão barrados por dois gradeamentos sobrepostos, afastados verticalmente por uma distância de 0,40m. O espaçamento entre barras de aço 8mm é de 0,06m. No ANEXO A nota-se uma profundidade mínima necessária para a caixa, ainda que o projeto possa receber adaptações, como uma redução do afastamento entre os dois barramentos. Este ajuste permitirá que o equipamento possa ser instalado em caixas de BL com menor profundidade.

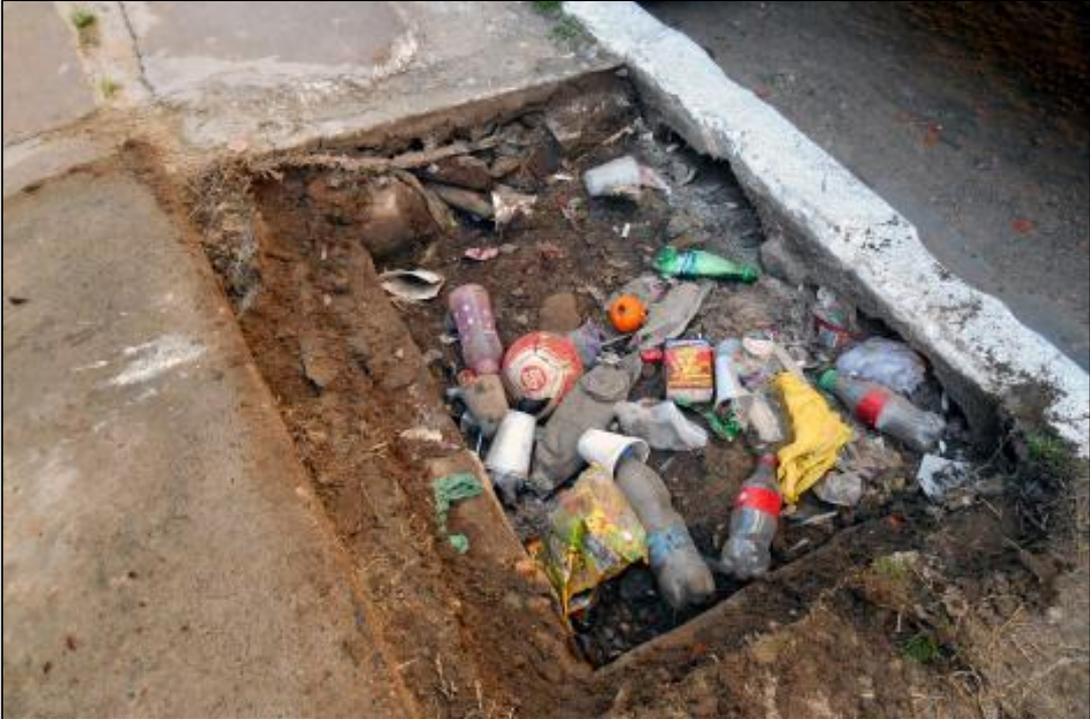
Figura 19 - BL completamente obstruído; e sem a devida limpeza.

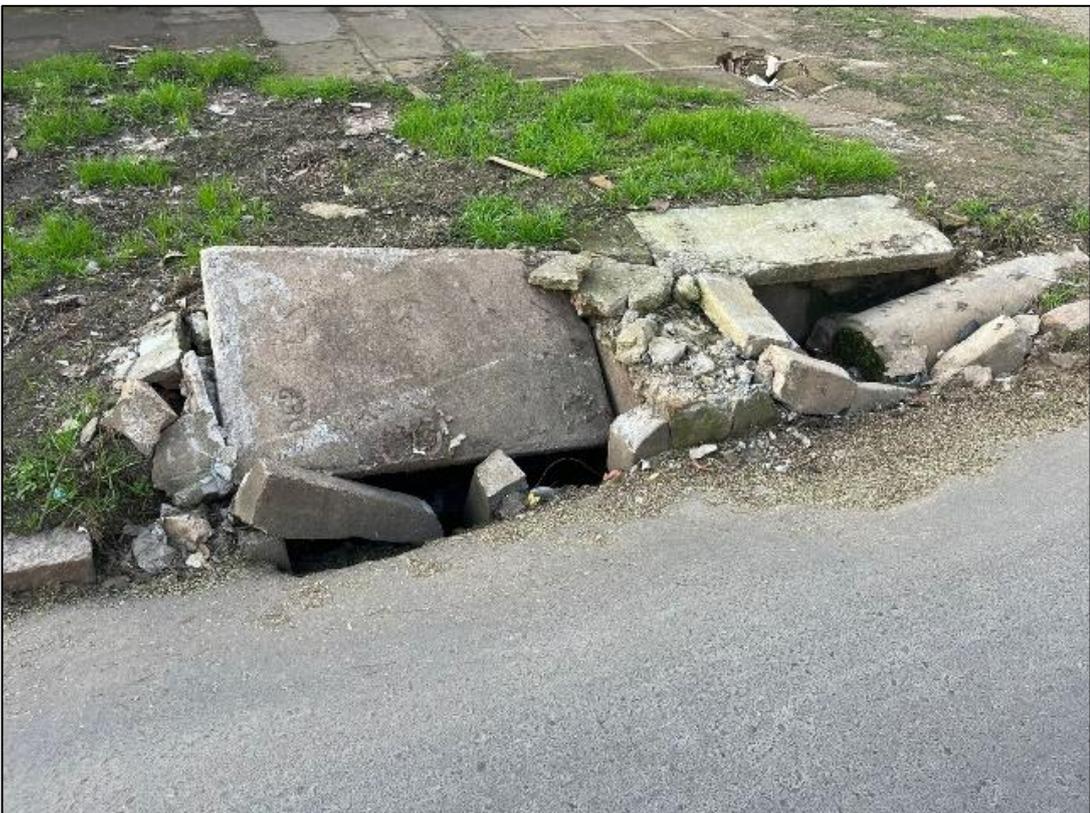
Figura 20 - BL completamente destruída.

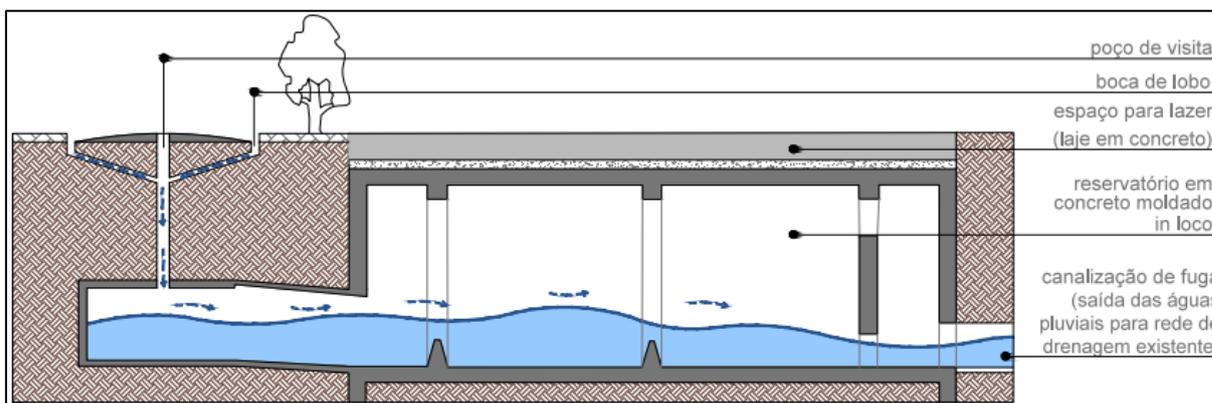
Figura 21 - Desenho esquemático de um reservatório de detenção fechado.

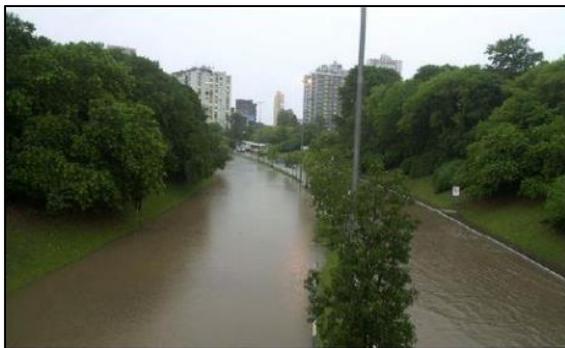
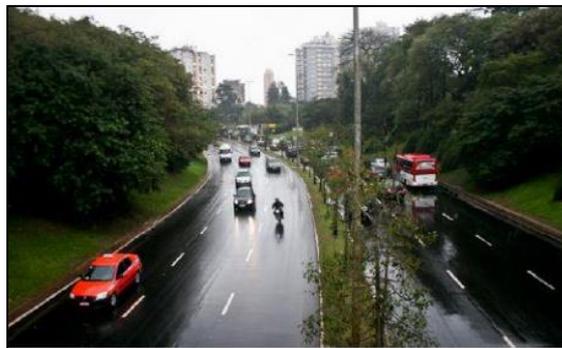
A Avenida Goethe, localizada no bairro Moinhos de Vento em Porto Alegre, era notória por seus frequentes alagamentos, especialmente em períodos de chuvas intensas. A topografia da região, aliada a impermeabilização do solo e a insuficiência do sistema de drenagem, contribuíam para o acúmulo de água na via, causando transtornos para motoristas, pedestres e moradores da região.

Figura 22 - Av. Goethe antes da implantação do reservatório.

Figura 23 - Av. Goethe após implantação do reservatório.

A obra, concluída em 2018, trouxe benefícios significativos para a região, como a redução dos alagamentos na Avenida Goethe, a melhoria da mobilidade urbana e a valorização do entorno. Além disso, o reservatório contribuiu para a revitalização da Praça Itália, que se tornou um espaço de lazer e convivência para a comunidade.

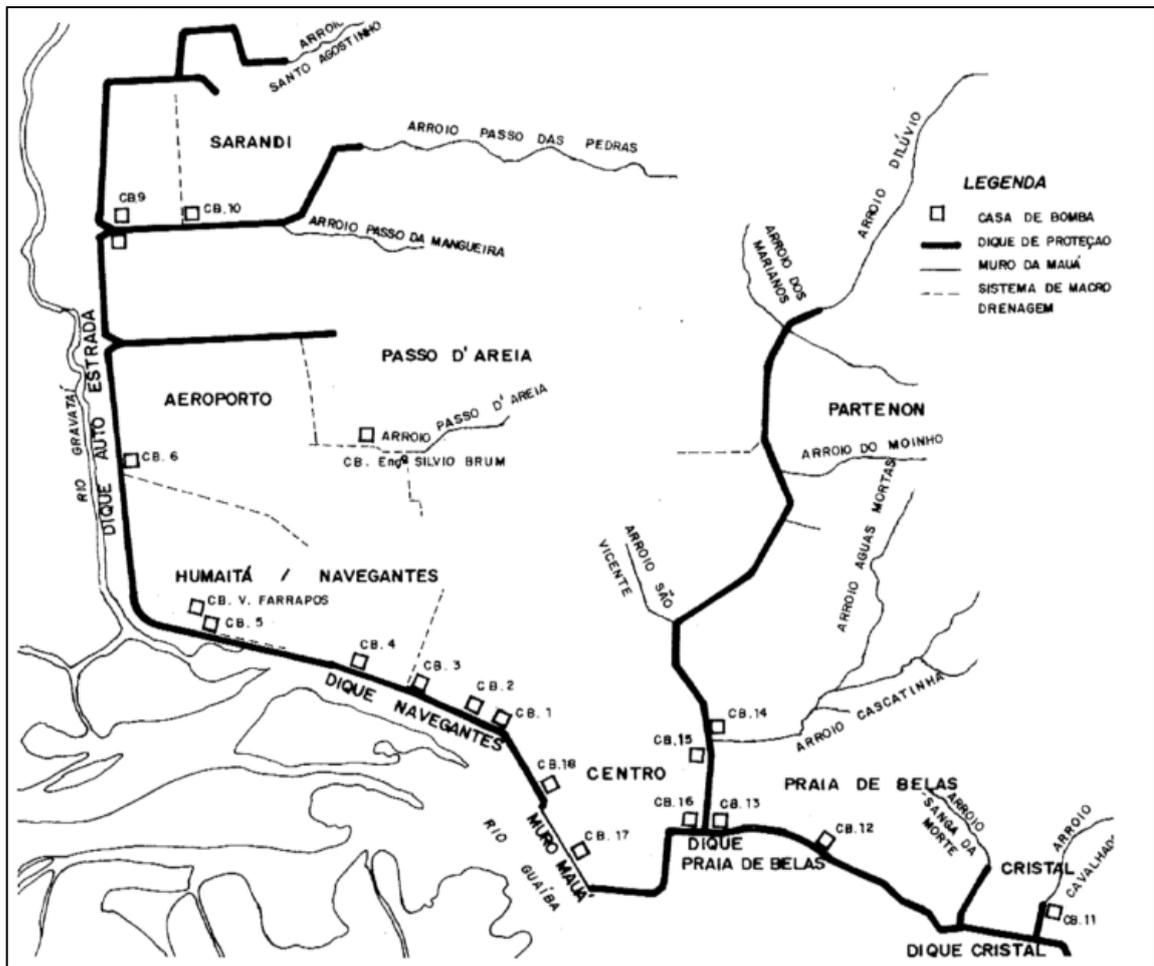
Figura 24 - Projeto esquemático do sistema de proteção de enchentes de Porto Alegre.

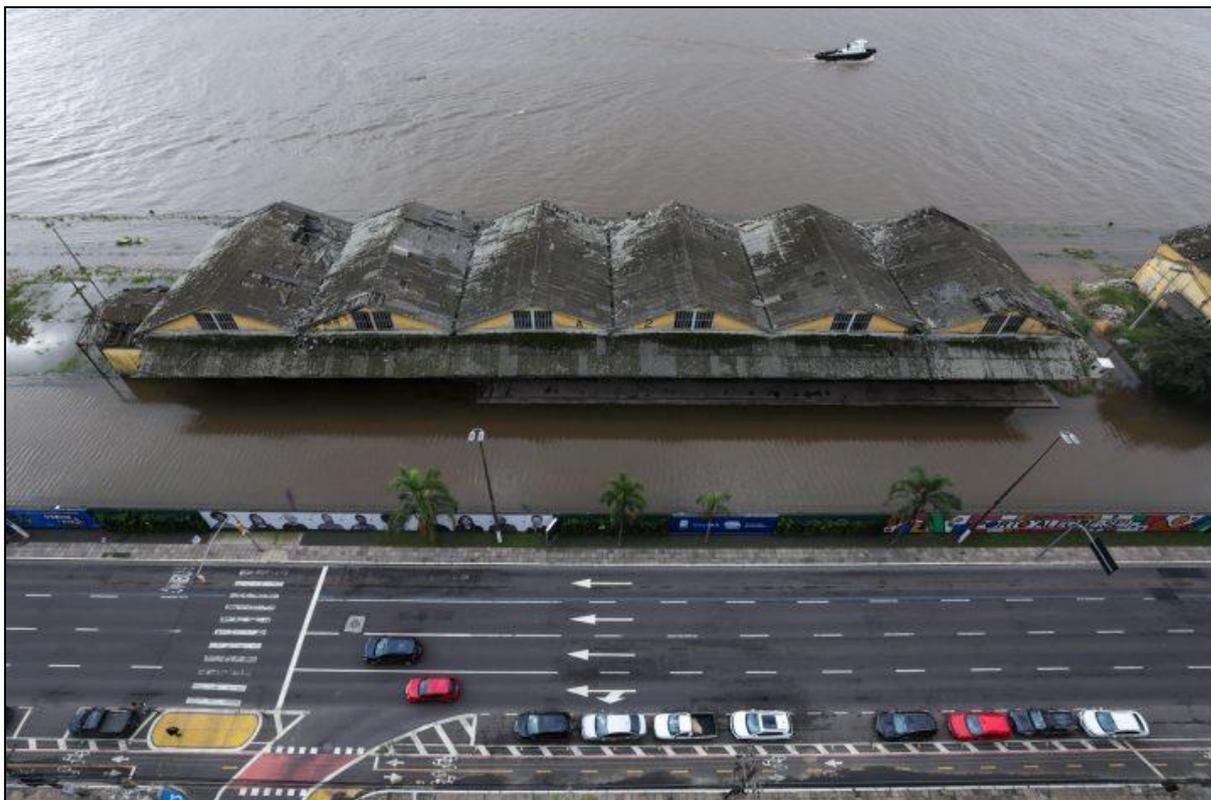
Figura 25 - Muro da Mauá vista de cima com cota do Guaíba alta.

De acordo com o DEP / PMPA, a ausência do Muro da Mauá, que corresponde a 4% da extensão total dos diques de proteção, teria consequências graves em caso de enchente. As águas provenientes dos afluentes, mesmo após serem bombeadas para fora da área urbana através das EBAP e, dos condutos forçados, retornariam à cidade pelo vão deixado pela remoção do muro. Essa situação resultaria na inundação da região central da cidade, causando danos significativos à infraestrutura e à população.

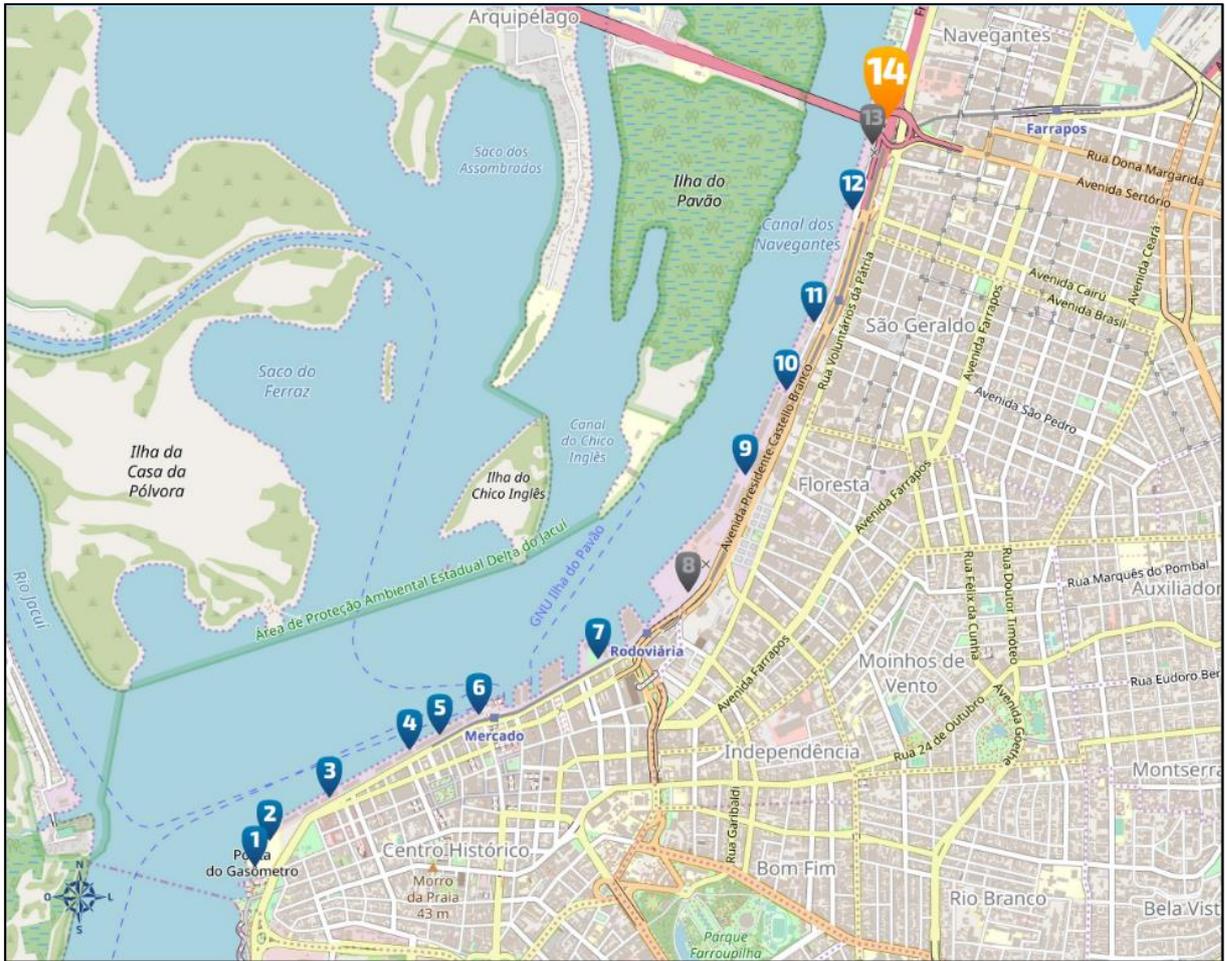
Figura 26 - Mapa das comportas de Porto Alegre.

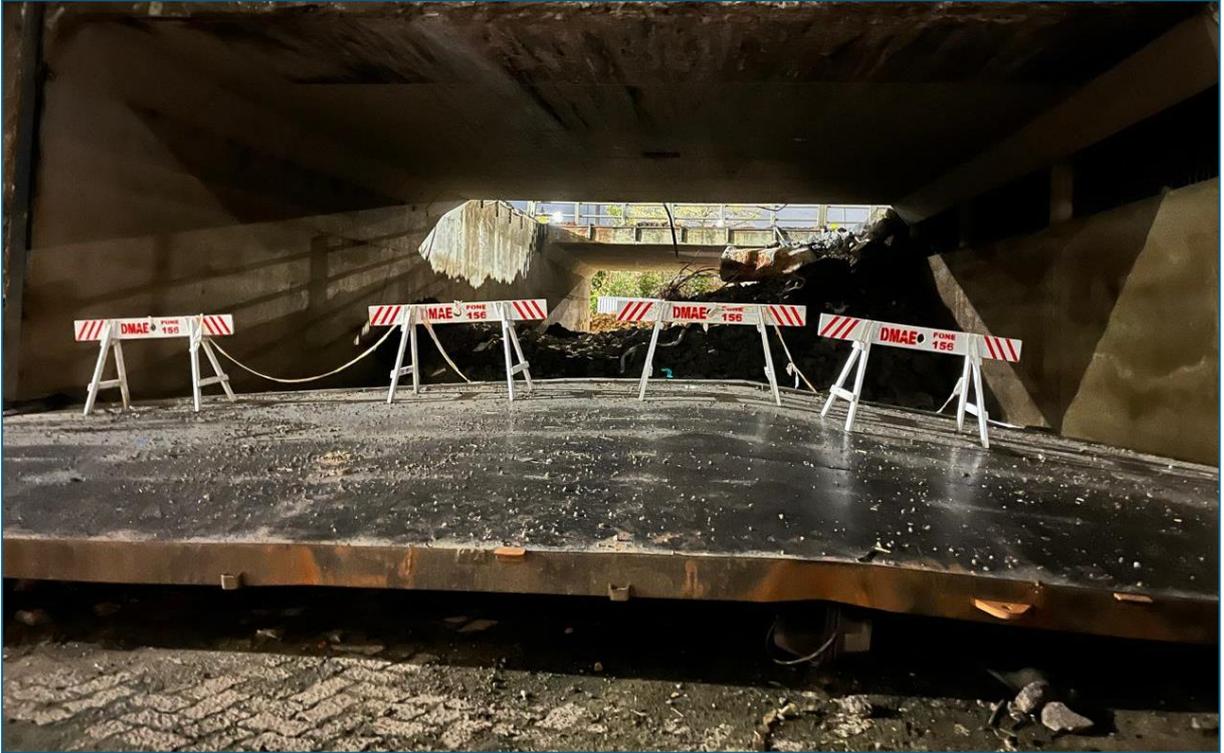
Durante o evento de cheia extrema ocorrido no período de desenvolvimento do TCC, as comportas do sistema de proteção contra cheias do Muro da Mauá apresentaram falhas em seu mecanismo de vedação. A disfunção e a dificuldade de fechamento em algumas comportas permitiu a entrada de água do Guaíba, exacerbando a inundação em diversas áreas urbanas.

Figura 27 - Comporta N° 12 colapsada após a enchente de maio de 2024.

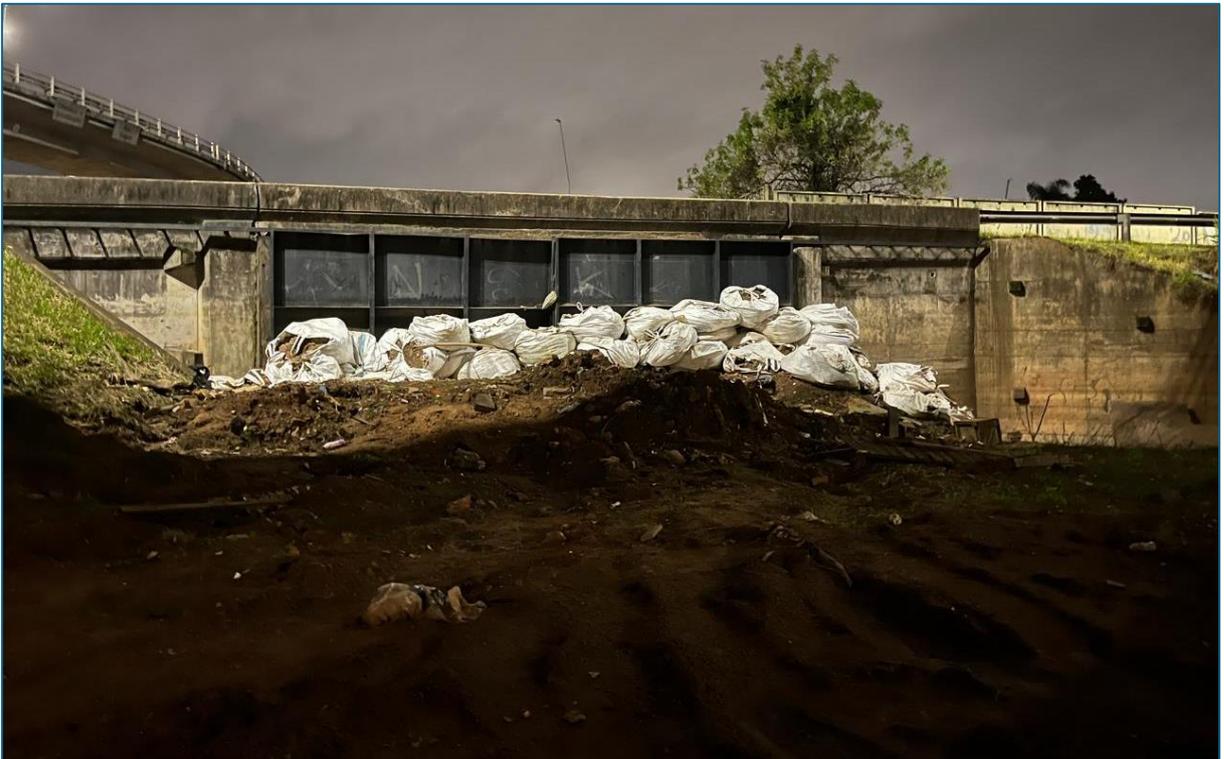
Figura 28 - Comporta N° 14 após a enchente de maio de 2024, fechada com bags e com acúmulo de sedimentos.

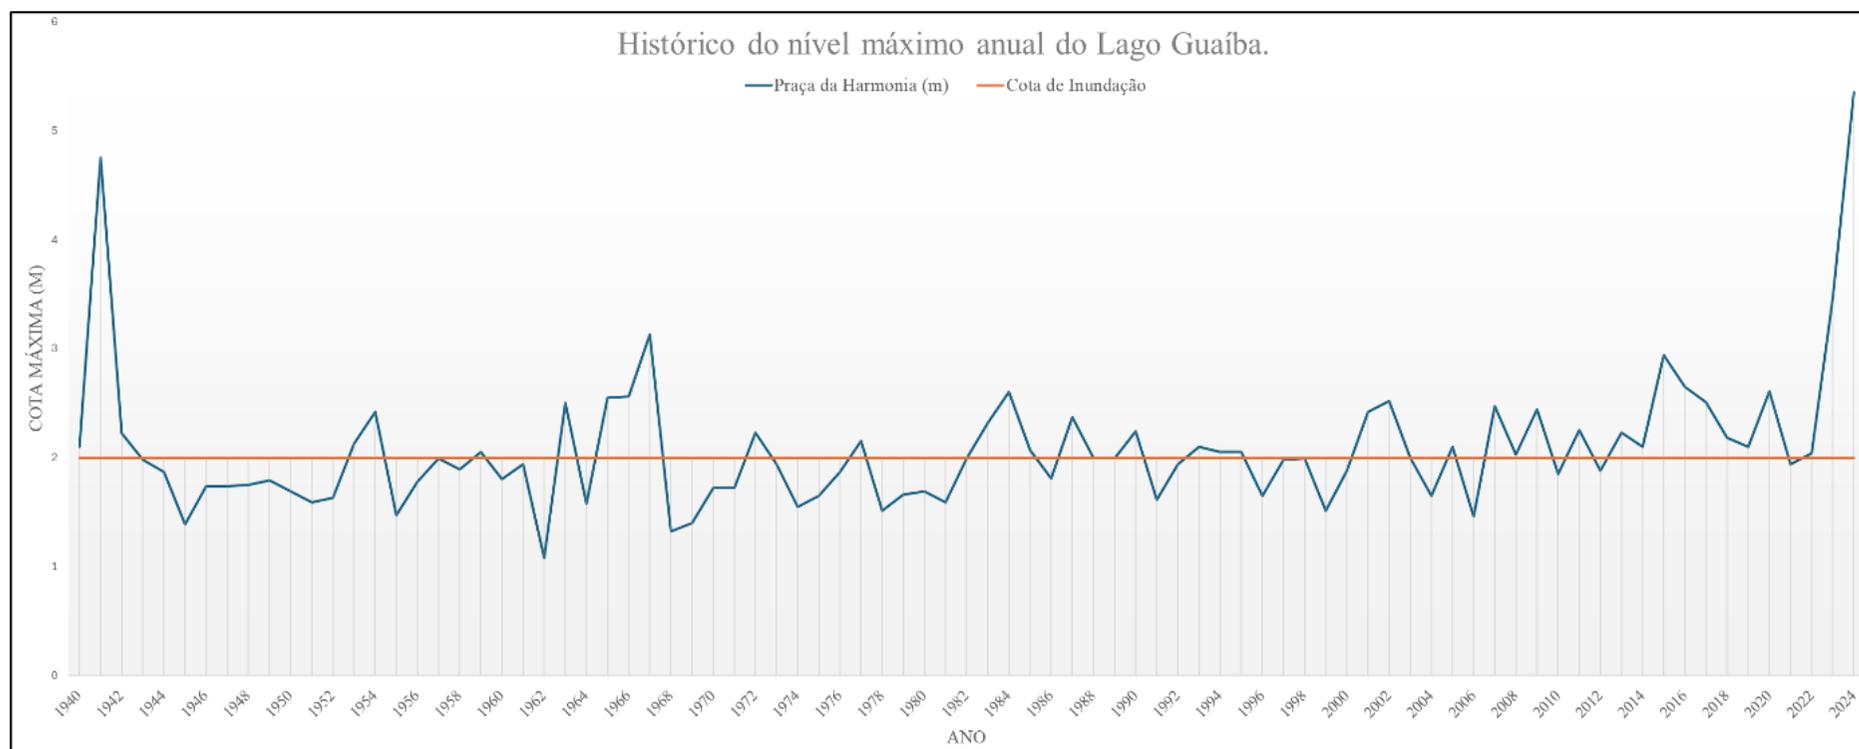
Figura 30 - Histórico do nível máximo anual do Lago Guaíba, de 1940 até 2024.

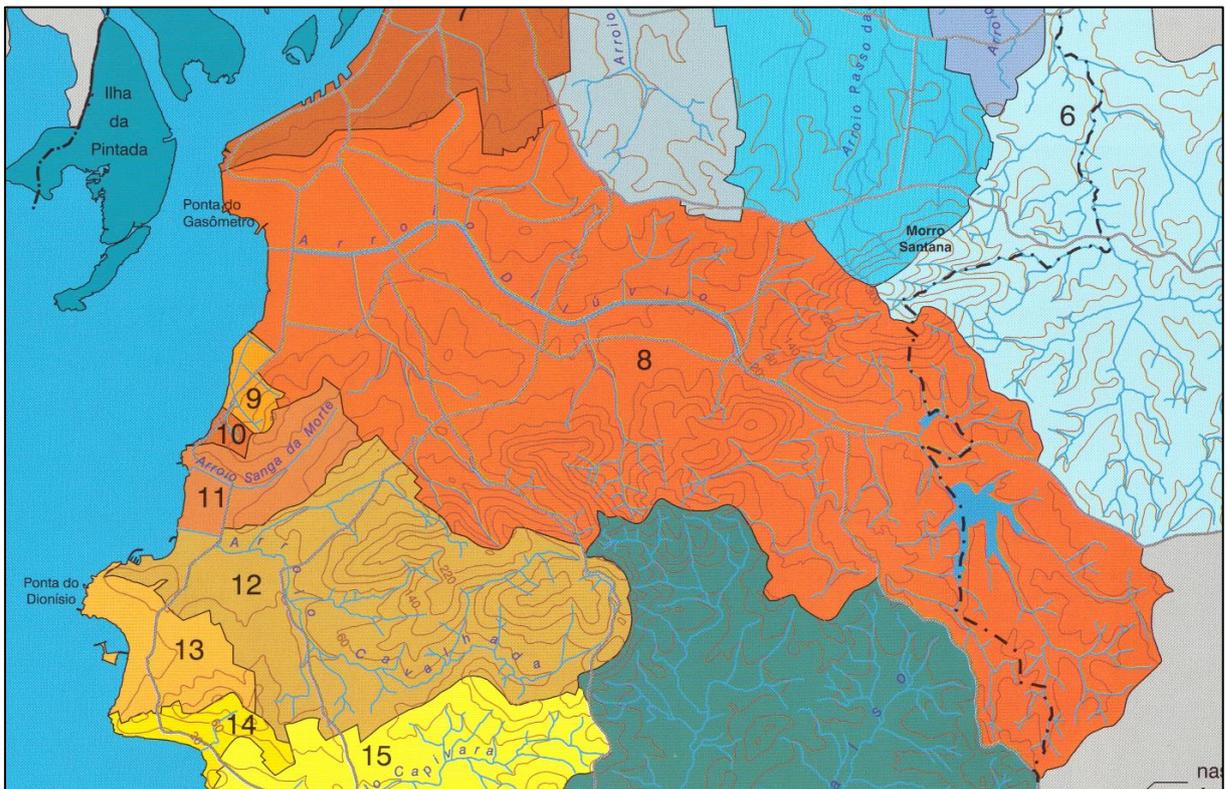
Figura 31 - Demarcação da bacia hidrográfica do Arroio Dilúvio.

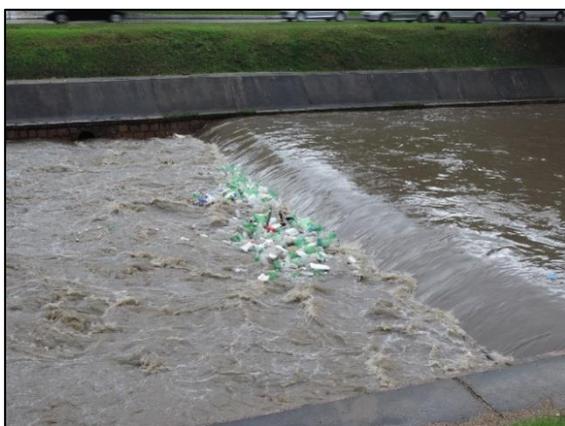
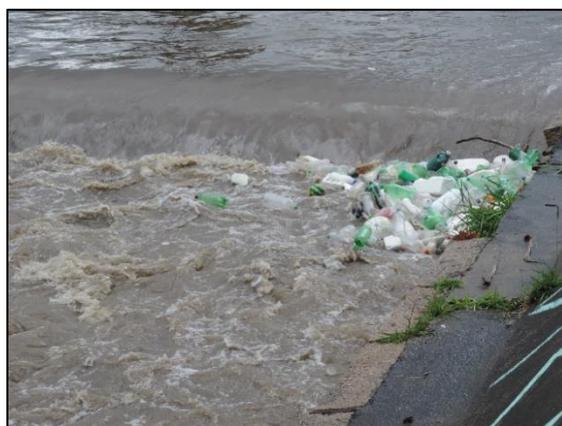
Figura 32 - RS em trecho do Arroio Dilúvio.

Figura 33 - RS em trecho do Arroio Dilúvio.
