**UNIVERSIDADE FEDERAL DO RIO GRANDE DO SUL
ESCOLA DE ENGENHARIA
DEPARTAMENTO DE ENGENHARIA CIVIL**

**Análise da eficiência do sistema de drenagem urbana de Porto
Alegre frente aos eventos extremos de chuva**

Trabalho de Conclusão de Curso apresentada à Comissão de
Graduação do curso de Engenharia Civil da Escola de
Engenharia da Universidade Federal do Rio Grande do Sul,
como parte dos requisitos para obtenção do título de
Engenheiro Civil

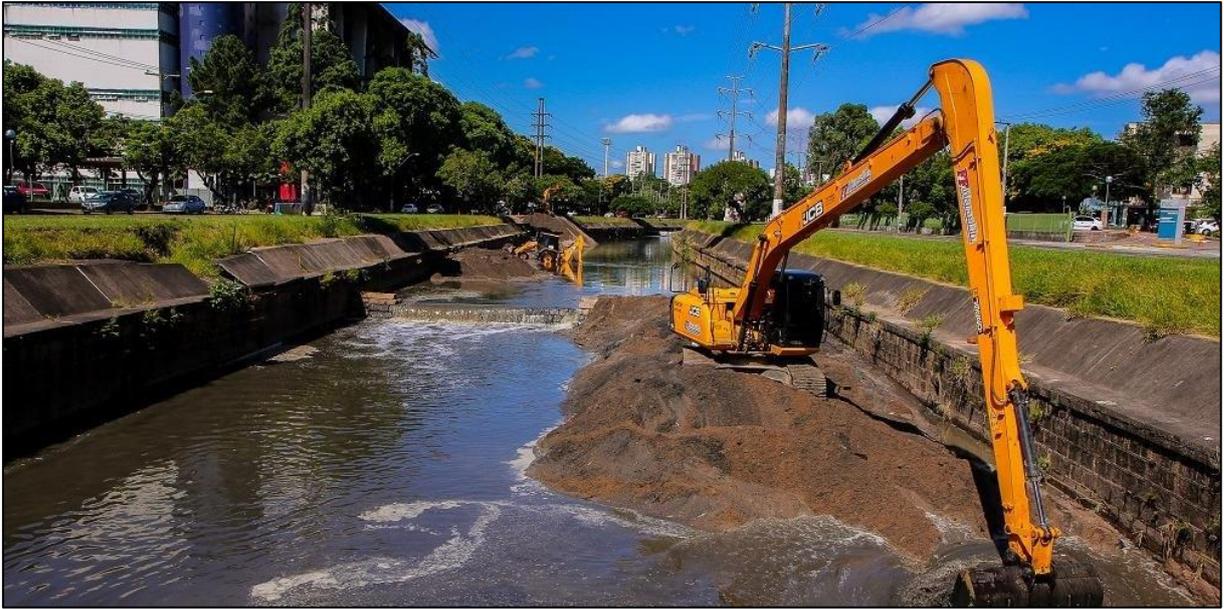
Figura 34 - Obra de dragagem do Arroio Dilúvio.

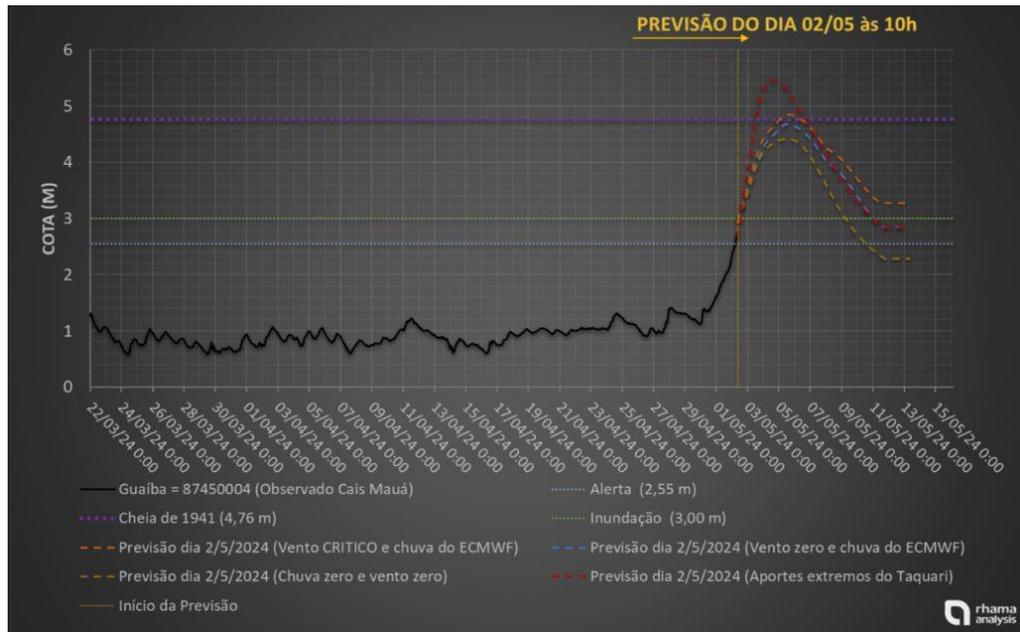
Figura 36 - Previsão da cota do Guaíba divulgada pelo IPH no dia 2 de maio.

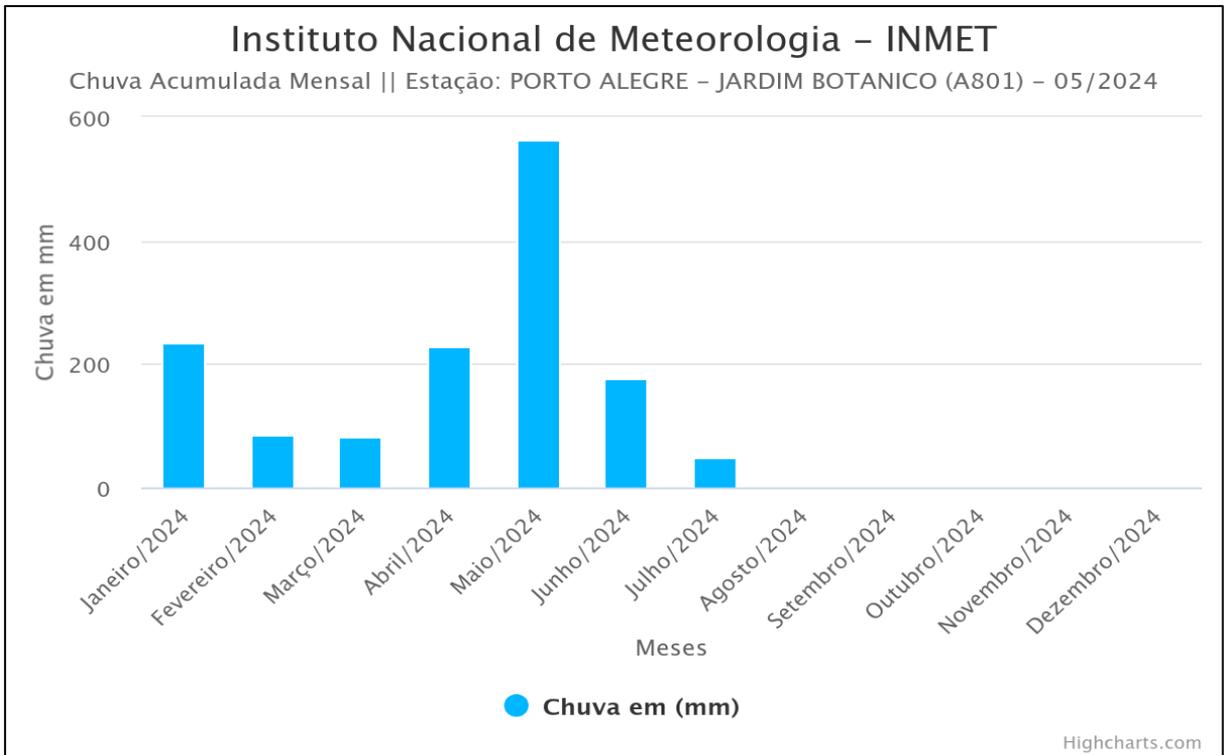
Figura 37 - Chuva acumulada mensal no ano de 2024 pela estação de controle do INMET no Jardim Botânico de Porto Alegre/RS.

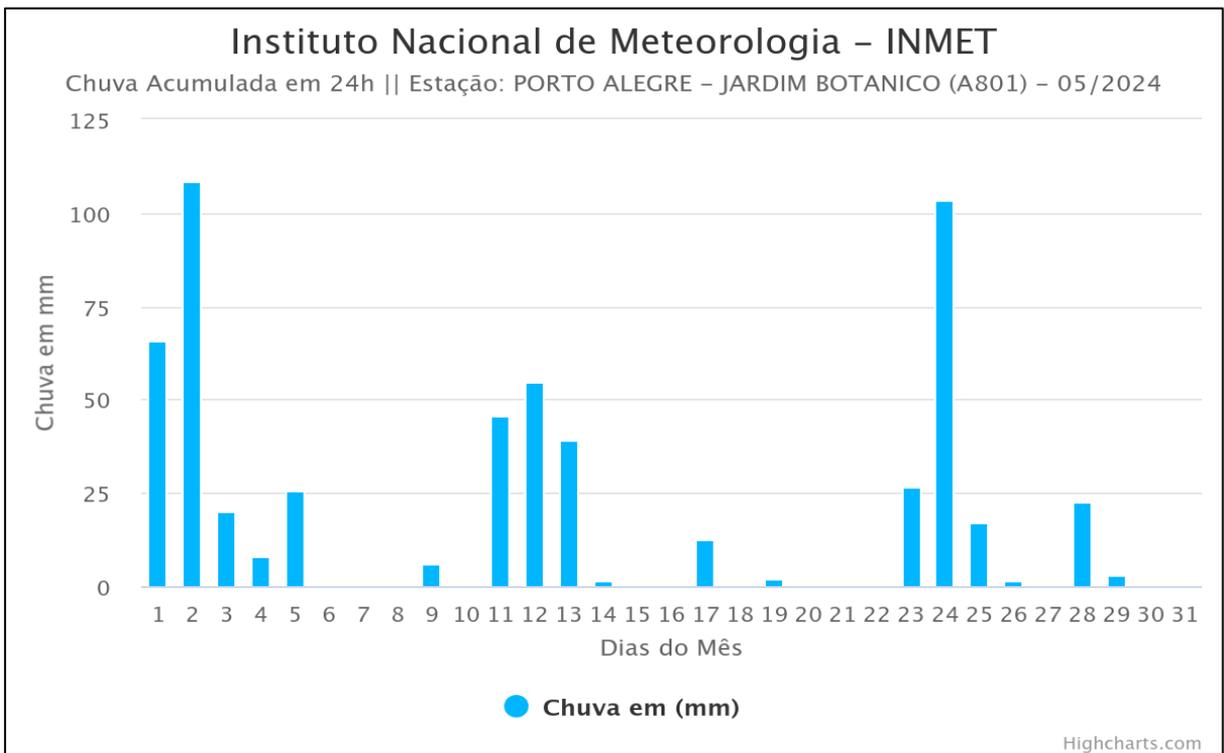
Figura 38 - Chuva acumulada diária no mês de maio de 2024 pela estação de controle do INMET no Jardim Botânico de Porto Alegre/RS.

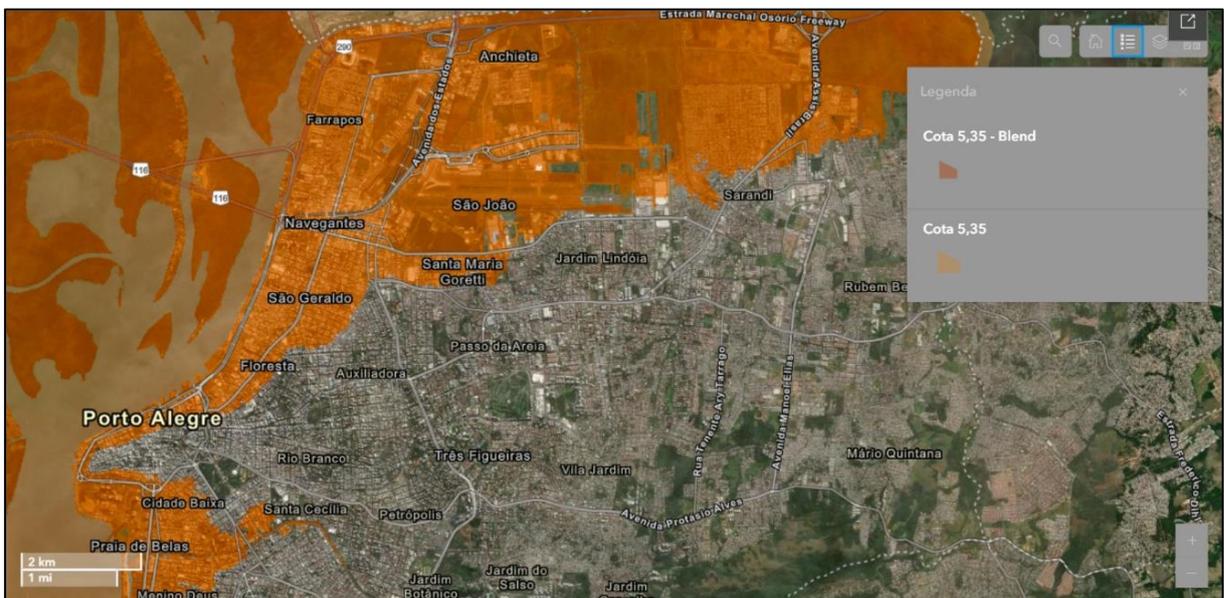
Figura 39 - Mapa de inundação em 6 de maio de 2024 em Porto Alegre.

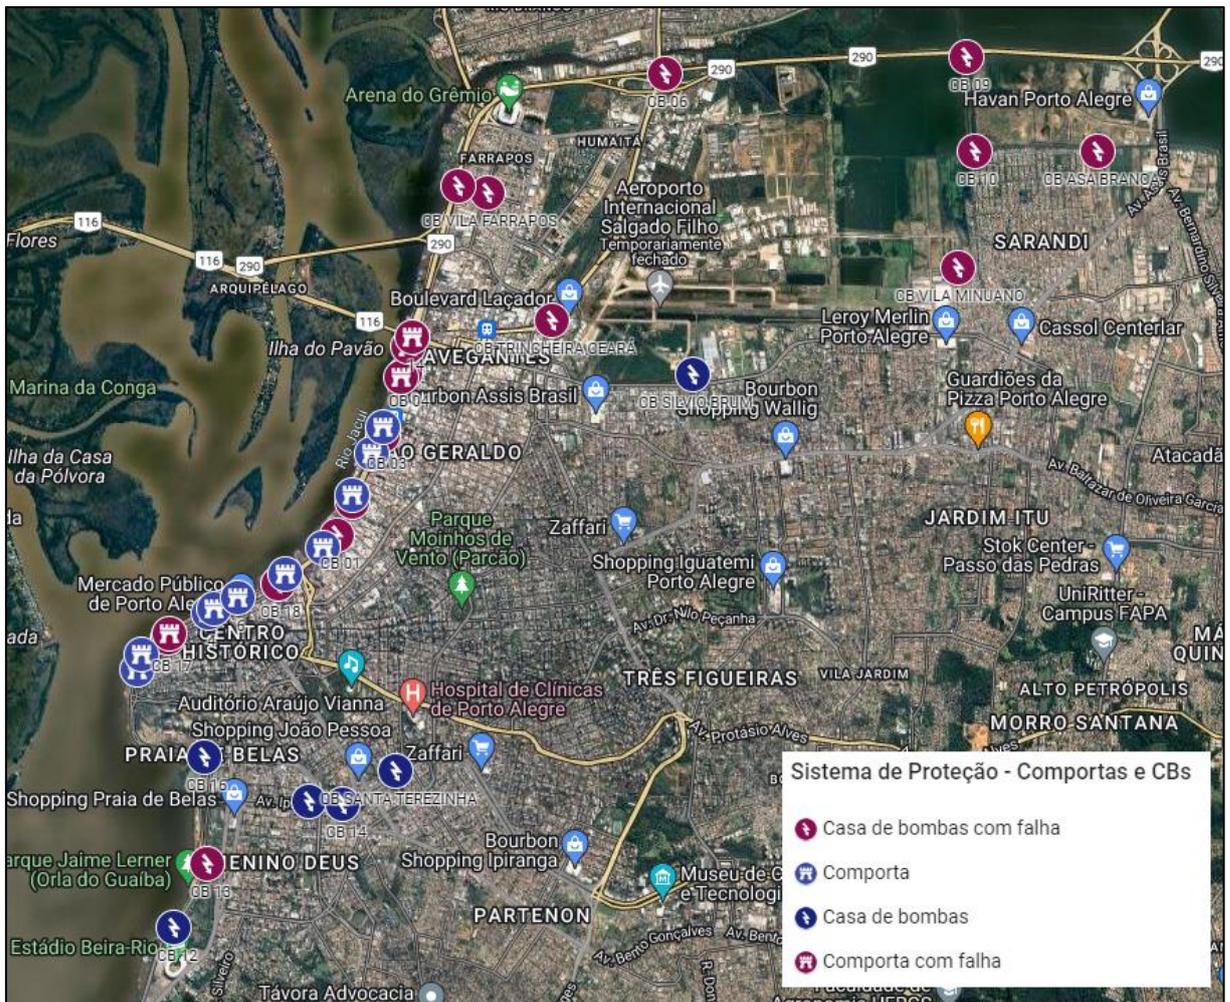
Figura 43 - Mapa do sistema de drenagem de Porto Alegre durante o período da enchente.

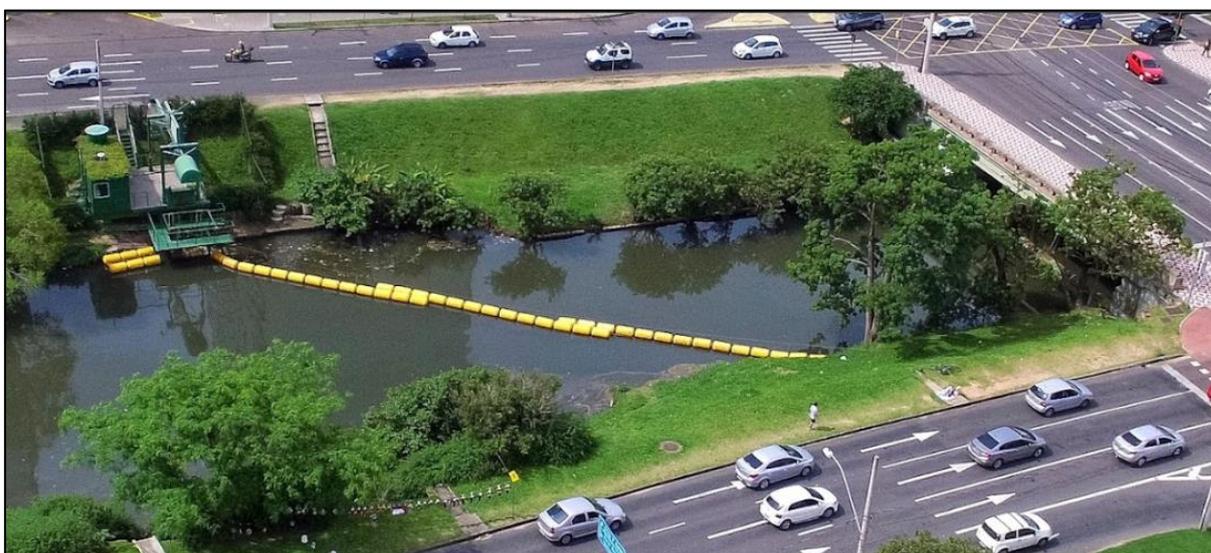
Figura 44 – Ecobarreira do Arroio Dilúvio vista de cima

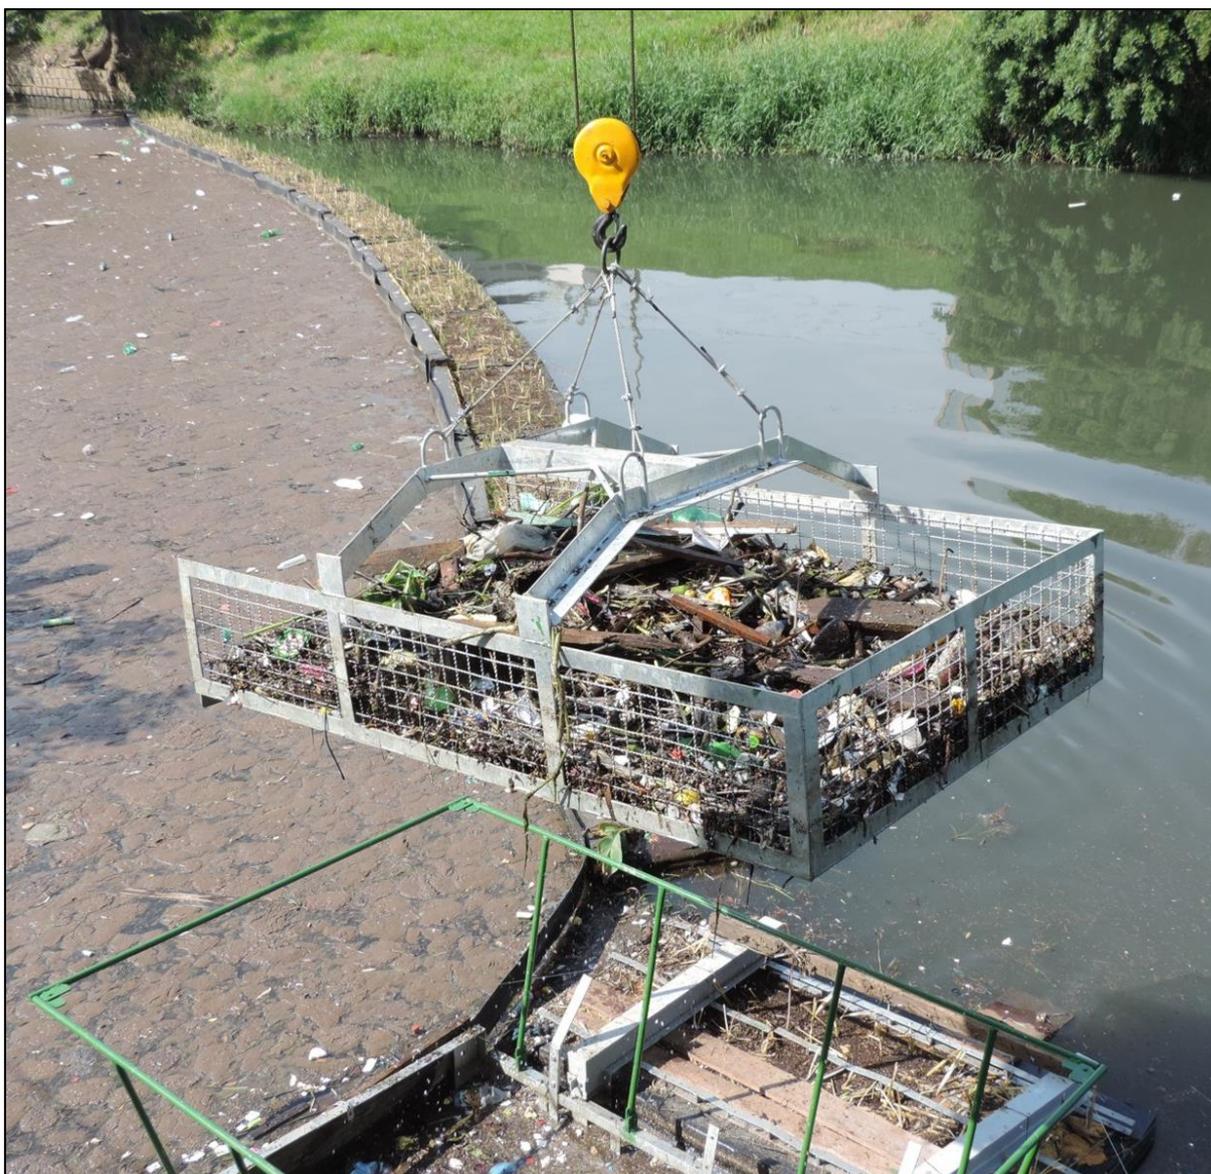
Figura 45 – Gaiola de içamento da Ecobarreira do Arroio Dilúvio

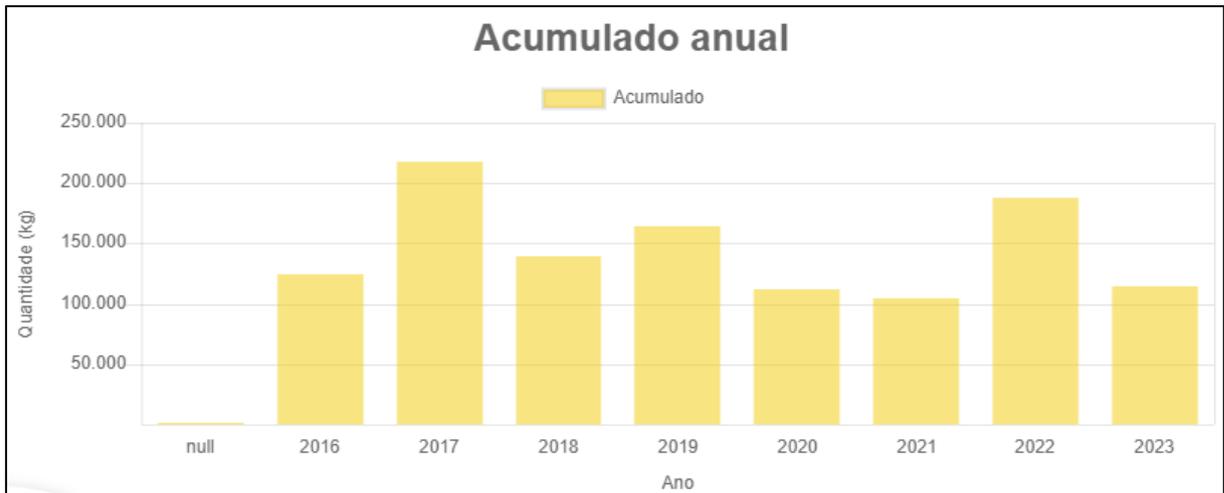
Os resíduos retirados das águas são coletados diariamente, várias vezes, pelo DMLU. O Instituto SAFEWEB, em parceria com a empresa Braskem, decidiu caracterizar os materiais recolhidos para dar uma destinação apropriada. Com isso, constatou-se que havia material que podia ser reciclado. Portanto, uma parcela do material retirado é encaminhada à Unidade de Triagem e Compostagem (UTC) Lomba do Pinheiro, onde é realizada a triagem e a separação dos materiais recicláveis. Somente o material não aproveitável é destinado ao aterro sanitário.

Figura 46 - Acumulado anual de materiais retirados pela ecobarreira Dilúvio.

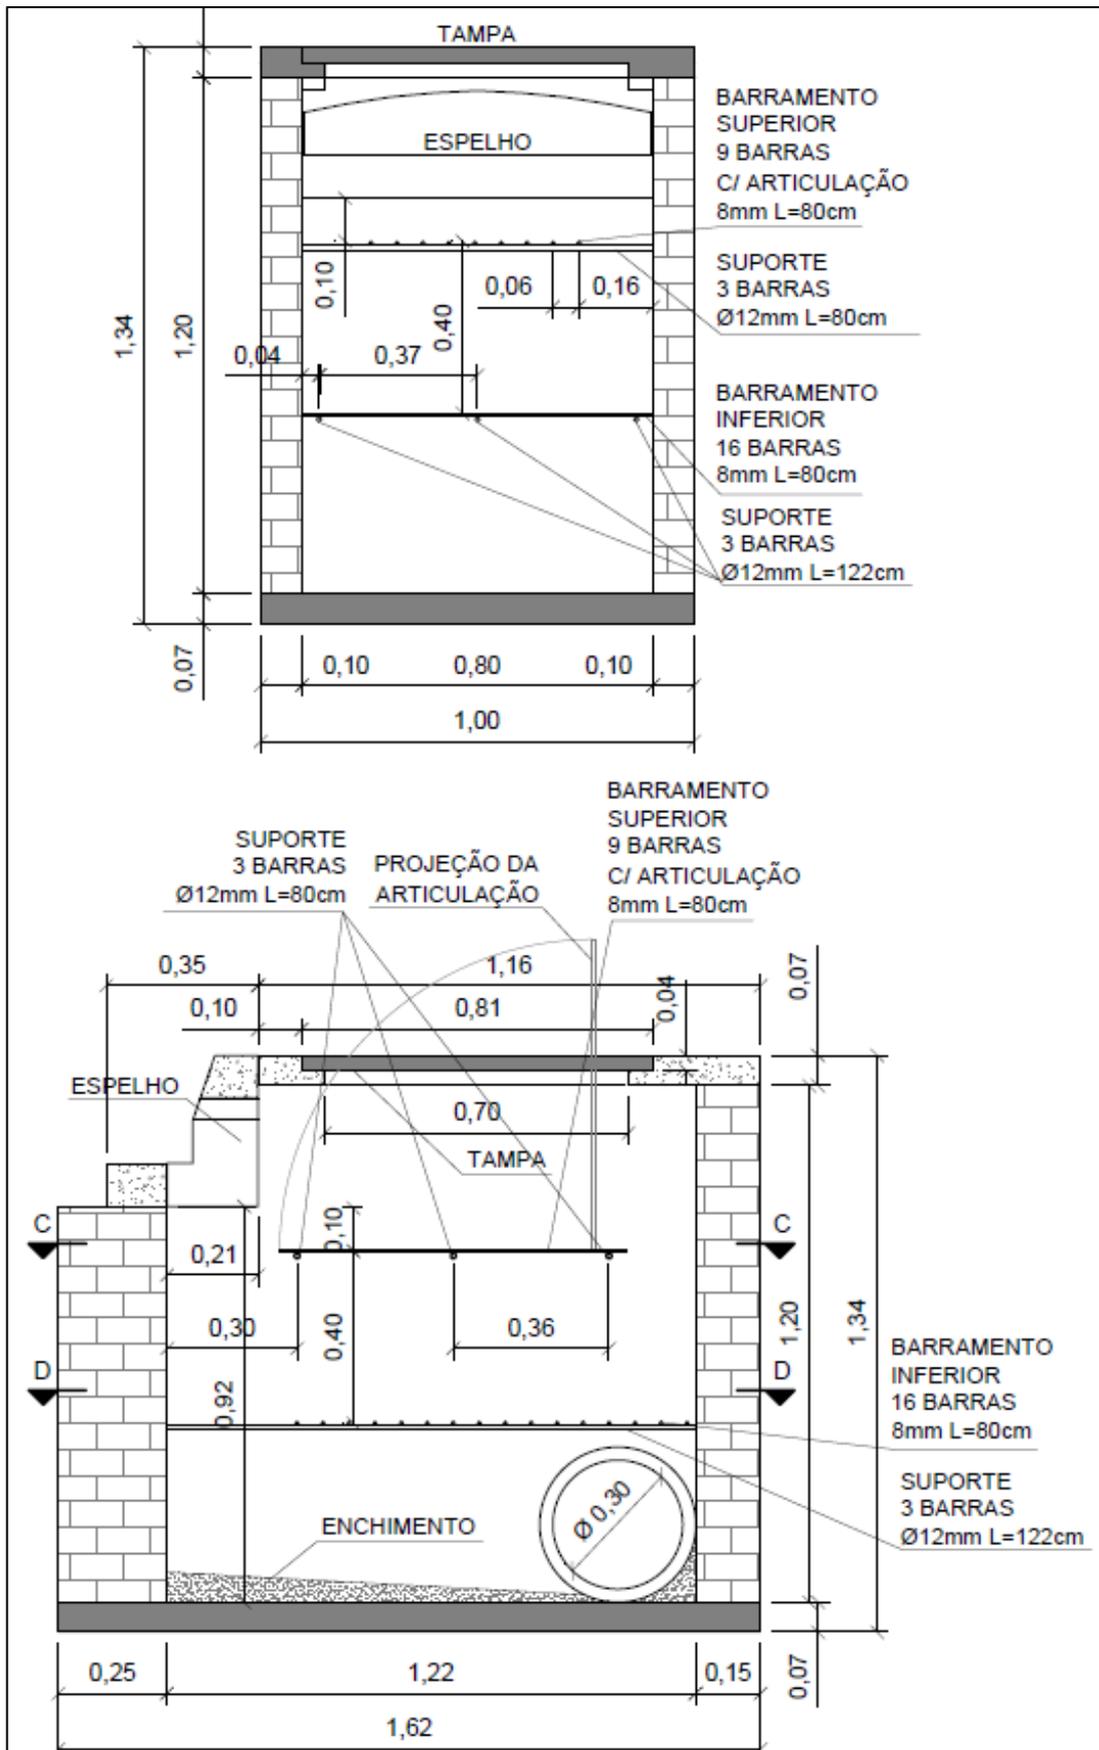
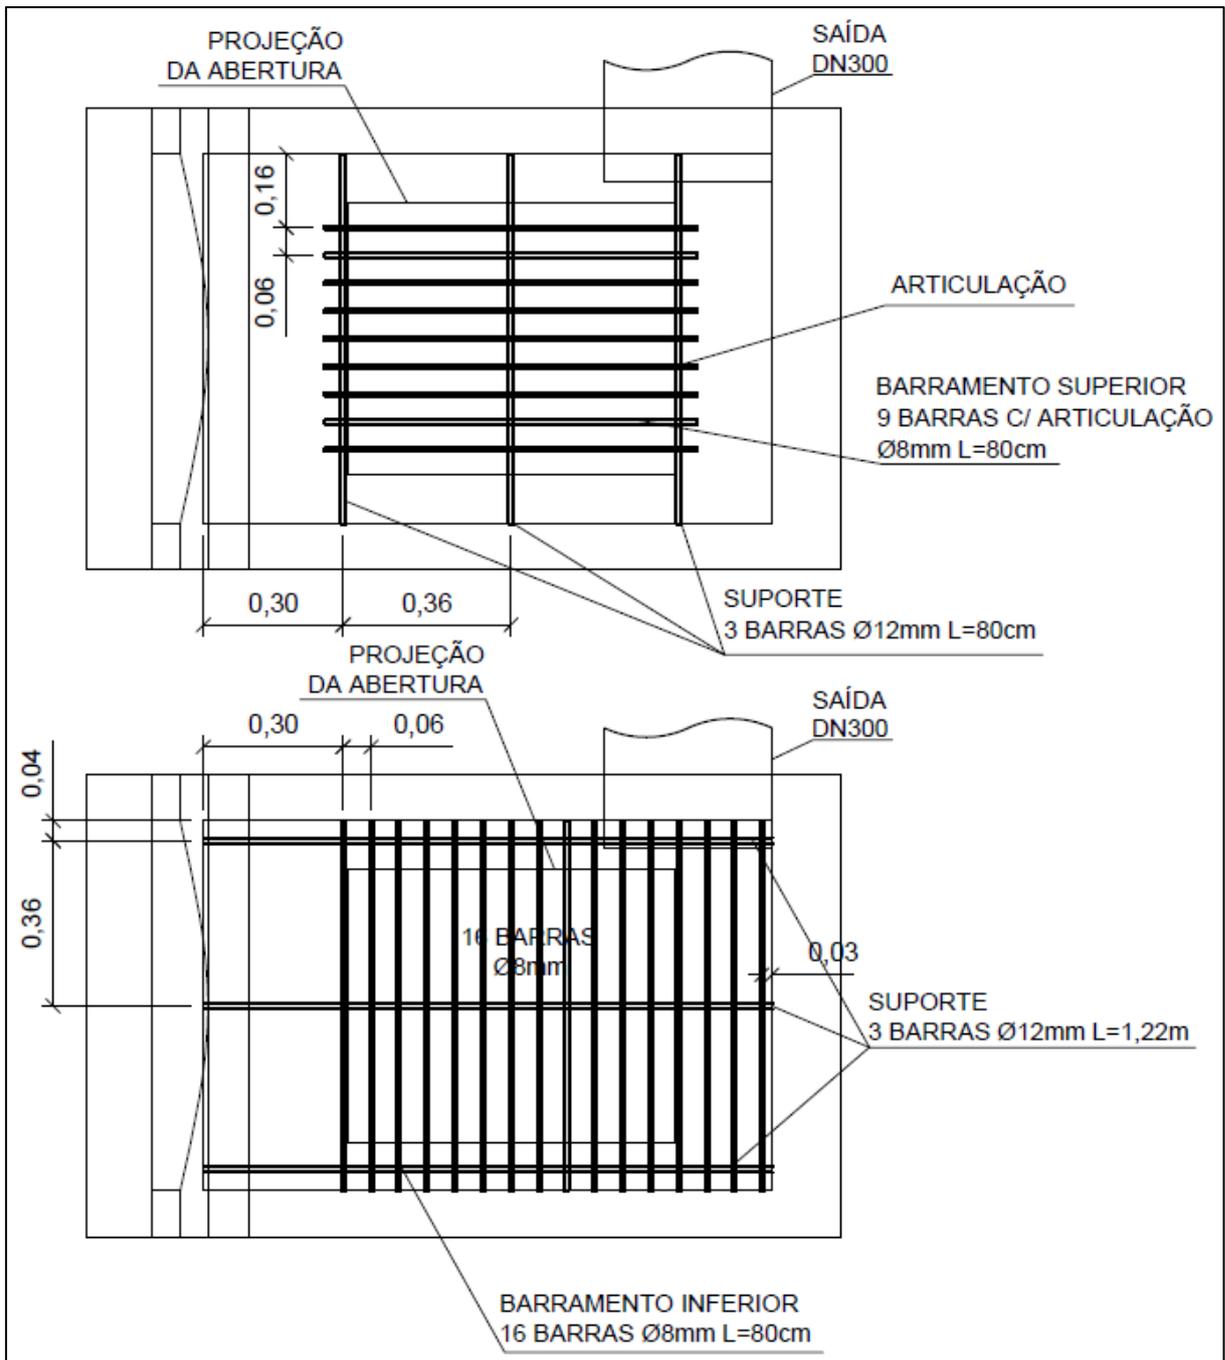
Figura 48 - Vistas frontal e lateral da armadilha de Petroli.

Figura 49 - Barramento superior e inferior da armadilha.

Nota-se, pelas figuras 48 e 49, que os dois gradeamentos da caixa deixam uma abertura. Assim, se ficarem obstruídos os vãos entre as barras, a água passará pelas aberturas. O projeto da armadilha de Petroli (2020) pode ser apreciado em prancha A2 no ANEXO A.

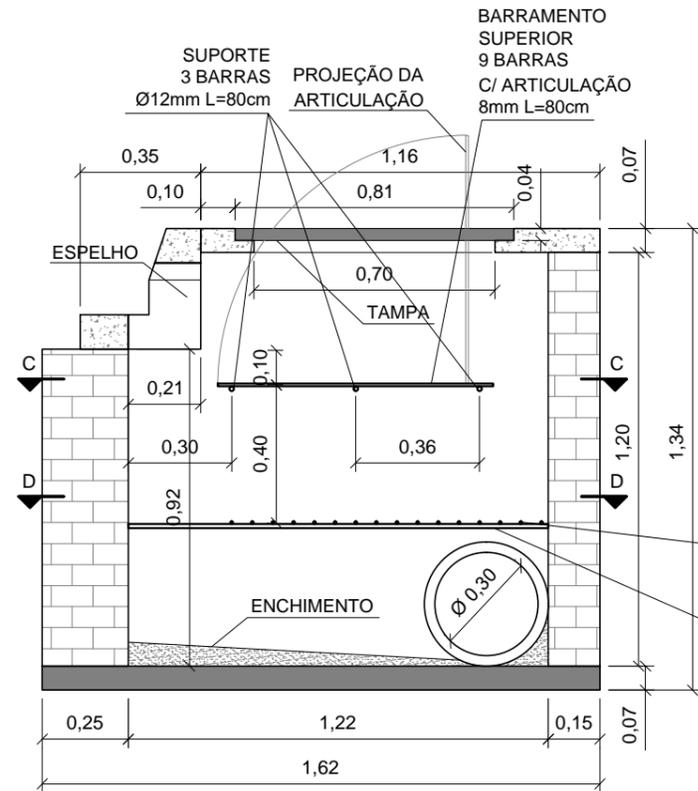
CORTE AA
1:50

- COTAS EM METRO (m);
- ADAPTADO DO CADERNO DE ENCARGOS DO DEP-POA (2005);
- TAMPA EM FERRO FUNDIDO C/ ABERTURA ARTICULADA, PASSAGEM 700x700mm, TELAR 810x810mm, ALTURA 41mm, PESO 52,7kg, CAPACIDADE 12,5ton E SUPERFÍCIE ANTI DERRAPANTE

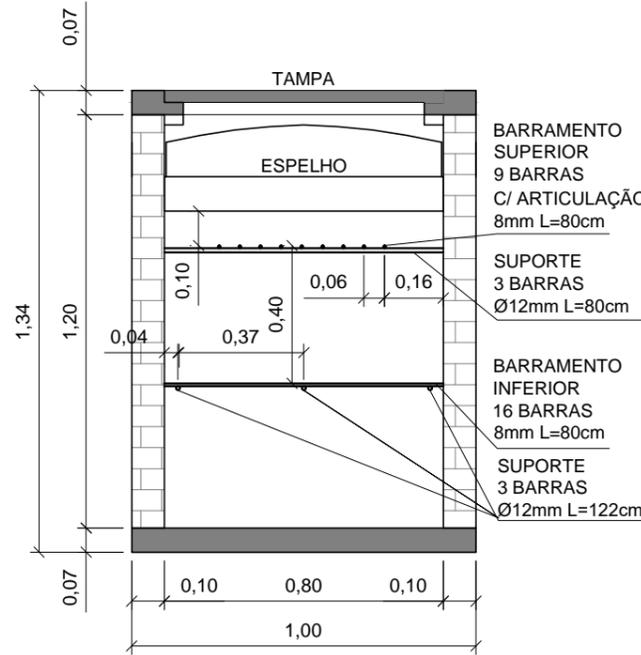
CORTE BB
1:50

BARRAMENTO INFERIOR
16 BARRAS
8mm L=80cm

SUPORTE
3 BARRAS
Ø12mm L=122cm
