Coletivização da precariedade: Uma Análise a Respeito das Deficiências no
Transporte Público em Capão da Canoa/RS

Trabalho de conclusão de curso (Graduação) --
Universidade Federal do Rio Grande do Sul, Instituto
de Geociências, Bacharelado em Geografia, Porto
Alegre, BR-RS, 2025.

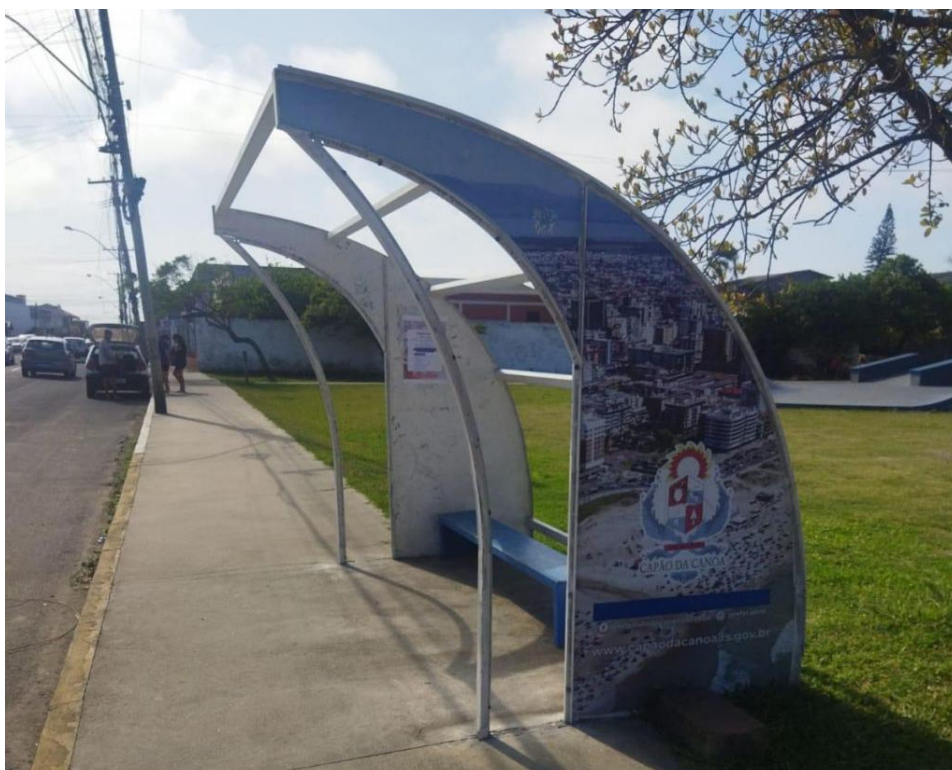
Em relação à cobertura é importante e relevante o fato de que entre todas as 109 paradas de ônibus mapeadas, apenas 53 pontos apresentavam cobertura, o que representa menos da metade das paradas visitadas. A falta de cobertura compromete a experiência do usuário, especialmente em dias de chuva ou sol intenso, tornando a espera pelo transporte público desconfortável e, muitas vezes, insalubre conforme ilustra a Figura 5.

Figura 5: Rua General Osório, parada 03. Fonte: Foto do Autor.

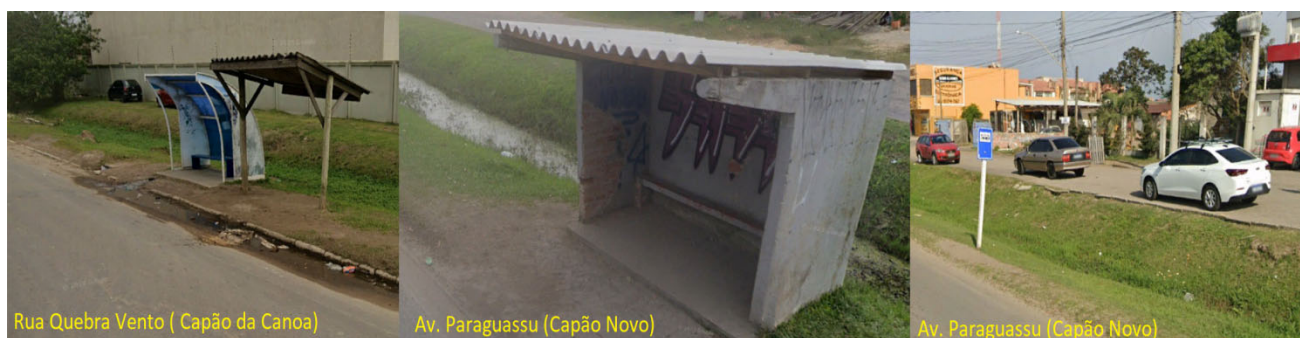
Com relação à aparência, vai muito além de um simples detalhe estético, esse aspecto está diretamente ligado à segurança e ao conforto de quem depende do transporte público. Quando as paradas são bem cuidadas, com bancos em bom estado, cobertura e sinalização clara, elas criam um ambiente mais acolhedor e seguro para os passageiros conforme ilustra a Figura 7.

Figura 7 Paradas: 33, 78 e 75 respectivamente. Fonte: Fotos do Autor.

Infelizmente, muitas paradas avaliadas estão longe dessa realidade. Com estruturas desgastadas, pintura apagada e abrigos danificados, essas paradas não só transmitem uma sensação de descaso, como também comprometem a

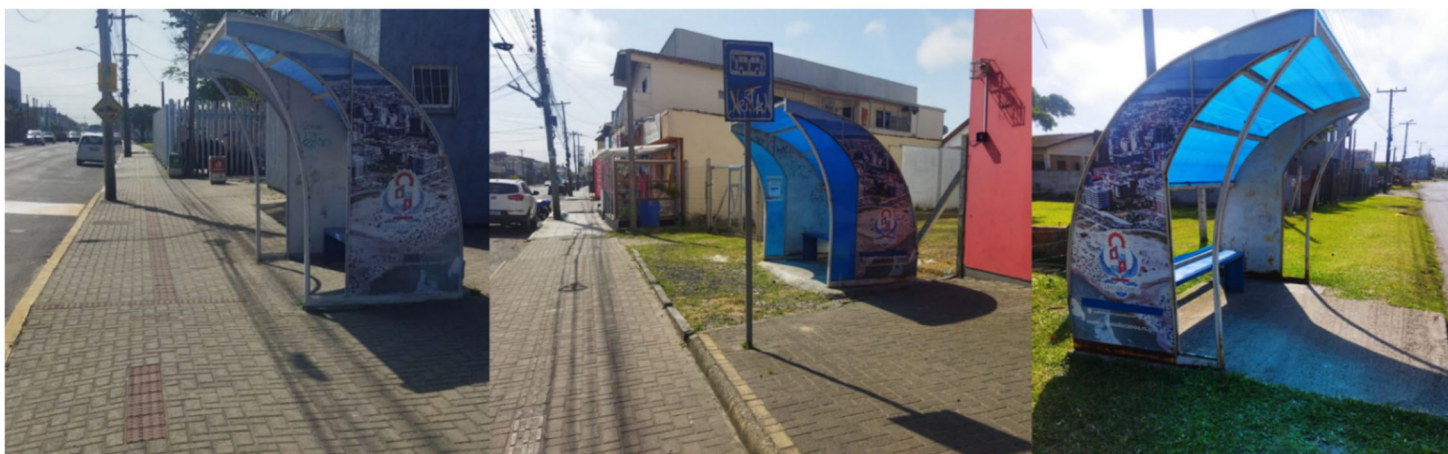
Tratando de acessibilidade em contexto de mobilidade urbana, deveria haver a possibilidade e condição de alcance de forma autônoma e segura de espaços, mobiliários e equipamentos, incluindo a pessoa com deficiência, na participação de atividades como o uso de produtos, serviços e informações. Contudo, a estrutura de acesso às paradas é um dos maiores desafios: desse ecossistema, das 109 paradas mapeadas (segue 3 exemplos na Figura 7) apenas 7 foram classificadas como de **boa acessibilidade**, enquanto 40 foram consideradas **regulares** e as 62 restantes foram avaliadas como **ruim**. A ausência de condições adequadas para o acesso de pessoas com mobilidade reduzida, como cadeirantes, idosos ou gestantes, é o principal fator para essas baixas classificações.

Figura 8: Paradas: 05, 06 e 07 respectivamente. Fonte: Fotos do Autor.

A ausência ou o avançado estado de degradação em que muitas das rampas e calçadas estão é um problema que limita o direito de ir e vir de parte da população. A falta de infraestrutura adequada nas paradas de ônibus e calçadas (exemplos na Figura 8) não só limita o acesso físico, mas também contribui para a exclusão social e a desigualdade no acesso ao transporte público.

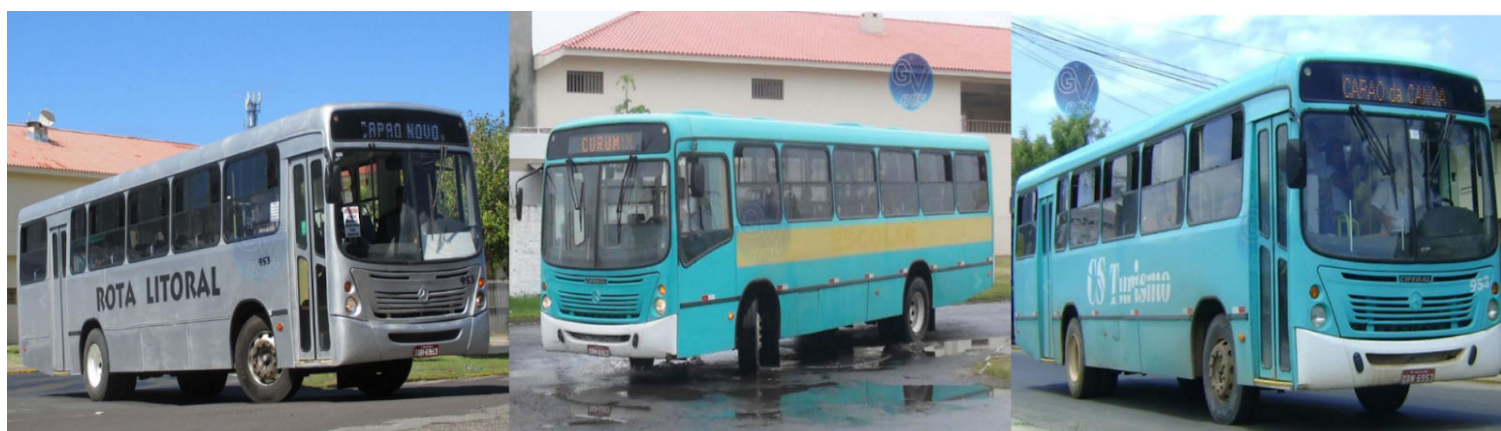
Por meio desses registros feitos pelos usuários é possível verificar que apesar de realizar reformas periódicas, dando aos veículos uma aparência esteticamente "renovada", a estrutura dos ônibus permanece a mesma, modelos antigos e tecnicamente desatualizados. Esse cenário reflete um esforço superficial para aparentar melhorias, enquanto problemas estruturais e funcionais continuam impactando a qualidade do serviço (Figura 11).

Figura 11: Ônibus placa DBM-6953, prefixo de identificação 953.

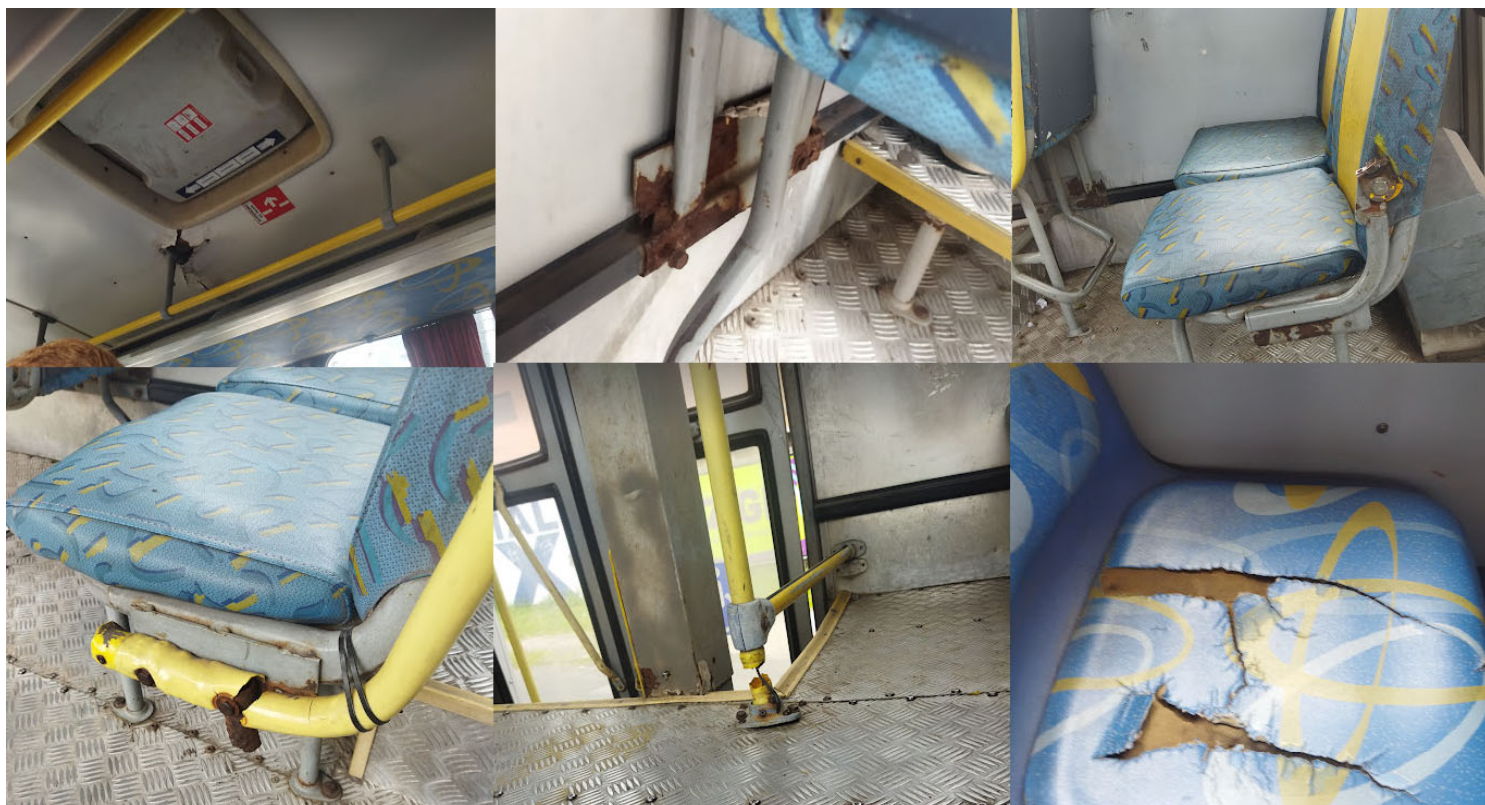
Além disso, em nenhum dos veículos embarcados para esse estudo, as campainhas funcionaram, obrigando os passageiros a se deslocarem até o motorista para avisar onde pretendem desembarcar, expondo-os novamente ao risco de quedas dentro do veículo. Esse cenário evidencia a necessidade de renovação da frota e de melhorias nas condições dos veículos.

Figura 13: Estado de conservação interno dos ônibus. Fonte: Autor.

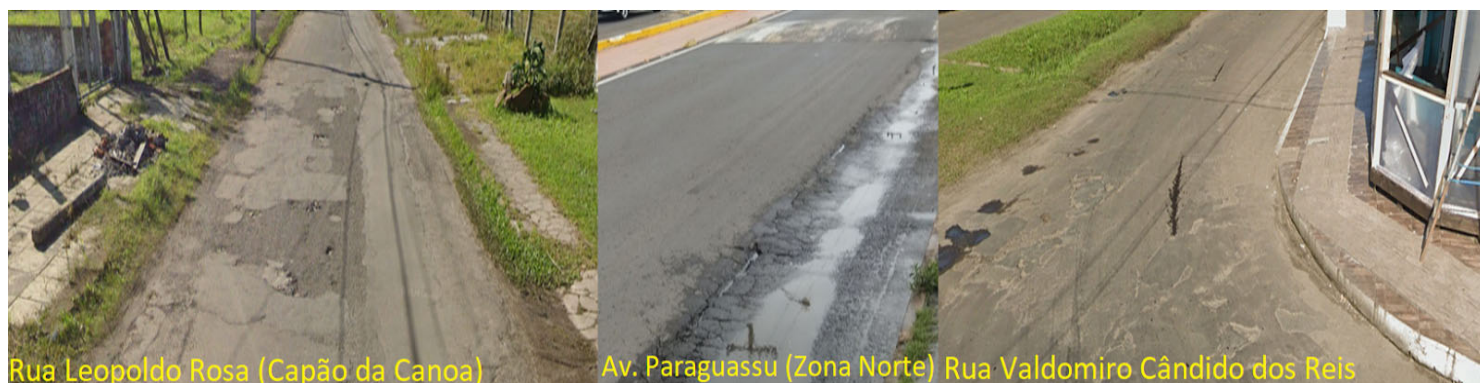
Já os trechos classificados como **ruins** (exemplos na Figura 15) apresentaram problemas mais graves, como remendos excessivos, afundamentos e desagregação avançada, além de acúmulo de água em locais que deveriam estar secos. Esses problemas são preocupantes, pois indicam falhas no escoamento e contribuem para a aceleração do processo de deterioração das vias.

Rua Leopoldo Rosa (Capão da Canoa)

Av. Paraguassu (Zona Norte)

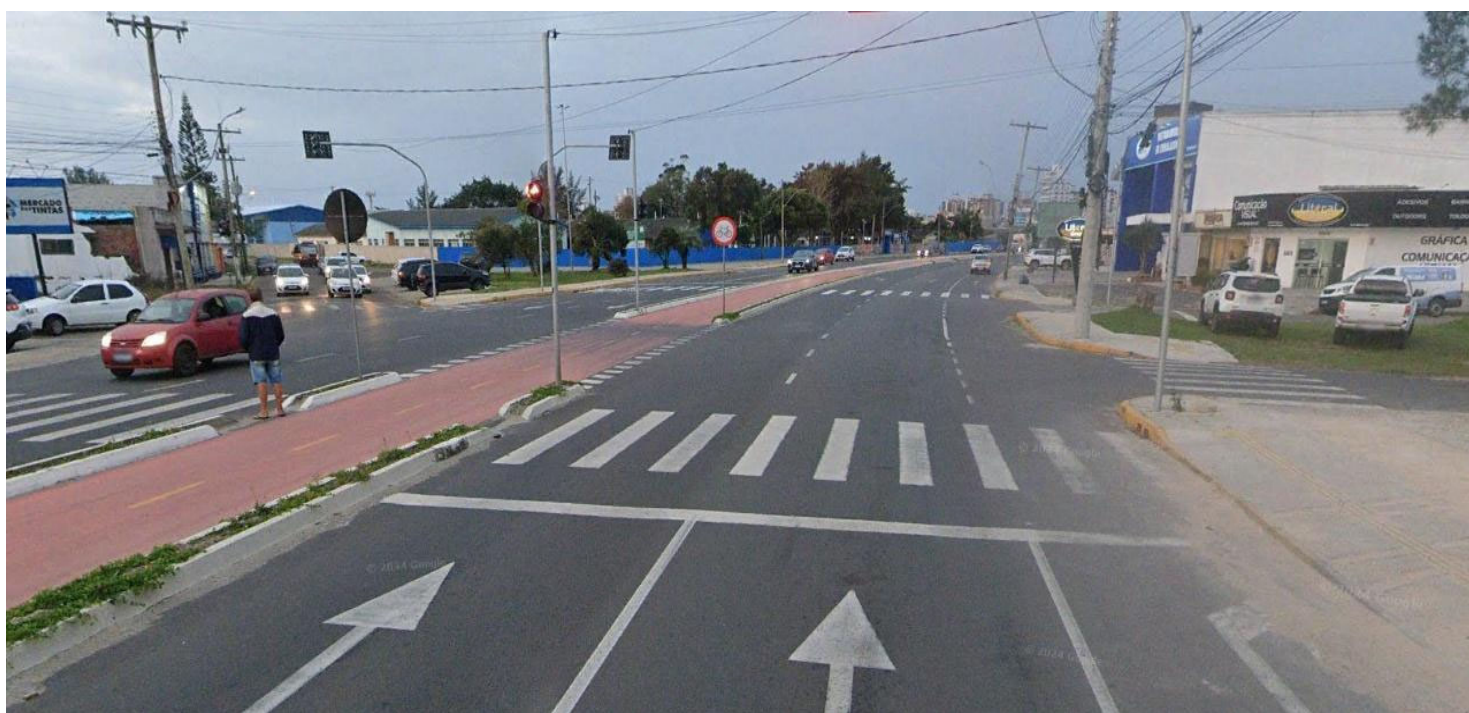
A classificação geral como "**bom**" (Figura 16) reflete o fato de que a maioria das vias oferecem condições adequadas para o tráfego, sem interferir significativamente no deslocamento ou exigir cuidados adicionais dos motoristas. Ainda assim, a manutenção preventiva é essencial para evitar que os trechos regulares e ruins comprometam a qualidade geral e a segurança viária no futuro.

Figura 16: RS-407, entre as paradas 11 e 12.
