**ALTERNATIVAS PARA EVITAR ACIDENTES
FERROVIÁRIOS POR QUEDA DE BLOCOS E
DESLIZAMENTOS DE TALUDES NO TRECHO
ROCA SALES-VACARIA**

Projeto de Pesquisa do Trabalho de Diplomação a ser apresentado ao
Departamento de Engenharia Civil da Escola de Engenharia da
Universidade Federal do Rio Grande do Sul, como parte dos requisitos
para obtenção o título de Engenheiro Civil

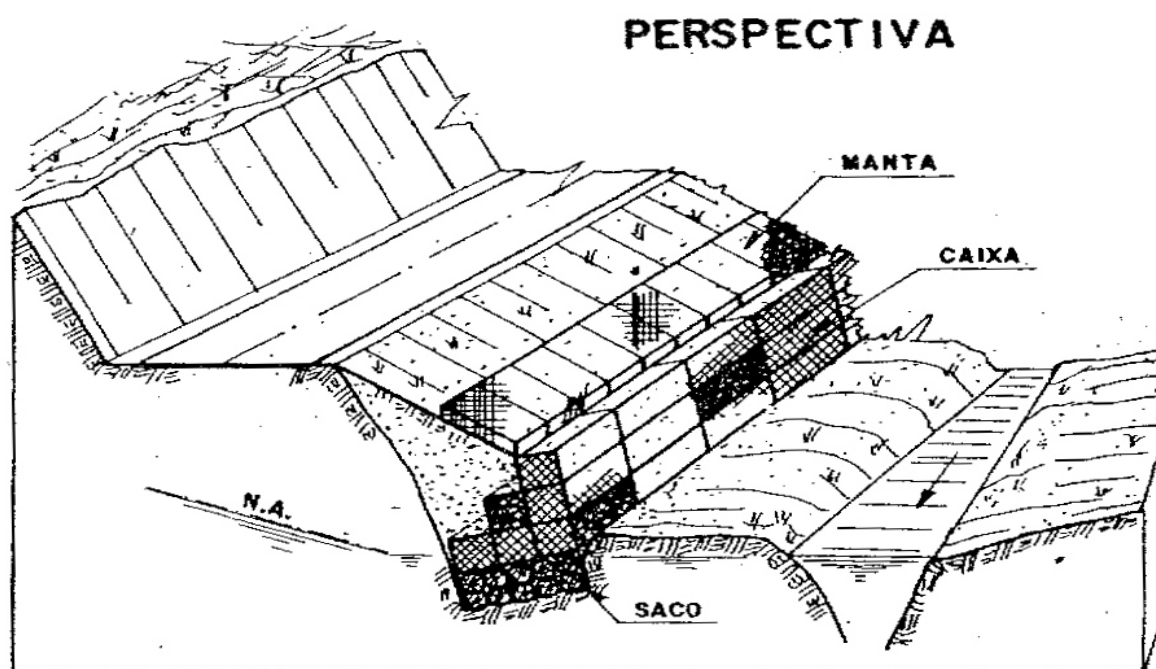
Figura 3: Gabiões (CARVALHO, 1991)

- a) são caixas ou gaiolas de arame galvanizado, preenchidas com pedra britada ou amarrada, que são colocadas justapostas e costuradas umas às outras com arame;
- b) responsáveis pela proteção superficial de encostas;
- c) estruturas drenadas e bastante deformáveis;
- d) tem simplicidade construtiva e baixo custo.

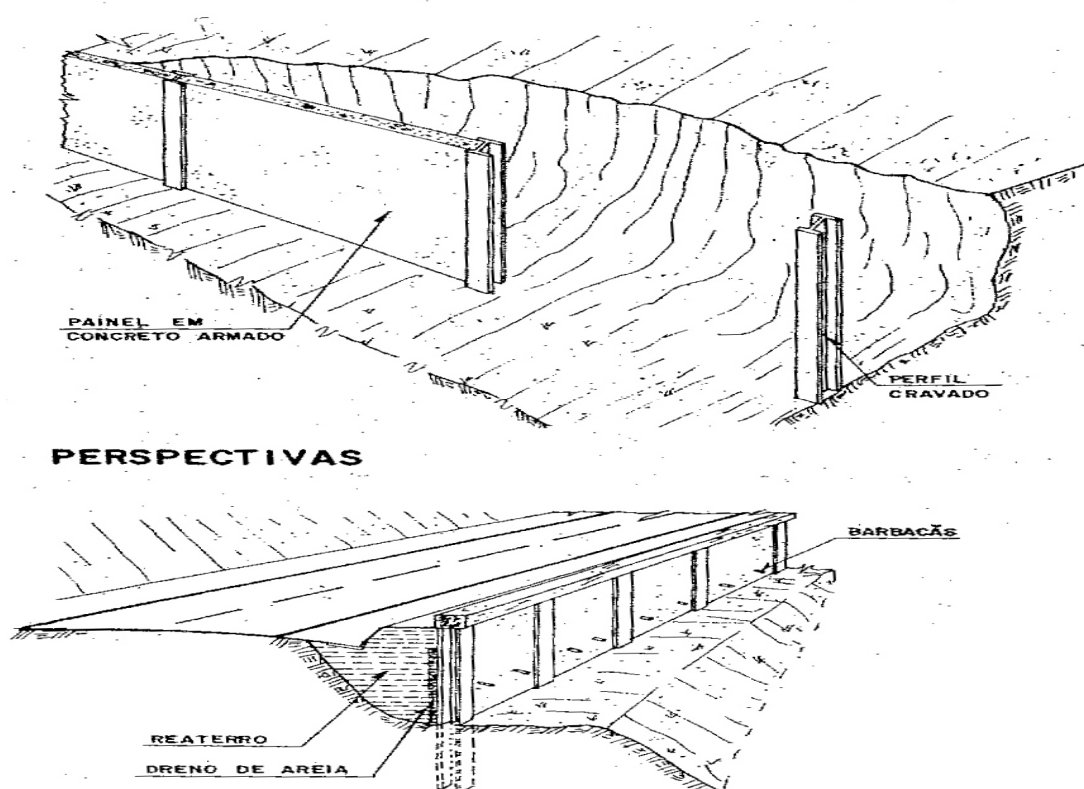
Figura 4: Cortina cravada (CARVALHO, 1991)

- a) estacas ou perfis cravados no terreno;
- b) possuem um painel em concreto armado;
- c) são estruturas pouco deformáveis.

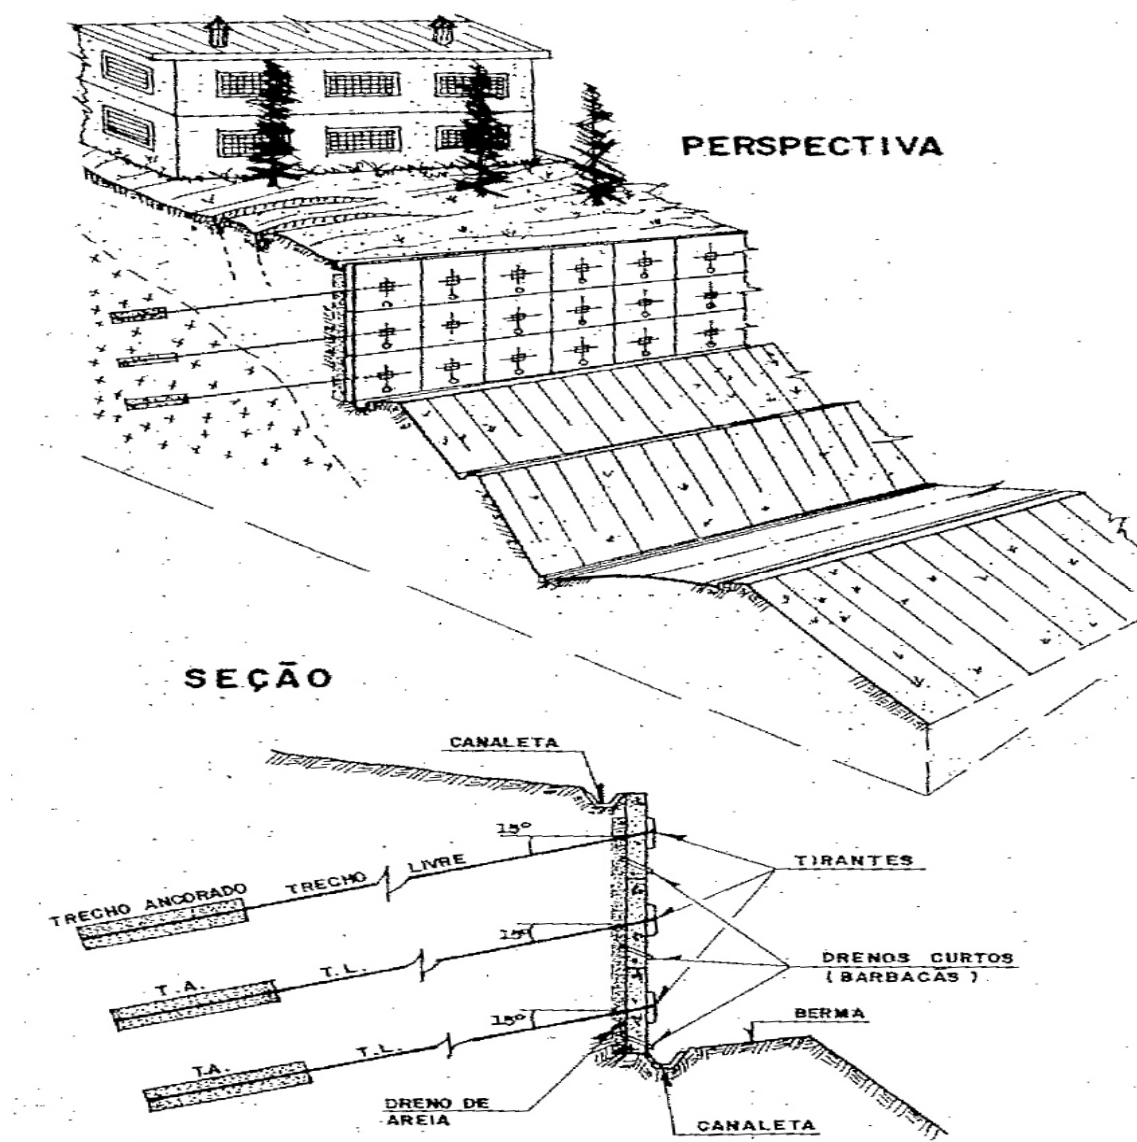
Figura 5: Tirantes (CARVALHO, 1991)

- Ancorar massas de solo ou blocos de rocha, pela força gerada pela protensão desse elemento;
- Transmitir os esforços em uma zona mais resistente do maciço através de fios, barras ou cordoalhas de aço.

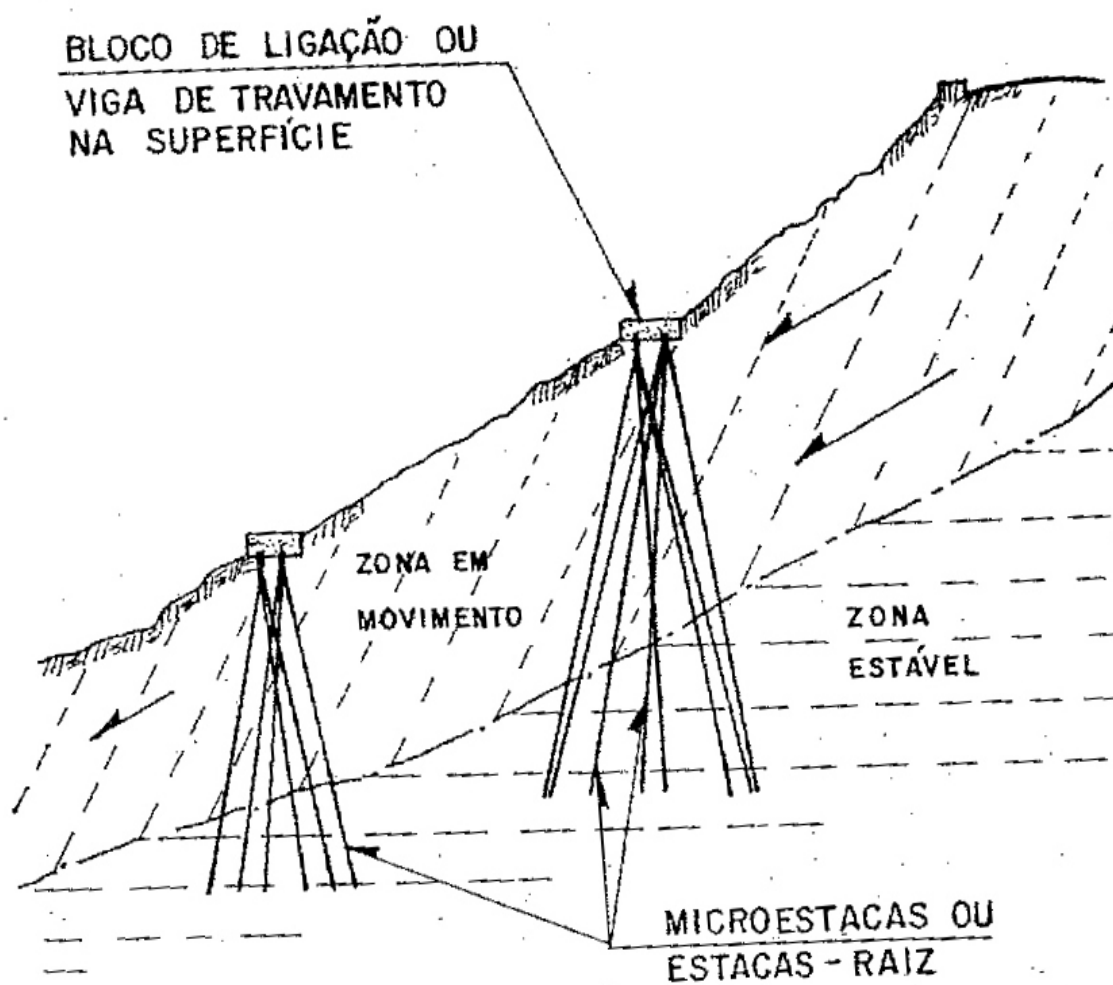
Figura 6: Microestacas (CARVALHO, 1991)

- Introdução de estacas-perfuradas, armadas e injetadas sob pressão;
- A armadura das estacas e a cobertura de cimento ou argamassa funcionam como reforço ao maciço;
- Alto custo.

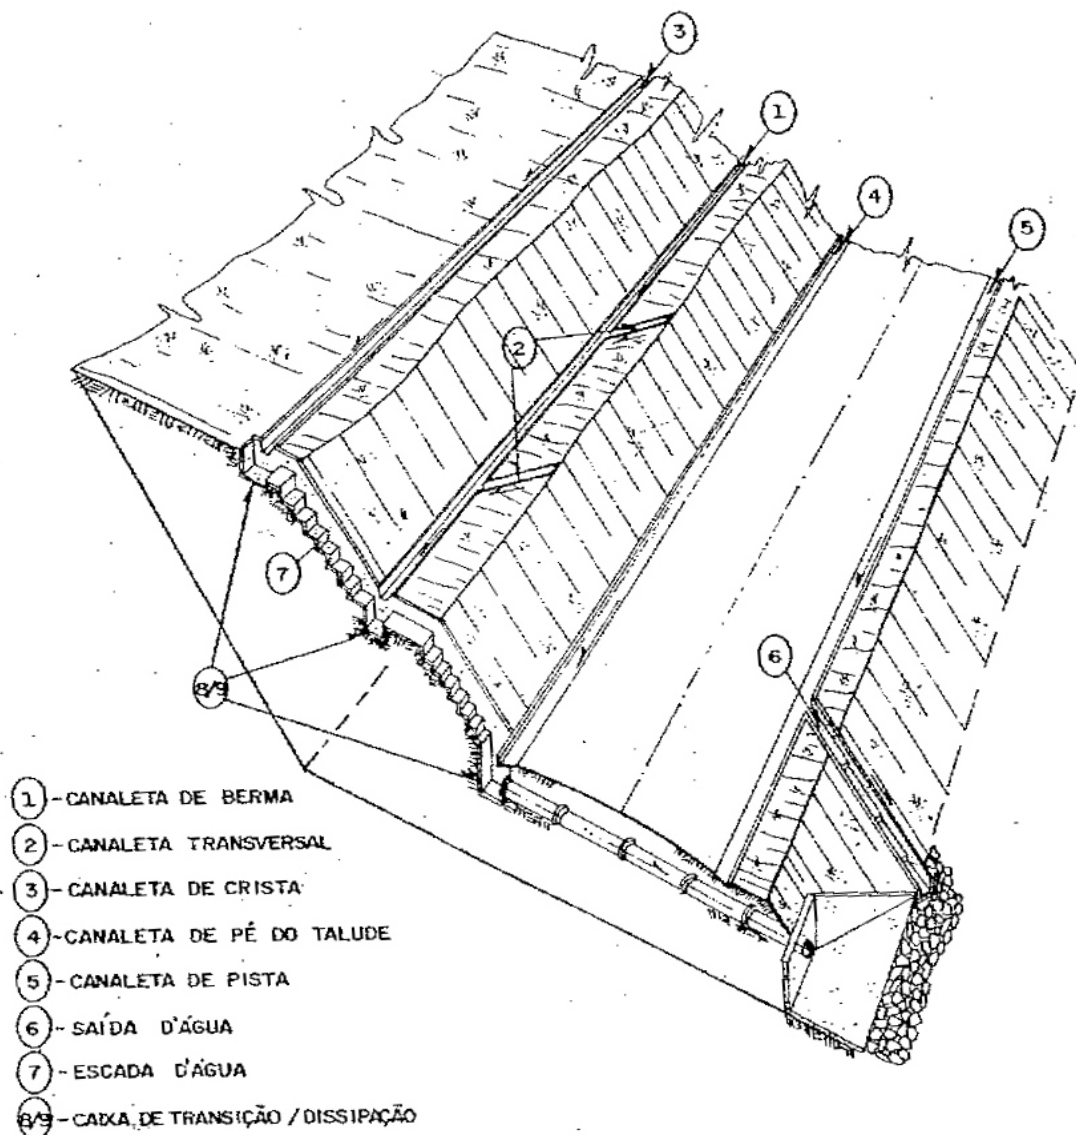
Figura 7: Drenagem superficial (CARVALHO, 1991)

- a) captação do escoamento das águas superficiais através de canaletas, valetas, sarjetas ou caixa de captação;
- b) tem como objetivo conduzir as águas para um local conveniente;
- c) reduzir a infiltração da água nos maciços;
- d) evitar fenômenos de erosão na superfície dos taludes.

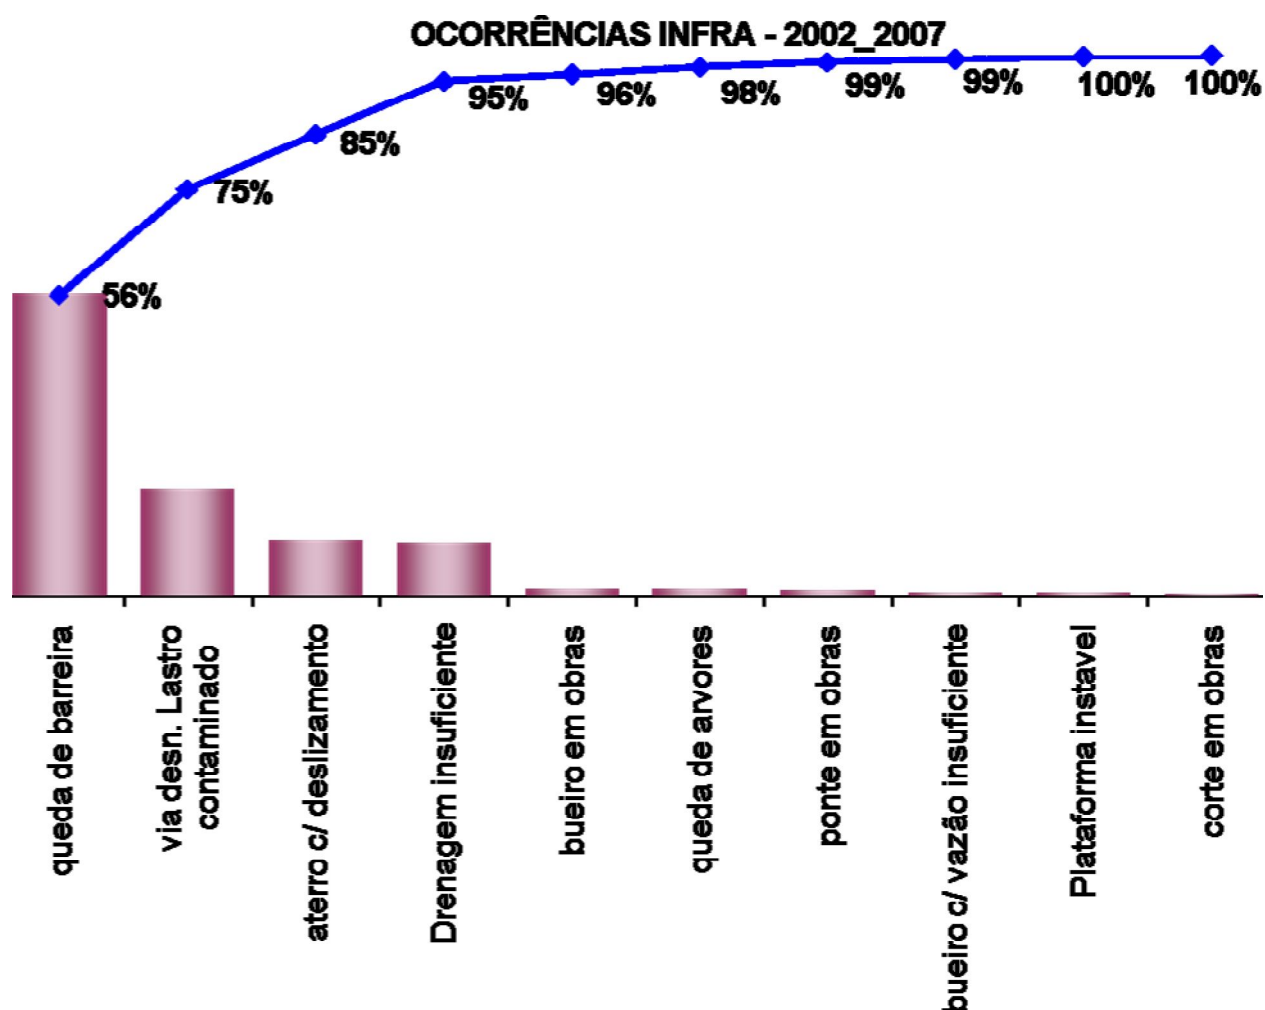
Gráfico 1: ocorrências de infra-estrutura

A partir do cadastro de ocorrências de acidentes por motivos de infra-estrutura, de janeiro de 2002 a agosto de 2007, da empresa América Latina Logística, foi obtido o gráfico 1. Observou-se que as quedas de barreiras são responsáveis por 56 % das ocorrências de infra-estrutura no Tronco Sul.

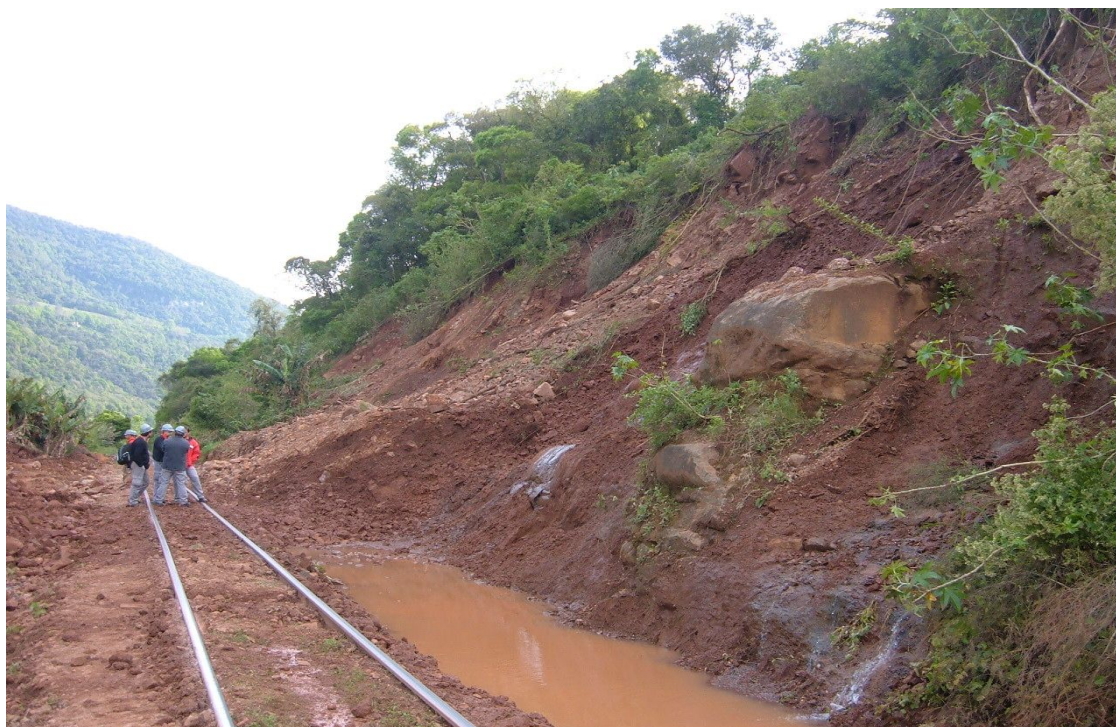
Figura 8: Km 151 +100

Caracteriza-se por conter corte em um lado, presença de solo/rocha e muitas raízes em sua extensão. Geralmente, ocorrem deslizamentos de grandes massas apresentando um elevado risco de interrupção da via férrea e dificuldade para restabelecimento do tráfego. Como existe descontinuidade do maciço, e nenhum sistema de drenagem, quando chove a água infiltra fazendo com que a terra, sob influência de poro- pressão, deslize sobre as rochas (figura 8).

Desde 2002, a via já ficou interrompida mais de vinte vezes nesse km e se observou que os escorregamentos ocorreram com precipitações a partir de 30 mm.

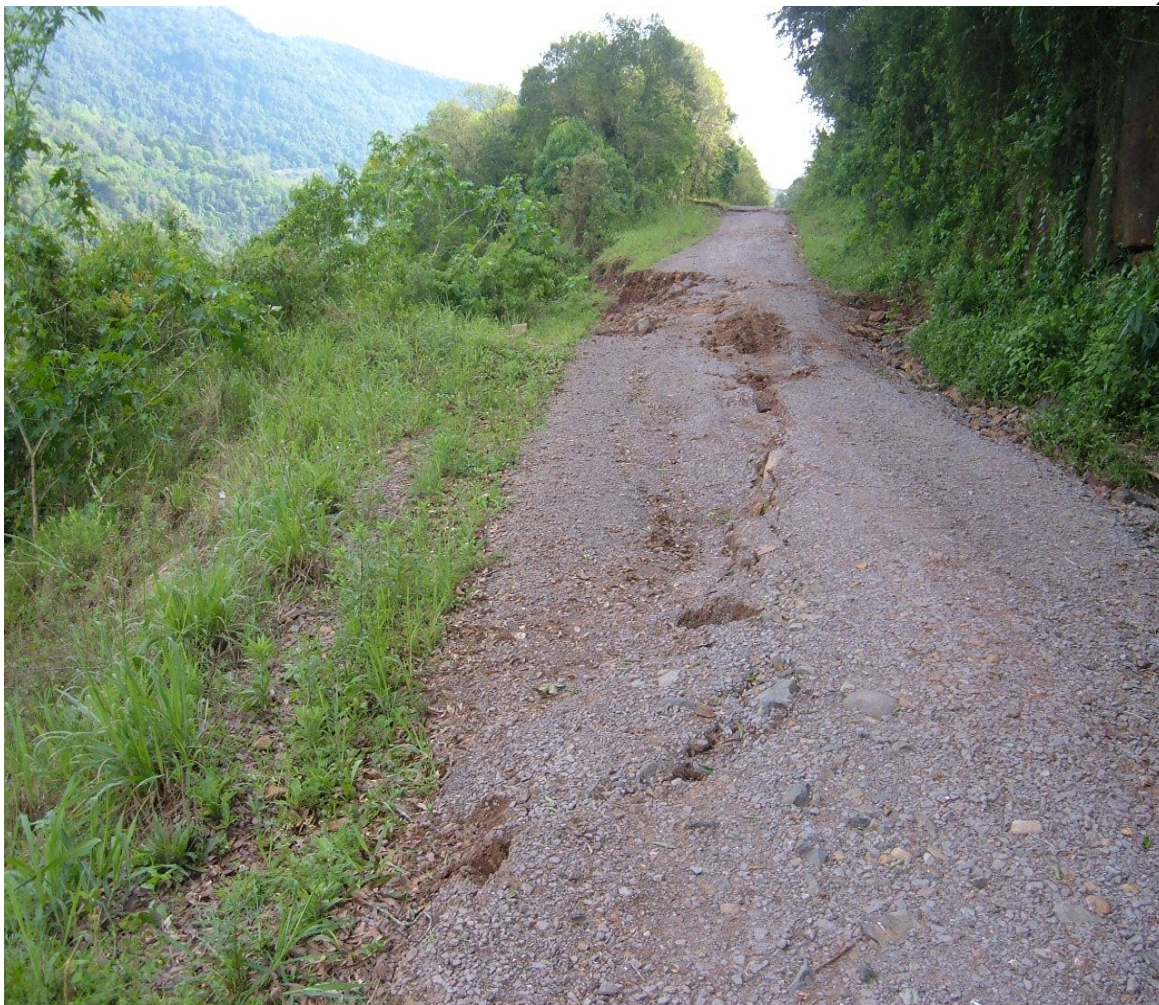
Figura 9: estrada no topo do corte- km 151 +100

Esta situação é agravada pela existência de uma estrada municipal no topo do corte (figura 9), pois não existe nenhum tipo de drenagem no local. Quando chove a água infiltra em fissuras abertas na estrada e sai no meio do corte, gerando instabilidade em todo talude.

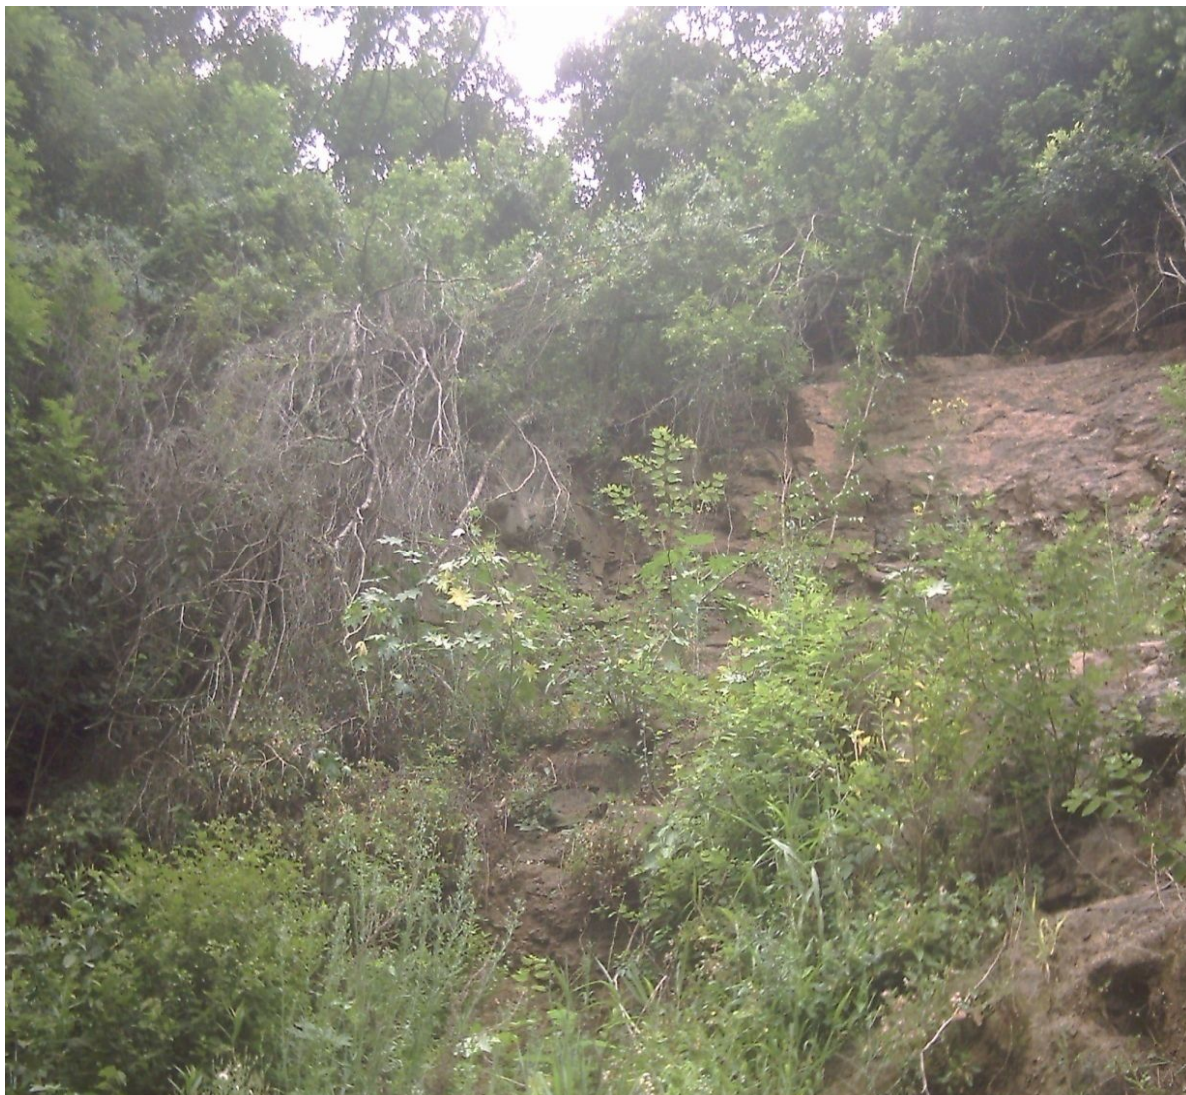
Figura 10: Km 155 + 900

Esse ponto apresenta o problema de quedas de blocos. Possui corte em um lado da linha, terreno predominantemente rochoso com diversas trincas pré-existentes que abriram mais com a presença de raízes (figura 10). Possui canaletas revestidas na crista do corte, no entanto estão completamente obstruídas por falta de limpeza. Isso faz com que a água das chuvas não dê escoamento e penetre nas fissuras, desestabilizando os blocos.

Desde julho de 2005 já ocorreram cinco quedas, sendo que em uma delas ocorreu um acidente que interrompeu durante seis horas o tráfego ferroviário.

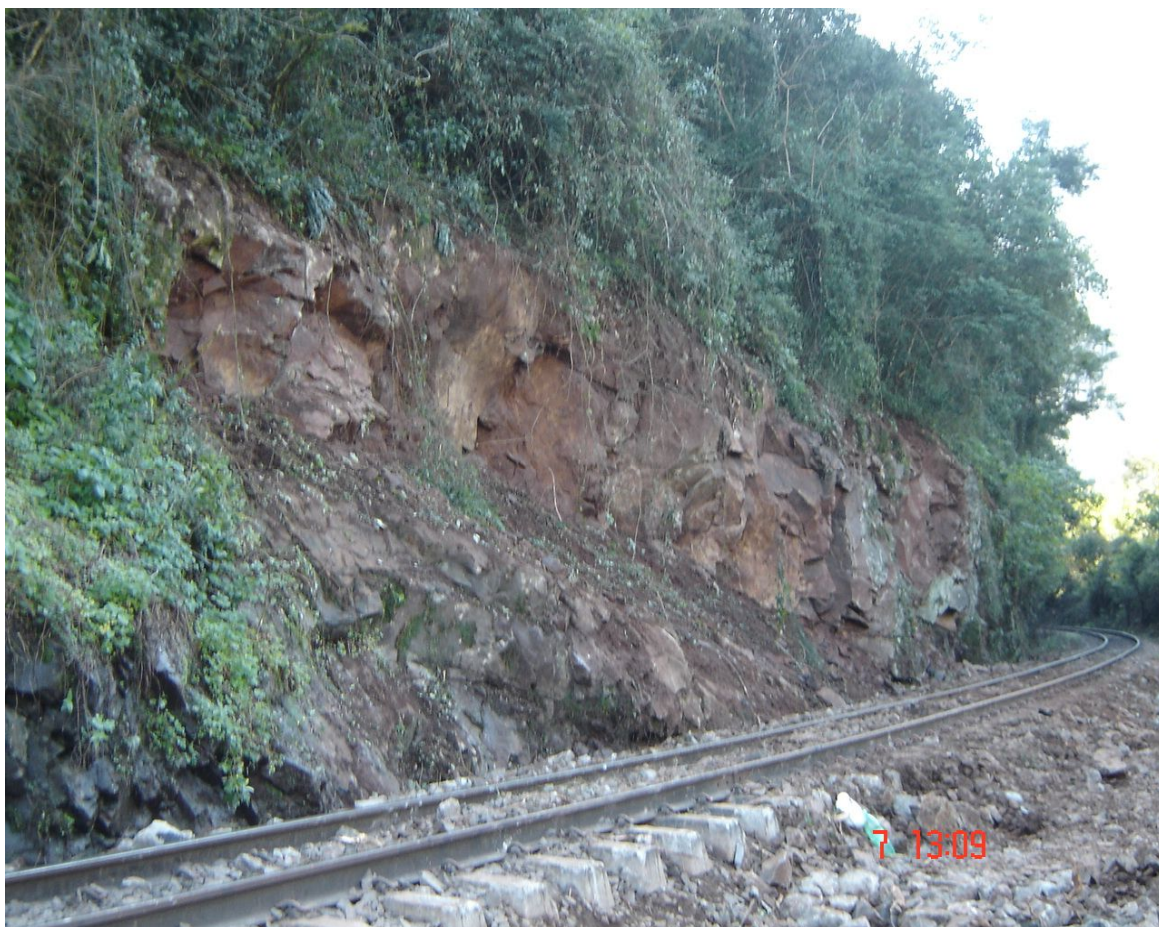
Figura 11: Km 165 + 000

Um dos grandes problemas desse corte é sua inclinação muito acentuada. Fato agravado pela vegetação densa existente e a grande presença de trincas nas rochas. Não existe nenhum tipo de drenagem, portanto a água das chuvas vai abrindo caminho pelo meio do corte, fazendo com que grandes blocos se soltem podendo atingir a linha(figura 11).

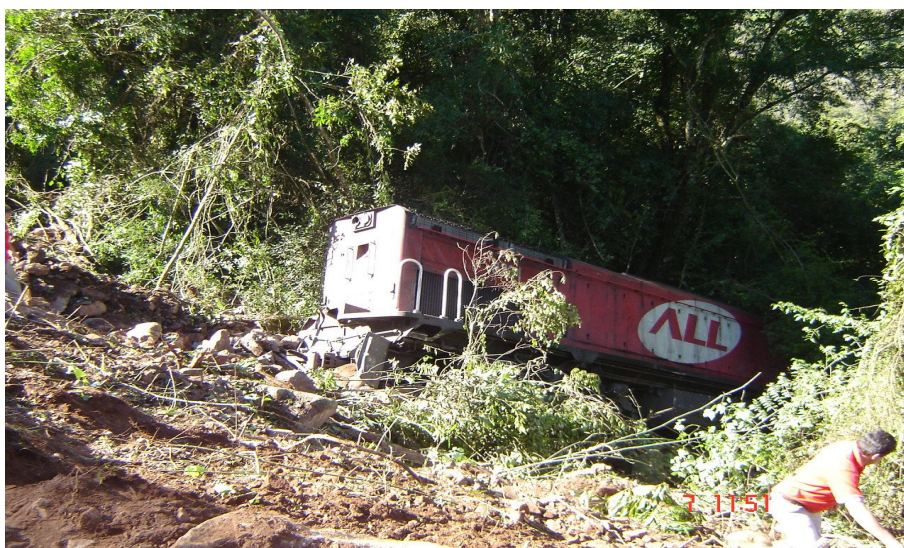
Figura 12: acidente Km 165 + 000

Em julho de 2006, uma locomotiva bateu em pedras que desmoronaram do talude, causando grave acidente ferroviário (figura 12). Calculou-se que o custo dos danos provocados foi de R\$ 90.000,00.

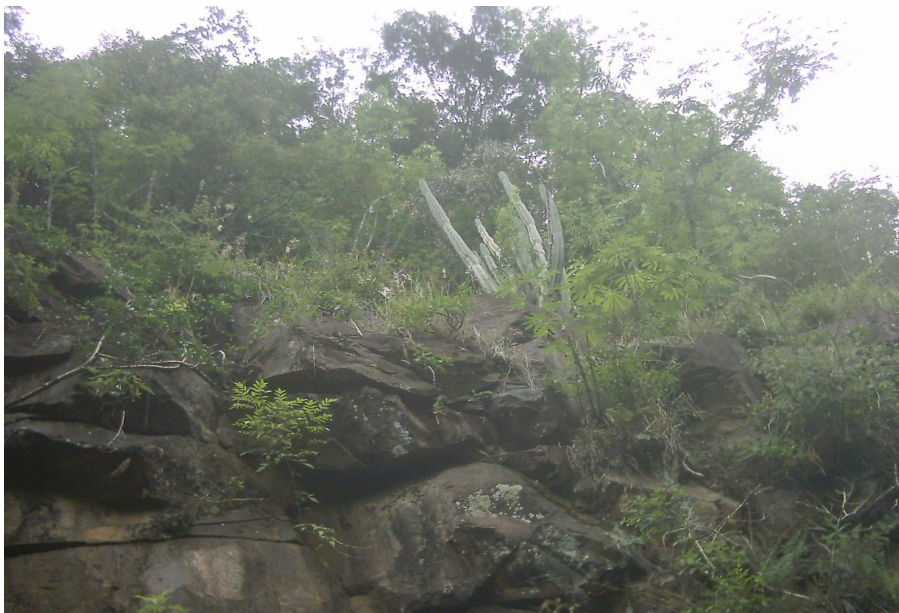
Figura 13: Km171 + 900

Esse talude (figura 13) apresenta corte em caixão, vegetação densa com presença de raízes e rochas com muitas trincas. Não possui sistema de drenagem, fazendo com que toda água da chuva percole nas fendas abertas na rocha. Quando ocorrem quedas de blocos, possui grande risco de atingir a linha. Fato ocorrido por três vezes no ano de 2006.

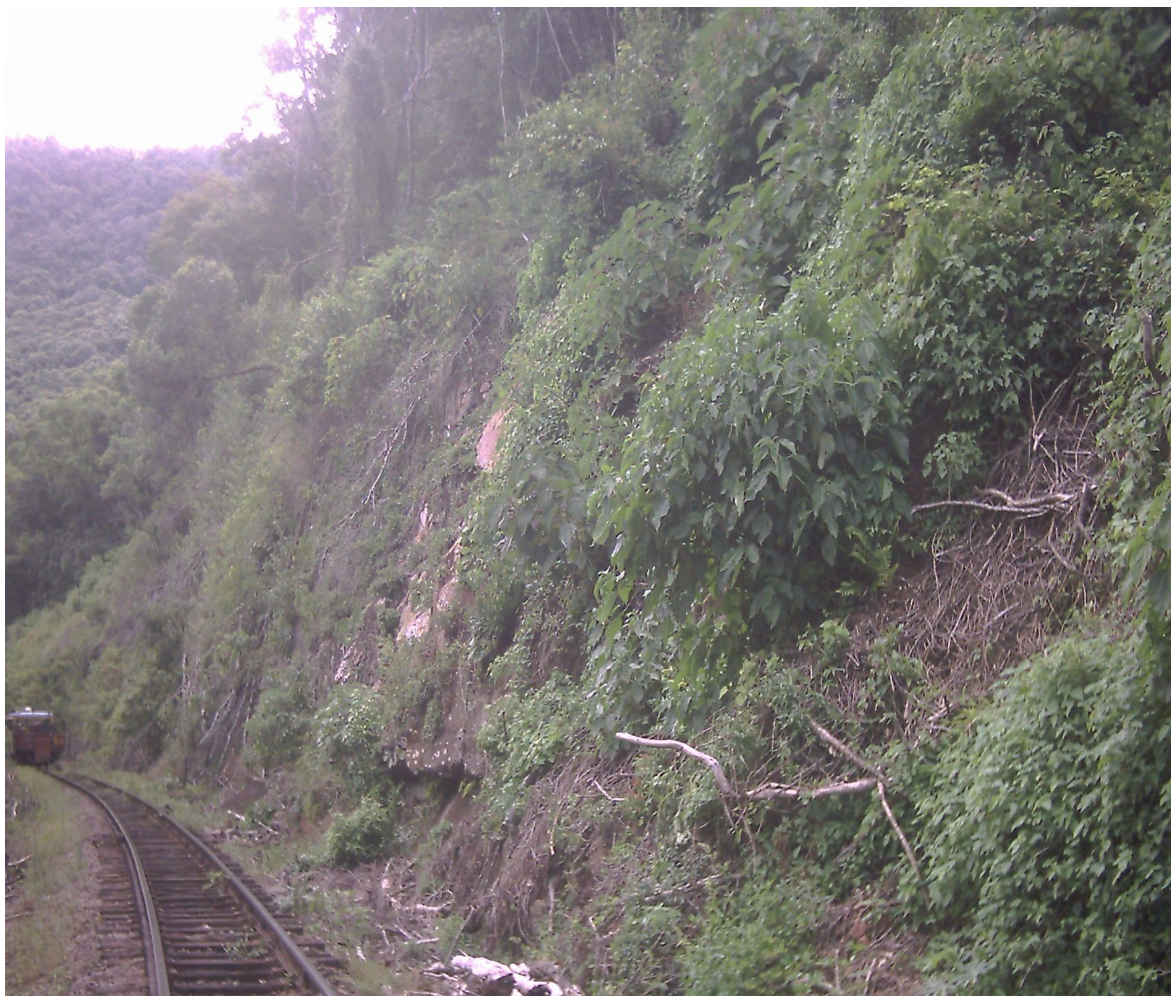
Figura 14: Km 207 + 000

Nesse ponto (figura 14) verifica-se presença de muita vegetação e árvores com raízes profundas, responsáveis por aberturas de trincas em toda extensão do corte. Geralmente a chuva é o motivo das quedas, no entanto, em janeiro de 2006, após vários dias de estiagem ocorreu uma queda de blocos que descarrilou cinco vagões que colidiram com uma barreira de pedras.

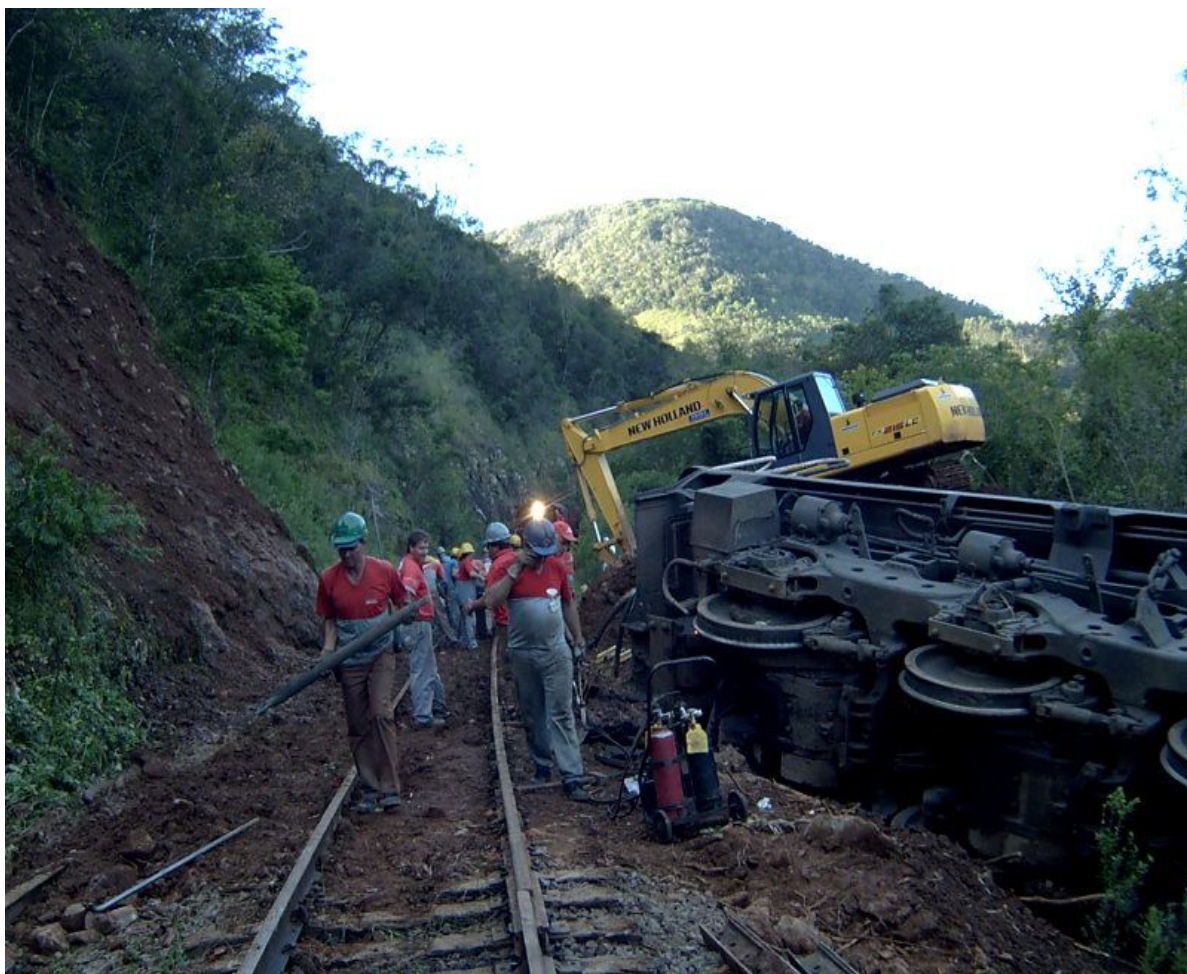
Figura 15: Km 211 + 100

Trecho com uma inclinação muito acentuada, agravando a situação do corte que apresenta solo/rocha e muita vegetação. Apesar de haver uma boa drenagem superficial, com canaletas revestidas e bueiros desentupidos, em outubro de 2005, após uma precipitação de 87 mm, uma locomotiva tombou ao colidir com blocos que caíram sobre a linha. O trecho ficou interrompido por onze horas, devido à dificuldade de acesso ao local e retirada do material (figura 15).

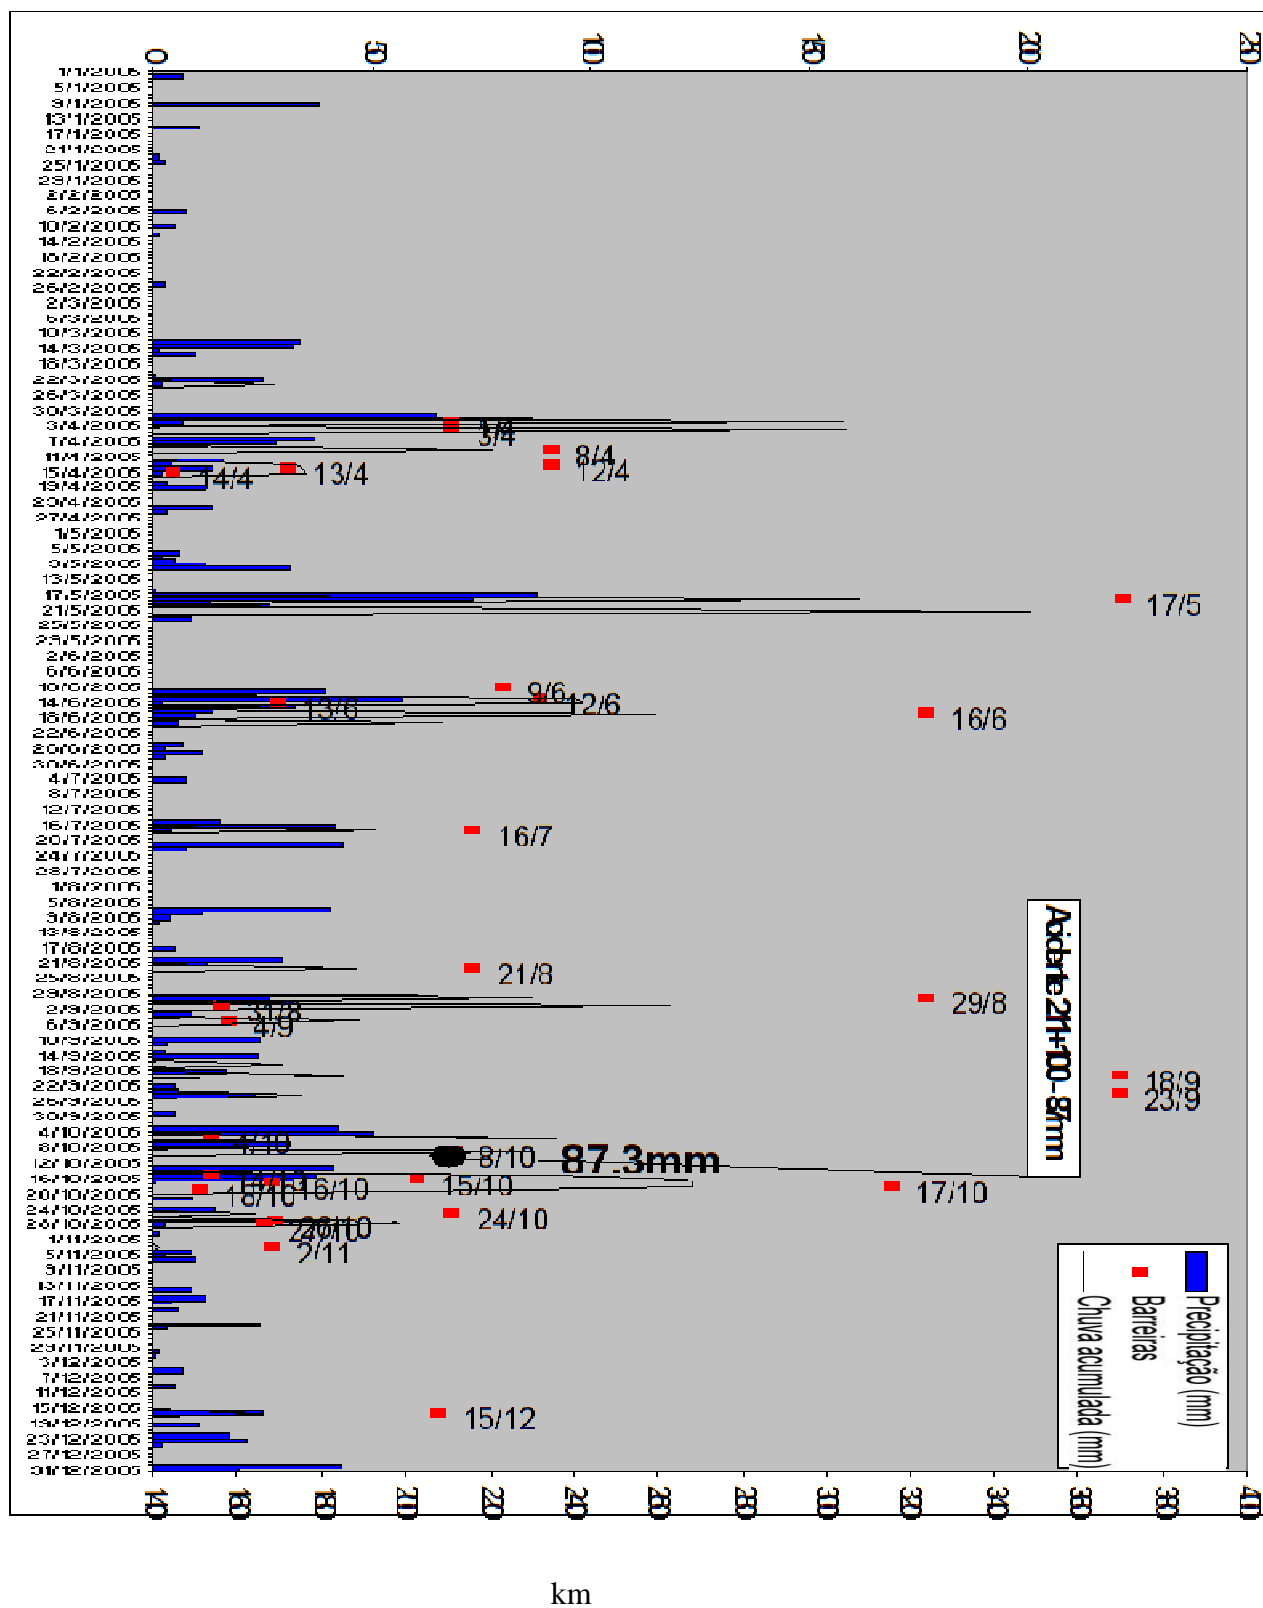
Gráfico 2: relação chuva x barreira (GOMES, 2007)

A partir dos gráficos realizados com os dados fornecidos pela empresa América Latina Logística (ALL), em que são relacionadas as chuvas do ano de 2005 com as barreiras no mesmo período, pode-se fazer relações empíricas entre quedas de blocos e deslizamentos e as pluviosidades (gráficos 2 e 3).

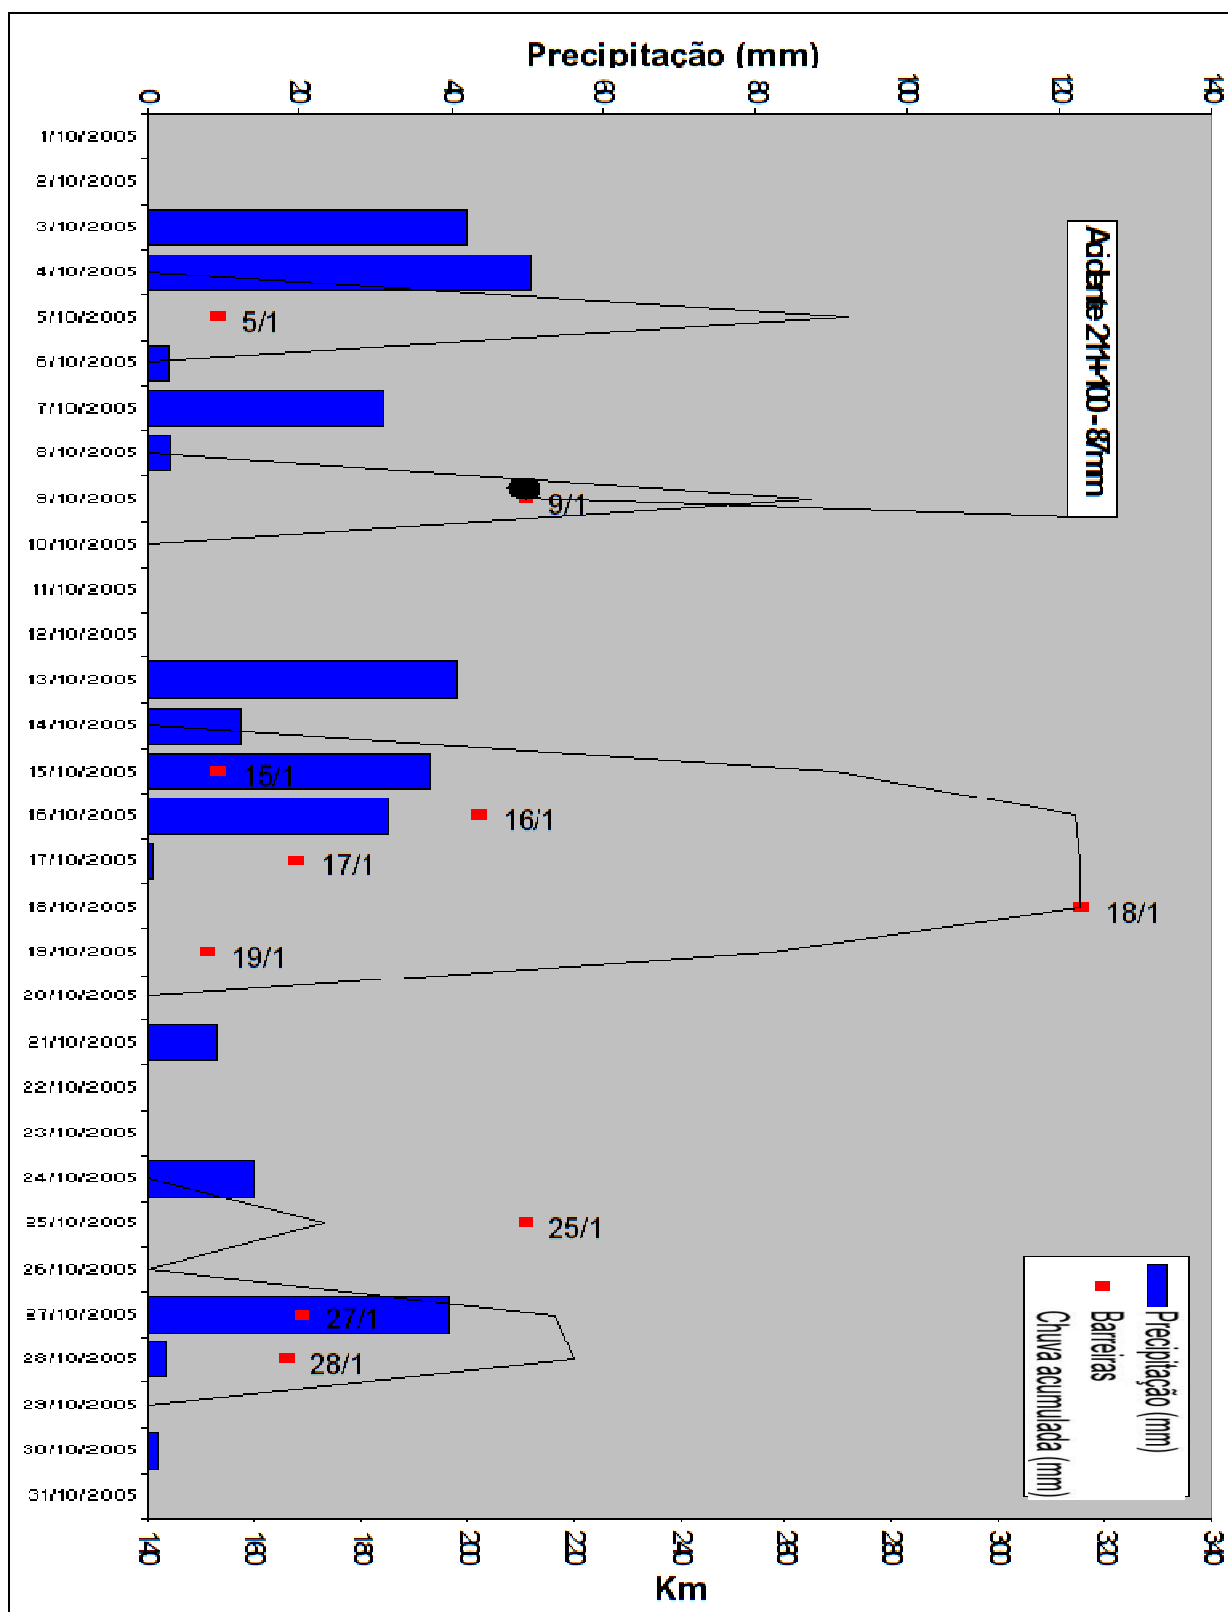
Gráfico 3: relação chuva x barreira- out/2005 (GOMES,2007)

Em detalhe o mês de outubro no gráfico 3:

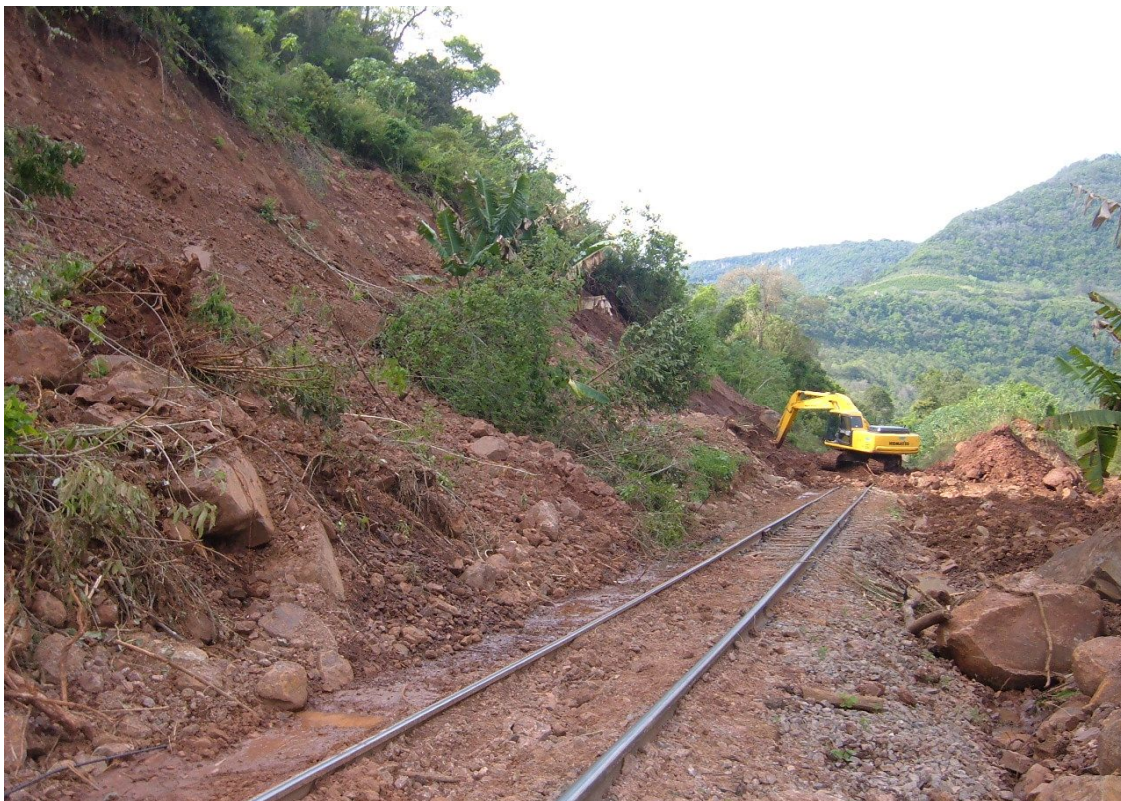
Figura 16: km 151+100

Como exemplo temos o talude do km 151 (figura 16). O local está todo comprometido pela água que infiltra na estrada (figura 17) e atinge o corte, fato agravado pela falta de sistema drenante.

Solução proposta: Muro de gabião, revegetação do corte, recomposição da estrada e um eficiente sistema de drenagem superficial e profunda.

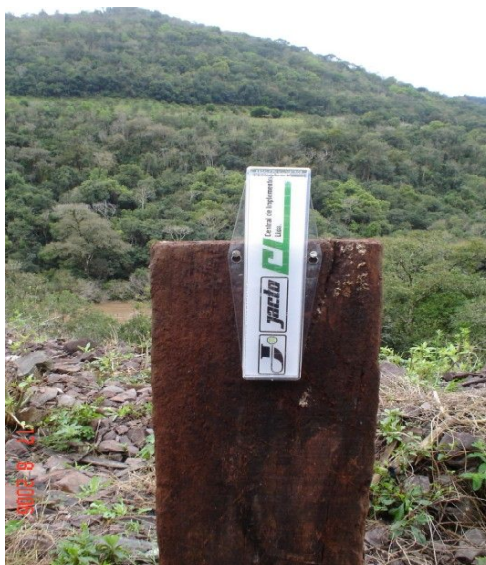
Figura 18: pluviômetro agrícola

A ALL instalou alguns pluviômetros agrícolas (figura 18) ao longo do trecho crítico. É um instrumento de baixo custo, no entanto, a anotação manual de eventos possibilita a incidência de erros. Quando são medidas precipitações de 55 mm no pluviômetro, são acionadas rondas no trecho para que, se avistado algum desmoronamento, seja suspensa a circulação de trens na extensão em questão.

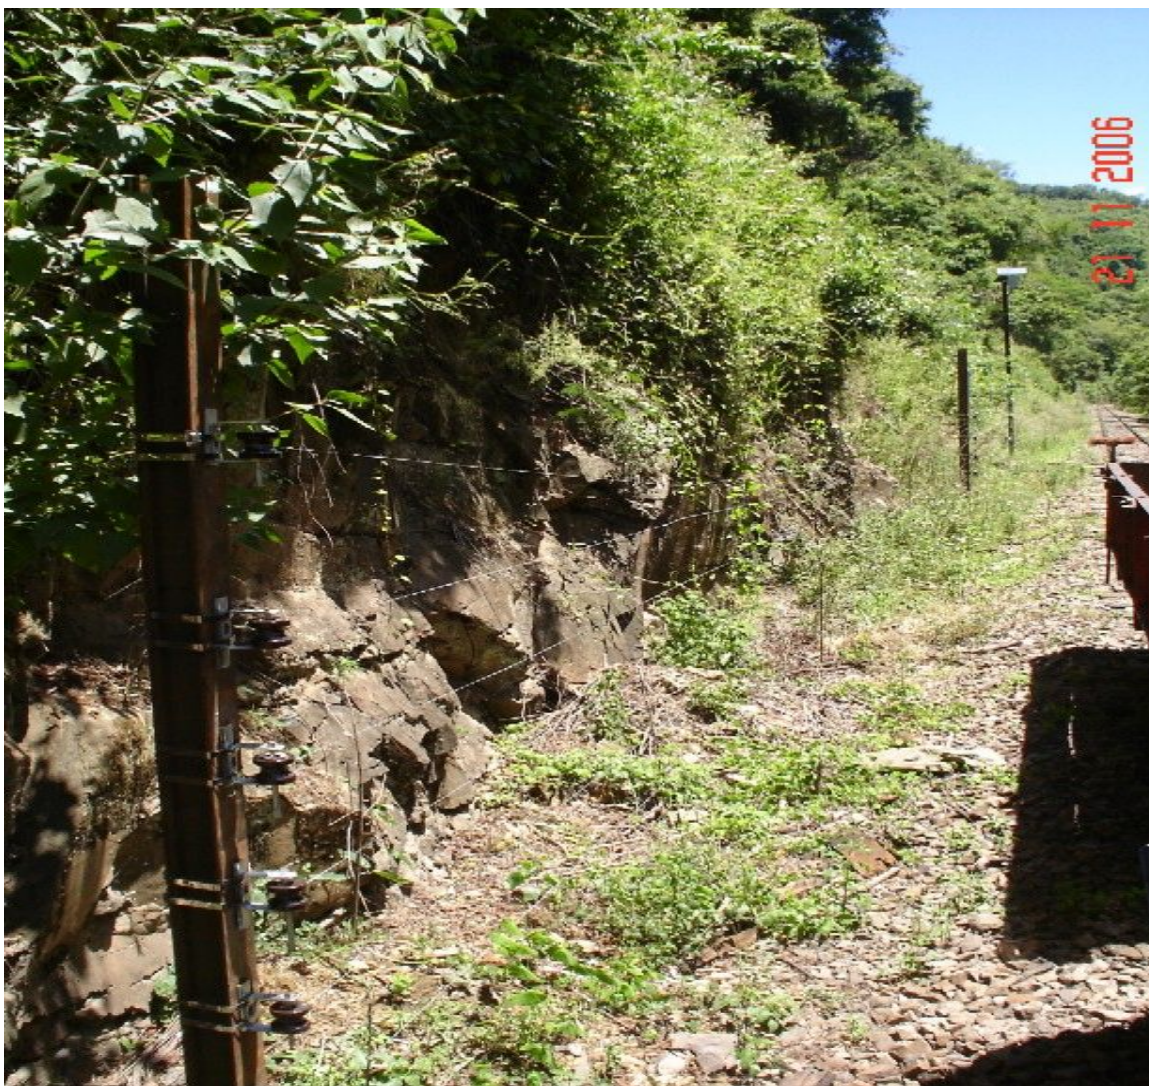
Figura 19: detector de barreira

- Barras de ferro responsáveis pela fixação de fios condutores e suporte da bateria e rádio;
- A bateria que alimenta o rádio do equipamento tem sua carga mantida por um painel solar;

- Os fios condutores se romperão no caso de quedas de blocos em sua extensão;
- Quando um fio for rompido, uma mensagem será enviada imediatamente para o rádio de todas as locomotivas e autos de linha que se encontram no trecho, informando que houve uma queda de barreira e sua localização (km). A mensagem só pára de ser repetida quando algum responsável pela manutenção da via chegar ao local;
- A extensão máxima de um detector é de 50m;
- O custo do equipamento é de R\$ 6.000,00.
