**ESTUDO DE RECAPEAMENTOS ASFÁLTICOS DE
PAVIMENTOS ATRAVÉS DE ENSAIOS ACELERADOS**

Porto Alegre Agosto 2004

Dissertação apresentada ao Programa de Pós-Graduação em
Engenharia Civil da Universidade Federal do Rio Grande do Sul,
como parte dos requisitos para obtenção do título de Mestre em
Engenharia na modalidade Acadêmico

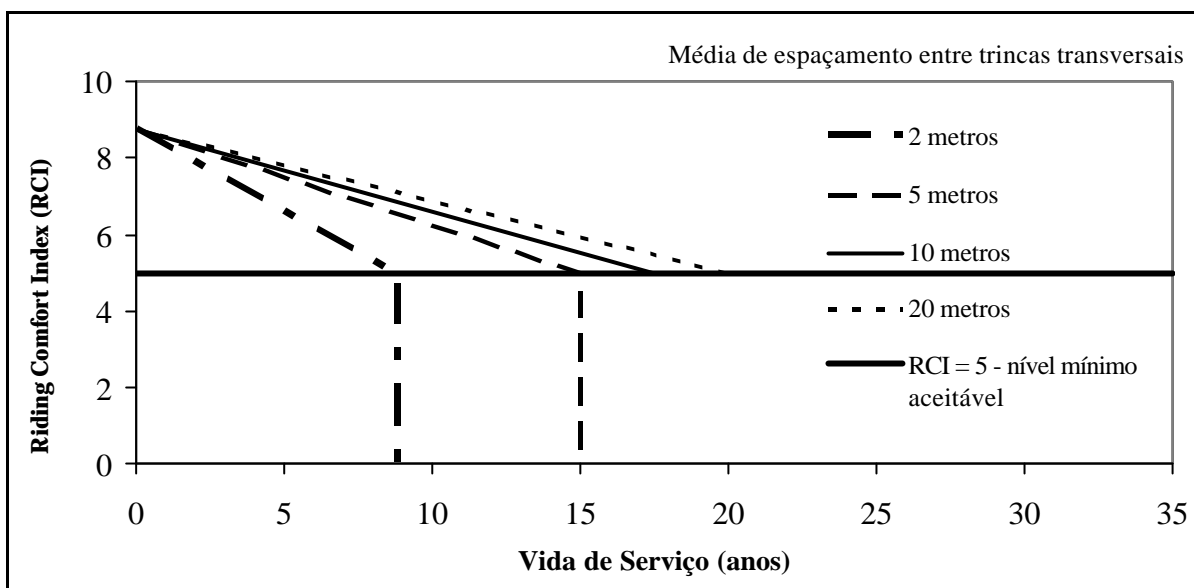
Figura 2: Influência do trincamento na vida do pavimento

Onde o espaçamento entre trincas é dado em metros e o índice RCI varia de 0 a 10. O valor de RCI igual a 10 indica um pavimento em perfeitas condições de tráfego, o valor zero representa um trecho intransitável e 5, o nível mínimo aceitável. Em termos gráficos, a Equação 4 é mostrada na Figura 2, evidenciando o aumento da vida de serviço de um pavimento em função do aumento do espaçamento entre trincas. Por exemplo, vida de um pavimento poderia passar de 15 para 20 anos se o espaçamento entre trincas passasse de 5 para 20 metros.

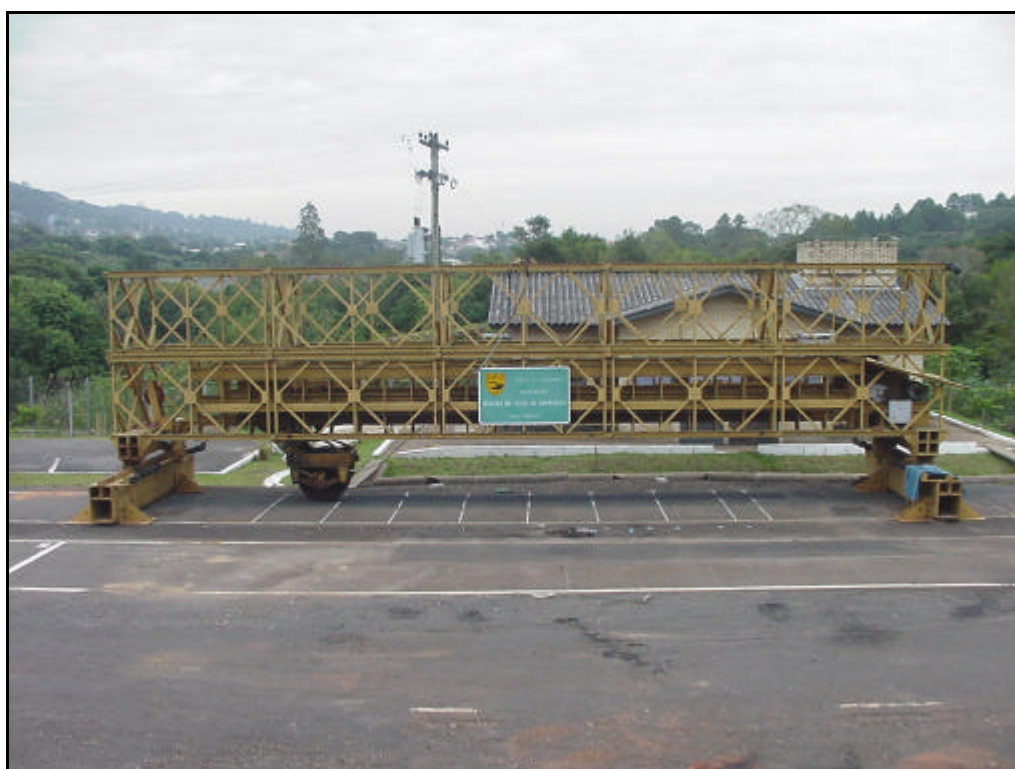
Figura 3: Simulador de Tráfego DAER/UFRGS

O simulador de tráfego DAER/UFRGS, mostrado na Figura 3, foi projetado pelo Grupo de Projeto Mecânico e Automação Industrial do Departamento de Engenharia Mecânica da UFRGS, inspirado no equipamento *Accelerated Loading Facility* de origem australiana, e construído entre 1992 e 1994, pelo DAER/RS. O equipamento, foi utilizado pela primeira vez em maio de 1996, no trabalho de doutorado de Núñez. Neste trabalho foram estudadas as viabilidades do uso de basaltos alterados, provenientes de jazidas do RS, como materiais de pavimentação em rodovias de baixo volume de tráfego. No período de seus experimentos foram aplicados mais de 237 mil ciclos de carga de eixo, com magnitudes entre 82 e 130kN, em 5 pistas experimentais.

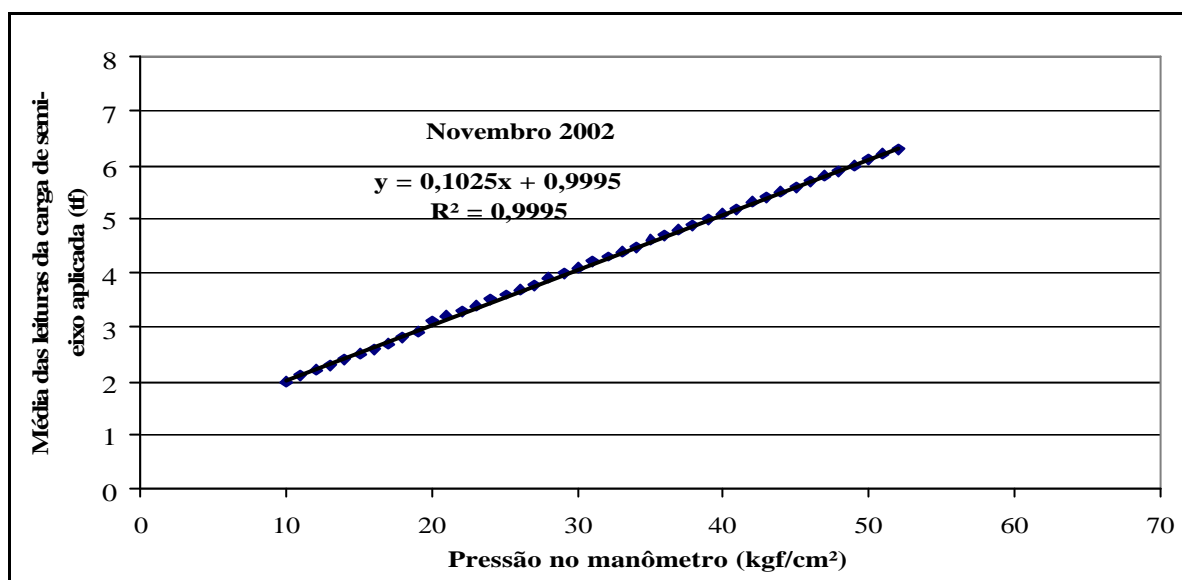
Figura 4: Curva de calibração do simulador - tratamento superficial

sob o eixo do rodado. As curvas mostradas nas Figuras 4 e 5 foram obtidas pelas médias dos valores durante os carregamentos e descarregamentos, desconsiderando os efeitos de histerese, com pressão de inflação dos pneus de 0,62 MPa (90 psi), a qual foi utilizada durante a aplicação de cargas dinâmicas nas faixas recapeadas.

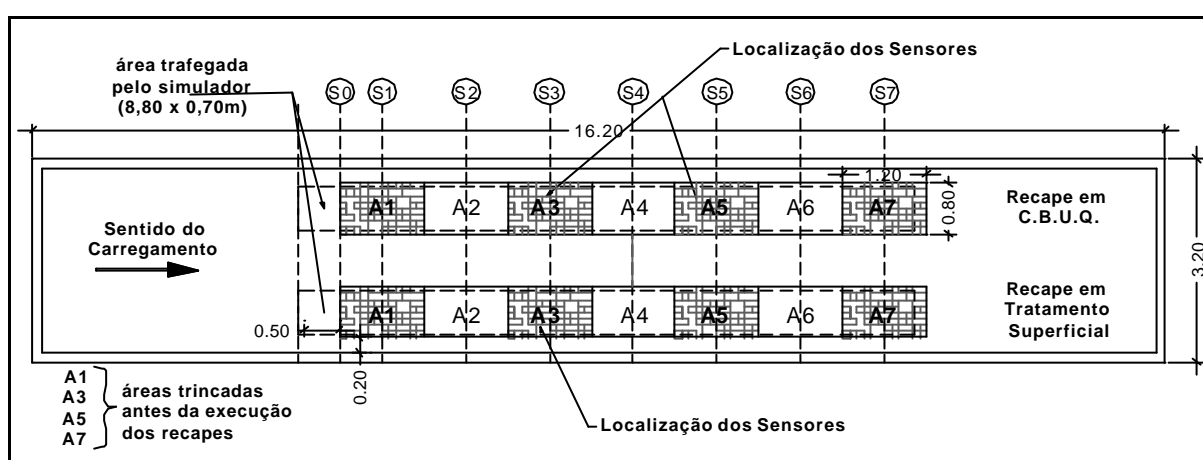
Figura 6: Croqui da pista experimental

As dimensões da pista experimental são de 16,2 m de comprimento por 3,20 m de largura, dividida em duas faixas longitudinais, onde foram aplicados os dois recapamentos. Para cada faixa foram determinadas sete áreas retangulares de estudo de 1,20m x 0,80m, sendo que em 4 áreas foram executadas trincas, buscando reproduzir efeitos similares àqueles provocados pelo fenômeno de fadiga, conforme mostra a Figura 6. Em geral, os ensaios foram realizados em 6 seções transversais, coincidindo com o eixo das áreas trincadas e não trincadas.

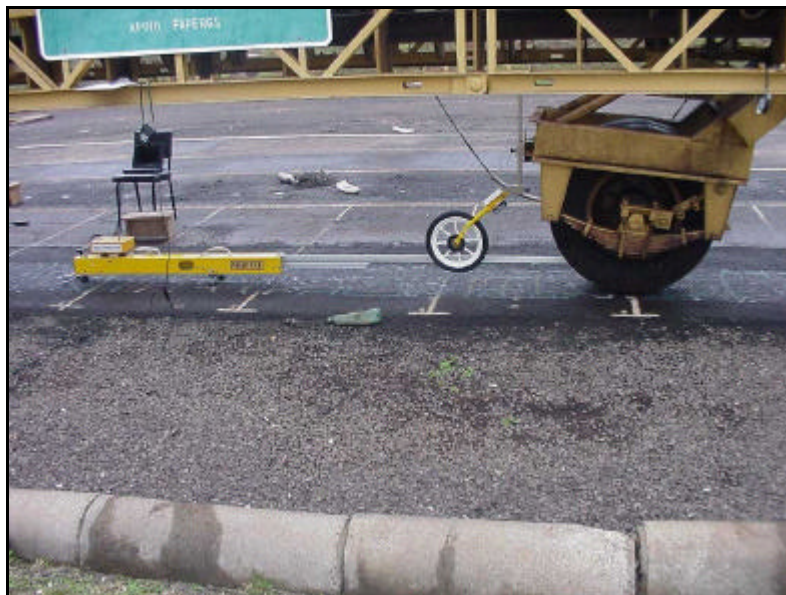
Figura 7: Viga eletrônica

Utilizou-se uma viga eletrônica para o levantamento das bacias deflectométricas, mostrada na Figura 7. Este equipamento só pôde ser utilizado nos ensaios da pista em concreto asfáltico convencional. No período de ensaios na faixa em tratamento superficial, o equipamento

estava em manutenção, possibilitando a medição somente no período final de ensaios nesta faixa.

Os resultados das medidas deflectométricas foram obtidos através da média de 3 leituras em cada seção, para os 3 níveis de carregamento aplicados. Para cada medida de deflexão, mediase a temperatura do revestimento na interface entre o concreto asfáltico e superficial. A Tabela 6 expõe as condições de carregamento para as leituras deflectométricas.

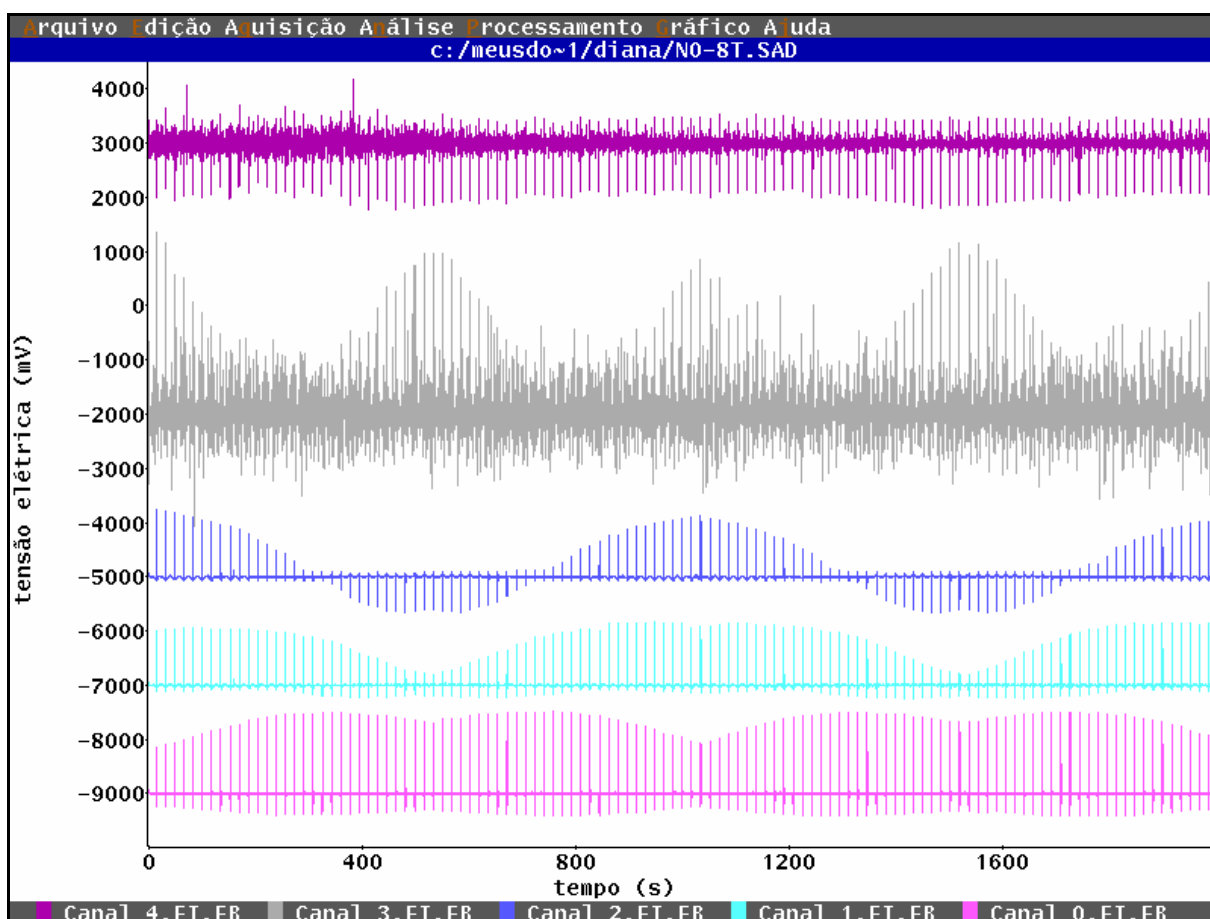
Figura 11: Exemplo de leitura dos sensores - SAD32

O registro dos sinais emitidos pelos sensores é feito por um sistema de aquisição de dados, onde estes sinais são digitalizados por um circuito analógico digital. Posteriormente, esses sinais são lidos por um microcomputador e processados por um programa denominado SAD32. Os dados fornecidos pelo programa são gráficos que relacionam o tempo em segundos, com a leitura realizada pelo sensor dada em milivolt. A Figura 11 exemplifica uma leitura realizada no SAD32 mostrando os pulsos de tensão e deformação separados em canais. Os canais 0, 1 e 2 são os registros dos pulsos de deformação e os canais 3 e 4 os pulsos de tensão.

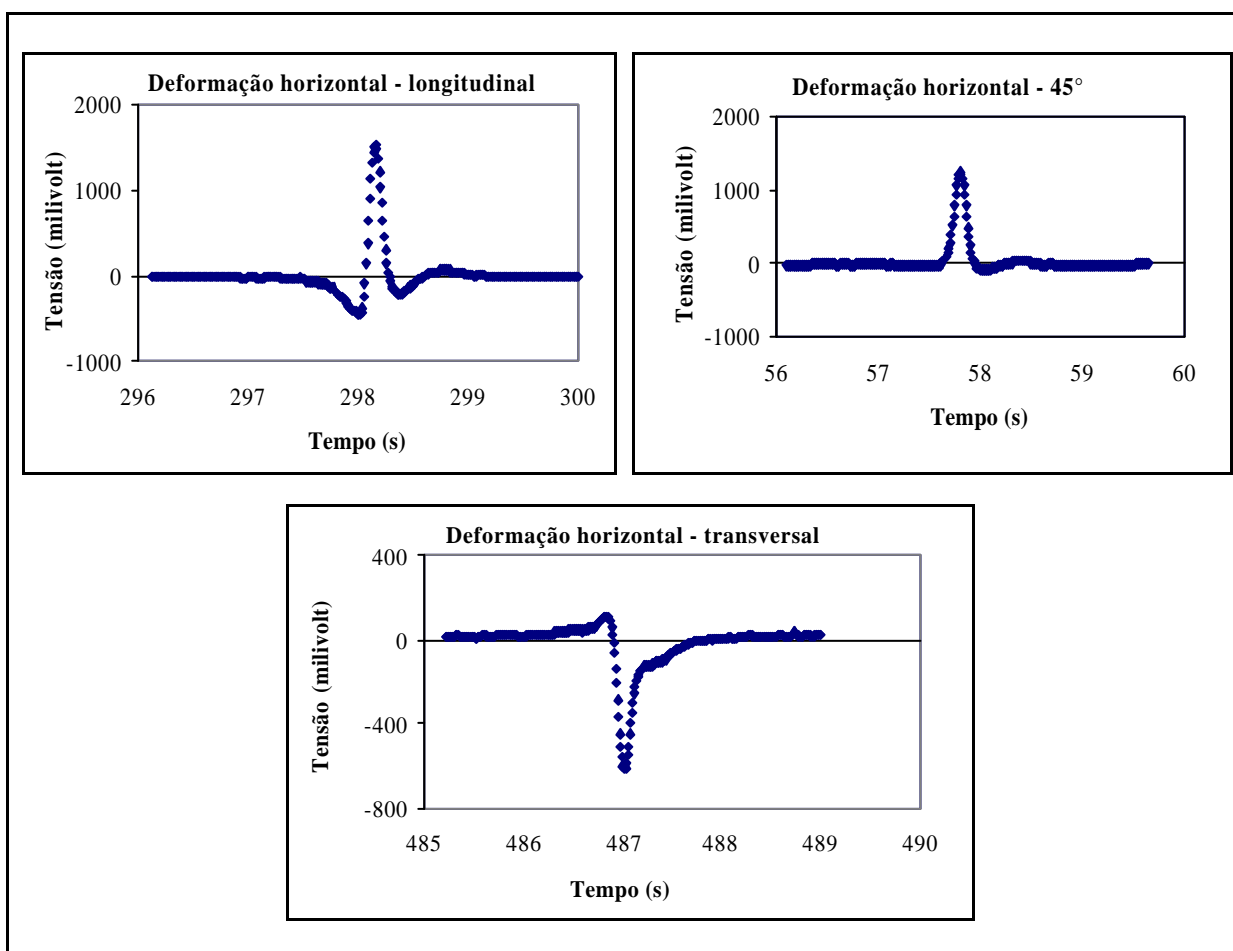
Figura 13: Pulsos típicos dos pulsos de deformação

Os *strain gages* utilizados consistem basicamente de um elemento resistivo, montado sobre uma base de papel ou plástico, cuja propriedade fundamental é a variação de sua resistência com a deformação. Os pulsos típicos de deformação são mostrados na Figura 13.

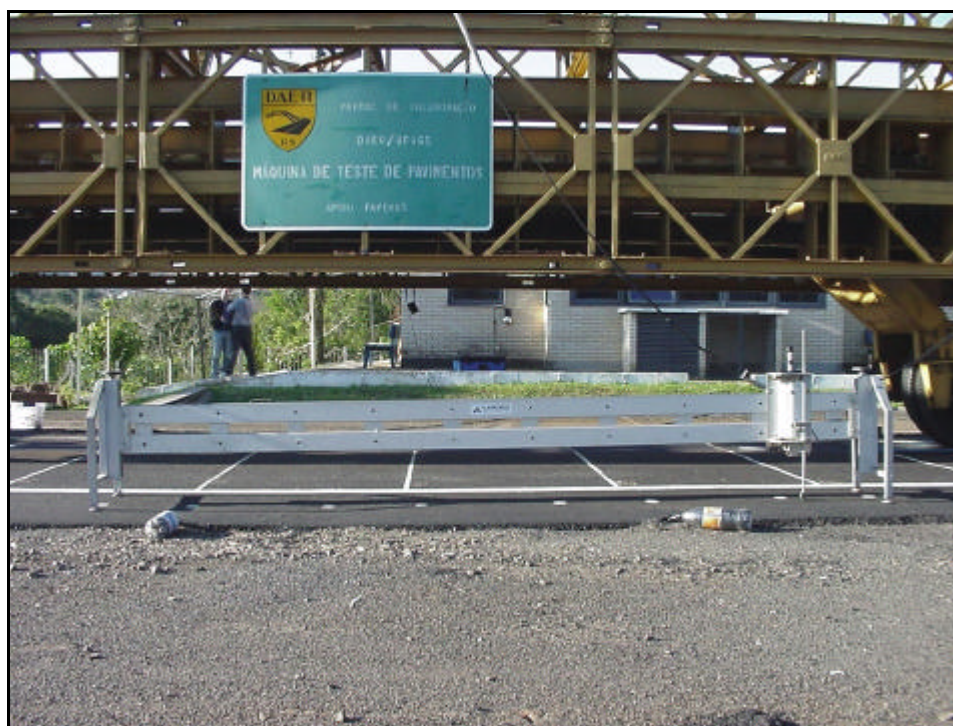
Figura 14: Transverso-perfilógrafo

Acompanhou-se a evolução das deformações permanentes com um transverso-perfilógrafo que fornece medidas dos afundamentos de trilha de roda pela reprodução dos perfis transversais da pista em um papel milimetrado. Na direção horizontal, as medidas são desenhadas em escala 1:20 e, na direção vertical, em verdadeira grandeza. O equipamento está mostrado na Figura 14.

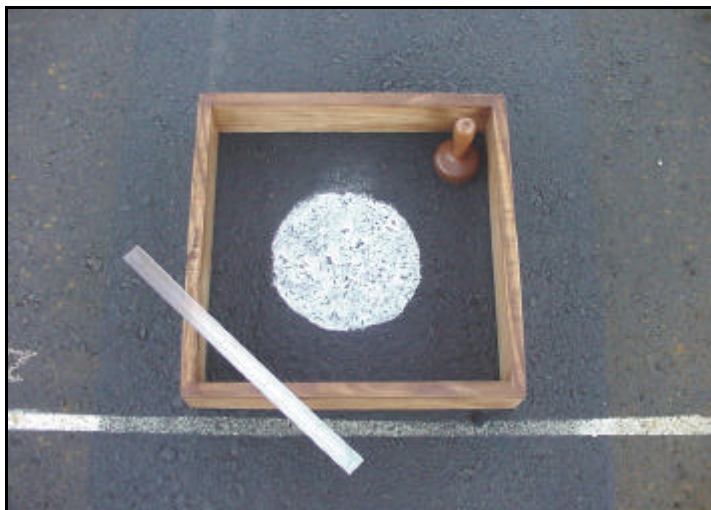
Figura 17: Ensaio “Mancha de Areia”

Este ensaio, normatizado pela ASTM E 965 – 96, consiste do espalhamento de micro-esferas de vidro na superfície do pavimento, semelhante a uma areia fina, com volume, peso e densidade conhecidos, como mostra a Figura 17. Este espalhamento é realizado com um bastão padronizado, até o preenchimento total das rugosidades do revestimento, em formato circular, donde mede-se o diâmetro. Com essa medida e, conhecendo-se o volume de material, obtém-se a altura da mancha, proporcionando uma medida de macrotextura da superfície.

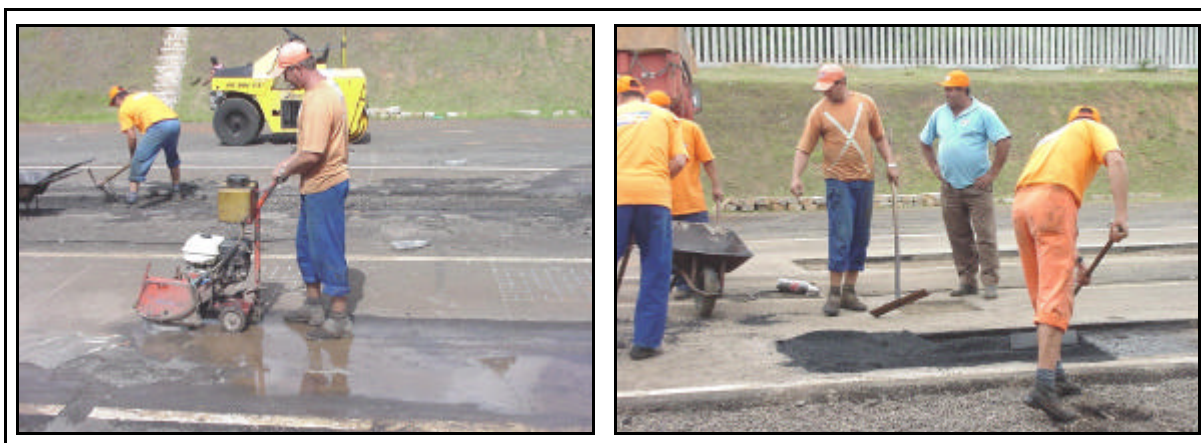
Figura 18: Execução do remendo em concreto asfáltico

Na faixa recapeada em tratamento superficial, já haviam sido realizados ensaios com o simulador de tráfego. Foram aplicadas 2×10^5 ciclos de carga de eixo equivalente de 82kN. Como o objetivo inicial da pesquisa era comparar o desempenho dos dois recapeamentos, fez-se, nesta faixa, um recorte da camada de concreto asfáltico existente e substituição por uma nova camada de concreto asfáltico, já que o grau de trincamento apresentava-se bastante elevado. O recorte executado, com dimensões de 10 x 0,8 m, foi coincidente com a faixa ensaiada anteriormente por Gonçalves. Neste trabalho de restauração, a camada superficial da base, em brita graduada, foi removida junto com o revestimento, necessitando assim de regularização e compactação. Este serviço está mostrado na Figura 18. A faixa recapeada com CBUQ não havia recebido carregamento dinâmico, portanto não foram necessários serviços de reparo.

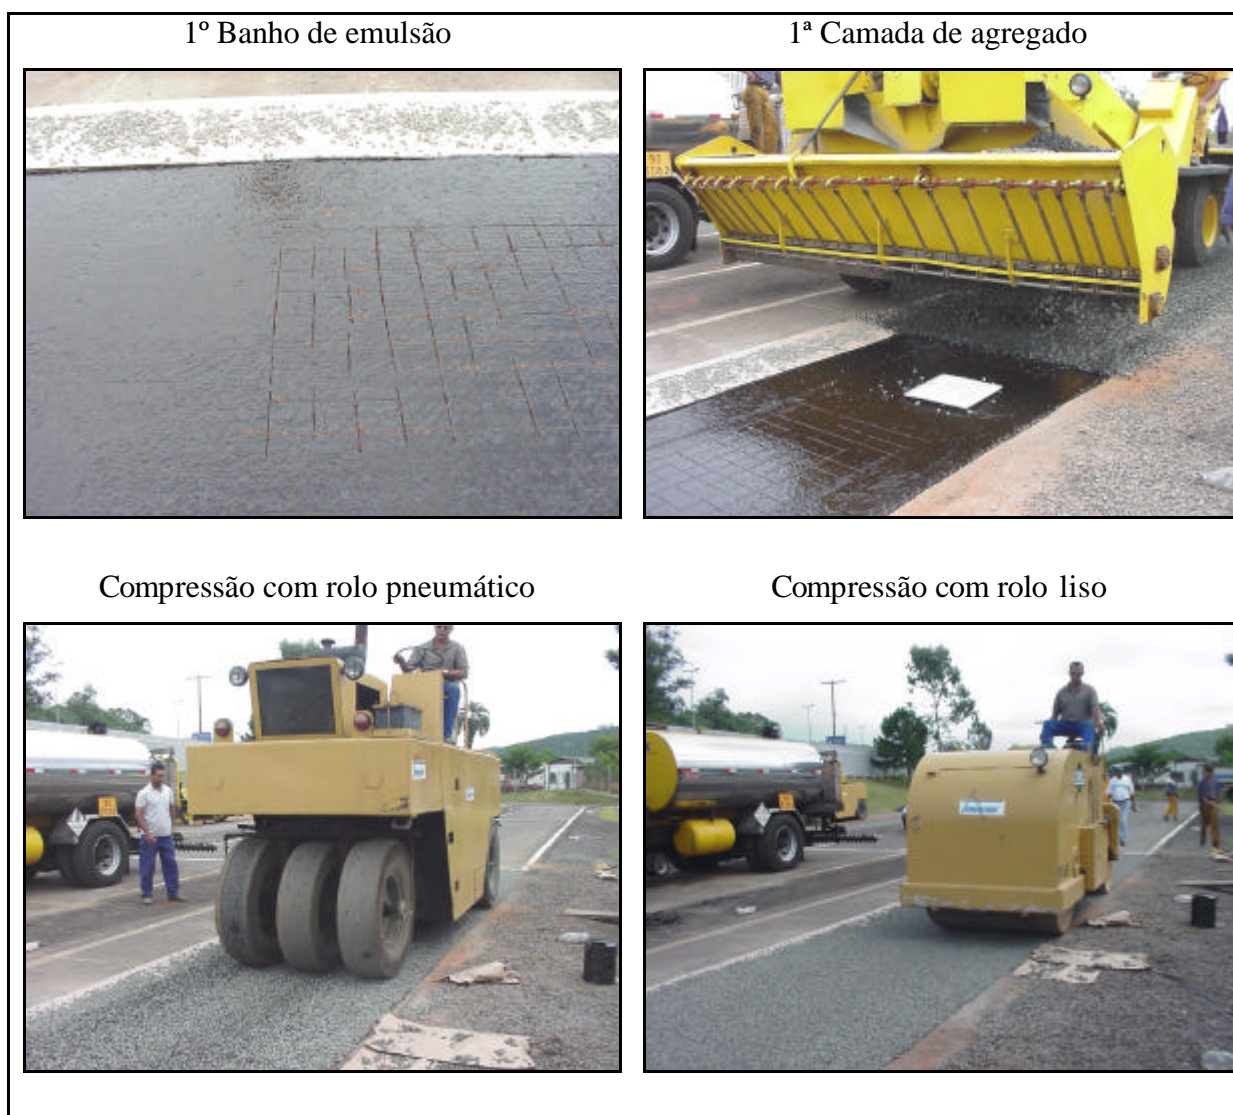
Figura 21: Etapas de execução do recapeamento em tratamento superficial

A cada aplicação de agregados na pista, fez-se a compressão do material asfáltico, primeiramente com rolo pneumático, com carga de 18 toneladas e pressão de inflação dos pneus de 90 libras. Posteriormente, a compressão foi executada com rolo liso, de 10 toneladas, sem vibração. Os detalhes de execução estão mostrados na Figura 21.

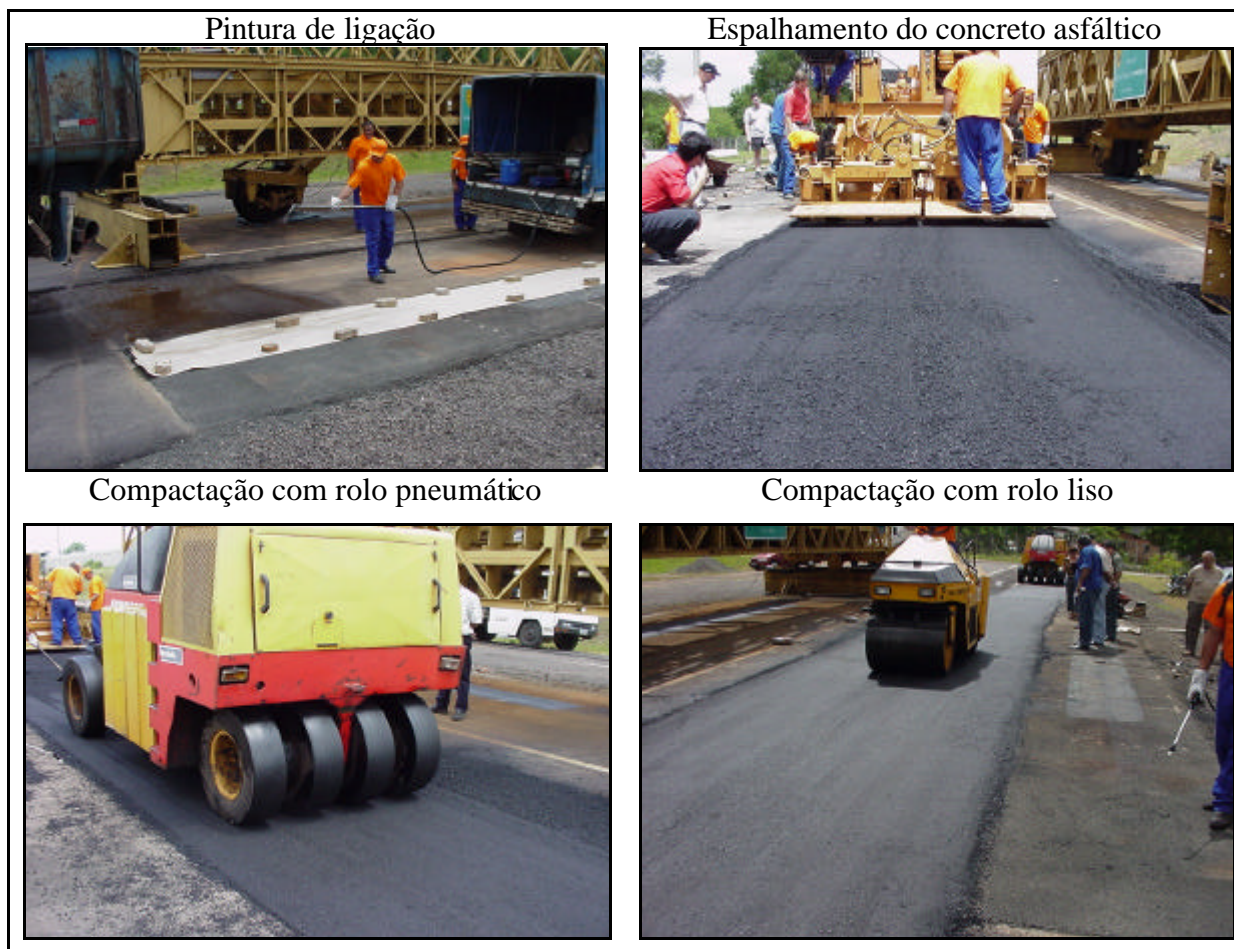
Figura 24: Execução do recapeamento em concreto asfáltico

Após a limpeza da pista, realizou-se a pintura de ligação, com espargidor manual, utilizando emulsão asfáltica RR-2C. O espalhamento da massa asfáltica foi feito com vibro-acabadora e a compactação com rolo pneumático de 12 toneladas e, posteriormente, com rolo liso vibratório de 3 toneladas, como mostra as Figura 24.

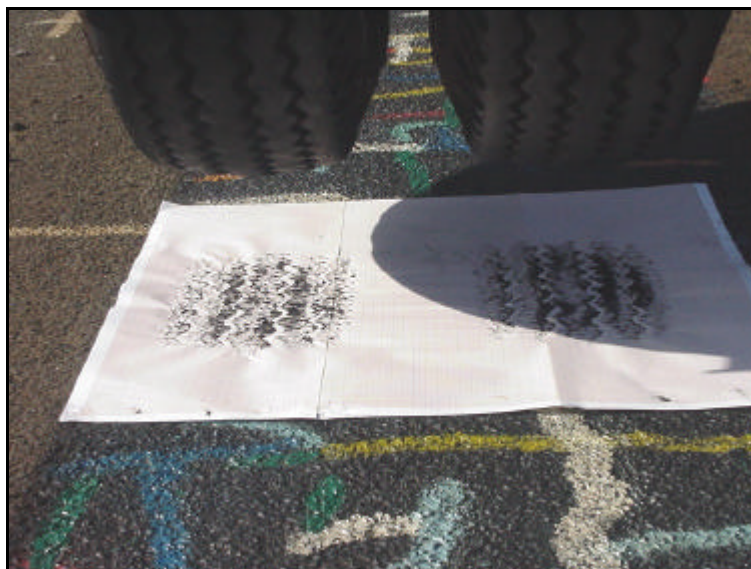
Figura 26: Impressão dos pneus com carga de eixo de 100kN

Para a determinação dos pontos de maior frequência da passagem do rodado, dividiu-se a largura da trilha de roda formada pela largura do rodado em contato com a superfície do pavimento, quando aplicada uma carga estática de 100kN. Esta largura de contato foi obtida através da impressão dos pneus em um papel milimetrado, como mostra a Figura 26. A

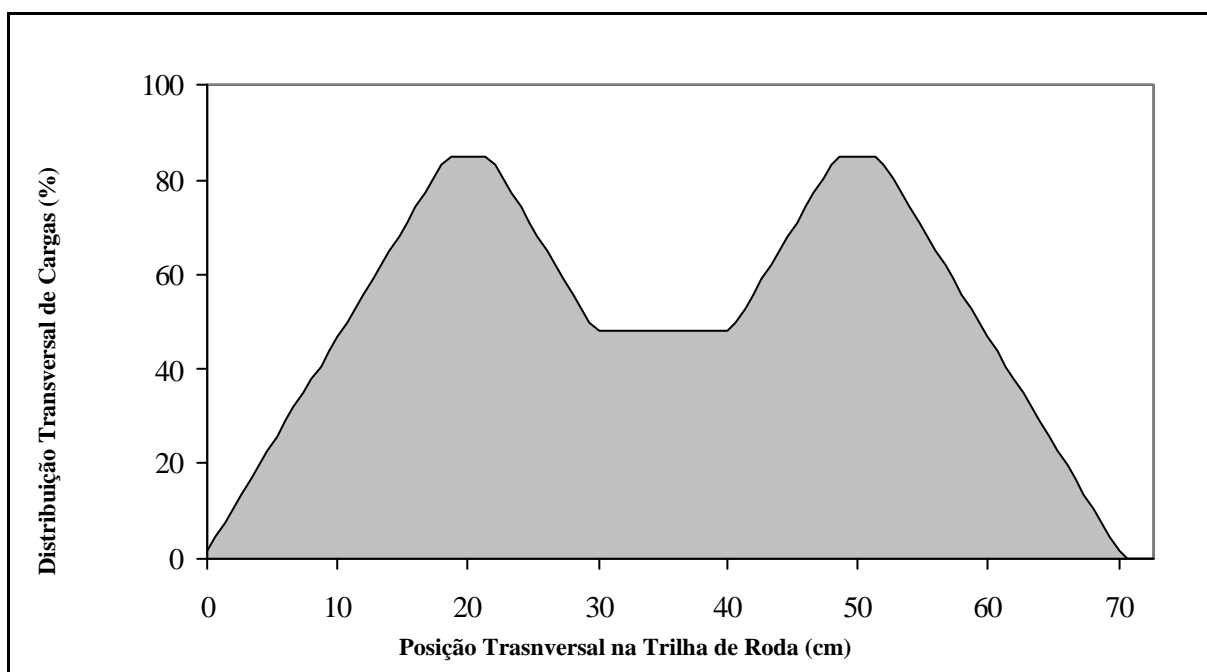
Figura 27: Distribuição transversal de cargas

distribuição transversal de cargas, mostrada na Figura 27, relaciona pontos na trilha de roda, segundo um eixo transversal de atuação, com a porcentagem de solicitações nesses pontos.

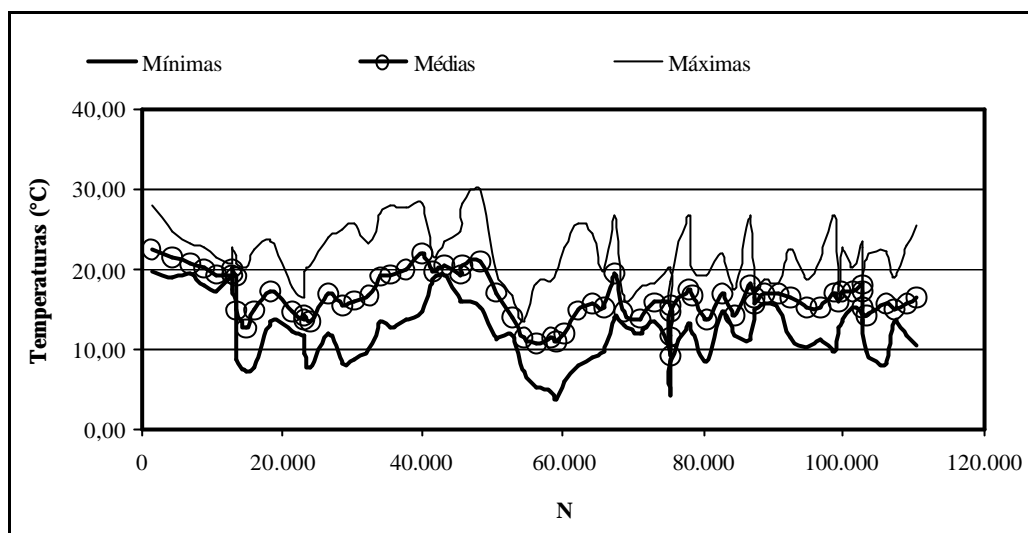
Figura 30: Temperaturas diárias - recapeamento TSD

As temperaturas diárias, fornecidas pela estação meteorológica, estão mostradas na Figura 30. Como as baixas temperaturas, verificadas durante os ensaios no recapeamento em TSD, são um dos fatores que contribuíram para o crescimento das degradações, principalmente o trincamento dos recapeamentos asfálticos, fez-se a verificação da frequência de faixas de temperatura durante a atuação das cargas dinâmicas, através de dados de temperatura fornecidos pela estação a cada 15 minutos. Na Figura 31 percebe-se que os ensaios se realizaram predominantemente na faixa de 10° a 20°C, sendo que 12% deste período a temperatura ficou abaixo dos 10°C.

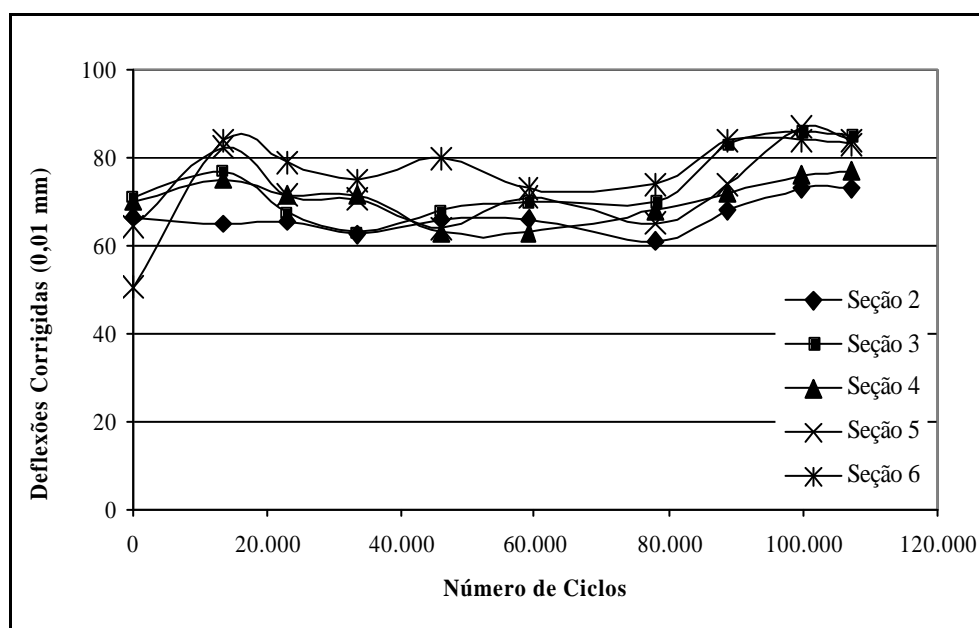
Figura 32: Evolução das deflexões (carga de eixo = 100kN) - TSD

Após a aplicação do tratamento superficial, os dados de deflexões máximas foram levantados semanalmente e correlacionados com o número N de solicitações, para três níveis de carregamento. Na Figura 32, mostram-se as deflexões máximas obtidas com a viga Benkelman para o nível de carga equivalente de eixo de 100kN em cada seção de ensaio.

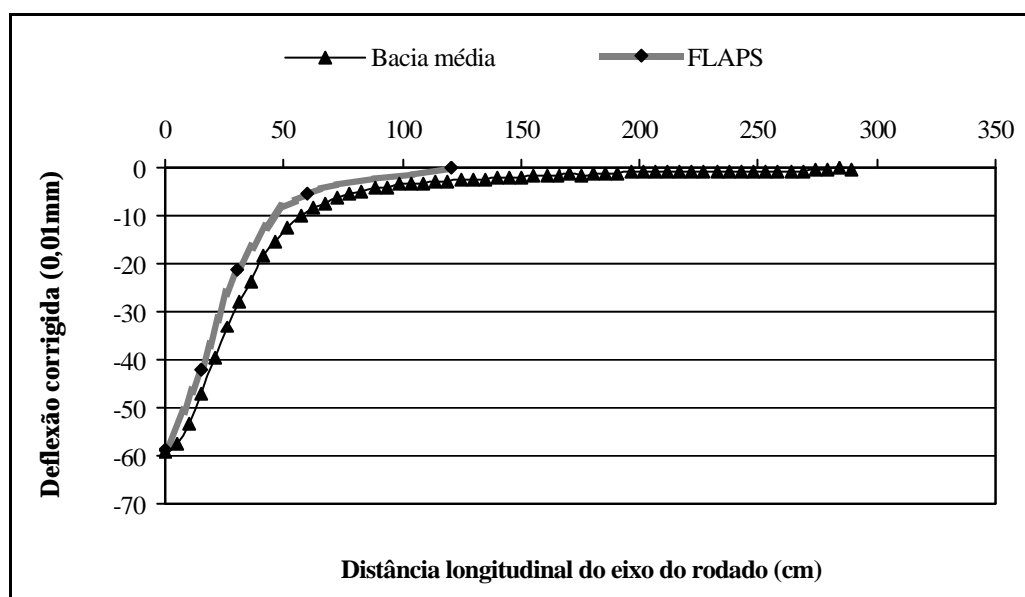
Figura 37: Bacia deflectométrica pelo FLAPS - recapeamento TSD

- $E_1 = 4.000$ MPa (camada asfáltica)
- $E_2 = 90$ MPa (camada granular)

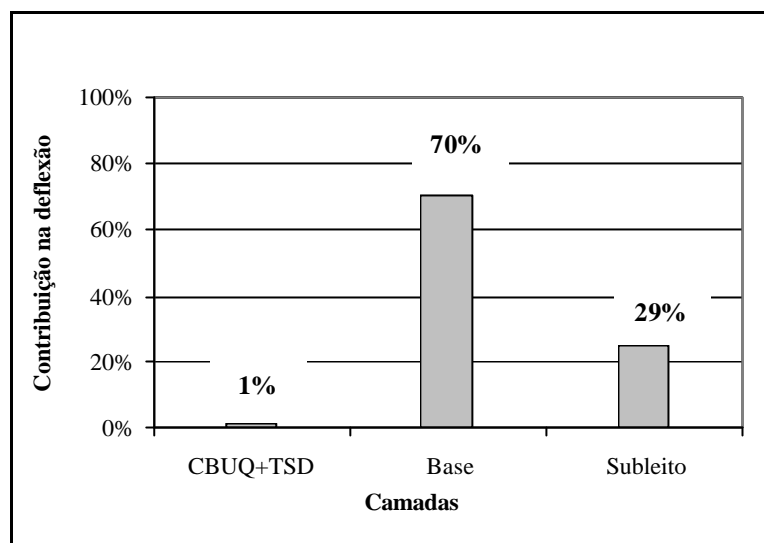
Figura 38: Contribuição das camadas na deflexão - recapeamento TSD

A contribuição de cada camada do pavimento na magnitude da deflexão máxima foi verificada por esta simulação no programa FLAPS, explicando os valores muito próximos verificados em seções trincadas previamente e não trincadas. Notou-se que a camada asfáltica pouco influencia esses valores e que a camada granular é a mais comprometida estruturalmente, como mostra a Figura 38.
