UNIVERSIDADE FEDERAL DO RIO GRANDE DO SUL
ESCOLA DE ENGENHARIA
PROGRAMA DE PÓS-GRADUAÇÃO EM ENGENHARIA DE MINAS,
METALÚRGICA E DE MATERIAIS – PPGE3M

EMPREGO DE CABOS DE AÇO COMO ARMADURA DE TRAÇÃO PARA A
APLICAÇÃO EM DUTOS FLEXÍVEIS

Tese submetida ao Programa de Pós-Graduação em Engenharia de Minas, Metalúrgica e de Materiais – PPGE3M, como parte dos requisitos para a obtenção do título de Doutor em Engenharia.

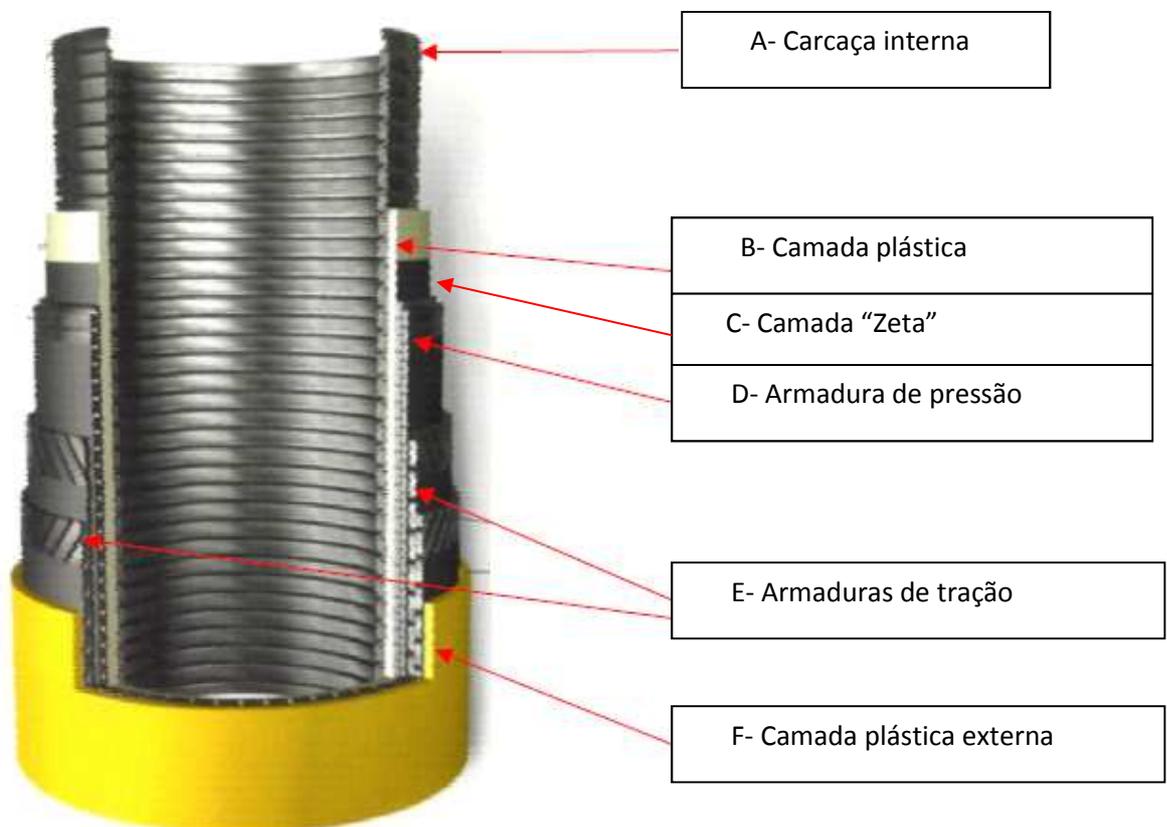
Figura 1 – Estrutura típica de um duto flexível

Como características intrínsecas, as camadas dos dutos flexíveis sem união (*unbonded*) apresentam cada função específica e não são contidas pelas camadas adjacentes.

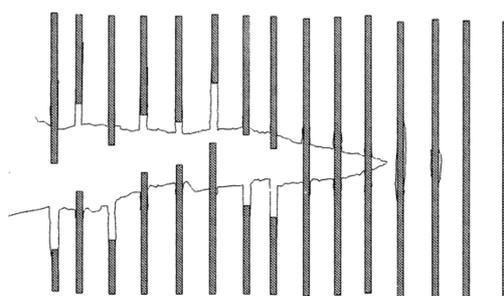
Figura 3 - Mecanismo de tenacificação por ponteamto de trinca (*crack bridging*)

O ponteamto de trincas em compósitos se baseia no fato de que a fase de reforço (fibra) não se quebra assim que a fratura a atravessa, criando pontes de material que permanecem intactas além da ponta da trinca. A presença destas pontes limita a abertura da trinca, inibindo a sua propagação. Isto resulta no aumento da tenacidade à fratura (Dogan, 2001). A Figura 3 ilustra o mecanismo.

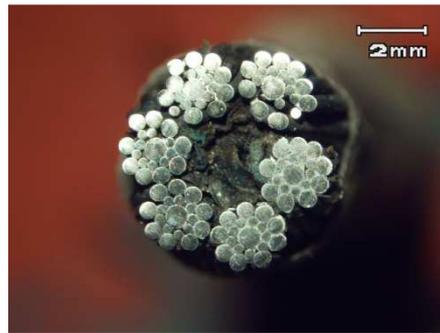
Na Figura 4 é possível verificar a seção transversal do cabo, sendo composta por 6 pernas e, em cada perna, 1 fio de núcleo, 9 fios intermediários, de menor seção e 9 fios na camada externa.

Figura 4 - Seção transversal do cabo 6x19 empregado.

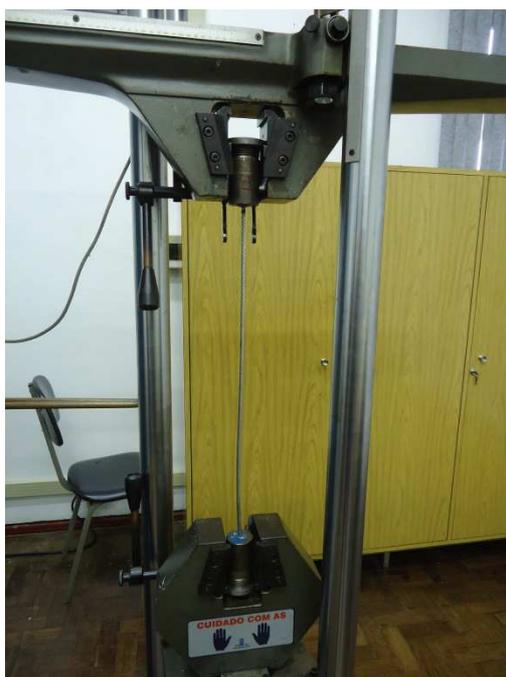
Para a determinação das características de resistência a tração, especialmente o módulo de elasticidade, limite de resistência e limite de escoamento foram desenvolvidos dispositivos específicos para a fixação dos cabos. Em todos os ensaios foi executada a limpeza do cabo, sendo feita a separação dos fios das extremidades das amostras. Os cabos foram fixados pelo processo de soquetagem com a resina epóxi Rengel SW 404 BR e o catalisador REN HY 404 em um dispositivo de aço SAE 1045, sendo criteriosamente alinhados com o eixo do dispositivo. Após a mistura e o vazamento da resina foi aguardado o tempo mínimo de cura da resina de 48 horas. A Figura 7 mostra o dispositivo fixado na máquina de ensaio. A máquina empregada no ensaio foi a Wolpert Testa 100 KN.

Figura 7 - Sistema de fixação do cabo de aço na máquina de ensaio

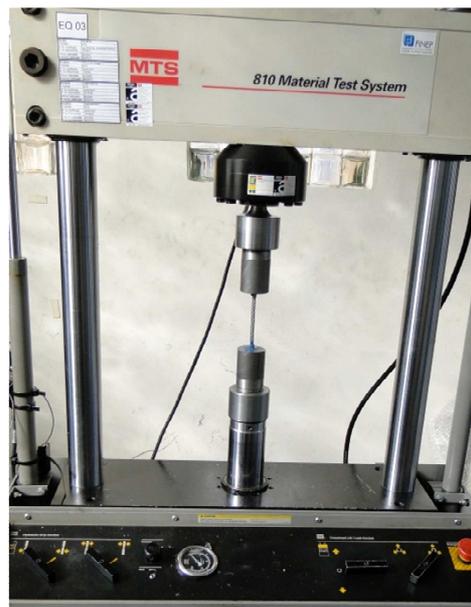
Para o ensaio de fadiga foi empregado o mesmo dispositivo e procedimento de soquetagem descrito no item 3.4. A máquina empregada no ensaio foi uma MTS 810 Landmark. O ensaio foi executado ao ar, com frequência de 10 Hz e razão de carregamento (força mínima / força máxima) de 0,1. O comprimento útil dos corpos de prova foi de 100 mm. O critério para o fim de vida foi a ruptura total do cabo. A norma empregada nos ensaios dos cabos de aço foi a ISO 1099:2006. A Figura 8 mostra a configuração de fixação do corpo de prova na máquina de ensaio.

Figura 8 - Corpo de prova no ensaio de fadiga ao ar

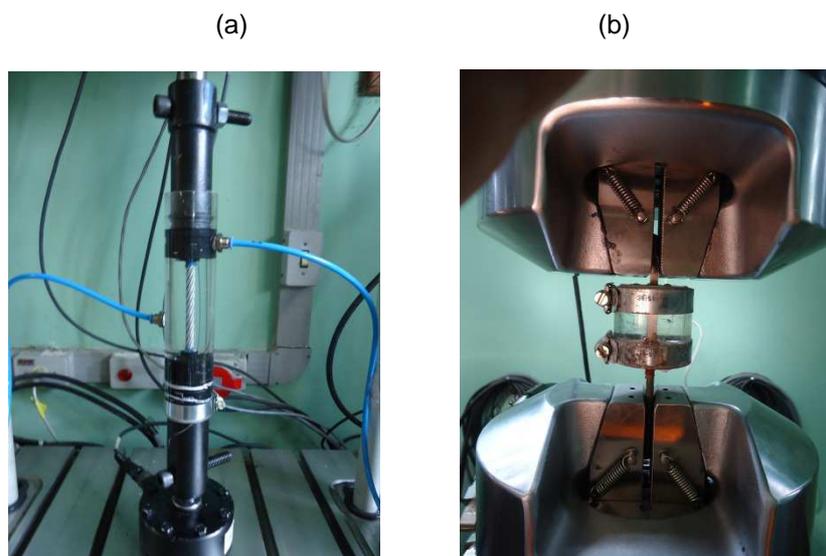
Figura 9- Corpos de prova dos ensaios de fadiga axial. Em (a) é mostrado o cabo imerso em água do mar e em (b) o tendão com o recipiente com água do mar sintética.

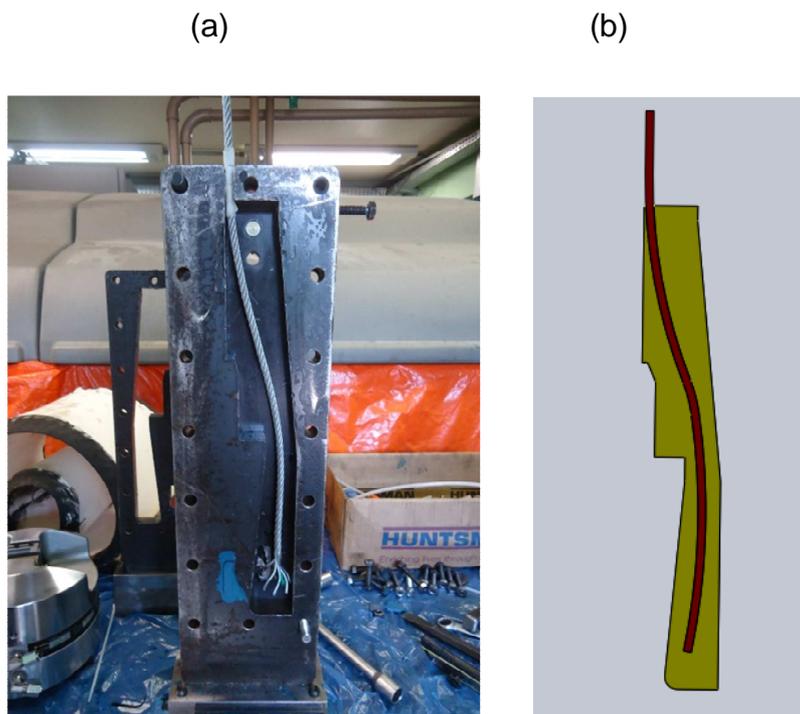
Figura 10 - Em (a) é mostrada a seção da conexão , com o cabo posicionado e em (b) o modelo 3D desenvolvido.

Após o modelo concluído, ele foi exportado para o programa Abaqus 6.10, usado como pré-processamento, solver e pós-processamento. Como as condições esperadas são de baixa deformação (menores que 5%), optou-se pela análise linear elástica.

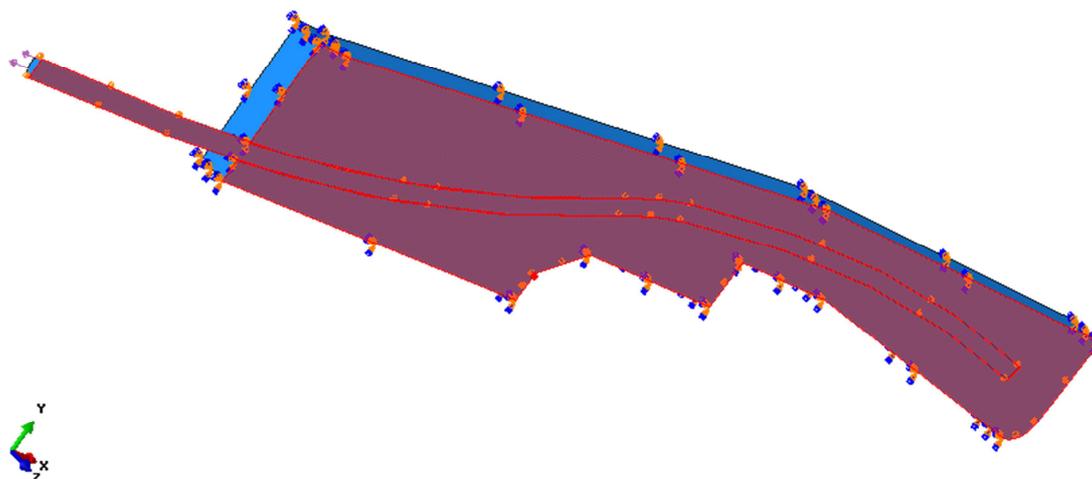
Figura 11 - Condições de contorno aplicadas na seção da conexão

Na sequência, foi feita a geração de malha, sendo empregadas no cabo um total de 1221 elementos tipo C3D8R (hexagonal) e na resina 4542 elementos tipo C3D10 (tetraédrica).

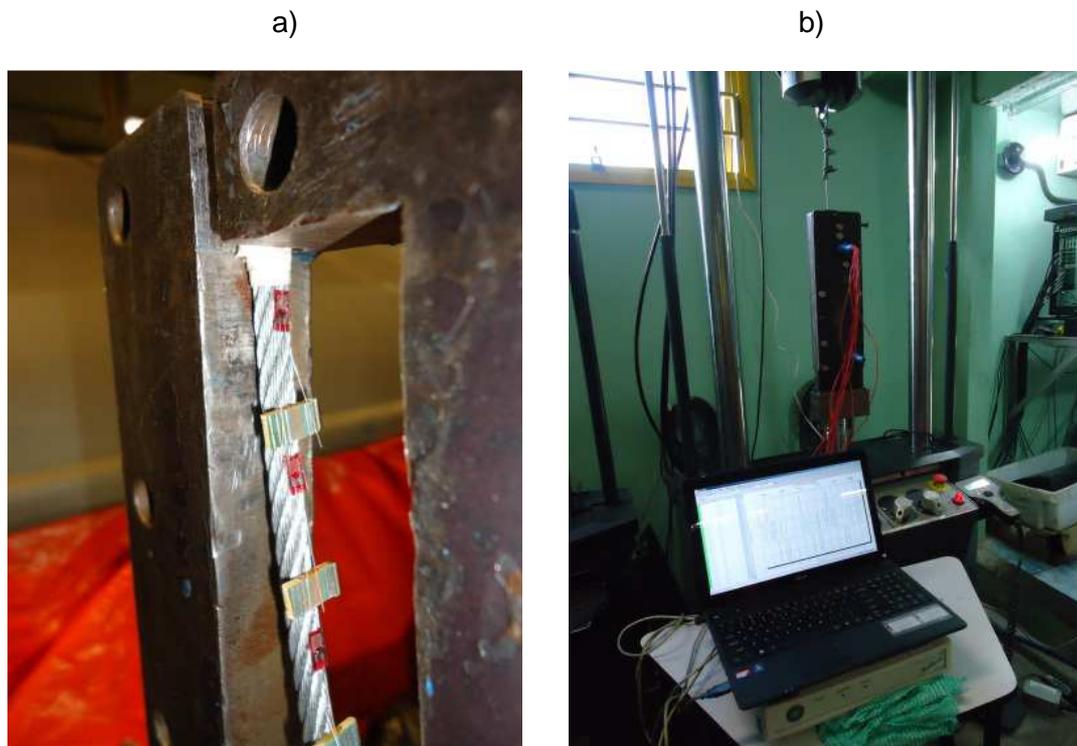
Figura 12 – Em (a) mostrando a posição dos extensômetros 1, 2 e 3 colados no cabo de aço. Em (b) é mostrado o sistema de aquisição de dados HBM Spider para a captura do sinal dos extensômetros.

Apesar da superfície do cabo não ser regular e o módulo de elasticidade do cabo não ser constante, a técnica de avaliação de tensões com extensômetros pode ser empregada, como demonstrado por Cappa (1988) para cabos de pequena seção (9,2 mm).

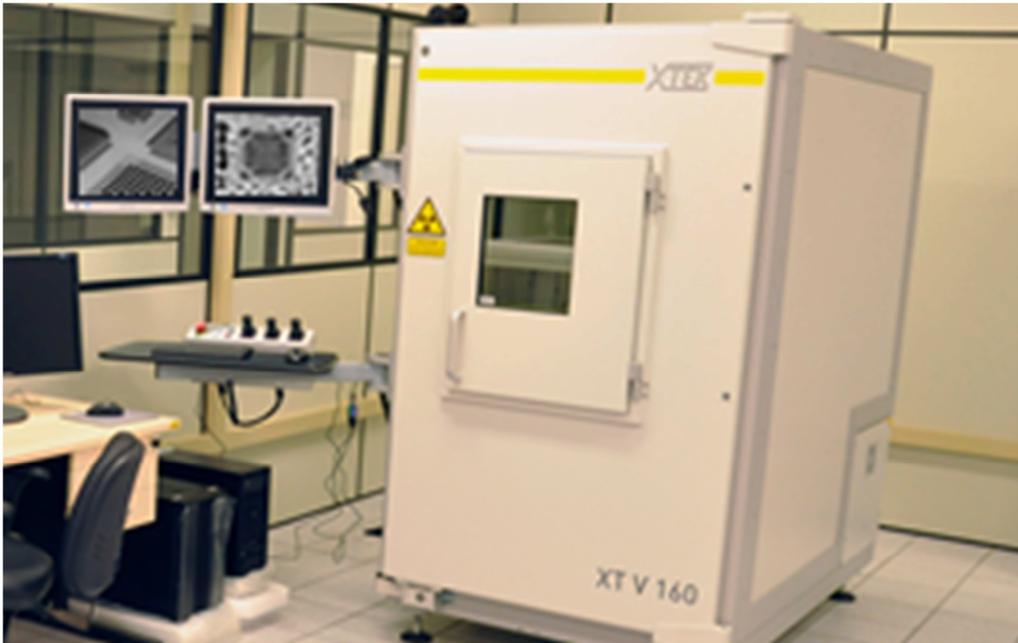
Após o ensaio da com os extensômetros, com o objetivo de subsidiar as análise de tensões e identificar pontos de deslocamento do cabo e da resina, foi executado o imageamento com raios x da seção da conexão instrumentada. O equipamento empregado na análise foi uma máquina de inspeção por raios x Nikon XT V 160, capaz de executar a varredura da amostra da seção da conexão . Na Figura 13 é apresentado o equipamento empregado.

Figura 13 - Equipamento de raios x empregado na análise da seção da conexão

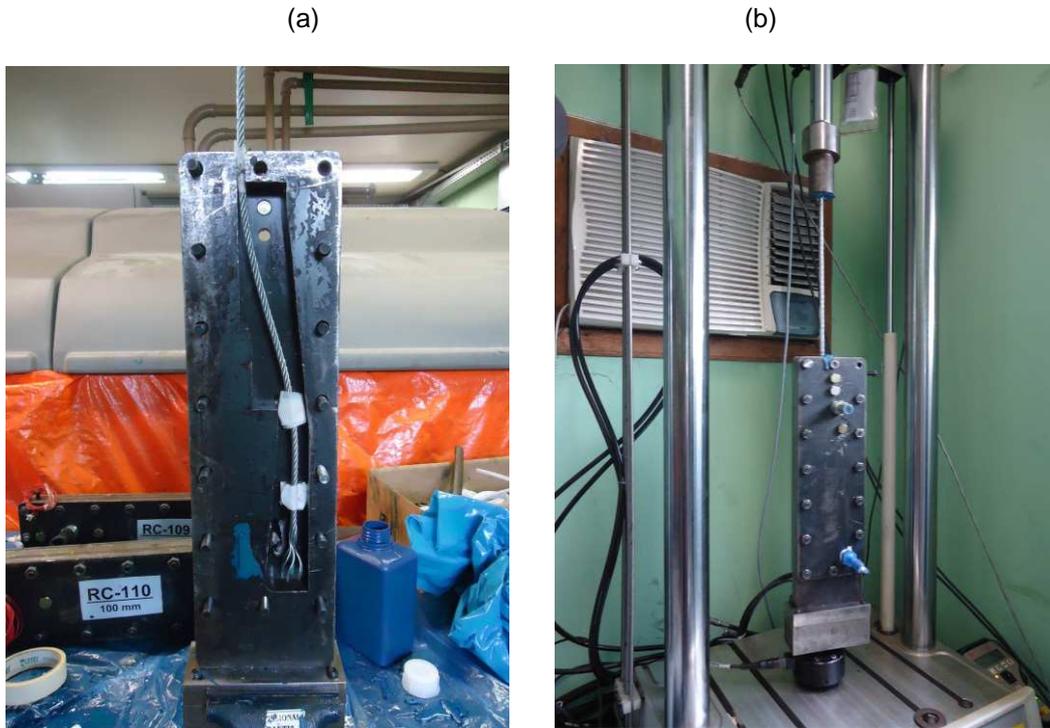
Figura 14 - Em (a) o cabo posicionado na seção da conexão para a etapa posterior de vazamento da resina e em (b) sistema na máquina de ensaio.

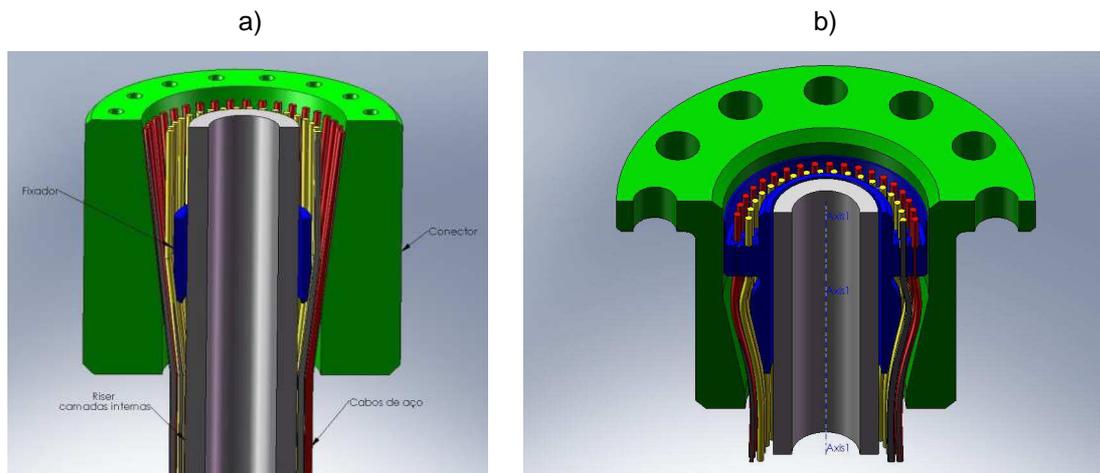
Figura 15 - a) configuração convencional e b) configuração desenvolvida para a aplicação.

É possível observar na Figura 15a que a peça interna (azul) é o elemento que é inserido contra o cone do conector. Como não há revestimento polimérico no interior do conector, pode ocorrer o contato metálico entre este elemento e os cabos. Já na Figura 15b é mostrada a configuração projetada para operar com cabos. É possível observar a peça interna (azul) que promove o espaçamento igual entre os cabos. Além disso, ela possui outra função: permite que uma parcela da carga de tração que chega até a parte superior favoreça o aparecimento de tensões compressivas na resina, o que tende a potencializar a ancoragem dos cabos no conector e distribuir as tensões de tração nestes.

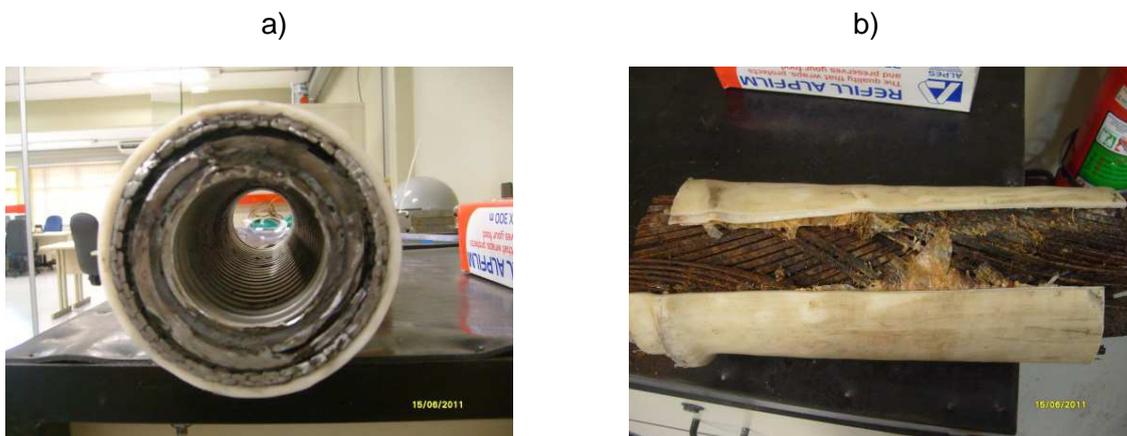
Figura 16 – Em a) seção transversal do duto de referência e em b) aspecto da armadura de tração original.

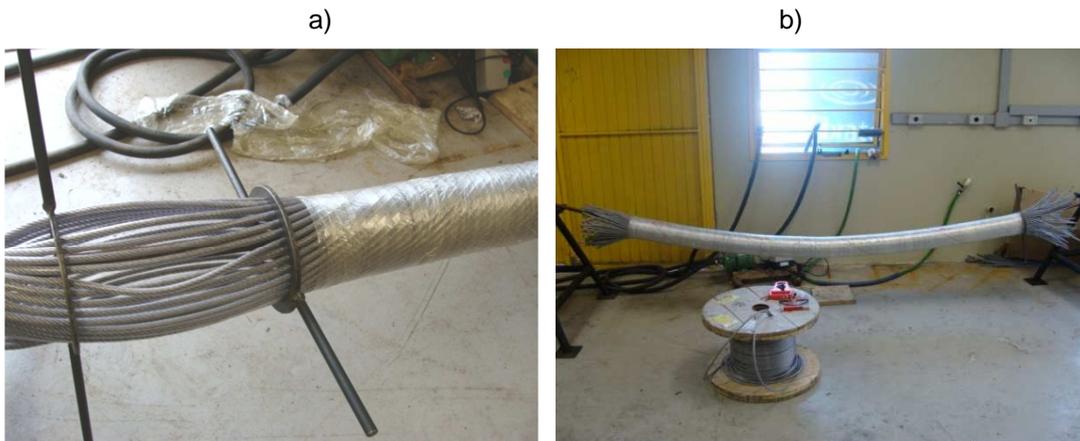
A construção iniciou com a remoção da armadura de tração original. A seguir foi realizada uma limpeza e aplicada uma fita filamentosa sobre a superfície polimérica externa a armadura de pressão. Posteriormente, foi aplicada a primeira camada (armadura de tração interna) e fixação com fita filamentosa (Figura 17a). Na sequência foi usado o mesmo procedimento para a montagem da armadura externa, observando-se que o sentido de

enrolamento era contrário ao da armadura interna. Foi também aplicada a fita filamentosa, de forma a garantir a integridade da montagem até a etapa de fixação dos conectores, visto que a força de enrolamento era baixa em virtude de ser um processo manual. A Figura 17b apresenta o duto construído.

Figura 17 - Mostrando em a) construção da armadura interna. Em b) é mostrado o duto flexível pronto para conexão.

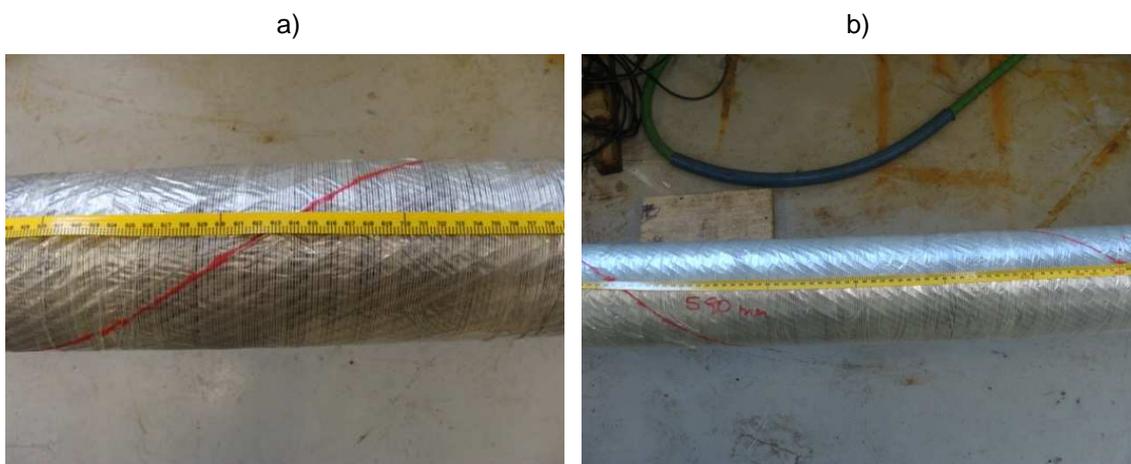
Figura 18 – Detalhe das armaduras construídas. Em a), mostrando a armadura interna e enquanto em que em b) é mostrada a externa

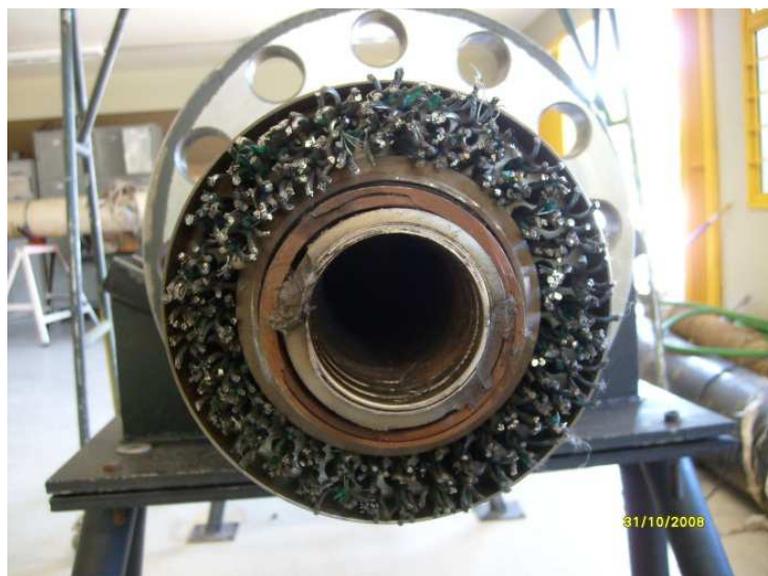
Figura 20 – Vista frontal do conector projetado para uso com cabos.

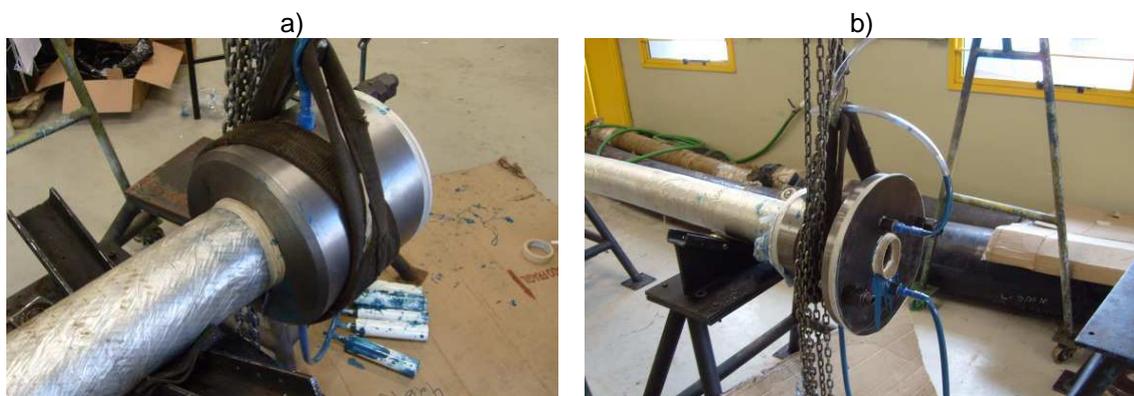
Figura 21 – Em a) mostrando a etapa de vazamento da resina para o conector convencional e em b) para o projetado para o uso de cabos.

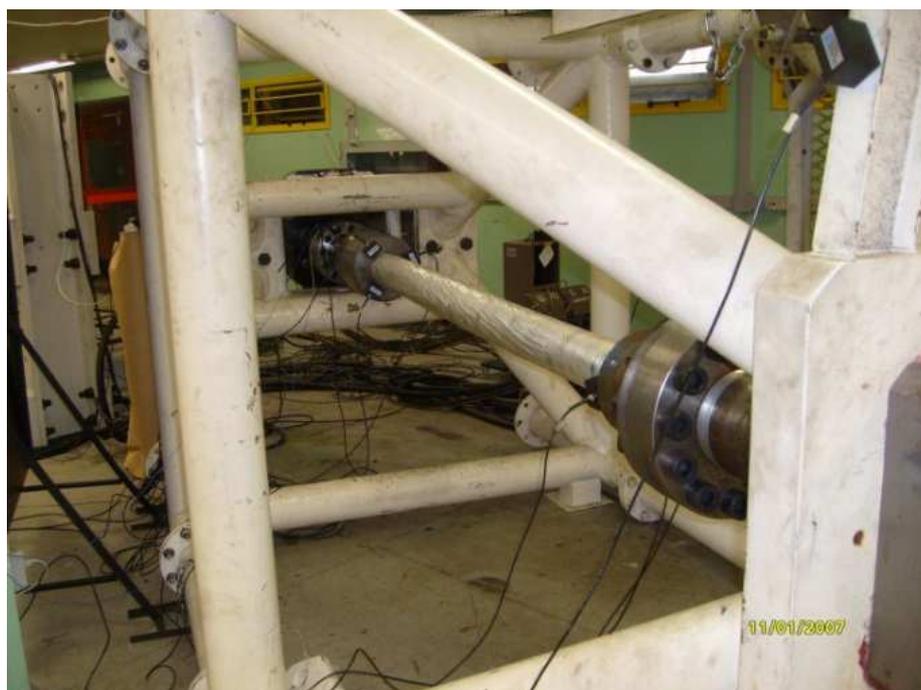
Figura 22- Duto flexível conectado no sistema de ensaio de tração e fadiga.

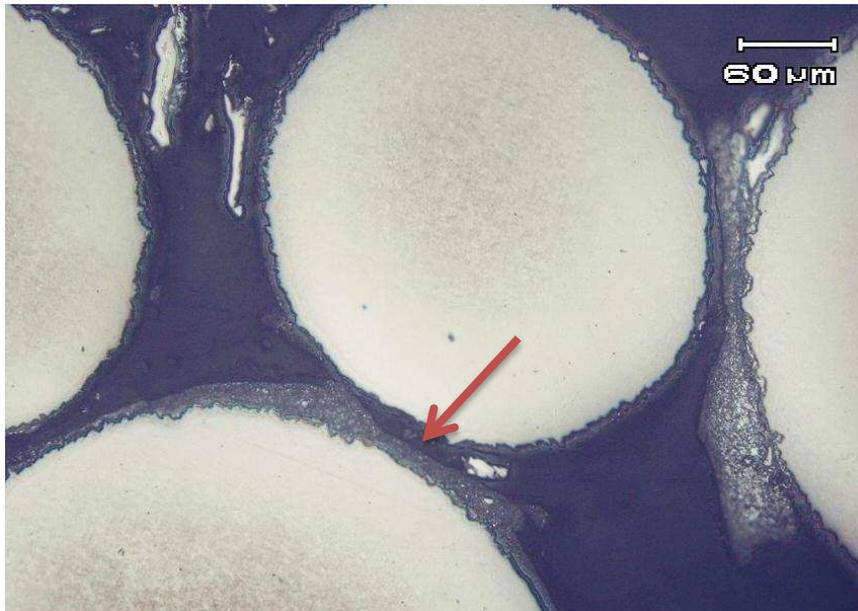
A Figura 28 mostra a seção transversal dos fios do cabo de aço, apresentando a camada galvanizada, que recobre de forma irregular os fios. A seta mostra a camada deformada devido tensões geradas no processo de fabricação do cabos, quando são montados os fios para formar as pernas do cabo. Também foi observado aspecto semelhante na camada devido a união das pernas para formar o cabo. A presença de uma camada superficial nos fios tende a minimizar os efeitos de *fretting*, além de proteger contra a corrosão.

Figura 28 - Seção transversal, mostrando a camada de zinco deformada (seta).
Magnificação de 200x

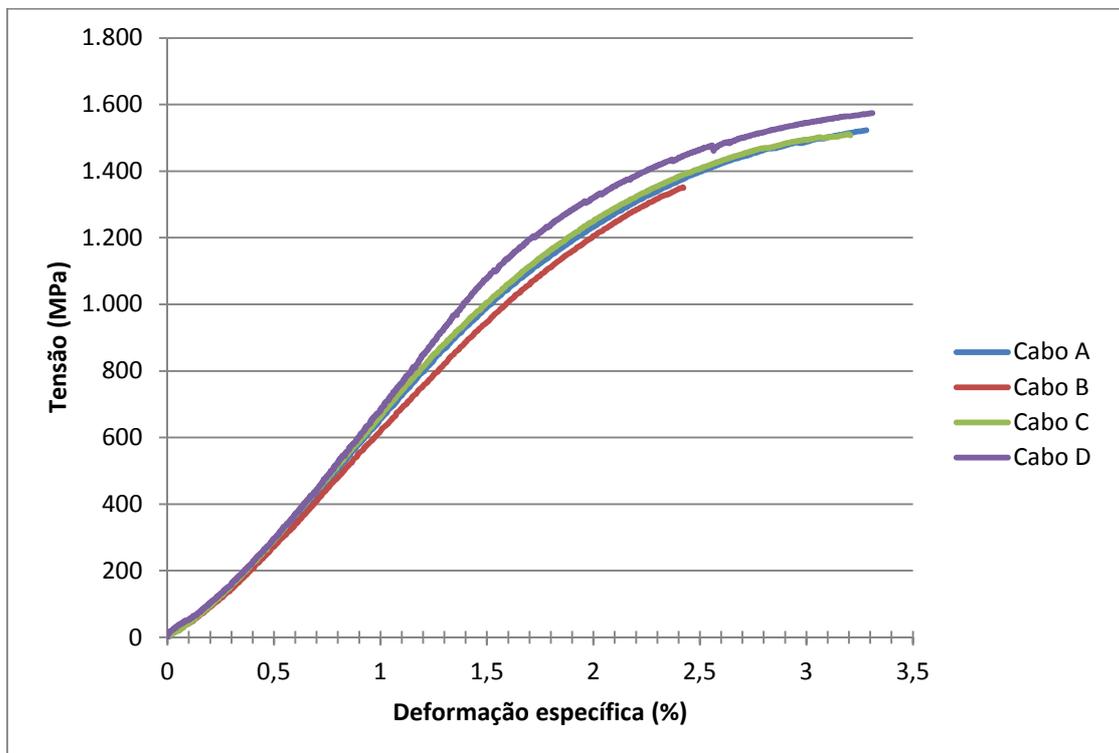
Figura 32- Curvas tensão x deformação dos cabos de aço 6x19-AF

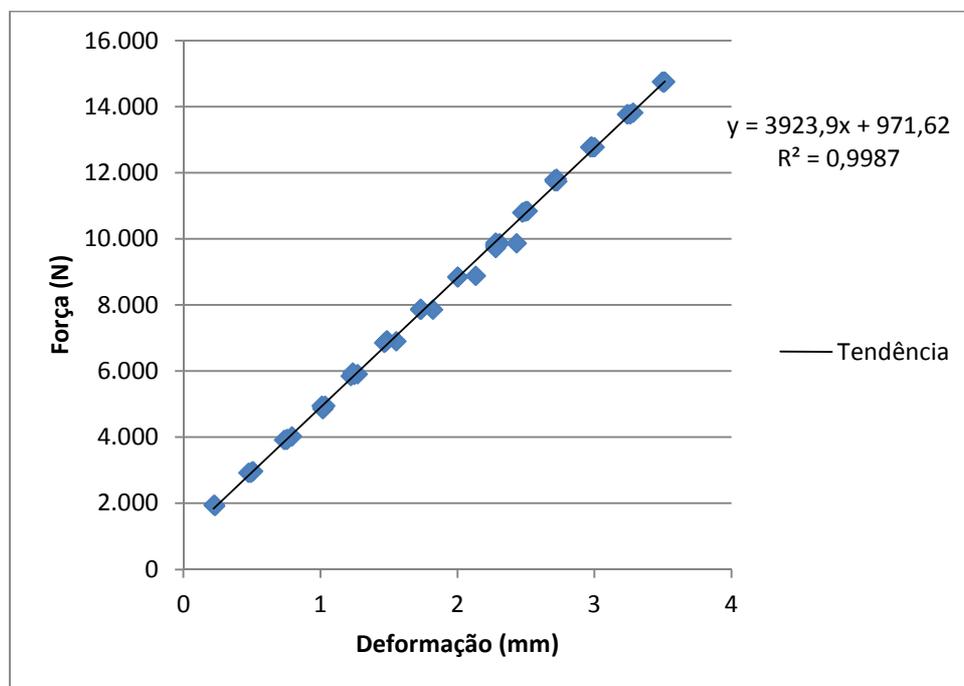
Figura 33 - Dados de força versus deformação para a determinação do módulo de elasticidade aparente do cabo 6x19 AF.

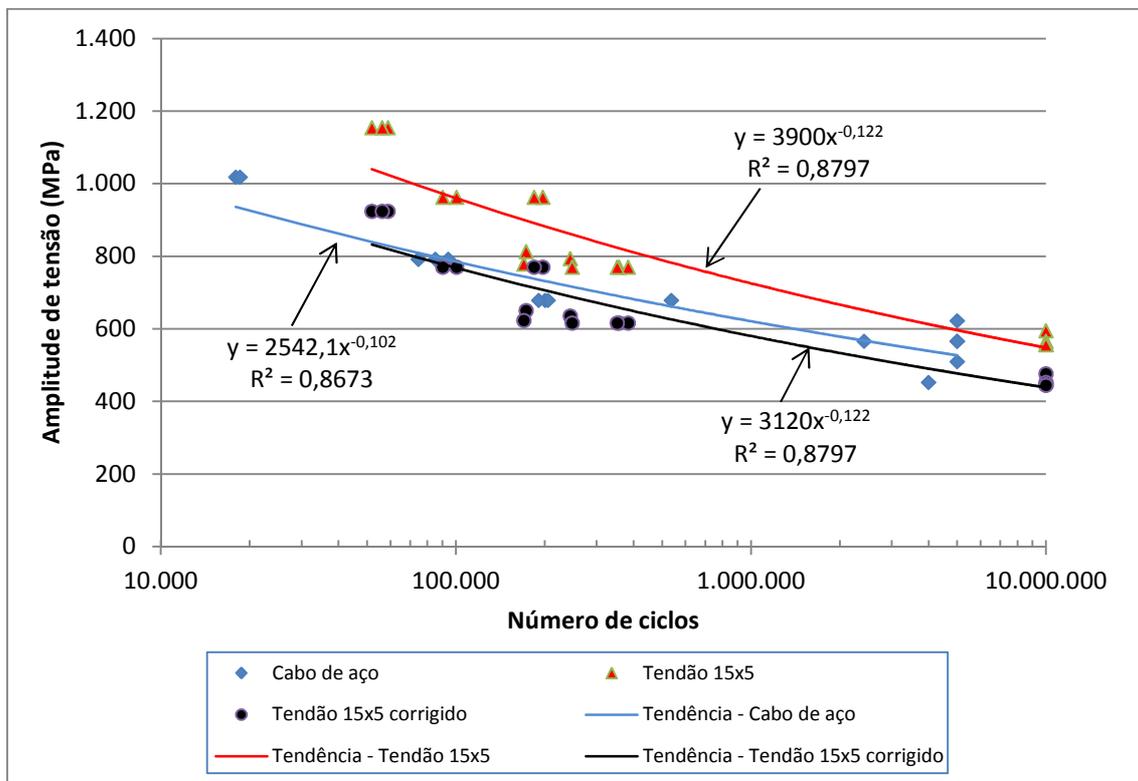
Figura 35 - Curva tensão x número de ciclos para os cabos e tendão 15 x 5mm.

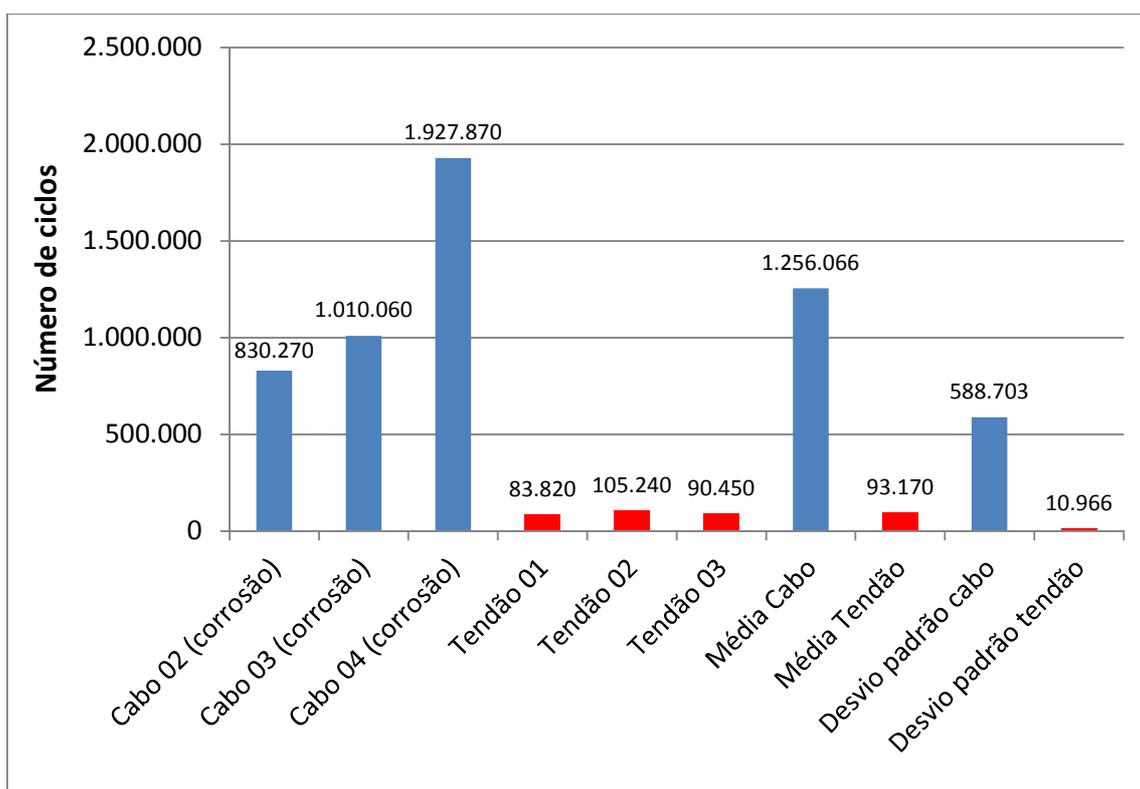
Figura 36 - Dados de vida em fadiga dos cabos e tendões em água do mar, para a mesma amplitude de tensão.

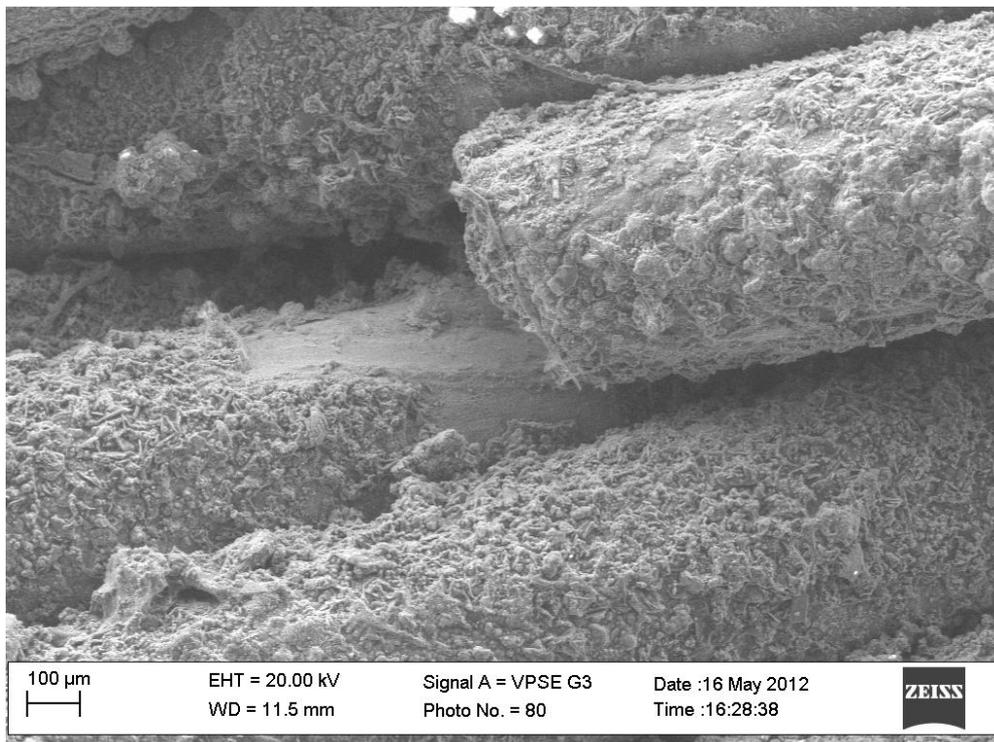
Figura 38 - Detalhe do cabo 03, em corrosão-fadiga, mostrando um fio rompido por fadiga e produtos de corrosão junto a superfície.

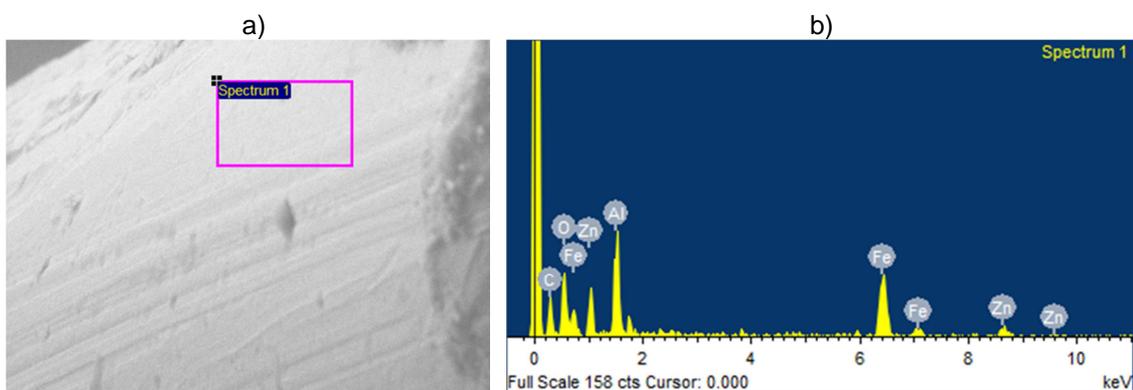
Figura 39 – Em a) mostrando a região onde foi obtido o espectro de EDS do fio sem ter sido exposto em água do mar e em b) espectro EDS, indicando picos de Zn e Al, além de outros elementos.

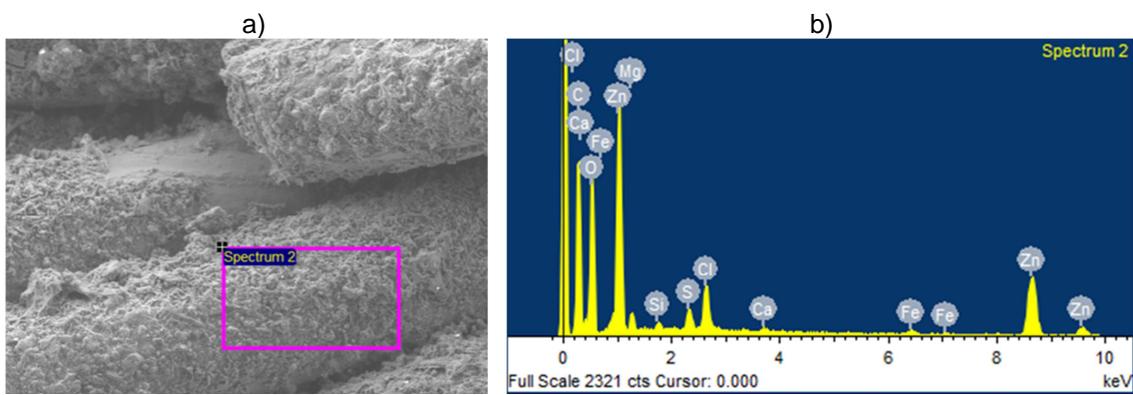
Figura 40 - Em a) mostrando a região onde foi obtido o espectro de EDS do fio exposto à água do mar e em b) espectro EDS, indicando picos de Cl, Mg, Ca e Zn, além de outros elementos.

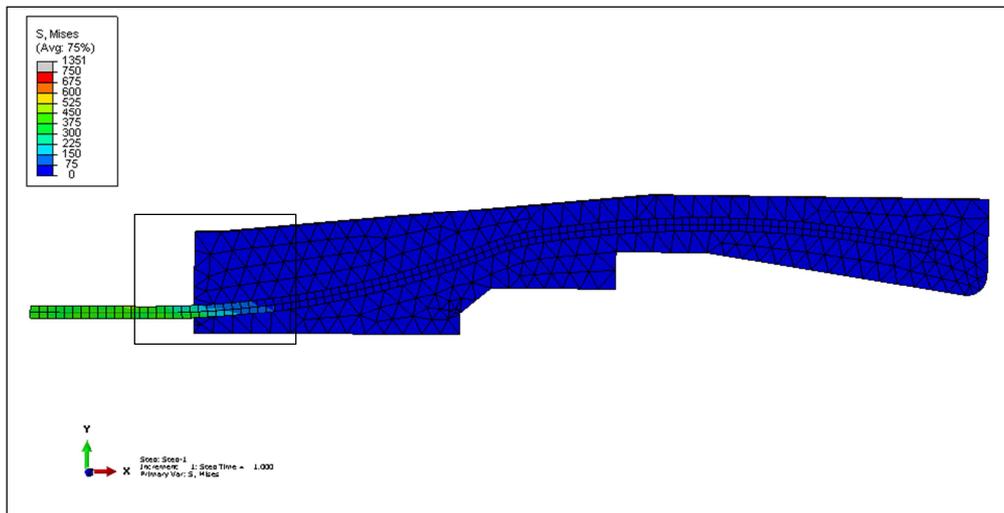
Figura 41 – Vista geral da seção da conexão, mostrando a distribuição de tensões de von Mises.

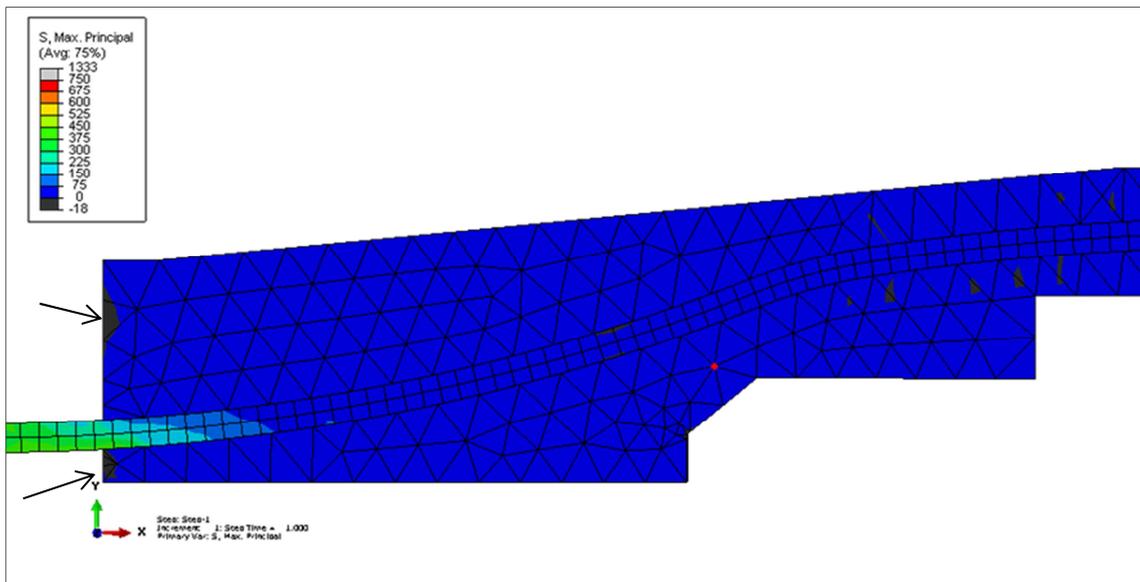
Figura 44 – Distribuição das tensões máximas principais na seção da conexão destacando áreas compressivas (setas).

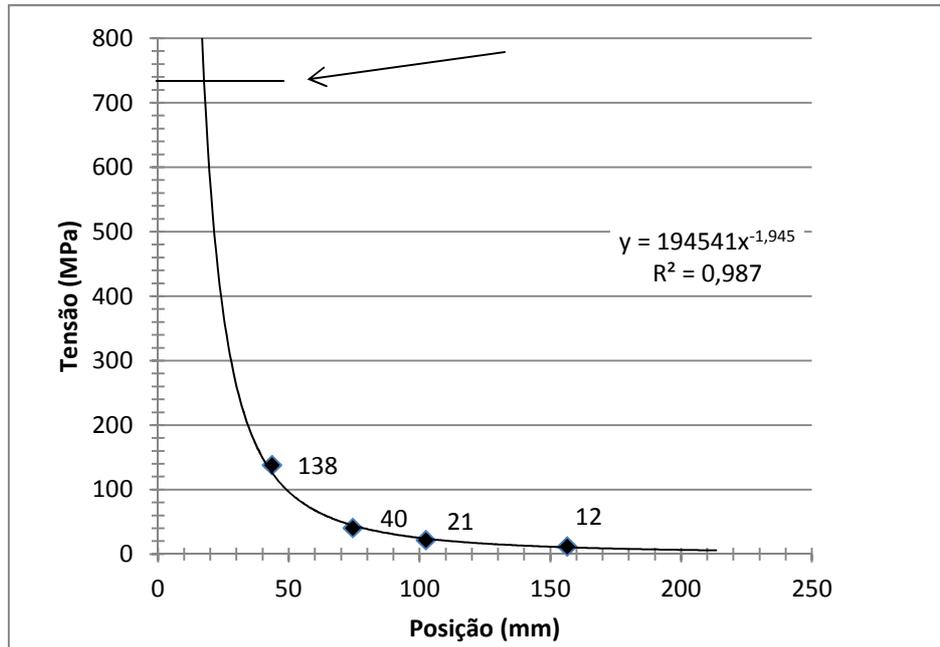
Figura 49 - Distribuição de tensões no interior da seção da conexão, sendo possível observar uma queda gradual das tensões em função da posição. A seta mostra o valor de tensão máximo aplicado.

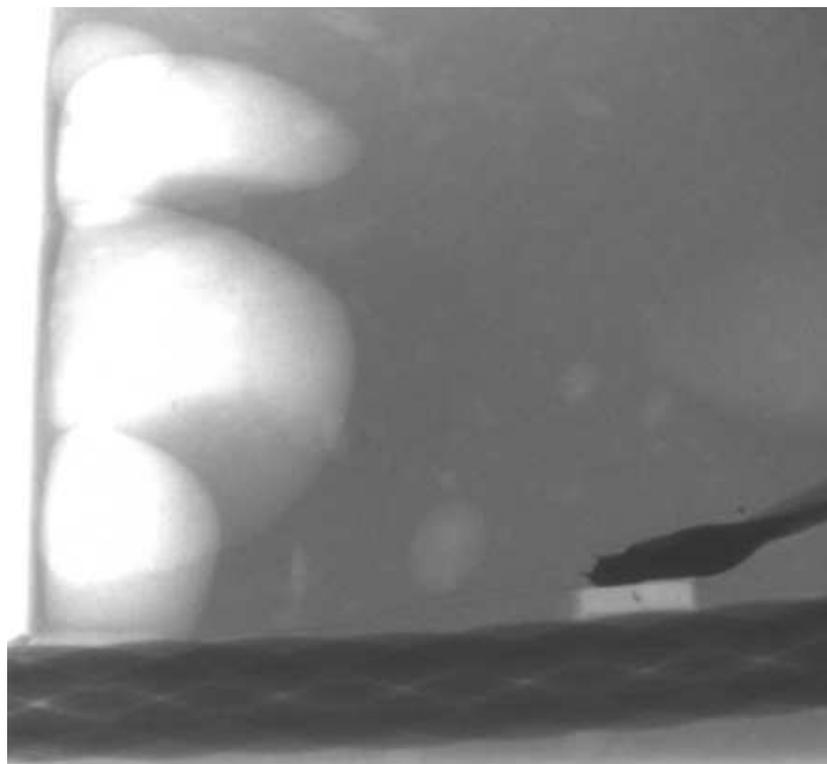
Figura 51 - Detalhe da Figura 50, mostrando a região próxima a saída do cabo (esquerda) e a presença de bolhas de ar (áreas claras).

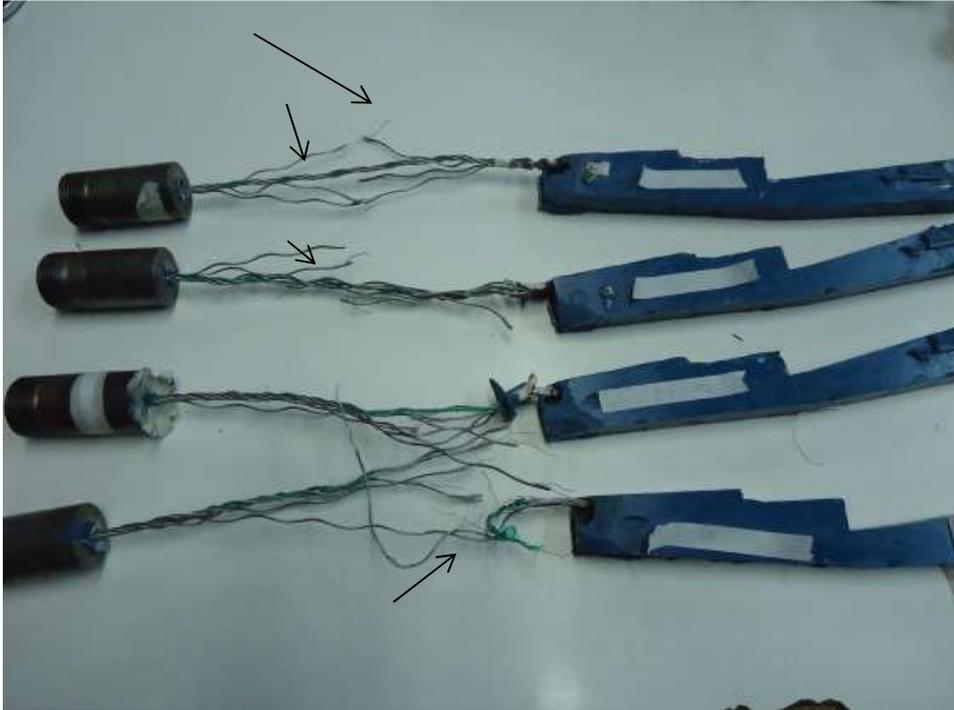
Figura 54 - Amostras dos ensaios com as seções da conexão 05, 06, 07 e 08, mostrando a posição frequente de ruptura (setas)

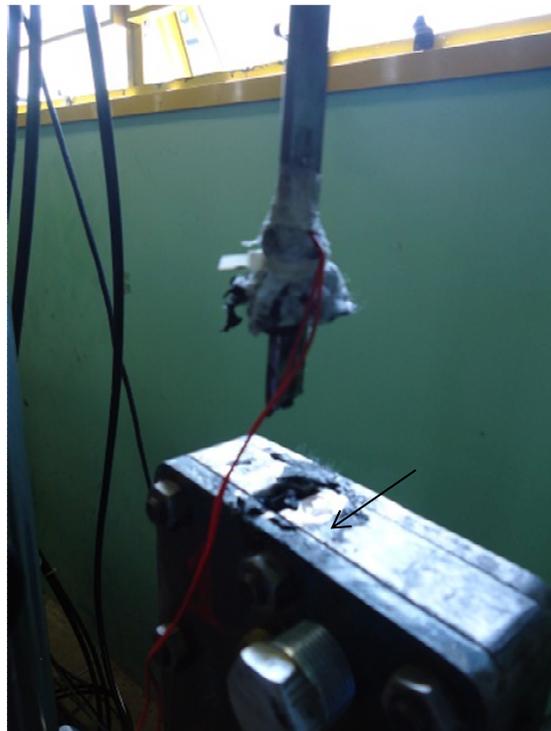
Figura 55 - Seção da conexão com o tendão 15x5 cp1, mostrando a quebra do tendão no interior da mesma (seta).

Figura 55 - Seção da conexão com o tendão 15x5 cp1, mostrando a quebra do tendão no interior da mesma (seta).	90

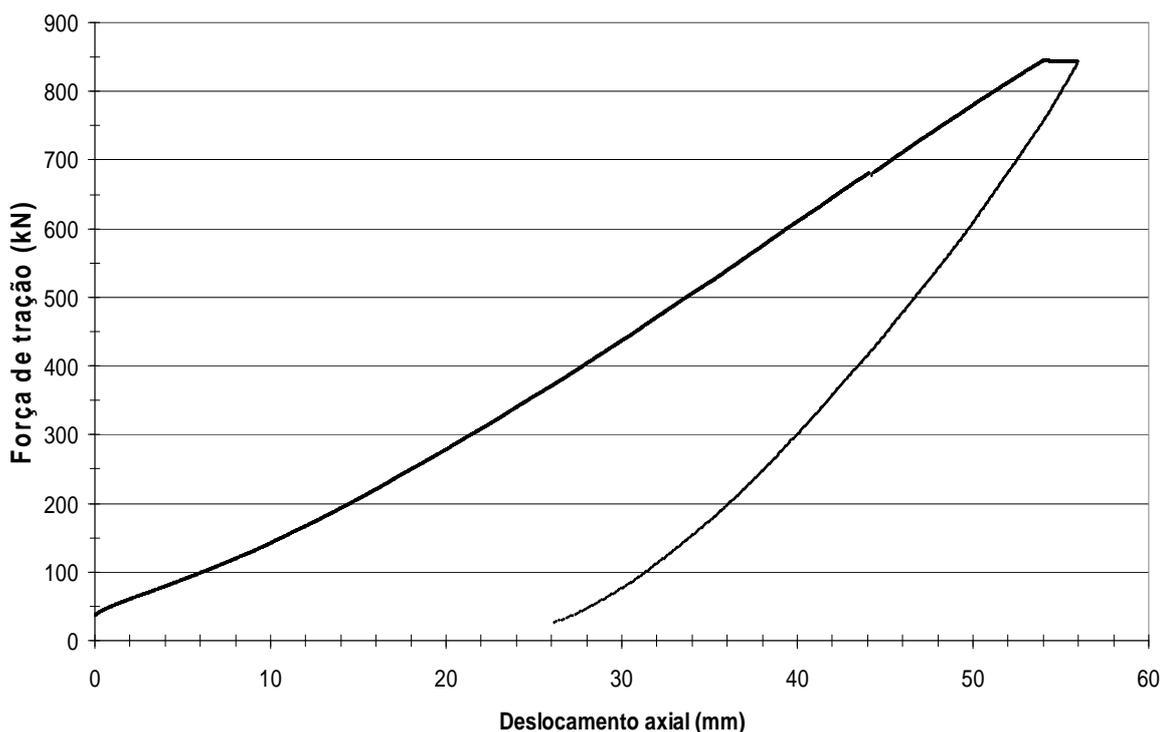
Figura 56 - Resposta do duto com armadura de cabos ao carregamento de tração até 844kN.

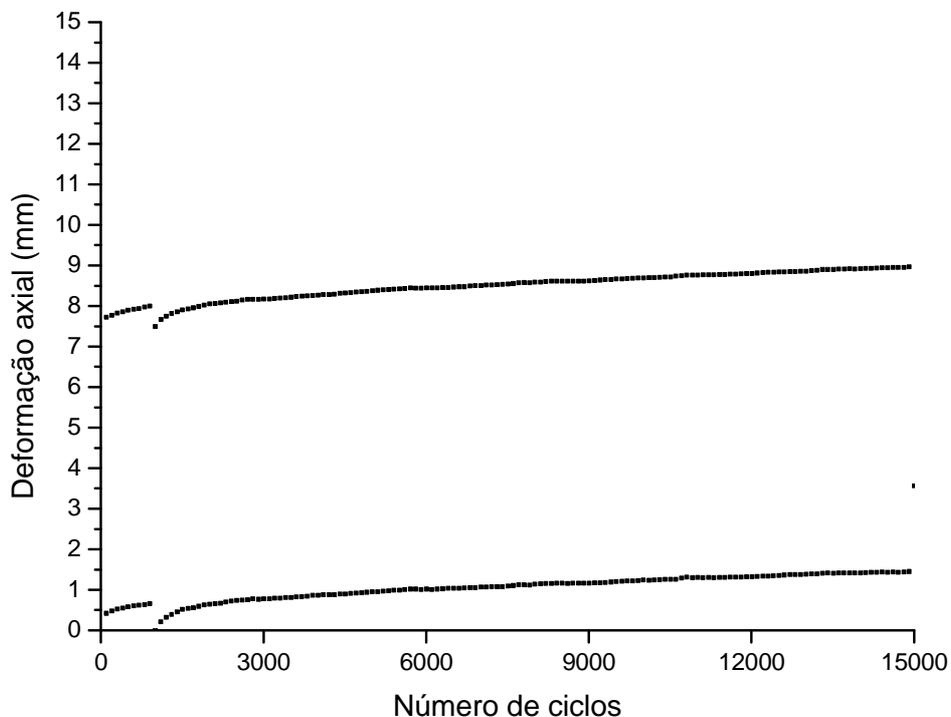
Figura 58 - Fadiga em tração-tração do duto de cabos: dano 1.0, com carga entre 154-438 kN.

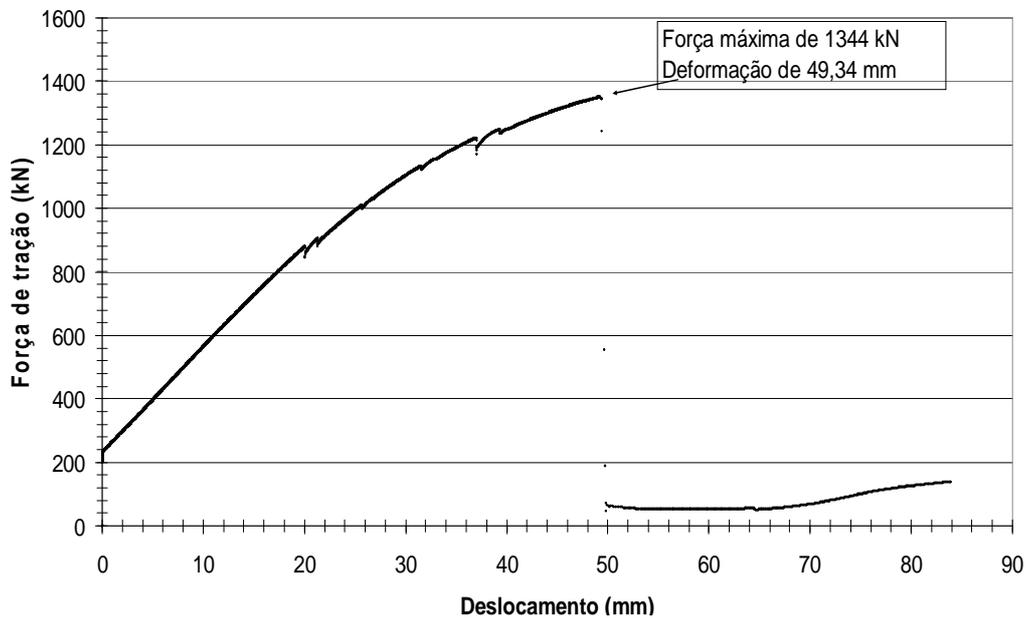
Figura 61 - Curva do ensaio de tração do duto construído.
