UNIVERSIDADE FEDERAL DO RIO GRANDE DO SUL
ESCOLA DE ENGENHARIA
PROGRAMA DE PÓS-GRADUAÇÃO EM ENGENHARIA DE MINAS,
METALÚRGICA E DE MATERIAIS – PPGE3M

EMPREGO DE CABOS DE AÇO COMO ARMADURA DE TRAÇÃO PARA A
APLICAÇÃO EM DUTOS FLEXÍVEIS

Tese submetida ao Programa de Pós-Graduação em Engenharia de Minas, Metalúrgica e de Materiais – PPGE3M, como parte dos requisitos para a obtenção do título de Doutor em Engenharia.

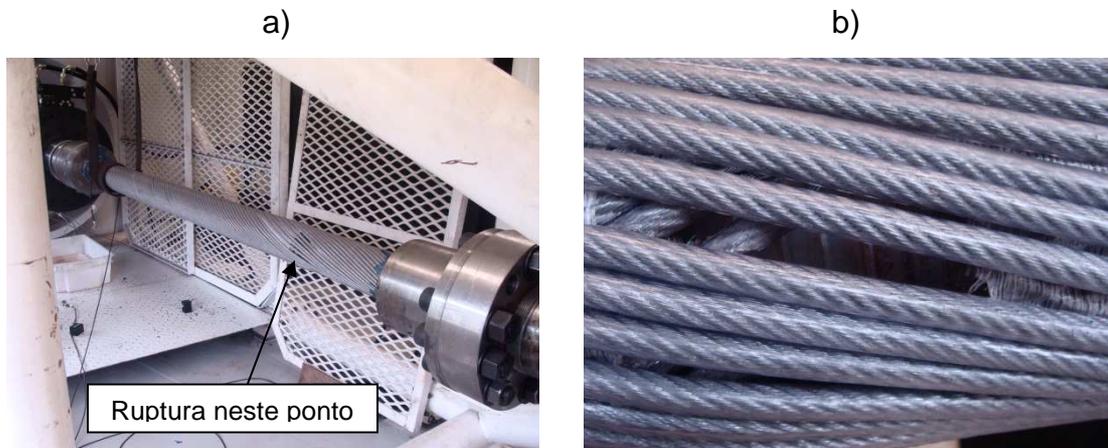
Figura 62 - Em a) duto após o ensaio de tração, mostrando a ruptura na cada interna. Em b) é mostrado o detalhe a ruptura na camada interna.

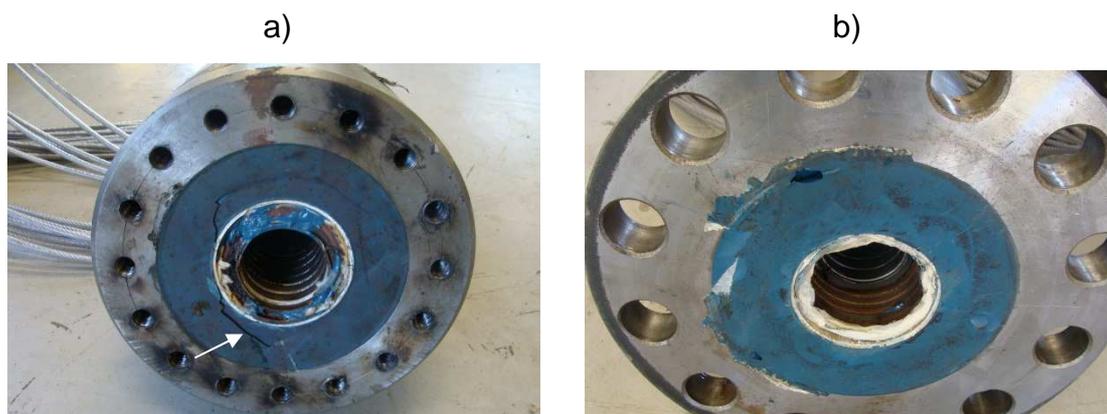
Figura 63 - Em a) é mostrado o conector convencional, com uma trinca na resina (seta). Em b) é mostrado o conector desenvolvido, sem trincas.

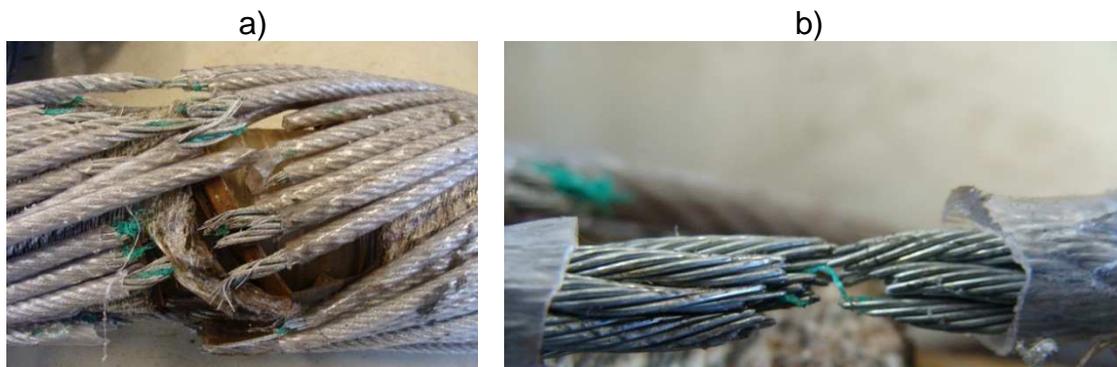
Após a dissecação foi observada a integridade da capa polimérica e das camadas adjacentes. A Figura 64a mostra a ruptura das camadas internas. Uma cuidadosa inspeção foi feita e não foram encontradas evidências de desgaste que provocasse o contato entre cabos, sugerindo que as rupturas das capas ocorreram no momento da ruptura no ensaio de tração. A Figura 64b representa o detalhe da ruptura do cabo da camada interna, não indicando sinais de *fretting* entre cabos.

Figura 64 - Em a) é mostrada a ruptura de todos os cabos das camadas internas. Em b) é observado o detalhe da ruptura. Não foram observadas evidências de desgaste ou contato entre cabos.

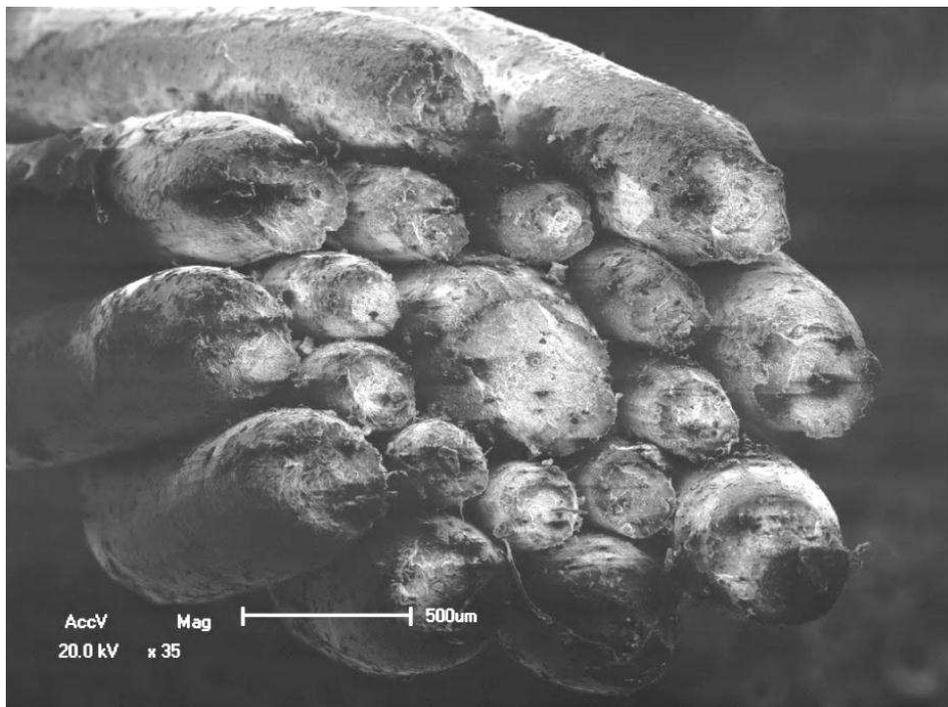
Figura 68 - Perna do cabo da camada interna do duto construído, após a fratura. Observa-se a fratura dúctil.

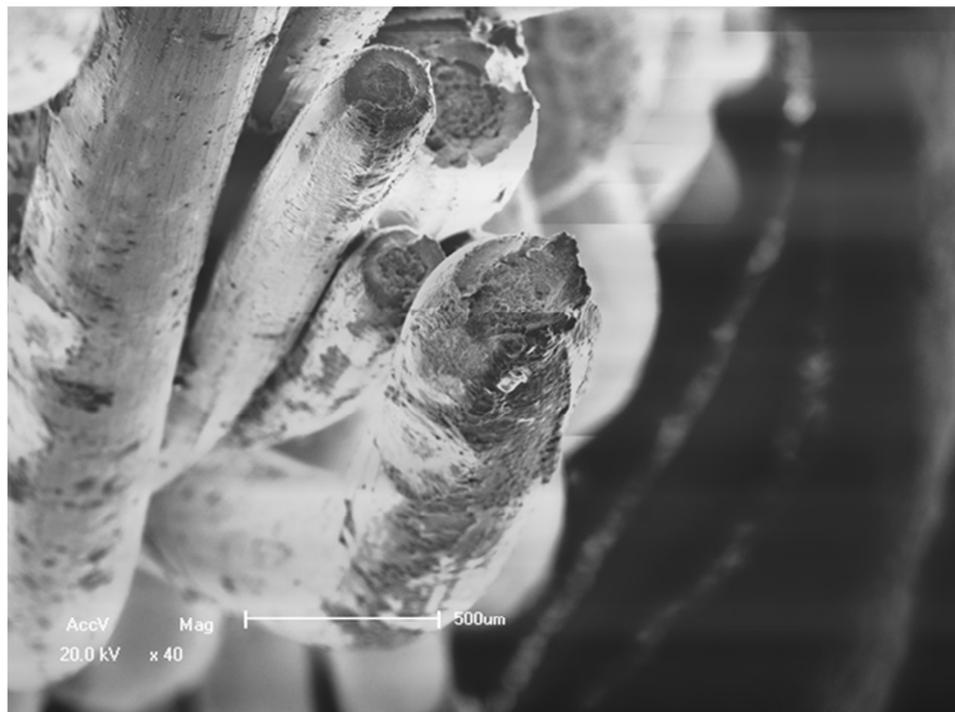
A Figura 68 mostra a superfície de fratura de uma perna da camada interna. Apesar da imagem estar um pouco saturada em função da presença de partículas contaminantes, é claramente visível o modo de falha dúctil, caracterizada pela taça cônica em todos os fios desta perna. Nos outros cabos investigados a morfologia da fratura foi a mesma, como mostrada na Figura 69.

Figura 69—Superfície de fratura de uma perna de outro cabo da camada interna do duto construído.

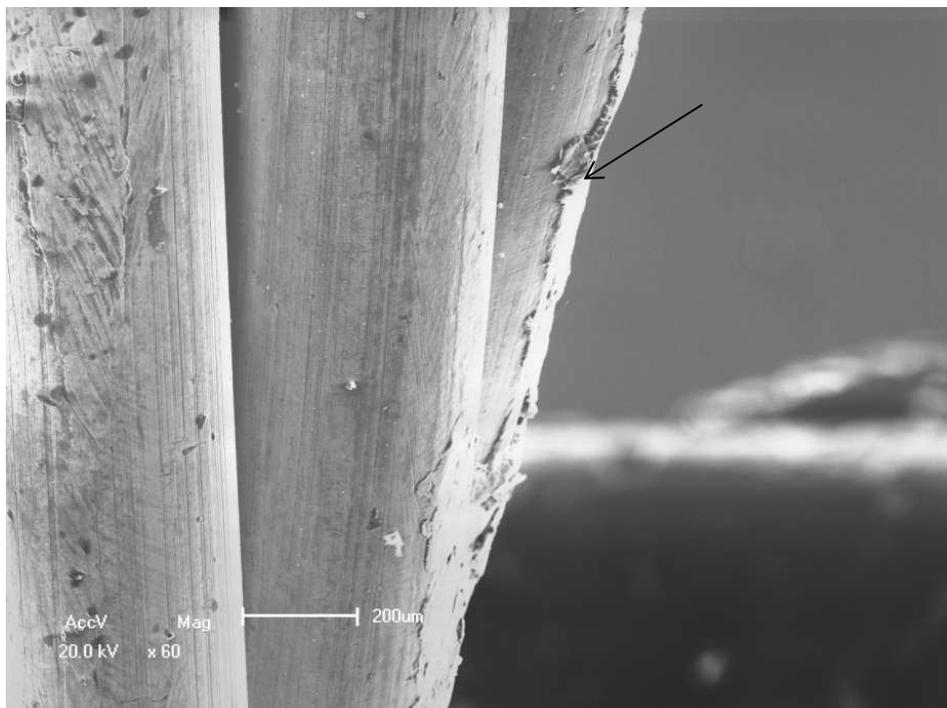
Figura 71 - Perna do cabo sem uso, indicando alteração geométrica ou desgaste do fio na montagem do cabo (seta).

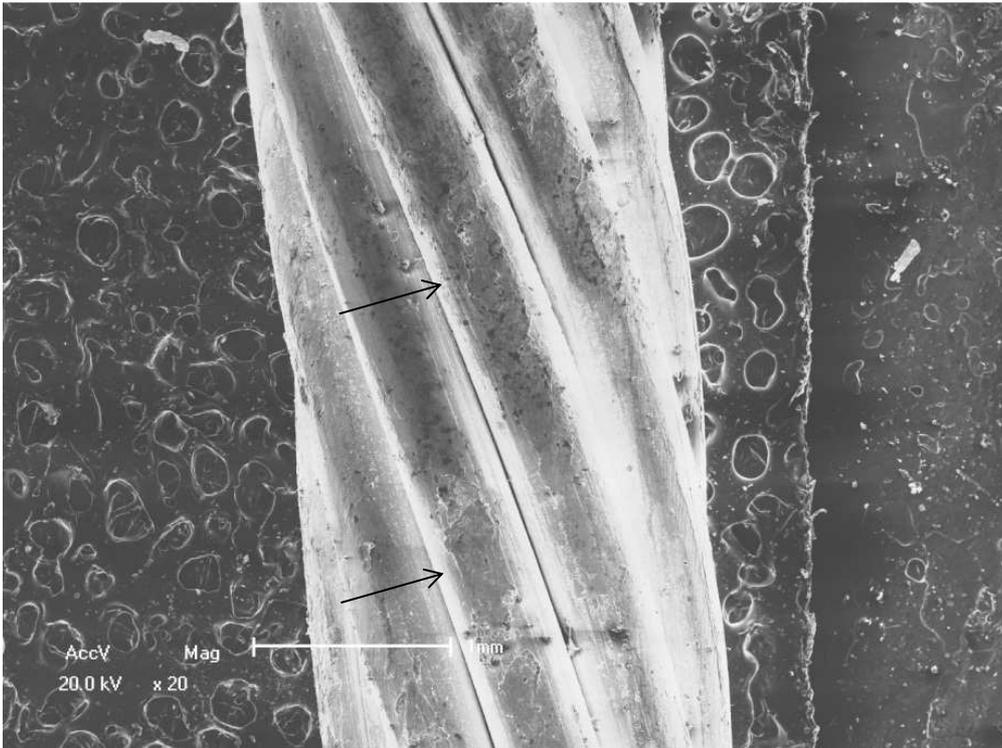
Figura 72 - Perna do CP5 ,ensaiado em fadiga ao ar com tensão máxima de 565 MPa, após 5×10^6 ciclos. É observada a presença de marcas superficiais nos fios (setas).

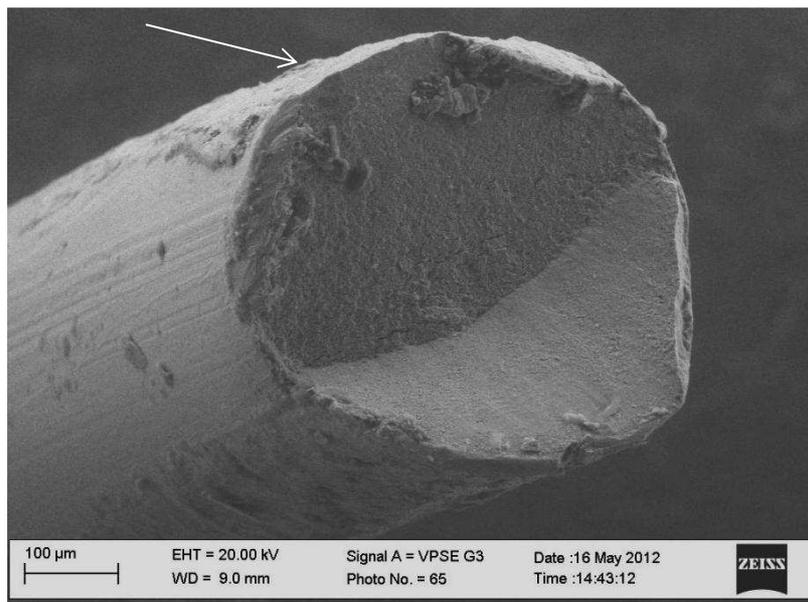
Figura 74 – Fio externo do cabo da seção da conexão A, mostrando a região de nucleação da trinca (seta clara) e microfissuras de delaminação (setas escuras).

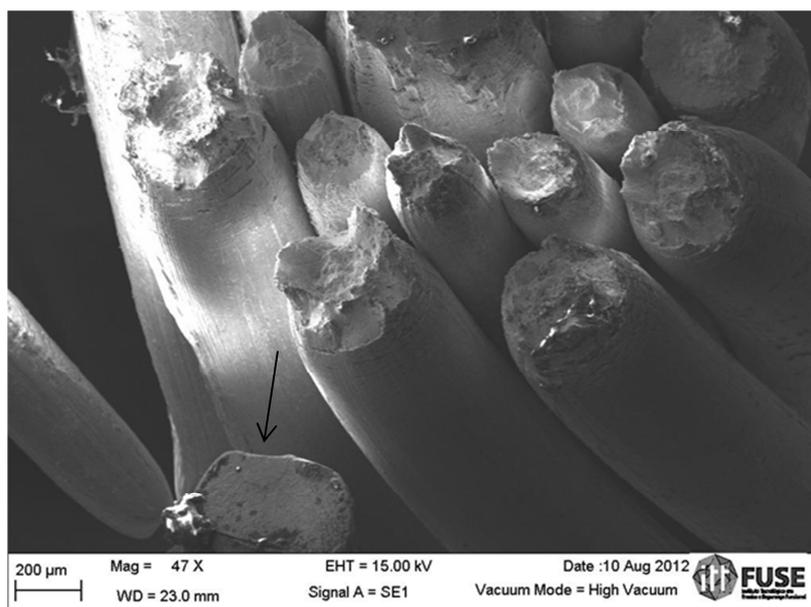
Figura 75 – Fios rompidos da perna do cabo ensaiado na seção da conexão A, mostrando fraturas dúcteis e um fio rompido por fadiga (seta).

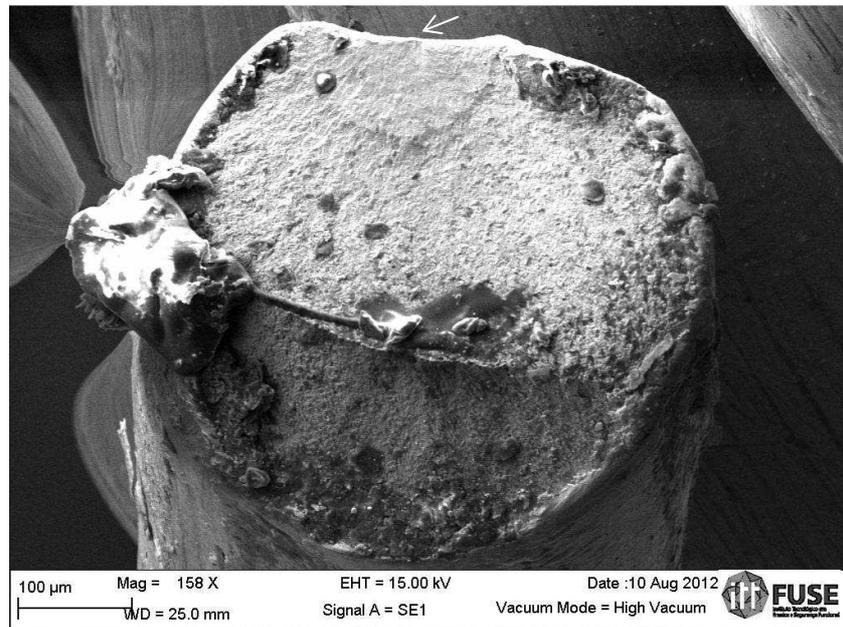
Figura 76 – Detalhe da Figura 75, mostrando o fio rompido por fadiga e região de início de trinca (seta)

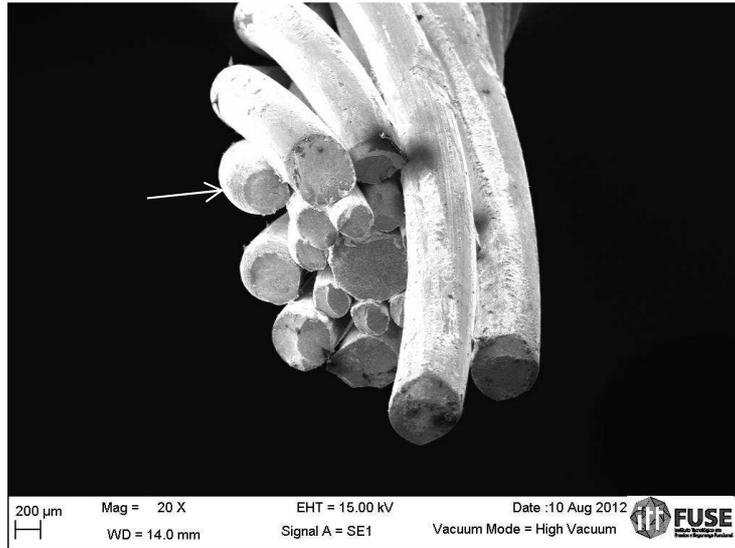
Figura 78 – Perna da seção da conexão B, mostrando a predominância de fraturas por fadiga nesta perna, exceto um fio, que rompeu ductilmente (seta).

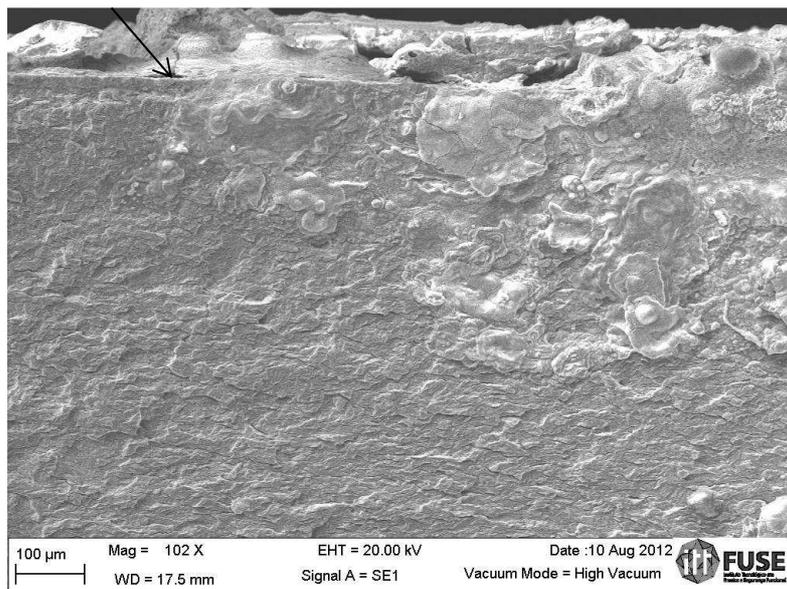
Figura 81—Maior detalhe da região assinalada na Figura 80, mostrando a região de início de trinca e os produtos de corrosão.

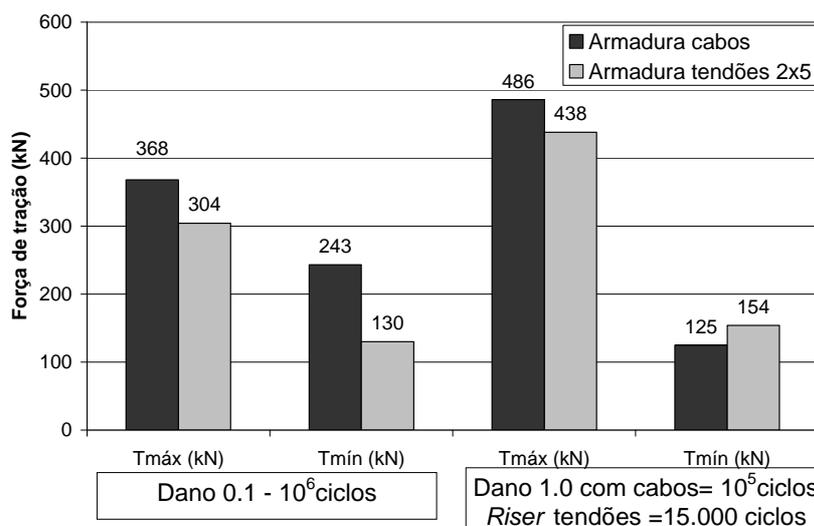
Figura 83 - Comparação de carregamentos e ciclos em fadiga das duas configurações de armaduras.

Por fim, o gráfico da Figura 83 resume os carregamentos de fadiga entre as duas armaduras. É possível observar que as maiores amplitudes de carga, especialmente em dano de fadiga (1.0) são suportadas pela armadura de cabos de aço. Assim, a resistência à fadiga é superior, considerando-se que ainda a armadura de cabos para este tipo de dano suportou um aumento de mais de 560% no número de ciclos em fadiga.
