**MANIFESTAÇÕES PATOLÓGICAS EM CONDOMÍNIOS  
HABITACIONAIS DE INTERESSE SOCIAL DO MUNICÍPIO  
DE PORTO ALEGRE: LEVANTAMENTO E ESTUDO SOBRE  
A RECORRÊNCIA**

Porto Alegre  
novembro 2005

Trabalho de conclusão apresentado ao Curso de Mestrado  
Profissionalizante em Engenharia da Escola de Engenharia da  
Universidade Federal do Rio Grande do Sul, como parte dos  
requisitos para obtenção do título de Mestre em Engenharia na  
modalidade Profissionalizante

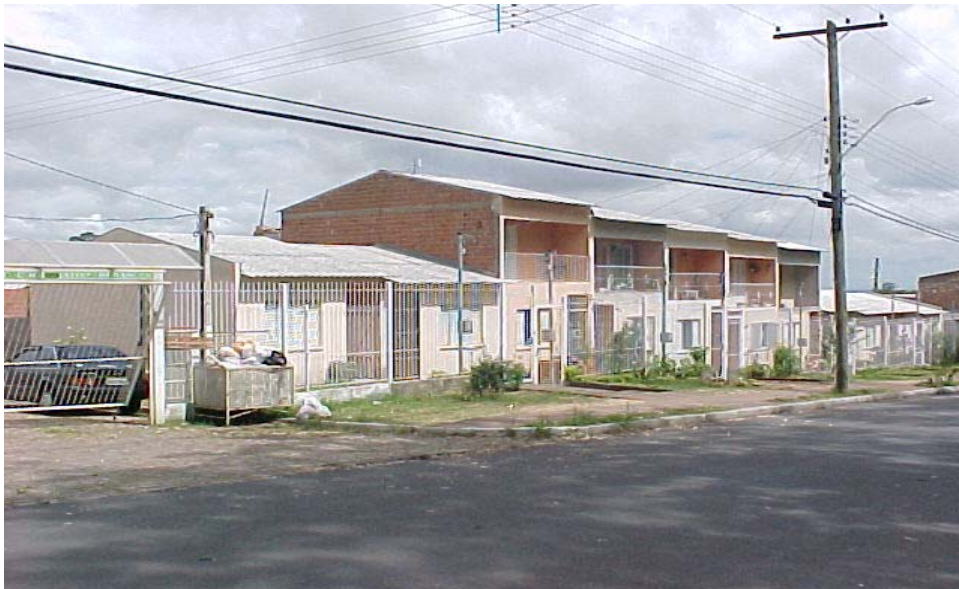
Figura 1: Condomínio Renascer, Loteamento Chácara da Fumaça –  
Porto Alegre

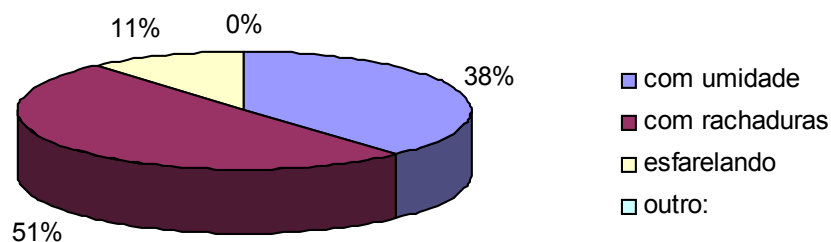
A figura 11 mostra que 51% das manifestações, quarenta e uma (41) ocorrências, foram de fissuração no piso e, destas, predominaram as fissuras no piso do segundo pavimento, ou seja, na laje de entrepiso. Será visto ao longo deste trabalho que uma parcela considerável das manifestações patológicas das unidades habitacionais está direta ou indiretamente vinculada à esta laje.

Figura 11: distribuição das ocorrências em pisos (81/1230)

O elemento construtivo PISO apresentou resultados que, apesar de mostrarem a existência de imperfeições, não são, do ponto de vista dos objetivos desta pesquisa, um ponto crítico, e podem ter sanadas as suas deficiências com alguns cuidados adicionais no projeto, especificações e execução das unidades, no que diz respeito ao traço, impermeabilização e cura dos contrapisos e pisos de concreto e de argamassa de cimento e areia, e em cuidados de manutenção e limpeza por parte dos usuários.

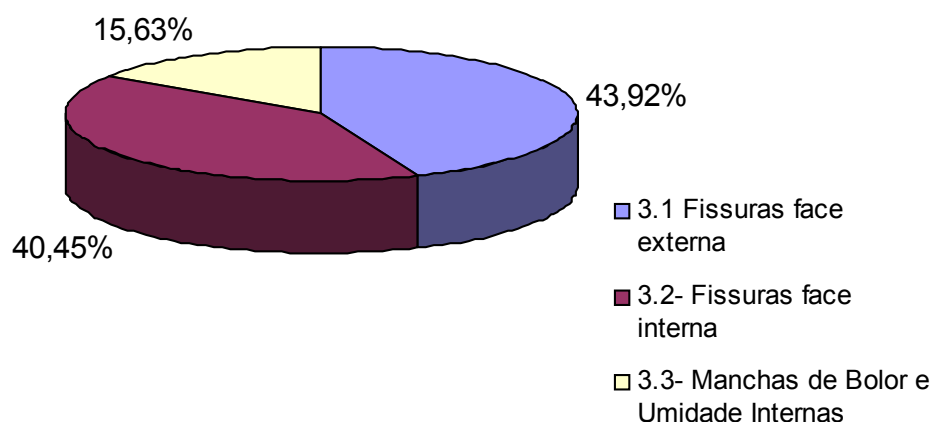
Figura 12: distribuição das ocorrências em paredes (403/1230)

As trincas, fissuras e rachaduras são uma constante nas paredes de todos os empreendimentos estudados. Independente de sua dimensão, na aplicação do questionário foram genericamente chamadas de rachaduras para facilitar o entendimento por parte dos usuários das unidades habitacionais.

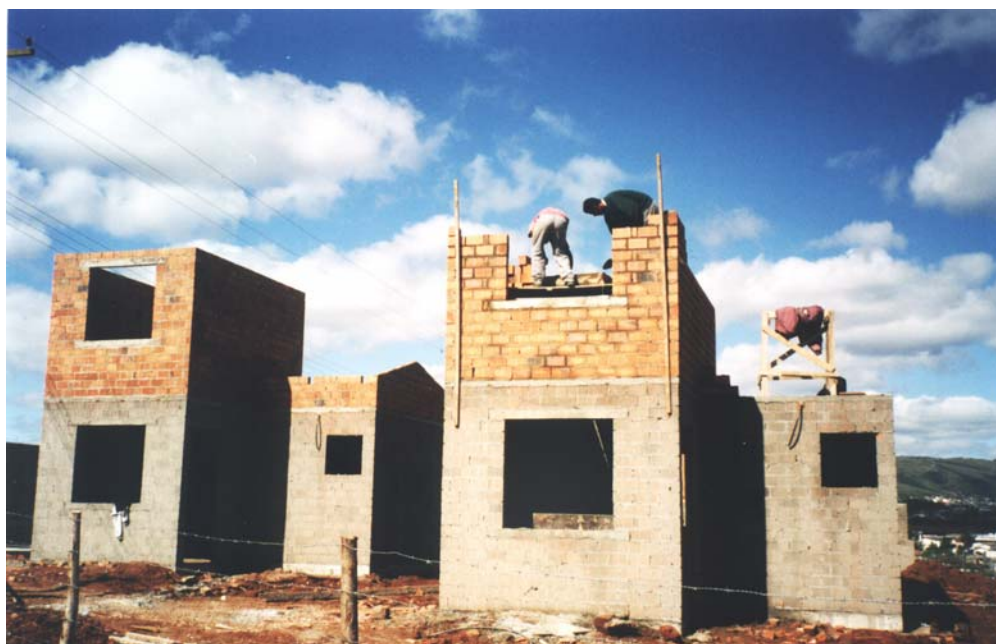
Figura 16: execução das alvenarias do condomínio Costa e Silva (arquivo DEMHAB)

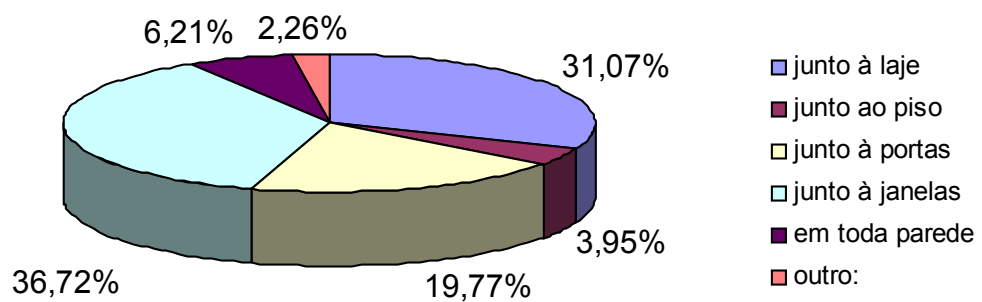
Note-se que as manifestações de fissuração de paredes externas junto à janelas e junto à laje de entrepiso são responsáveis por 36,72% e 31,07% do total. As ocorrências junto às portas têm percentual menor possivelmente porque os projetos localizam as portas em paredes pequenas e recuadas em relação à fachada principal, ficando menos vinculadas à borda da laje e mais protegidas das intempéries. A maior incidência de manifestações de fissuração na face externa de paredes junto à portas se dá na região da alvenaria que separa a porta e a janela da cozinha. A figura 18 ilustra esta situação.

Figura 19: distribuição da localização das fissuras em face externa de paredes (177/403).

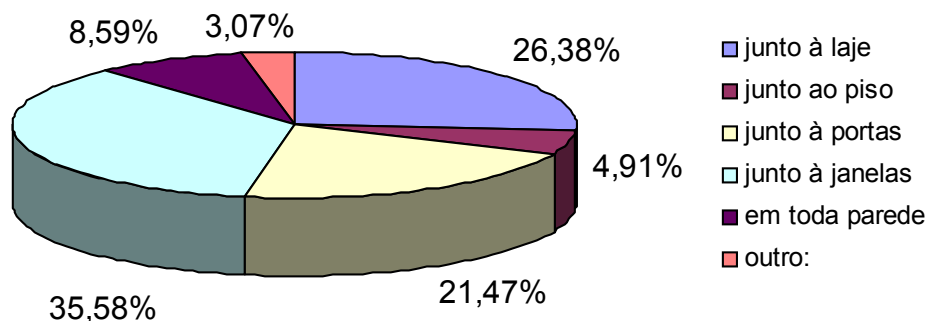
O gráfico da figura 20 mostra a distribuição das ocorrências de fissuração da face interna de paredes. Pode-se facilmente verificar a semelhança com a distribuição das fissuras na face externa das paredes o que indica que o mecanismo de formação das fissuras provavelmente seja o mesmo.

Notou-se que, via de regra, a fissura se forma inicialmente na face externa e posteriormente surge na face interna. Não necessariamente as fissuras atravessam as paredes mas, não raro, esta situação foi registrada, demonstrando a existência de tensões de intensidade considerável e uma baixa capacidade da parede em absorvê-las.

Figura 20: distribuição da localização das fissuras na face interna das paredes (166/403)

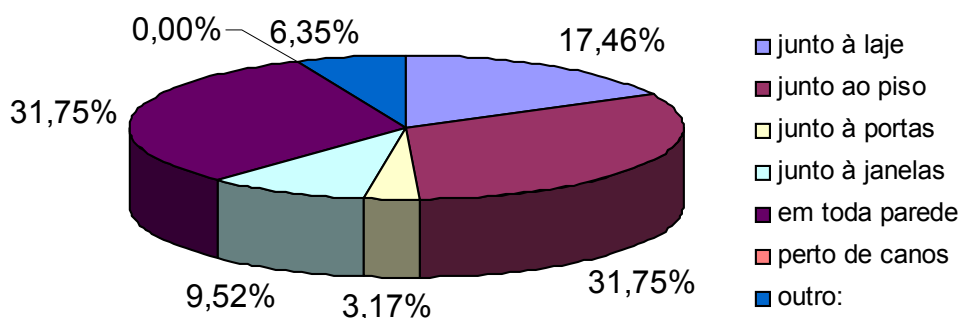
Verifica-se que as maiores freqüências localizam-se nas ocorrências junto ao piso e em toda a parede.

Figura 25: distribuição das ocorrências de manchas de bolor e umidade em paredes ( 63/403).

As ocorrências do tipo *junto ao piso* evidenciam a presença de umidade ascensional, o que já foi identificado nos elementos FUNDAÇÕES e PISO. Entretanto, aqui há uma peculiaridade, pois no elemento construtivo PISO a concentração de ocorrências é no condomínio Dona Eugênia e agora, em PAREDES a concentração de ocorrências está no condomínio Renascer, o que leva a crer que, especificamente neste condomínio, houve deficiência de impermeabilização do topo da viga de fundação.

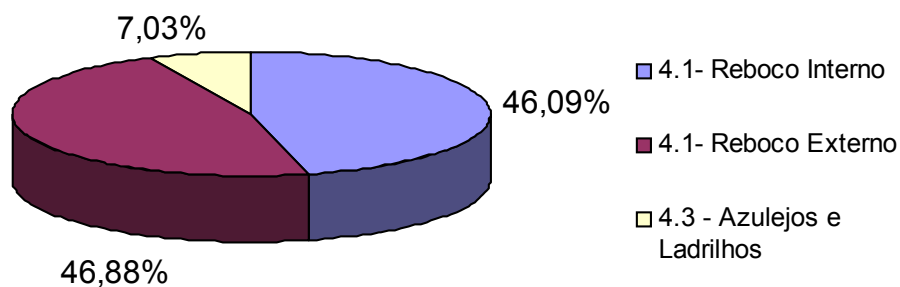
O gráfico da figura 29 mostra a distribuição das ocorrências em revestimentos. Pode-se notar que percentualmente as ocorrências internas e externas se equivalem mas, se verá que o tipo de manifestação ocorrida no revestimento externo é diferente da encontrada no revestimento interno. Na face externa predominaram o manchamento e o gretamento do revestimento e na face interna o descolamento e o estufamento.

Figura 29: distribuição das ocorrências em revestimentos (128/1230).

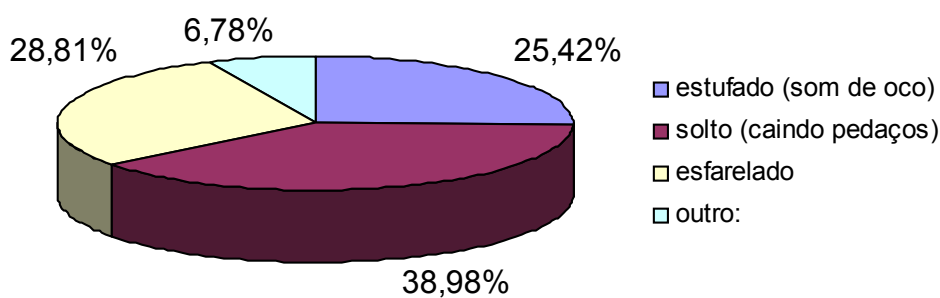
As ocorrências em revestimentos internos em número de 59, distribuídas em 27 das 87 unidades amostradas, predominam nos condomínios Renascer e Costa e Silva, os mesmos que têm os maiores problemas de fissuração das paredes. O gráfico da figura 30 mostra a distribuição destas ocorrências.

Não foram identificados casos em que as manifestações tivessem ocorrido em grandes áreas de parede, e a maioria das ocorrências de reboco quebrado e solto diz respeito à quinas, onde o revestimento quebrou em virtude de choque. Poucos e localizados em pequenas áreas restritas foram os casos de revestimento solto por falta de aderência com o substrato.

Figura 30: distribuição das ocorrências em revestimentos internos (59/128).

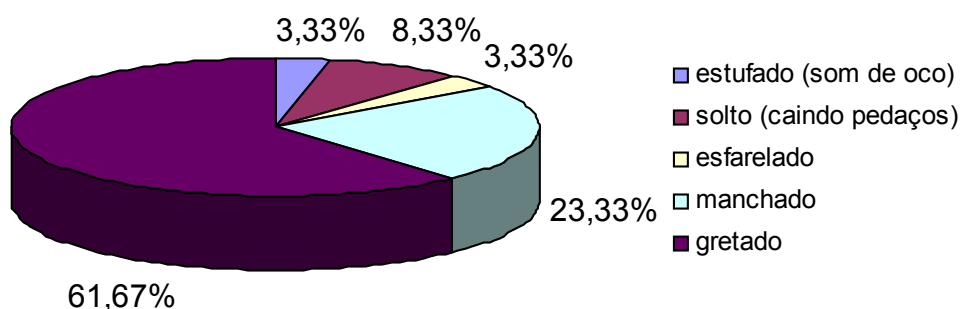
As ocorrências em revestimentos externos, em número de 60, e distribuídas em 42 das 87 unidades amostradas, se distribuem por todos os condomínios, com destaque para o condomínio Dona Eugênia onde 100% das unidades apresentaram manchamento do revestimento da fachada principal. Já no condomínio Pôr do Sol, que tinha, na época da coleta de dados, um ano de uso, o percentual de ocorrências é bem menor que nos demais. A distribuição das ocorrências em revestimentos externos está demonstrada no gráfico da figura 34.

Figura 34: distribuição das ocorrências em revestimentos externos (60/128).

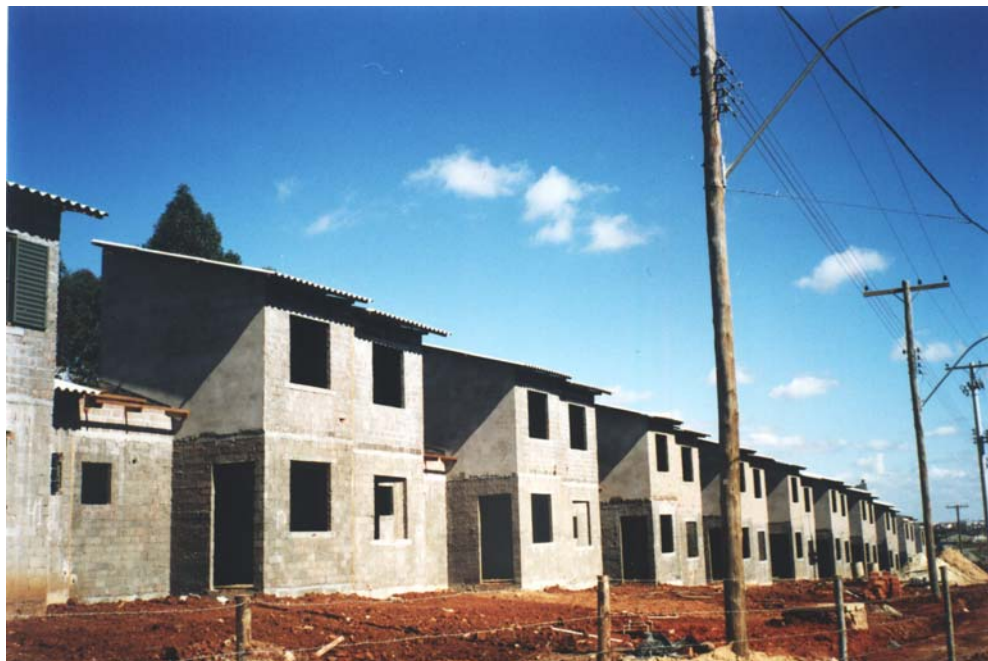
A maior incidência de umidade nas paredes do condomínio Costa e Silva pode se dever a uma adaptação feita na composição do revestimento externo das paredes e que não teve a eficiência esperada. Mesmo havendo, nas especificações da obra, a exigência para execução de camada de chapisco, foi autorizada pela fiscalização da obra a substituição deste pela técnica de chapisco rolado, que consiste do revestimento da alvenaria com um composto à base de adesivo para argamassas elaborado misturando cimento e *uma resina sintética de alto desempenho (copolímero compatível com o cimento)* que, segundo o fabricante, garante

Figura 35: execução do revestimento externo do condomínio Costa e Silva.

Não se tem como afirmar, pela ausência de ensaios nesta pesquisa, nem que o produto foi utilizado da maneira correta e nem a relação direta entre a maior incidência de umidade nas paredes e a substituição do chapisco pelo composto utilizado, mas é fato que no condomínio Costa e Silva a pesquisa detectou percentuais bem acima dos demais no item umidade em toda a parede, em especial nas paredes voltadas para o quadrante sul.

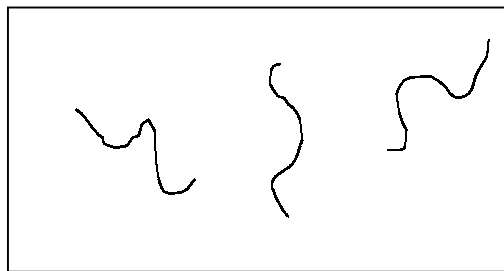
Figura 43– fissuras tipo “a”

As fissuras na face superior da laje, sem direção preferencial, com pequena abertura, tamanhos e profundidade variáveis. Houve reclamação de alguns usuários de que, ao lavar o piso do pavimento superior, a água pingava no pavimento inferior (figuras 43, 49 e 50).

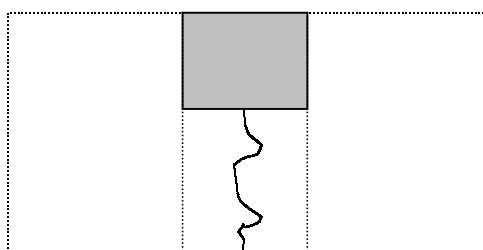
Figura 44 – fissuras tipo “b”

As fissuras que surgem na face superior da laje e acabam por atravessá-la, em um único condomínio e sempre no mesmo local, no trecho em que há redução da dimensão da laje em função do vão da escada e que, normalmente chegam a atravessar toda a espessura da laje vindo a aparecer na face inferior (figuras 44 e 47).

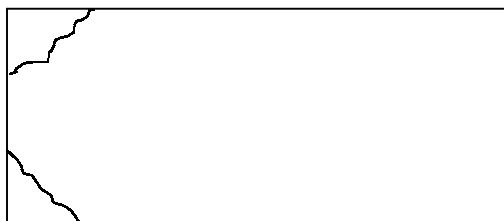
Figura 45 – fissuras tipo “c”

As fissuras nos cantos, à 45° em relação às duas direções da laje com configuração de fissuras devidas a momentos volventes. Nestes casos há também fissuração na face externa das paredes na região da laje. Aparecem tanto na face superior como na face inferior (figuras 45 e 48).

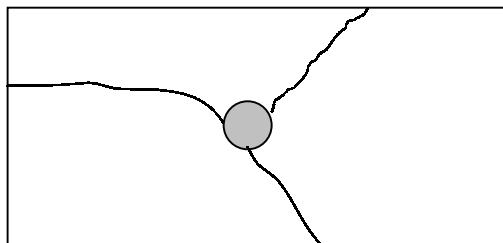
Figura 46 – fissuras tipo “d”

d) fissuras na face inferior da laje, marcando o caminho dos eletrodutos. Pequenas e com espessura limitada ao cobrimento do eletroduto (figura 46).

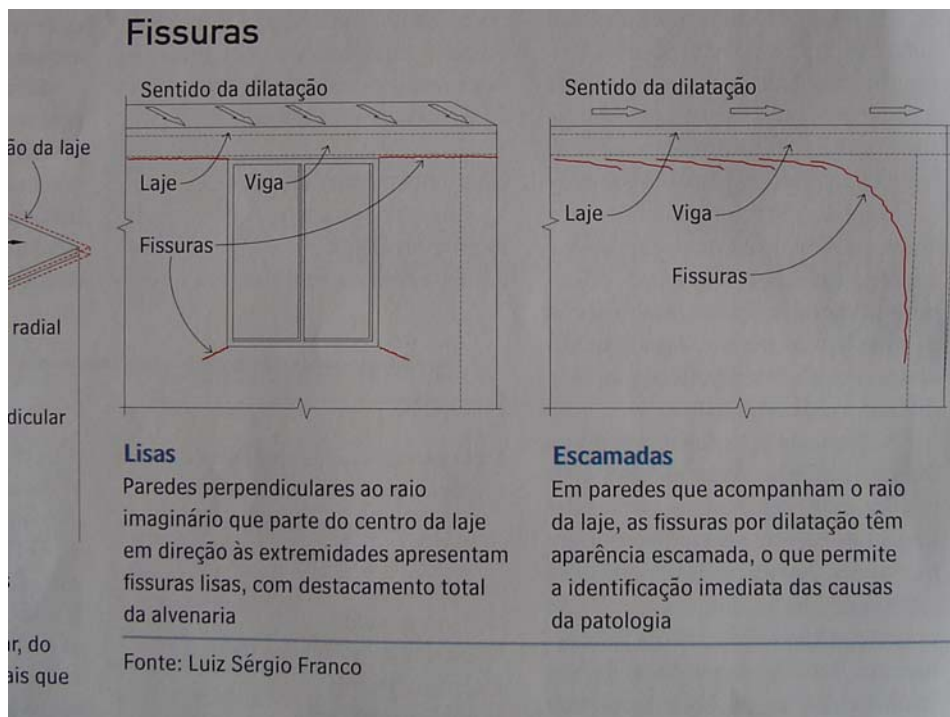
Em artigo publicado na revista *Téchne* (LOTURCO, 2005) o desenho das fissuras devidas à dilatação da laje, conforme material fornecido por Luis Sérgio Franco da Poli-USP, tem duas conformações diferentes, uma denominada *fissuras lisas* e outra denominada *fissuras escamadas*. Ambas estão presentes nos empreendimentos em estudo. A figura 61 ilustra as manifestações.

Figura 61 – Fissuras por dilatação da laje de cobertura. (TÉCHNE 99, p.34)

Nos condomínios onde as casas foram entregues térreas ou, com o segundo pavimento parcialmente construído, ou seja, nas unidades em que a laje ficou próxima ao telhado, as fissuras são mais frequentes, mais intensas e mais ativas mas, também onde foi construído o segundo pavimento, as fissuras, mesmo que mais discretas, estão presentes. Esta constatação leva a crer que, mesmo que a questão da variação térmica seja o principal motivo da movimentação da laje, há dois fatores que atuaram anteriormente e que parecem ser as falhas que deixaram a laje de concreto tão vulnerável às variações de temperatura e umidade, quais sejam, a ausência de uma definição do traço de concreto e o processo de cura insuficiente e/ou inadequado para garantir as melhores condições de evolução das características necessárias a se obter um concreto endurecido de boa qualidade atendendo a outros requisitos além da resistência à compressão.

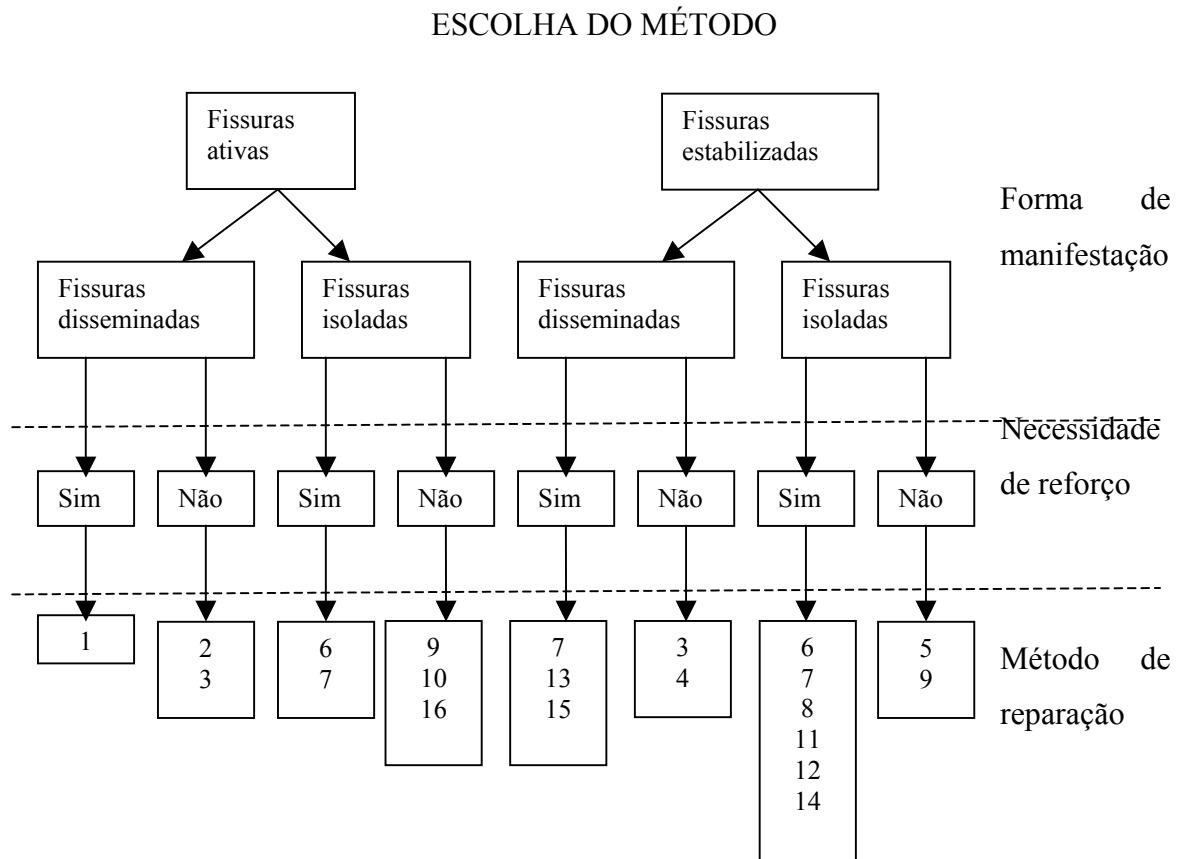
Figura 64 – Alternativas para escolha de um método corretivo.

DUARTE (1998) apresenta um diagrama, de alternativas para escolha do método de recuperação de fissuras em alvenarias. Adaptado por ele de diagrama apresentado por Johnson para fissuras em estruturas de concreto, ficou com o seguinte formato ( Fig. 64):

- 1- Pouco provável de ocorrer
- 2 – Pintura elástica
- 3 – Papel de parede
- 4 – Substituição do revestimento
- 5 – Bandagem
- 6 – Tela metálica
- 7 – Tirante
- 8 – Armadura horizontal

- 9- Selagem
- 10 – Junta de controle
- 11 – Substituição da unidade danificada
- 12 – Grouteamento
- 13 – Reboco armado
- 14 – Grampos
- 15 – Substituição da parede
- 16 – Encunhamento

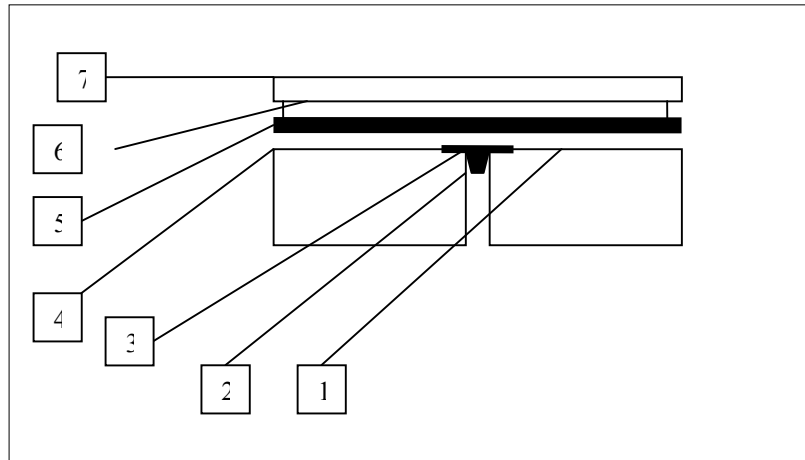
Figura 65 – Sistema de recuperação de fissuras em fachadas.  
(Lordsleem Jr. e Franco,1998)

O sistema, conforme figura 65, é composto de 7 camadas conforme segue:

- a) fundo preparador de paredes;
- b) mastique acrílico ( 2 demãos);
- c) fita adesiva de 5 cm;
- d) massa de recuperação (água:resina acrílica:massa acrílica);
- e) 4 véus de poliéster;
- f) massa de acabamento (resina acrílica: massa acrílica);
- g) tinta latex acrílica (duas demãos).

Enfim, qualquer que seja o processo utilizado, ou as variações de um mesmo processo, para recuperação das fissuras, ele deve garantir a recomposição da alvenaria para evitar a penetração de umidade pela parede e, considerando a atividade das fissuras, ser deformável o suficiente para absorver a movimentação da estrutura.
