ENSAIO DE FADIGA E RESISTÊNCIA AO IMPACTO PARA AVALIAÇÃO DE
CONFORMIDADE DE IMPLANTES MAMÁRIOS

Dissertação para obtenção do Título de Mestre
em Engenharia

Porto Alegre
2013

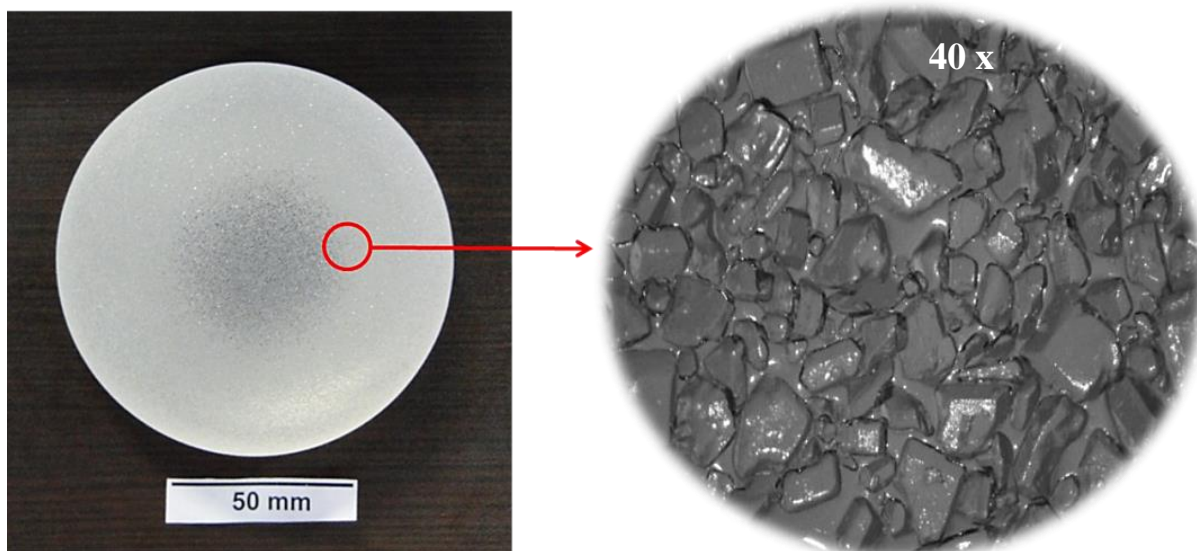
Todos os implantes foram fotografados anteriormente aos ensaios, e foi observado que todos apresentaram o mesmo tipo de textura, a qual é semelhante ao tipo *Biocell*, conforme mostra a Figura 3.3.

Figura 3.3: Superfície texturizada dos implantes mamários da marca PIP similar ao tipo *Biocell*. Aumento de 40x.

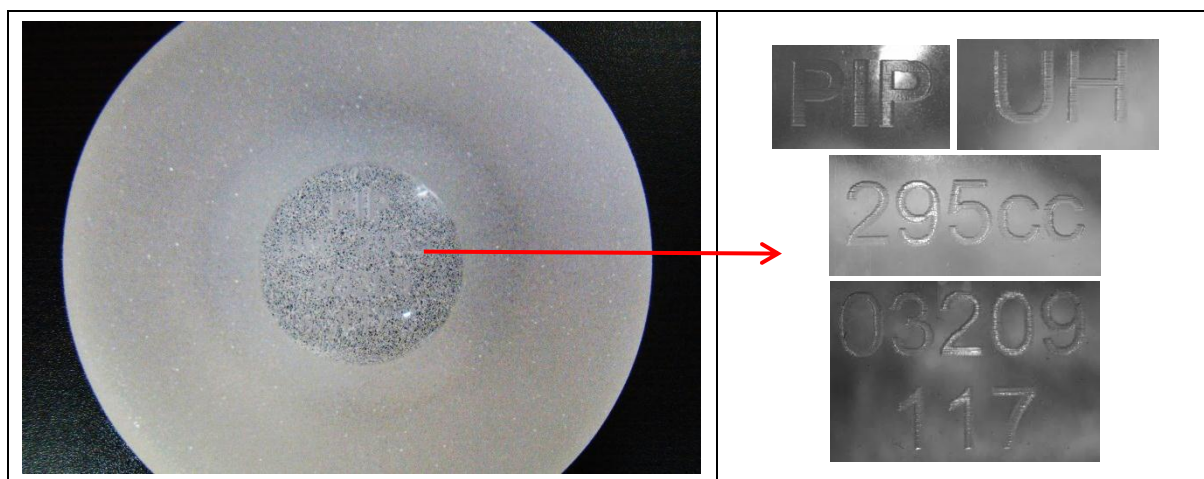
A base dos implantes é a que possui a região de selagem, a qual une o invólucro. Era constituída de uma região não texturizada e apresentava algumas marcações, tais quais: marca da empresa, tipo de perfil (UH), volume, número de lote e número de série, conforme mostra a Figura 3.4.

Figura 3.4: Exemplo da região de selagem dos implantes mamários, mostrando suas marcações.

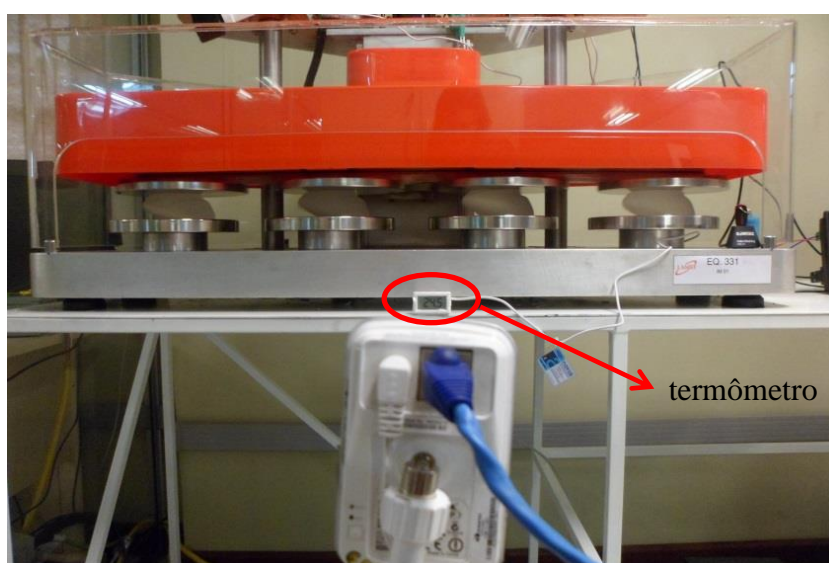
Figura 4.2: Lote 14709 sendo ensaiado.
