MINISTÉRIO DA EDUCAÇÃO
UNIVERSIDADE FEDERAL DO RIO GRANDE DO SUL
PROGRAMA DE PÓS-GRADUAÇÃO EM ENGENHARIA MECÂNICA

DETECÇÃO DE FALHAS EM MANCAIS DE ROLAMENTO
POR ANÁLISE DE VIBRAÇÕES EM BANDA LARGA:
UM CASO PRÁTICO DE APLICAÇÃO EM UMA POPULAÇÃO
DE EQUIPAMENTOS ROTATIVOS

Dissertação para obtenção do Título de
Mestre em Engenharia

Porto Alegre, novembro de 2007

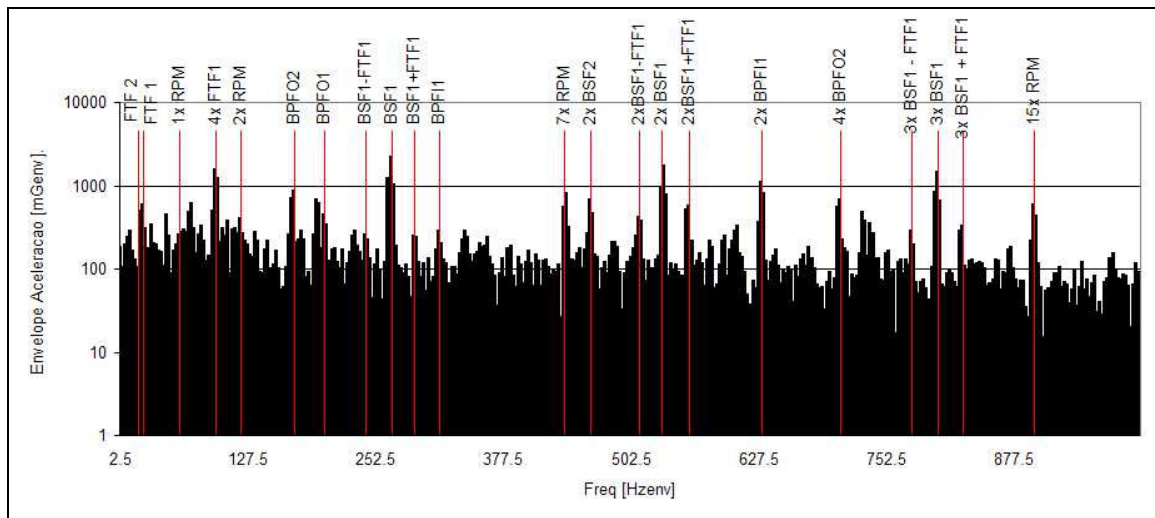
vel, análise do espectro do envelope de aceleração apresentava alterações significativas. A figura 51 apresenta o espectro do envelope de aceleração medido no mesmo ponto de medição do valor global de velocidade (LA H). O valor da amplitude é apresentado em escala logarítmica. A amplitude da aceleração em uma banda de frequência é expressa em mG_{env} , já considerando a série de operações espectrais executadas para obtenção do envelope do sinal de aceleração ($1G = 9,81 m/s^2$). O mesmo ocorre com a faixa de frequência expressa em Hz_{env} , com valores entre $1 Hz_{env}$ e $1 kHz_{env}$.

Figura 51 - Bomba Centrífuga 02B03A em 14/05/07. Espectro do Envelope de aceleração medido no mancal do lado do acoplamento, na direção horizontal.

A amplitude associada à frequência de 268 Hz se destaca em meio ao espectro, apontando para um provável defeito em esferas do rolamento da posição 1 (mancal da bomba, LOA). Outro fator relevante é o surgimento da primeira e quarta harmônicas da frequência de 23 Hz, que coincide com a frequência de passagem de um ponto fixo da gaiola pela região de carga deste mesmo rolamento. As três primeiras harmônicas da mesma frequência de 268 Hz (BSF do rolamento da posição 1) aparecem ladeadas por bandas separadas de uma vez a frequência de giro dos elementos rolantes (BSF do rolamento da posição 1). A confluência destes fatores reforça a suspeita de defeito localizado em uma ou mais esferas adjacentes do rolamento da posição 1. As frequências de defeitos nas pistas deste mesmo rolamento estão evidentes, porém com menor nível energético associado.

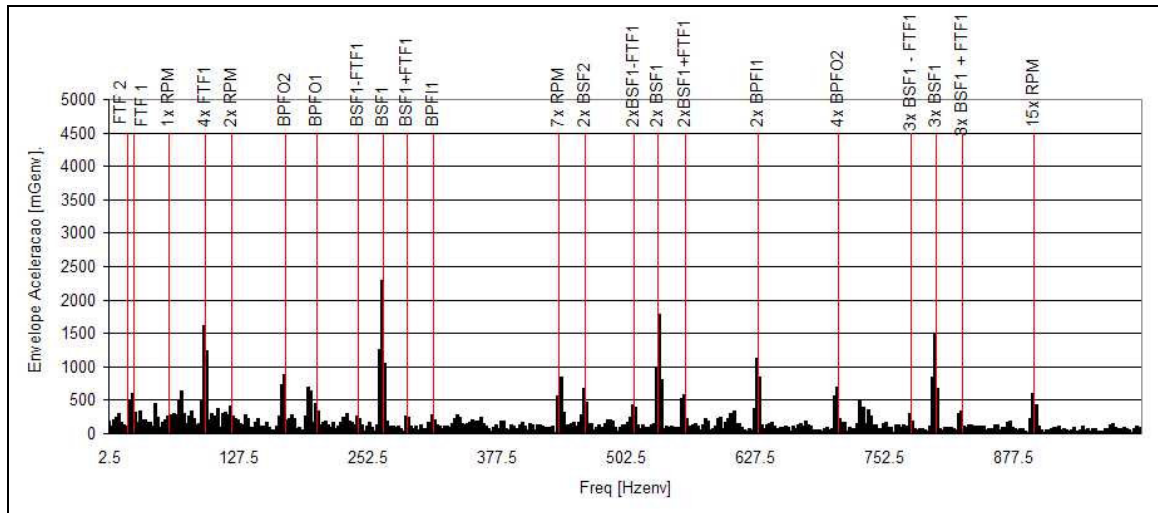
comentadas em meio às demais componentes espectrais. A figura 52 ilustra o referido espectro em escala linear. Segundo Berry [1997], a percepção das frequências de defeito em escala linear indica o desenvolvimento do 3º estágio de falha inicial do rolamento.

Figura 52 - Bomba Centrífuga 02B03A em 14/05/07. Espectro do Envelope de aceleração medido no mancal do lado do acoplamento, na direção horizontal. Medição da amplitude em escala linear.

Apesar do Valor Global de vibração se apresentar aceitável na data desta medição (2,518 mm/s RMS), o resultado da análise espectral executada gerou subsídios suficientes para a recomendação de intervenção por parte da equipe de manutenção preditiva.

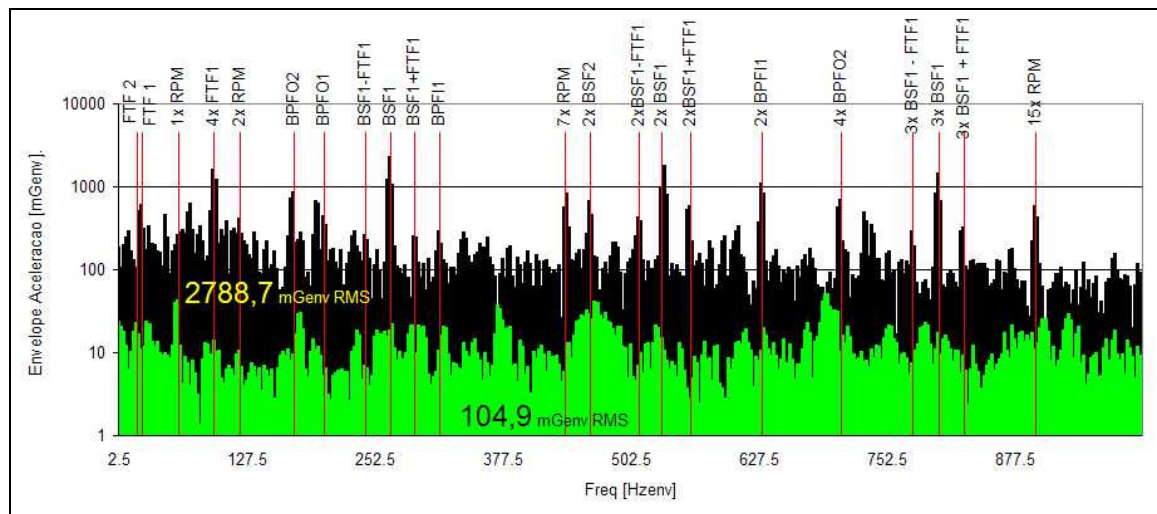
As medições executadas no mesmo mancal após a intervenção de manutenção confirmaram a efetividade da mesma. O Valor Global de vibração passou por sensível redução ao patamar de 0,637 mm/s RMS. A figura 55 apresenta gráfico comparativo entre os espectros do envelope de aceleração antes e após a intervenção de manutenção. As frequências respectivas aos defeitos investigados na análise espectral estão indicadas, sobrepostas aos espectros do envelope adquiridos antes (segundo plano) e depois (primeiro plano) da intervenção de manutenção corretiva executada em 01 de junho de 2007. Os espectros são apresentados sobre escala comum e logarítmica.

Figura 55 - Gráfico comparativo entre os espectros do envelope antes (segundo plano) e depois (primeiro plano) da intervenção de manutenção na bomba 03B02A. Medições executadas em ponto na direção horizontal do lado do acoplamento da bomba.

O Valor Global do envelope de aceleração foi calculado para ambos os espectros, sendo que a esperada redução do valor em função da intervenção de manutenção se confirma. O Valor Global do envelope VG_E antes da intervenção era de 2.788,7 mG_{env} RMS, passando para 104,9 mG_{env} RMS após a intervenção de manutenção. Reparar que na figura acima os valores do VG_E calculados encontram-se sobrepostos aos respectivos espectros. Almeida et. al. [2007] apresentava um valor limite de VG_E para esta aplicação de 8 G_{env} (rolamento de esferas, lubrificado a óleo, velocidade de rotação de 3490 RPM).

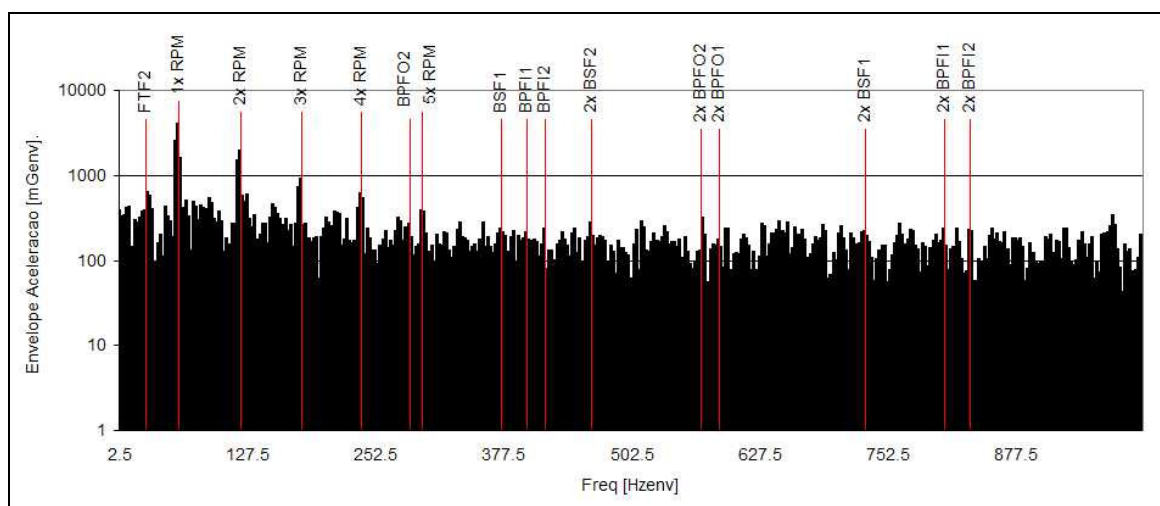
Apenas a NBR 10082 recomenda condição de “Alerta”, ainda não demandando uma intervenção de manutenção imediata. Apesar do valor global de velocidade apresentar nível aceitável, análise do espectro do envelope de aceleração apresentava alterações significativas. A figura 56 apresenta o espectro do envelope de aceleração medido no mesmo ponto de medição do valor global de velocidade (LA H).

Figura 56 - Bomba Centrífuga 03B03A em 25/04/07. Espectro do Envelope de aceleração medido no mancal do lado do acoplamento, na direção horizontal.

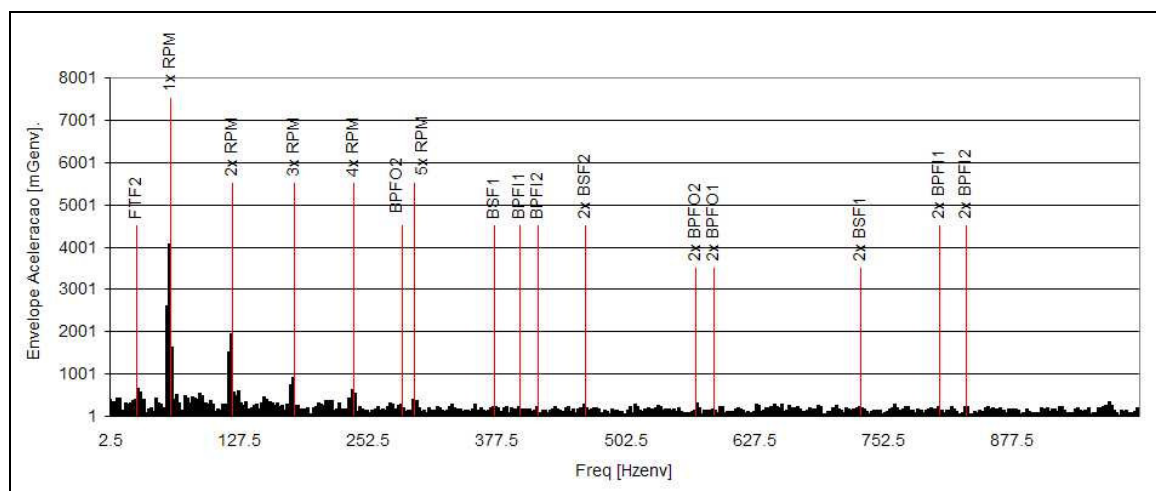
Figura 57 - Bomba Centrífuga 03B03A em 25/04/07. Espectro do Envelope de aceleração medido no mancal do lado do acoplamento, na direção horizontal. Medição da amplitude em escala linear.

O conjunto das características espectrais anteriormente descritas encaminha a classificação do estágio de falha do rolamento segundo o trabalho de Berry [1997]. O aumento do nível energético de todo o espectro, somado ao aparecimento das harmônicas da frequência de rotação indicam que os danos estão espalhados por toda a superfície dos componentes dos rolamentos, caracterizando o 4º estágio de desenvolvimento inicial da falha.

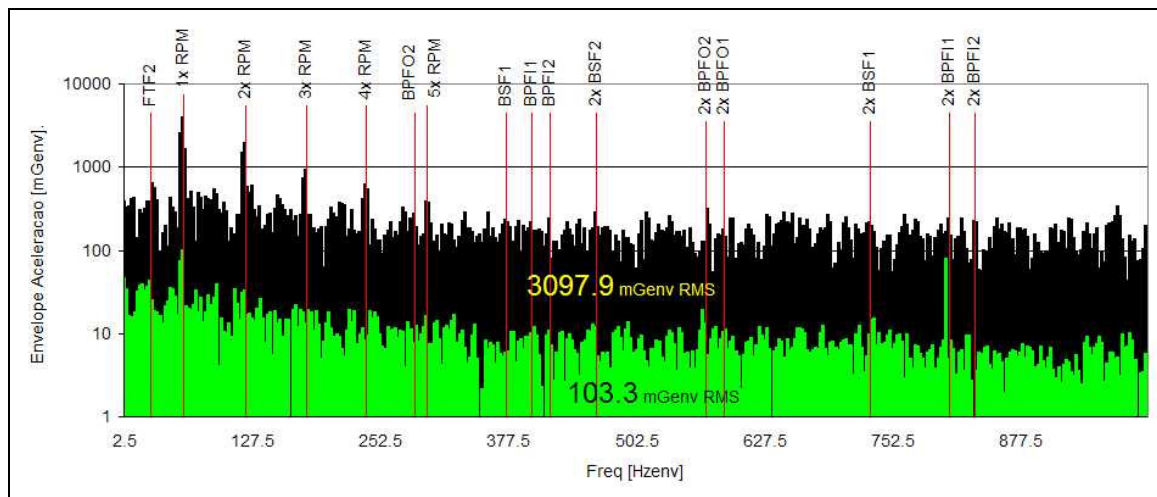
As medições executadas no mesmo mancal após a intervenção de manutenção confirmaram a efetividade da mesma. O Valor Global de vibração passou por pequena redução ao patamar de 4,707 mm/s RMS, não sendo reduzido a patamares satisfatórios, o que comprova que a causa da vibração em nível global não está associada unicamente a condição dos rolamentos. Uma medida imediata para a redução deste valor seria verificar o alinhamento entre a bomba e seu equipamento acionador, juntamente com a análise da vibração medida em outros pontos do equipamento afim de complementar o diagnóstico.

A figura 64 apresenta gráfico comparativo entre os espectros do envelope antes e após a intervenção de manutenção. As frequências respectivas aos defeitos investigados na análise espectral estão indicadas, sobrepostas aos espectros do envelope adquiridos antes (segundo plano) e depois (primeiro plano) da intervenção de manutenção corretiva executada em 07 de maio de 2007. Os espectros são apresentados sobre escala comum e logarítmica.

Figura 64 - Gráfico comparativo entre os espectros do envelope antes (segundo plano) e depois (primeiro plano) da intervenção de manutenção na bomba 03B03A. Medições executadas em ponto na direção horizontal do lado do acoplamento da bomba.

O Valor Global do envelope de aceleração foi calculado para ambos os espectros, sendo que a esperada redução do valor em função da intervenção de manutenção se confirma. O Valor Global do envelope VG_E antes da intervenção era de 3.097,9 mG_{env} RMS, passando para 103,3 mG_{env} RMS após a intervenção de manutenção. Reparar que na figura acima os valores do VG_E

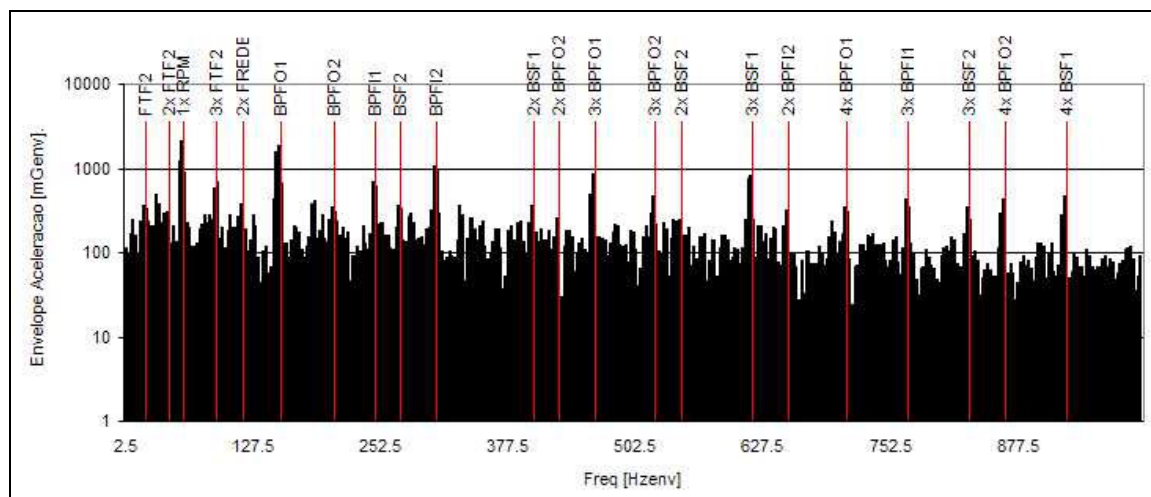
O evidente aumento do nível energético associado as três primeiras harmônicas das frequências de 150 Hz, 205 Hz e 258 Hz (BPFO, BSF e BPF1 do rolamento da posição 1, respectivamente) apontam para a ocorrência de defeitos localizados sobre as superfícies dos componentes do rolamento da posição 1.

Figura 65 - Bomba Centrífuga 22B12B em 23/03/05. Espectro do Envelope de aceleração medido no mancal do lado do acoplamento, na direção horizontal.

A amplitude associada à frequência de 23,2 Hz e suas harmônicas indicam a possibilidade de defeito na superfície de um dos elementos rolantes do rolamento da posição 2 (FTF do rolamento da posição 2). A frequência de passagem do conjunto de elementos rolantes FTF corresponde a período em que um ponto fixo da gaiola do rolamento realiza uma rotação completa. A sequência de pulsos, portanto, corresponderá à entrada de um elemento rolante danificado na região de carga do rolamento (parte inferior, no caso das bombas centrífugas). Ainda com relação ao rolamento da posição 2, a frequência de 316 Hz conduz a detecção de um provável defeito localizado na pista interna do rolamento.

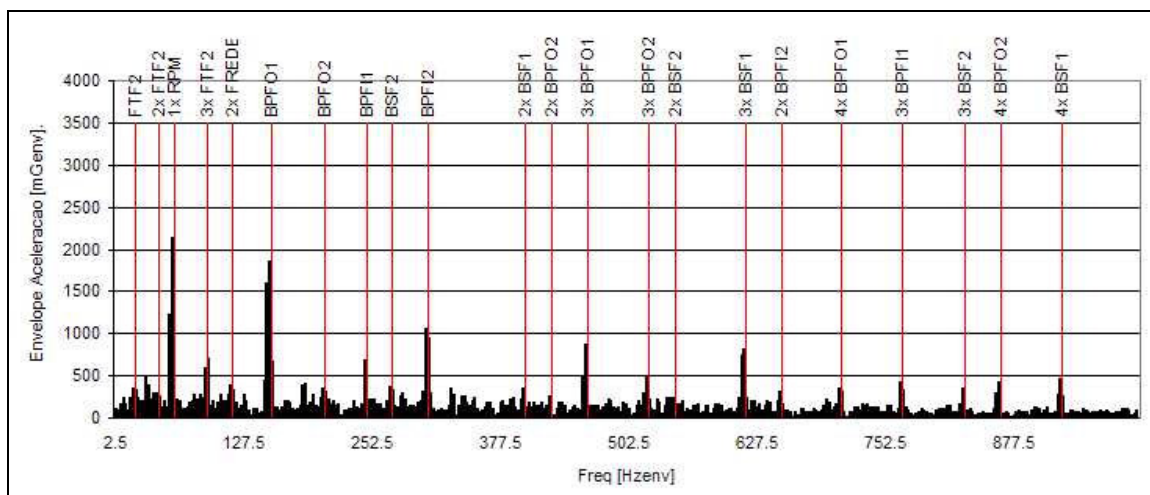
Se o mesmo espectro do envelope anteriormente apresentado for visualizado com a amplitude em escala linear, ficarão ainda mais evidentes as frequências de defeito anteriormente comentadas em meio às demais componentes espectrais. A figura 66 ilustra o referido espectro em escala linear. Segundo Berry, 1997, a percepção das frequências de defeito em escala linear indica o desenvolvimento do 3º estágio de falha inicial do rolamento, reforçado pela presença de harmônicas da frequência de rotação do equipamento.

Apesar do Valor Global de vibração não demandar a parada imediata de um equipamento deste porte (3,192 mm/s RMS), o resultado da análise espectral do envelope de aceleração gerou subsídios suficientes para a recomendação de intervenção por parte da equipe de manutenção preditiva. No dia 02 de maio de 2005 foi realizada a manutenção corretiva. A figura 67 apresenta o visual das pistas externa e interna do rolamento da posição 1, sendo que as marcas de oxidação se estendem por toda a superfície dos componentes. Maior detalhe do estado da pista externa pode ser visualizado na figura 68.

Figura 66 - Bomba Centrífuga 22B12B em 23/03/05. Espectro do Envelope de aceleração medido no mancal do lado do acoplamento, na direção horizontal. Medição da amplitude em escala linear.

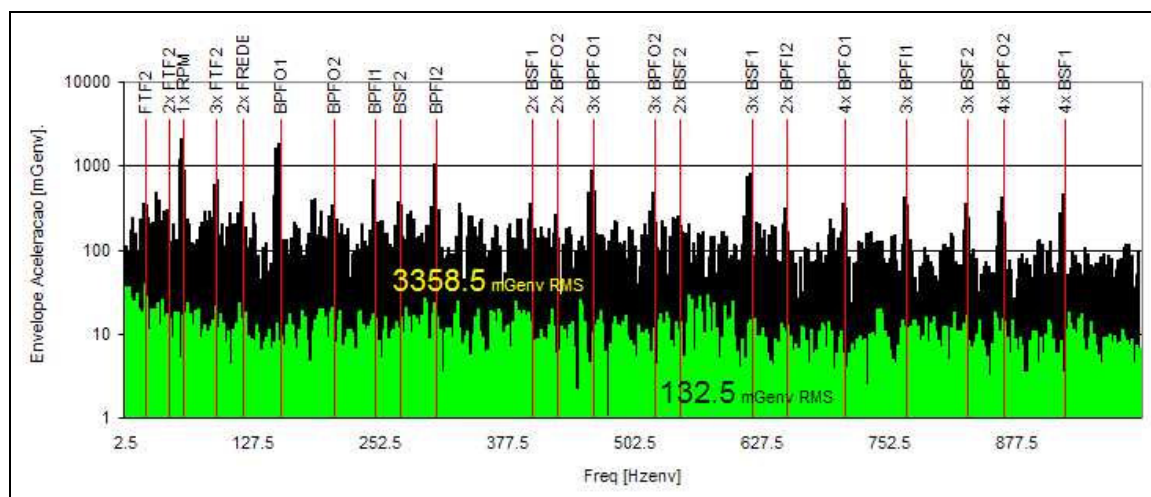
As medições executadas no mesmo mancal após a intervenção de manutenção confirmaram a efetividade da mesma. O Valor Global de vibração passou por sensível redução ao patamar de 0,520 mm/s RMS. A figura 71 apresenta gráfico comparativo entre os espectros do envelope antes e após a intervenção de manutenção de 02 de maio de 2005. Os espectros são apresentados sobre escala comum e logarítmica.

Figura 71 - Gráfico comparativo entre os espectros do envelope antes (segundo plano) e depois (primeiro plano) da intervenção de manutenção na bomba 22B12B. Medições executadas em ponto na direção horizontal do lado do acoplamento da bomba.

O Valor Global do envelope de aceleração foi calculado para ambos os espectros, sendo que a esperada redução do valor em função da intervenção de manutenção se confirma. O Valor Global do envelope VG_E antes da intervenção era de 3.358,5 mG_{env} RMS, passando para 132,5 mG_{env} RMS após a intervenção de manutenção. Almeida et. al. [2007] apresentava um valor limite de VG_E para esta aplicação de 8 G_{env} (rolamento de esferas, lubrificado a óleo, velocidade de rotação de 3500 RPM).

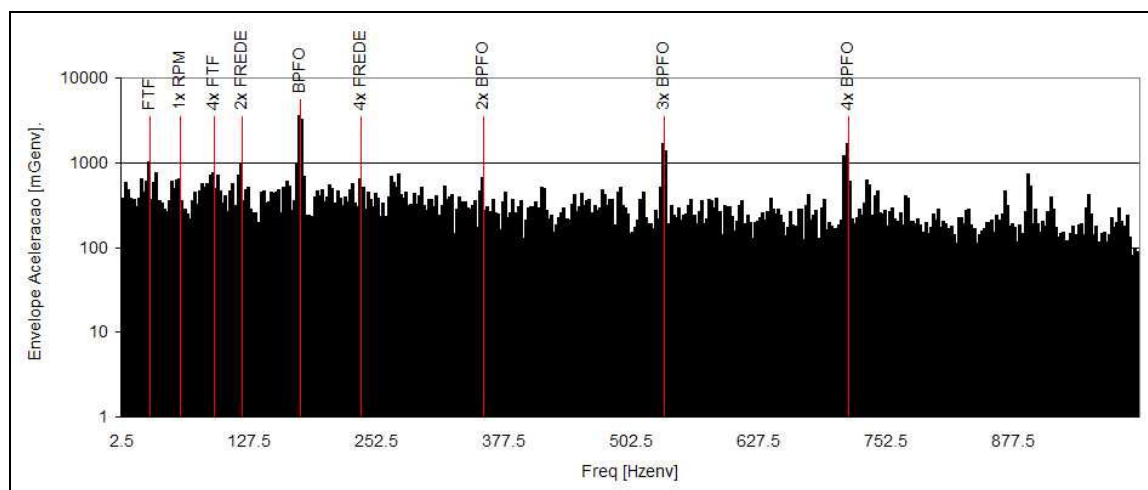
Apesar do valor global de velocidade apresentar nível aceitável, análise do espectro do envelope de aceleração apresentava alterações significativas. A figura 72 apresenta o espectro do envelope de aceleração medido no mesmo ponto de medição do valor global de velocidade (LA H).

Figura 72 - Motor Elétrico 13MB02A em 06/01/06. Espectro do Envelope de aceleração medido no mancal do lado do acoplamento, na direção horizontal.

O evidente aumento do nível energético associado as quatro primeiras harmônicas da frequência de 182 Hz (BPFO) aponta para a ocorrência de defeito localizado sobre a superfície da pista externa do rolamento da posição 4.

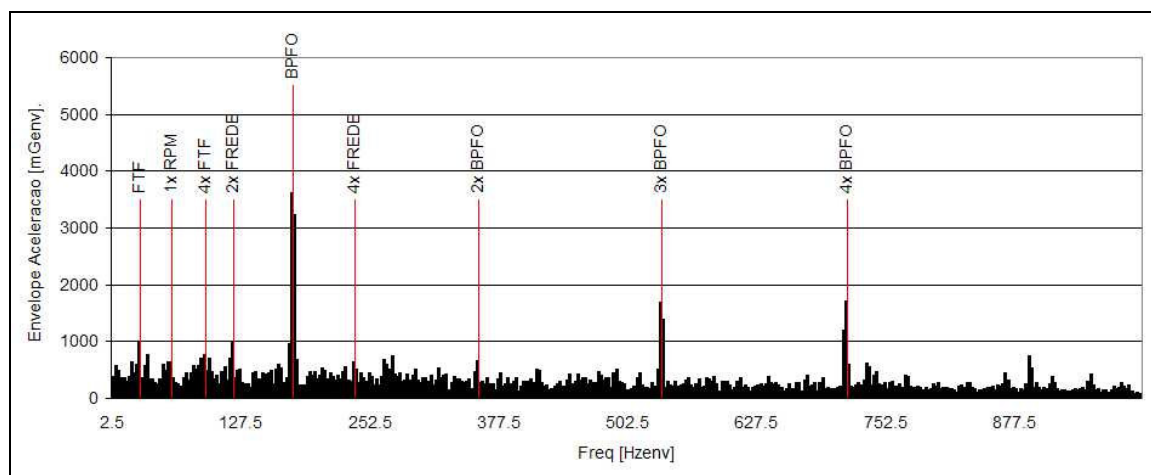
Se o mesmo espectro do envelope anteriormente apresentado for visualizado com a amplitude em escala linear, ficarão ainda mais evidentes as frequências de defeito anteriormente comentadas em meio às demais componentes espectrais. A figura 73 ilustra o referido espectro em escala linear. Segundo Berry [1997], a percepção das frequências de defeito em escala linear indica o desenvolvimento do 3º estágio de falha inicial do rolamento, reforçado pela presença de harmônicas da frequência de rotação do equipamento.

Apesar do Valor Global de vibração se apresentar aceitável para um equipamento deste porte na data desta medição (2,757 mm/s RMS), o resultado da análise espectral do envelope de aceleração gerou subsídios suficientes para a recomendação de intervenção por parte da equipe de manutenção preditiva. No dia 17 de fevereiro de 2006 foi realizada a manutenção corretiva. A figura 74 apresenta o visual das pistas externa e interna do rolamento da posição 4, onde aparen-

Figura 73 - Bomba Centrífuga 13MB02A em 06/01/06. Espectro do Envelope de aceleração medido no mancal do lado do acoplamento, na direção horizontal. Medição da amplitude em escala linear.

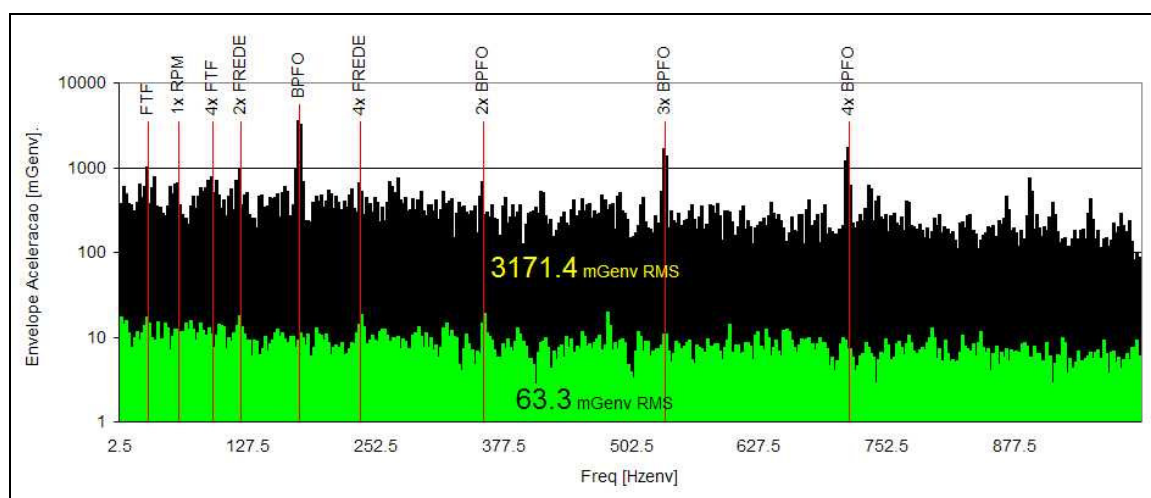
As medições de vibração executadas no mesmo ponto após a intervenção de manutenção confirmaram a efetividade da mesma. O Valor Global de vibração foi reduzido ao patamar de 1,544 mm/s RMS. A figura 76 apresenta gráfico comparativo entre os espectros do envelope antes e após a intervenção de manutenção de 17 de fevereiro de 2006. Os espectros são apresentados sobre escala comum e logarítmica.

Figura 76 - Gráfico comparativo entre os espectros do envelope antes (segundo plano) e depois (primeiro plano) da intervenção de manutenção no motor 13MB02A. Medições executadas em ponto na direção horizontal do lado do acoplamento do motor.

O Valor Global do envelope de aceleração calculado para ambos os espectros sofreu a redução esperada. O Valor Global do envelope VG_E antes da intervenção era de 3.171,4 mG_{env} RMS, passando para 63,3 mG_{env} RMS após a intervenção de manutenção. Almeida et. al. [2007] apresenta um valor limite de VG_E para esta aplicação de 11,7 G_{env} (rolamento de esferas, lubrificado a graxa, velocidade de rotação de 3550 RPM).

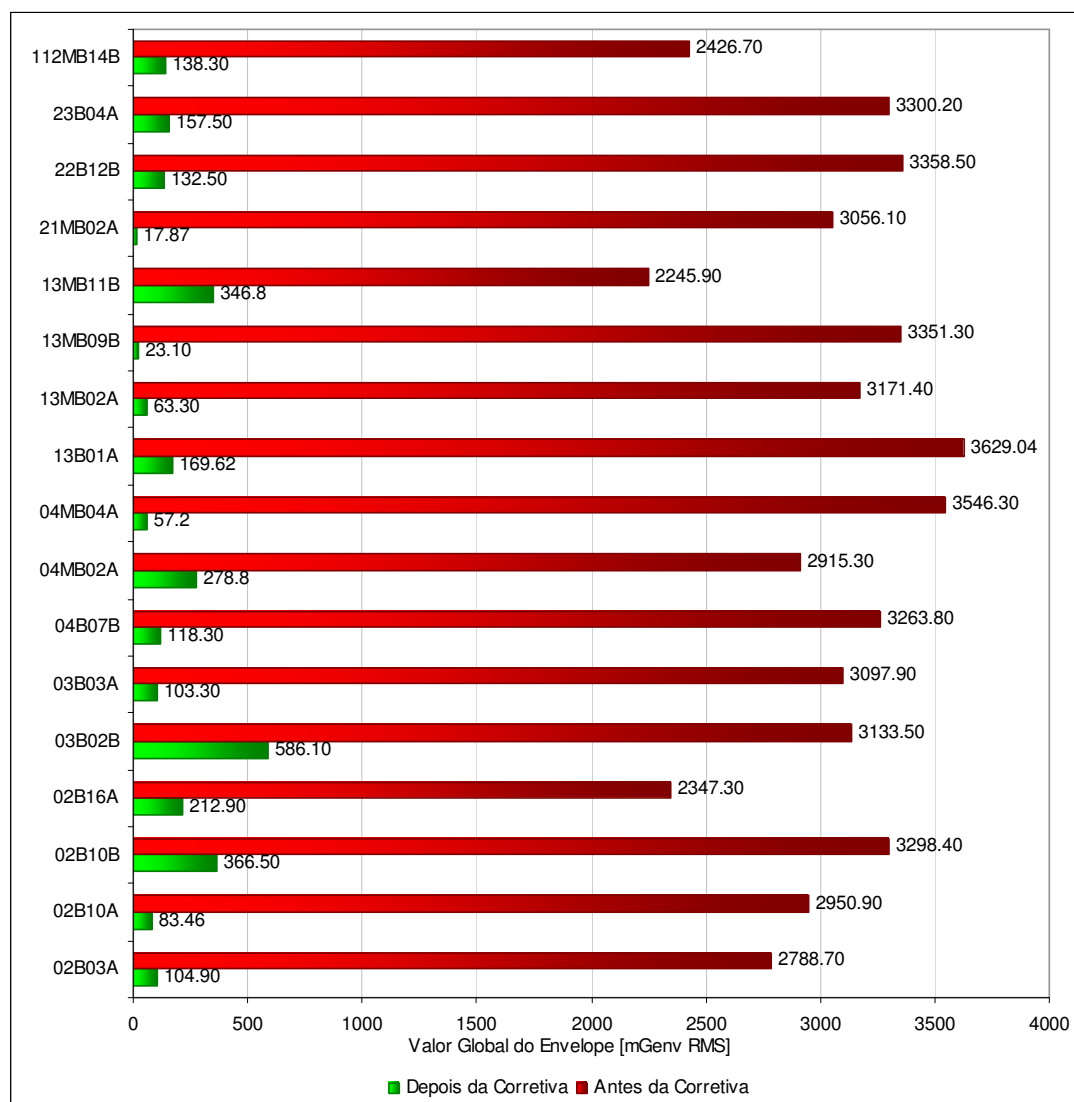
As intervenções de manutenção avaliadas foram em sua totalidade recomendadas com base na análise do espectro do envelope de aceleração. A análise visual de falha posterior a desmontagem dos componentes confirmou o estado de falha dos rolamentos na totalidade dos equipamentos. A figura 77 apresenta comparativo entre o Valor Global calculado a partir dos espectros do Envelope de aceleração antes e após a intervenção de manutenção realizada. Os valores são apresentados para cada um dos equipamentos que compõem este estudo de caso. Como pode ser observada, a totalidade dos equipamentos da amostra apresentou significativa redução do Valor Global do Envelope calculado (1,2 kHz a 10 kHz) após a substituição dos rolamentos.

Figura 77 - Comparativo entre o Valor Global do envelope de aceleração antes e após a intervenção de manutenção recomendada com base no espectro do envelope. Os valores são apresentados para os dezessete equipamentos rotativos da COPESUL que compõem o presente estudo de caso.

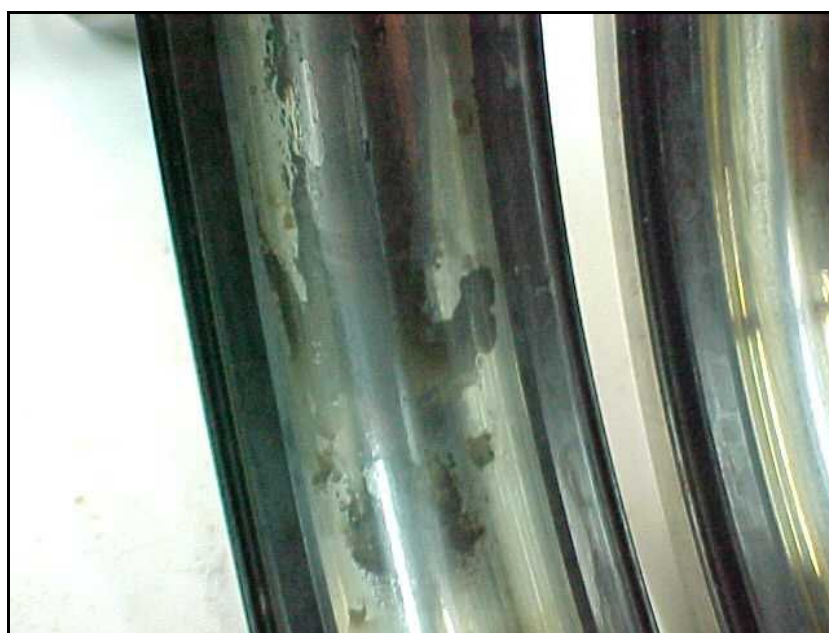
Detalhe da pista externa de um rolamento 6314 C3.
Evidência de corrosão por contaminação do óleo lubrificante (água).
Posição 4 (LA) do mancal do motor elétrico acionador da bomba centrífuga horizontal simples estágio 04B02A.

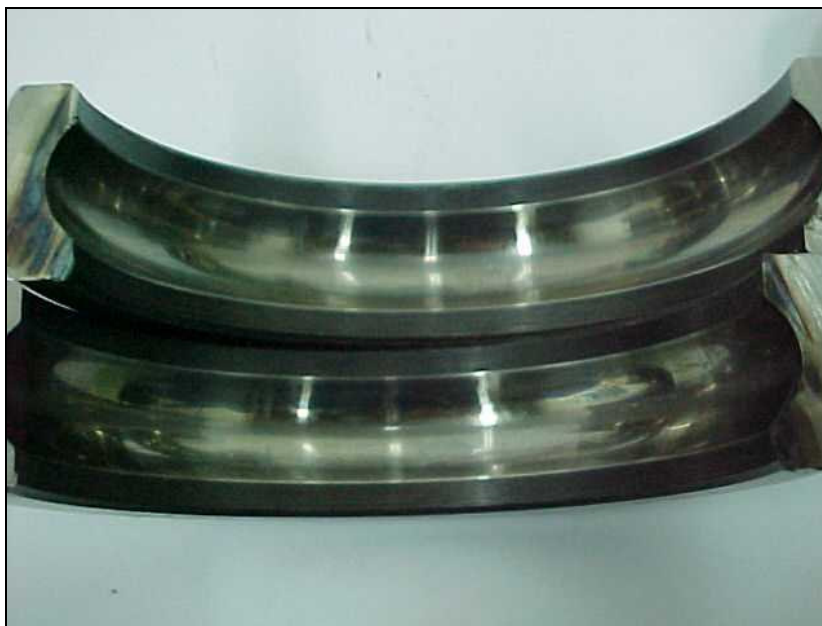
Aspecto geral da pista externa do rolamento 6314 C3.

Posição 5 (LOA) do mancal do motor elétrico acionador da bomba centrífuga horizontal simples estágio 21B02A.

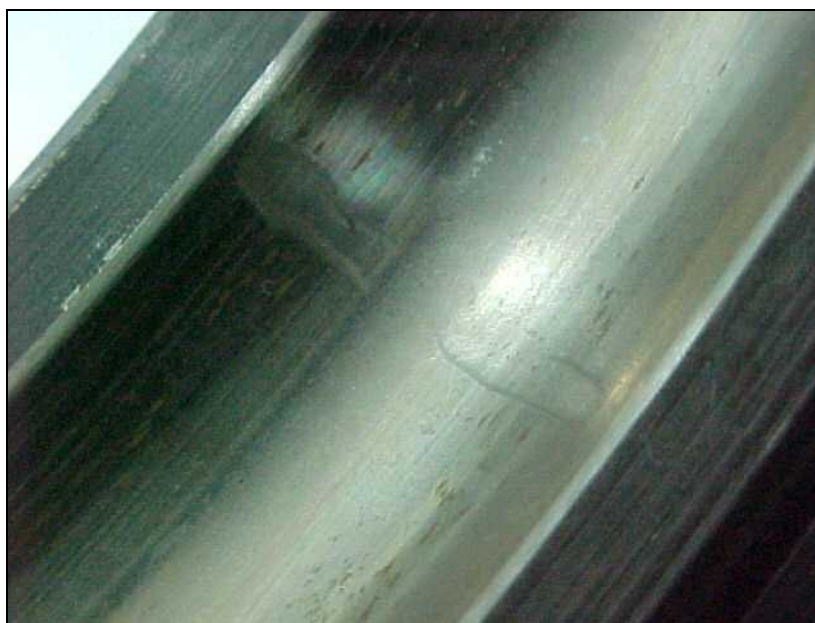
Detalhe da pista externa do rolamento 6314 C3.

Posição 5 (LOA) do mancal do motor elétrico acionador da bomba centrífuga horizontal simples estágio 21B02A.

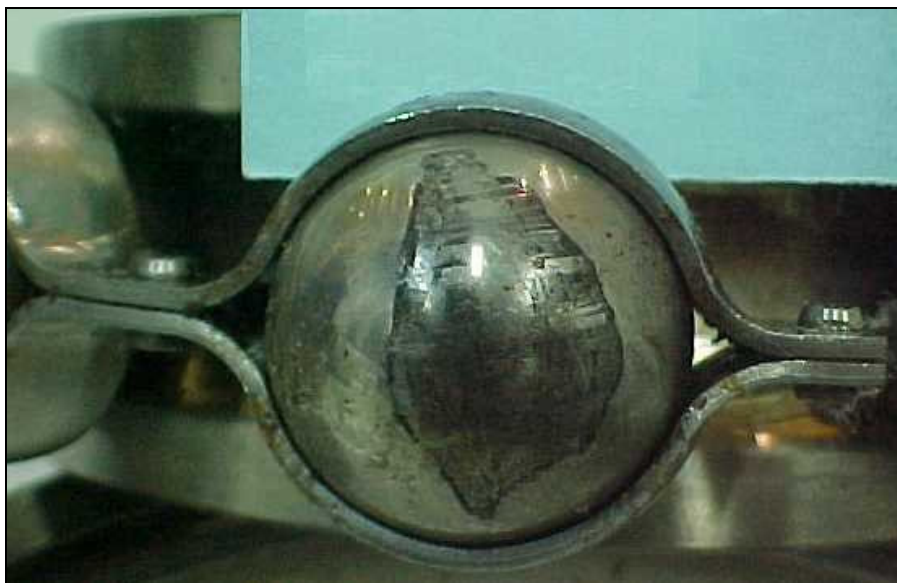
Defeito localizado em uma das esferas do rolamento 6314 C3.
Posição 5 (LOA) do mancal do motor elétrico acionador da bomba centrífuga horizontal simples estágio 21B02A.

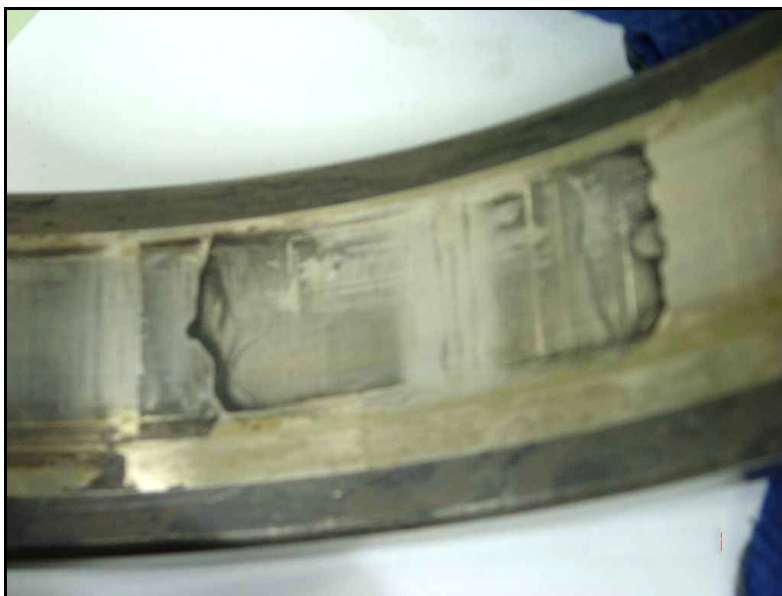
Corrosão por contato observada sobre pista externa de um rolamento NU 322 C3. Evidência de longos períodos com o motor parado, fora de operação. Possibilidade de contaminação do lubrificante. Posição 4 (LA) do mancal do motor elétrico acionador da bomba centrífuga horizontal simples estágio 13B11B.

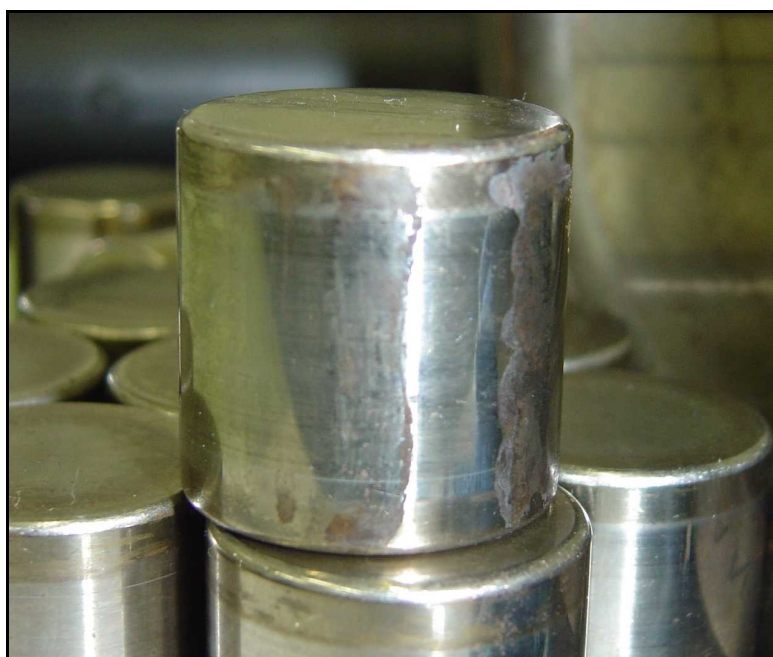
Detalhe de pontos de corrosão na superfície do rolo de um rolamento NU 322 C3. Evidência de longos períodos com o motor parado, fora de operação. Posição 4 (LA) do mancal do motor elétrico acionador da bomba centrífuga horizontal simples estágio 13B11B.

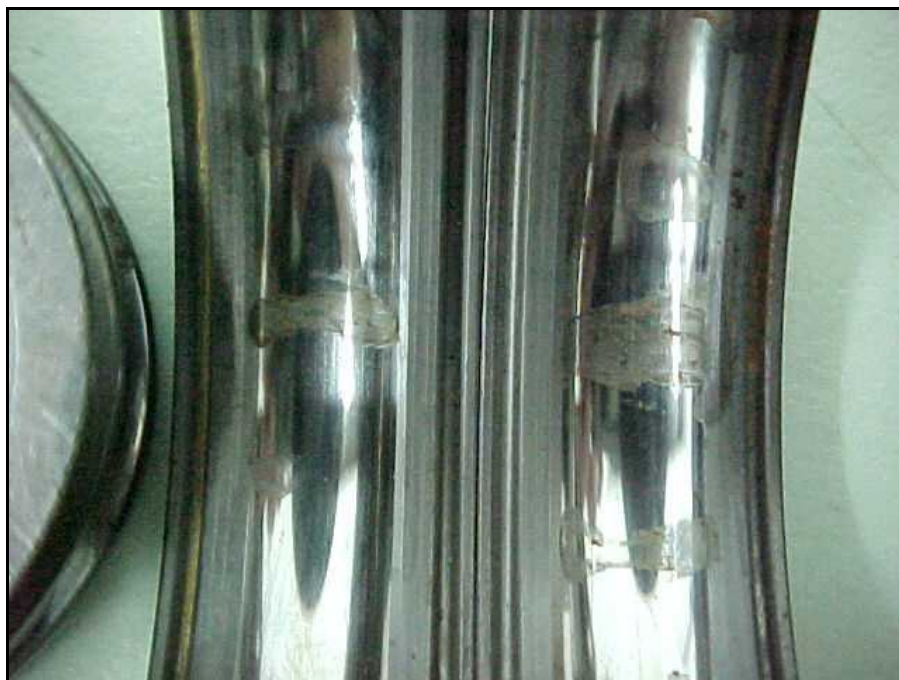
Análise de Falha dos Rolamentos					
<p>As marcas observadas sobre a superfície da pista externa do rolamento evidenciam um longo período no qual o equipamento encontrou-se fora de operação. Tal desgaste decorre de corrosão sob contato devido a ruptura do filme lubrificante entre elemento rolante e pista.</p> <p>Falha de lubrificação, ou contaminação do lubrificante não fica evidente pela análise visual do rolamento.</p>					
Estágio de Falha do Rolamento [Berry, 1997]: 4º estágio.

Detalhe de pontos de corrosão sob contato na superfície da pista externa de um rolamento 6206 ZZ.
Evidência de longos períodos com o motor parado, fora de operação.
Posição 4 (LA) do mancal do motor elétrico acionador da bomba centrífuga simples estágio 112B14B.
