**FISSURAS EM EDIFÍCIOS NOVOS COM ESTRUTURA DE  
CONCRETO ARMADO: LEVANTAMENTO DAS PRINCIPAIS  
CAUSAS NA CIDADE DE PORTO ALEGRE**

Porto Alegre  
junho 2015

Trabalho de Diplomação apresentado ao Departamento de  
Engenharia Civil da Escola de Engenharia da Universidade Federal  
do Rio Grande do Sul, como parte dos requisitos para obtenção do  
título de Engenheiro Civil

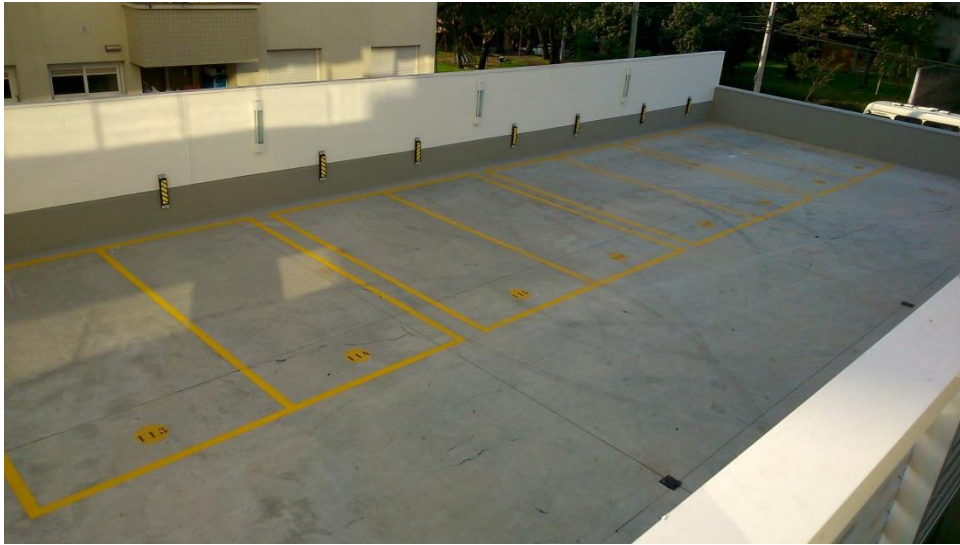
Figura 9 – Lajes de estacionamento com juntas horizontais e verticais

Devido à elevada área que normalmente compõe os estacionamentos, as lajes tendem a fissurar se não forem bem executadas. A execução de juntas nas lajes, como na figura 9, permite que o concreto se movimente (contração e dilatação térmica) sem que se formem fissuras. No entanto devem ser bem projetados, do contrário o processo de fissuração poderá ocorrer, como se pode ver na figura 10.

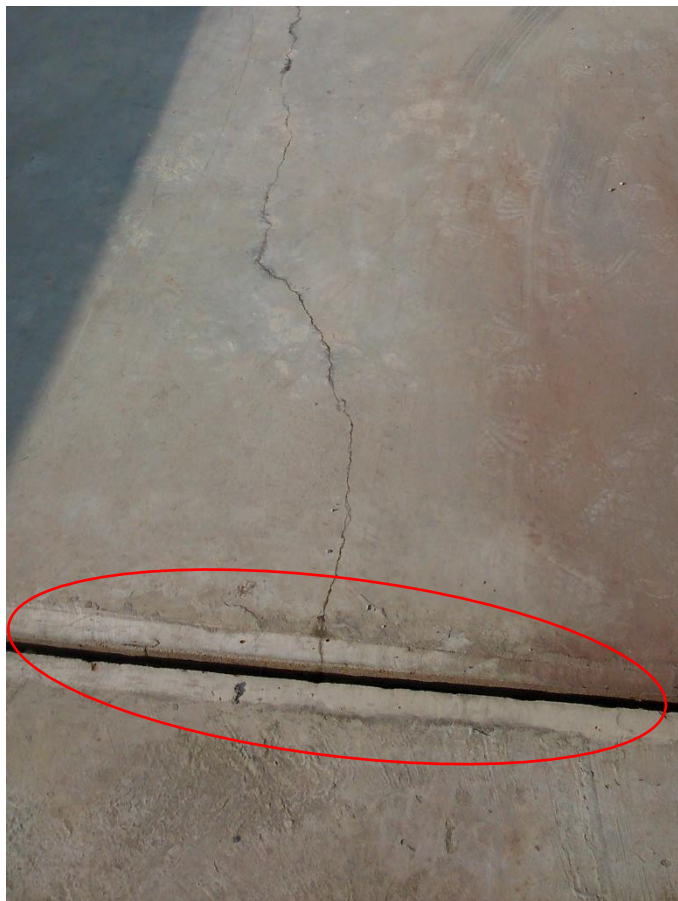
Figura 13 – Detalhe da junta de dilatação executada no empreendimento vistoriado

fissuras. Normalmente utiliza-se para preenchimento de juntas selantes de poliuretano devido ao seu alto coeficiente de deformabilidade.

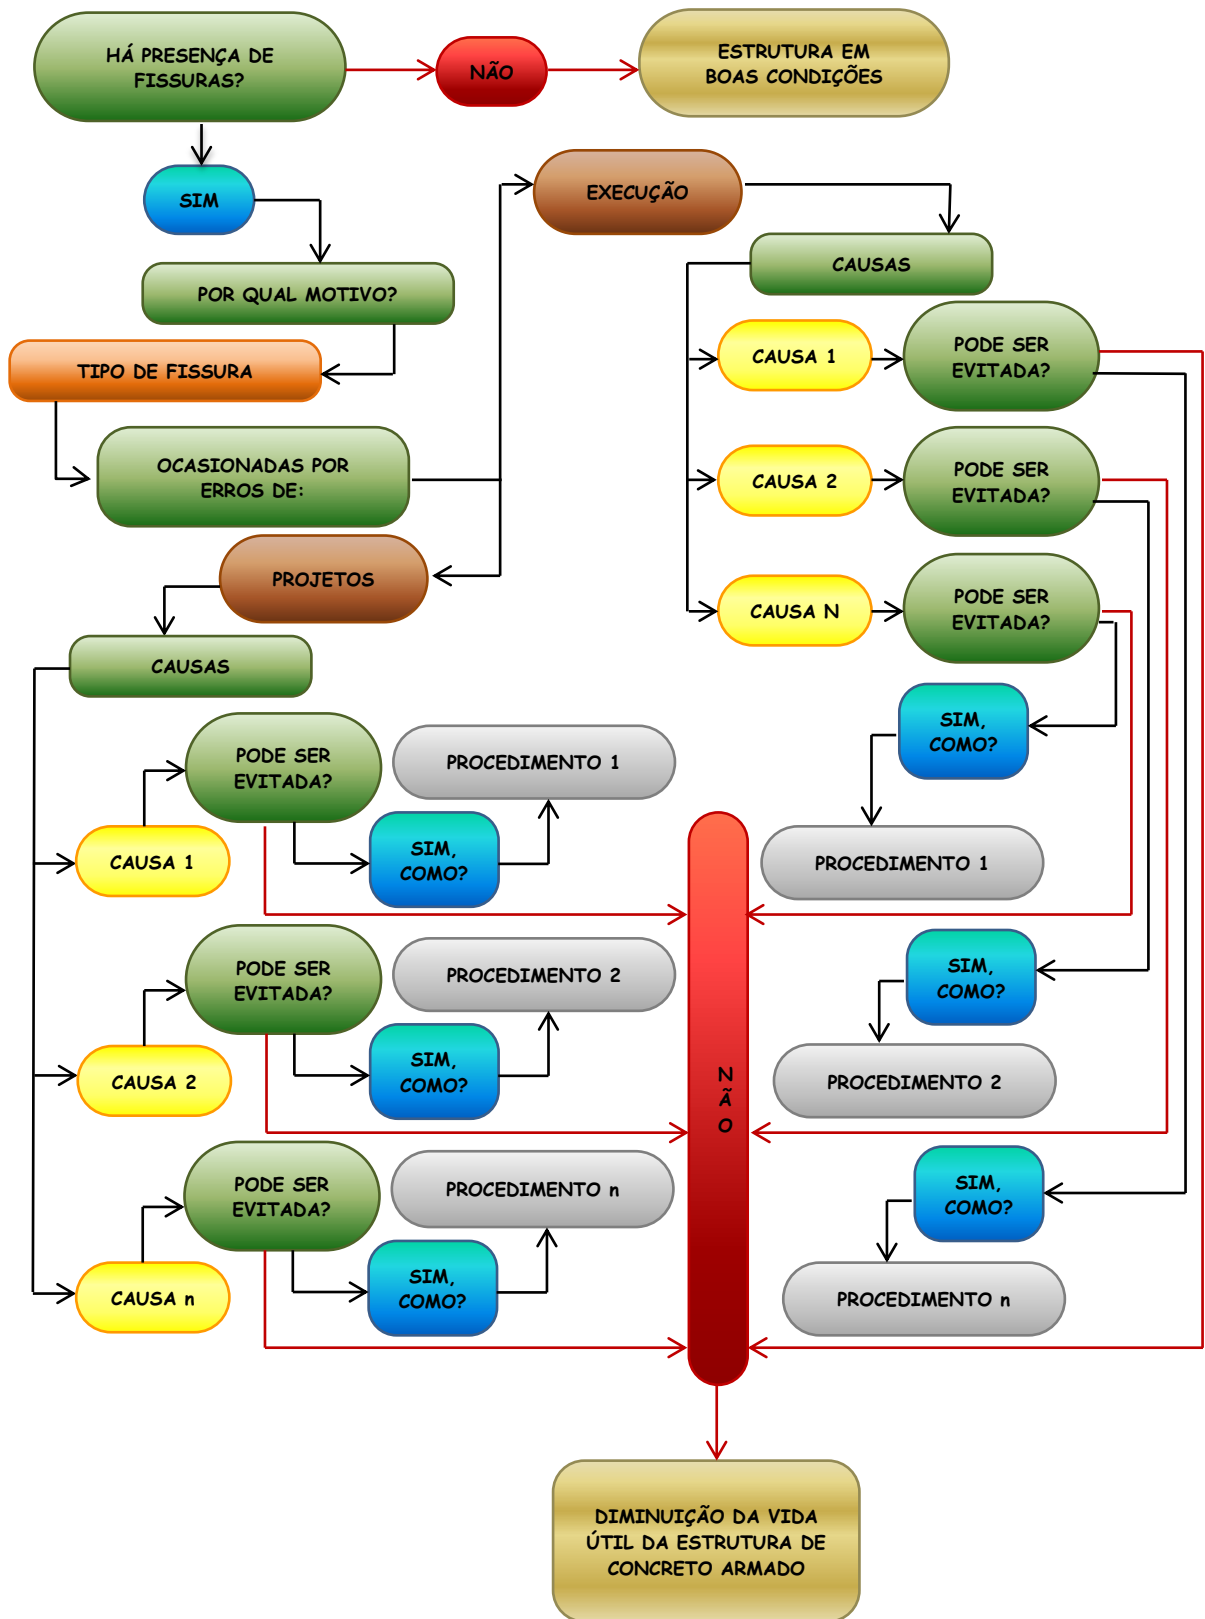
Figura 49 – Fluxograma padrão das principais causas das fissuras recorrentes

Após a fase de identificação das fissuras recorrentes, iniciou-se a etapa de análise das possíveis causas que acarretam no surgimento destas fissuras. Através da descrição dos fatores que levam ao aparecimento dessas manifestações patológicas, elaborou-se um fluxograma padrão, ilustrado na figura 49. A ideia deste fluxograma é auxiliar o meio técnico na tomada de decisões para evitar ou diminuir o aparecimento de fissuras em edifícios novos de concreto armado. O intuito de representar estas informações por meio de um fluxograma está relacionado à representação esquemática dos processos de fissuração, que é uma forma simples e direta de observar as possíveis causas e como as mesmas podem ser evitadas.

O fluxograma abaixo mostra que as causas das fissuras em edifícios novos são principalmente originadas por erros de projeto ou de execução, não se enquadrando as causas oriundas da utilização da edificação pelo curto período a que foi submetida ao uso, por se tratar de uma edificação nova. O fluxograma também mostra as possíveis soluções que podem ser tomadas para que as fissuras não se tornem recorrentes.

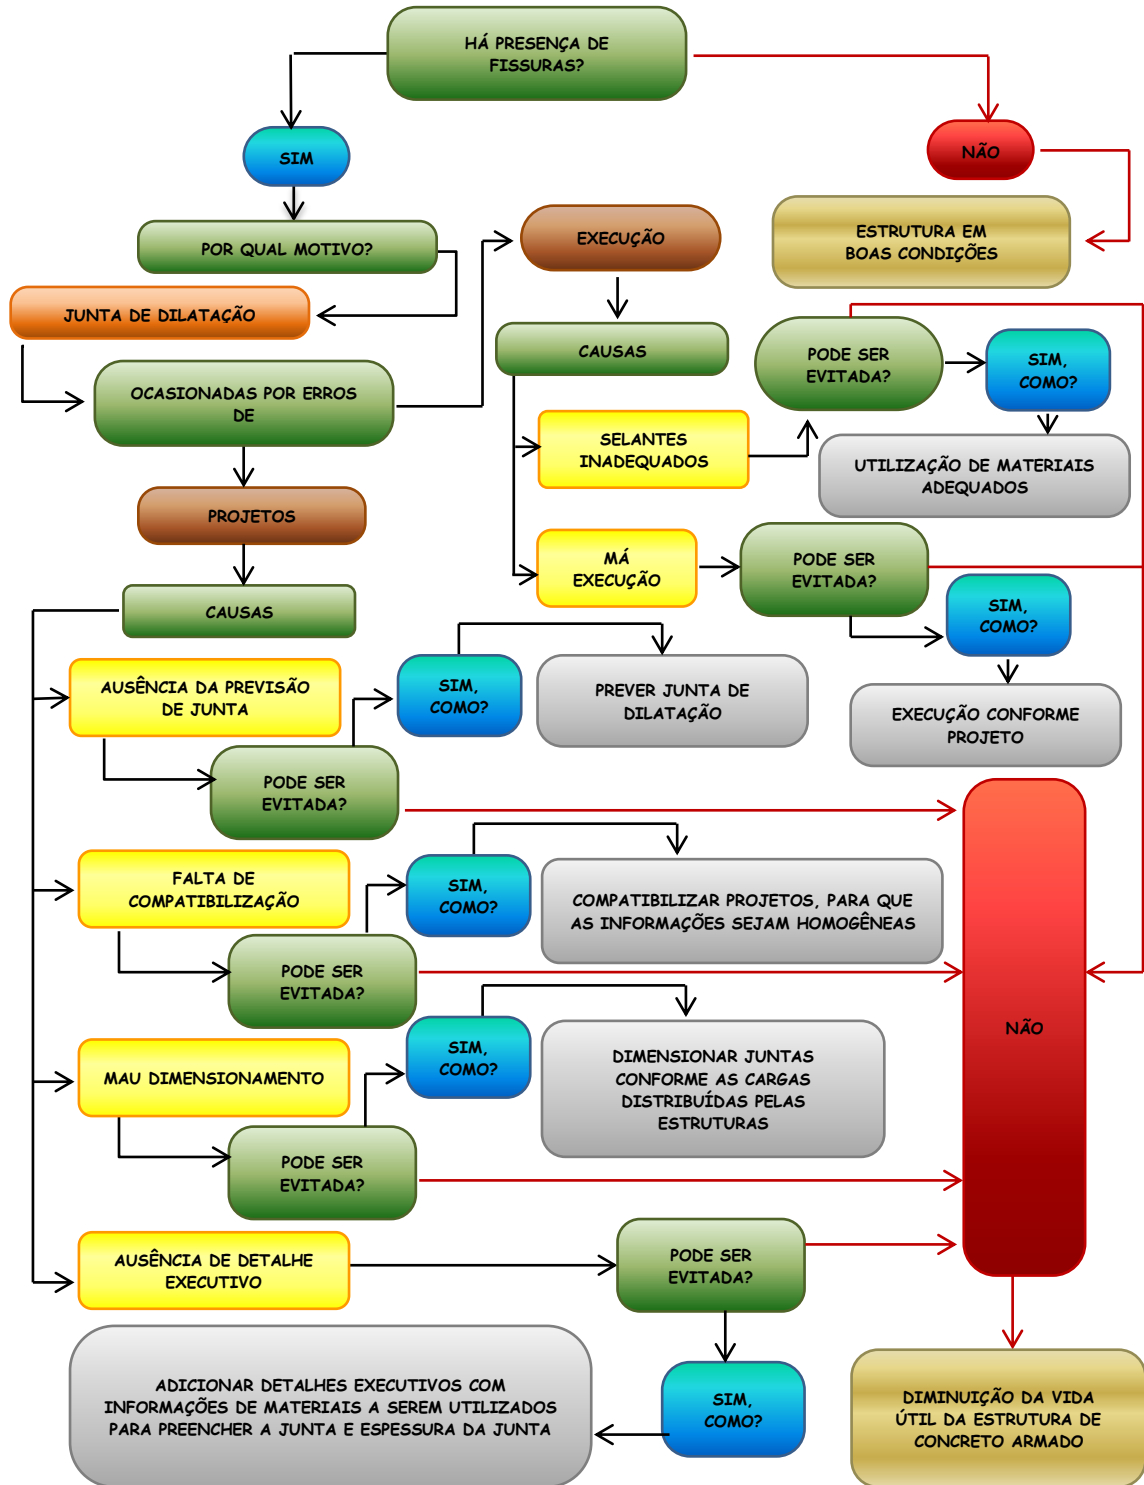
Figura 50 – Fluxograma das causas das fissuras relacionadas à junta de dilatação

A figura 50 apresenta o fluxograma apresentado na figura 49 aplicado às fissuras relacionadas à juntas de dilatação, evidenciando as principais causas relacionadas aos projetos e execução, relacionando a cada fissura uma possível solução para evitar seu surgimento.

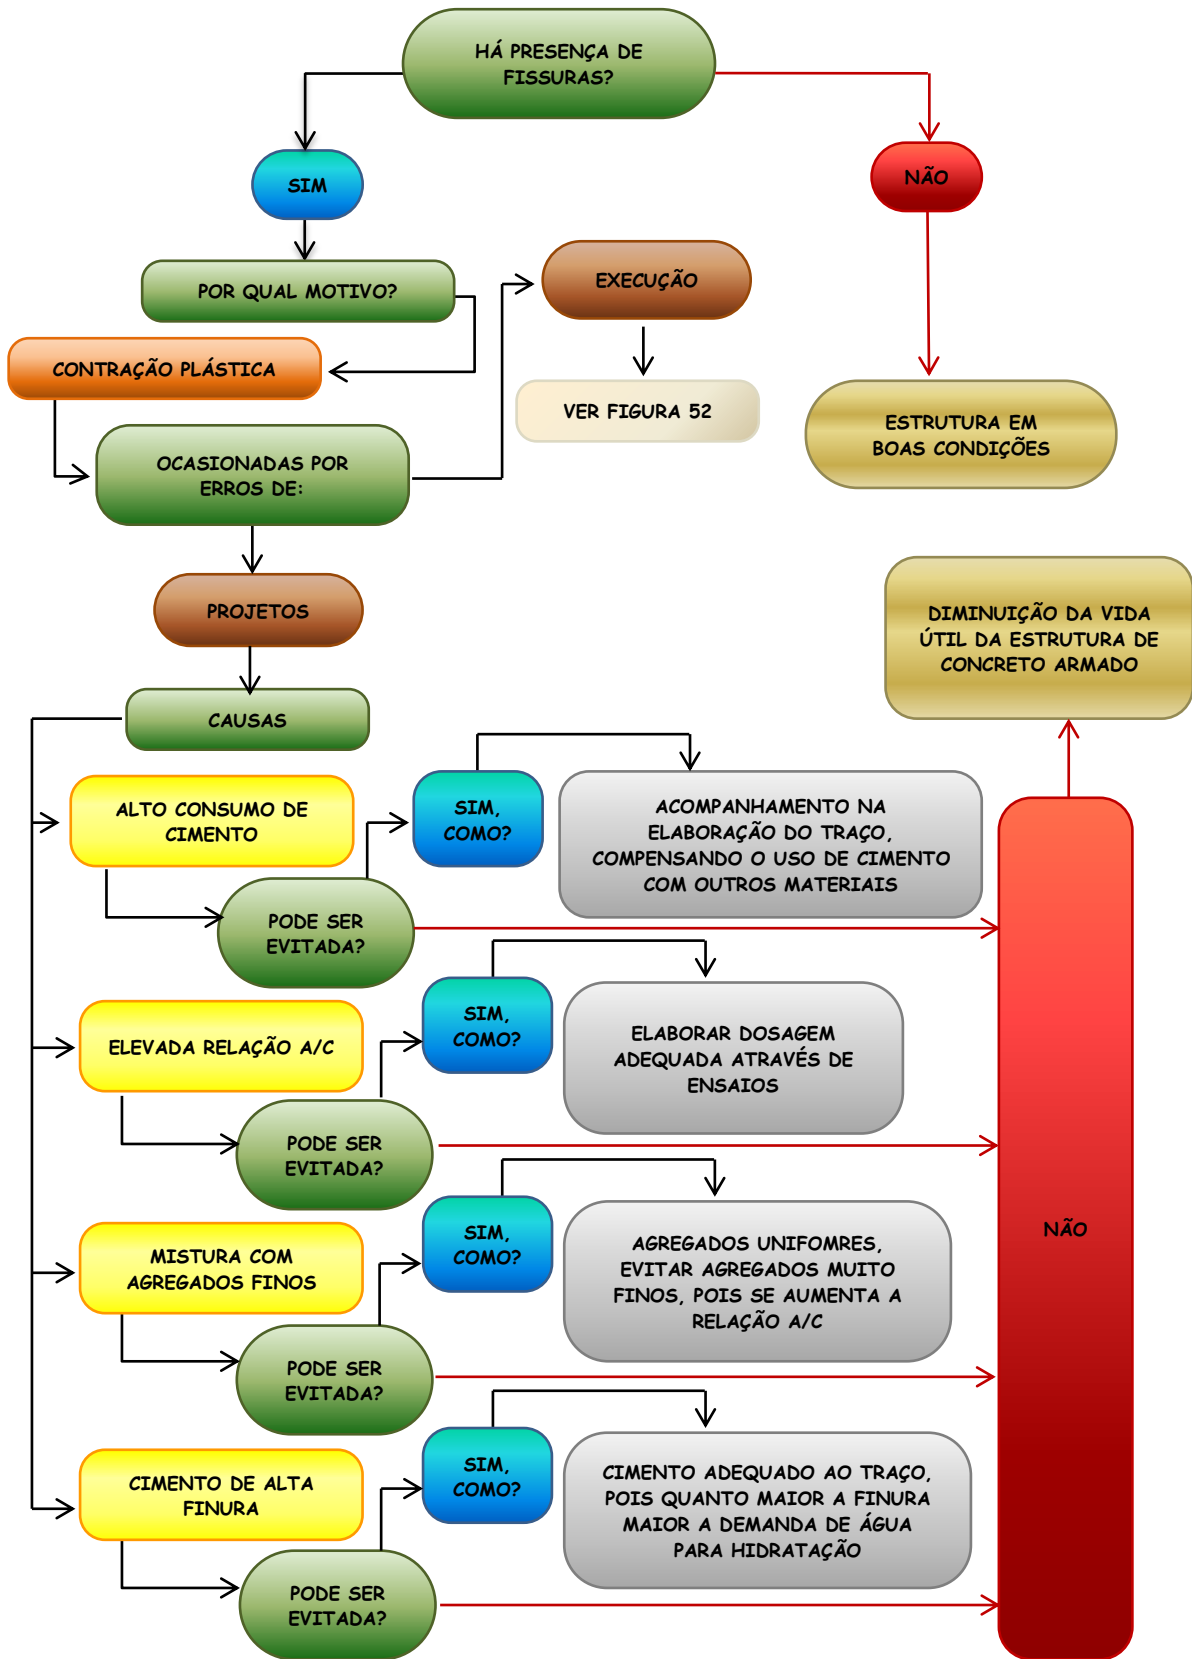
Figura 51 – Fluxograma das causas das fissuras relacionadas à contração plástica do concreto aplicado a deficiências de projetos

A figura 51 apresenta o fluxograma padrão aplicado às fissuras originadas pela contração plástica do concreto em relação a falhas de projeto, enquanto a figura 52 está relacionada a falhas de execução. Todas as causas citadas, dentre projetos e de execução, estão ilustradas neste fluxograma. Vinculado a essas causas recorrentes estão sugeridos procedimentos que devem ser adotados relacionados a evitar o surgimento dessas fissuras.

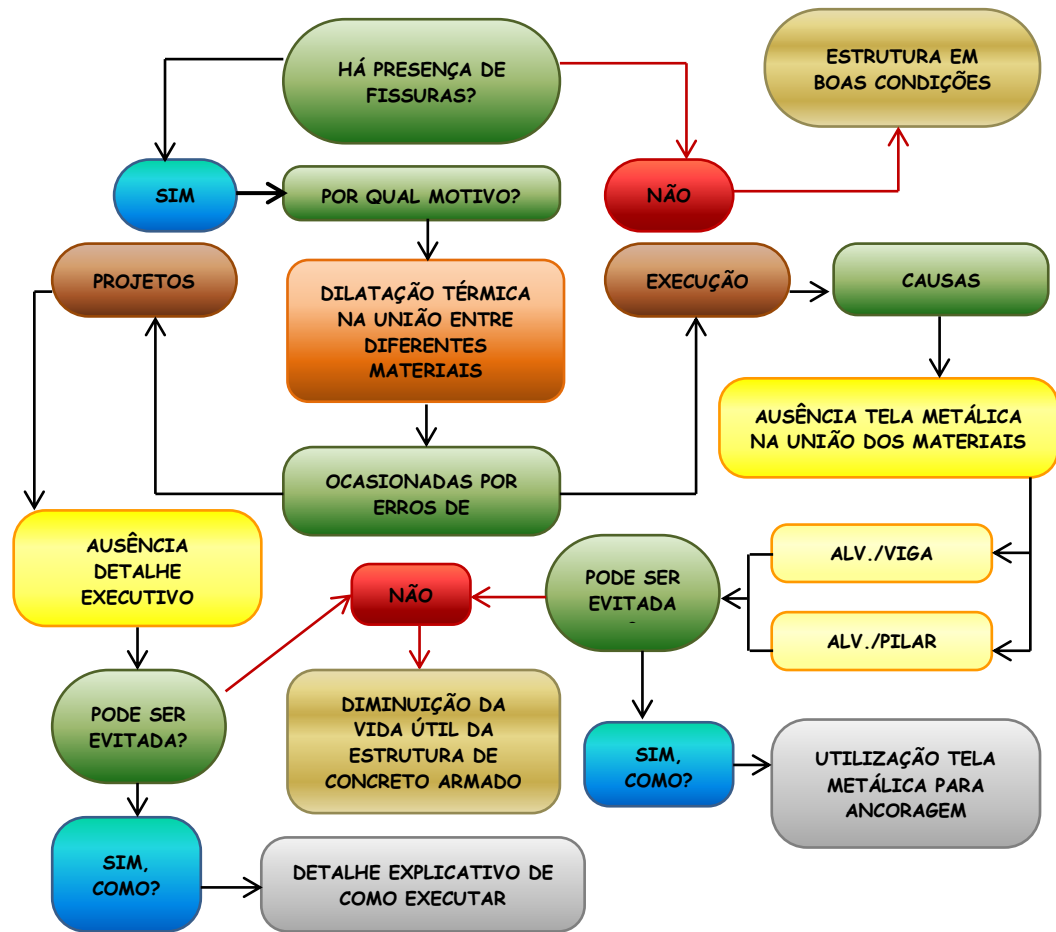
Figura 53 – Fluxograma das causas das fissuras relacionadas à dilatação térmica na união entre diferentes materiais

A figura 53 apresenta o fluxograma padrão aplicado às fissuras originadas pela contração plástica do concreto. Todas as causas citadas, de projetos e de execução, estão ilustradas neste fluxograma. Vinculado a essas causas recorrentes, estão sugeridos procedimentos que devem ser adotados para evitar o surgimento de fissuras, devido à dilatação térmica na união de diferentes materiais.

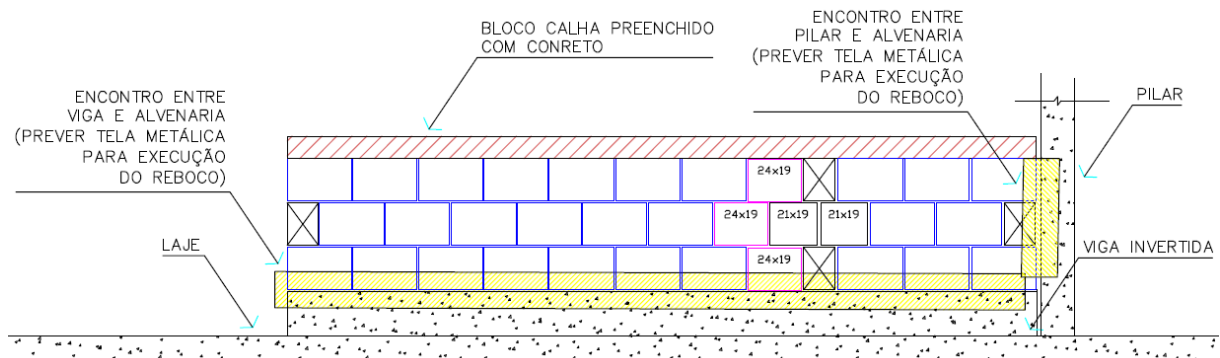
Figura 54 – Croqui especificando encontro entre materiais de concreto e alvenaria

A figura 54 apresenta um croqui especificando um exemplo de encontro entre materiais com diferentes coeficientes de dilatação térmica. Esta interface ocorre tanto no encontro da parede com a viga, bem como da parede com o pilar.

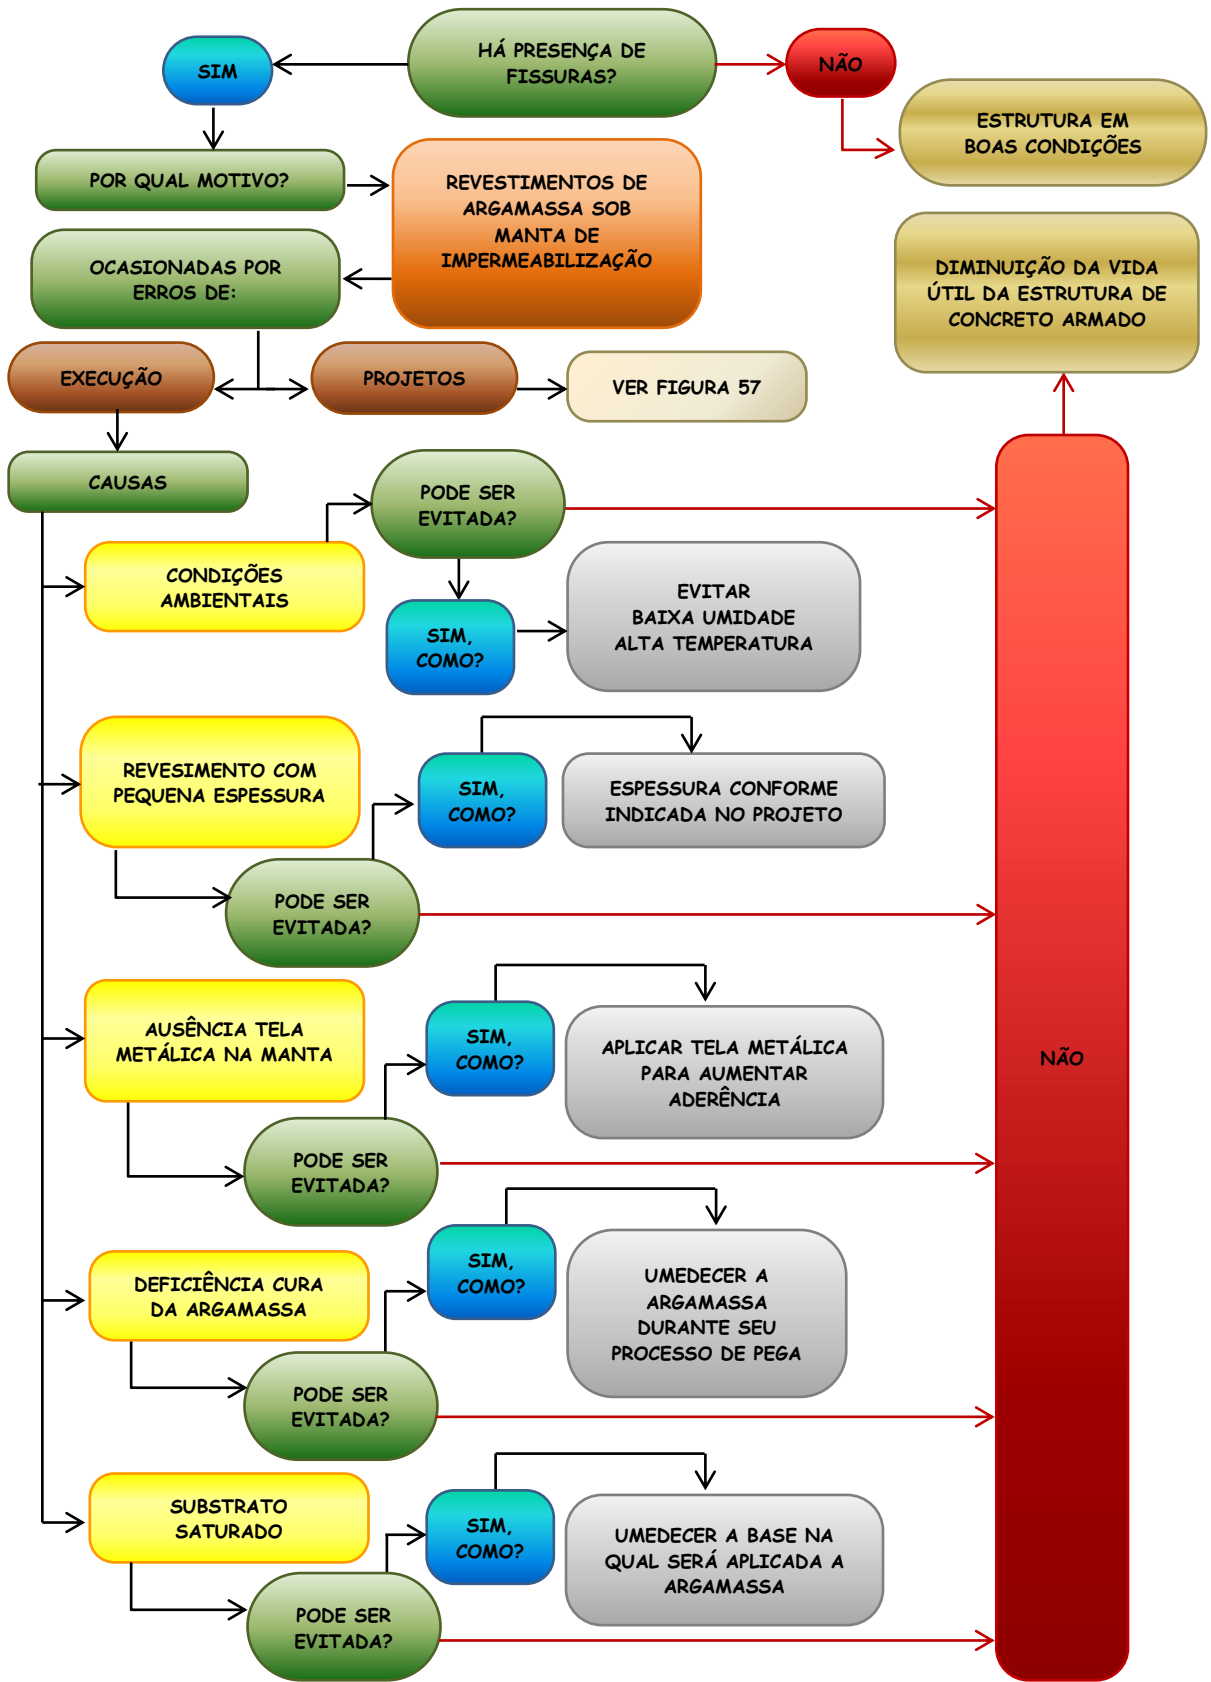
Figura 55 – Fluxograma das causas das fissuras relacionadas aos revestimentos de argamassas sob manta de impermeabilização em relação a falhas de execução

A figura 56 apresenta o fluxograma aplicado às fissuras relacionadas às argamassas de revestimentos sob manta de impermeabilização no que diz respeito a falhas de execução, enquanto na figura 57, são explicitadas as deficiências de projeto.

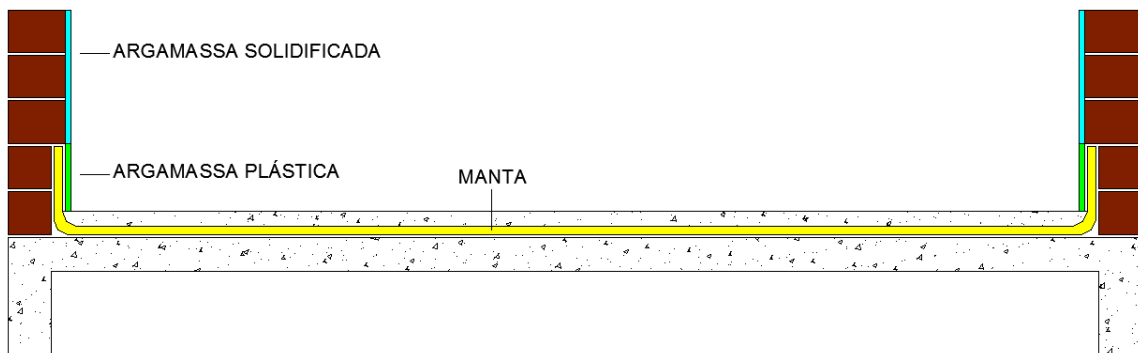
Figura 57 – Croqui especificando revestimentos de argamassas sob manta de impermeabilização

A figura 57 ilustra a aplicação da manta impermeabilizante sobre a laje de concreto e engastando na parede de alvenaria. Pode-se perceber na cor azul a argamassa já solidificada e sem contato com a manta, enquanto a argamassa plástica, na cor verde, está revestindo o material impermeabilizante. O encontro das duas argamassas é o local de aparição das fissuras.

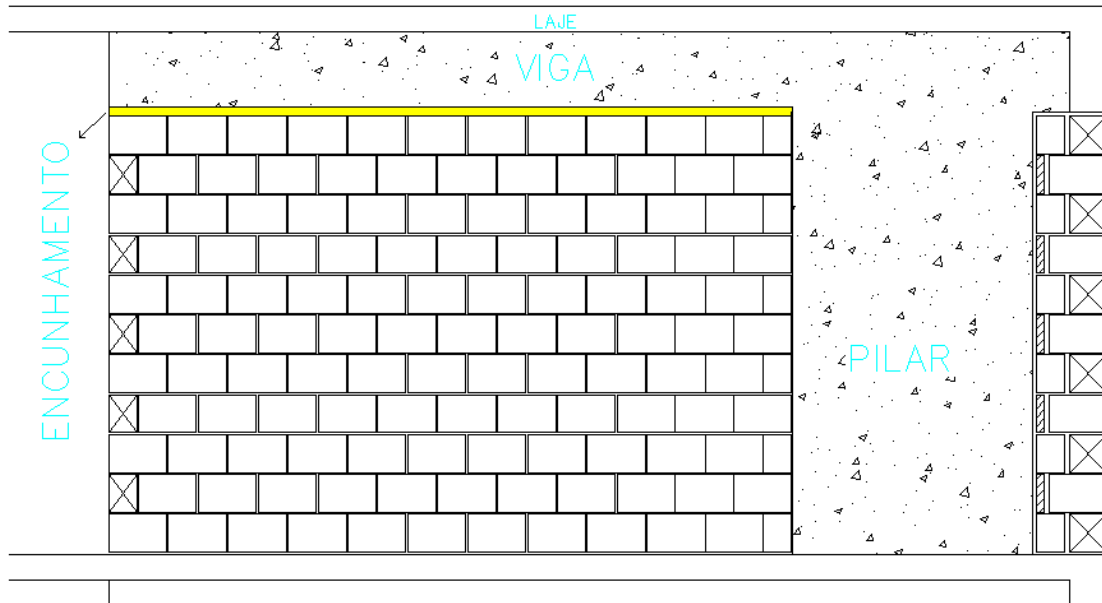
Figura 58 – Detalhe região denominada com a de encunhamento

Na figura 58 está ilustrada a região em que as fissuras ocasionadas por falhas no encunhamento, sejam de projeto ou execução, ocorre. O encunhamento é uma das maneiras de garantir o encontro dos dois materiais (alvenaria e concreto), podendo ser por argamassa expansiva, representado pela cor amarela.

Assim como todas as causas descritas neste trabalho, as fissuras ocorridas por falhas de encunhamento também estão relacionadas às fases de projeto e execução. O projeto mais utilizado para realização do encunhamento é o de paredes. Nele constam todas as informações necessárias para a elevação de alvenaria. No entanto, a ausência de informações, como espessura do encunhamento, descrição do material a ser utilizado e processo executivo deste serviço são determinantes para o surgimento de fissuras ao longo do tempo.

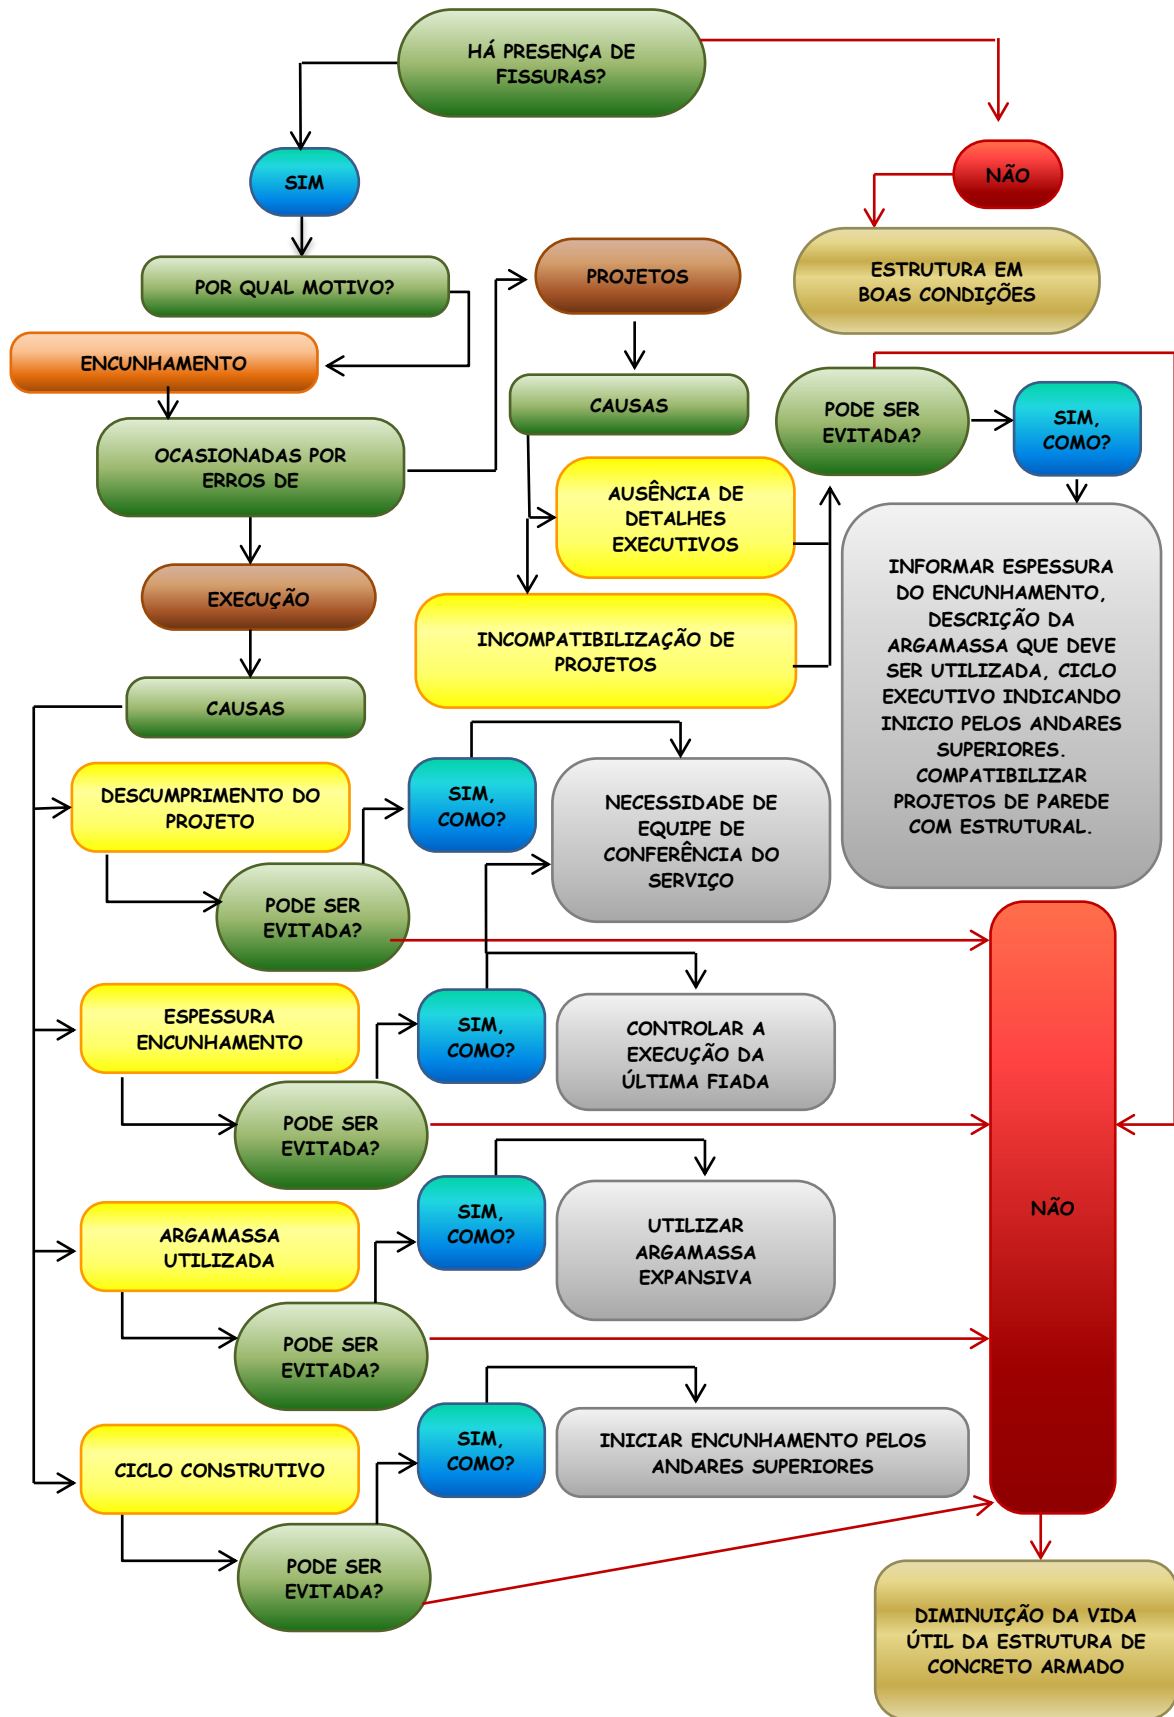
Figura 59 – Fluxograma das causas das fissuras relacionadas ao encunhamento

A figura 59 apresenta o fluxograma aplicado às fissuras relacionadas ao encunhamento e as ações que podem ser realizadas visando o impedimento do surgimento das fissuras.
