**UNIVERSIDADE FEDERAL DO RIO GRANDE DO SUL  
ESCOLA DE ENGENHARIA  
DEPARTAMENTO DE ENGENHARIA CIVIL**

**ANÁLISE DAS MANIFESTAÇÕES PATOLÓGICAS  
ENCONTRADAS EM REVESTIMENTO DE PASTA DE  
GESSO EM OBRAS DE UMA CONSTRUTORA DE PORTO  
ALEGRE**

Trabalho de Diplomação apresentado ao Departamento de  
Engenharia Civil da Escola de Engenharia da Universidade Federal  
do Rio Grande do Sul, como parte dos requisitos para obtenção do  
título de Engenheiro Civil

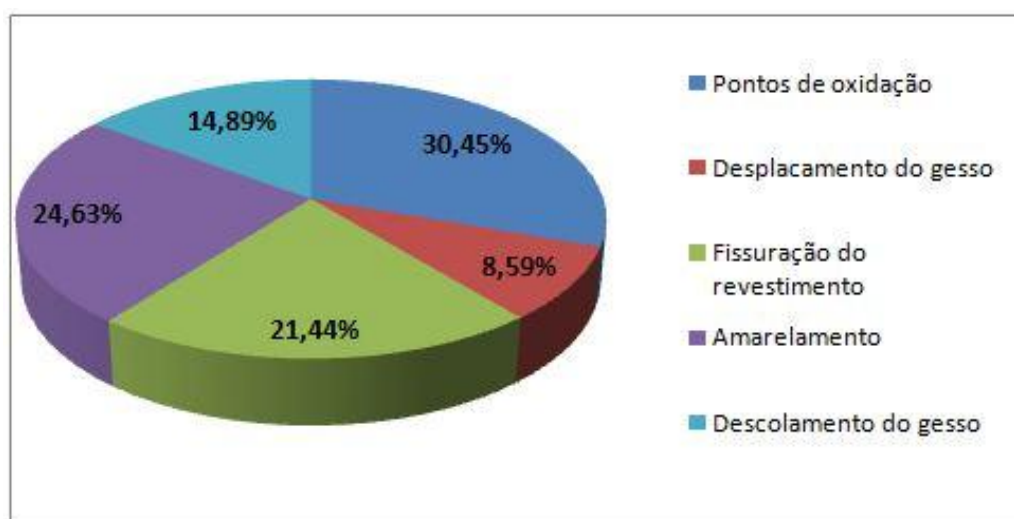
Figura 11 – Distribuição de manifestações patológicas em paredes do empreendimento PM/Torre A

Expondo o número de ocorrências totais em todos os pavimentos analisados, verificou-se a distribuição da incidência das manifestações patológicas, através de média aritmética, ocorridas em cada torre e empreendimento. A distribuição das manifestações patológicas no empreendimento PM, em ambas as torres, aparecem com valores muito próximos de incidência, tanto nas paredes quanto nos tetos. Conforme figura 11, a distribuição de manifestações nas paredes da torre A, do empreendimento PM, ficou com 30,45% de pontos de oxidação, 24,63% de pontos de amarelamento no revestimento, 21,44% de fissuração, 14,89% de descolamento e, por último, 8,59% de deslocamento do revestimento de gesso.

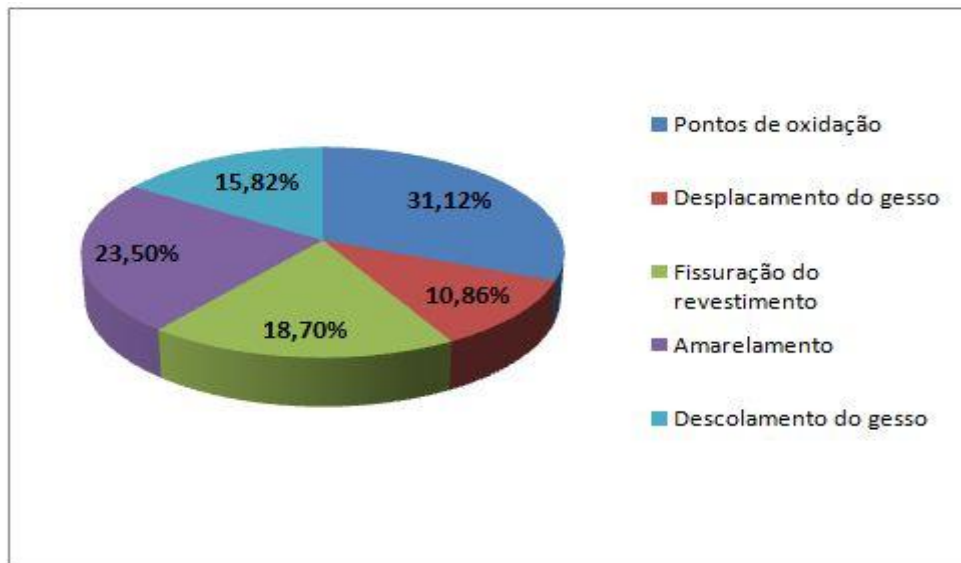
Figura 12 – Distribuição de manifestações patológicas em paredes do empreendimento PM/Torre B

Na torre B, conforme mostrado na figura 12, a distribuição das manifestações teve a mesma divisão que na torre A, tendo 31,12% de pontos de ferrugem, 23,50% de amarelamento no revestimento, 18,70% de fissuração, 15,82% e, por último, 10,86% de estufamento do revestimento.

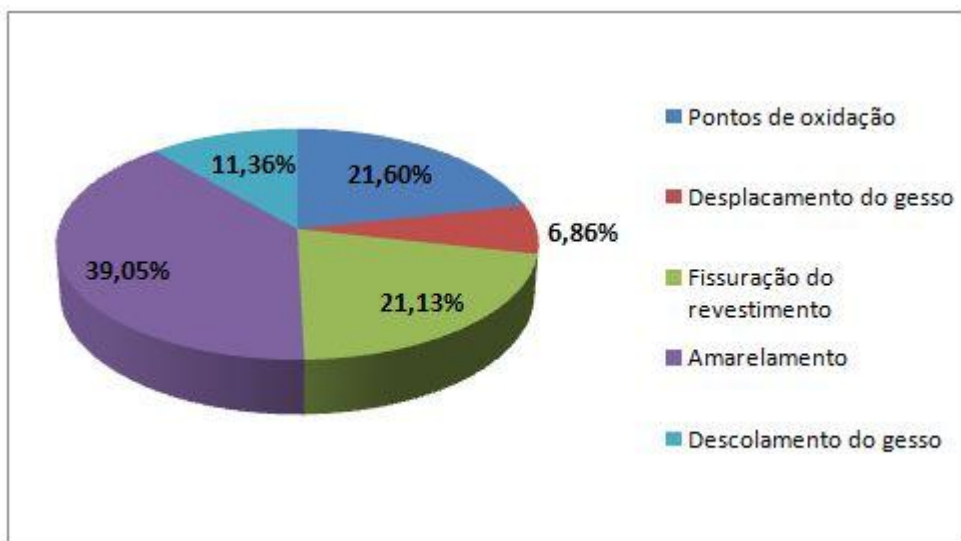
Figura 13 – Distribuição de manifestações patológicas em paredes do empreendimento PA

No empreendimento PA, observou-se uma mudança quanto à distribuição de manifestações patológicas em paredes. Conforme a figura 13, o amarelamento do revestimento aparece com 39,05% de incidência, seguidos de 21,60% de pontos de oxidação, 21,13% de fissuração, 11,36% de descolamento do gesso e, por último, 6,86% de deslocamento do revestimento de gesso.

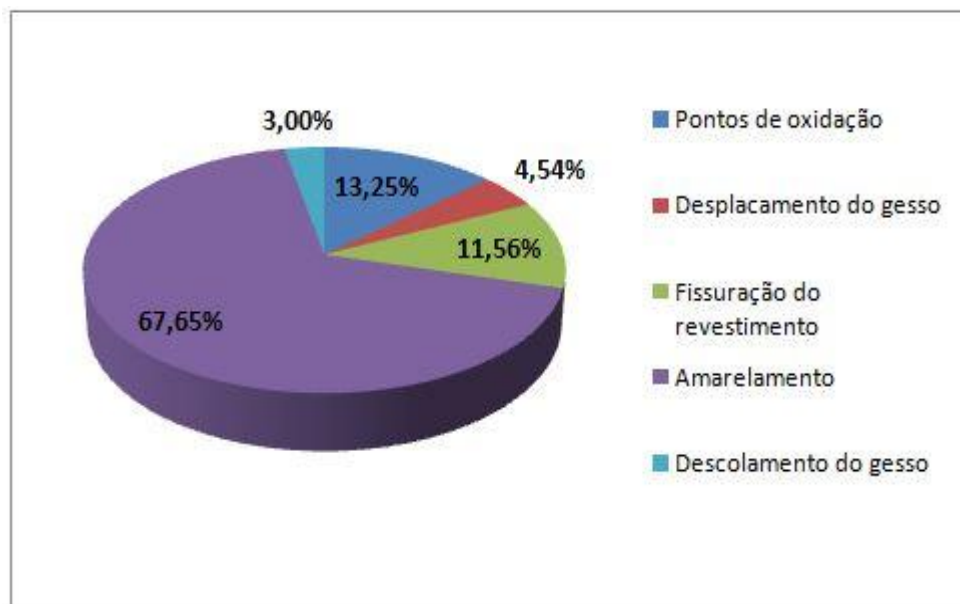
Figura 14 – Distribuição de manifestações patológicas nos tetos do empreendimento PM/Torre A

Nos tetos da torre A, conforme figura 14, a incidência de pontos de umidade que causam o amarelamento do revestimento, aparece com 67,65%, seguidos, em menor ocorrências, pelos pontos de oxidação, fissuração, deslocamento e, por último, estufamento do revestimento de gesso.

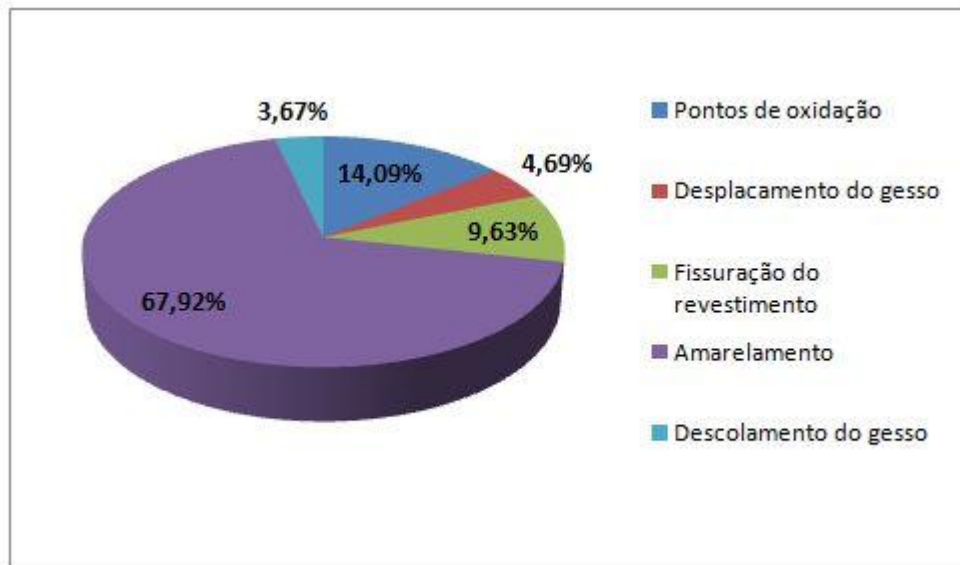
Figura 15 – Distribuição de manifestações patológicas nos tetos do empreendimento PM/Torre B

A figura 15 mostra que nos tetos da torre B, a incidência de manifestações patológicas segue a distribuição semelhante à encontrada na torre A, com o amarelamento se destacando com um alto índice de ocorrência. As demais manifestações patológicas seguem a mesma distribuição com os pontos de oxidação, fissuração, deslocamento e descolamentos no revestimento de pasta de gesso.

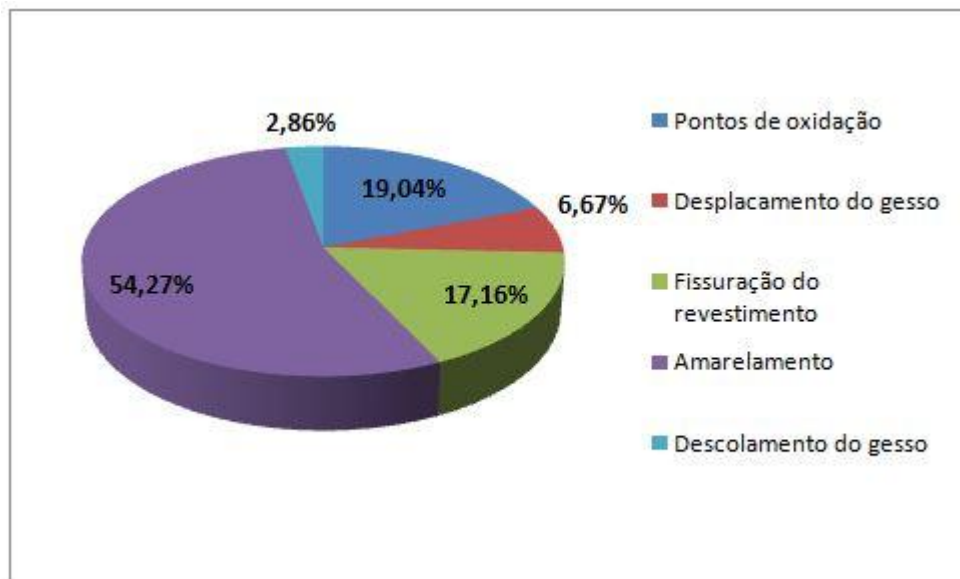
Figura 16 – Distribuição de manifestações patológicas nos tetos do empreendimento PA

No empreendimento PA, segue a mesma distribuição de incidência das manifestações patológicas que nos tetos do empreendimento PM, no entanto há uma diminuição nos pontos de amarelamento do revestimento, conforme vemos na figura 16.

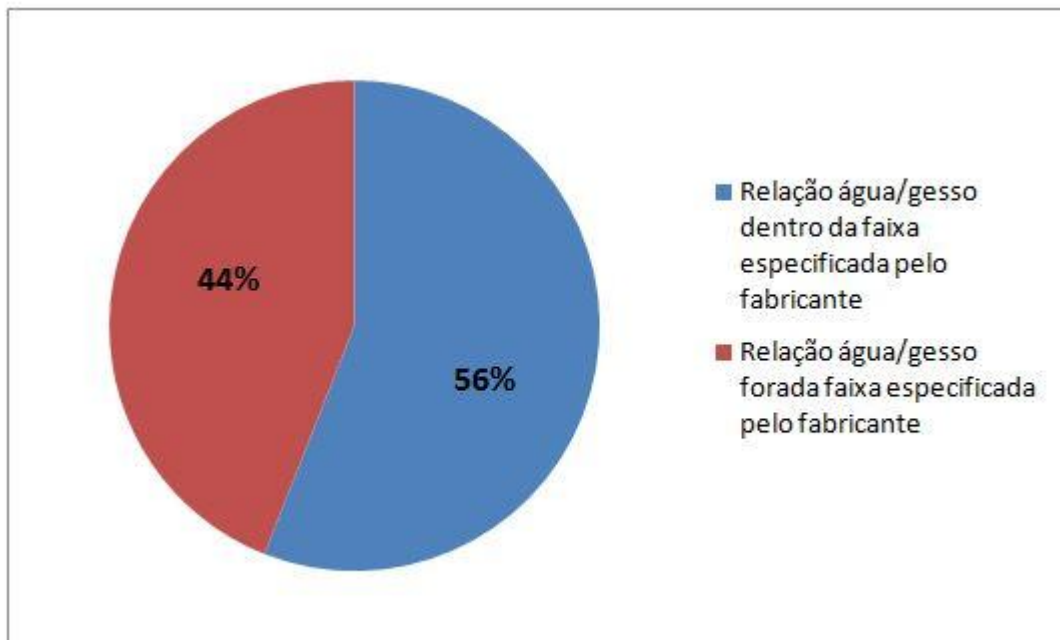
Figura 17 – Distribuição do controle de água no preparo da pasta de gesso, conforme recomendações do fabricante de pó de gesso

entre 36 a 40 litros de água por saco de 40 kg de gesso, dando uma relação de água/gesso entre 0,9 e 1,0. O observado, conforme figura 17, que 56% dos profissionais realizam o controle de água no preparo da pasta de gesso conforme recomendações do produto. Os outros 44% dos profissionais analisados não realizaram o controle adequado de água no preparo da pasta de gesso, ficando evidenciado, muitas vezes, falta de consistência da pasta.

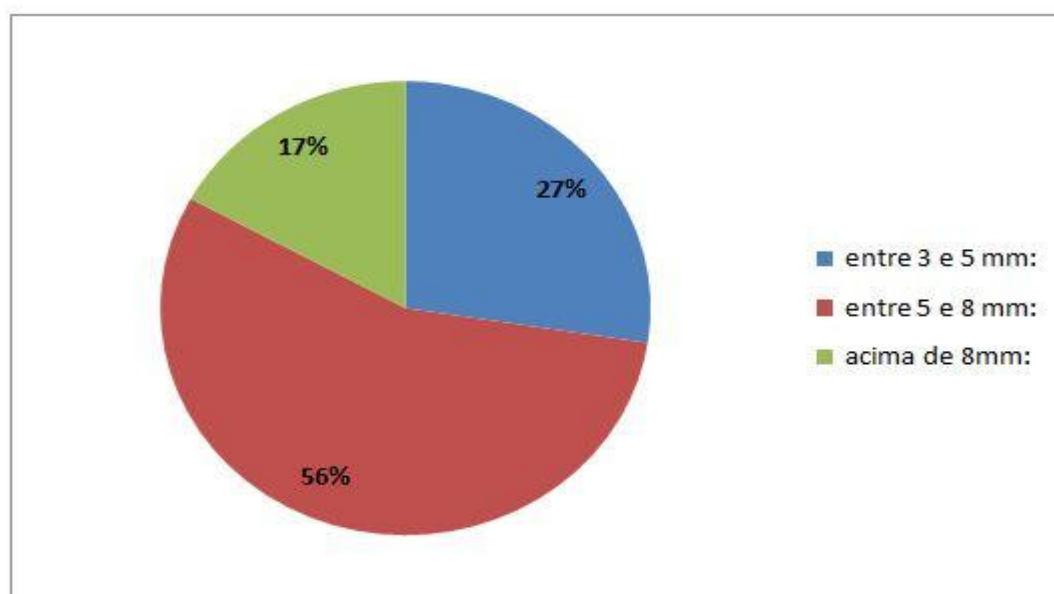
Figura 18 – Distribuição da espessura média encontrada durante a pesquisa nos empreendimentos PA e PM

Em relação à forma de execução do revestimento de pasta de gesso, não houve nenhuma diferenciação quanto à aplicação em paredes e tetos. Outra questão observada foi que a empresa não realiza nenhum tipo de treinamento para os profissionais que trabalham nos empreendimentos. A espessura média final foi avaliada, tendo, conforme figura 18, variações entre 3 a 15 milímetros, sendo que, segundo Quinalia (2005), a espessura média ideal seria entre 3 a 7 milímetros.

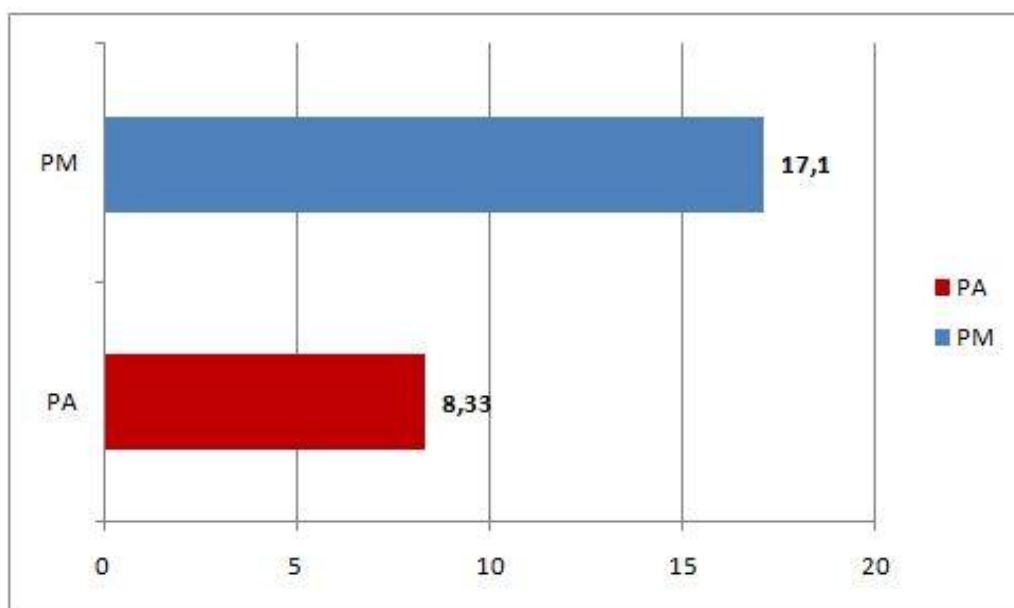
Figura 22 – Média da incidência de pontos de amarelamento encontrados nas paredes e tetos nos empreendimentos PM e PA

Comparando a média de incidência de pontos de amarelamento nas paredes e tetos dos empreendimentos, observa-se, conforme figura 22, que a ocorrência desta manifestação patológica no empreendimento PM é mais que o dobro das incidências no empreendimento PA.

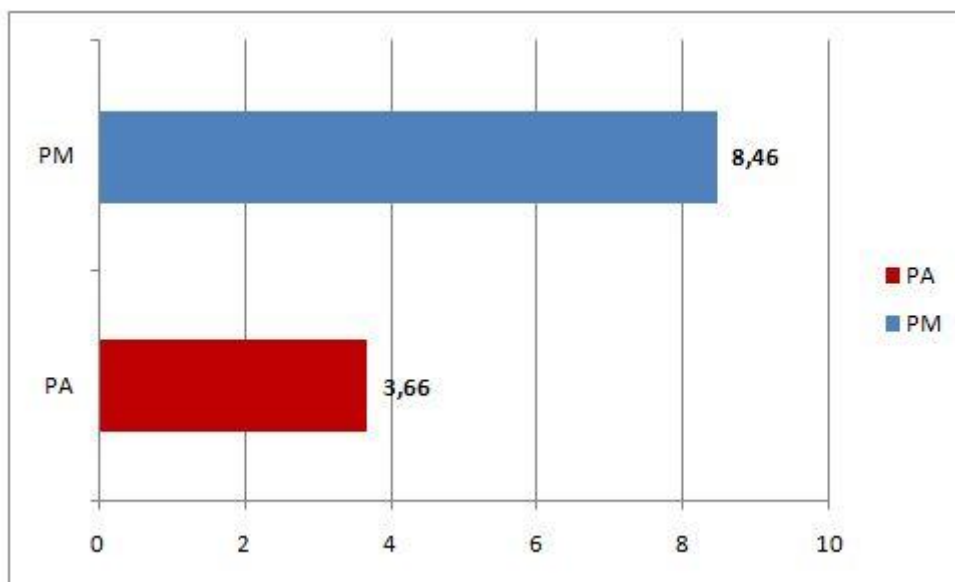
Figura 24 – Média da incidência de pontos de oxidação encontrados nas paredes e tetos nos empreendimentos PM e PA

A causa desta manifestação patológica deve-se ao fato de pontos metálicos (pregos, arames, pontos de inspeção de graute) não serem retirados dos tetos e paredes no período de pré-execução do revestimento. Conforme o levantamento realizado, observou-se que em 61% dos acompanhamentos não foram retirados os pontos metálicos e nem realizado um tratamento com uma pintura antioxidante no período de pré-execução do revestimento. Observa-se, pela figura 24, que ocorreram uma alta taxa de incidência desta manifestação no empreendimento PM, quando comparado ao empreendimento PA, fato associado que, na maioria dos acompanhamentos neste empreendimento, o revestimento de pasta de gesso foi executado sem ter um preparo superficial adequado, não sendo aplicado nenhum produto químico e não realizado a retirada dos elementos metálicos, a fim de evitar corrosão. No empreendimento PA, verifica-se uma diminuição da ocorrência desta manifestação nas paredes e tetos, fato atribuído ao preparo superficial que foi realizado pelos gesseiros no período pré-aplicação. Este preparo, neste empreendimento, foi acertado entre a construtora e empreiteira que executou a aplicação do revestimento de gesso em três pavimentos, diminuindo o aparecimento de manchas, evitando futuros gastos no período de pintura do revestimento.

Cabe salientar que a aplicação de zarcão, realizada em 31% dos acompanhamentos em ambos os empreendimentos, mostrou-se bastante eficaz no combate do manchamento do

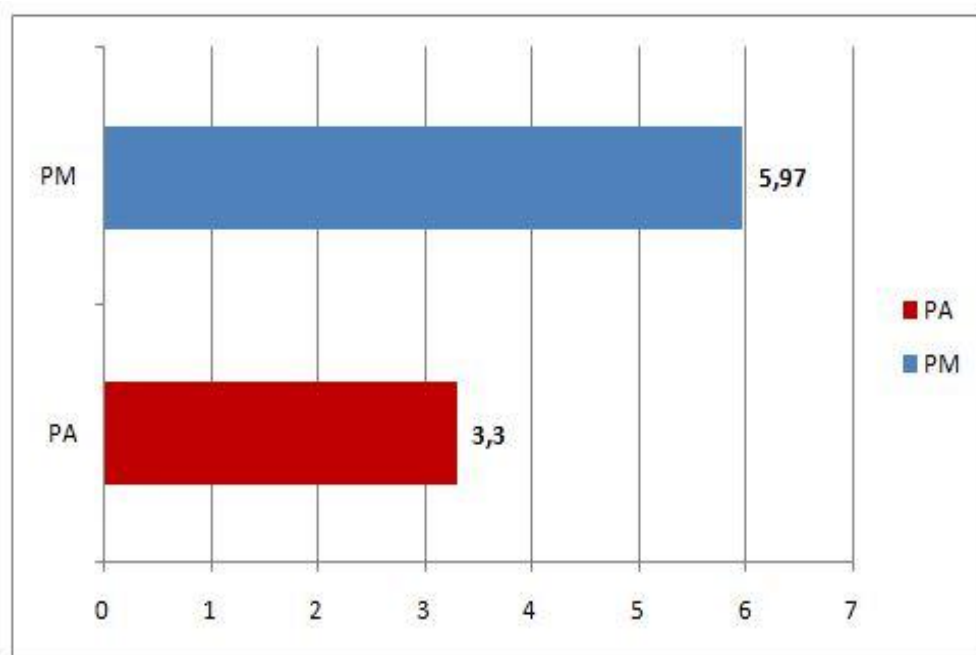
Figura 26 – Média da incidência de fissuras encontradas nas paredes e tetos nos empreendimentos PM e PA

A fissuração no revestimento interno de pasta de gesso foi observada nos empreendimentos PM e PA, em um menor número de ocorrências se comparada a outras manifestações patológicas. Na figura 26, mostra-se que no empreendimento PM, a incidência desta manifestação nas paredes foi mais significativa quando comparada com o empreendimento PA. Isto se deve ao fato de que a alvenaria executada no empreendimento PM não possui

uma boa qualidade, faltando em muitos casos observados e relatados por 78% dos profissionais entrevistados, falta de prumo e esquadro.

A falta de prumo e esquadro em uma parede gera uma incerteza por parte do gesso que, por usar um acabamento desempenado, baseia-se pela alvenaria para dar a espessura requerida ao revestimento de gesso executado e, também, pela sua experiência. No entanto, a construtora, conforme foi observado na pesquisa, exige dos profissionais que a parede revestida de gesso esteja no prumo, com tolerâncias de no máximo de dois milímetros. Com esta cobrança da construtora, o profissional acaba aumentando a espessura do revestimento de pasta de gesso, chegando a espessuras, em alguns pontos, acima de 13 milímetros conforme mostra a figura 27. O acompanhamento realizado mostrou que em 17% das análises a espessura média final do revestimento de pasta de gesso ultrapassou 8 milímetros de espessura.

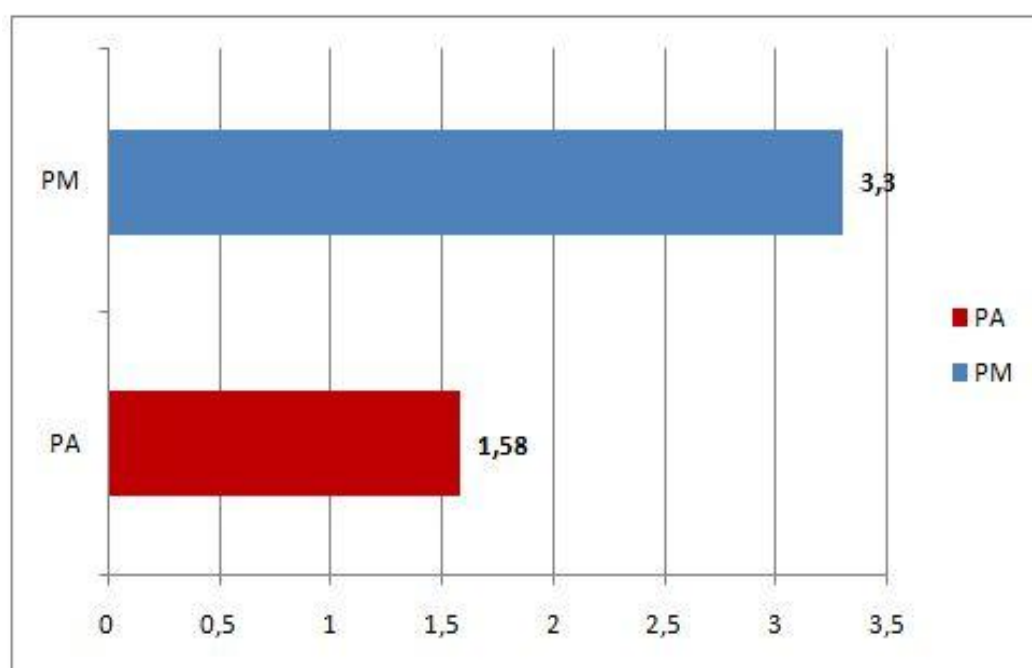
Figura 28 – Média da incidência de descolamentos encontrados nas paredes e tetos nos empreendimentos PM e PA

O descolamento do revestimento de pasta de gesso foi observado, na maioria das ocorrências, manifestando-se nas paredes dos empreendimentos analisados. Conforme verificado na figura 28, o empreendimento PM teve uma alta incidência desta manifestação patológica quando comparado ao empreendimento PA. Isto pode estar relacionado à exposição maior do empreendimento PM à umidade e a água no qual, conforme foi verificado, o que contribui para o aparecimento de bolhas estufadas, principalmente, nas paredes externas dos ambientes que tinham esquadria, e nas quais não foi realizado chapisco com argamassa de cimento e areia nas faces internas das paredes externas, conforme é o procedimento da construtora estudada.

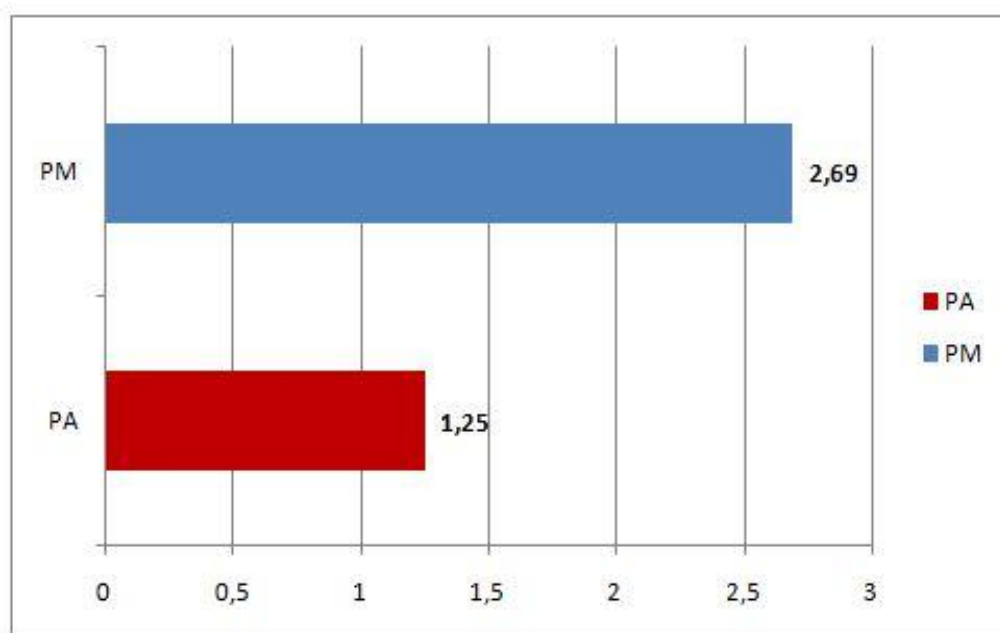
Figura 29 – Média da incidência de deslocamentos encontrados nas paredes e tetos nos empreendimentos PM e PA

casos, está associado à falta de aderência entre a superfície, paredes e lajes, e a pasta de gesso. A figura 29 mostra que a incidência desta manifestação teve mais ocorrências no empreendimento PM.

O alto índice de incidência no empreendimento PM, quando comparado ao empreendimento PA, pode ser associado ao excesso de umidade e água nas paredes e tetos neste empreendimento, como já visto nos subcapítulos acima. A figura 30 mostra o caso no qual o revestimento de pasta de gesso se descolou do substrato devido à água que escorreu na parede, fazendo com que a pasta de gesso se separasse do substrato.

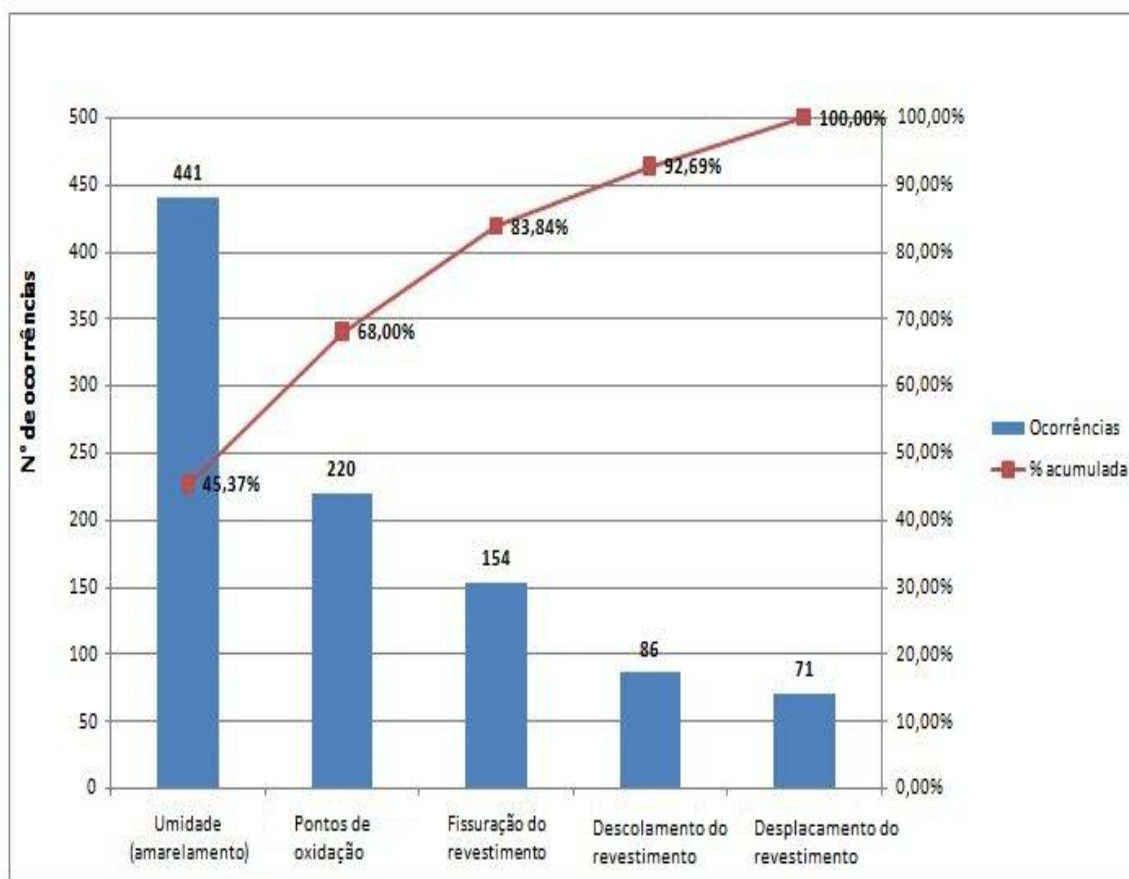
Figura 32 – Diagrama de Pareto referente às manifestações patológicas no empreendimento PM

Com o levantamento das manifestações patológicas ocorridas nos dois empreendimentos estudados, buscou-se analisar quais os procedimentos adotados na execução do revestimento de pasta de gesso que poderiam diminuir a incidência de problemas nos empreendimentos futuros da construtora. Para tanto, utilizou-se o gráfico de Pareto, onde o total de ocorrências é organizado do maior para o de menor incidência. Assim, pode observar na figura 32 que, no empreendimento PM, 68% das manifestações patológicas são referentes à umidade e pontos de oxidação, sobrando 32% a outras manifestações.

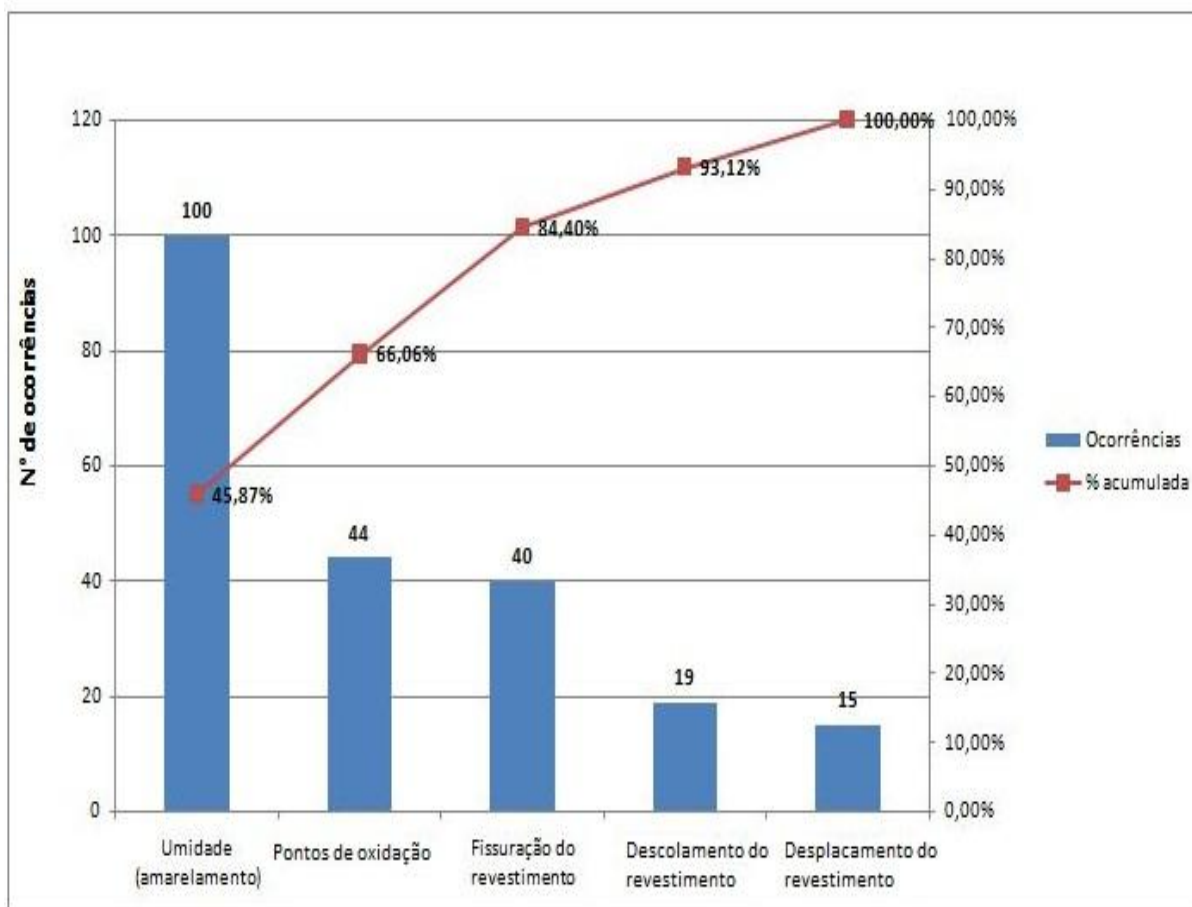
Figura 33 – Diagrama de Pareto referente às manifestações patológicas no empreendimento PA

No empreendimento PA, conforme a figura 33, a análise do número total de ocorrências, em tetos e paredes, através do diagrama de Pareto ficou com números aproximados ao empreendimento PM. Verificou-se que no empreendimento que 66,06% das manifestações patológicas são referentes à umidade e pontos de ferrugem, sobrando 33,94% a outras manifestações.

Os diagramas de Pareto vistos acima para ambos os empreendimentos demonstram que 80% das ocorrências totais encontradas no levantamento são causadas por 20% das manifestações patológicas. Então, realizar procedimentos que combatessem a exposição do revestimento interno de pasta de gesso à água e à umidade e, também, realizar um controle adequado evitando que pontos de oxidação se manifestassem no revestimento, evitaria um grande número de outras manifestações patológicas como fissuração, descolamentos e deslocamentos.
