CARTA DE PERIGO DE QUEDA DE BLOCOS DA BR-153 – TRECHO VERA CRUZ/HERVEIRAS

Porto Alegre, 2016

Trabalho de Conclusão do Curso de Geologia do Instituto de Geociências da Universidade Federal do Rio Grande do Sul. Apresentado na forma de monografia, junto à disciplina Projeto Temático em Geologia III, como requisito parcial para obtenção do grau de Bacharel em Geologia.

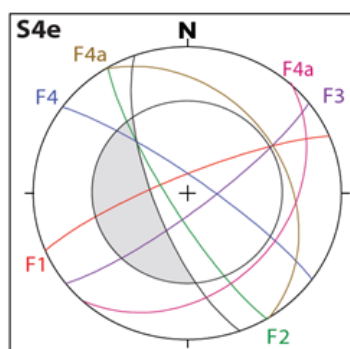
Figura 17 - Análise cinemática no segmento S4. Estereograma com a medida da face do talude esquerdo, ângulo de atrito e as famílias de fraturas

Pela análise cinemática do segmento S04 (figura 17), há apenas uma forma de haver queda de blocos, que é em cunha entre as famílias F4 e F2. Em campo não foi analisado nenhuma queda grande e foi registradas medidas de 5 das 6 famílias encontradas, que são a F1, F2, F3, F3a, F4, com abundância significativa da F1 e F3.

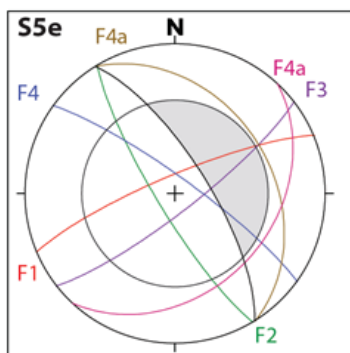
Figura 18 - Análise cinemática no segmento S5. Estereograma com a medida da face do talude esquerdo, ângulo de atrito e as famílias de fraturas.

Para o talude do segmento S05 projetado na figura 18, há apenas uma forma

de haver queda de blocos e é por tombamento, devido a F2 estar mergulhando contra a face do talude com alto mergulho e a F4a estar mergulhando a favor da face em um ângulo menor do que o ângulo de atrito. Em campo não foi registrado nenhuma queda significativa, porém foi registrado fraturas sub-verticais paralelas ao talude, além das famílias F1, F3 e F4a.

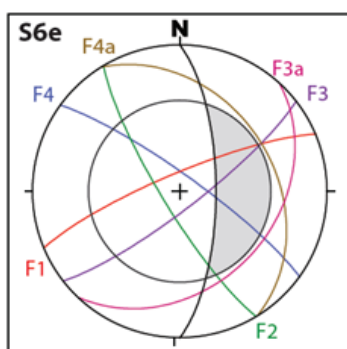
Figura 19 - Análise cinemática no segmento S6. Estereograma com a medida da face do talude esquerdo, ângulo de atrito e as famílias de fraturas.

Pelo estereograma da figura 19 não há feição de rompimento dentro da área de risco, entretanto há intersecções próximas ao círculo do ângulo de atrito que pode ocorrer quedas em cunha, visto que esses planos representativos das famílias são uma média das medidas. Em campo foi registrado um grande volume de quedas (figura 20), parecendo ser condicionada por fraturas mergulhando para a estrada, entretanto não foi possível medir por estar localizada no topo do talude.

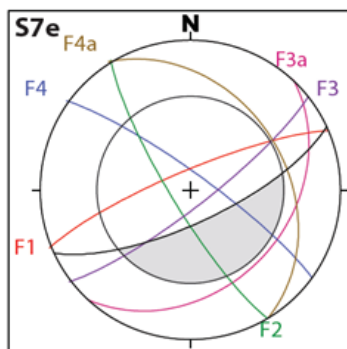
Figura 21 - Análise cinemática no segmento S7. Estereograma com a medida da face do talude esquerdo, ângulo de atrito e as famílias de fraturas

No segmento S07 (figura 21) há apenas um risco de rompimento que é por tombamento pela família F1, entretanto, em campo foram registrados diversos focos de queda no mesmo talude, tendo um grande predomínio da família F3a sendo um dos responsáveis pelas quedas. Visto que o sentido do mergulho da descontinuidade F3a varia 22° em relação ao sentido de mergulho da face do talude, poderia se cogitar uma ruptura planar (figura 22), pois só tem 2° acima da condição de ruptura. Também foi registrada uma grande quantidade de descontinuidades da família F4, podendo ocorrer ruptura em cunha com a família F3a, um momento que essas atitudes das famílias são uma média das medidas, ou seja, está tão perto do círculo do ângulo de atrito que pode sim estar dentro da área de risco. Ainda foi registrado medidas das famílias F1 e F2.

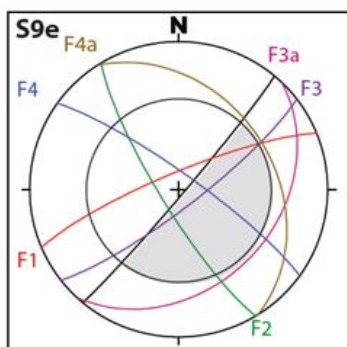
Figura 23 - Análise cinemática no segmento S9. Estereograma com a medida da face do talude, ângulo de atrito e as famílias de fraturas.

Pela figura 23, os possíveis rompimentos para o talude do segmento S09 são por cunha entre as famílias F4 e F3 e entre F2 e F3. Em campo foram registradas medidas das famílias F1, F2, F3, F3a e F4, com predomínio de F1, F2 e F3a. Não foi destacada nenhuma queda em especial.

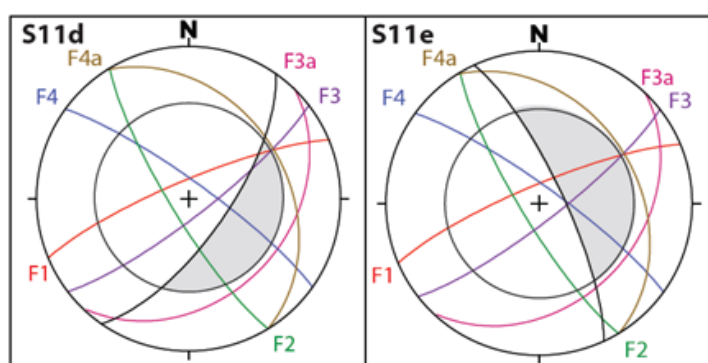
Através da análise da figura 24, o possível rompimento para o talude direito (S11d), é em cunha entre as fraturas F1, F3 e F4a. Para o talude esquerdo (S11e), pode haver tombamento de blocos pela família F2 e em cunha pelas famílias F1, F3 e F4a. Em campo foi registrado rompimento em cunha no talude esquerdo pelas famílias F3 e F4a e pelas famílias F1 e F3 (figura 25).

Figura 24 - Análise cinemática no segmento S11. Estereograma com a medida da face do talude, ângulo de atrito e as famílias de fraturas. No primeiro é referente ao talude do lado direito e o segundo referente ao talude do lado esquerdo.

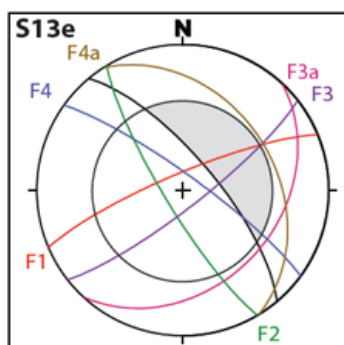
Pela figura 26, os possíveis rompimentos são por tombamento pela família F2 e em cunha pelas famílias F1, F3 e F4a. Em campo foi registrado um predomínio da

família F3. Também foram registradas as famílias F1, F2 e F4a, porém não foi observada nenhuma queda significativa.

Figura 26 - Análise cinemática no segmento S13. Estereograma com a medida da face do talude esquerdo, ângulo de atrito e as famílias de fraturas

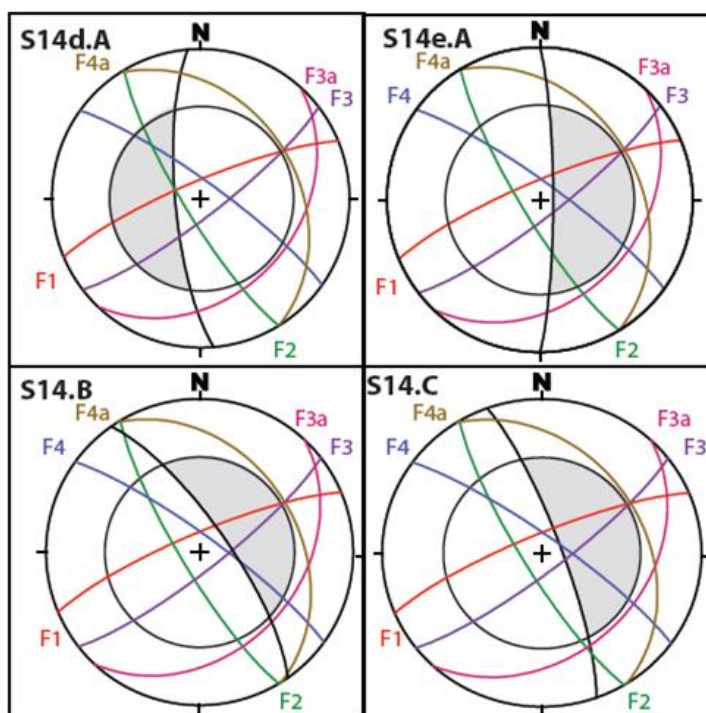
Este talude possui uma extensão lateral de 790m e ao longo dele possui 2 curvas, mudando a orientação da face. A partir desse critério foi subdividido em 3 sub-segmentos (S14.A, S14.B, S14.C) e estão representados pelo estereograma na figura 27.

O primeiro trecho (S14.A) é o único que possui talude nos dois lados da rodovia, S14d.A e S14e.A. O talude direito apresenta dois riscos de rompimento em cunha, entre as famílias F2 e F4 e entre F1 e F2. O talude esquerdo apresenta também dois riscos de rompimento em cunha, entre as famílias F3 e F4 e entre as famílias F1, F3 e F4a. Em campo foi registrado no talude esquerdo rompimento em cunha entre as famílias F3 e F4 (figura 28).

No segundo trecho (S14.B) há risco de queda por tombamento pela família F2 e por cunha pelas famílias F1, F3 e F4a. Em campo foi registrado rompimento em cunha pelas famílias F4a e F3.

No terceiro trecho (S14.C) há risco de rompimento entre os segmentos F3 e F4 e entre F1, F3 e F4a. Ainda há risco de queda por tombamento pela família F2, um momento que a direção de mergulho não é maior do que 20° em relação a face do talude. Em campo há registro de rompimento por cunha entre as famílias F3 e F4.

Figura 27 - Análise cinemática no segmento S14. Estereograma com a medida da face do talude, ângulo de atrito e as famílias de fraturas. Nos dois primeiros são referentes ao primeiro trecho do segmento sendo o primeiro do lado direito do segmento e o segundo sendo o lado esquerdo. Os dois últimos são referentes ao segundo e ao terceiro trecho.

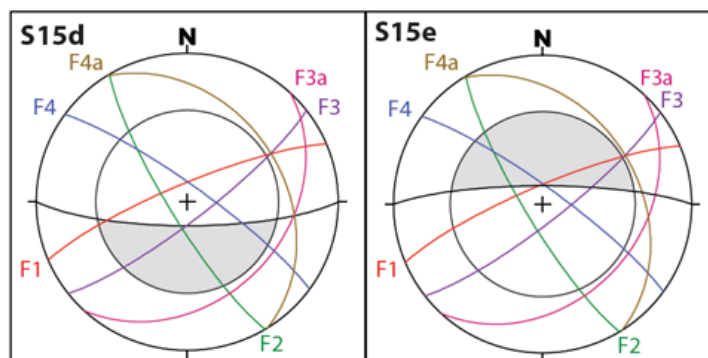
O segmento S15 apresenta talude nos dois lados da rodovia e a análise cinemática está representada na figura 29. O talude direito apresenta apenas risco de rompimento em cunha entre as famílias F2 e F3, enquanto que o talude esquerdo apresenta risco de rompimento em cunha entre as famílias F2 e F4 e entre F4 e F1. Em campo foi registrado rompimento no talude direito.

Figura 29 - Análise cinemática no segmento S15. Estereograma com a medida da face do talude, ângulo de atrito e as famílias de fraturas. No primeiro é referente ao talude do lado direito e o segundo referente ao talude do lado esquerdo.

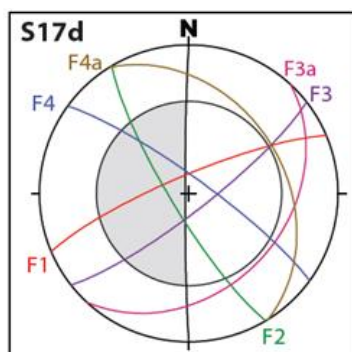
Pela figura 30 é possível analisar 3 riscos de rompimento em cunha, entre as famílias F2 e F3, entre F1 e F2 e entre F2 e F4. Em campo foi registrado o rompimento entre F1 e F2 e F2 e F3, além de medidas das famílias F4 e F4a.

Figura 30 - Análise cinemática no segmento S17A. Estereograma com a medida da face do talude direito, ângulo de atrito e as famílias de fraturas

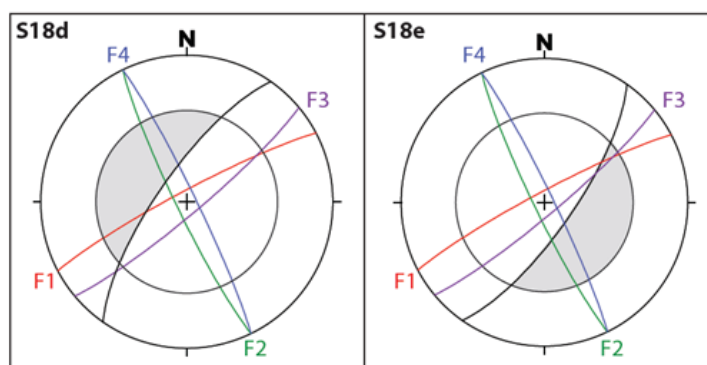
Conforme a análise cinemática na figura 31, o talude direito não apresenta nenhum risco de quedas, enquanto que no talude esquerdo o único risco de quedas é por rompimento em cunha pelas famílias F1 e F3. Em campo não foi registrado nenhum rompimento.

Figura 31 - Análise cinemática no segmento S18. Estereograma com a medida da face do talude, ângulo de atrito e as famílias de fraturas. No primeiro é referente ao talude do lado direito e o segundo referente ao talude do lado esquerdo.

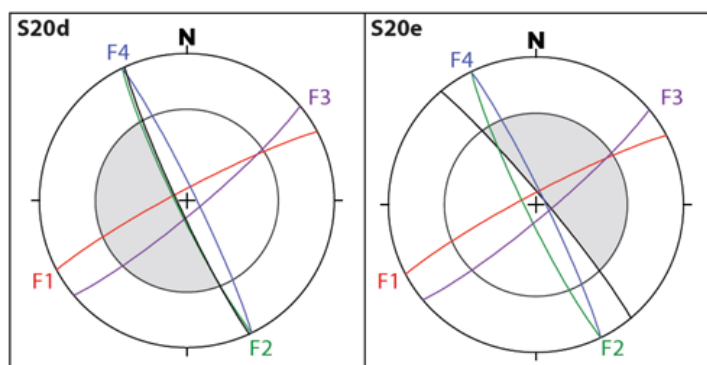
Conforme a figura 32, o risco de rompimento no talude direito pode ser planar pela família F2, dependendo do mergulho da fratura, enquanto que no talude esquerdo o único risco de rompimento é em cunha entre as famílias F1 e F3. Em campo não foi registrado nenhum rompimento.

Figura 32 - Análise cinemática no segmento S20. Estereograma com a medida da face do talude, ângulo de atrito e as famílias de fraturas. No primeiro é referente ao talude do lado direito e o segundo referente ao talude do lado esquerdo.

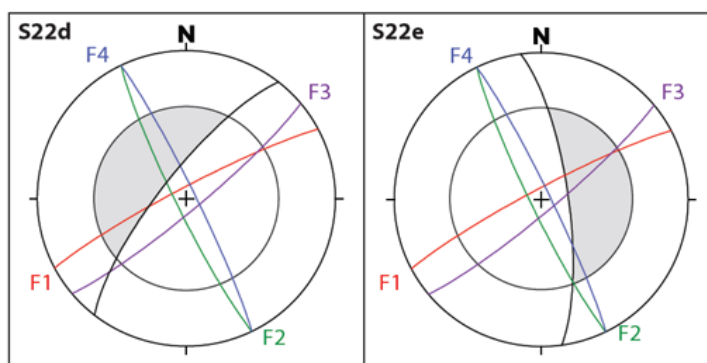
O talude direito está livre de risco de rompimentos, segundo o estereograma da figura 33. O talude esquerdo apresenta risco de rompimento em cunha entre as famílias F1 e F3. Em campo não foi registrado nenhuma queda significativa em nenhum talude.

Figura 33 - Análise cinemática no segmento S22. Estereograma com a medida da face do talude, ângulo de atrito e as famílias de fraturas. No primeiro é referente ao talude do lado direito e o segundo referente ao taludedo lado esquerdo.

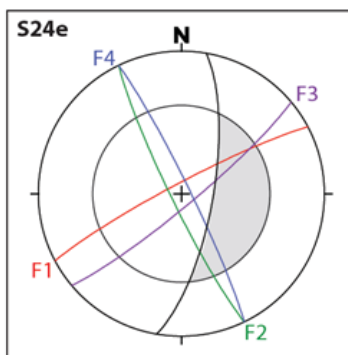
Como nos outros taludes do lado esquerdo dos segmentos dos derrames ácidos, a figura 34 mostra o único risco de rompimento, é em cunha entre os segmentos F1 e F3. Em campo não foi registrado nenhum rompimento significativo, resultando em pequenos blocos rolados na vala de contenção.

Figura 34 - Análise cinemática no segmento S24e. Estereograma com a medida da face do talude esquerdo, ângulo de atrito e as famílias de fraturas

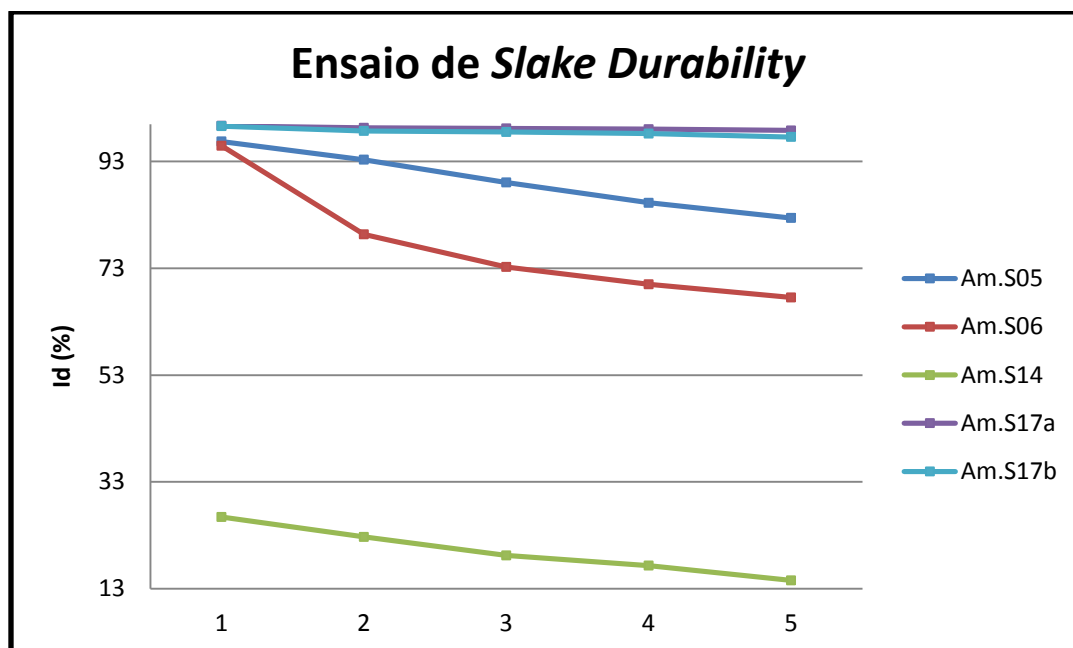
A figura 35 mostra o índice de durabilidade para cada ciclo de cada amostra. Para as três primeiras amostras os resultados já era o esperado, visto que em campo a amostra Am.S05 apresentava menor grau de alteração, indicando uma tendência para o caso 1, enquanto que na a Am.S06 mostrava uma tendência para o caso 2. Já para as duas últimas amostras resultaram em um valor inesperado, pois além da brecha basáltica ser uma rocha mais permeável, permitindo uma maior percolação de água e um conseqüente aumento na taxa de degradação, em campo pode-se observar que as maiores quedas eram apenas da zona de brecha, mostrando ser uma parte mais instável quando comparado com o basalto são. Uma possível explicação para esse caso pode ser devido à seleção das amostras, já que o trabalho é baseado em uma rocha heterogênea.

Figura 35 - Gráfico referente aos 5 ciclos das 5 amostras para o ensaio de *Slake Durability*

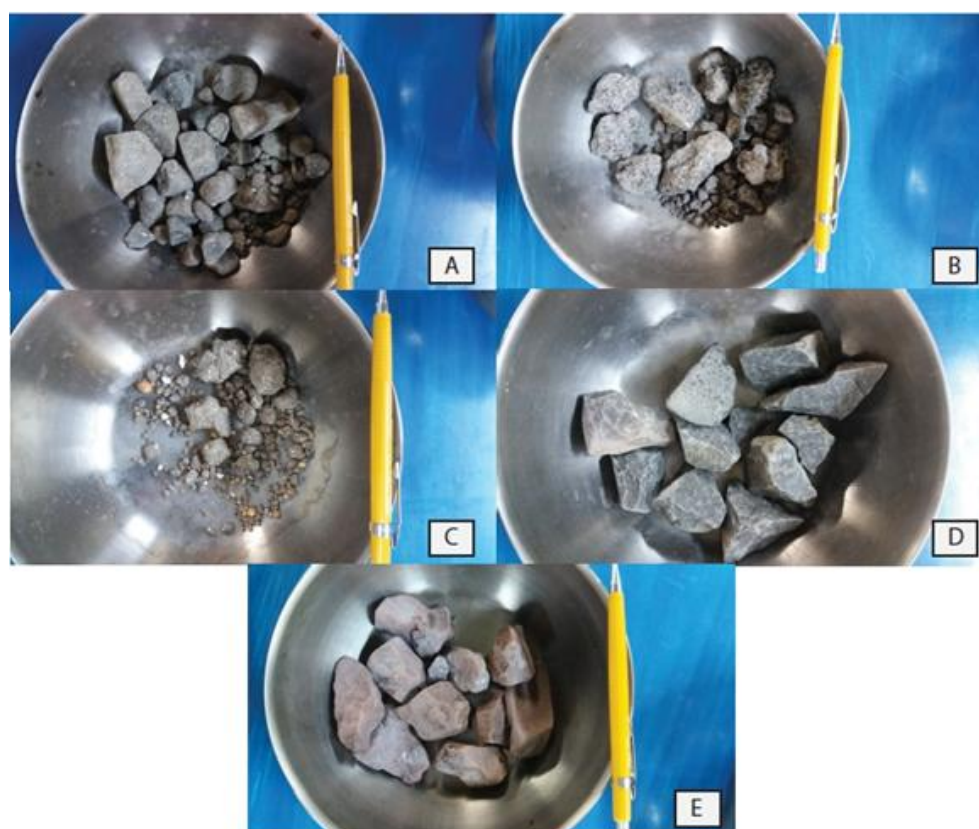
Na figura 36 pode-se observar o resultado final das amostras, resultando em blocos com superfícies mais lisas ao tato e com bordas mais arredondadas, principalmente quando a alteração é mais avançada

Figura 36 - Fotos das amostras após o 5º ciclo. (A) Am.S05; (B) Am.S06; (C) Am.S14; (D) Am.S17a; (E) Am.S17b.

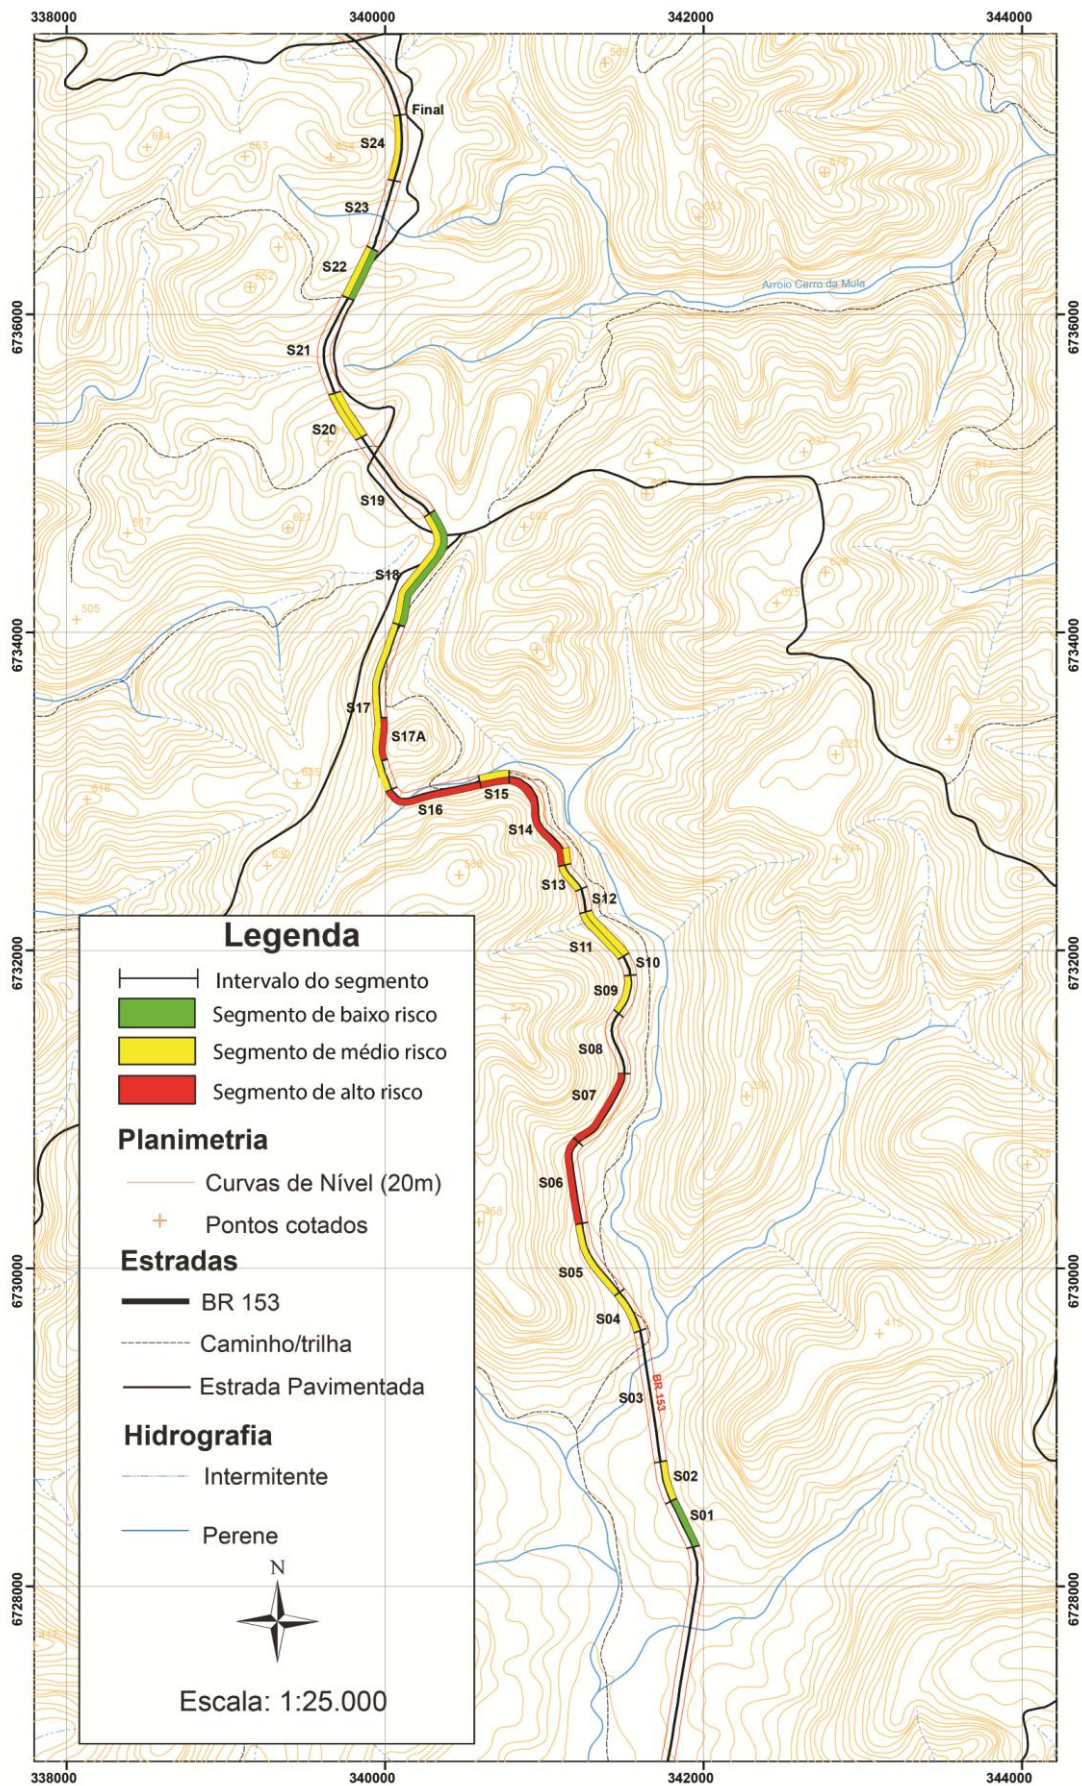
A carta de risco (figura 37) apresenta o segmento S01 ao S24 e os critérios utilizados para marcar as áreas de baixo a alto risco foram as pontuações da tabela RHRS. Os taludes que apresentam baixo risco estão representados em verde no mapa e possuem pontuação até 100 pontos. Para os taludes de médio risco a

Figura 37 - Carta final de risco de queda de blocos para os segmentos de S01 a S24 na BR-153, trecho entre as cidades de Vera Cruz e Herveiras.

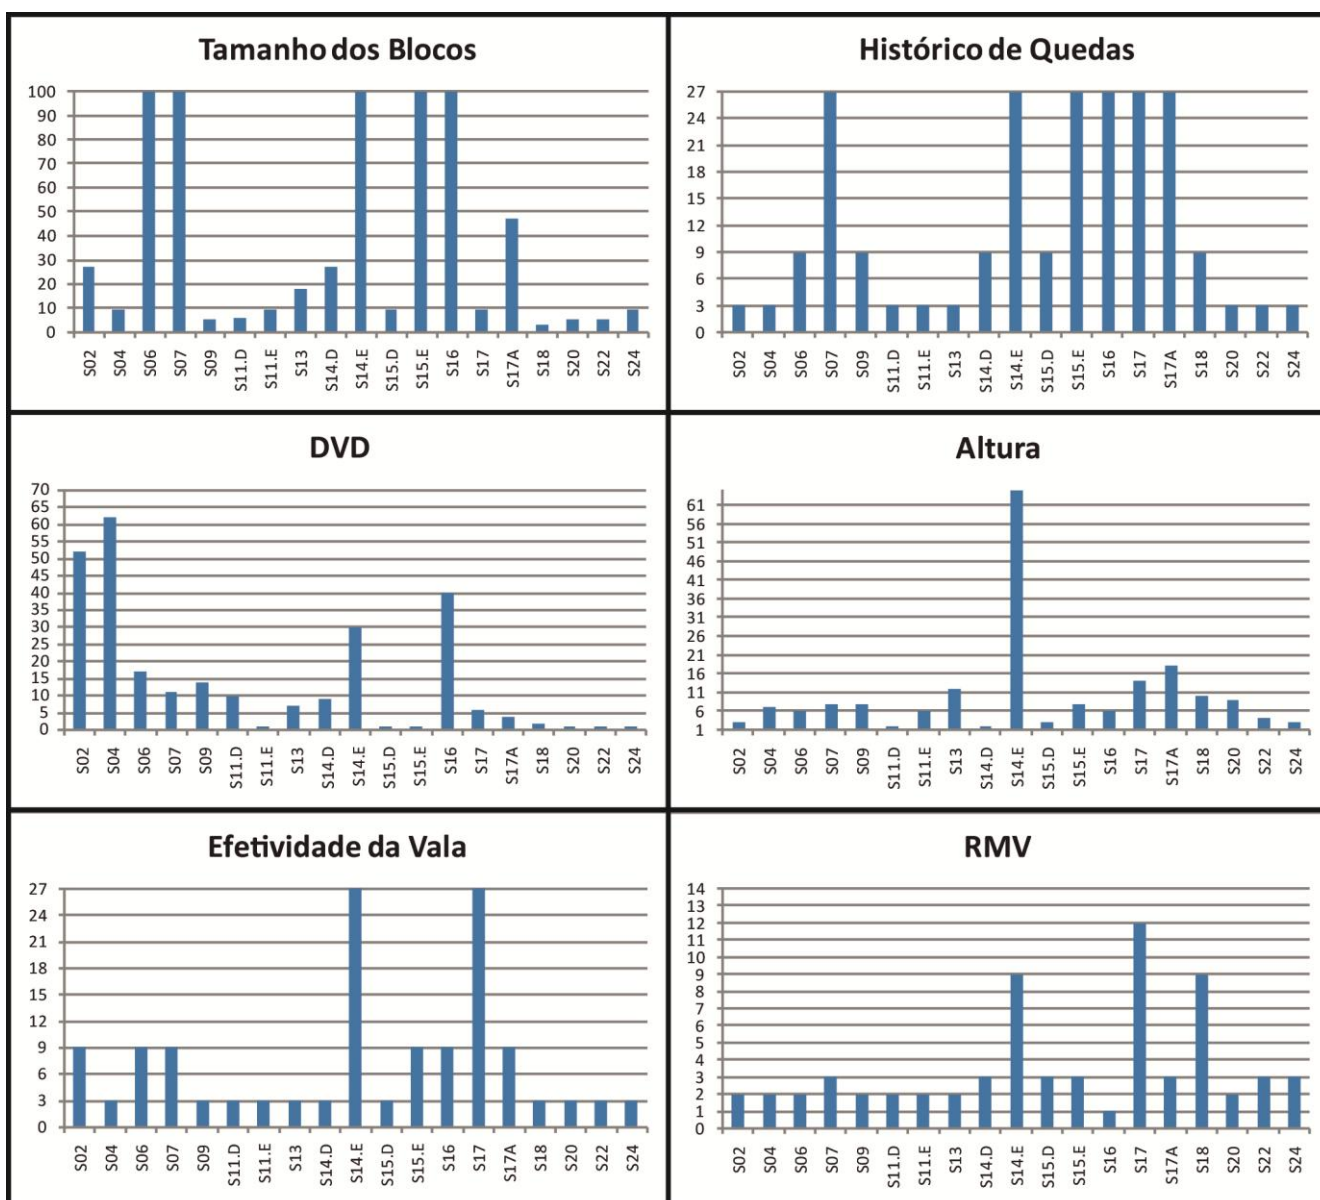
Outros dois itens que apareceram com frequência foram: o clima, que em todos os segmentos recebeu a pontuação 27 devido a precipitação média anual na área; e o tamanho de blocos, chegando a 100 pontos em 5 taludes (figura 38 – tamanho dos blocos).

Uma observação importante é em relação ao histórico de quedas, que na tabela aparece como risco em apenas 2 taludes com 27 pontos, porém essa categoria também foi pontuada com o mesmo valor em mais 4 taludes: S07, S14 (talude esquerdo), S15 (talude esquerdo) S16 e S17A. Isso demonstra uma tendência de ocorrer outras quedas. (figura 38 – histórico de quedas)

A distância de visibilidade de decisão (DVD) apareceu como item crítico no S02, com visada de 112m, porém a maior pontuação é do S04, com uma visada de 105m. O segmento S16 possui a terceira menor pontuação de visada, com 123m (figura 38 – DVD).

A altura do talude apareceu apenas no segmento S17, com 18m, porém dois taludes apresentam alturas maiores, o talude esquerdo do S14 com 29m e o S17A com 20m (figura 38 – altura do talude). A efetividade da vala de contenção também aparece apenas no S17, com 27 pontos, entretanto no segmento S14 também

apresenta essa pontuação (figura 38 – efetividade da vala).

As categorias que não foram destacadas como itens críticos por talude são: risco médio de veículos (RMV) e largura da rodovia. A categoria RMV não apresentou nenhum resultado crítico nesse estudo, tendo sua maior nota no segmento S17 com 12 pontos (figura 38 – RMV). Uma justificativa para esse resultado pode ser o fato de não saber exatamente qual seja o VMD que passa na rodovia, e o valor que foi usado seja inferior ao volume real. E em relação à largura da rodovia, até o segmento S18 apresentou uma nota de 5 pontos, porém depois desse ponto a largura da rodovia diminuiu 3,5m, ganhando 24 pontos.

Figura 38: gráficos referentes às categorias de tamanho dos blocos, histórico de quedas, DVD, altura do talude, efetividade da vala de contenção e RMV. Cada categoria apresenta seus valores por talude

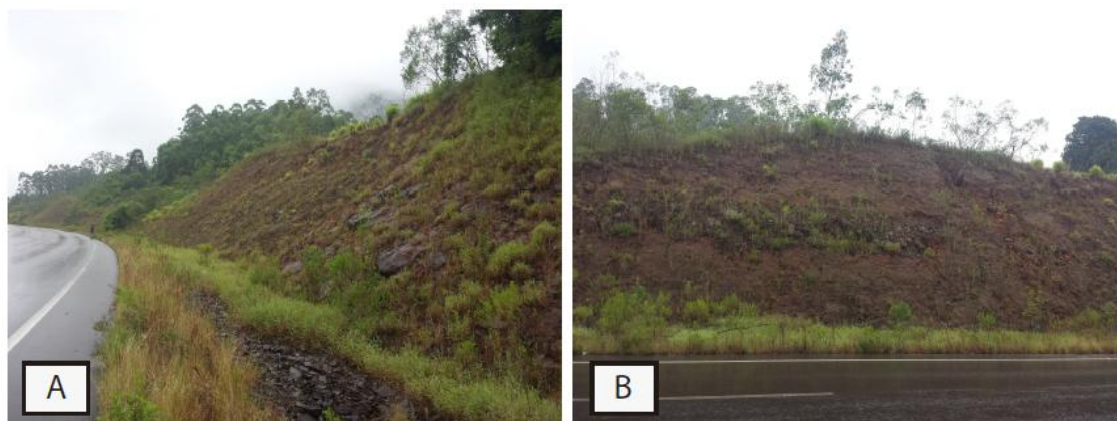
Categoria / Talude			Talude	Nota	Medido	OBS
Altura do Talude			D	3	7m	
Efetividade da Vala				3	3m	Consegue segurar todos os blocos caídos
RMV				3	25%	Comprimento do talude de 397m
DVD				3	99%	Visada de 397m
Largura da Rodovia				5	12,5m	-
Características Geológicas	Caso 2	Estrutural		27	-	Feições de alteração ao longo de todo o talude, quase se caracterizando como horizonte C de solo residual
		Taxa de erosão		9	-	Moderada diferença na taxa de erosão
Tamanho do bloco				9	0,5m	-
Clima				27	1396mm	-
Histórico de quedas				3	-	Raros blocos caídos
Total				92

Figura 1: (A) visão lateral do talude; (B) visão de frente do talude

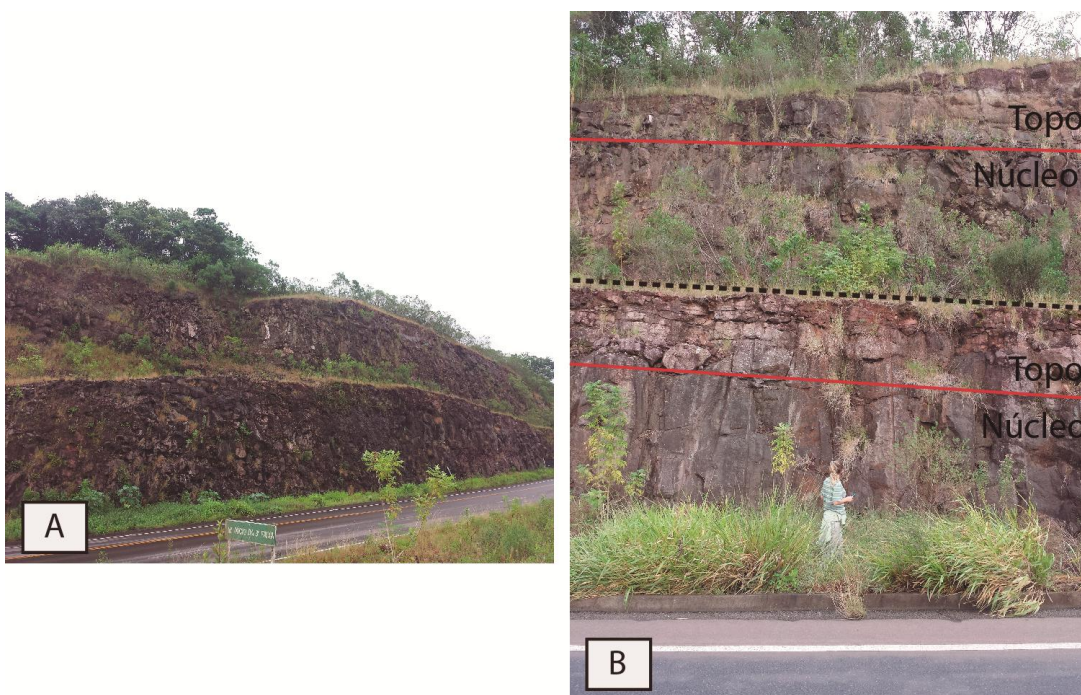
Categoria / Talude			Talude	Nota	Medido	OBS
Altura do Talude			E	7	13m	-
Efetividade da Vala				3	-	Vala de 4,5m consegue segurar todos os blocos caídos
RMV				2	18%	Comprimento do talude de 285m
DVD				62	45%	Visada de 105m
Largura da Rodovia				5	12,5m	-
Características Geológicas	Caso 1	Estrutural		81	-	Possui possibilidade de rompimento em cunha entre famílias com persistência maiores que 3m
		Rugosidade		9	-	Essas famílias são onduladas lisas
Tamanho do bloco				9	0,5m	-
Clima				27	1396mm	
Histórico de quedas				3	-	Raros blocos caídos
Total				202

Figura 3: (A) visão geral do talude; (B) visão de frente do talude, com a linha preta pontilhada mostrando um patamar no intervalo de dois derrames e as linhas vermelhas mostrando o limite de topo e base de derrames

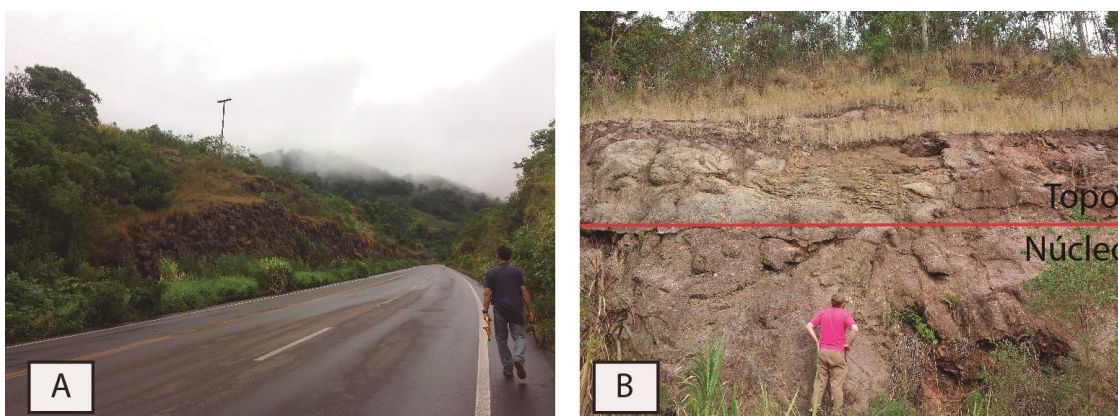
S05

Categoria / Talude		Talude	Nota	Medido	OBS	
Altura do Talude		E	4	10m	-	
Efetividade da Vala			3	4,5m	Consegue segurar todos os blocos caídos	
RMV			3	21%	Comprimento do talude de 333m	
DVD			1	144%	Visada de 333m	
Largura da Rodovia			5	12,5m	-	
Características Geológicas	Caso 1		Estrutural	81	-	Possibilidade de tombamento por fraturas com persistência maiores que 3m
			Rugosidade	9	-	Fraturas possuem rugosidade ondulada lisa
	Caso 2		Estrutural	9	-	Apenas uma região do talude está levemente alterado, mas não friável. Provavelmente por ser final de um derrame e início de outro.
			Taxa de erosão	3	-	Possui poucas características de alteração, talude em equilíbrio
Tamanho do bloco			9	0,5m	-	
Clima			27	1396mm	-	
Histórico de quedas		3	-	Raros blocos caídos		
Total			145

Figura 4: (A) visão geral do segmento; (B) visão de frente do talude, com a linha vermelha mostrando o limite de topo e base de derrames

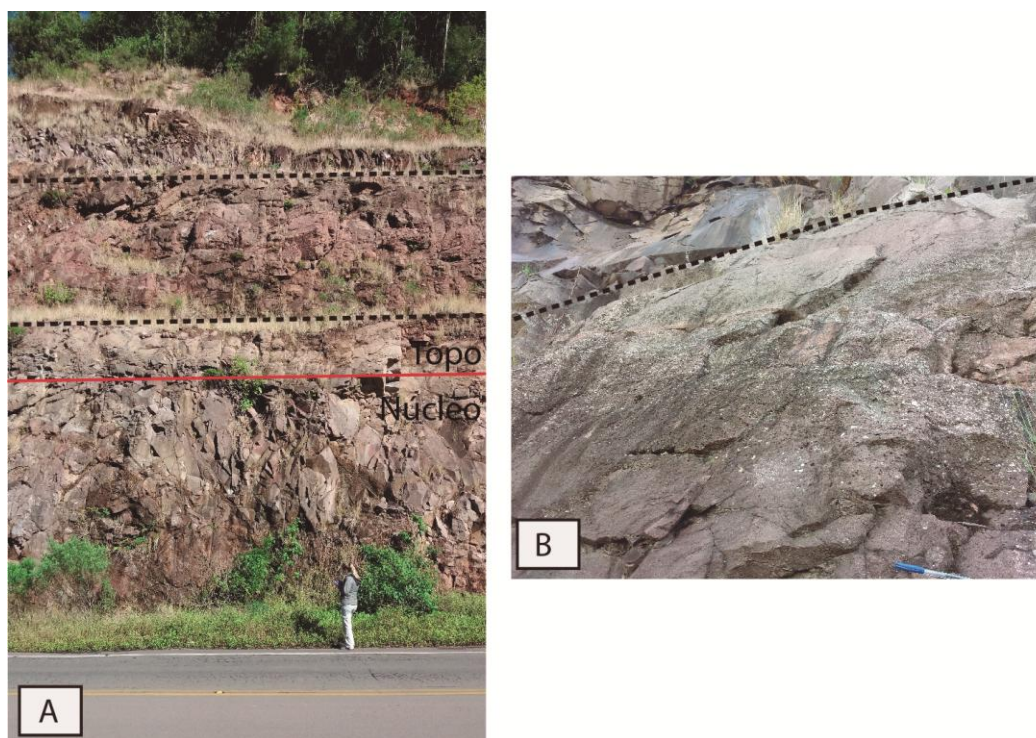
Categoria / Talude			Talude	Nota	Medido	OBS
Altura do Talude			E	12	17m	Talude constituído de 3 rampas de 7,5m, 5,5m e 4m e 2 patamares
Efetividade da Vala				3	4m	Consegue captar todos os blocos caídos
RMV				2	12%	Comprimento do talude de 195m
DVD				7	85%	Visada de 195m
Largura da Rodovia				5	12,5m	-
Características Geológicas	Caso 1	Estrutural		81	-	Risco de tombamento e por cunha, com fraturas com mais de 3m de persistência
		Rugosidade		27	-	Fraturas com rugosidade planar ou ondulada
Tamanho do bloco				18	0,8m	Blocos com tamanhos variados, chegando até 0,8m
Clima				27	1396mm	-
Histórico de quedas				3	-	Ocorrência de poucas quedas de baixo risco
Total				185

Figura 8: (A) visão do talude com 2 patamares colocados nas porções entre derrames (linha preta pontilhada) e a linha vermelha se refere ao limite entre o topo e o núcleo; (B) porção superior do derrame com intensa vesiculação. A linha pontilhada é referente ao limite de derrame

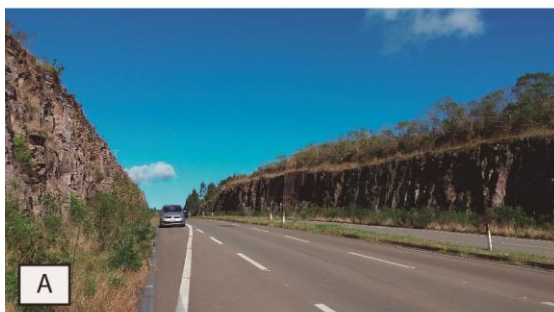
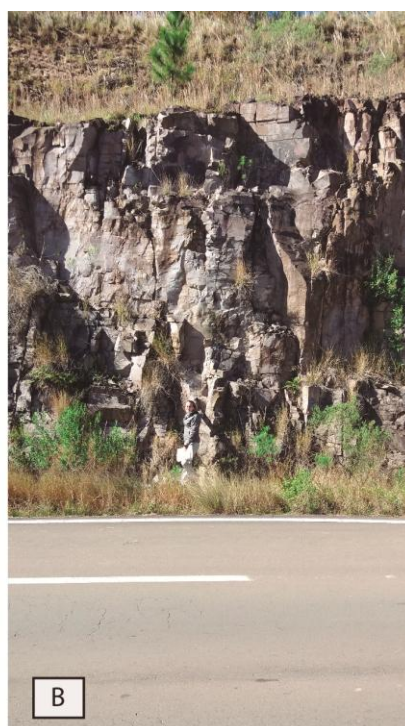
Categoria / Talude			Talude (D/E)	Nota	Medido	OBS
Altura do Talude			D	3	8m	-
			E	4	10m	-
Efetividade da Vala			D/E	3	4m	A vala consegue captar todos os blocos
RMV			D/E	3	20%	Comprimento do talude de 361m
DVD			D/E	1	157%	Visada de 361m
Largura da Rodovia			D/E	24	9m	-
Características Geológicas	Caso 1	Estrutural	D	3	-	Apresenta fraturas com orientação favorável
			E	81	-	Apresenta risco de compimento em cunha entre famílias de fraturas com persistência maior que 3m.
		Rugosidade	D	9	-	Maior parte das fraturas possuem rugosidade ondulada lisa
			E	27	-	Apresenta fraturas com rugosidade planar rugosa e ondulada lisa
Tamanho do bloco			D/E	5	0,40m	Blocos com dimensões até 0,4m
Clima			D/E	27	1396mm	-
Histórico de quedas			D/E	3	-	Apresenta poucos blocos caídos
Total Talude Direito				81		
Total Talude Esquerdo				178

Figura 16: (A) visão dos dois taludes no sentido sul; (B) talude direito.
