**UNIVERSIDADE FEDERAL DO RIO GRANDE DO SUL  
ESCOLA DE ENGENHARIA  
DEPARTAMENTO DE ENGENHARIA CIVIL**

**ALVENARIA ESTRUTURAL: RECUPERAÇÃO E REFORÇO  
DE EDIFICAÇÃO RESIDENCIAL**

Porto Alegre  
novembro 2016

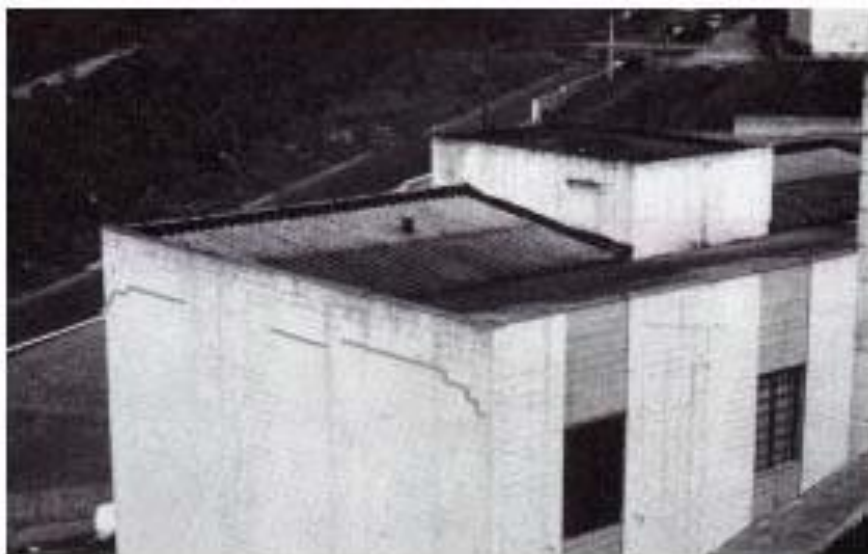
Figura 30 – Fissuras inclinadas no topo da parede (em ambas as extremidades) e destacamento da platibanda causados por movimentações térmicas

É possível constatar a semelhança das fissuras apresentadas no estudo de caso com as da figura 30: predominantemente horizontais acompanhando a interface laje/platibanda com curvatura para baixo ao se aproximar da extremidade. O que sugere que uma possível causa para sua origem seja a movimentação da laje em virtude da variação térmica.

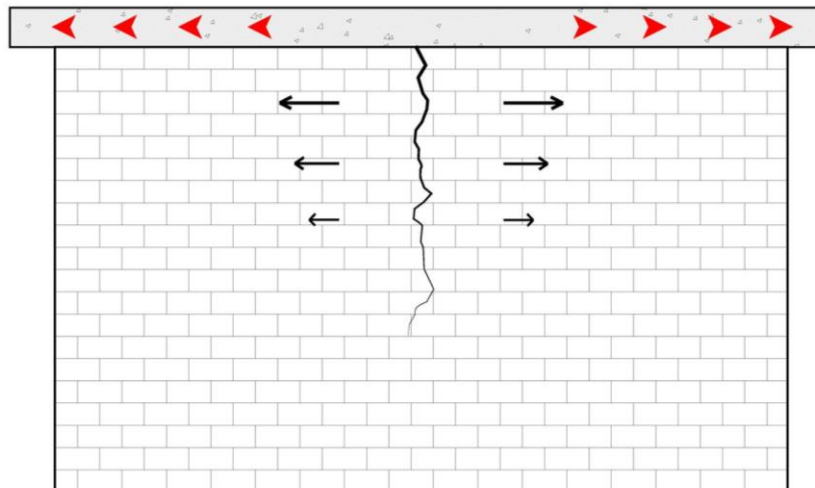
Figura 31 – Fissura vertical causada por movimentação térmica

A figura 31 representa as forças atuantes na alvenaria em função da movimentação térmica que motivam a formação de fissuras verticais.

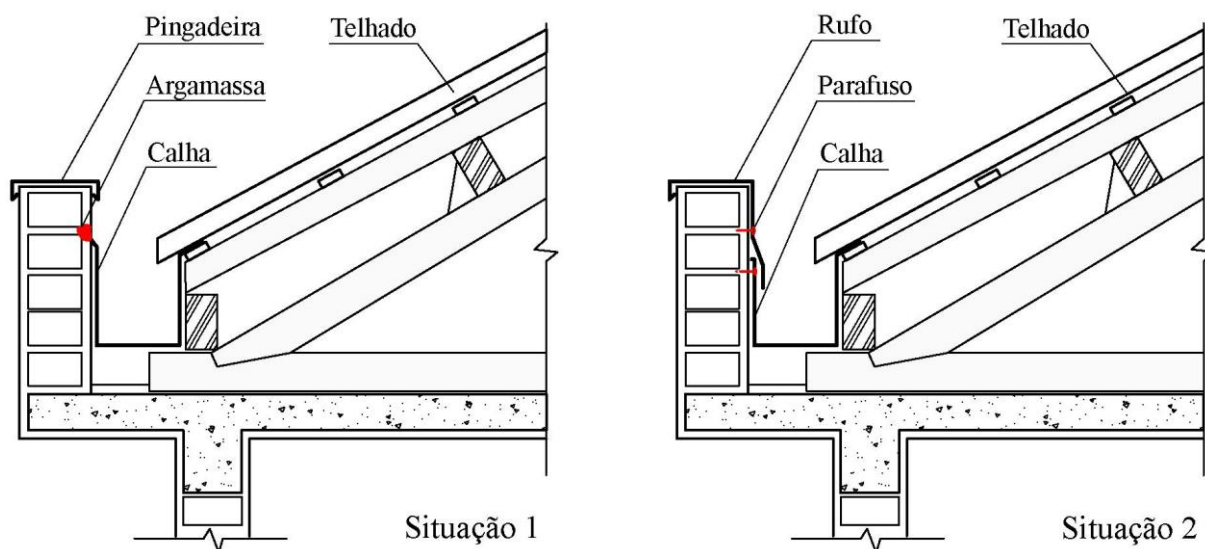
Figura 39 – Tipos de fixação de calhas

O método da impermeabilização do sistema calha-platibanda consiste em evitar que a água percole entre a junção da calha com a platibanda. Quando a água vence essa barreira e se infiltra na base da platibanda, ela enfraquece a ligação da laje com a alvenaria podendo ocasionar fissuras nessa região. Dessa forma, a melhor maneira de evitar a ocorrência da atividade higroscópica no local é criando uma barreira física para que a água não consiga penetrar nessa área, ou seja, instalando corretamente a calha a fim de que ela atue como uma barreira de vedação da laje.

A calha pode ser executada de duas maneiras, conforme pode ser visualizado na figura 39. Na primeira situação, a parte superior da calha é fixada na própria alvenaria, ou seja, ela é chumbada com argamassa na platibanda. Já na segunda situação, a calha é parafusada (sendo o parafuso vedado com selante) na platibanda e, para uma segurança adicional, deve-se instalar um rufo que se alonga sobre a calha conferindo maior vedação ao sistema.

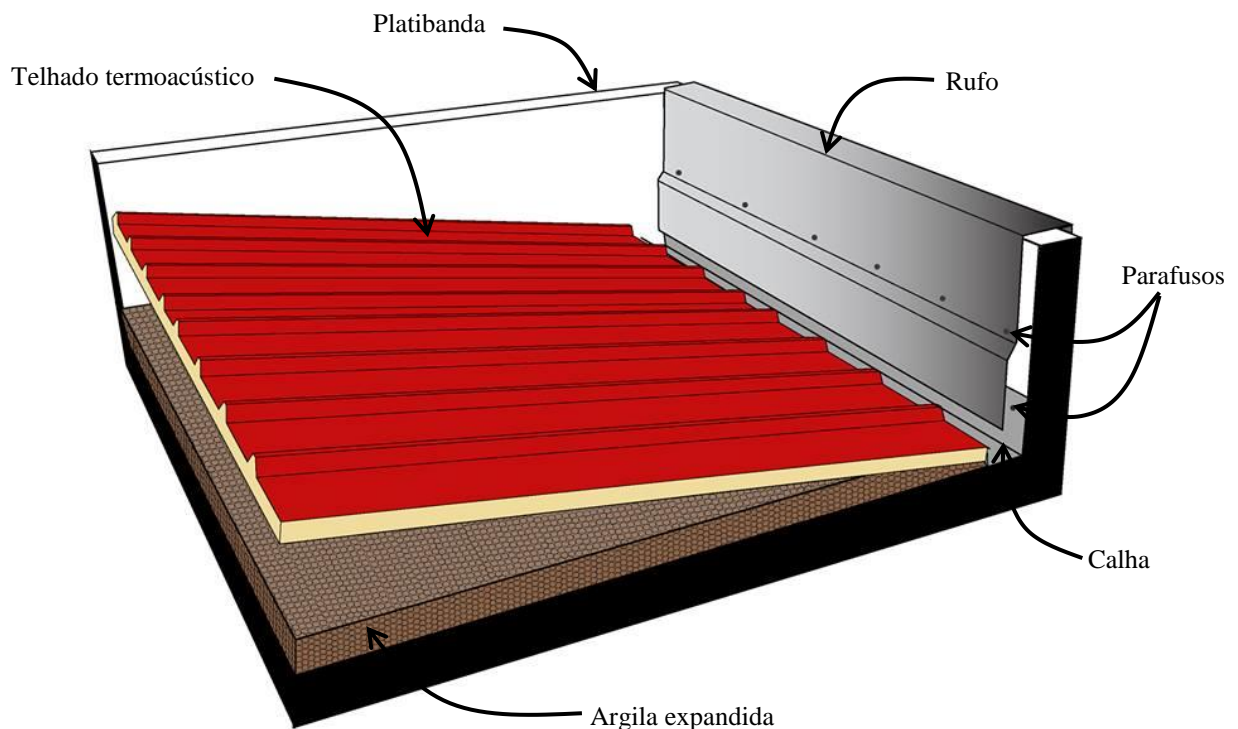
Figura 40 – Telhado termoacústico com argila expandida e calha com rufo

Para a solução do problema relacionado à atividade higroscópica é proposto um sistema de proteção à cobertura: uma calha e um rufo interno com pingadeira. Enquanto as calhas atuam na coleta das águas pluviais, os rufos servem para proteger as paredes expostas e evitar infiltrações nas juntas entre telhado e parede. Já a pingadeira, auxilia na proteção da parede externa, desviando a água da chuva e impedindo que a mesma escorra pela parede ou se infiltre no topo da platibanda.

A figura 40 apresenta a solução proposta:

Com calhas e rufos bem dimensionados evitam-se diversos danos causados pela percolação de água, como por exemplo, rachaduras, corrosões, umidade excessiva nas paredes, desgaste da alvenaria e pintura. A umidade que é gerada na parede (no caso, a platibanda), é uma das possíveis causas detectadas como responsáveis pelo surgimento de fissuras junto à cobertura. Desta maneira, o sistema proposto visa garantir a estanqueidade da ligação laje-platibanda e pode ser executado da seguinte maneira:
