**UNIVERSIDADE FEDERAL DO RIO GRANDE DO SUL
ESCOLA DE ENGENHARIA
DEPARTAMENTO DE ENGENHARIA CIVIL**

**PORCELANATO PARA REVESTIMENTO DE PISO EM LOJAS DE *SHOPPING*
CENTERS DE PORTO ALEGRE: INVESTIGAÇÃO DA DURABILIDADE E
SEGURANÇA AO USO**

Trabalho de Diplomação apresentado ao Departamento de Engenharia Civil da Escola de Engenharia da Universidade Federal do Rio Grande do Sul, como parte dos requisitos para obtenção do título de Engenheiro Civil

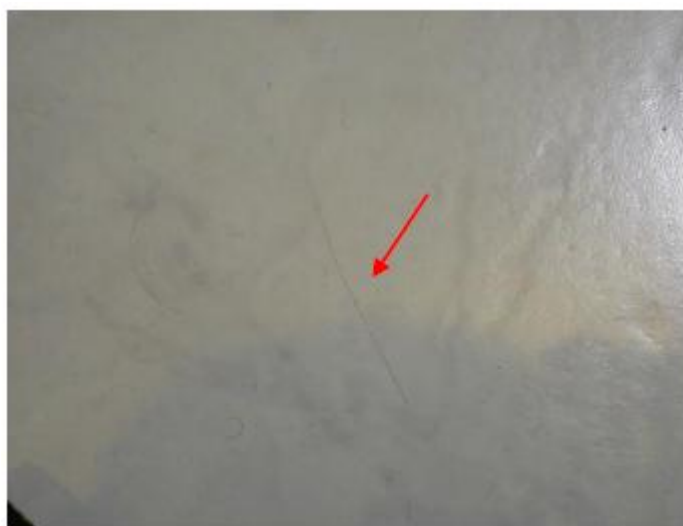
Figura 5 – Riscamento em revestimento de piso com porcelanato

Uma vez que o riscamento tenha acontecido, o efeito tende a ser progressivamente maior na medida em que as ações de uso prosseguem. A visualização do risco é mais evidente em superfícies brilhantes e de uma única cor, sendo percebido visualmente pelos usuários na

medida em que altera localmente o ângulo de reflexão da luz e também, por passar a reter sujeira, tornando-se um local de maior escurecimento (trabalho não publicado)⁵.

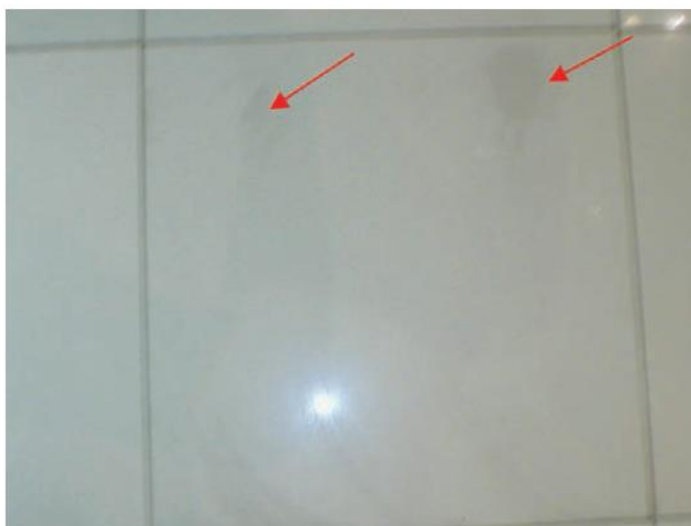
Figura 9 – Manchamento em piso revestido com porcelanato

Moura et al. (2006, p. 35) ressaltam que além do processo de polimento dos porcelanatos, desgaste e riscos ocorridos ao longo do tempo de utilização do revestimento, são agravantes que alteram as características superficiais originais do material, modificando a resistência ao manchamento. Desta forma, a utilização de cores escuras em locais sujeitos a manchas é uma alternativa para diminuir a percepção das mesmas. Por outro lado, a utilização de cores claras em locais sujeitos a riscos ou desgaste ameniza a visualização do problema. Na figura 9, segue exemplo de manchamento em revestimento de piso com porcelanato.

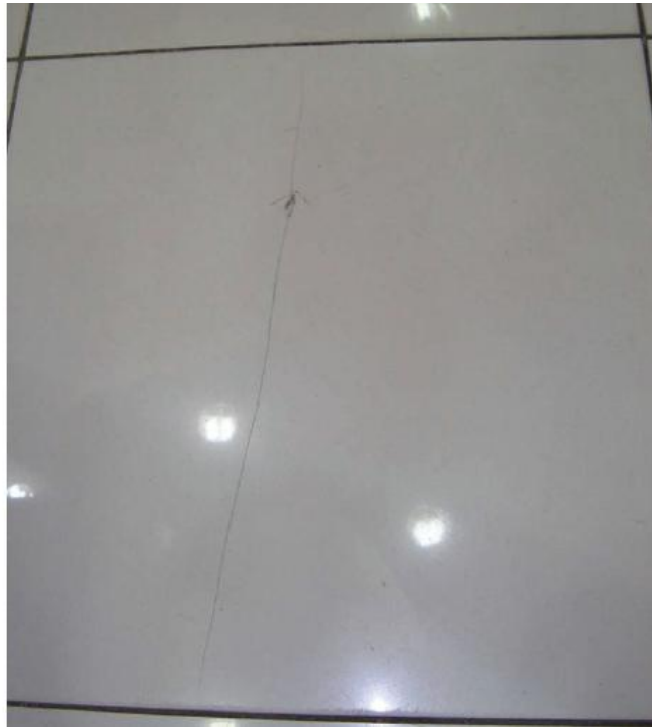
Figura 11 – Lascamento com ruptura longitudinal em piso revestido com porcelanato

Acredita-se que o problema relativo à ruptura de revestimento de piso com porcelanato quando em uso está sumariamente relacionado a problemas de má execução no assentamento das placas como, por exemplo, a não aplicação de argamassa colante em toda área da placa resultando em peças com deficiência de apoio ou “ocas”. Além disso, Muniz e Tristão (2013, p. 38) destacam que propriedades do material como retitude dos lados, ortogonalidade,
