**UNIVERSIDADE FEDERAL DO RIO GRANDE DO SUL
ESCOLA DE ENGENHARIA
DEPARTAMENTO DE ENGENHARIA CIVIL**

**INFILTRAÇÕES NO ENVELOPE DA EDIFICAÇÃO: CAUSAS
E PREVENÇÕES**

Trabalho de Diplomação apresentado à Comissão de Graduação do curso de Engenharia Civil da Escola de Engenharia da Universidade Federal do Rio Grande do Sul, como parte dos requisitos para obtenção do título de Engenheiro Civil

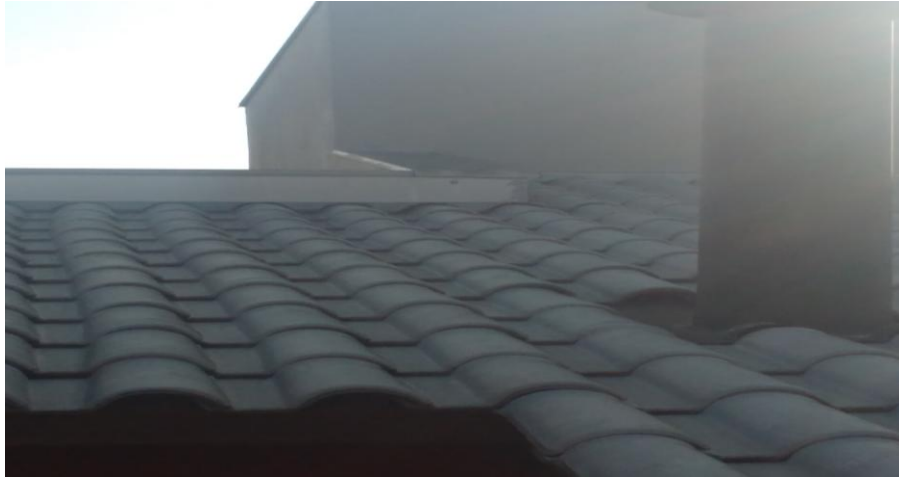
O telhado é composto por telhas cerâmicas coloniais de uma água, este é limitado por platibandas e paredes de alvenaria como visto na figura 26. No seu encontro com essas divisórias há rufos recortados e que acompanham a ondulação das telhas. A fixação desses elementos foi feita com parafusos engastados nas divisórias, selante de Poliuretano (PU) e acima, no topo da platibanda, há uma capa metálica com pingadeira para facilitar o escoamento e proteção da fachada. Esta capa metálica ainda é usada para cobrir parte superior do rufo que se estende até o encontro desta, conforme representado na figura 27.

Figura 26 – Telhamento cerâmico colonial, ap. 301

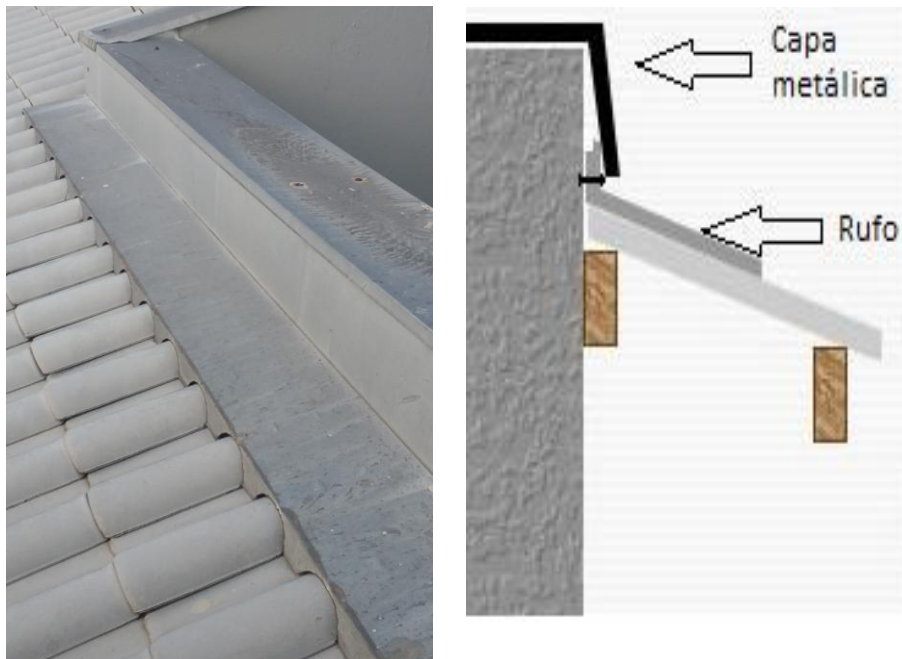
Figura 27 – Elementos metálicos da platibanda e corte esquemático do conjunto

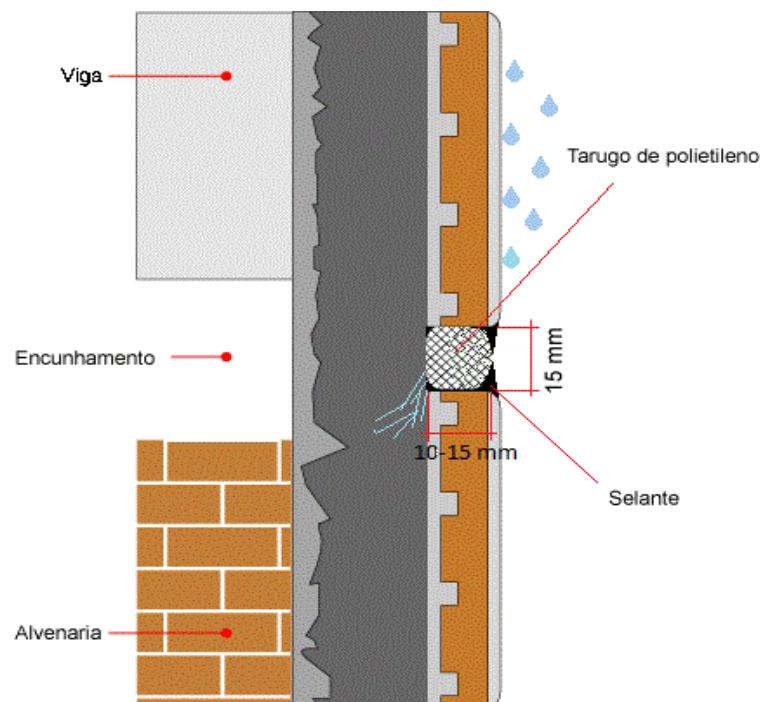
Figura 40 – Situação observada com profundidade da junta inadequada e selante subdimensionado

A camada de selante observada no empreendimento não obteve a profundidade exigida pela norma. Esta ficou com muito menos de 10 milímetros e em muitos casos se observou tão fina que veio a romper alguns meses após a aplicação conforme afirmam os responsáveis. Abaixo na figura 40 está a representando um dos casos observados no empreendimento em que a profundidade do sistema não foi suficiente nem para o enchimento nem para o selante.

Portanto a profundidade incorreta da junta de movimentação foi a principal causa para a falha no sistema de vedação, visto que esta ocasionou o erro em todas as atividades seguintes do preenchimento e de aplicação do selante, fazendo com que a água da chuva penetrasse para o interior do empreendimento. Ainda assim, a equipe de entregas técnicas relatou que casos mais recentes, em que constatou-se o problema do rompimento do selante, e que há a correta execução das dimensões das juntas de movimentação e aplicação do selante, já não estão mais sob responsabilidade da empresa, visto que o tempo de garantia (do material) fornecido pelo fabricante do selante utilizado é de três anos, passando assim, a responsabilidade pelos custos da manutenção deste selante para o condomínio.

As falhas no sistema da junta de movimentação fizeram com que este ponto ficasse vulnerável para a entrada de água, que através das fissuras no selante e da falta de estanqueidade por parte do tarucel, tornando possível a entrada de água de chuvas. Importante salientar que abaixo do sistema de vedação da junta, o revestimento argamassado se encontrava aparente, sem algum tipo de impermeabilização, portanto a água que penetrava, devido à falha no sistema de vedação, ali ficava instalada e permitia a entrada para as áreas internas do empreendimento através dos capilares, representado também na figura 40.

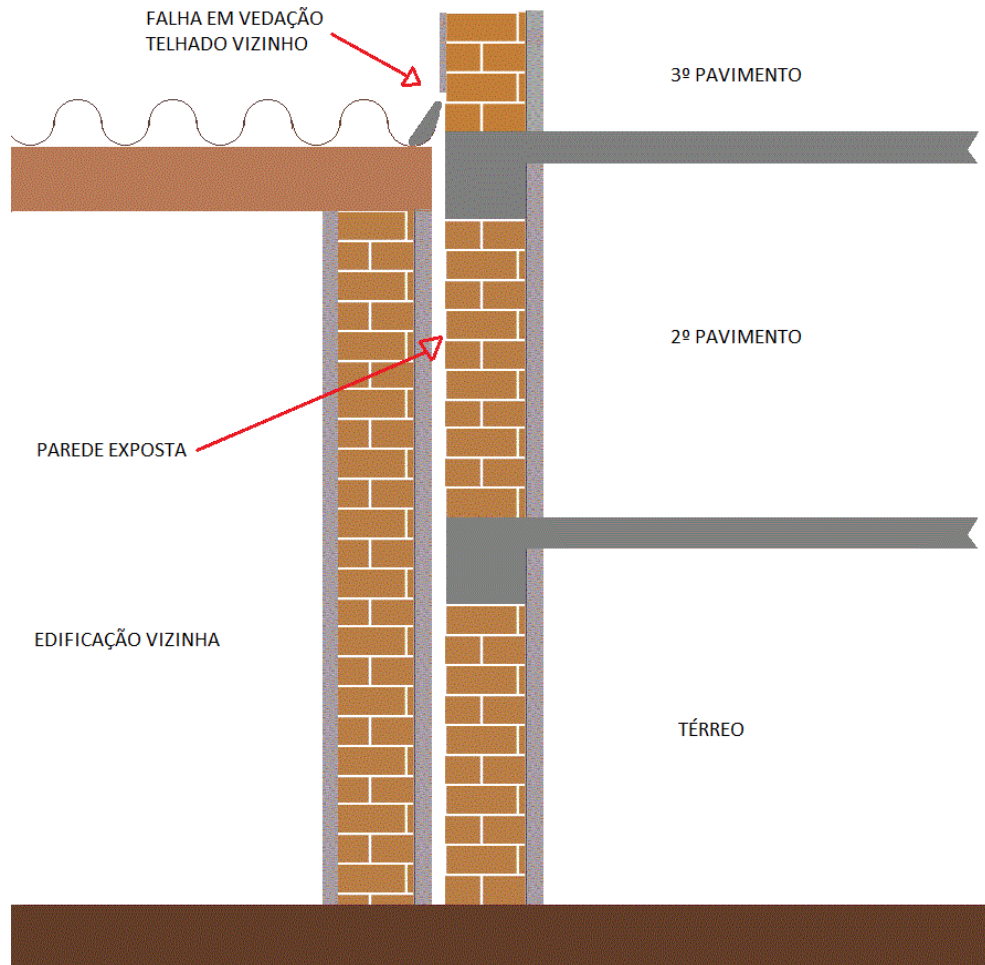
Figura 50 – Esquema do local de infiltração

A causa para a infiltração estava na falha do sistema de vedação do telhado vizinho. A edificação ao lado do empreendimento já existia na construção do prédio, a parede que estava na divisa ficou sem revestimento argamassado e pintura, portanto a estrutura e a alvenaria de vedação ficaram expostas. A altura do telhado vizinho coincide com o início do terceiro andar o que justifica a entrada de água pelas paredes somente abaixo disto, visto que a interface com o muro não pôde ser finalizada, ficando a alvenaria exposta e desprotegida.

Para melhor visualização da situação da origem da umidade no empreendimento, a figura 50 abaixo representa o esquema do encontro entre as duas construções vizinhas e o local por onde a água infiltrou.
